UNIVERSIDAD CÉSAR VALLEJO

**Evaluación Estructural Para Determinar el Riesgo Sísmico de la
Casona Diego Ladrón de Guevara, Ayacucho - 2021.**

TESIS PARA OBTENER EL TÍTULO PROFESIONAL DE:
INGENIERA CIVIL

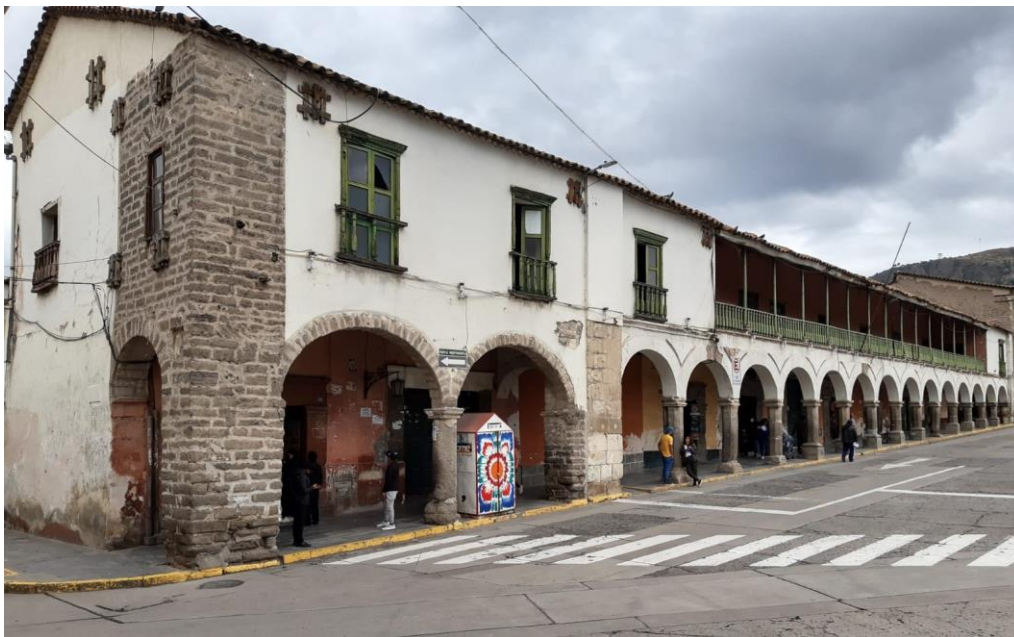
Fotografía de la Casona Diego Ladrón de Guevara como objeto de investigación.

Nota: La imagen representa la infraestructura actual de la Casona Diego Ladrón de Guevara, fue construida por orden del obispo del mismo nombre, perteneciente al clérigo - XXV del Virreinato Peruano (1667). *Elaboración propia* (Mayo 2021).

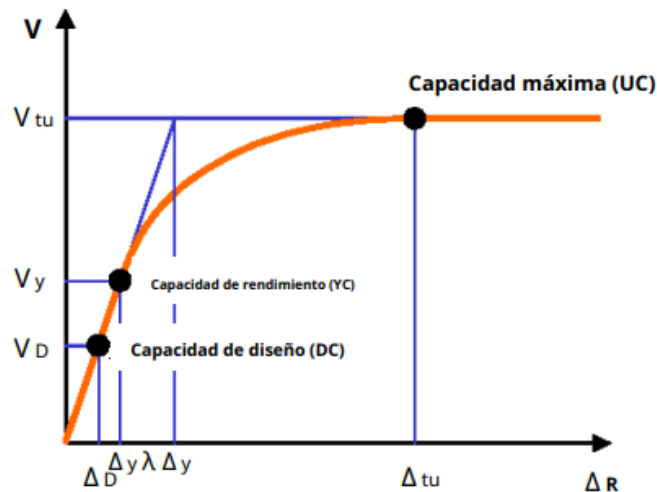
Curva de capacidad bilineal derivada de una curva de empuje.

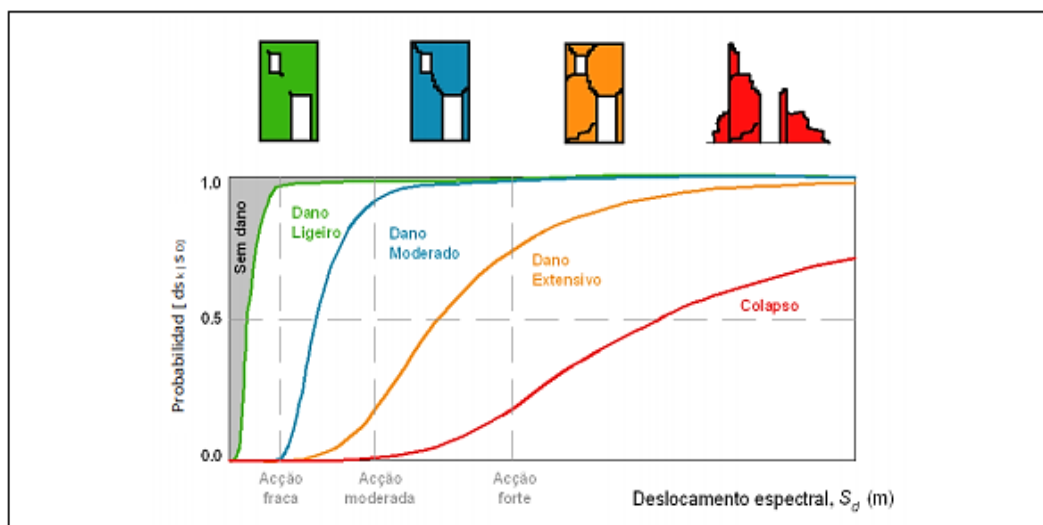
Ejemplo de curvas de fragilidad y estados de daño (adaptado de HAZUS, 1999)

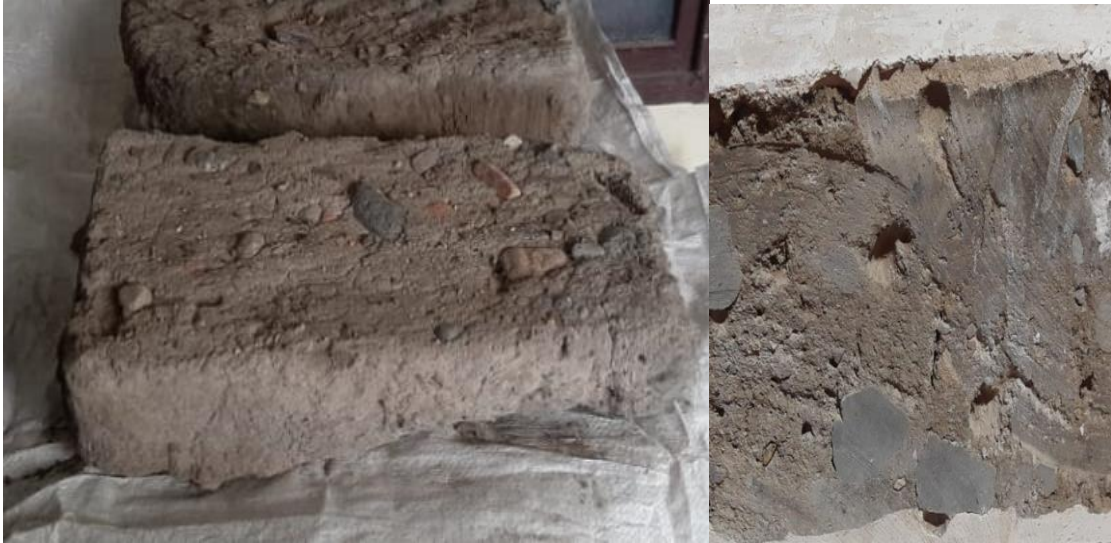
Pieza de adobe extraído de muro y corte realizado a la misma.

Nota: La Fotografía muestra el adobe empleado en la construcción de la edificación colonial, donde se puede apreciar una mezcla de material fino con rocas pequeñas. Al lado un corte de adobe para observar la composición – elaboración propia, mayo 2021.

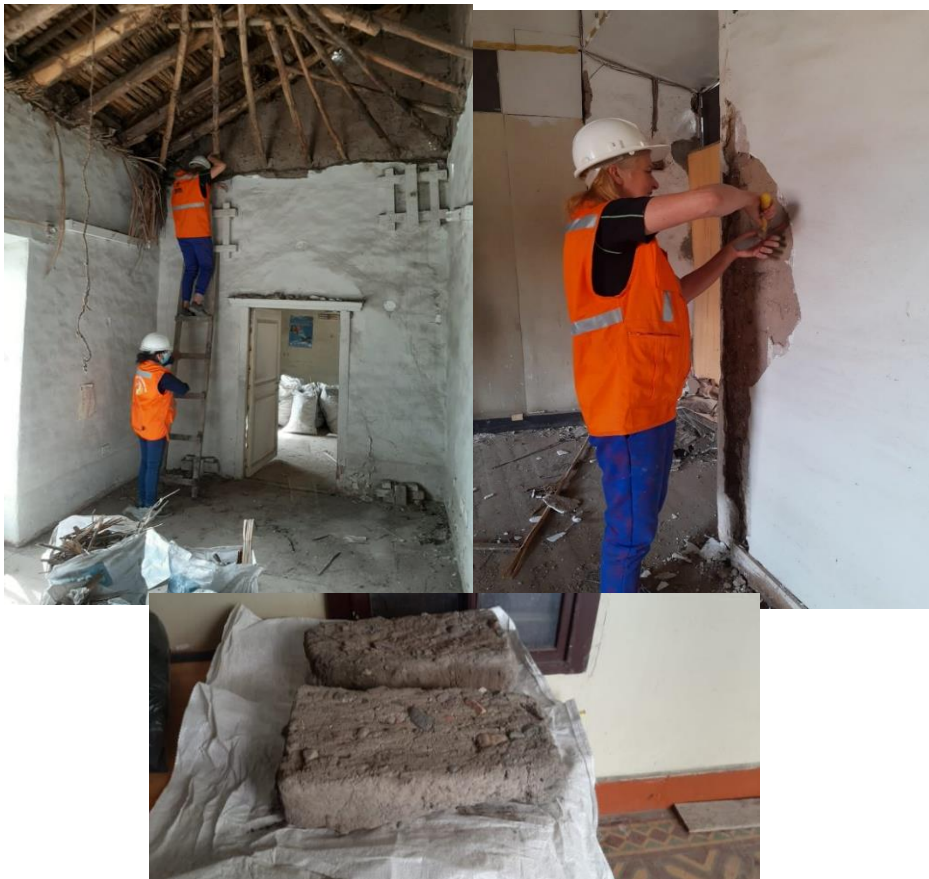
Determinación del lugar de obtención de muestras de adobe para ser estudiado.

Nota: Imágenes muestran la búsqueda y obtención de las muestras de adobe de los muros. Tomados de fuentes propias, mayo 2021. Casona Diego Ladrón de Guevara-Ayacucho.

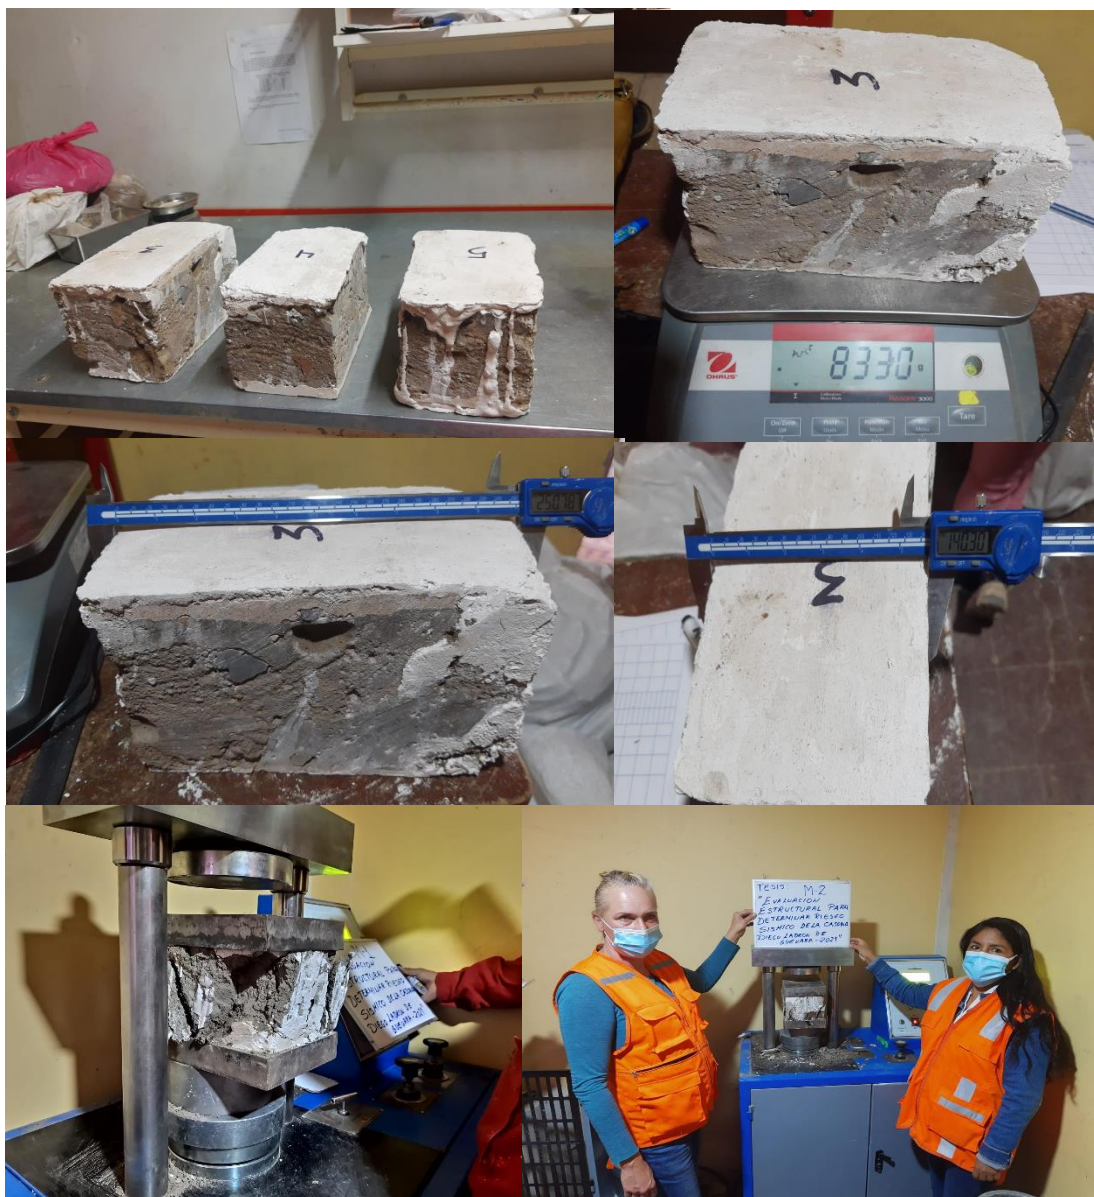
Unidad de adobe, pequeñas muestras, pesado y las medidas de largo ancho y alto.

Nota: En las imágenes se ven muestras de adobe, medidas de las muestras, realización de la prueba y tesistas verificando el proceso de realización de Prueba de compresión simple – *elaboración propia*, mayo 2021.

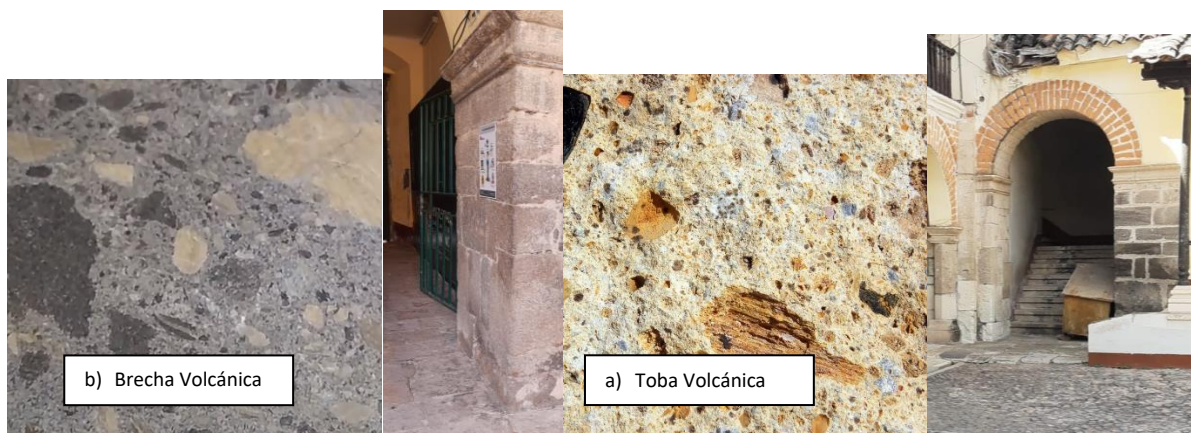
Materiales encontrados en los elementos estructurales columna de mampostería.

Nota: Las imágenes muestran vistas ampliadas de la rocas usadas para la construcción de la edificación colonial, donde se puede apreciar los colores en las estructuras principales – *elaboración propia, mayo 2021.*

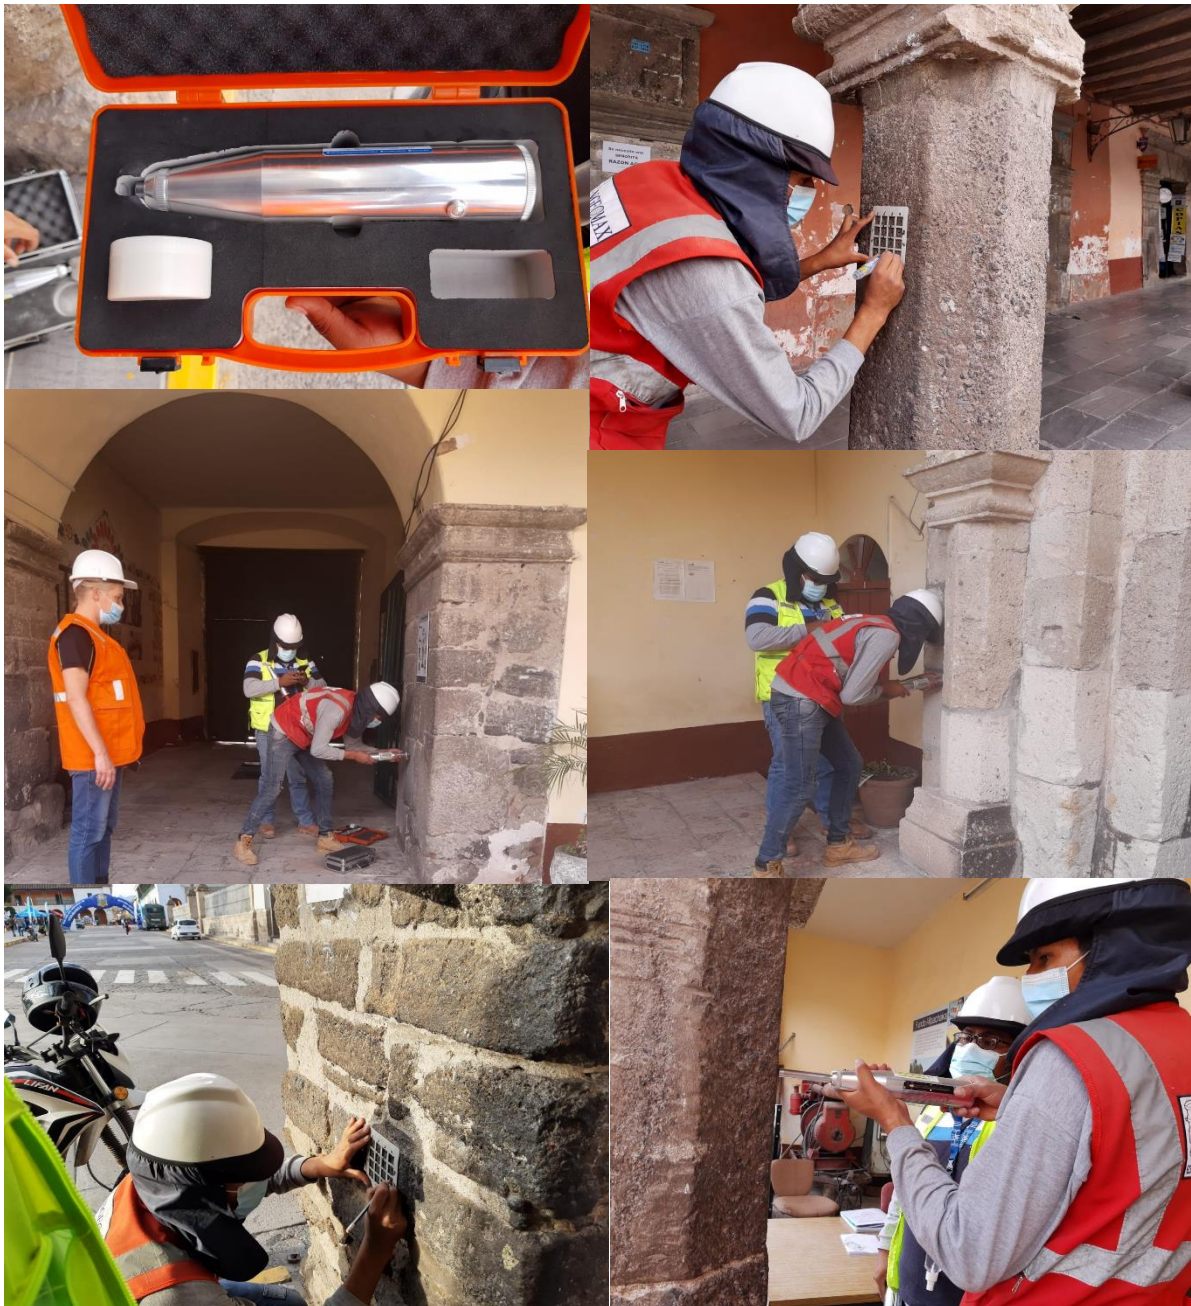
Realización de Prueba Estándar para dureza de roca con Método Martillo Rebote.

Nota: Las imágenes muestran el instrumento Esclerómetro Schmidt para determinar la dureza de la roca por el método de rebote, imágenes del proceso de prueba en columnas y pilares de rocas usadas para la construcción de la edificación colonial, donde se puede apreciar los colores en las estructuras principales – *elaboración propia*, mayo 2021

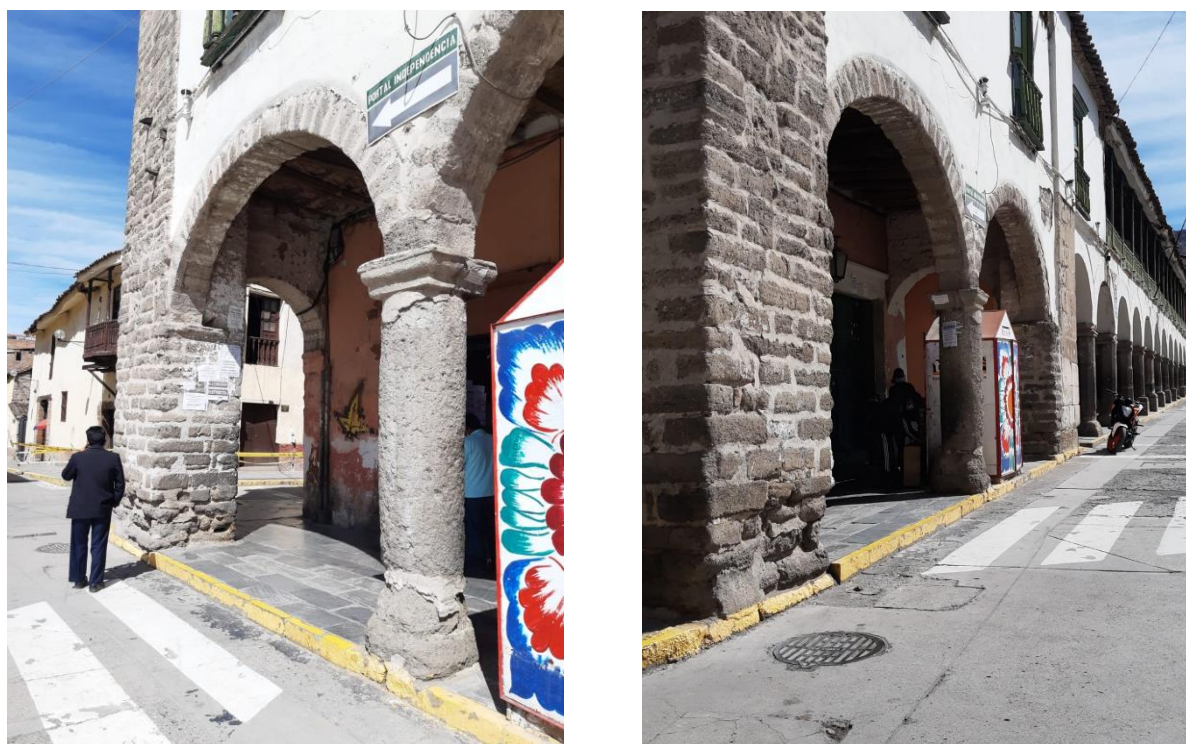
Desgaste en la parte inferior de las columnas y pilares en la Casona Diego Ladrón de Guevara.

*Nota: La imagen muestra el desgaste que va ocasionando con el tiempo en la base de las columnas y pilares de roca.
Elaboración propia, mayo 2021.*

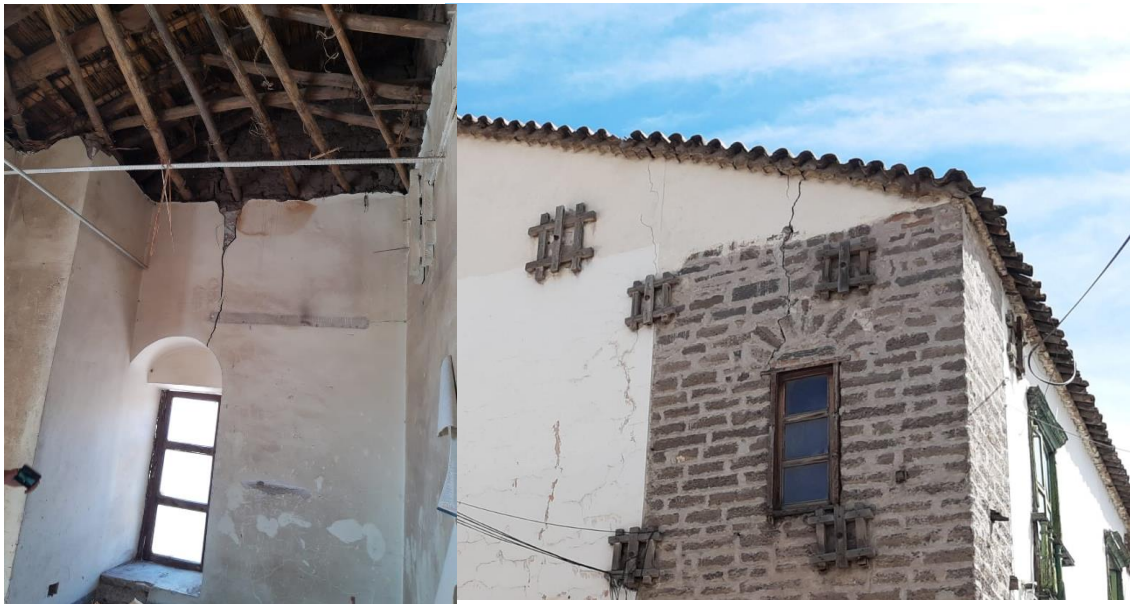
Grietas de tipo diagonales vista interior y vista exterior, Casona Diego Ladrón de Guevara.

Nota: La imagen muestra una grieta diagonal que va entre el tímpano y la ventana hacia un lateral. Elaboración propia, mayo 2021.

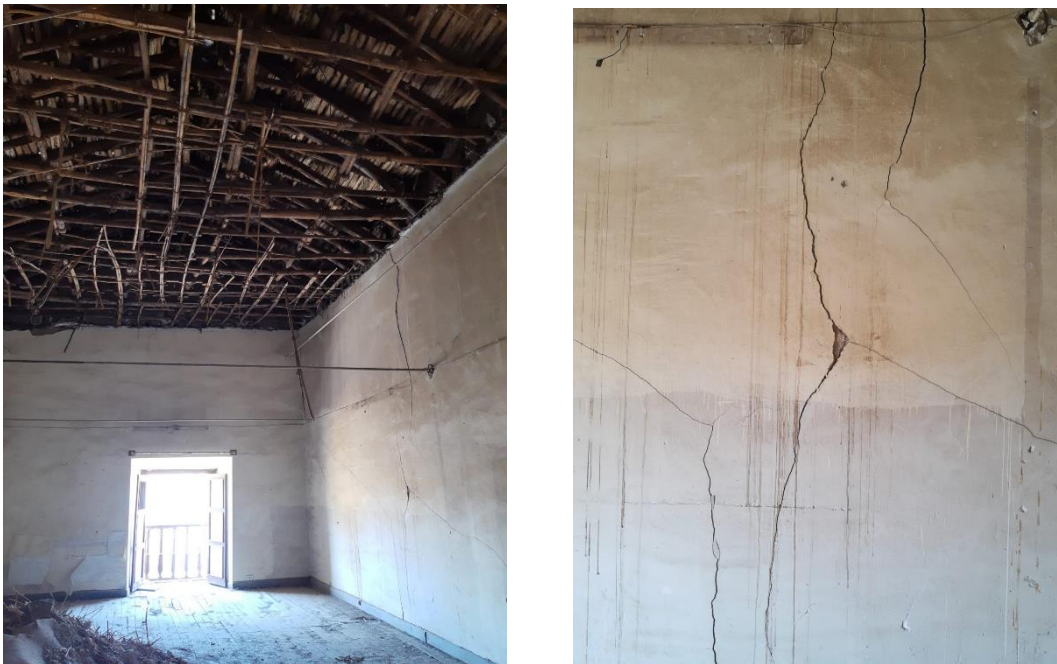
Grietas verticales en el centro del muro en la Casona Diego Ladrón de Guevara.

Nota: Imágenes muestran grietas en el el centro de muro en la Casona Diego Ladrón de Guevara-Ayacucho, Elaboración propia, mayo 2021.
