UNIVERSIDAD CÉSAR VALLEJO

**FACULTAD DE INGENIERÍA Y ARQUITECTURA
ESCUELA PROFESIONAL DE ARQUITECTURA**

**“Los equipamientos urbanos como elementos de integración
de las riberas del río Piura Y Castilla con la ciudad – Piura
2019”**

TESIS PARA OBTENER EL TÍTULO PROFESIONAL DE:

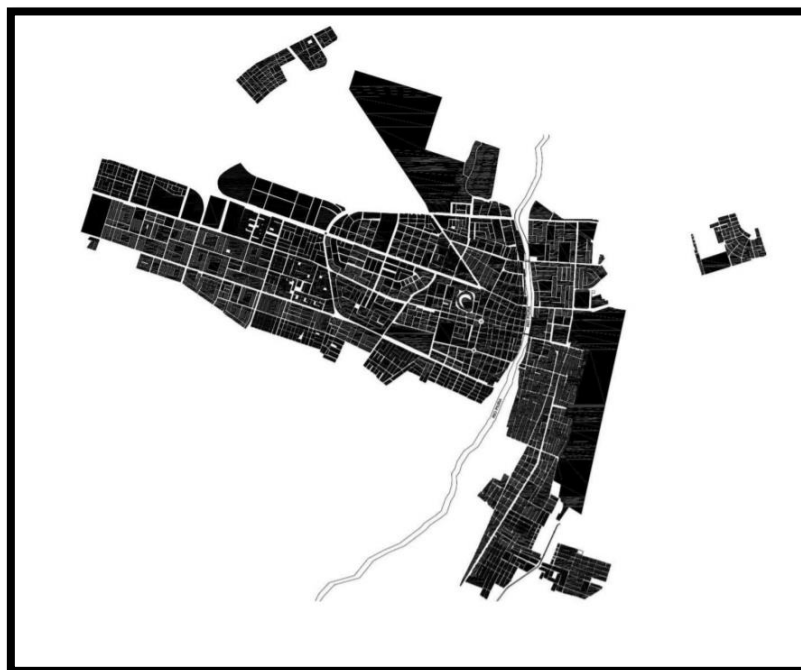
Figura N°08: Consolidación urbana sector oeste de Piura – expansión de Castilla (1982).

Nota: se muestra la consolidación de los asentamientos del sector oeste de Piura. Imagen tomada del Plan de Desarrollo Urbano de Piura.

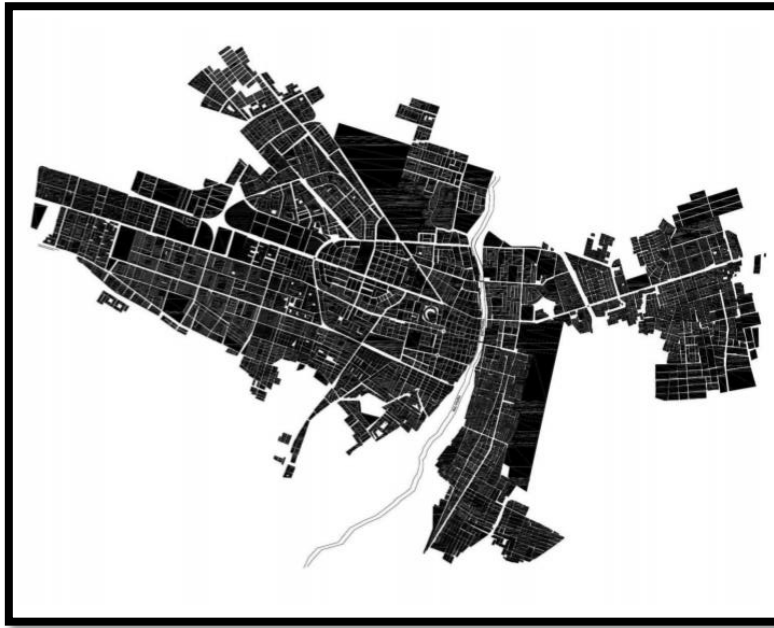
Figura N°10: Ciudades de Piura y Castilla (2005).

Nota: La gráfica muestra las ciudades contemporáneas ya consolidadas y proceso de expansión. Imagen tomada del Plan de Desarrollo Urbano de Piura.

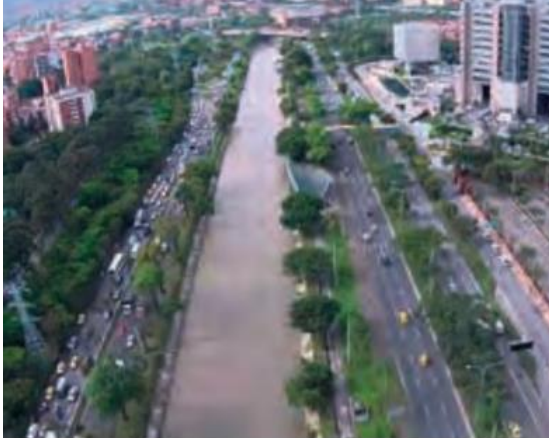
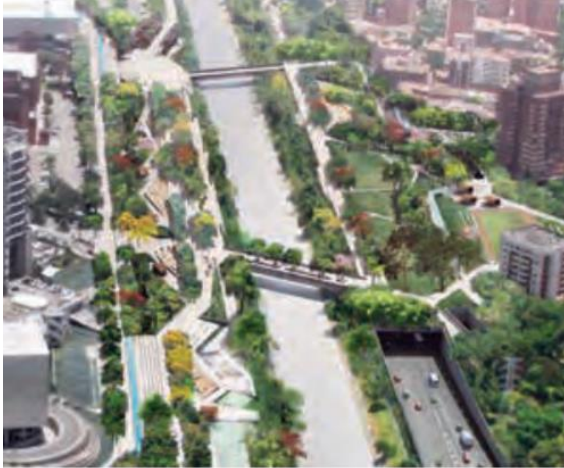
Tabla N°03: Comparación de imágenes del Río Medellín – Medellín (Colombia).

Nota: La integración del río con la ciudad se logra dando importancia al peatón como se logra visualizar en este caso de Medellín. Imagen adoptada Cuaderno de Guadalmedina la integración de los ríos en las ciudades

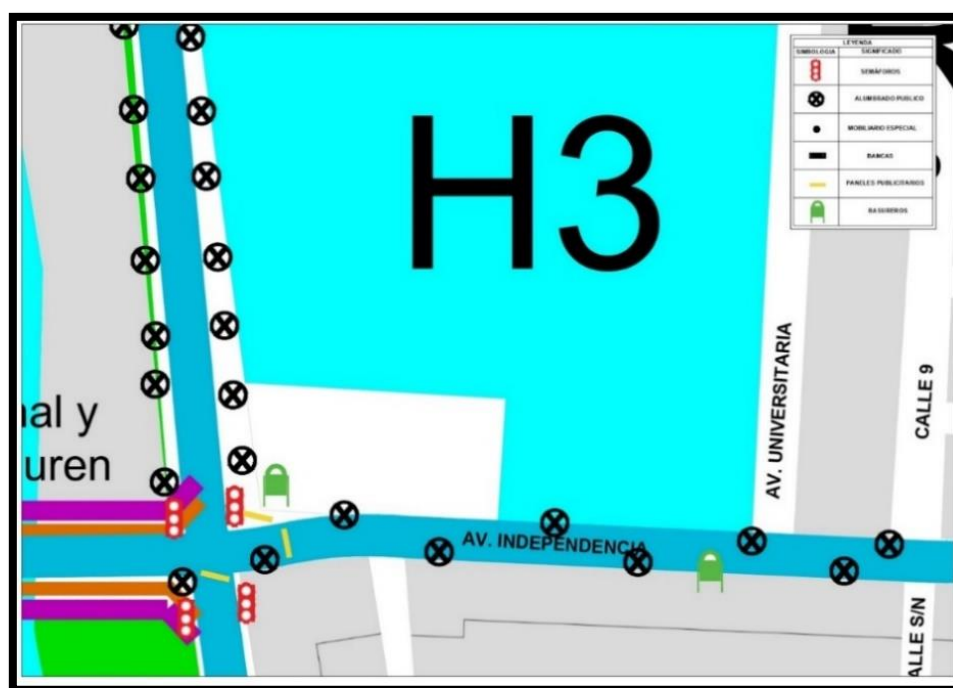
Figura N°14: Plano de ubicación de mobiliario del Colegio Proyecto Pontificio.

Nota: En la figura se representa la ubicación de los mobiliarios urbanos en el equipamiento analizado donde predomina el alumbrado y paneles publicitarios.

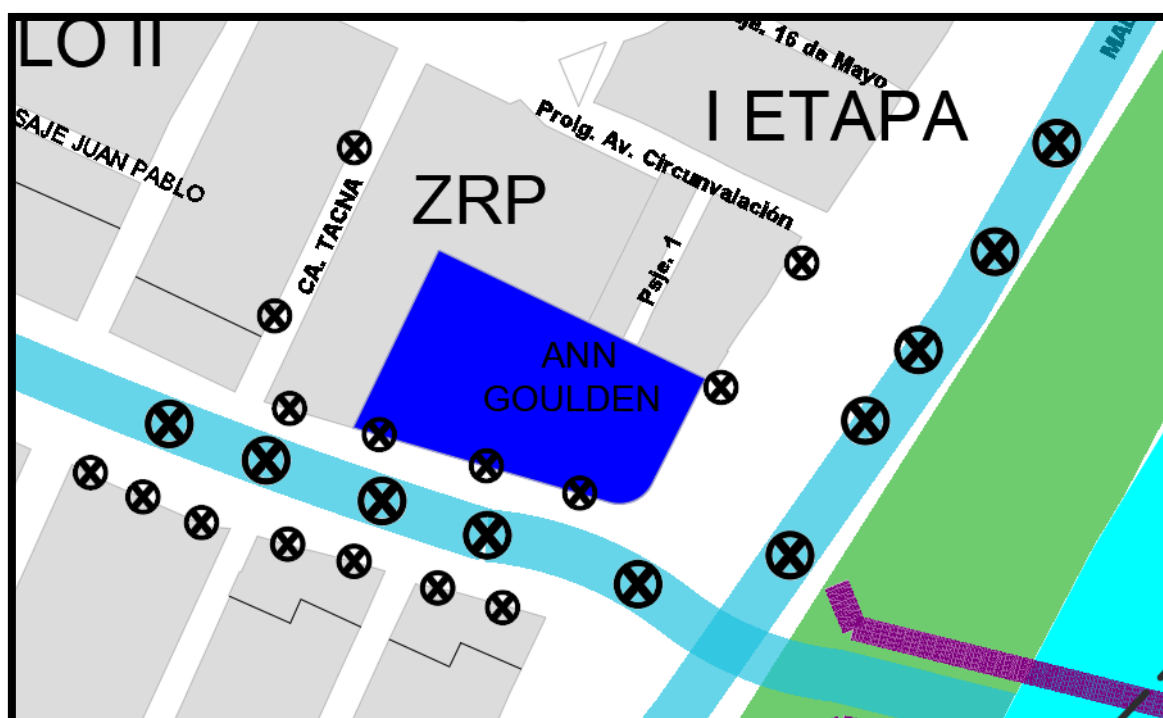
Figura N°18: Plano de mobiliario del Colegio Ann Goulden.

Nota: En la imagen presenta solo alumbrado público, donde no se presenta ningún basurero en este

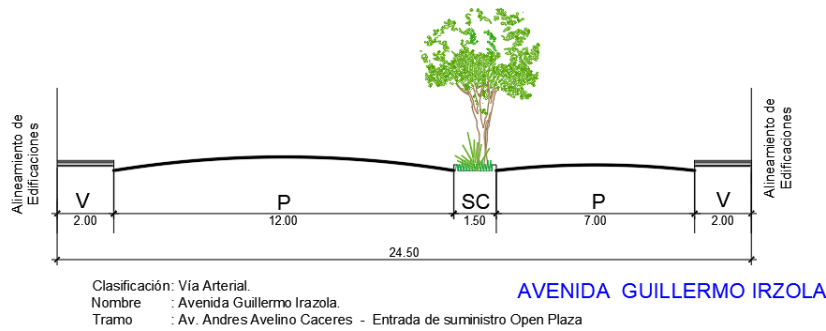
Figura N°27: Cortes de Vías Av. Andrés A. Cáceres y Guillermo Irazola.

Nota: En la imagen se muestra las dimensiones de las vías colindantes a los equipamientos urbanos.

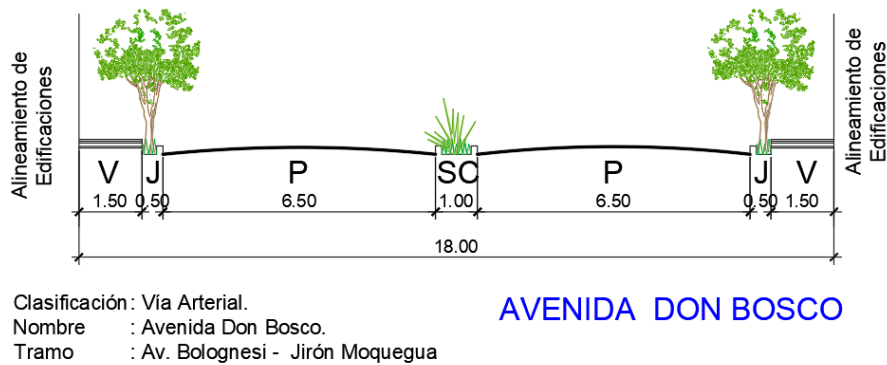
JIRÓN MOQUEGUA

Clasificación: Vía Arterial.
 Nombre : Avenida Andrés Avelino Caceres.
 Tramo : Av. Guillermo Irazola - Av. universitaria.

Nota: En la imagen se muestra las dimensiones de las vías mostrando un déficit de vegetación en la Jr. Moquegua a comparación de Av. Don Bosco.

Alrededor de este equipamiento de educación se encuentran las vías Jirón Moquegua y la continuación de la Calle Lima ya que, según el Plano del Sistema Vial de Piura y Castilla tanto como la Calle Lima como el Jirón Moquegua están considerado como vías secundarias con un estado de conservación buena ya que no presenta grietas o agujeros a lo largo de calle Lima y la Jirón Moquegua, sin embargo, dentro de la circulación vehicular se encontraron motos lineales, motos taxis, taxis, sin embargo, en la observación de las vías se tomaron las siguientes medidas:

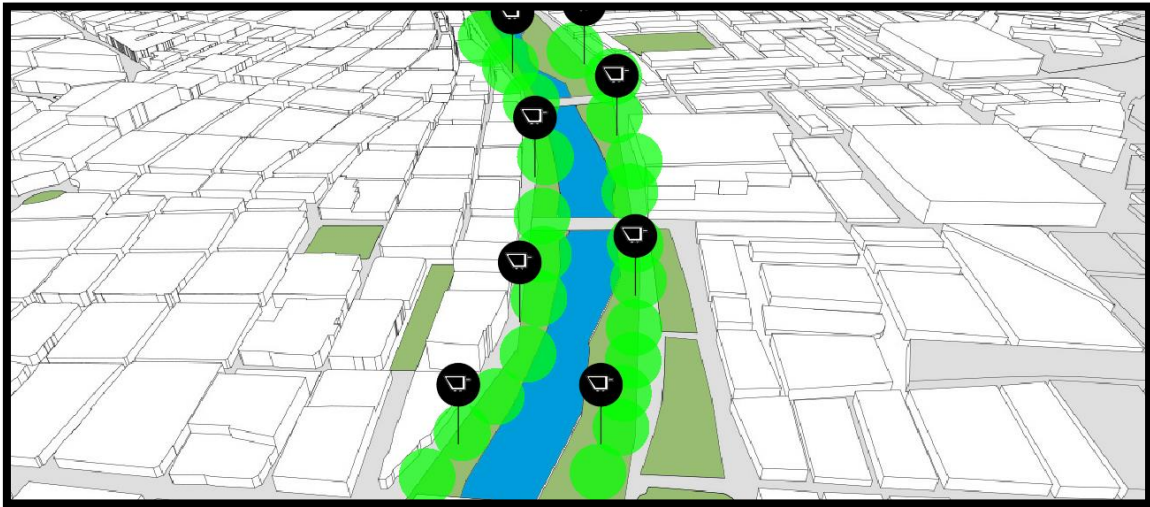
Figura N°38: Diagrama de ubicación de equipamiento urbanos - Zona 02.

Nota: En la imagen se muestra que los equipamientos de carácter comercial tienen una compatibilidad muy alta con los equipamientos de recreación.
