UNIVERSIDAD CÉSAR VALLEJO

INFORME DE INVESTIGACIÓN

**Análisis del comportamiento estructural del coliseo cerrado de
Castrovirreyna, Distrito Castrovirreyna, Provincia Castrovirreyna,
Huancavelica, 2021**

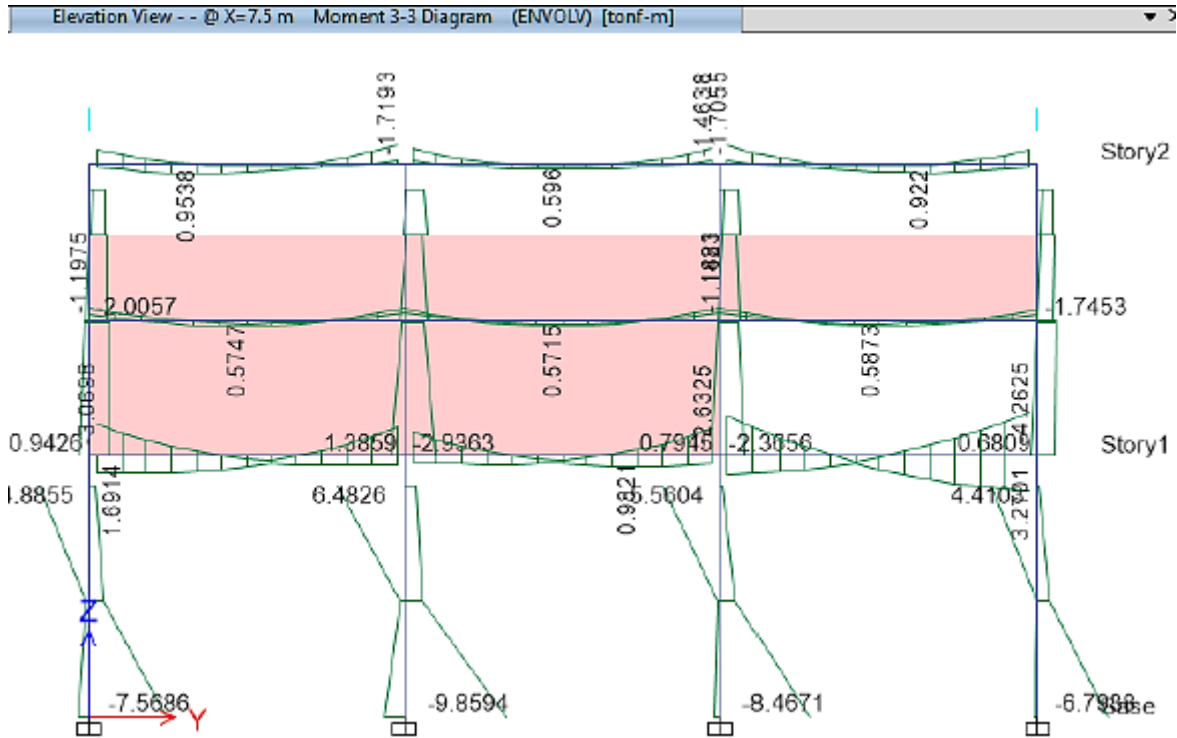
Figura 30 Momento flector Eje 3-3.

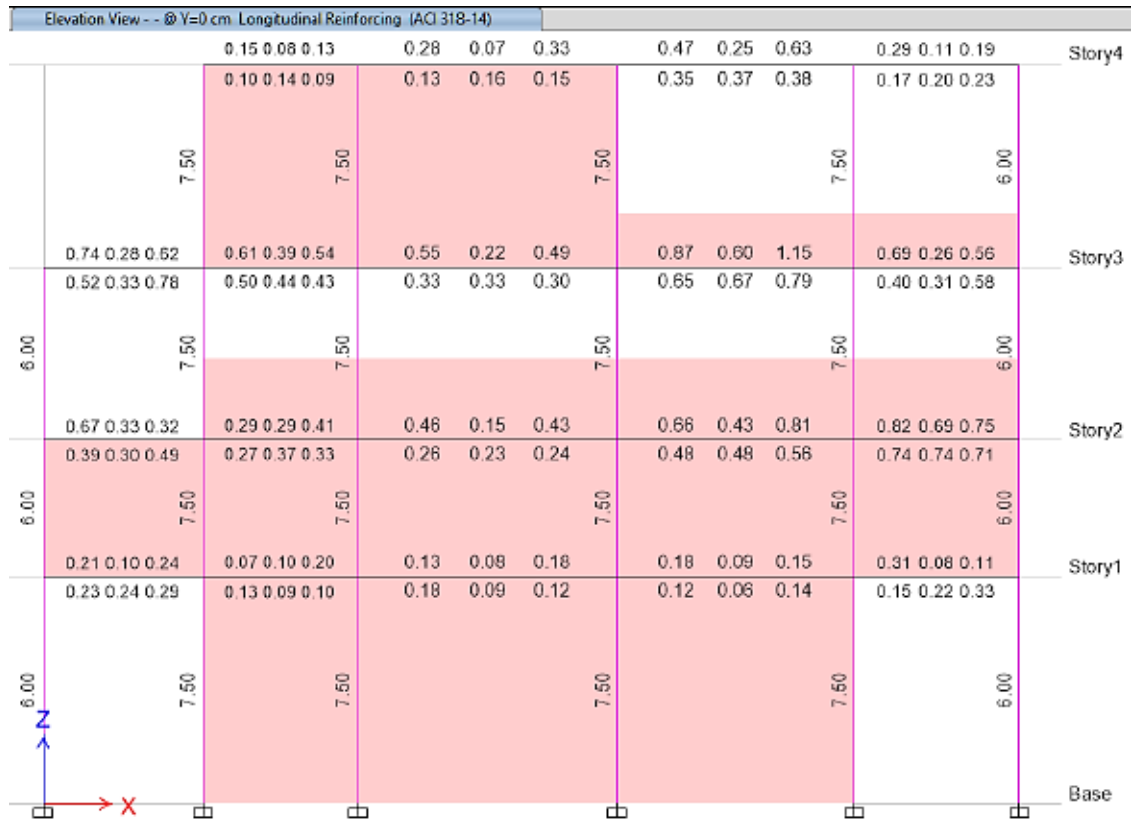
Figura 54 Cuantías eje 2-2, del módulo 3, 5, 8 y 10.

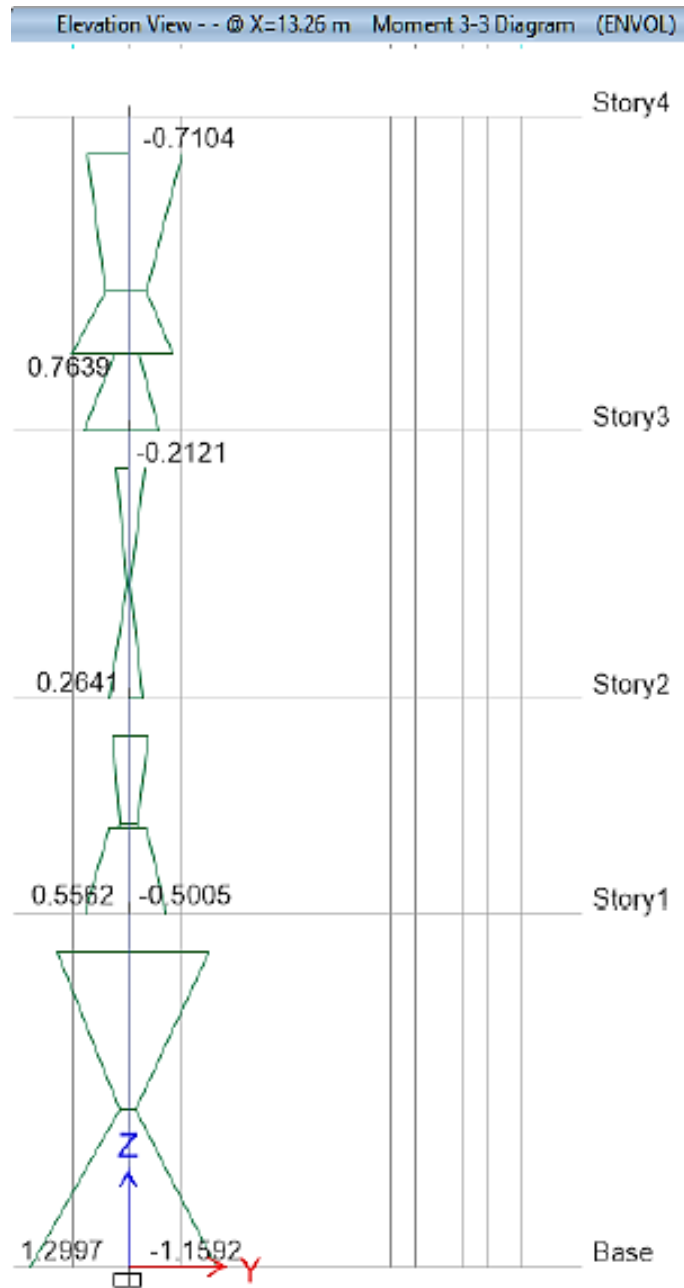
Figura 60 Momentos flectores, del eje E-E, Módulo 4 y 9.

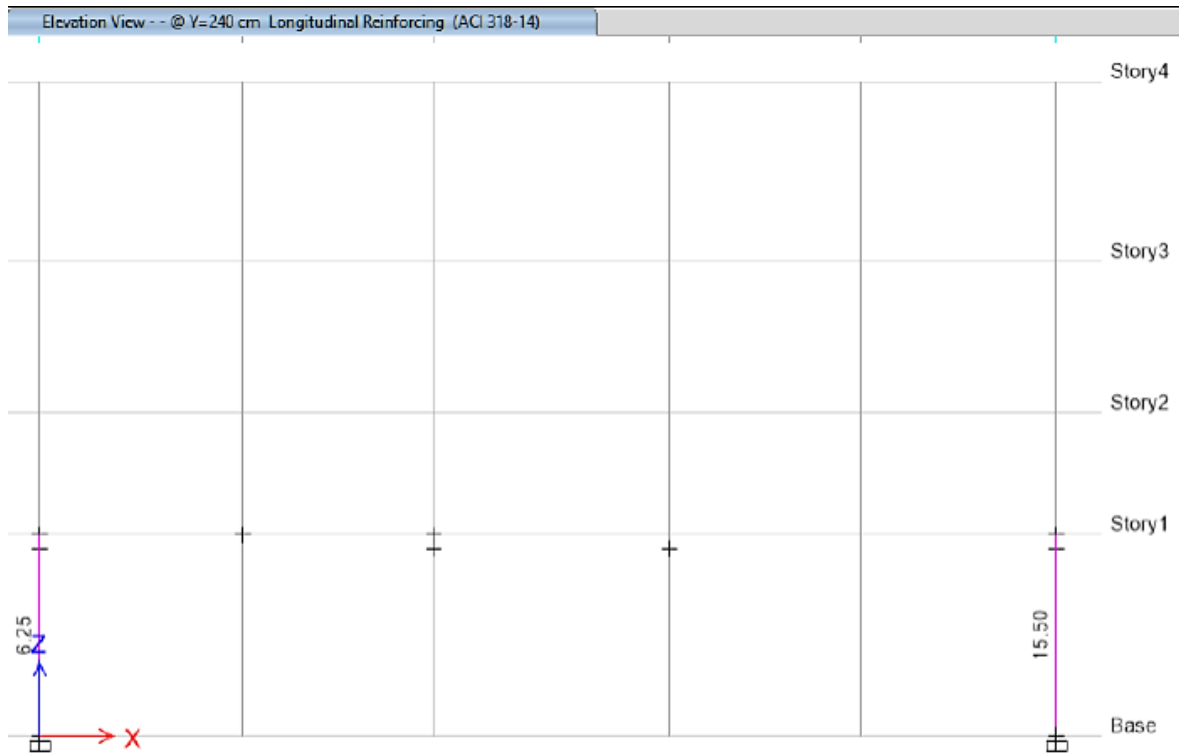
Figura 74 Cuantía de acero eje 4-4, Módulo 4 y 9.

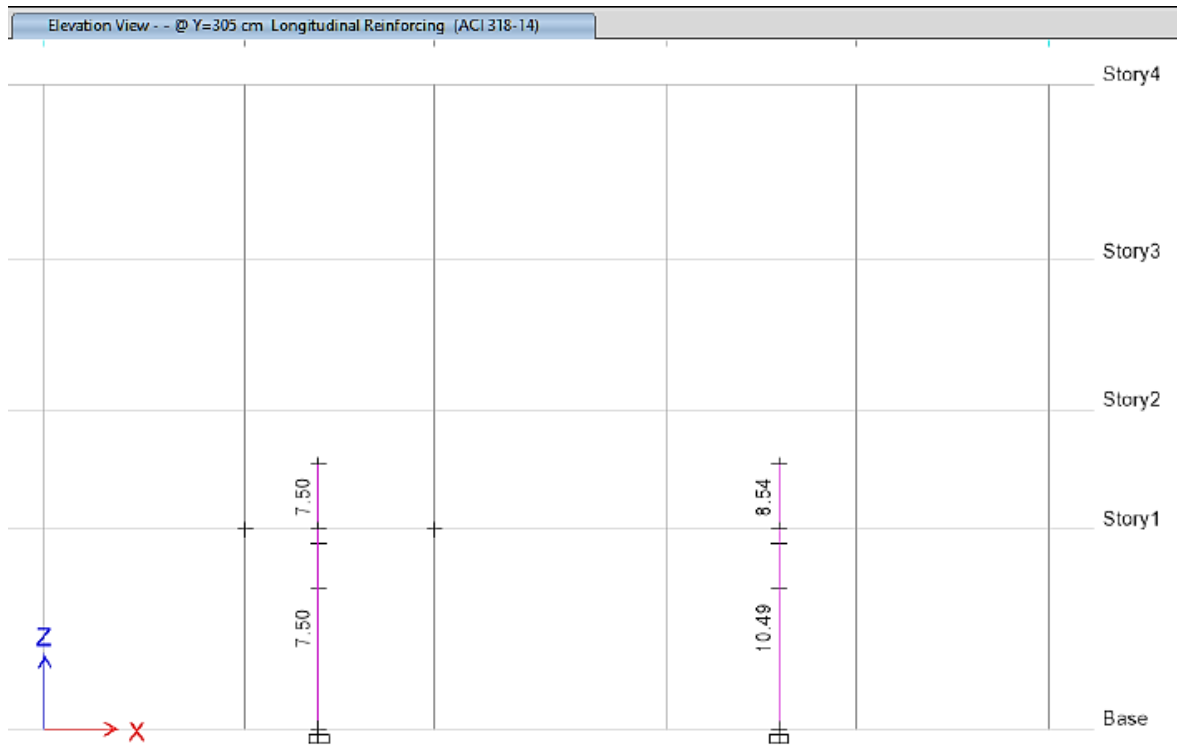
Figura 76 Cuantía de acero eje 2-2, Módulo 4 y 9.
