**“Análisis de suelos arcillosos con ceniza de hoja maíz y carbón
molido para estabilización de subrasante, camino vecinal
Áncash, 2020”**

TESIS PARA OBTENER EL TÍTULO PROFESIONAL DE:

DISEÑO DE INFRAESTRUCTURA VIAL

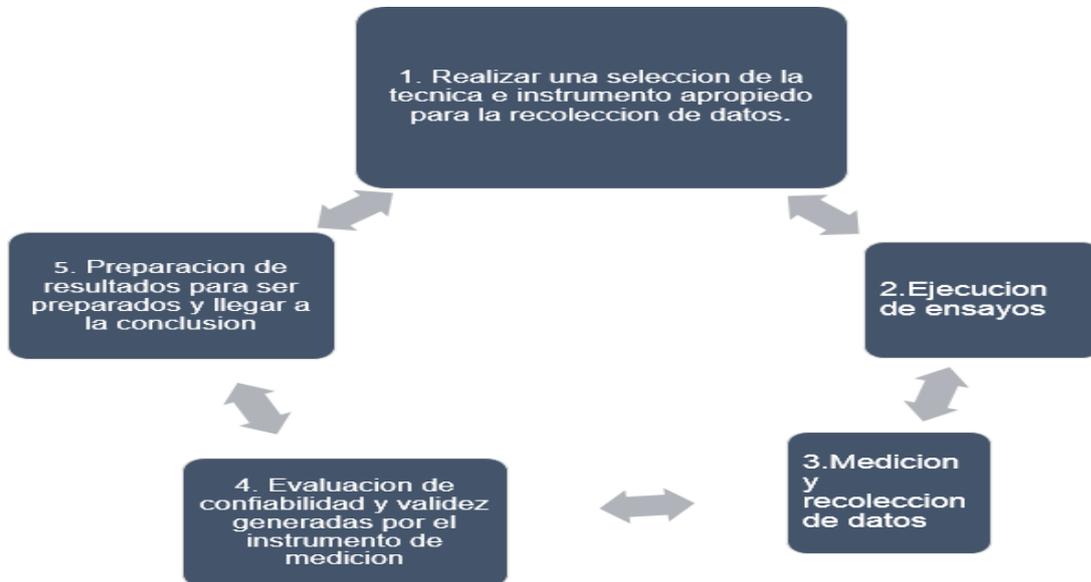
Figura 1. Fases para análisis de datos

La realización de las pruebas pertinentes para adquirir información y posteriormente su análisis se define en la siguiente figura 2, se precisa a los ensayos, su duración y lo que se propone obtener.

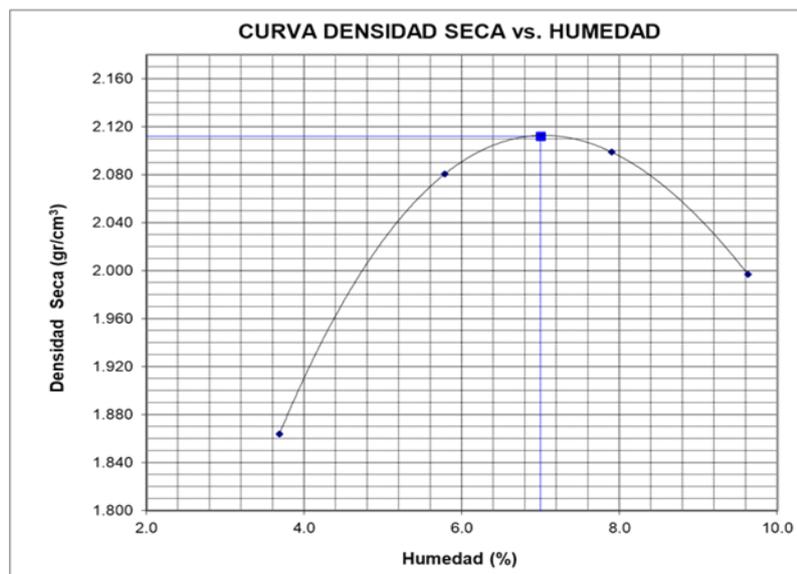
Figura 3. Estadísticas de Curva Densidad seca vs. Humedad.

Tabla 6, En los resultados de la compactación podemos determinar que el mejor resultado del máximo densidad seca se desarrolló en el primer molde de compactación resultando densidad seca 2,112 gr/cm³ con un óptimo contenido de humedad 7%.

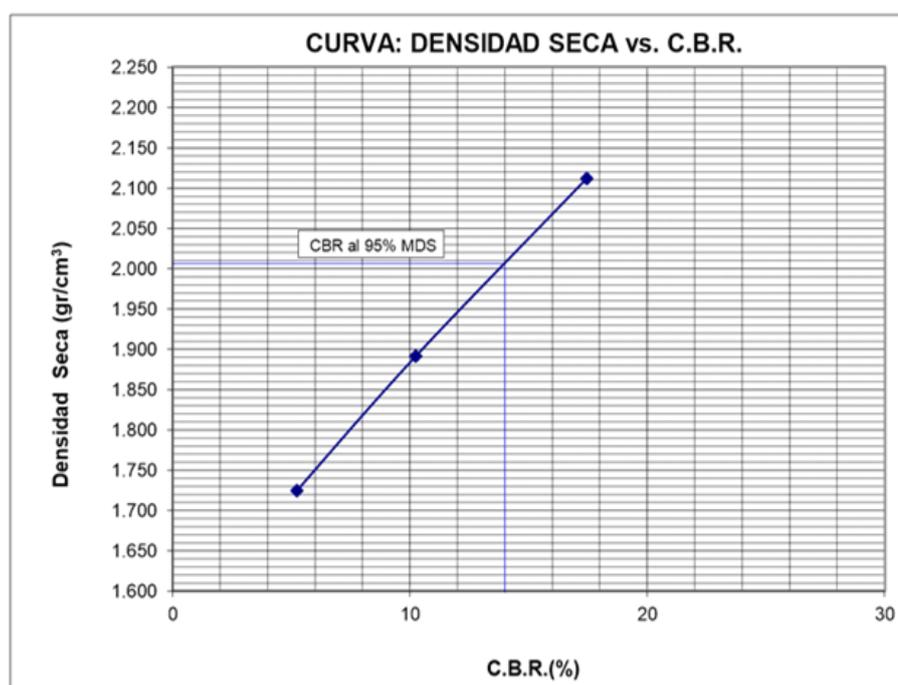
Figura 4. CBR de suelo natural

Tabla 7, Se observa los resultados de suelo natural derivados que el penetración de 0,1" pulgada y presión aplicada (lb/pulg²), con presión patrón (lb/pulg²) CBR con mejor porcentaje de la muestra del molde I es de 17,5% de M.D.S. en el molde dos es de 10.3% en el molde tres es de 5,2%. M.D.S.

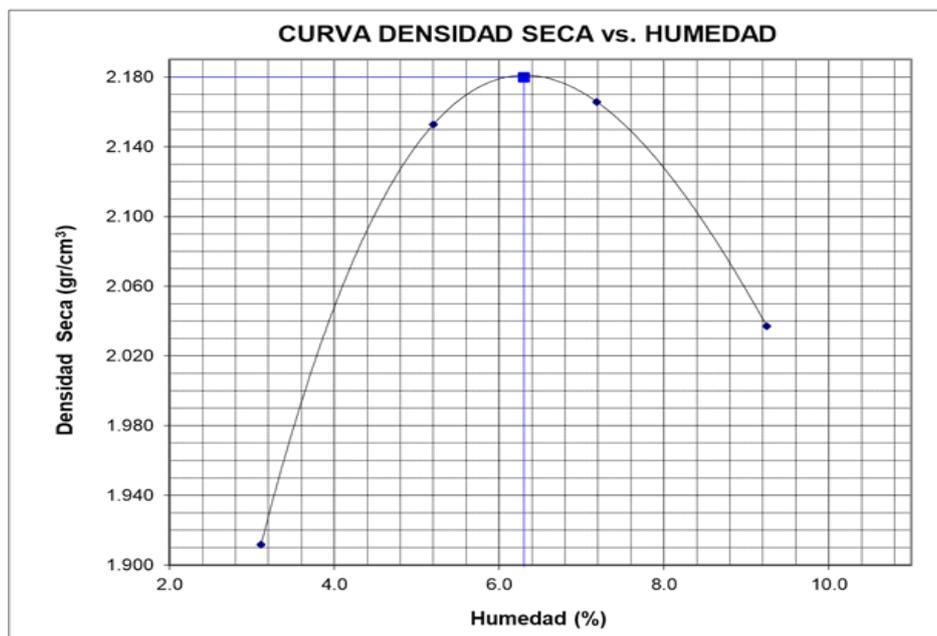
Figura 5. Curva densidad seca vs. Humedad.

Tabla 8. En esta tabla nos muestra los resultados de la compactación adicionando porcentajes de suelo natural 94% + 3% cenizas de hoja de maíz +3% carbón molido en muestra sumergido curado 3 días teniendo mejor resultado en la compactación de cada capa de material se emplearon 56, 25, 10 golpes del pisón se. Obtuvo resultado de D.S, 2,18 gr/cm³ y se midió contenido de humedad 6.3%.

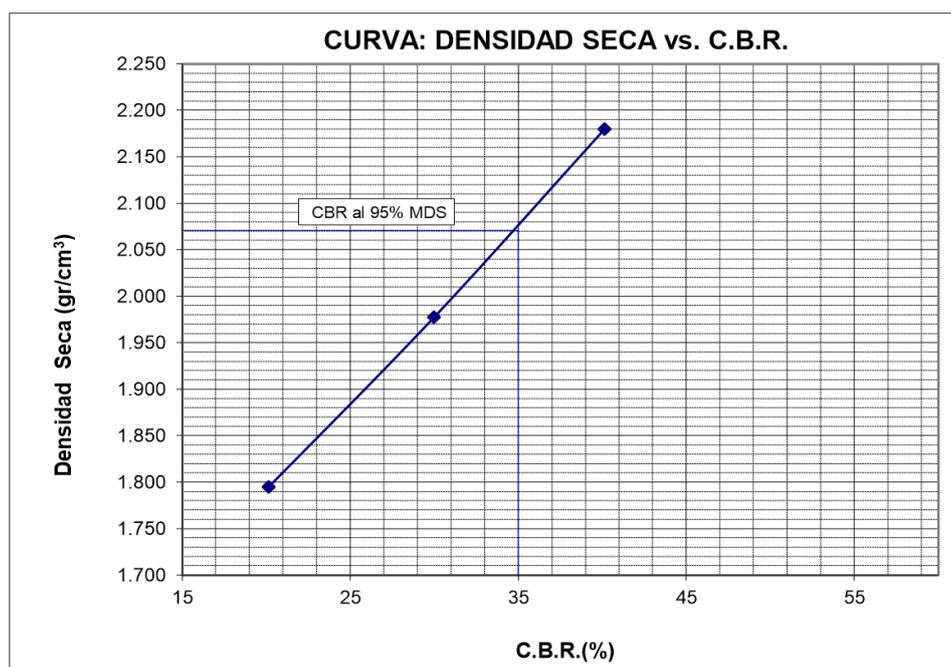
Figura 6. CBR de suelo natural +3% C.H.M + C.M 3%.

Tabla 9, Se observa que la penetración de 0,1" pulgada y presión aplicada (lb/pulg2), con presión patrón (lb/pulg2) incorporando de suelo natural 94% ceniza de hoja de maíz 3% y 3% de carbón molido en primer molde CBR con mejor porcentaje de la muestra es de 40.2% al 100% de la M.D.S, en segundo molde es 30.0% y tercer molde es 20.2% M.D.S.

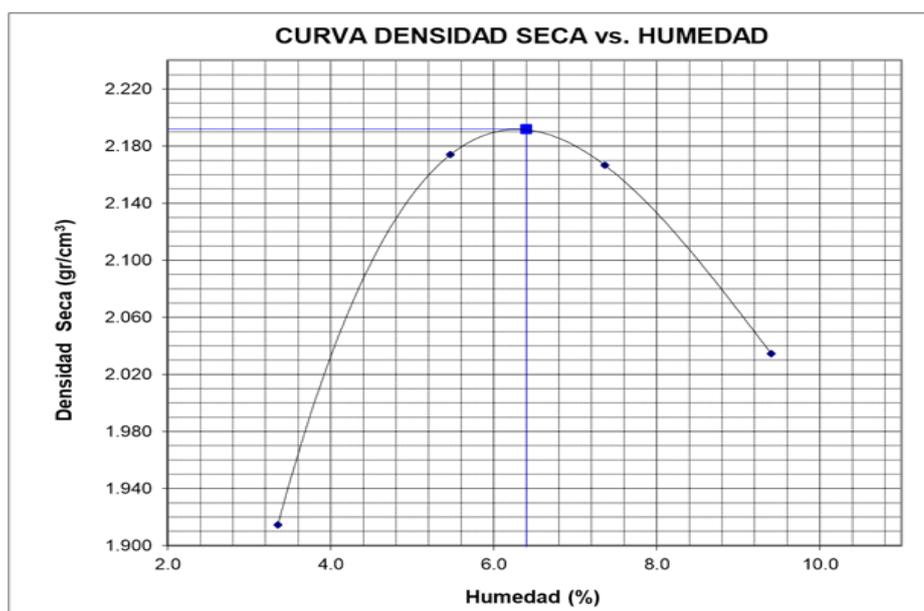
Figura 7. Compactación curva densidad seca vs. Humedad.

Tabla 10. En esta tabla nos muestra los resultados de la compactación adicionando porcentajes de suelo natural 89% y 5,5% cenizas de hoja de maíz 5,5% de carbón molido en muestra sumergido curado 3 días teniendo mejor resultado en la compactación de cada capa de material se emplearon 56, 25, 10 golpes del pisón se. Obtuvo resultado de D.S, 2,192 gr/cm³ y se midió contenido de humedad 6.4%.

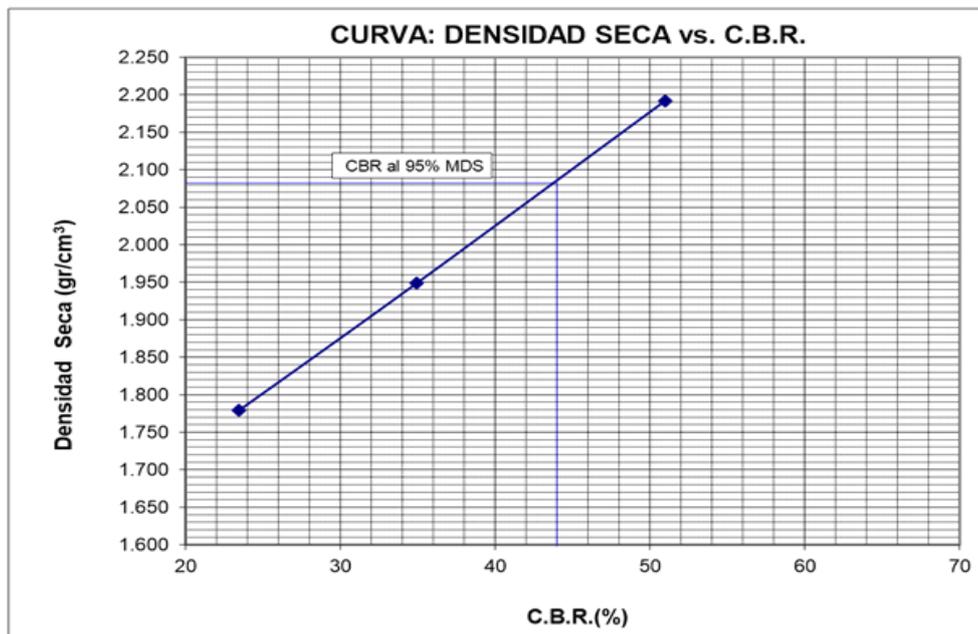
Figura 8. CBR de suelo natural +5.5% CHM. + C.M 5.5%.

Tabla 11, Se observa que la penetración de 0,1" pulgada y presión aplicada (lb/pulg2), con presión patrón (lb/pulg2) incorporando de suelo natural 89% ceniza de hoja de maíz 5,5% y 5,5% de carbón molido en primer molde CBR con mejor porcentaje de la muestra es de 51% al 100% de la M.D.S, en segundo molde es 35.0% y tercer molde es 23.5% M.D.S.

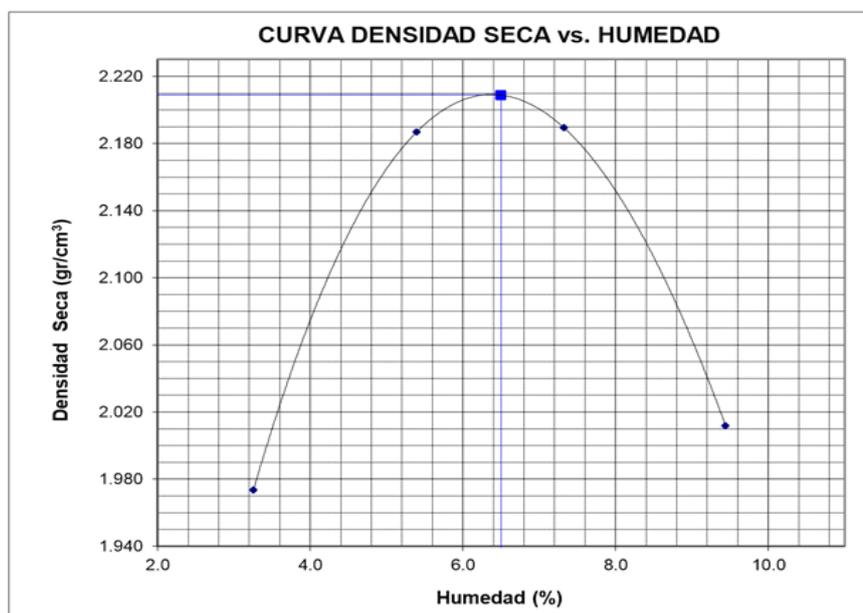
Figura 9. Curva densidad seca vs Humedad.

En esta tabla 12, se logró demostrar que el suelo de nuestra zona de indagación con incorporación 8% de ceniza de hoja de maíz y 8% carbón molido se logró obtener mediante porcentaje máxima densidad seca 2.209 (gr/cm3) en primer molde y optimo contenido humedad 6.5 %.

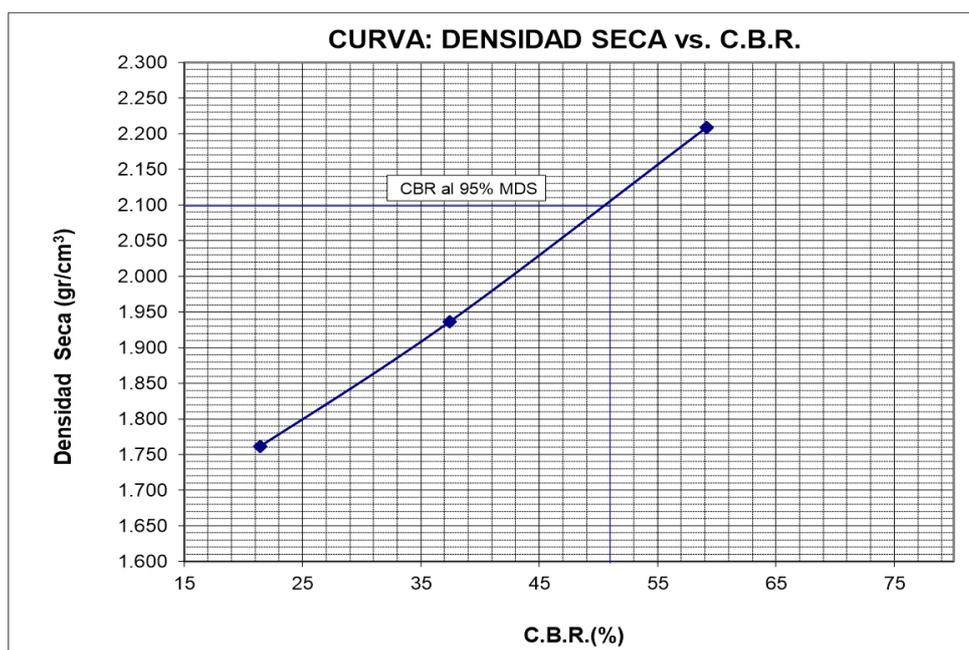
Figura 10. CBR de suelo natural +8% C.H.M + C.M 8%.

Tabla 13, en esta tabla dio como resultado adicionado 8% de ceniza de hoja de maíz y 8% de carbón molido de la muestra utilizada ensayo de CBR y luego de saturarlo y medir su resistencia con una penetración correlacional al 0,1” con una lectura al 100% de CBR para la sub rasante nos arrojó un resultado de 59.2%.CBR

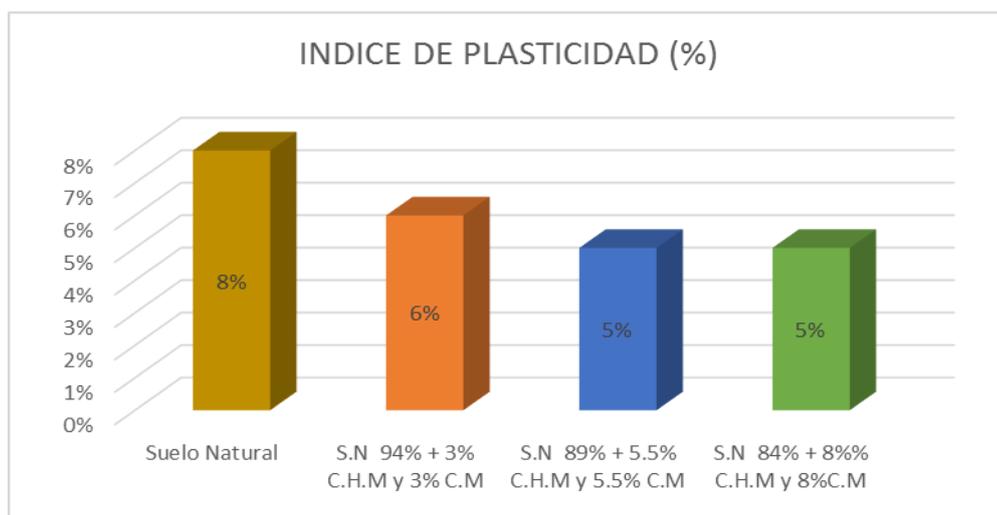
Figura 11. Índice de plasticidad

Tabla 14 nos muestra el índice de plasticidad de cada una de las muestras que fueron sometidas en los ensayos de limite líquido y limite plástico se evidencia que resultados en suelo natural demuestra que hay un índice de plasticidad 8% destacando esto resultado al incorporar 3% de ceniza de hoja de maíz y 3% de carbón molido de cada uno, logrando bajar su índice de plasticidad en 6%.al adicionar 5.5% de ceniza de hoja de maíz y 5.5% de carbón molido se logró reducir su índice de plasticidad a 5%

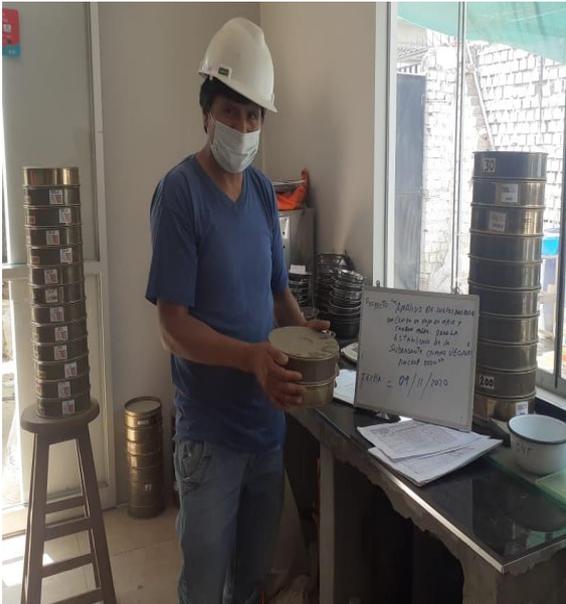
Proceso análisis granulométrico por tamiz

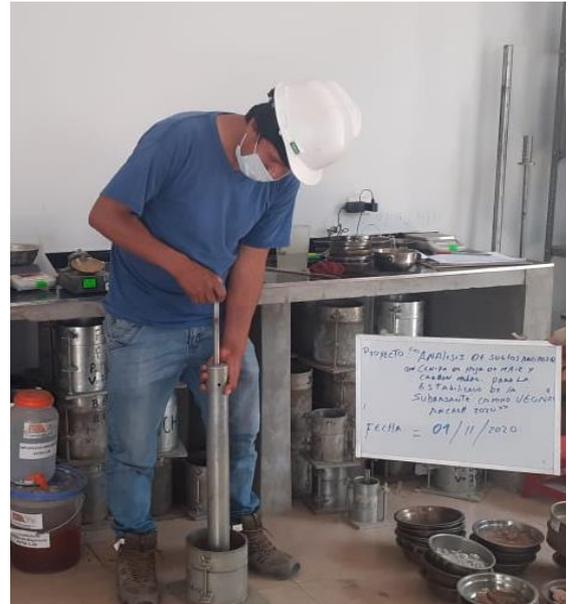
Proceso de ensayo Proctor modificado

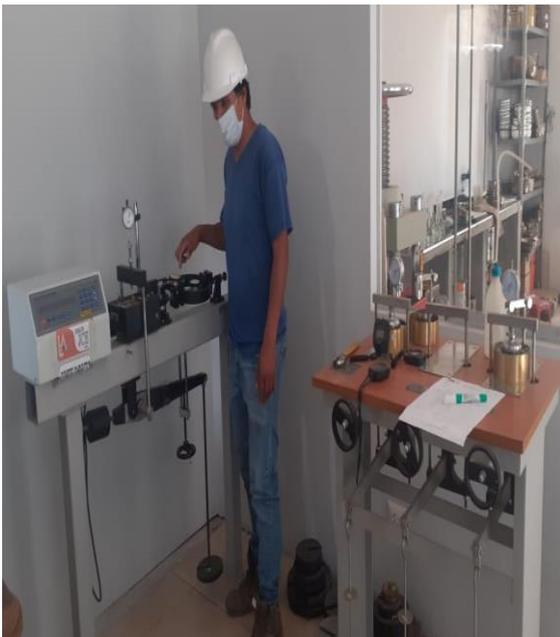
Proceso de ensayo de corte directo

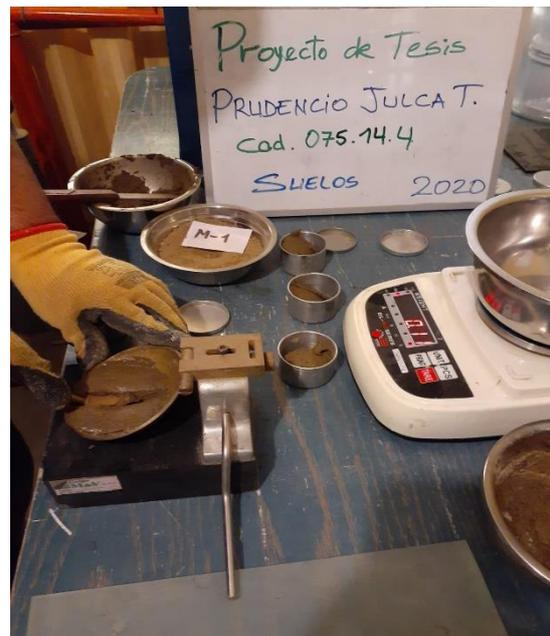
Proceso de homogenización de la muestra

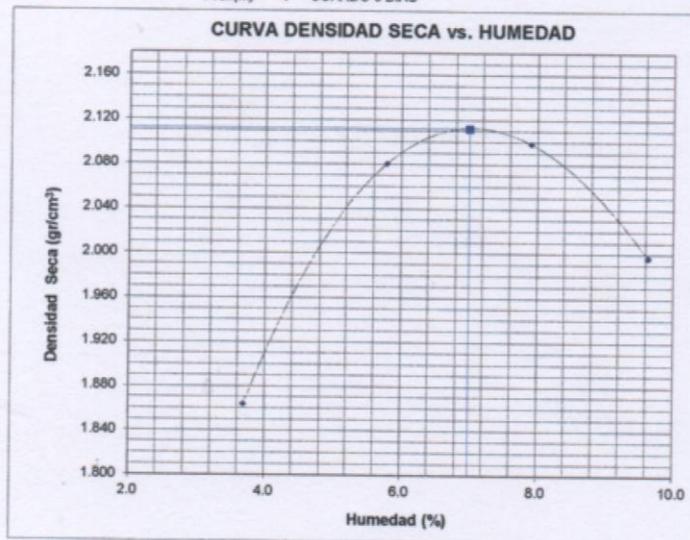
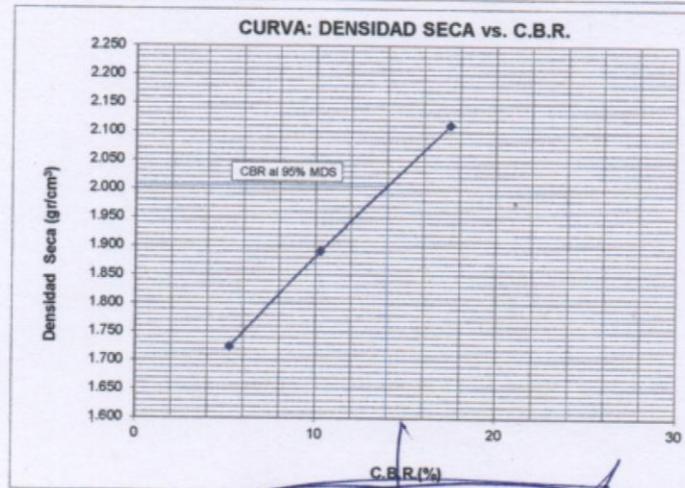
Máxima Densidad Seca (gr/cm³) : 2.112
 Óptimo Contenido de Humedad (%) : 7.0
 CBR al 100% de la MDS (%) : 17.5
 CBR al 95% de la MDS (%) : 14.0

Calicata : C-2 M-1 (0.00 - 1.50) NATURAL
 Muestra : SUMERGIDO
 Prof.(m) : CURADO 3 DIAS

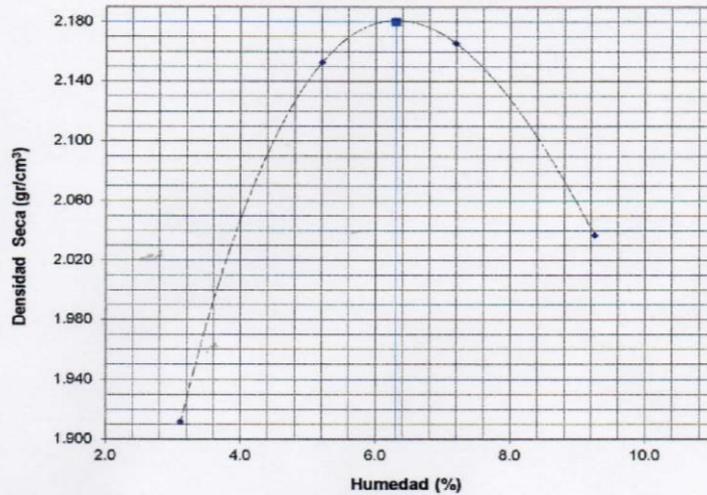
CURVA DENSIDAD SECA vs. HUMEDAD

Calicata : C-1 M-1 (0.00 - 1.50) Suelo 94% - ceniza de hoja maíz y carbón molido 6%
Muestra : SUMERGIDO
Prof.(m) : CURADO 3 DIAS

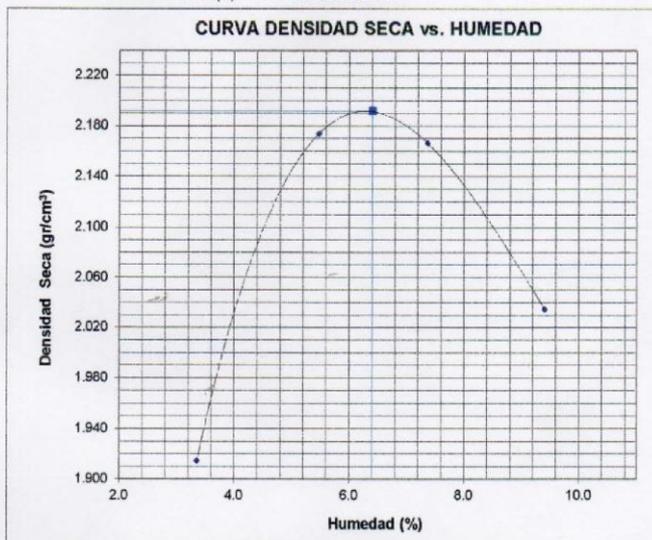
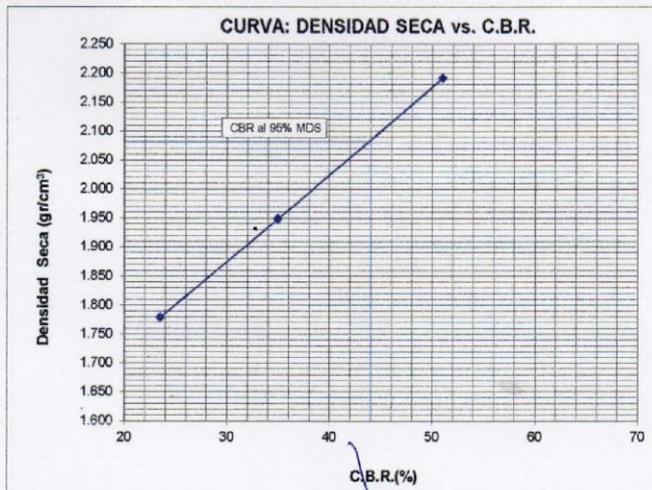
Máxima Densidad Seca (gr/cm^3) : 2.192
 Optimo Contenido de Humedad (%) : 6.4
 CBR al 100% de la MDS (%) : 51.0
 CBR al 95% de la MDS (%) : 44.0

Calicata : C-1 M-1 (0.00 - 1.50) Suelo 89% - ceniza de hoja maíz y carbón molido 11%
 Muestra : SUMERGIDO
 Prof.(m) : CURADO 3 DIAS

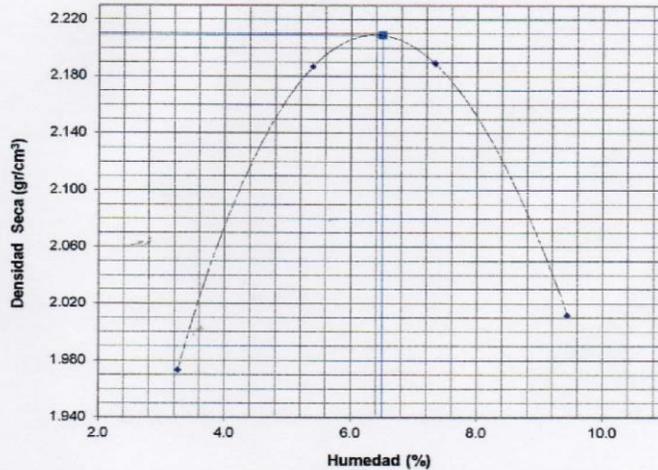
CURVA DENSIDAD SECA vs. HUMEDAD

Calicata : C-1 M-1 (0.00 - 1.50) Suelo 84% - ceniza de hoja maíz y carbón molido 16%
Muestra : SUMERGIDO
Prof.(m) : CURADO 3 DIAS
