**La Afectación de la Movilidad Urbana por el Uso de Suelos en el
Barrio de Vichay Bajo, Independencia, Huaraz entre 2011 al 2021**

**TESIS PARA OBTENER EL TÍTULO PROFESIONAL DE:
ARQUITECTO**

Urbanismo Sostenible

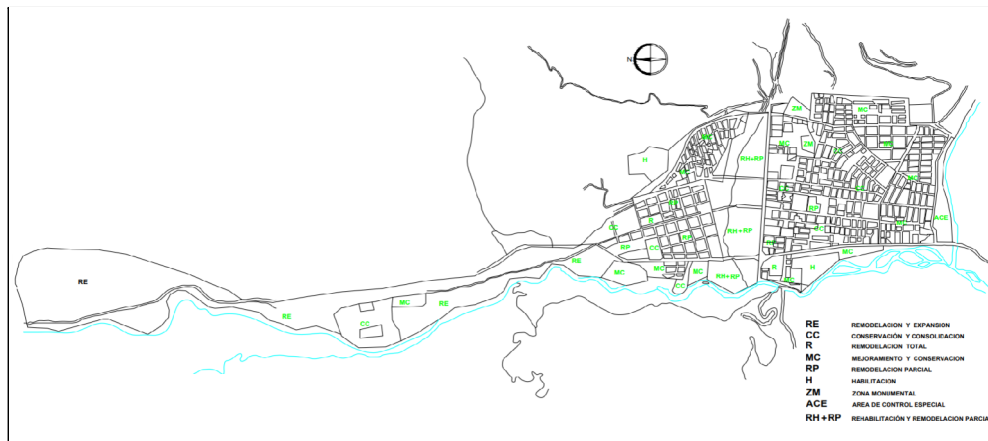
Figura 8

Plan Regulador de Huaraz - Áreas de tratamiento

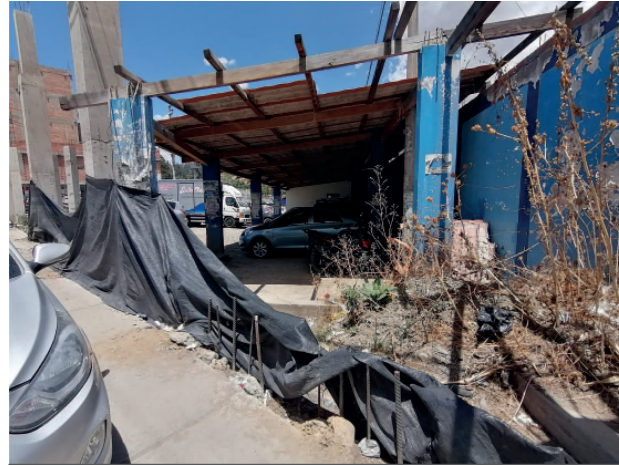
Parte del ingreso hacia la segunda puerta del Gobierno Regional con coberturas deterioradas y columnas expuestas

Sin embargo, se observa que segunda puerta es la más caótica, debido a que, por obras abandonadas, ese frente ha quedado lleno de obstáculos, con columnas de concreto armado que impiden el tránsito normal, un ingreso vehicular solo afirmado para el estacionamiento exterior y las coberturas de la mesa de partes en deterioro constante. De igual forma, este se mantiene como un ingreso peatonal y vehicular bastante movido durante el día

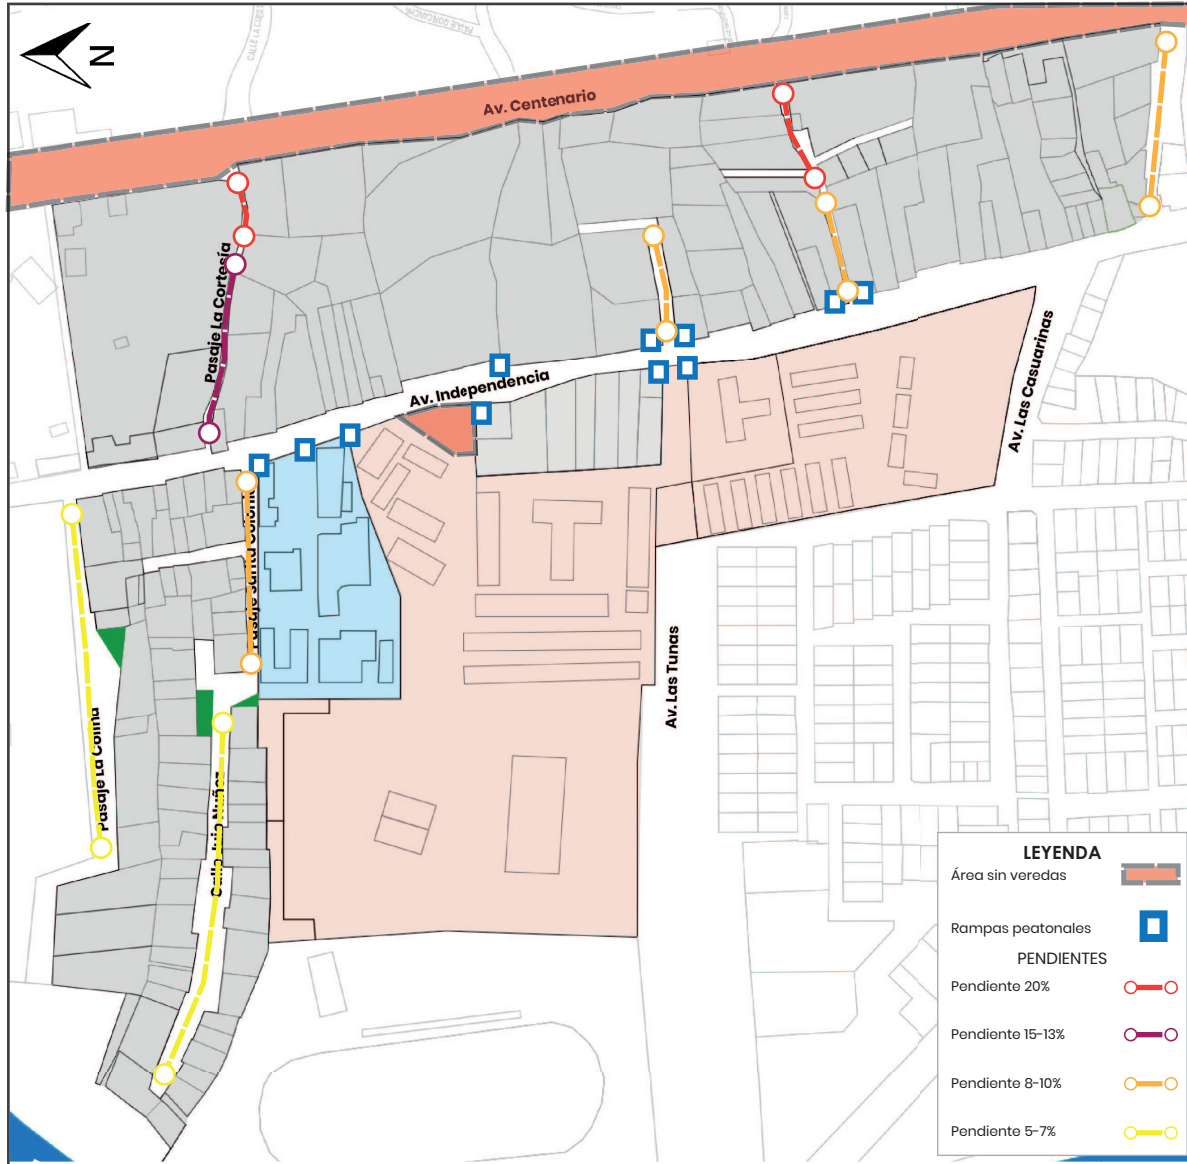
Dentro del barrio de Vichay Bajo existen veredas implementadas en la gran mayoría de vías que lo atraviesan. Sin embargo, se observa una baja presencia de rampas diseñadas para los peatones que circulan por el Hospital II - Huaraz o el Gobierno Regional, como se aprecia en la imagen 1, quienes deben rodear vehículos o cruzar las pistas para seguir con sus itinerarios habituales.

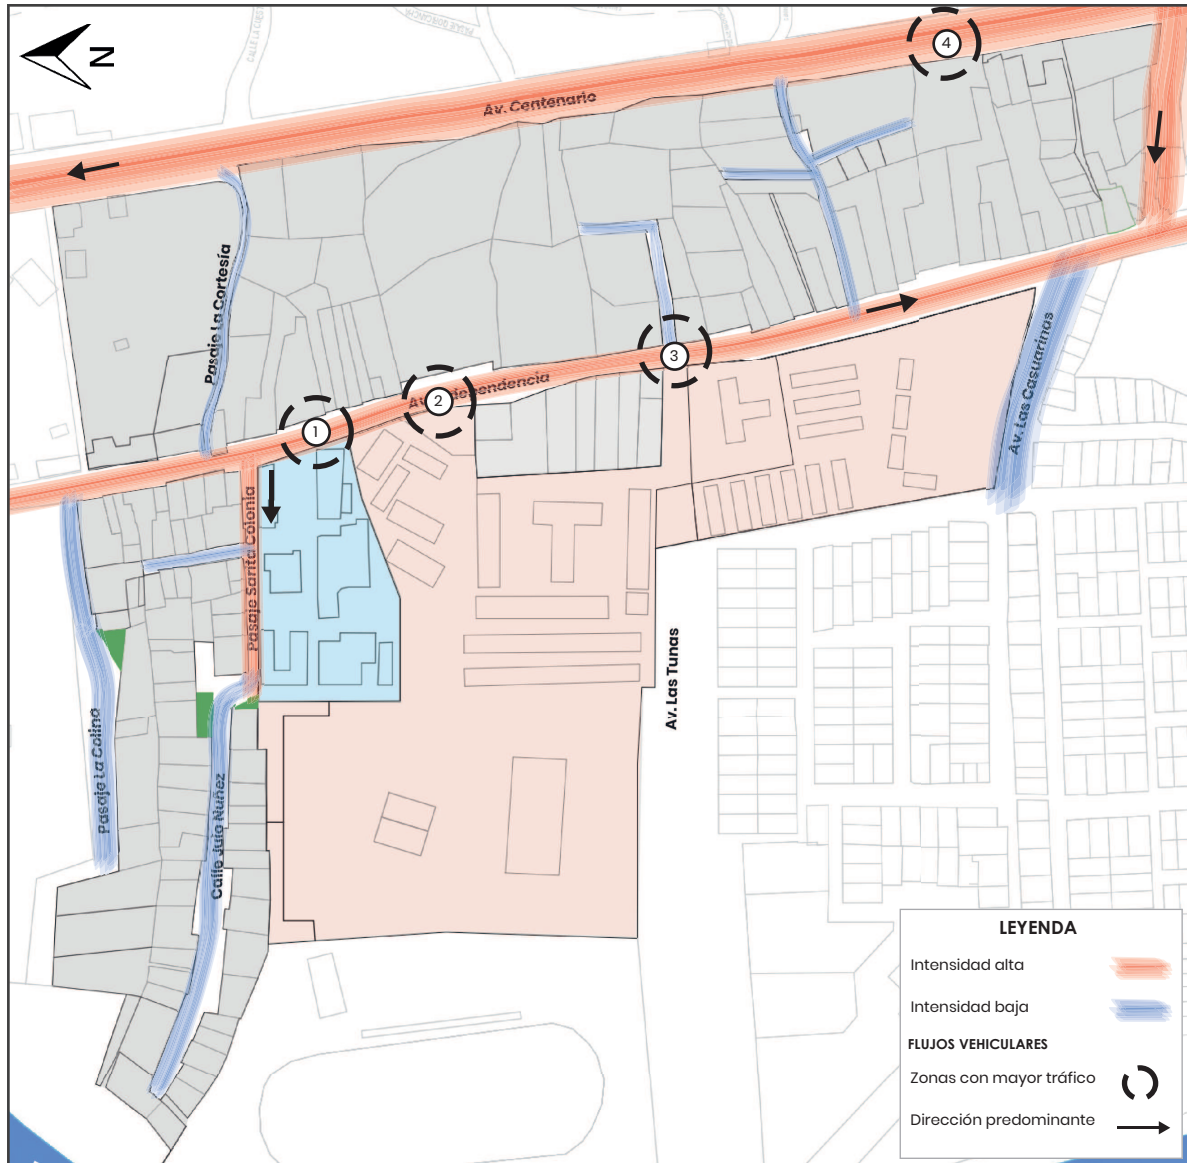
Dentro del barrio las vías que sostienen mayor flujo de transporte particular son la avenida Independencia y la avenida Centenario. En el caso de la primera, la avenida Independencia presenta un panorama congestionado ya que se encuentra rodeado por manzanas residenciales pero atrae gran cantidad de tráfico por su conexión con el Hospital II - Huaraz y el Gobierno Regional, contemplando numerosos autos, camionetas, ambulancias, patrulleros y motocicletas como se puede apreciar en las imágenes 1, 2 y 3. Por otro lado, en la avenida Centenario de la imagen 4 se aprecia una vía de alto tránsito ya que, al conectar directamente con el Callejón de Huaylas y el centro de la ciudad, sostiene tráfico constante de autos, camiones y buses.

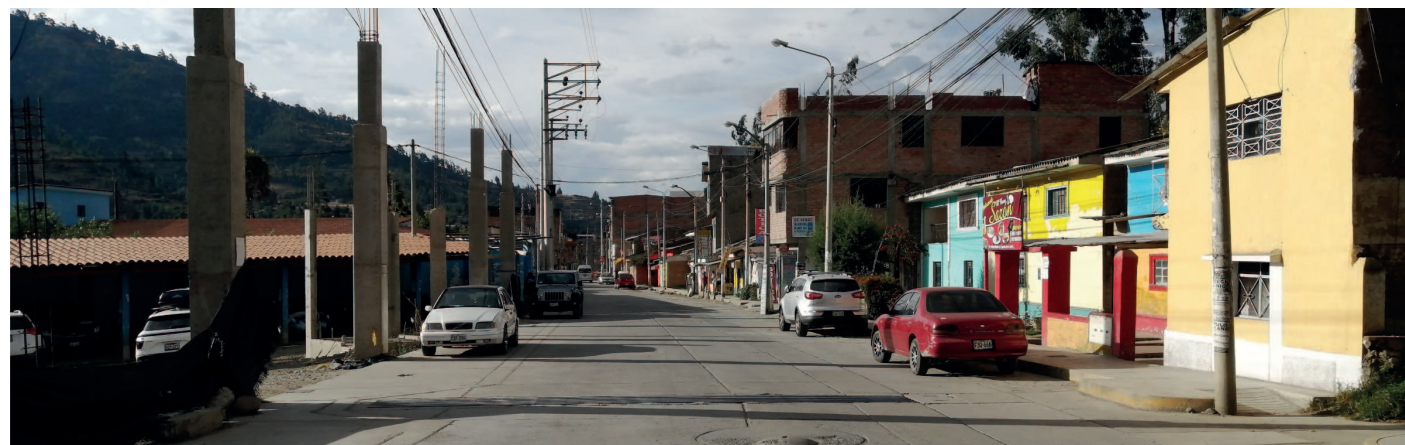
Sección de la avenida Independencia que inicia con el límite hacia el Gobierno Regional, pasa por la pista, berma y viviendas

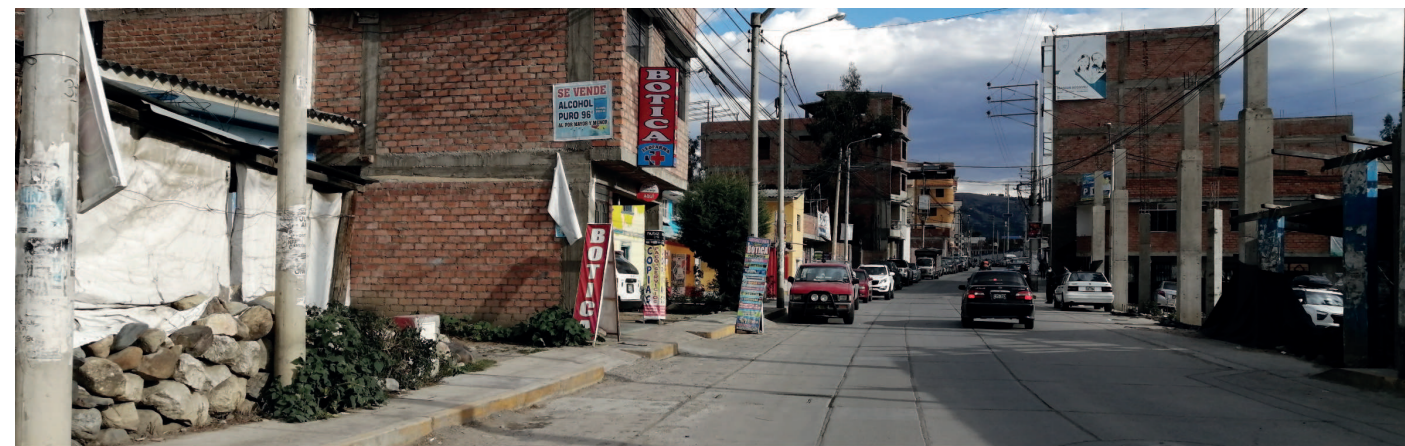
Sección de la avenida Independencia que inicia con viviendas y negocios, berma, pista y muro perimétrico del Gobierno Regional

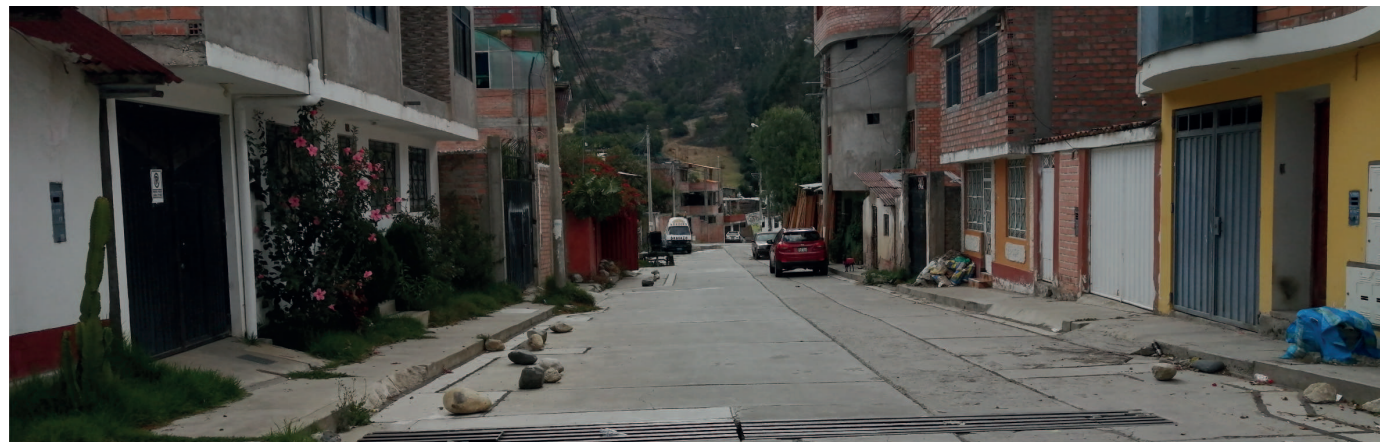
Sección de la avenida Independencia con pista rodeada por viviendas

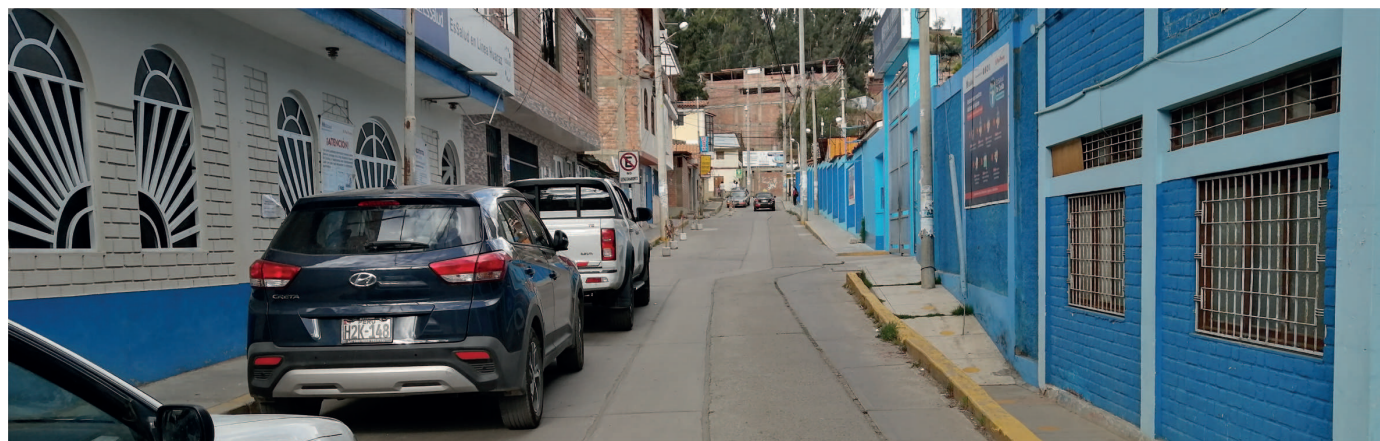
Sección del pasaje Sarita Colonia que inicia con viviendas y oficinas del hospital, pista y estructura del Hospital II - Huaraz

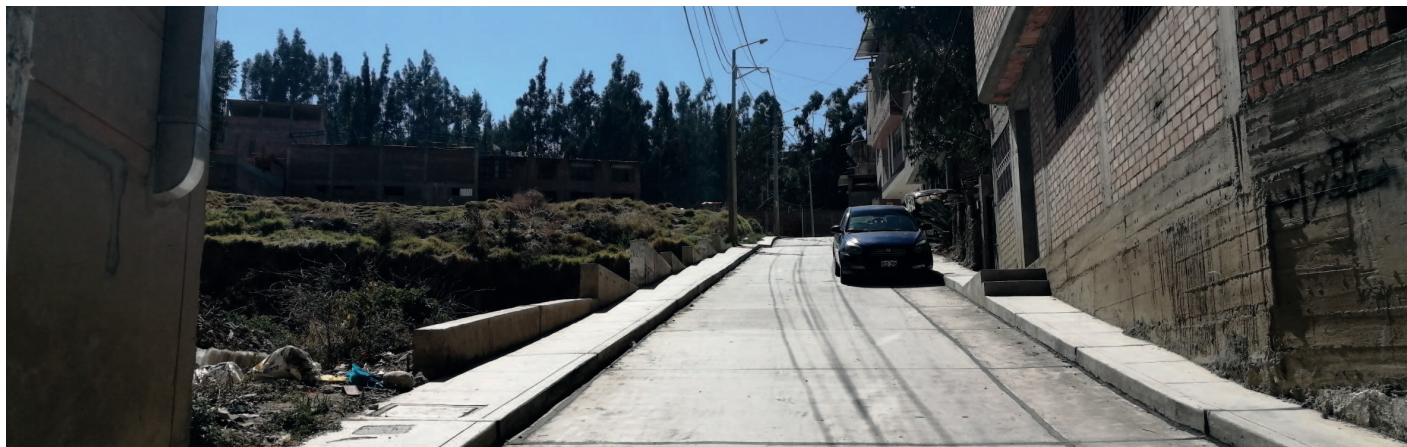
Sección del pasaje La Cortesía que inicia con lotes vacíos, pista y viviendas

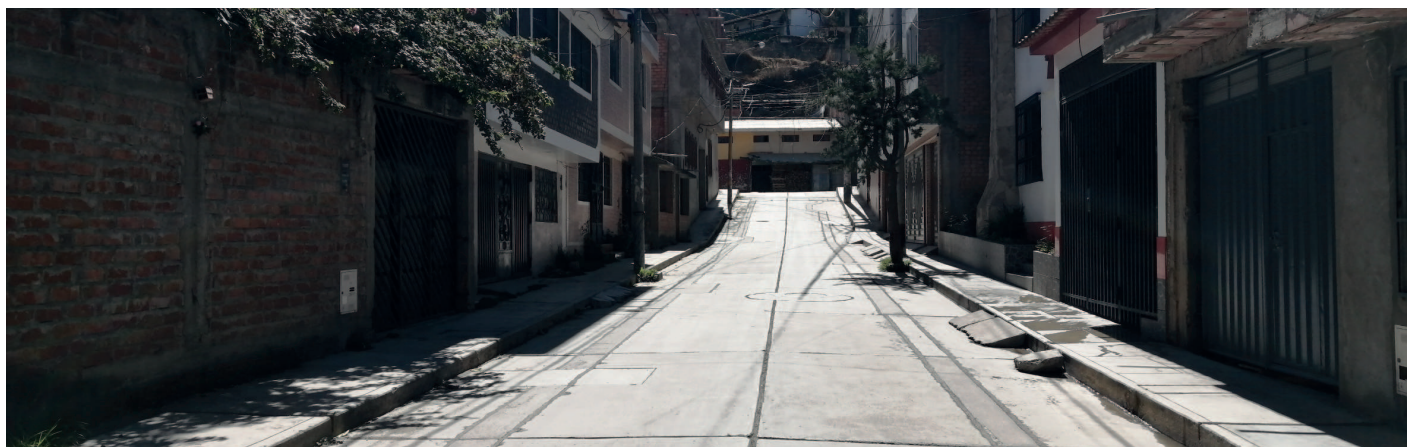
Sección del pasaje La Colina que cuenta con pista rodeada por viviendas

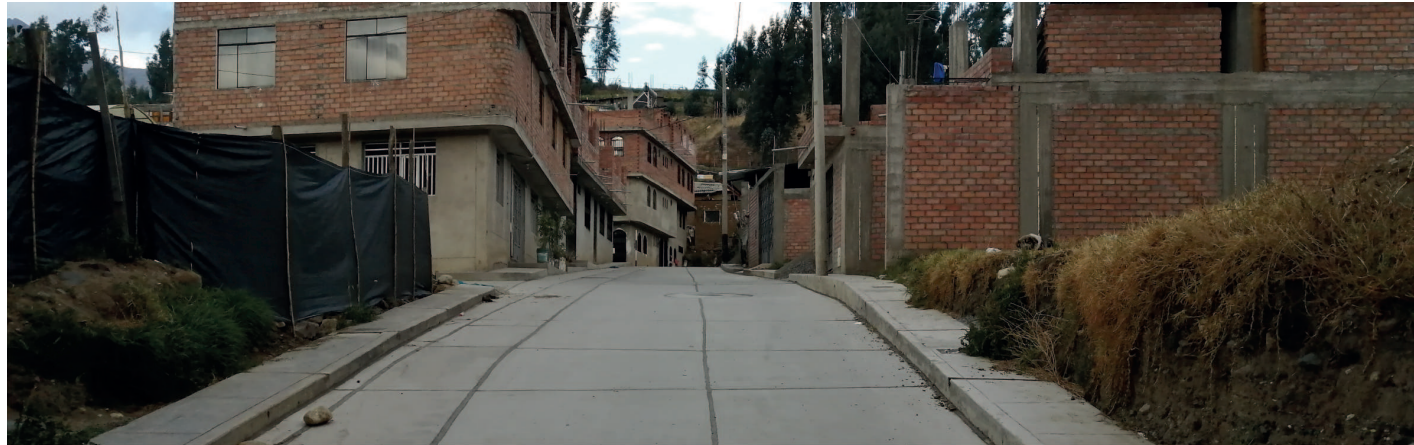
Sección del pasaje que cuenta con lotes vacíos, vereda, pista y viviendas

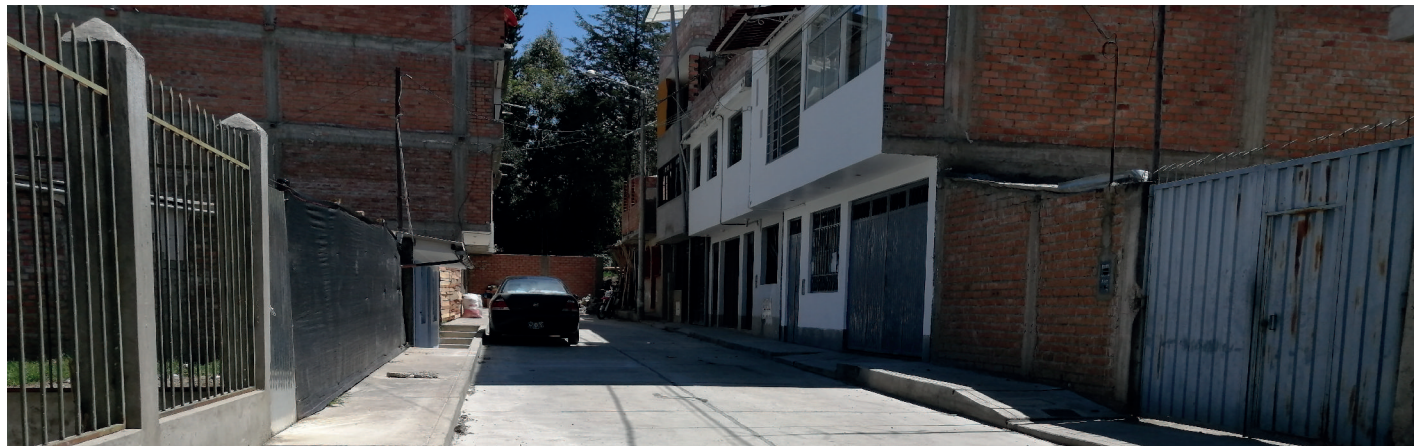
Bifurcación en el pasaje Curacay que cuenta con vereda, pista y viviendas

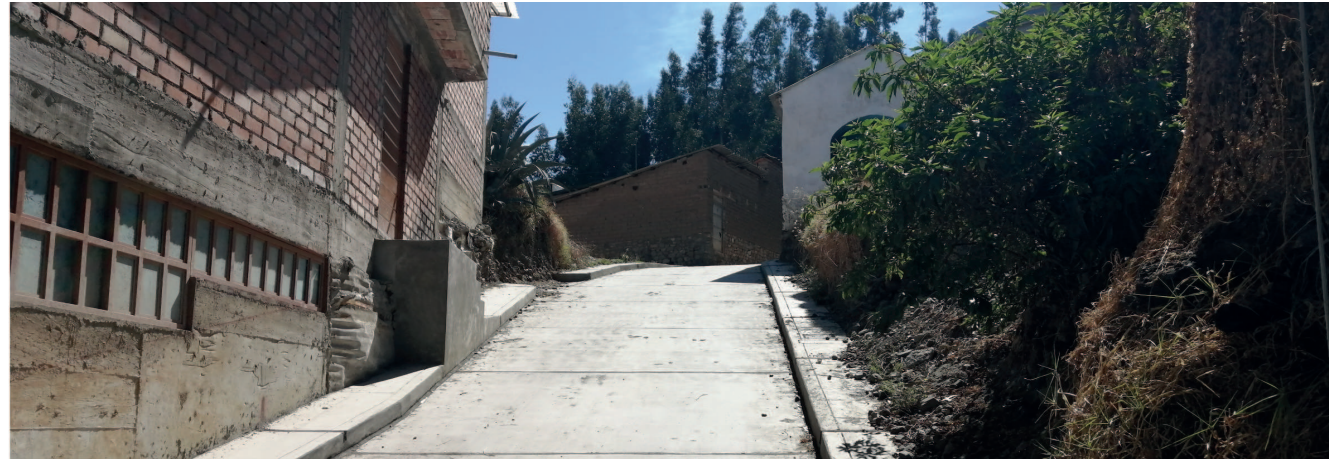
Sección del pasaje que cuenta con viviendas, pista y lotes vacíos

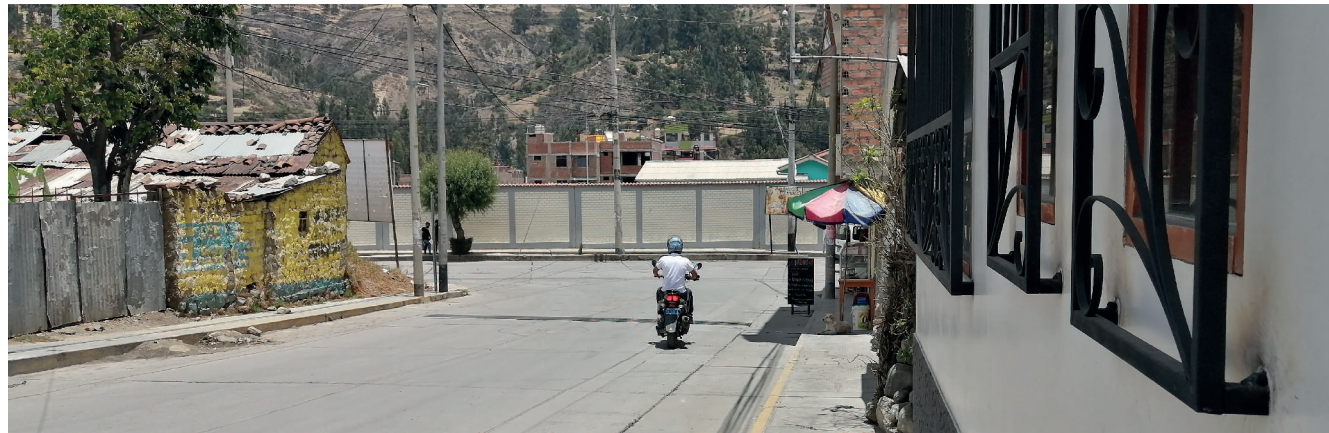
Avenida de gran flujo vehicular que cuenta con viviendas, veredas y pista

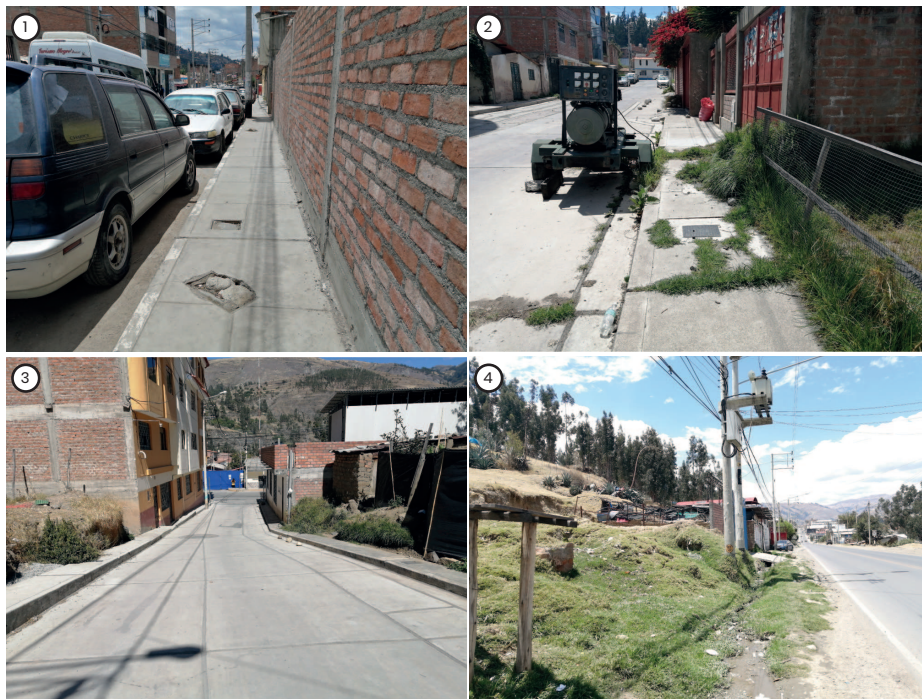
Dentro del barrio de Vichay Bajo el estado de conservación de las veredas varía dependiendo de la vía o zona residencial en la que uno se encuentre. Iniciando por la avenida Independencia con la imagen 1, gran parte de las veredas se encuentran en regular estado, con algunas señalizaciones despintadas o vegetación creciendo entre su estructura o tapas de buzón expuestas. Hacia el pasaje Sarita Colonia y la calle Julio Nuñez en la imagen 2 se observan aceras muy descuidadas con vegetación crecida, desechos de animales u obstáculos que dejan los mismos vecinos, lo que ha generado que los vecinos de la zona transiten por la pista ocasionalmente. Por otro lado, en pasajes recientemente habilitados, como el pasaje El Aguajal, Curacay y La Cortesía que se observan en la imagen 3, el estado de conservación es bueno, sin embargo las dimensiones necesarias son muy estrechas para transitar con comodidad por las veredas.

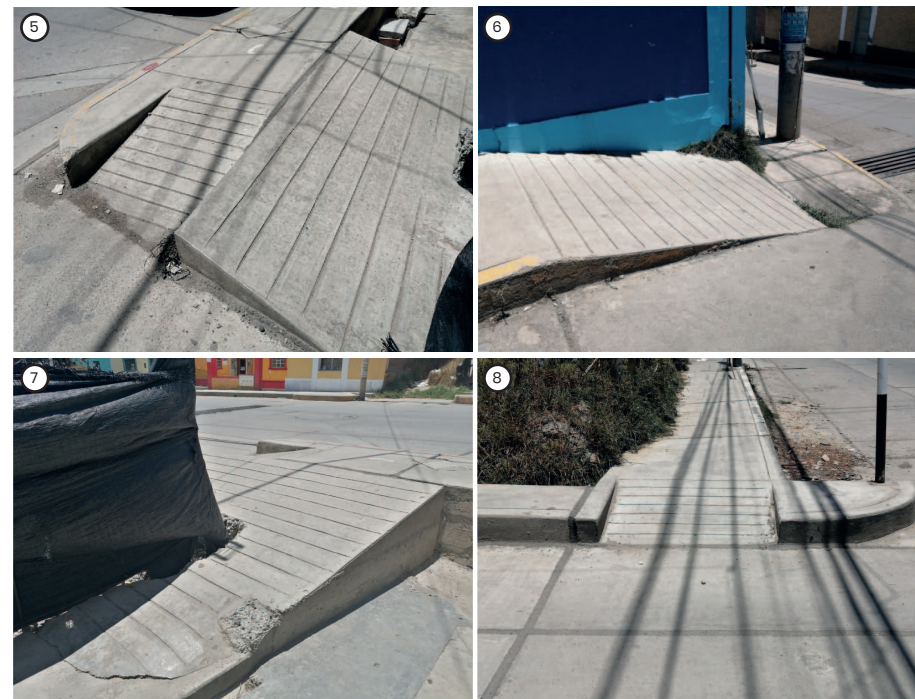
Existen pocas rampas con diseño enfocado al tránsito peatonal dentro del barrio de Vichay Bajo, teniendo las principales cerca de los ingresos al Gobierno Regional y al Hospital II - Huaraz, mientras que el resto de rampas han surgido como necesidad al ingreso vehicular hacia los hogares. Partiendo de ello, en la imagen 5 y 7 se ven las rampas hacia la segunda puerta de ingreso al Gobierno Regional, las cuales están en mal estado por el abandono de obras para el mejoramiento de la fachada del estacionamiento exterior, dejando una estructura incompleta. Por otro lado, en la imagen 6 se observa que hacia el hospital se cuenta con una rampa que conecta hacia el pasaje Sarita Colonia la cual, por su pendiente, ha ocasionado accidentes en algunos pacientes y vecinos. Hacia el extremo sur de la avenida Independencia existen rampas en los ingresos hacia los pasajes El Aguajal y Curacay respectivamente como se visualiza en la imagen 8. Hacia la avenida Centenario no existen aceras ni rampas para caminar, conectando con senderos de tierra afirmada los extremos de los pasajes que intersectan con la avenida como vías seguras para el tránsito peatonal.

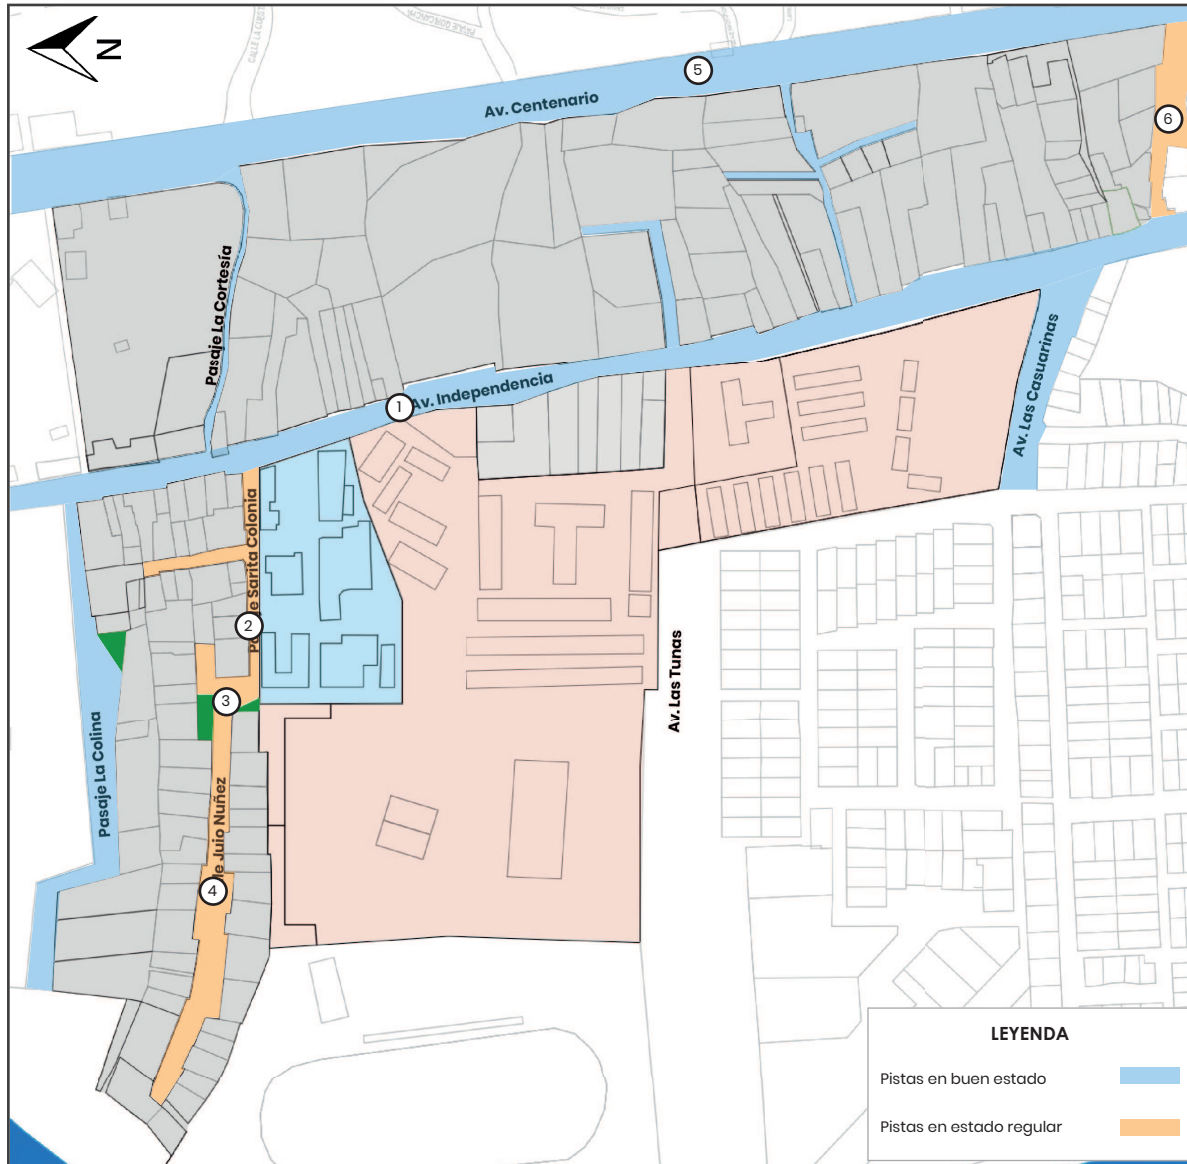
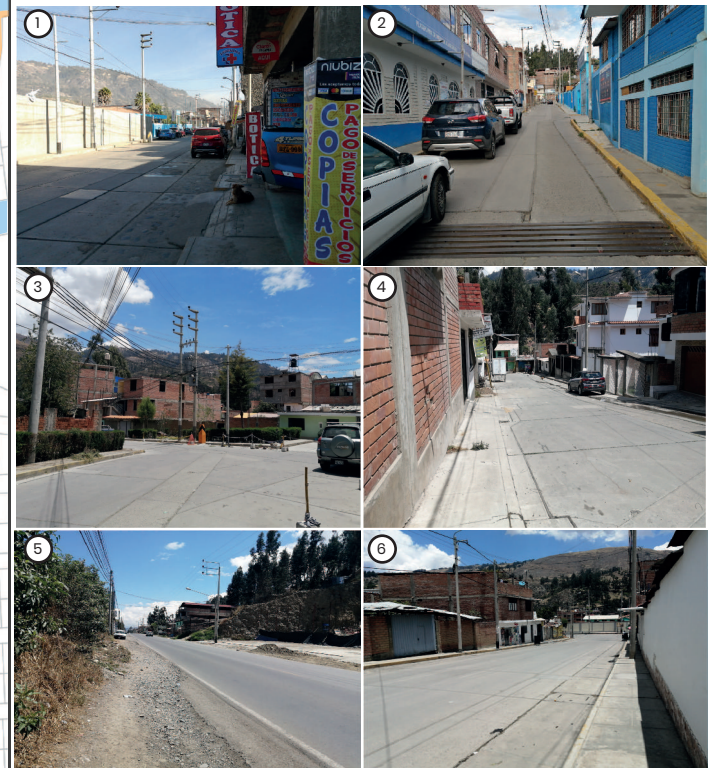
Partiendo de la imagen 1, se observa que la condición de la pista a lo largo de la avenida Independencia es favorable aunque empresas de gas natural y agua han realizado cortes en la vía, reparando las zonas intervenidas con distintas calidades de acabado en el concreto. Hacia el pasaje Sarita Colonia sucede lo mismo, apreciándose en las imágenes 2 y 3 distintos parches de concreto en su tramo, con la calidad de la vía decayendo a medida que se ingresa hacia la calle Julio Nuñez en la que se observan cortes, obstáculos, vegetación y desechos en la vía como se observa en la imagen 4. En el caso de los pasajes La Cortesía, Curacay y El Aguajal las pistas se encuentran en buen estado debido a la reciente habilitación de las vías en febrero del 2021. Sin embargo, hacia la avenida Las Casuarinas en el caso de la imagen 6 el panorama es distinto debido a que, por el intenso tránsito vehicular, la pista presenta desgaste y cortes por instalaciones reparados. La avenida Centenario presenta un buen estado de conservación a pesar el tipo de vehículos que circulan por la vía a toda hora.
