UNIVERSIDAD CÉSAR VALLEJO

FACULTAD DE INGENIERIA Y ARQUITECTURA
ESCUELA PROFESIONAL DE ARQUITECTURA

“Barreras arquitectónicas y su influencia en motilidad del discapacitado físico en la cooperativa Chancas de Andahuaylas del Distrito de Santa Anita, Lima - 2021”

ANEXO 5: MAPEO Y FICHAS

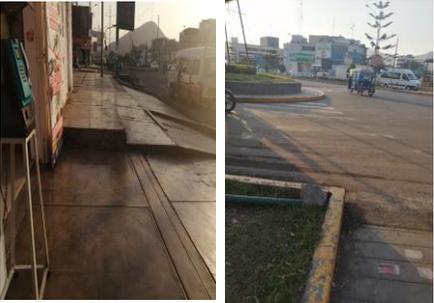
<p>AV. LOS RUISEÑORES (CDRA. 1 A CDRA.4)</p>

ELEMENTO	DEFICIENCIAS	DESCRIPCIÓN	NORMA (R.N.E)
RAMPAS	CARENCIA, MUY PRONUNCIADAS Y EN MAL ESTADO	EXISTEN RAMPAS MUY PRONUNCIADAS DONDE EXCEDEN EL % MINIMO DE PENDIENTE, ASI MISMO HAY RAMPAS CON FALTA DE ACABADO ADECUADO, EN OTROS CASOS NO HAY RAMPAS.	GH.020 / A.120
VEREDAS	CARENCIA, GRIETAS Y DESNIVEL	LAS VEREDAS SE ENCUENTRAN CON GRIETAS, CON HUECOS DONDE FORMAN DESNIVELES, ASI MISMO EXISTEN TRAMOS DONDE NO HAY VEREDAS.	GH.020 / A.120
PARADERO DE BUSES	INADECUADO	EXISTENCIA DE PARADEROS INFORMALES, LOS CUALES NO ESTAN ADECUADOS PARA ESE USO	GH.020 / A.120
MOBILIARIO URBANO	MAL UBICADO	HAY TRAMOS DONDE LOS POSTES INVADEN LAS VEREDAS	GH.020 / A.120
SEÑALIZACION	CARENCIA	NO HAY SEÑALIZACIÓN EN LOS CRUCES PEATONALES, ASÍ MISMO LAS QUE EXISTEN ESTÁN EN MAL ESTADO.	GH.020 / A.120
ESTABLECIMIENTO	CARENCIA DE SS.HH. DISCAPACITADO	EN LOS RESTAURANTES NO CUENTAN CON SERVICIOS HIGIÉNICOS PARA DISCAPACITADOS FISICOS	A.010 / A.120

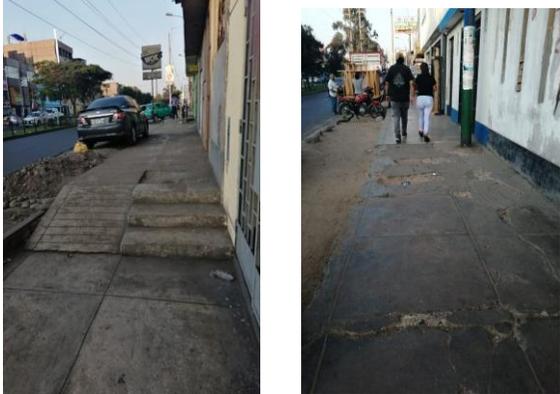
<p>AV. CHANCAS DE ANDAHUAYLAS (CDRA. 1 A CDRA.6)</p>

BARRERAS FISICAS			
ELEMENTO	DEFICIENCIAS	DESCRIPCIÓN	NORMA (R.N.E)
RAMPAS	CARENCIA, MUY PRONUNCIADAS Y EN MAL ESTADO	EXISTEN RAMPAS MUY PRONUNCIADAS DONDE EXCEDEN EL % MÍNIMO DE PENDIENTE, ASÍ MISMO HAY RAMPAS CON FALTA DE ACABADO ADECUADO, EN OTROS CASOS NO HAY RAMPAS.	GH.020 / A.120
VEREDAS	CARENCIA, GRIETAS Y DESNIVEL	LAS VEREDAS SE ENCUENTRAN CON GRIETAS, CON HUECOS DONDE FORMAN DESNIVELES, ASÍ MISMO EXISTEN TRAMOS DONDE NO HAY VEREDAS.	GH.020 / A.120
PARADERO DE BUSES	INADECUADO	EXISTENCIA DE PARADEROS INFORMALES, LOS CUALES NO ESTÁN ADECUADOS PARA ESE USO	GH.020 / A.120
SEÑALIZACION	CARENCIA	NO HAY SEÑALIZACION EN LOS CRUCES PEATONALES, ASI MISMO LAS QUE EXISTEN ESTAN EN MAL ESTADO.	GH.020 / A.120
ESTACIONAMIENTO	CARENCIA DE ESTAC. RESERVADO	NO HAY ESTACIONAMIENTOS PARA DISCAPACITADOS FÍSICOS	GH.020 / A.120

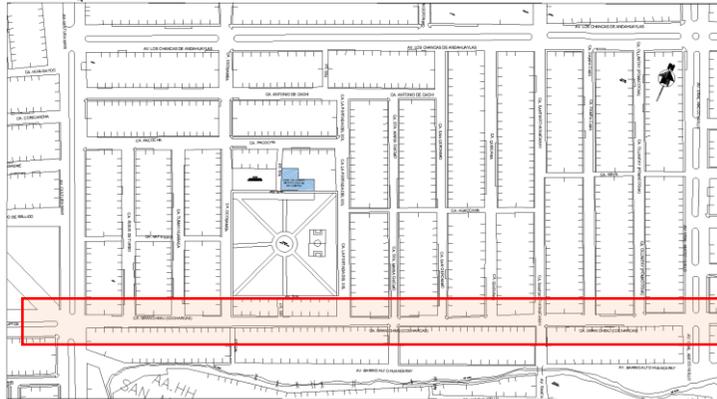
<p>CA. GRAN CHIMU (CDRA. 1 A CDRA.2)</p>

ELEMENTO	DEFICIENCIAS	DESCRIPCIÓN	NORMA (R.N.E) TRANSGREDIDA
RAMPAS	CARENCIA, MUY PRONUNCIADAS Y EN MAL ESTADO	EXISTEN RAMPAS MUY PRONUNCIADAS DONDE EXCEDEN EL % MINIMO DE PENDIENTE, ASÍ MISMO HAY RAMPAS CON FALTA DE ACABADO ADECUADO, EN OTROS CASOS NO HAY RAMPAS.	GH.020 / A.120
VEREDAS	CARENCIA, GRIETAS Y DESNIVEL	LAS VEREDAS SE ENCUENTRAN CON GRIETAS, CON HUECOS DONDE FORMAN DESNIVELES, ASI MISMO EXISTEN TRAMOS DONDE NO HAY VEREDAS.	GH.020 / A.120
MOBILIARIO URBANO	MAL UBICADO	HAY TRAMOS DONDE LOS POSTES INVADEN LAS VEREDAS	GH.020 / A.120
SEÑALIZACION	CARENCIA	NO HAY SEÑALIZACION EN LOS CRUCES PEATONALES, ASÍ MISMO LAS QUE EXISTEN ESTÁN EN MAL ESTADO.	GH.020 / A.120
ESTABLECIMIENTO	CARENCIA DE SS.HH. DISCAPACITADO	EN LOS RESTAURANTES NO CUENTAN CON SERVICIOS HIGIÉNICOS PARA DISCAPACITADOS FISICOS	A.010 / A.120

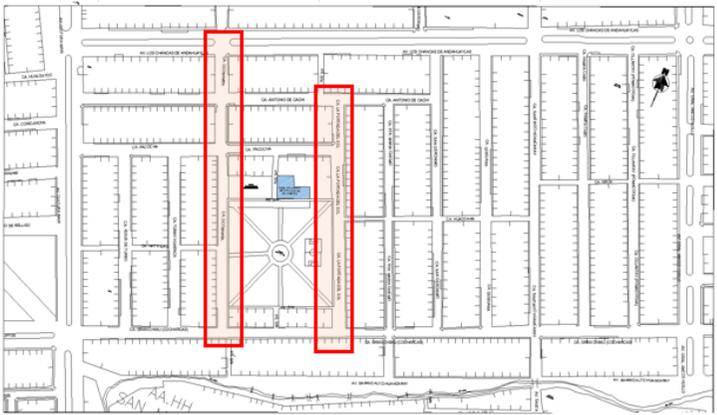
<p>CA. COBAMBA, CA. LA PORTADA DEL SOL</p>

ELEMENTO	DEFICIENCIAS	DESCRIPCIÓN	NORMA (R.N.E)
RAMPAS	CARENCIA, MUY PRONUNCIADAS Y EN MAL ESTADO	EXISTEN RAMPAS MUY PRONUNCIADAS DONDE EXCEDEN EL % MÍNIMO DE PENDIENTE, ASI MISMO HAY RAMPAS CON FALTA DE ACABADO ADECUADO, EN OTROS CASOS NO HAY RAMPAS.	GH.020 / A.120
VEREDAS	CARENCIA, GRIETAS Y DESNIVEL	LAS VEREDAS SE ENCUENTRAN CON GRIETAS, CON HUECOS DONDE FORMAN DESNIVELES, ASI MISMO EXISTEN TRAMOS DONDE NO HAY VEREDAS.	GH.020 / A.120
MOBILIARIO URBANO	MAL UBICADO	HAY TRAMOS DONDE LOS POSTES INVADEN LAS VEREDAS	GH.020 / A.120
SEÑALIZACION	CARENCIA	NO HAY SEÑALIZACION EN LOS CRUCES PEATONALES, ASÍ MISMO LAS QUE EXISTEN ESTÁN EN MAL ESTADO.	GH.020 / A.120
ESTACIONAMIENTO	CARENCIA DE ESTAC. RESERVADO	NO HAY ESTACIONAMIENTOS PARA DISCAPACITADOS FÍSICOS	GH.020 / A.120
PARQUE	MAL ACONDICIONADO	EL PARQUE LAMPA DE ORO NO ESTA ACONDICIONADO TOTALMENTE PARA SU ACCESO, EXISTE TRAMOS DONDE CARECE DE VEREDAS ASÍ COMO SEPARACIONES QUE FORMAN DESNIVELES.	GH.020 / A.120

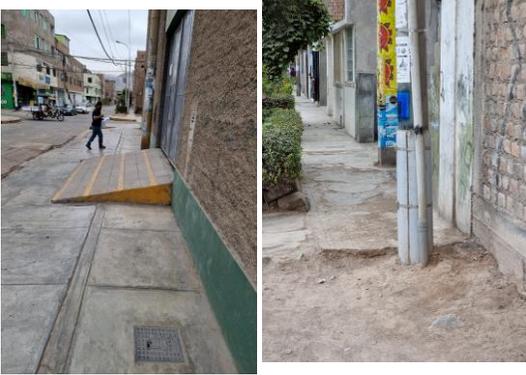
<p>CA. ANTONIO DE CACHI, CA. PACOCHA, CA. JEUS DE TURBO, CA. TUMAY HUARACA, CA. STA. MARIA CHICMO, CA. SAN GERONIMO, CA. QUISUARA, CA. SANTIAGO HUANCARAY, CA. PAMPA CHIRI, CA. OLLANTAYTAMBO, CA. HUACCANA, CA. MAYA</p>

ELEMENTO	DEFICIENCIAS	DESCRIPCIÓN	NORMA (R.N.E) TRANSGREDIDA
RAMPAS	CARENCIA, MUY PRONUNCIADAS Y EN MAL ESTADO	EXISTEN RAMPAS MUY PRONUNCIADAS DONDE EXCEDEN EL % MÍNIMO DE PENDIENTE, ASÍ MISMO HAY RAMPAS CON FALTA DE ACABADO ADECUADO, EN OTROS CASOS NO HAY RAMPAS.	GH.020 / A.120
VEREDAS	CARENCIA, GRIETAS Y DESNIVEL	LAS VEREDAS SE ENCUENTRAN CON GRIETAS, CON HUECOS DONDE FORMAN DESNIVELES, ASI MISMO EXISTEN TRAMOS DONDE NO HAY VEREDAS.	GH.020 / A.120
MOBILIARIO URBANO	MAL UBICADO	HAY TRAMOS DONDE LOS POSTES INVADEN LAS VEREDAS	GH.020 / A.120

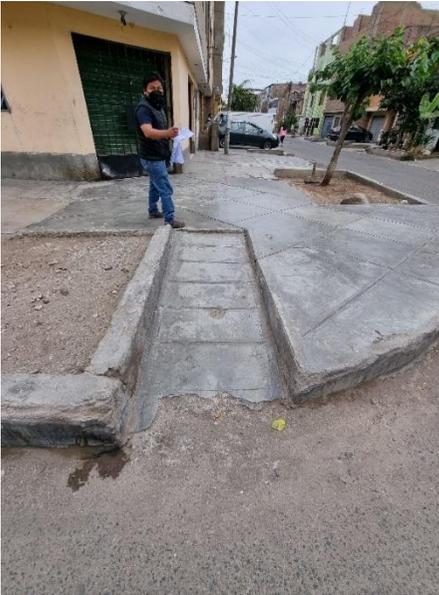
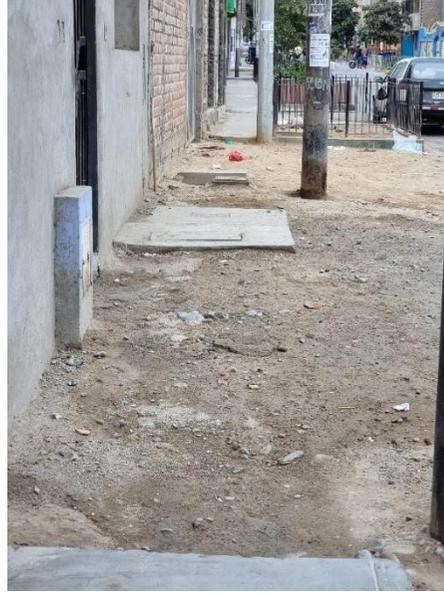
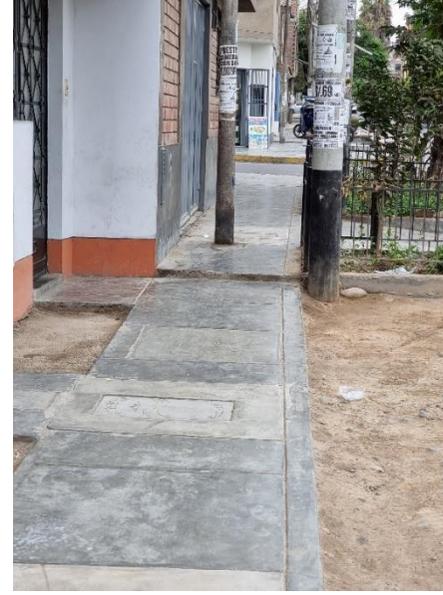
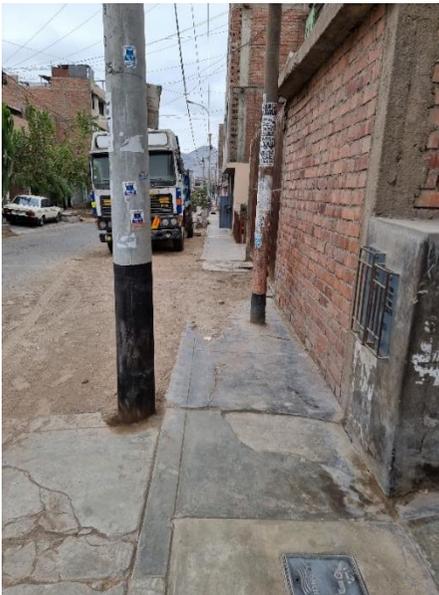
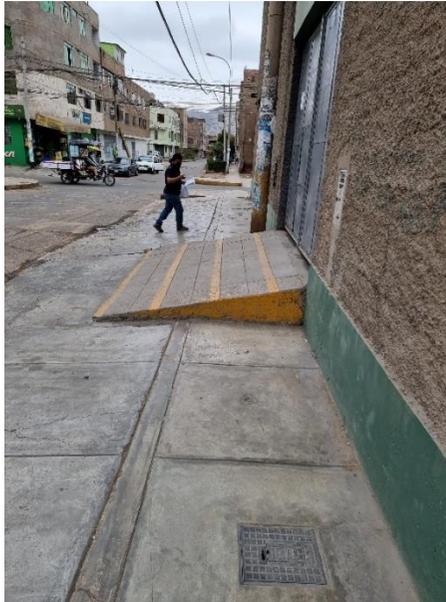
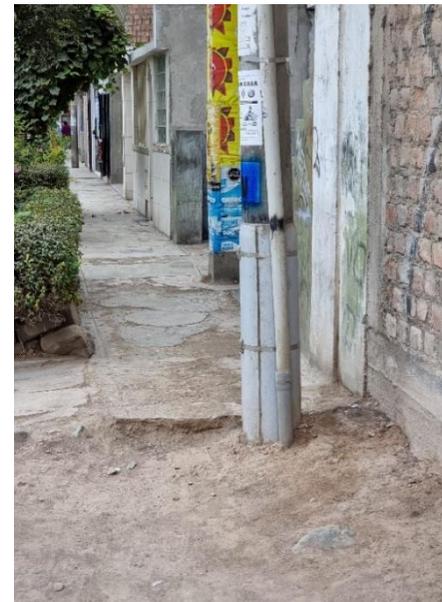
ANEXO 6: ARCHIVO FOTOGRAFICO

Nota: dentro del área de estudio se observó diversas barreras en la vía pública tales como, veredas en mal estado, agrietada y en desnivel de pasos, así como rampas muy pronunciadas y deterioradas y en otros casos la carencia de estos dos elementos.

También se observó que algunos postes de alumbrado público se encuentran en medio de la vereda, otro tipo de invasión de veredas son los vehículos mal estacionados.

Número de elementos encontrados: dentro del recorrido de la zona de estudio se encontraron un total de 15 rampas deterioradas, 20 tramos de veredas totalmente agrietados que tienen una medida de 2mt. A 10mt. De longitud. Así mismo se encontraron 30 pasos en desnivel en las diferentes calles y avenidas, de igual modo la carencia de veredas en algunos tramos, así también unos 10 postes ubicados en medio de la vereda.

Todos ellos transgreden las normas GH.020 y A.120 del R.N.E. así como la ley de 29973 (ley para el discapacitado).
