**FACULTAD DE INGENIERÍA Y ARQUITECTURA
ESCUELA PROFESIONAL DE INGENIERÍA CIVIL**

**Evaluación de la Configuración Estructural y
Comportamiento Sísmico de una Edificación de dos Niveles
con Fines de Ampliación, Ica, 2021.**

TESIS PARA OBTENER EL TÍTULO PROFESIONAL DE:
INGENIERO CIVIL

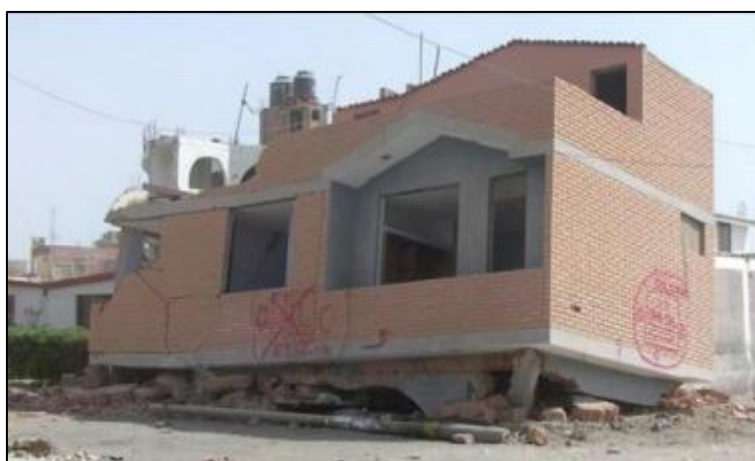
Figura 1. Discontinuidad de elementos estructurales.
Fuente: Páez, Zabala y Rodríguez (2017)

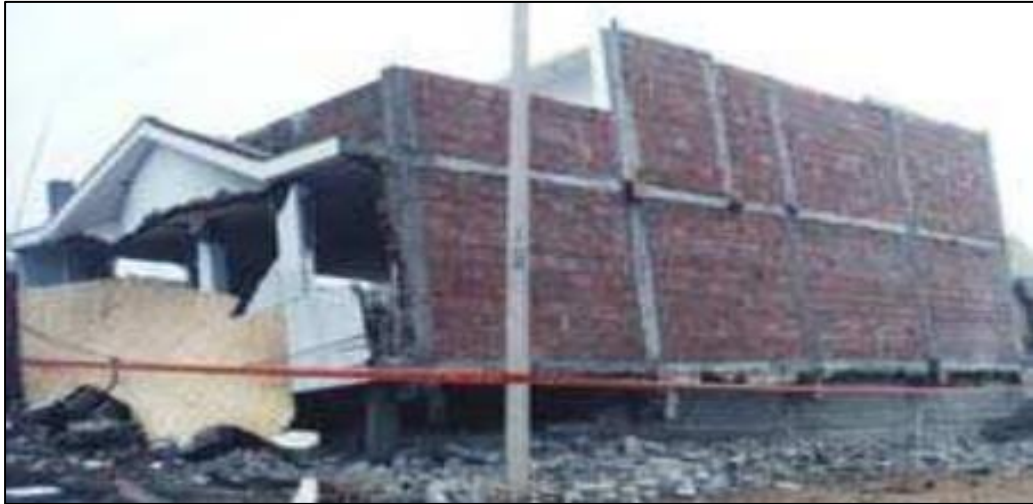
Figura 3. Colapso de vivienda debido a la baja densidad de muros en la dirección de la fachada; sismo del año 2001 en la zona sur del Perú.
Fuente: Cerrón (2004)

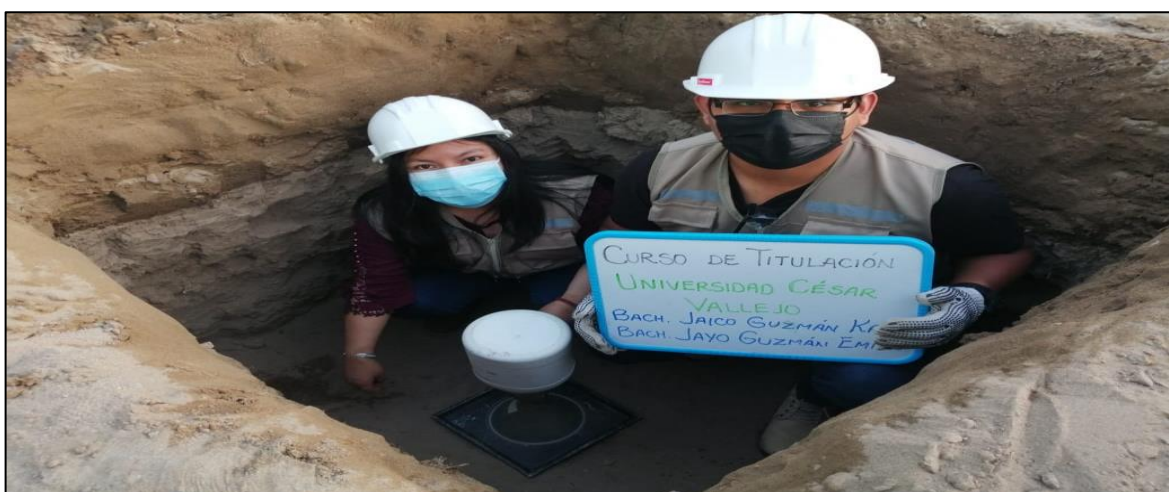
Figura 10. Reconocimiento de la zona de estudio.
Fuente: elaboración propia.

Se realizó la extracción de las características del suelo para su posterior ensayo en el laboratorio de suelos.

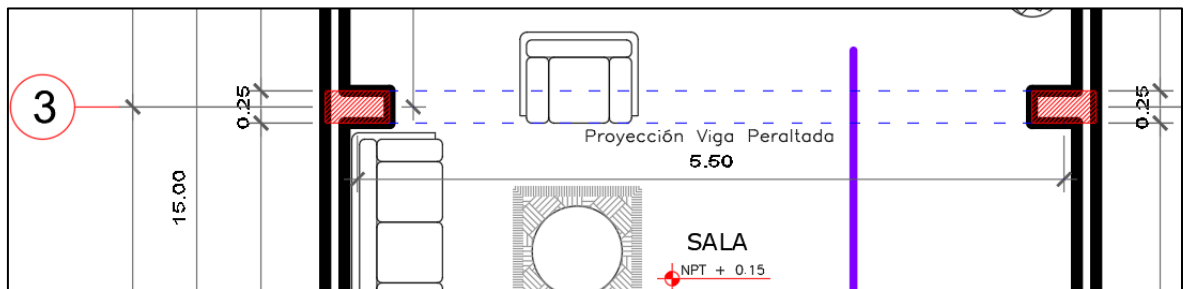
Figura 20. Detalle de predimensionamiento de Viga eje 3.
Fuente: Elaboración propia

$$h_{\text{viga}} = 5.50/12 = 0.458$$
