Evaluación del proceso constructivo en el mejoramiento de la
carretera departamental Vizcas – Saramarca, Palpa

**TRABAJO DE SUFICIENCIA PROFESIONAL PARA OBTENER EL
TÍTULO PROFESIONAL DE:**

El proyecto en mención pertenece al Gobierno Regional de Ica, el cual viene desarrollando ampliaciones y mejoramientos en carreteras departamentales, una de las cuales están incluida las los centros poblados Santa Bárbara, La Falda, La Peña, Vizcas, La capilla y el centro poblado de Saramarca.

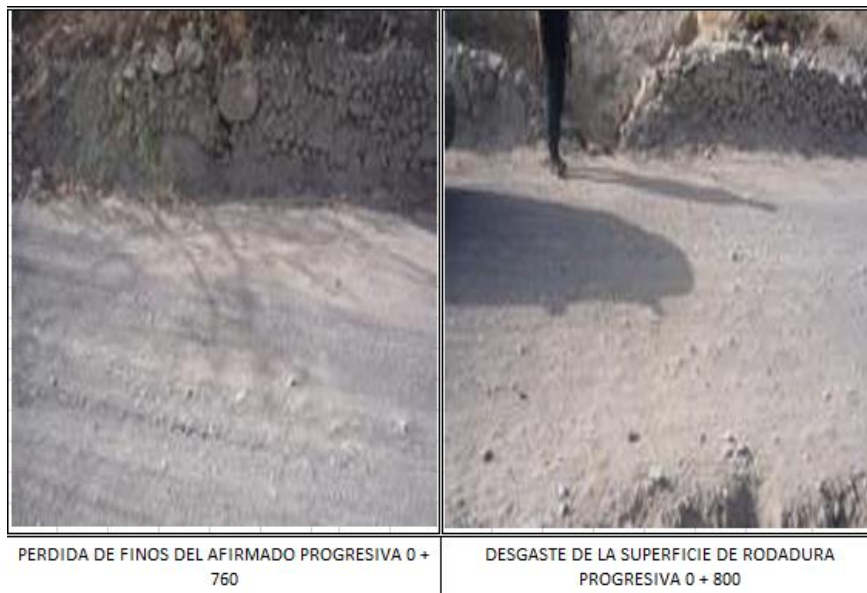
- Superficie de rodadura muy encalaminado, con baches, huellas y erosión, lo que provoca el deterioro en las llantas, del vehículos, además de presentar demoras en el tiempo de recorrido de su ruta.
- Existen varias curvas peligrosas por estar muy cerradas, además de ausencia de señales y guardavías.
- El ancho de sección de vía reducida en la mayor parte del tramo, lo que dificulto el tránsito de los vehículos en sentido contrario.

Figura 4. Superficie de rodadura desgastada y encalaminado

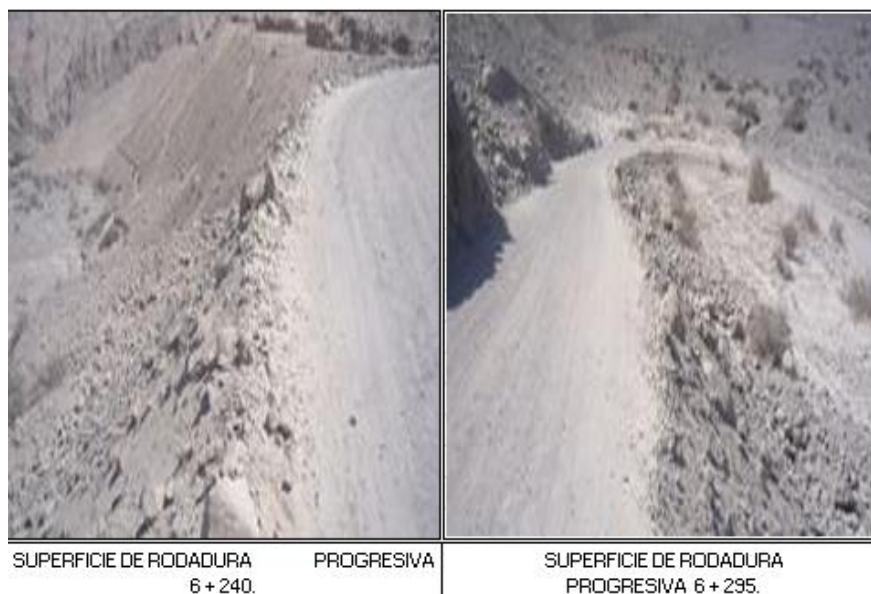
Figura 5. Curvas cerradas sin presencia de guardavías

Trazo y diseño vial; en la vía existente se desarrollan 427 curvas horizontales, correspondiendo cada una a un P.I. Existiendo curva con los radios menores de los 10.00 m (radio mínimo excepcional), entre 10.00 m y 12.50 m.

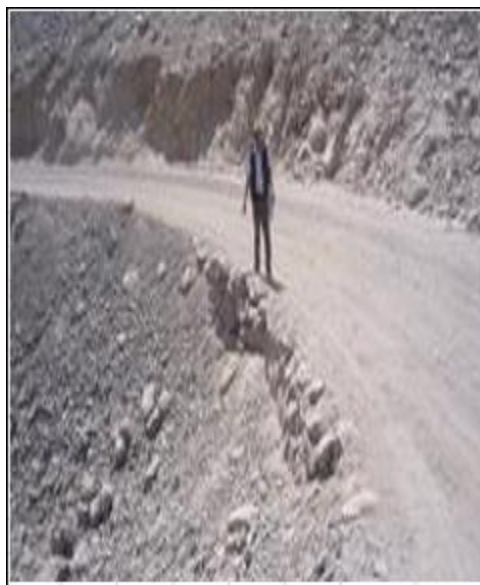
Figura 6. Muros de piedra deteriorados

MURO DE CONTENCION EXISTENTE PROGRESIVA
7 + 110.

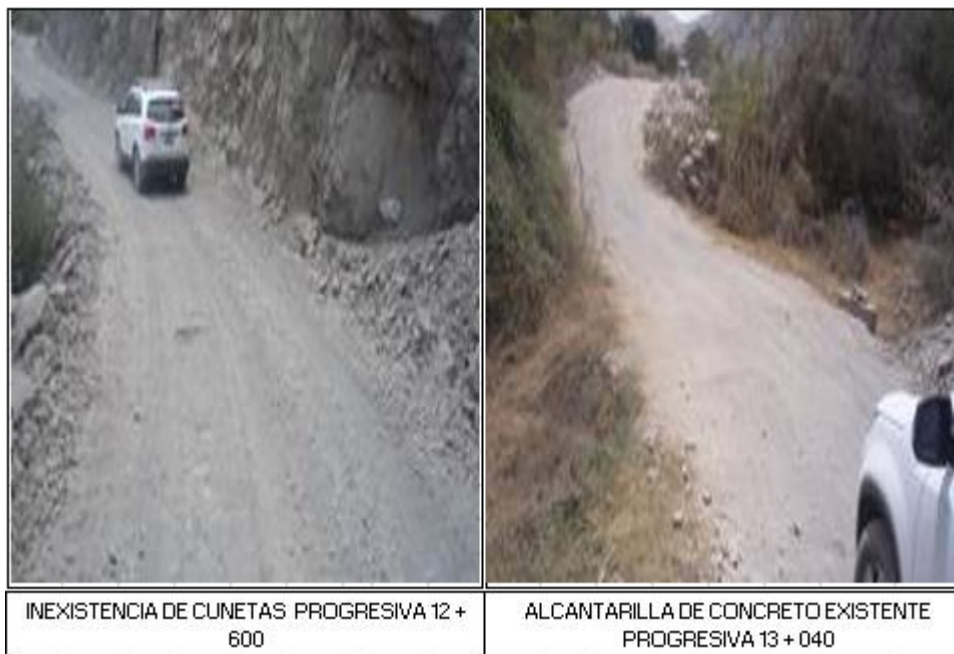
Obras de drenaje; la carretera esta provista de drenaje transversal conformada por alcantarillas rusticas especialmente las que se encontraron en mal estado, de manera que cuando los flujos de agua superficial y subterránea discurren sobre la plataforma de la carretera y se infiltran a través del pavimento causan la reducción de capacidad portante de la vía. Las obras de arte se componen de:

Figura 7. Vista de alcantarillas y ausencia de cunetas

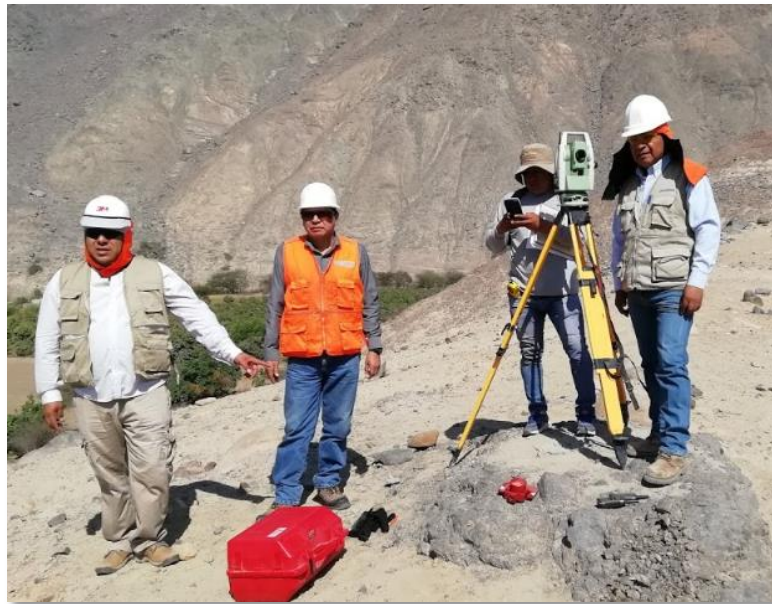
general de la obra, en el que se efectuaron ajustes necesarios debido a las condiciones reales encontradas en el campo. Por lo que se realizaron consultas al proyectista o consultor del expediente técnico. El replanteo se realizó a lo largo del tramo proyectado, desde el 0+00km hasta el 15+073 km dejando las plantillas y monumentos, esto con el fin de tener los trazos para la realización del movimiento de tierra. De esta manera se evaluaron los tramos de las vías y los anchos proyectados manteniendo los lineamientos del MC para la realización de corte.

Figura 09. Ubicación de BMs

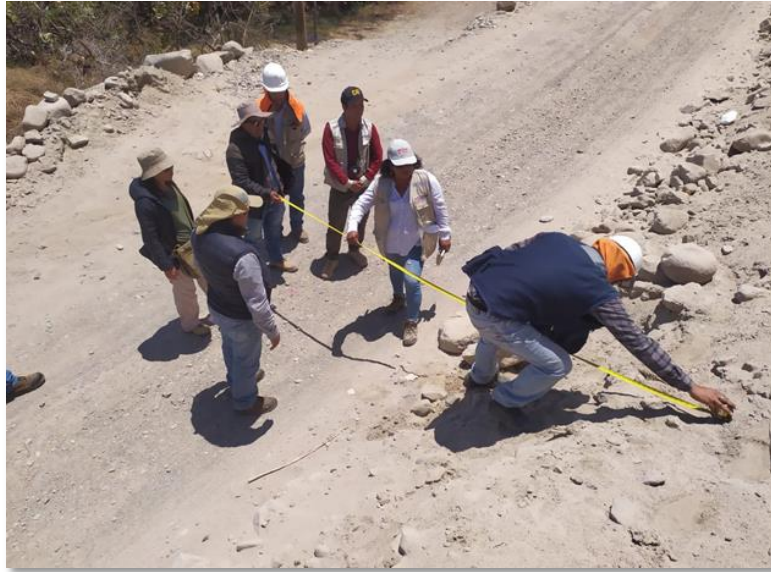
Figura 10. Evolución y trazo del ancho de vía

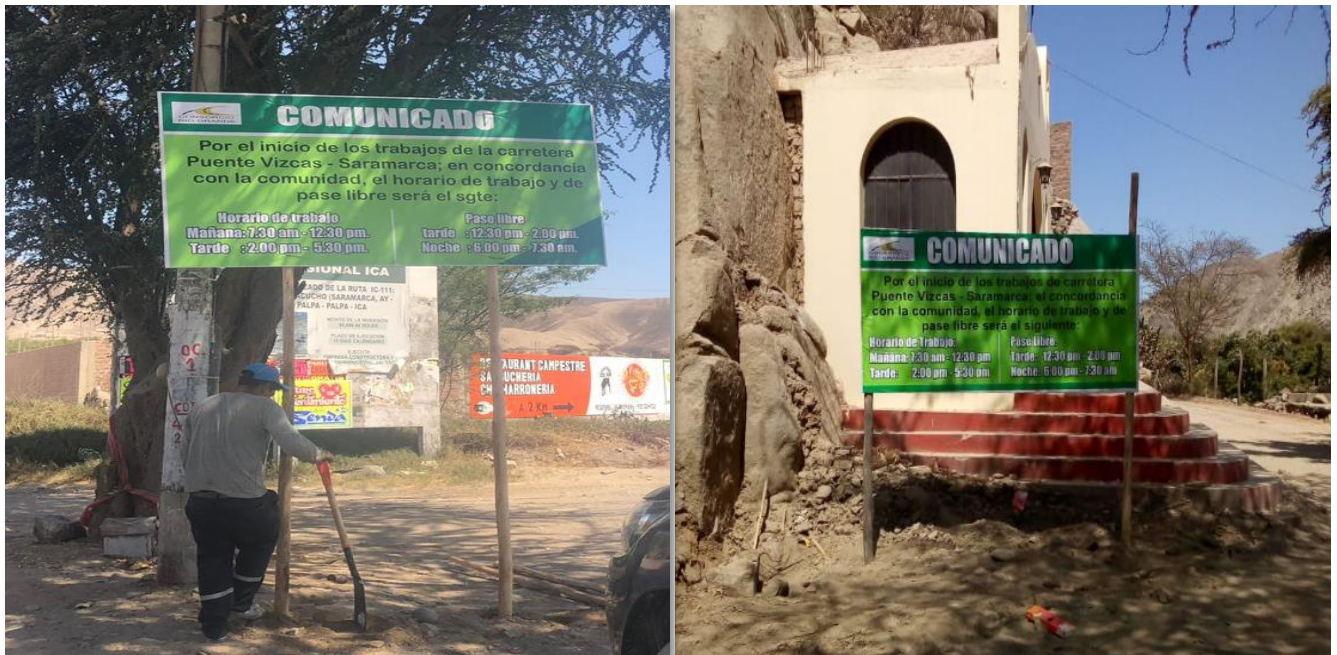
Además se procedió en realizar actividades como la coordinación del tráfico para poder determinar la hora de restricción de vehículos, que abarcaron horarios para el desvío del tránsito en las áreas que se hallaban en ejecución y tanto maquinaria y obrera durante la ejecución de obra.

Figura 10. Desvío de tránsito en inicio y final de tramo

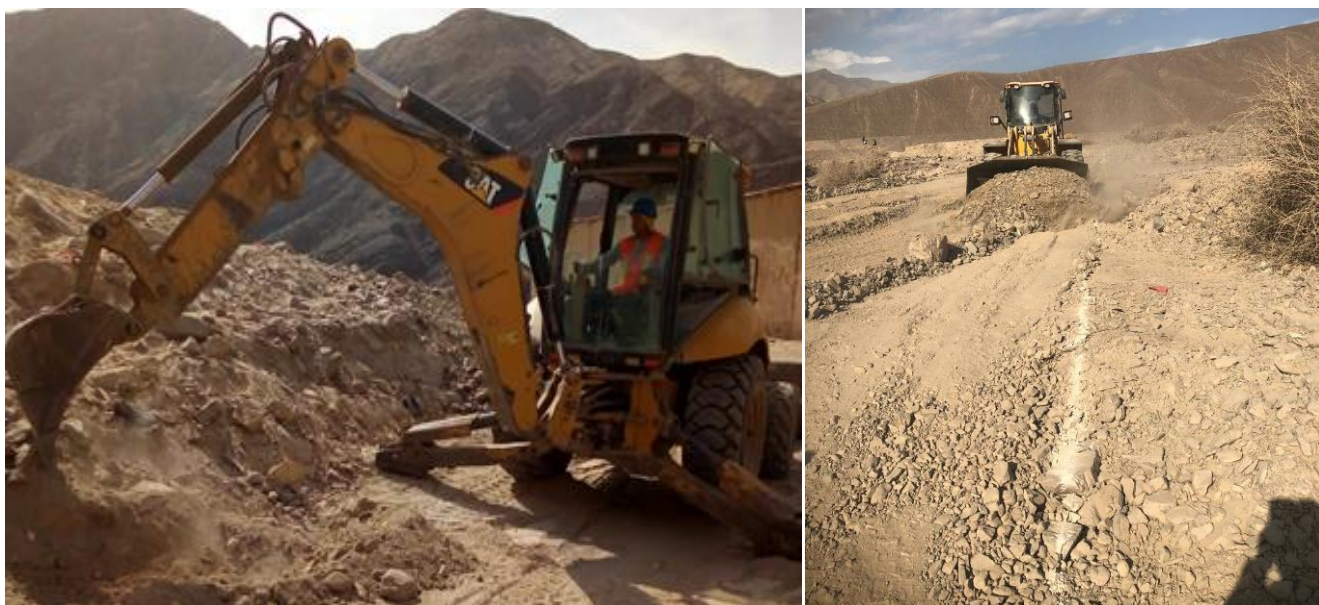
Contemplo la ejecución de partidas correspondientes a corte de material suelto, roca suelta y roca fija, de los cuales, se dejaron sobreechamientos brindando mayor comodidad y seguridad en los volteos y emergencias en el tránsito vehicular, contemplando las dimensiones de corte hasta la subrasante y considerando el ancho de vía contemplada en el plano, esto mediante maquinarias como el tractor para el material suelto y la retroexcavadora para material de roca suelta en taludes. Dentro de estas partidas se realizaron plazoletas de cruce que se encuentran en puntos críticos necesarios, también se considera la partida nivelación y compactado de la subrasante, que consistió en nivelar la plataforma con el rodillo vibratorio autopropulsado.

Figura 11. Corte de material suelto con maquinaria

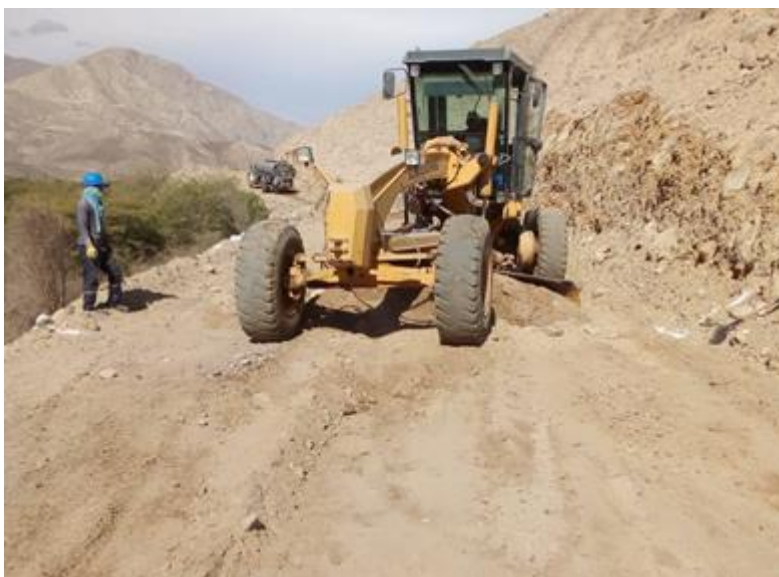
De los cuales se procedió a los trabajos de la capa de base granular, que consistió en la extracción del afirmado desde la cantera previamente preparada mediante zarandas, para luego conformarlas y perfilarlas con uso de la motoniveladora, con el rodillo liso para compactar de la base granular cumpliendo con la características topográficas, de acuerdo con los niveles, alineamientos y gradientes señalados en los planos de replanteo. Teniendo esta un mínimo grado de compactación del 100%.

Figura 12. Nivelación de plataforma

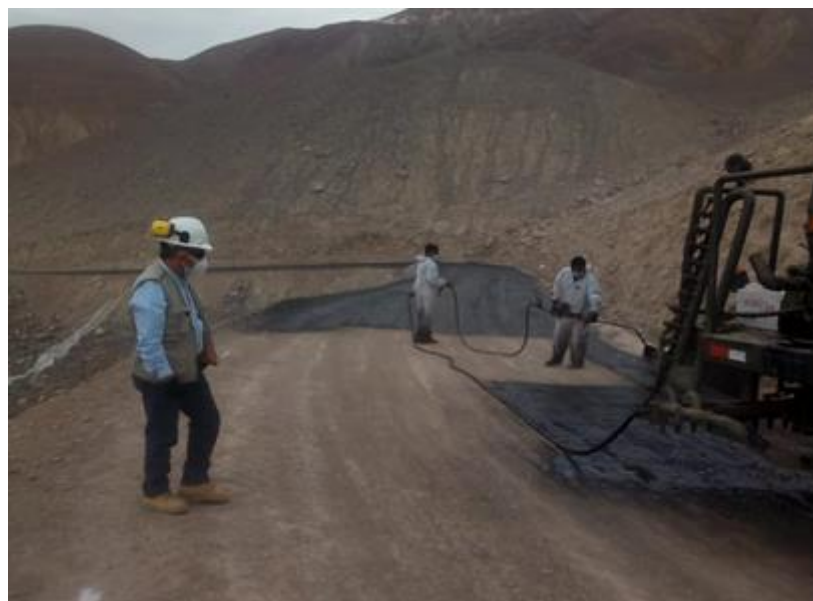
sobre la base de afirmado previamente compactada e imprimada. La empresa AGRECON SAC fue la encargada de proporcionar la mezcla bituminosa para la construcción de pavimentación en caliente que está compuesto por agregados finos y gruesos, filler mineral y material bituminoso. Asimismo, el cemento asfáltico que se adiciona como suministro y modificado con polímeros, en la planta de asfáltico en caliente; como también el asfalto diluido MC-30 generando mejor calidad y tener las características apropiadas en las zonas de plataforma preparada para el riego de imprimación.

Figura 13. Imprimación asfáltica en plataforma

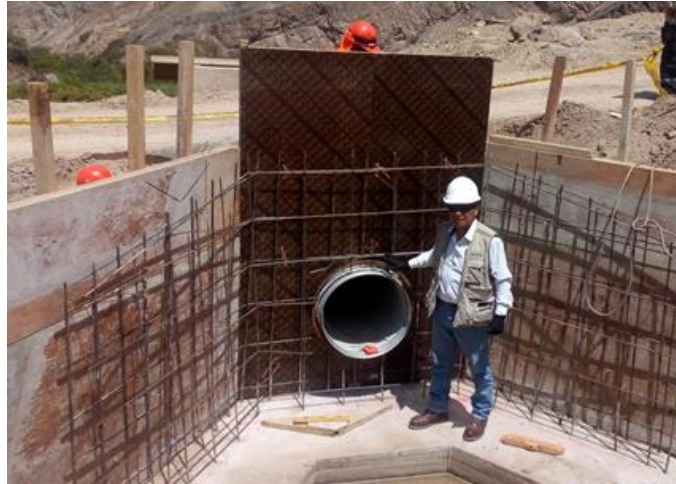
En esta actividad en las entradas de las alcantarillas según lo contemplado en el plano y en las especificaciones se procedió a construir la piedra asentada y emboquillado empleando insumos para el mezcla con diseño de compresión en $f'c = 175\text{kg/cm}^2$ y piedra de 3" con la finalidad que las aguas sigan discurriendo hacia un cauce o riachuelo.

Figura 14. Construcción de Alcantarilla (cabezal)

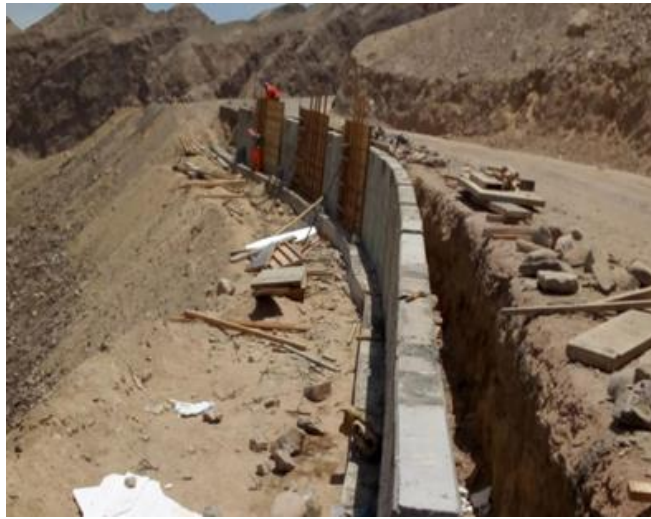
Las tareas comprendieron la ejecución en las excavaciones para las cimentaciones para las zapatas de los muros, procediéndose así con el vaciado del concreto, en estos muros no fueron necesarios los aceros de refuerzo. Así mismo, previo se colocaron los encofrados vertical, para luego vaciar al muro el concreto con resistencia a compresión a $f'c=175\text{kg/cm}^2$, los materiales para la dosificación del concreto empleando de equipo trompito. Se evaluaron los controles de calidad extrayendo un cantidad mínima de mezcla en briquetas, colocarlas en agua hasta los días destinados para la rotura en este caso a los 7 días y romperlas en un laboratorio

Figura 15. Construcción de muro de contención

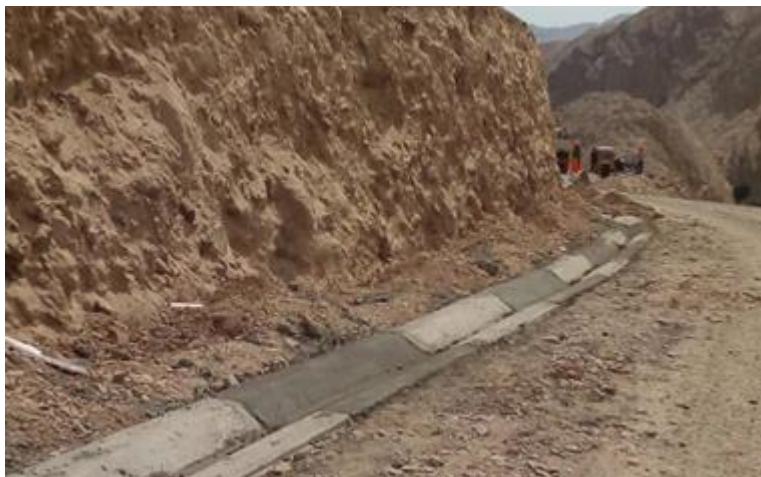
Se realizaron los trabajos para la construcción de cunetas longitudinales revestidas con concreto en los lados internos del canal en los tramos que estaban contemplados en los planos, estas siendo conformados por la motoniveladora a media ladera y en los extremos de los lados en los tramos con corte cerrado. Las cunetas planteadas y proyectadas ejecutadas fueron de sección triangular, con las medidas y ubicación reflejadas en los planos. Así mismo, se empleó la motoniveladora para el perfilado de la cuneta cuanto se disponían en conformar el material de afirmado en la plataforma. Posterior a perfilar las cunetas según contemplados en los planos, se procedió a realizar el revestido con concreto con la finalidad de que no afecte la vía si asfaltada, cual este concreto estaba especificado fuera de resistencia $f'c=175 \text{ kg/cm}^2$, lo cual se verificó con el diseño de mezcla correspondiente y los ensayos de las roturas tomadas en el momento de los vaciados.

Figura 16. Sistema de drenaje - cunetas

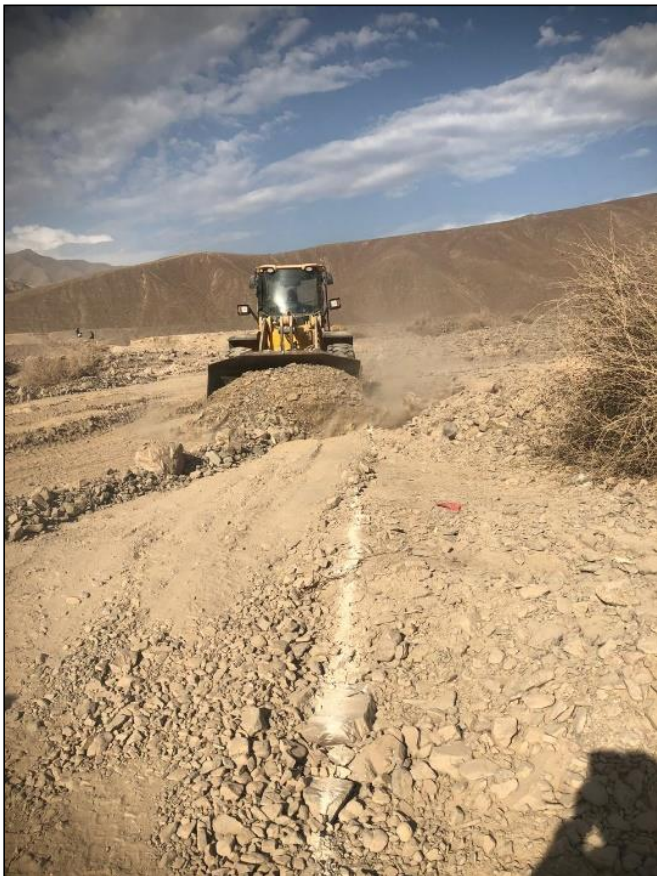
Corte de material suelto
con tractor prog 4+00km

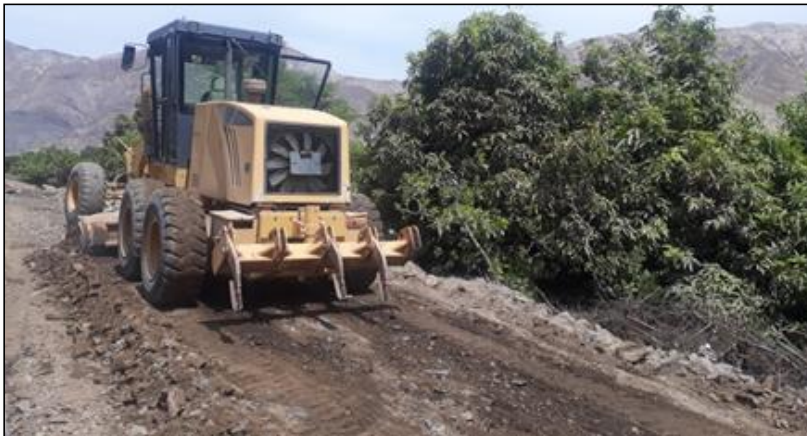
Escarificado de base granular con motonivalodora km 7+000

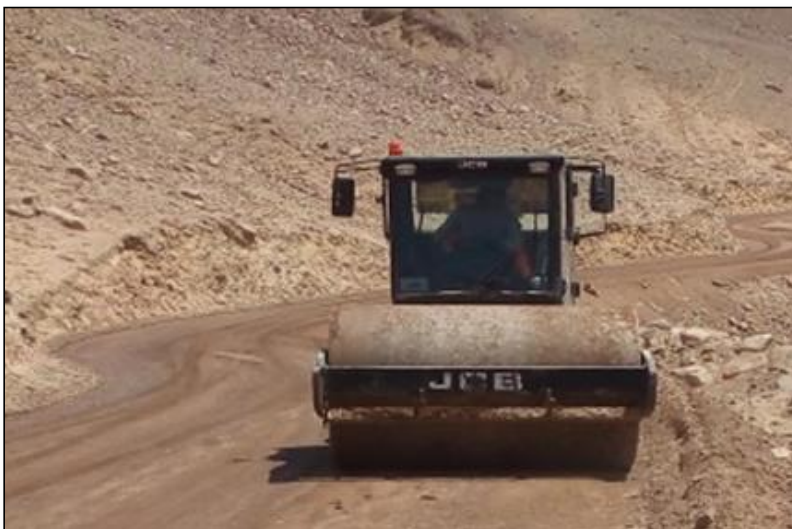
Compactación de base granular con rodillo prog km 13+000km

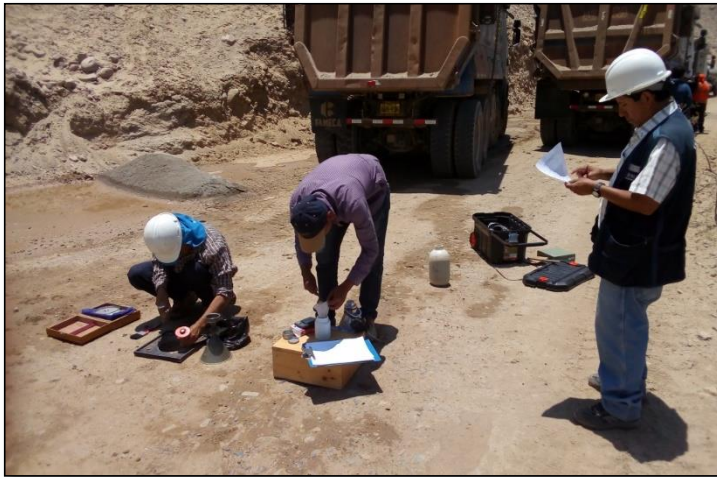
Realización de ensayo de compactación base granula prog km 6+000

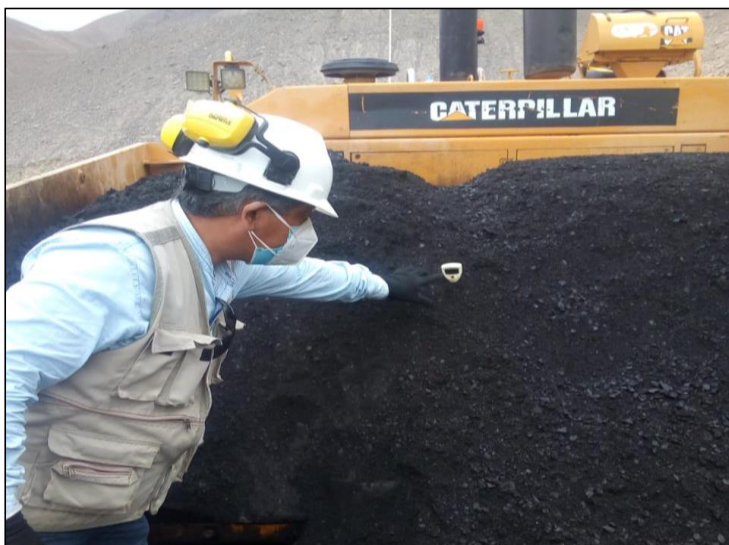
Se controla la temperatura que fue vaceado del volquete del asfalto según los parámetros estipulados

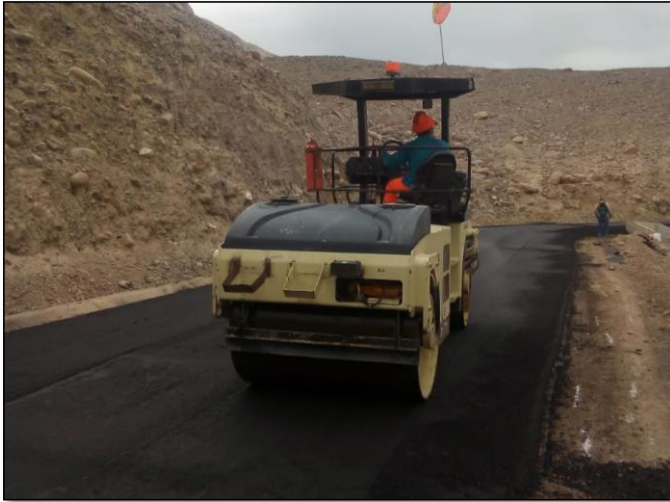
Compactación de carpeta
asfáltica con rodillo
neumático prog km 10+000

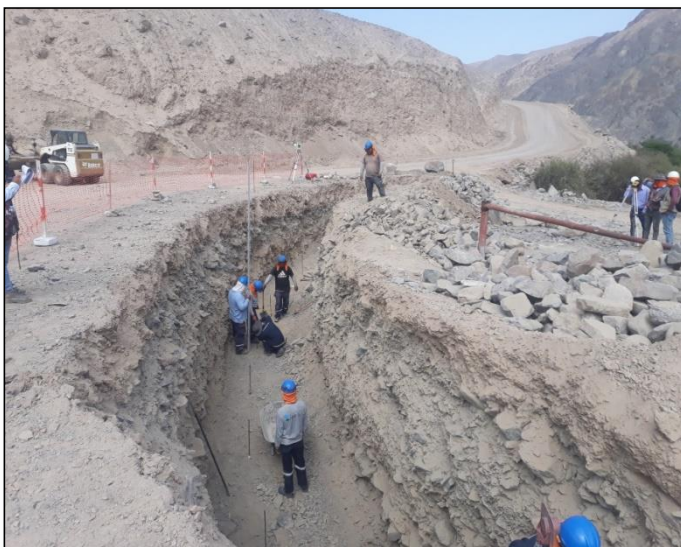
Excavación de
cimentación para muro
de contención long = 15m
prog 7+500km

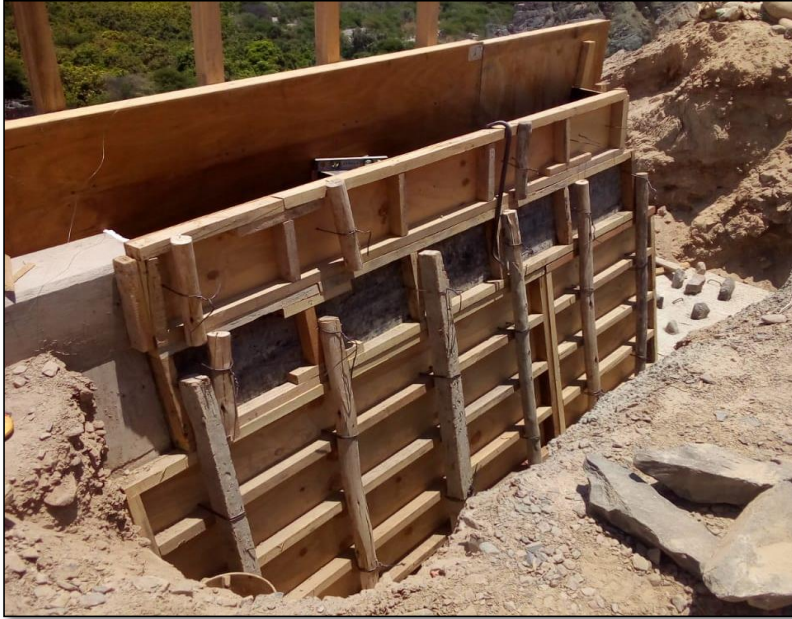
Encofrado de muro
contención L=2.50m
prog. km8+450

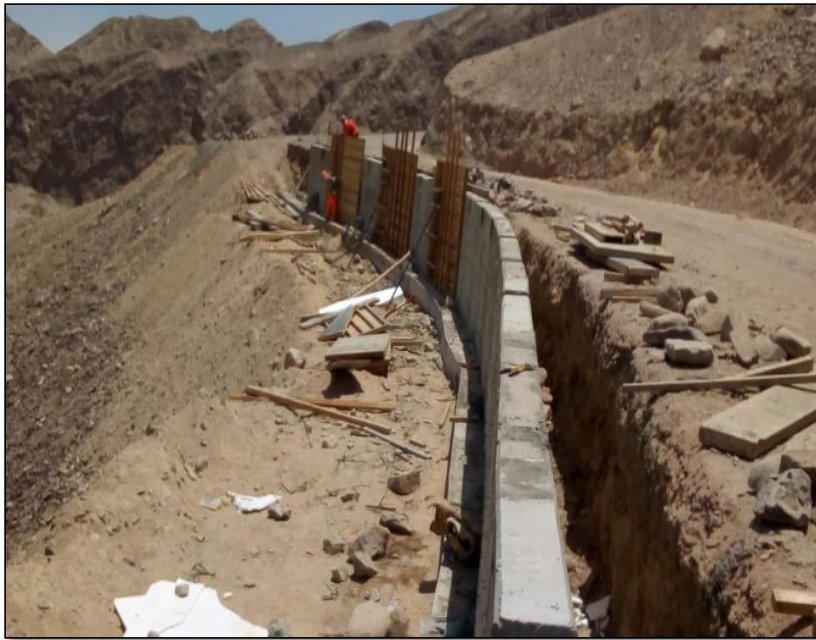
Desencofrado de muro
de contención L=13.50m
prog km 9+560

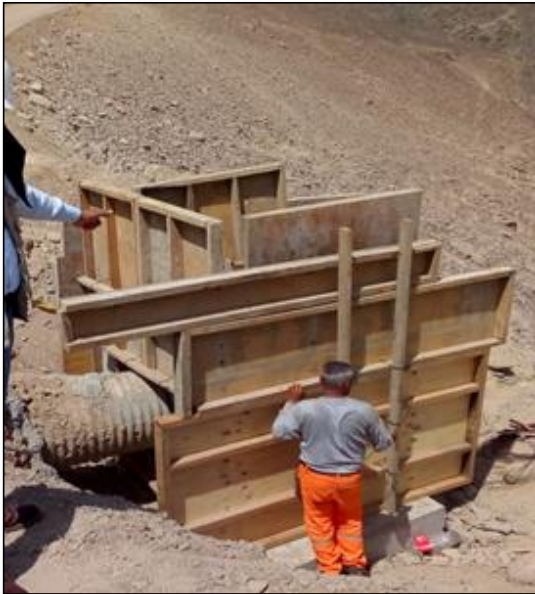
Encofrado de
alcantarillado km prog.
4+560

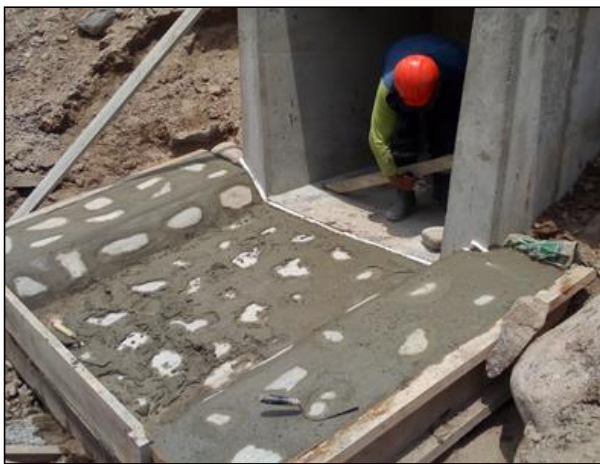
Emboquillado de piedra
en alcantarilla porg km
5+134

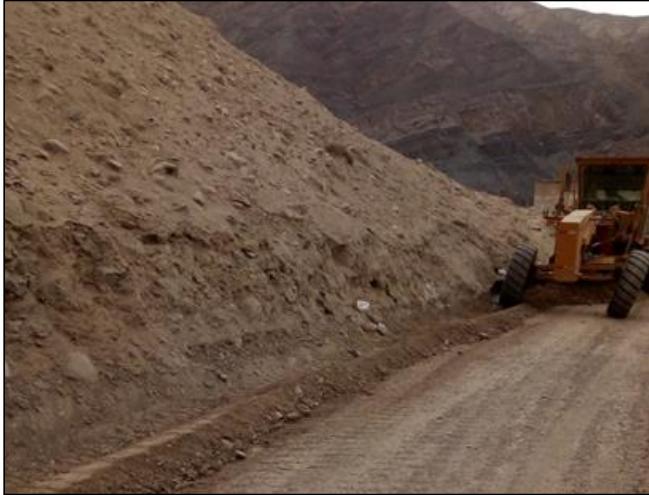
Corte y perfilado de cuneta con motoniveladora en el tramo km7+000 margen derecha

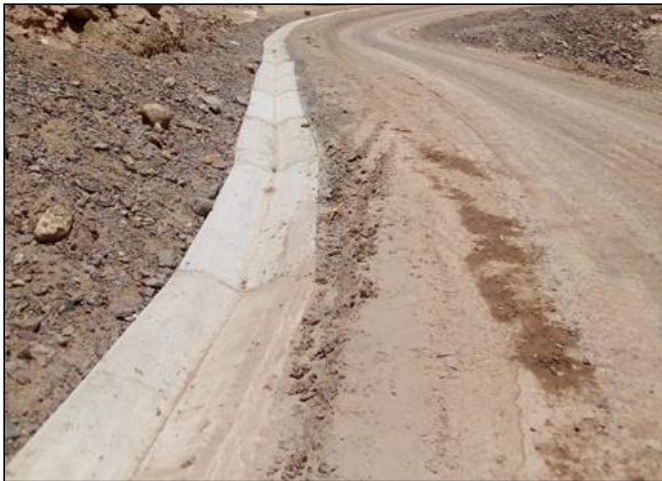
Cuenta triangula revestido de concreto según el plano

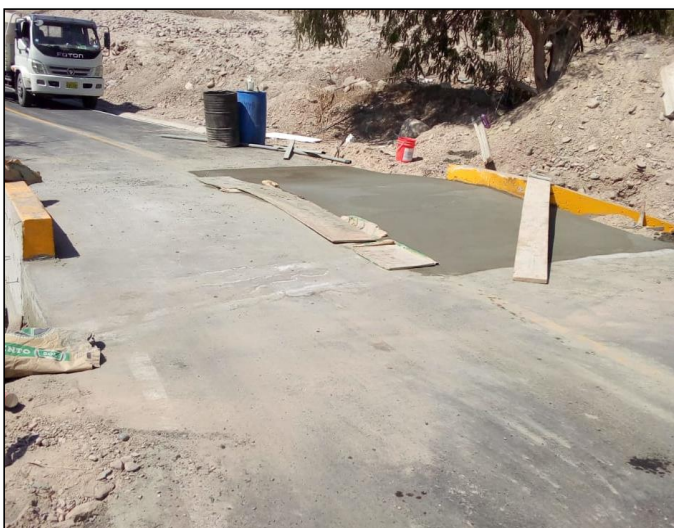
Construcción de giba o resalto en prog km 3+120

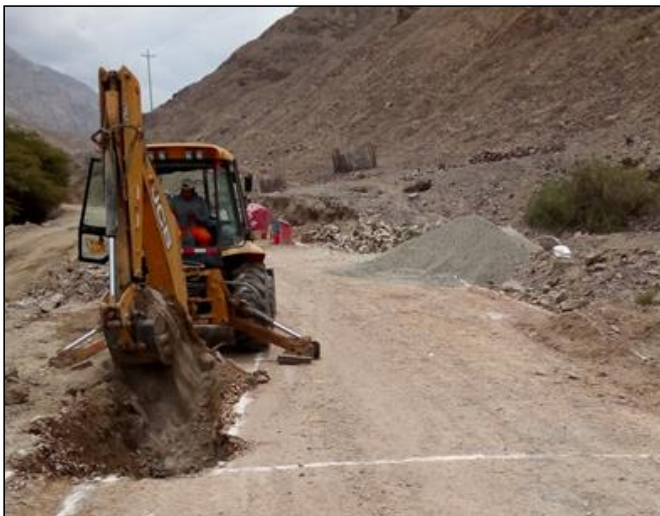
Excavación para construcción de badén en prog km 10+890

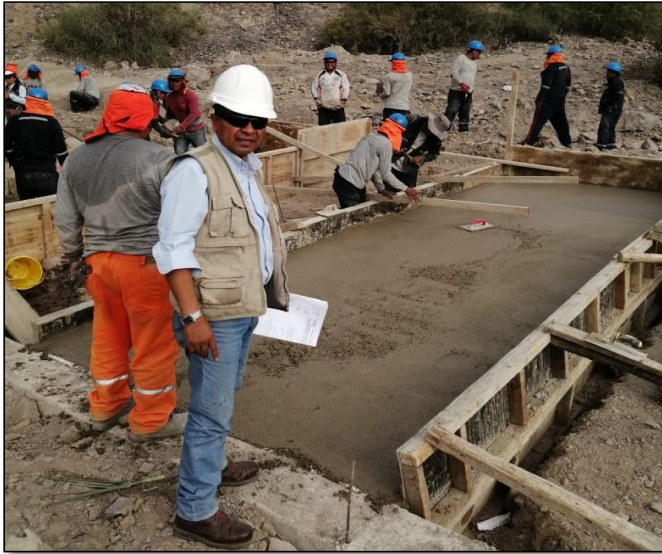
Vaceado de concreto en la construcción de badén, presencia del supervisor de la obra

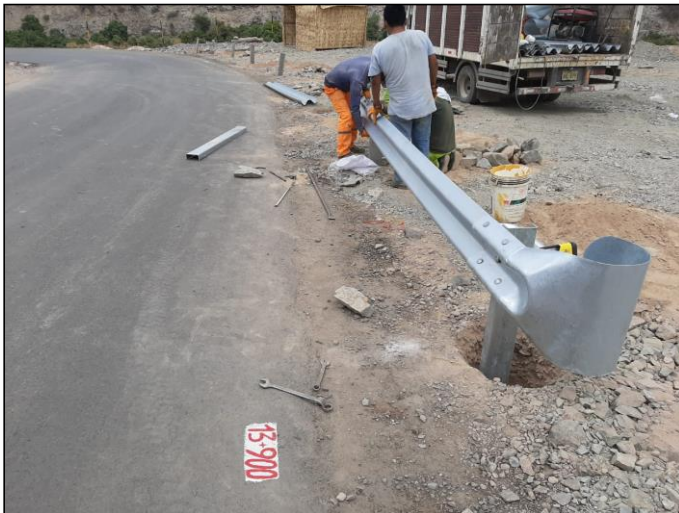
Excavación y colocación de las guardavías en curva prog km 4+230

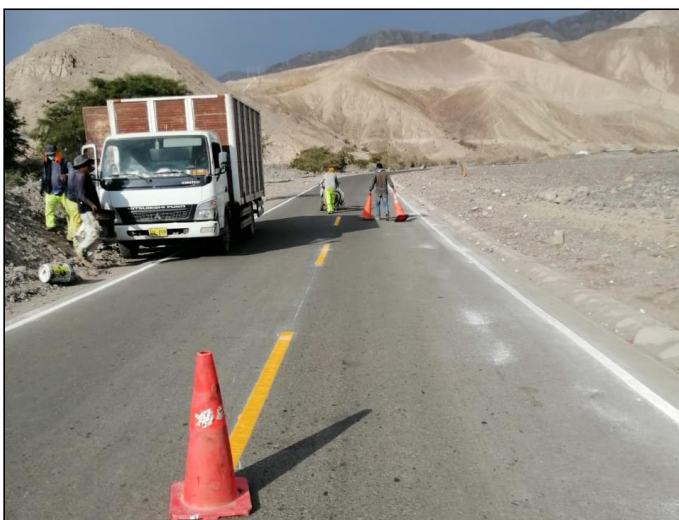
Pintado de señalización horizontal líneas discontinuas en la prog km 2+250

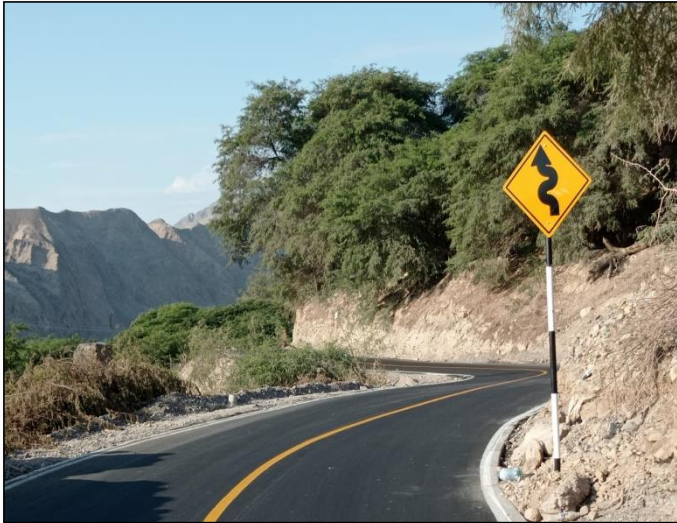
Instalación de
señalización vertical,
señales preventivas en
la prog km 1+890

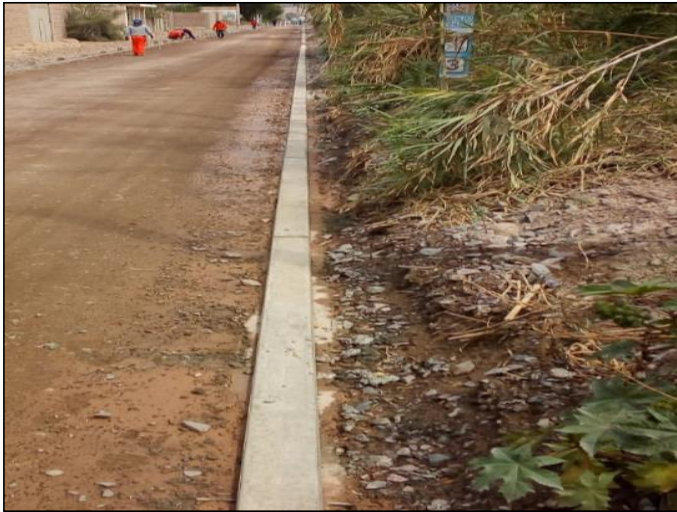
Construcción de
sardineles sumergidos
en zonas pobladas prog
km 0+650

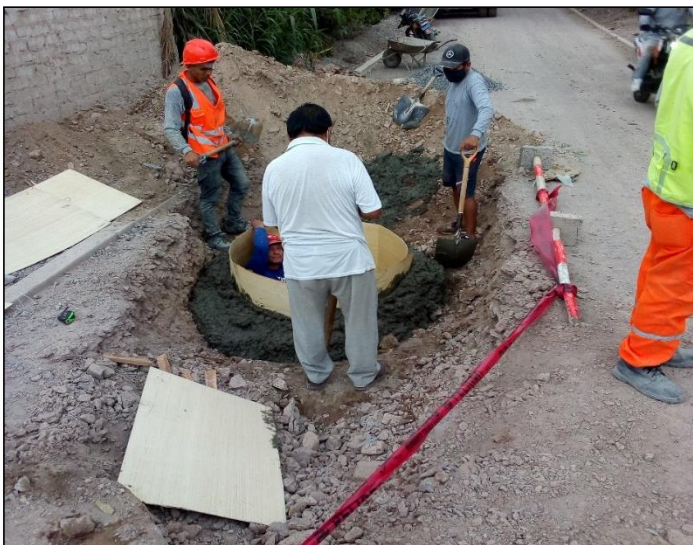
Nivelación de buzones
en zonas pobladas en la
prog km 0+500
