**“Efecto del uso de Pico de Pato *Tagelus Dombeyi* en la
estabilización de suelos, caso: Huarochirí, 2021”**

**TESIS PARA OBTENER EL TÍTULO PROFESIONAL
DE: INGENIERO CIVIL**

Diseño de Infraestructura Vial

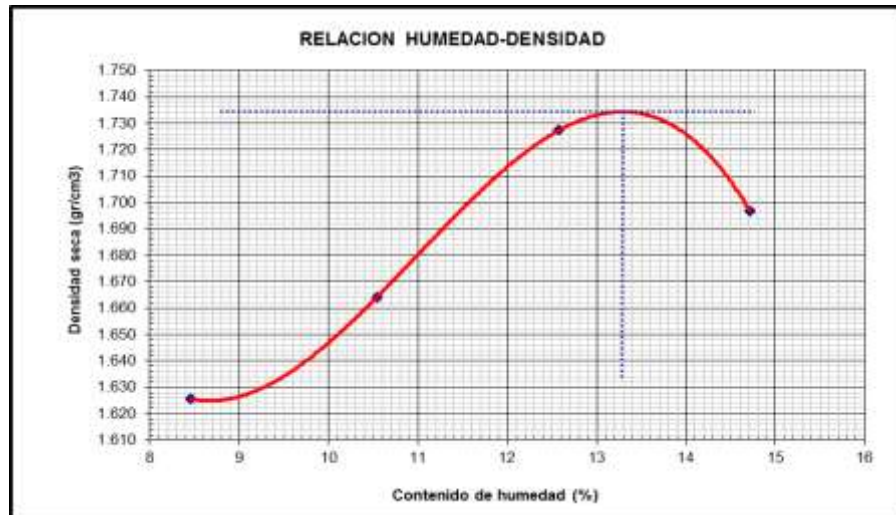
Grafico N°01: Tendencia Proctor Modificado sin Pico de Pato Tagelus Dombeyi

Descripción: de los resultados del ensayo de Proctor Modificado de la muestra sin Pico de Pato Tagelus Dombeyi se obtuvo una densidad seca de 1.734 gr/cm³ con un contenido de humedad de 13.30 %, dicho valor se observa en el Grafico N° 09.

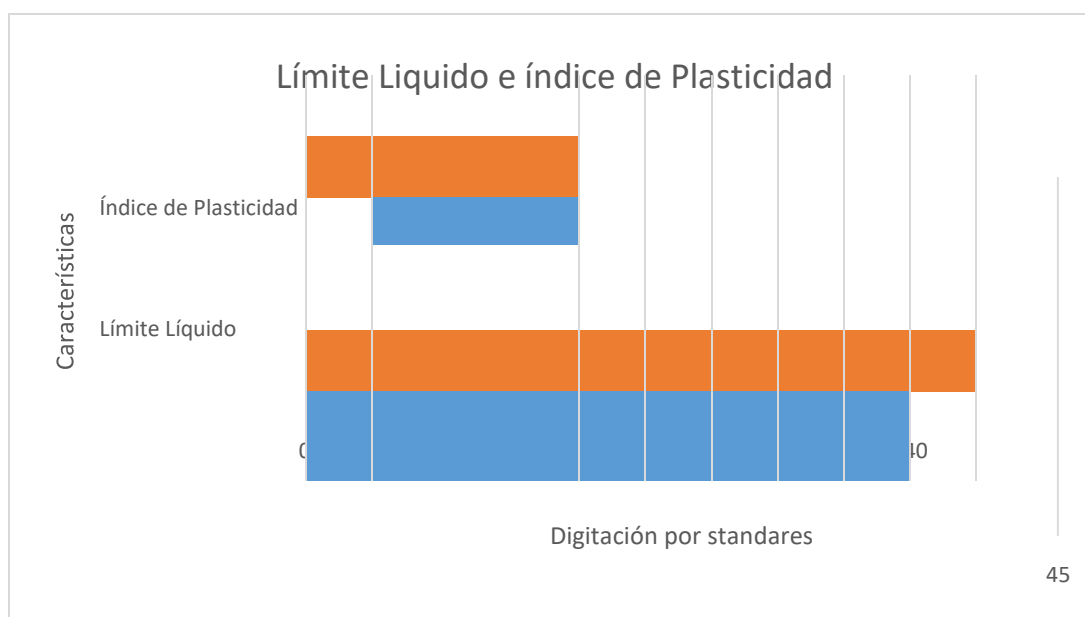
Figura N°09: Índice de Plasticidad vs Límite Líquido de muestra de suelo analizado según ASSHTO

La AASHTO considera que un límite líquido de 40 o más y un índice de plasticidad mayor que 10 son críticos.

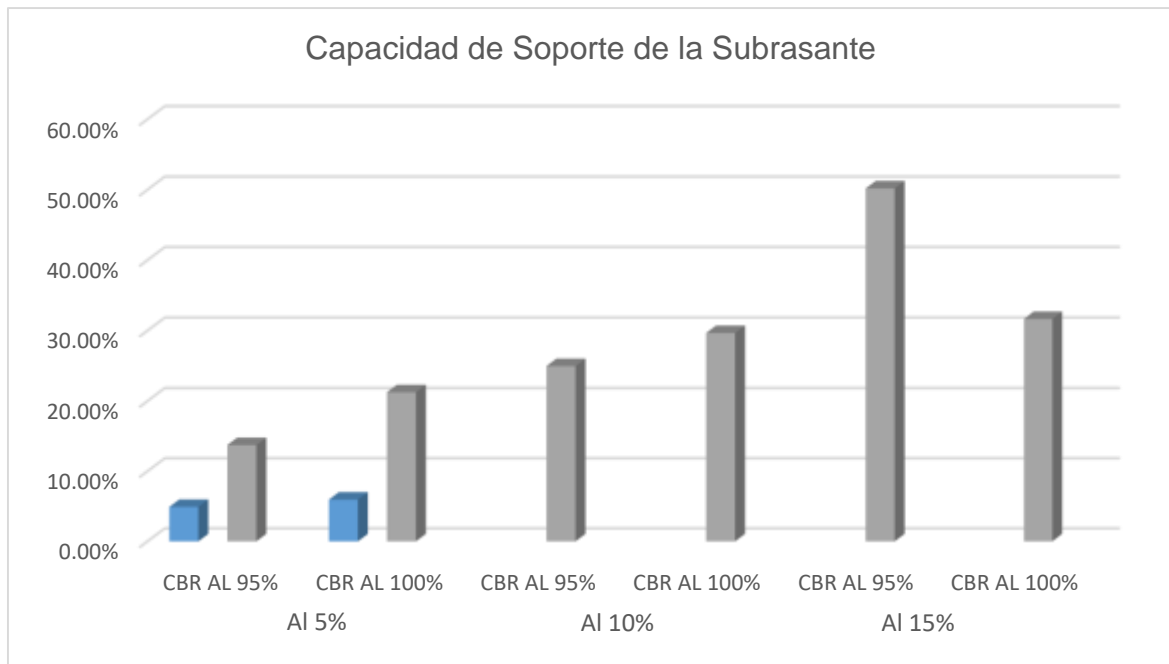
Figura N°10: Comparación de capacidad de subrasante al 100% y 95%

Tal como se observa al adicionar mayor porcentaje analizando un CBR al 100% indica una mejora significativa dentro de las características físico mecánicas del suelo ya estabilizado.

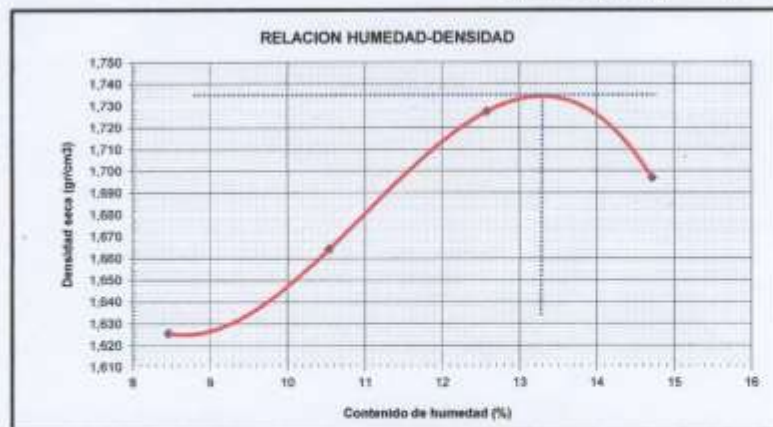
Densidad máxima (gr/cm ³)	1,734
Humedad óptima (%)	13,30

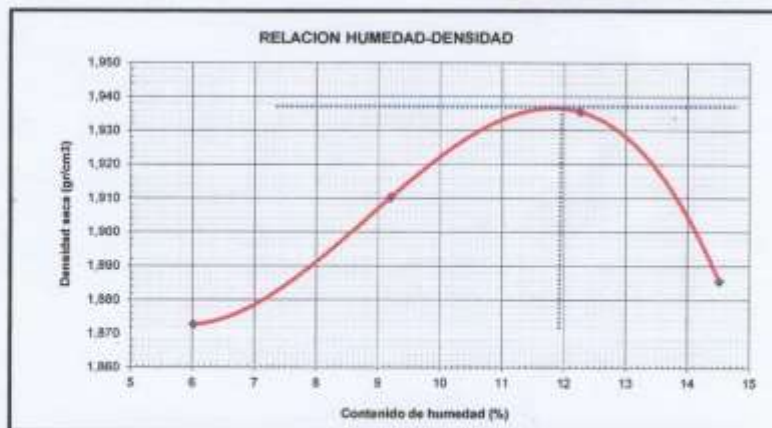
Densidad máxima (gr/cm ³)	1,936
Humedad óptima (%)	11,90

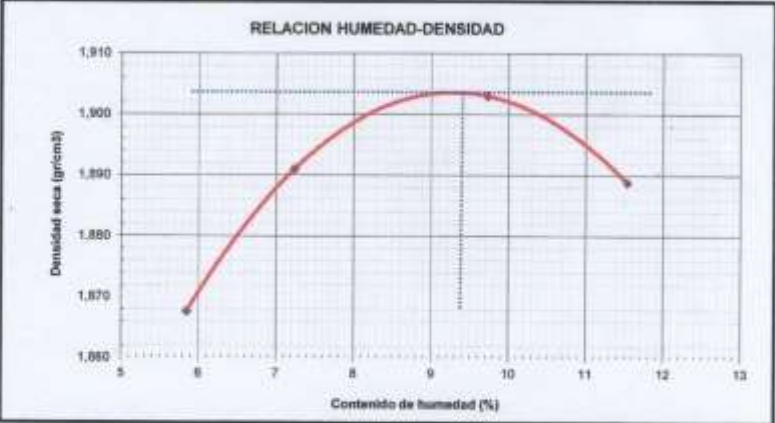
Peso suelo + molde	gr	6780,00	8890,00	7020,00	7060,00	
Peso molde	gr	2520,00	2520,00	2520,00	2520,00	
Peso suelo húmedo compactado	gr	4260,00	4370,00	4500,00	4540,00	
Volumen del molde	cm ³	2155,00	2155,00	2155,00	2155,00	
Peso volumétrico húmedo	gr/cm ³	1,98	2,03	2,09	2,11	
Recipiente N°		01	02	03	04	
Peso del suelo húmedo+tara	gr	102,39	82,84	116,40	114,41	
Peso del suelo seco + tara	gr	97,30	77,90	106,90	103,60	
Peso de la Tara	gr	10,23	9,64	9,26	9,69	
Peso de agua	gr	5,09	4,94	9,50	10,81	
Peso del suelo seco	gr	87,07	68,26	97,64	93,71	
Porcentaje de Humedad	%	5,86	7,24	9,73	11,54	
Peso volumétrico seco	gr/cm ³	1,868	1,891	1,903	1,889	
		Densidad máxima (gr/cm ³)				1,904
		Humedad óptima (%)				9,40

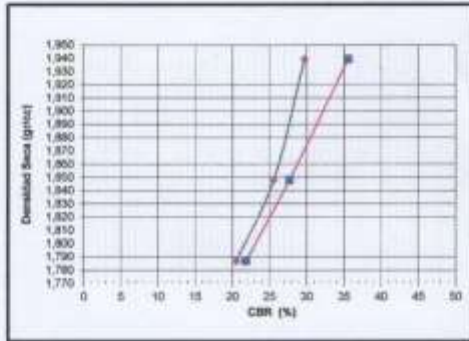
METODO DE COMPACTACION: 1 ASTM D1557
MAXIMA DENSIDAD SECA (g/cm³): 1,94
OPTIMO CONTENIDO DE HUMEDAD (%): 11,00

C.B.R. AL 100% DE M.O.S. (%)	0.1"	29,64	0.2"	35,27
C.B.R. AL 90% DE M.O.S. (%)	0.1"	24,86	0.2"	26,84

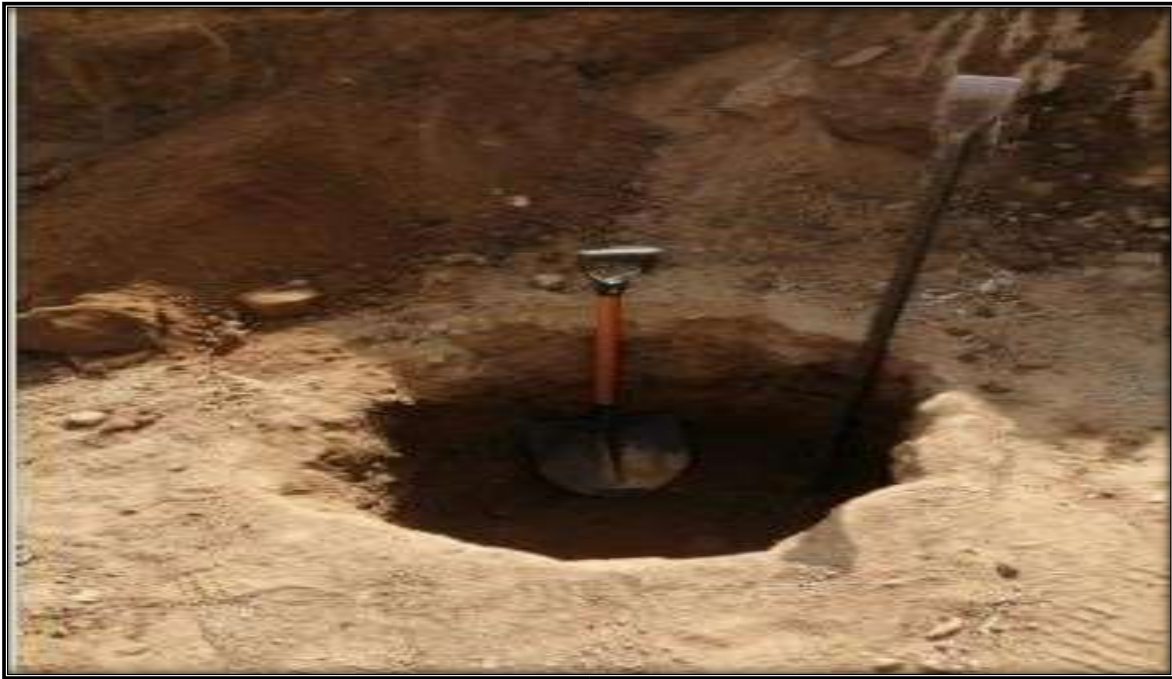
FOTO N°02: Excavación de calicata N°01 en Santo Domingo de los Olleros caso: Hurochiri, 2021, con 1m de ancho, 1m de largo y 1.5 m de alto.

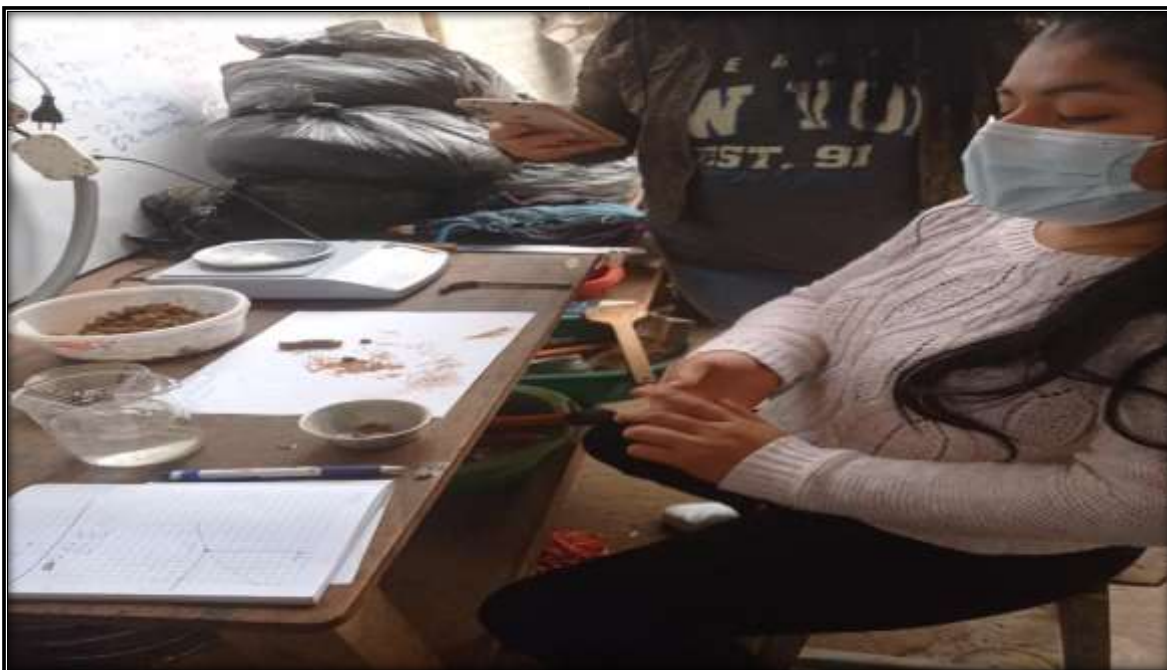
FOTO N°08: Limite plástico, se le adiciono unos escasos porcentajes de agua, manualmente se hizo los rollitos y se procedió al rolado en hilos hasta que este quiebre, los trozos se ponen en un recipiente y se pesa, luego se introduce al horno a una temperatura de +/- 100° se retira y se pesa.

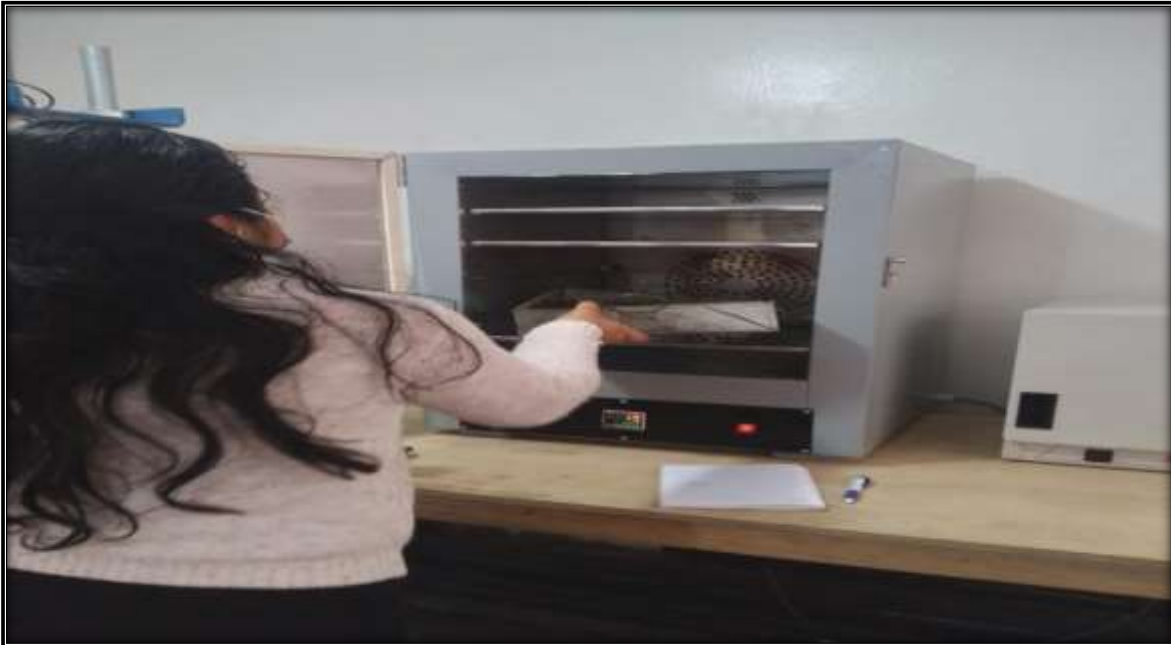
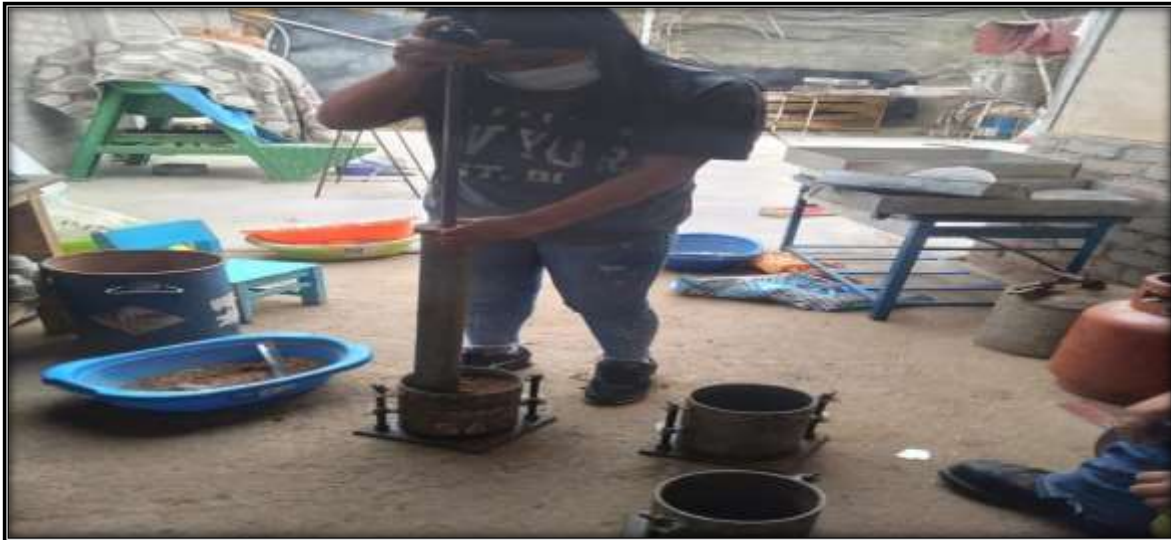
FOTO N°10: Proctor modificado, la muestra se depositó en un recipiente, luego se añadió porcentajes diferentes de agua, se pesó y se llevó al horno a secar, luego se sacó y se pesó, se determinó así el contenido de humedad. se procedió con la compactación de la muestra dando 56 golpes a las 5 capas, se niveló y se pesó, luego de desmoldo y se pesó.

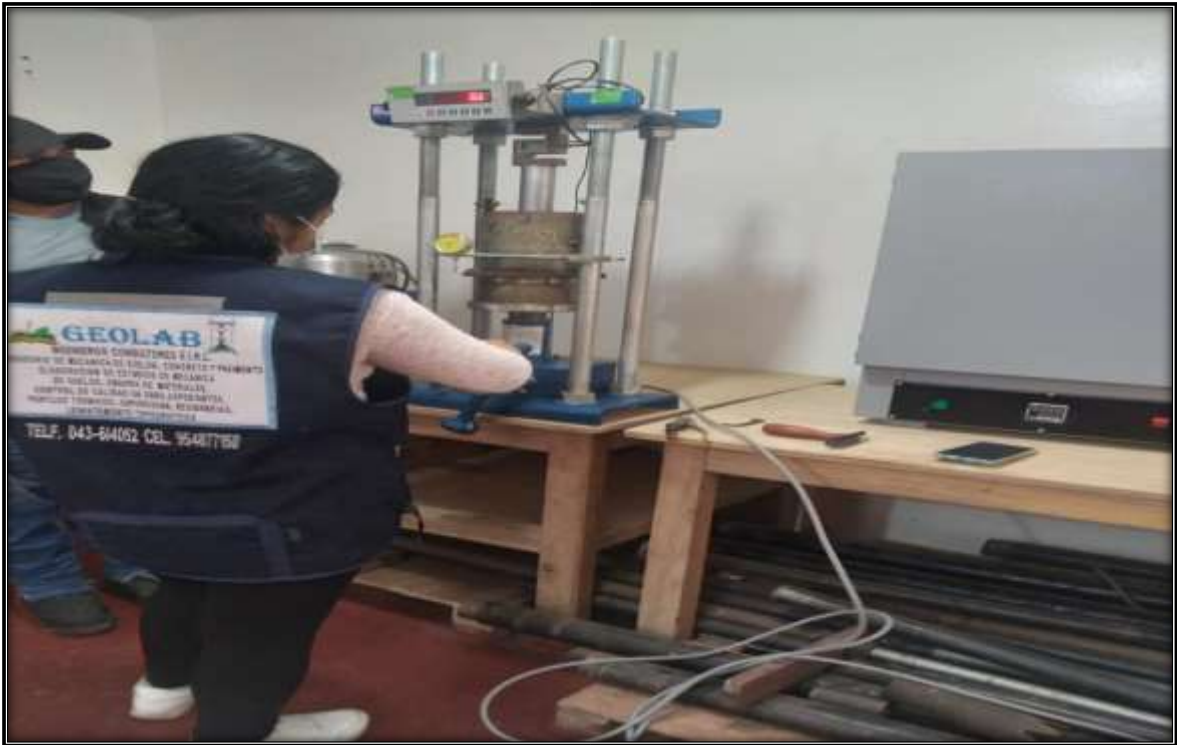
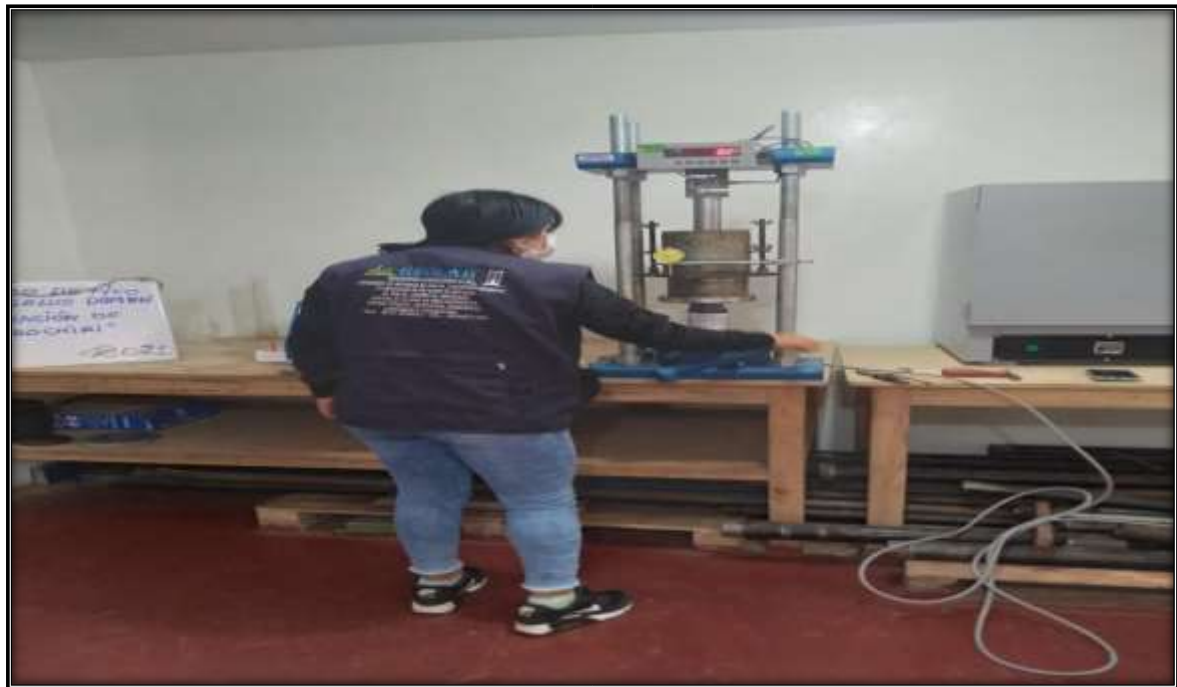
FOTO N°12: Ensayo California Bearing Ratio (CBR), Se necesitó tres moldes para luego añadirle muestra de 5 capas y con diferentes números de golpes (12, 25 y 56) luego se nivela y se pesa, seguidamente se introduce al agua por alrededor de 4 días y tomando cada 24 horas datos para la expansión, seguidamente se lleva a la compresora para su penetración, luego se hizo el contenido de humedad, por lo cual para los siguientes ensayos con Pico de pato se hace el mismo procedimiento.
