ESCUELA PROFESIONAL DE INGENIERÍA CIVIL

Propuesta de diseño del pavimento, tramo Km 04+000 al Km 14+000
de la carretera Otuzco- Usquil, La Libertad 2021.

**TESIS PARA OBTENER EL TÍTULO PROFESIONAL DE:
INGENIERO CIVIL**

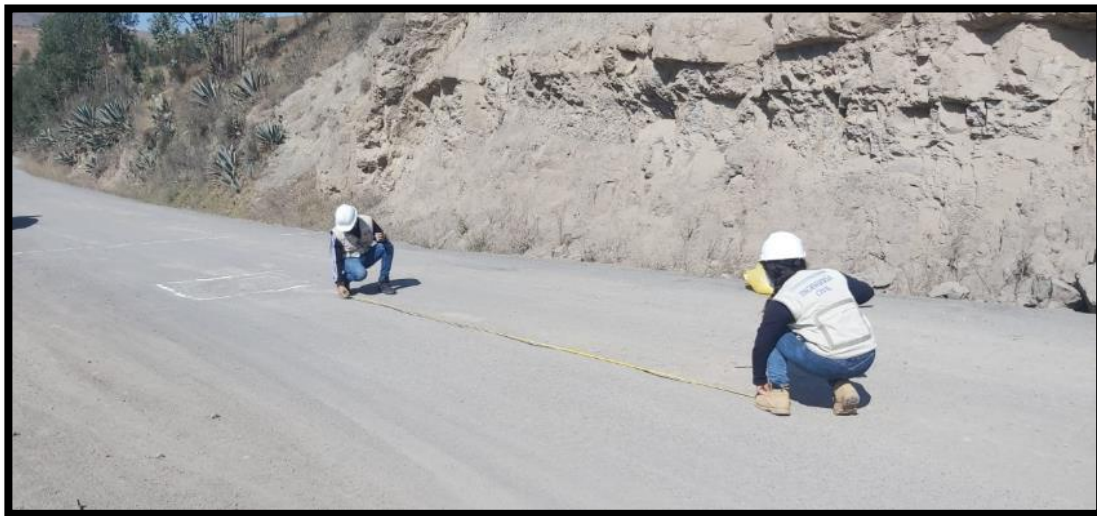
Figura 11. Recolección de datos PCI

Este procedimiento se efectuó con la visita en campo donde se utilizó la Ficha de Recolección de datos N°01(**Anexo 4.1**), donde se apuntó todas las fallas existentes, empezando en el km 04+000 y terminado en el km14+000, siguiendo con lo indicado en la norma ASTM D6433-07 y el registro de los datos se encuentra en el **Anexo 5.1**.

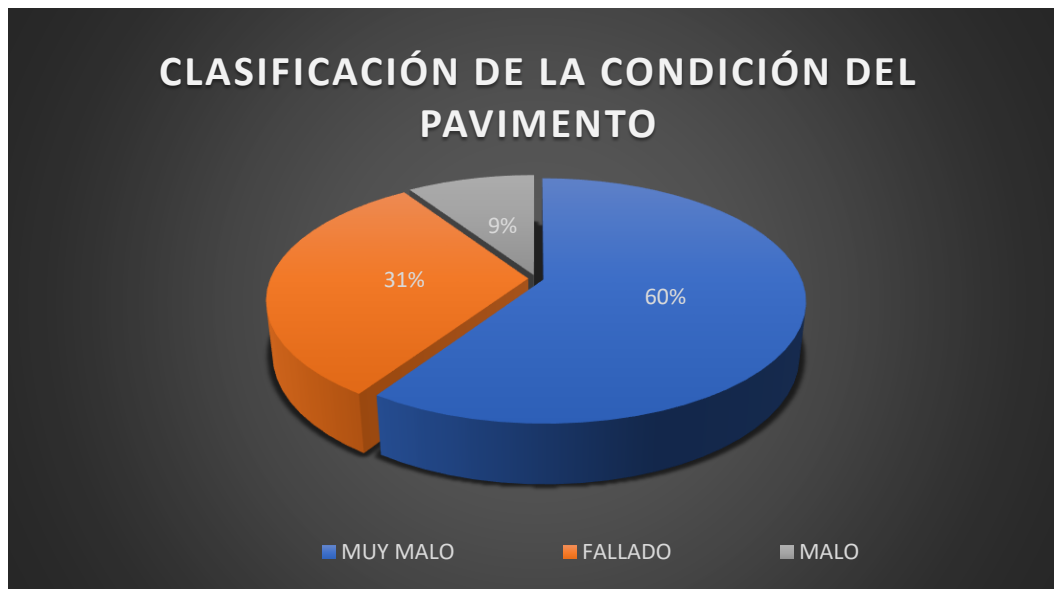
Figura 12. Clasificación de la Condición del pavimento

En la **Figura 12.** se puede apreciar la clasificación que adopta el PCI en porcentajes en toda la ruta de Otuzco – Usquil. Como se puede apreciar el 60% de todo el pavimento evaluado se encuentra en estado Muy Malo, el 31% se encuentra en estado Fallado y el 9% se encuentra en estado Malo.

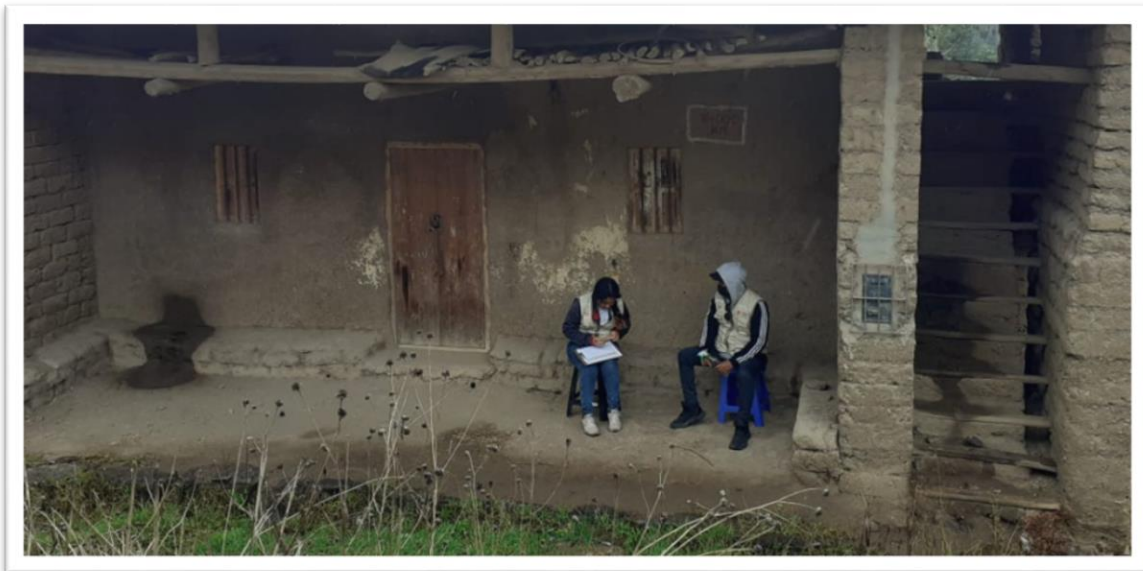
Figura 15. Estación de Conteo

La ubicación de la estación de conteo vehicular fue en el KM 08+000 un lugar disponible, seguro y único punto donde se puede acceder a realizar el conteo de la ruta LI – 114 que va de Otuzco a Usquil. **Ver Figura 15.**

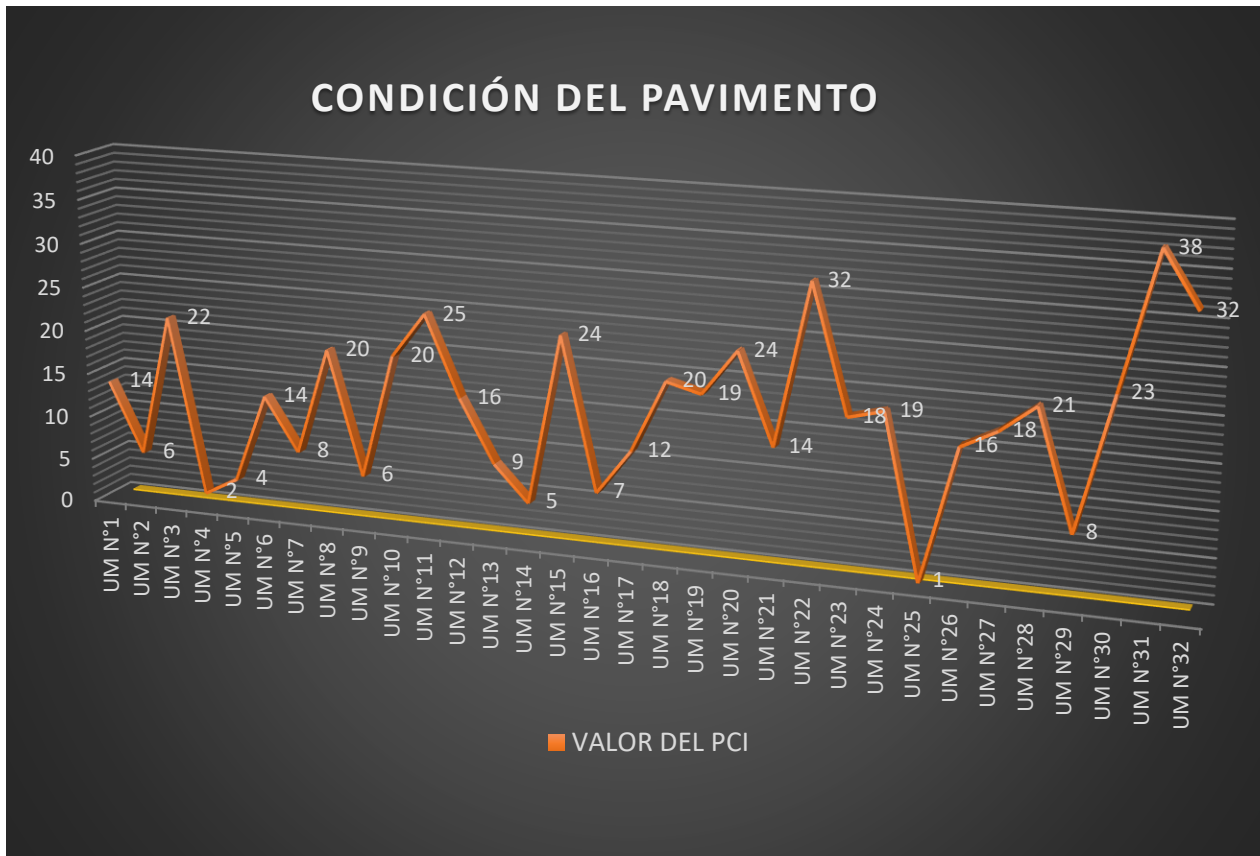
Figura 21. Condición de Pavimento

UNIDAD DE MUESTREO	VALOR DEL PCI	CONDICIÓN
UM N°01	14	MUY MALO
UM N°02	6	FALLADO
UM N°03	22	MUY MALO
UM N°04	2	FALLADO
UM N°05	4	FALLADO
UM N°06	14	MUY MALO
UM N°07	8	FALLADO
UM N°08	20	MUY MALO
UM N°09	6	FALLADO
UM N°10	20	MUY MALO
UM N°11	25	MUY MALO
UM N°12	16	MUY MALO
UM N°13	9	FALLADO
UM N°14	5	FALLADO
UM N°15	24	MUY MALO
UM N°16	7	FALLADO
UM N°17	12	MUY MALO
UM N°18	20	MUY MALO
UM N°19	19	MUY MALO
UM N°20	24	MUY MALO
UM N°21	14	MUY MALO
UM N°22	32	MALO
UM N°23	18	MUY MALO
UM N°24	19	MUY MALO
UM N°25	1	FALLADO
UM N°26	16	MUY MALO
UM N°27	18	MUY MALO
UM N°28	21	MUY MALO
UM N°29	8	FALLADO
UM N°30	23	MUY MALO
UM N°31	38	MALO
UM N°32	32	MALO
CONDICIÓN FINAL DEL PAVIMENTO	16.16	MUY MALO

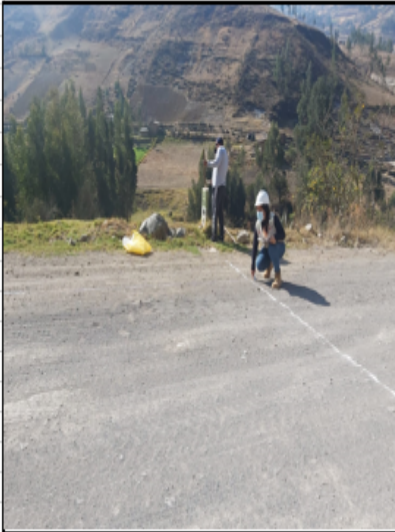
INDICE DE CONDICION DEL PAVIMENTO FLEXIBLE - PCI									
EXPLORACION DE LA CONDICION POR UNIDAD DE MUESTREO									
NOMBRE DE LA VIA					SECCION			ESQUEMA	
OTUZCO - USQUIL - LI 114					TRAMO 1

INSPECCIONADO POR					UNIDAD DE MUESTREO				
CAMPOS ELORREAGA, DIANA					1.00				
LAYZA MENDOZA NELVIN JAFET					AREA DE MUESTREO				
FECHA					230.10				
22/08/2021									
N° DAÑO					N° DAÑO				
1	Piel de cocodrilo				11	Parcheo			
2	Exudacion				12	Pulimento Agregados			
3	Agrietamiento en bloque				13	Huecos			
4	Abultamiento y Hundimiento				14	Cruce de Via Ferrea			
5	Corrugacion				15	Ahuellamiento			
6	Depresion				16	Desplazamiento			
7	Grieta de borde				17	Grieta Parabolica			
8	Grieta de Reflexion de Junta				18	Hinchariento			
9	Desnivel carril/verma				19	Desprendimiento de Agregados			
10	Grietas long. Y transversal								
DAÑO	SEVERIDAD	CANTIDAD (m)				TOTAL	DENSIDAD	VALOR DEDUCIDO	
3	M	2.42				2.42	1.05%	4

4	M	2				2.00	0.87%	11	
10	L	3				3.00	1.30%	2	
13	M	1	1			2.00	0.87%	29	
13	H	1				1.00	0.43%	38	
15	L	3.6				3.60	1.56%	22	
19	H	162.5				162.50	70.62%	74	
								180

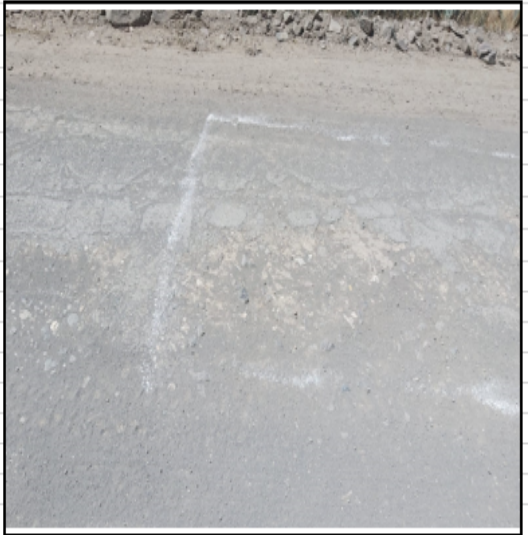
NOMBRE DE LA VIA	OTUZCO - USQUIL - LI 114	SECCION	TRAMO 4
INSPECCIONADO POR	CAMPOS ELORREAGA, DIANA LAYZA MENDOZA NELVIN JAFET	UNIDAD DE MUESTREO	4.00
FECHA	22/08/2021	AREA DE MUESTREO	230.10

DAÑO	SEVERIDAD	CANTIDAD (m)				TOTAL	DENSIDAD	VALOR DEDUCIDO
1	M	5.25				5.25	2.28%	30
6	M	4.10				4.10	1.78%	10
10	M	3				3.00	1.30%	4
13	H	1	1	1	1	4.00	1.74%	62
15	H	4.81				4.81	2.09%	37
19	H	79.8				79.80	34.68%	63
								206

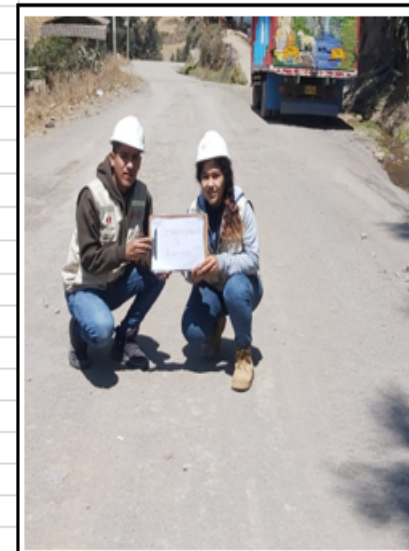
NOMBRE DE LA VIA		SECCION	
OTUZCO - USQUIL - LI 114		TRAMO 9	
INSPECCIONADO POR		UNIDAD DE MUESTREO	
CAMPOS ELORREAGA, DIANA		9.00	
LAYZA MENDOZA NELVIN JAFET			
FECHA		AREA DE MUESTREO	
22/08/2021		230.10

DAÑO	SEVERIDAD	CANTIDAD (m)						TOTAL	DENSIDAD	VALOR DEDUCIDO
6	M	1.12						1.12	0.49%	8
9	L	10.5						10.50	4.56%	5
13	M	1	1	1	1			4.00	1.74%	38
13	H	1	1	1	1	1	1	6.00	2.61%	72
15	M	1.4						1.40	0.61%	13
15	H	2						2.00	0.87%	24
19	M	31.62	30.525					62.15	27.01%	28
										188

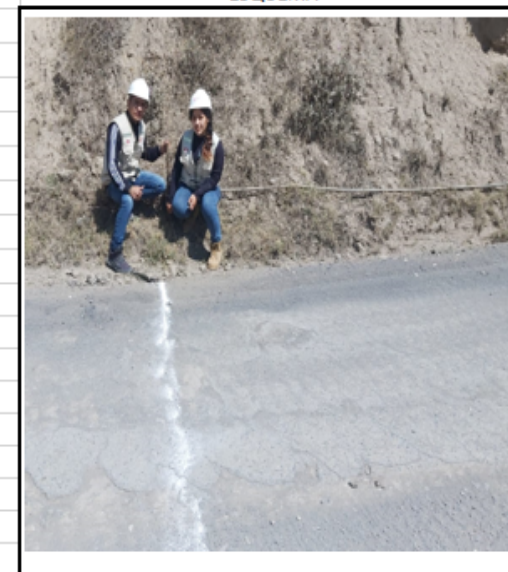
NOMBRE DE LA VIA	SECCION
OTUZCO - USQUIL - LI 114	TRAMO 10
INSPECCIONADO POR	UNIDAD DE MUESTREO
CAMPOS ELORREAGA, DIANA	10.00
LAYZA MENDOZA NELVIN JAFET	
FECHA	AREA DE MUESTREO
22/08/2021	230.10

DAÑO	SEVERIDAD	CANTIDAD (m)				TOTAL	DENSIDAD	VALOR DEDUCIDO
1	M	1.12				1.12	0.49%	15
10	M	15				15.00	6.52%	13
13	M	1	1			2.00	0.87%	29
13	H	1	1	1	1	4.00	1.74%	64
15	M	2.8				2.80	1.22%	20
19	M	60				60.00	26.08%	28
								169

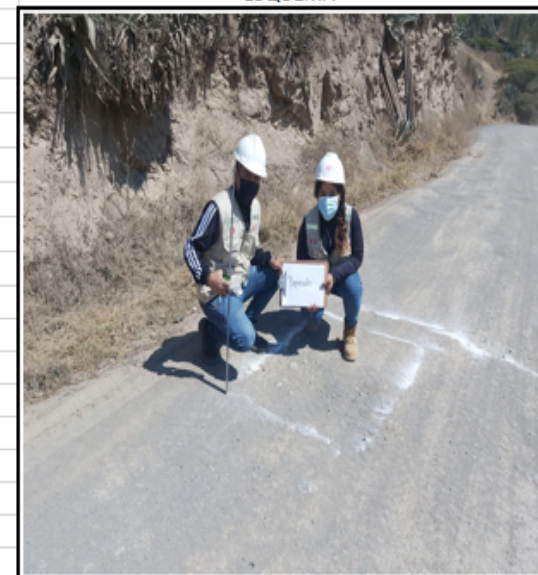
NOMBRE DE LA VIA	SECCION
OTUZCO - USQUIL - LI 114	TRAMO 11
INSPECCIONADO POR	UNIDAD DE MUESTREO
CAMPOS ELORREAGA, DIANA	11.00
LAYZA MENDOZA NELVIN JAFET	
FECHA	AREA DE MUESTREO
22/08/2021	230.10

DAÑO	SEVERIDAD	CANTIDAD (m)				TOTAL	DENSIDAD	VALOR DEDUCIDO
3	M	19.5				19.50	8.47%	19
10	L	8				8.00	3.48%	3
13	M	1	1	1		3.00	1.30%	32
13	H	1				1.00	0.43%	37
15	M	3				3.00	1.30%	20
18	M	3.5				3.50	1.52%	15
19	M	52.5				52.50	22.82%	27
								153

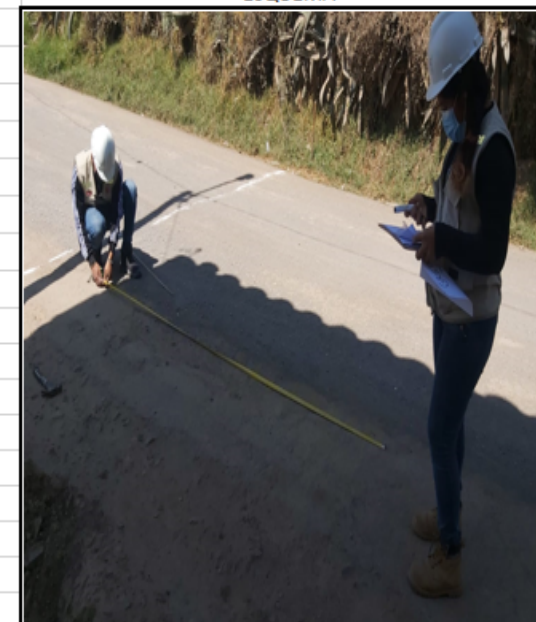
NOMBRE DE LA VIA	SECCION
OTUZCO - USQUIL - LI 114	TRAMO 12
INSPECCIONADO POR	UNIDAD DE MUESTREO
CAMPOS ELORREAGA, DIANA	12.00
LAYZA MENDOZA NELVIN JAFET	
FECHA	AREA DE MUESTREO
22/08/2021	230.10

DAÑO	SEVERIDAD	CANTIDAD (m)				TOTAL	DENSIDAD	VALOR DEDUCIDO
3	M	30				30.00	13.04%	18
10	L	8				8.00	3.48%	3
13	M	1	1	1		3.00	1.30%	32
13	H	1	1			2.00	0.87%	52
15	M	3.6	3.15			6.75	2.93%	29
19	M	55	42.5			97.50	42.37%	34
								168

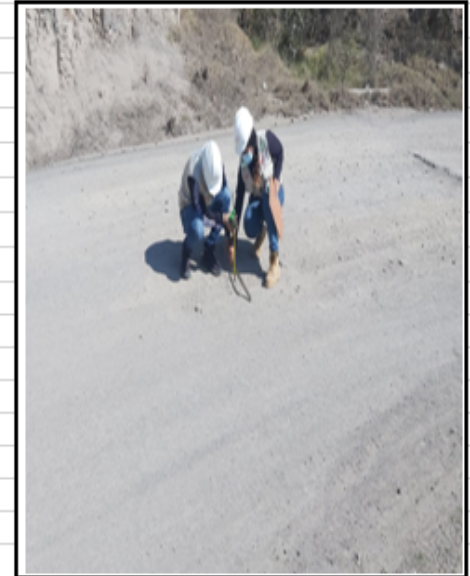
NOMBRE DE LA VIA		SECCION	
OTUZCO - USQUIL - LI 114		TRAMO 23	
INSPECCIONADO POR		UNIDAD DE MUESTREO	
CAMPOS ELORREAGA, DIANA		12.00	
LAYZA MENDOZA NELVIN JAFET			
FECHA		AREA DE MUESTREO	
22/08/2021		230.10

DAÑO	SEVERIDAD	CANTIDAD (m)					TOTAL	DENSIDAD	VALOR DEDUCIDO
3	M	16					16.00	6.95%	14
13	M	1	1	1	1	1	5.00	2.17%	47
15	M	3					3.00	1.30%	21
15	H	2.475	2.87				5.35	2.32%	38
19	M	50.7					50.70	22.03%	25
									145

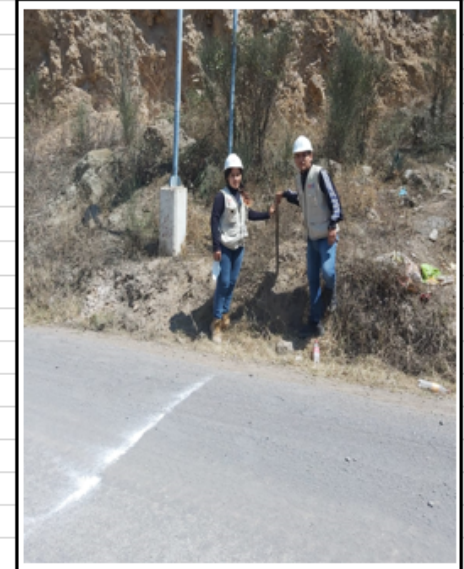
ESQUEMA

NOMBRE DE LA VIA	SECCION
OTUZCO - USQUIL - LI 114	TRAMO 24
INSPECCIONADO POR	UNIDAD DE MUESTREO
CAMPOS ELORREAGA, DIANA	10.00
LAYZA MENDOZA NELVIN JAFET	
FECHA	AREA DE MUESTREO
22/08/2021	230.10

DAÑO	SEVERIDAD	CANTIDAD (m)					TOTAL	DENSIDAD	VALOR DEDUCIDO
4	M	3.68					3.68	1.60%	16
7	M	9					9.00	3.91%	9
10	M	12					12.00	5.22%	11
13	M	1	1				2.00	0.87%	19
13	H	1	1				2.00	0.87%	50
15	M	3	2.52				5.52	2.40%	27
19	M	98					98.00	42.59%	35
									177

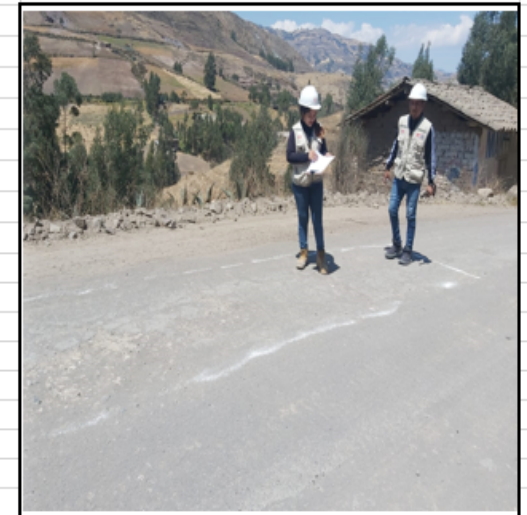
ESQUEMA

SECCION	TRAMO 25
UNIDAD DE MUESTREO	10.00
AREA DE MUESTREO	230.10

DAÑO	SEVERIDAD	CANTIDAD (m)				TOTAL	DENSIDAD	VALOR DEDUCIDO
1	H	6.41				6.41	2.79%	69
4	H	5.25				5.25	2.28%	21
9	M	7				7.00	3.04%	5
13	H	1				1.00	0.43%	39
15	M	4.84				4.84	2.10%	28
19	H	100.8				100.80	43.81%	69
								231

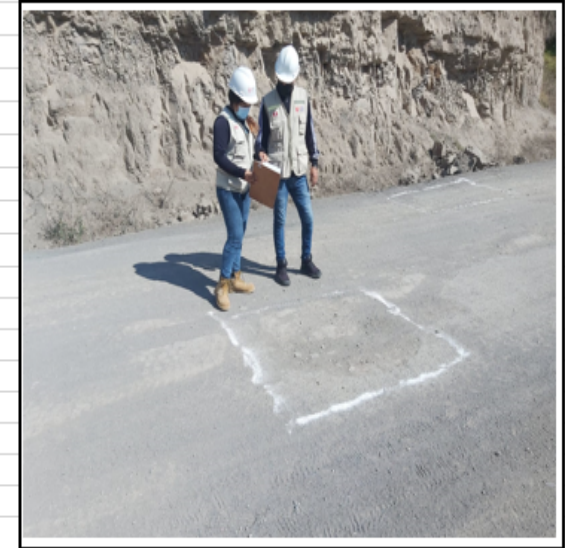
ESQUEMA

NOMBRE DE LA VIA	OTUZCO - USQUIL - LI 114	SECCION	TRAMO 26
INSPECCIONADO POR	CAMPOS ELORREAGA, DIANA LAYZA MENDOZA NELVIN JAFET	UNIDAD DE MUESTREO	10.00
FECHA	22/08/2021	AREA DE MUESTREO	230.10

DAÑO	SEVERIDAD	CANTIDAD (m)				TOTAL	DENSIDAD	VALOR DEDUCIDO
4	M	5.6				5.60	2.43%	20
6	M	4.38				4.38	1.90%	11
7	H	2.5				2.50	1.09%	10
10	M	4.3				4.30	1.87%	5
13	M	1	1			2.00	0.87%	29
15	H	3.23				3.23	1.40%	31
19	H	135				135.00	58.67%	71
								177

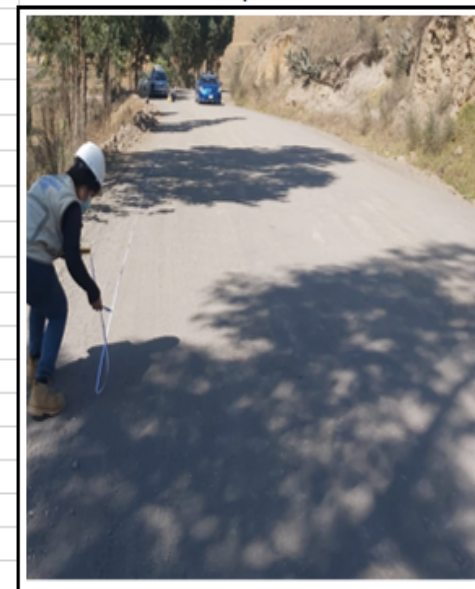
DAÑO	SEVERIDAD	CANTIDAD (m)				TOTAL	DENSIDAD	VALOR DEDUCIDO
3	M	5.95				5.95	2.59%	8
6	M	5.5	4.5			10.00	4.35%	27
9	M	7				7.00	3.04%	5
13	L	1	1			2.00	0.87%	19
13	M	1	1			2.00	0.87%	30
19	H	116				116.00	50.41%	70
								159

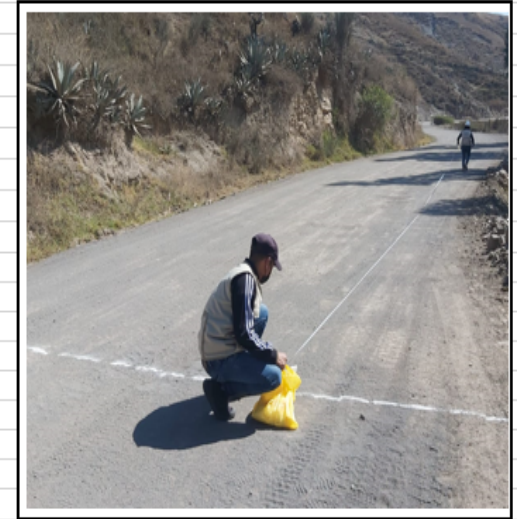
ESQUEMA

NOMBRE DE LA VIA	OTUZCO - USQUIL - LI 114	SECCION	TRAMO 28
INSPECCIONADO POR	CAMPOS ELORREAGA, DIANA LAYZA MENDOZA NELVIN JAFET	UNIDAD DE MUESTREO	10.00
FECHA	22/08/2021	AREA DE MUESTREO	230.10

DAÑO	SEVERIDAD	CANTIDAD (m)				TOTAL	DENSIDAD	VALOR DEDUCIDO
4	L	3				3.00	1.30%	4
10	M	6.2				6.20	2.69%	9
10	L	2.6				2.60	1.13%	1
13	M	1				1.00	0.43%	20
13	H	1				1.00	0.43%	39
19	H	114				114.00	49.54%	69
								142

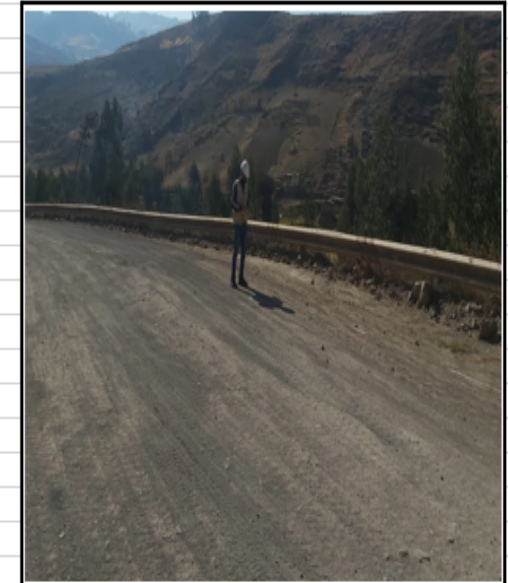
ESQUEMA

NOMBRE DE LA VIA		SECCION	
OTUZCO - USQUIL - LI 114		TRAMO 30	
INSPECCIONADO POR		UNIDAD DE MUESTREO	
CAMPOS ELORREAGA, DIANA		10.00	
LAYZA MENDOZA NELVIN JAFET			
FECHA		AREA DE MUESTREO	
22/08/2021		230.10

DAÑO	SEVERIDAD	CANTIDAD (m)					TOTAL	DENSIDAD	VALOR DEDUCIDO
4	L	9.8					9.80	4.26%	10
6	L	3.2					3.20	1.39%	5
7	H	3.3					3.30	1.43%	9
10	H	4					4.00	1.74%	14
15	M	2.8	2	3.6	7.5		15.90	6.91%	40
19	H	120					120.00	52.15%	70
									148

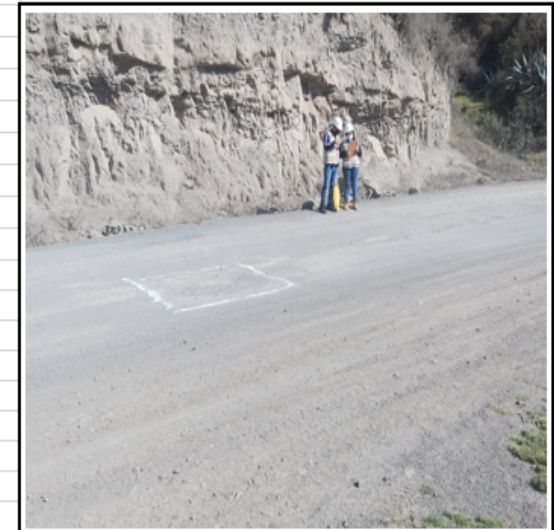
ESQUEMA

DAÑO	SEVERIDAD	CANTIDAD (m)					TOTAL	DENSIDAD	VALOR DEDUCIDO
3	M	2.70					2.70	1.17%	2
6	L	3.75					3.75	1.63%	6
9	L	7.5					7.50	3.26%	2
13	L	1					1.00	0.43%	10
13	M	1	1	1			3.00	1.30%	48
19	M	66.5					66.50	28.90%	29
									97

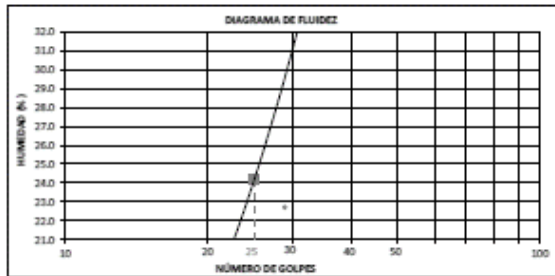
NTP 339.129 MTC E 110, MTC E 111 DETERMINACIÓN DEL LÍMITE LÍQUIDO, LÍMITE PLÁSTICO E ÍNDICE DE PLASTICIDAD (TAMIZ Nº40)

RESULTADOS DE ENSAYOS	
LÍMITE LÍQUIDO (%)	24.2
LÍMITE PLÁSTICO (%)	14.6
ÍNDICE DE PLASTICIDAD (%)	9.6
COMENTARIOS: - Ensayo realizado al material presente en la malla N°40. - Ensayo realizado mediante el "METODO DE MULTIPUNTO".	
OBSERVACION: - Muestra tomada e identificada por el solicitante.
