Evaluación De La Condición Del Pavimento Articulado De La
Carretera Campiña De Moche

TESIS PARA OBTENER EL TÍTULO PROFESIONAL DE:

Construcción Sostenible - Diseño de Infraestructura Vial

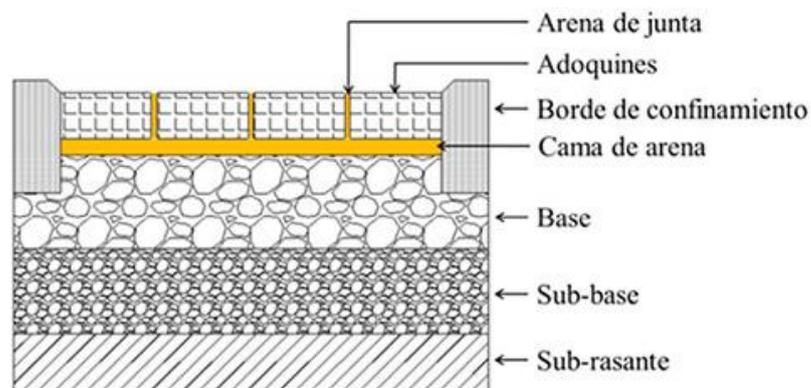
Figura 1. Partes estructurales de un Pavimento de adoquines (ASCE,2010)

Los pavimentos con adoquines están compuestas por diferentes capas, de igual forma los pavimentos rígidos y flexibles. La desigualdad que se tienen entre si es por la composición que tiene la carpeta de rodadura, que a lo contrario en los pavimentos articulados son conformados por adoquines de concretos que se encuentran inter-trabados entre sí, haciendo que el comportamiento de esta pavimentación se asemeje estructuralmente a un pavimento semi-flexible. La composición del pavimento con adoquines estos construidos de una capa de adoquines de concreto, así como de arena que son utilizadas en las juntas, como cama de arena. (Bahamondes, 2013).

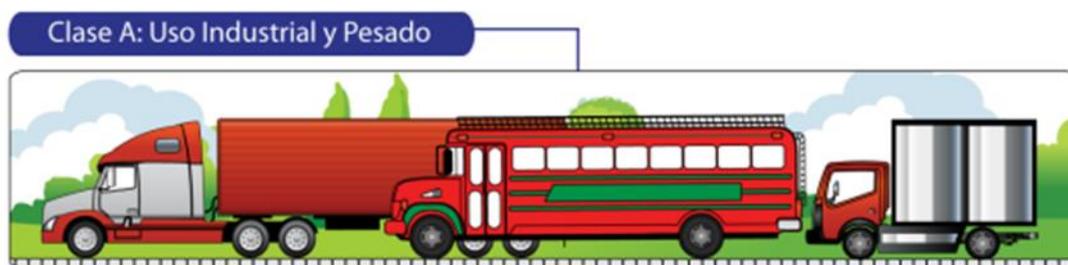
Figura 3. Clase A: Uso industrial y tránsito pesado

Un elemento importante que se debe de tomar para el diseño de una vía como lo es el tramo de Campiña de Moche, según ICCG: pertenece al tránsito de clase A, el diseño del pavimento debe de ser para un tránsito pesado por ejemplo tenemos a puertos, aeropuertos, zonas industriales, calles o avenidas, entre otros. Se debe que excede a 20 veces que pasa el vehículo por día, además de ser zonas donde los vehículos que pasan son motos, carros, microbuses, buses de 2 ejes, camiones de 6 llantas a más. (ICCG, Instituto del Cemento y del Concreto)

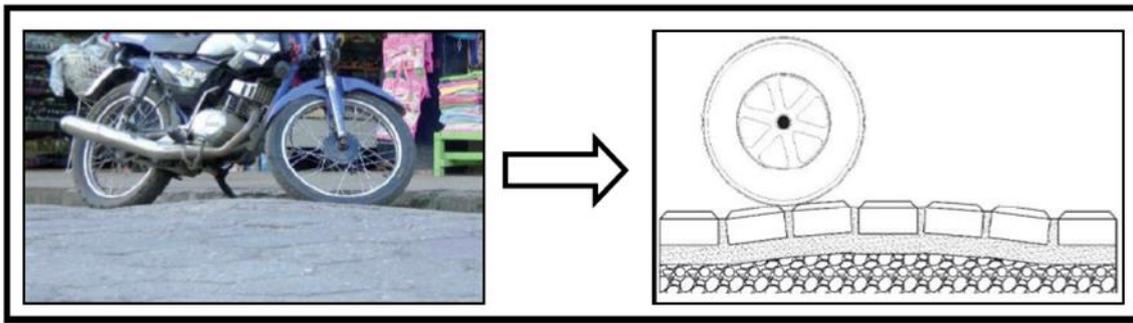
Figura 4. Abultamiento

Este tipo de deformaciones generalmente están acompañadas con fisuras debido a que se esparce desproporcionalmente debajo de la capa de los adoquines. (Navas & Rincón, 2020)

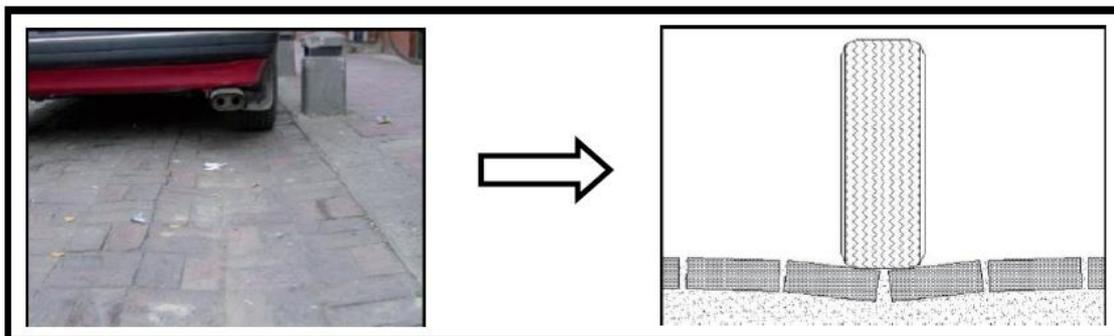
Figura 5. Ahuellamiento

El Ahuellamiento (AH) son depresiones que se presentan en el sentido donde más tráfico se encuentre, se da por la compresión que hace la huella de los vehículos. (Adriano, 2017). Son causados por hundimientos que se determina por el constante tráfico, también por una inadecuada compactación de las capas al momento de la construcción, otra causa sería por estacionamientos de vehículos pesados durante mucho tiempo. (Higuera & Pacheco, 2011). En la zona donde más trazo tienen las llantas en el pavimento, oscilan una profundidad entre los 10 mm a 25 mm (Rebolledo, 2011).

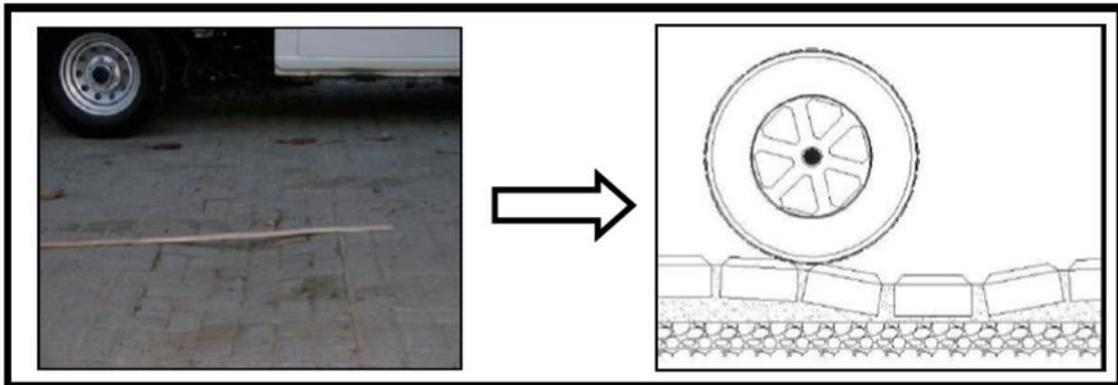
Figura 6. Depresiones

Las depresiones (DA) (Adriano, 2017) son causados por asentamiento de una capa del pavimento, la mayoría de casos son por la degradación en la capa de arena, son ocasionadas por un inadecuado drenaje al acumularse el agua en ciertos tramos obligan que la arena de la cama y de las juntas sean arrastradas junto con el agua o por falta de mantenimiento. (Higuera & Pacheco, 2011).

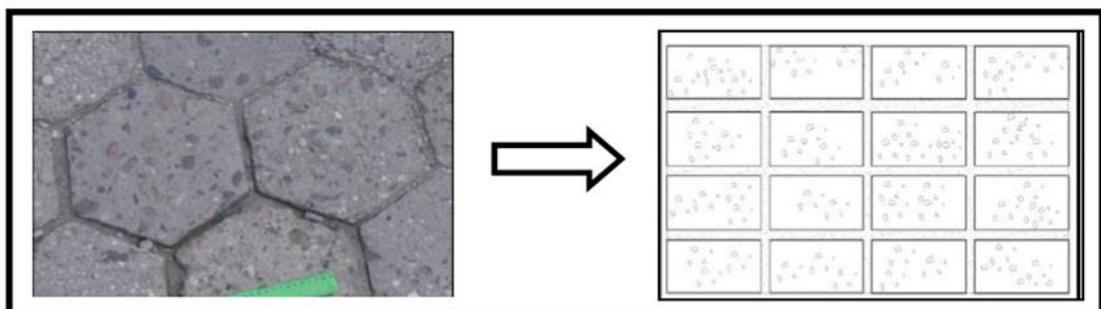
Figura 7. Desgaste superficial

B. Desprendimientos: Esta falla se da debido a la pérdida de material en algunas zonas del pavimento. Son divididas en dos tipos: Desgaste superficial y pérdida de arena. El desgaste superficial (DS) tienden a perder el agregado fino en la superficie del adoquín de concreto, haciendo que se cree una textura brusca y rugosa de este modo crean vacíos dejando expuesto a los agregados gruesos. (Higuera & Pacheco, 2011). Para Rueda: También suele influir la calidad del material en la fabricación de los adoquines, la falta de supervisión en momento de los ensayos de compresión. La constante exposición de las llantas en la capa de adoquines hace que se deprendan los finos de las juntas, por otro lado, el constante contacto con el agua y la presión afecta al pavimento. (Rueda, 2017).

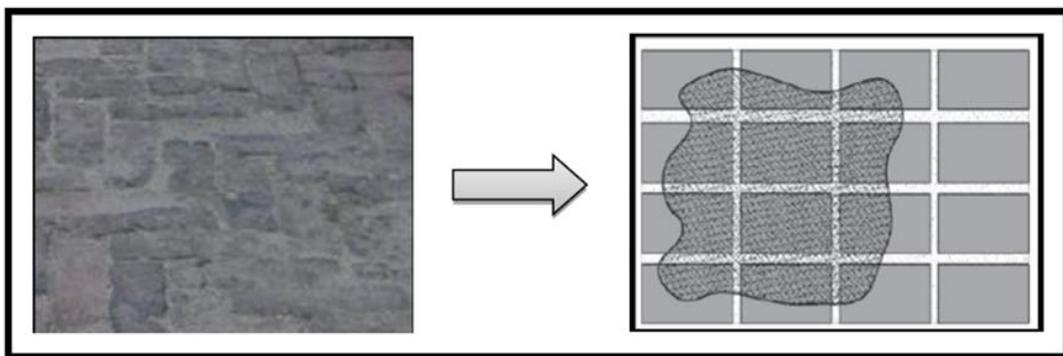
Figura 8. Pérdida de arena

Perdida de arena (PA) según Rueda dice que: Se da cuando encontramos arena alrededor o sobre los adoquines muchas veces la aparición de este fino material se da porque son arrastrados por el agua o aire, cuando existe una construcción cercana y ponen el agregado encima del pavimento. Otras veces ocurre cuando las juntas están abiertas y son más fáciles de arrastrar. (Rueda, 2017).

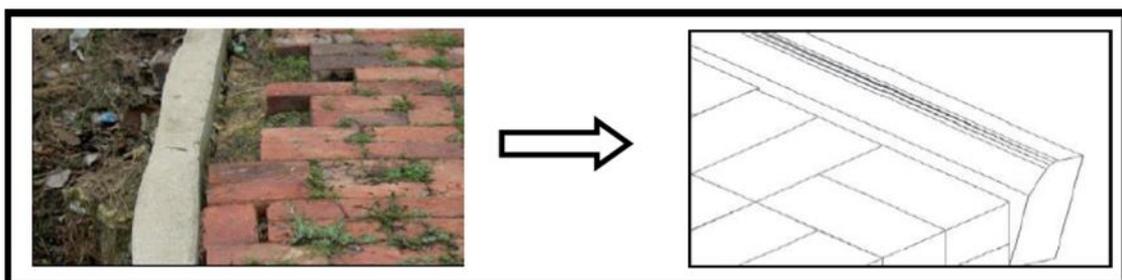
Figura 9. El desplazamiento de borde

C. Desplazamientos: Son el desplazamiento entre elementos estructurales del pavimento y se dividen en dos tipos: Desplazamiento de borde y desplazamiento de juntas. Para Higuera & Pacheco: El desplazamiento de borde (DB) trata de la separación de los bordes o también llamados bordillos de la capa articulada, muchas veces se da por falta de estudio adecuado de suelos, por la inadecuada construcción en el diseño de confinamiento y por exceso de cargas del tránsito. (Higuera & Pacheco, 2010).

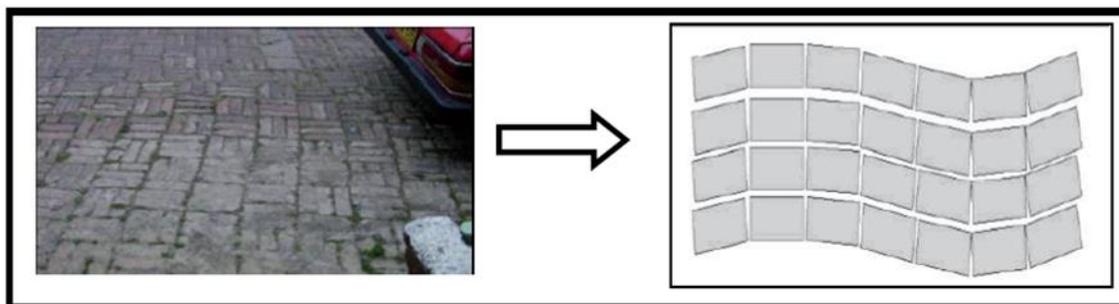
Figura 10. El desplazamiento de juntas

Desplazamiento de juntas (DJ) Según Adriano: es una falla que se aparta de la alineación inicial de su construcción, es una falla muy común cuando se utiliza en adoquines rectangulares. La causa de su fallo es por la falta de confinamiento o quizás están construidas con distancias no adecuadas, el frenado brusco de los carros y la pendiente muy alta. (Adriano, 2017).

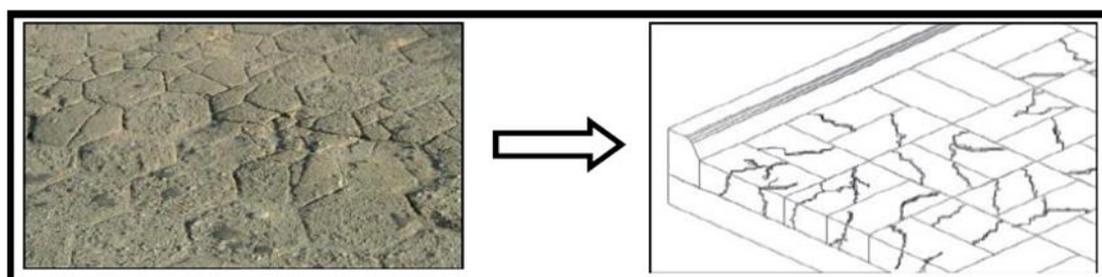
Figura 11. Fracturamiento

D. Fracturamiento: Es aquella que presenta grietas y fisuras en los adoquines o en los bordillos del pavimento, cuando los Fracturamiento llegan a ser severos estos pierdan material y dan paso a la formación de vacíos haciendo que más adelante sean llenados con cualquier otro material ajeno a su construcción. Se dividen en tres tipos de fallas: Fracturamiento, confinamiento externo y confinamiento interno. Para Adriano: Fracturamiento (FA) es una falla que presenta fisuras en los bloques de adoquines o en otro elemento estructural del pavimento, haciendo que pierdan estabilidad en su infraestructura. Las principales causas son por la utilizar espesores de adoquines inadecuados, también por mal cálculo en los espesores de las capas en el que se apoya el pavimento, la calidad del adoquín tiene mucho que ver para la resistencia de cargas. (Adriano, 2017)

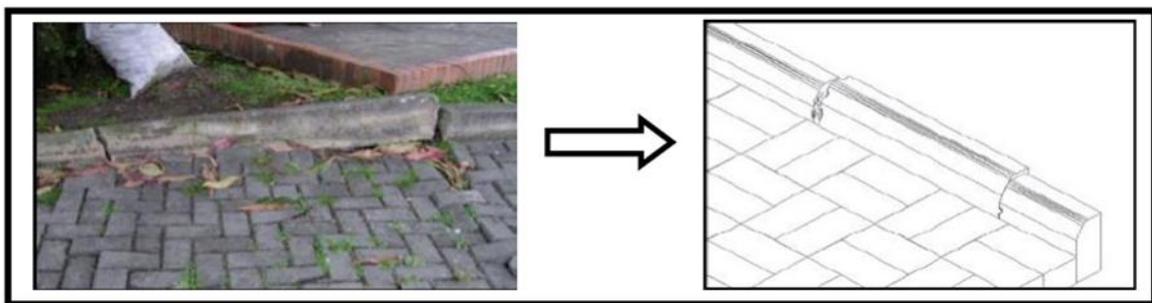
Figura 12. Fracturamiento de Confinamientos Externos

Los Fracturamiento de Confinamientos Externos (CE) son aquellos que destruyen parcialmente o totalmente los confinamientos externos, cuando la falla llega a ser severa se parecía perdida de material dando paso a integrar nuevos materiales extraños a la estructura. Las causas principales del fallo se dan por la constante fatiga del tránsito, también se llega al encontrarse el confinamiento en un nivel superior de la rasante, influye mucho el impacto del tráfico y de las llantas de los vehículos sobre todo cuando el pavimento no está construido con materiales adecuados, se parecía que también hace presencia de vegetación haciendo que en la estructura pierda la capacidad portante. (Rueda, 2017)

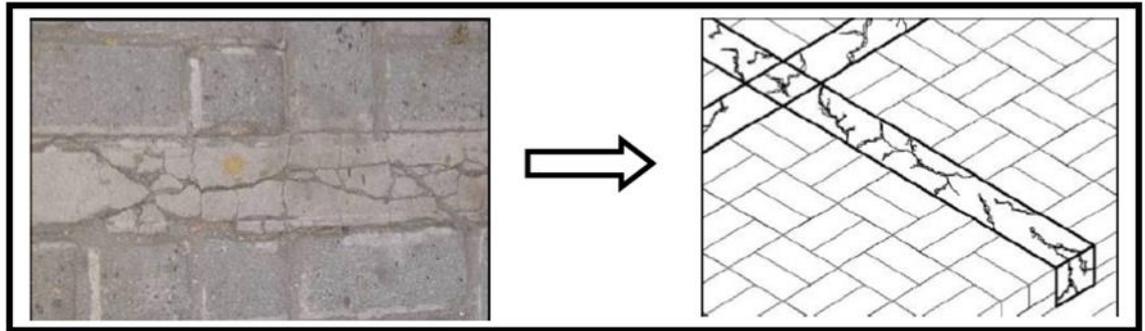
Figura 13. Fracturamiento de Confinamientos Internos

Los Fracturamiento de confinamientos internos (CI) es aquel deterioro que destruye parcialmente o total de los confinamientos internos, cuando la falla llega a ser severa se parecía perdida de material dando paso a integrar nuevos materiales extraños a la estructura. Las causas principales del fallo se dan por la constante fatiga del tránsito, se da al encontrarse un nivel superior de la rasante, influye mucho el impacto del tráfico y de las llantas de los vehículos sobre todo cuando el pavimento no está construido con materiales adecuados, se parecía que también hace presencia de vegetación haciendo que la estructura pierda la capacidad portante. (Rueda, 2017)

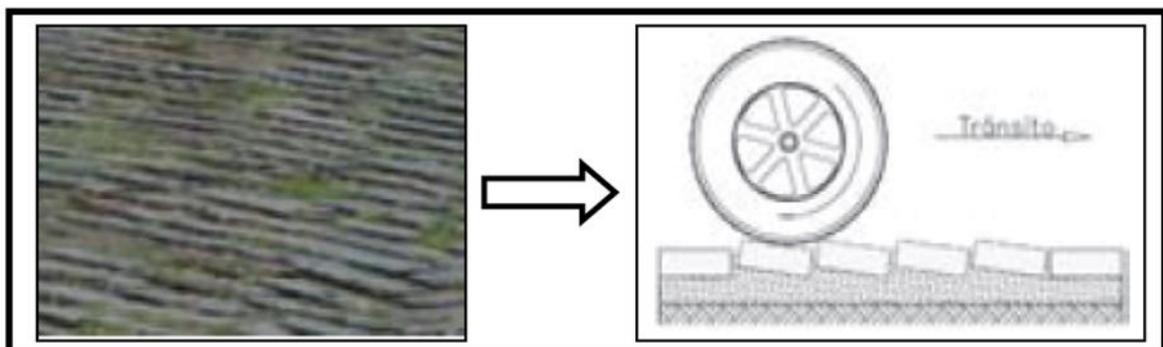
Figura 14. Escalonamiento entre Adoquines

E. Otros Deterioros: Para este tipo de fallas se pueden visualizar diferentes deterioros los cuales afectan el funcionamiento adecuado estructuralmente y funcional del pavimento articulado. Esta se divide en cuatro tipos de fallas las cuales son: El escalonamiento que se da entre adoquines, el de adoquines y confinamientos y de juntas abiertas, Vegetación en la calzada. Para Adriano; el escalonamiento dado entre Adoquines (EA) es la alteración brusca dada entre las hiladas de los adoquines, el error más común en este tipo de falla es por la escasez de control y supervisión en las técnicas de construcción, ocasionando fuerza de torsión por las cargas de tránsito, también se toma en cuenta que, al momento de la colocación, los adoquines no siguieron el patrón adecuado. (Adriano, 2017)

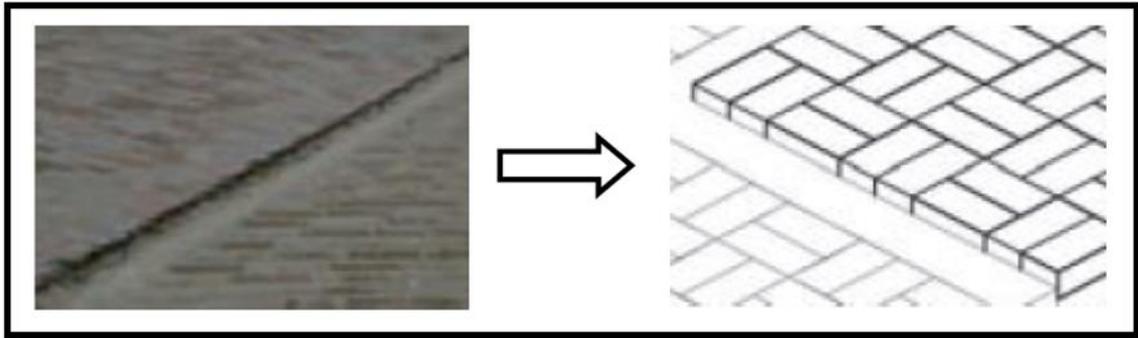
Figura 15. Escalonamiento Entre Adoquines Y Confinamientos

El escalonamiento Entre Adoquines Y Confinamientos (Ec) Para Rueda; es la alteración repentina dada entre los elementos de confinamiento y adoquines. La falla se da por la variación de nivel entre los dos elementos en su construcción, mucho tiene que ver la cota en la que se encuentra la rasante del adoquinado quedando a nivel superior haciendo que presente defectos tipo gradas. (Rueda, 2017)

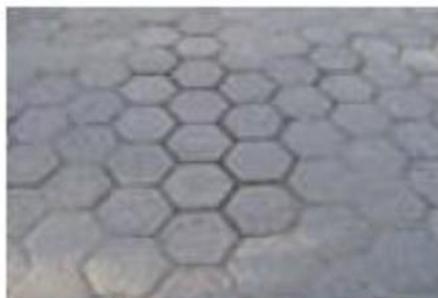
Figura 16. Juntas Abiertas

Juntas Abiertas (JA) Adriano menciona: que es la separación entre junta y exceden a 3 mm, estas hacen que se permita la pérdida de material fino como la arena de las juntas de sellado, de este modo se incrustan partículas extrañas a las juntas, para finalmente destruir las aristas de los adoquines. Sus causas se dan como resultado de exceso de cargas de tránsito, por la falta de control de supervisión al momento de su construcción, de modo estético se nota la falta de material de juntas entre los adoquines. (Adriano, 2017)

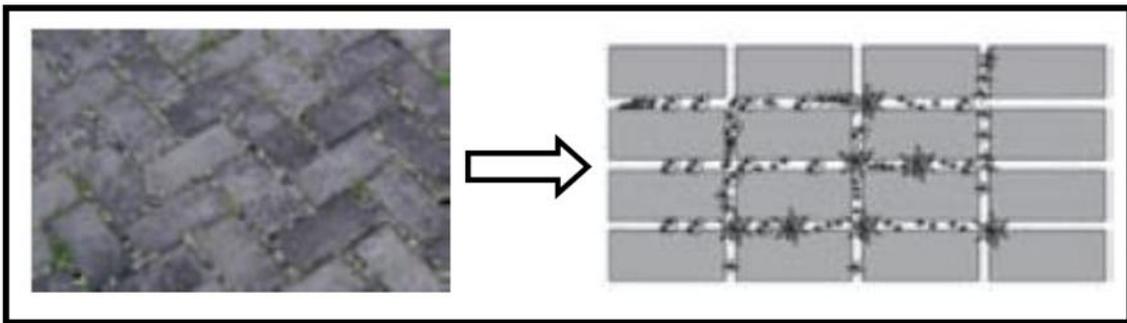
Figura 17. Vegetación en la Calzada

Vegetación en la Calzada (VC) para Rueda: esta falla presenta vegetación en sus juntas de la calzada, la presencia de vegetación puede ser dañina para el pavimento, porque este puede levantar el adoquinado del pavimento. Las principales causas de la falla es por el descuido o abandono que le dan a la estructura vial, al no le brindarles la limpieza necesaria y constante de los desmontes que ya hacen creciendo entre los adoquines. (Rueda, 2017).

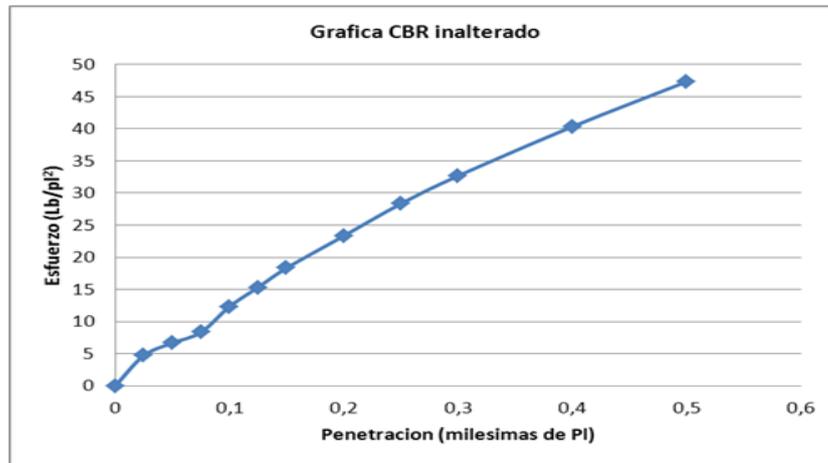
Figura 20. Gráfico CBR inalterado

Descripción: La figura N° 20 demuestra la capacidad de la penetración para el CBR inalterado, determinando la comparación y posteriormente verificar los valores de la estructura del pavimento y que son obtenidos mediante el ensayo.

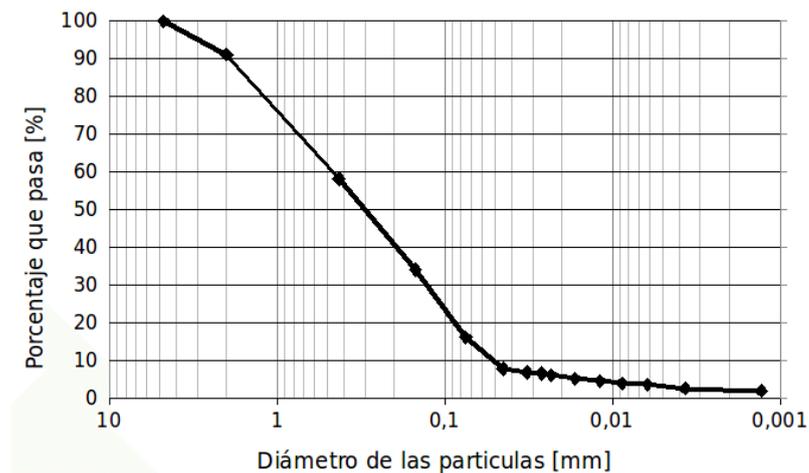
Figura 21. Gráfico de Curva Granulométrica

Descripción: En la figura N° 21 se representa la gráficamente los resultados que se logro obtener del laborarotio cuando se analizo los componetes del suelo ya sea desde el punto de vista o tamaño de las partículas que la conforman.

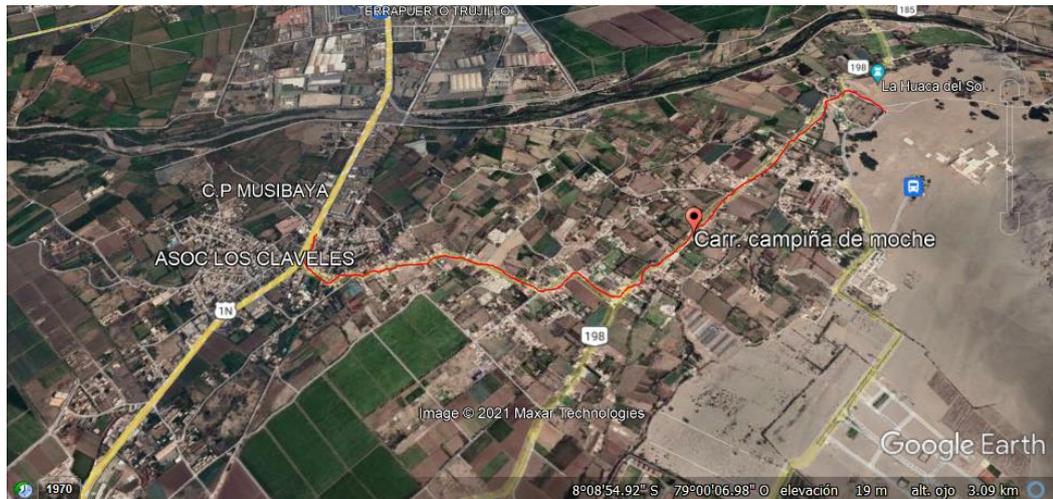
Figura 22. Zona de Estudio

En la figura 22, la zona de estudio está ubicada en Campiña de Moche, La Libertad. Durante el estudio topográfico se pudo apreciar que el terreno es plano, el tramo a estudiar pertenece a la zona urbana con calles pavimentadas, con la ayuda de la tecnología agenciándonos del Google Earth Pro, del cual obtuvimos puntos de georreferenciación y curvas de nivel, que fueron trabajados en los programas de Civil 3D que están referenciados en la figura 23 y en Excel. Para el estudio de suelos se tomó en cuenta dos calicatas, información que nos facilitó la Municipalidad Distrital de Moche, donde el resultado de porcentaje de CBR presentada en la tabla 18, el dato tomado para el planteamiento de pavimento flexible fue en base al CBR del 95%, los cuales fueron 31.31 % y 31.84 %, y en la tabla 19 para la densidad seca máxima el resultado de la calicata 1 dio 1.46 gr/cm³ y para la calita 2 se tuvo 1.73 gr/cm³. Además que en la tabla 20 nos brinda el dato de contenido de humedad para ambas calicatas que oscilan entre 7.79 % y 7.61%, obteniendo que el suelo de Moche pertenece a Arenas limosas con mezcla de arena - limo, con una Subrasante excelente, como recomendaciones del especialista se tiene que para veredas se debe utilizar una base de 10 cm de hormigón, para los sardineles una base de 10 cm de hormigón y para la vía adoquinada también una base de 10 cm de hormigón, toda ellas en base mínima de 40 % del CBR. En la tabla 21 el dato de conteo vehicular se determinó que IMDS es de 1 660 veh/sem, los cálculos de la IMDA presente en la tabla 22 se obtuvo que

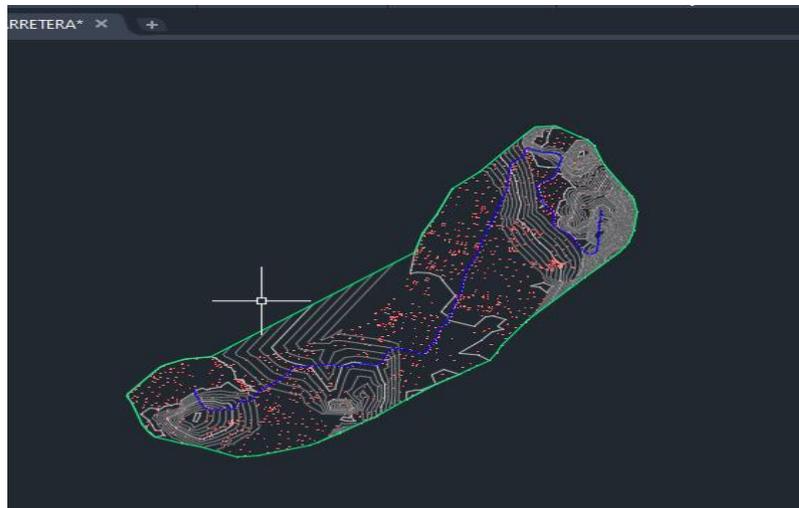
Figura 23. Curvas de nivel de zona de estudio

Las curvas de nivel fueron obtenidas mediante los datos registrados en el Microsoft Excel las cuales fueron guardadas en formato texto para posteriormente ser exportadas al Civil 3D el cual genero las curvas de nivel de la carretera de estudio.

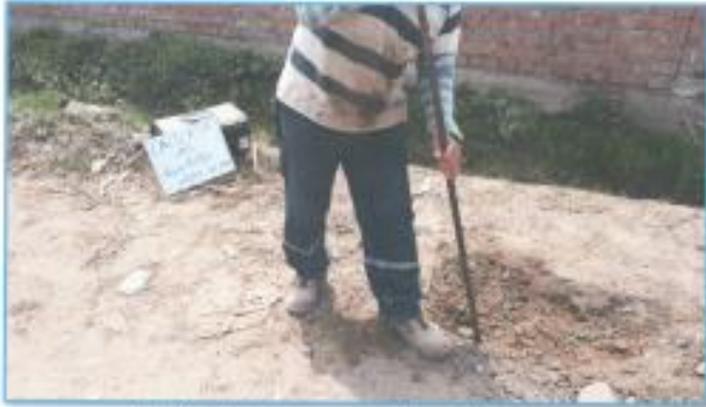
FOTO N°81 – Inicio de la excavación manual para la Calicata C-01.

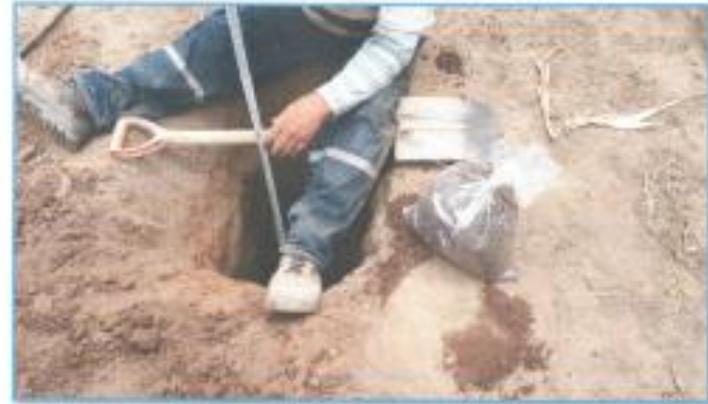
FOTO N°83 – Extracción de la muestra a una profundidad de 1.00m.

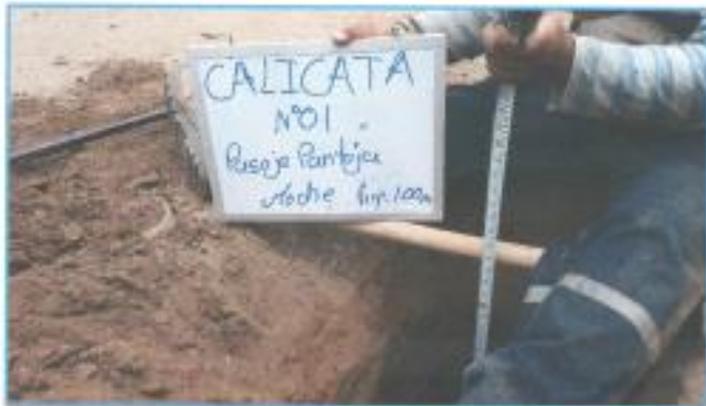
FOTO N°82 – Verificación de la profundidad de la Calicata C-01.

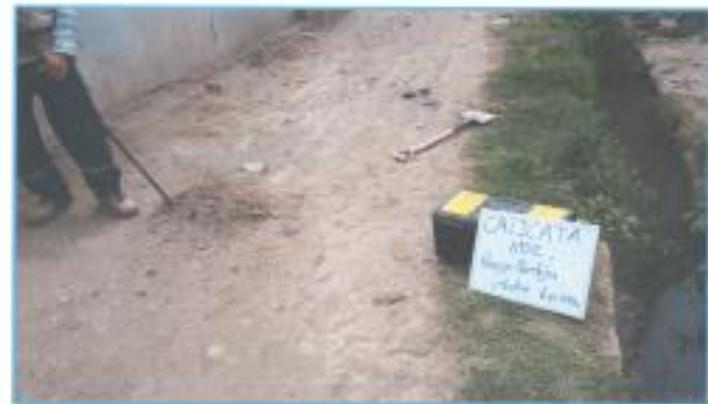
FOTO N°84 – Inicio de la excavación manual para la Calicata C-02.
