ESCUELA PROFESIONAL DE INGENIERÍA CIVIL

Comportamiento del flujo en canales abiertos por cambios de
rugosidad – canal Sahuinto, Abancay, Apurímac, 2021

**TESIS PARA OBTENER EL TÍTULO PROFESIONAL DE:
INGENIERO CIVIL**

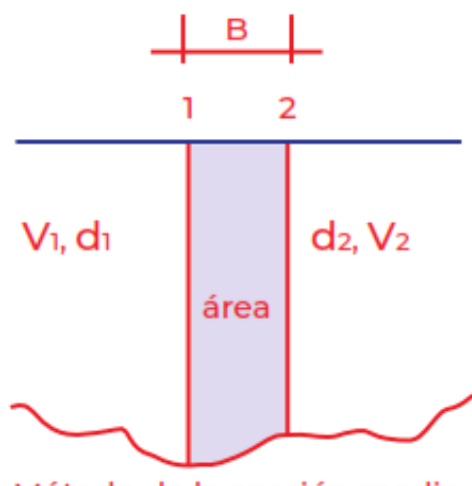
Figura 2.6. Método de la sección media

B : Ancho entre las líneas de medición 1-2.

q_{1-2} : Caudal parcial en el tramo 1-2.

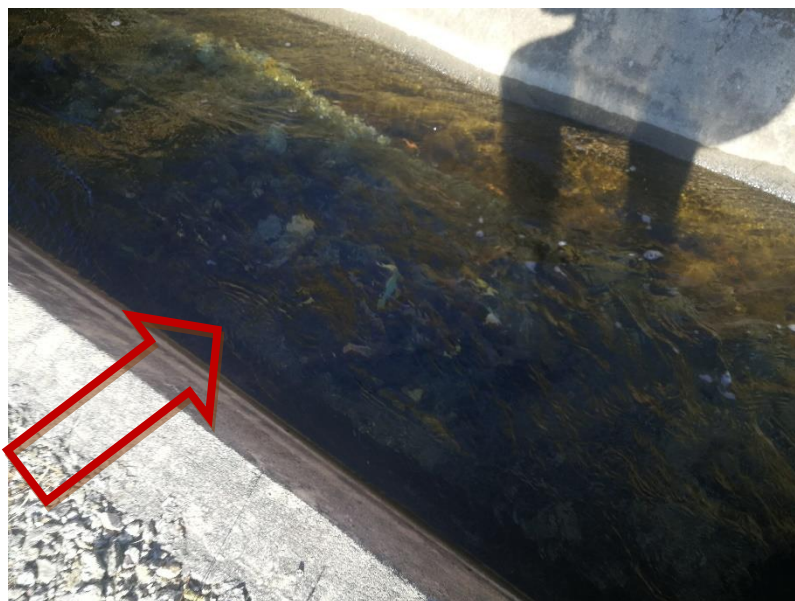
Figura 3.2. Sedimento en el canal

En la tabla, se observa el volumen de sedimentos encontrados en el canal, piedras, gravas, por acción de la erosión se desprenden del talud caen en el canal, también, son material de arrastre que trae el caudal.

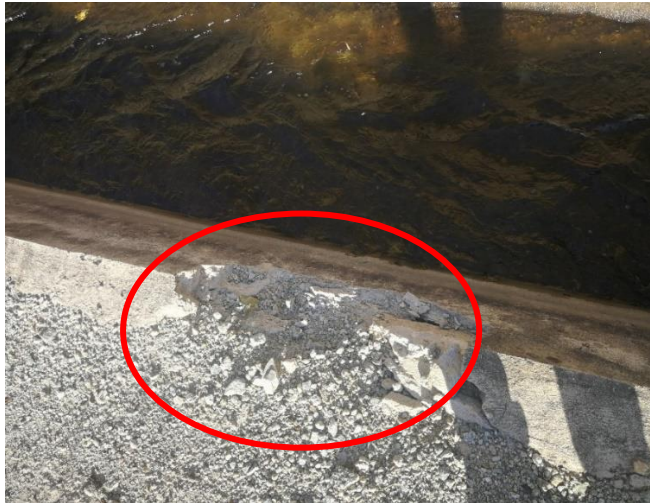
Figura 3.3. Rotura de borde del canal

Figura 3.3., se observa la rotura de borde del canal por agentes externos como piedras, animales.

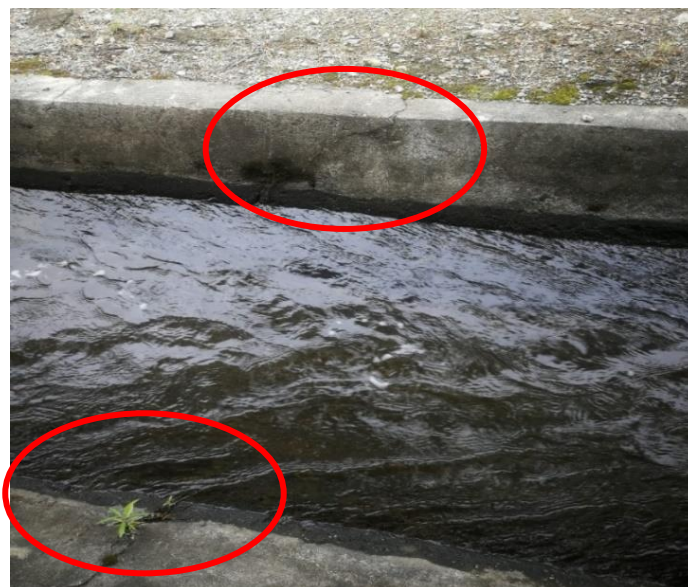
Figura 3.4. Grieta en la pared del canal

En la figura se observa la presencia de grietas del cual está aflorando vegetación.

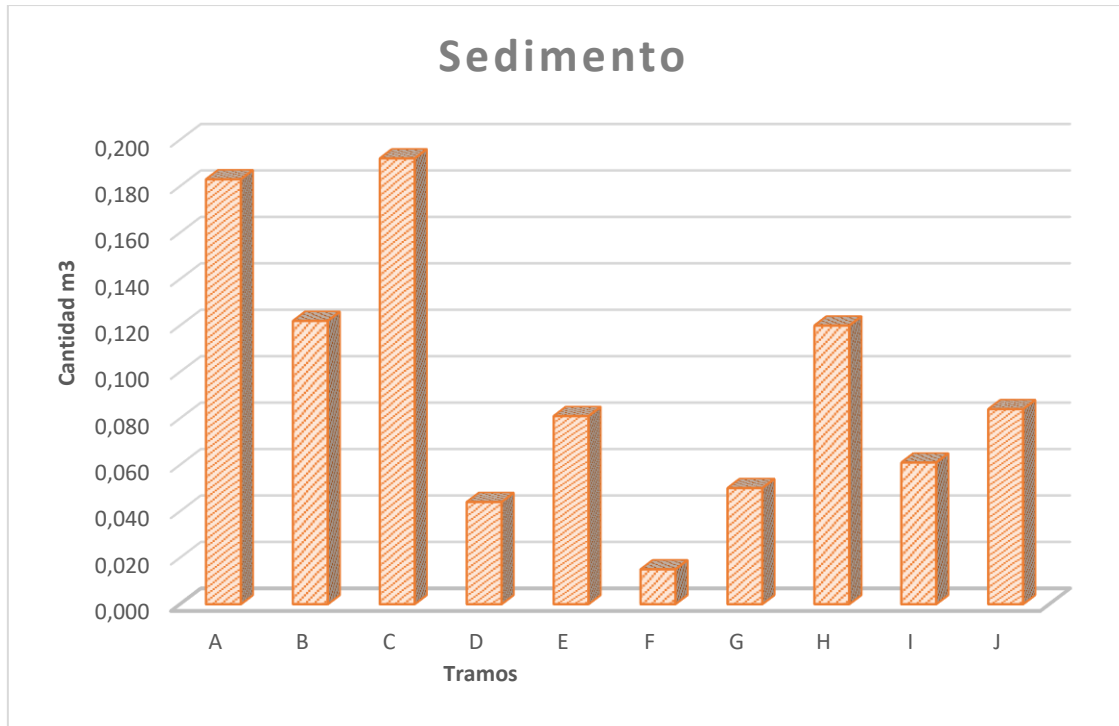
Figura 4.3. Grafica de la presencia de sedimentos

Los tramos con más presencia de sedimentos son el A, B y C, que se extiende desde el km 2+000 al km 2+ 300, teniendo el valor máximo de 0.1923 m³, y el tramo F, tiene menos presencia de sedimento es el km 2 + 500 a km 2 + 650 con 0.015 m³.

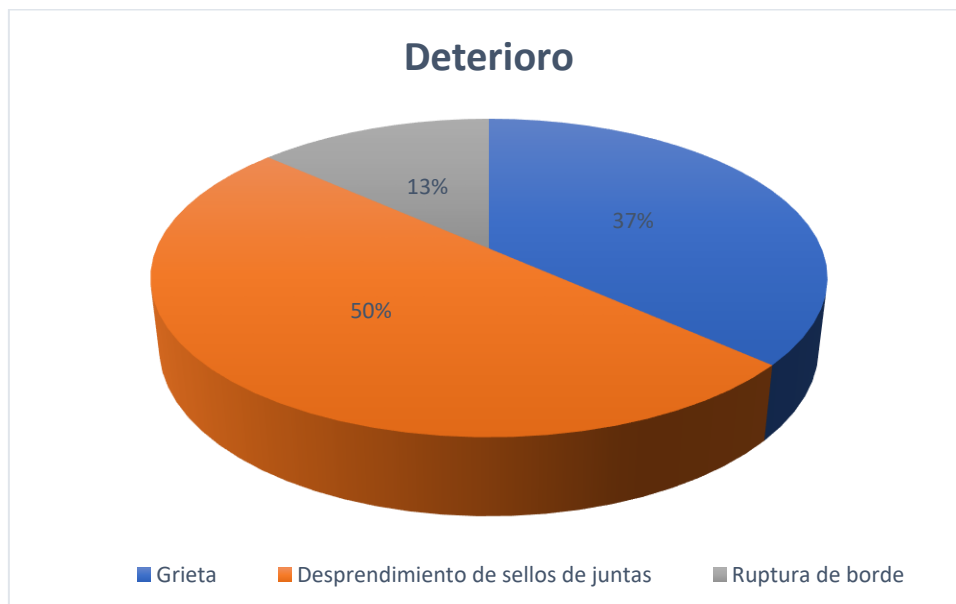
Figura 4.4. Cantidad de deterioro

Se muestra en la figura 4.4., el porcentaje que ocupa cada deterioro donde el desprendimiento de juntas es el 50%, es decir que es el más común en canal Sahuinto.

En la tabla 4.2., se realiza el resumen de las irregularidades encontradas en el canal Sahuinto, siendo el desprendimiento de sellos de juntas el más presente.

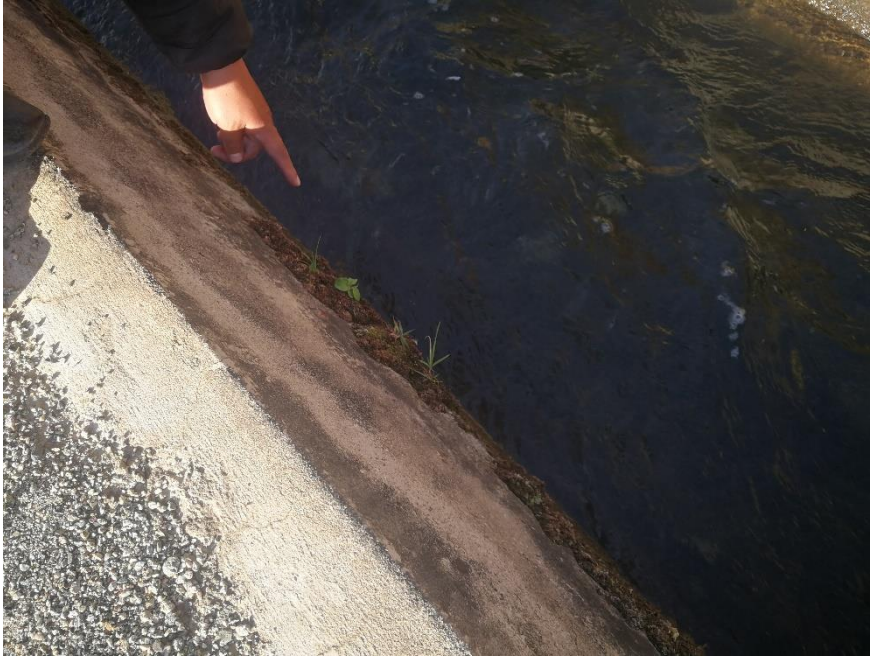
Fotografía 1. Presencia de vegetación en el canal

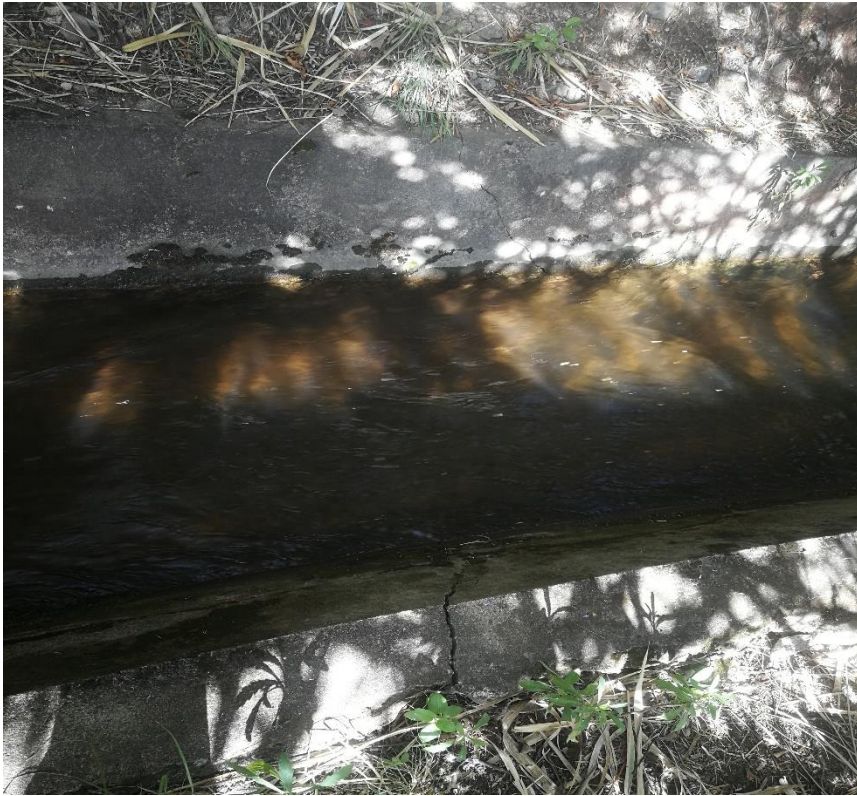
Fotografía 2. Grietas en el canal

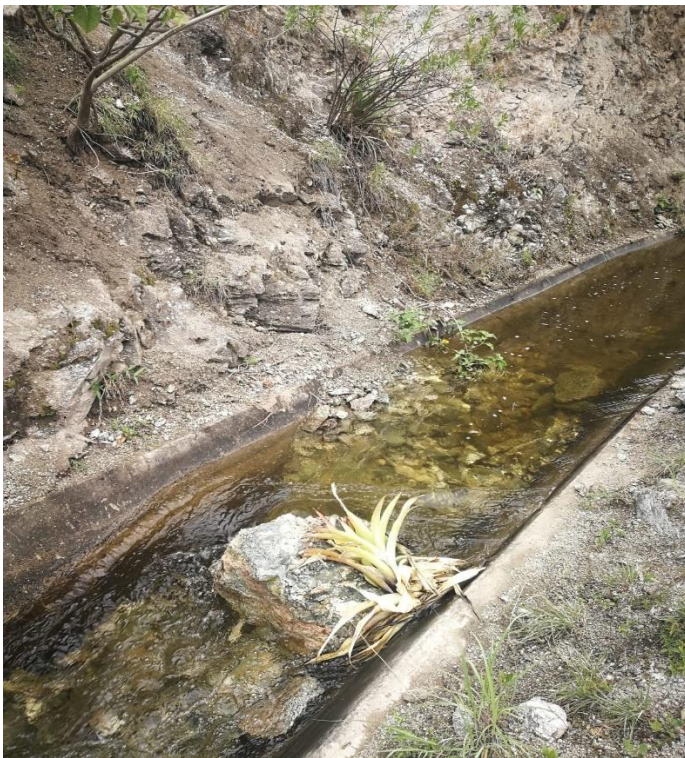
Fotografía 3. Presencia de sedimentos en el canal

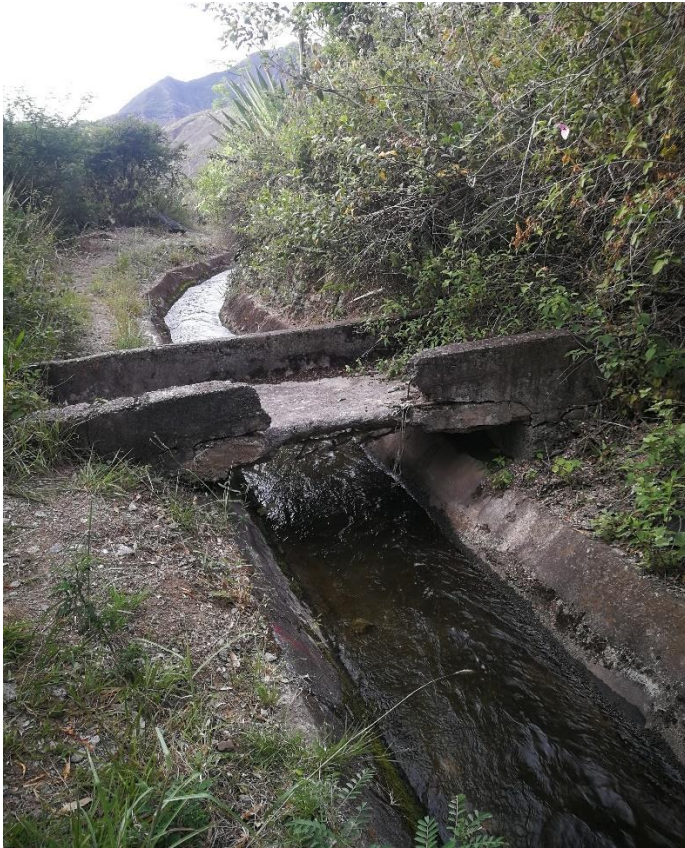
Fotografía 4. Canoa en malas condiciones

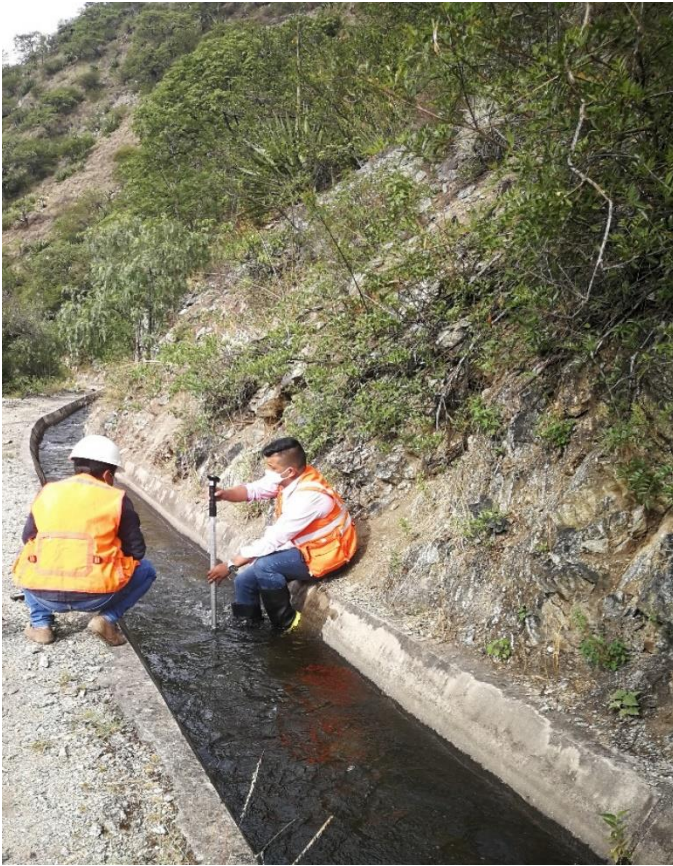
Fotografía 5. Medición con correntómetro

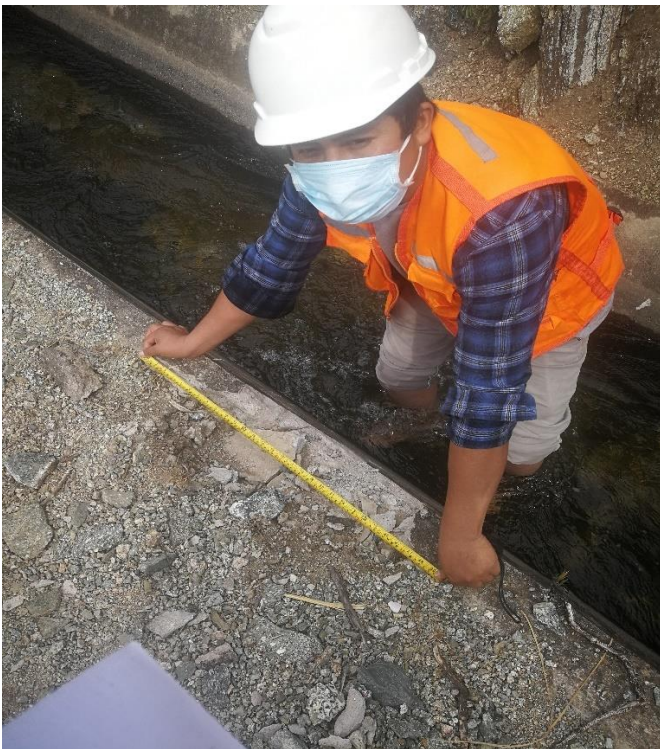
Fotografía 6. Midiendo la rotura de borde

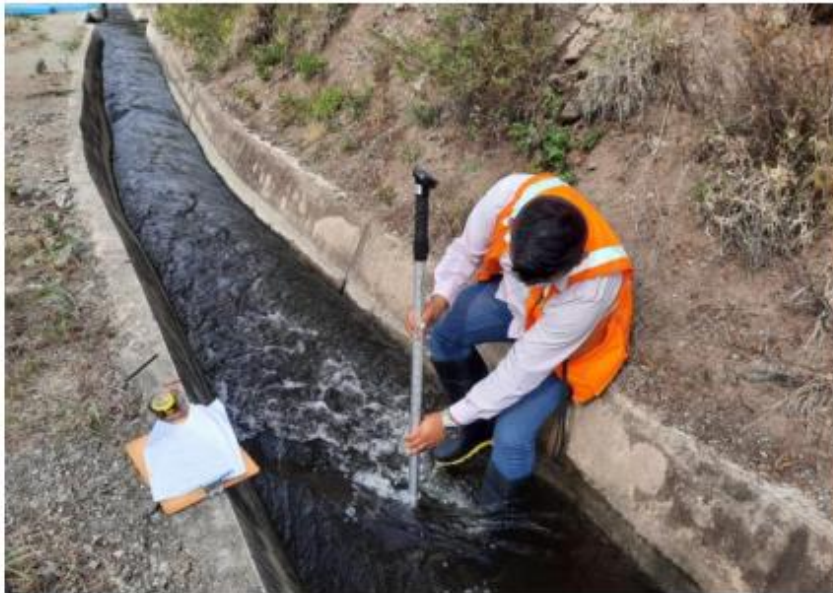
FOTOGRAFÍA N° 2: Se visualiza el Punto Aforo 1 – Canal Sahuinto.

- AFORO 1 – CANAL SAHUINTO – PROGRESIVA 2+000
- Ubicaciones coordenadas UTM
 - Zona: 18L.
 - Coordenadas Este: 0725513.00 mE.
 - Coordenada Norte: 8487048.00 mN.

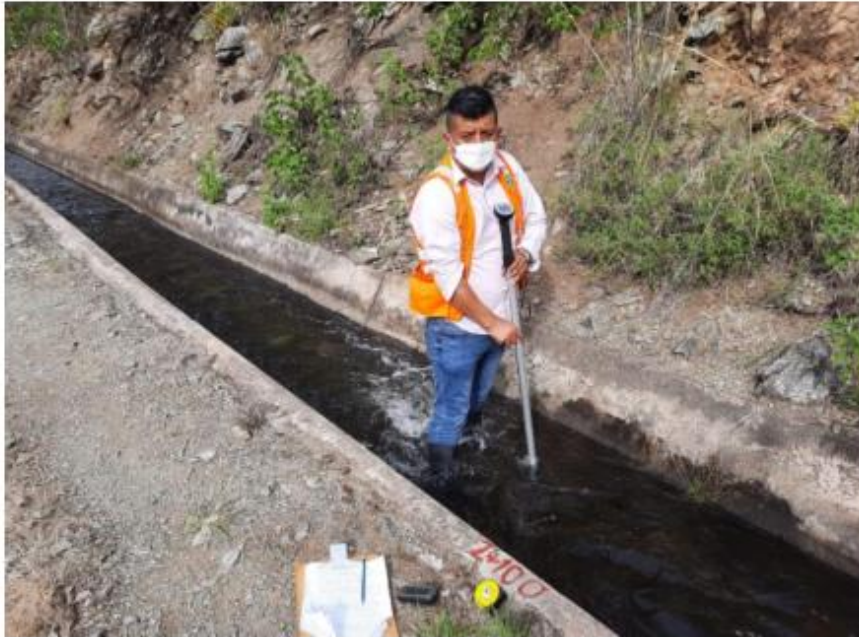
FOTOGRAFIA N° 3: Punto Aforo 2- Canal Sahuinto.

- **AFORO 2 – CANAL SAHUINTO – PROGRESIVA 2+100**
- **Ubicaciones coordenadas UTM**

- Zona: 18L.
- Coordenadas Este: 0725555.00 mE.
- Coordenada Norte: 8489140.00 mN.

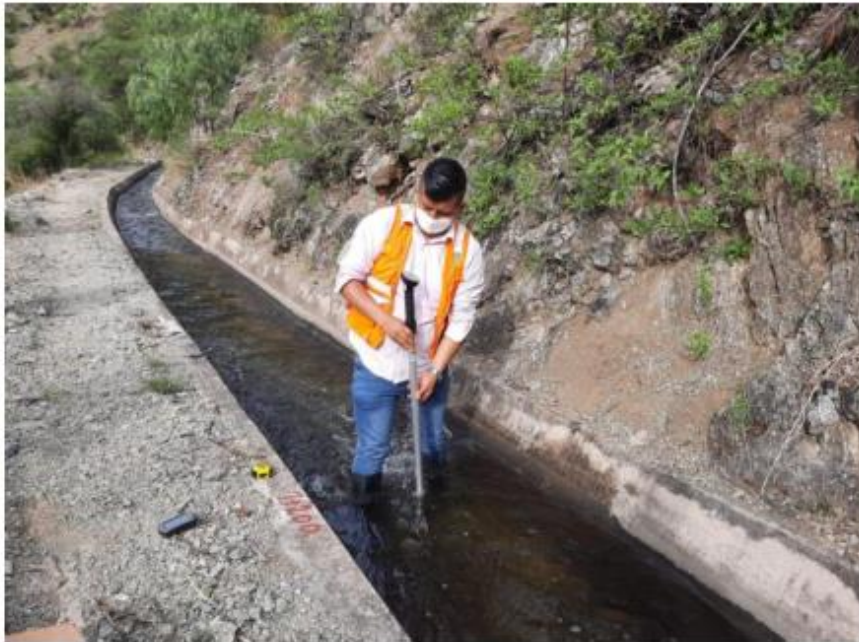
FOTOGRAFÍA N° 4: Punto Aforo 3 – Canal Sahuinto.

- **AFORO 3 – CANAL SAHUINTO – PROGRESIVA 2+200**
- **Ubicaciones coordenadas UTM**

- Zona: 18L.
- Coordenadas Este: 0725595.00 mE.
- Coordenada Norte: 8487231.00 mN.

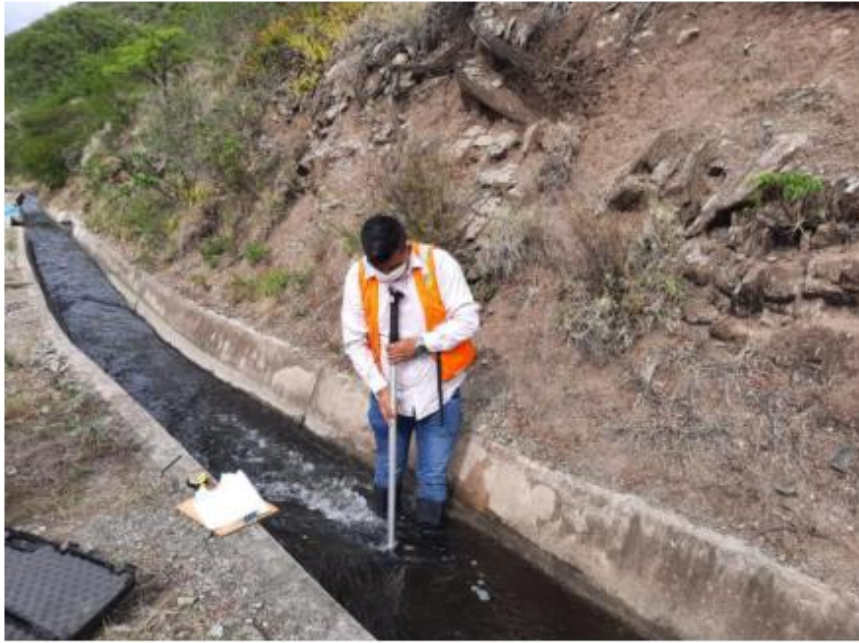
FOTOGRAFIA N° 5: Punto Aforo 4 – Canal Sahuinto.

- **AFORO 4 – CANAL SAHUINTO – PROGRESIVA 2+400**
- **Ubicaciones coordenadas UTM**

- Zona: 18L.
- Coordenadas Este: 0725595.00 mE.
- Coordenada Norte: 8487231.00 mN.

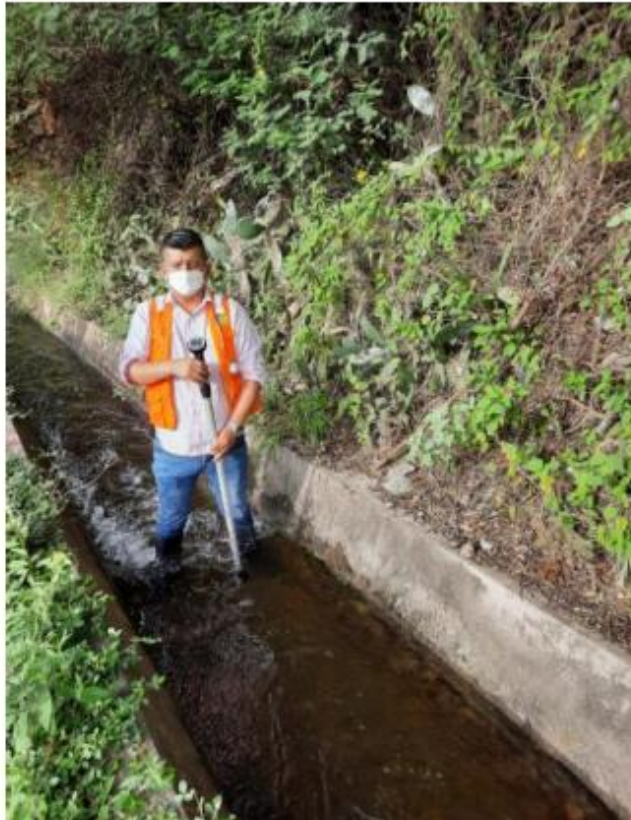
FOTOGRAFIA N° 5: Punto Aforo 5– Canal Sahuinto.

- **AFORO 5 – CANAL SAHUINTO – PROGRESIVA 2+490**
- **Ubicaciones coordenadas UTM**

- Zona: 18L.
- Coordenadas Este: 0725675.00 mE.
- Coordenada Norte: 8487502.00 mN.

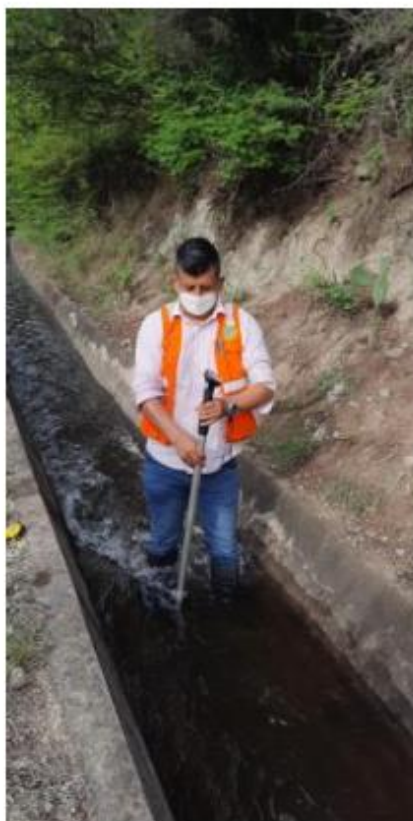
FOTOGRAFÍA N° 6: Punto Aforo 6 – Canal Sahuinto.

- **AFORO 6 – CANAL SAHUINTO – PROGRESIVA 2+530**
- **Ubicaciones coordenadas UTM**

- Zona: 18L.
- Coordenadas Este: 00725646.00 mE.
- Coordenada Norte: 8487588.00 mN.

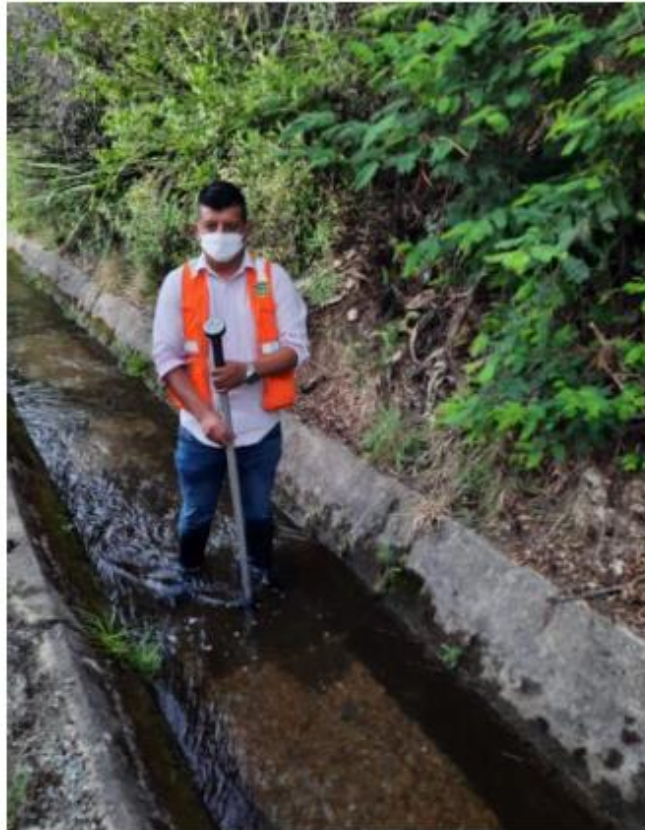
FOTOGRAFÍA N° 6: Punto Aforo 7 – Canal Sahuinto.

- **AFORO 7 – CANAL SAHUINTO – PROGRESIVA 2+705**
- **Ubicaciones coordenadas UTM**

- Zona: 18L.
- Coordenadas Este: 00725712.00 mE.
- Coordenada Norte: 8487686.00 mN.

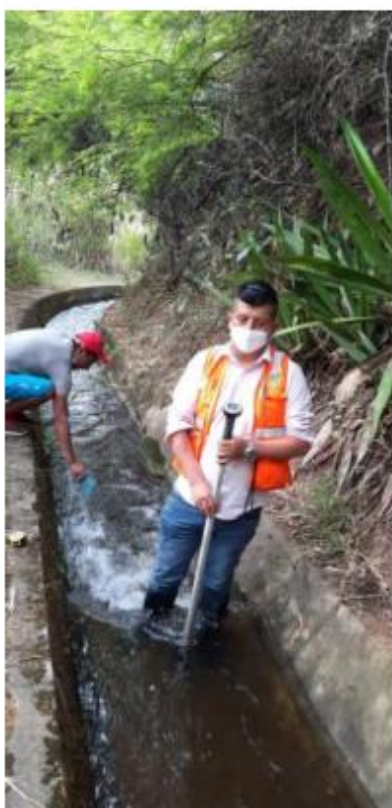
FOTOGRAFÍA N° 6: Punto Aforo 7 – Canal Sahuinto.

- **AFORO 8 – CANAL SAHUINTO – PROGRESIVA 2+800**
- **Ubicaciones coordenadas UTM**

- Zona: 18L.
- Coordenadas Este: 0725692.00 mE.
- Coordenada Norte: 8487773.00 mN.

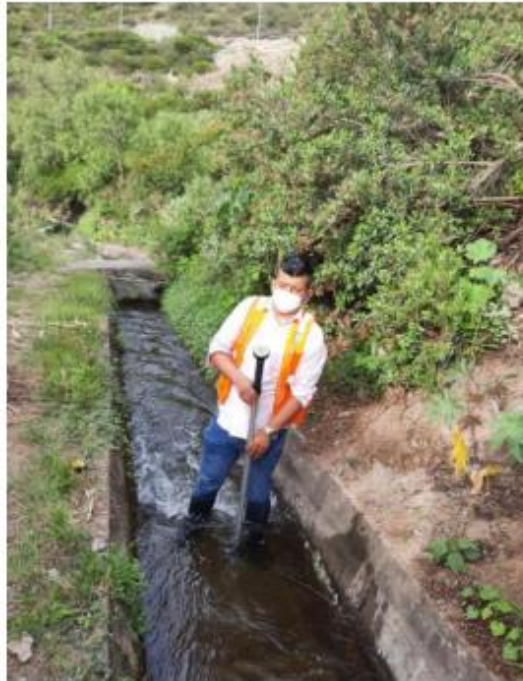
FOTOGRAFIA N° 6: Punto Aforo 9 – Canal Sahuinto.

- **AFORO 9 – CANAL SAHUINTO – PROGRESIVA 2+855**
- **Ubicaciones coordenadas UTM**

- Zona: 18L.
- Coordenadas Este: 0725711.00 mE.
- Coordenada Norte: 8487874.00 mN.

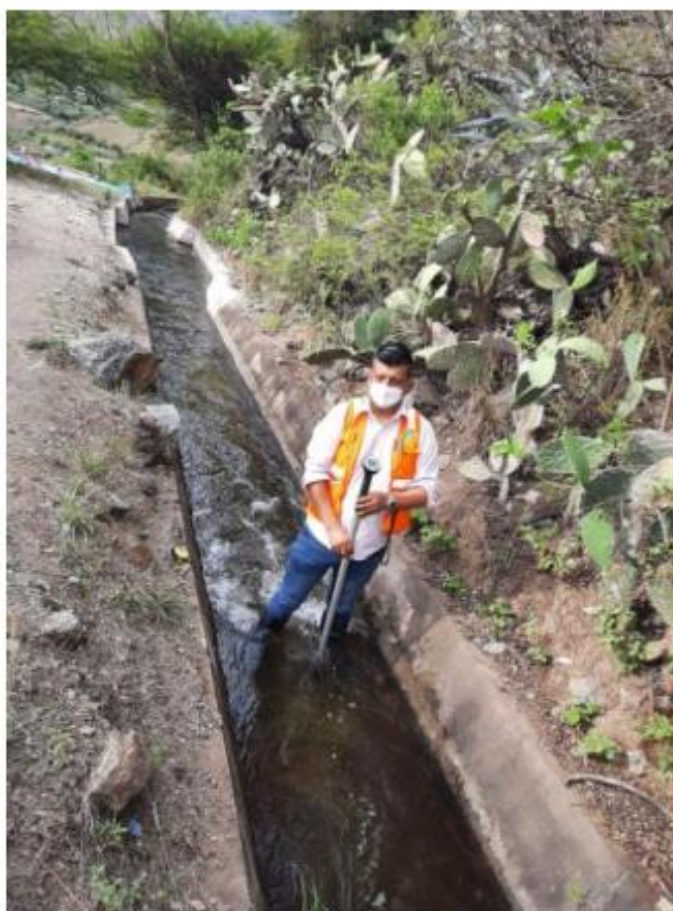
FOTOGRAFIA N° 6: Punto Aforo 10 – Canal Sahuinto.

➤ **AFORO 10 – CANAL SAHUINTO – PROGRESIVA 3+015**
➤ **Ubicaciones coordenadas UTM**

- Zona: 18L.
- Coordenadas Este: 0725698.00 mE.
- Coordenada Norte: 8488021.00 mN.
