**UNIVERSIDAD CÉSAR VALLEJO**

**FACULTAD DE INGENIERÍA Y ARQUITECTURA  
ESCUELA PROFESIONAL DE INGENIERÍA CIVIL**

**Índice de Rugosidad internacional (IRI) de la Av. Ejército, con la  
aplicación Roadroid en un Smartphone distrito de Andahuaylas,  
2021**

**TESIS PARA OBTENER EL TÍTULO PROFESIONAL DE:**

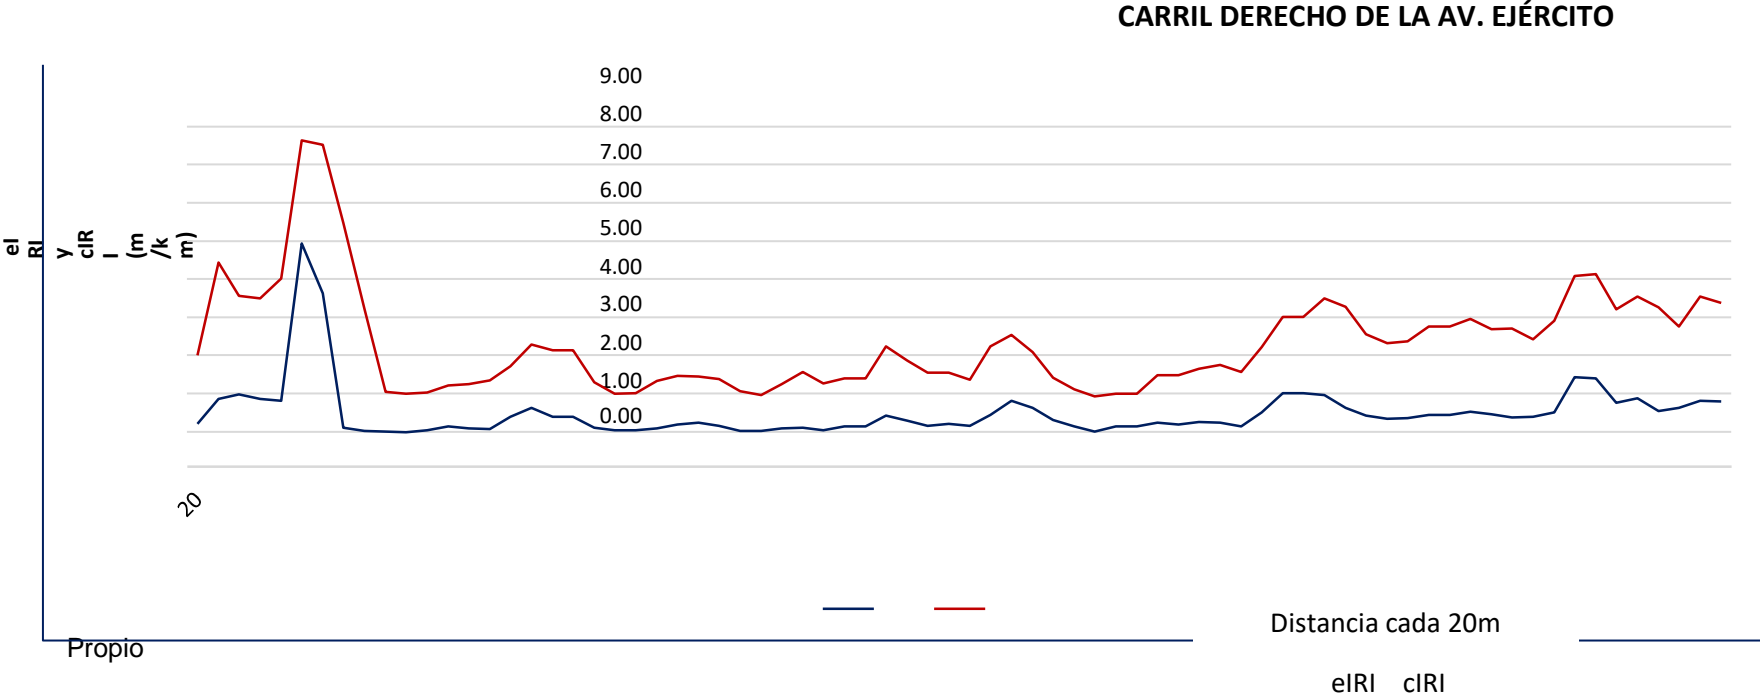
Gráfico 1 Carril Derecho

*Se trabajó con los datos obtenidos del eIRI estimados por la velocidad con la cual se realizó el ensayo, por ser una zona urbana, por lo que se hace imposible cambiar la velocidad constante para el cIRI, los datos han sido estimados cada 20m, para el diagnóstico de la rugosidad superficial del pavimento. Y así acepta el instrumento en este primer tramo para el carril derecho.*

Se puede apreciar en datos obtenidos en el Gráfico 1 de acuerdo al eIRI y cIRI con el método del Roadroid, se observa que la información que expresa el eIRI son casi uniformes, a diferencia del cIRI que se muestran los datos un tanto distorsionados, por la distancia que se presenta en el recorrido de la avenida evaluada. De igual manera, se observa que el registro de datos se da cada 20m. El gráfico 1 forma aparte de los instrumentos de validación del instrumento correspondiente al carril derecho de la Av. Ejército
