**Vulnerabilidad Sísmica con el Método Benedetti-Petrini en Viviendas
Informales en las Lomas I de Huanchaco - Trujillo**

TESIS PARA OBTENER EL TÍTULO PROFESIONAL DE INGENIERO CIVIL

Trujillo – Perú 2022

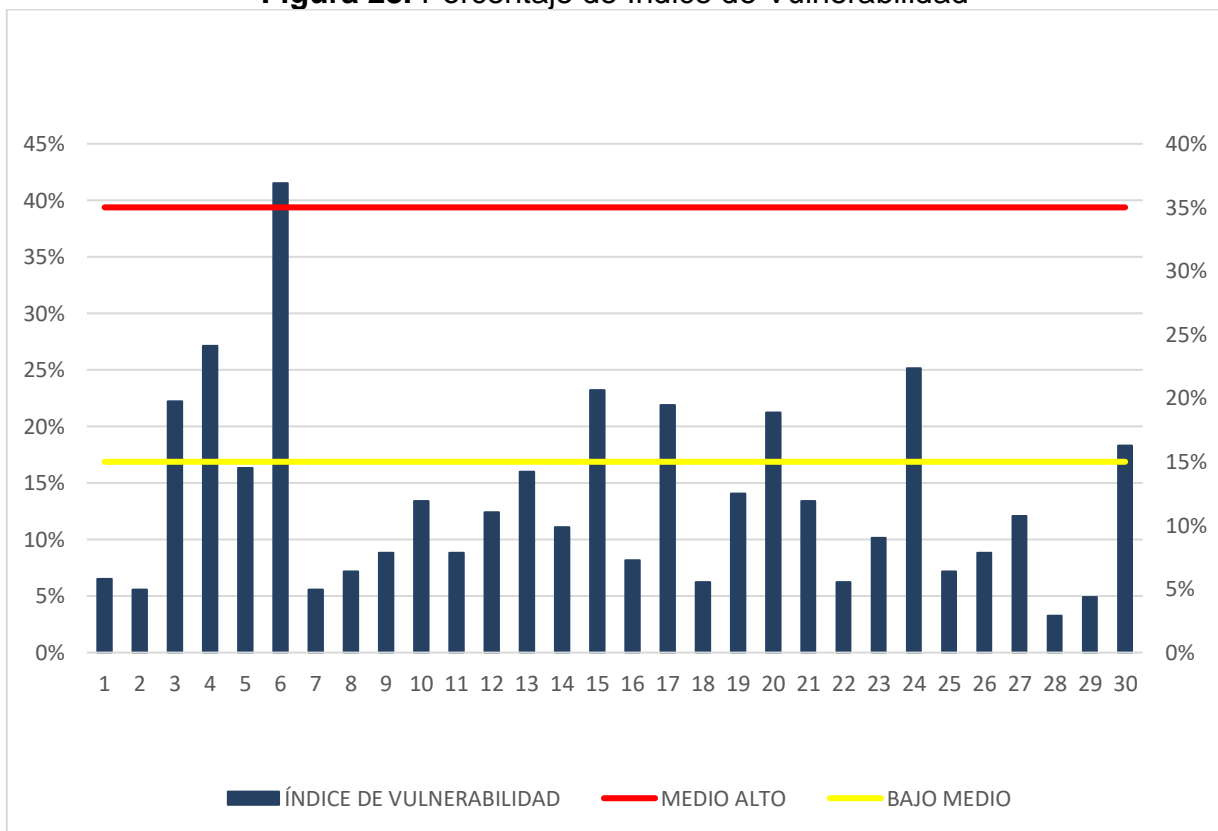
Figura 28. Porcentaje de Índice de Vulnerabilidad

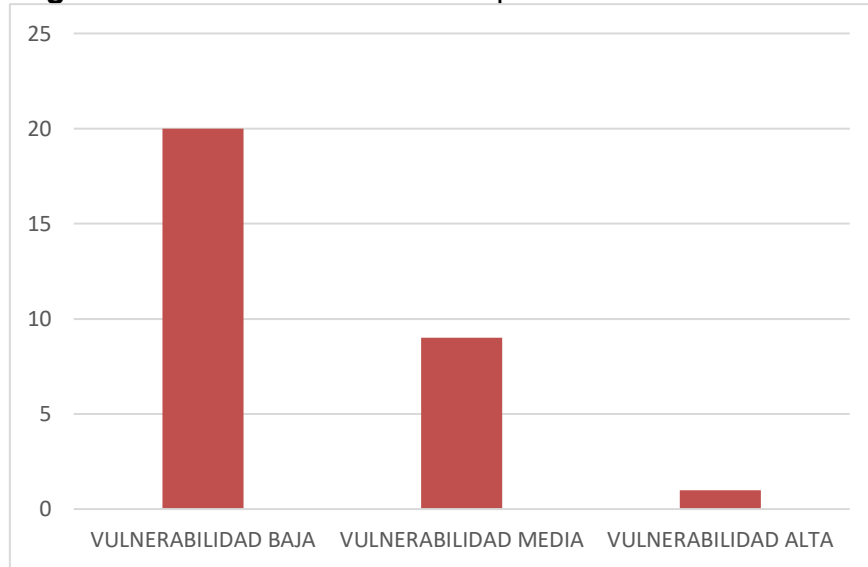
Figura 29. Cantidad de Viviendas por nivel de Vulnerabilidad

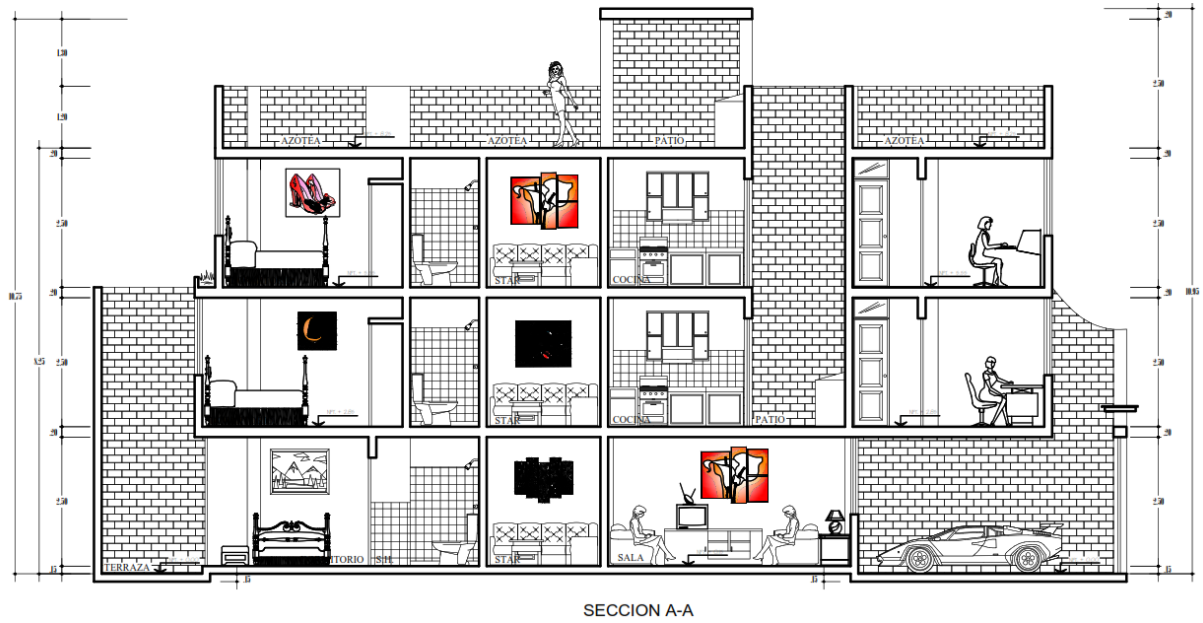
Figura 31. Corte A-A

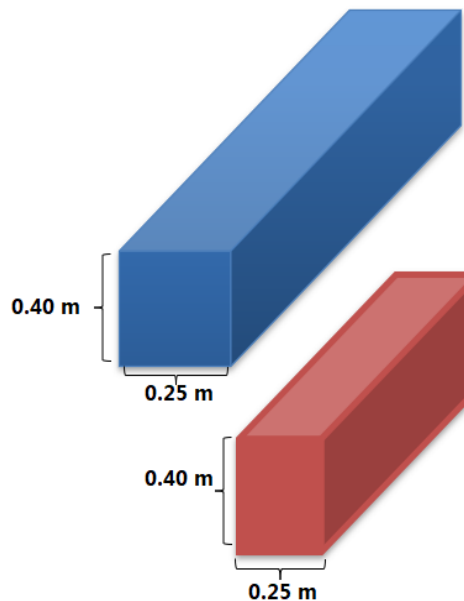
Figura 38. Dimensionamiento de vigas

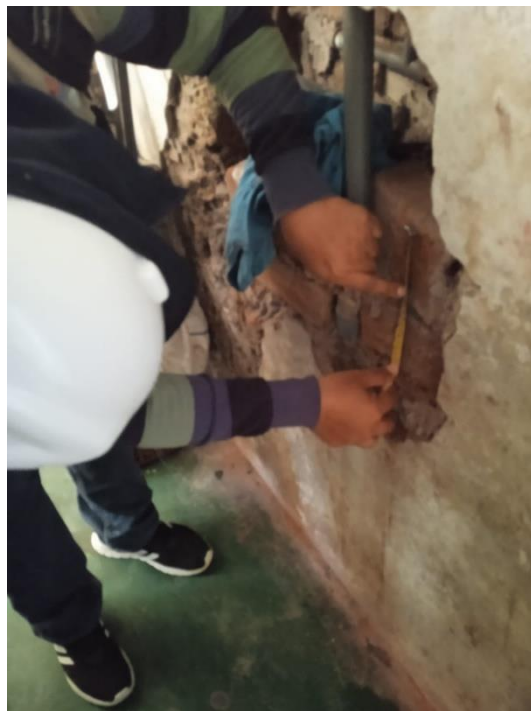
Anexo 7.6. Midiendo la separación de juntas de la vivienda 12 ubicada en la Mz. 21 Lt. 6.

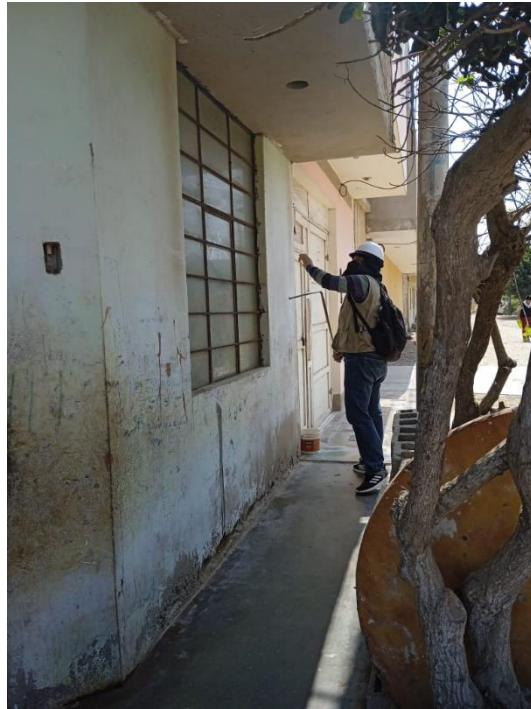
Anexo 7.7. Midiendo la altura de la vivienda 19 ubicada en la Mz. 20 Lt. 11

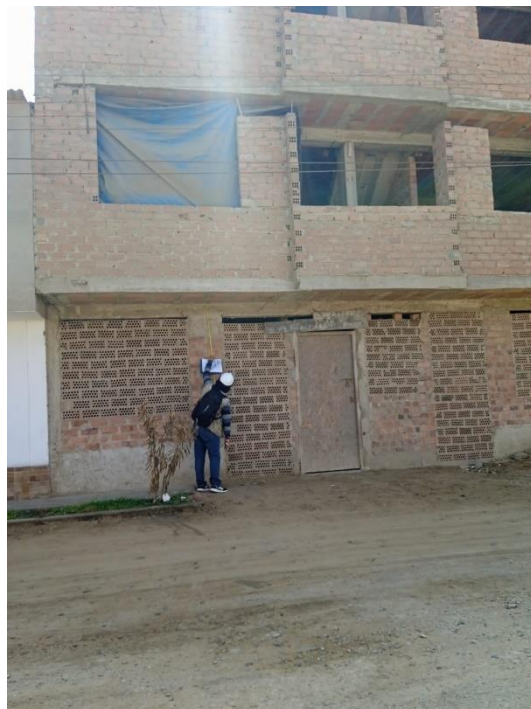
Anexo 7.8. Midiendo la altura del primer nivel de la vivienda 21 ubicada en la Mz. 37 Lt. 1.
