**Evaluación Del Diseño Sismorresistente y Propuesta de  
Reforzamiento Estructural de la Institución Educativa Santa Rosa  
del Distrito De Catac, Ancash**

TESIS PARA OBTENER EL TÍTULO PROFESIONAL DE:  
Ingeniero Civil

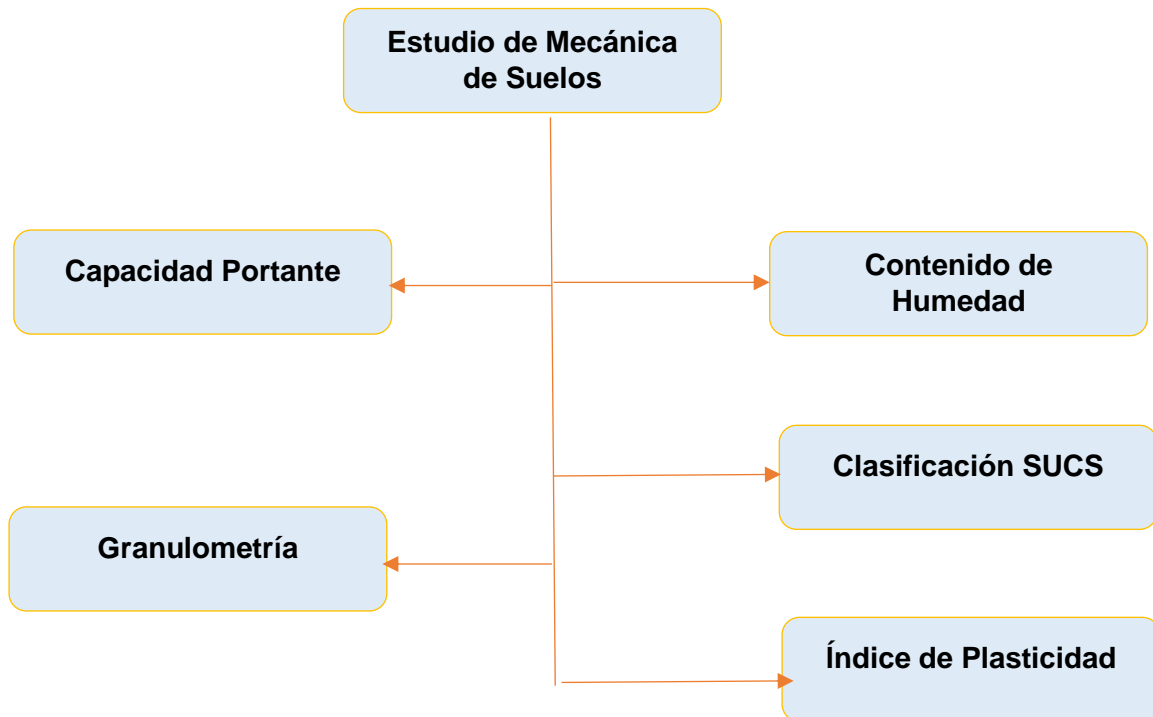
Figura 1. Procedimiento para realizar el estudio de mecánica de suelos

**Estudio de Mecánica de suelos:** Mediante este estudio se conocerá la capacidad portante del terreno, así como también la determinación del límite líquido, límite plástico y su índice de plasticidad del terreno, así como la granulometría, ensayos que son muy importantes para determinar las cimentaciones adecuadas que debería tener la institución y verificar en el plano si cumple con lo que especifica las normas peruanas, dichos ensayos se realizaran en un laboratorio de Mecánica de suelos y de Concreto ubicada en la zona.

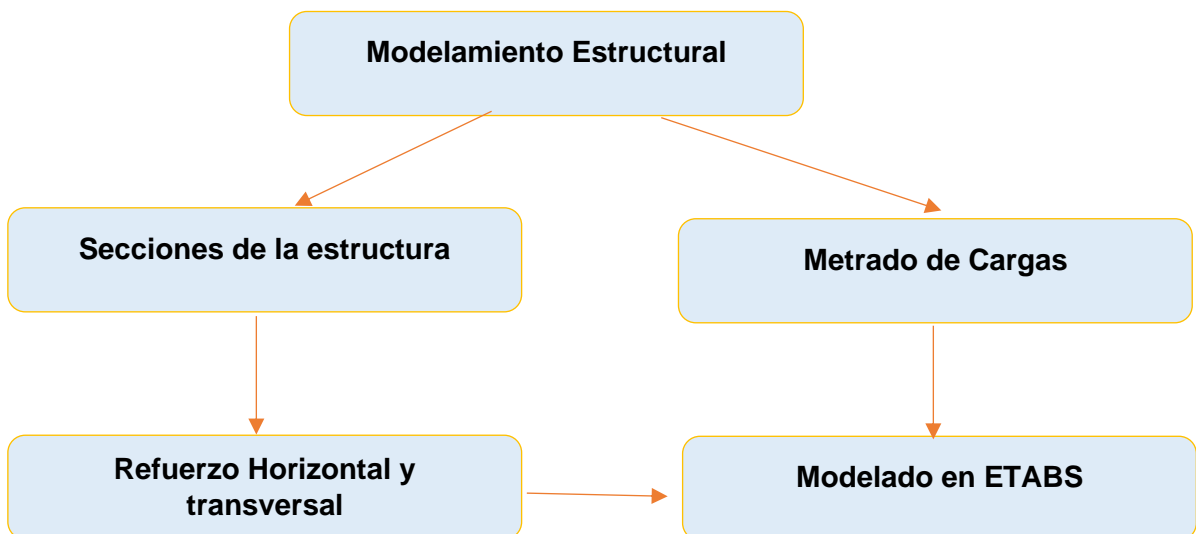
Figura 3. Modelamiento en el software ETABS

**Realizar el modelamiento la estructura en el programa de ETABS:** El siguiente paso es modelar la estructura educativa en el programa ETABS, esto con la finalidad de empezar a realizar los análisis sísmicos y posteriormente el análisis estático no lineal.

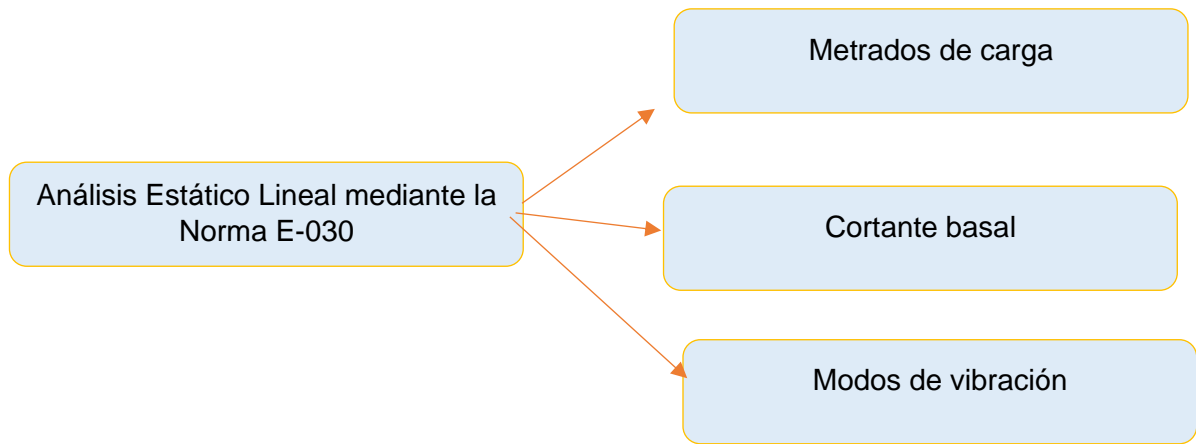
Figura 4. Análisis Estático Lineal

**Realizar el Análisis Lineal Estático:** Se realizará el primer paso de análisis sísmico para determinar si la estructura cumple los requisitos que determina la Norma E.030

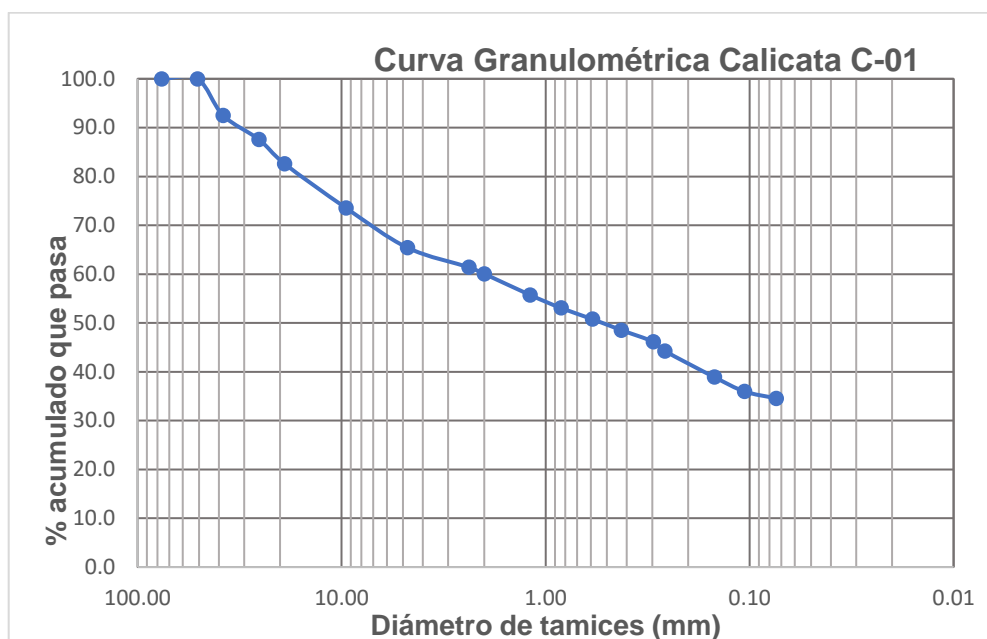
Figura 7. Curva Granulométrica de la calicata C-01

Parámetros	Calicata C-01
Fondo de Cimentación (Df)	1.50 m
Ancho de zapata (B)	1.50 m
Capacidad última (qu)	4.06 Kg/cm <sup>2</sup>
Factor de seguridad (Fs)	3.00
<b>Capacidad Admisible del terreno (qa)</b>	<b>1.35 Kg/cm<sup>2</sup></b>

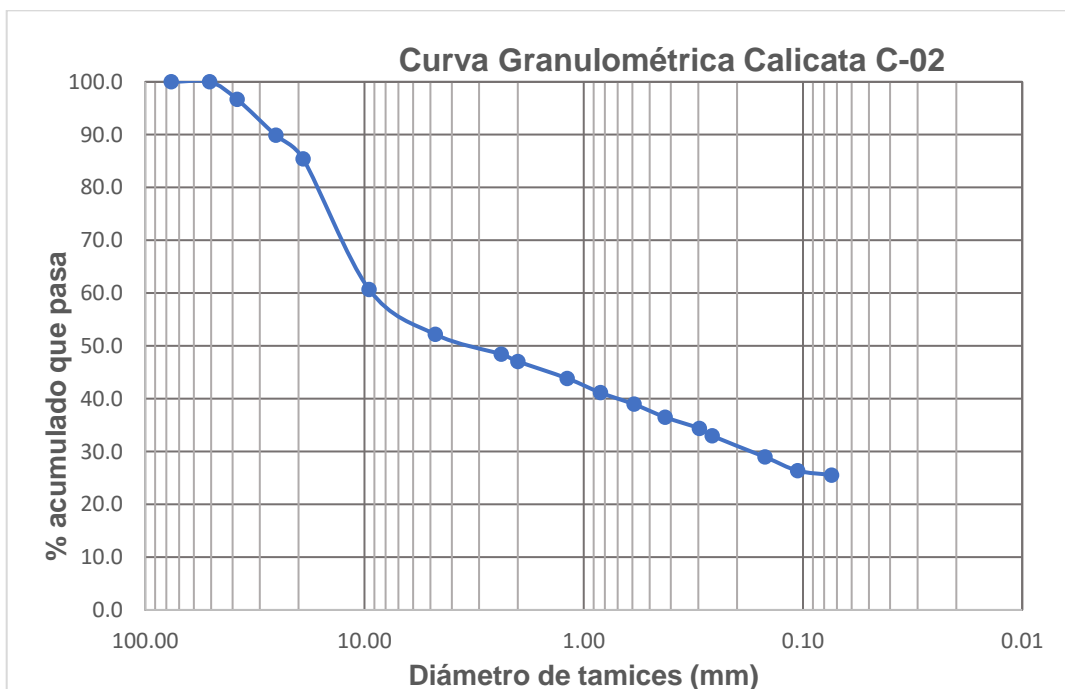
**Figura 8.** Curva Granulométrica C-02

Parámetros	Calicata C-01
Fondo de Cimentación (Df)	1.50 m
Ancho de zapata (B)	1.50 m
Capacidad última (qu)	4.108 Kg/cm <sup>2</sup>
Factor de seguridad (Fs)	3.00
<b>Capacidad Admisible del terreno (qa)</b>	<b>1.37 Kg/cm<sup>2</sup></b>

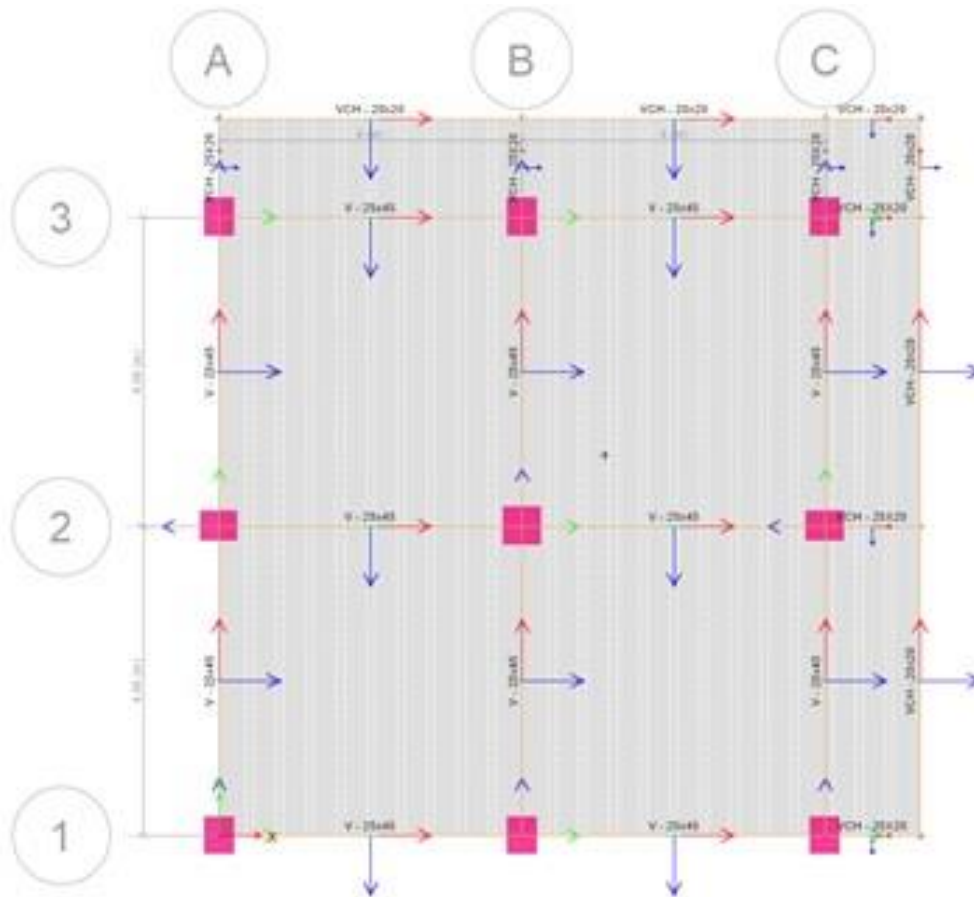
*Figura 16.* Propuesta de reforzamiento con el aumento de dimensión de columnas en el Pabellón B

Es por ello que a falta de rigidez y ductilidad se propone hacer un reforzamiento por encamisado y anclado de columnas, y los resultados obtenidos en el ETABS con este nuevo diseño cumplen con las consideraciones mínimas de la Norma Peruana E-030 de Diseño Sismorresistente.

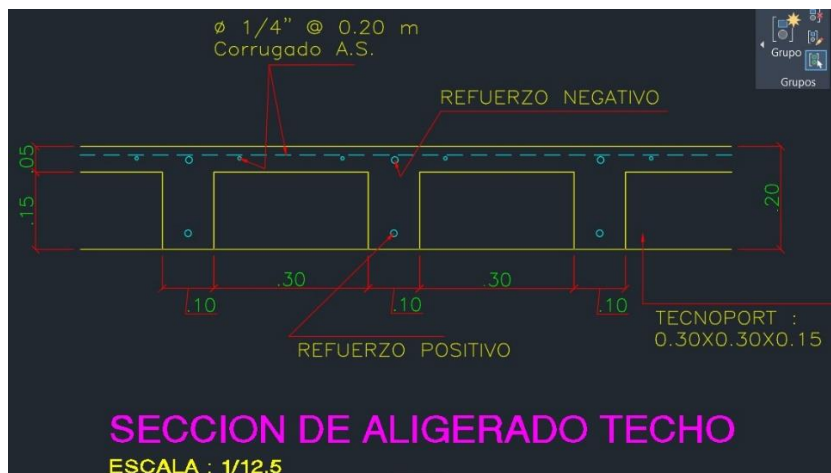
Figura 26. Detalle del techo aligerado del pabellón B

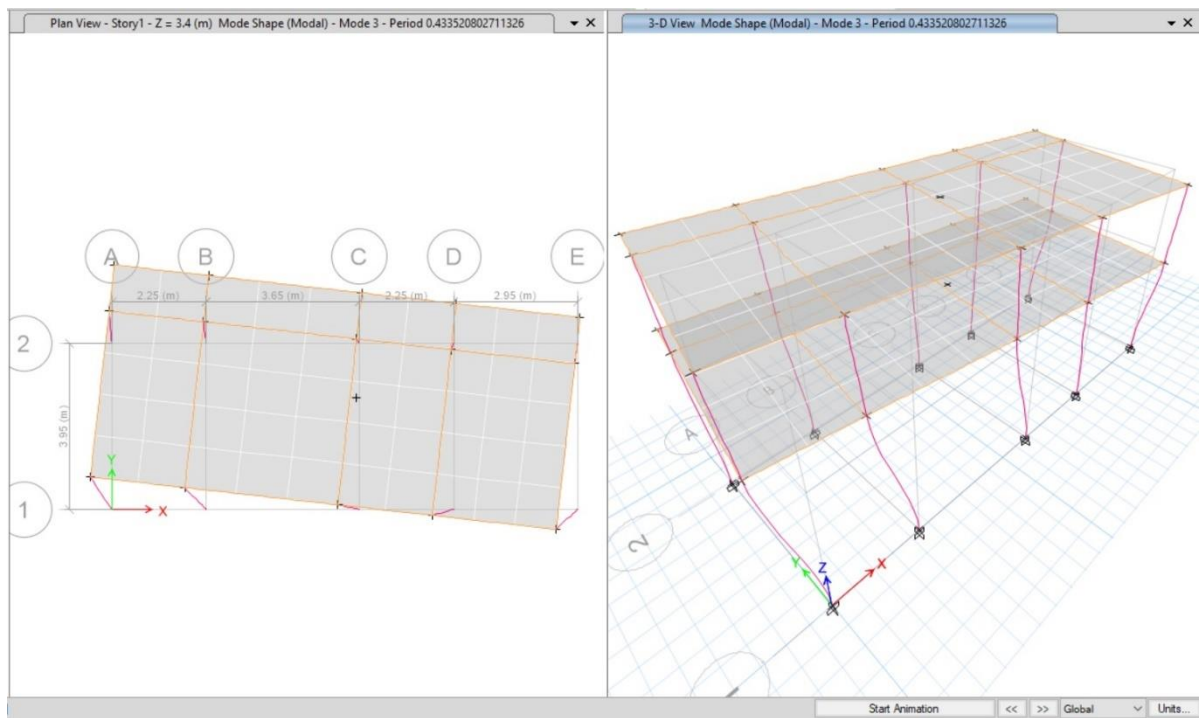
Figura 37. Tercer modo de Vibración del Pabellón C

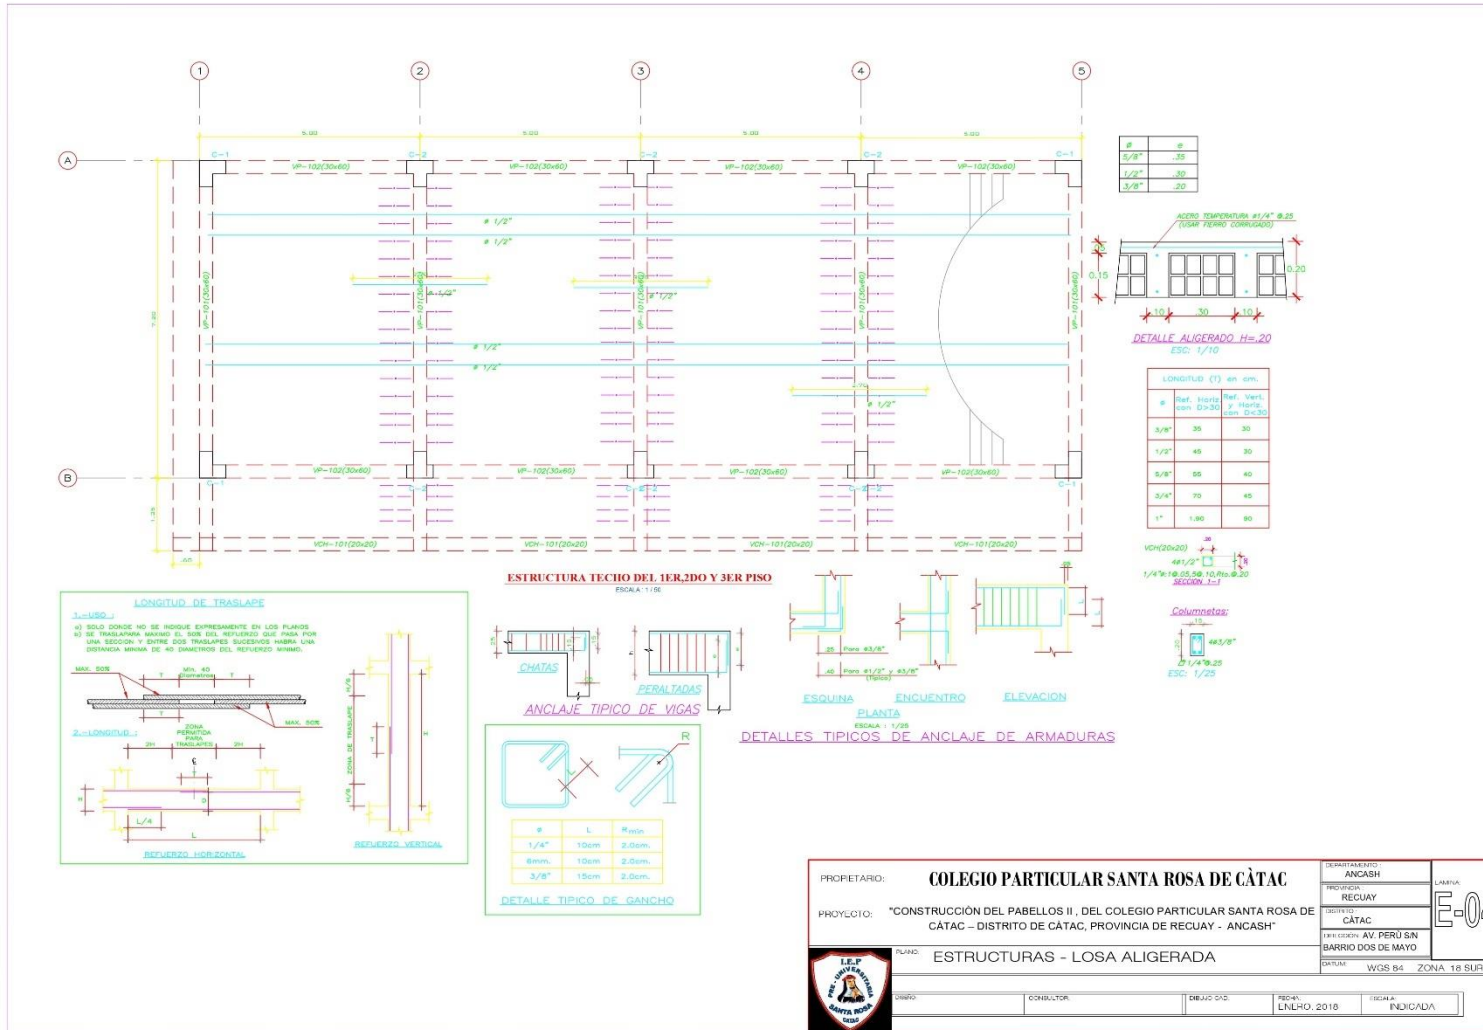
# Plano de losas aligeradas

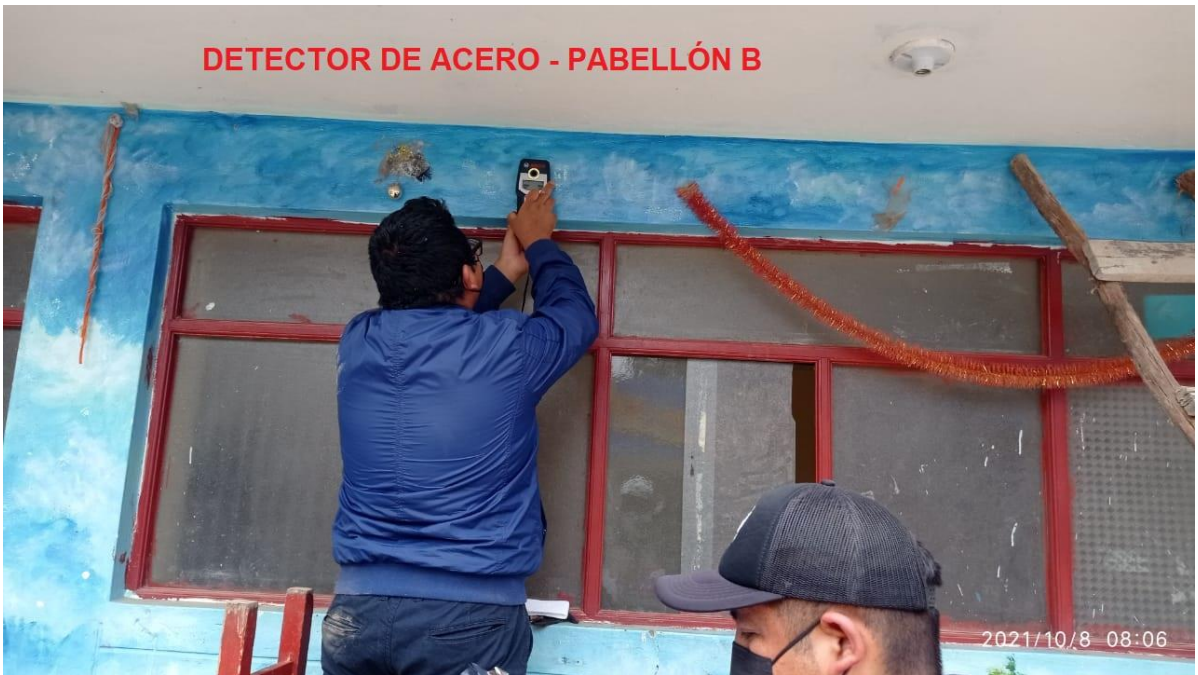
**DETECTOR DE ACERO - PABELLÓN B**
