**FACULTAD DE INGENIERÍA Y ARQUITECTURA**  
**ESCUELA PROFESIONAL DE INGENIERÍA CIVIL**

Influencia de los residuos de pavimento rígido sobre las  
características físico-mecánicas de la subrasante, carretera  
Aziruni – Rosaspata, Puno 2021

TESIS PARA OBTENER EL TÍTULO PROFESIONAL DE:  
INGENIERO CIVIL

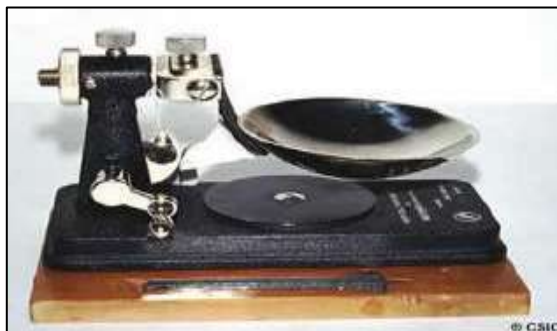
*Figura 3.* Cuchara de Casagrande, tomado de «Contribution to the knowledge of early geotechnics during the twentieth century : Arthur Casagrande», por Galindo, Lara y Guillán, 2018, p. 108

En el caso de los límites de Atterberg, primeramente, se realizó el ensayo de límite líquido con ayuda de la cuchara de Casagrande. Se tomó una porción de suelo pasante del tamiz #40 de aproximadamente doscientos gramos, al cual se adicionó 20ml de agua destilada, una vez mezclada el agua con el suelo se colocó la pasta en la taza hasta un cierto nivel, donde con un acanalador se separó la muestra en dos proporciones, se golpeó la taza contra la base del equipo de Casagrande a una velocidad entre 1.9 a 2.1 golpes por segundo, hasta lograr el cierre de la abertura, este proceso se repitió hasta lograr que la separación se cierre entre los rangos de 15-25, 20-30 y 25-35 golpes.

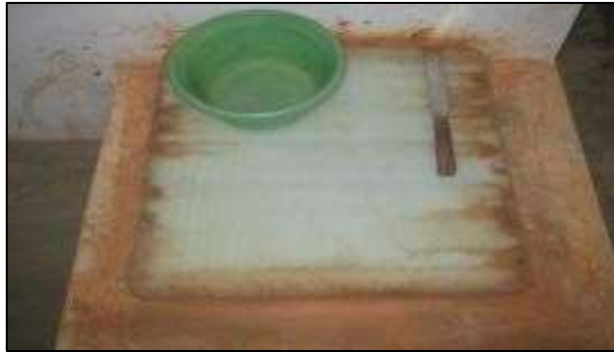
*Figura 4.* Límite plástico, tomado de «Soil stabilization using industrial waste and lime», por Joe y Rajesh, 2015, p. 799

a desmoronarse. El método para su cálculo fue desarrollado por Casagrande, el cual consiste en elaborar bastoncitos de suelo humedecidos encima de una base de vidrio, el porcentaje de agua que contiene el suelo cuando los bastones de suelo poseen un diámetro de tres milímetros y comienzan a desmoronarse se conoce como límite líquido (p. 54).

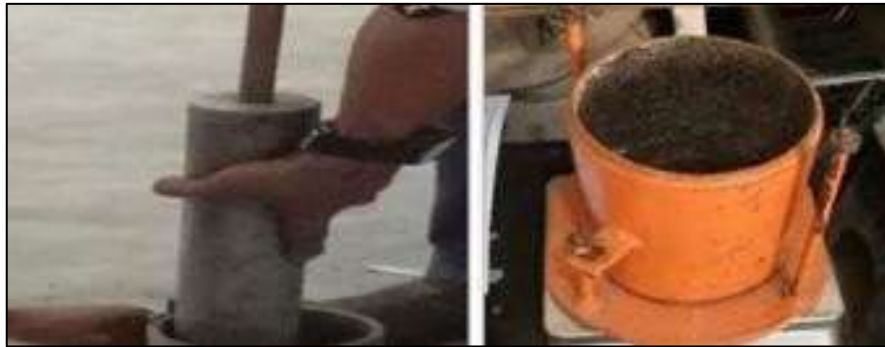
*Figura 5.* Compactación en laboratorio, tomado de «Analysis of soil compaction using proctor standards in highway construction design», por Mahardika et al., 2021, p. 4

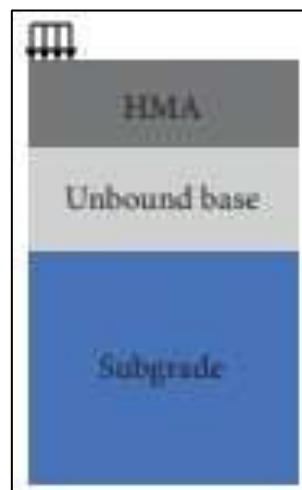
Figura 7. Estructura de un pavimento, tomado de «Mechanical properties of municipal solid waste incinerator (mswi) bottom ash as alternatives of subgrade materials», por Huang et al., 2020, p. 3

La subrasante se puede definir como una capa compactada, generalmente de suelo local de origen natural, que se supone que tiene un espesor de 300 mm, justo debajo de la corteza del pavimento, que proporciona una base adecuada para el pavimento. La subrasante en el terraplén se compacta en dos capas, generalmente a un nivel más alto que la parte inferior del terraplén. La subrasante, ya sea en corte o en terraplén, debe estar bien compactada para utilizar toda su resistencia y economizar en el espesor total del pavimento (Mukherjee, 2014, p. 68).

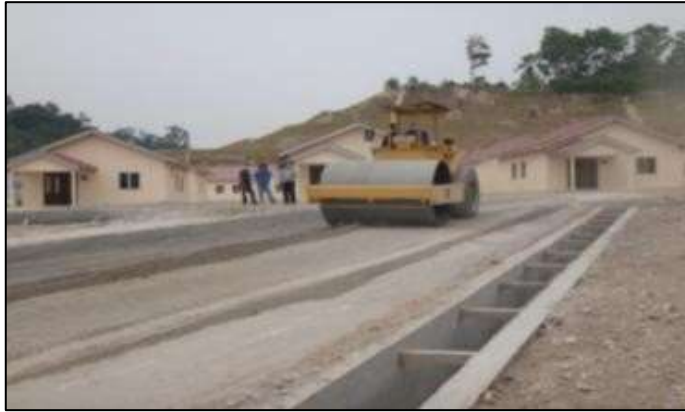
*Figura 8.* Estabilización mecánica, tomado de «Cement stabilized soil subgrade: design and construction», por Arshad et al., 2018, p. 1198

La estabilización mecánica es un proceso de mezclar dos o más suelos con diferentes gradaciones de tamaño de partículas para producir un nuevo suelo con las características de ingeniería deseadas y luego compactar la mezcla a la densidad requerida usando métodos convencionales. La distribución del tamaño de partícula y la composición mineralógica son los factores importantes que gobiernan el comportamiento de ingeniería de un suelo y se pueden realizar cambios significativos en las propiedades mediante la adición o eliminación de fracciones de suelo adecuadas (Lim et al., 2014, p. 204).

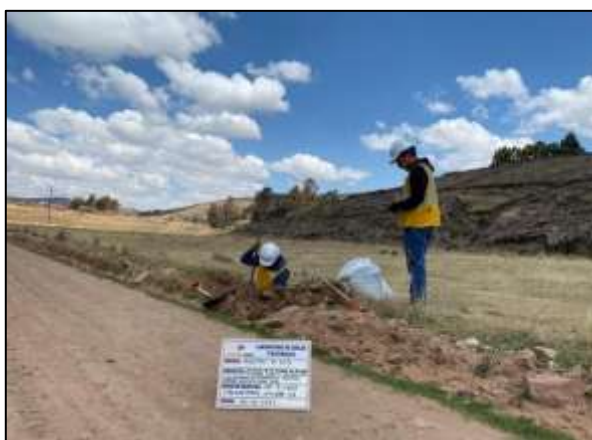
Para la obtención de la muestra de suelo, se hizo la excavación de 03 calicatas entre las progresivas Km 7+000 y Km 8+000 de la carretera Aziruni-Rosaspata, la muestra de suelo se tomó de una profundidad de 150 centímetros (ver figura 9).

*Figura 9.* Excavación de la calicata

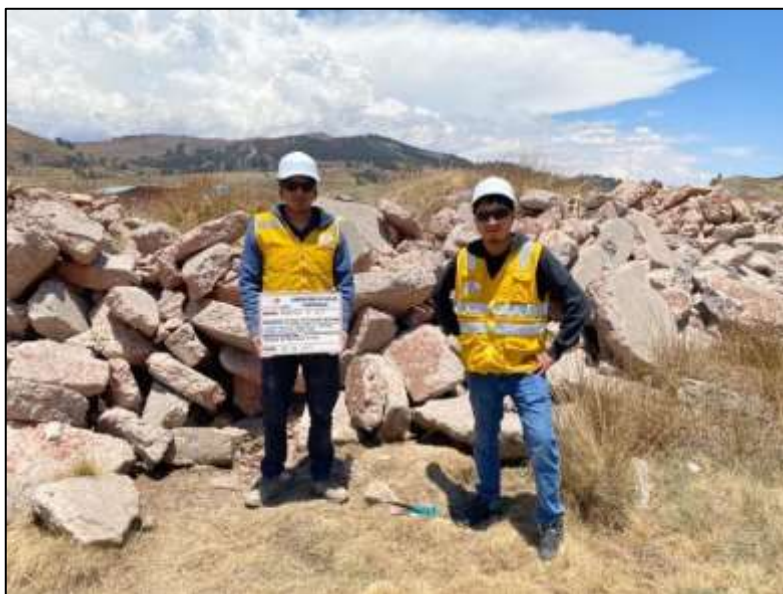
Para la obtención de la muestra de residuos de pavimento rígido, se cogieron bloques de concreto que se hallaban en la salida hacia el distrito de Vilquechico tal como se puede apreciar en la figura 10, se recaudó las muestras de residuos de pavimento rígido con la ficha de observación “FICHA DE OBSERVACIÓN PARA LA RECOLECCIÓN DE RESIDUOS DE PAVIMENTO RÍGIDO”. La cuál se elaboró de acuerdo a las recomendaciones establecidas en el DS N° 003-2013-VIVIENDA “Reglamento para la Gestión y Manejo de los Residuos de las Actividades de la Construcción y Demolición” en su artículo 28 denominado “Reciclaje de concreto de demolición”. En dicho artículo señala que los residuos de concreto no deben contener elementos peligrosos, se debe tener en cuenta la antigüedad de los residuos, su procedencia, asimismo se tomaron otros criterios en cuenta como la presencia de aceites, presencia de restos orgánicos que pudieran alterar la composición del concreto. Respecto al tratamiento indica que los residuos deben ser triturados, chancados, tamizados, reduciendo el tamaño de las partículas requeridas.

*Figura 10.* Botadero de salida Rosaspata

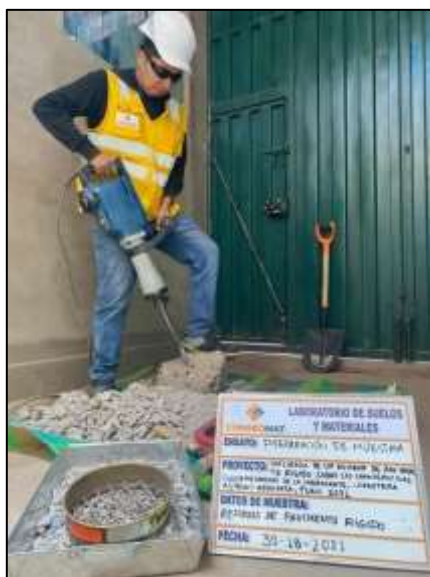
Luego de esto se trituró el concreto, el cual se tamizó para conseguir un tamaño máximo nominal de 1". Para la selección del tamaño máximo nominal se tomó en cuenta las indicaciones establecidas en el Manual de Carreteras, Suelos, Geología, Geotecnia y Pavimentos en la sección suelos y pavimentos, en donde señala que en la estabilización por combinación, la partículas presentes en el suelo de subrasante no deben ser mayores a 75 milímetros, donde la dimensión de 1" (25.4 milímetros) pulgada se encuentra por debajo de este valor cumpliendo con este requerimiento señalado. Así mismo, estudios como el de Kianimehr et al. (2019, p. 8) para la revista de investigación científica "Construction and Building Materials" señala que en situaciones practicas reales de trituración de residuos de concreto a escala industrial las partículas de concreto tienen como tamaño máximo entre 20 mm y 25mm (una pulgada aproximadamente), esta trituración ayuda a que los residuos de concreto se separen en arena gruesa o gravilla que es la que ayuda a la interacción suelo arcilla.

Figura 11. Trituración del concreto

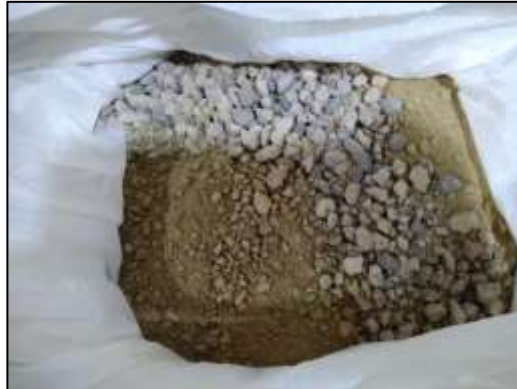
Asimismo, se realizó el mezclado de residuos de pavimento rígido con las muestras de suelo, para cada uno de los ensayos geotécnicos, primeramente se realizó la mixtura de suelo con residuos de pavimento rígido para posteriormente cuartear la muestra según lo que indica la norma NTP 339.089: SUELOS, obtención en laboratorio de muestras representativas, la selección de los porcentajes de residuos se hizo de acuerdo a las proporciones usados por los antecedentes, adicionalmente

*Figura 12.* Mezclado de la muestra de suelo y los residuos de pavimento rígido

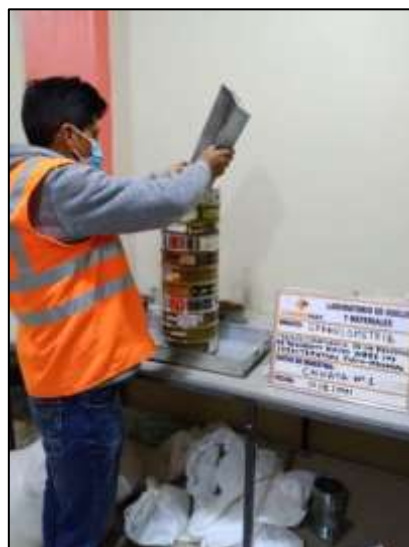
Respecto al ensayo de análisis granulométrico, primeramente se realizó el secado de la muestra de suelo de manera natural, aprovechando la luz solar, luego de esto se tomó el material fino y se realizó el lavado correspondiente a través del tamiz #200, posteriormente se tomó la muestra lavada se pesó y fue llevada hacia el horno a una temperatura de 110 grados, una vez que se contó con toda la muestra se procedió a tamizar el suelo desde el tamiz con mayor abertura hasta el más pequeño, el cual se desarrolló de manera cuidadosa y en círculos, para finalmente pesar cada una de las proporciones retenidas en cada tamiz.

*Figura 13.* Ensayo granulométrico de la muestra de suelo

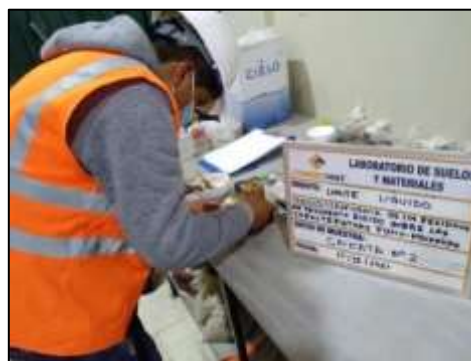
*Figura 14.* Obtención del límite líquido de la muestra de suelo  
Fuente. Toma propia

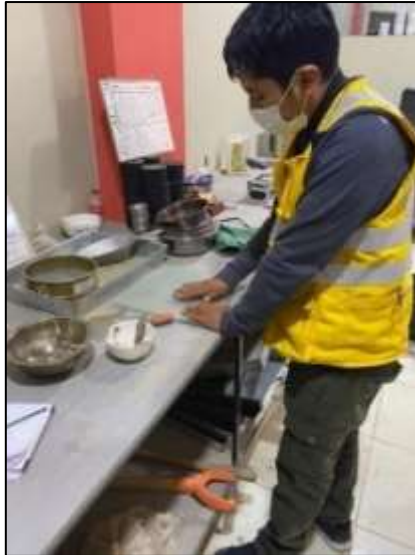
Respecto al ensayo de límite plástico, se usó 20 gramos sobrante del ensayo de límite líquido, para la elaboración de rollitos de suelo con un diámetro de aproximadamente de 3 milímetros, hasta que se logró identificar la aparición de fisuras transversales, luego de pesarse los bastoncitos se procedió a secarlo en el horno para la obtención de contenido de humedad.

*Figura 15.* Elaboración de los bastoncitos con la muestra de suelo

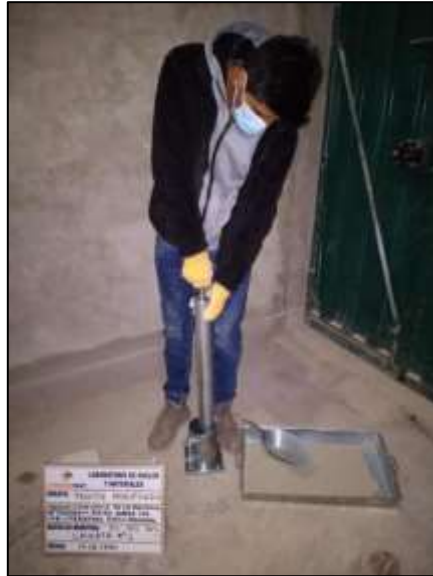
En relación al ensayo de Proctor modificado, se realizó el pesaje de la muestra de suelo hasta conseguir un peso de 2500 gramos, para la elección del método a usar se desarrolló primeramente el análisis granulométrico, posterior a esto se dividió la muestra de suelo en 5 proporciones a las cuales se les añadió agua destilada en diferentes porcentajes, los cuales fueron colocados en 5 capas en el molde de Proctor y fue compactado con 56 golpes, una vez que se desarrolló la compactación de la quinta capa se quitó el collarín y se procedió a enrasar la parte superior sobrante del molde, una vez enrasada se procedió a pesar el molde y a extraer la muestra de suelo de la parte media de la probeta de suelo para la obtención del contenido de humedad.

Figura 16. Ensayo de Proctor Modificado

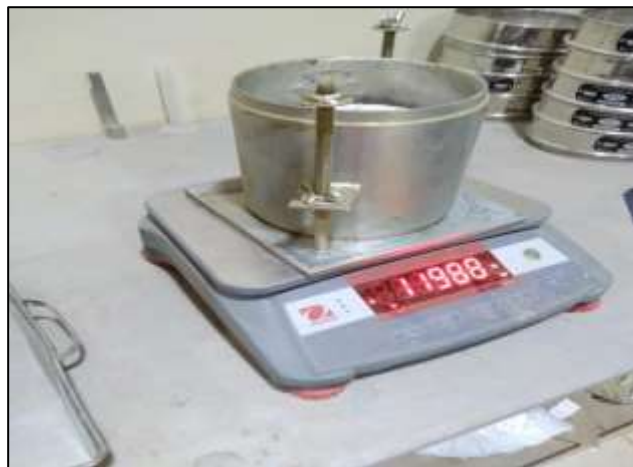
Luego de que se consiguió el contenido de humedad óptimo, se realizó el ensayo de capacidad de soporte (CBR), el cual se desarrolló con la muestra de suelo pasante de la malla  $\frac{3}{4}$ ", al cual se le incorporó agua (porcentaje del óptimo contenido de humedad), luego de eso se separó la muestra en cinco proporciones, las cuales fueron colocadas en el molde de CBR y se compactaron con diferente cantidad de golpes, una vez compactado se quitó el collarín del molde CBR, posterior a eso se enrasó la probeta, se invirtió la muestra y colocó el papel filtrante, asimismo se colocaron aros metálicos que simulan las capas granulares y la capa de pavimento.

Figura 17. Pesado del molde CBR

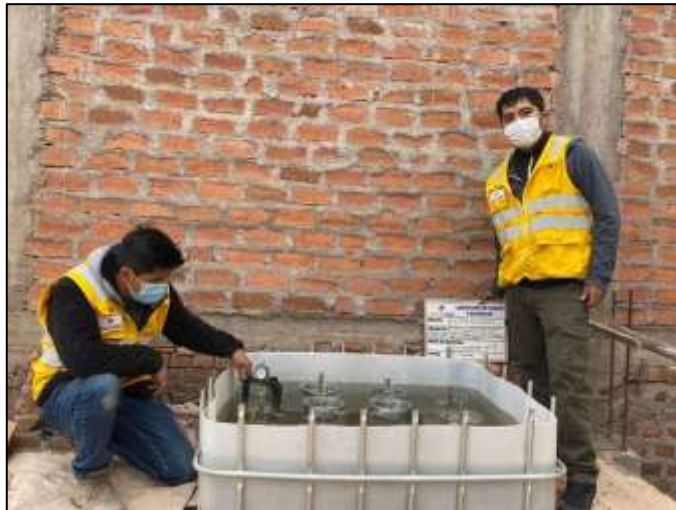
Luego se colocaron los especímenes en agua, durante un tiempo de 96 horas, sobre el molde de CBR se colocó un pequeño trípode que contaba con dial que sirvió para la medición de la expansión, una al momento de sumergir los especímenes y otra posterior a las 96 horas.

*Figura 18.* Sumergimiento de los especímenes para el ensayo de CBR

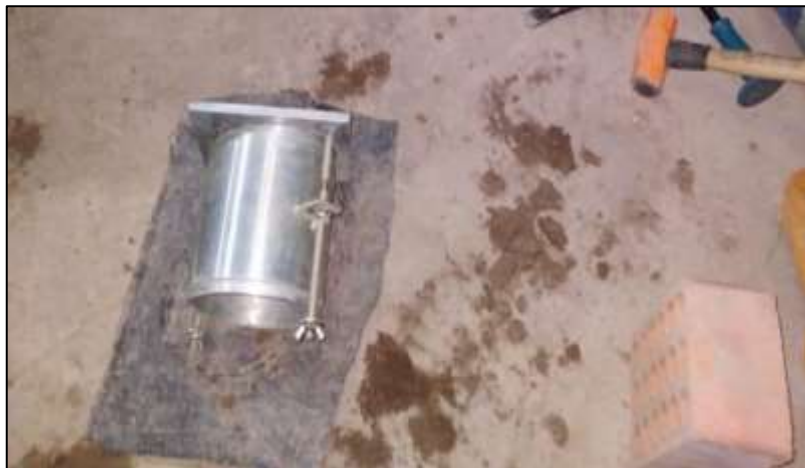
Una vez que transcurrieron los cuatro días, se sacaron los aros metálicos y se dejó escurrir el agua durante un periodo de tiempo de 15 minutos.

*Figura 19.* Escurrimiento del agua del molde previo al ensayo de CBR

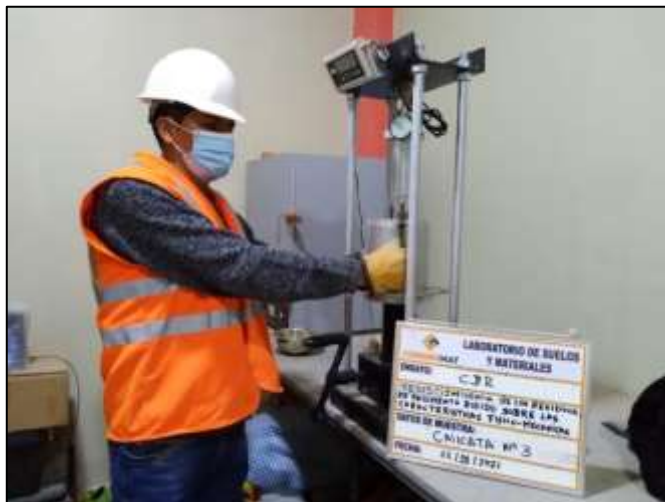
Luego de pesarse el molde se trasladó hacia la prensa CBR donde fue colocado, y se aplicó una carga de 5kg para el asentamiento del pistón, de la misma manera se pusieron las agujas de los diales en cero, para culminar se procedió con la

aplicación de la sobrecarga en la prensa a una velocidad aproximada de 1.27 milímetros por minuto y se hizo la digitación de los resultados.

Figura 20. Aplicación de la carga en la prensa CBR

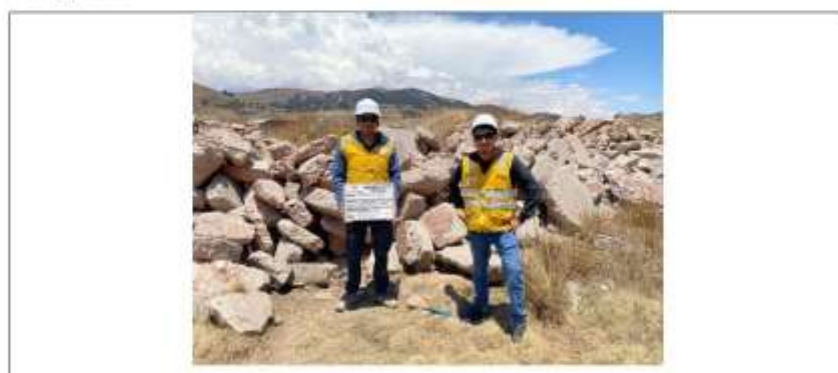
Color		Gris claro
Presencia de aceites	No permitido	No presenta
Presencia de residuos orgánicos	No permitido	No presenta
Largo		66 centímetros
Ancho		48 centímetros
Espesor		18 centímetros
Presencia de fisuras	No permitido	No presenta

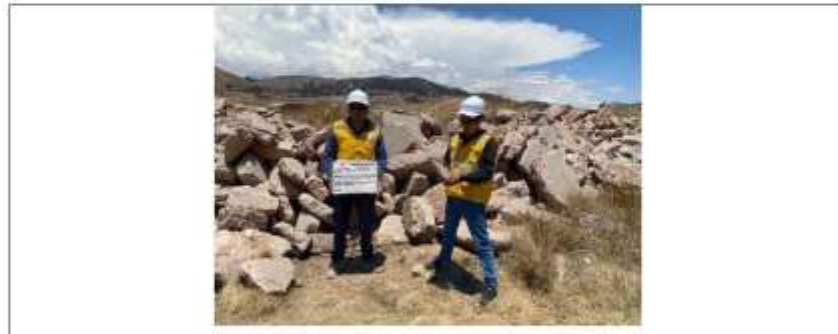
Color		Gris claro
Presencia de aceites	No permitido	No presenta
Presencia de residuos orgánicos	No permitido	No presenta
Largo		22 centímetros
Ancho		30 centímetros
Espesor		7 centímetros
Presencia de fisuras	No permitido	No presenta

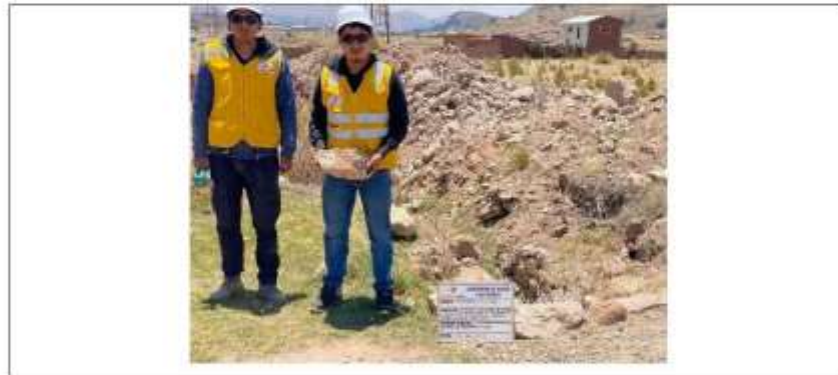
Color		Gris claro
Presencia de aceites	No permitido	No presenta
Presencia de residuos orgánicos	No permitido	No presenta
Largo		27 centímetros
Ancho		18 centímetros
Espesor		8 centímetros
Presencia de fisuras	No permitido	No presenta

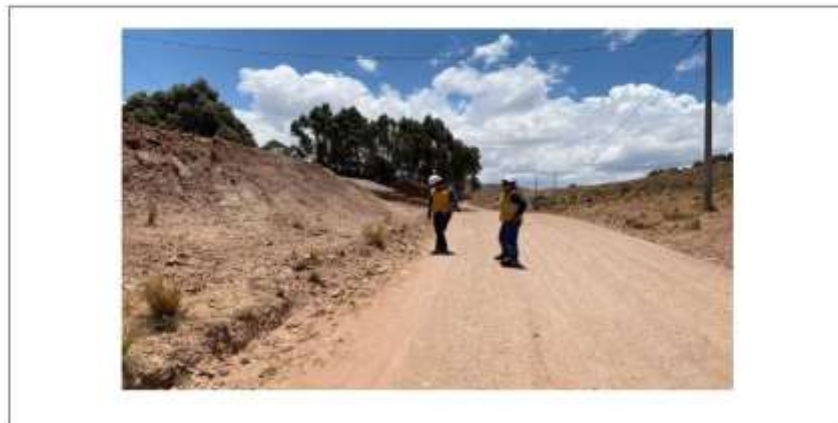
CRITERIOS Y CONDICIONES DEL CAMINO	
Superficie de rodadura	La superficie de rodadura presenta poco deterioro superficial con presencia de baches y hundimientos en zonas puntuales.
Circulación	No existe restricciones para la transitabilidad
Obras de arte	Obras de arte y drenaje insuficientes
velocidad de circulación	La velocidad de circulación puede llegar hasta los 40 km por hora

**Estado del camino:** "Regular estado"

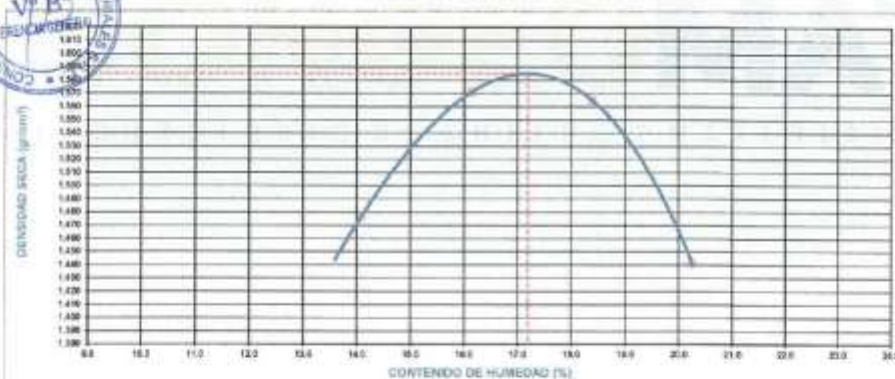
**CURVA DE COMPACTACION**

**MAXIMA DENSIDAD SECA (gr/cm<sup>3</sup>):** 1.585 **ÓPTIMO CONTENIDO DE HUMEDAD (%):** 17.20

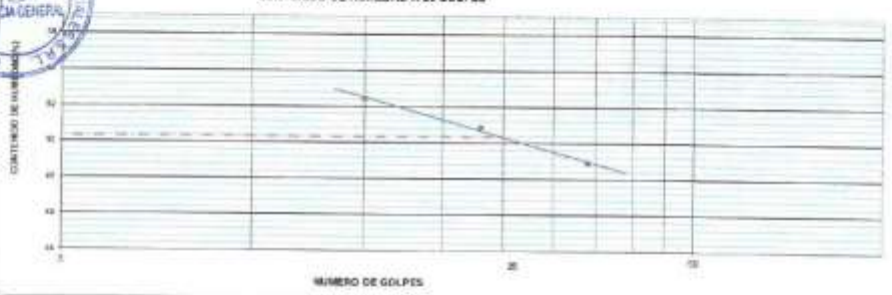
**CONTENIDO DE HUMEDAD A 25 GOLPES**

DESCRIPCIÓN	UNIDAD	MUESTRAS			PROMEDIO
Nº TARRO	10	1-69	7-12		
PESO TARRA + SUELO HUMEDO	(g)	25.39	24.94		
PESO TARRA + SUELO SECO	(g)	24.81	25.36		
PESO DE LA TARRA	(g)	21.42	20.95		
PESO DE AGUA	(g)	0.04	0.98		
PESO DEL SUELO SECO	(g)	3.11	5.42		
CONTENIDO DE HUMEDAD (%)	(%)	27.01	27.22		27.12

LIMITE LIQUIDO (%)	40.31
LIMITE PLÁSTICO (%)	27.12
ÍNDICE DE PLASTICIDAD (%)	22.19

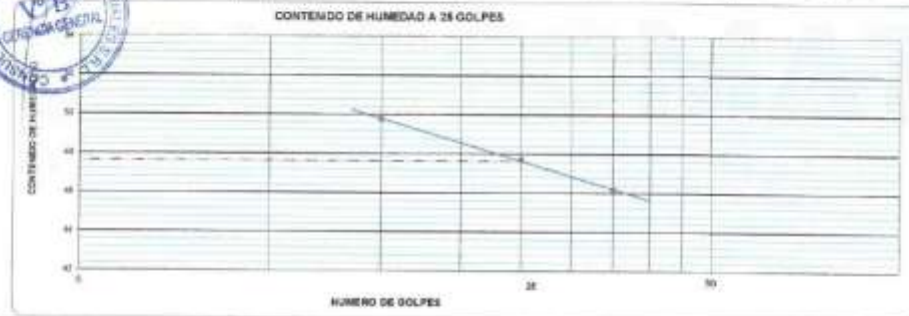
**CONTENIDO DE HUMEDAD A 25 GOLPES**

DESCRIPCIÓN	UNIDAD	MUESTRAS			PROMEDIO
SP EMBO	g	7-11	7-13	-	-
PESO TARA + SUELO HÚMEDO	(g)	20.47	18.88	-	-
PESO TARA + SUELO SECO	(g)	20.54	18.96	-	-
PESO DE LA TARA	(g)	21.05	22.01	-	-
PESO DEL SUELO HÚMEDO	(g)	0.03	1.63	-	-
PESO DEL SUELO SECO	(g)	3.88	3.96	-	-
CONTENIDO DE HUMEDAD (%)	(%)	25.91	38.09	-	35.99

CONSTANTES FÍSICAS DE LA MUESTRA	
LIMITE LIQUIDO (%)	47.83
LIMITE PLÁSTICO (%)	35.99
ÍNDICE DE PLASTICIDAD (%)	21.84

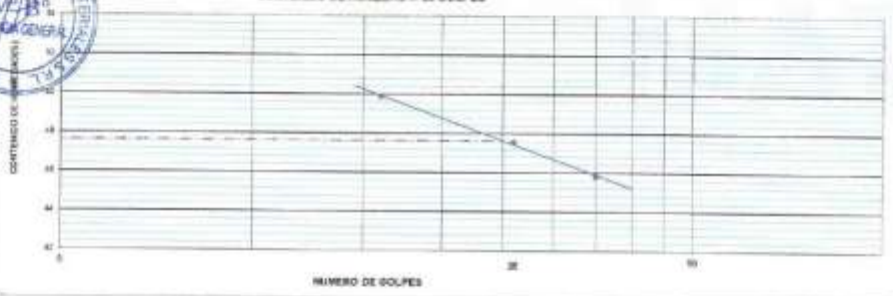
**CONTENIDO DE HUMEDAD A 26 GOLPES**

DESCRIPCIÓN	UNIDAD	MUESTRAS				PROMEDIO
Nº TARRO		T-09	T-12			
PESO TARA + SUELO HUMEDO	g	26.12	25.59			
PESO TARA + SUELO SECO	g	25.19	24.58			
PESO DE LA TARA	g	21.43	20.30			
PESO DEL AGUA	g	1.92	1.52			
PESO DEL SUELO SECO	g	3.76	3.41			
CONTENIDO DE HUMEDAD (%)	%	25.91	26.11			26.59

LIMITE LIQUIDO (%)	47.85
LIMITE PLÁSTICO (%)	26.59
ÍNDICE DE PLASTICIDAD (%)	21.48

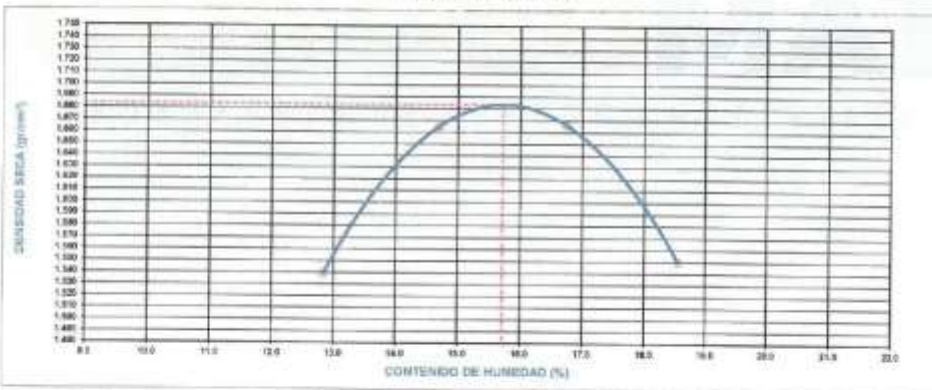
**CURVA DE COMPACTACIÓN**

<b>MAXIMA DENSIDAD SECA (gr/cm<sup>3</sup>)</b>	1.683	<b>ÓPTIMO CONTENIDO DE HUMEDAD (%)</b>	15.72
---	-------	--	-------

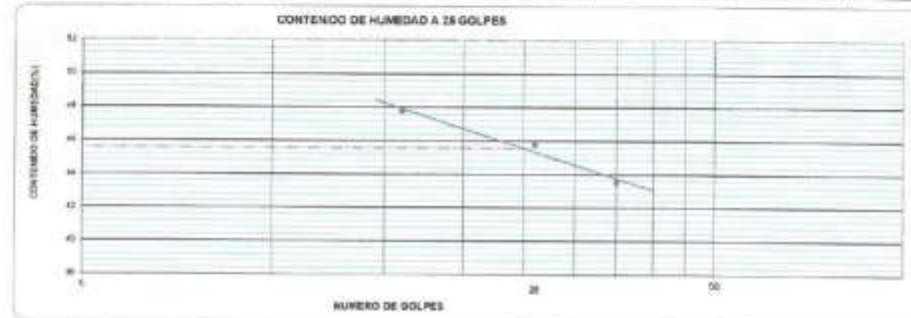
**CONTENIDO DE HUMEDAD A 25 GOLPES**

DESCRIPCIÓN	UNIDAD	MUESTRAS				PROMEDIO
W/TARRO	(g)	1.25	1.38	-	-	-
PESO TARA + SUELO HUMEDO	(g)	39.11	23.29	-	-	-
PESO TARA + SUELO SECO	(g)	34.11	22.18	-	-	-
PESO DE LA TARA	(g)	20.34	11.86	-	-	-
PESO DE AGUA	(g)	1.00	1.11	-	-	-
PESO DEL SUELO SECO	(g)	3.87	4.34	-	-	-
CONTENIDO DE HUMEDAD (%)	(%)	25.84	25.67	-	-	25.88

LIMITE LIQUIDO (%)	45.54
LIMITE PLÁSTICO (%)	25.96
ÍNDICE DE PLASTICIDAD (%)	19.58

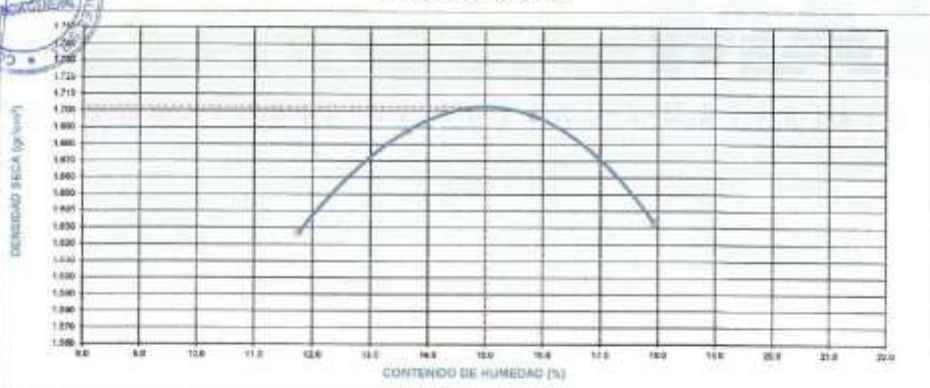
**CURVA DE COMPACTACION**

**MÁXIMA DENSIDAD SECA (gr/cm<sup>3</sup>)** 1.702      **ÓPTIMO CONTENIDO DE HUMEDAD (%)** 15.01

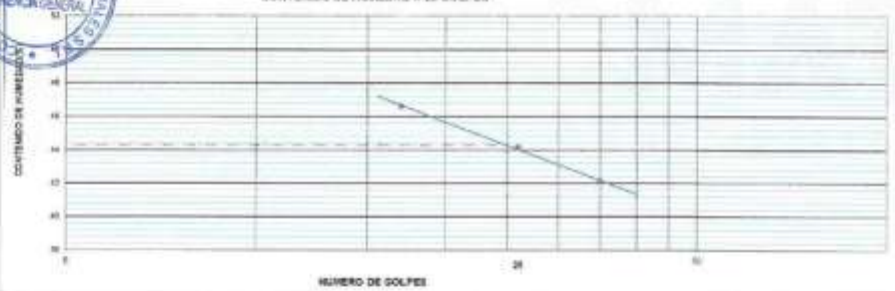
**CONTENIDO DE HUMEDAD A 25 GOLPES**

DESCRIPCIÓN	UNIDAD	MUESTRAS			PROMEDIO
		1	2	3	
Wp TARRO		7.14	7.16	-	-
PESO TARA + SUELO HUMEDO	(g)	22.24	25.00	-	-
PESO TARA + SUELO SECO	(g)	22.88	25.78	-	-
PESO DE LA TARA	(g)	19.18	21.75	-	-
PESO DEL SUELO HUMEDO	(g)	3.34	1.51	-	-
PESO DEL SUELO SECO	(g)	3.75	4.04	-	-
CONTENIDO DE HUMEDAD (%)	(%)	23.07	20.00	-	25.83

LIMITE LIQUIDO (%)	44.26
LIMITE PLÁSTICO (%)	25.83
ÍNDICE DE PLASTICIDAD (%)	18.23

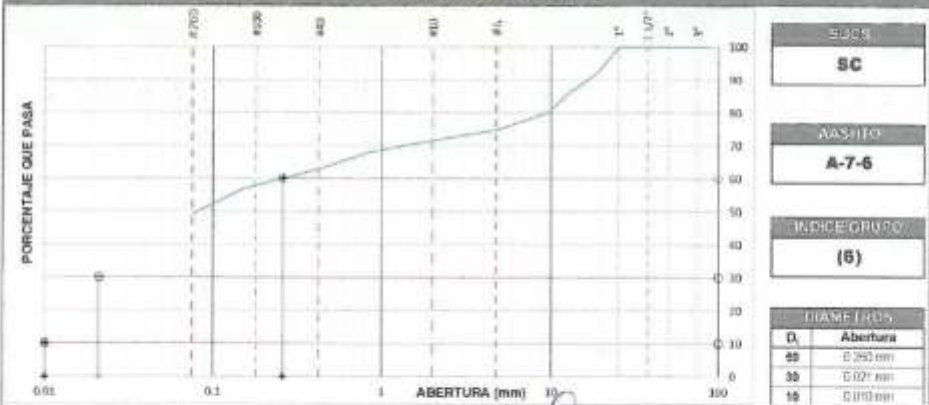
### CURVA GRANULOMÉTRICA Y CLASIFICACIÓN DE SUELOS

DESCRIPCIÓN	VALOR
Límite Líquido (LL)	41.56
Límite Plástico (PL)	23.70
Índice de Plasticidad (PI)	18.18

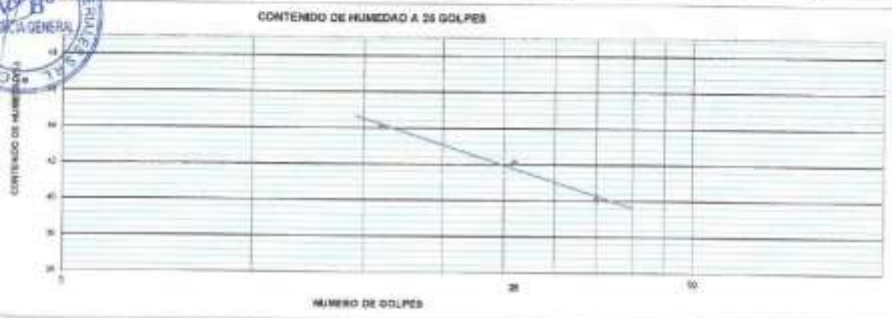
**CONTENIDO DE HUMEDAD A 25 GOLPES**

DESCRIPCIÓN	UNIDAD	MUESTRAS			PROMEDIO
Nº TARRO	(#)	1-14	1-17	-	-
PESO TARA + SUELO HUMEDO	(g)	34.74	26.12	-	-
PESO TARA + SUELO SECO	(g)	23.65	25.11	-	-
PESO DE LA TARA	(g)	19.05	20.66	-	-
PESO DEL SUELO SECO	(g)	1.38	1.21	-	-
PESO DEL SUELO HUMEDO	(g)	4.83	4.21	-	-
CONTENIDO DE PLASTICIDAD (%)	(%)	23.73	23.98	-	23.75

LÍMITE LIQUIDO (%)	41.95
LÍMITE PLÁSTICO (%)	23.75
ÍNDICE DE PLASTICIDAD (%)	18.14

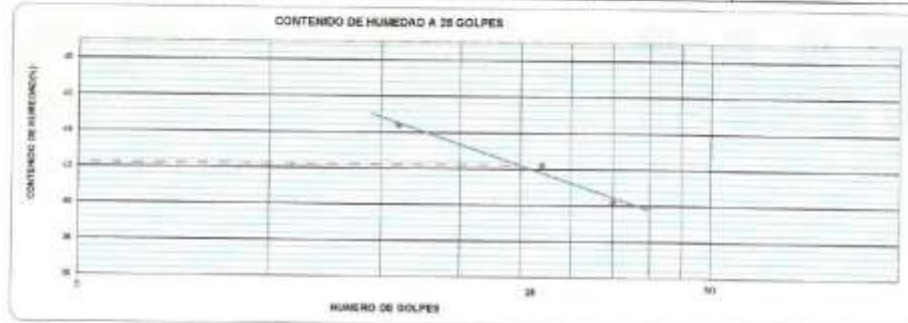
**CONTENIDO DE HUMEDAD A 25 GOLPES**

DESCRIPCIÓN	UNIDAD	MUESTRAS				PROMEDIO
MT CAPSULA	(g)	1.46	1.49	-	-	-
PESO TARA + SUELO HUMEDO	(g)	23.33	26.79	-	-	-
PESO TARA + SUELO SECO	(g)	22.38	25.84	-	-	-
PESO DE LA TARA	(g)	15.56	21.40	-	-	-
PESO DEL SUELO SECO	(g)	6.82	4.44	-	-	-
CONTENIDO DE HUMEDAD	(%)	24.67	20.00	-	-	24.83

LIMITE LIQUIDO (%)	42.15
LIMITE PLASTICO (%)	24.83
INDICE DE PLASTICIDAD (%)	17.26

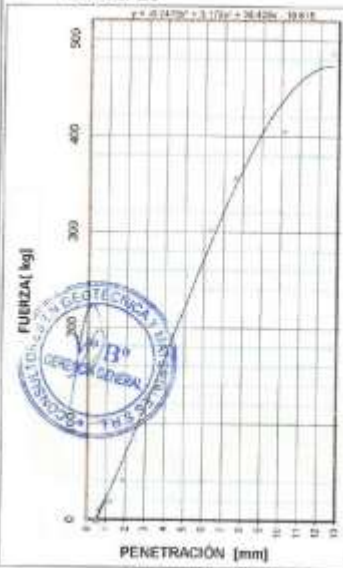
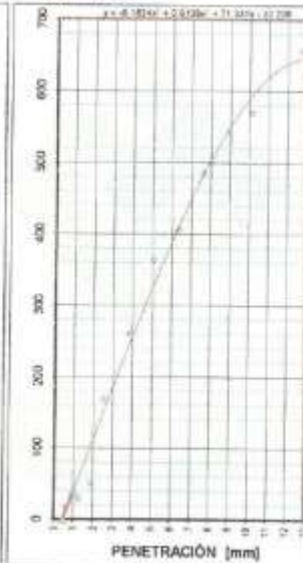
**GRAFICA**

12 GOLPES

25 GOLPES

CBR AL 100% Y 99% DE LA MDS	
100% MDS	1.85
CRR, PENETRACION 9.1"	19.5
CRR, PENETRACION 9.2"	22.5
99% MDS	1.75
CRR, PENETRACION 9.1"	12.6
CRR, PENETRACION 9.2"	16.2

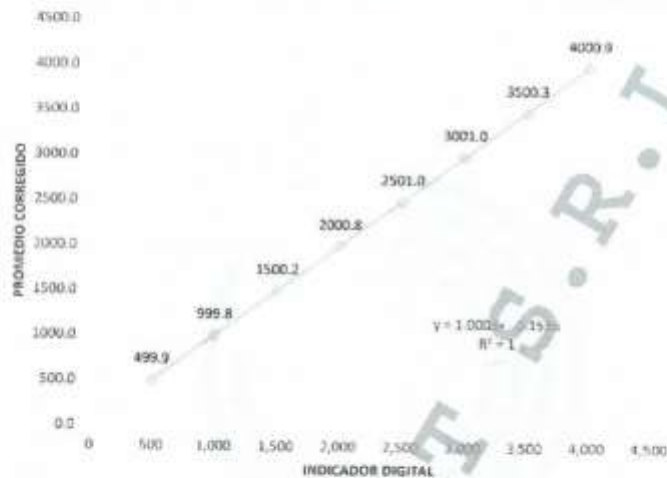
GRAFICO N° 01

Gráfica (Coeficiente de correlación y Ecuación de Ajuste)

Donde:  $y = 1,0003x - 0,1536$

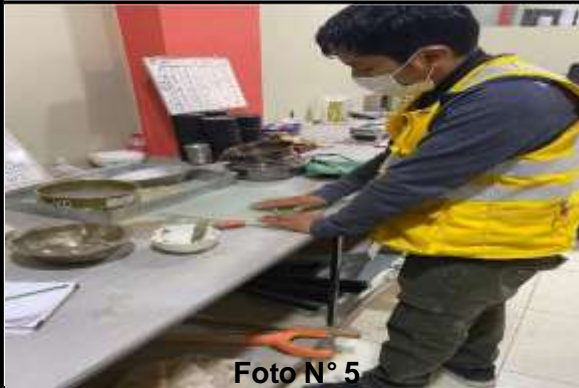
**Foto N° 5**

Ensayo de límite plástico

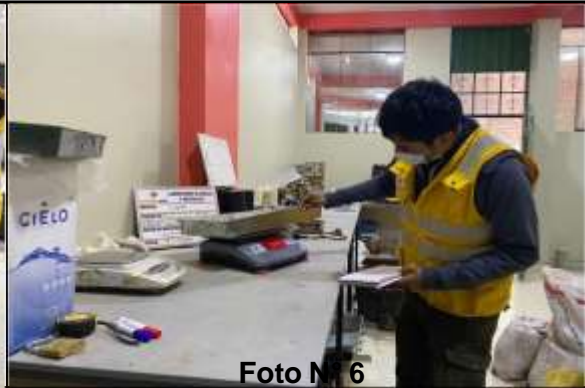
**Foto N° 6**

Pesado de la muestra de suelo

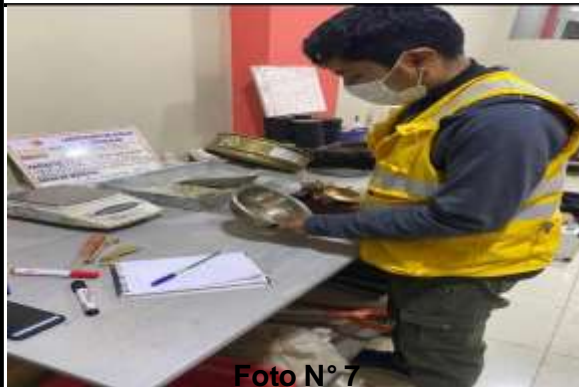
**Foto N° 7**

Ensayo de límite líquido

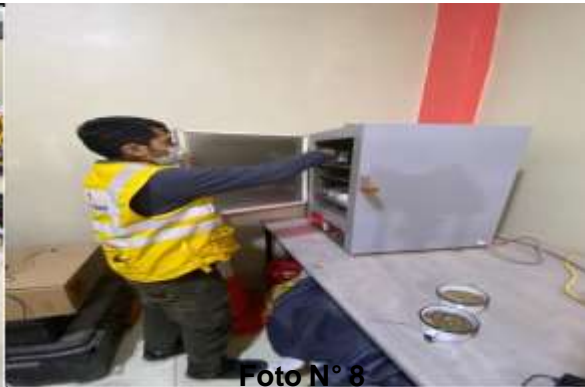
**Foto N° 8**

Secado de la muestra de suelo en el horno

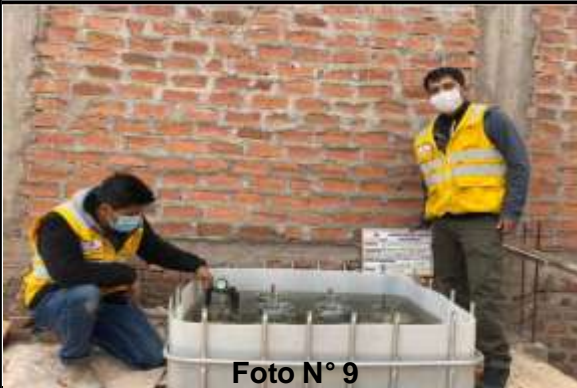
**Foto N° 9**

Saturación de los especímenes

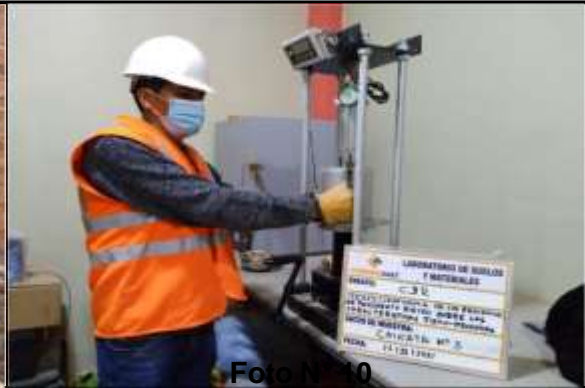
**Foto N° 10**

Aplicación de carga en la prensa CBR
