**FACULTAD DE INGENIERÍA Y ARQUITECTURA
ESCUELA PROFESIONAL DE INGENIERÍA CIVIL**

**Evaluación estructural aplicando el método Benedetti Petrini en
la I.E 14120 - Chapairá-Castilla-Piura-2022**

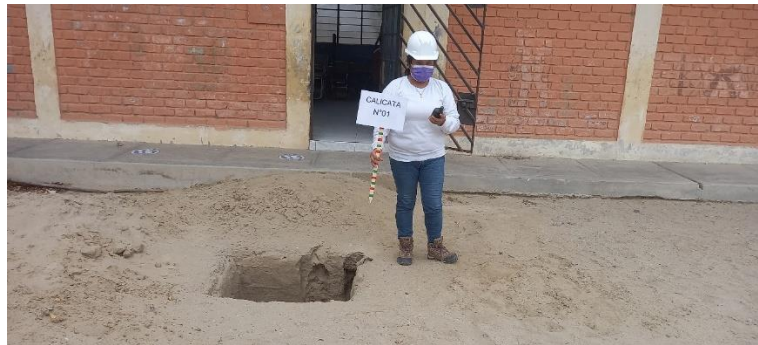
Figura 3. Excavación de calicata 1 en I.E 14120 Chapairá

Se comenzó con la excavación para las muestras en la I.E 14120-Chapairá, en la cual se realizaron 02 puntos de extracción de muestras.

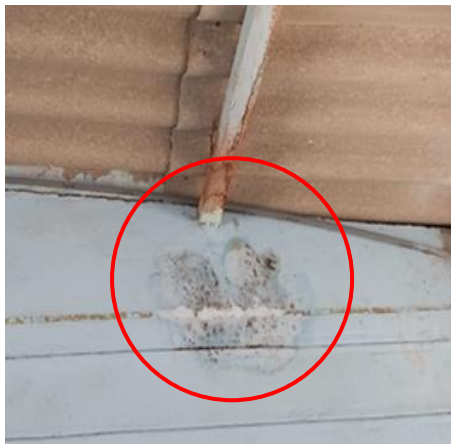
Figura 12. Humedad en muro de módulo 1

Daño: La humedad proviene del suelo, y se van absorbiendo los fluidos a través de vacíos de pequeño diámetro que quedan en el interior de los elementos constructivos, en cimientos, sobre cimiento, o muros, causando graves problemas de habitabilidad en las edificaciones.

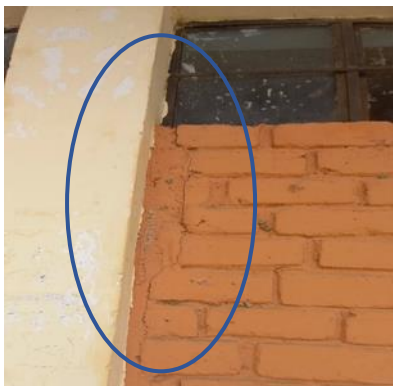
Figura 13. Fisura en muro de módulo 1

La fisura es la separación incompleta de dos a más partes con o sin espacio, por lo tanto se identifican por su ancho y profundidad transversal y longitudinal, usualmente se atraviesan de muro de lado a lado y pueden ser de espesor variable

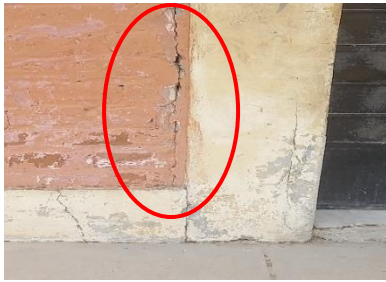
Figura 15. Fisura en muro de módulo 2

La fisura en la columna tiene un espaciamiento, un ancho y una profundidad longitudinal lo que conlleva a una inseguridad estructural.

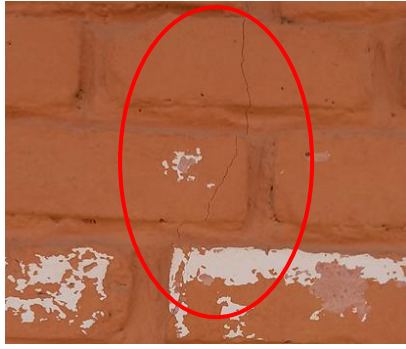
Figura 19. Fisura en muro de módulo 3

La fisura es una patología que afecta al muro de albañilería limitando su capacidad de carga.

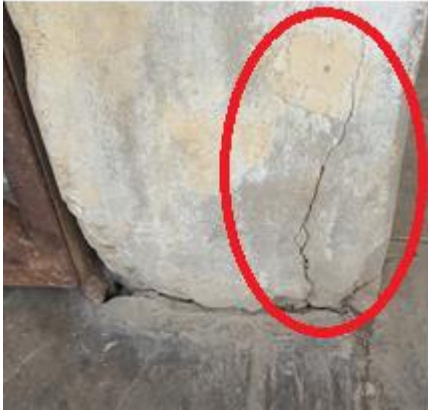
Figura 22. Fisura en columna de módulo 4

Una fisura consiste en una separación alargada y angosta.

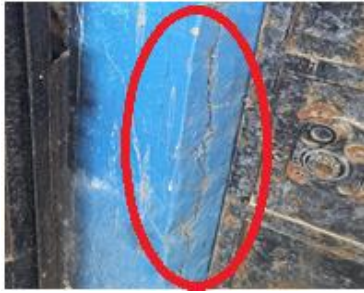
Figura 24. Fisura en columna de módulo 5

Las fisuras se generan en diferentes áreas de un elemento estructural, afectando su funcionalidad.

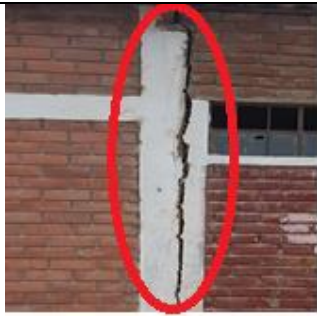
Figura 25. Grieta en columna del módulo 5

Las grietas son aberturas anchas y profundas; dependiendo de su magnitud las podemos clasificar en nivel alto y muy alto.

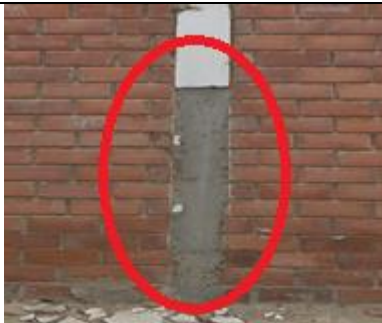
Figura 26. Desprendimiento en columnas de módulo 5

El desprendimiento de concreto puede ocasionarse por una deficiente elección del material o por no cumplir con el diseño de mezcla establecido.

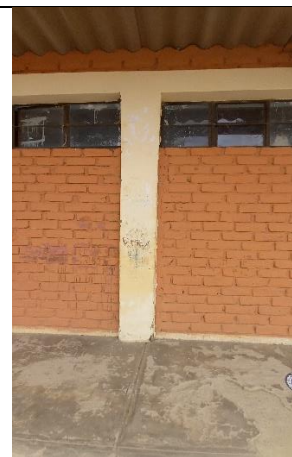
Figura 29. Columna sin continuidad del módulo 1

Descripción: Se puede observar que en el módulo 1, no presenta buena conexión entre vigas y columnas en las edificaciones por lo tanto se le asigna una calificación B.

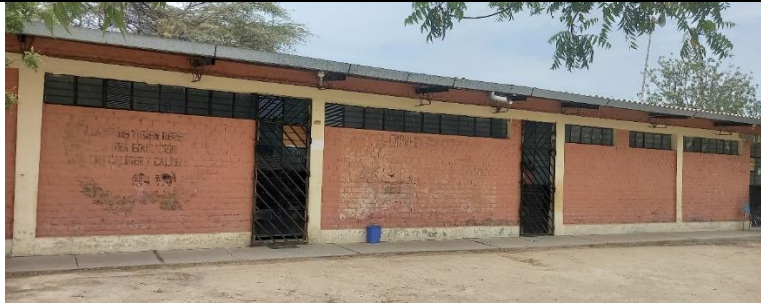
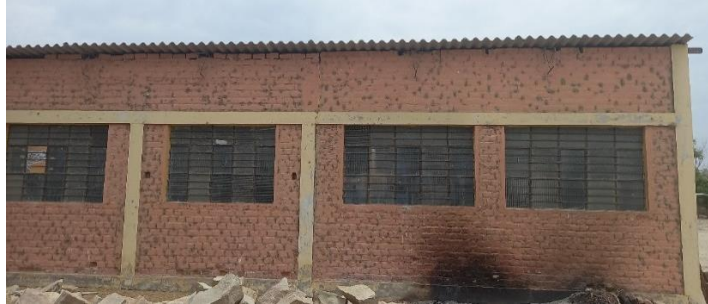
Descripción: Se puede observar que en el módulo 2, no presentan buena conexión entre vigas y columnas en las edificaciones, por lo tanto se le asigna una calificación D

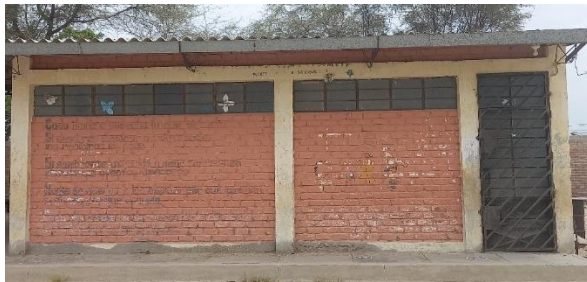
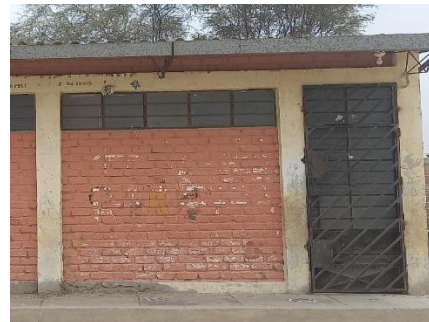
Descripción: Se puede observar que en el módulo 3, no presentan buena conexión entre vigas y columnas en las edificaciones por lo tanto se le asigna una clasificación B

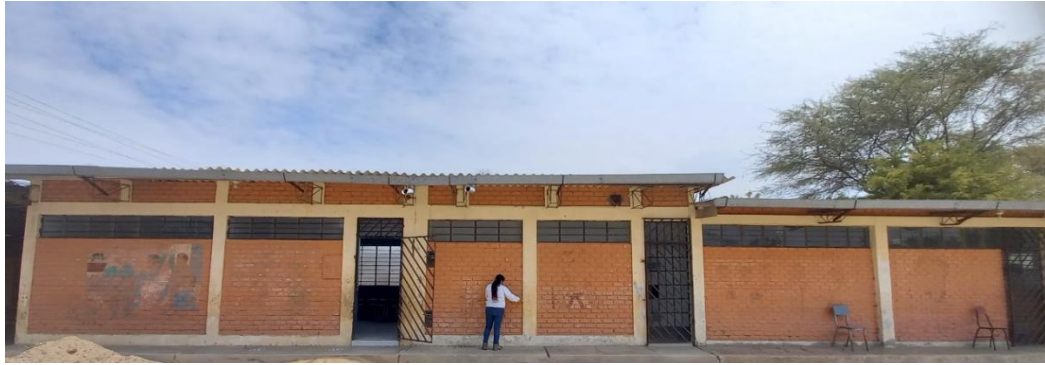
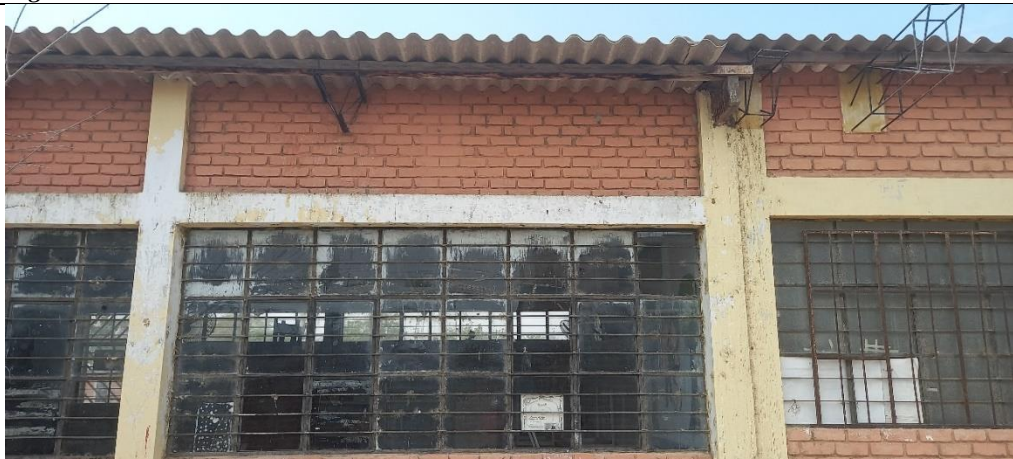
Descripción: Se puede observar que en el módulo 4, no presentan buena conexión entre vigas y columnas en las edificaciones por lo tanto se le asigna una clasificación B

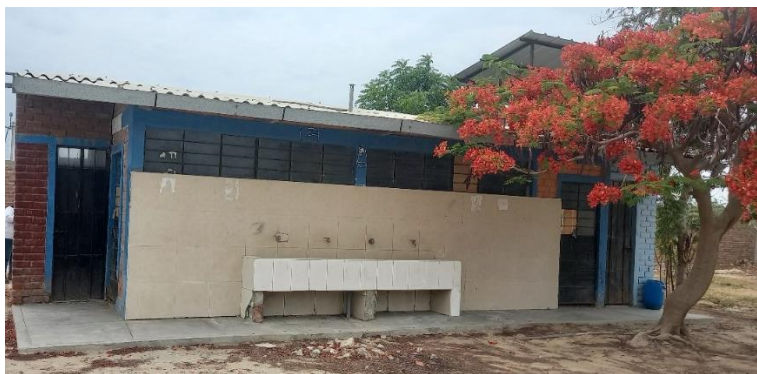
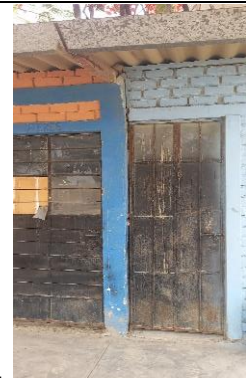
Descripción: Se puede observar que en el módulo 4, no presentan buena conexión entre vigas y columnas en las edificaciones por lo tanto se le asigna una clasificación D.

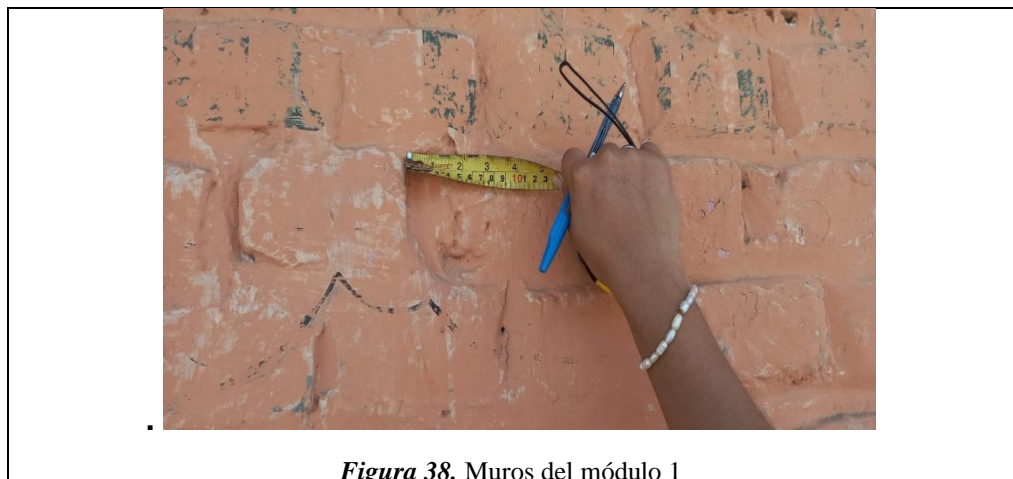
Descripción: En el módulo 1 no presenta una buena distribución de espesor de mortero entre las unidades de albañilería y el ladrillo no son piezas homogéneas y se encuentra en mal estado, por lo tanto, le corresponde a la clasificación C.

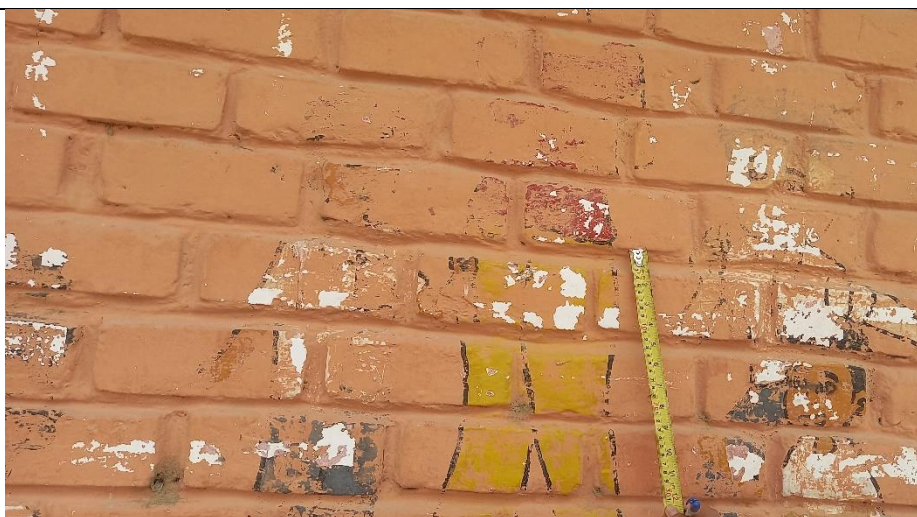
Figura 40. Muro de ladrillo del módulo 3

Descripción: En el módulo 3 no presenta una buena distribución de espesor de mortero entre las unidades de albañilería y el ladrillo no son piezas homogéneas y se encuentra en mal estado, por lo tanto, le corresponde a la clasificación A.

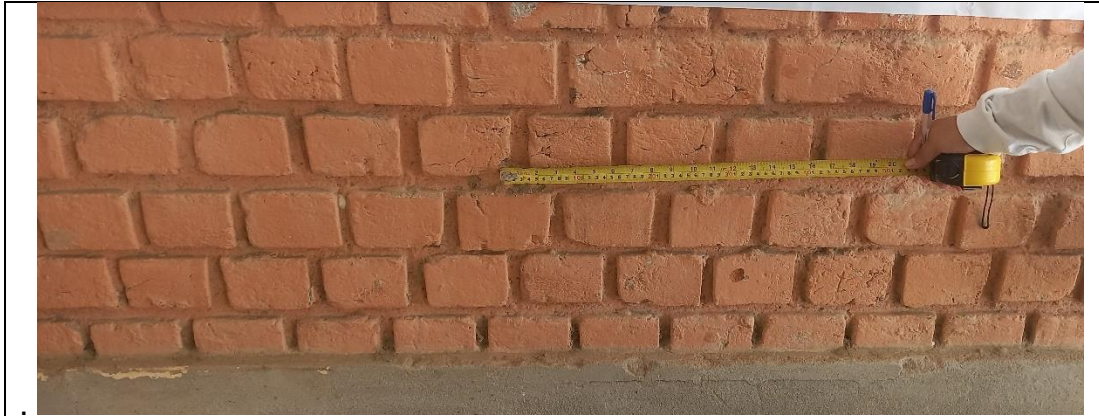
Figura 41. Muro de ladrillo del módulo 4

Descripción: En el módulo 4 no presenta una buena distribución de espesor de mortero entre las unidades de albañilería y el ladrillo no son piezas homogéneas y se encuentra en mal estado, por lo tanto, le corresponde a la clasificación D.

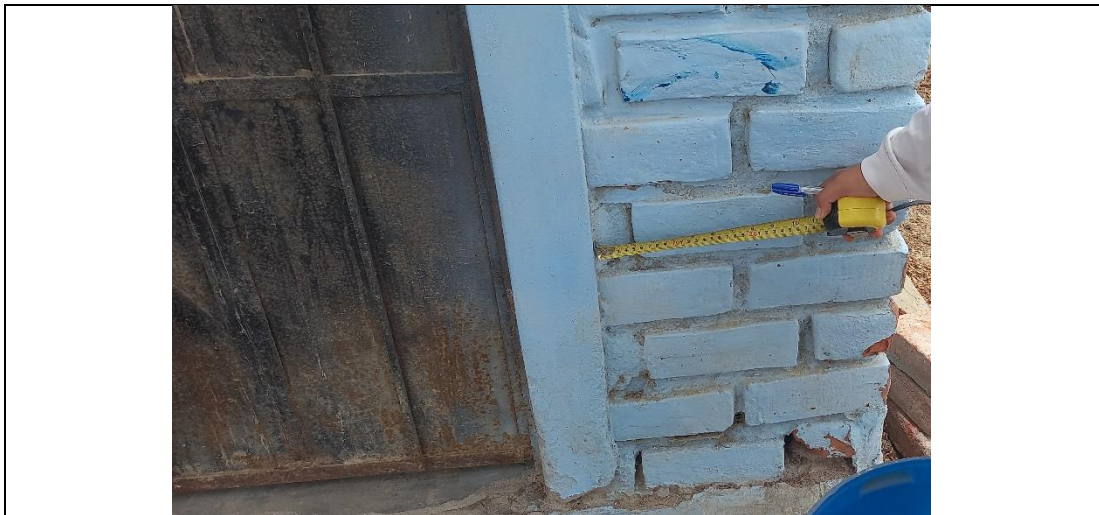
Figura 42. Muro de ladrillo de módulo 5

Descripción: En el módulo 5 no presenta una buena distribución de espesor de mortero entre las unidades de albañilería y el ladrillo no son piezas

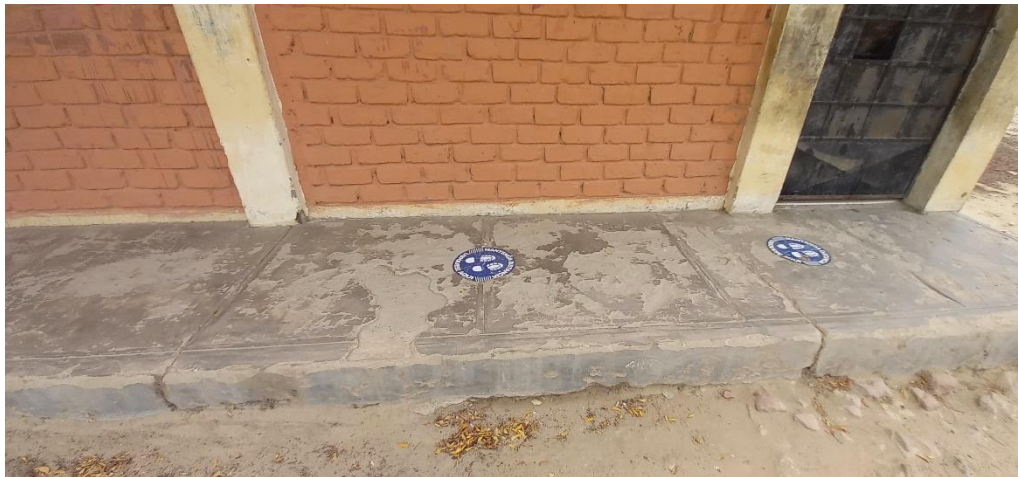
Figura 48. Suelo en módulo 1

- A. Edificación cimentada sobre suelo rígido y según Norma E.070, sin presencia de humedad ni sales.
- B. Edificación cimentada sobre suelo intermedio y flexible, según la Norma E.070, sin presencia de humedad ni sales.
- C. Edificación cimentada sobre suelo intermedio y flexible, según la Norma E.070, con presencia de humedad y sales.
- D. Edificación cimentada sin proyecto aprobado ni asesoría técnica, con presencia de sales y humedad. Estado de conservación deteriorado.

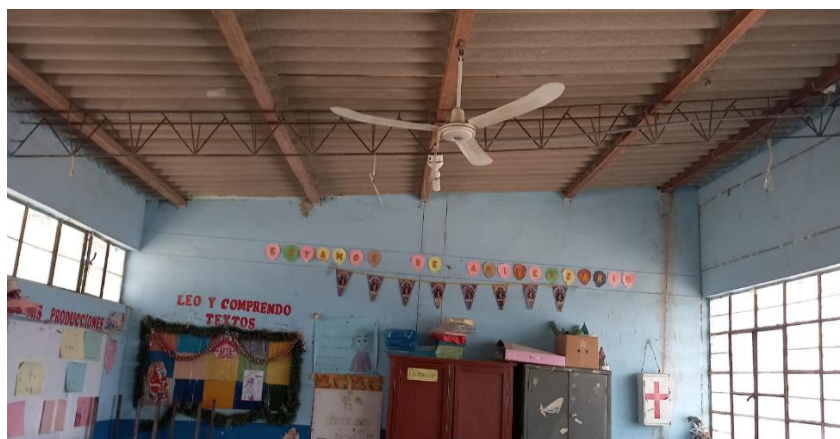
Figura 53. Conexión muro -techo en módulo 1

Descripción: En el módulo 1 se observa que no existe una conexión de muro y diafragma (cubierta de eternit), por lo tanto, se asigna una clasificación C.

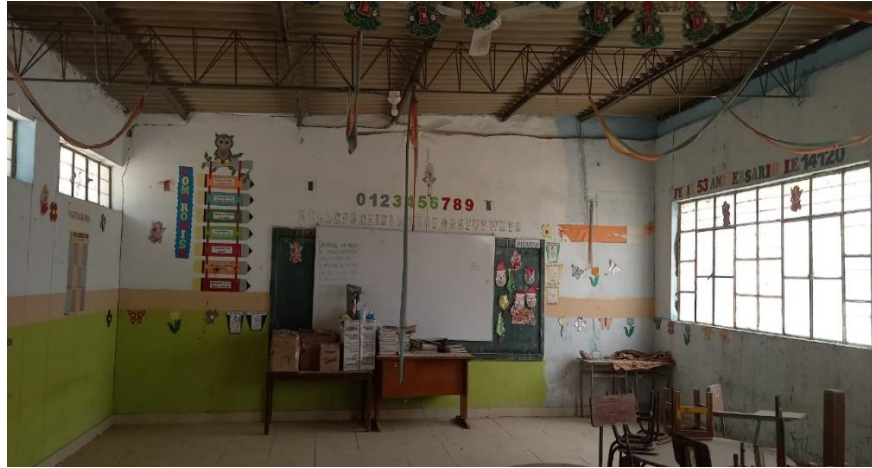
Figura 54. Conexión Muro-Techo en módulo 2

Descripción: En el módulo 2 se observa que no existe una conexión de muro y diafragma (cubierta de eternit), por lo tanto, se asigna una clasificación C.

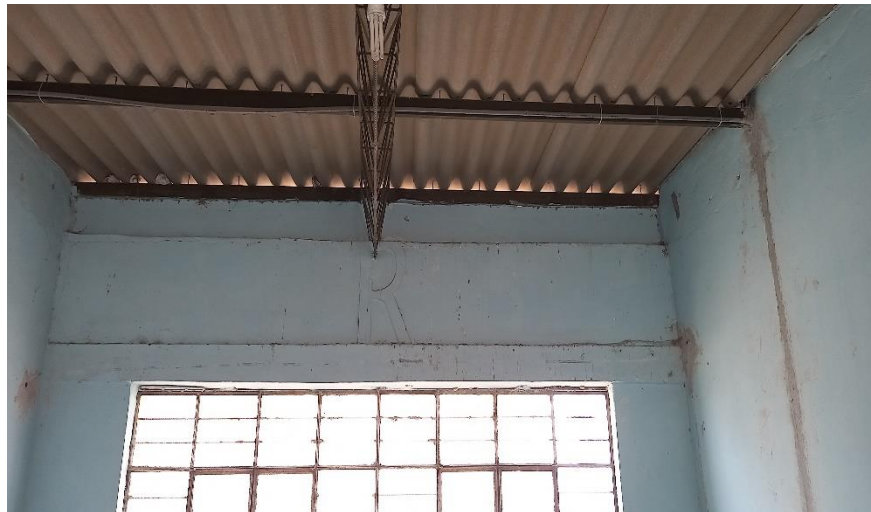
Figura 55. Conexión Muro-Techo en módulo 3

Descripción: En el módulo 3 se observa que no existe una conexión de muro y diafragma (cubierta de eternit), por lo tanto, se asigna una clasificación C.

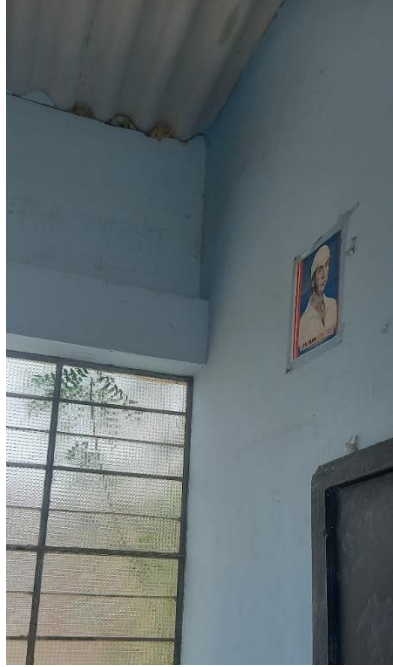
Figura 56. Conexión Muro-techo en módulo 4

Descripción: En el módulo 4 se observa que no existe una conexión de muro y diafragma (cubierta de eternit), por lo tanto, se asigna una clasificación C.

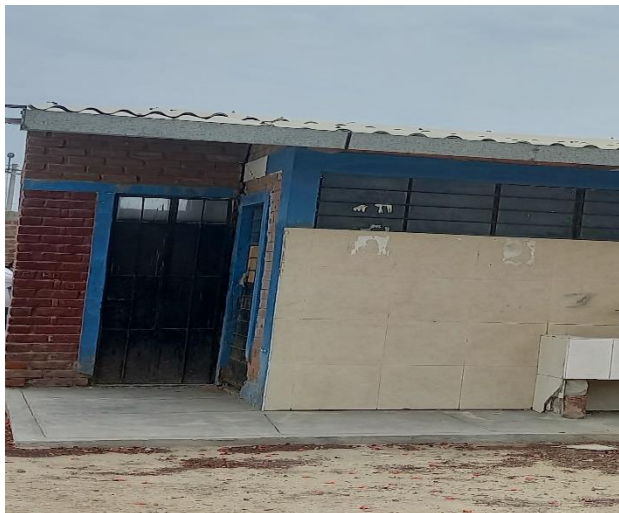
Figura 57. Conexión Muro-Techo en módulo 5

Descripción: En el módulo 5 se observa que no existe una conexión de muro y diafragma (cubierta de eternit), por lo tanto, se asigna una clasificación C.

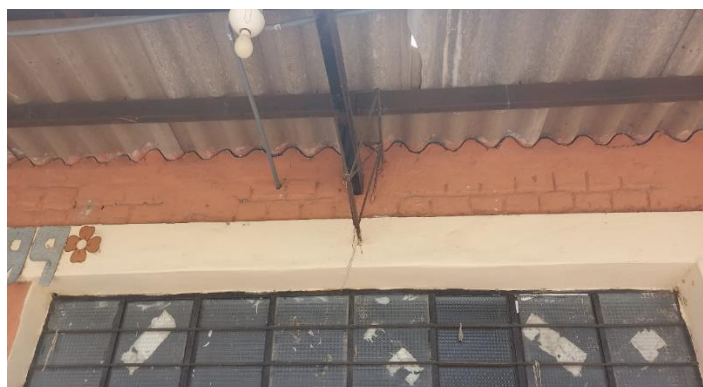
Figura 63. Cubierta en módulo 2

Descripción: Se visualiza la figura 63, correspondiente al Módulo 2, una cubierta en malas condiciones que presentan inestabilidad y por lo tanto se da una clasificación C.

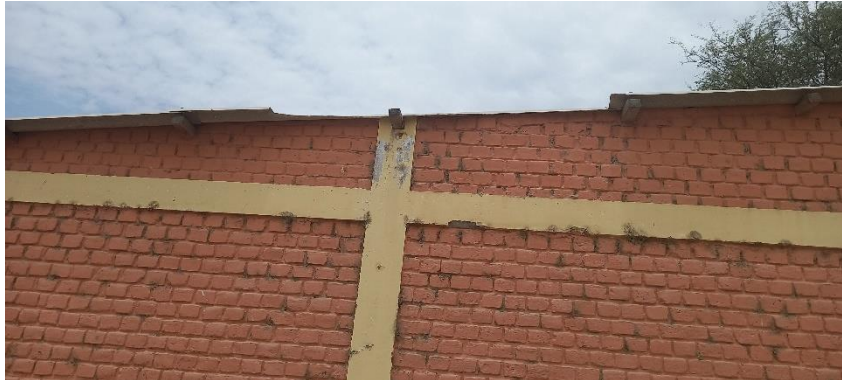
Figura 64. Cubierta en módulo 3

Descripción: Se visualiza en la figura 64 perteneciente al Módulo 3, una cubierta en malas condiciones que presentan inestabilidad y por lo tanto se da una clasificación C.

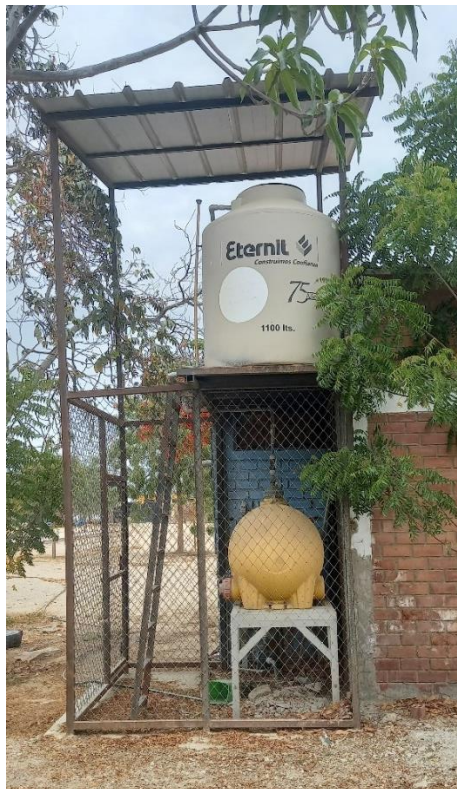
Figura 65. Tanque elevado en módulo 5

En los módulos 1, 2, 3, 4 no se aprecia elementos no estructurales. Y en el módulo 5 se aprecia, en la figura 65, el elemento no estructural se encuentra independiente al sistema estructural.

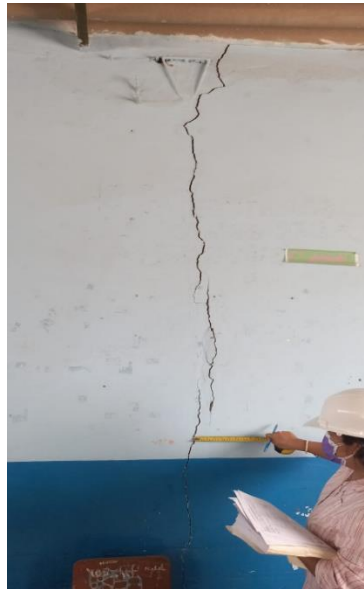
Figura 66. Fisuras y grietas en módulo 2

Descripción: En la figura 66 podemos observar que existen fisuras y grietas, la causa principal que origina estas patologías: son la contracción, dilatación de los materiales debido a la humedad, cambios de temperatura y una mala aplicación de los materiales por lo tanto se tiene una clasificación D.

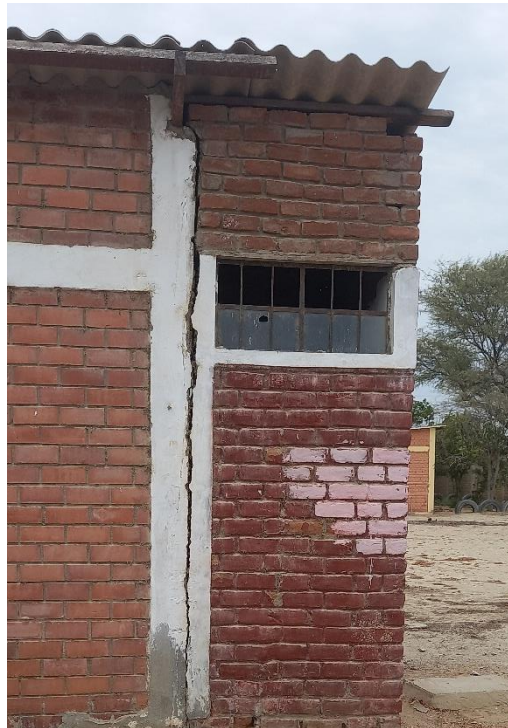
Figura 67. Fisuras y grietas

Descripción: En la figura 67 se aprecia una grieta en el módulo 5, generando una separación entre columnas y muros.
