UNIVERSIDAD CÉSAR VALLEJO

Reforzamiento estructural para mejorar el desempeño sísmico de una estructura regular aporricada en el distrito de Paras, Ayacucho 2021

**TESIS PARA OBTENER EL TÍTULO PROFESIONAL DE:
INGENIERA CIVIL**

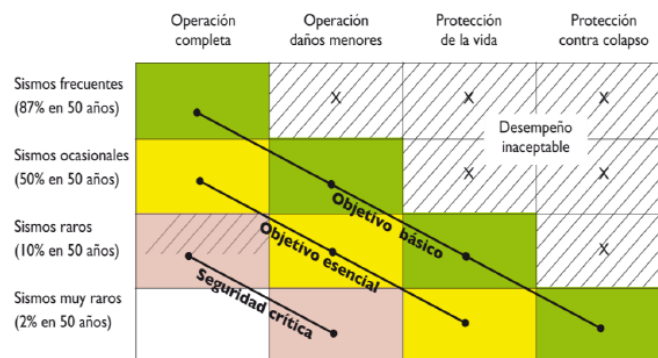
Figura 2. Niveles de intensidad sísmica

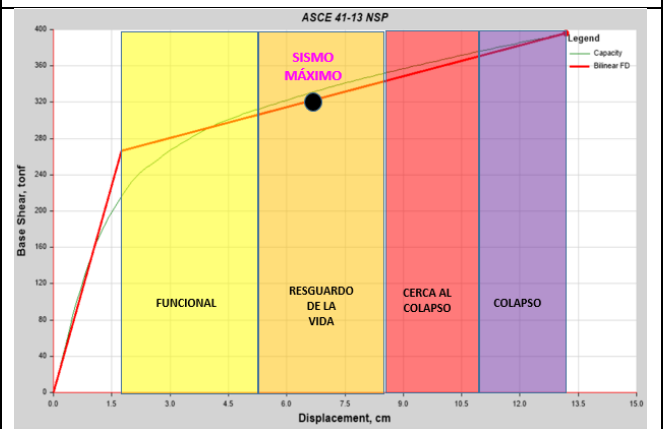
Figura 13. Nivel de desempeño en el eje Y con reforzamiento

Según la figura 10 el desplazamiento para un sismo máximo es de 19.5 cm y el nivel de desempeño es el funcional, en la figura 11 el desplazamiento cuando es reforzado es 10 cm llegando hasta un nivel de desempeño de resguardo de vida.

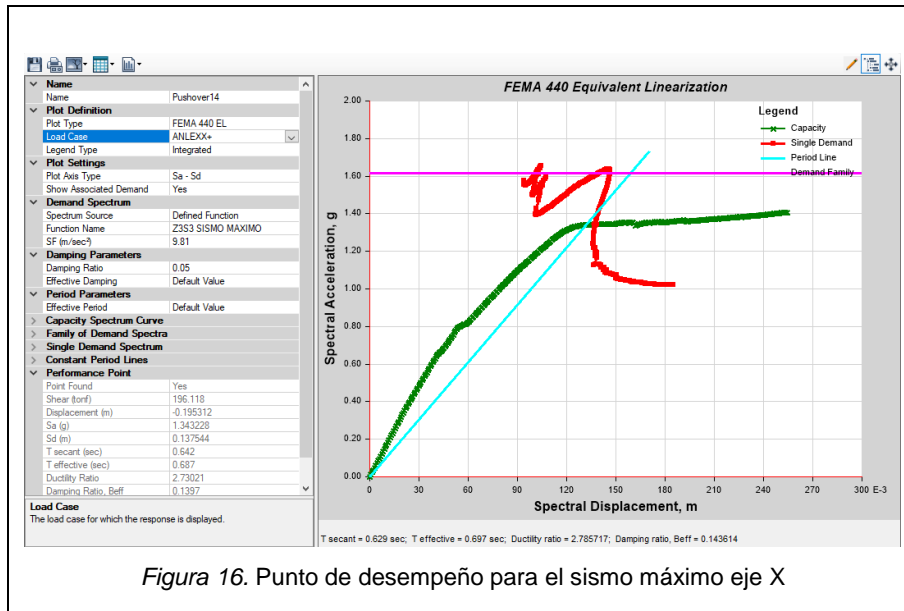
Figura 16. Punto de desempeño para el sismo máximo eje X

En las figuras 14,15 y 16 las aceleraciones dan como resultado 0.5, 0.9 y 1.34 g y unos desplazamientos de 4.4cm, 10 cm y 19 cm respectivamente. Estos resultados provienen de interceptar la curva de capacidad con el espectro sísmico del eje X. En la figura 17,18 y 19 se obtiene una aceleración de 0.39g,0 y 0 respectivamente, además de unos desplazamientos de 11 cm, 0 y 0. En este caso el desplazamiento y aceleraciones de 0 significan que la curva no se interceptará con el espectro sísmico del eje Y.

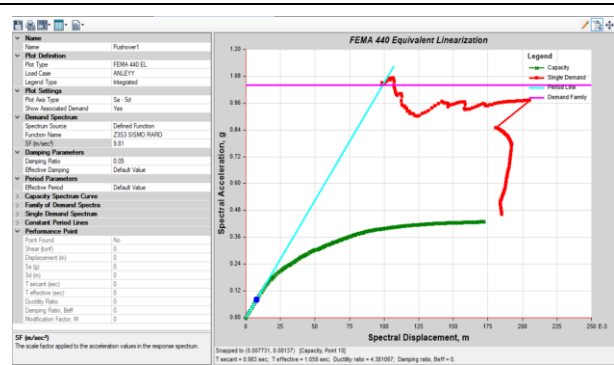
Figura 18. Punto de desempeño para el sismo raro eje Y

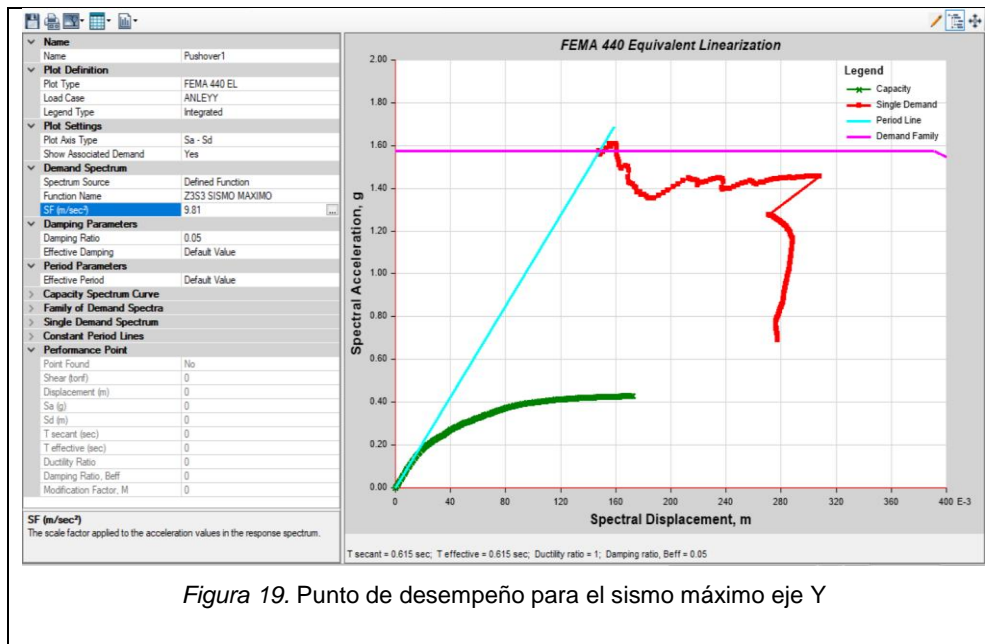
Figura 19. Punto de desempeño para el sismo máximo eje Y

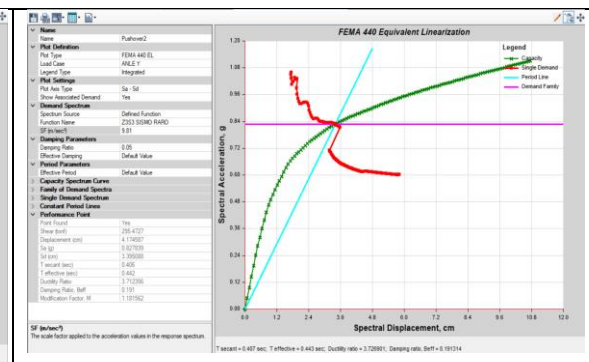
Figura 24. Punto de desempeño sismo raro eje Y reforzado

En la figura 23, 24 y 25 se obtienen aceleraciones de 0.4, 0.8 y 0.9 g y desplazamientos de 1.2, 4.1 y 7.69 cm observándose la intersección de la curva con el espectro de demanda obteniéndose los puntos de desempeño.

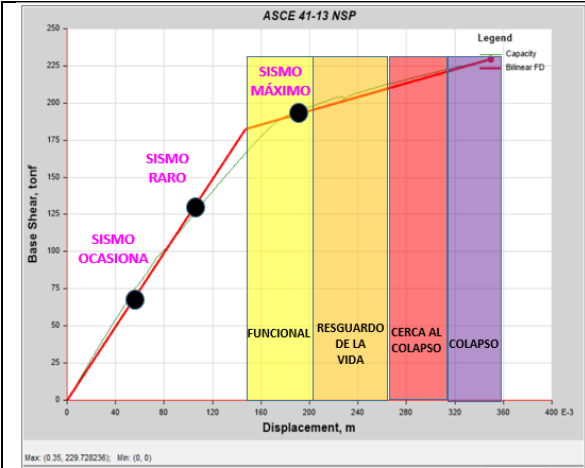
Figura 26. Resumen del desempeño sísmico en el eje X sin reforzar

De acuerdo a la figura 26, en base a los desplazamientos hallados del punto de desempeño se puede ubicar en la curva el nivel de demanda, en este caso el punto de desempeño hallado para un sismo ocasional fue de 4.4 cm, el punto de desempeño hallado para un sismo raro fue de 10.8cm y el punto de desempeño para un sismo máximo fue de 19.5 cm. En la figura 27 puede observarse una mejoría obteniéndose desplazamientos de 1.98 cm, 4.7cm y 9.78cm para un sismo ocasional, raro y máximo.

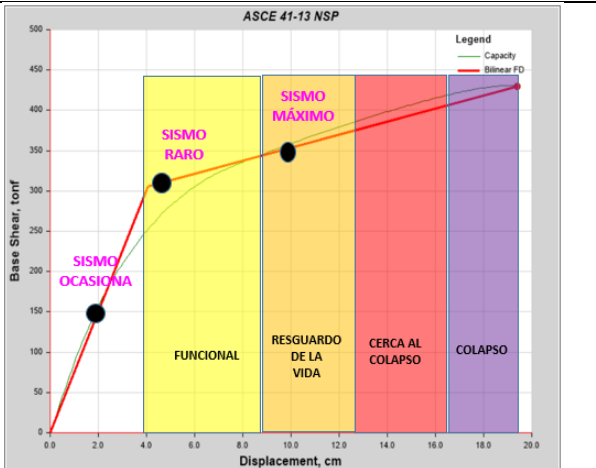
Figura 27. Resumen del desempeño sísmico en el eje X al aplicarle un reforzamiento

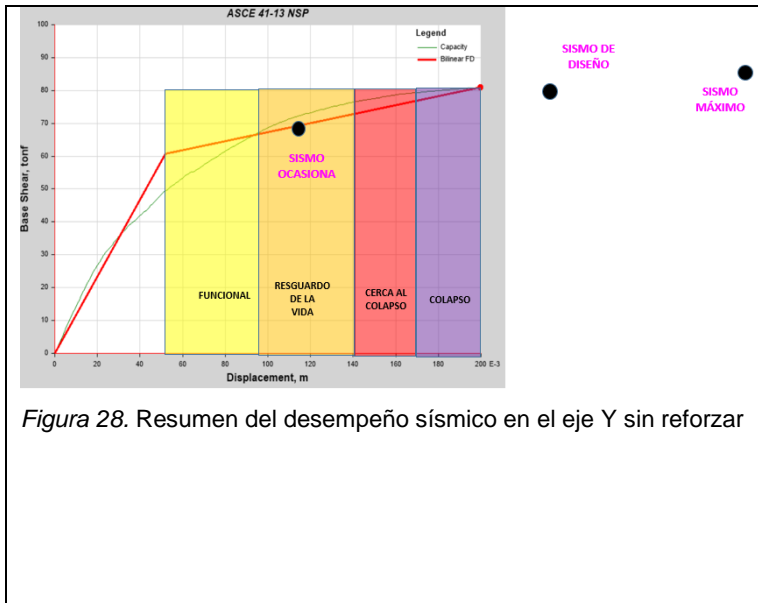
En la figura 28 se obtuvo un resultado de 11 cm de desplazamiento ubicando ese punto en la curva para un sismo ocasional, sin embargo, la curva de capacidad no cumple con el esperado nivel de desempeño debido al desplazamiento sobrepasa el que puede soportar la edificación quedando los puntos fuera de la curva en el caso de sismos raros y máximos. En la figura 29, después del reforzamiento los desplazamientos obtenidos fueron 1.2 cm, 4.1 cm y 7.69 cm para un sismo ocasional, raro y máximo cumpliendo de esa manera ser ubicados en la curva respectiva.

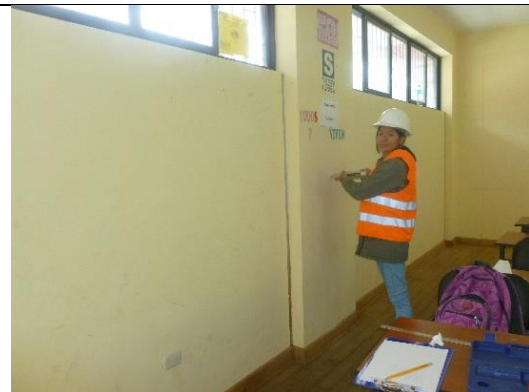
Figura. .Ensayos de esclerometría en el punto C-4

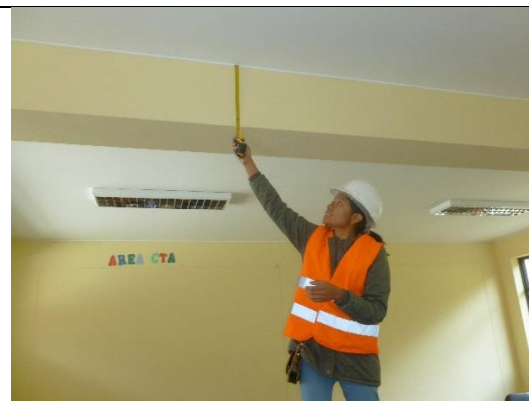
Figura. Mediciones de elementos estructurales

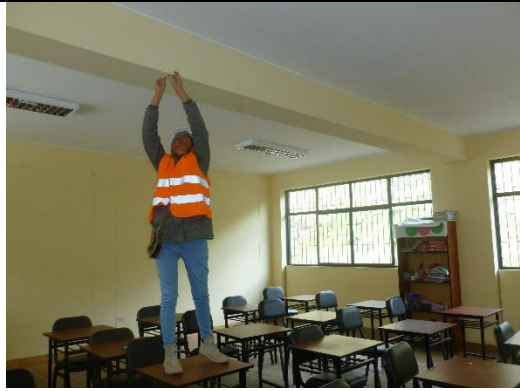
Figura. Dibujo de cuadrícula en viga

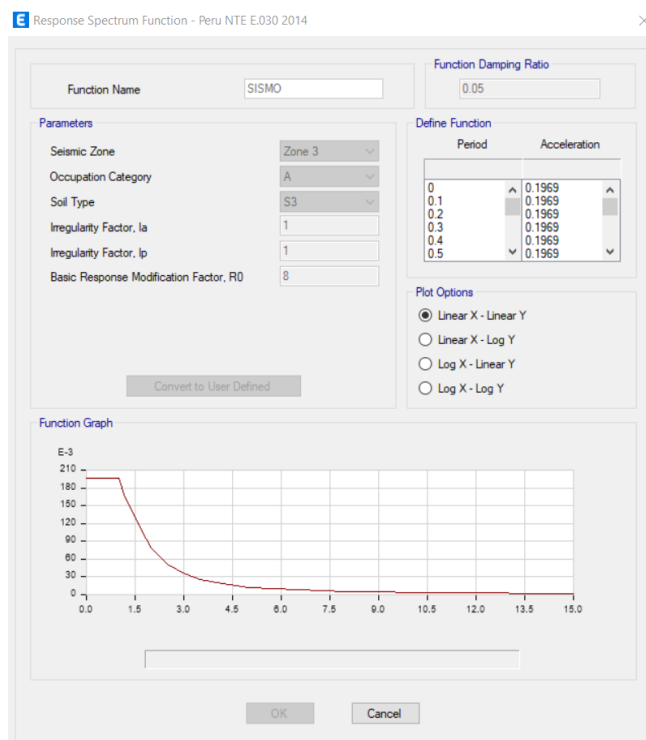
Figura. Definición del espectro de respuesta

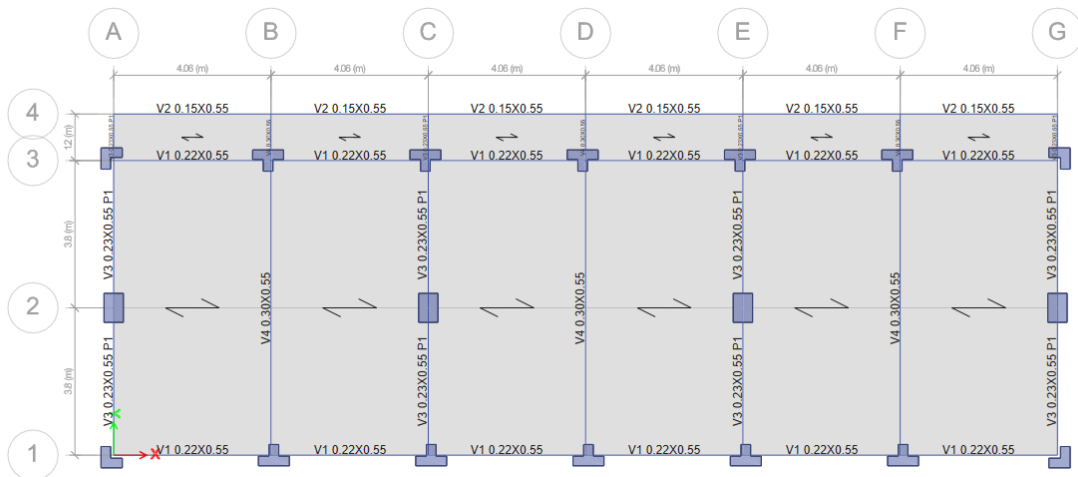
Figura. Plano de estructuras en ETABS con reforzamiento

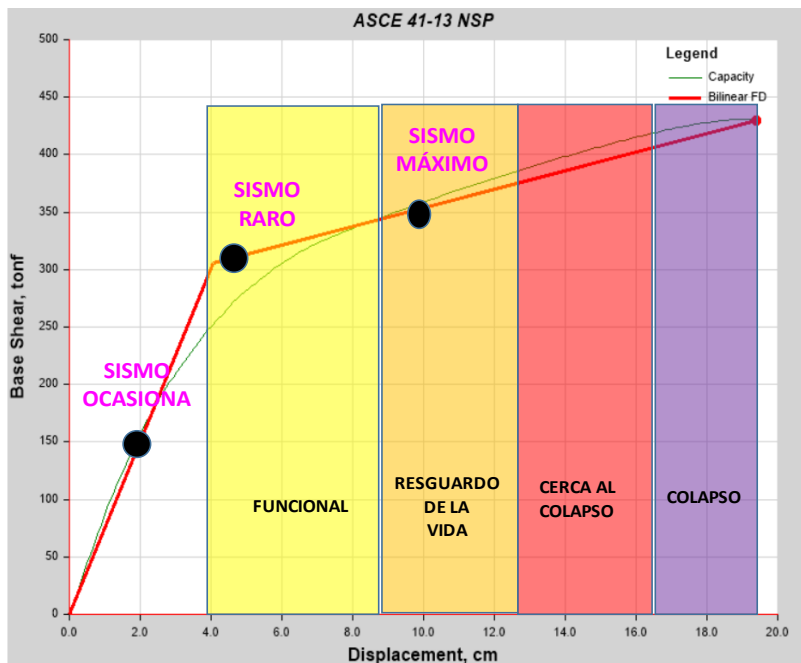
Dirección XX

sismo	desplaz
ocasional	1.85
raro	4.8
maximo	9.8

dy	4
du	19.5
dp	15.5
0.1dp	1.55

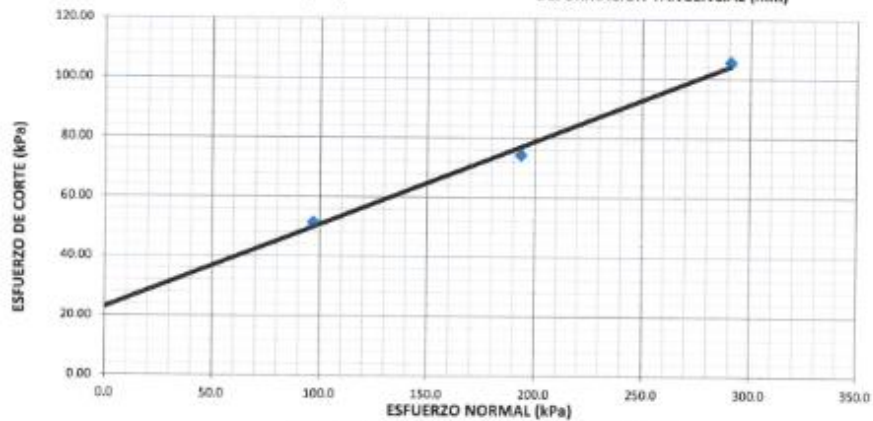
ESFUERZO NORMAL VS ESFUERZO DE CORTE

Angulo de friccion interna ϕ' (°) :	15.6	Cohesion C' (kPa) :	22.8
--	------	---------------------	------

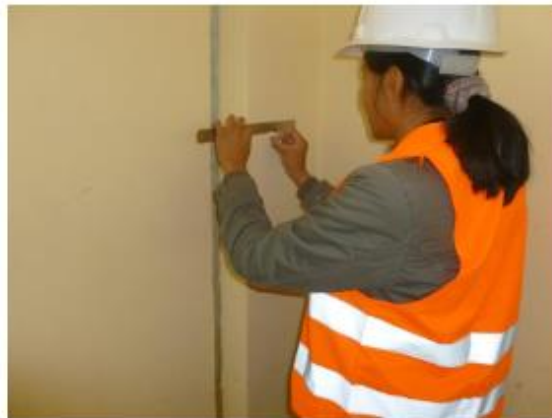
2. A continuación, se dibujó una matriz de cuatro filas por cuatro columnas de igual dimensión con el propósito de delimitar el área de ensayo, cada lado de los cuadrados con una longitud mayor a 2.5 cm; pues según la norma ASTM C805 se debe trabajar en un área con diámetro 15 cm; por ello, se usará un cuadrado de 15 x 15 cm y este se dividirá en 16 cuadrados iguales de 3.75 x 3.75 cm.

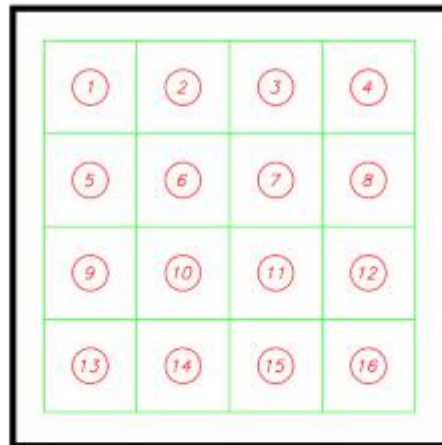
3. Se estableció que el centro de cada cuadrado delimitado sería un punto de medición con el esclerómetro y se realizarían 16 mediciones, más de lo que la norma exige (10 mediciones) para evitar repetir el ensayo.
