**UNIVERSIDAD CÉSAR VALLEJO**

**“Evaluación de fallas mediante el PCI y deflectómetro de  
impacto del pavimento flexible de la avenida Canta Callao-  
Lima 2020”**

**TESIS PARA OBTENER EL TÍTULO PROFESIONAL DE:  
INGENIERO CIVIL**

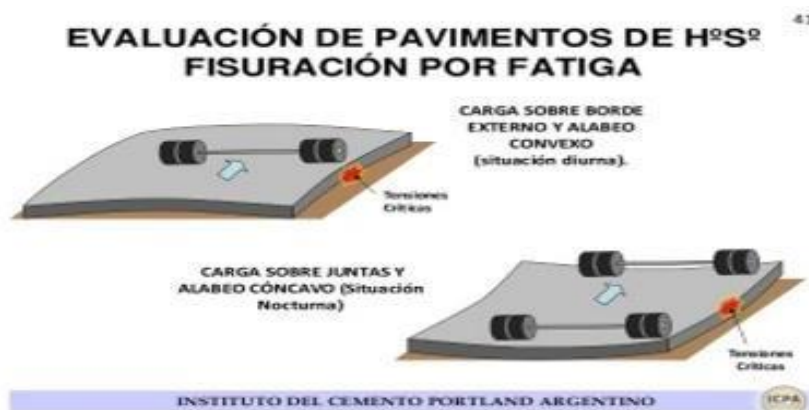
*Figura N°4*

**Fallas por fatiga**, habla acerca de pavimentos que inicialmente tenían todas las condiciones apropiadas, pero que con la rutina del tráfico fueron presentando lo que se llama las consecuencias de fatiga. (Rodríguez, M.C & Rodríguez M.J. 2004). Pero no obstante las fallas en los pavimentos flexibles y en los pavimentos rígidos están divididos en dos categorías que vienen a ser las fallas estructurales y también las fallas superficiales. Los materiales pierden sus propiedades de resistir cuando están sometidos a cargas cíclicas con variación en el tiempo y está asociado con la disminución de la resistencia del material. Ver figura N°4

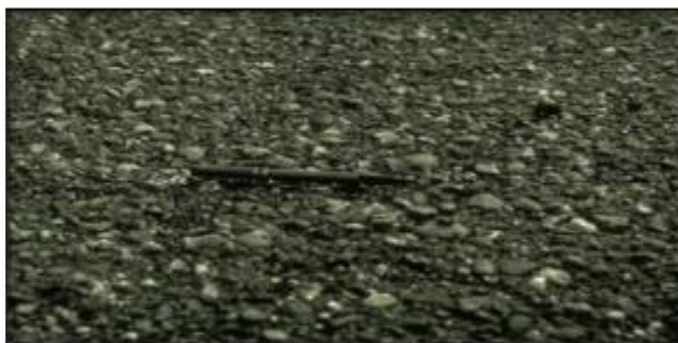
**Figura N°5**

**Fallas estructurales**, abarca todos los imperfectos producidos en la superficie de rodadura la cual es una falla que se origina en el interior de la estructura misma en sus capas que estaban constituidas a resistir daños que venían de agentes exteriores como pueden ser los factores climáticos. Para solucionar esta falla es vital implementar un refuerzo en el pavimento ya existente y así atienda como debe ser a las exigencias del tránsito. (Gutiérrez, 1994). Ver figura N°5.

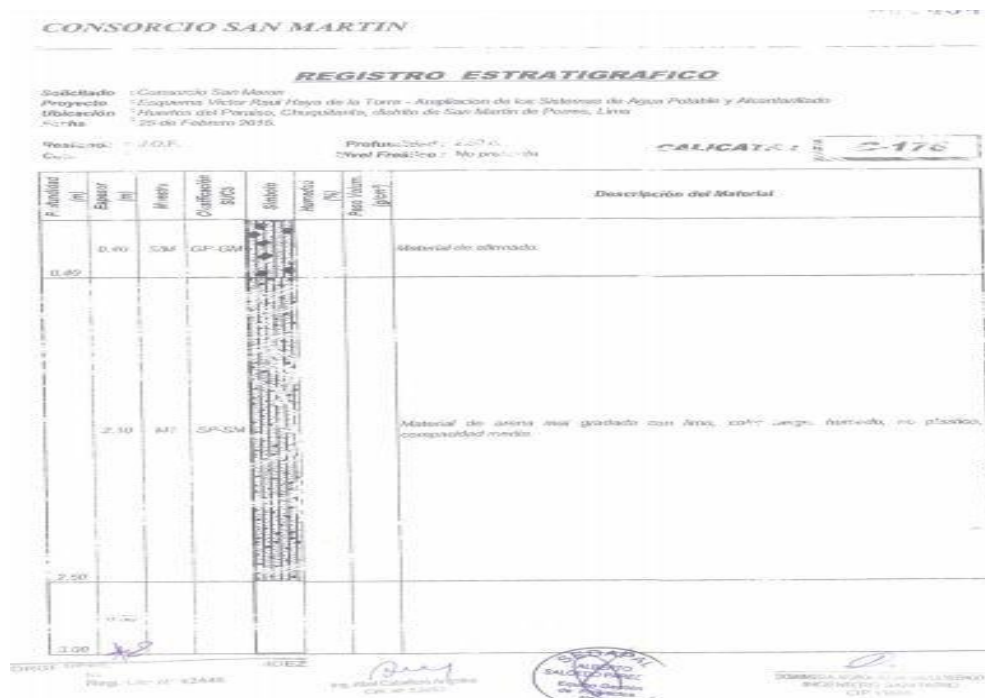
**Características del suelo**, Según el “anexo 04 – estudio de suelos y geotecnia 2/2 la av. Canta callao muestra un suelo de material de afirmado, material de arena gradada con limo, color beige. Húmedo, no plástico, capacidad media”.

**Figura N°11** estudio de suelos y geotecnia 2/2

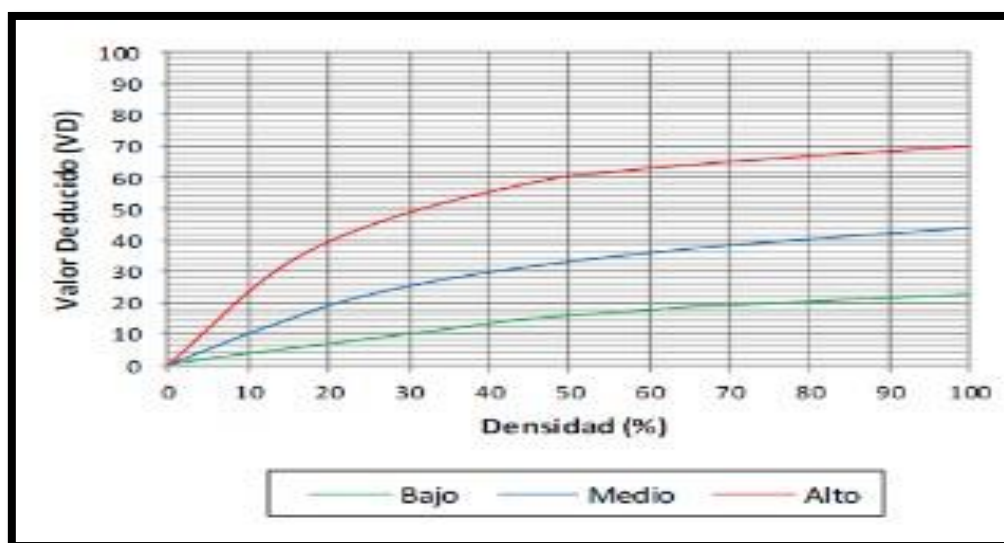
**Figura N°12 VD - Densidad**

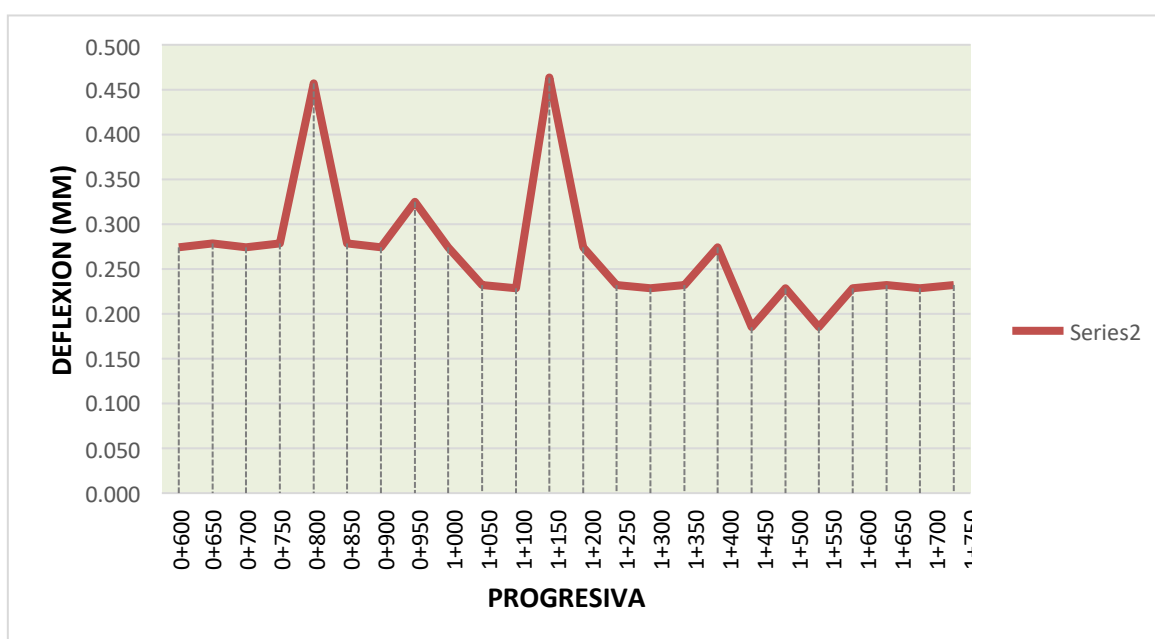
**Figura N°13** Deflectograma

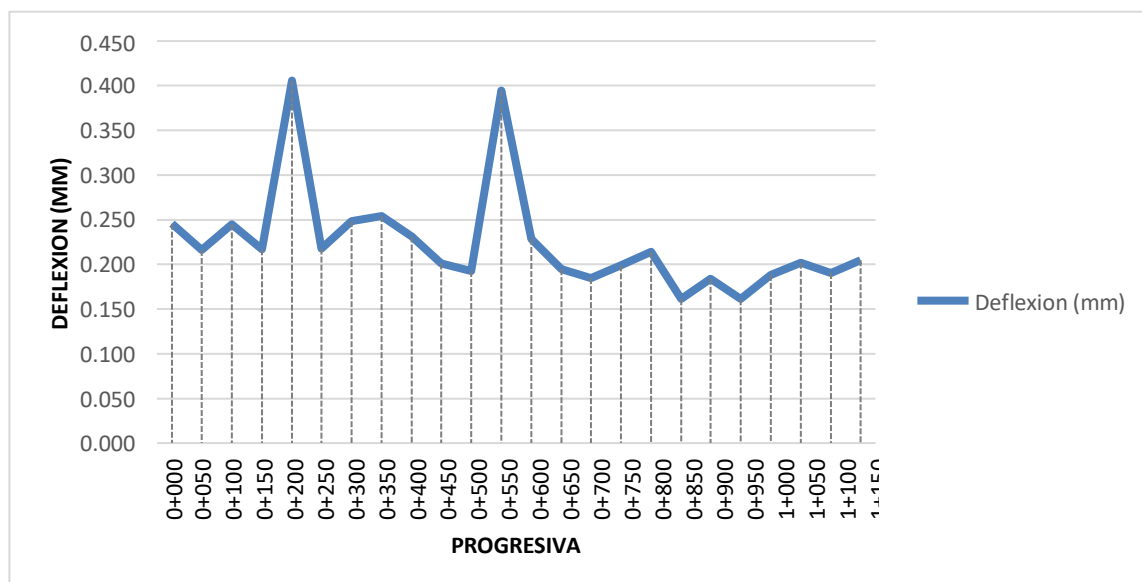
**Figura N°14 Deflectograma de Balarezo Javier**

Se observa que en la figura de Deflectograma que su deflexión máxima está en la progresiva 0+200 con un resultado de 0.406mm de deflexión.
