ESCUELA PROFESIONAL DE INGENIERÍA CIVIL

Estabilización de subrasante modificado con cenizas de tallo de algodón para el camino vecinal La Quebrada, Quilmaná, Cañete, 2021

**TESIS PARA OBTENER EL TÍTULO PROFESIONAL DE
Ingeniero Civil**

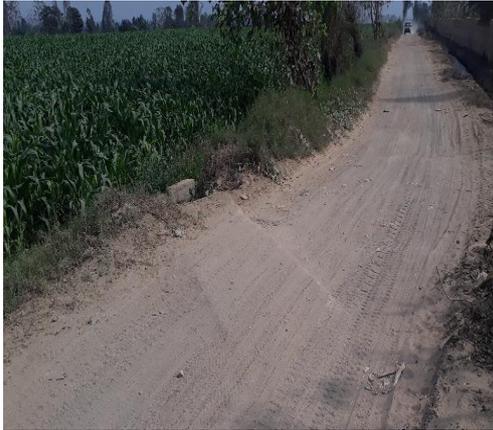
Figura 01: Formación de una nube de polvo

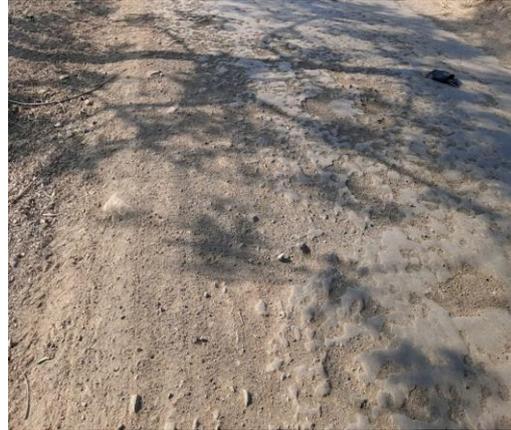
Figura 02: Desgaste de la plataforma.

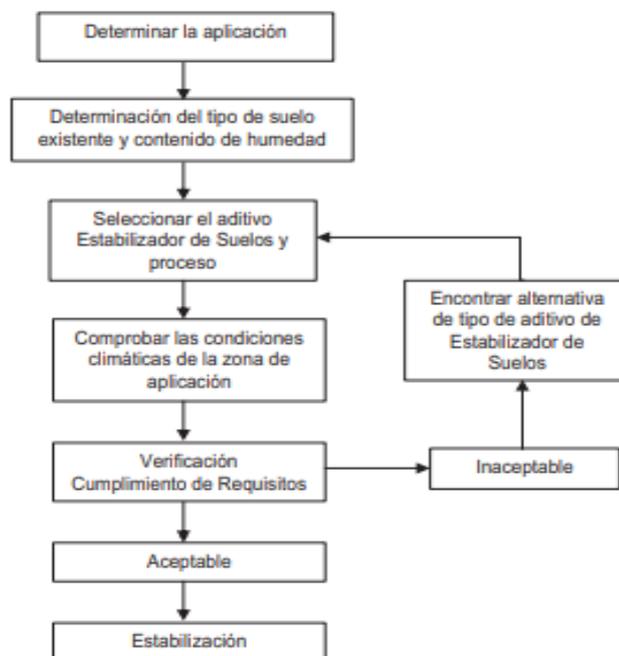
Proceso de selección del Tipo de Estabilización

Figura 03: Proceso de selección del tipo de estabilización

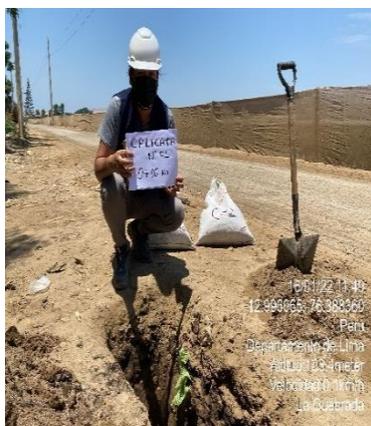
Figura 04: Excavación C-1.

Excavación de calicata (Camino vecinal La Quebrada); La muestra base obtenida nos servirá como referencia, se realizó 03 calicatas, con el fin de extraer la muestra que será analizada en el laboratorio, se procedió a la realización de 03 calicatas, esto se desarrolló cada 3 km (0+00km, 3+00 km y 6+00 km), todo ello con una profundidad de 1.20 – 1.5 m, el material extraído se colocó en costales/sacos, posterior a esto se transportó a un laboratorio privada para hacerle los respectivos ensayos.

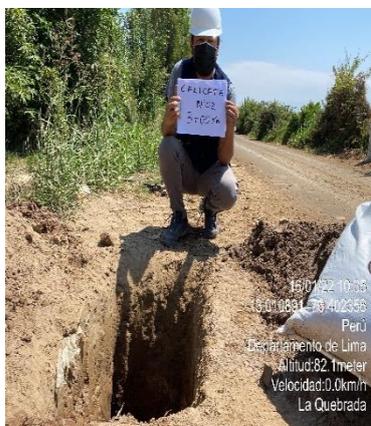
Figura 05: Excavación C-2.

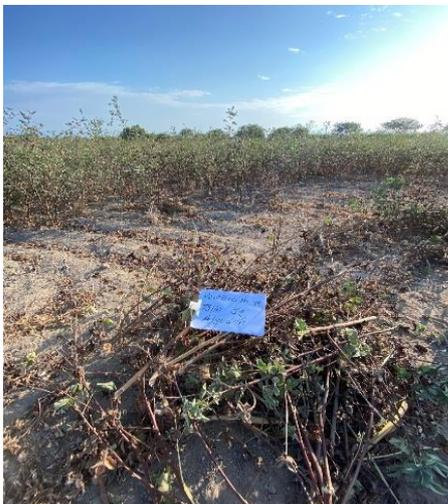
Figura 07: Desbroce de tallo de algodón.

Recolección de los tallos de algodón; Para la obtención de las cenizas de tallo de algodón, se coordinó con personas que se dedican a la agricultura, con el fin de extraer los tallos de algodón. Esto se realizó después de su cosecha del algodón. Para así no perjudicar su trabajo.

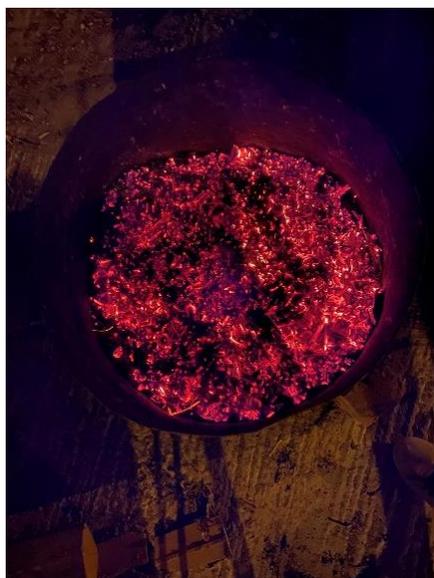
Figura 09: Incineración artesanal del tallo.

Incineración artesanal de los tallos de algodón; Se hizo un reconocimiento del tallo de algodón obtenido, con el fin de retirar impurezas y pesarlo. El proceso final es la del quemado artesanalmente, donde se pudo alcanzar una temperatura entre 250° C a 350° C, temperatura tomada sobre una plancha metálica.

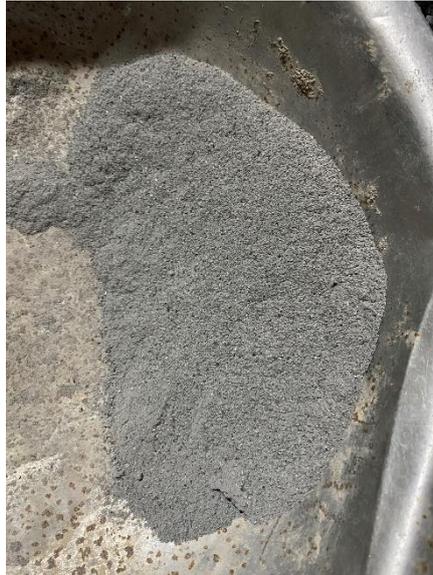
Tamizado; se procedió al tamizado de las cenizas, pasándose por tamices diferentes tamaños (N° 00 – 00), para así poder retirar las impurezas y el resto de carbón, con el fin de lograr una uniformidad en las cenizas.

Figura 10: Tamizaje de las cenizas de tallo de algodón.

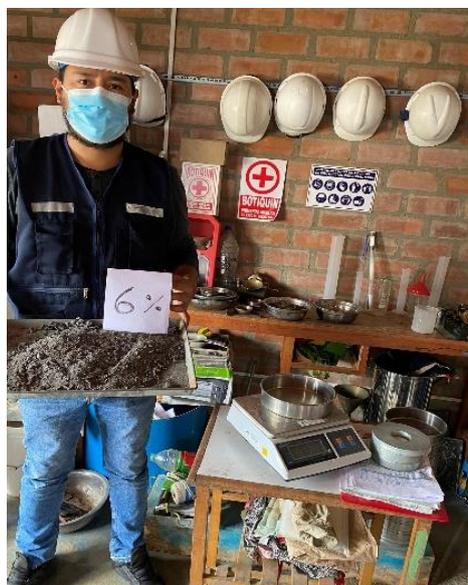
Estabilizar la muestra base incorporando las cenizas de tallo de algodón; Incorporación de la muestra base de la subrasante + el 2%, 4% y 6%, esto con el fin de hacer una comparativa, y determinar qué porcentaje de cenizas de tallo de algodón es más beneficioso a la estabilización de la subrasante. De igual forma se hizo ensayos de laboratorio para obtener resultados cuantificables.

Figura 11: Combinación de Muestra base + CTA.

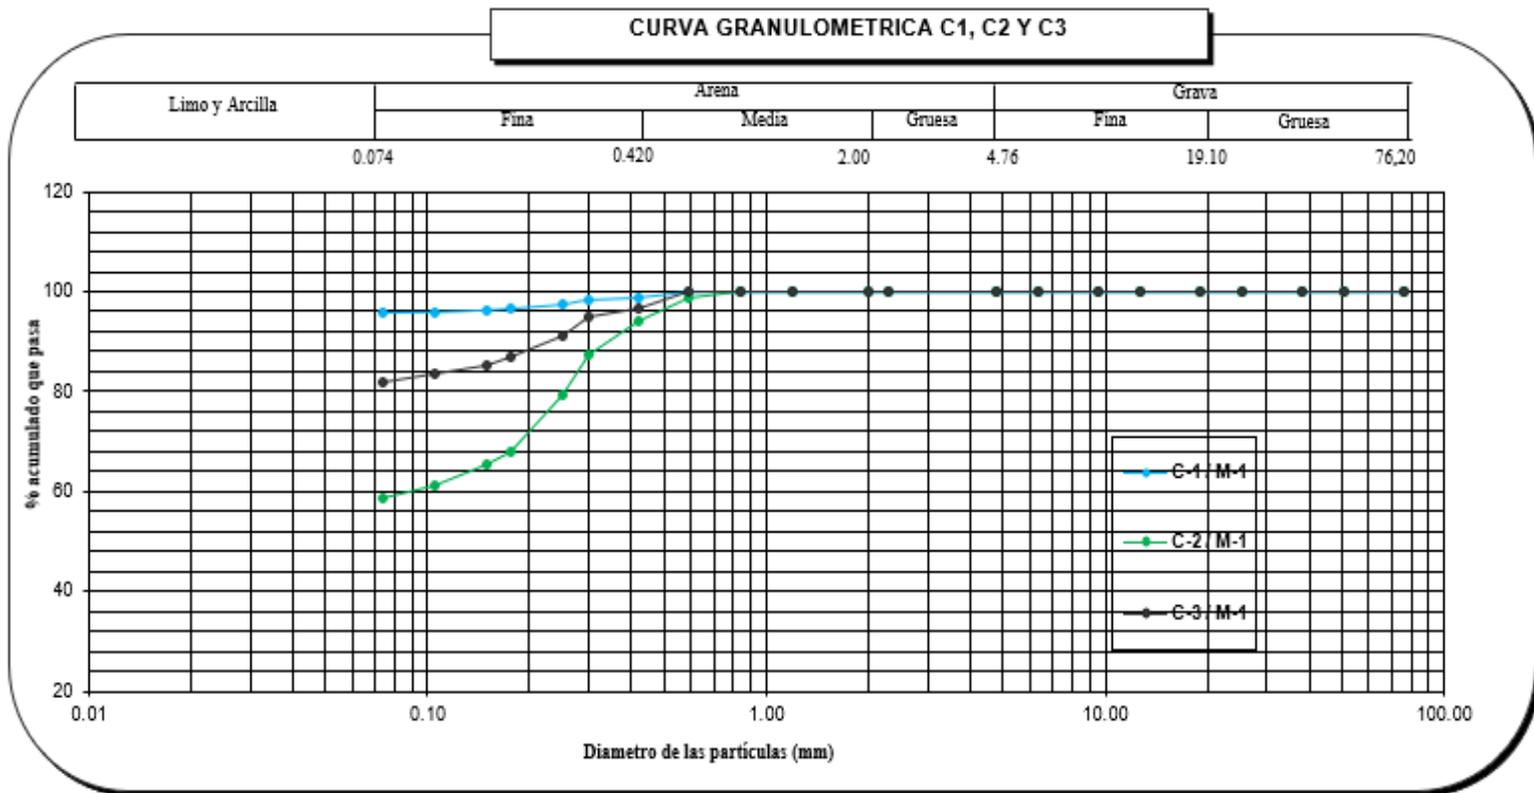
Figura 12: Clasificación de suelos (SUCS / AASTHO),

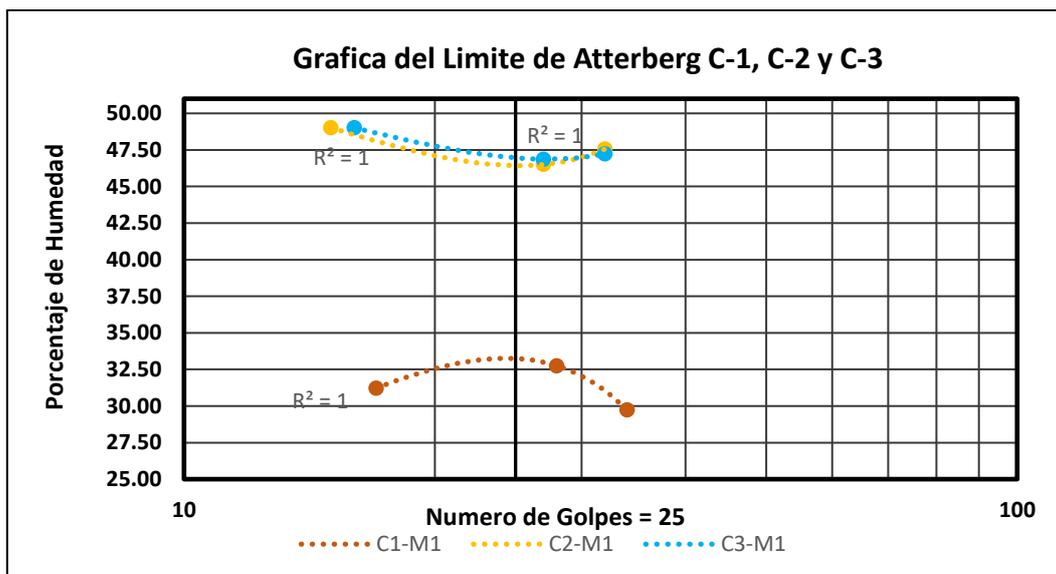
Figura 13: Límite de Atterberg.

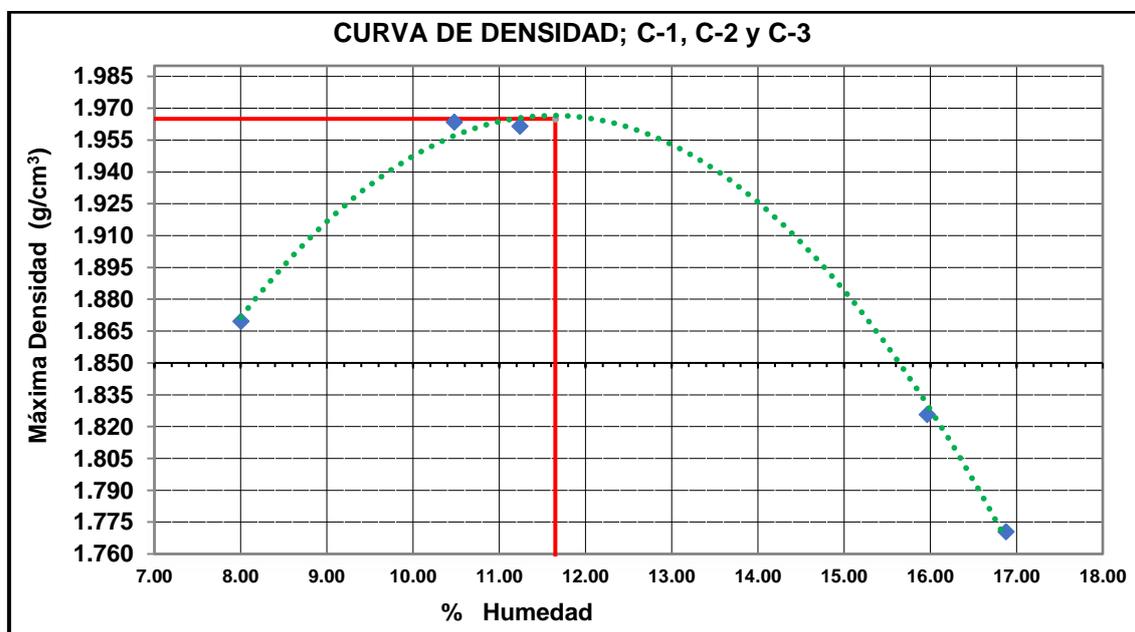
Figura 14: Curva de Densidad (Muestra base).

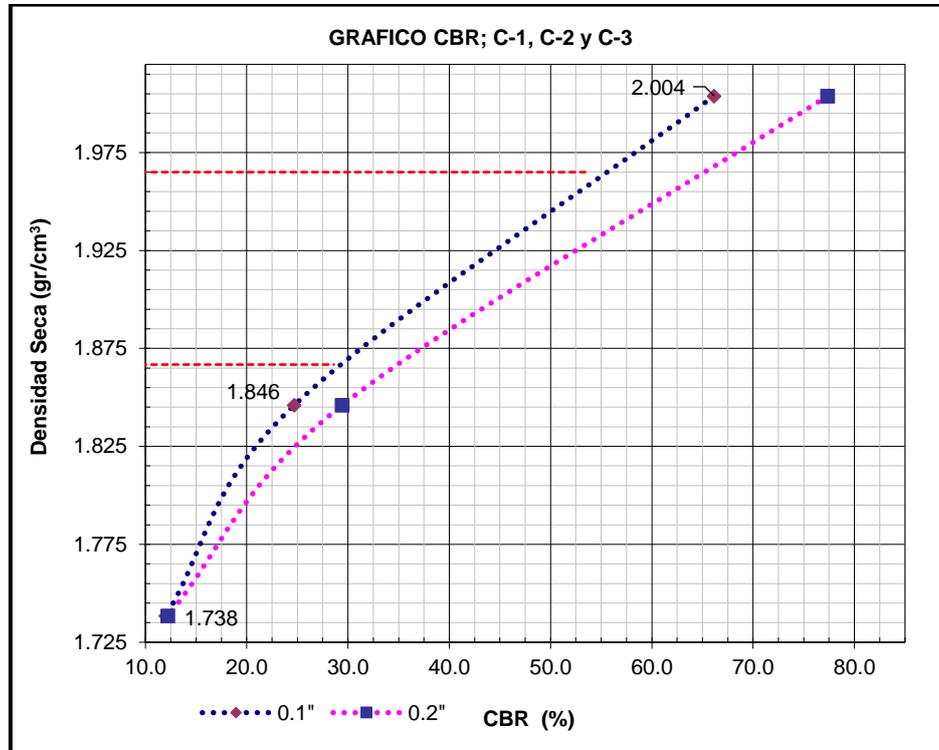
Figura 15: CBR de C-1, C-2 y C-3.

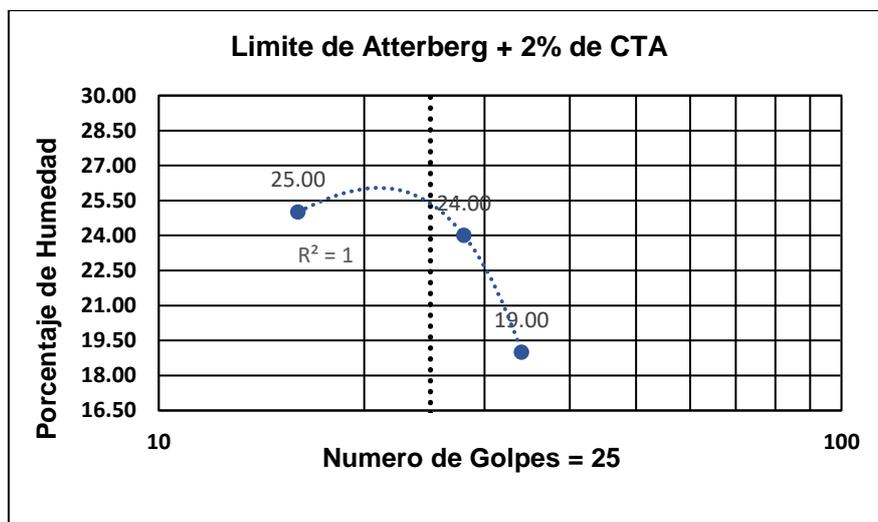
Figura 16: Muestra base + 2% de cenizas de tallo de algodón.

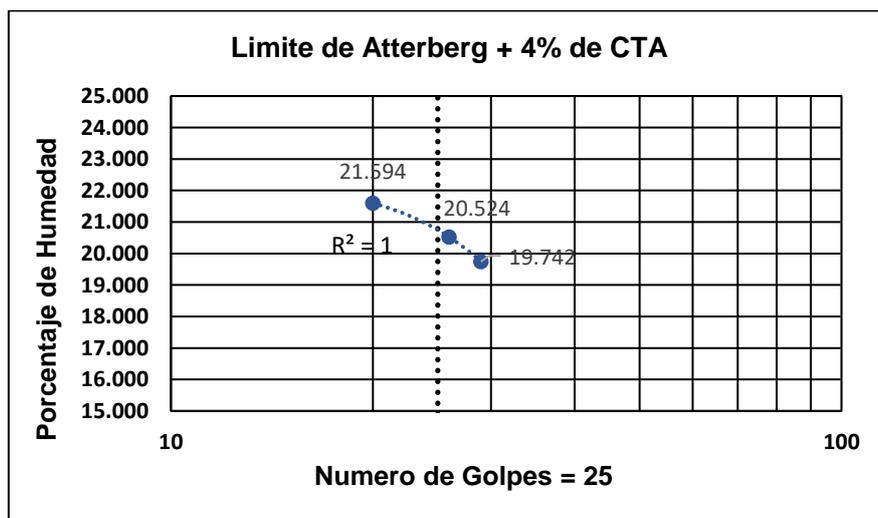
Figura 17: Muestra base + 4% de cenizas de tallo de algodón.

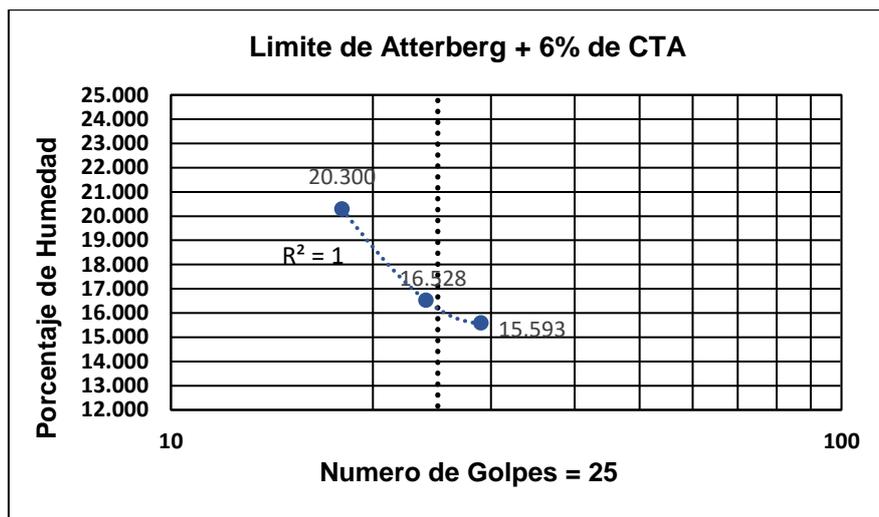
Figura 18: Muestra base + 6% de cenizas de tallo de algodón.

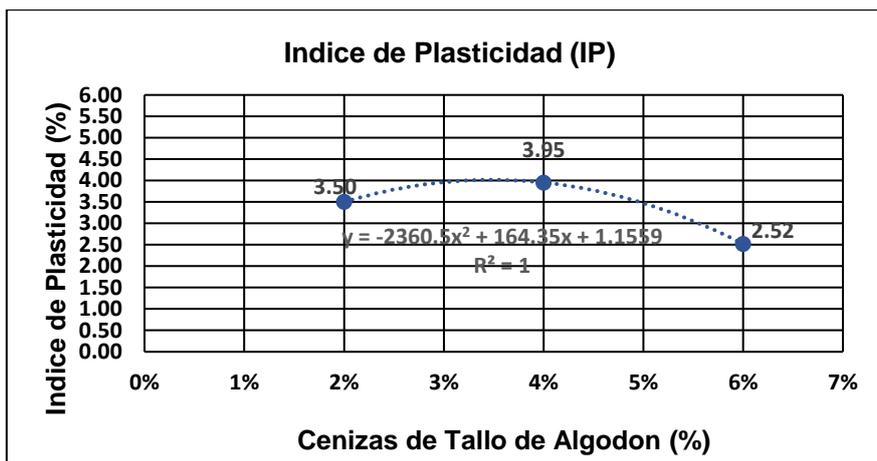
Figura 19: Índice de Plasticidad.

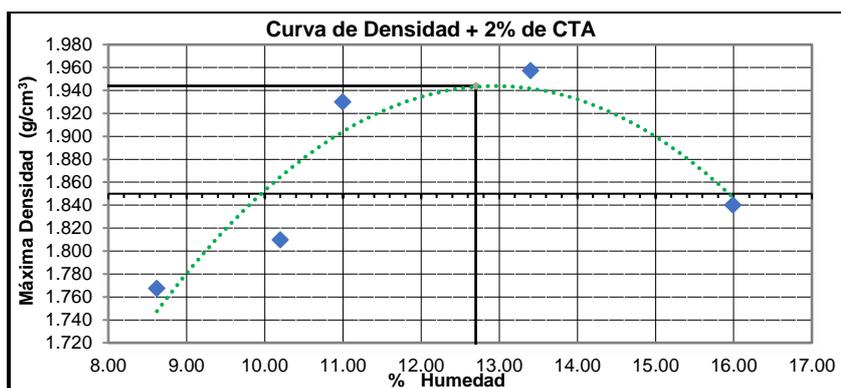
Figura 20: Muestra base + 2% de cenizas de tallo de algodón.

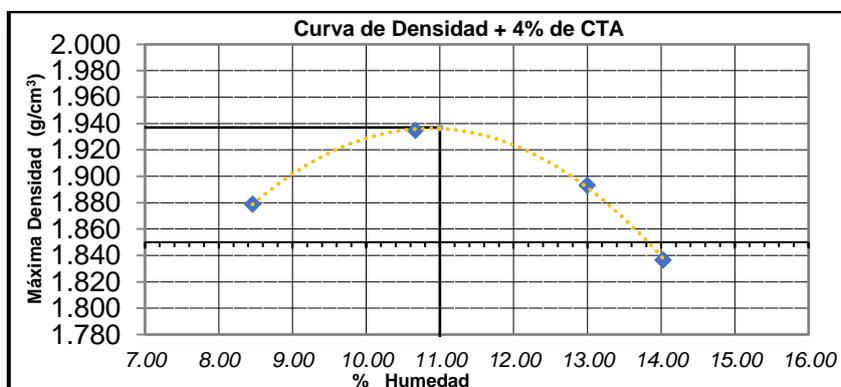
Figura 21: Muestra base + 4% de cenizas de tallo de algodón.

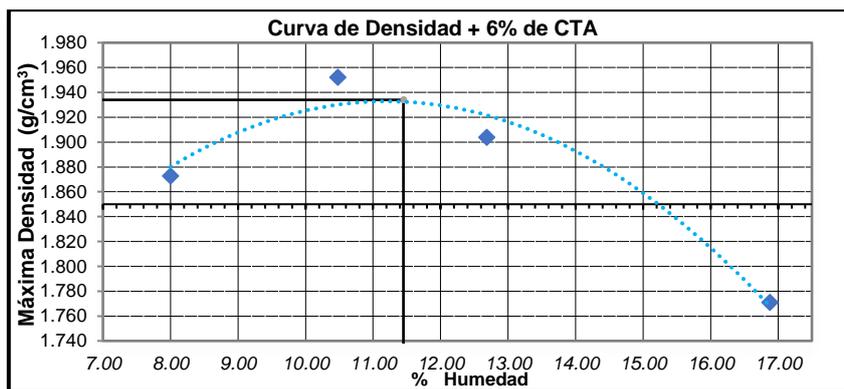
Figura 22: Muestra base + 6% de cenizas de tallo de algodón.

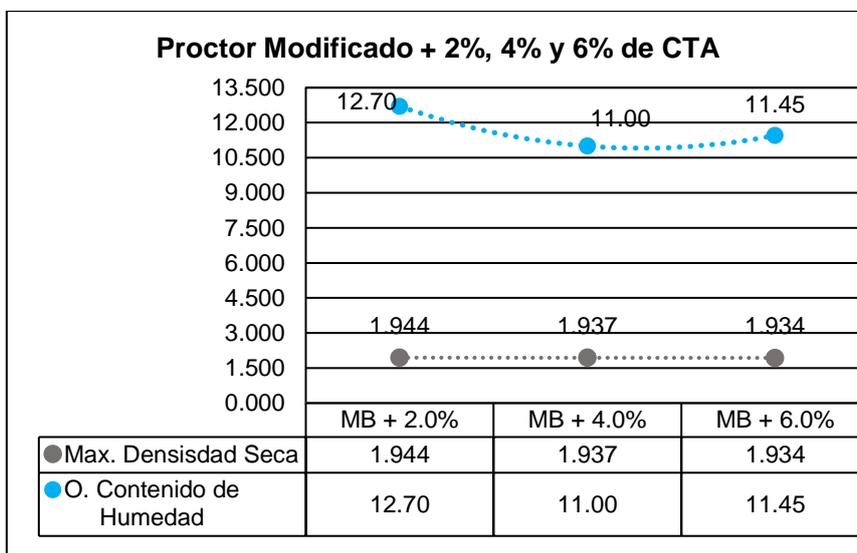
Figura 23: Proctor Modificado + 2%, 4% y 6% de CTA

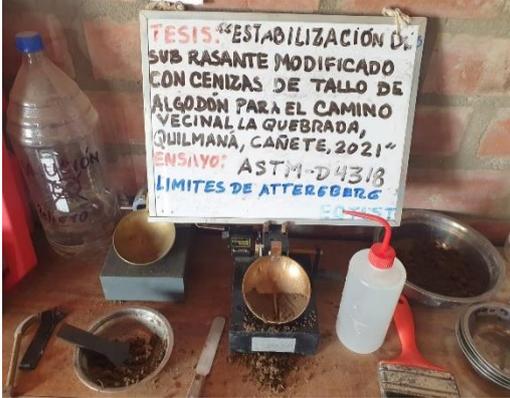
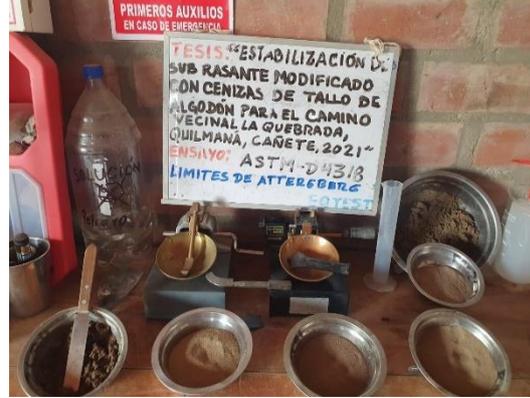
Figura 27: Muestras de ensayo de límite de plasticidad. Figura 28: Instrumentos Casa Grande.

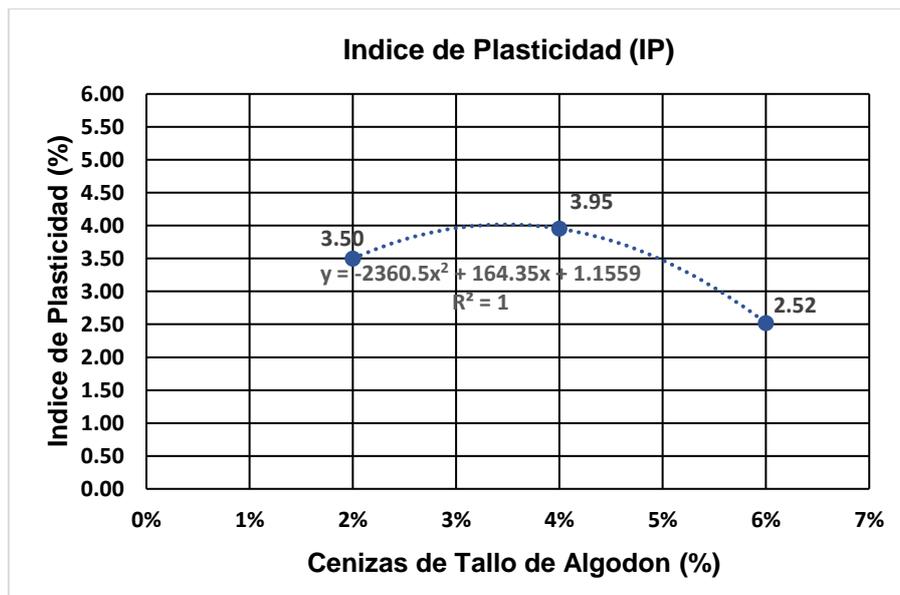
Figura 29: Grafico de resultados de Índice de Plasticidad.

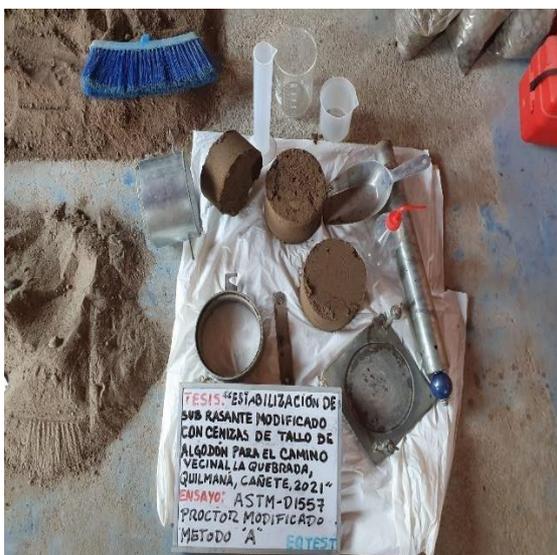
Figura 30: Muestras para contenido de humedad.

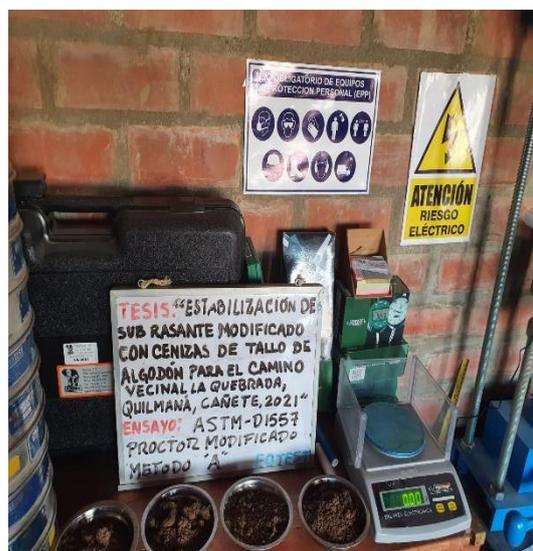
Figura 31: Peso de las muestras.

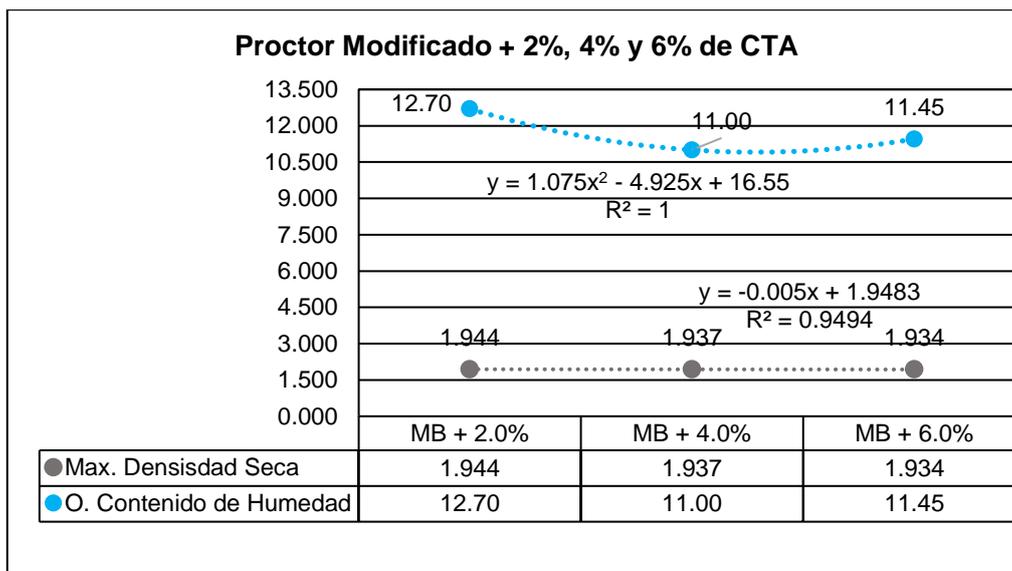
Figura 32: Resultado Máxima densidad seca y Optimo contenido de humedad.

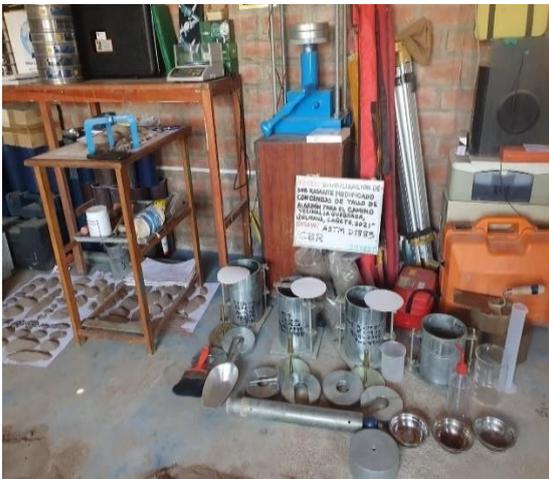
Figura 33: Instrumento para prueba de CBR.

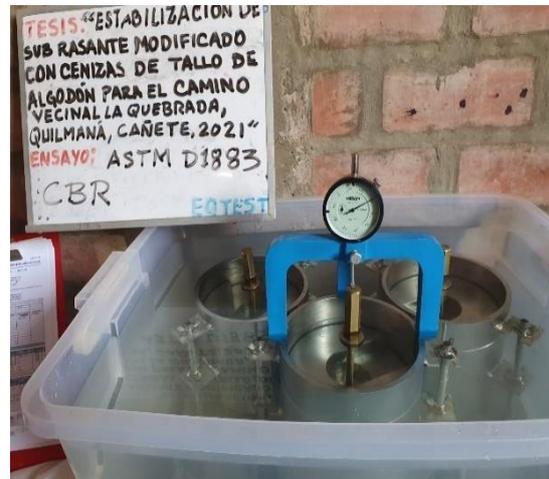
Figura 34: Inmersión de la muestra.

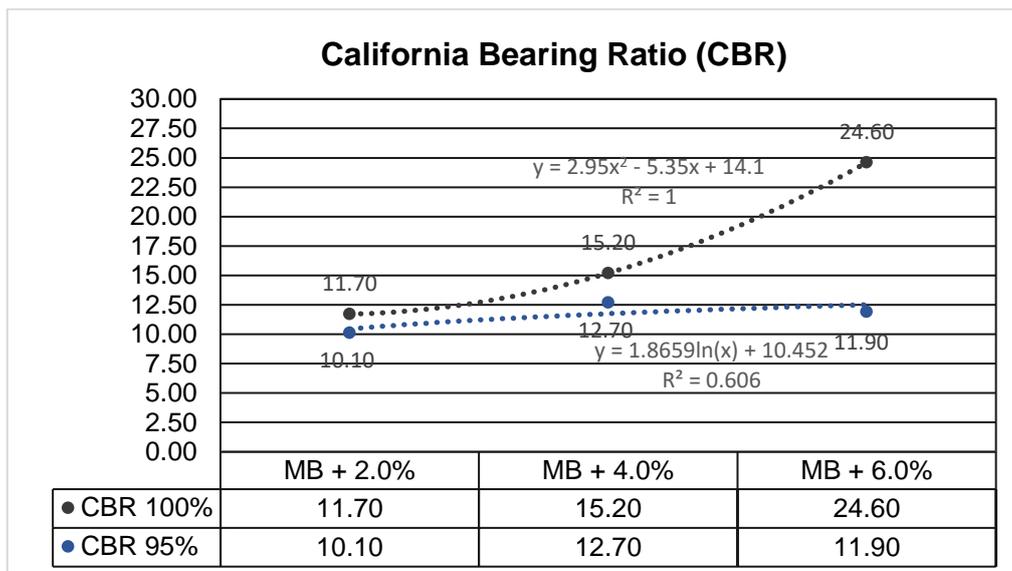
Figura 35: Resultados CBR (MB + 2%, 4% y 6%).

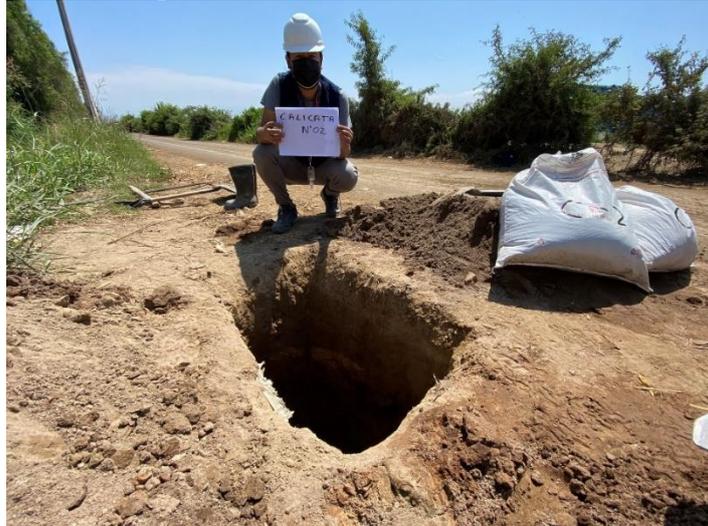
Figura 01: Exploración de Calicatas

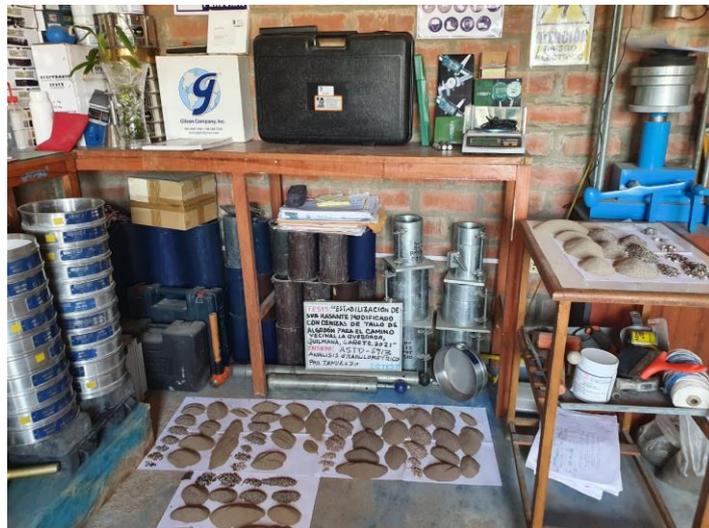
Figura 02: Análisis Granulométrico

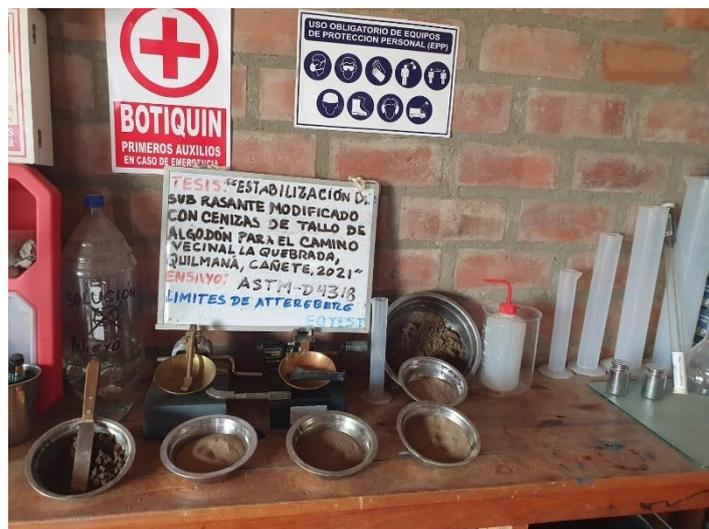
Figura 03: Ensayo de Limite de Atterberg.

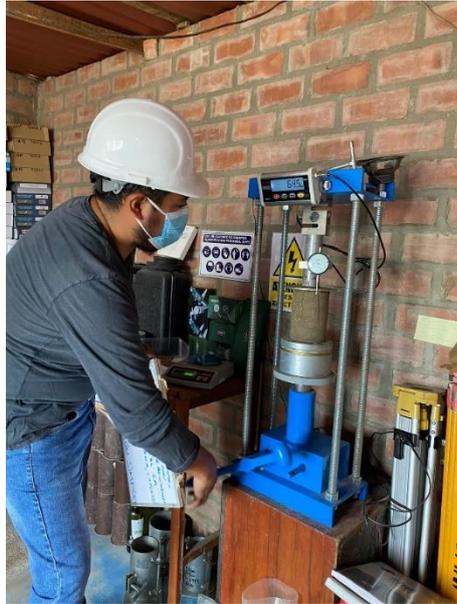
Figura 04: Ensayo de Compresión Simple.

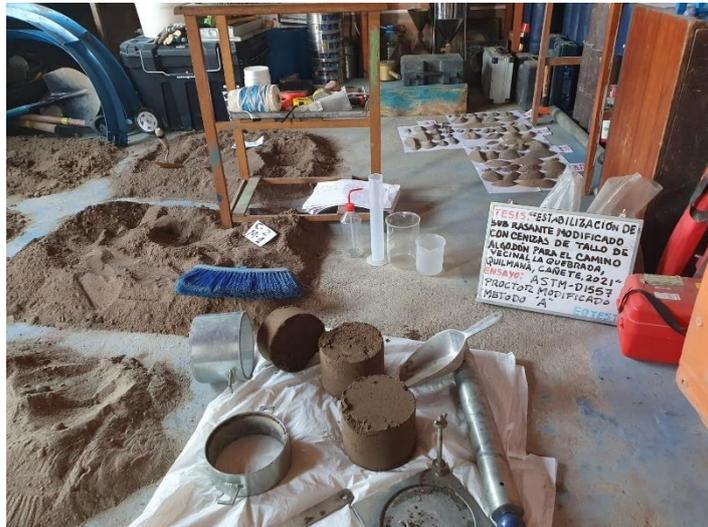
Figura 05: Ensayo de Proctor Modificado

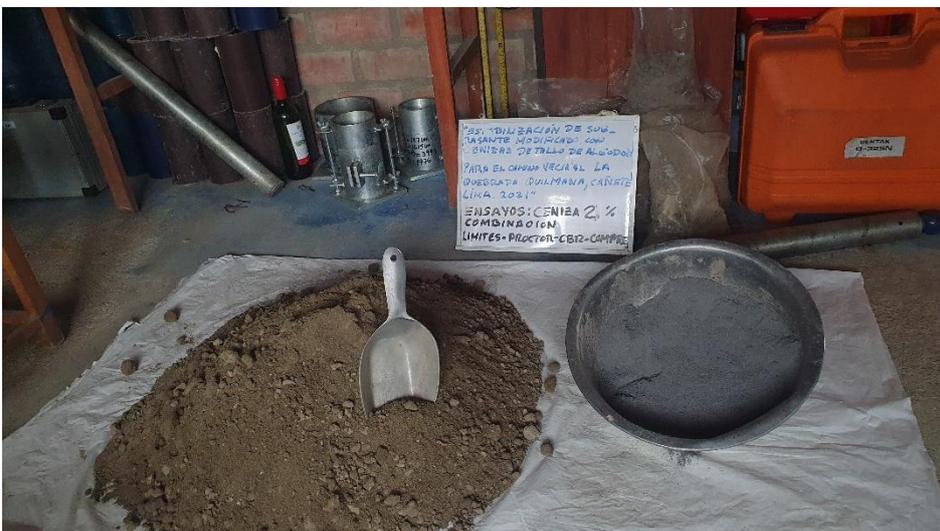
Figura 06: Incorporación de CTA a la Muestra Base.

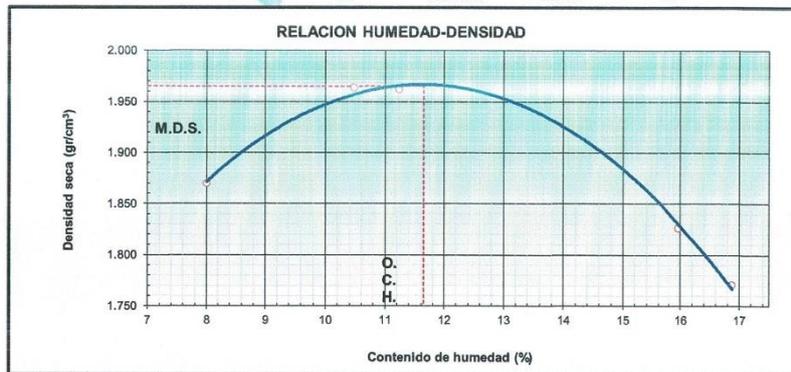
Densidad máxima (gr/cm³) **1.965**
 Humedad óptima (%) **11.65**

Observaciones: ensayo sin adiciones de ceniza

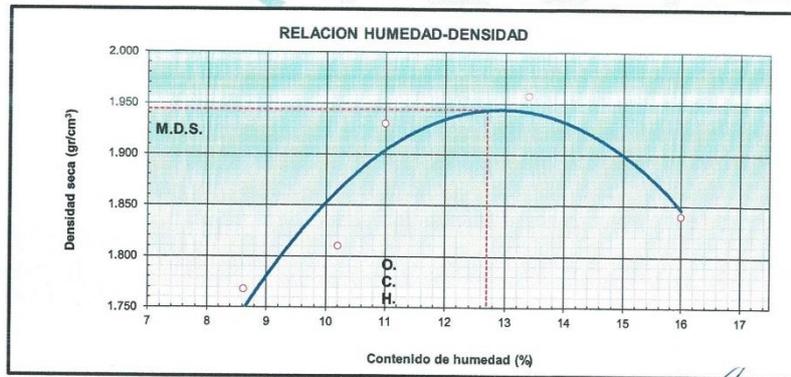
Densidad máxima (gr/cm³) **1.944**
Humedad óptima (%) **12.70**

Observaciones: Ensayo realizado con 2% de adiciones de ceniza

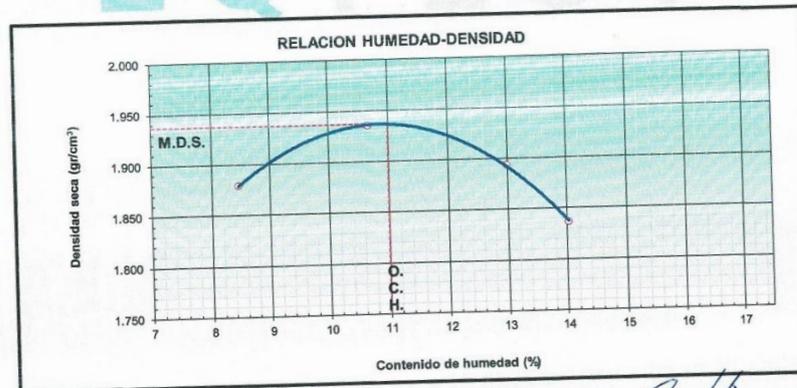
Peso suelo + molde	gr	10850.00	10854.00	10634.00	10754.00	
Peso molde	gr	6289.00	6289.00	6289.00	6289.00	
Peso suelo húmedo compactado	gr	4561.00	4565.00	4345.00	4465.00	
Volumen del molde	cm ³	2132.00	2132.00	2132.00	2132.00	
Peso volumétrico húmedo	gr	2.139	2.141	2.038	2.094	
Recipiente N°						
Peso del suelo húmedo+tara	gr	223.02	228.31	223.40	266.38	
Peso del suelo seco + tara	gr	201.00	208.80	208.00	236.90	
Tara	gr	31.61	25.93	25.93	26.76	
Peso de agua	gr	22.02	19.51	15.40	29.48	
Peso del suelo seco	gr	169.39	182.87	182.07	210.14	
Contenido de agua	%	13.00	10.67	8.46	14.03	
Peso volumétrico seco	gr/cm ³	1.893	1.935	1.879	1.837	
						Densidad máxima (gr/cm ³)
						1.937
						Humedad óptima (%)
						11.00

Observaciones: adiciones de ceniza en 4%

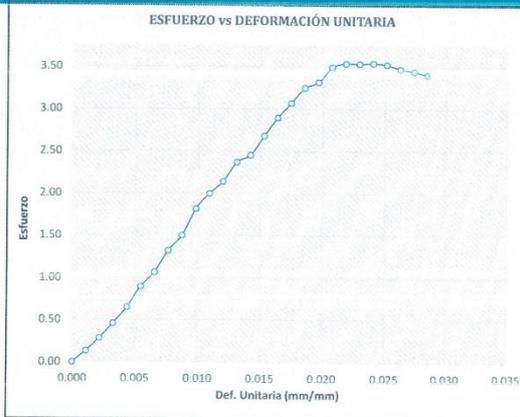
RESULTADOS	TIPO DE FALLA	EVIDENCIA
qu : 3.54 kg/cm ² c : 1.77 kg/cm ²	FRAGIL

Nota: Suelo con adiciones de Ceniza en 6% en peso
 Remoldeado con humedad con respecto al MDS del proctor modificado
 El qu, resultado inferior a los restos, debido a rotura previa en el desmoldeo en el molde.

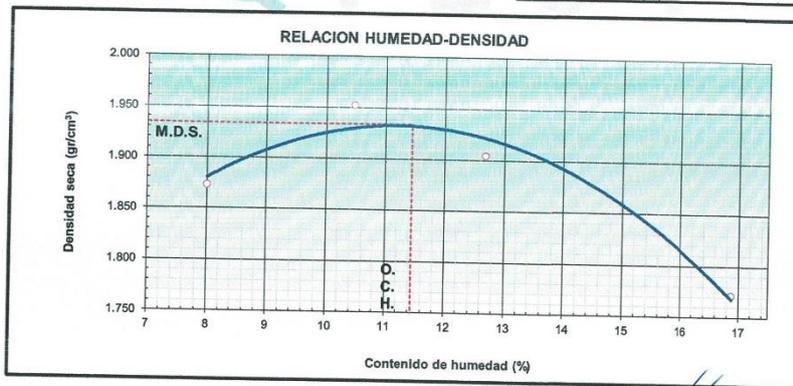
Densidad máxima (gr/cm³) 1.934
Humedad óptima (%) 11.45

Observaciones: adiciones de ceniza en 6%
