FACULTAD DE INGENIERÍA Y ARQUITECTURA
ESCUELA PROFESIONAL DE INGENIERÍA AMBIENTAL

**Determinación de Residuos Sólidos Peligrosos y la Calidad
del Suelo en el Botadero del Distrito de Los Órganos-Talara-
Piura**

TESIS PARA OBTENER EL TÍTULO PROFESIONAL DE:
INGENIERO AMBIENTAL

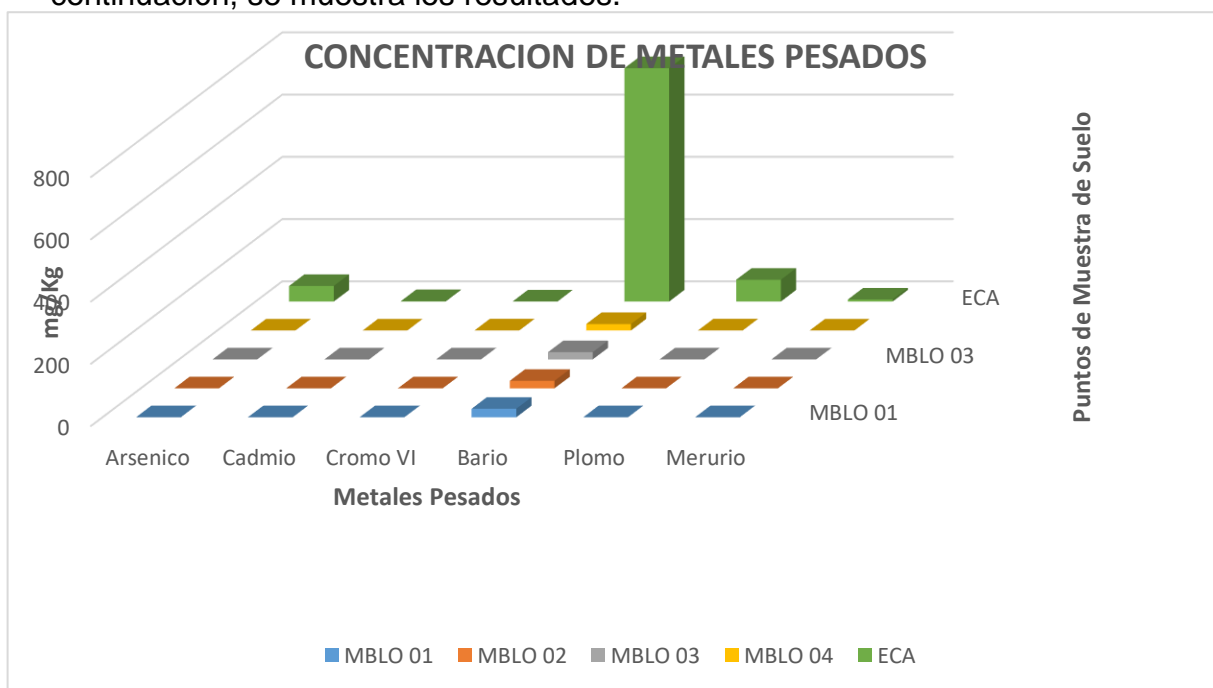
Gráfico 1: Determinación de Metales Pesados.

En el Grafico 1 se muestra las concentraciones de dichos metales pesados (As, Cd, Cr, Ba, Pb, Hg) en el suelo del botadero en los cuatro puntos (MBLO 01, MBLO 02, MBLO 03, MBLO 04), dichos resultados comparados con la ECA suelo, se determinó que no sobrepasan los rangos máximos contemplados en la ECA suelo dispuesta por MINAM.

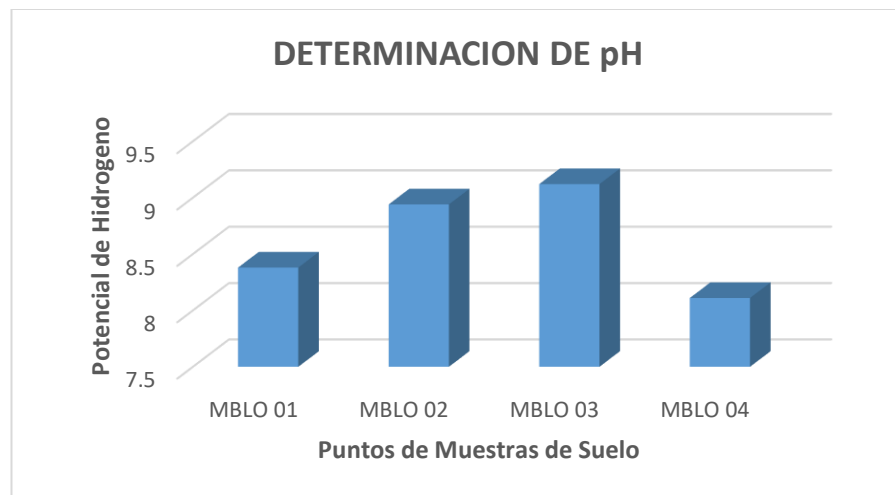
Gráfico 2: Determinación de pH

En el grafico 2 nos muestra el potencial de hidrogeno en el botadero del distrito de Los Organos, la cual se encuentra en el rango de 8.11 a 9.12, los que determinaría que el presente suelo es fuertemente alcalino.

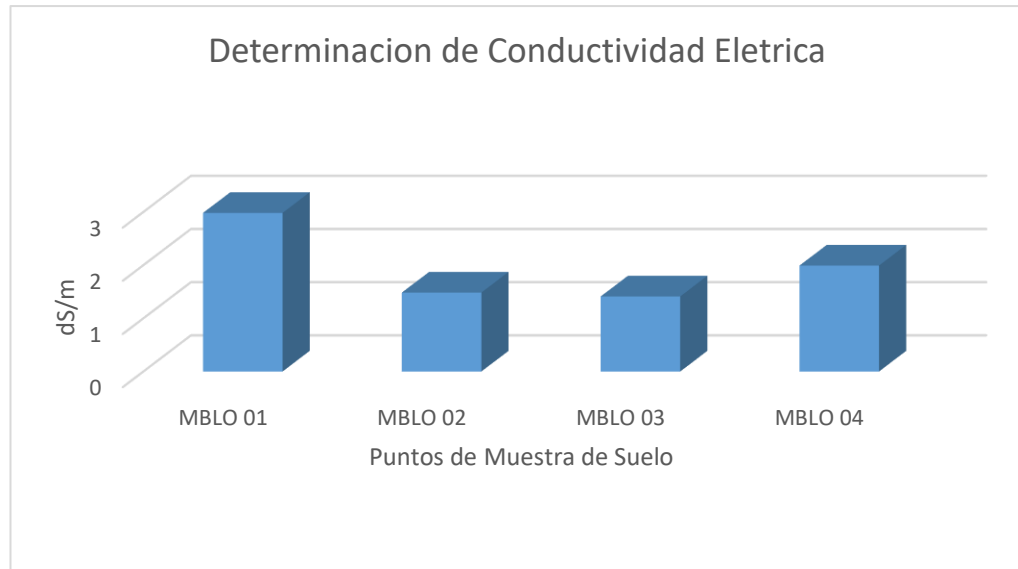
Gráfico 3: Determinación de conductividad eléctrica

En el gráfico 3 nos muestra, que la conductividad eléctrica del suelo del botadero es menor a 3, por lo tanto, es un suelo moderadamente salino.

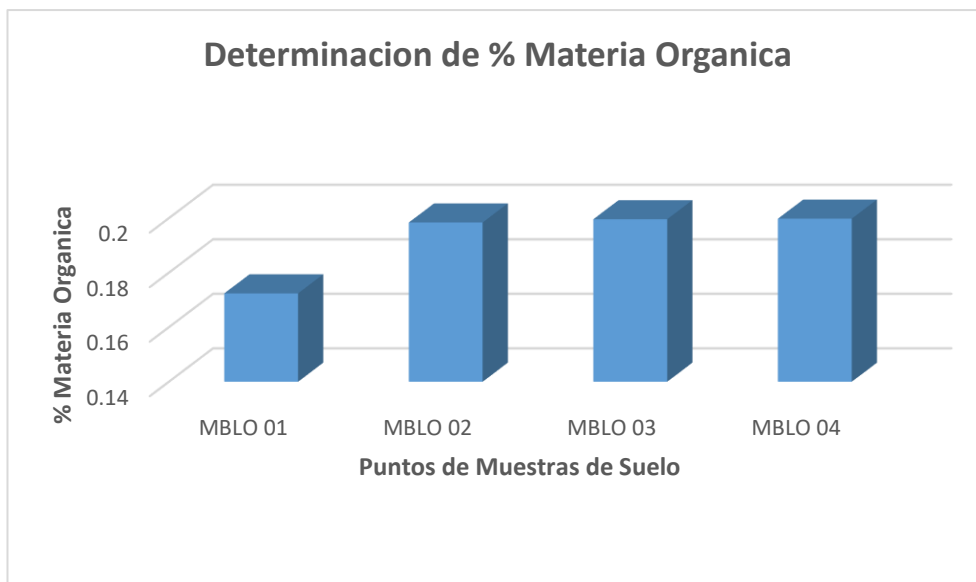
Gráfico 4: Determinación del % de Materia Orgánica

En el grafico 4 no muestra, que el suelo ubicado en dicho lugar del distrito de Los Organos presenta un rango de porcentual de MO muy bajo, por ende, deducimos que el suelo es extremadamente pobre para una actividad agrícola.

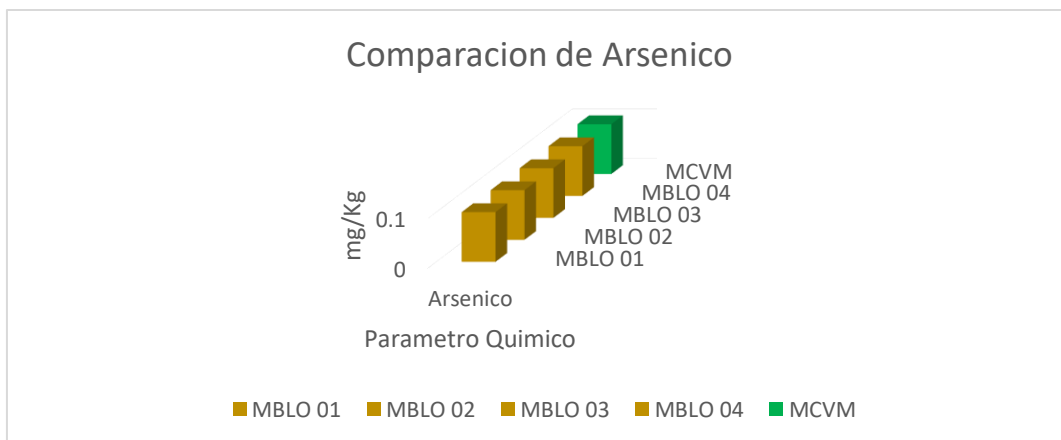
Gráfico 5: Comparación de concentración de Arsénico en el botadero y el vivero municipal.

En este grafico nos indica la comparación de concentraciones del parámetro Arsénico entre el botadero y el vivero municipal, la cual el análisis del laboratorio indica que ambas áreas muestran el mismo nivel de concentración la cual es de <math><0.10\text{ mg/Kg}</math>.

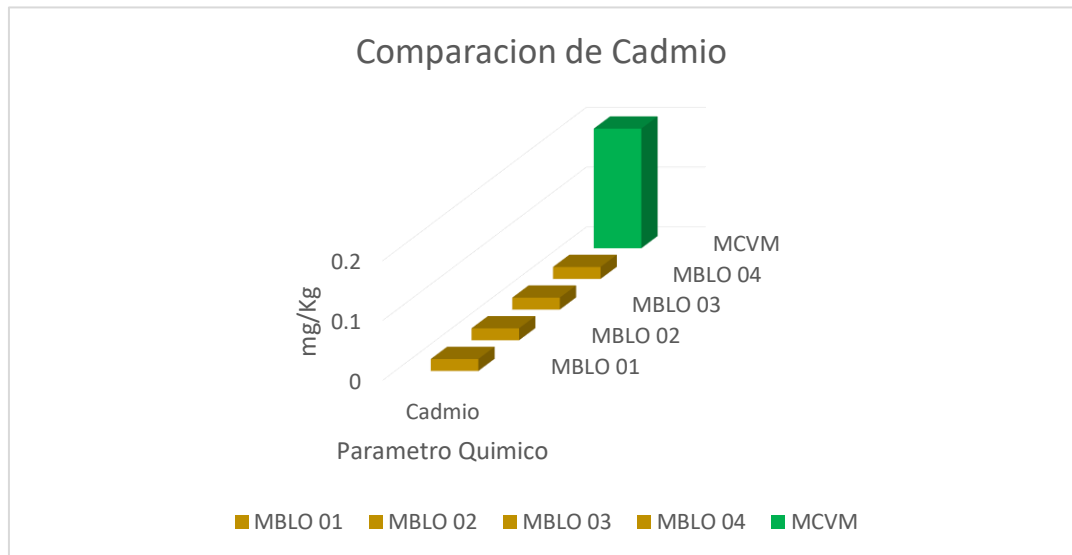
Gráfico 6: Comparación de concentración de Cadmio en el botadero y el vivero municipal.

En este grafico nos indica la comparación de concentraciones del parámetro Cadmio entre el botadero y el vivero municipal, la cual el análisis del laboratorio indica que ambas áreas muestran una gran diferencia de nivel de concentración la cual la concentración mas baja la tiene el botadero municipal con 0.02 mg/Kg y la concentración mas alta la tiene el vivero municipal con 0.2 .

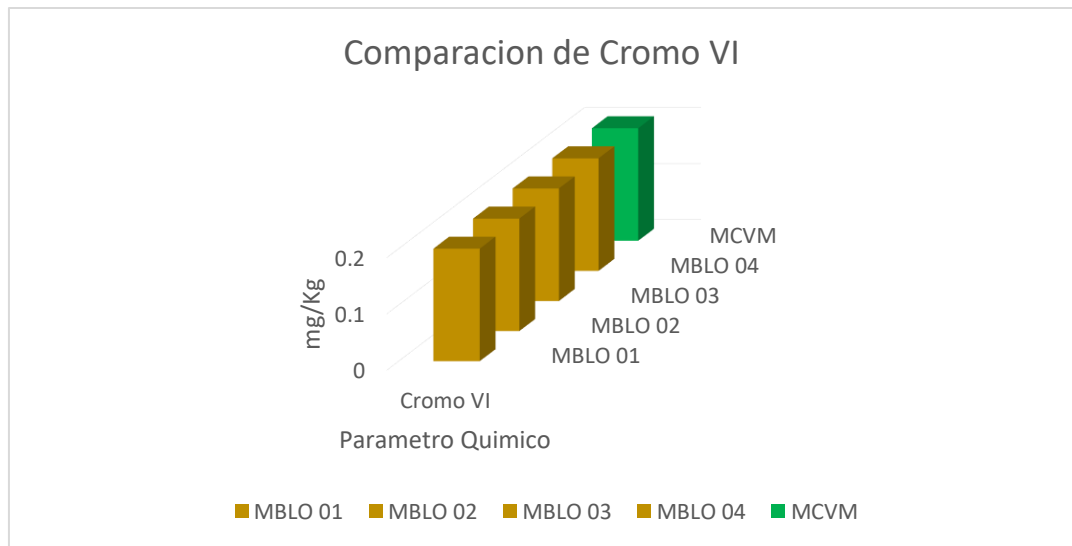
Gráfico 7: Comparación de concentración de Cromo VI en el botadero y el vivero municipal.

En este grafico nos muestra el nivel de comparación de concentración del parámetro Cromo VI entre el botadero y el vivero municipal, la cual el análisis del laboratorio indica que ambas áreas muestran el mismo nivel de concentración la cual es de <0.20 mg/Kg.

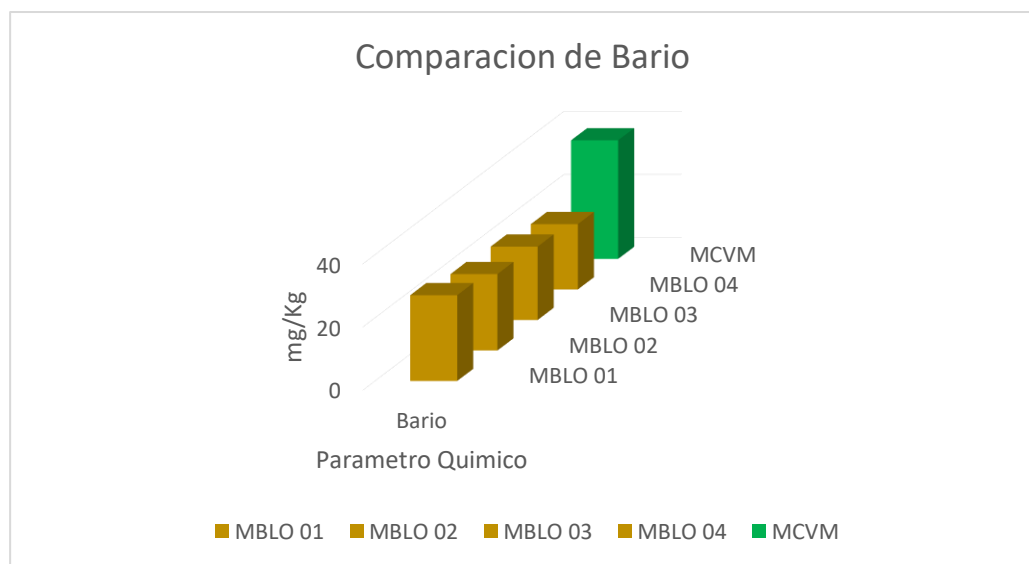
Gráfico 8: Comparación de concentración de Bario en el botadero y el vivero municipal.

En este grafico nos muestra el nivel de comparación de concentración del parámetro Bario entre el botadero y el vivero municipal, la cual el análisis del laboratorio indica que ambas áreas muestran una gran diferencia de nivel de concentración la cual la concentración más baja la tiene el botadero municipal con 0.02 mg/Kg y la concentración más alta la tiene el vivero municipal con 0.2.

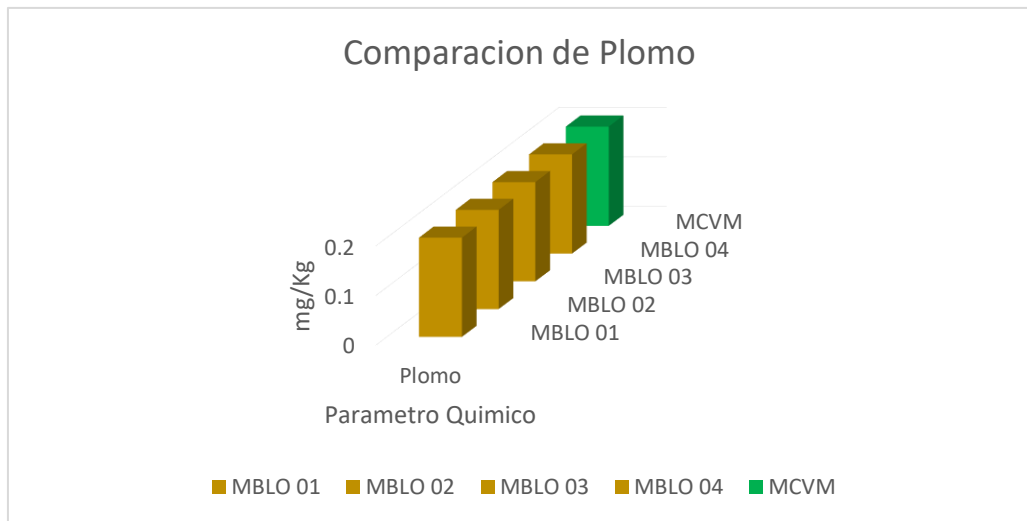
Gráfico 9: Comparación de concentración de Plomo en el botadero y el vivero municipal.

En este grafico nos indica la comparación de concentraciones del parámetro Plomo entre el botadero y el vivero municipal, la cual el análisis del laboratorio indica que ambas áreas muestran el mismo nivel de concentración la cual es de <0.20 mg/Kg.

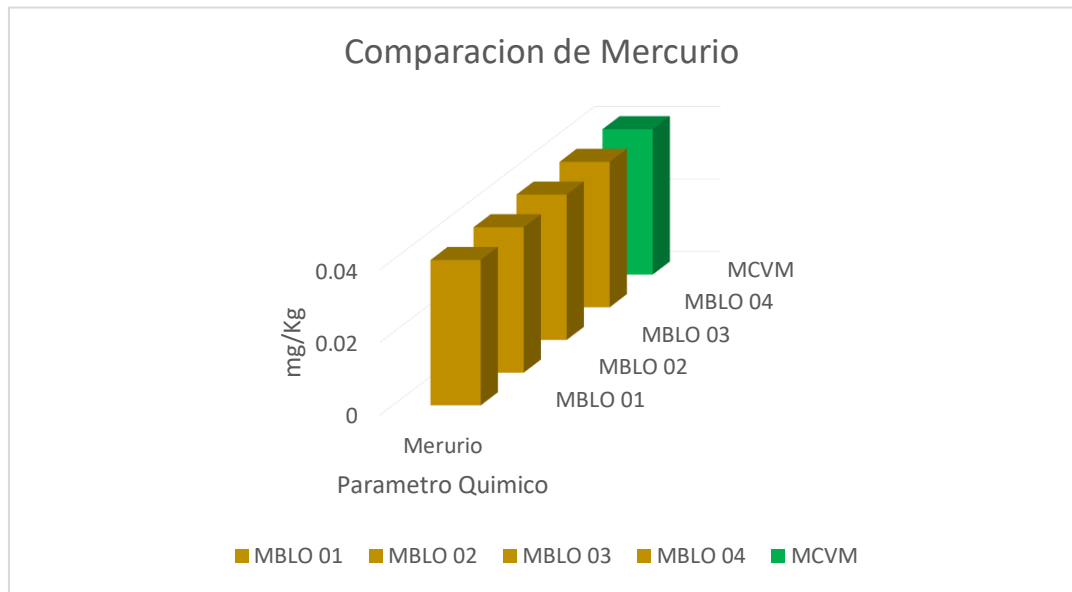
Gráfico 10: Comparación de concentración de Mercurio en el botadero y el vivero municipal.

En este grafico nos muestra el nivel de comparación de concentración del parámetro Arsénico entre el botadero y el vivero municipal, la cual el análisis del laboratorio indica que ambas áreas muestran el mismo nivel de concentración la cual es de <0.04 mg/Kg.

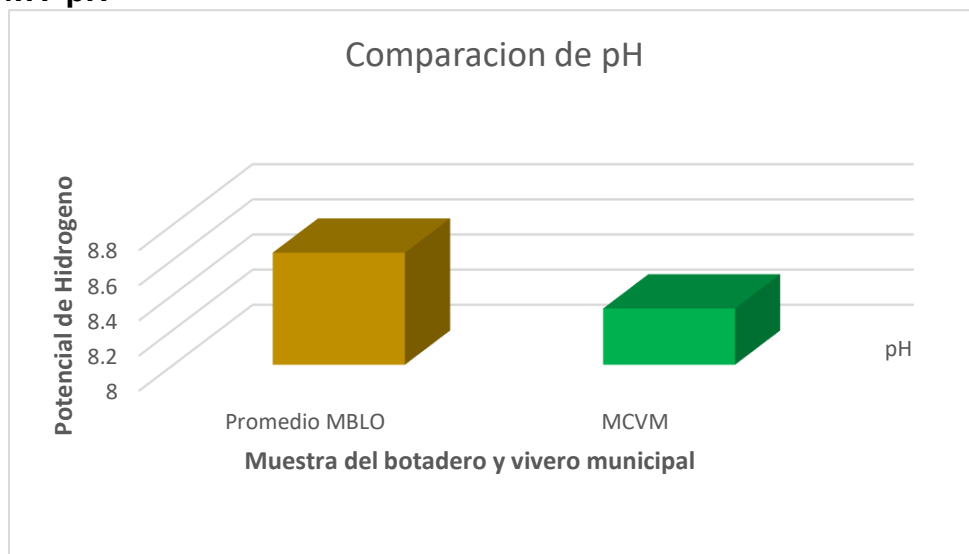
Gráfico 11: Comparación del grado de pH en el botadero y el vivero municipal.

En este grafico nos muestra el nivel de comparación del grado del pH entre el botadero y el vivero municipal, la cual el análisis del laboratorio indica que ambas áreas muestran que el suelo del botadero es fuertemente alcalino superando el 8.5 de pH, en tanto el suelo del vivero municipal, aunque tenga menor grado de pH que el botadero también presenta un suelo alcalino pero menor a 8.5 de pH.

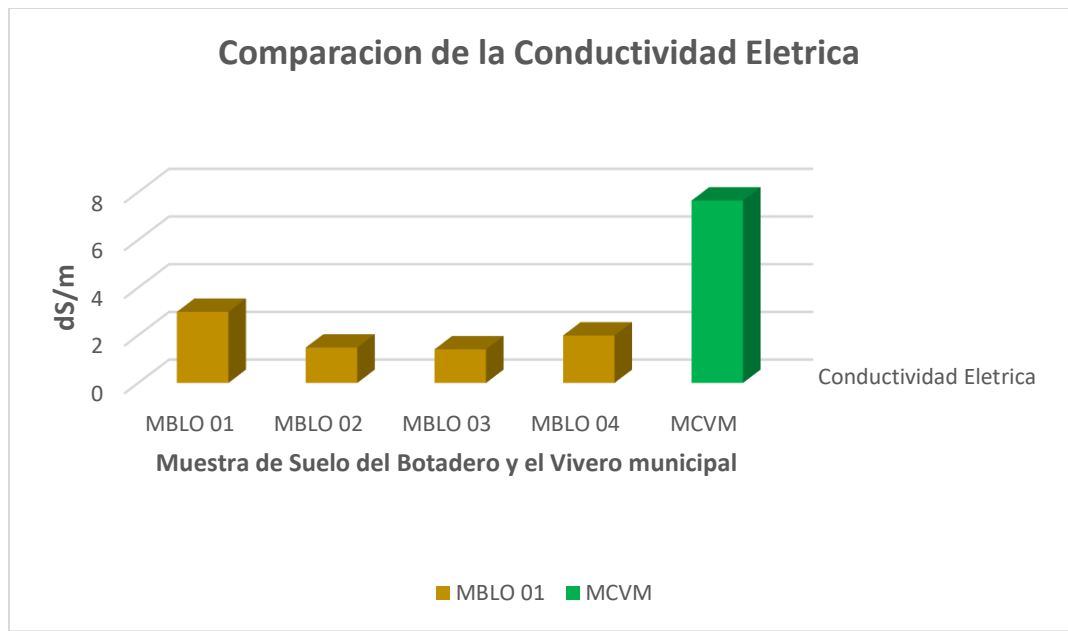
Gráfico 12: Comparación sobre la conductividad eléctrica entre en el botadero y el vivero municipal.

En este grafico nos muestra el nivel de comparación del grado conductividad eléctrica entre el botadero y el vivero municipal, la cual el análisis del laboratorio indica que en el botadero mayormente presenta un suelo moderadamente salino, en cambio en el vivero municipal presenta un suelo salino pues arroja un resultado de 7.7 dS/m.

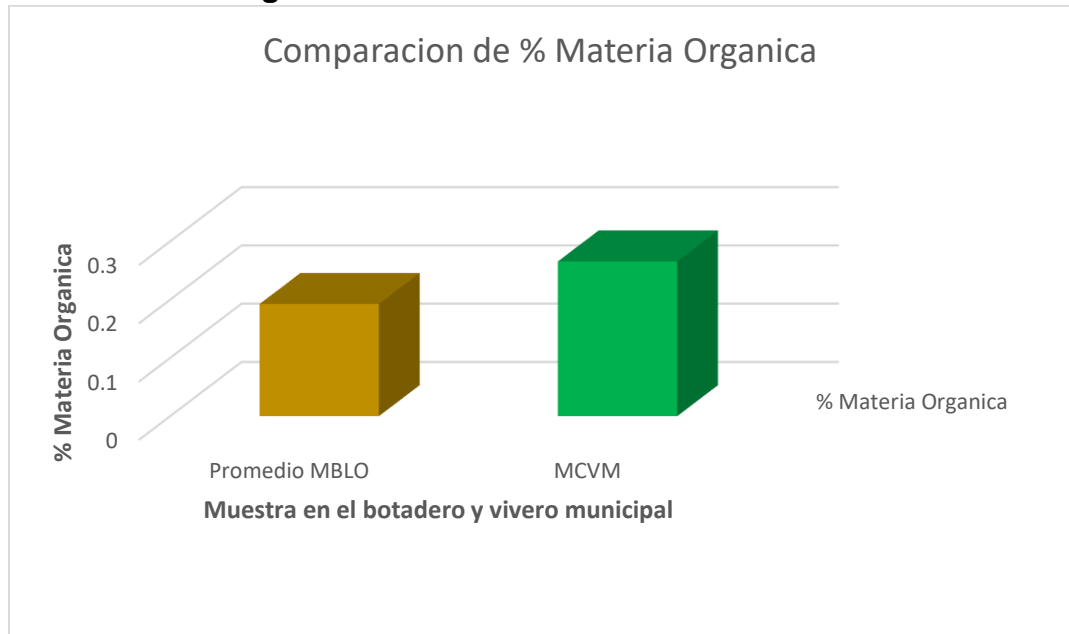
Gráfico 13: Comparación de % de Materia Orgánica en el botadero y el vivero municipal.

En este grafico nos muestra el nivel de comparación del porcentaje de materia orgánica entre el botadero y el vivero municipal, la cual el análisis del laboratorio indica que el suelo del botadero tiene meno presencia de % de materia orgánica (0.19255 %MO) que en el vivero municipal (0.2656 %MO), pero igual ambas áreas presentan un nivel muy bajo de materia orgánica.

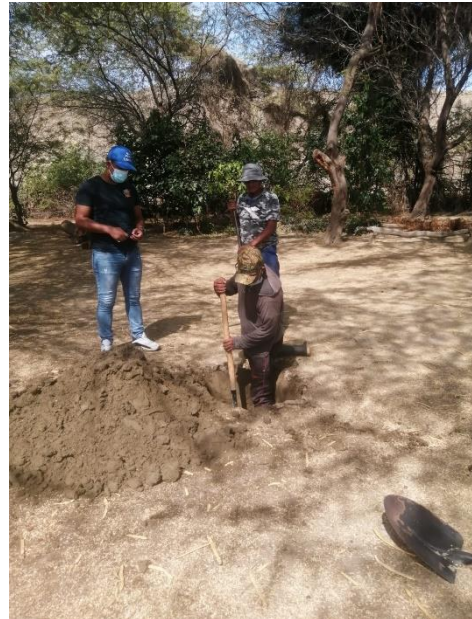
Ilustración 5: Calicatas en el Vivero Municipal

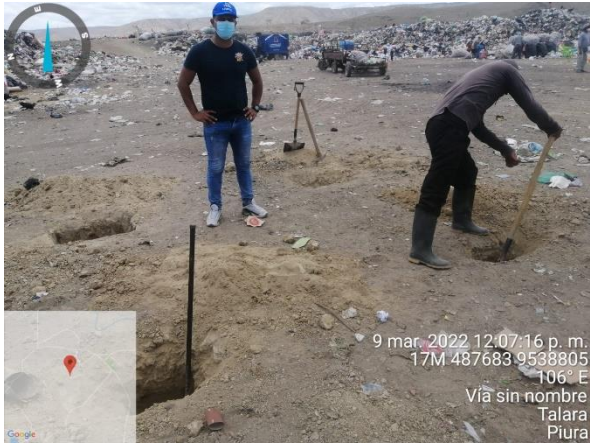
Ilustración 7: Las 4 calicatas en el Botadero Municipal
