UNIVERSIDAD CÉSAR VALLEJO

**Determinación y análisis de los factores micro sísmicos en el
barrio manantiales del distrito de Challhuahuacho-2022**

TESIS PARA OBTENER EL TÍTULO PROFESIONAL DE:

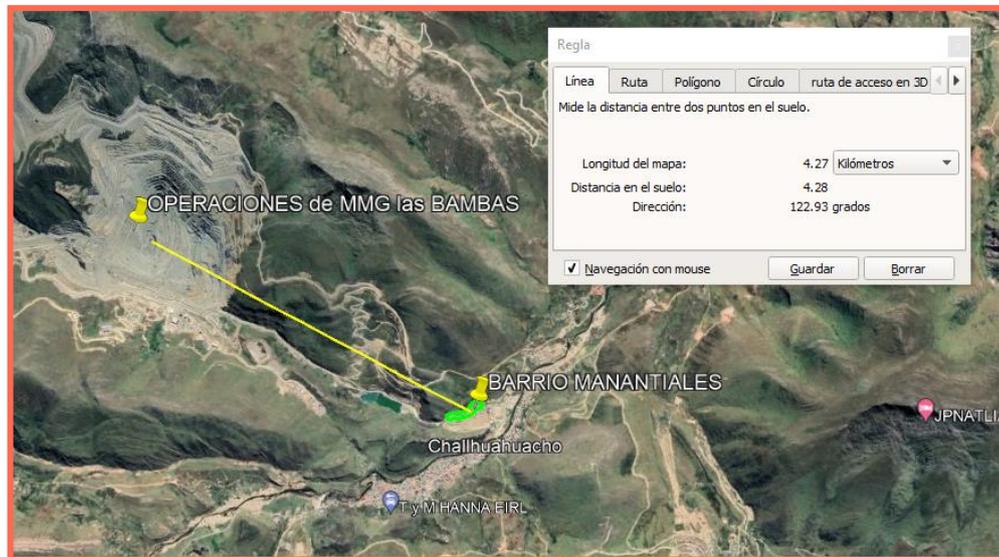
Figura 4. Ubicación y distancia del barrio manantiales de las operaciones mineras de MMG las BAMBAS.

En la figura 4 se puede observar el barrio manantiales y el corredor vial minero que atraviesa por medio de la población, siendo esta una vía de alto tránsito, de vehículos pesados y livianos, y se puede observar el área de estudio del barrio manantiales con una línea verde, como también se puede denotar que esta es una vía afirmada de doble carril según el tamaño, que se ha de medir los diferentes análisis y estudios han de ser considerados para la ubicación del lugar de estudio se tomara puntos estratégicos como un tramo recto de 2.00 metros aproximadamente para evaluar el desarrollo de la velocidad y las condiciones en las que se encuentran las diferentes estructuras viales y edificaciones, así como se tiene previsto considerar el impacto. Del minado de operación minera a la distancia correspondiente de 4.27 km aproximadamente según mediciones de Google Earth Pro.

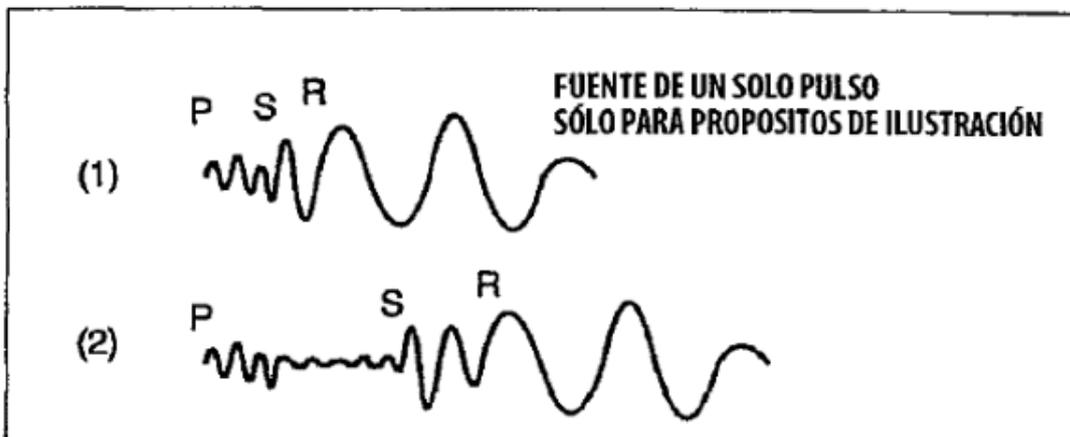
Figura 11. Comportamiento de las ondas P, S, R.

- a) Onda de compresión P
- b) Onda de corte S
- c) Onda de Rayleigh R

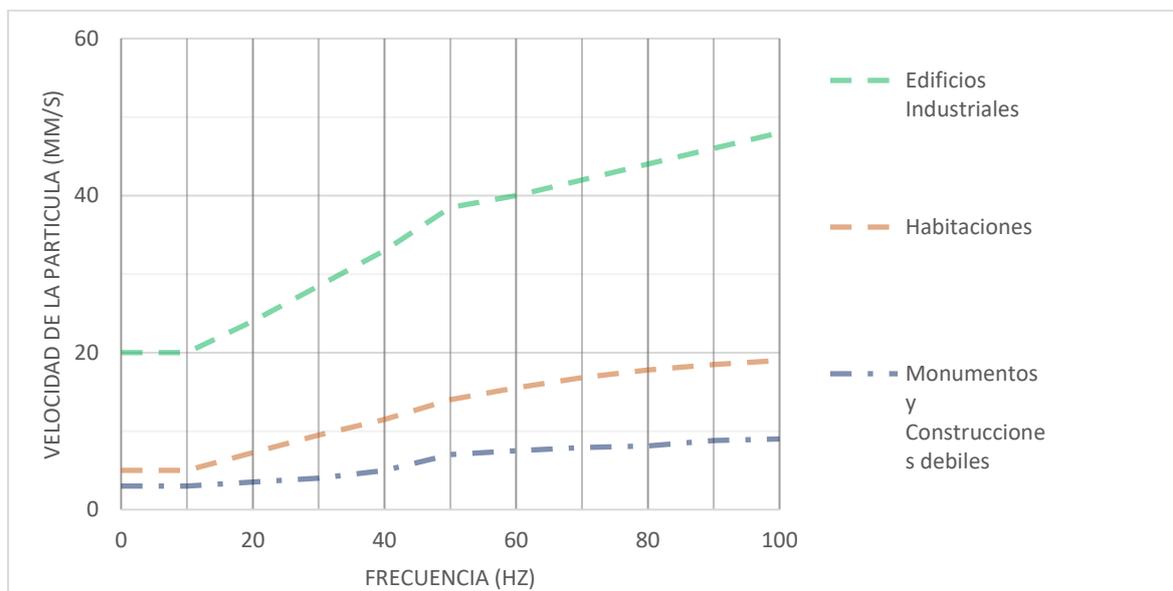
Figura 19. Diagrama de niveles de seguridad en función de la velocidad y frecuencia según la norma DIN.

Nota: Reconstrucción del espectro según la norma alemana de máximos permisibles.

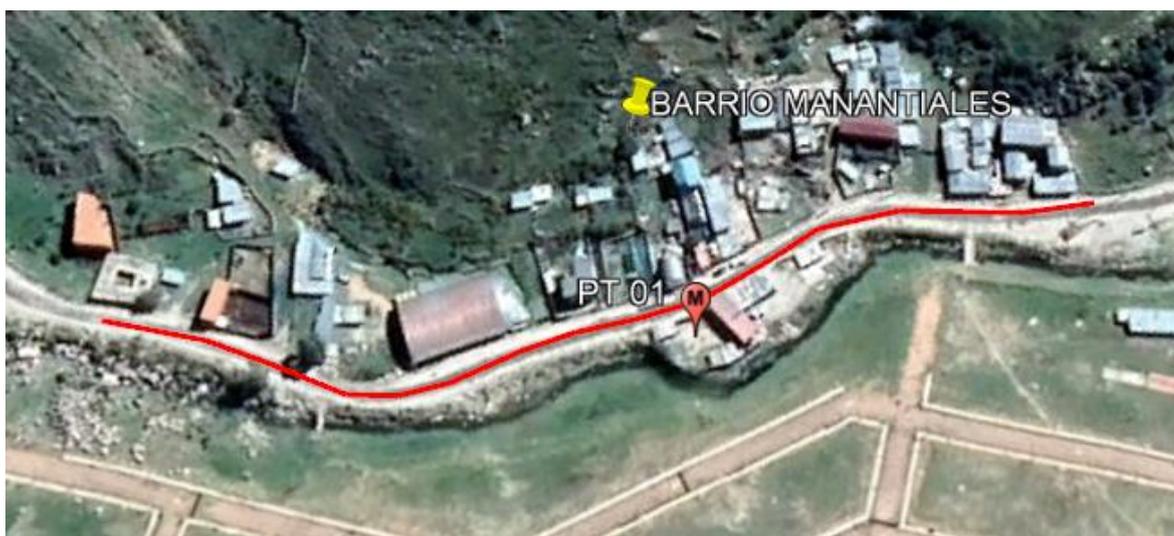
Figura 21. Vía de corredor minero que traspasa el barrio manantiales.

Las actividades de minado se realizan a una distancia de 4.12 Km aproximadamente, en el cual se generan las vibraciones. Y de las vibraciones por el paso de los vehículos que acuden para el transporte de concentrado de mineral teniendo también un factor secundario el mal estado de estas carreteras.

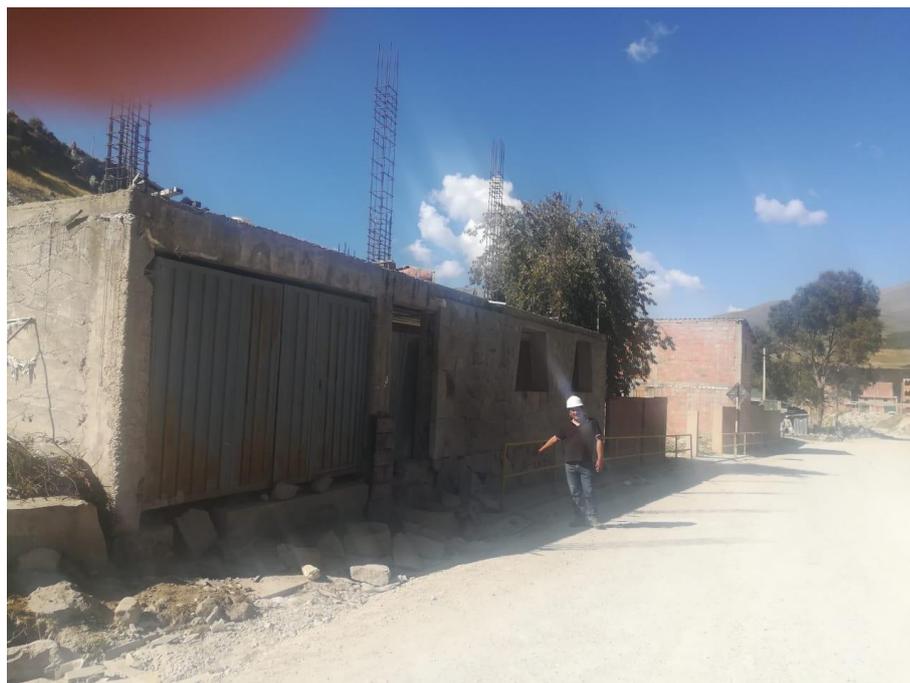
Figura 23. *Recolección de datos en campo*

Según la figura anterior N°23 se puede observar que, el proceso constructivo es muy deficiente ya que se cuenta con cangrejeras y columnas con pérdida de material o forma física.

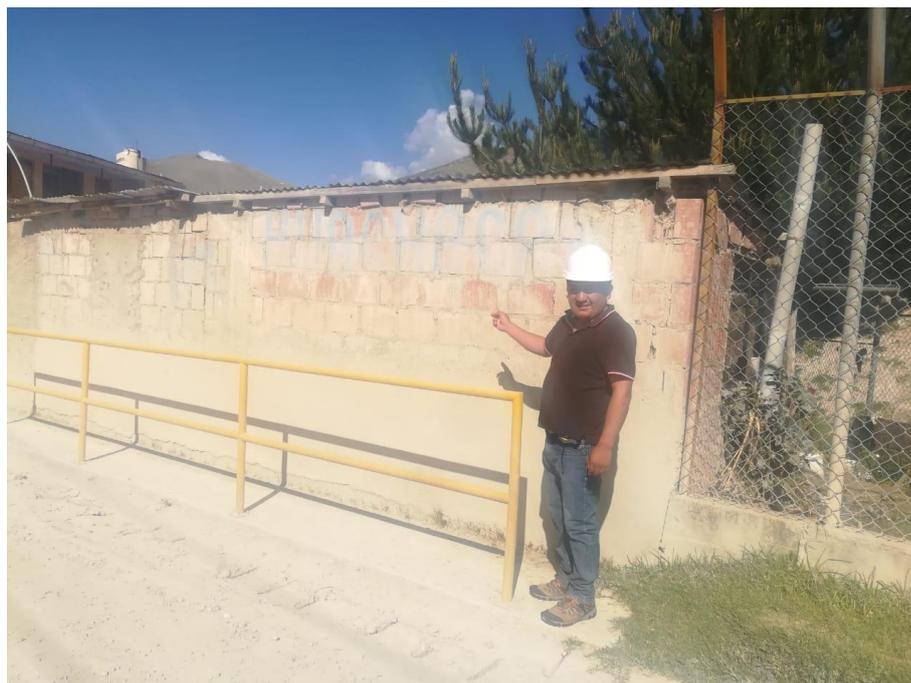
Figura 24. Inspección de vulnerabilidad de viviendas en el barrio manantiales.

Se puede observar que se evalúan las viviendas más próximas a la carretera, corredor minero de las BAMBAS así determinar el grado de vulnerabilidad según su fragilidad, amenazas de la vivienda y riesgo de la vivienda por las actividades realizadas por la minería.

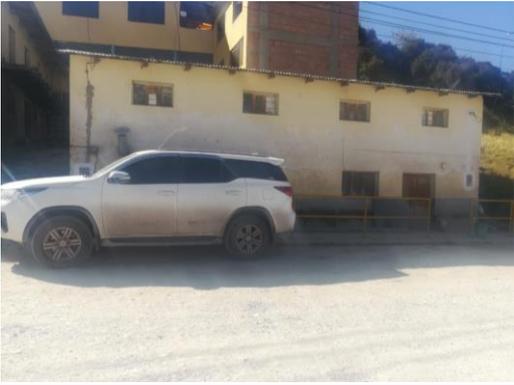
E. REGISTRO FOTOGRAFICO				D. VULNERABILIDAD FISICA DE LA VIVIENDA

Evaluación de la Amenaza			
				Criterios		Nivel	
				Distancia proxima a la vía		leve	
				Socabacion de Orillas suelo de cimentacion		ninguno	
				Cambio de direccion del cauce		ninguno	
				Exposicion a coalicion		leve	
				Evaluacion Condición Estructural			
				Criterios	Condicion	Daño	
				Cimentacion	Regular	moderado	
				Muro	Regular	moderado	
Entrepiso	malo	moderado					
Cubierta	Regular	moderado					
FRAGILIDAD FISICA DE LA VIVIENDA				6.02	Alta	6.02	
AMENAZA DE LA VIVIENDA				1.75	Baja	1.75	
RIESGO DE LA VIVIENDA				2.40	Media	2.40	
OBSERVACIONES:				Se observa una vivienda de adobe expuesta a los efectos de las actividades diarias y teniendo fisuras pequeñas. Siendo el final de la viviendas proximas a la vía del corredor minero.

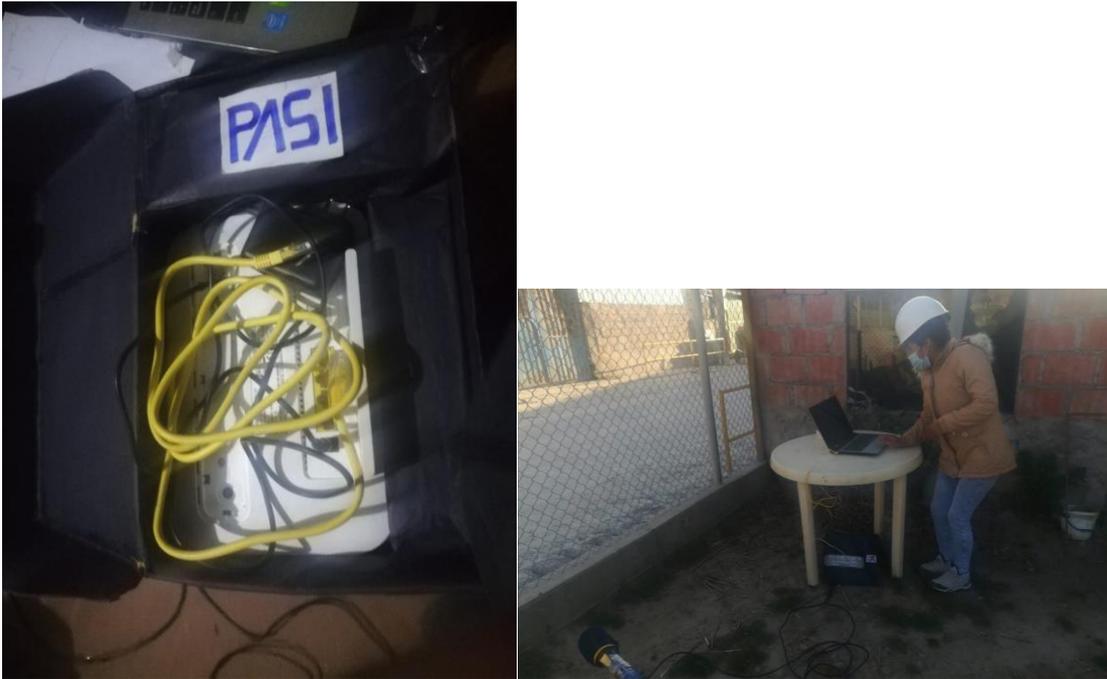
Figura 30. Instalación del Sismógrafo y el geófono punto N°01.

Se procede con la instalación del sismógrafo para el levantamiento de información de las vibraciones en el punto N°01 del cual se solicitó a los técnicos encargados del servicio que puedan proporcionar la base de datos en tres dimensiones vibraciones respecto al transversal de la vía así como las vibraciones longitudinales y en sentido vertical los cuales se dan en los 03 ejes se verifica que la instalación de los equipos con ubicación y sentido de captación de estas en el punto N°01.

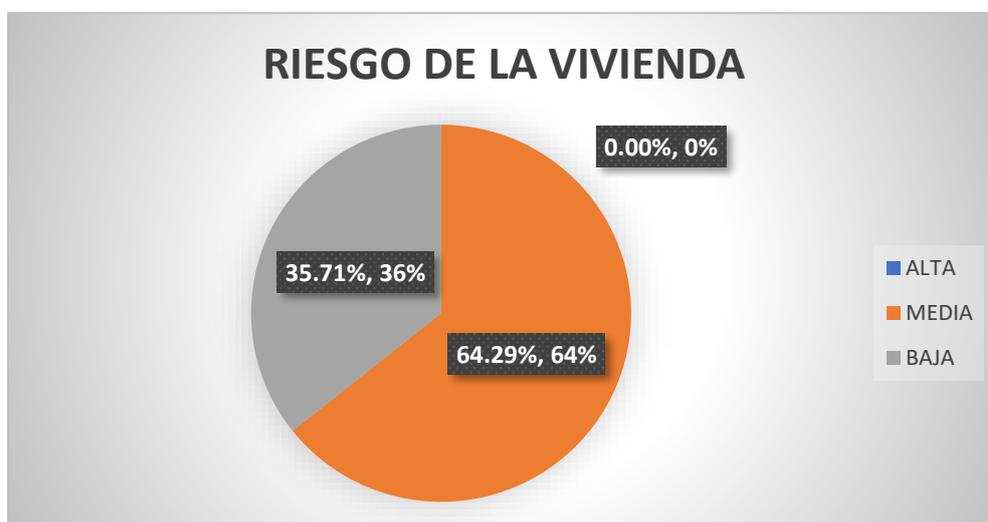
Figura 70. Grafica de la amenaza de las viviendas.

Y se tiene los resultados de riesgo de la vivienda según el cálculo de la vulnerabilidad de acuerdo a la información, como también se observa los siguientes datos procesados.

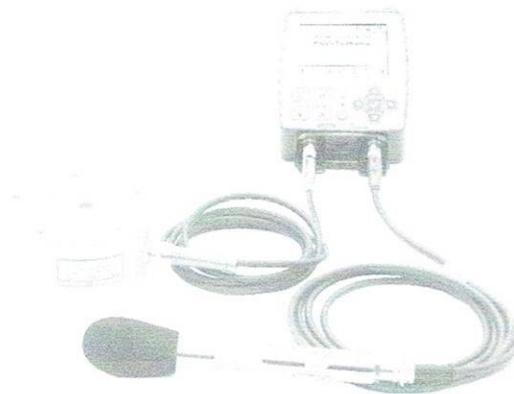
- 01 Sismógrafo PASI.
- 01 Geófono Triaxial para el cumplimiento de la DIN 4150-1.
- 01 GPS Navegador.
- 01 Laptop.
- Accesorios de respaldo.

Sismógrafo Micromate – Instantel (Imagen referencial)

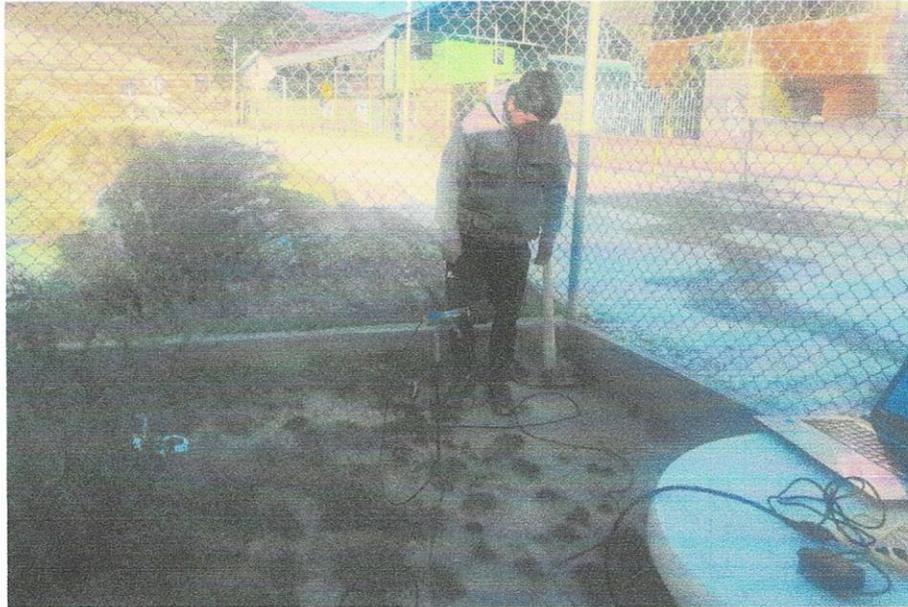
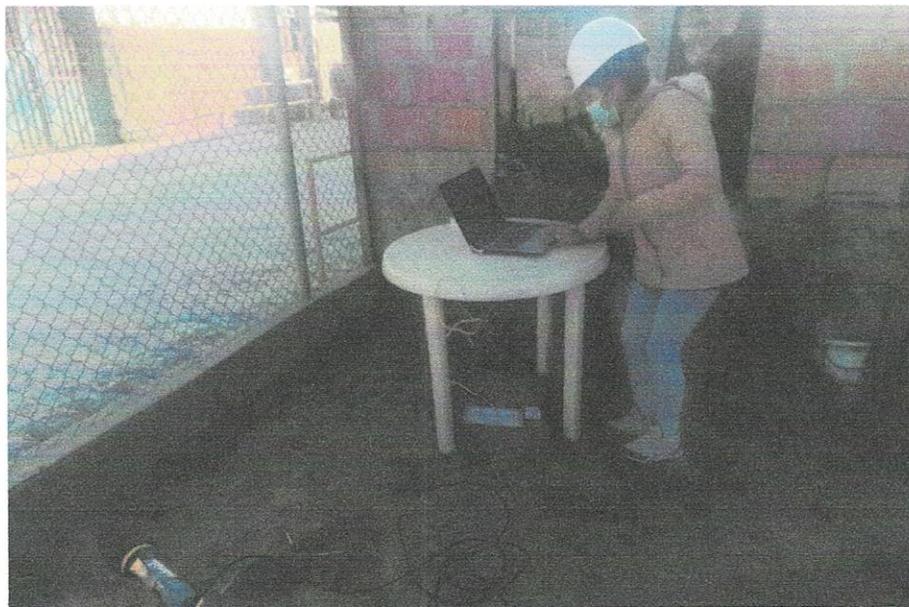
Instalación del sismógrafo en el lugar de monitoreo
