Estrategias de revitalización para mitigar la degradación urbana
del Malecón Grau en Chimbote 2021

TESIS PARA OBTENER EL TÍTULO PROFESIONAL DE:
ARQUITECTA

CHIMBOTE — PERÚ

2021

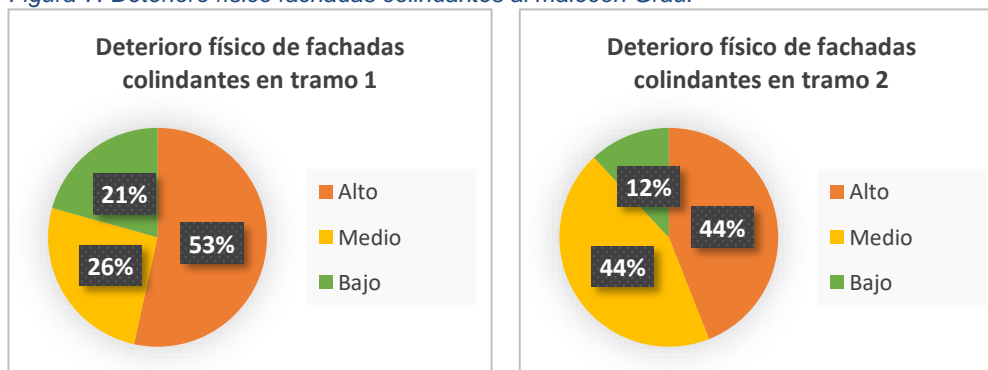
Figura 7: Deterioro físico fachadas colindantes al malecón Grau.

Los deterioros físicos de las fachadas se analizaron en base a las fichas de observación y se analizaron por cuadra y tramo obteniéndose los siguientes resultados:

- En el tramo 1 del malecón Grau el 53% de las fachadas su deterioro físico es alto, mientras que solo un 21% de las fachadas se encuentran en buen estado es decir deterioro bajo.
- En el tramo 2 del malecón Grau el 44% de las fachadas su deterioro físico es alto, mientras que solo un 12% de las fachadas se encuentran en buen estado.

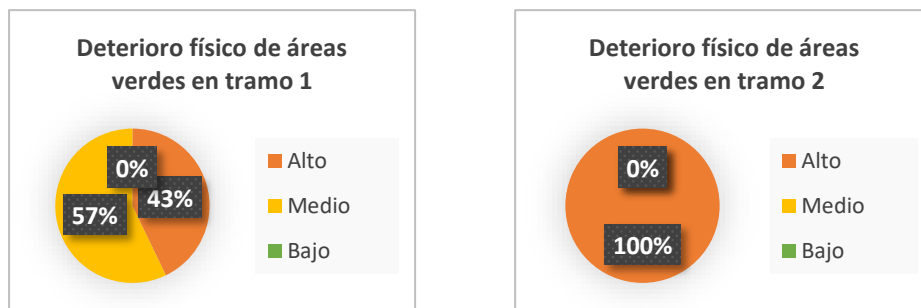
Figura 8: Deterioro físico de áreas verdes

Deterioro físico de áreas verdes			
Tramo 2			
Tipo	Deterioro		
	Alto	Medio	Bajo
Arboles	3		
Plantas	3		
Césped	3		
	9	0	0
Total	100%	0%	0%

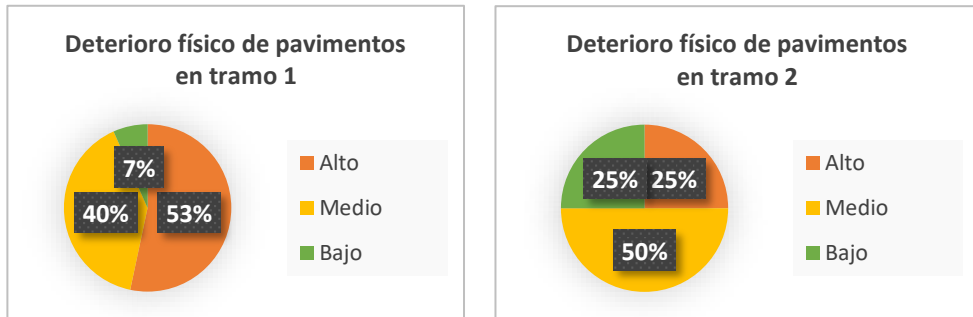
Figura 9: Deterioro físico de los pavimentos del malecón Grau.

Deterioro físico de pavimentos -Tramo 1-									
Ubicación	Material						Deterioro		
	Adoquín	Concreto	Canto rodado	Cerámico	Asfalto	Enrocado	Alto 3	Medio 2	Bajo 1
Veredas	x	x						2	
Calzadas					x			2	
Paseo peatonal		x						2	
Rampas		x							1
Gradas		x							1
Baños				x			3		
Estacionamiento			x						1
							3	6	3
TOTAL							25%	50%	25%

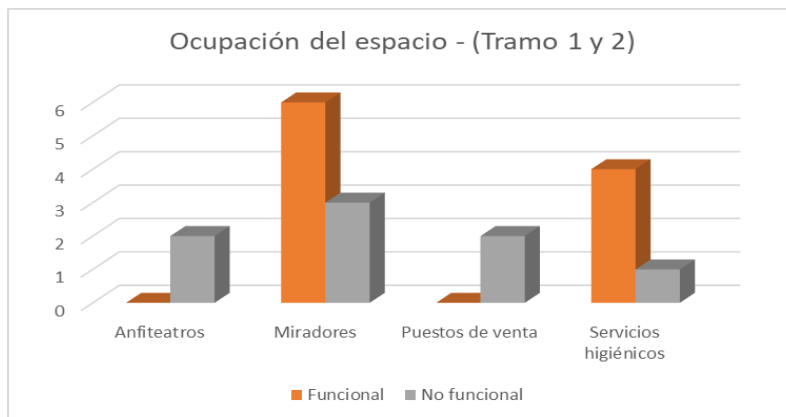
Figura 13: Ocupación del espacio (Tramo 1 y 2)

Ocupación del espacio -(Tramo 1 y 2) -			
Infraestructura de servicio	Cantidad	Funcional	No funcional
Anfiteatros	2	0	2
Miradores	9	6	3
Puestos de venta	2	0	2
Servicios higiénicos	5	4	1
TOTAL	18	10	8

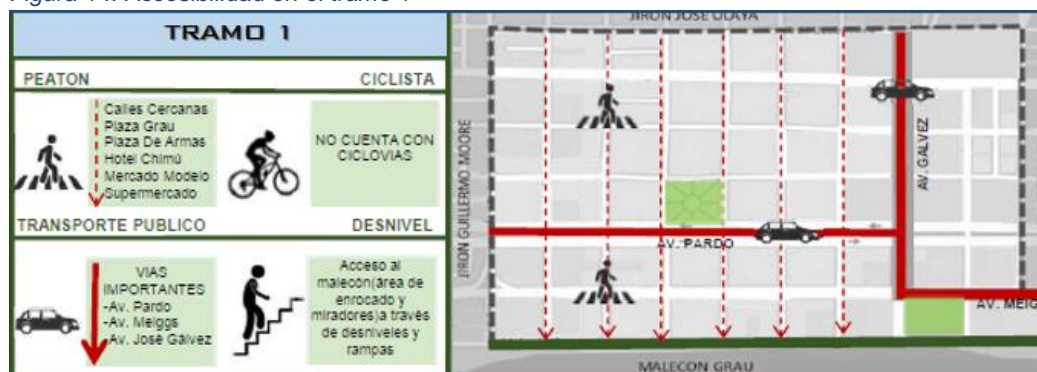
Figura 14: Accesibilidad en el tramo 1

Se observó que las vías del casco urbano rematan en el malecón Grau tramo 1, presentando accesibilidad por estas vías siendo las vías principales Av. Gálvez, Av. Pardo y Av. Meigs; presentando acceso vehicular a lo largo de todo el malecón; sin embargo el acceso peatonal en el tramo 1 se ve limitado por el estado de deterioro en el que se encuentran los pavimentos sobre todo el pavimento de roca que presenta grietas y desprendimientos, siendo inseguro transitar por, además hay desniveles pero las rampas o escaleras también están en mal estado, como se puede ver en las imágenes.

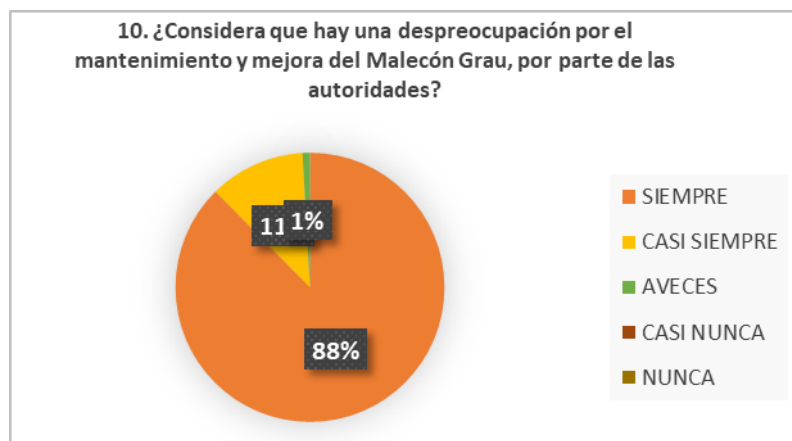
Figura 17: Desinterés de las autoridades.

Una de las preguntas de la encuesta se enfocó en saber la percepción que tienen los ciudadanos sobre el interés de las autoridades con respecto a la mejora y mantenimiento del malecón Grau. Obteniéndose como resultado que el 88% de los encuestados manifestó que las autoridades tienen desinterés por la mejora de este espacio público emblemático y solo el 11 % indicó que si piensan que las autoridades tienen interés.

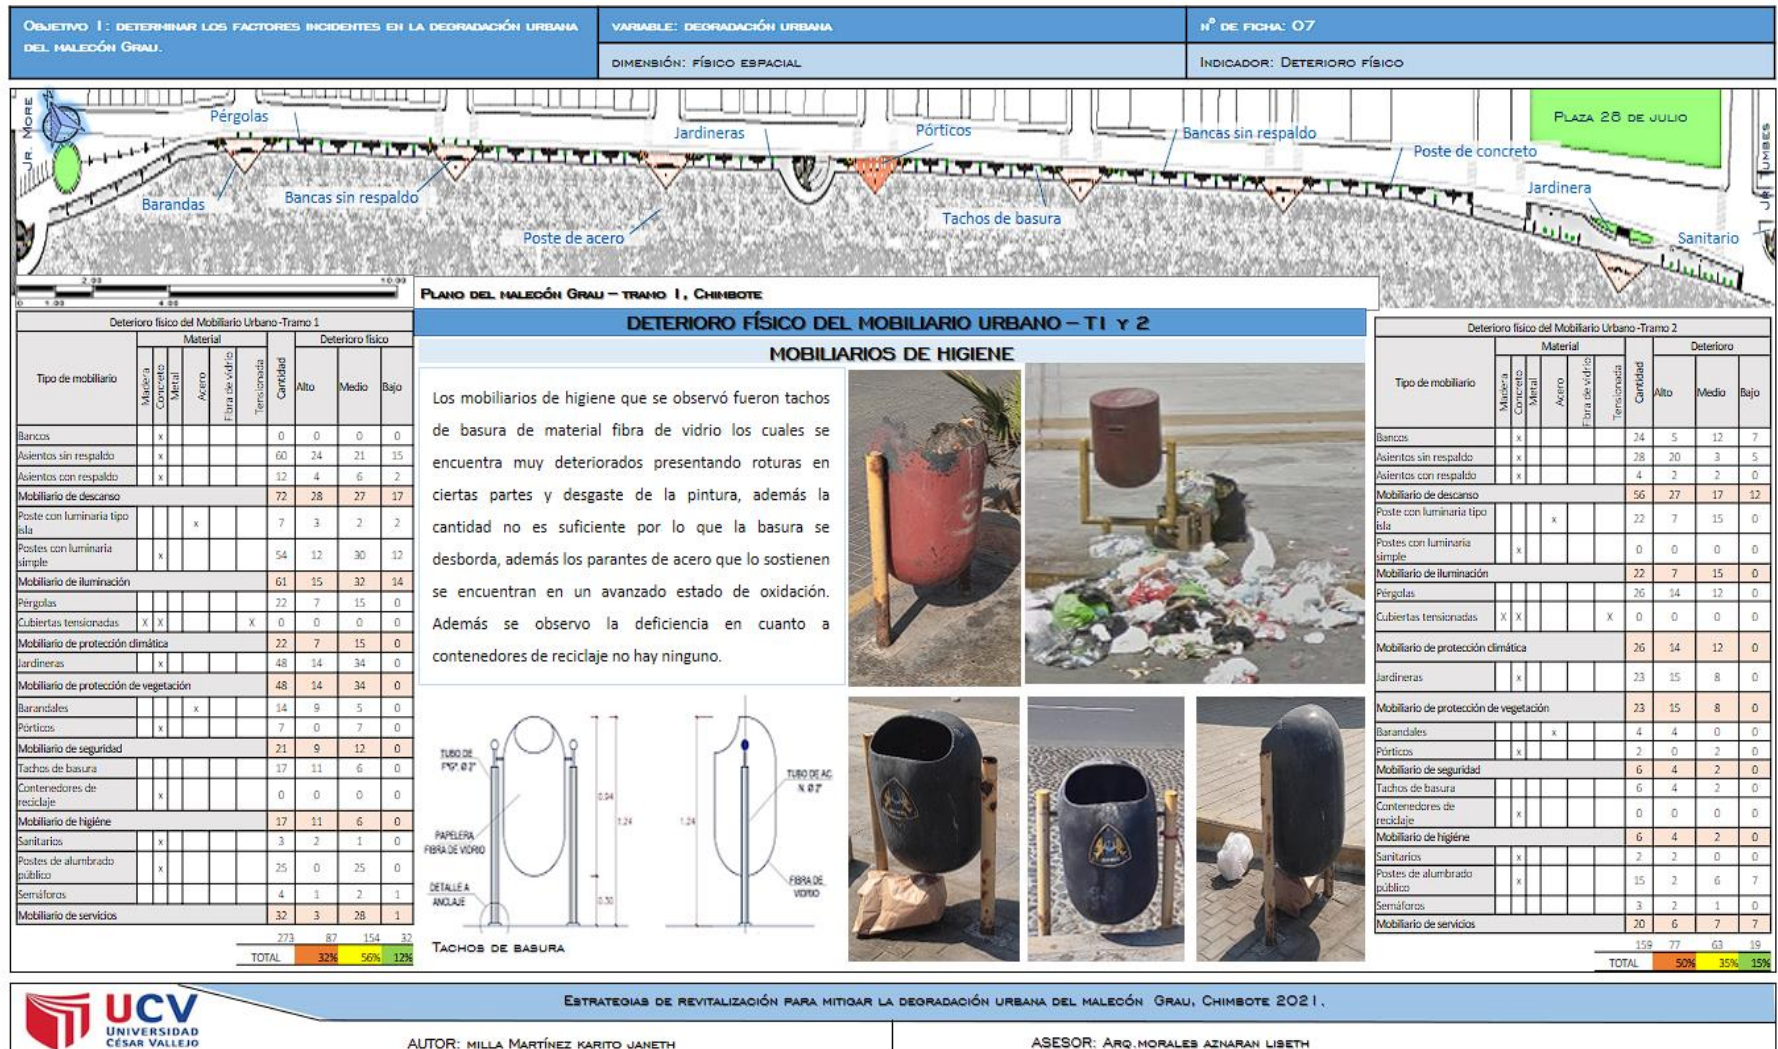
Figura 38: Ficha de observación 07

Deterioro físico del Mobiliario Urbano-Tramo 2									
Tipo de mobiliario	Material				Deterioro				
	Madera	Concreto	Metal	Acero	Fibra de vidrio	Tensionada			
						Cantidad			
						Alto	Medio		
							Bajo		
Bancos						24	5	12	7
Asientos sin respaldo	x					28	20	3	5
Asientos con respaldo	x					4	2	2	0
Mobiliario de descanso						56	27	17	12
Poste con luminaria tipo isla				x		22	7	15	0
Postes con luminaria simple	x					0	0	0	0
Mobiliario de iluminación						22	7	15	0
Pérgolas						26	14	12	0
Cubiertas tensionadas	x	x			x	0	0	0	0
Mobiliario de protección climática						26	14	12	0
Jardineras						23	15	8	0
Mobiliario de protección de vegetación						23	15	8	0
Barandales					x	4	4	0	0
Pórticos					x	2	0	2	0
Mobiliario de seguridad						6	4	2	0
Tachos de basura						6	4	2	0
Contenedores de reciclaje				x		0	0	0	0
Mobiliario de higiene						6	4	2	0
Sanitarios				x		2	2	0	0
Postes de alumbrado público				x		15	2	6	7

Semáforos						3	2	1	0
Mobiliario de servicios						20	6	7	7
TOTAL						159	77	63	19
									50%
									35%
									15%
