UNIVERSIDAD CÉSAR VALLEJO

Articulación de los métodos superficial y estructural Conrevial para la evaluación del pavimento flexible, vía Puente Villa- Los Ángeles, Moquegua, 2022

TESIS PARA OBTENER EL TÍTULO PROFESIONAL DE:

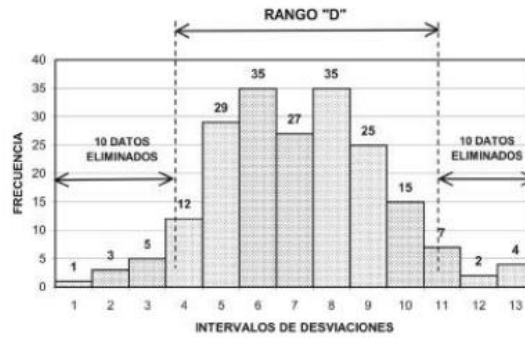
Figura 11. Histograma de las distribuciones de frecuencias de una muestra de 200 desviaciones, Manual del Rugosímetro, 2002.

Del Águila (2019) menciona en cuanto a la metodología para la determinación de la rugosidad, donde emplear la distribución de desviaciones en la capa superficial a una cuerda promedio. El MERLIN se desplaza verticalmente entre el punto medio imaginario y la superficie de la vía, aquel desplazamiento se denomina desviación en relación a la cuerda.

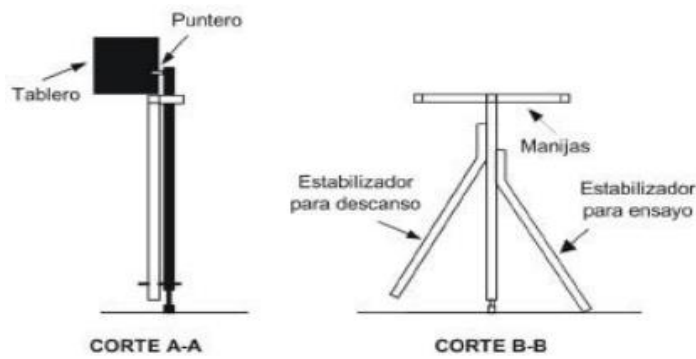
Figura 14. Esquema del Rugosímetro Merlín, Manual del Rugosímetro, 2002.

Donde EP es el spesor de la pastilla, LI es la posición inicial del puntero, LF es la posición final del puntero, El rugosímetro permite dos posiciones para el patín del brazo pivotante, los límites de rugosidad, Para el caso de la pavimentación asfálticos rehabilitados o nuevos, la regularidad superficial o rugosidad se corresponderá intervenir calculando el parámetro denominado IRI Característico, donde IRIc es el IRI característico, IRIp es el IRI promedio, σ es la desviación estándar y se define de la siguiente manera:

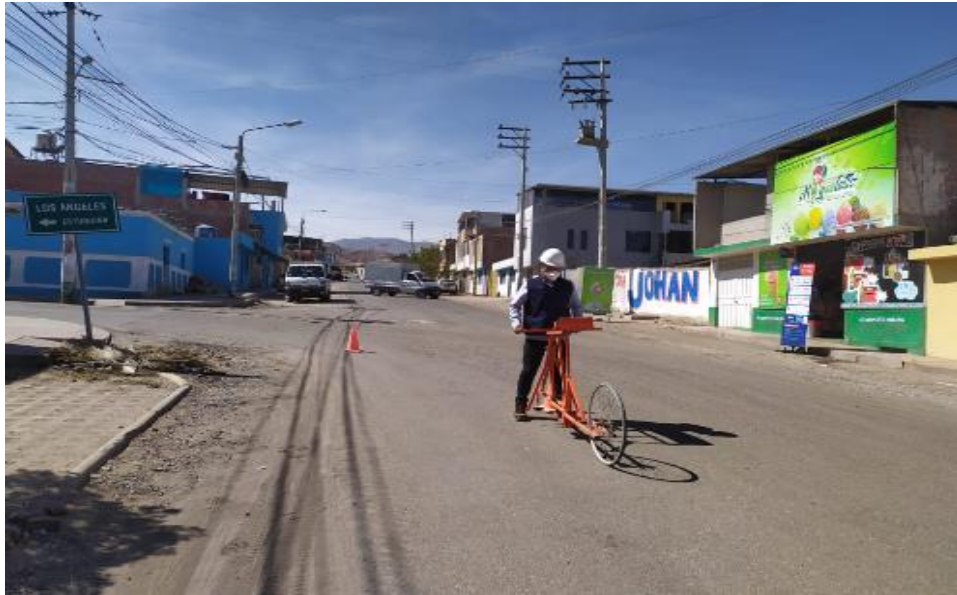
Figura 28. Ensayo del Rugosímetro, Elaboración Propia.

Primero se procedió a nivelar el rugosímetro merlín con una regla de metal y nivel de mano.

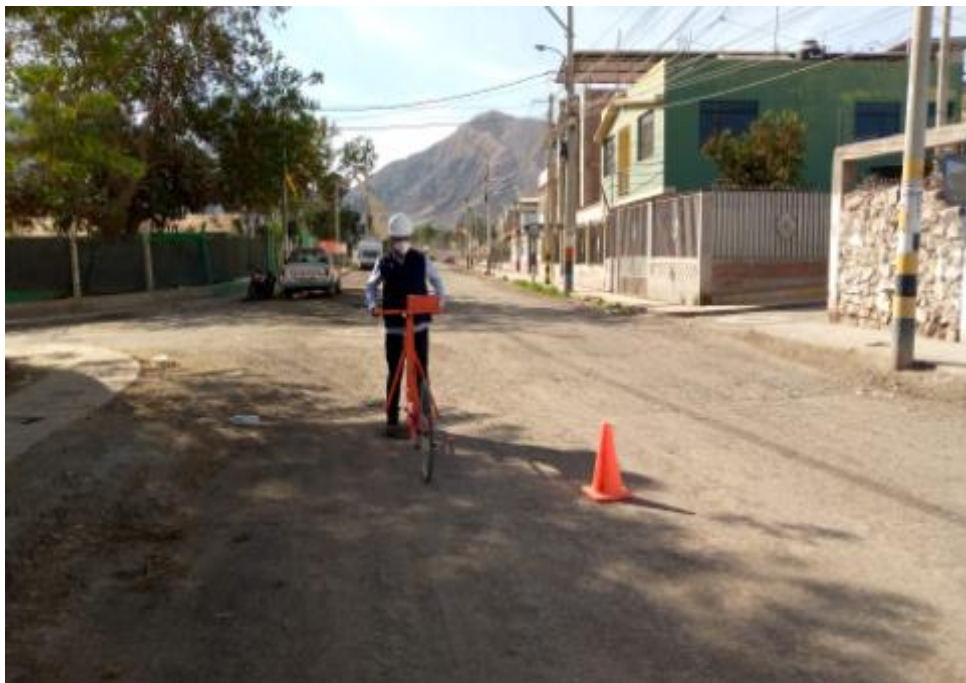
Figura 29. Ensayo del Rugosímetro, Elaboración Propia.

Luego se procedió con el ensayo el cual es cada 2 metros.

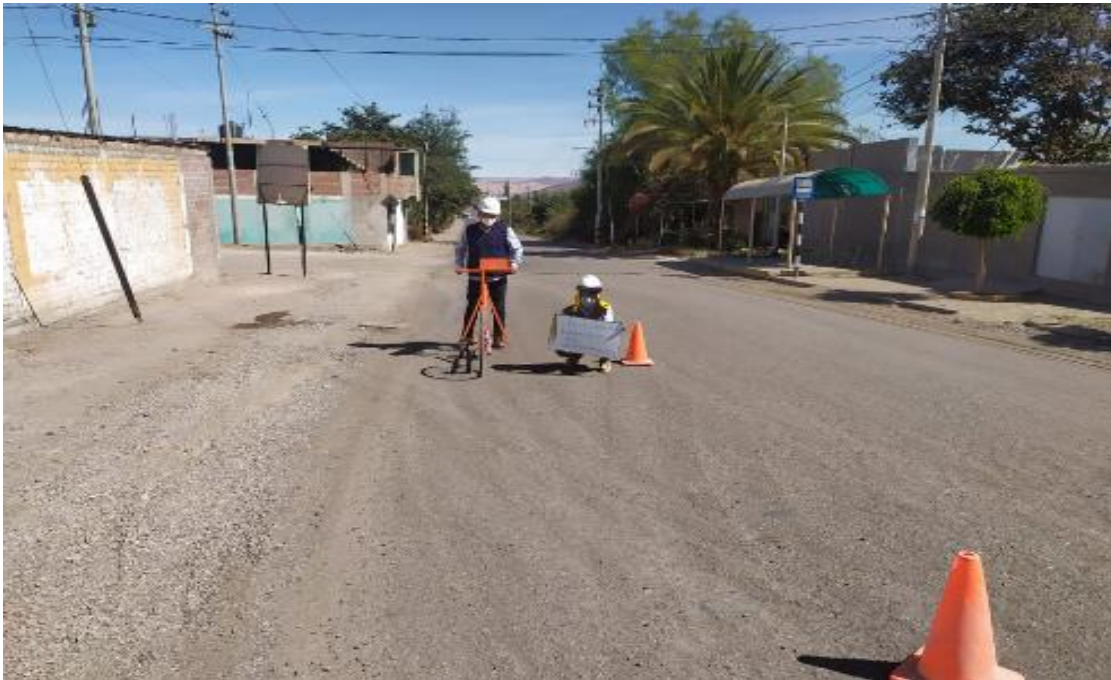
Figura 30. Ensayo del Rugosímetro, Elaboración Propia.

En el carril derecho.

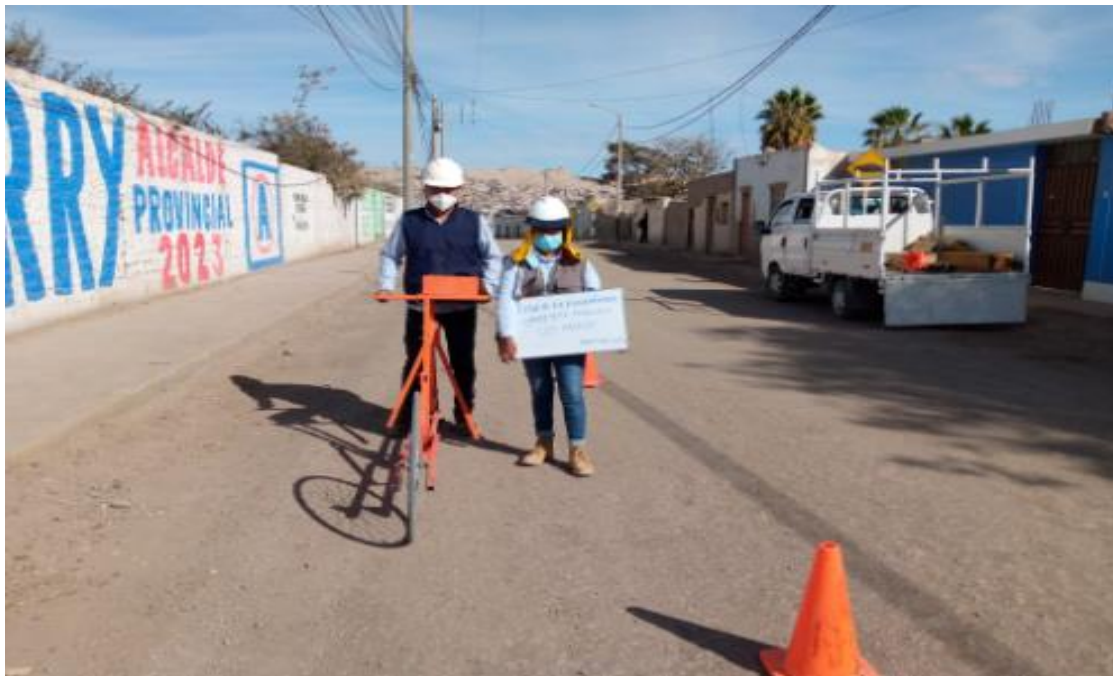
Figura 31. Ensayo del Rugosímetro, Elaboración Propia.

En el carril Izquierdo.

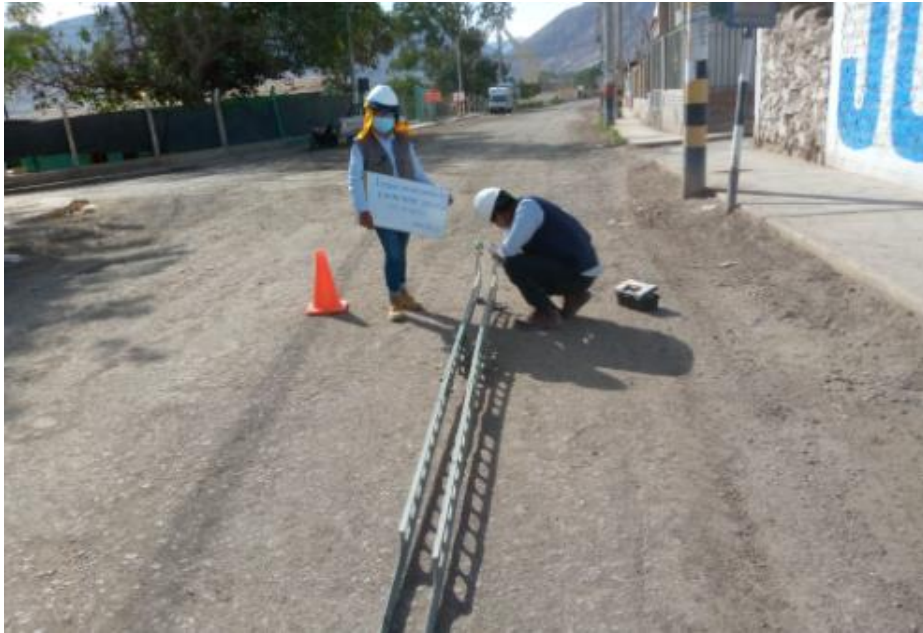
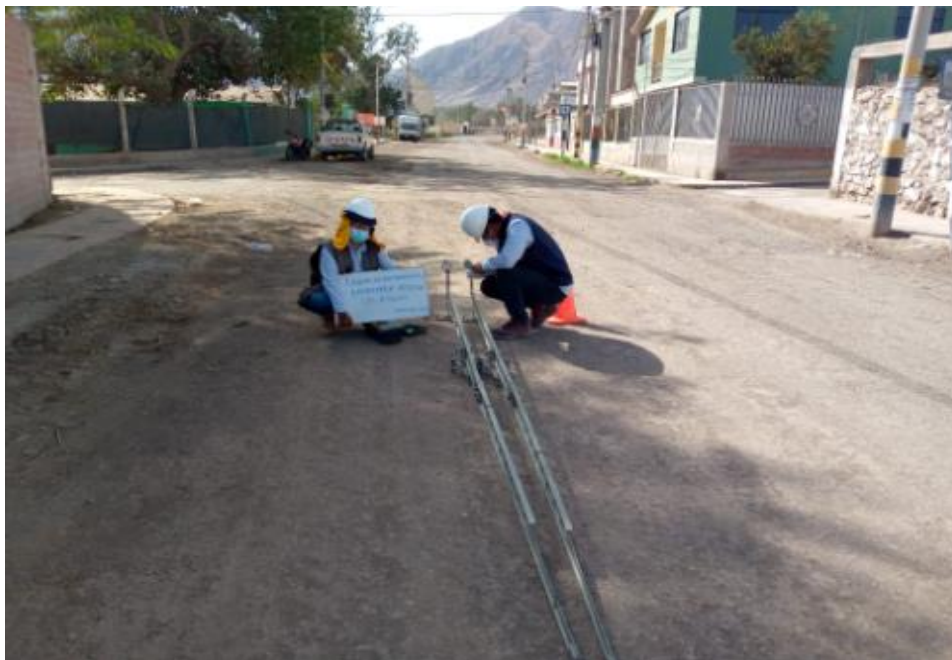
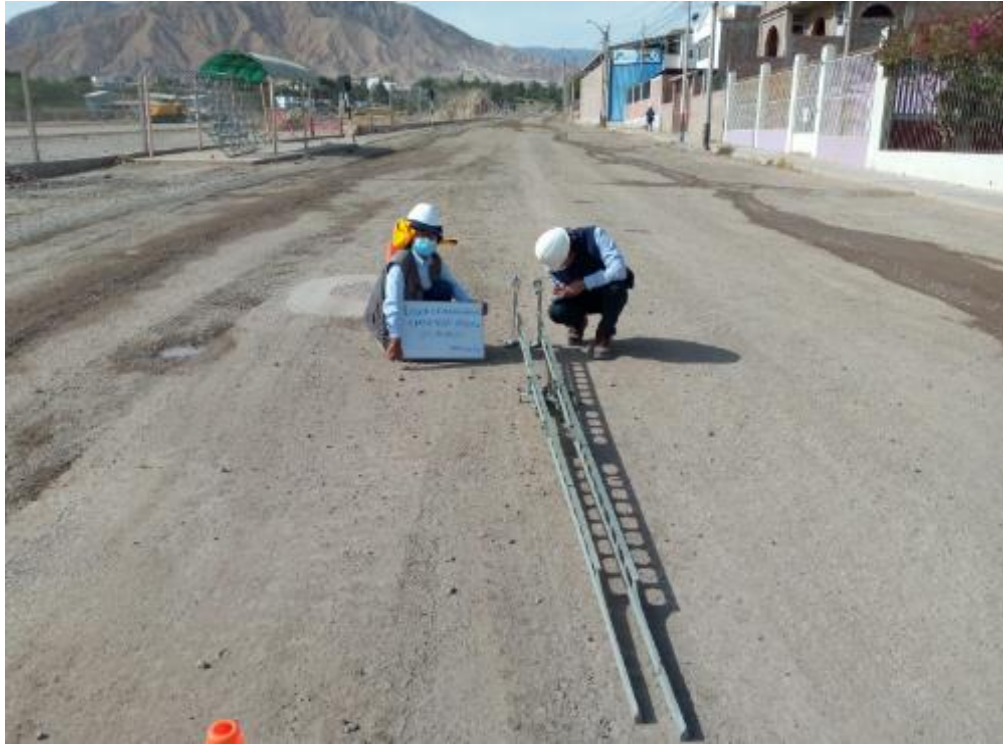
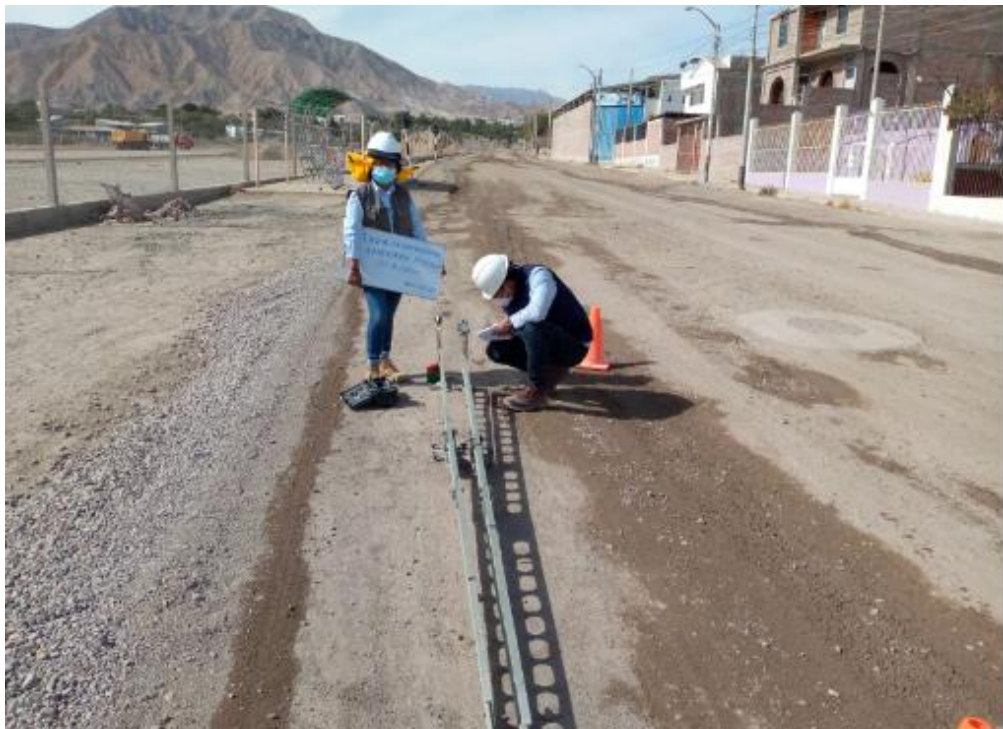
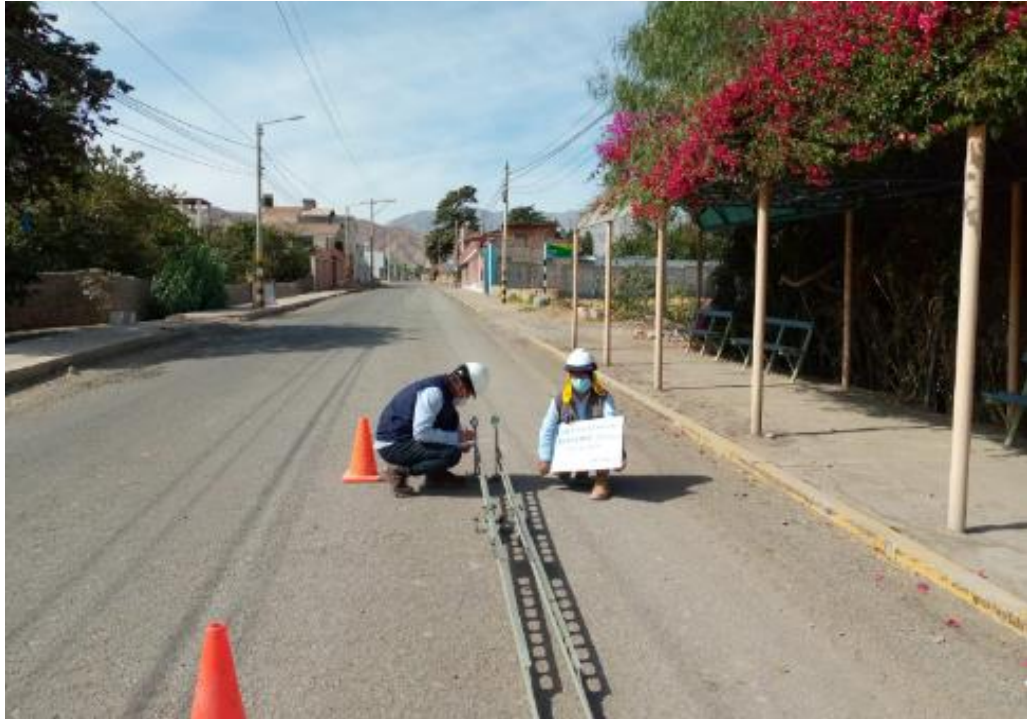
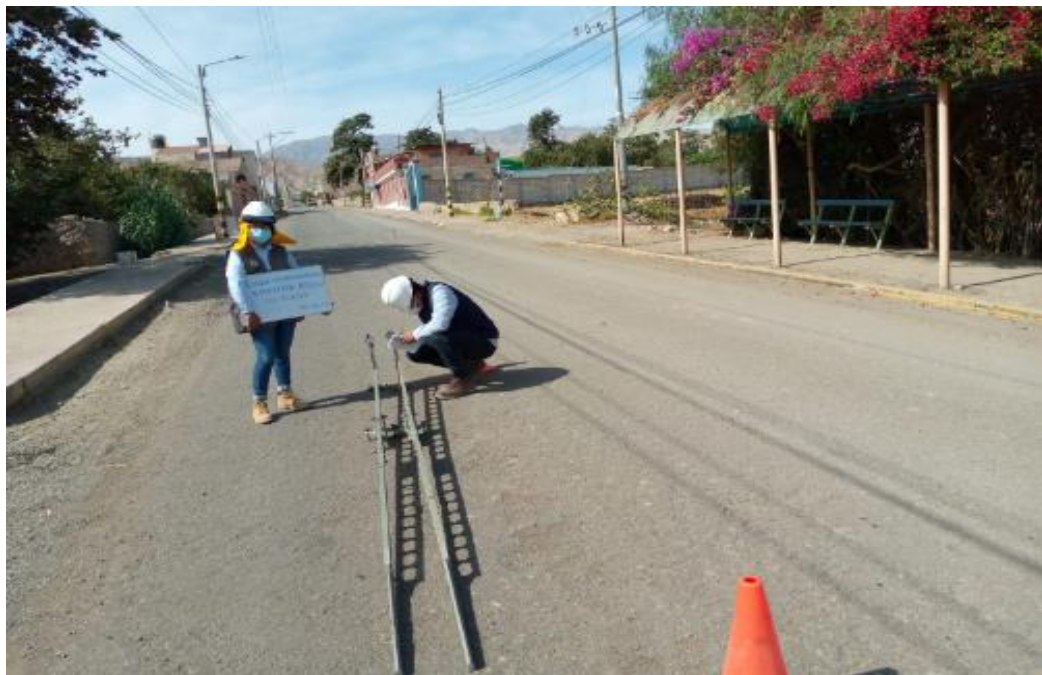
Se realizo las lecturas a 25 cm, 50 cm, 75 cm, 1 metro, y a 5 metros, en ambos carriles a 25 metros con una velocidad de 2 Km/hora.

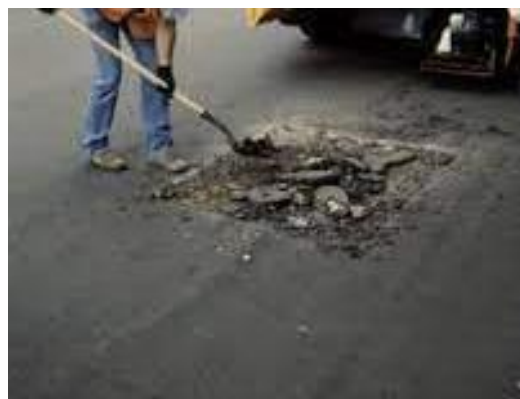
Figura 48. Tratamientos, Empresa GP.

Tratamiento N°01: Bacheos (tramos #05)

Se procederá a cortar las zonas de piel de cocodrilo y zonas de huecos, en cortes cuadráticos, para luego colocar otra nueva carpeta asfáltica en zonas de cortes, que luego recibirá el recapeo general de slurryseal en toda el área.

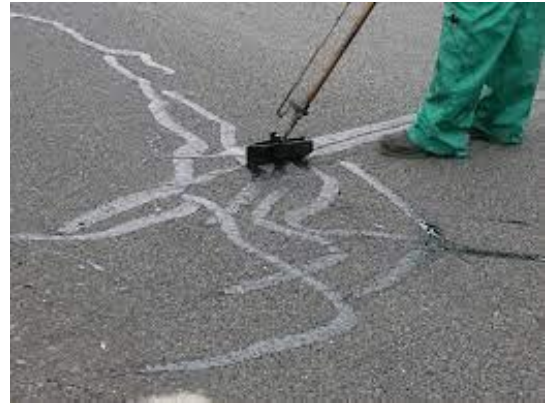
Figura 49. Tratamientos, Empresa GP.

Tratamiento N°02 : Sello de fisuras y grietas (tramos #08)

Se procederá a “rutear” las fisuras y sellarlas con Elastómero a temperaturas mayores a 120°C a fin de que el sellador penetre y se disperse en toda la fisura , para luego recibir el recapeo general.

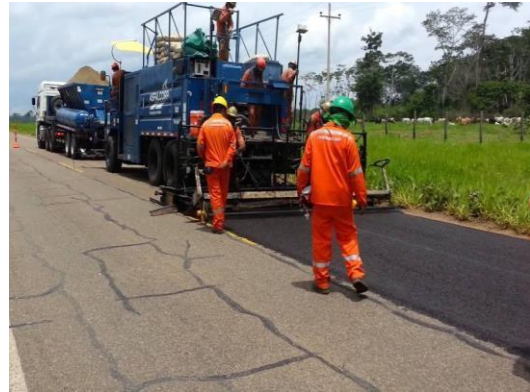
Figura 50. Tratamientos, Empresa GP.

Tratamiento N°03 : tramo #01 @ “09 (todo el tramo)

Luego de haber realizado los tratamiento previsto se procederá a colocar el recapeo general a todo el tramo con morteroasfáltico conocido como Slurry Seal de 1”,asi mismo dicho recapeo deberá cumplir con la normativa ISSA 94 .

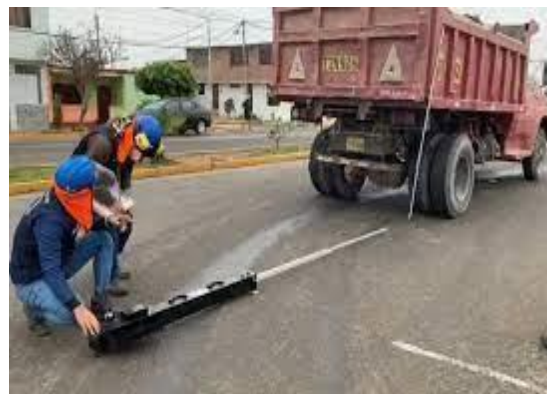
Figura 51. Tratamientos, Empresa GP.

Tratamiento final N°04 : tramo #01 @ 09 (todo el tramo)

Luego de haber recapeado todo el tramo se procederá a volver a realizar ensayo de Viga Benkellman para corroborar que la deformación final sea inferior a la inicial (antes de haberse rehabilitado el tratamiento) además en todo proceso constructivo se debe cumplir con las especificaciones técnicas vigentes como EG-2013 e ISAA 94 .
