UNIVERSIDAD CÉSAR VALLEJO

**Propuesta de mejoramiento del tramo +0.000 km al +5.000 km
de la carretera Parco – Viñauya, Provincia de Pomabamba –
2022**

**TESIS PARA OBTENER EL TÍTULO PROFESIONAL DE:
INGENIERO CIVIL**

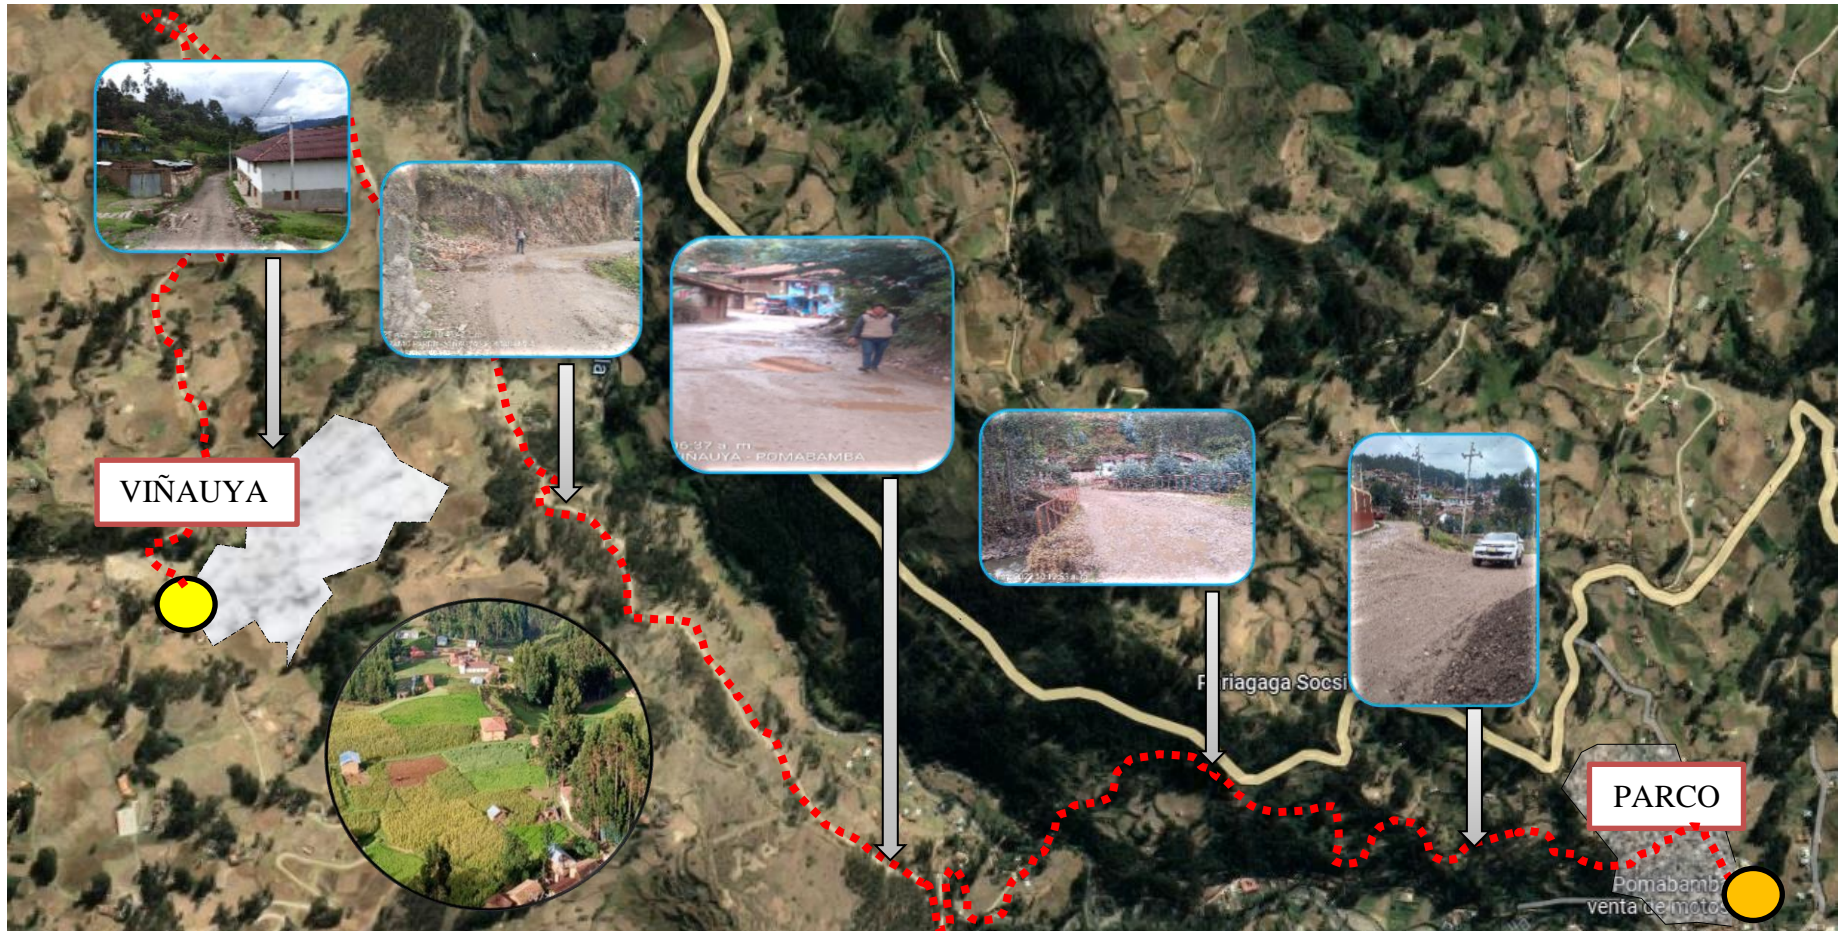
Figura 2. Condición actual de la carretera Parco – Viñauya, en el distrito de Pomabamba.

La figura 1, muestra mal estado de conservación y malformaciones en el tramo Parco – Viñauya, debido a las lluvias de la región, por ende, es necesario hacer un estudio de suelos, para conocer sus características mecánicas y así aplicar una posible solución.

- Primera:** La condición actual de dicha carretera, presenta graves deformaciones, de tipo onduladas y con grandes agrietamientos, tal como se refleja en la figura 1 y 2, además, se evidenció una transitabilidad moderada, donde el tipo de vehículo que tiene más concurrencia fue el automóvil, con 141 pasadas en una semana, equivalente a un tráfico normal de 15% y un tipo de intervención de mejoramiento; a ello, se añade lo establecido por el Ministerio de Transportes y Comunicaciones, Manual de Carreteras - Sección Suelos y Pavimentos (2008) deduciendo que, para tal caso, se debería emplear un afirmado de espesor de 15 cm como mínimo para un crecimiento de IMD de 16 a 50 con proyección vehicular para un periodo de 10 años..

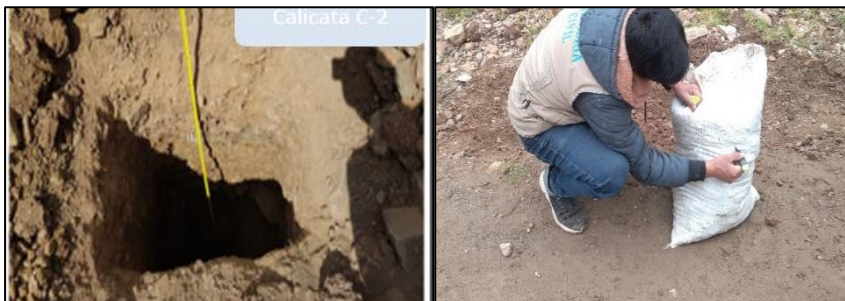
Con respecto a la segunda muestra, se tomó una extracción del suelo con una dimensión de 1 m de ancho x 1 m de largo x 1.5 m de profundidad, del cual, se alcanzaron los siguientes datos:

Figura 6. Extracción de muestra para calicata 02.

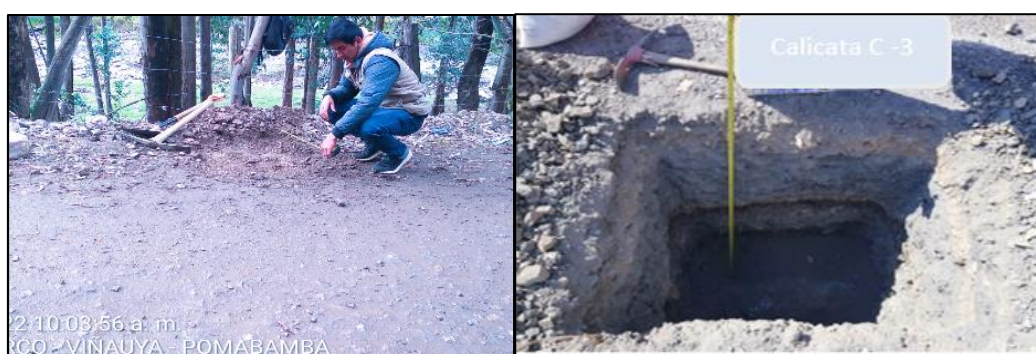
Respecto a la tercera muestra, se tomó una extracción del suelo con una dimensión de 1 m de ancho x 1 m de largo x 1.5 m de profundidad, del cual, se alcanzaron los siguientes datos:

Figura 7. Extracción de muestra para calicata 03.

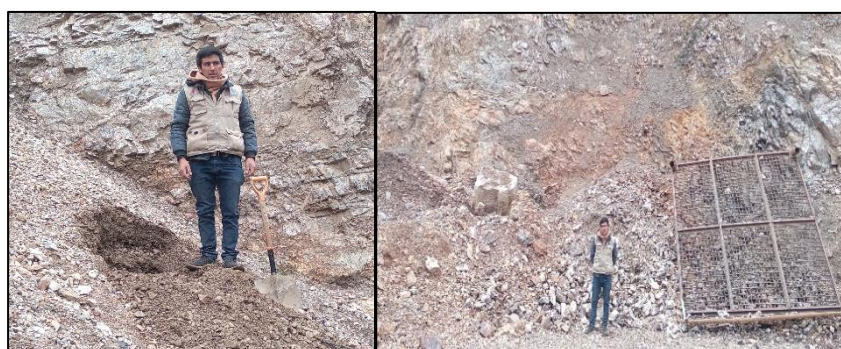
Respecto a la cuarta muestra sobre la propuesta de una cantera para realizar el mejoramiento del tramo de estudio, se tomó una extracción del suelo con una dimensión de 1 m de ancho x 1 m de largo x 1.5 m de profundidad, para determinar las características físicas y mecánicas del cual, se obtuvo los siguientes resultados de laboratorio de mecánica de suelos:

Figura 8. Extracción de muestra para calicata 04.

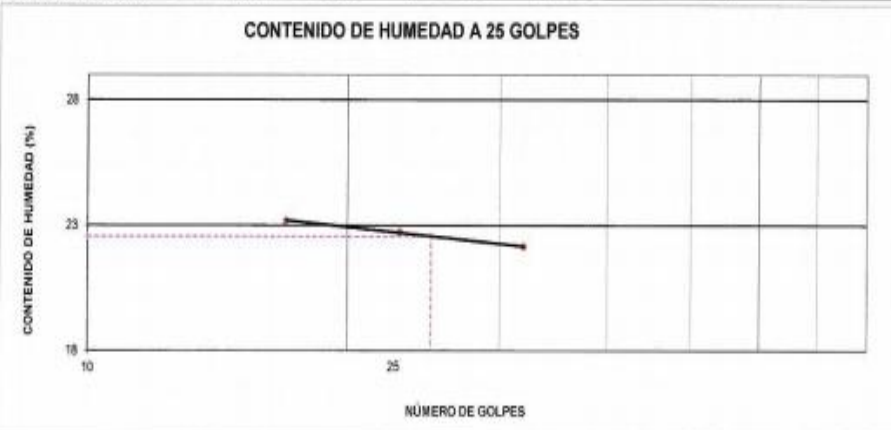
CONSTANTES FÍSICAS DE LA MUESTRA	
LÍMITE LÍQUIDO	22.6
LÍMITE PLÁSTICO	19.8
ÍNDICE DE PLASTICIDAD	3.0

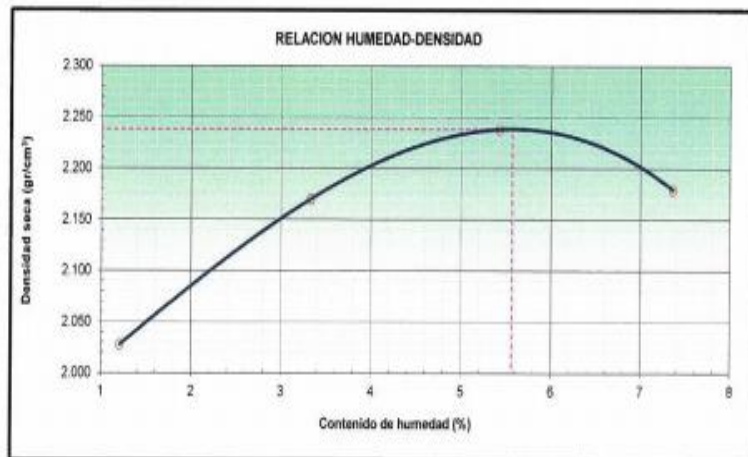
Peso suelo + molde	gr	10065.0	10468.0	10717.0	10675.0		
Peso molde	gr	5710.0	5710.0	5710.0	5710.0		
Peso suelo húmedo compactado	gr	4355.0	4758.0	5007.0	4965.0		
Volumen del molde	cm ³	2122.0	2122.0	2122.0	2122.0		
Peso volumétrico húmedo	gr	2.052	2.242	2.360	2.340		
Recipiente N°		1	2	3	4		
Peso del suelo húmedo+tara	gr	623.0	428.5	347.8	501.0		
Peso del suelo seco + tara	gr	615.6	414.7	329.9	495.7		
Tara	gr						
Peso de agua	gr	7.4	13.8	17.9	34.4		
Peso del suelo seco	gr	615.6	414.7	329.9	495.7		
Contenido de agua	%	1.21	3.33	5.43	7.36		
Peso volumétrico seco	gr/cm ³	2.028	2.170	2.238	2.179		
						Densidad máxima (gr/cm ³)	2.238
						Humedad óptima (%)	5.6

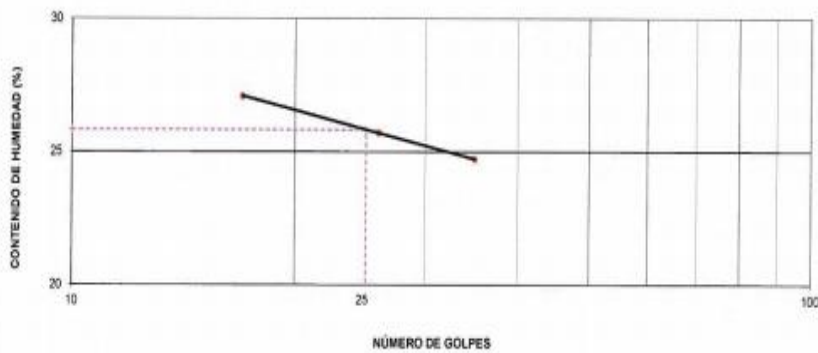
CONTENIDO DE HUMEDAD A 25 GOLPES

LÍMITE LÍQUIDO	26
LÍMITE PLÁSTICO	21
ÍNDICE DE PLASTICIDAD	5

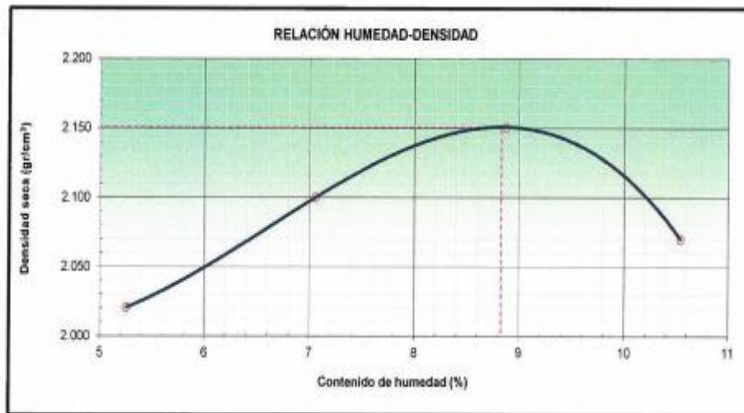
Peso suelo + molde	gr	10221.0	10479.0	10677	10664	
Peso molde	gr	5710.0	5710.0	5710	5710	
Peso suelo húmedo compactado	gr	4511.0	4769.0	4967	4854	
Volumen del molde	cm ³	2121.0	2121.0	2121	2121	
Peso volumétrico húmedo	gr	2.127	2.248	2.342	2.289	
Recipiente N°		1	2	3	4	
Peso del suelo húmedo+tara	gr	526.6	549.0	490.7	513.8	
Peso del suelo seco + tara	gr	500.3	512.8	450.7	464.8	
Tara	gr					
Peso de agua	gr	26.3	36.2	40.0	49.0	
Peso del suelo seco	gr	500.3	512.8	450.7	464.8	
Contenido de agua	%	5.26	7.06	8.88	10.64	
Peso volumétrico seco	gr/cm ³	2.021	2.100	2.151	2.070	
					Densidad máxima (gr/cm ³)	2.151
					Humedad óptima (%)	8.8

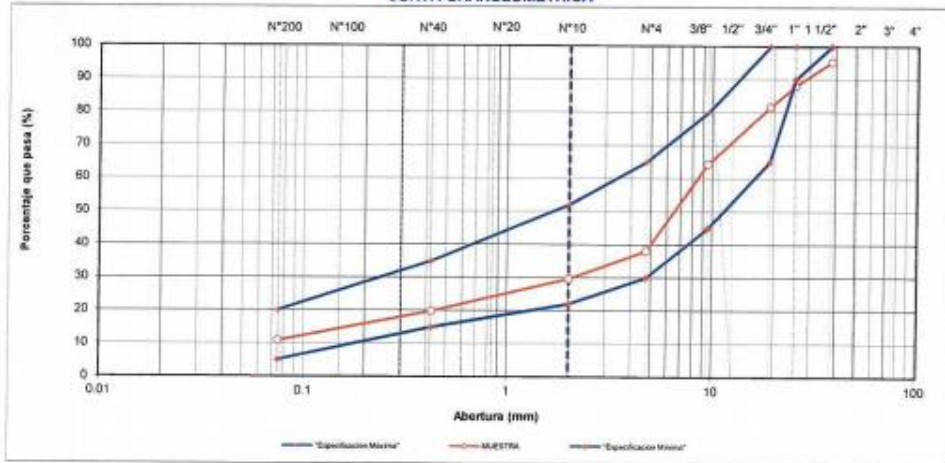
CURVA GRANULOMÉTRICA

N° 100	0.150	92.9	5.8	85.9	14.1		Arena N° 4 - N° 200: 27.2
N° 200	0.075	51.4	3.2	89.1	10.9	5 20	Finos < N° 200: 10.9
< N° 200	FONDO	173.7	10.9	100.0	0.0

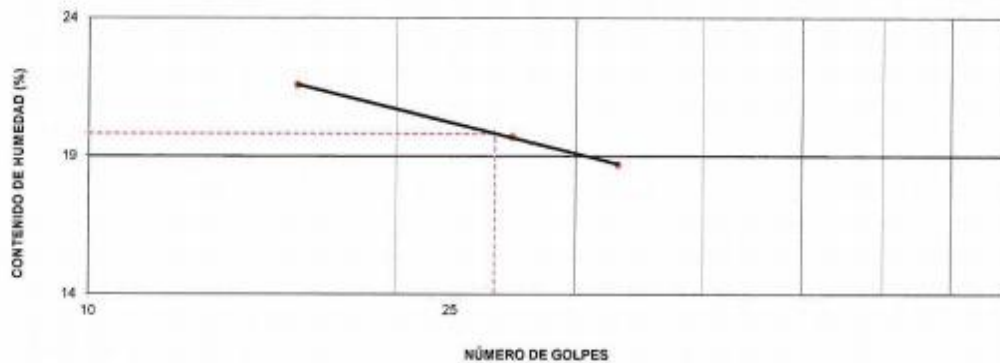
CONTENIDO DE HUMEDAD A 25 GOLPES

CONSTANTES FISICAS DE LA MUESTRA	
LÍMITE LÍQUIDO	19.8
LÍMITE PLÁSTICO	15.6
ÍNDICE DE PLASTICIDAD	4.0

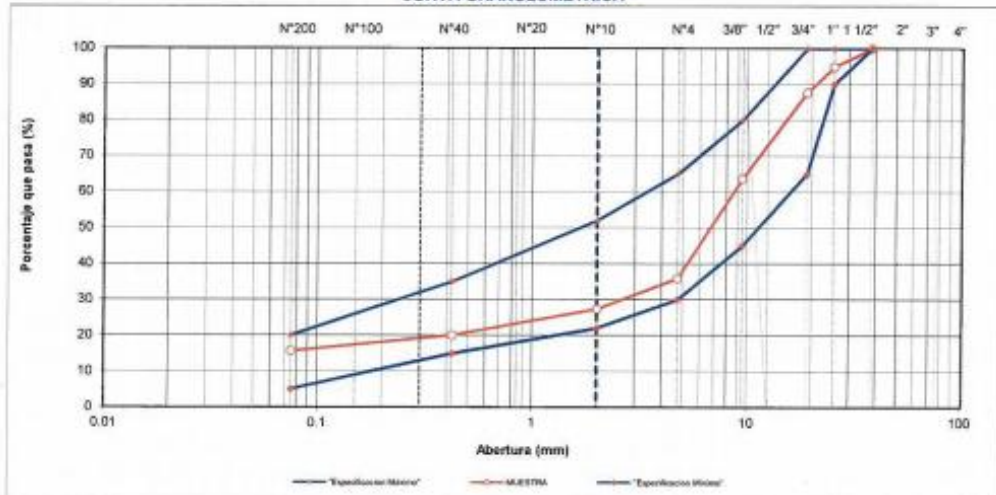
CURVA GRANULOMÉTRICA

N° 100	0.150	31.1	2.8	82.7	17.3		Arena N°4 - N° 200 : 20.2
N° 200	0.075	18.1	1.6	84.3	15.7	5 20	Fines < N° 200 : 15.7
< N° 200	FONDO	175.3	15.7	100.0	0.0

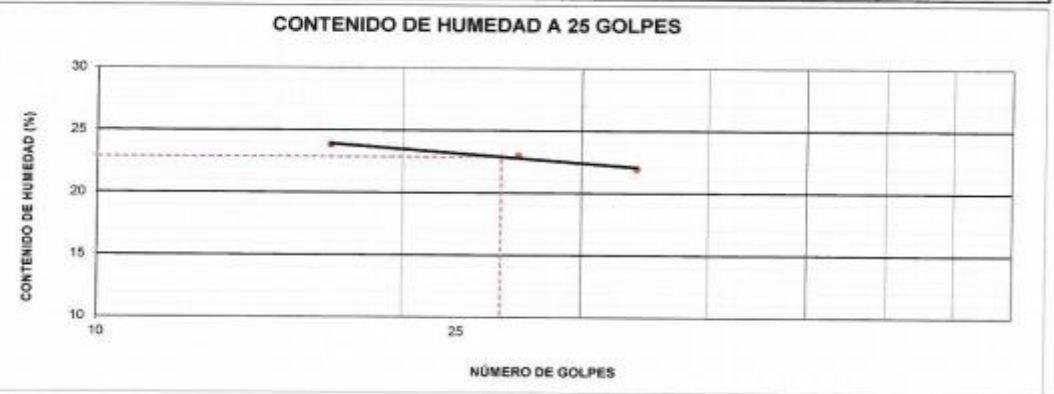
CONSTANTES FÍSICAS DE LA MUESTRA	
LÍMITE LÍQUIDO	22.9
LÍMITE PLÁSTICO	18.8
ÍNDICE DE PLASTICIDAD	4.0

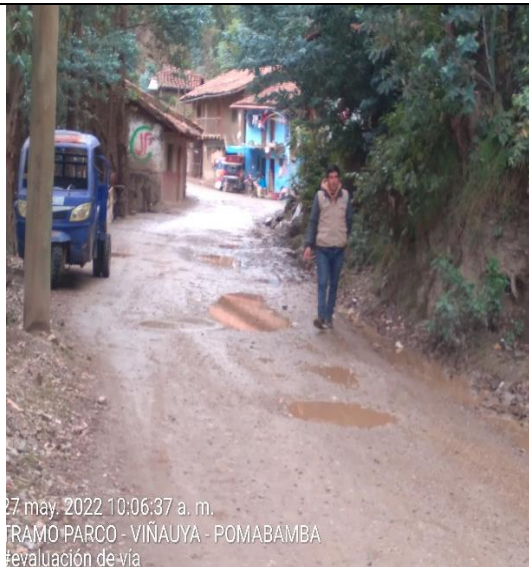
FOTO 1: INSPECCIÓN DE BACHES EN LA VÍA.

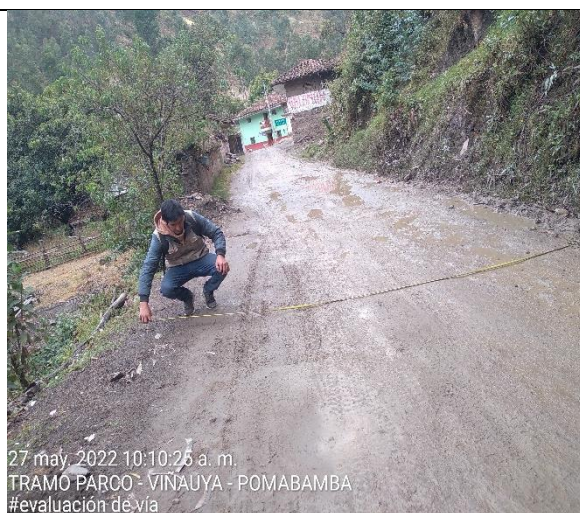
FOTO 3: VERIFICACIÓN DEL ANCHO DE LA VÍA

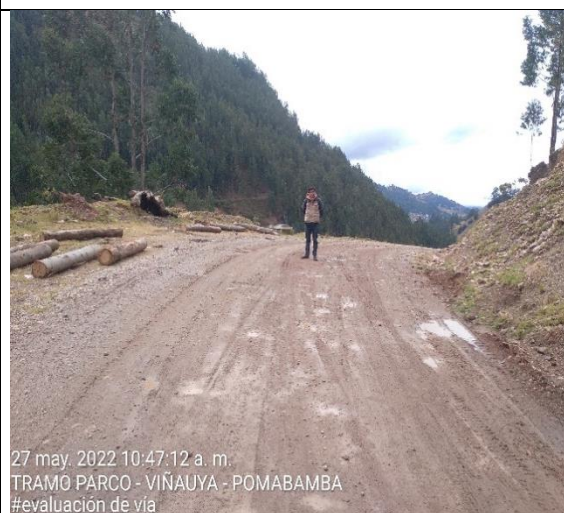
FOTO 4: INSPECCIÓN DE PLAZOLETAS DE PASE.

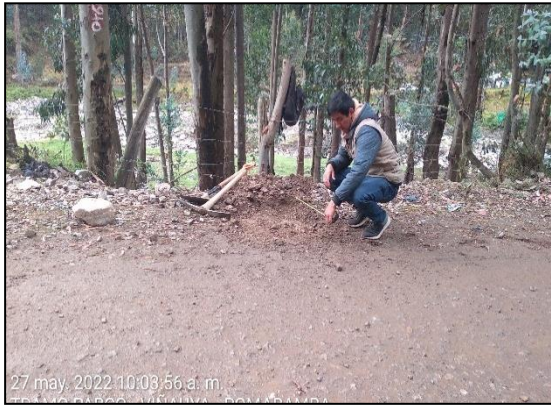
Foto 1: MEDICIÓN PARA CALICATA C-1. DE LA CARRETERA PARCO VIÑAUYA

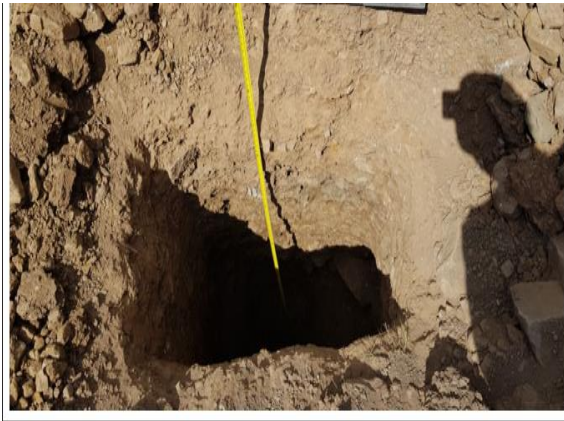
Foto 3: CALICATA C-1. DE LA CARRETERA PARCO VIÑAUYA

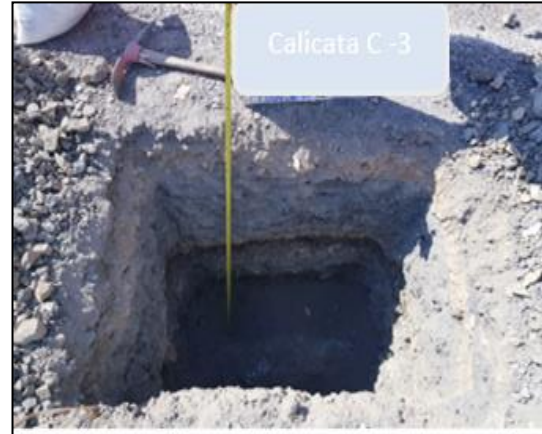
Foto 4: CALICATA C-3. DE LA CARRETERA PARCO VIÑAUYA

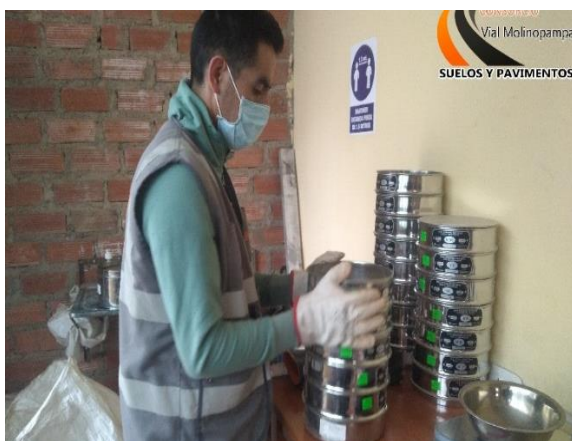
Foto 5: LABORATORIO MECÁNICA DE SUELOS Y PAVIMENTOS (ENSAYO DE GRANULOMETRIA).

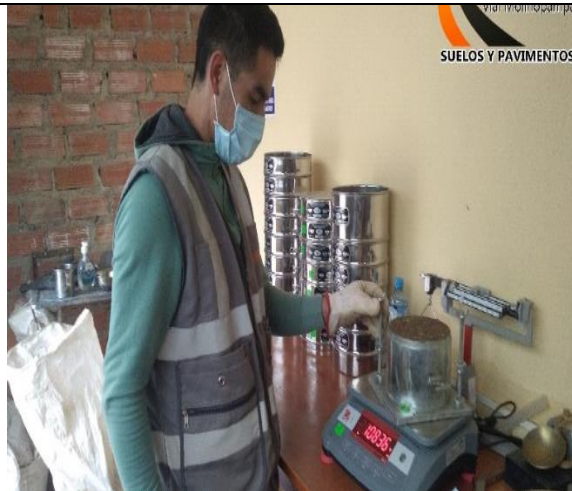
Foto 7: LABORATORIO MECÁNICA DE SUELOS Y PAVIMENTOS (ENSAYO DE CBR).

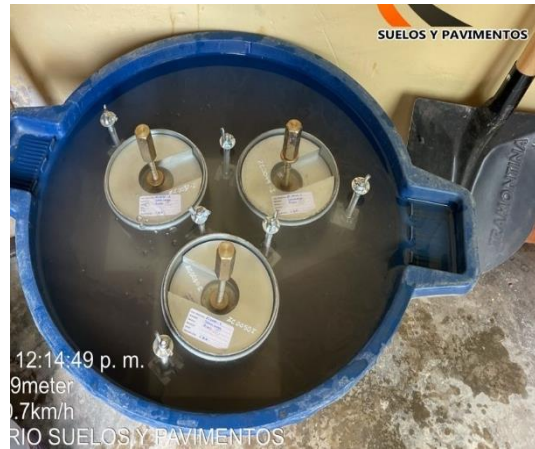
Foto 8: LABORATORIO MECÁNICA DE SUELOS Y PAVIMENTOS (ENSAYO DE CBR).

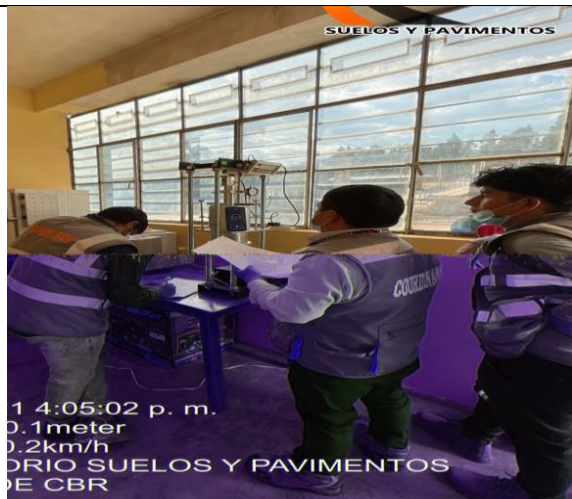
Foto 9: LABORATORIO MECÁNICA DE SUELOS Y PAVIMENTOS (ENSAYO DE CBR, PENETRACION Y TOMA DE LECTURAS)

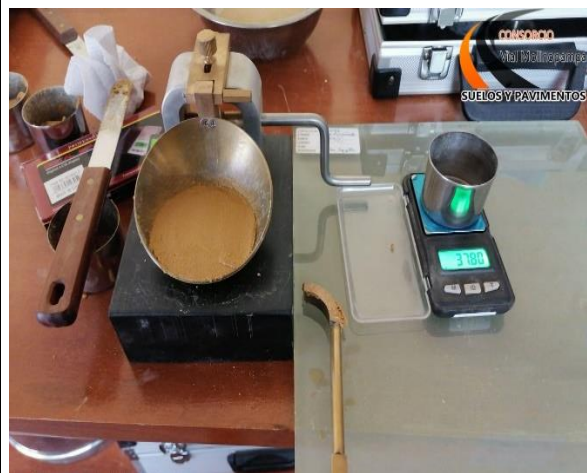
Foto 10: LABORATORIO MECÁNICA DE SUELOS Y PAVIMENTOS (ENSAYO DE LIMITE LIQUIDO).

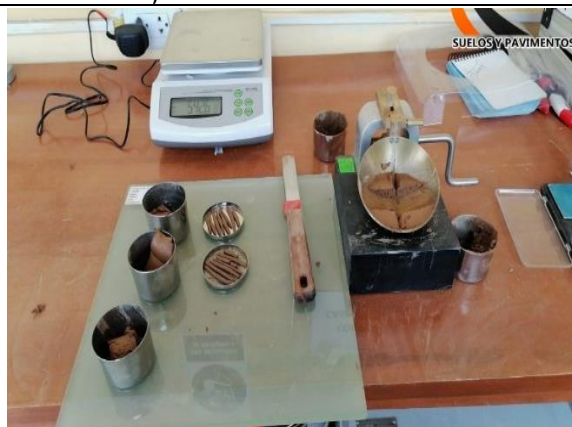
Foto 11: LABORATORIO MECÁNICA DE SUELOS Y PAVIMENTOS (ENSAYO DE LIMITE PLÁSTICO).

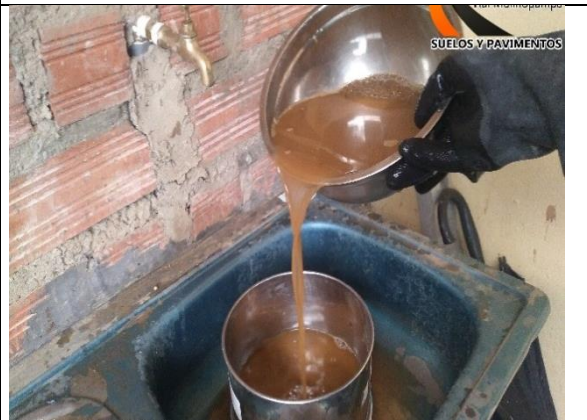
Foto 12: LABORATORIO MECÁNICA DE SUELOS Y PAVIMENTOS (LAVADO DE MUESTRA)
