**Influencia de la arquitectura republicana en la identidad
cultural en el casco antiguo de la ciudad de Chulucanas
2022**

TESIS PARA OBTENER EL TÍTULO PROFESIONAL DE:
Arquitecto

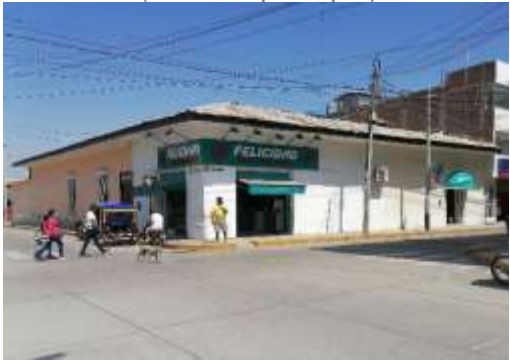
<p>Hasta donde se sabe la casa perteneció al señor Riofrio quien le vendió la casa al señor Florentino Semanario Arámbulo quien era comerciante de telas, él le vendió la casa en el año 1976 al Dr. Orozco y su esposa Rosario de Orozco, ellos son quienes averiguaron que la vivienda ya estaba construida en el año 1918 mediante tradición oral.</p>	<p>(fachada principal)</p>

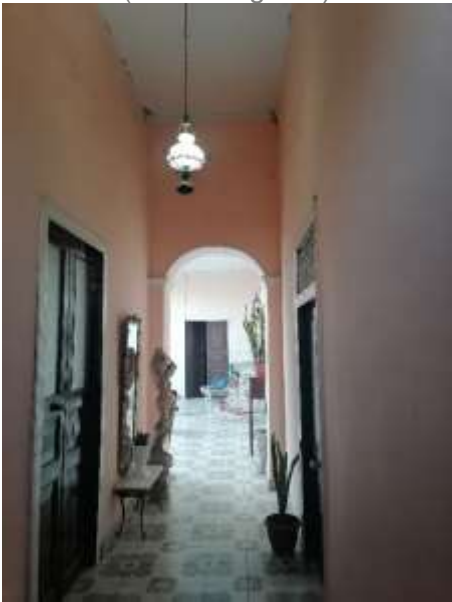
Dimensión	espacio	Indicadores	Conectividad entre ambientes
Ítem 1	la conectividad entre los ambientes de las edificaciones satisface las necesidades de la sociedad		
Fundamento	<p>El actual ingreso principal de la vivienda es por la calle Apurímac, presenta un hall de ingreso y un patio central que une a todos los ambientes principales de vivienda. Estos dos ambientes presentan conexión directa y no presenta cambio de uso, los ambientes si corresponde a las necesidades de la actual propietaria.</p>		
	<p>(hall de ingreso)</p>

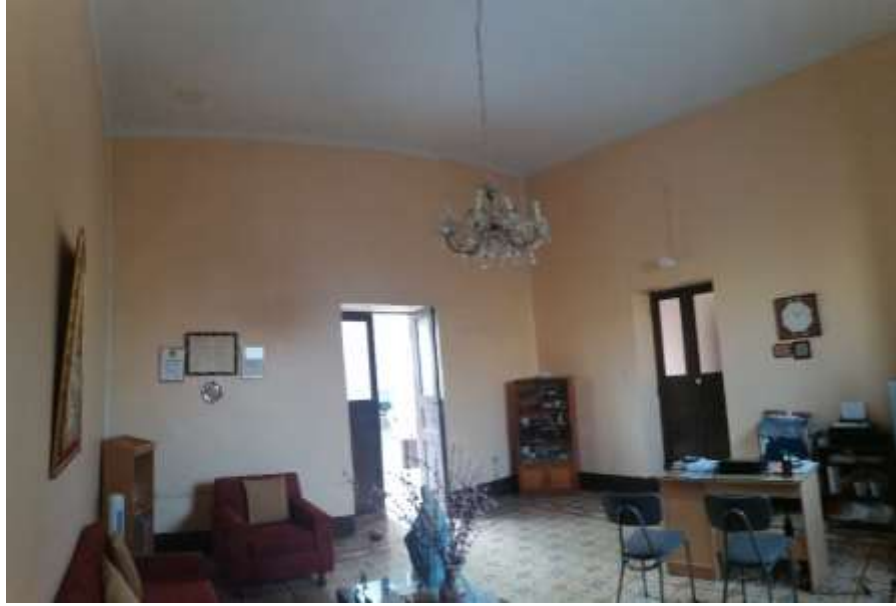
(sala de recepción)

<p>Con los siguientes ambientes de las fotos 4 y 5 se puede notar que su conexión no es directa sin embargo la sala de recepción y el comedor principal si mantiene su uso original, además se afirma que estos ambientes si corresponden a la necesidad de la actual propietaria</p>

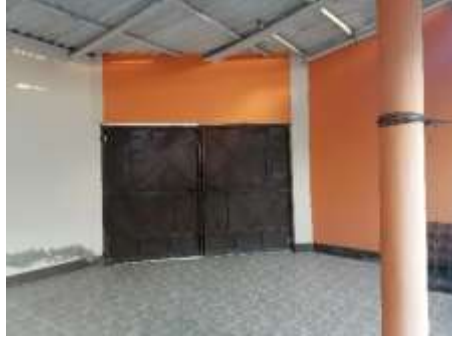
(cochera)

La cochera que se observa en la foto 10 corresponde a un cambio de uso radical con respecto al original, ya que antes era una zona de caballerizas, y con el cambio de propietarios se fue modificando la zona hasta quedar como cochera, por otro lado, en la foto 11 se tiene el patio trasero que originalmente era mas pequeño y solo servía de ventilación a los cuartos de servicio y a parte de las caballerizas, su uso actual responde a las necesidades que presenta la propietaria.

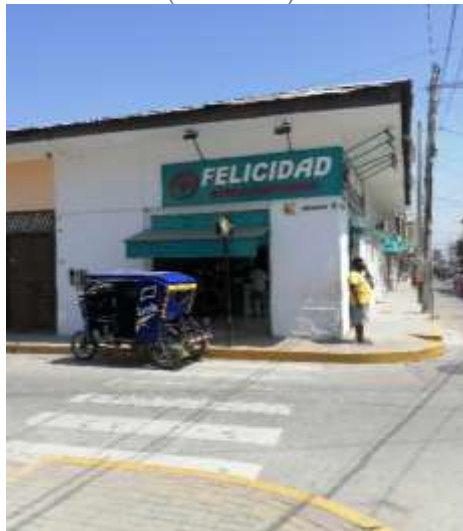
(farmacia)

En esta zona se puede observar el cambio radical que sufrió parte de la fachada de la vivienda, por un lado, la parte de la farmacia que desde donde se tiene registro sirvió como parte de comercio, eso según su habitante, primero fue tienda de abarrotes, luego tienda de telas, consultorio médico y actualmente se desarrolla una botica donde claramente se ve la intervención de la modificación del espacio, destrucción de parte del muro de fachada y la implementación de puertas enrollables. El registro determina que hasta el consultorio médico mantenía su originalidad, por otro lado, la foto 15 se muestra otro comercio presente en la vivienda, este surgió hace un año y para su implementación se tuvo que reducir el dormitorio principal para que esto pueda desarrollarse de forma normal. La diferencia entre ambos negocios es que la heladería trato de mantener el mismo lenguaje en color y forma. De todas maneras, ambos ambientes cumplen de cierta forma con la necesidad (económica) de la propietaria

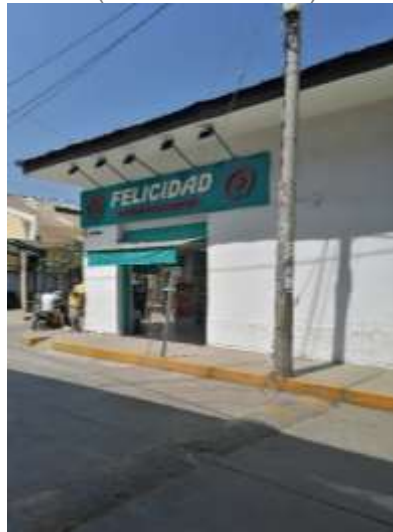
(actual comercio)

Síntesis 1	<p>Como síntesis final de las conexiones de los ambientes se tiene como resultado que todos los ambientes actuales de la edificación corresponden a las necesidades que presenta la propietaria actual de la vivienda.</p>		
Dimensión	Espacio	Indicadores	distribución arquitectónica
Ítem 2	<p>la distribución de los ambientes de una edificación permite identificar los cambios históricos de una ciudad?</p>		
Fundamento	<p>Aquí se puede apreciar el cambio ocurrido en la esquina de la propiedad de forma en que se intervino el antiguo consultorio que había funcionado con anterioridad una tienda de telas y antes una tienda de abarrotes. El cambio y la intervención de la misma permite identificar un acontecimiento a través de la historia.</p>

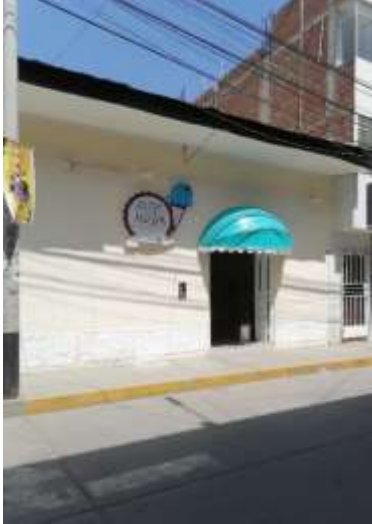
<p>(heladería)</p>

Fundamento	<p>Desde que se ingresa a la vivienda se pueden reconocer los colores correspondientes a los colores utilizados en las construcciones de inicios del siglo anterior, en este caso el ingreso del hall principal y la sala de recepción si permiten identificar que la vivienda pertenece a la arquitectura republicana.</p>	
	<p>(ingreso hall principal)</p>  	<p>(sala de recepción)</p>  
	<p>En el patio central se definen los colores de las paredes, el techo y de las puertas con una cromática correspondiente a la arquitectura republicana, por otro lado, la cocina trata de mantener lo mismo, pero por la misma modificación con materiales modernos limita su ubicación correspondiente a las construcciones del siglo pasado.</p>	
	<p>(patio central)</p>  	<p>(cocina)</p>  
	<p>Los colores de la heladería mantienen la característica de colores bajos o colores pastel, los cuales son correspondiente a las construcciones de inicios del siglo pasado, las que son objeto de estudio de esta investigación, en la botica se aplicaron colores de la marca del comercio, teniendo, así como resultado que no se podría identificar como perteneciente a la arquitectura republicana.</p>

<p>Síntesis 3</p>	<p>Los colores presentes en la mayoría de los ambientes de la vivienda si permiten su reconocimiento como edificación de arquitectura republicana. Sin embargo, el pequeño ambiente que no mantiene una identidad del tipo de arquitectura en estudio</p>		
<p>Dimensión</p>	<p>Estilo</p>	<p>Indicadores</p>	<p>acabados arquitectónicos</p>
<p>Ítem 4</p>	<p>los acabados de las edificaciones presentan un estilo que se identifica con la arquitectura republicana.</p>		
<p>Fundamento</p>	<p>La vivienda presenta acabados en las ventanas de madera, fierro forjado, en su exterior además un tipo de vidrio con textura de tipo catedral. Las molduras presentes en el hall de ingreso son originales, hechas de yeso y al verlas se les puede reconocer con respecto a un determinado tiempo en la historia.</p>

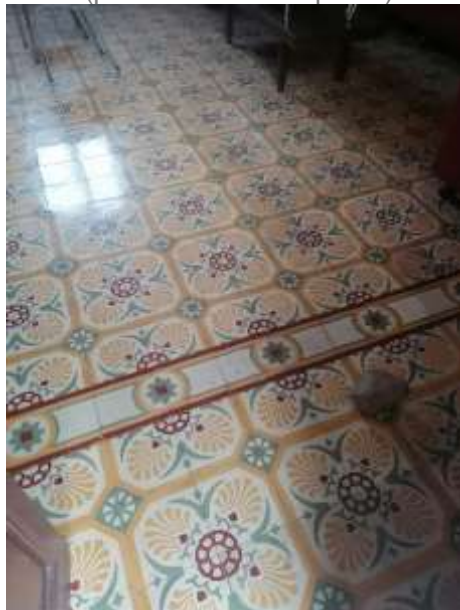
(piso sala de recepción)

En el piso de la sala de recepción se puede observar el diseño y los colores que presentan pertenecen a un determinado tiempo, aproximadamente fines del siglo XIX. Las ventanas del patio central se caracterizan por el diseño en hierro, además de la madera que se trabajó y sobre todo en las molduras que enmarcan este elemento y se repite en todas.

Estas características permiten identificarlos como pertenecientes a la arquitectura republicana del siglo XX.

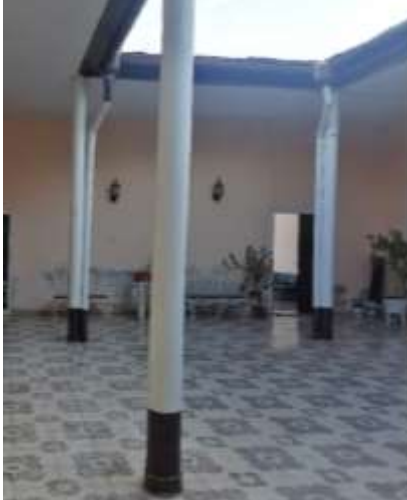
<p>(columnas del patio central)</p>

<p>Síntesis 5</p>	<p>Para la síntesis de este ítem que trata de abordar que los elementos arquitectónicos republicanos generan herencia histórica de una ciudad se pudo observar que los elementos si generan herencia histórica porque se encontraron características que demarcan un periodo durante la evolución de una ciudad.</p>		
<p>Dimensión</p>	<p>Estilo</p>	<p>Indicadores</p>	<p>aspecto formal</p>
<p>Ítem 6</p>	<p>las fachadas de las edificaciones desarrollarían un sentido de identidad histórica</p>		
	<p>En la fachada de la calle Apurímac se puede observar que en su mayoría se trata de mantener el estilo original con el que se construyó, la parte que no corresponde con el estilo marcado se dio por la intervención del comercio que sin criterio y por tendencia agrando los vanos existentes y elimino las puertas de la época por unas más modernas además de intervenir en el color, lo mismo se puede observar en la fachada de la calle Libertad con el mismo comercio ya que es una continuación de la misma, sin embargo el otro comercio trato de mantener el acceso de forma acorde al estilo que presenta el resto de la casa,</p>

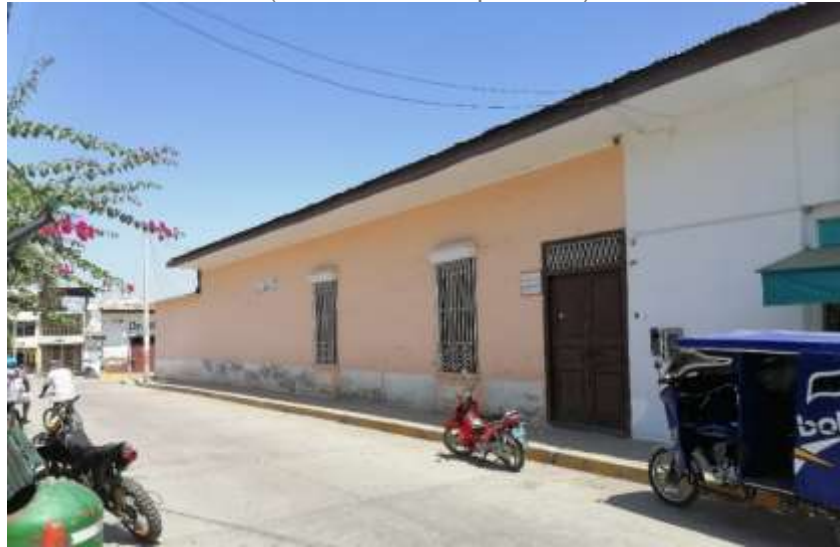
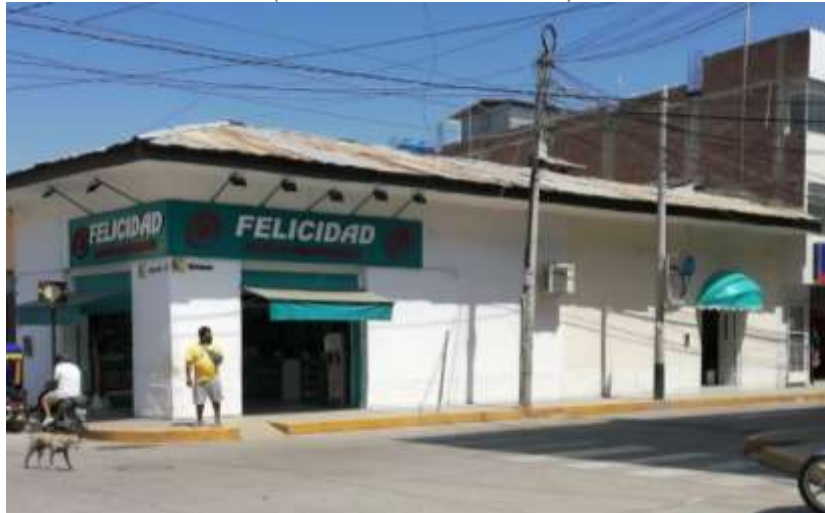
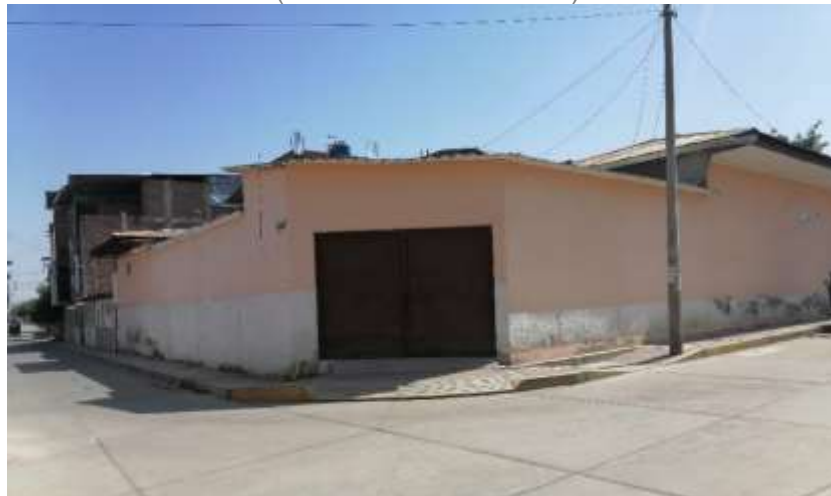
(fachada calle Apurímac)

Síntesis 6	<p>Como síntesis de este ítem donde se trata de encontrar que las fachadas de la vivienda desarrollan un sentido de identidad histórica, se pudo observar que si desarrollan un sentido de identidad histórica porque si bien es cierto la casa mantiene un estilo republicano, la intervención del comercio de la esquina también permite identificar una tendencia actual, el poco criterio por valorar la historia de una ciudad y mas aun en pleno casco antiguo.</p>
Síntesis final	Espacio
	<p>Como síntesis de la primera dimensión de la variable 1, se puede llegar a la conclusión de que la conectividad de los ambientes si satisface la necesidad de sus habitantes porque cada ambiente ha sido modificado con el fin de responder a la necesidad de confort y a la necesidad económica. Por otro lado, también se pudo observar que la distribución de cada ambiente si permite reconocer acontecimientos enmarcados por la historia de tal forma que se podría determinar hechos de la evolución urbana de la misma ciudad.</p>

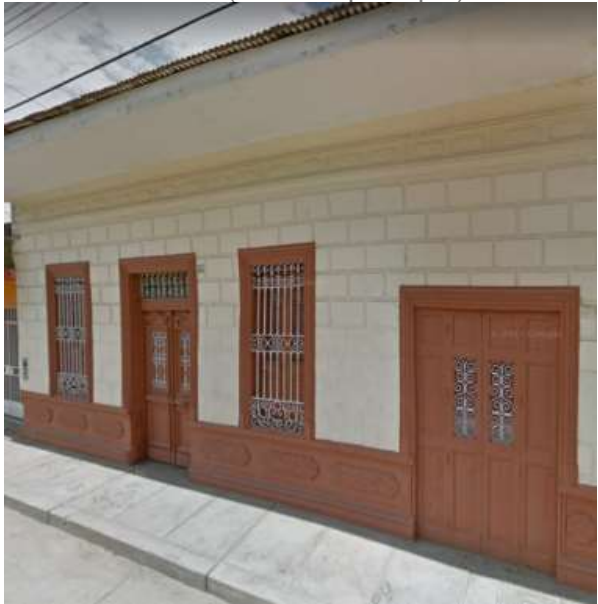
<p>Según los relatos de los actuales propietarios la edificación de la casa data de los años 1850 se basan en memorias que le contaba el padre del actual dueño el señor hidalgo, esta vivienda tiene mucha importancia en la parte católica de Chulucanas porque fue el señor hidalgo con su esposa la señora Elena de hidalgo quienes donaron la imagen del señor de los milagros que actualmente se venera en la catedral. Era una familia muy católica y devota prueba de ella se tienen pinturas antiguas y efigies que daban culto de forma particular.</p>	<p>Foto 1 (fachada principal)</p>

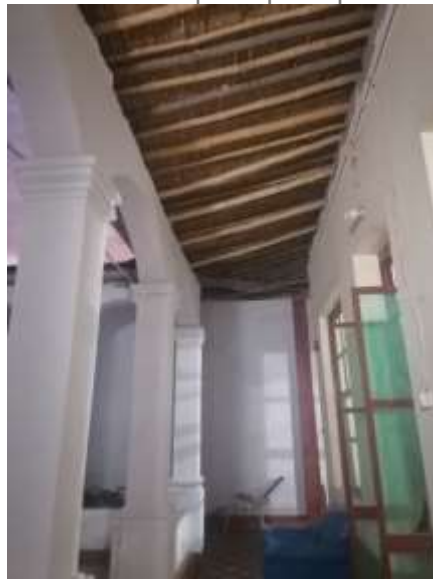
Corredor patio principal

La conexión entre el corredor del patio principal y la actual cocina son de manera forzada ya que la cocina original no satisfacía las necesidades de circulación y función de los actuales habitantes. De esta manera se implementaron nuevas conexiones de agua y desagüe, además de eléctricas.

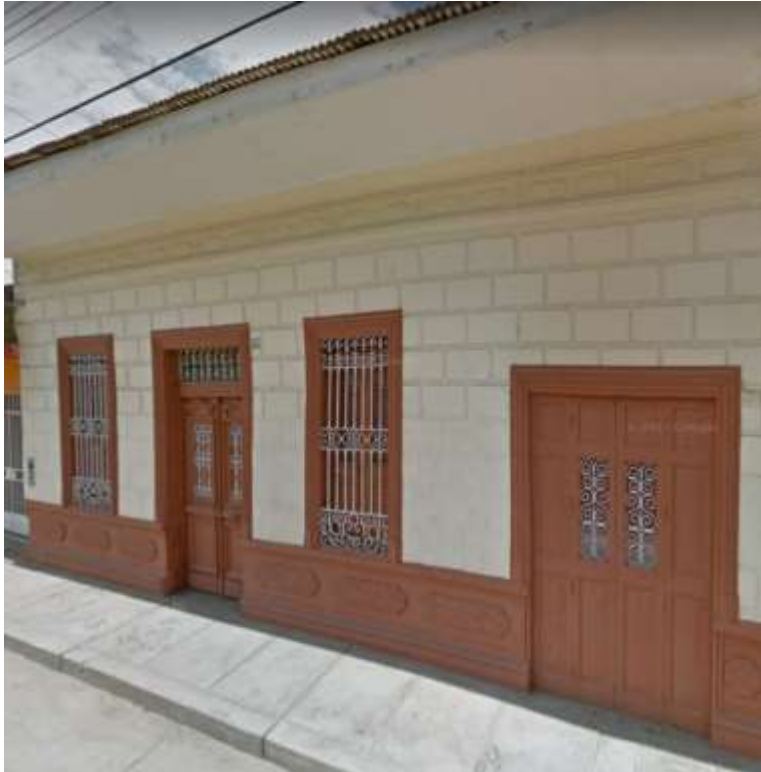
<p>Fachada calle Lima</p>

<p>Síntesis 6</p>	<p>Esta fachada presenta muchos elementos para desarrollar una identidad histórica en la ciudad ya que se puede observar, color, estilo, acabados y el sistema constructivo correspondiente a la época republicana de los siglos XIX</p>
<p>Síntesis final</p>	<p>Espacio</p>
	<p>En la parte del espacio se puede observar el cambio casi nulo en la forma de delimitación de los espacios, pero si en la forma de su uso con el cambio de algunos espacios, de tal forma que en el estado actual en el que se encuentran son espacios que se reconocen como originales de la arquitectura republicana, por su distribución y su funciona.</p>
	<p>Estilo</p>
	<p>En el estilo de la edificación es muy correspondiente a la arquitectura republicana del siglo XIX, ya que aún mantiene en alto porcentaje su originalidad y muy poca intervención en elementos que se distingan como parte de la arquitectura contemporánea.</p>

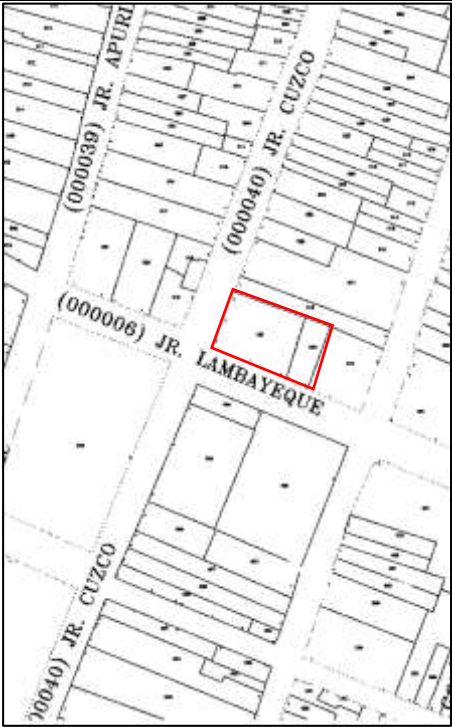
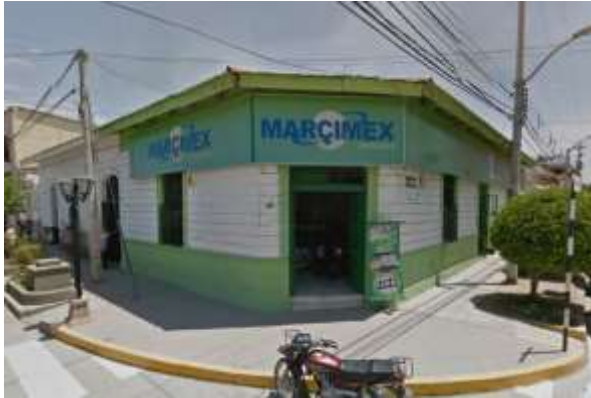
Nombre	Casa Soler

Propietario	Maruja Soler				
Localización	Departamento:	Piura			
	Provincia:	Morropón			
	Distrito:	Chulucanas			
	Dirección:	Jr. Cusco # 393			
Plano de ubicación					
Termino de construcción	1928	Uso original	Vivienda		
Número de niveles	1 nivel	Uso actual	Comercio		
Tipología arquitectónica	Vivienda de carácter Republicano	Intervención			
Área lote	22600 m2	Restauración		Ampliación	
		Remodelación	x	Demolición parcial	x
Descripción básica		Foto principal

<p>Esta casa perteneció originalmente al Señor Vilela quien se la vendió en primer lugar al Señor Duncan Fox quien tiempo después hizo lo mismo con el español Bernardo Soler Nicolao el cual llegó de España con su negocio de venta de telas, con el tiempo puso una planta eléctrica, fue la primera de la ciudad. Tuvo 7 hijos de los cuales vivos solo hay 3 los cuales tienen muchos negocios dentro de los cuales el de mayor trayectoria es la fábrica de hielo, actualmente ya no está en funcionamiento. La casa presenta un descuido total pero aún conserva detalles que la hacen que mantenga su valor arquitectónico en la ciudad.</p>

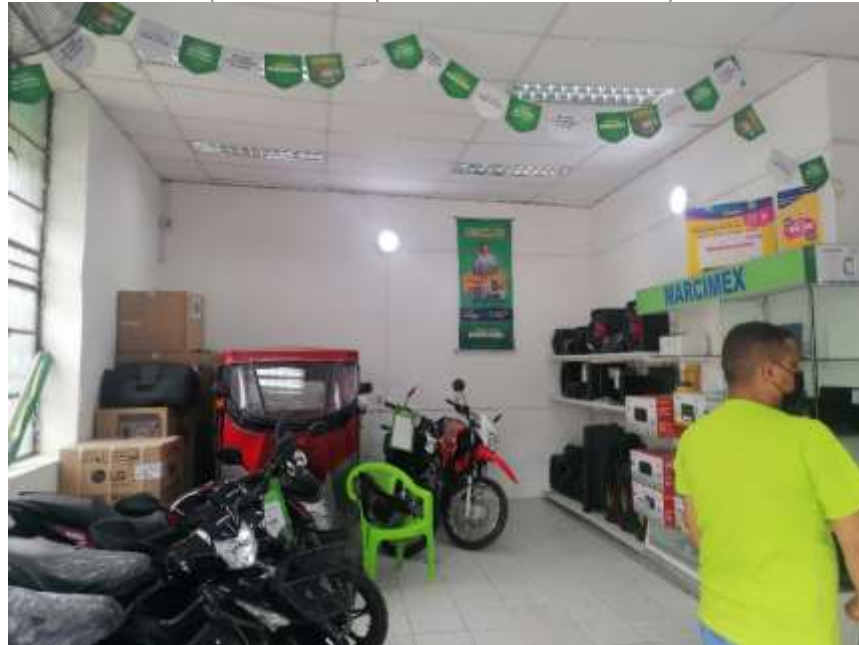
(sala de recepción-actual Marcimex)

Actualmente estos ambientes funcionan como una tienda por departamento donde ofrece de distintos productos, esta empresa alquilo los ambientes desde el 2010 y realizaron modificaciones internas para poder tener un solo ambiente y más espacio, el cambio de uso de estos ambientes corresponde a la necesidad del comercio por poder implementar su comercio a su manera. La conexión de estos ambientes actualmente si satisfacen las necesidades tanto del comercio como de la propietaria.

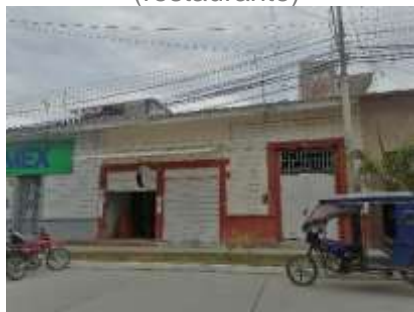
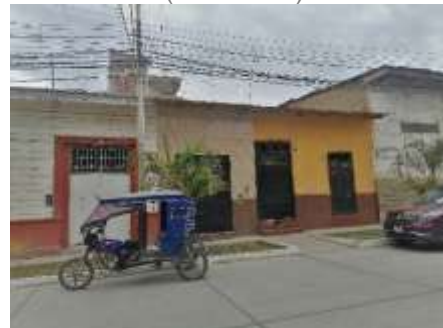
originalmente lo que se puede observar cómo restaurante y viviendas eran respectivamente tienda de telas y almacén, por otro lado, dormitorios. Por problemas legales la parte que eran dormitorios pasaron a ser viviendas independientes. Y la tienda de telas con su almacén fueron alquiladas, ahora funciona como restaurante. Independientemente del cambio de uso y las modificaciones realizadas, los ambientes continúan siendo respuesta a la necesidad de sus ocupantes.

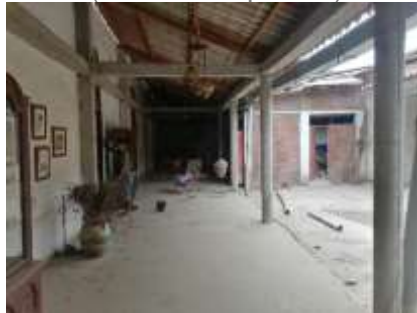
(corredor izquierdo)

El corredor izquierdo de la vivienda conecta de forma directa los ambientes de uso privado como el comedor de diario, la cocina el almacén de la cocina, y dormitorios de los dueños, el almacén tiene su conexión con la cocina de forma directa mediante una puerta pequeña,
Actualmente estos ambientes se encuentran abandonados y por ese motivo se deduce que no corresponden a las necesidades de la propietaria actual de la vivienda.

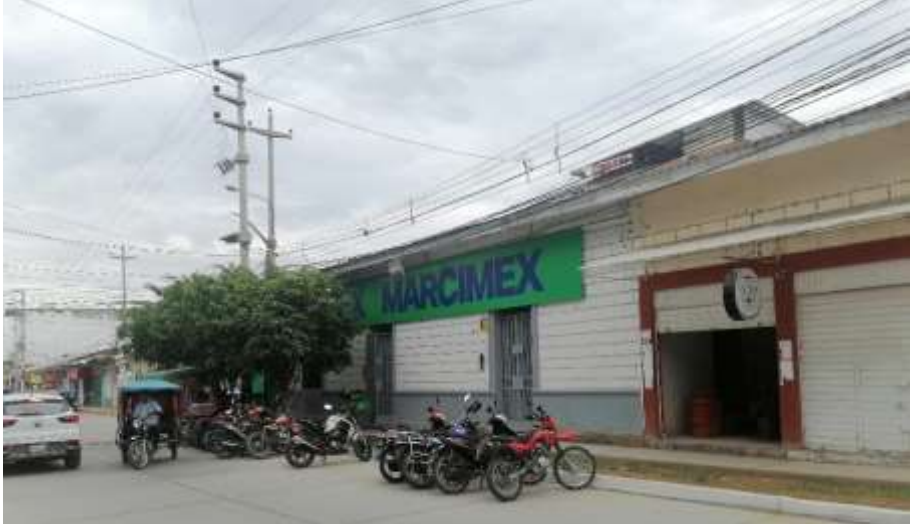
<p>Por el otro lado de la calle Cusco se puede observar al igual que la otra calle el cambio de uso y la demarcación en los colores de cada comercio instalado en cada ambiente de la casa, entonces se determina que a través de estos cambios en los ambientes de la vivienda si se puede identificar los cambios históricos de la ciudad.</p>

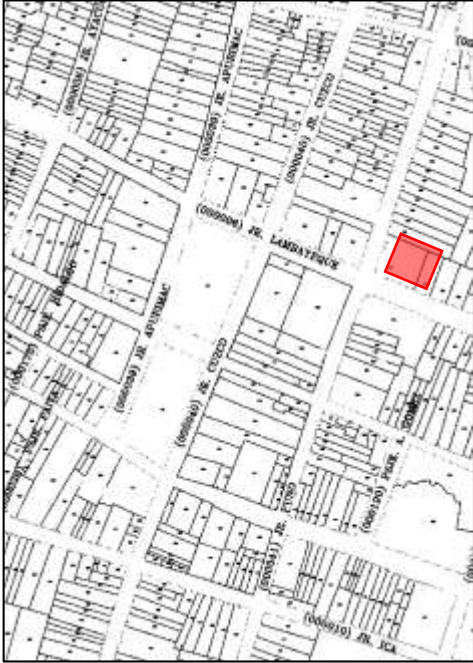
Nombre	Casa Trelles Seminario

Propietario actual	Jordana Trelles Palacios			
Localización	Departamento :	Piura		
	Provincia:	Morropón		
	Distrito:	Chulucanas		
	Dirección:	Calle Puno 287		
Plano de ubicación				
Termino de construcción	1918	Uso original	vivienda	
Número de niveles	1 nivel	Uso actual	Vivienda/Comercio	
Tipología arquitectónica	Vivienda Republicana	Intervención		
Área lote	29 150 m2	Restauración	x	Ampliación
		Remodelación		Demolición parcial
Descripción básica		Foto principal

<p>La casa fue construida en 1915 a pedido de su dueño original el Sr. Cesar Augusto Trelles Seminario, luego el propietario fue su hijo Cesar Augusto Trelles Zapata, en la actualidad la propietaria es su hija, la cual la mantiene como se puede apreciar. Pese al pasar del tiempo, la vivienda mantiene sus rasgos originales y tan característicos que se identifican con la arquitectura republicana, ya sea por la fechada y los elementos físicos como sistemas constructivos, materiales espacio y estilo.</p>	<p>(Fachada Principal)</p>  
---	---

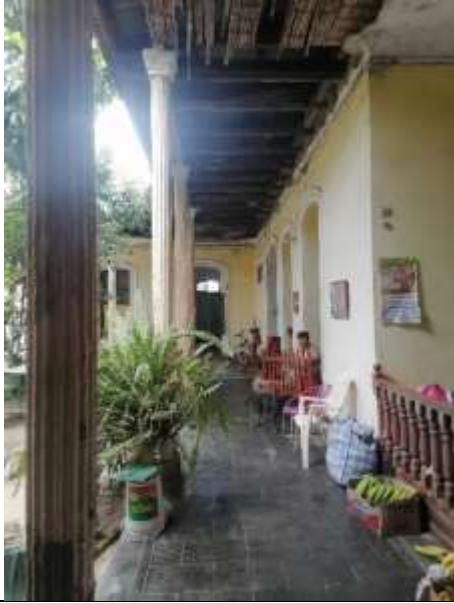
<p>(patio de conexión)</p>

En estos ambientes aún mantienen la conexión original de la edificación se aprecia el corredor del patio central con el comedor de diario, estos ambientes son el reflejo de la necesidad de sus habitantes, con ello se puede decir que esta conexión se usa de manera correcta con respecto al uso original que se le dio. Manteniendo mobiliario similar al original pero ya procedente de una época moderna.

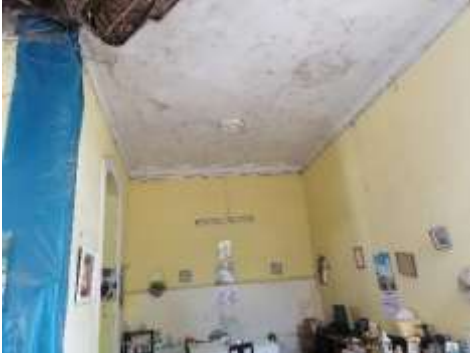
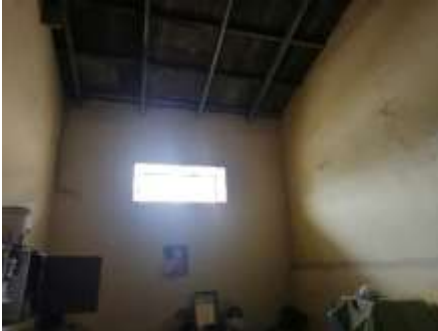
<p>(comedor de diario)</p>

<p>La conexión presente entre el comedor de diario y la cocina cumple con la función actual que necesitan sus habitantes, teniendo la característica de estar uno a lado del otro y su conexión directa es mediante una puerta, la ventilación de la cocina se da mediante una ventana alta mientras que el comedor tiene acceso directo con la circulación del patio principal de la edificación.</p>	
<p>Fundamento</p>

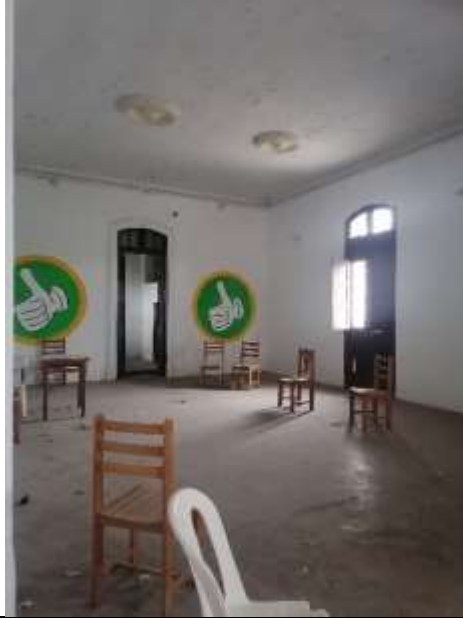
(salón principal)

<p>Continuando con el recorrido se encuentra un gran salón principal y su acceso directo desde la calle, esto se conecta de forma directa mediante el corredor del patio principal y a la calle por su puerta principal, este ambiente servía de reuniones familiares, con el tiempo lo alquilaron para el funcionamiento del banco popular y actualmente como centro de concentración de un partido político para su campaña municipal.</p>

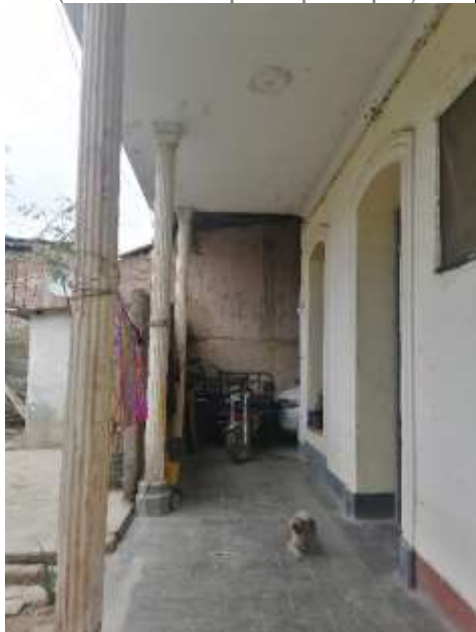
(corredor del patio principal)

Como últimos ambientes la edificación presenta el mismo corredor del patio principal con acceso a una cochera que su función principal fue almacén de maquinaria de agricultura, ya que el propietario original era administrador de la hacienda de Pabur la cual necesitaba distintos tipos de maquinarias para poder realizar sus actividades.

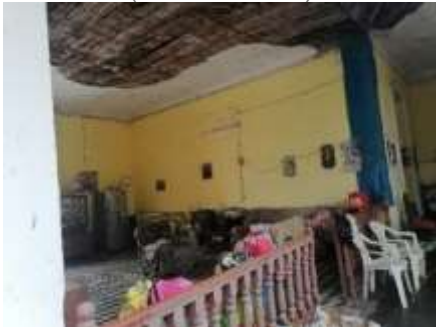
<p>Por otro lado, en el interior de la vivienda ocurre lo mismo, la cromática de los ambientes hacen una referencia a la arquitectura republicana, exactamente en edificaciones de principios del siglo pasado, se aprecia un amarillo bajo o pastel además de los detalles o molduras en color blanco y los molduras del techo igual.</p>		
	<p>(sala de estar)</p>

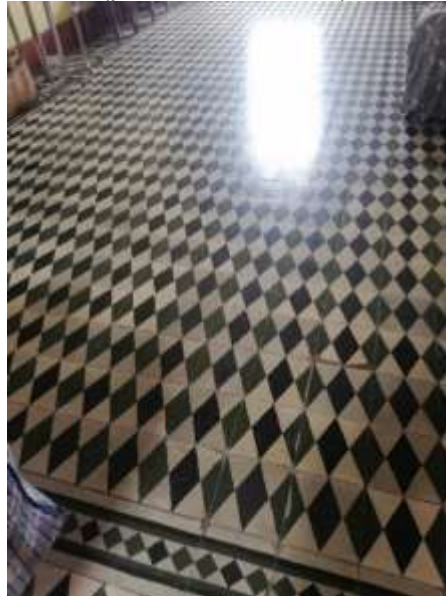
(piso sala de estar)

<p>Ítem 4</p>	<p>los acabados de las edificaciones presentan un estilo que se identifica con la arquitectura republicana.</p>		
<p>Fundamento</p>	<p>En este ítem se puede recolectar la siguiente información, la vivienda presenta en sus acabados características que lo identifican con la arquitectura republicana porque en la foto 27 se puede observar en el piso el material y el diseño que presenta el piso de la sala de estar con una forma geométrica, además en la foto 28 se observa también la foto la ventana del mismo ambiente con madera tallada, fierro forjado con formas muy características de viviendas de inicios del siglo XX, continuando con la revisión fotográfica se muestra en la foto 29 el piso de la sala de recepción del ingreso principal que es de madera, la cual</p>

por datos de los propietarios, es madera original del año de construcción de la edificación, en la foto 30 se puede observar las molduras que con puntos que rápidamente demarcan una tipo de arquitectura los cuales se ubican en ventanas y puertas de toda la vivienda, en la foto 31 se ve las puertas de fierro trabajado con diseños del mismo año de construcción y por último la foto 32 muestra las columnas que rodean el patio principal con molduras que hacen referencia a columnas de carácter griego o romano con su fasa, fuste y capitel.

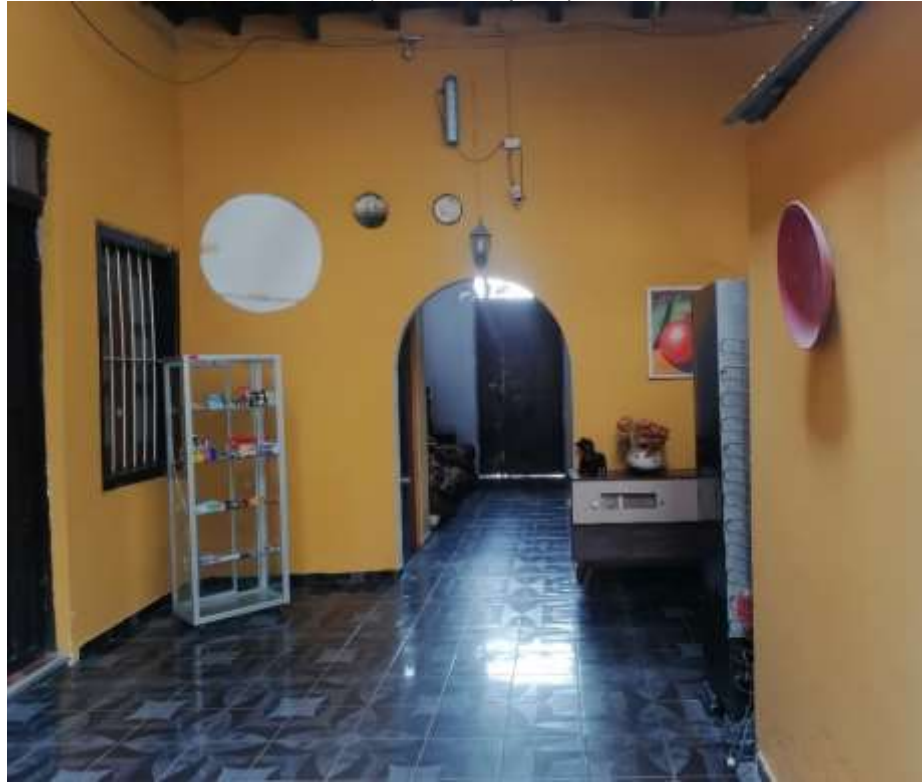
(sala de espera)

En este caso no se tienen antecedentes del uso original de estos ambientes, pero su conexión es directa y se observa que la sala de espera la usan los visitantes de los huéspedes mientras que la sala de estar es para el uso de los huéspedes, su conexión es mediante un vano en forma de arco y presentan una altura considerable, estos dos ambientes si responden a las necesidades de uso del comercio que aquí se ejerce.

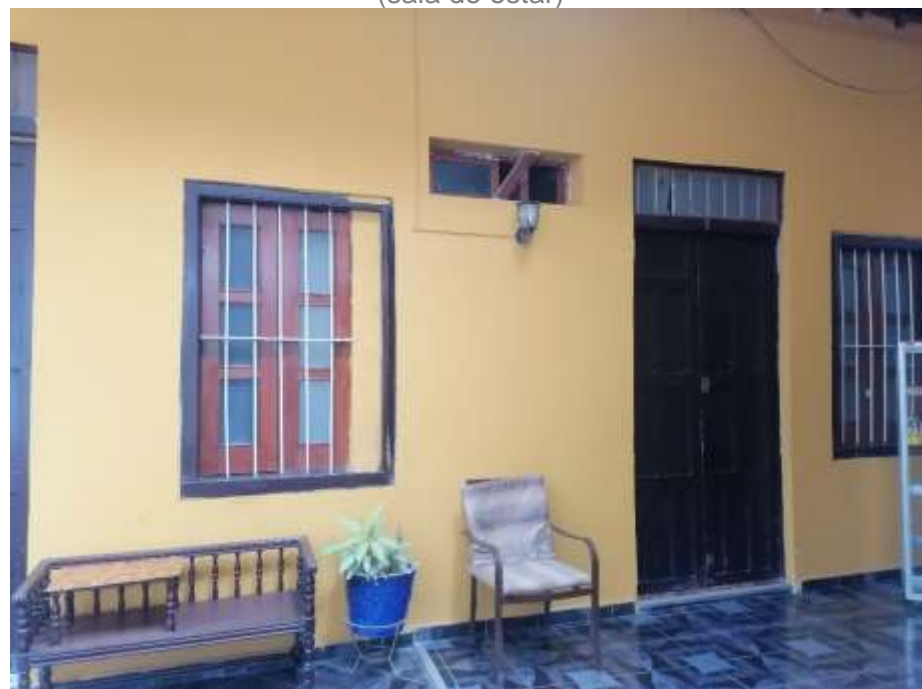
(sala de estar)

La conexión presente en las habitaciones es directa ya que es el corredor del patio central lo que permite la circulación y la conexión entre estas. Las 3 habitaciones que hay en el primer nivel tienen ventilación a través de ventanas de carácter republicano por su diseño y en los baños presenta circulación mediante ventanas altas además se observa la conexión con la sala de estar, estos espacios si responden a la necesidad de los huéspedes.

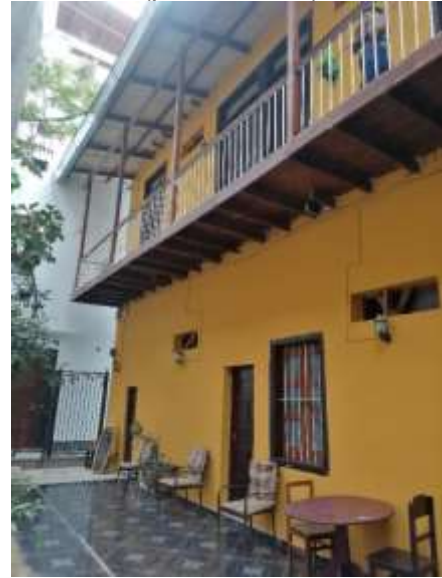
Las siguientes fotos corresponden a la parte del acceso al segundo nivel. Llegando por la escalera del hall de ingreso se logra llegar a un corredor que direcciona al resto de habitaciones las cuales siguen la forma del patio principal, estos ambientes eran de uso privado, pero con el cambio de uso y de propietario ahora se han convertido en el acceso a las principales habitaciones del hotel, estos ambientes si corresponden a las necesidades de los huéspedes del hotel.

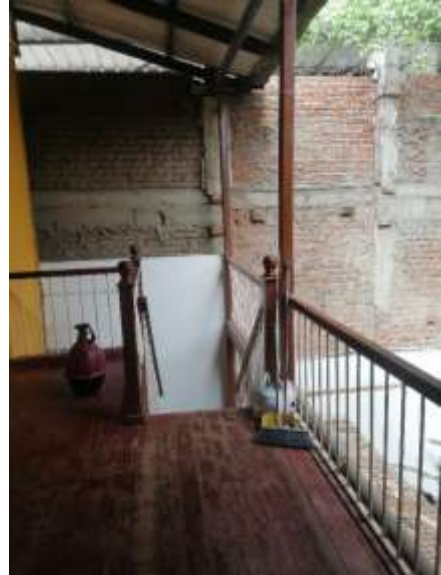
En las siguientes imágenes se puede observar la continuación el corredor que conecta las demás habitaciones en especial la primera del lado derecho que es la habitación principal del hotel que cuenta con una sala de estar privada y un balcón de carácter republicano con vista a la plaza mayor de la ciudad. Esta conexión es directa y cumple con las necesidades para el uso del hotel.

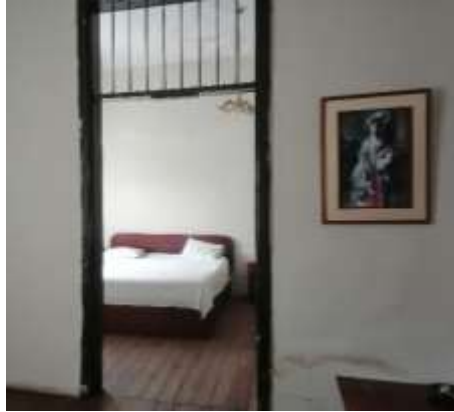
(dormitorio)

En los siguientes ambientes de la habitación principal se puede observar que presentan una conexión directa ya que los une una puerta mediante la cual se puede pasar de la sala privada a la parte donde está la cama y el baño principal, ambas cuentan con un balcón cada una y desde ahí se puede apreciar una vista a la vida cotidiana del centro de la ciudad de Chulucanas. Estos ambientes corresponden a la necesidad de una habitación principal en un hotel que presenta características de inicio del siglo XX.

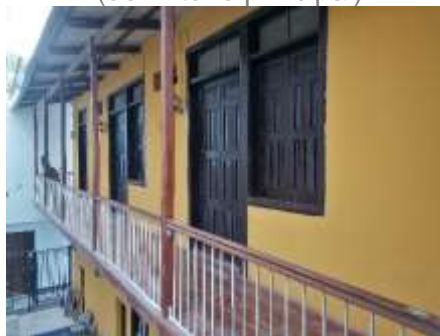
(dormitorio principal)

Estos últimos ambientes podemos observar el corredor que sigue con la forma del patio principal del primer nivel y la conexión directa que presenta con las habitaciones del segundo nivel, las habitaciones cuentan con una configuración de ventanas grandes para la ventilación e iluminación de las mismas y un sistema de ventanas altas para la ventilación de los baños. Estos ambientes si corresponden a las necesidades de los usuarios del hotel.

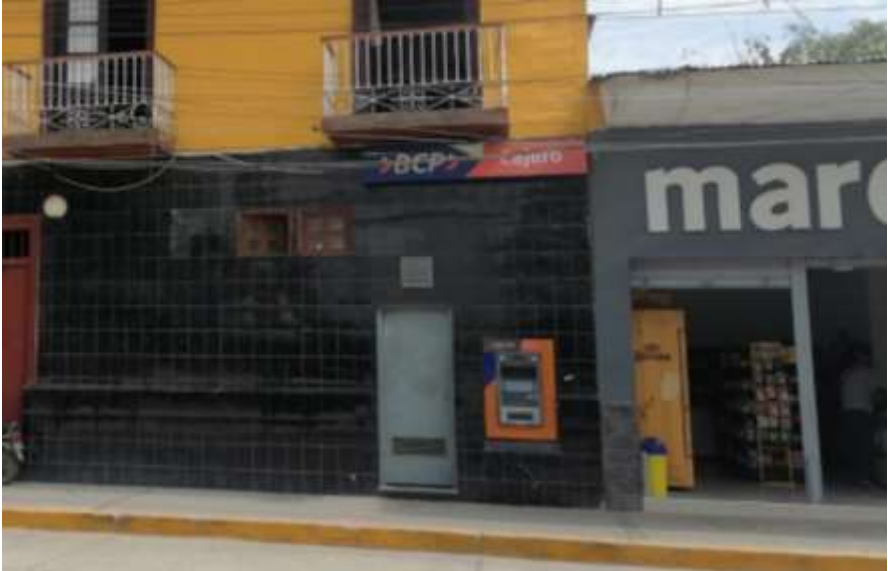
<p>(cajero BCP)</p>

<p>Otro ambiente que se puede observar es un cajero automático en la parte perimetral del hotel el cual también permite identificar un periodo de evolución de la tecnología, esta pequeña zona antes era parte de un dormitorio, pero con el avance de la tecnología se implementó dentro del hotel y su función es de ayuda a la sociedad. Esto también permite identificar el cambio social en la historia de la ciudad.</p>

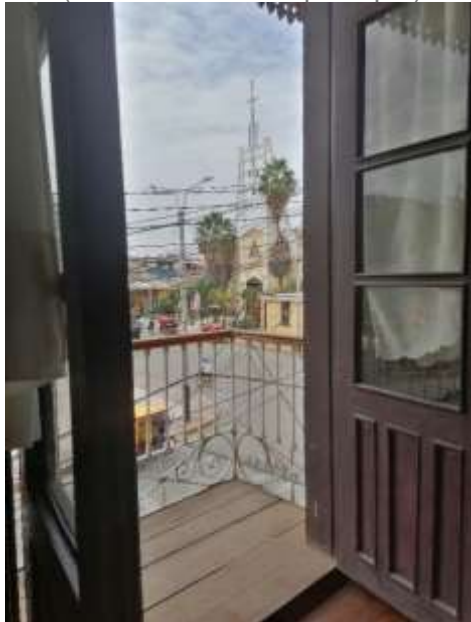
<p>En la parte de la fachada superior y las ventanas se puede encontrar el mismo criterio de no pertenencia al estilo de la arquitectura de fines del siglo XIX. Por otro lado, los balcones si presentan características que se pueden definir como arquitectura republicana por la tonalidad de colores bajos o suaves, como parte de la madera y el fierro forjado.</p>		
	<p>(balcón dormitorio principal)</p>

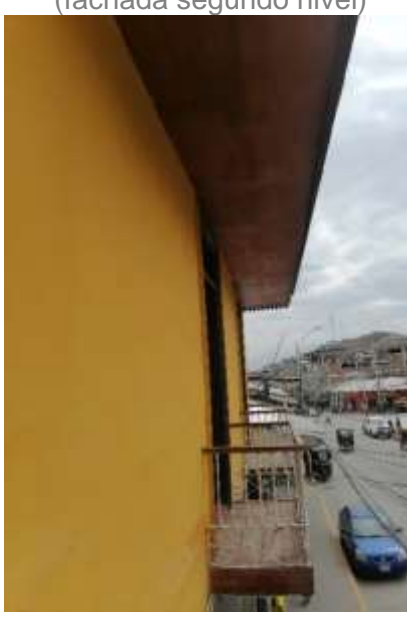
<p>(fachada segundo nivel)</p>

<p>Síntesis 3</p>	<p>Como síntesis se esté ítem se podría decir que solo los balcones de la edificación presentan los colores identificados como pertenecientes a la arquitectura republicana.</p>		
<p>Dimensión</p>	<p>Estilo</p>	<p>Indicadores</p>	<p>acabados arquitectónicos</p>
<p>Ítem 4</p>	<p>los acabados de las edificaciones presentan un estilo que se identifica con la arquitectura republicana.</p>		
<p>Fundamento</p>	<p>En la escalera se intenta mantener el estilo con la materialidad y los detalles sin embargo no se logra identificar los diseños característicos de la arquitectura republicana, en la parte del corredor del patio del segundo nivel se logró mantener el elemento original en el pasamanos y se complementó con los detalles del fierro forjado. Estos acabados si permiten ser identificados como pertenecientes a la arquitectura republicana desarrollada a finales del siglo XIX.</p>

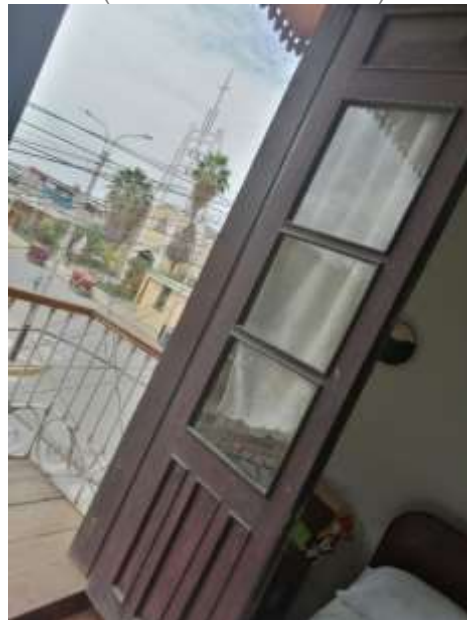
(ventanas de madera)

En las ventanas si se mantiene un diseño con criterios que pertenecen a la arquitectura republicana por la forma y patrones observados en ellas, los forjados de los balcones también se pueden identificar como pertenecientes a la arquitectura republicana por el color y la forma en que fueron diseñados, los patrones observados son prueba de ello.

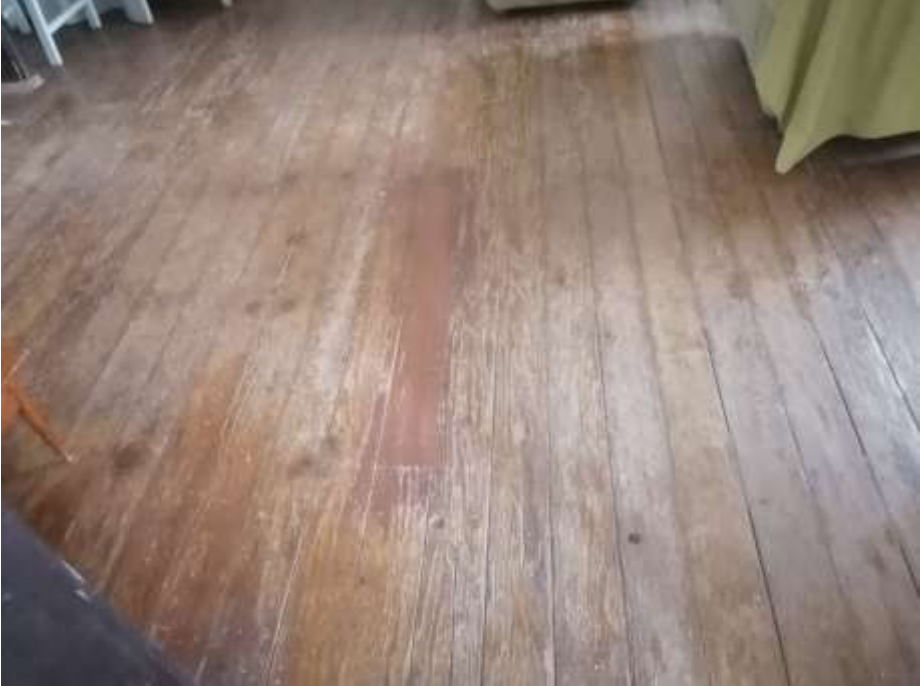
El piso completo del segundo nivel es original de la época y se mantiene en buenas condiciones, la forma en que ha sido utilizado es característica de las construcciones antiguas con vigas de algarrobo.

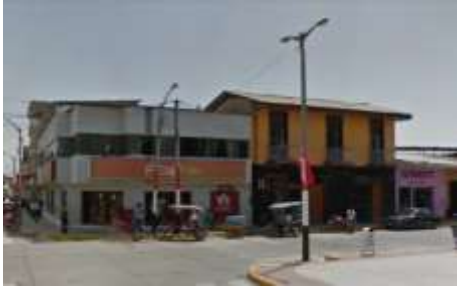
Síntesis 5	Los elementos identificados en esta edificación si permiten que se genere identidad histórica ya que estos elementos son propios de un tiempo determinado a través de la historia.		
Dimensión	Estilo	Indicadores	aspecto formal
Ítem 6	las fachadas de las edificaciones desarrollarían un sentido de identidad histórica		
	En la fachada de la calle Apurímac se puede observar que es mínimo el porcentaje que aún se puede rescatar con respecto a la edificación original y por el otro lado en la calle Libertad es nulo el porcentaje de la edificación original.		
	<p>(fachada calle Apurímac)</p>

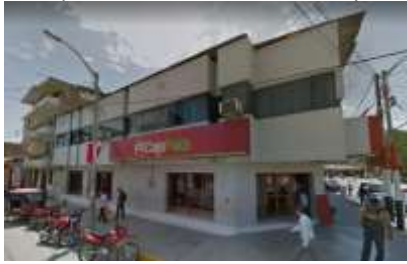
<p>(fachada calle Libertad)</p>

Síntesis 6	Teniendo como respuesta a este ítem las fachadas de esta edificación generan un bajo porcentaje de identidad histórica con respecto a la arquitectura republicana, pero si se demuestra la evolución urbana que ha sufrido la ciudad.
