UNIVERSIDAD CÉSAR VALLEJO

Análisis de armónicos de corriente para mejorar la calidad de
energía eléctrica en el hospital regional de Moquegua, Moquegua
2022

TESIS PARA OBTENER EL TÍTULO PROFESIONAL DE:

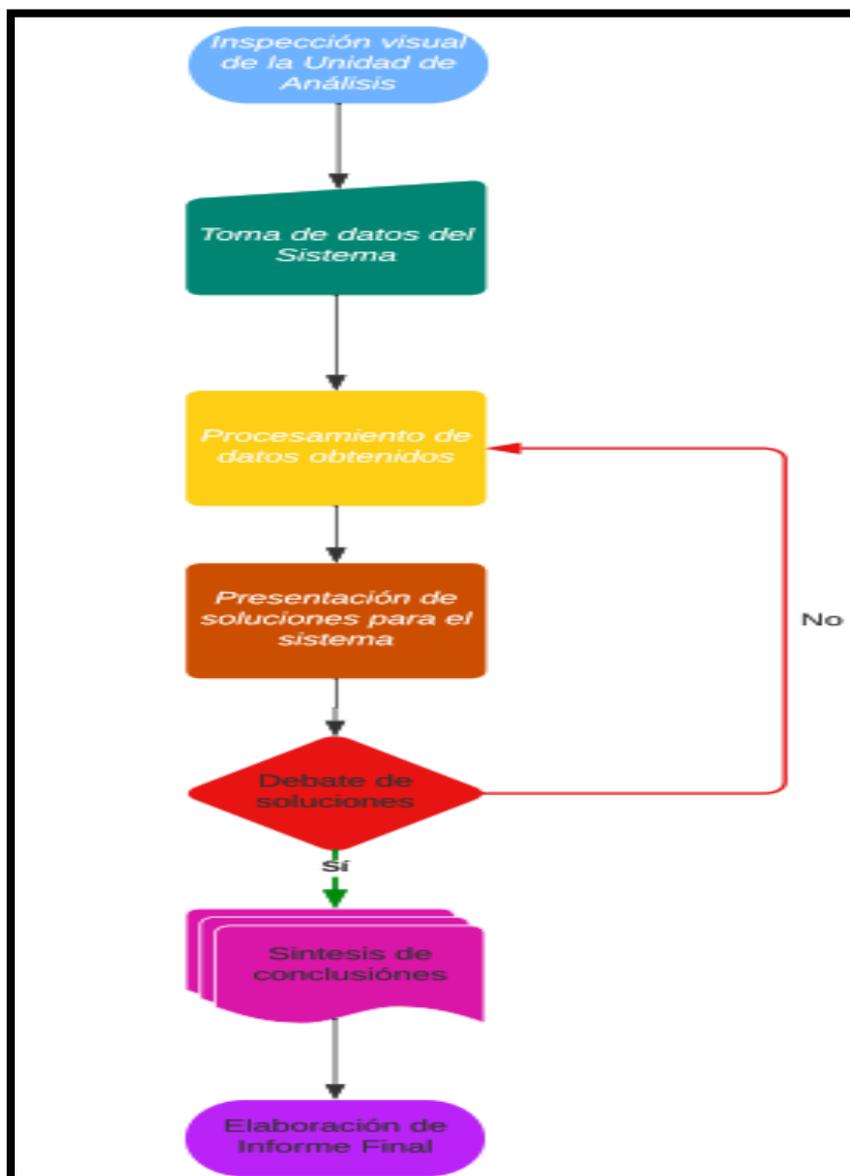
Figura 1

Flujograma de procedimientos

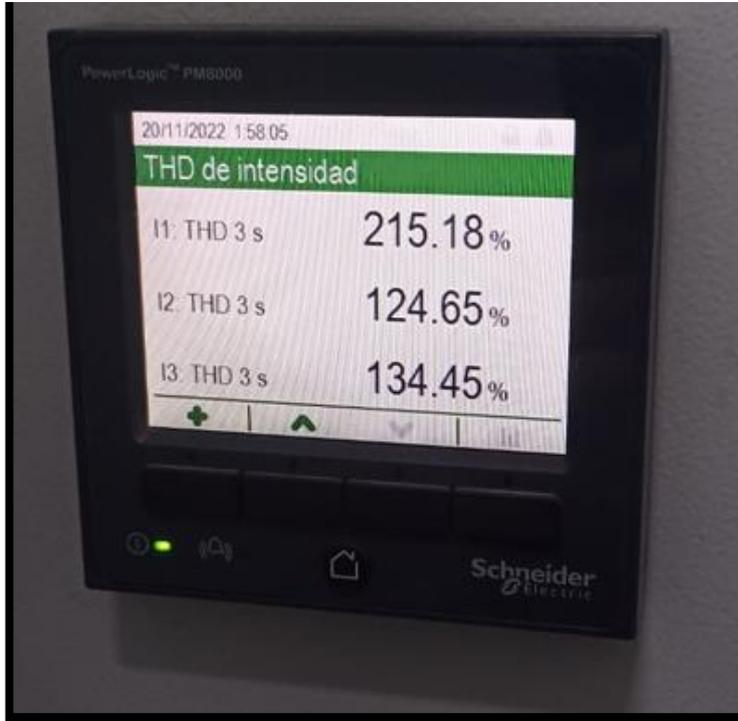
Figura 2.

Medición del analizador de red PowerLogicTMPM8000

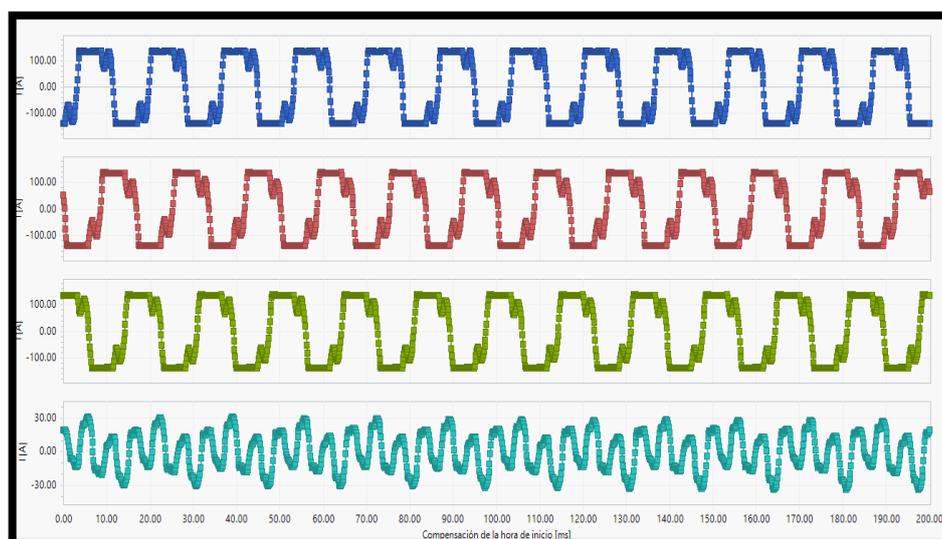
Figura 4

*Variación de la onda sinusoidal de corriente en el tablero general N°01
(20/11/2022 13:14:01)*

Gracias a esta normativa, podemos tener parámetros suficientes para determinar si la línea neutro evaluada, en la figura 4, cumple con lo establecido en la norma mencionada anteriormente. Observando la gráfica realizada por el programa METREL, nos indica que la distorsión armónica total (THD) para la línea neutro, es de 263.07%, lo cual fue un grave indicador que nos demuestra que existió una sobrecarga en la perturbación de la línea neutro y se necesitó una acción inmediata para mitigar este efecto tan grave del sistema para el tablero general N°01.

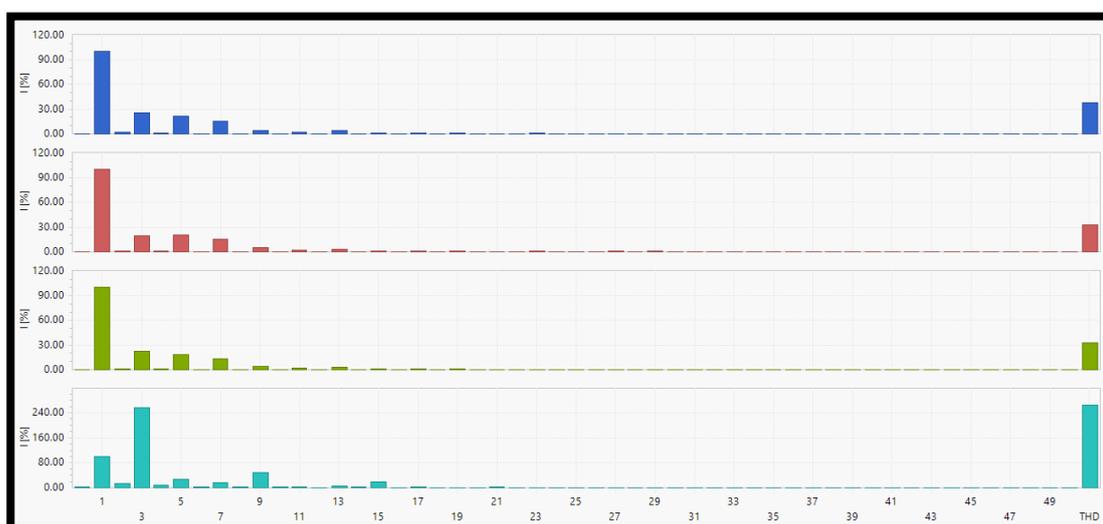
Figura 5.

Gráfico de barras de armónicos de corriente del tablero general N°01 (20/11/2022 13:14:01)

Tratando de ser un poco más específico acerca de los armónicos presentes en las líneas que se conectan al tablero general N°01, el programa que tomo muestras de las líneas, nos arrojó los siguientes datos que se muestran en la figura 5. Como se puede demostrar, estos datos fueron validados con la norma **IEEE Std 519-2014**, nos muestra límites de distorsión actuales para sistemas con clasificación de 120V hasta 69kV, los cuales deben **tener una tolerancia entre los armónicos de 3er al 11vo orden del 7.0%** y un **TDD máximo del 8.0%**. Para llegar a estos valores, mostrado en la tabla N°02, necesitamos la máxima corriente de corto circuito que esta dado por el punto de diseño I_{sc} , el cual es del **4,402.59A** y

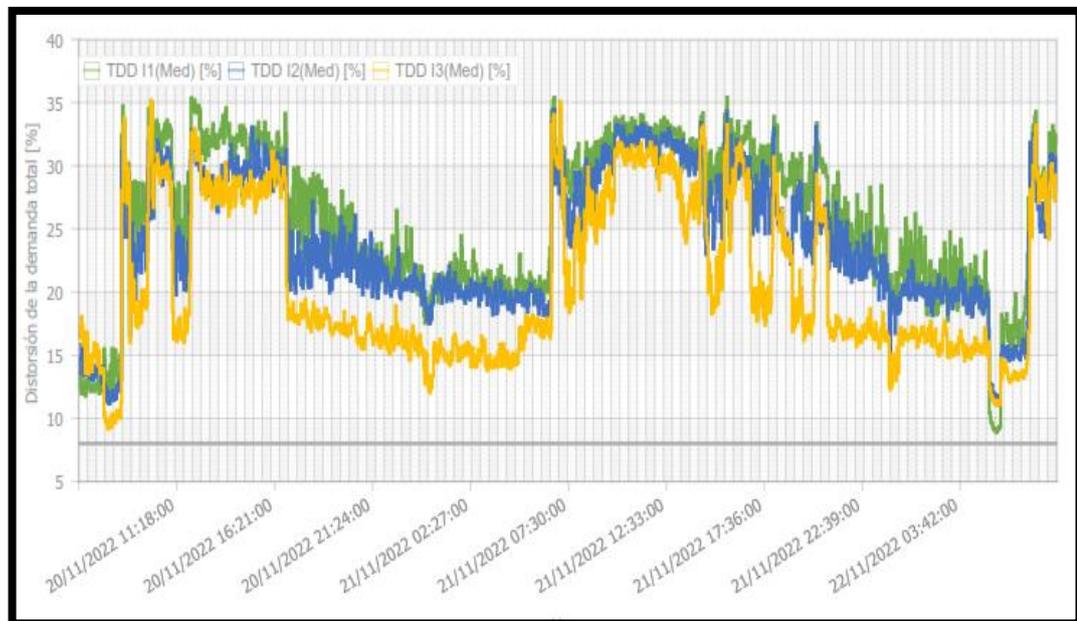
Figura 7.

Gráfica de la distorsión de la demanda (TDD) en función al tiempo que se detectó en el tablero general N°01

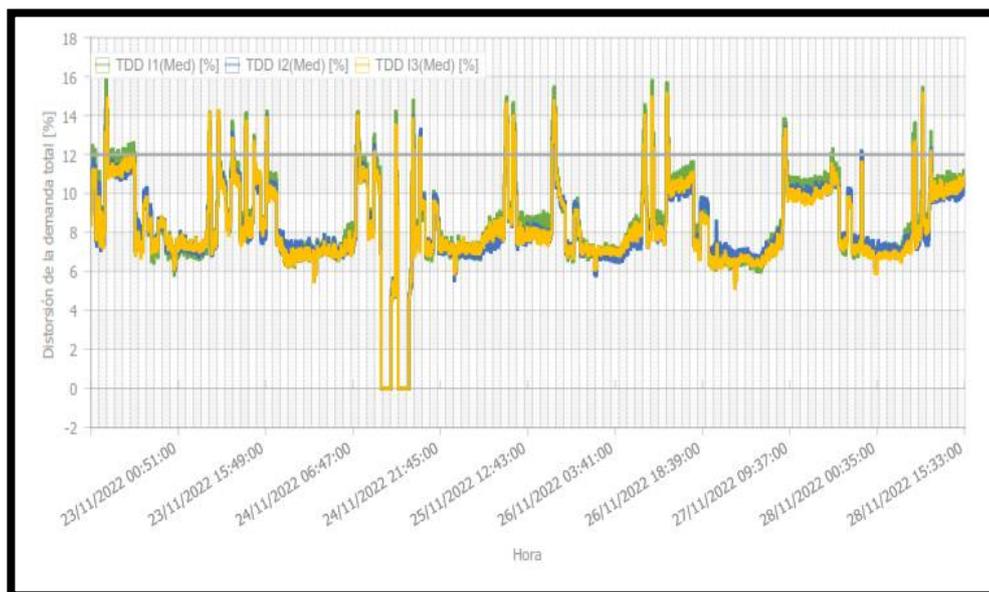
Figura 9

Distorsión de la demanda total TDD en función del tiempo, tablero general N°02

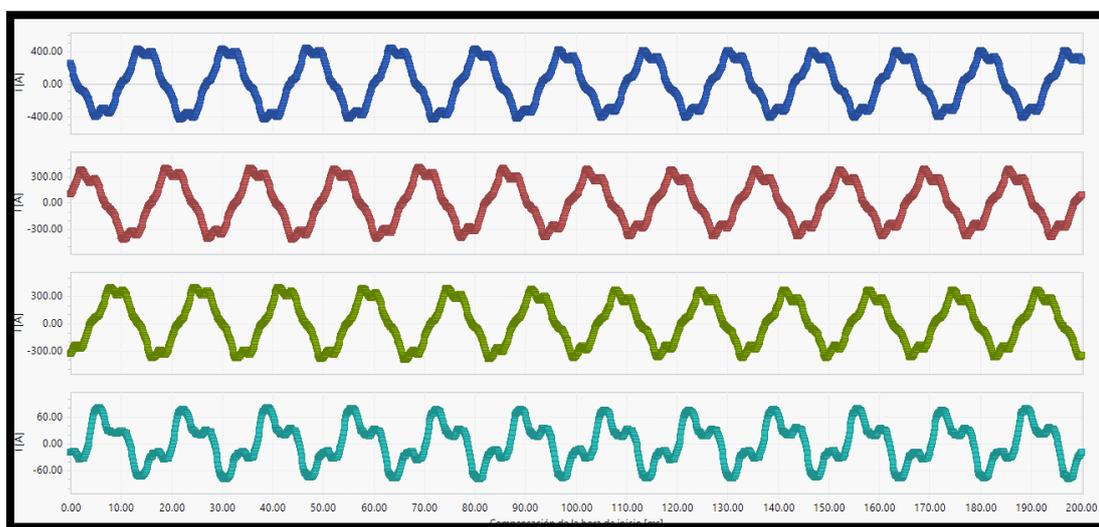
Figura 10.

Variación de la onda sinusoidal de corriente en el tablero general N°02 (22/11/2022 09:52:00)

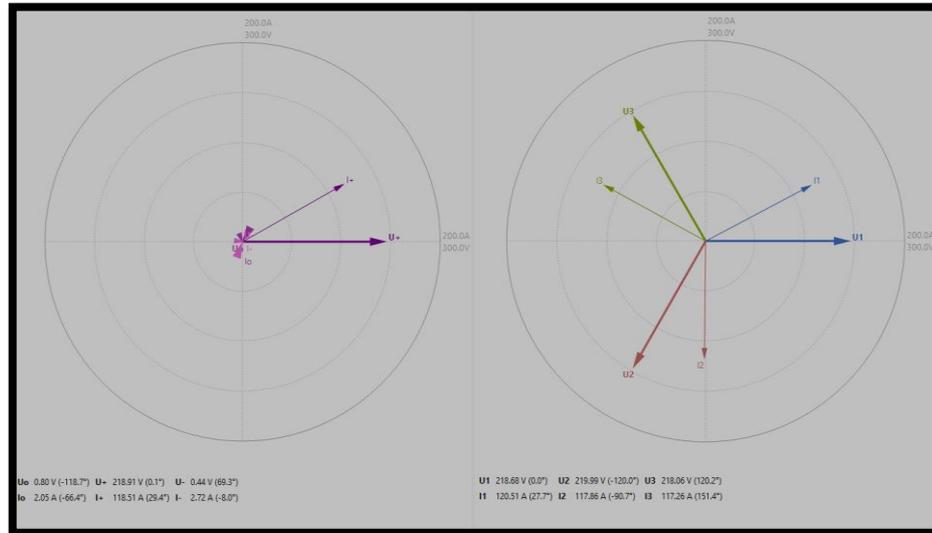
Figura 13.

Diagrama de Fases del tablero general N°01

Como se puede apreciar en la figura 13 y 14, se verifica que existió un desfase de corrientes en el tablero N°01 y tablero N°02, lo que fue un indicador de armónicos presentes múltiplos de 3^{er} orden. Para un sistema trifásico con 4 líneas, del cual nos damos cuenta que está desbalanceado.

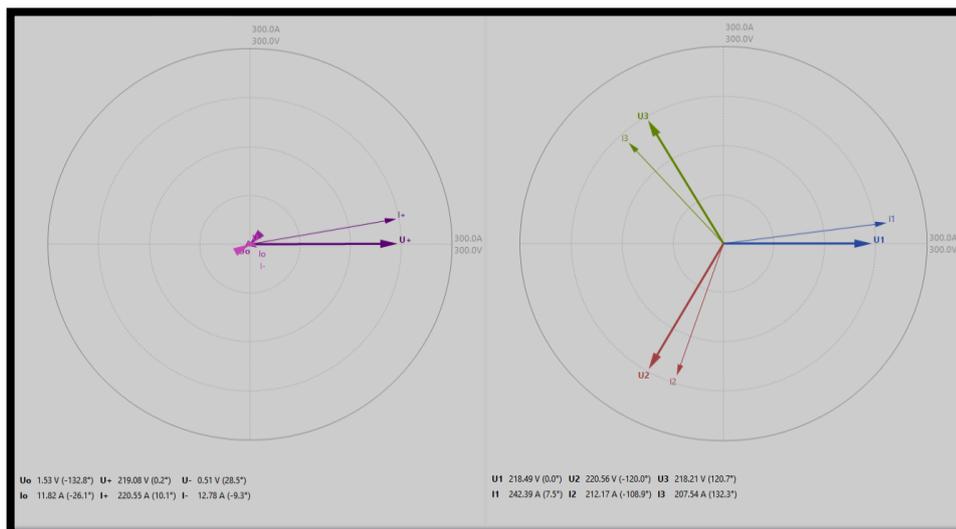
Figura

Diagrama de Fases del tablero general N°02

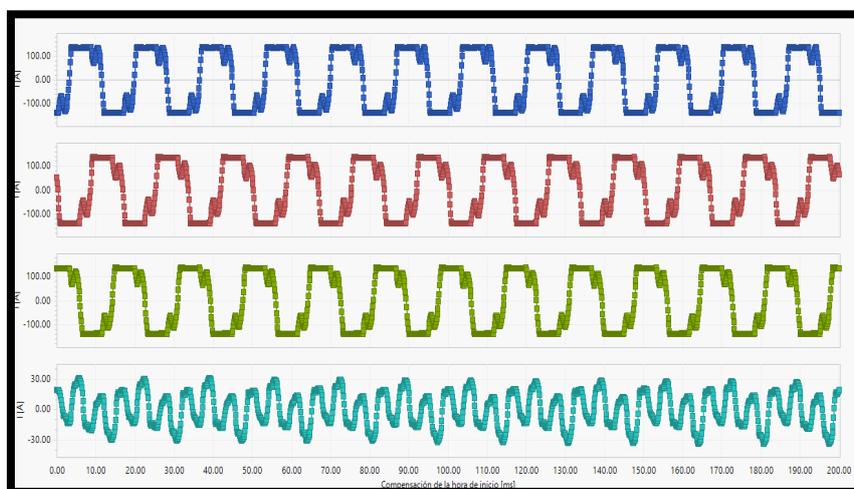
Figura 15.

Variación de la onda sinusoidal de corriente en el tablero general N°01 (20/11/2022 13:14:01)

Gracias a esta normativa, podemos tener parámetros suficientes para determinar si la línea neutro evaluada, en la figura N° 15, cumple con lo establecido en la norma mencionada anteriormente. Observando la gráfica realizada por el programa METREL, nos indica que la distorsión armónica total (THD) para la línea neutro, es de 263.07%, lo cual fue un grave indicador que nos demuestra que existió una sobrecarga en la perturbación de la línea neutro y se necesitó una acción inmediata para mitigar este efecto tan grave del sistema para el tablero general N°01.

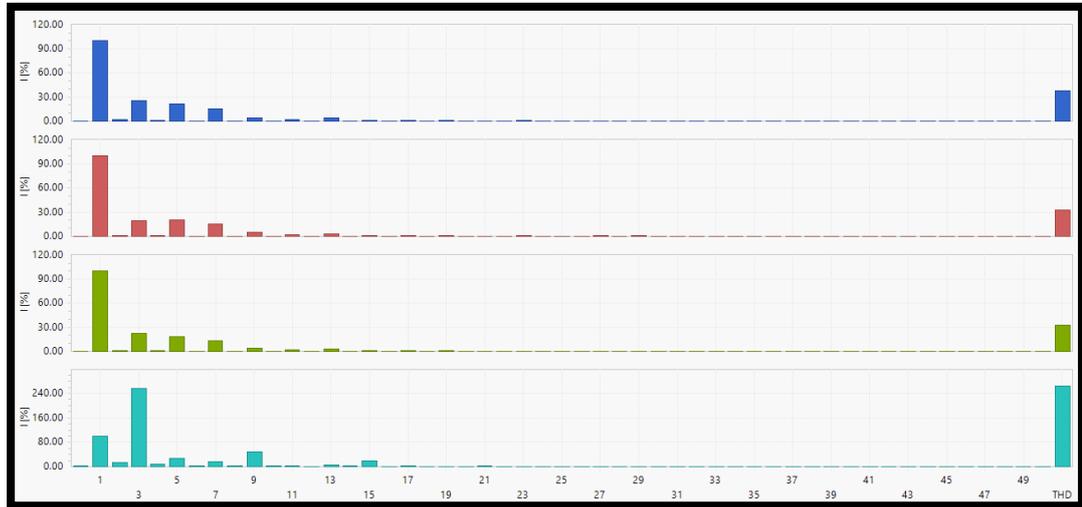
Figura 16.

Gráfico de barras de armónicos de corriente del tablero general N°01
(20/11/2022 13:14:01)

Tratando de ser un poco más específico acerca de los armónicos presentes en las líneas que se conectan al tablero general N°01, el programa que tomo muestras de las líneas, nos arrojó los siguientes datos que se muestran en la figura 16. Como se puede demostrar, estos datos fueron validados con la norma **IEEE Std 519-2014**, nos muestra límites de distorsión actuales para sistemas con clasificación de 120V hasta 69kV, los cuales deben **tener una tolerancia entre los armónicos de 3^{er} al 11^{vo} orden del 7.0%** y un **TDD máximo del 8.0%**. Para llegar a estos valores, mostrado en la tabla N° 3, necesitamos la máxima corriente de corto circuito que esta dado por el punto de diseño I_{sc} , el cual es del **4,402.59A** y así como la máxima corriente de carga demanda (fundamental) I_L , el cual es **132.74 A**.

Estos valores proporcionados, nos ayudaran a ingresar a la tabla n°02, debido a que la relación entre I_{sc}/I_L nos da un resultado de **33.166**, lo que nos hace ingresar a la tabla, En la segunda fila, ya que este número se encuentra en entre 20 y 50. Esto nos determina que, los armónicos impares presentes en las líneas que pertenecen al tablero general N°01, **no deben sobrepasar una distorsión del**

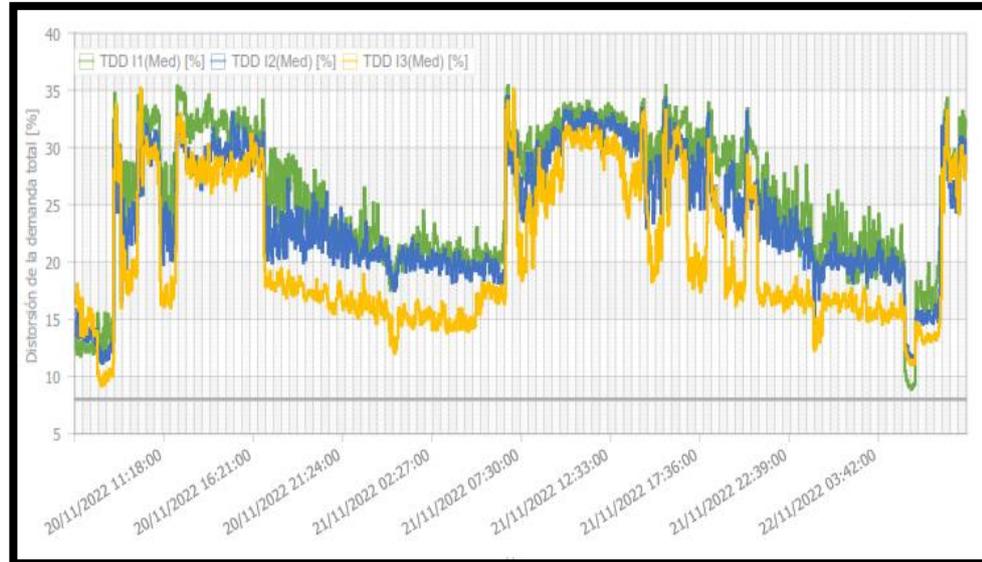
Figura 18.

Gráfica de la distorsión de la demanda (TDD) en función al tiempo que se detectó en el tablero general N°02

Tomando como referencia el diagrama de la figura 18, en la figura 19, podemos tener una percepción mayor acerca de cómo estuvo la distorsión total de la demanda en las líneas durante las mediciones programadas, en la cual nos damos cuenta de que existe también una distorsión presente en el neutro, dicha distorsión esta medida pasando el 35%, lo que según sobrepasa los límites dispuestos por la normativa **UNE-HD 60364-5-52**, la que nos dice que como máximo, debe tener una distorsión de armónica total de entre el 15- 33%.

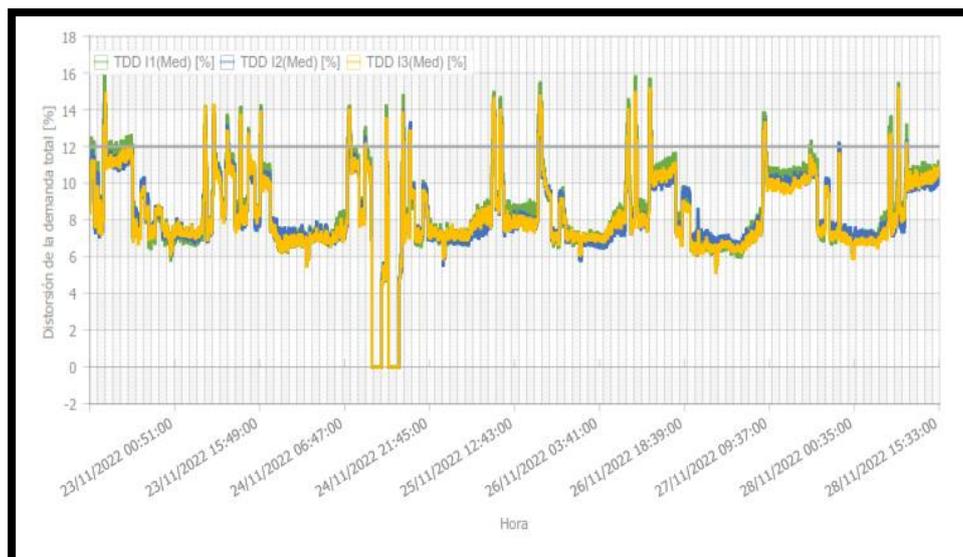
Figura 20.

Distorsión de la demanda total TDD en función del tiempo, tablero general N°02

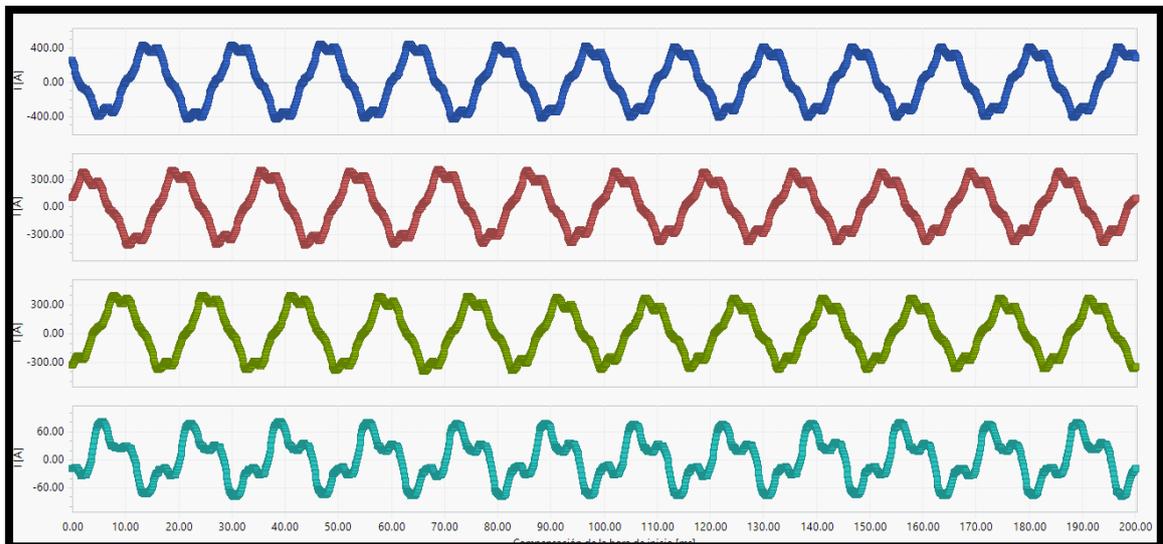
Figura 21.

Variación de la onda sinusoidal de corriente en el tablero general N°02 (22/11/2022 09:52:00)

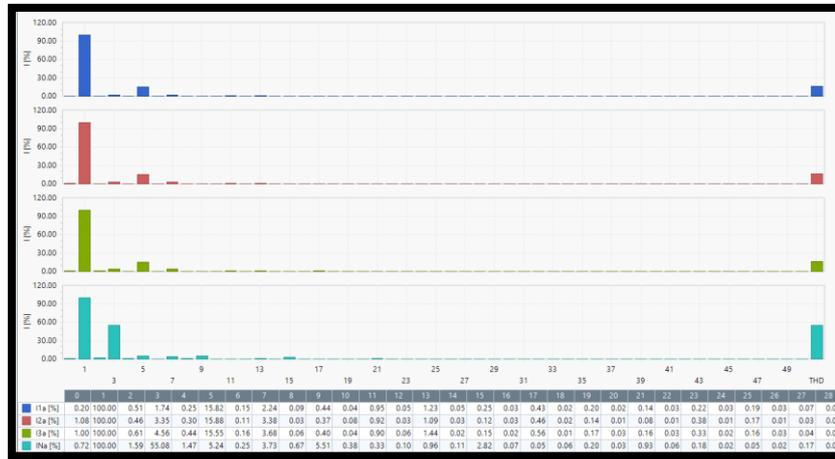
Figura 22.

Barra de representación de armónicos presentes en el tablero general N° 02 (22/11/2022 09:52:00)

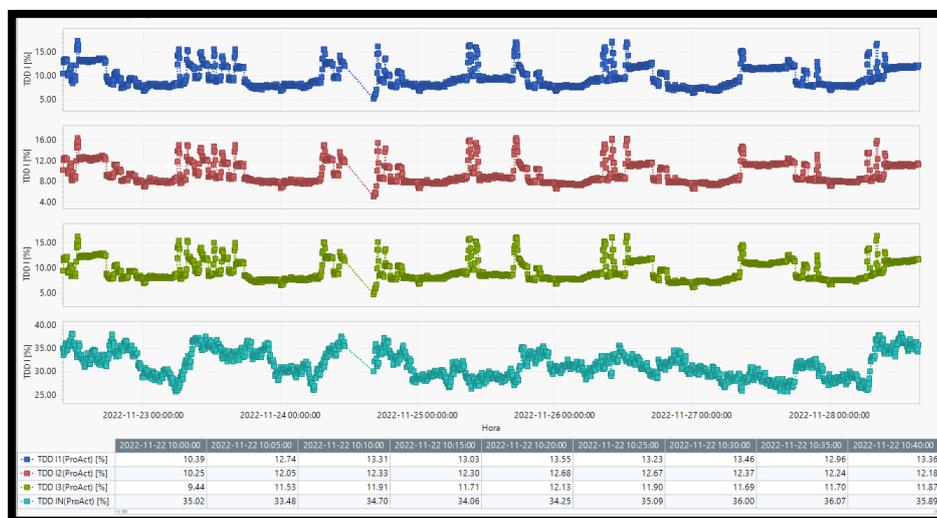
Figura 23.

Distorsión de la onda sinusoidal en presencia de armónicos, del tablero general N°02

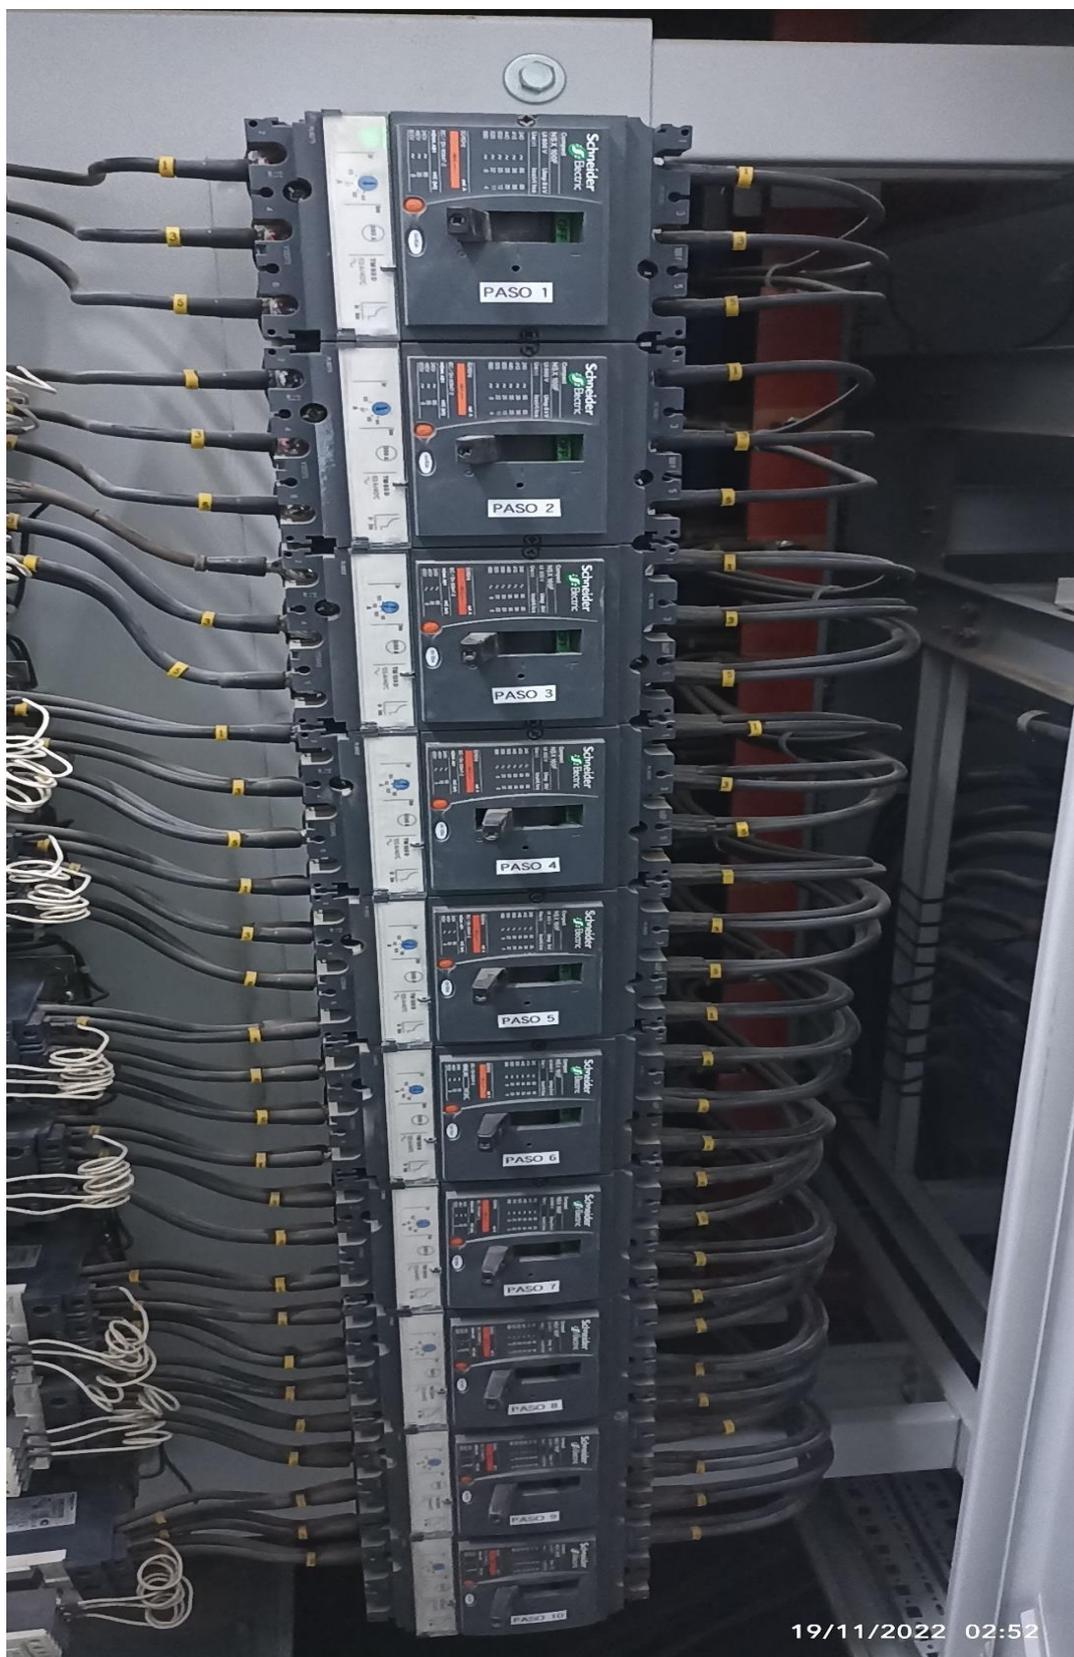
- Banco de condensadores

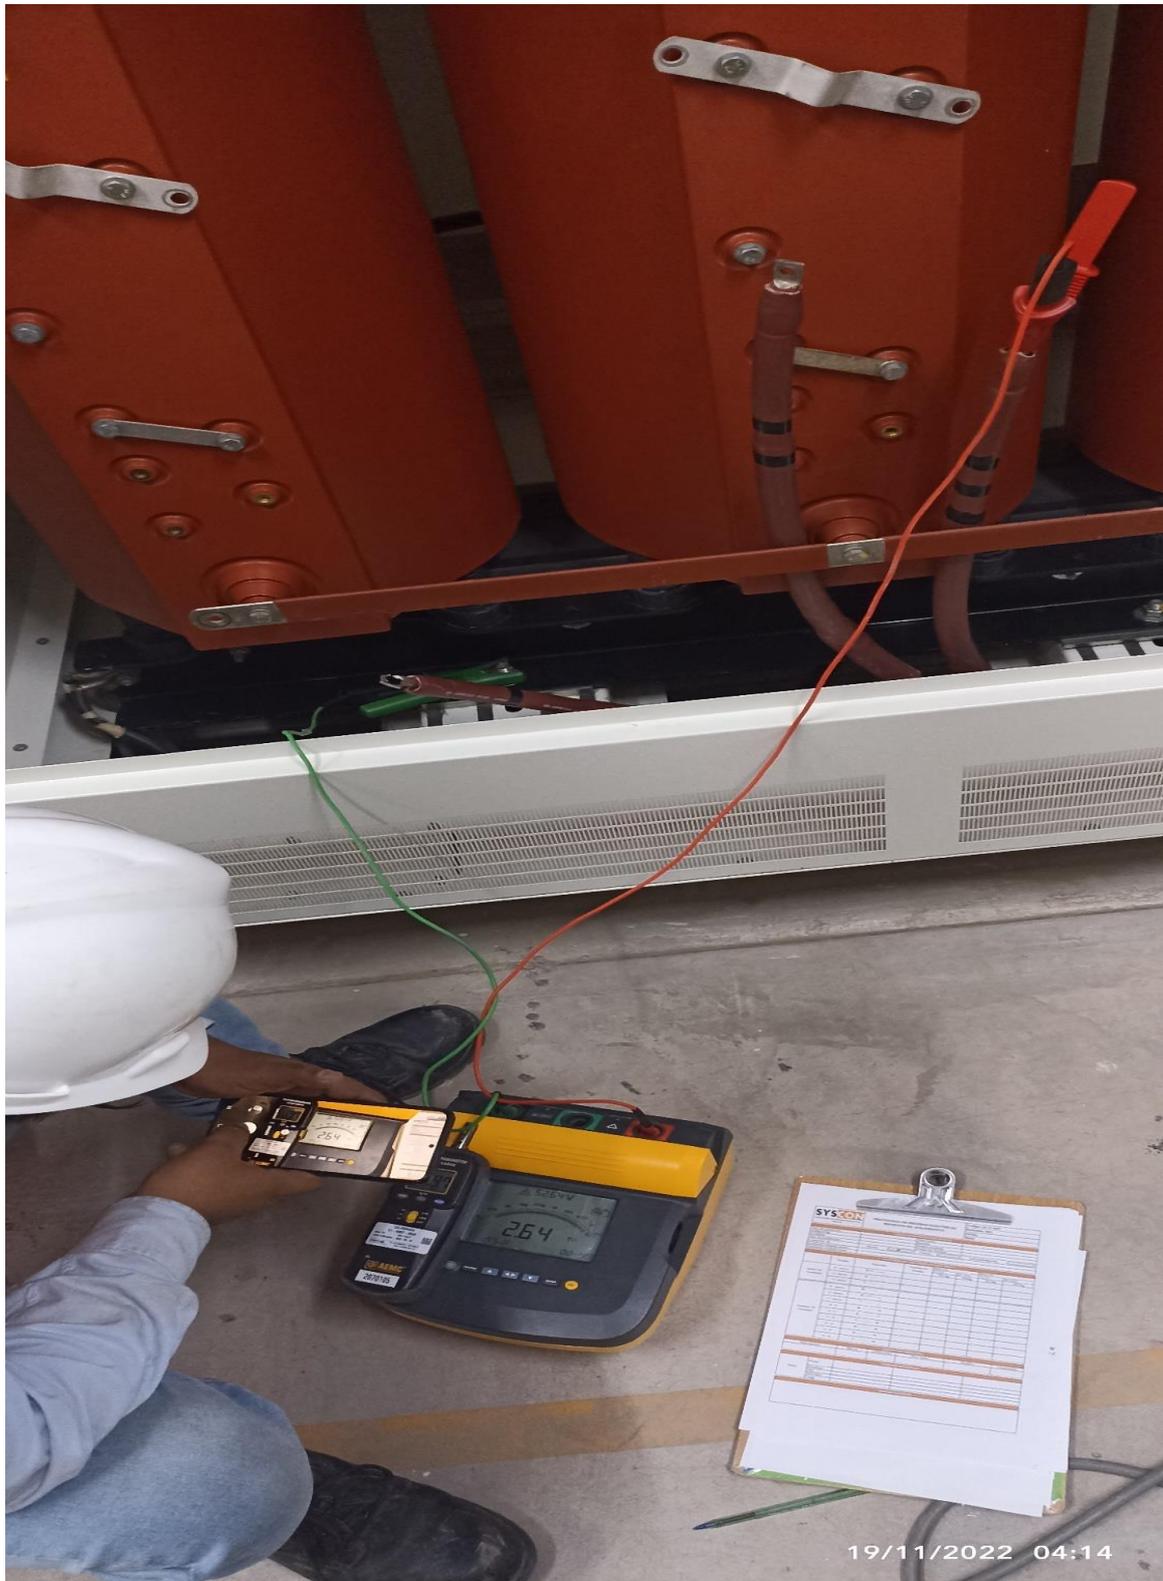
- Prueba de aislamiento de los conductores en los transformadores eléctricos de la subestación.

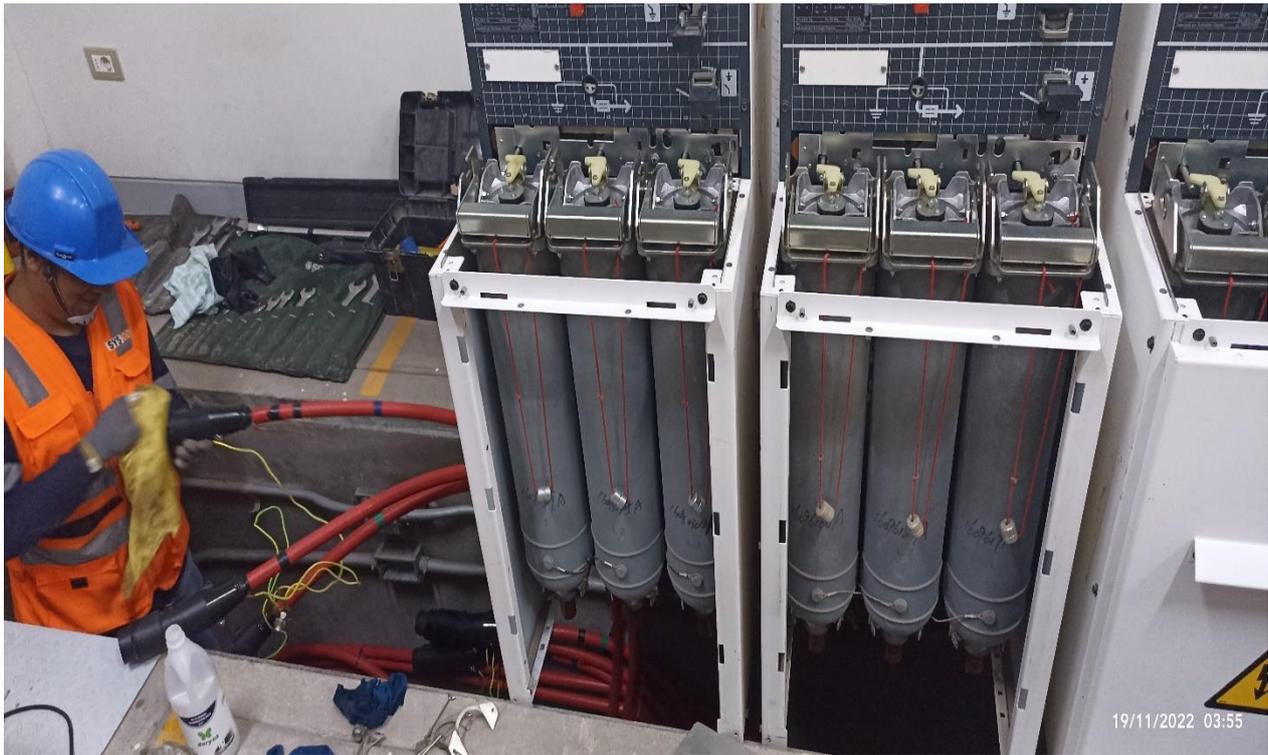
- Verificación del estado de los seccionadores de la subestación eléctrica

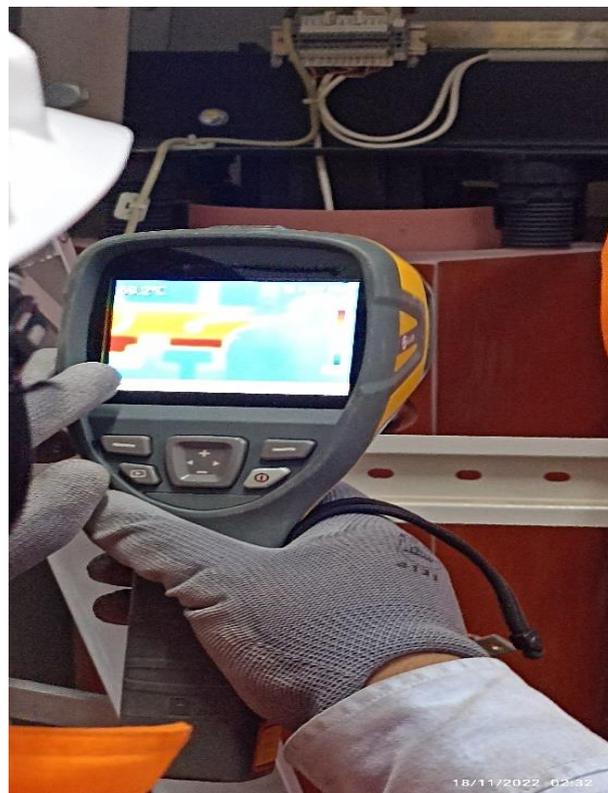
- Análisis termográfico realizado a las bobinas del transformador de la subestación eléctrica

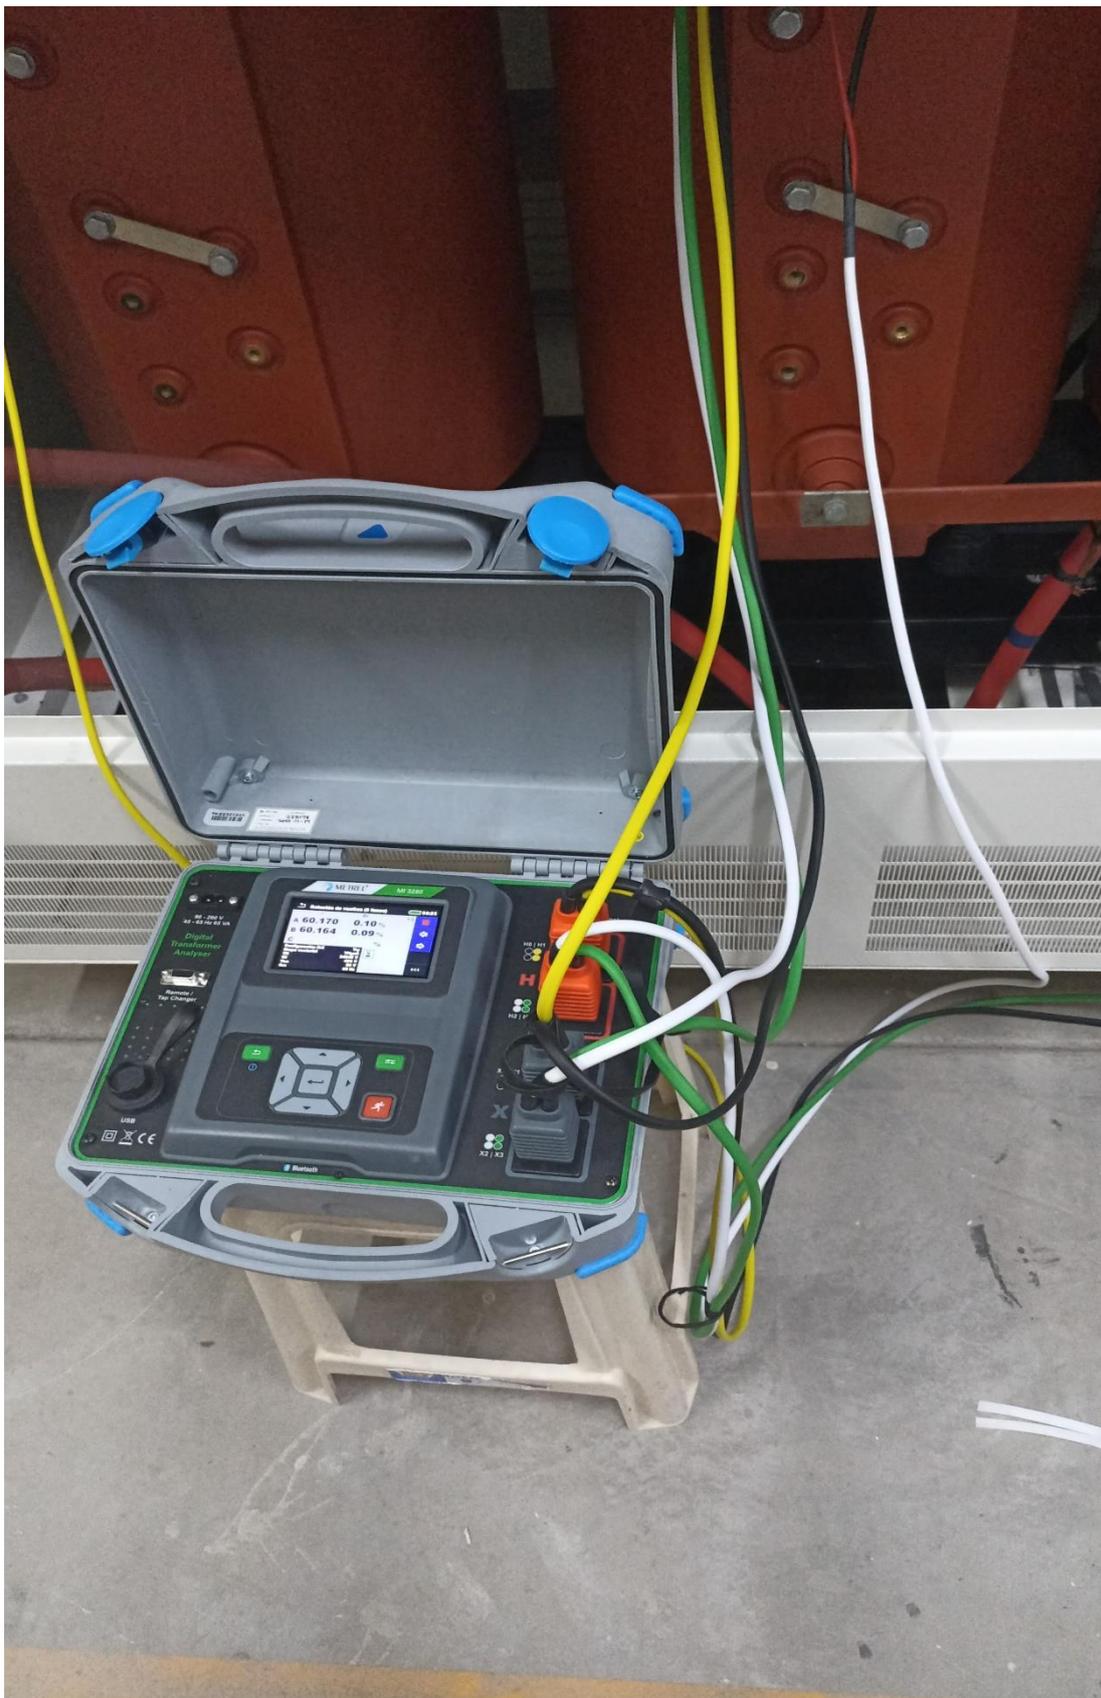
ANEXO 06. Pruebas a las bobinas de los transformadores

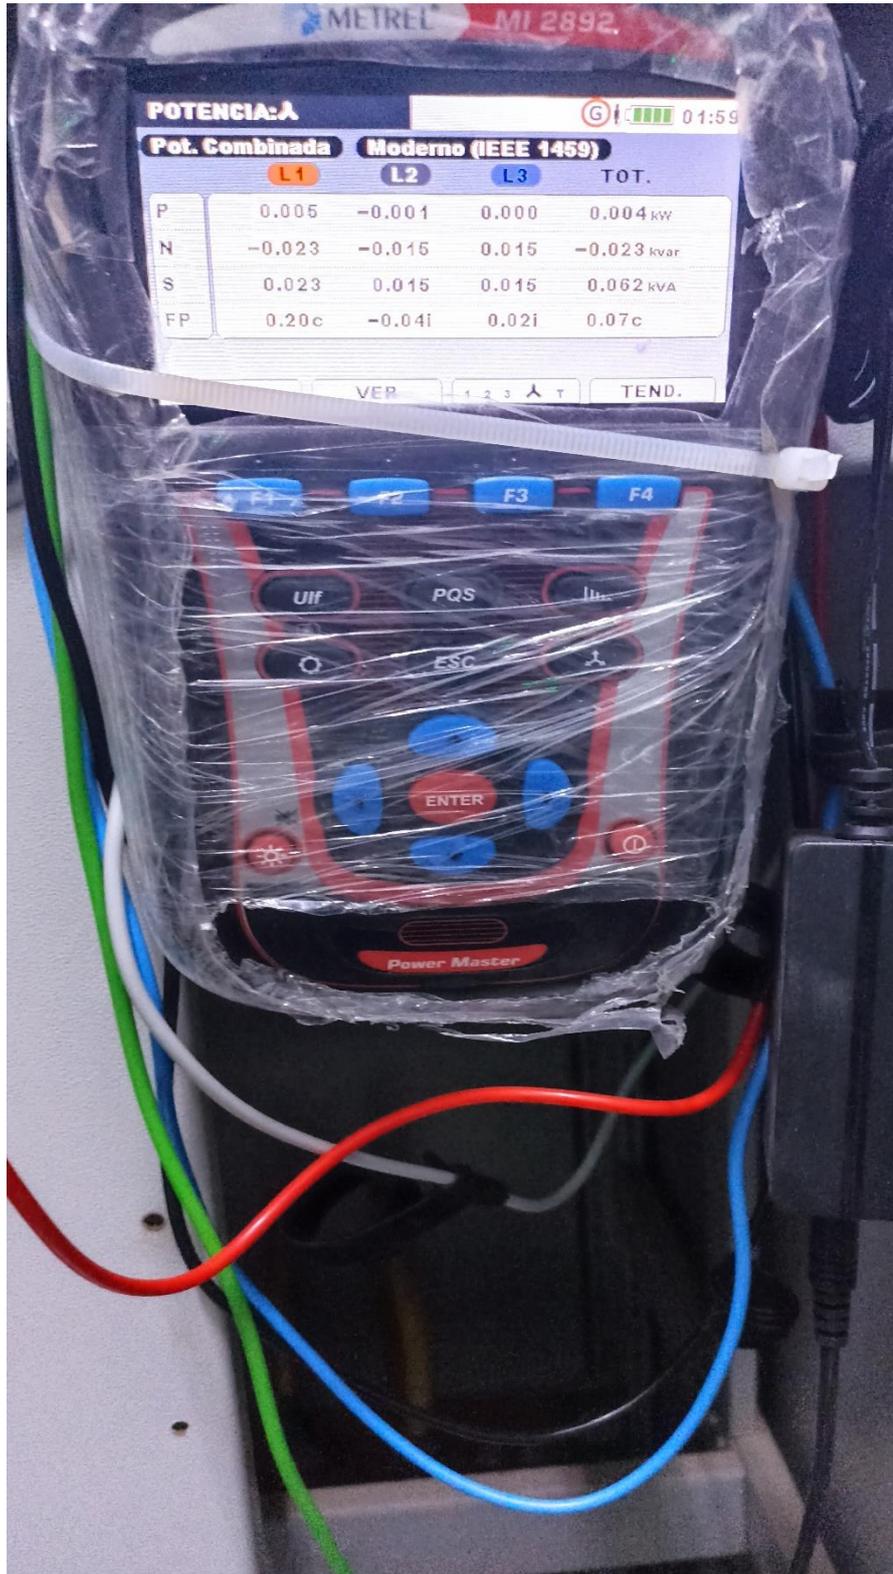
ANEXO 07. Mediciones de los parámetros de calidad para los tableros generales

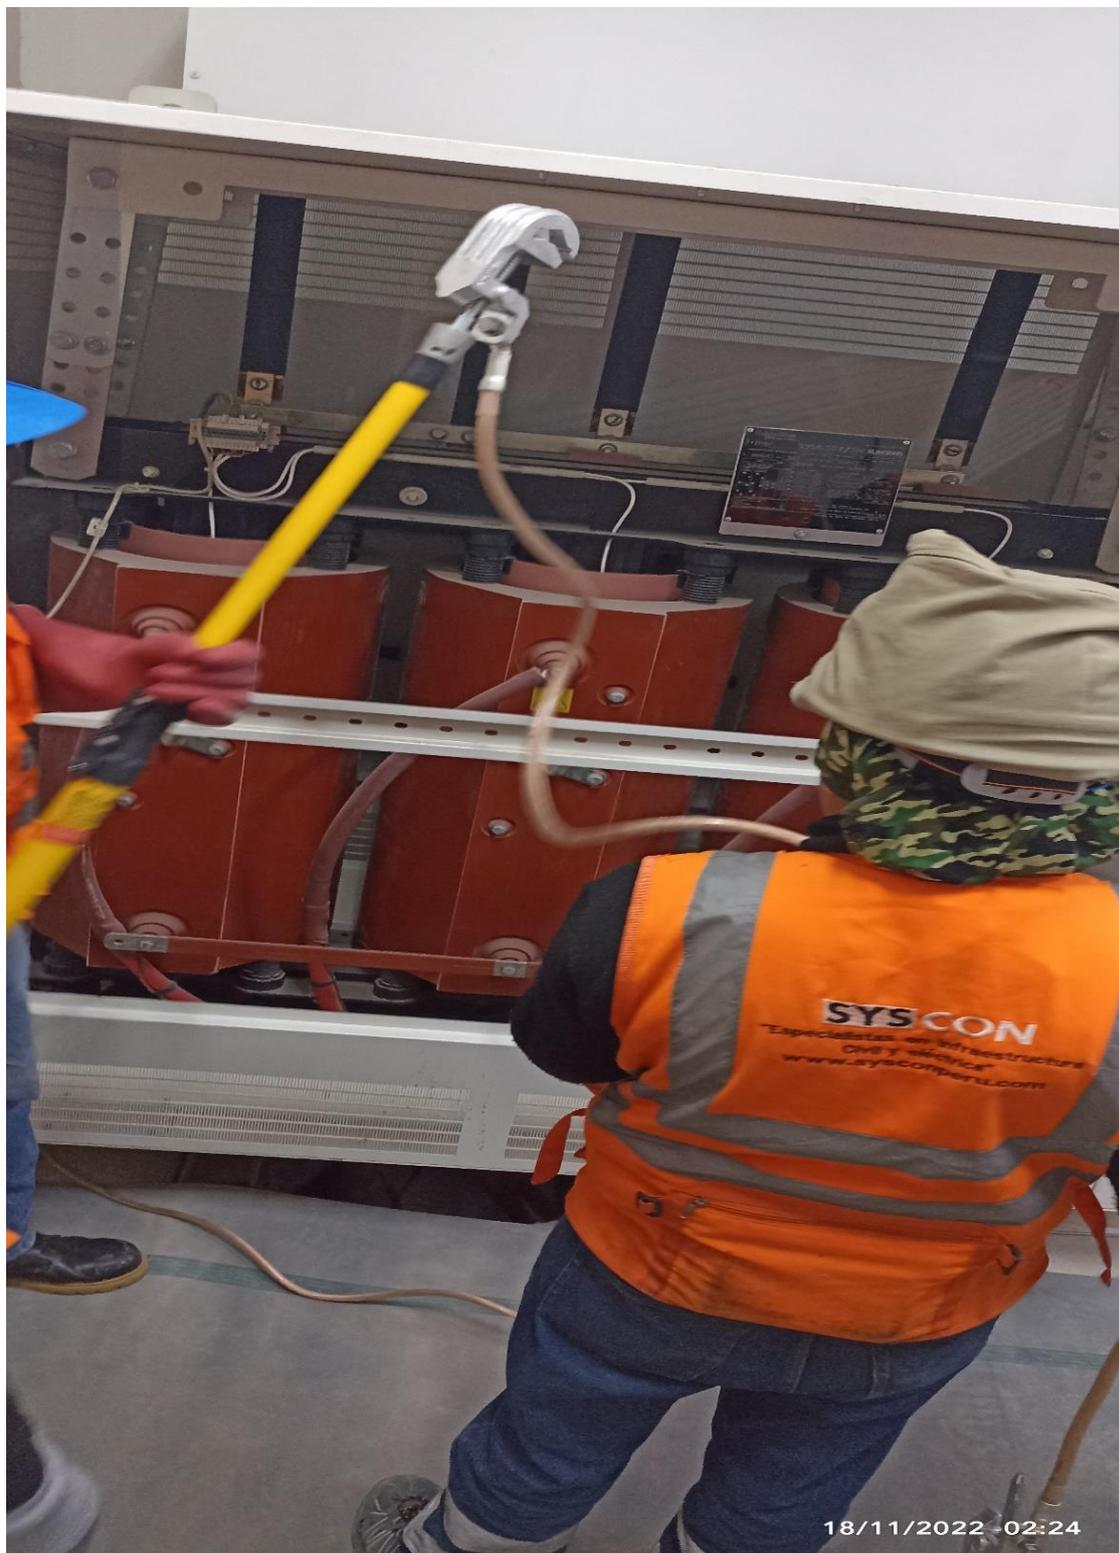
ANEXO 08. Instalación de tierras temporales para la inspección de los transformadores eléctricos de la subestación.

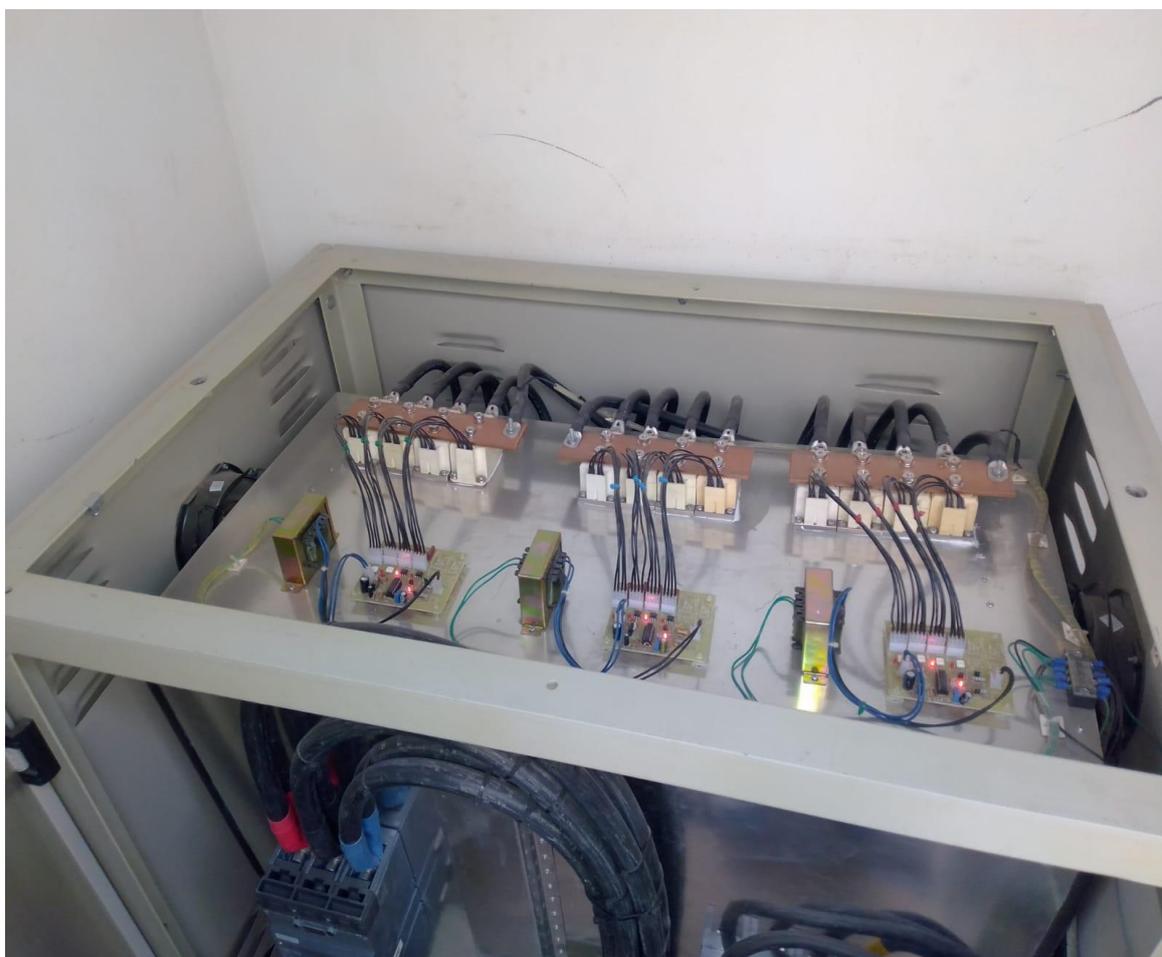
ANEXO 09. Reemplazo de la tarjeta de control del estabilizador de tensión, debido a un corto circuito en la tarjeta de control provocado por la mala calidad eléctrica del sistema
