UNIVERSIDAD CÉSAR VALLEJO

Aplicación del método índice de vulnerabilidad para determinar la evaluación estructural en la I.E. N°10828 “Ex-Cosome”, Provincia Chiclayo, Región Lambayeque.

Ingeniero Civil

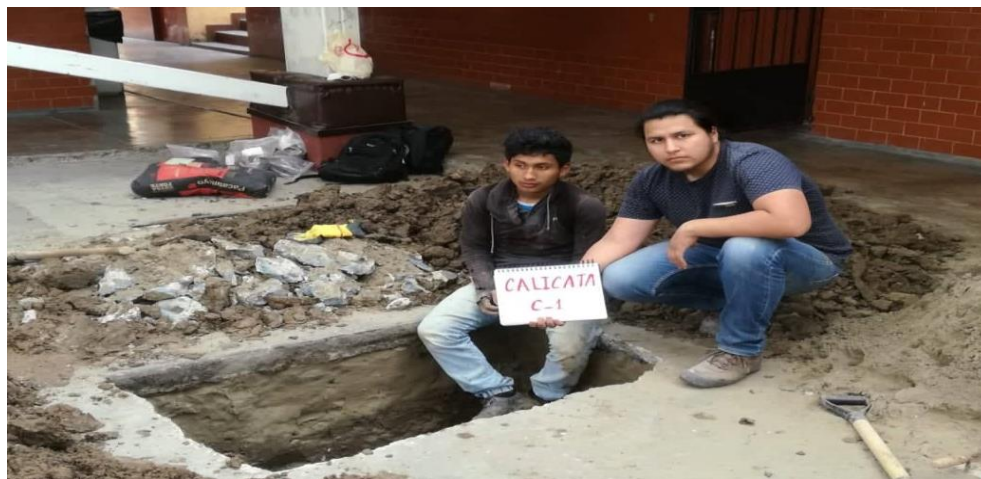
Figura N° 7: I.E. N°10828 “Ex -Cosome”, Excavación de la calicata N°01, 2018.

Descripción: La calicata N°01 se excavo a una profundidad de 1.30 m. del nivel del terreno natural.

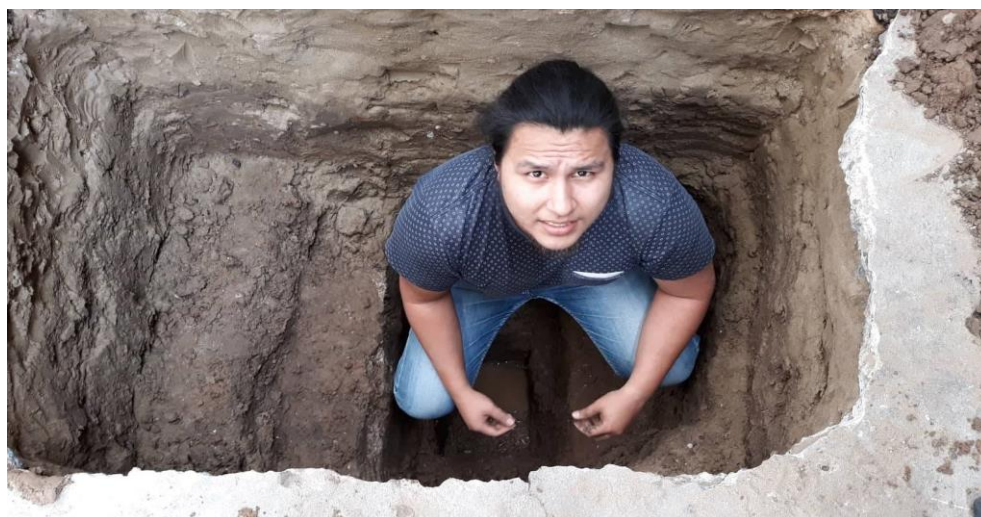
Figura N° 8: I.E. N°10828 “Ex -Cosome”, localizamiento de agua subterránea de la calicata N°01, 2018.

Descripción: El nivel freático del suelo se localizó a una profundidad de 1.30 m. del nivel del terreno natural.

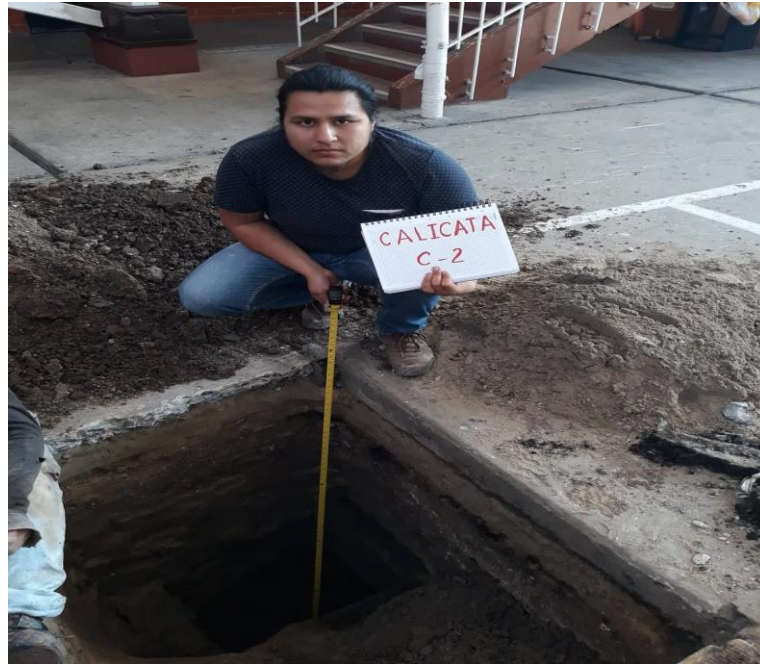
Figura N° 9: I.E. N°10828 “Ex -Cosome”, Excavación de la calicata N°02, 2018.

Descripción: La calicata N°02 se excavo a una profundidad de 1.30 m. del nivel del terreno natural.

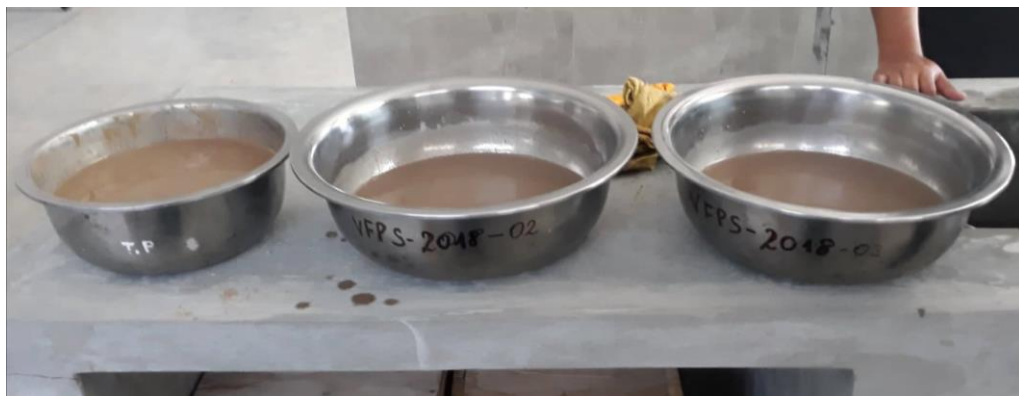
Figura N° 10: Laboratorio de ingeniería civil de la universidad cesar vallejo, Proceso de saturación, 2018.

Descripción: Se procede a saturar las muestras por 24 horas para la separación de las partículas.

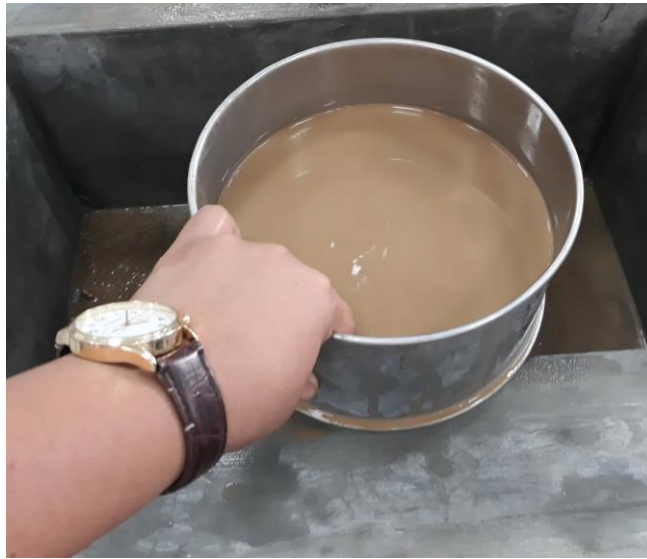
Figura N° 11: Laboratorio de ingeniería civil de la universidad cesar vallejo, Lavado de muestra, 2018.

Descripción: Se procede a lavar el material de agregado fino por la malla N°200.

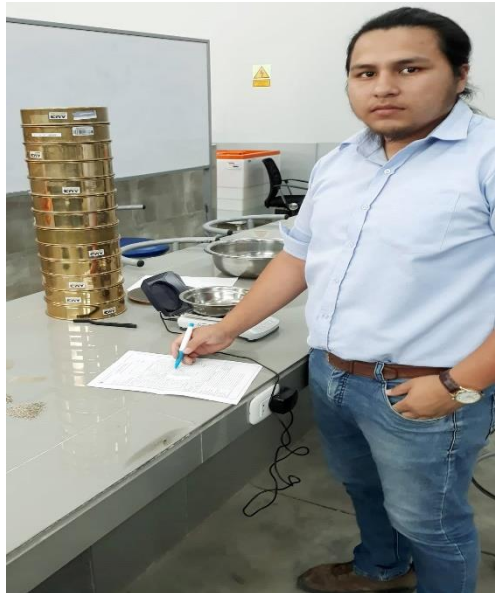
Figura N° 12: Laboratorio de ingeniería civil de la universidad cesar vallejo, Granulometría por tamices, 2018.

Descripción: Luego del secado de la muestra en el horno se procede a la granulometría por tamices.

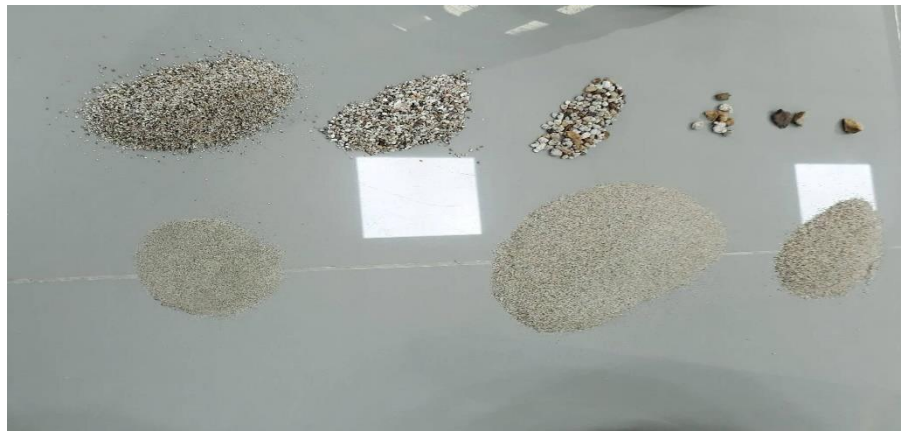
Figura N° 13: Laboratorio de ingeniería civil de la universidad cesar vallejo, Muestras separadas por tamices, 2018.

Descripción: Se separan las muestras para identificar visualmente el tipo de suelo obtenido.

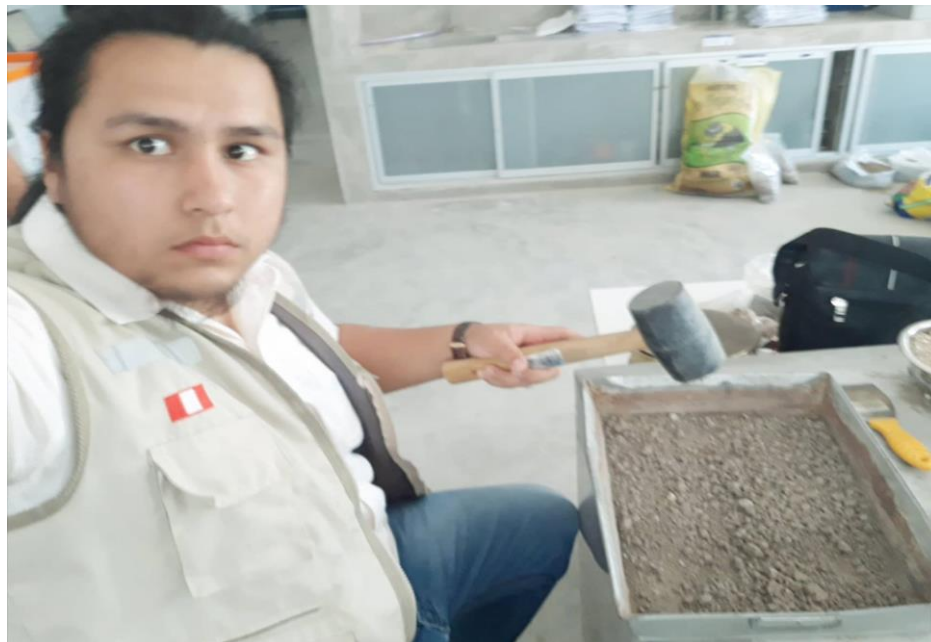
Figura N° 14: Laboratorio de ingeniería civil de la universidad cesar vallejo, chancado de muestra seca, 2018.

Descripción: Obtenido la muestra seca se procede a chancar la muestra para obtener la separación de partículas y se proceda a pasar por la malla N°200.

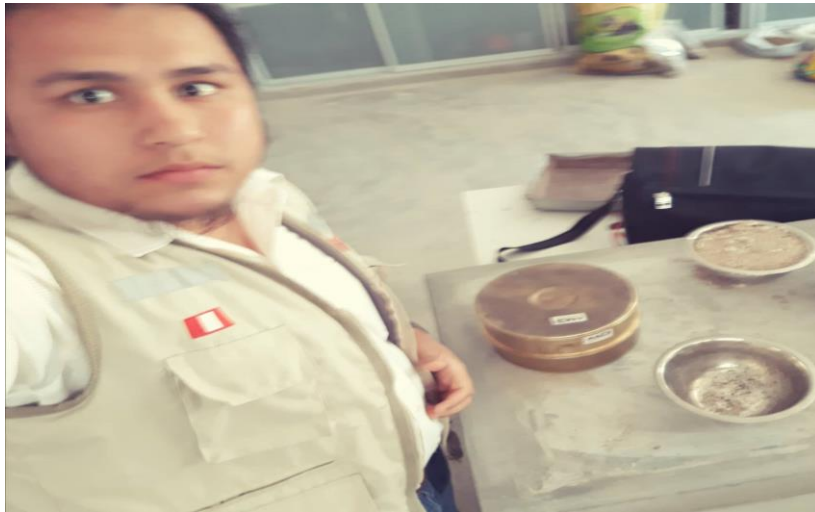
Figura N° 15: Laboratorio de ingeniería civil de la universidad cesar vallejo, granulometría por el tamiz N°40, 2018.

Descripción: Proceso de granulometría de la muestra chancada por la malla N°40.

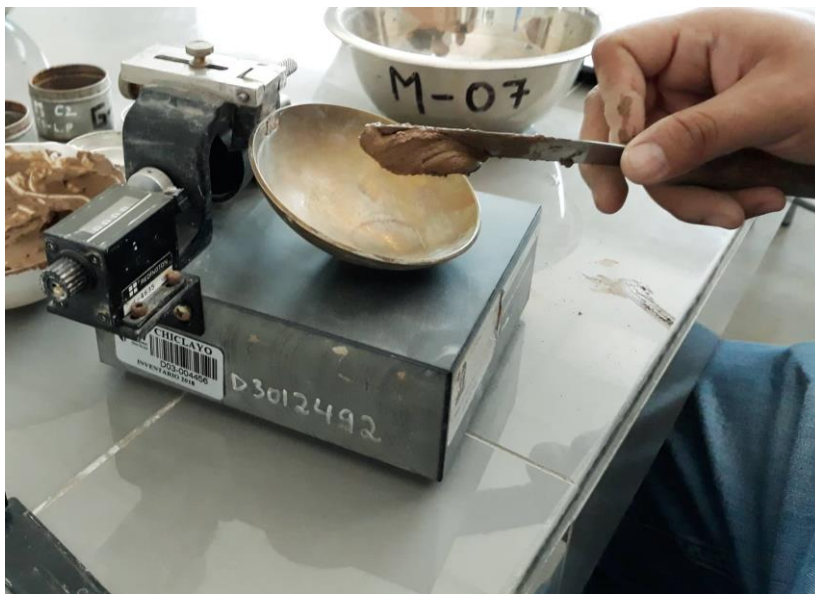
Figura N° 16: Laboratorio de ingeniería civil de la universidad cesar vallejo, Empastado de muestra en copa de casagrande, 2018.

Descripción: Obtenida la muestra se procede a empastar la copa de casagrande con un espesor aproximadamente de 1 cm.

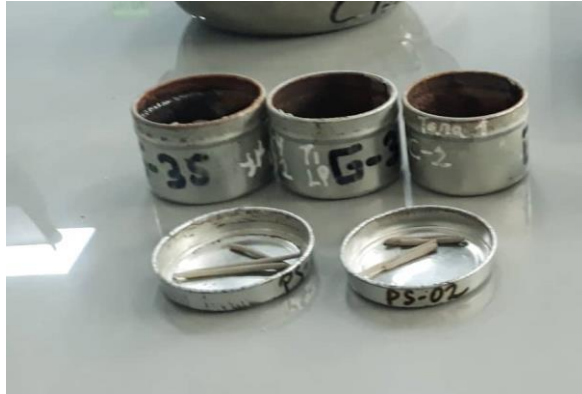
Figura N° 19: Laboratorio de ingeniería civil de la universidad cesar vallejo, Proceso de secado, 2018.

Descripción: Luego de ello se procede a colocarlos en recipientes pequeños y ponerlos al horno por 24 horas, luego de ello se proceden a pesar y a calcular los cálculos correspondientes.

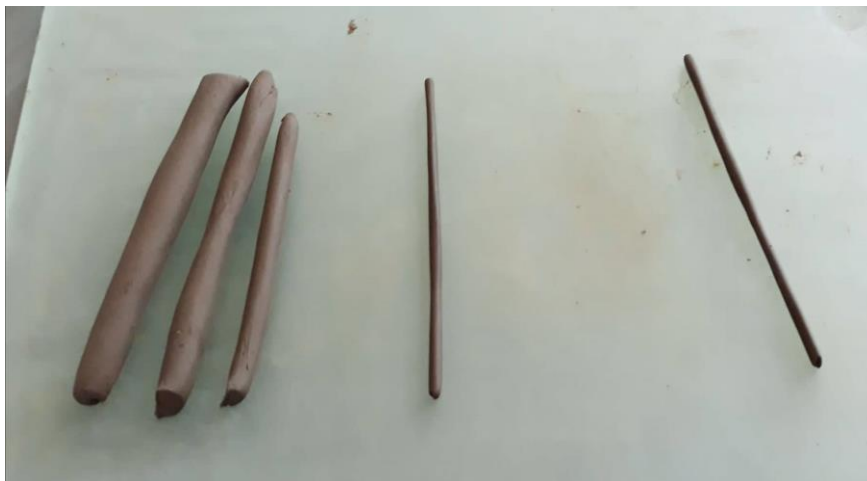
Figura N° 20: Laboratorio de ingeniería civil de la universidad cesar vallejo, Proceso de rodamiento, 2018.

Descripción: Se continúa rodando la muestra humedecida hasta conseguir que al llegar al diámetro de 3mm se agrieten.

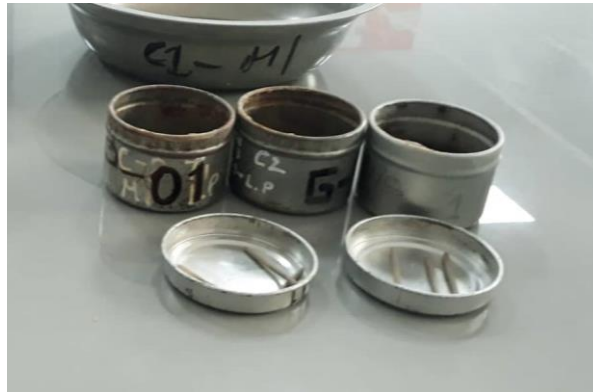
Figura N° 21: Laboratorio de ingeniería civil de la universidad cesar vallejo, Proceso de secado, 2018.

Descripción: Luego de ello se procede a colocarlos en recipientes pequeños y ponerlos al horno por 24 horas, luego de ello se proceden a pesar y a calcular los Cálculo correspondientes.

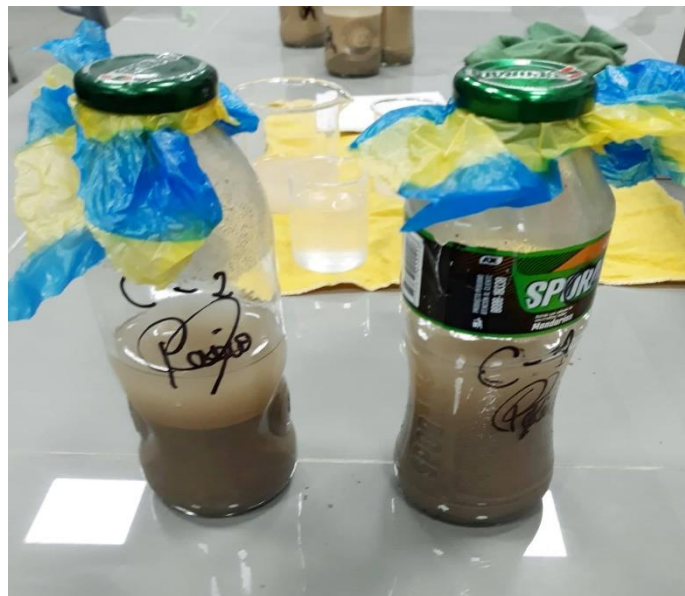
Figura N° 22: Laboratorio de ingeniería civil de la universidad cesar vallejo, Muestra puesta en recipiente, 2018.

Descripción: Se procede a colocar en un recipiente la muestra obtenida por la malla N° 40 y combinarla con agua destilada en una proporción de 1:3.

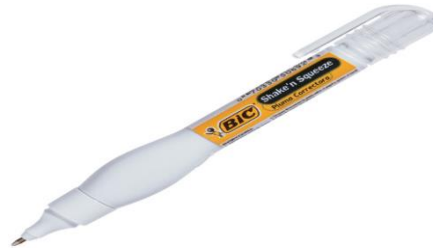
Tinta que impregna en el material de concreto

Figura N° 42 : Corrector o Tinta señalizadora

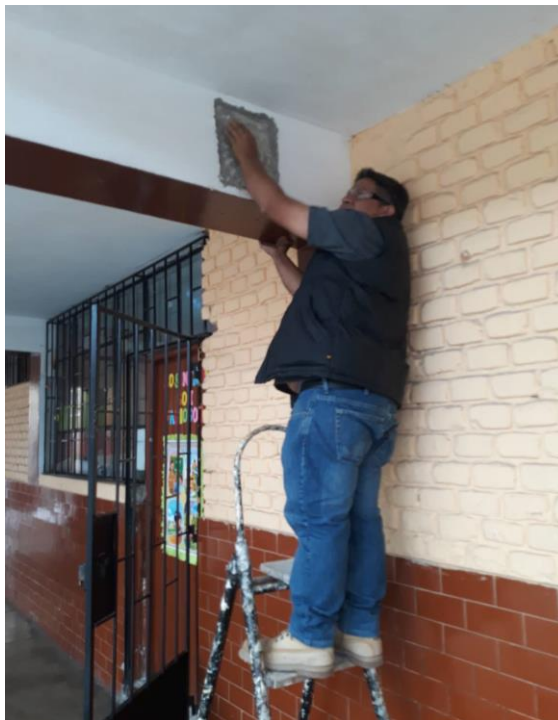
Figura N° 44 : Procedimiento de Pulir en el área de estudio

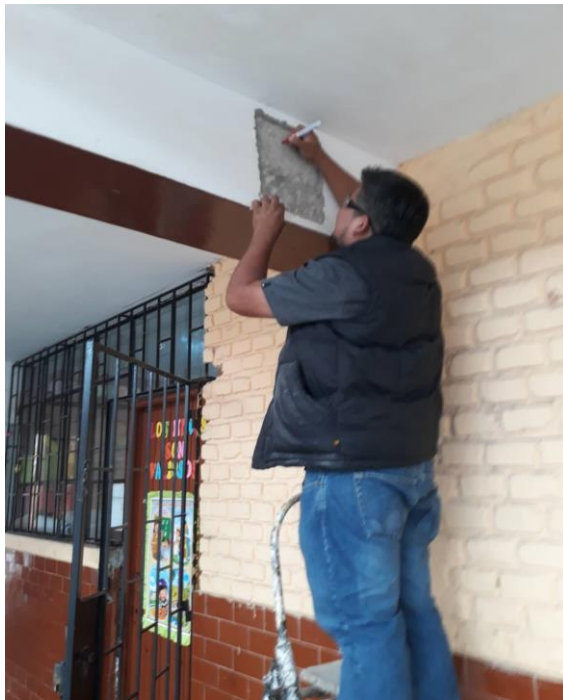
Figura N° 45 : Delimitación en forma de círculo de una viga

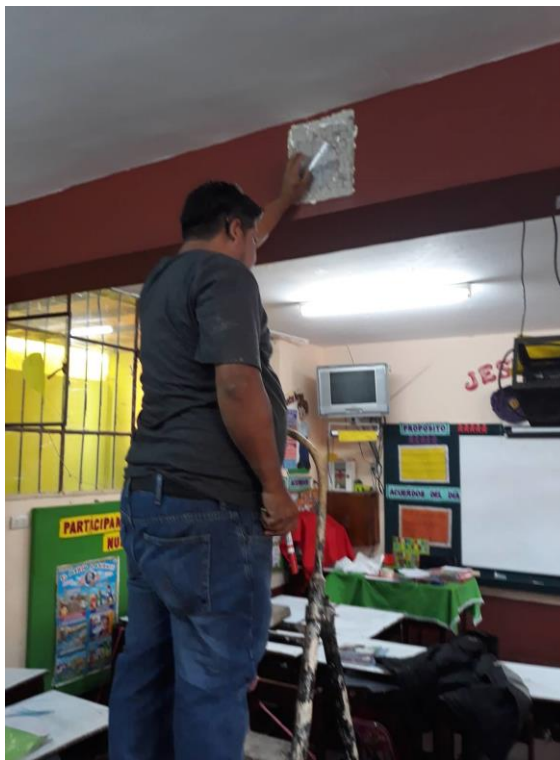
Figura N° 46 : Delimitación en forma de círculo de una viga al interior del aula

Descripción: Según el ensayo de esclerometría en la **I.E. N°10828 “Ex-Cosome”** nos da un **índice de rebote** en los **elementos estructurales** que varía entre **33.4** a **36.8** que convertido a Kg/cm² nos da como resultado una **resistencia mínima de 246.07 kg/cm²** y una **resistencia máxima de 302.32kg/cm²**. Obtenido los resultados se concluyó que la resistencia a la compresión de diseño es de **280.00kg/cm²** para todos los **elementos estructurales**. El presente ensayo de esclerometría nos sirve para identificar una resistencia a la compresión estimada a lo real lo cual sirve como datos para un análisis estructural más aproximado y nos brinda una confiabilidad de la investigación mucha más aproximada a lo real. La veracidad de los resultados se encuentra en el anexo N°1 (**Fig. N° 46, 47, 48, 49, 50, 51, 52, 53, 54**).

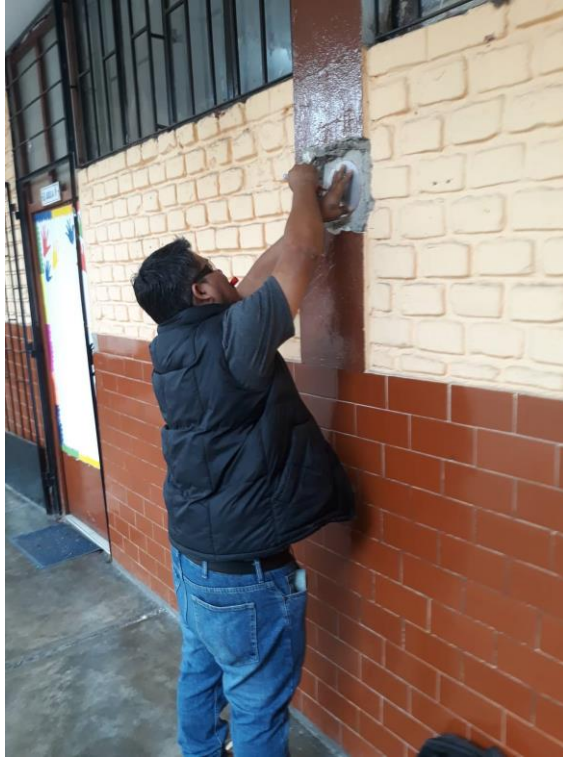
Figura N° 47 : Delimitación en forma de círculo de una columna

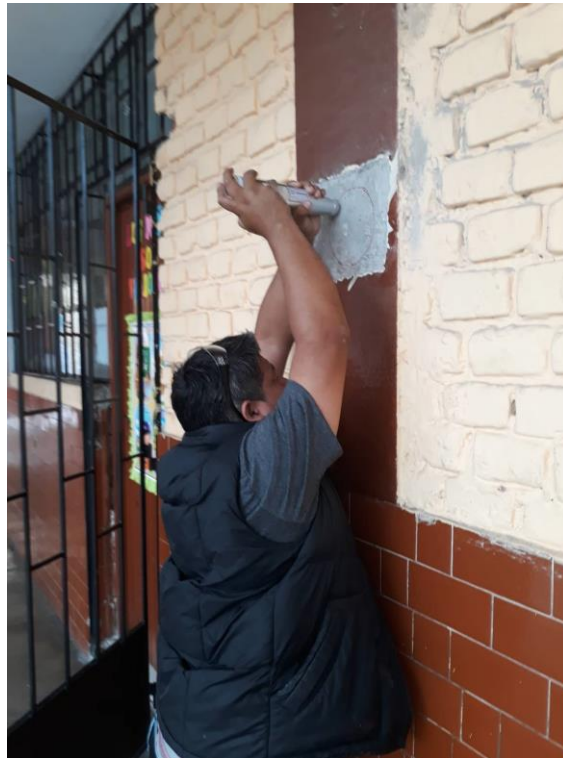
Figura N° 48 : Ensayo de Esclerometría en una Columna

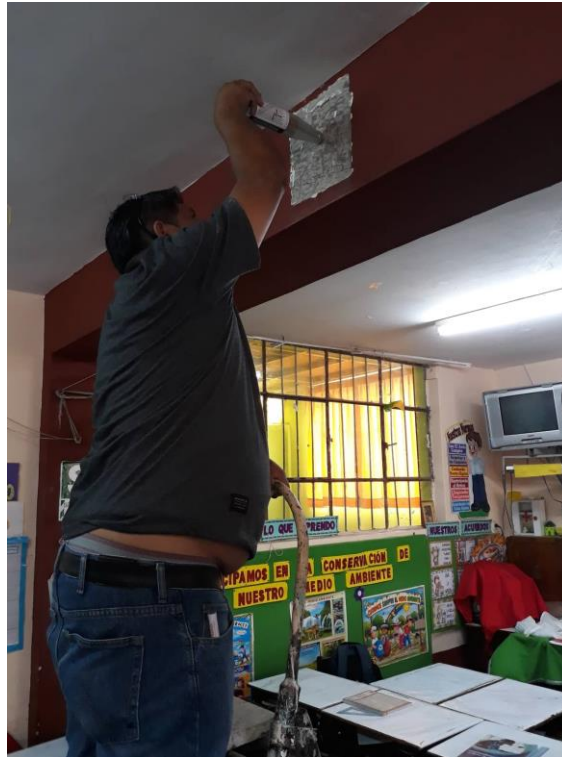
Figura N° 49 : Ensayo de Esclerometría en una Viga

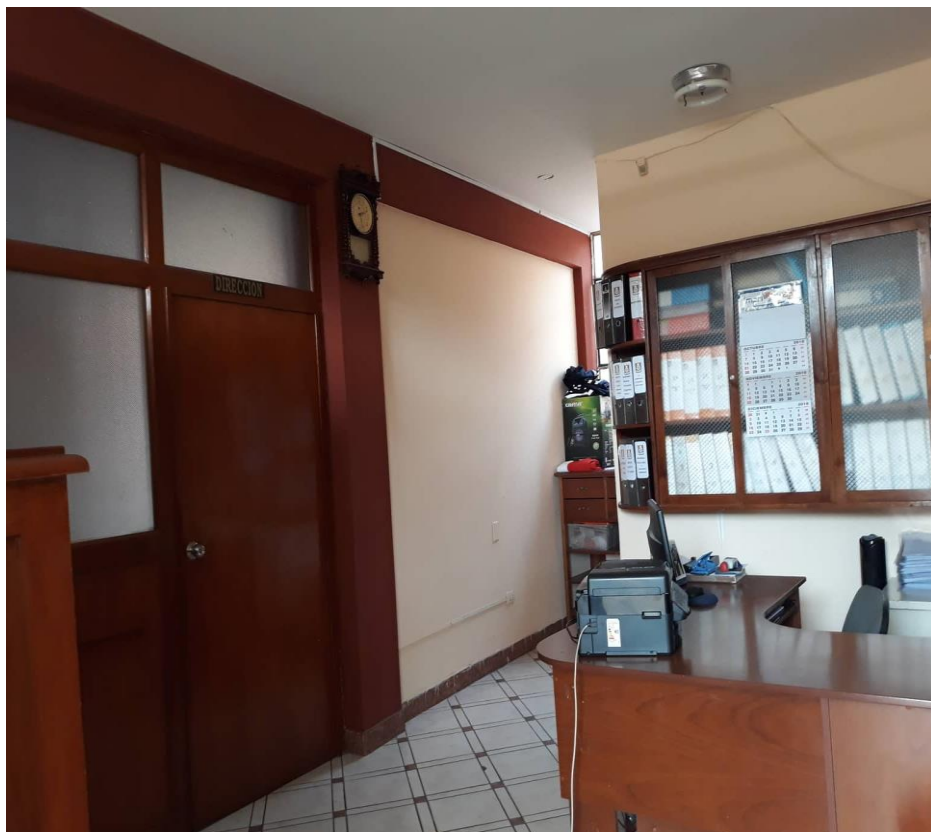
Figura N° 62: Módulo “1” de la I.E. N°10828 “Ex-Cosome”

Descripción: La estructura presenta vigas y columnas de amarre que confinan parcialmente en los muros, por lo que se le da una clasificación correspondiente “C”.

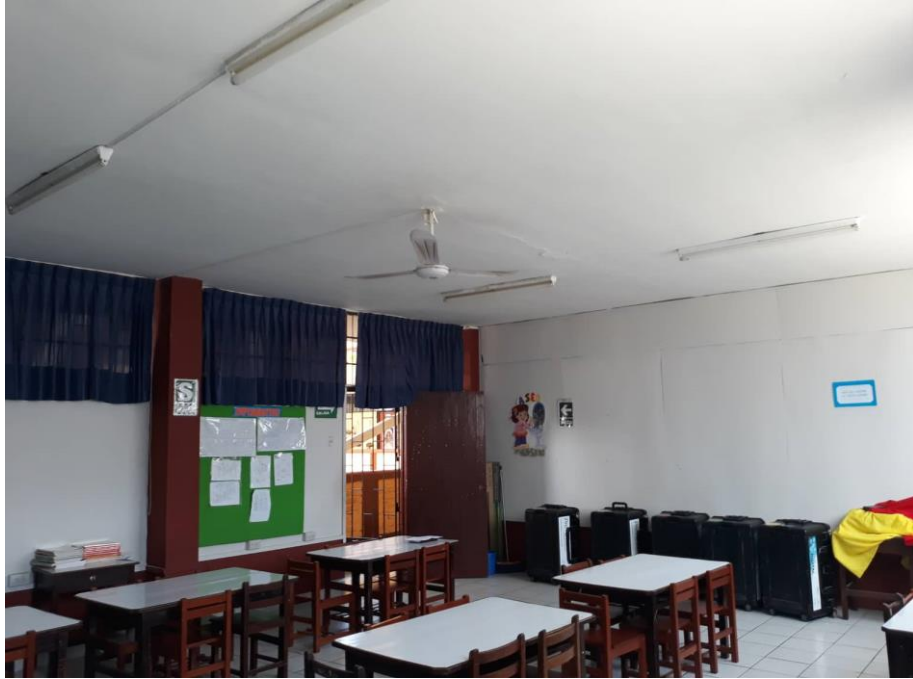
Figura N° 63: Módulo “2” de la I.E. N°10828 “Ex-Cosome”

Descripción: La estructura presenta vigas y columnas mas no presenta muros de confinamiento, por lo que se elaboró un autoconstrucción por lo que se le da una clasificación correspondiente “D”.

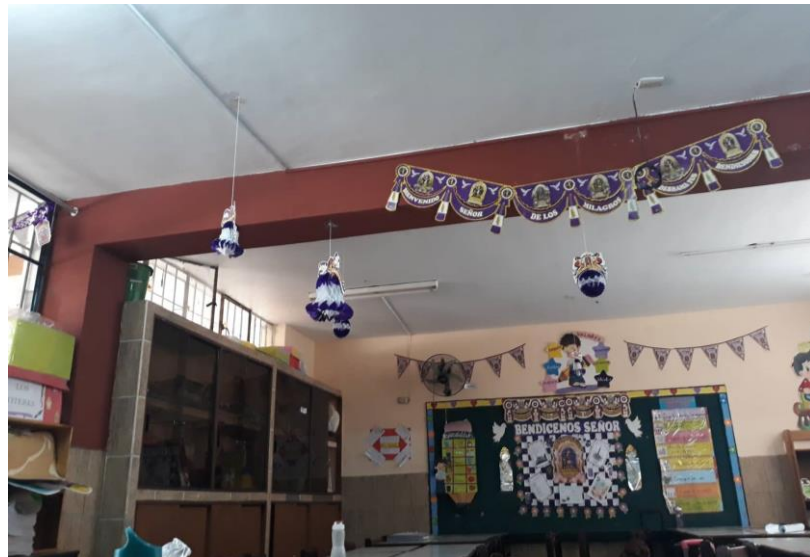
Figura N° 64: Módulo “3” de la I.E. N°10828 “Ex-Cosome”

Descripción: La estructura presenta vigas y columnas de amarre que confinan parcialmente en los muros, por lo que se le da una clasificación correspondiente “C”.

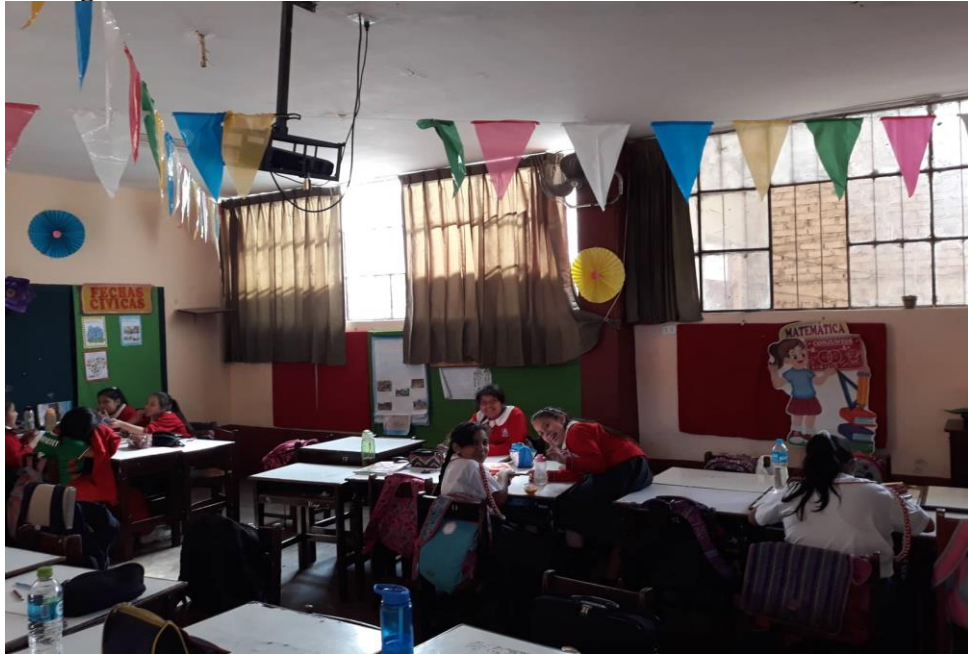
Figura N° 65: Módulo “4” de la I.E. N°10828 “Ex-Cosome”

Descripción: La estructura presenta vigas y columnas de amarre que confinan parcialmente en los muros, por lo que se le da una clasificación correspondiente “C”.

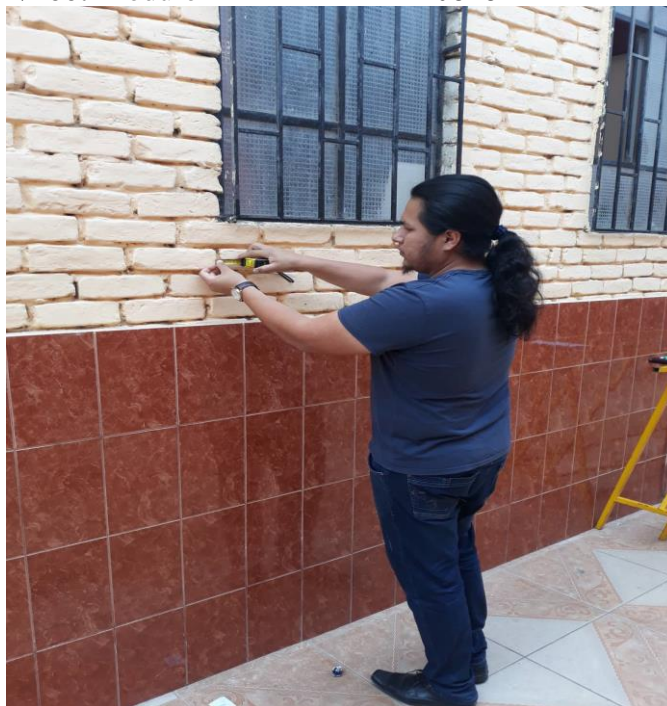
Figura N° 66: Módulo “1” de la I.E. N°10828 “Ex-Cosome”

Descripción: Las unidades de albañilería no son homogéneas ni de dimensiones constantes, además tiene un espesor de mortero varía entre 8 a 21 mm, sin embargo, presenta verticalidad de entre las unidades de albañilería por lo que se le da una clasificación correspondiente “C”.

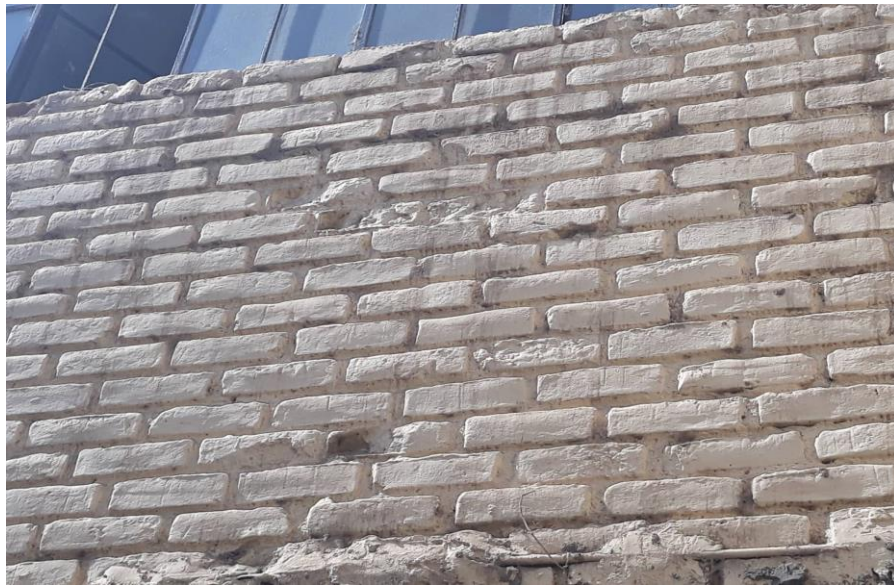
Figura N° 67: Módulo “2” de la I.E. N°10828 “Ex-Cosome”

Descripción: Las unidades de albañilería no son homogéneas ni de dimensiones constantes, además tiene un espesor de mortero varía entre 8 a 21 mm, sin embargo, presenta verticalidad de entre las unidades de albañilería por lo que se le da una clasificación correspondiente “C”.

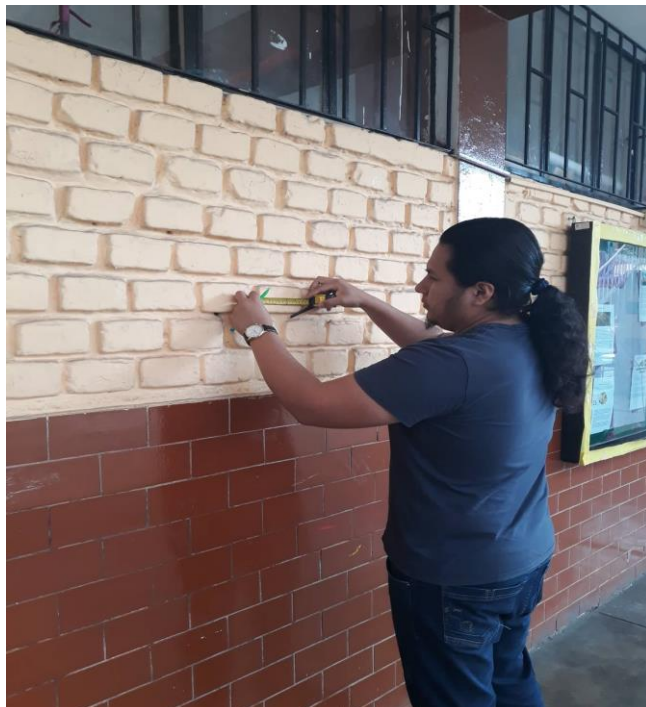
Figura N° 68: Módulo “3” de la I.E. N°10828 “Ex-Cosome”

Descripción: Las unidades de albañilería no son homogéneas ni de dimensiones constantes, además tiene un espesor de mortero varía entre 8 a 21 mm, sin embargo, presenta verticalidad de entre las unidades de albañilería por lo que se le da una clasificación correspondiente “C”.

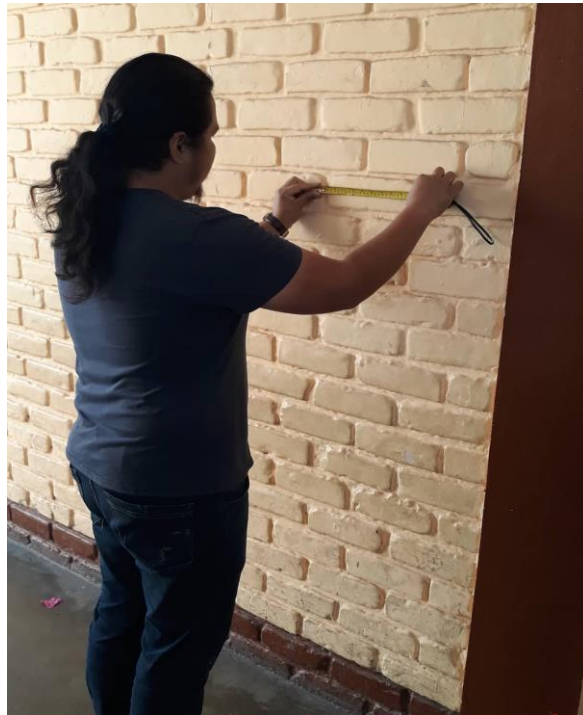
Figura N° 69: Módulo “4” de la I.E. N°10828 “Ex-Cosome”

Descripción: Las unidades de albañilería no son homogéneas ni de dimensiones constantes, además tiene un espesor de mortero varía entre 8 a 21 mm, sin embargo, presenta verticalidad de entre las unidades de albañilería por lo que se le da una clasificación correspondiente “C”.

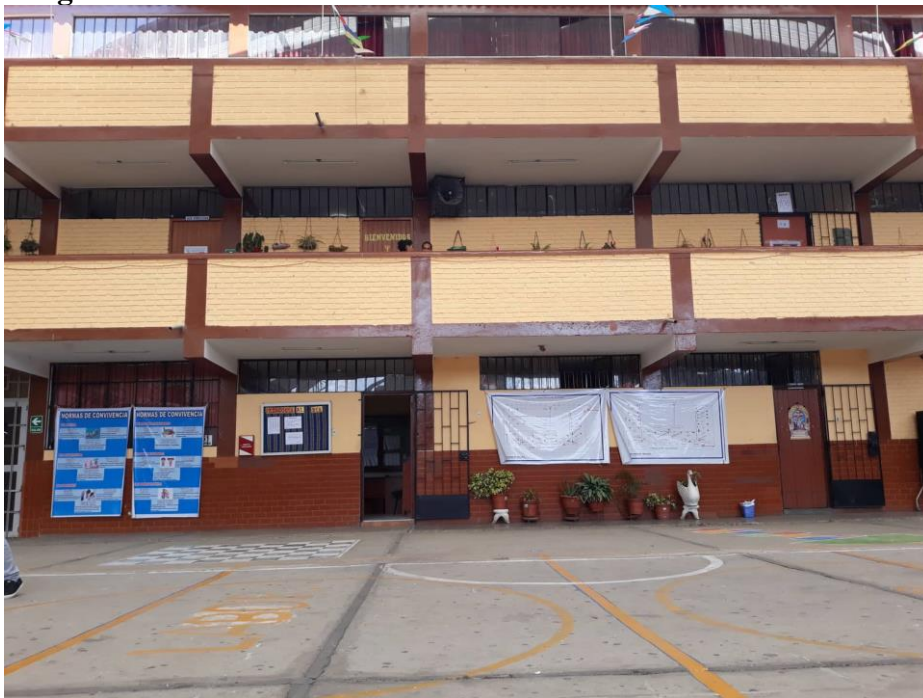
Figura N° 74: Módulo “1” de la I.E. N°10828 “Ex-Cosome”

Descripción: La edificación presenta una pendiente 0 (cero) y según el estudio de mecánica de suelos nos da un suelo intermedio y flexible, por lo que se le da una clasificación correspondiente “B”.

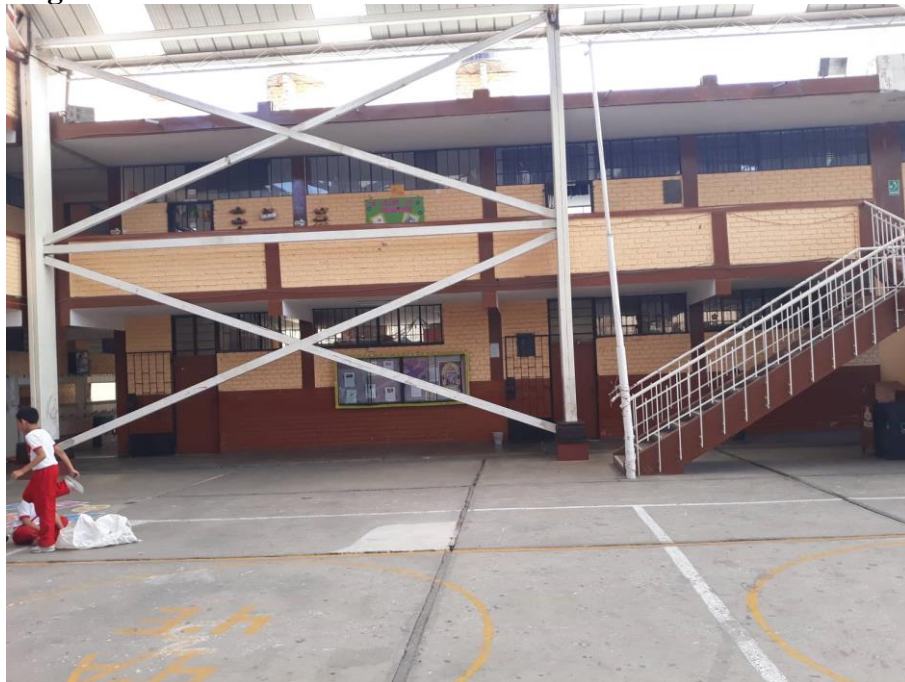
Figura N° 75: Módulo “2” de la I.E. N°10828 “Ex-Cosome”

Descripción: La edificación presenta una pendiente 0 (cero) y según el estudio de mecánica de suelos nos da un suelo intermedio y flexible, por lo que se le da una clasificación correspondiente “B”.

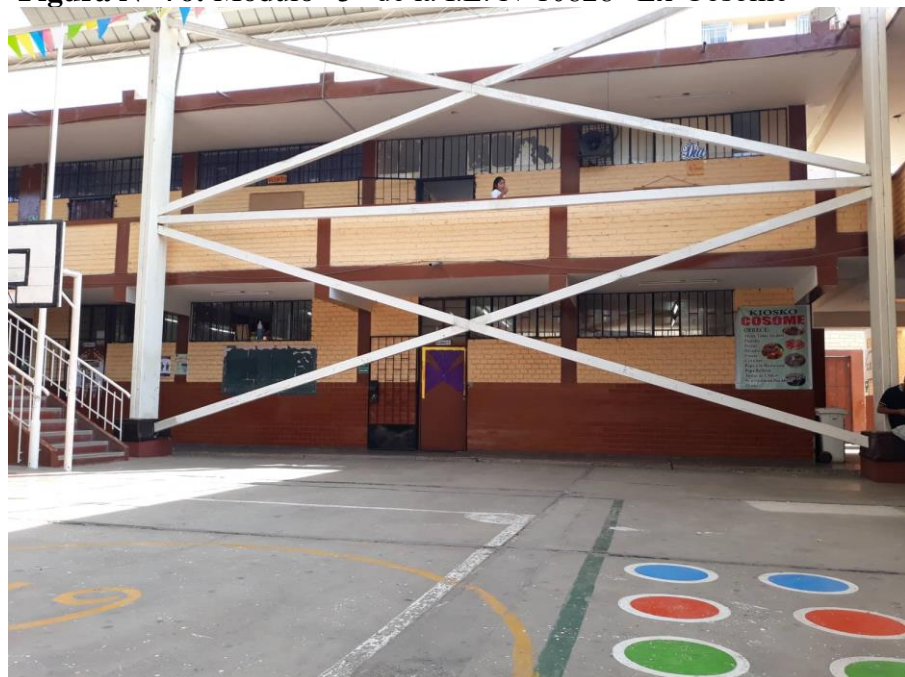
Figura N° 76: Módulo “3” de la I.E. N°10828 “Ex-Cosome”

Descripción: La edificación presenta una pendiente 0 (cero) y según el estudio de mecánica de suelos nos da un suelo intermedio y flexible, por lo que se le da una clasificación correspondiente “B”.

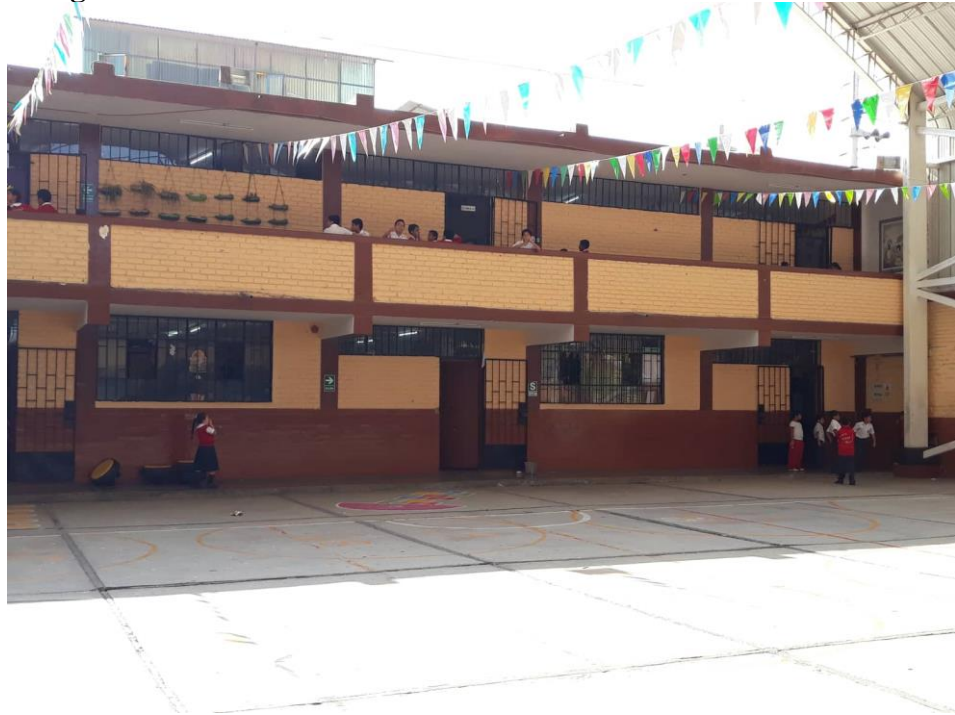
Figura N° 77: Módulo “4” de la I.E. N°10828 “Ex-Cosome”

Descripción: La edificación presenta una pendiente 0 (cero) y según el estudio de mecánica de suelos nos da un suelo intermedio y flexible, por lo que se le da una clasificación correspondiente “B”.

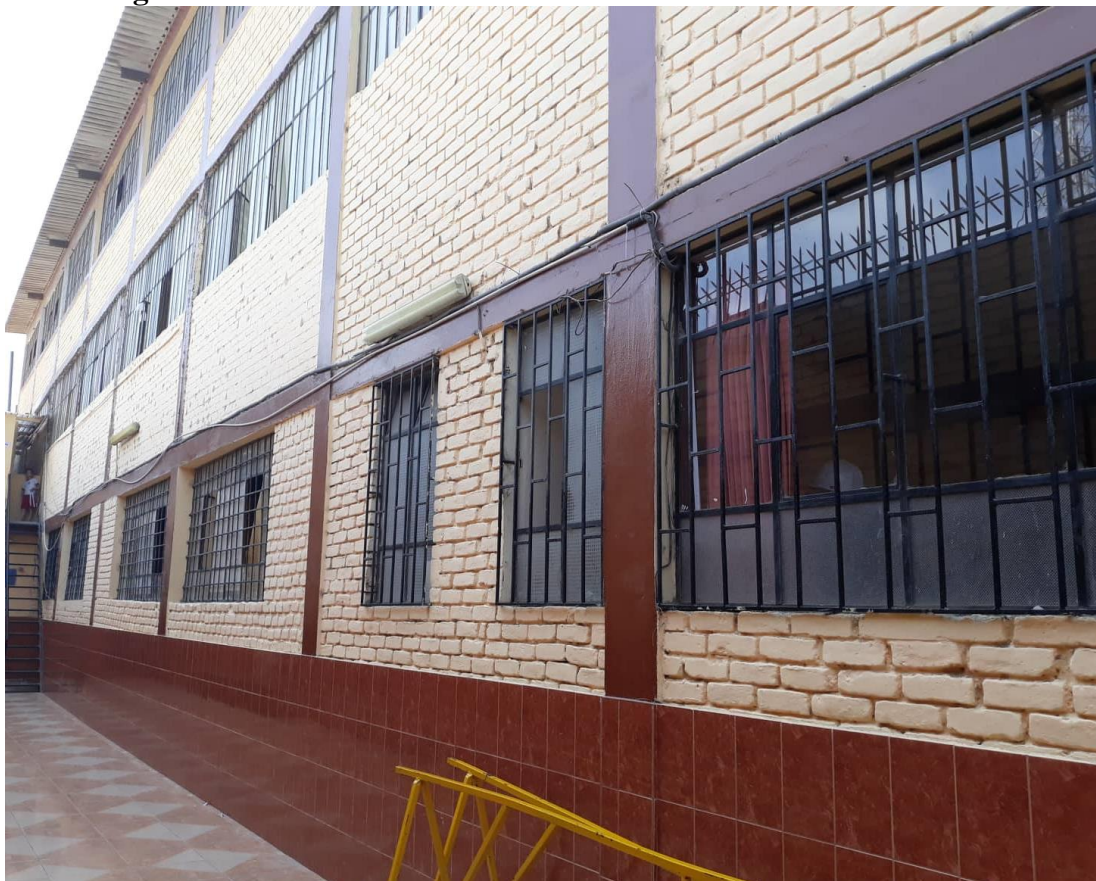
Figura N° 79: Módulo “1” de la I.E. N°10828 “Ex-Cosome”

Descripción: La estructura no tiene una buena conexión entre la losa aligerada y el muro, no presenta deformabilidad de la losa aligerada por lo que se le da una clasificación correspondiente “C”.

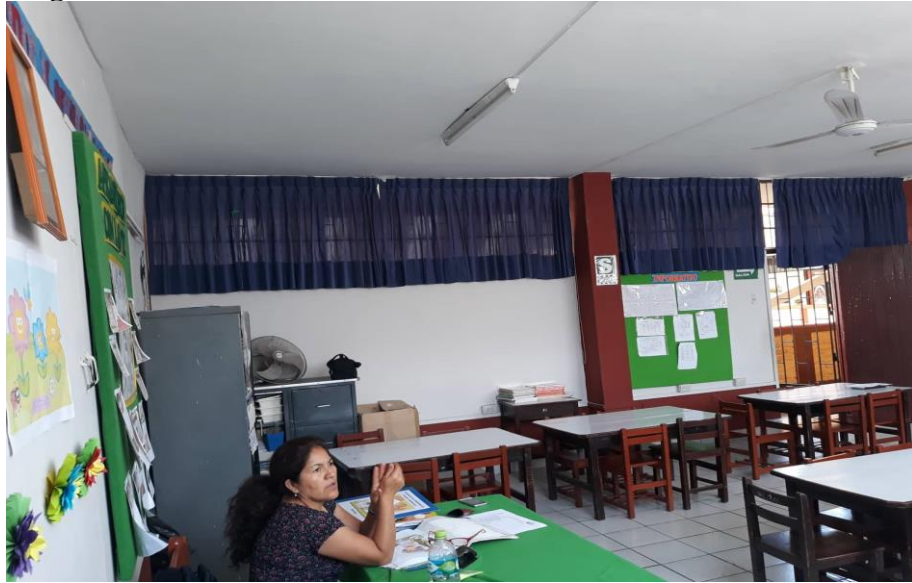
Figura N° 80: Módulo “2” de la I.E. N°10828 “Ex-Cosome”

Descripción: La estructura no tiene una buena conexión entre la losa aligerada y el muro, no presenta deformabilidad de la losa aligerada por lo que se le da una clasificación correspondiente “C”.

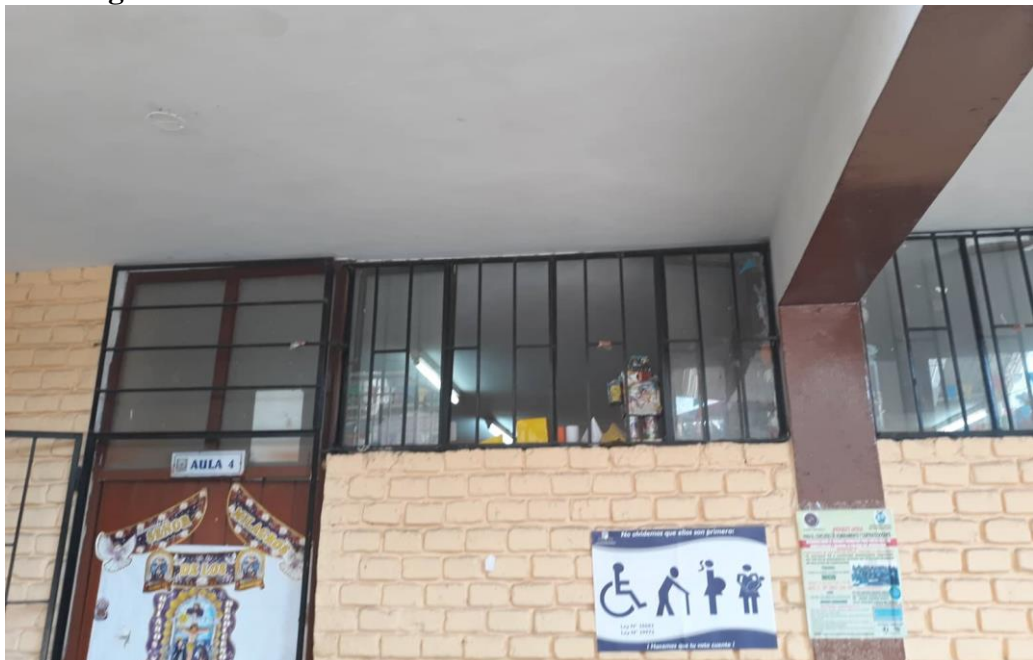
Figura N° 81: Módulo “3” de la I.E. N°10828 “Ex-Cosome”

Descripción: La estructura no tiene una buena conexión entre la losa aligerada y el muro, no presenta deformabilidad de la losa aligerada por lo que se le da una clasificación correspondiente “C”.

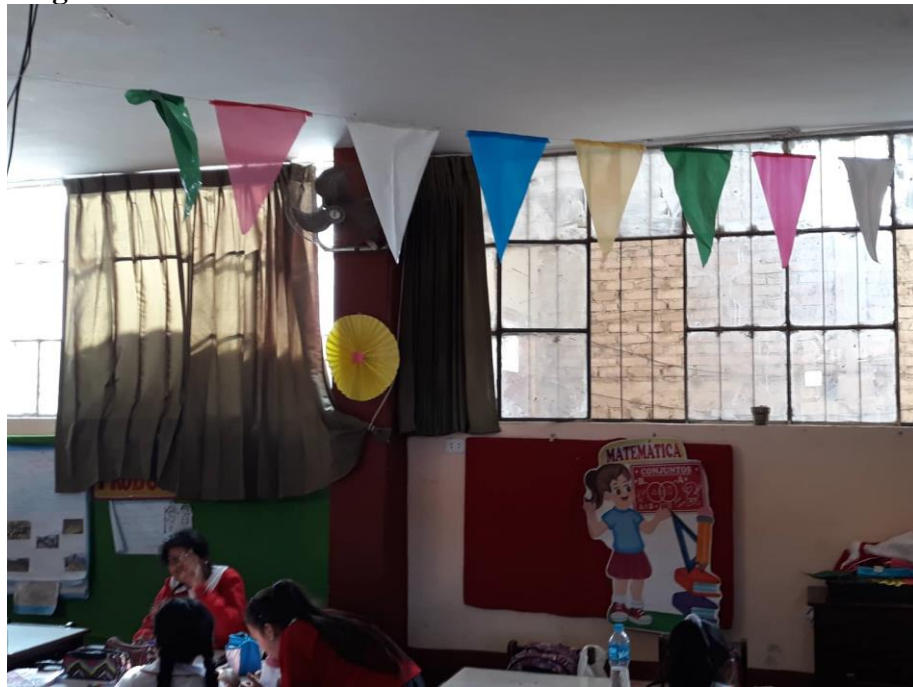
Figura N° 82: Módulo “4” de la I.E. N°10828 “Ex-Cosome”

Descripción: La estructura no tiene una buena conexión entre la losa aligerada y el muro, no presenta deformabilidad de la losa aligerada por lo que se le da una clasificación correspondiente “C”.

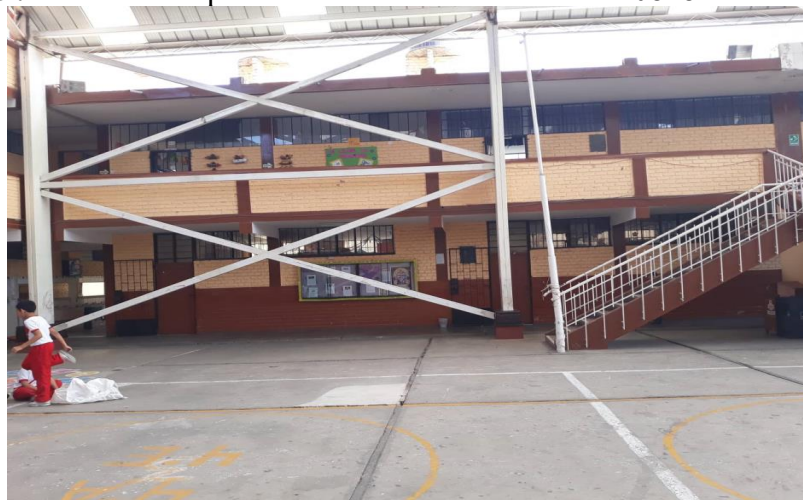
Figura N° 89: Altura de los pisos del módulo 2 de la I.E. N°10828 “Ex-Cosome”

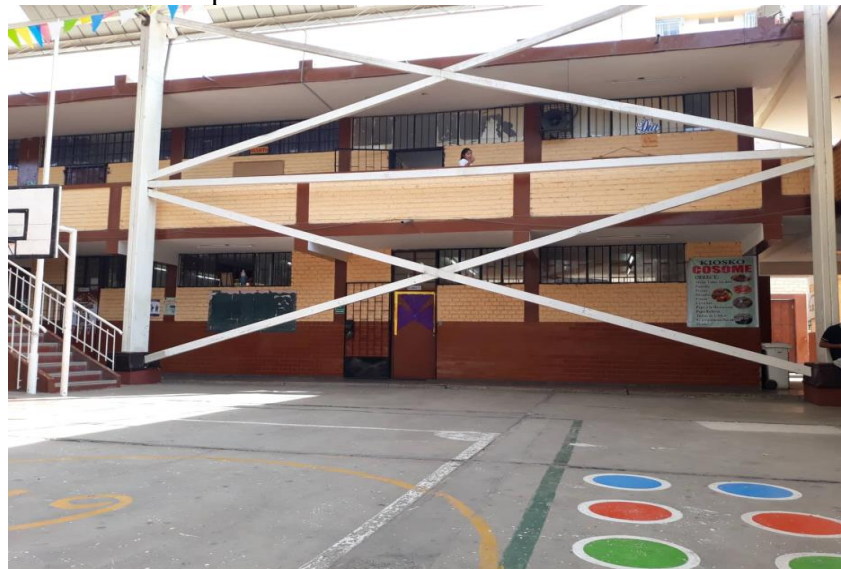
Figura N° 90: Altura de los pisos del módulo 3 de la I.E. N°10828 “Ex-Cosome”

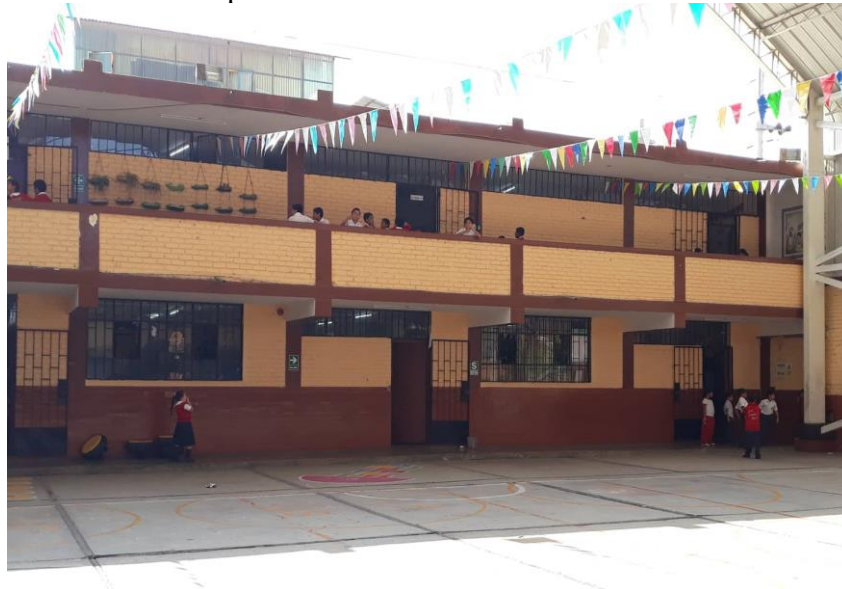
Figura N° 91: Altura de los pisos del módulo 4 de la I.E. N°10828 “Ex-Cosome”

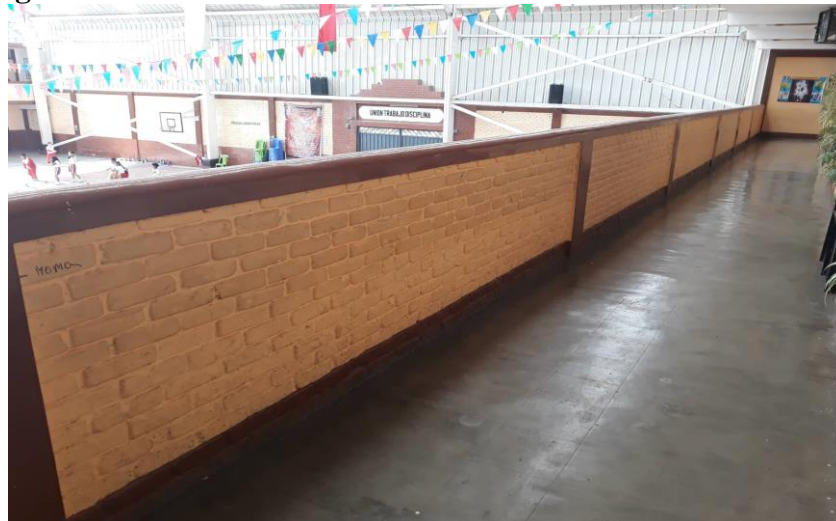
Figura N° 93: Módulo “1” de la I.E. N°10828 “Ex-Cosome”

Descripción: La edificación cuenta con balcones y parapetos bien conectados al sistema resistente por lo que se le da una clasificación correspondiente “B”.

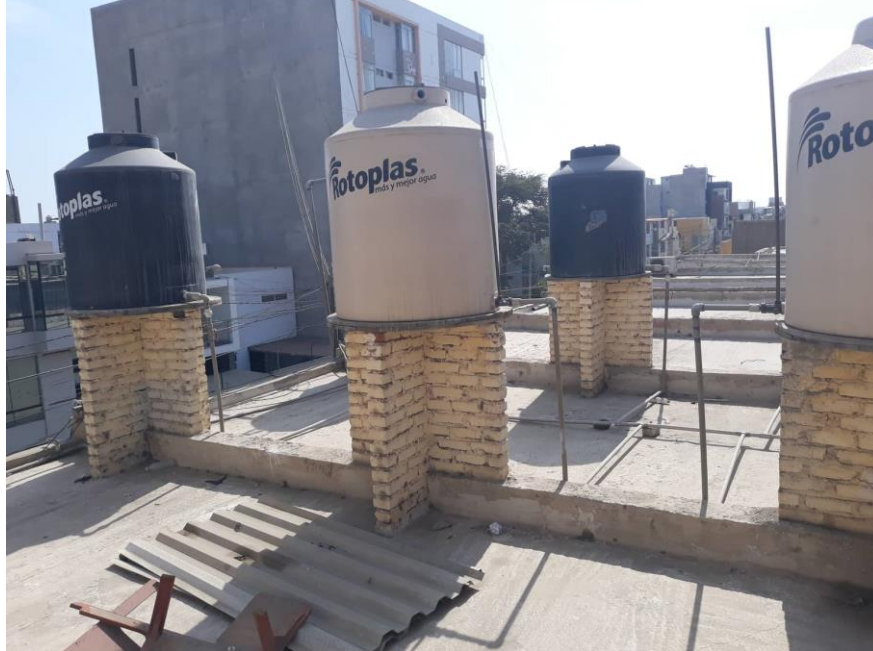
Figura N° 94: Módulo “2” de la I.E. N°10828 “Ex-Cosome”

Descripción: La edificación cuenta con tanques de agua mal conectado a la estructura por lo que se le da una clasificación correspondiente “D”.
