UNIVERSIDAD CÉSAR VALLEJO

Aplicación del método índice de vulnerabilidad para determinar la evaluación estructural en la I.E. N°10828 “Ex-Cosome”, Provincia Chiclayo, Región Lambayeque.

Ingeniero Civil

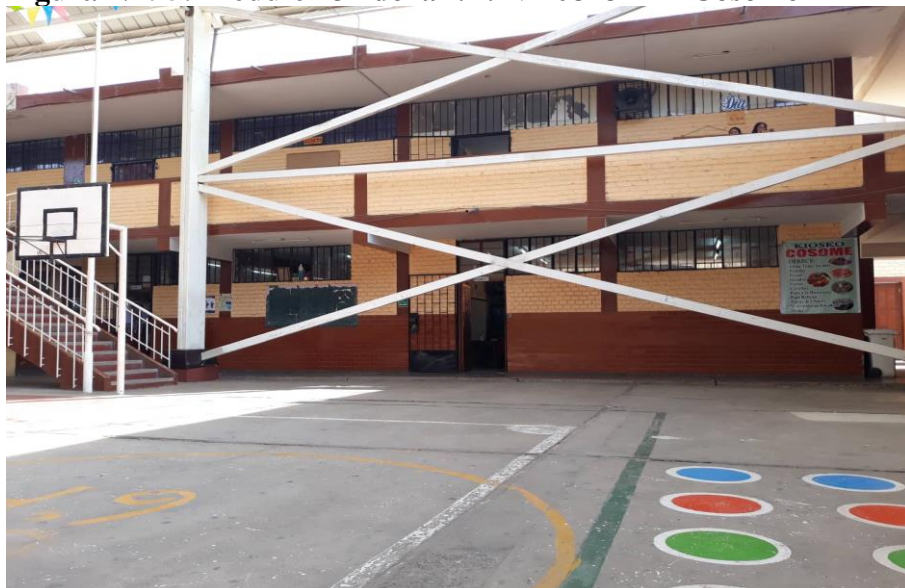
Figura N° 95: Módulo “3” de la I.E. N°10828 “Ex-Cosome”

Descripción: La edificación cuenta con balcones y parapetos bien conectados al sistema resistente por lo que se le da una clasificación correspondiente “B”.

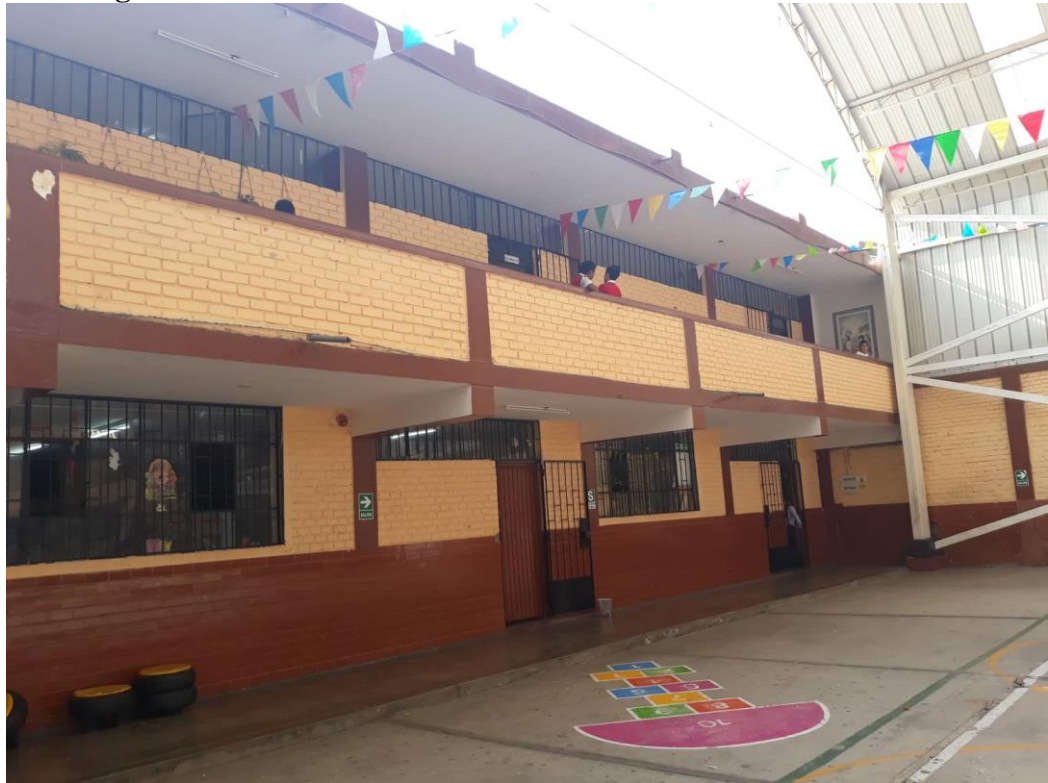
Figura N° 96: Módulo “4” de la I.E. N°10828 “Ex-Cosome”

Descripción: La edificación cuenta con balcones y parapetos bien conectados al sistema resistente por lo que se le da una clasificación correspondiente “B”.

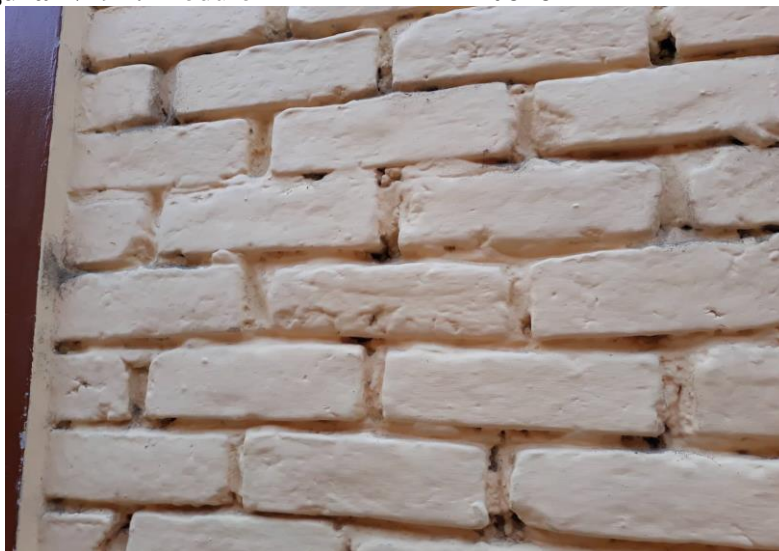
Figura N° 97: Módulo “1” de la I.E. N°10828 “Ex-Cosome”

Descripción: La edificación se encuentra en buena condición, pero en condiciones de recibir un reforzamiento estructural tanto en los 4 módulos, por lo que se le da una clasificación correspondiente “B”.

- El método **índice de vulnerabilidad** aplicado a la I.E. N°10828 “Ex-Cosome”, nos da como resultado una **vulnerabilidad media baja** por lo que es **apta** para un **reforzamiento estructural**, dicho reforzamiento **se sugiere** que sea incorporando **muros de concreto armado** en el **eje** que tenga **deficiencia de rigidez**.

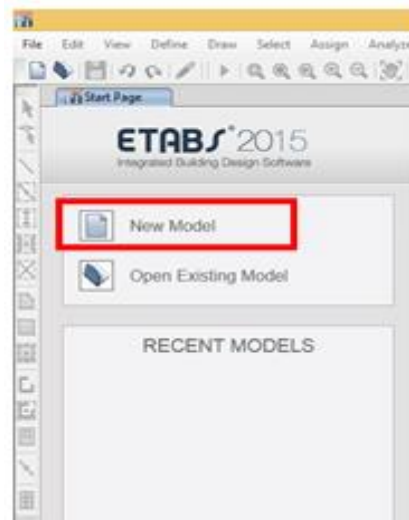
Figura N° 101 : Inicio de un modelo de análisis en el software Etabs 2016

Descripción: Abra el programa, haciendo clic sobre la opción New Modelo para iniciar un nuevo modelo, o desde el **Menú File > New Model**

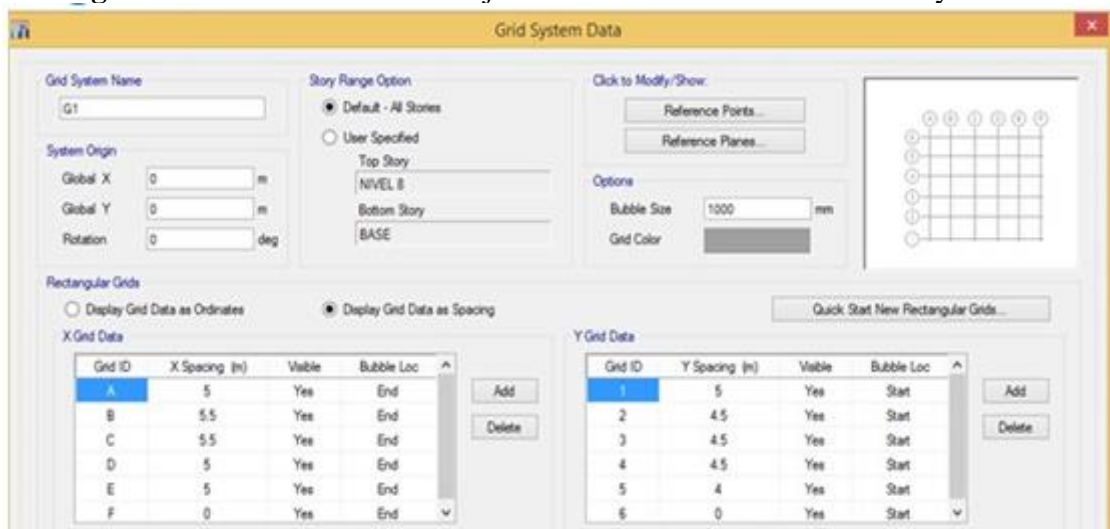
Descripción: establezca los ejes del modelo para las direcciones X e Y del sistema de coordenadas global, así como la separación típica entre estos; caso contrario puede editar los ejes si es que no hay separación típica entre los ejes tanto en la dirección X como Y, dando clic sobre la pestaña “**Edit Grid Data**”. Establecer también la información referente al número de pisos de la edificación y su separación típica si es que existiera, caso contrario puede usar la opción “**Edit Story Data**” para cambiar las alturas y la nomenclatura. Además, el usuario podrá configure la opción de etiquetado de ejes en la pestaña “**Grid Labels**”.

Figura N° 104: Edición de los Ejes del modelo en la dirección “X” y “Y”.

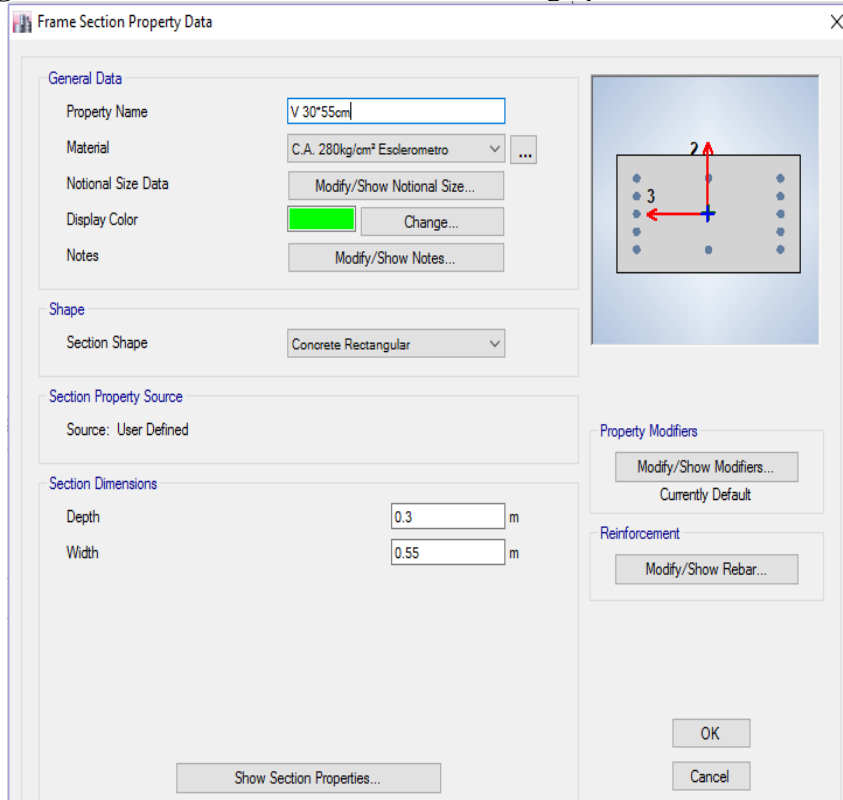
Figura N° 114: Elemento estructural de la viga peraltada de 30 x 55 cm.

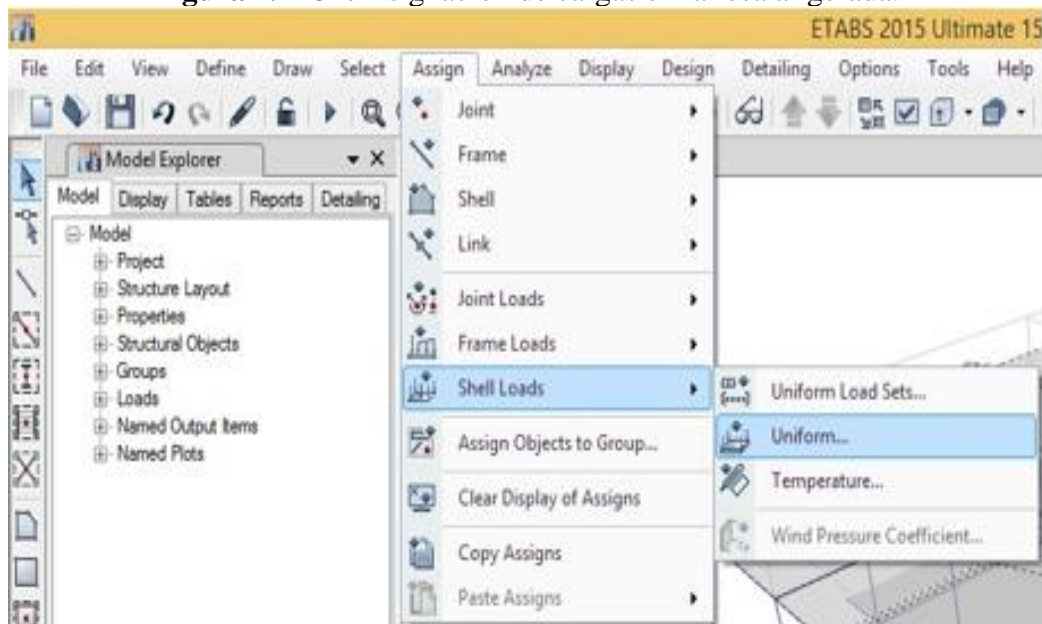
Figura N° 132: Asignación de cargas en la losa aligerada.

Descripción: Para aplicar las cargas se seleccionan las losas, luego ir al Menú assing/ Shell Loads y asignar la carga correspondiente de peso propio, peso de tabiquería y peso vivo.

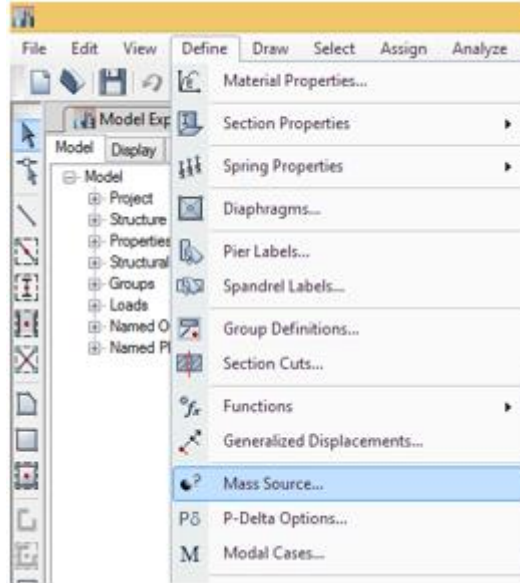
Figura N° 137: Peso sísmico según categoría de la edificación.

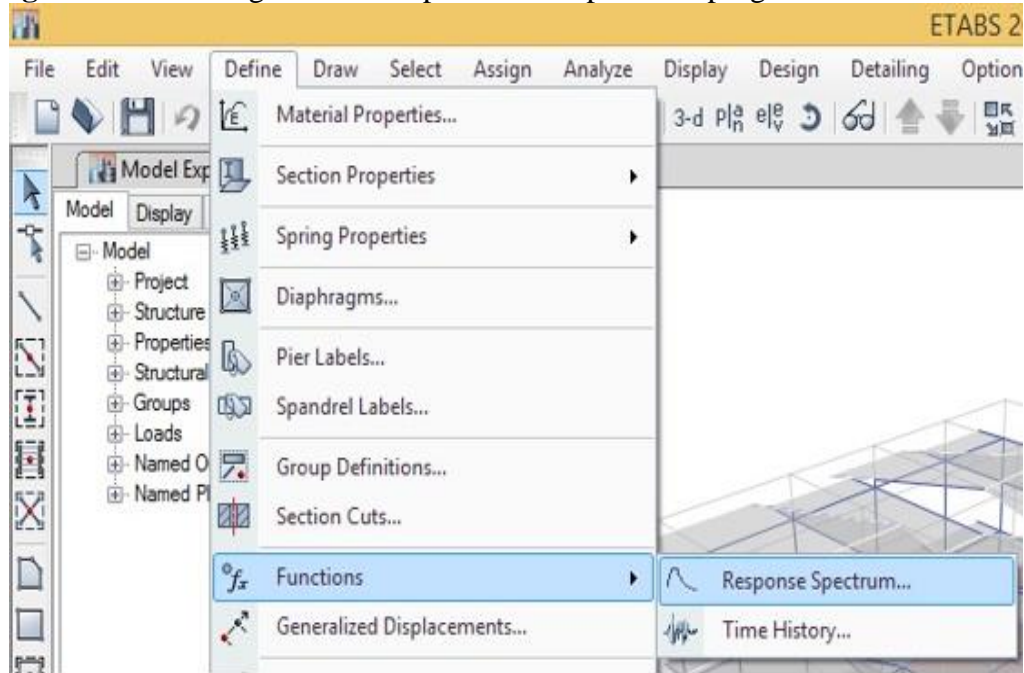
Descripción: Se define los parámetros de respuesta para el análisis sísmico dinámico, de acuerdo a la norma E030 del reglamento nacional de edificaciones.

Figura N° 140: Asignación de espectro de respuesta al programa Etabs 2016.
