UNIVERSIDAD CÉSAR VALLEJO

“Análisis de la vulnerabilidad sísmica en las viviendas autoconstruidas
en el AAHH. Enrique Milla Ochoa, Los Olivos, 2020”

TESIS PARA OBTENER EL TÍTULO PROFESIONAL DE INGENIERO CIVIL

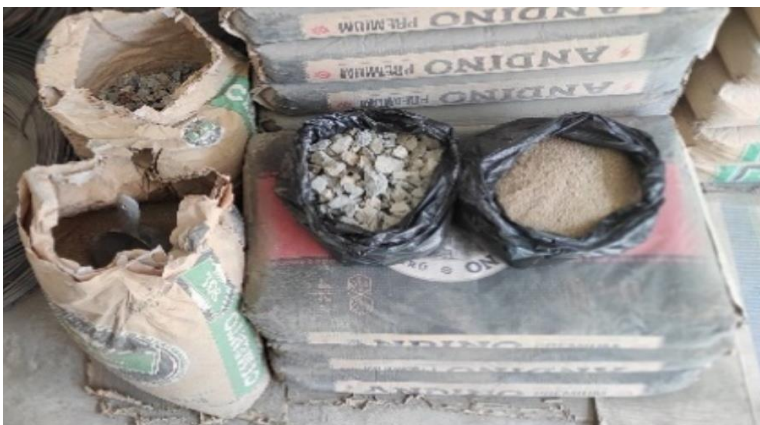
Figura N°1: Muestra para el análisis granulométrico de los agregados.

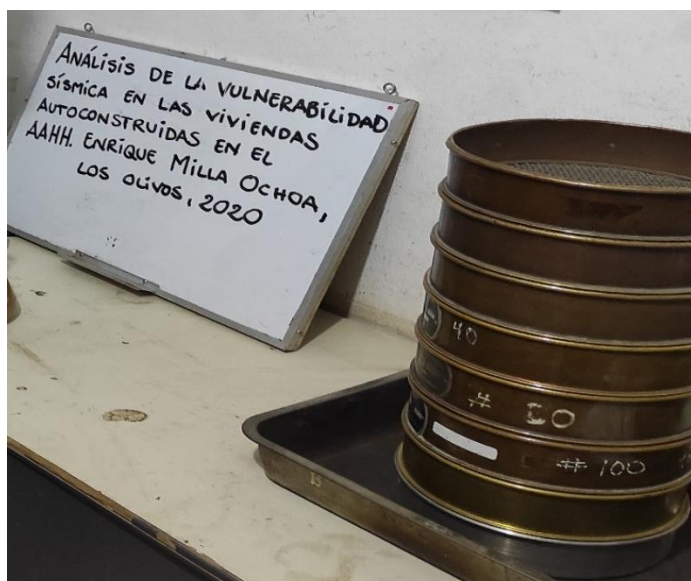
Figura N°2: Tamizador para los agregados.

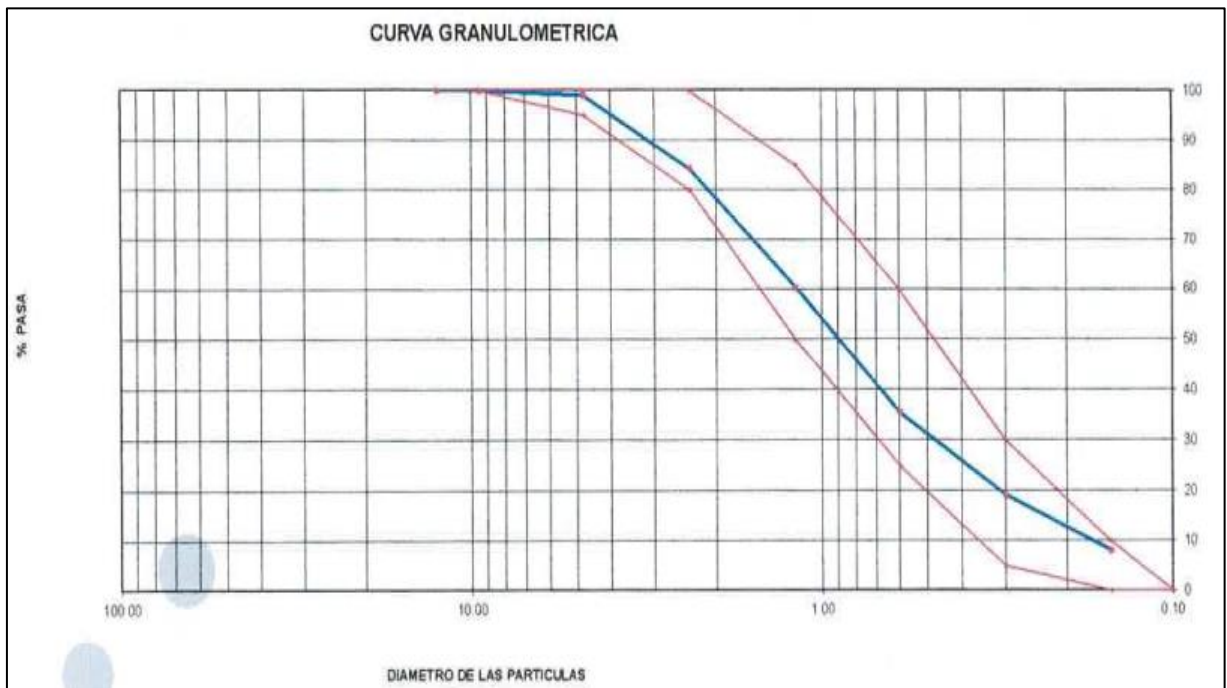
Figura N°4: Curva granulométrica del agregado fino

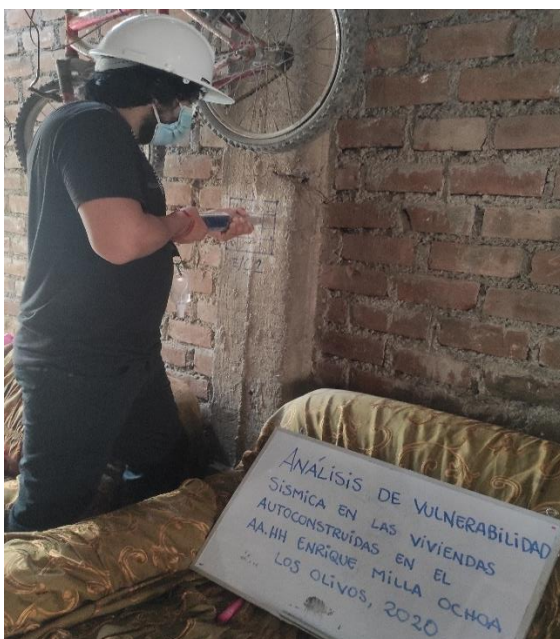
Por otro lado, para determinar la resistencia del concreto en las viviendas se realizó un estudio de esclerometría a las columnas en las viviendas.

Figura N°5: Ensayo de esclerometría.

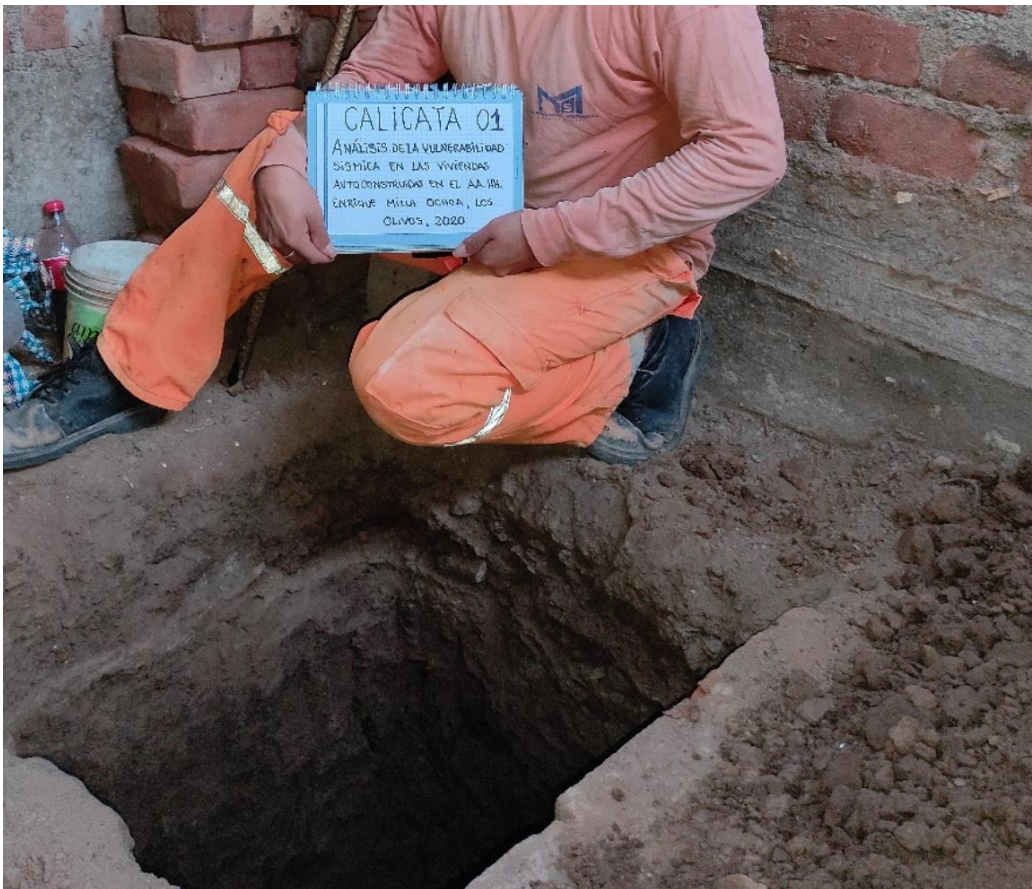
Figura N°10: Calicata N°3

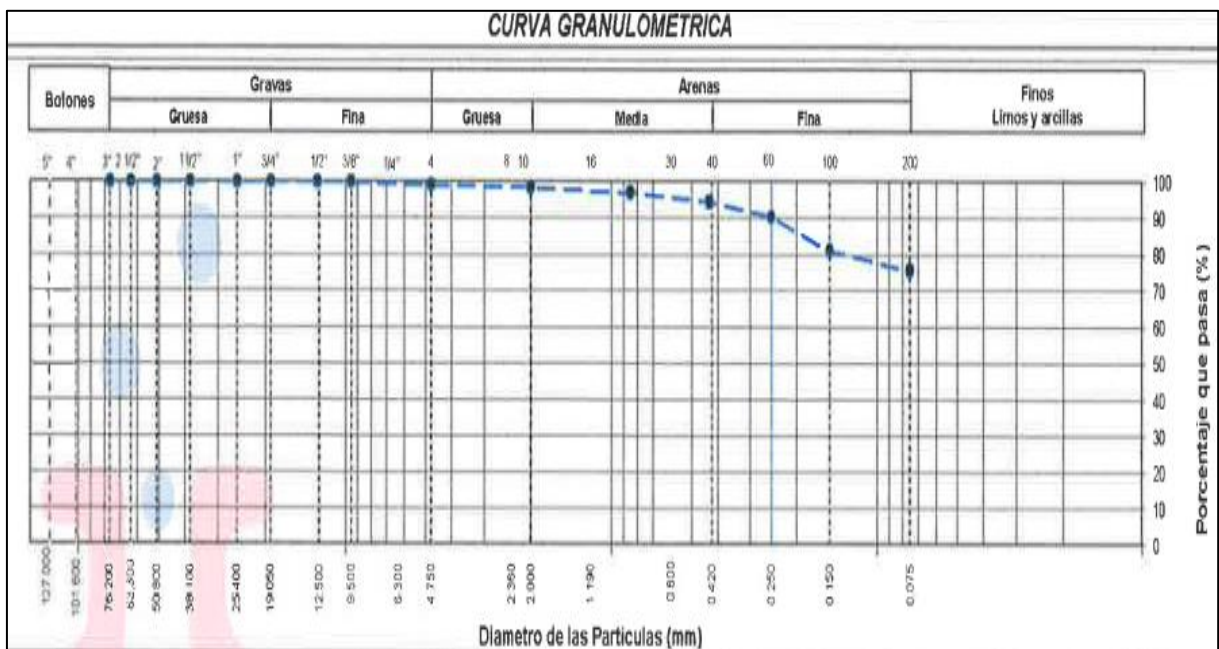
Figura N°11: Curva granulométrica de C3 - M2.

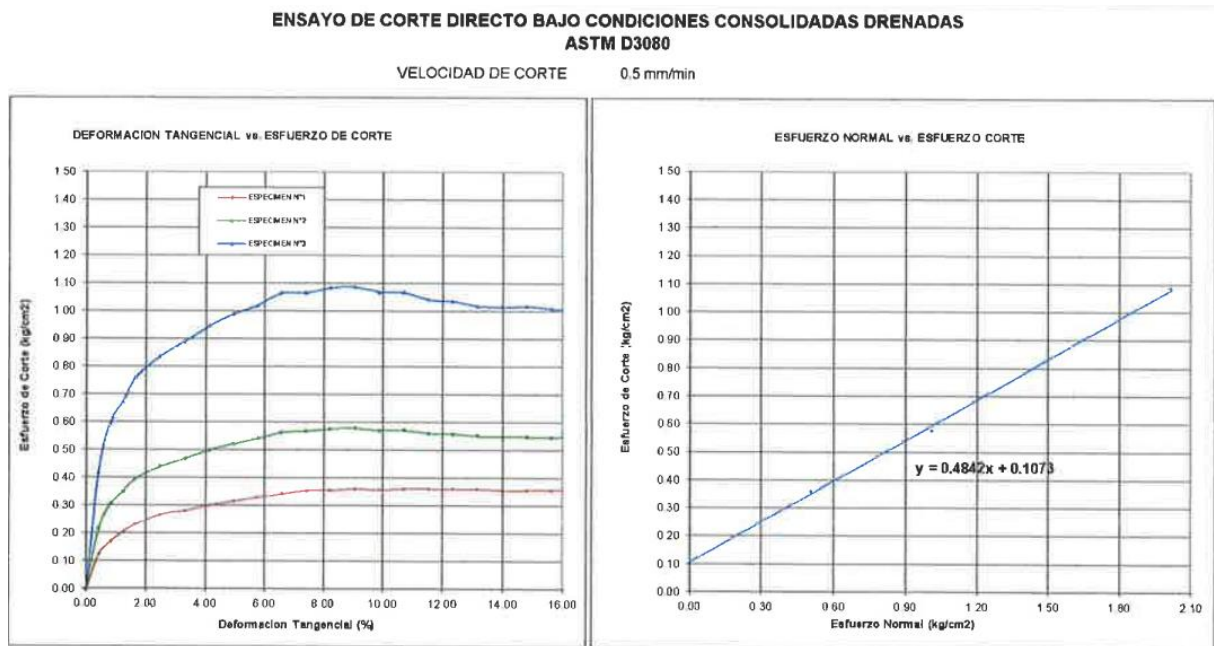
Figura N°12: Grafico de corte directo

Resultados:
 Cohesión © : 0.11 kg/cm²
 Ángulo de fricción (φ) : 25.8°

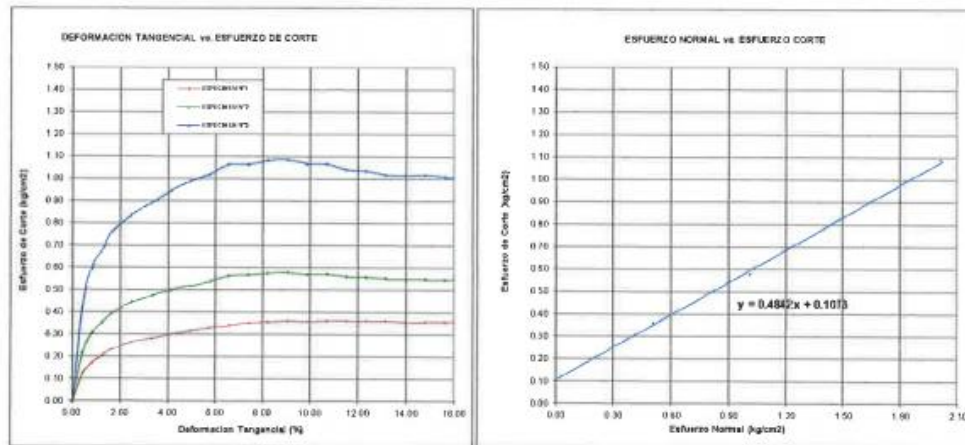
VELOCIDAD DE CORTE 0.5 mm/min

Resultados:
Cohesión c : 0.11 kg/cm²
Ángulo de fricción (ϕ) : 25.8°

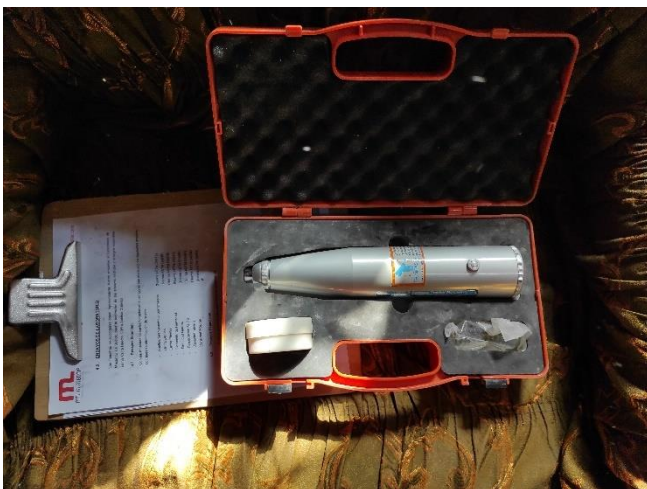
Anexo N°9: esclerómetro.

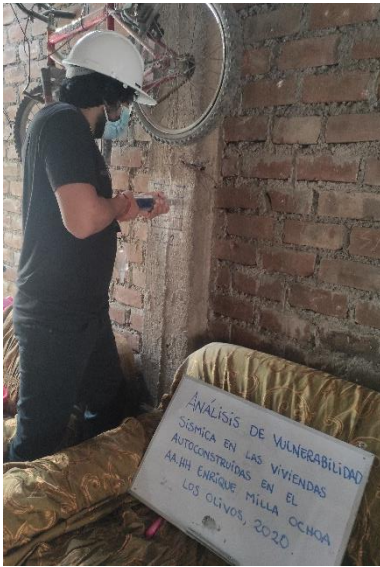
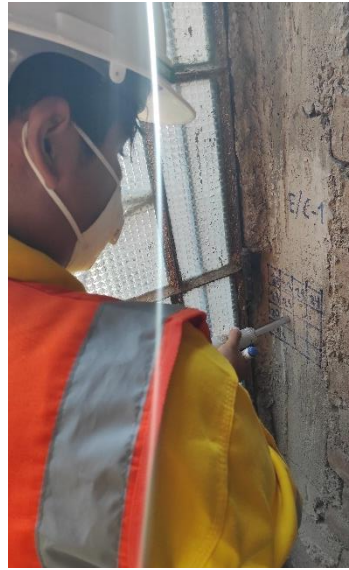
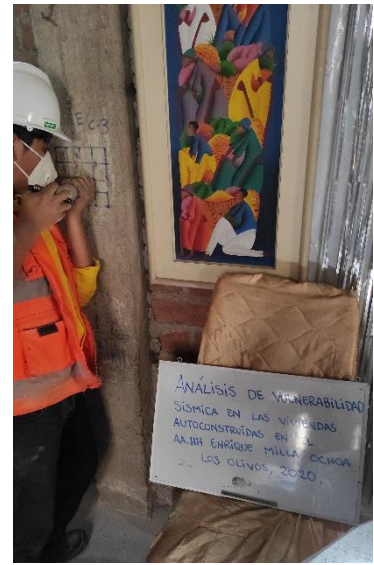
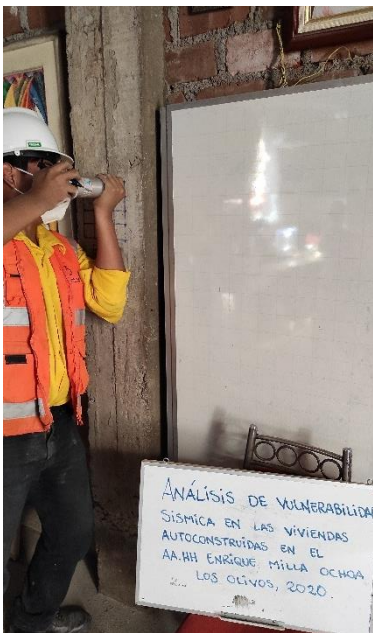
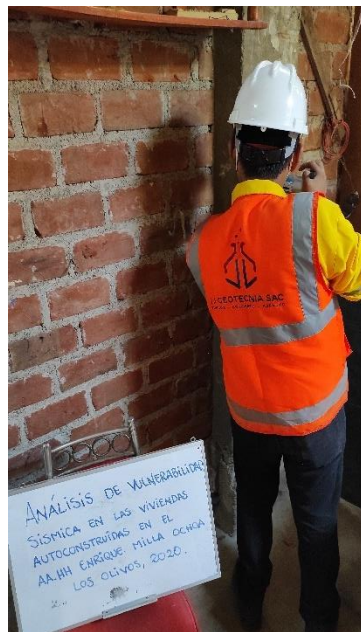
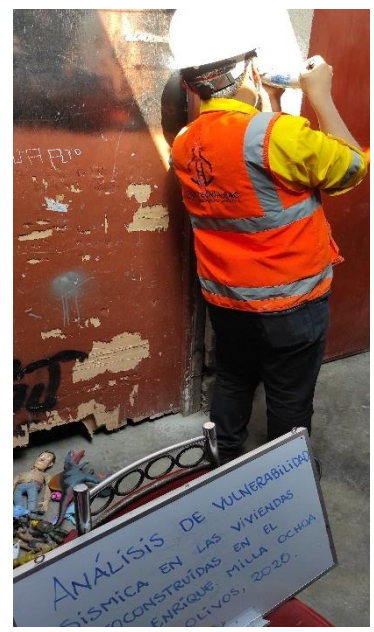
Anexo N°10: ensayo de esclerometría.
