Propuesta de Diseño de Pavimento con Geometría Optimizada para
Evitar Agrietamiento en la Calle Zarumilla Cuadra 17, Jaén,
Cajamarca.

TESIS PARA OBTENER EL TÍTULO PROFESIONAL DE:

Diseño de infraestructura vial

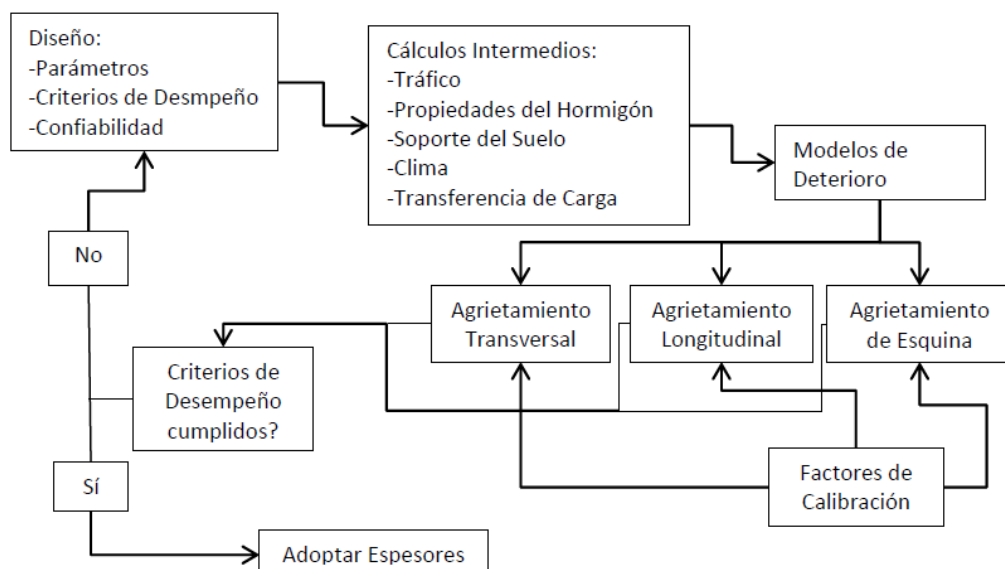
Finalmente, en la ventana de resultados de diseño OptiPave 2, se puede apreciar un resumen de diseño que contiene: Espesor de losa, EE totales en pista de diseño, resistencia media a los 90 días, gradiente equivalente de construcción, tipo de borde, losa exterior con sobrecancho y valor K combinado. Teniendo como resultados: Espesor de losa, porcentaje total de losas agrietadas, escalonamiento promedio final e IRI final.

Figura 5. *Flujograma del software de diseño mecánico empírico OptiPave 2*

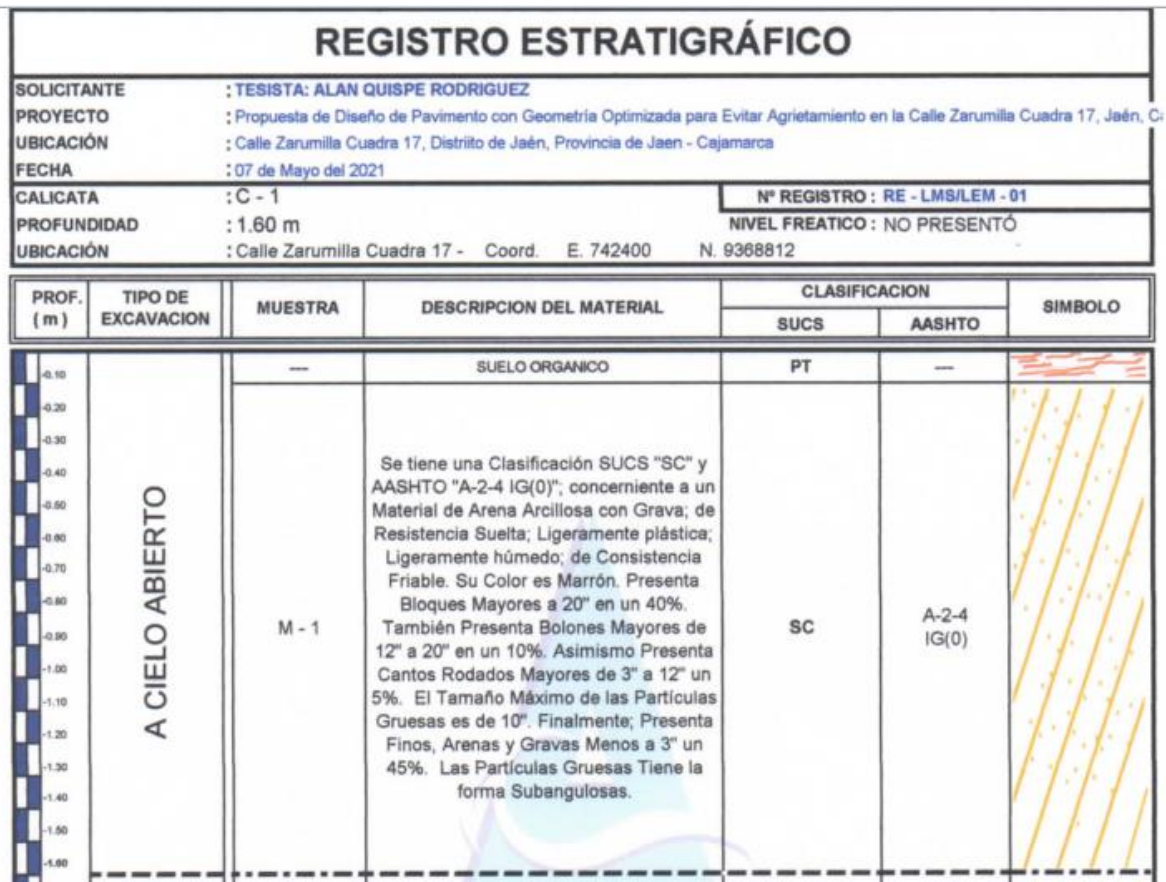
Figura 6. Perfil Estratigráfico

Interpretación: El perfil estratigráfico presenta suelos clasificados, según el sistema de clasificación S. U. C. S. como material tipo I: Arena Arcillosa con Grava (SC), clasificación AASHTO = A - 2 - 4.

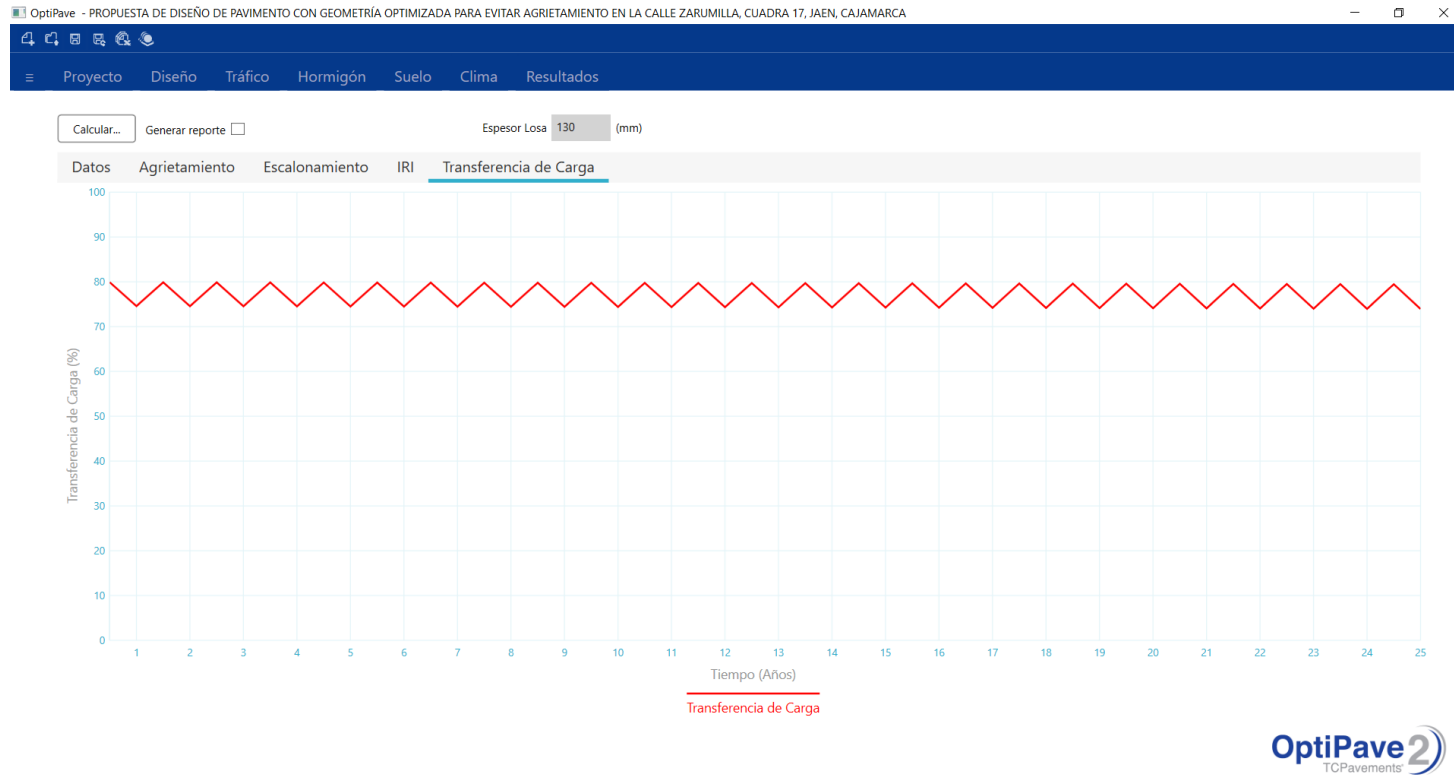
Figura 9. Resultados calculados correspondientes a la transferencia de carga

Interpretación: Los resultados calculados correspondientes a la transferencia de carga es uniforme en las losas de concreto hasta el final de su vida útil.

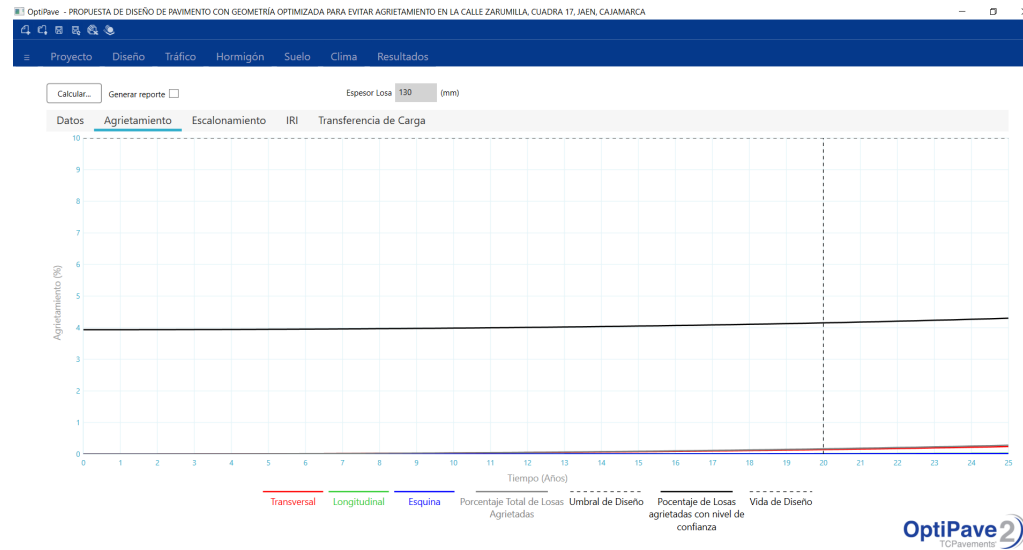
Figura 15. Resultados propuestos correspondientes a la probable falla por agrietamiento

Interpretación: Se obtuvo un Total de Losas Agrietadas de 4.16% con un Umbral Máximo de Diseño de 10%. Las Grietas Transversales se originan en la parte inferior de la losa con 0.1%, no originándose en la parte superior, lo cual no afecta al diseño del pavimento. Las Grietas Longitudinales no se originan, tanto en la parte superior como en la parte inferior de la losa. Con respecto a las Grietas de Esquina se observa que el porcentaje de agrietamiento es igual a cero.

6.1 Según el objetivo que buscaba determinar la probable falla por agrietamiento del pavimento, con el software OptiPave 2, concluimos: Se obtuvo un Total de Losas Agrietadas de 4.45% con un Umbral Máximo de Diseño de 10%. Las Grietas Transversales se originan en la parte inferior de la losa con 0.1%, no originándose en la parte superior, lo cual no afecta al diseño del pavimento. Las Grietas Longitudinales no se originan, tanto en la parte superior como en la parte inferior de la losa. Con respecto a las Grietas de Esquina se observa que el porcentaje de agrietamiento es igual a cero.

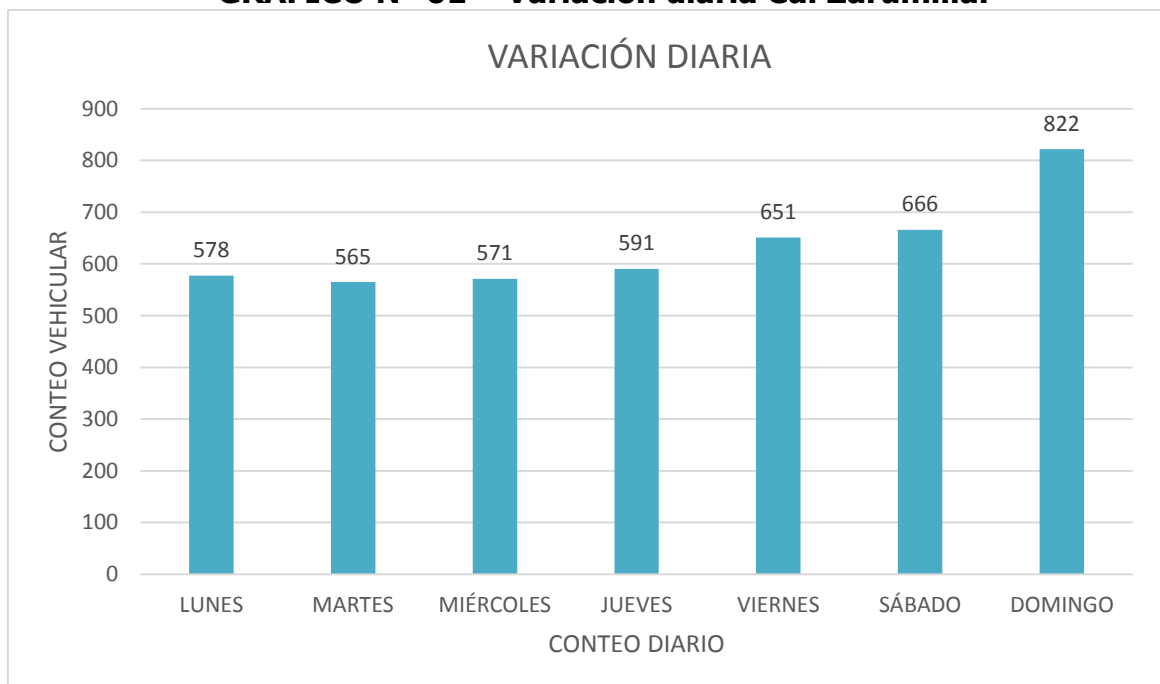
GRÁFICO N° 01 – Variación diaria Ca. Zarumilla.

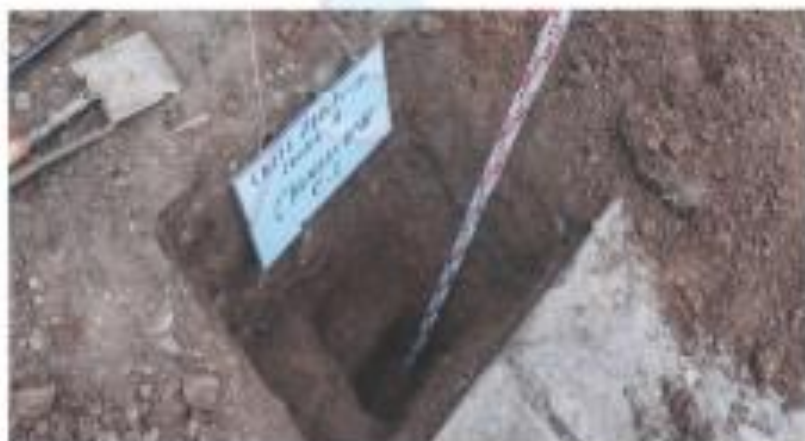
FOTO N°69: VISTA A CIELO ABIERTO DE LOS ESTRATOS DE LA CALZADA.

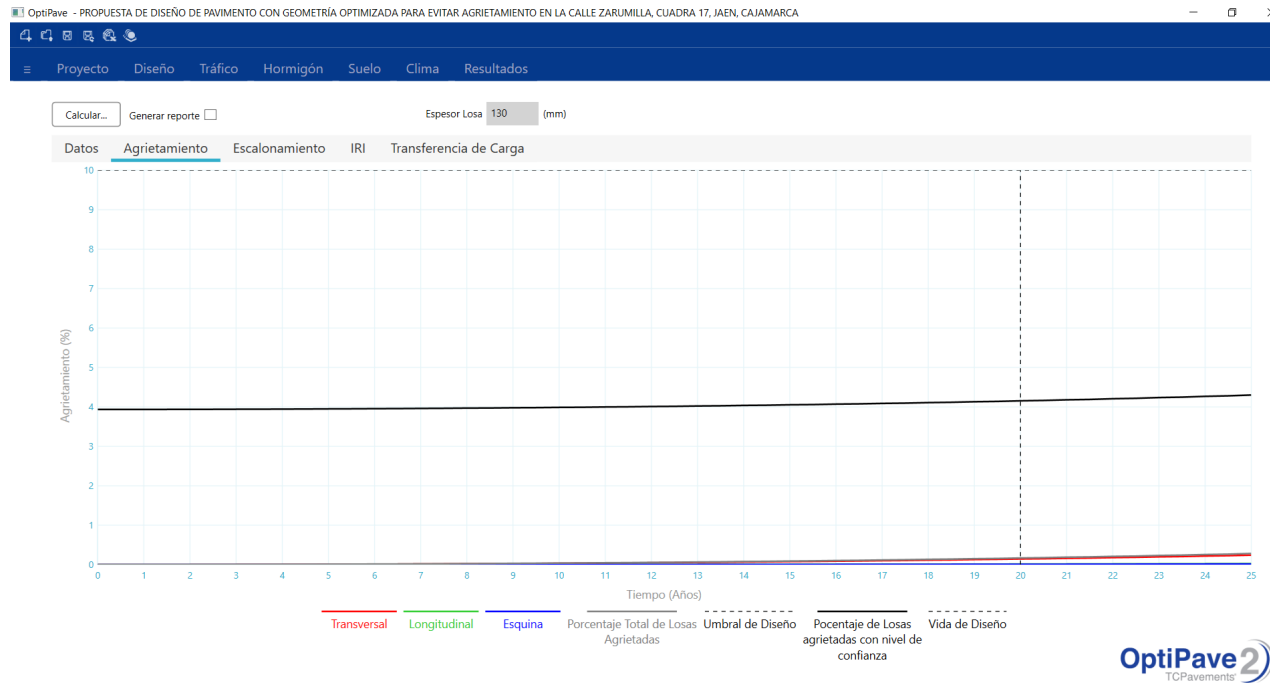
- Agrietamiento, del gráfico, se proyectó un umbral máximo de diseño de 10% al final de la vida útil de nuestro pavimento, el cual se encuentra dentro del rango con un 4.45%.
- Grietas Transversales: llegando a un 0.1% de agrietamiento, se originan en la parte inferior mas no en la parte superior, lo cual no afecta al diseño del pavimento.
- Grietas Longitudinales: no se originan en la parte superior ni en la parte inferior.
- Grietas de Esquina: No existe porcentaje de agrietamiento.

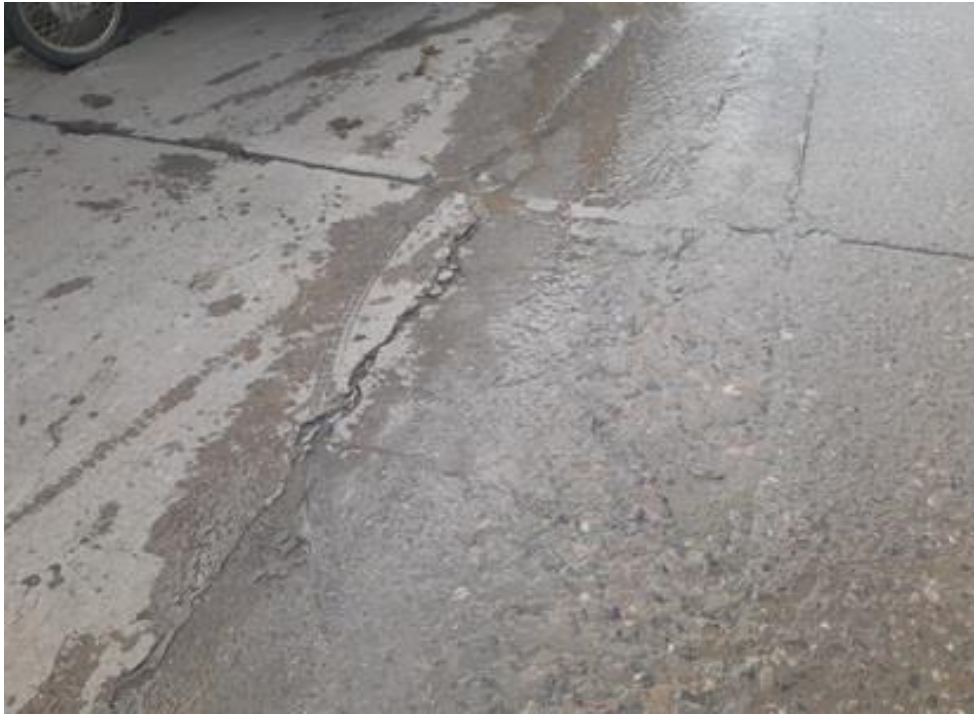
Foto 1: Calle Iquitos Cuadra 16; se observa agrietamiento en la losa de concreto.

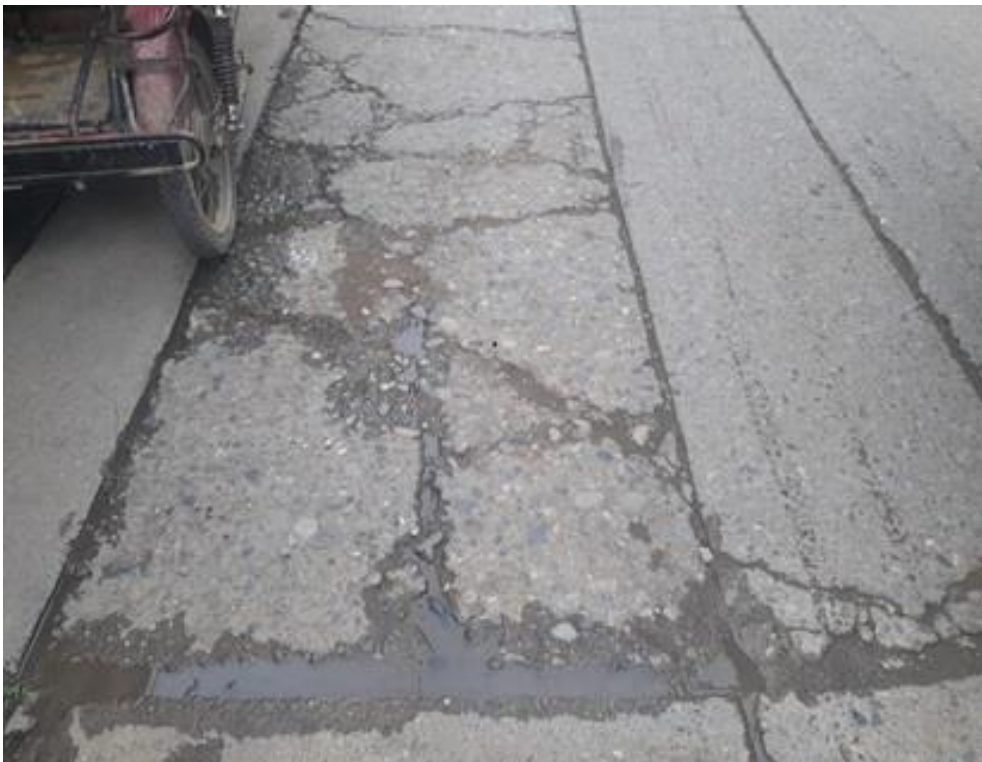
Foto 2: Calle Raymondi Cuadra 01, se observa agrietamiento

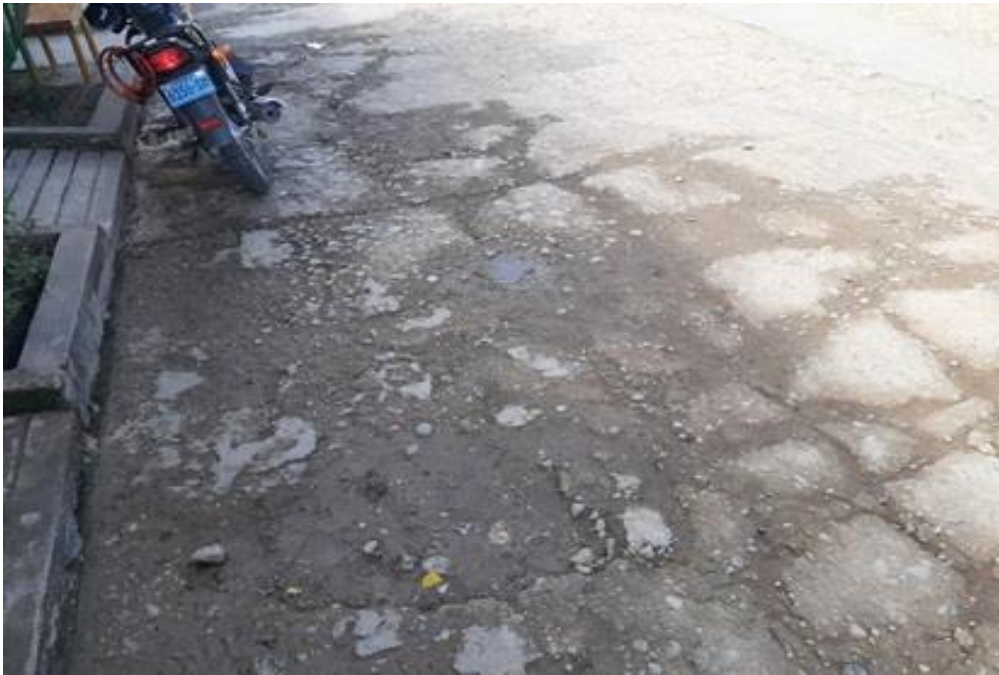
Foto 3: Calle San José Cuadra 01; se aprecia agrietamiento del concreto y por consiguiente desprendimiento del mismo.

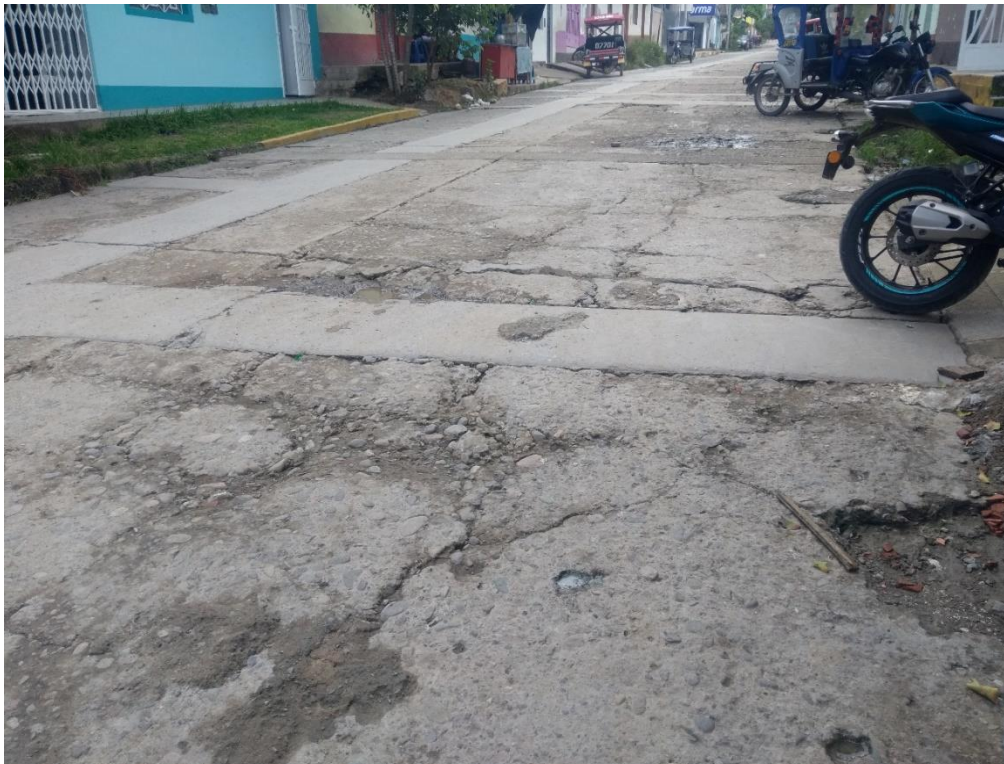
Foto 4: Calle Zarumilla Cuadra 17 (considerada para el estudio); se aprecia agrietamiento en la mayoría de las losas, también se observa desprendimiento del concreto.

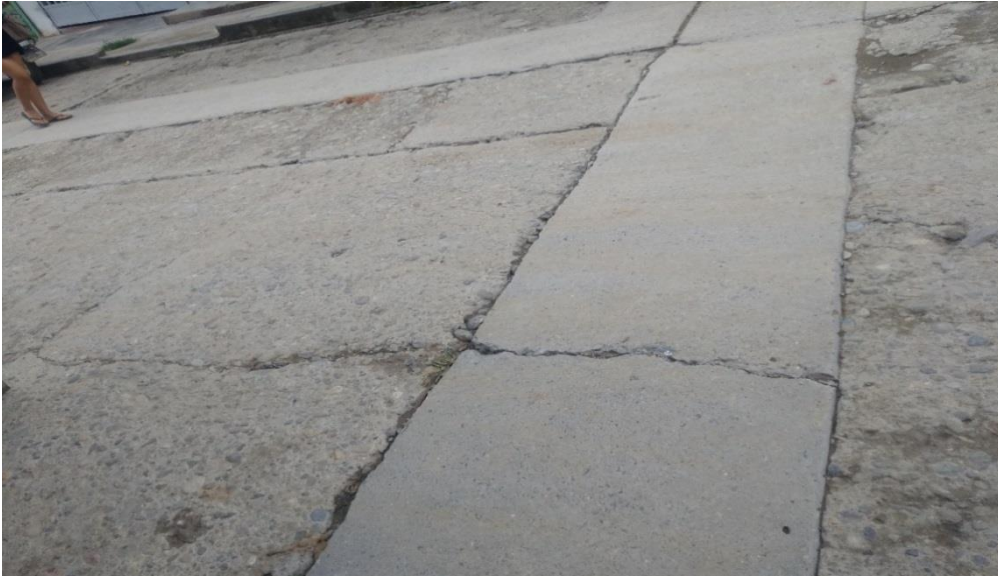
Foto 5: Calle Zarumilla Cuadra 17; agrietamiento del pavimento

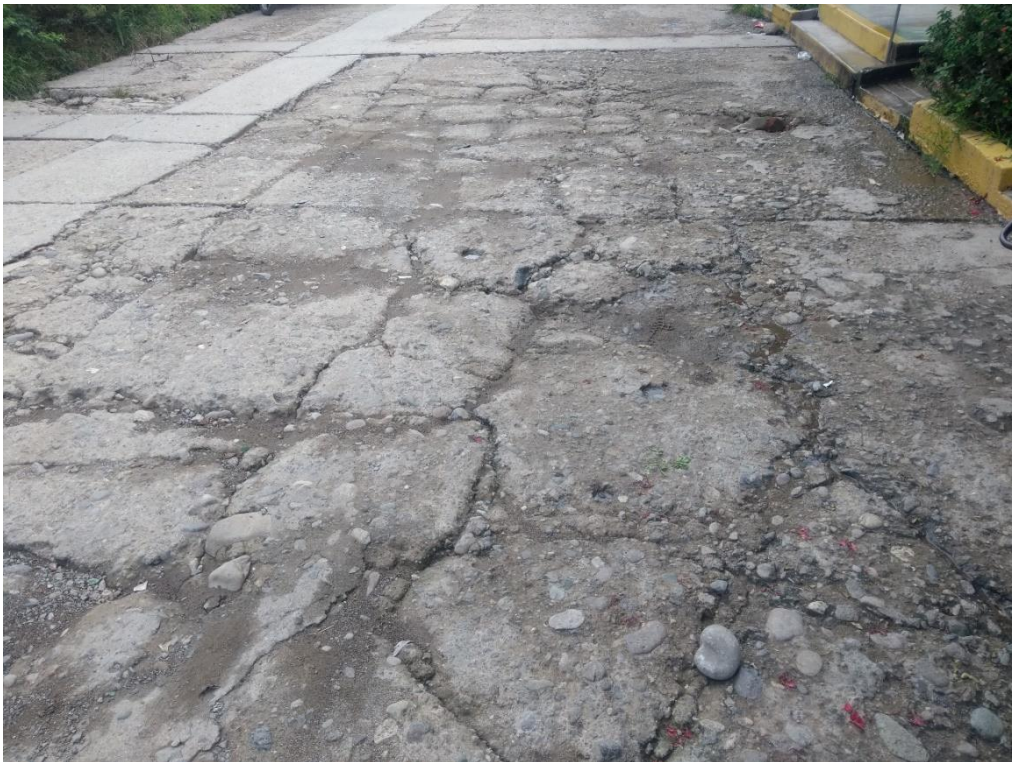
Foto 6: Calle Zarumilla Cuadra 18, la estructura de concreto presenta agrietamiento paralelo al eje de la vía como perpendicular.

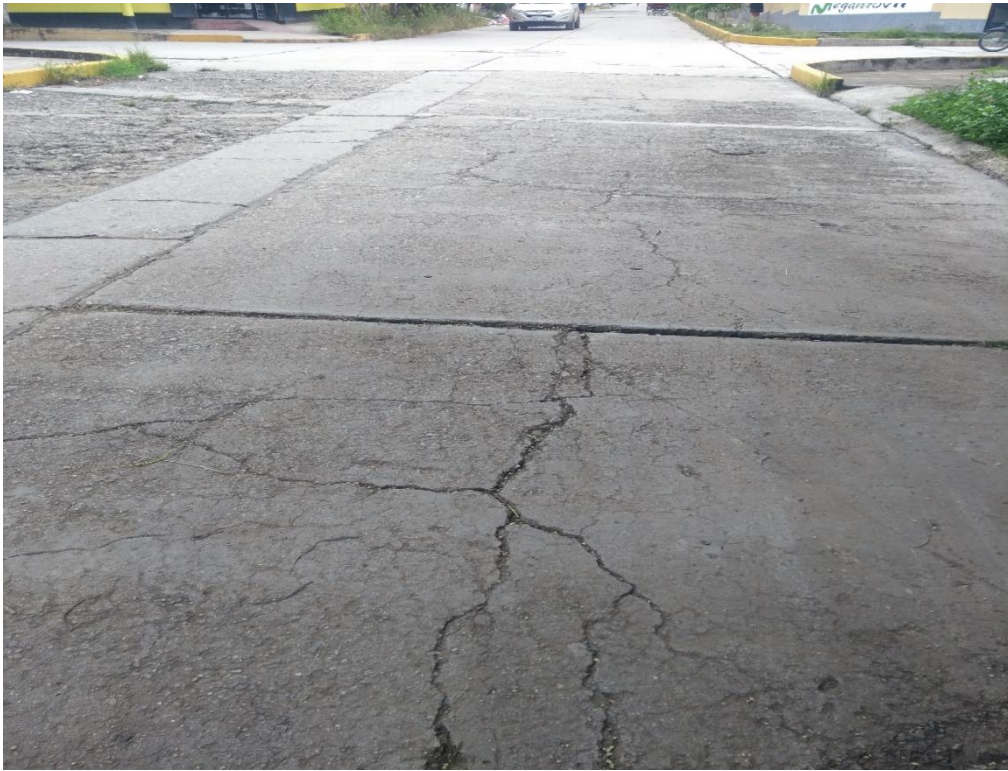
Foto 7: Calle Sucre Cuadra 18; de igual manera se aprecia la falla de agrietamiento del concreto.

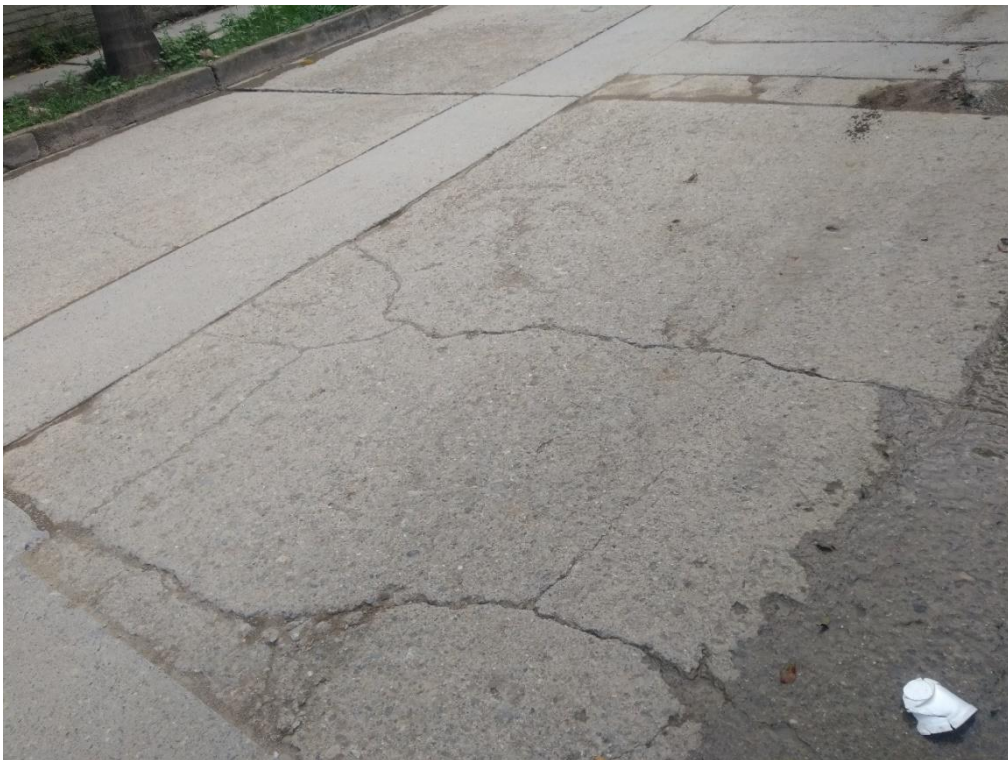
Foto 8: Calle Huamantanga Cuadra 18; se puede observar el agrietamiento en la losa de concreto.

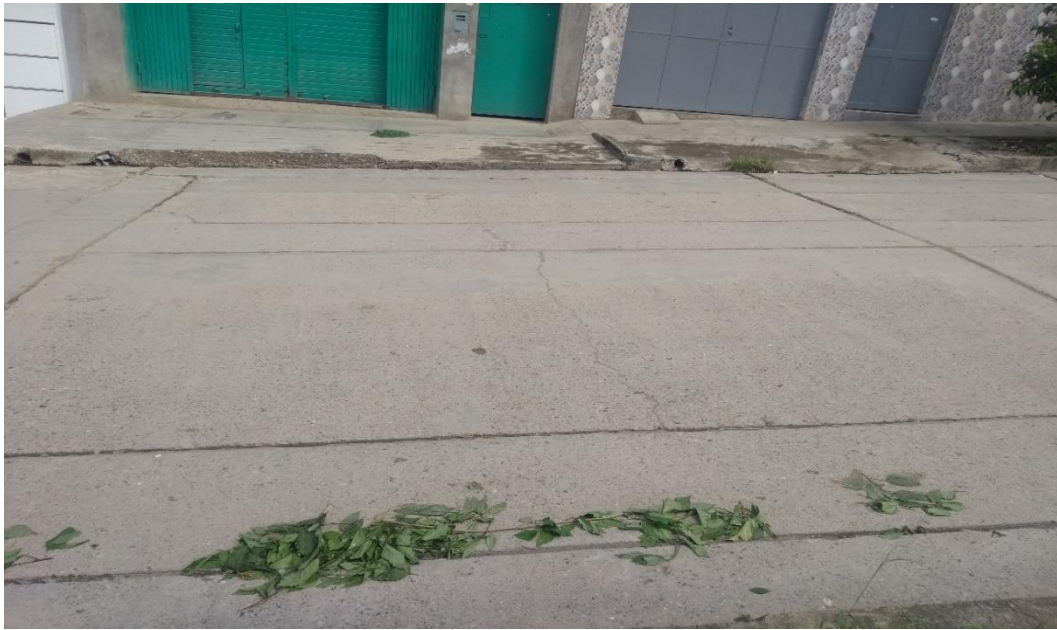
Foto 9: Calle Lambayeque Cuadra 03; de la misma manera se aprecia el agrietamiento del concreto.

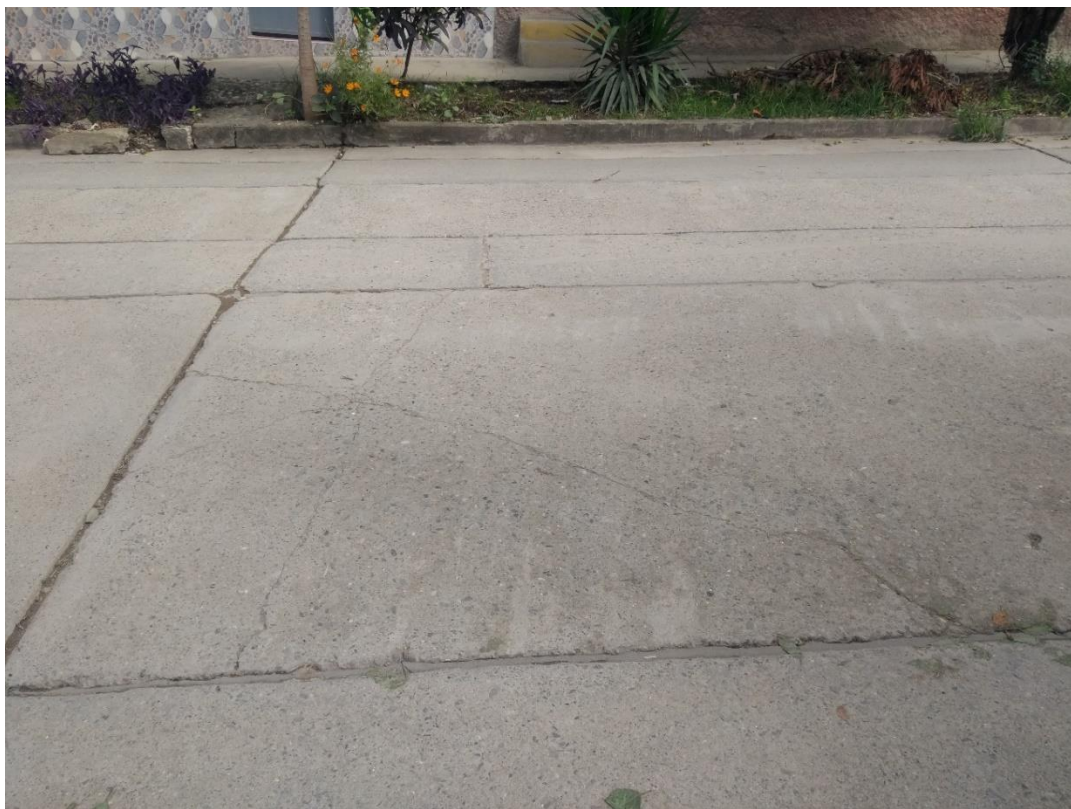
Foto 10: Calle Huamantanga Cuadra 19; observamos la falla del concreto (agrietamiento).

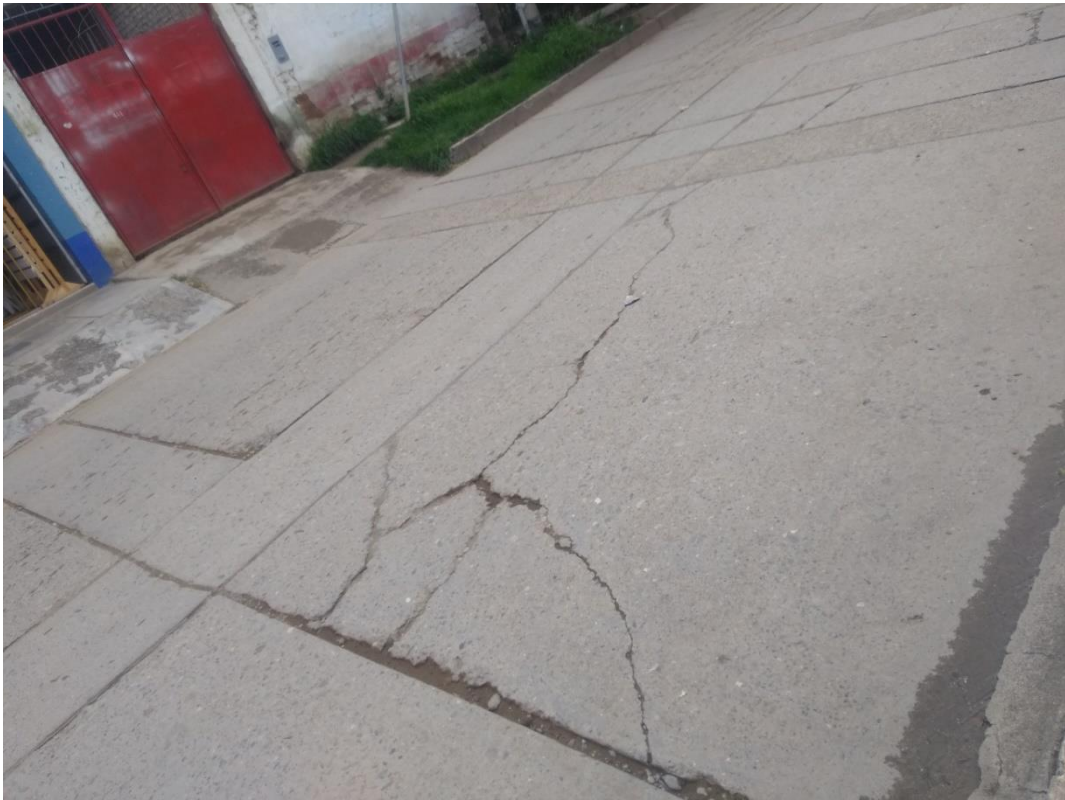
Foto 11: Calle Orellana Cuadra 04; se observa agrietamiento.

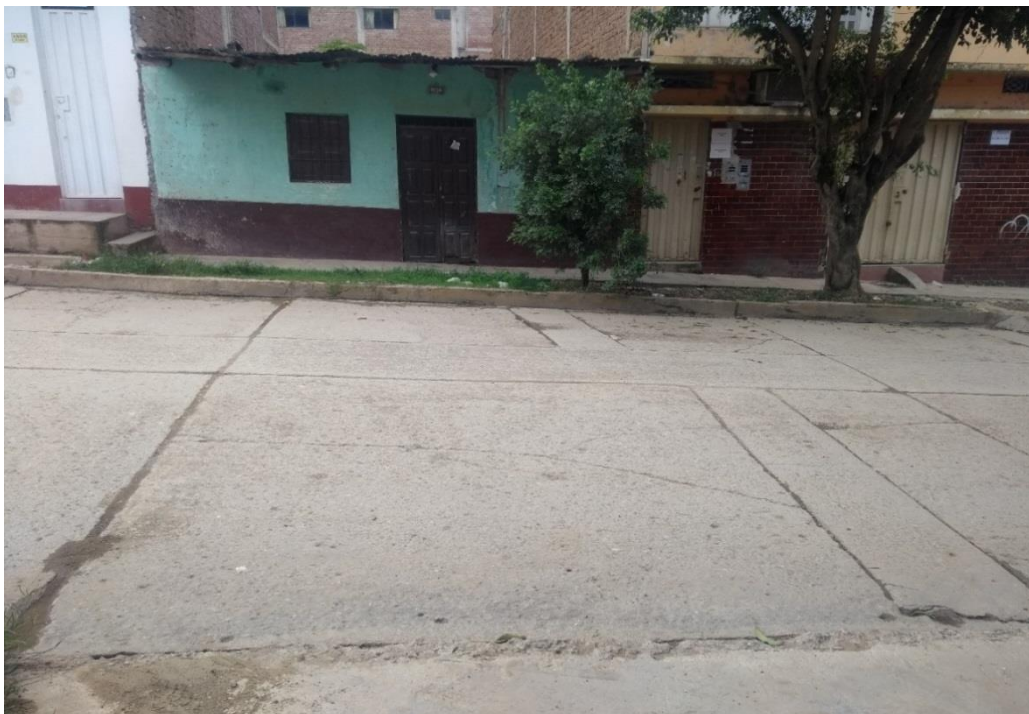
Foto 12: Calle Sucre Cuadra 16; agrietamiento del pavimento con una losa de dimensiones 3.5m*4.0m

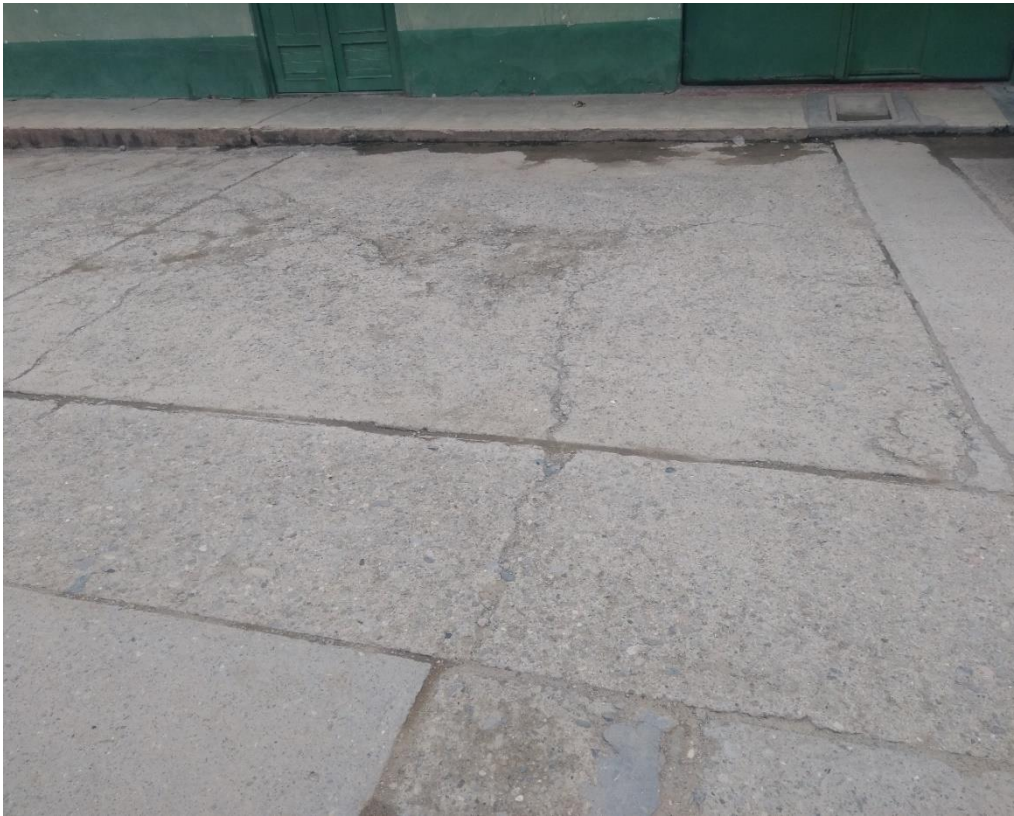
Foto 13: Calle capitán Quiñones Cuadra 01; agrietamiento de losa de concreto con diseño tradicional.

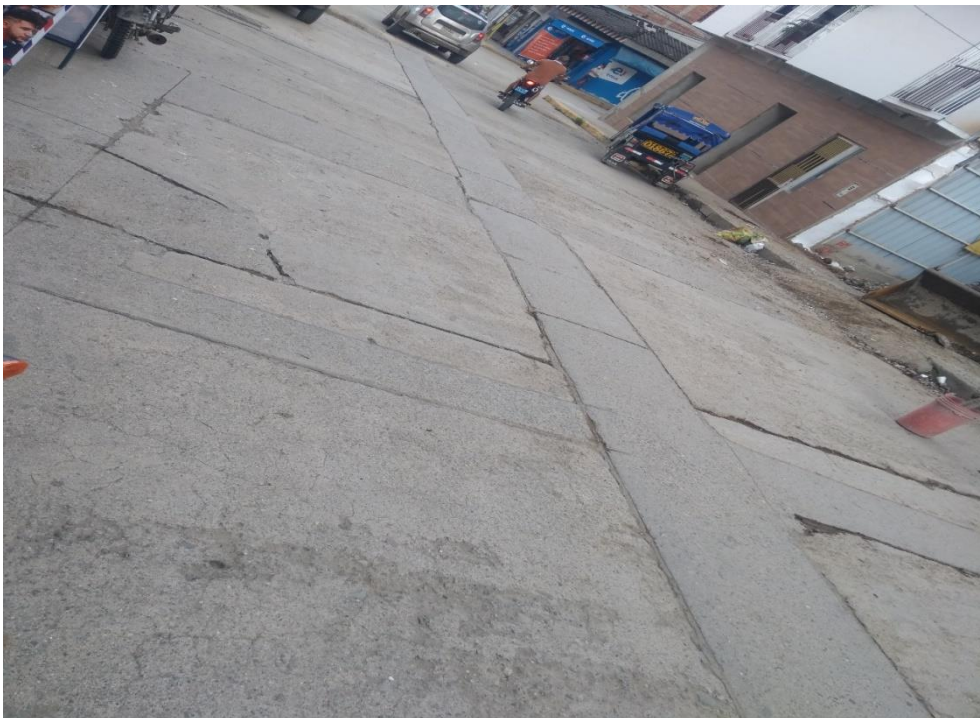
Foto 14: Calle Mariscal Ureta Cuadra 15; agrietamiento en pavimentos relativamente nuevos.

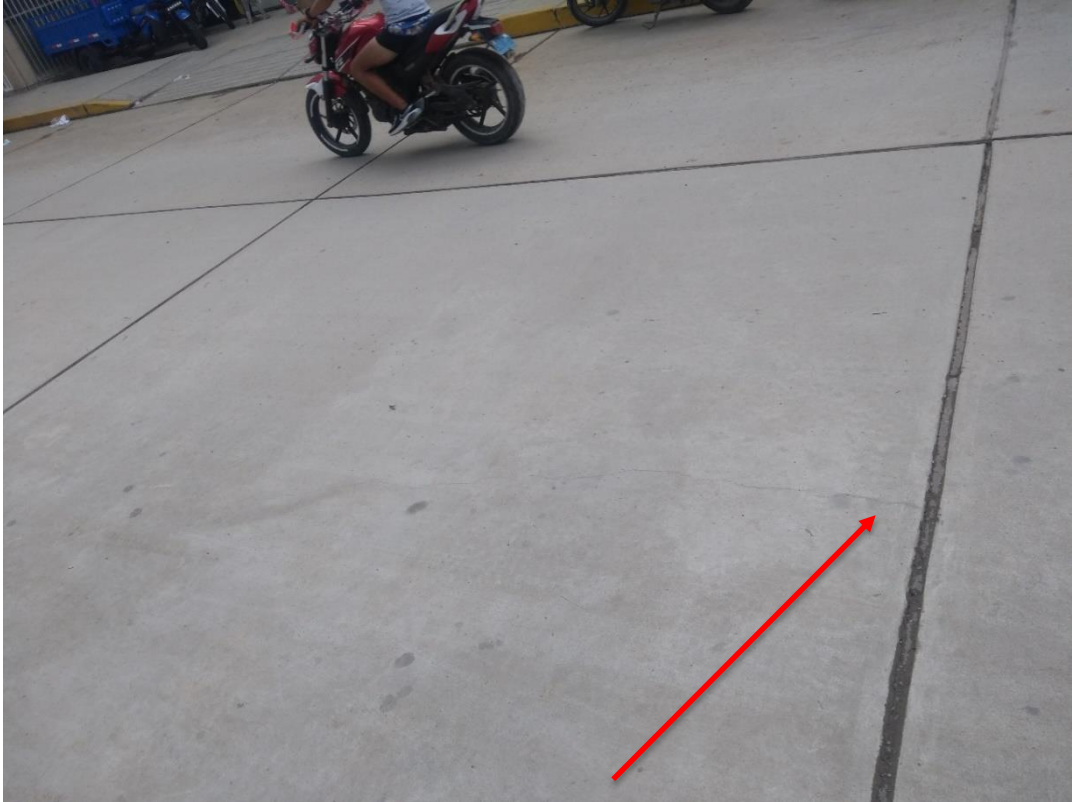
Foto 15 Calle Villanueva Pinillos Cuadra 04; pavimento nuevo (3 años) con indicios de agrietamiento.

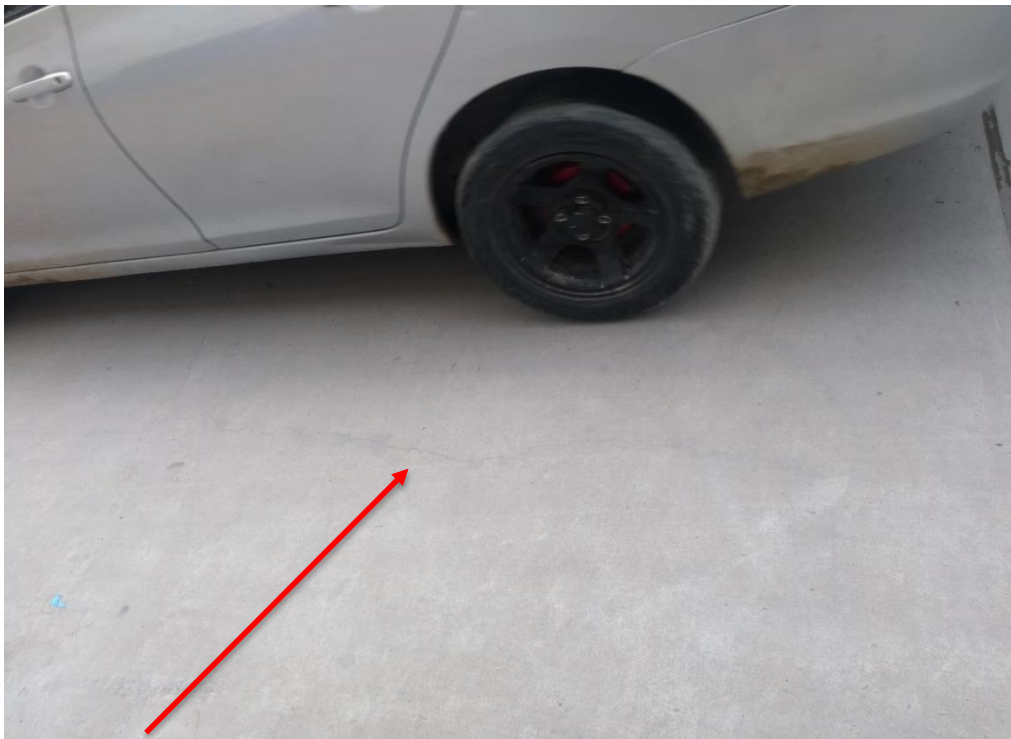
Foto 16: Calle Villanueva Pinillos Cuadra 04; pavimento nuevo (3 años) con indicios de agrietamiento.

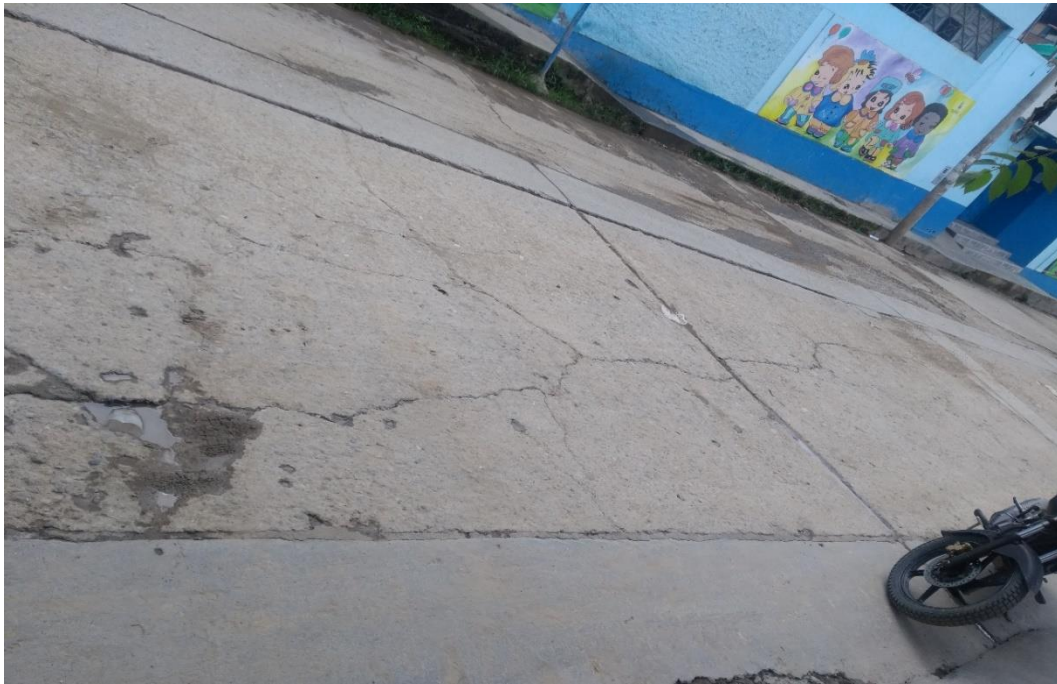
Foto 17: Calle Huamantanga Cuadra 12; agrietamiento paralelo y perpendicular al eje de la vía.

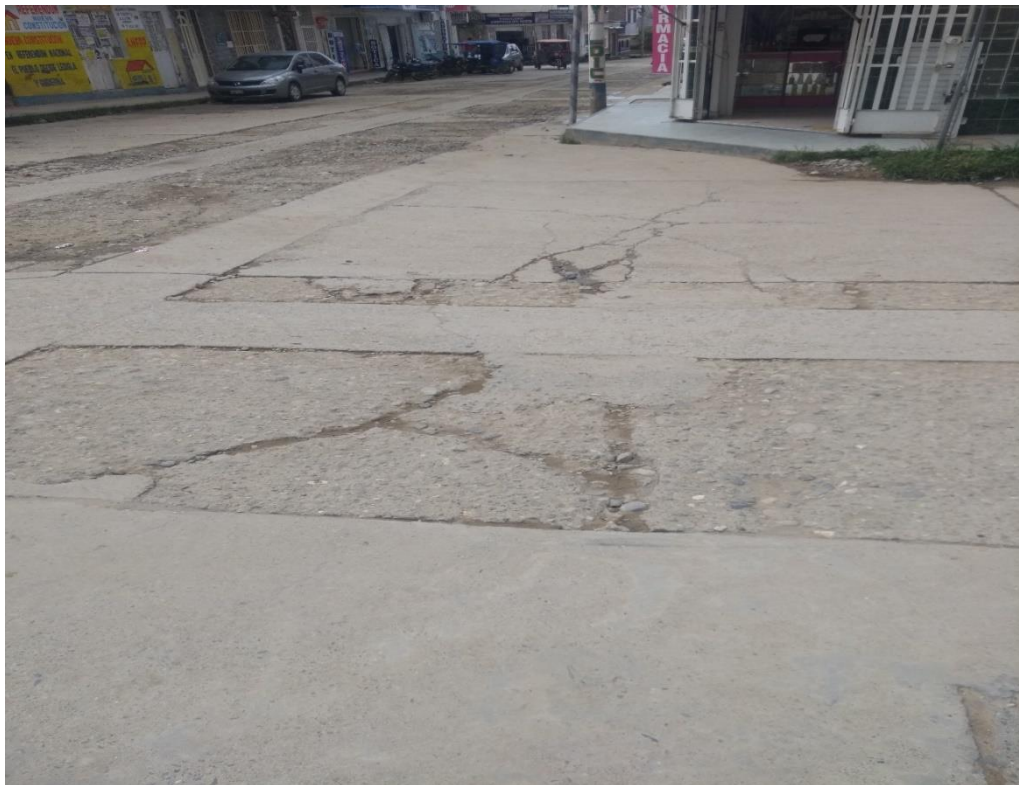
Foto 18: Calle Manco Cápac Cuadra 04; agrietamiento en losa de concreto.

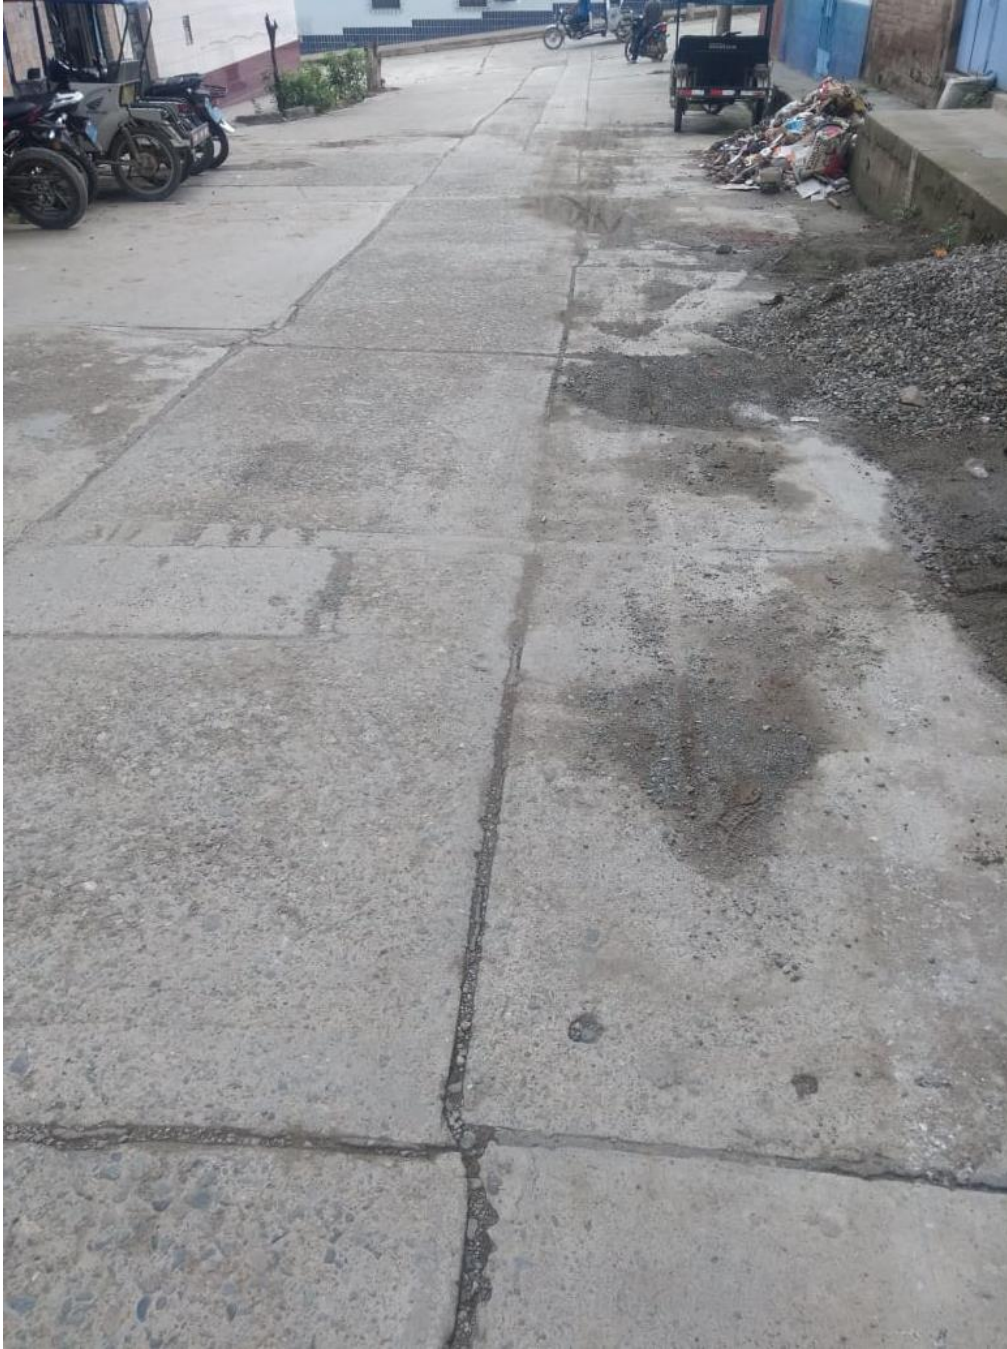
Foto 19: Calle Quiñones Cuadra 1. Se observa que, a un lado de la calzada, de alguna manera se realizó la construcción de losas de menor tamaño a las tradicionales y también se puede apreciar que, a comparación con el carril paralelo no presenta agrietamiento alguno, demostrando de esa manera la importancia del diseño de pavimento con geometría optimizada.
