UNIVERSIDAD CÉSAR VALLEJO

**“MEJORA DE LA RESPUESTA SÍSMICA DEL COLEGIO
FELIPE SALAVERRY USANDO REFORZAMIENTO DE
ENCAMISADO DE COLUMNAS DEPARTAMENTO DE
AYACUCHO 2022”**

**TESIS PARA OBTENER EL TÍTULO PROFESIONAL DE:
INGENIERO CIVIL**

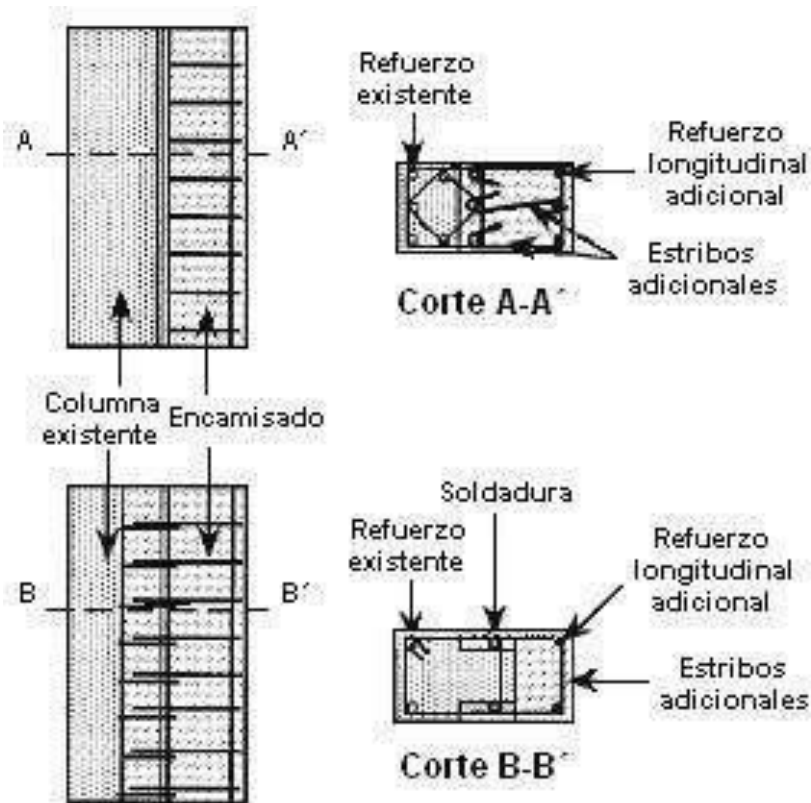
Figura 4: Encamisado de columnas realizadas en una dirección. Fuente: Retrofitting Design of Building Structures, Xilin Lu (2010).

Este tipo de reforzamiento permite incrementar de manera considerable el nivel de rigidez del sistema lateral puesto que se incrementa de manera directa a la longitud del elemento estructural y por tanto el momento de inercia en esta dirección. Como se muestra en la misma figura es posible no sólo colocar alas de concreto armado a una columna, sino también es posible combinar el encamisado de columnas, es decir incrementar la sección transversal de la columna, y a la vez incrementar la rigidez mediante la colocación de alas o placas de concreto armado tal como se muestra una fotografía mostrada.

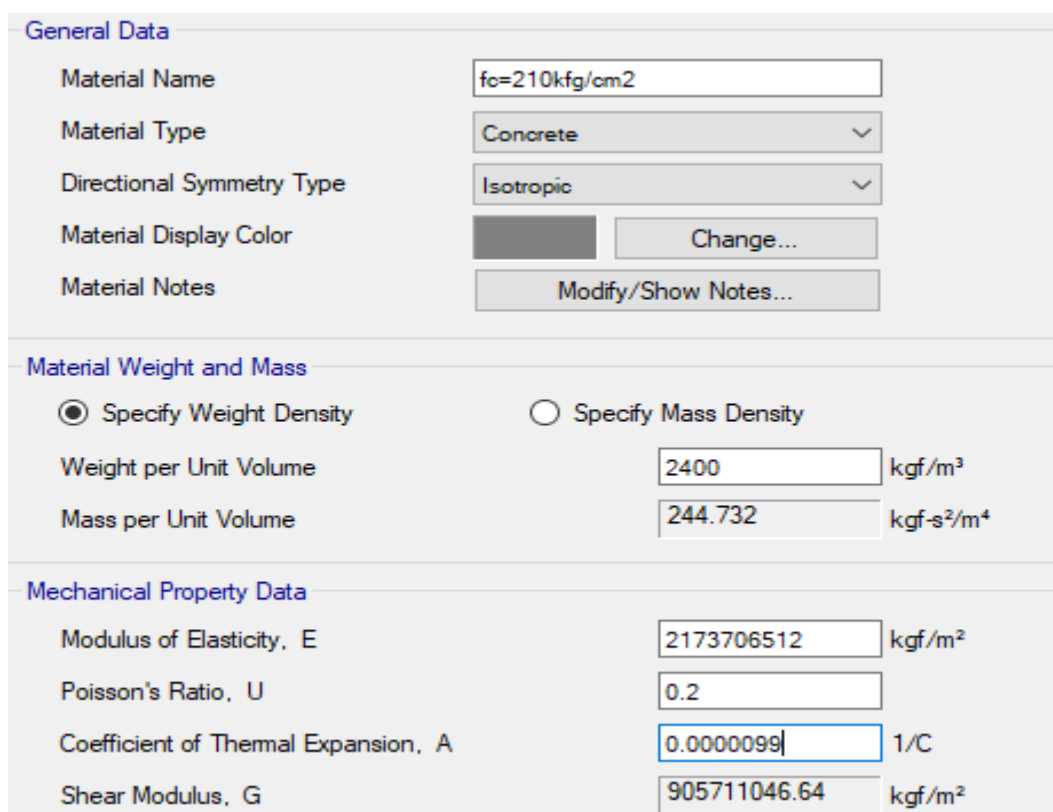
General Data	
Material Name	fc=210kg/cm2
Material Type	Concrete
Directional Symmetry Type	Isotropic
Material Display Color	Change...
Material Notes	Modify/Show Notes...

Material Weight and Mass	
<input checked="" type="radio"/> Specify Weight Density	<input type="radio"/> Specify Mass Density
Weight per Unit Volume	2400 kgf/m³
Mass per Unit Volume	244.732 kgf-s²/m⁴

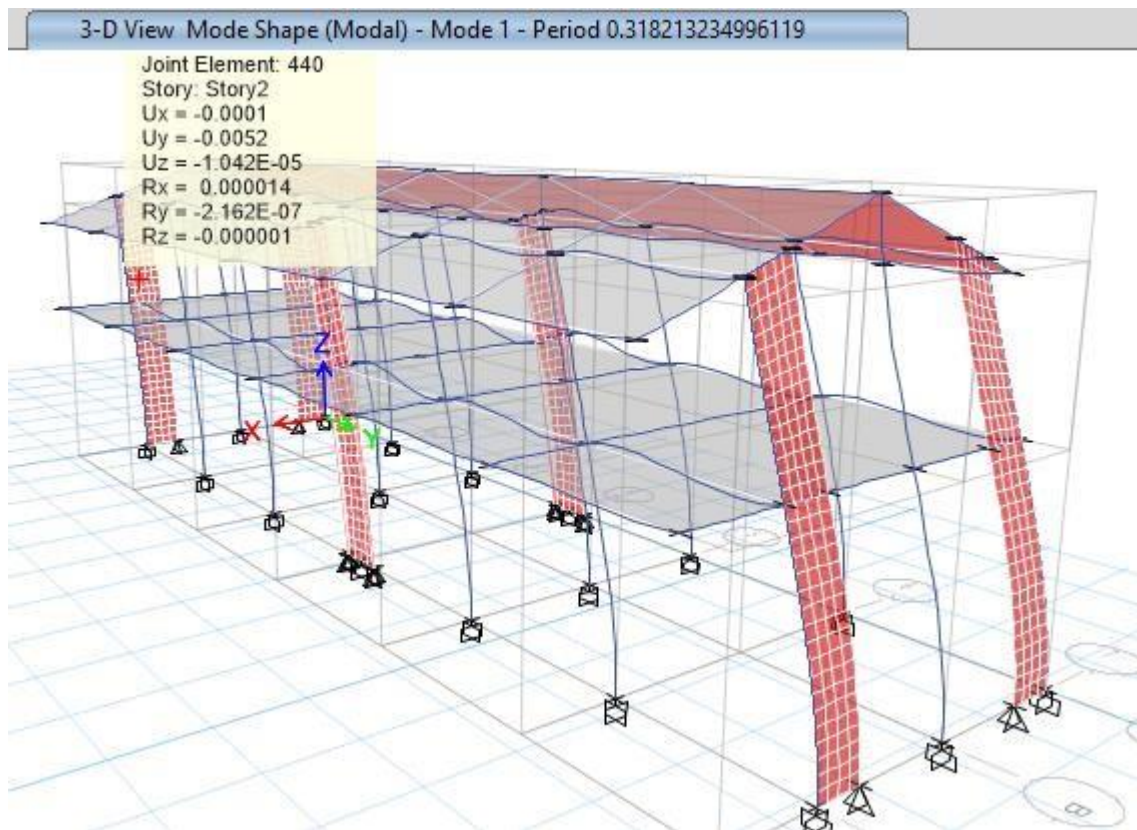
Figura 17: Primera forma modo de la estructura reforzada, desarrollado en ETABS.

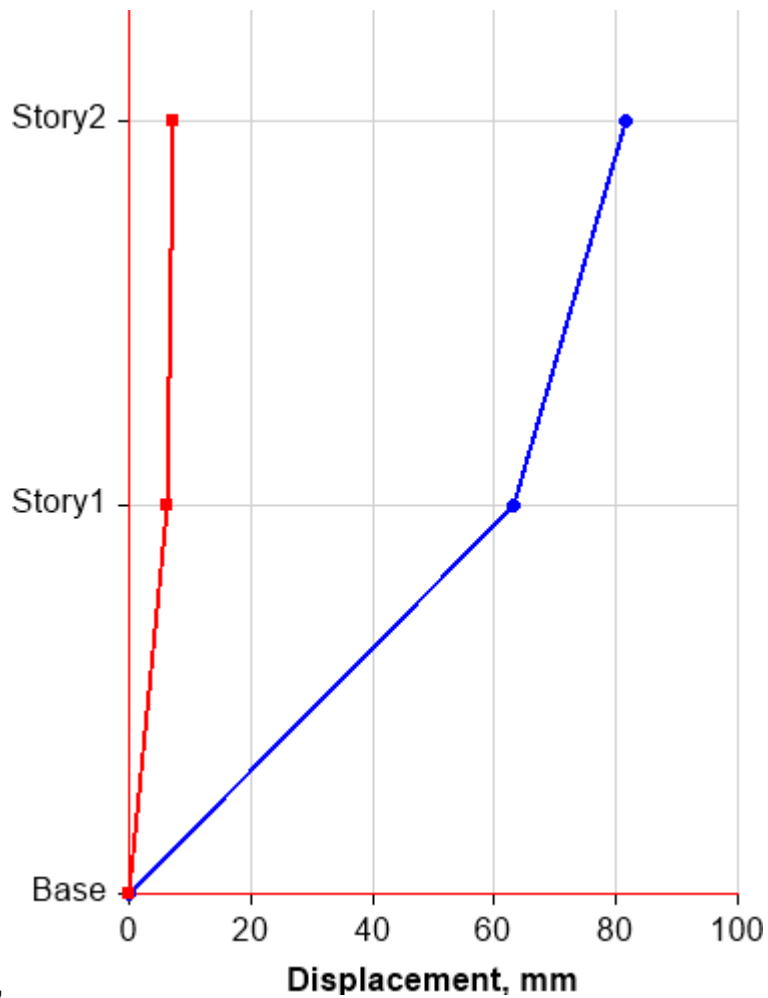
Figura 22: Máximos desplazamientos laterales en dirección X. Fuente: Elaboración propia.

Como se puede apreciar de los resultados obtenidos los máximos desplazamientos laterales se dieron en el primer nivel, con un valor de 81.7 mm en dirección X, mientras que en la dirección Y, el máximo desplazamiento lateral fue de 7 25 mm. Tales resultados presentados de manera gráfica en la figura correspondiente se han tabulado y se presentan en la tabla número cuatro.

Otro parámetro de gran importancia en la evaluación y cuantificación de la respuesta sísmica y por ende la irregularidad de una edificación, es la cuantificación de las máximas distorsiones de entrepiso. En la figura 20 se muestran las máximas desplazamientos laterales debido a la acción del sismo en la dirección X. La línea azul representa las los máximos desplazamientos laterales obtenidos en dirección X debido a la acción del sismo en X, mientras que la línea en color rojo representa los máximos desplazamientos laterales obtenidos en dirección Y debido al sismo aplicado en dirección X.

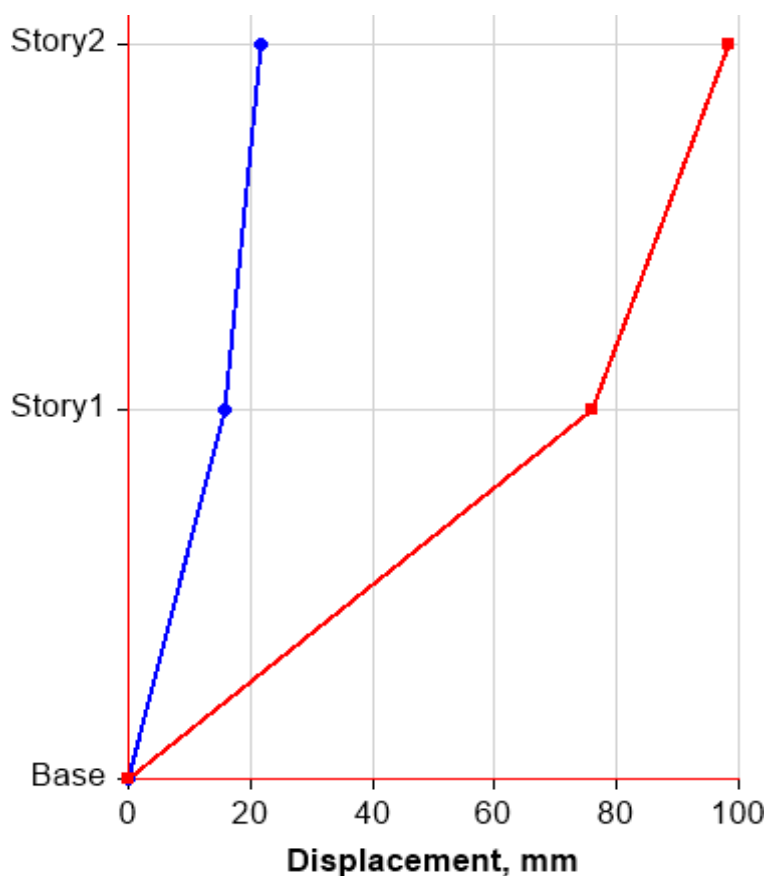
Figura 23: Máximos desplazamientos laterales en dirección Y. Fuente: Elaboración propia.

Los resultados obtenidos se muestran de manera tabulada en la tabla número 5 presentada a continuación. Como se puede apreciar de los resultados mostrados los máximos desplazamientos laterales se dieron, en esta ocasión, en la dirección Y. Este resultado era previsible pues el sismo se estaba aplicando en la dirección Y por lo que es de esperar que los mayores desplazamientos se presenten en la misma dirección.

Al igual que en el caso de los máximos desplazamientos obtenidos en dirección X debido al sismo en X, es posible obtener los máximos desplazamientos provocados por la acción de un sismo en la dirección Y, tanto en la dirección X como en la dirección y. resultados se muestra en la figura XXI puesta a continuación. Como se puede apreciar de esta figura, los máximos desplazamientos laterales alcanzaron un valor de 98 mm en el segundo nivel en dirección Y, mientras que los máximos desplazamientos laterales en dirección X fueron de apenas 20 mm.

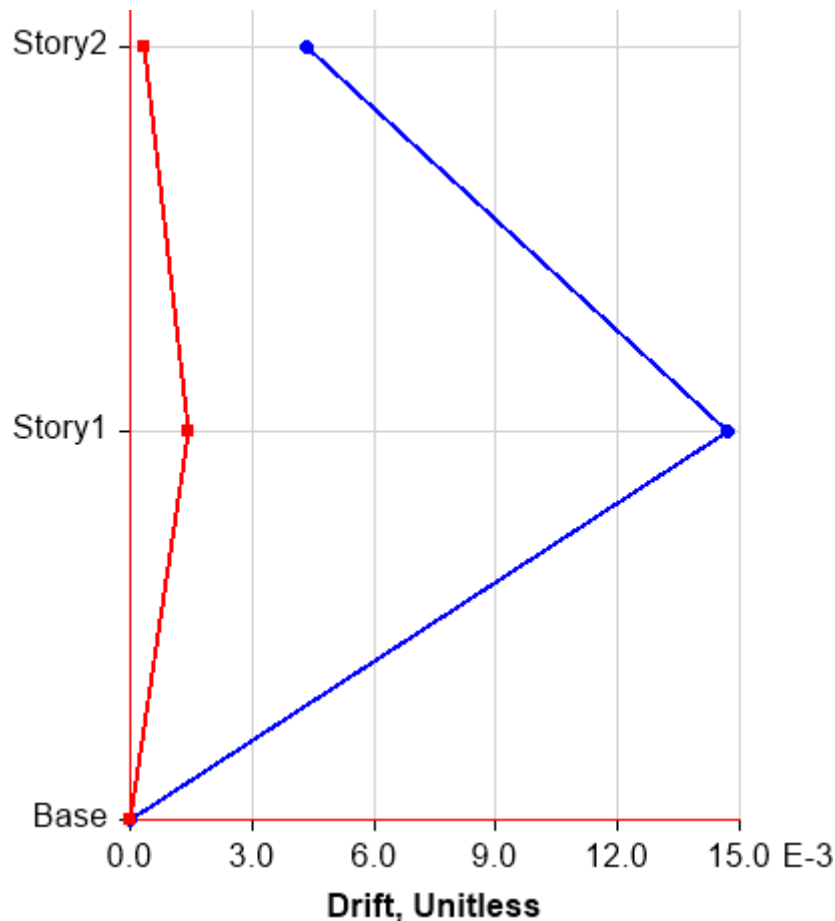
Figura 24: Máximas distorsiones laterales en dirección X. Fuente: Elaboración propia.

Las máximas distorsiones encontradas por la acción del sismo en dirección x en el segundo nivel fueron de 14.7 por 1000 y 4.32 por 1000 en la azotea. Estos valores son sorprendentemente elevados si se comparan con los máximos permitidos en la norma peruana de diseño sísmico vigente, la norma de diseño del 2018. De acuerdo con esta normativa para que una edificación tenga una rigidez adecuada debe tener una máxima distorsión lateral de 7 por 1000. Evidentemente en este caso se ha superado y casi se ha duplicado las máximas distorsiones laterales permitidas por lo que se intuye que la edificación analizada tiene un problema serio de rigidez. A continuación, se presentan también las máximas instituciones laterales de manera tabular.

Este parámetro ha sido calculado para el caso de la edificación sin reforzamiento y se muestra a continuación. Las máximas distorsiones laterales encontradas en la edificación debido a la acción del sismo en dirección X han alcanzado un valor de 15 por 1000 en la dirección X.
