**FACULTAD DE INGENIERÍA Y ARQUITECTURA
ESCUELA PROFESIONAL DE INGENIERÍA CIVIL**

“Estado de conservación a través del método PCI para determinar las fallas estructurales de la Av. Llamellin, Ancash 2021”

TESIS PARA OBTENER EL TÍTULO PROFESIONAL DE:
Ingeniero Civil

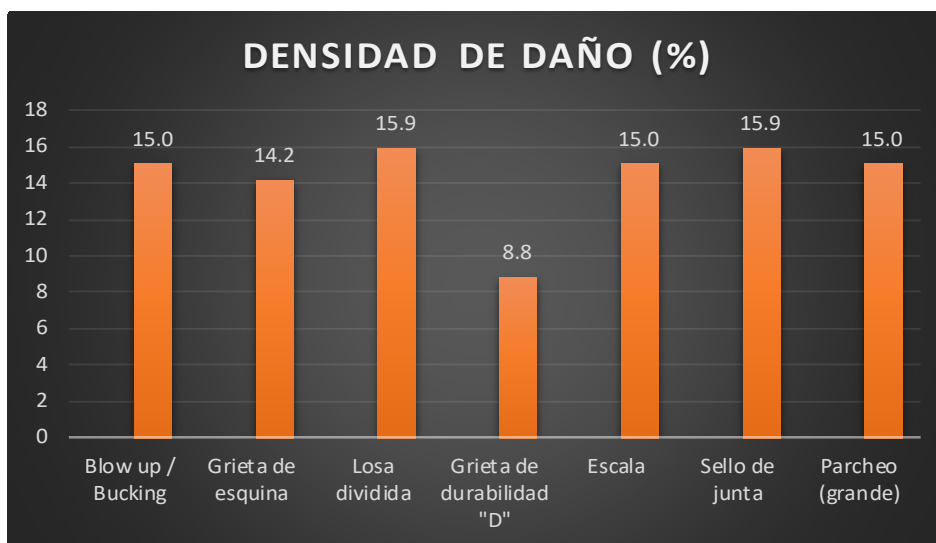
Figura N° 01. Densidad de daño real 1ra muestra

Se identificó la densidad real de daño en la muestra por cada tipo de falla con un 15.9% losa dividida, 15.9% sello de junta, 15% Blow up / Bucking, 15% escala, 15% parcheo grande, 14.2% grieta de esquina y 8.8% grieta de durabilidad “D”.

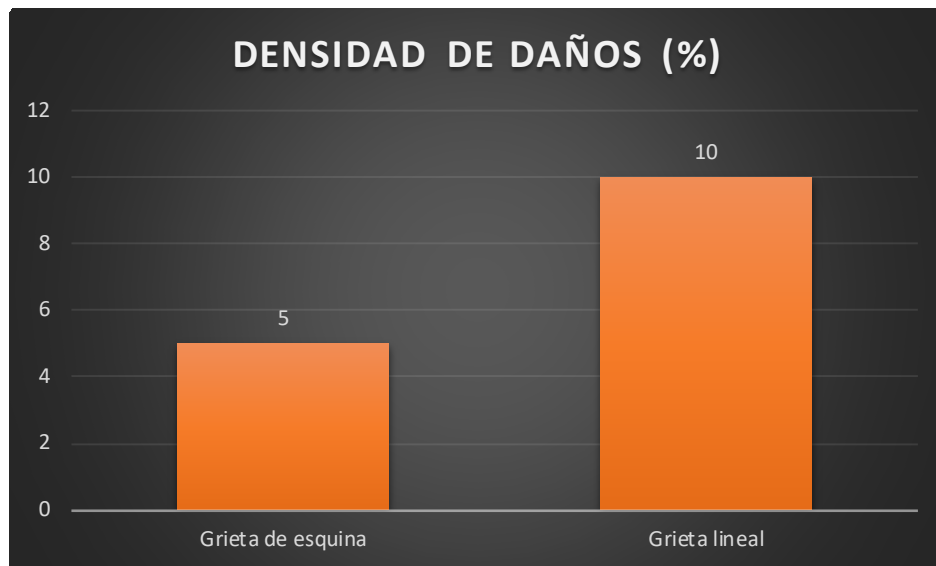
Figura N° 04. Densidad real de daño 4ta muestra

Se identificó la densidad real de daño en la muestra por cada tipo de falla con un 10% grieta lineal y 5% grieta de esquina.

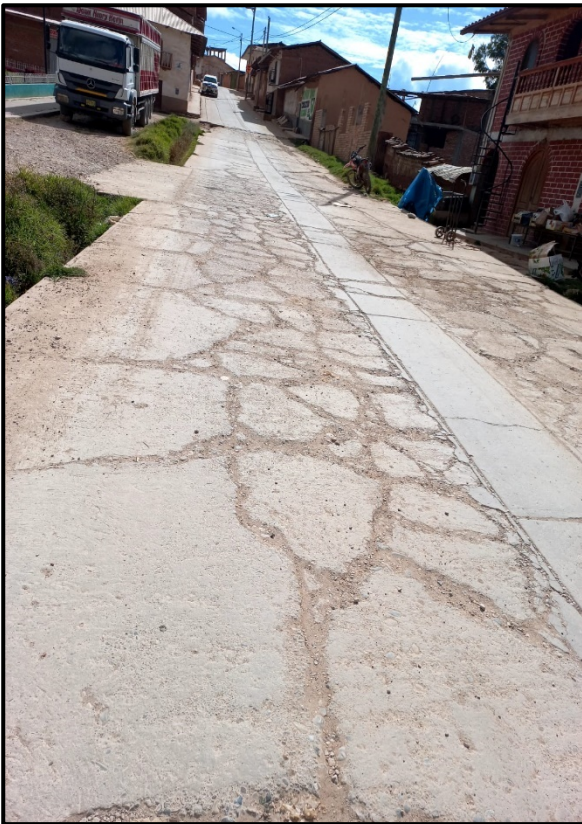
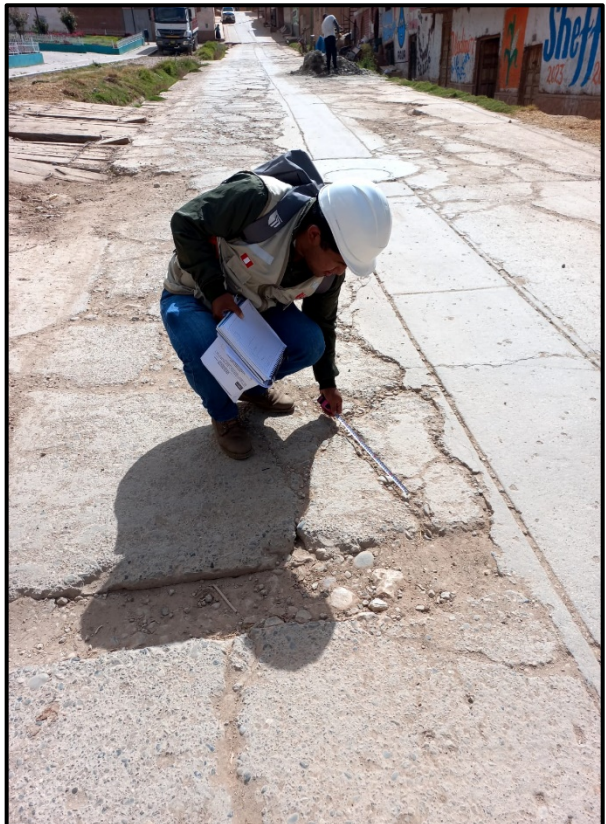
Fotografía 03 y 04: Fallas de losa dividida.

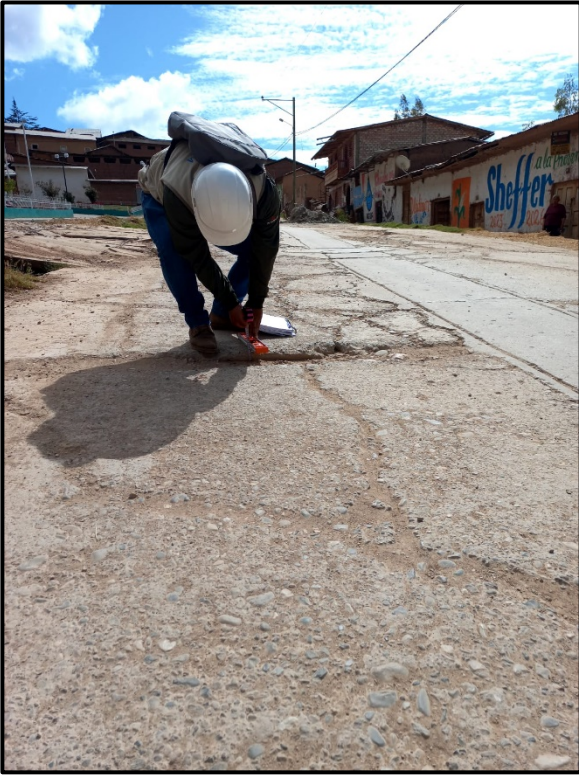
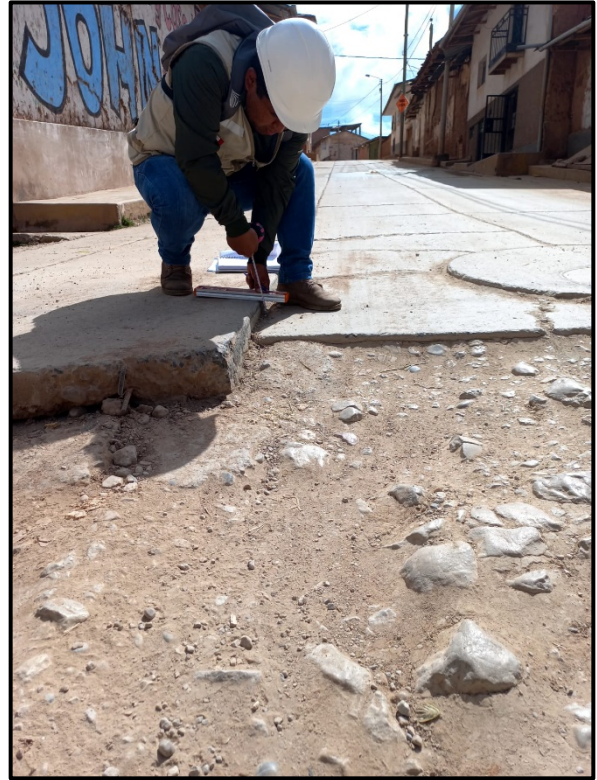
Fotografía 05 y 06: Fallas de escala.

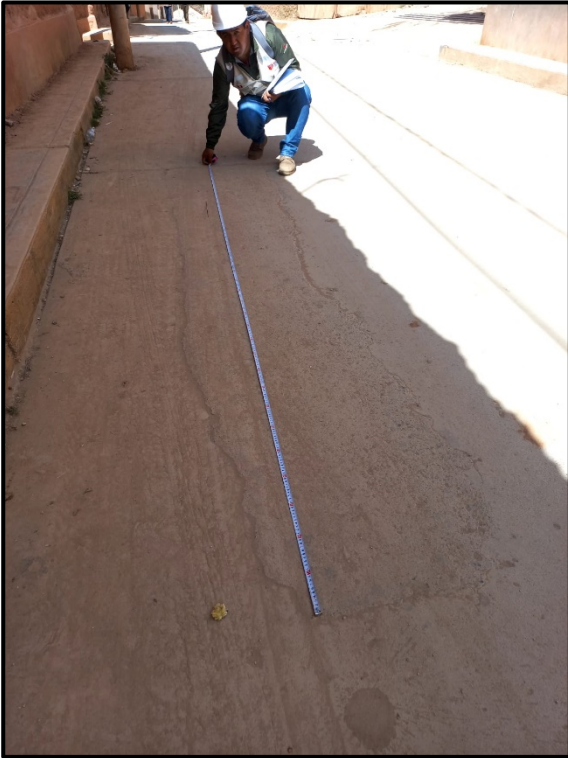
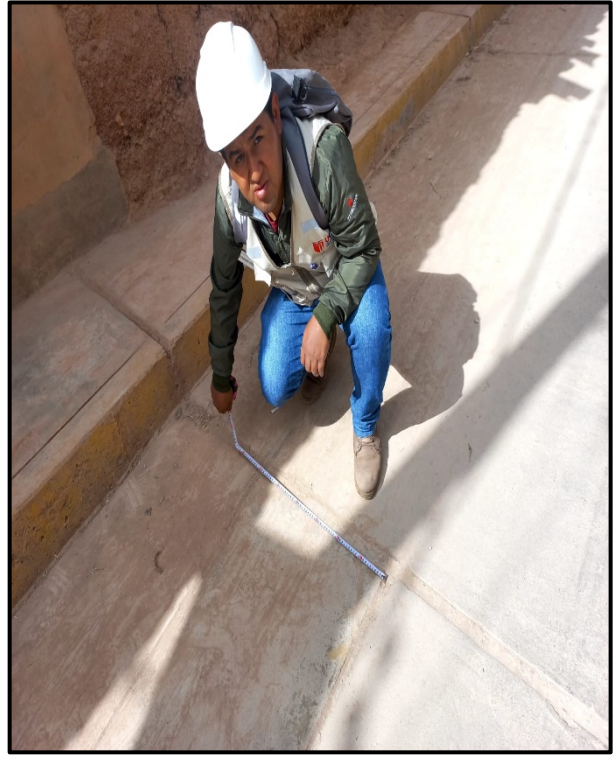
Fotografía 09 y 10: Fallas de parcheo grande.
