**FACULTAD DE INGENIERÍA Y ARQUITECTURA
ESCUELA PROFESIONAL DE INGENIERÍA CIVIL**

“Evaluación de la Trocha Samanco - Playa Mar Brava con el método MTC y URMM en la Provincia del Santa-2022”

**TESIS PARA OBTENER EL TÍTULO PROFESIONAL DE:
Ingeniero Civil**

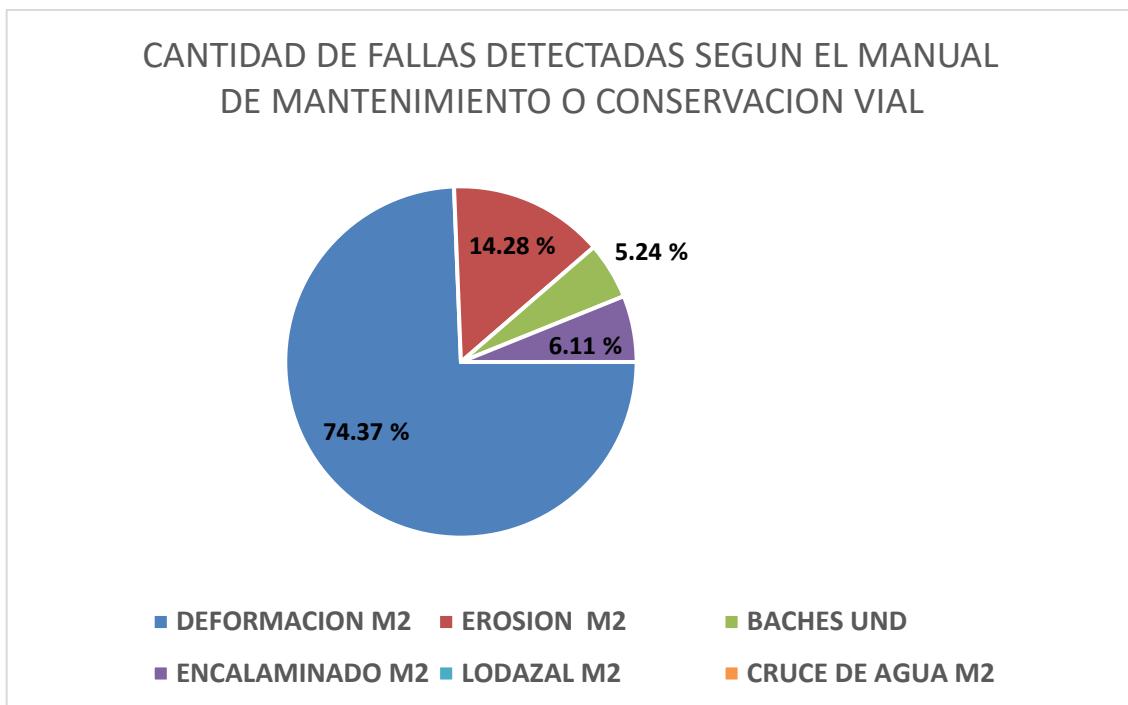
FIGURA N°02
FALLAS DETECTADAS SEGÚN MTC

Como tal se puede observar en la tabla N°3 y el grafico N°2 se pudo determinar que la deformación en su nivel MEDIO (Huellas / Hundimientos entre 5 y 10 Cms) es la falla más relevante, luego la deformación en su nivel BAJO (Huellas / Hundimientos Sensibles al Usuario pero menor a 5 cms.) correspondientes a un segundo lugar y como tercer lugar la deformación en su nivel ALTO (Huellas / Hundimientos mayores a 10 cms.), cabe mencionar que no se detectaron defectos en Lodazal ni en Cruce de agua.

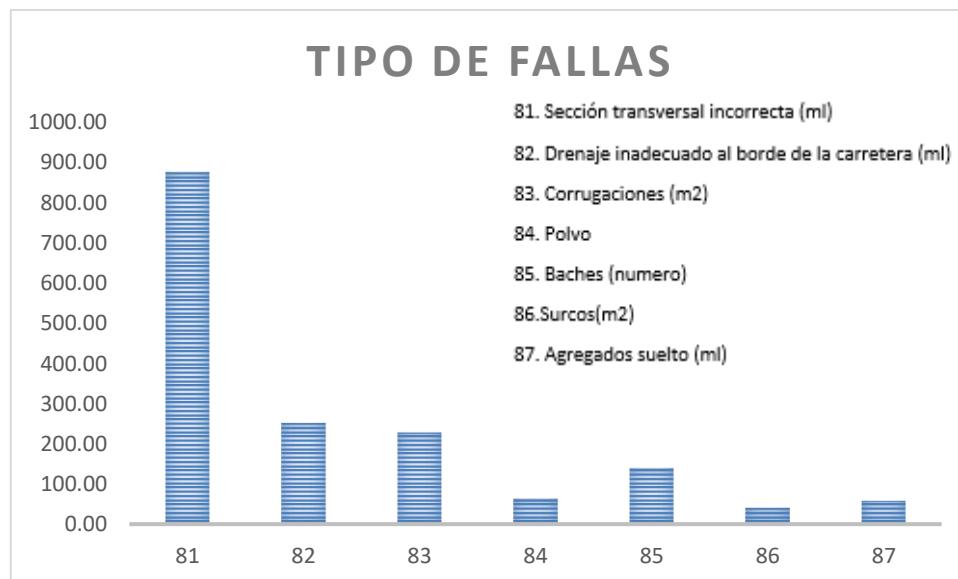
FIGURA N°05
IDENTIFICACION PROMEDIO DE NIVEL DE FALLAS

En la figura N°05, Se observa que el tipo de fallas predominantes es la sección transversal incorrecta por la presencia de ahueamientos y deformidades de la sección vial, también se observa la falla drenaje inadecuado al borde de la carretera con un promedio de nivel de 251 ml al igual que las fallas de

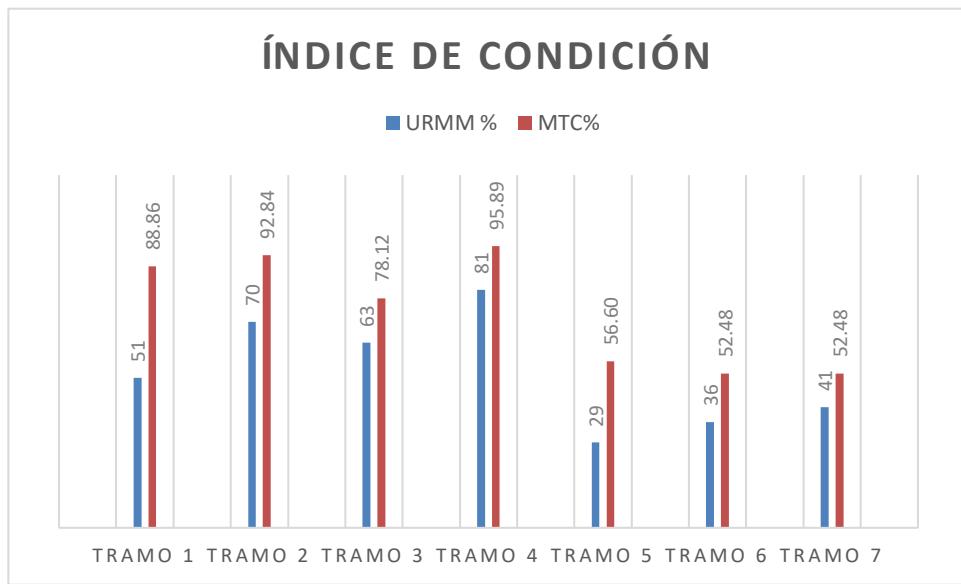
FIGURA N°07
GRAFICO COMPARATIVO DE AMBOS METODOS (URMM Y MTC)

Teniendo en cuenta que la evaluación de cada metodología ya mencionada (MTC Y URMM), los rangos de calificación son totalmente diferentes y para poder obtener una comparación de ambos métodos con mayor precisión, se han igualado los puntajes de condición en porcentajes de 0 a 100% respectivamente, obteniendo como resultado que los tramos evaluados según el MTC, nos arroja como resultados de una trocha mas favorable en cuanto a su estado físico de condición a comparación del método URMM que su estado de conservación de los tramos evaluados, sus fallas son mas puntuales y su calificación es más objetiva obteniendo como resultados eficientes no favorables para la trocha en estudio.

Asimismo, también se pudo identificar que para ambos métodos (MTC Y URMM), los tramos 5, 6 y 7 son los que obtuvieron los menores porcentajes a diferencia de los demás tramos por lo que podemos deducir que son los tramos mas críticos en cuanto a su estado de condición.

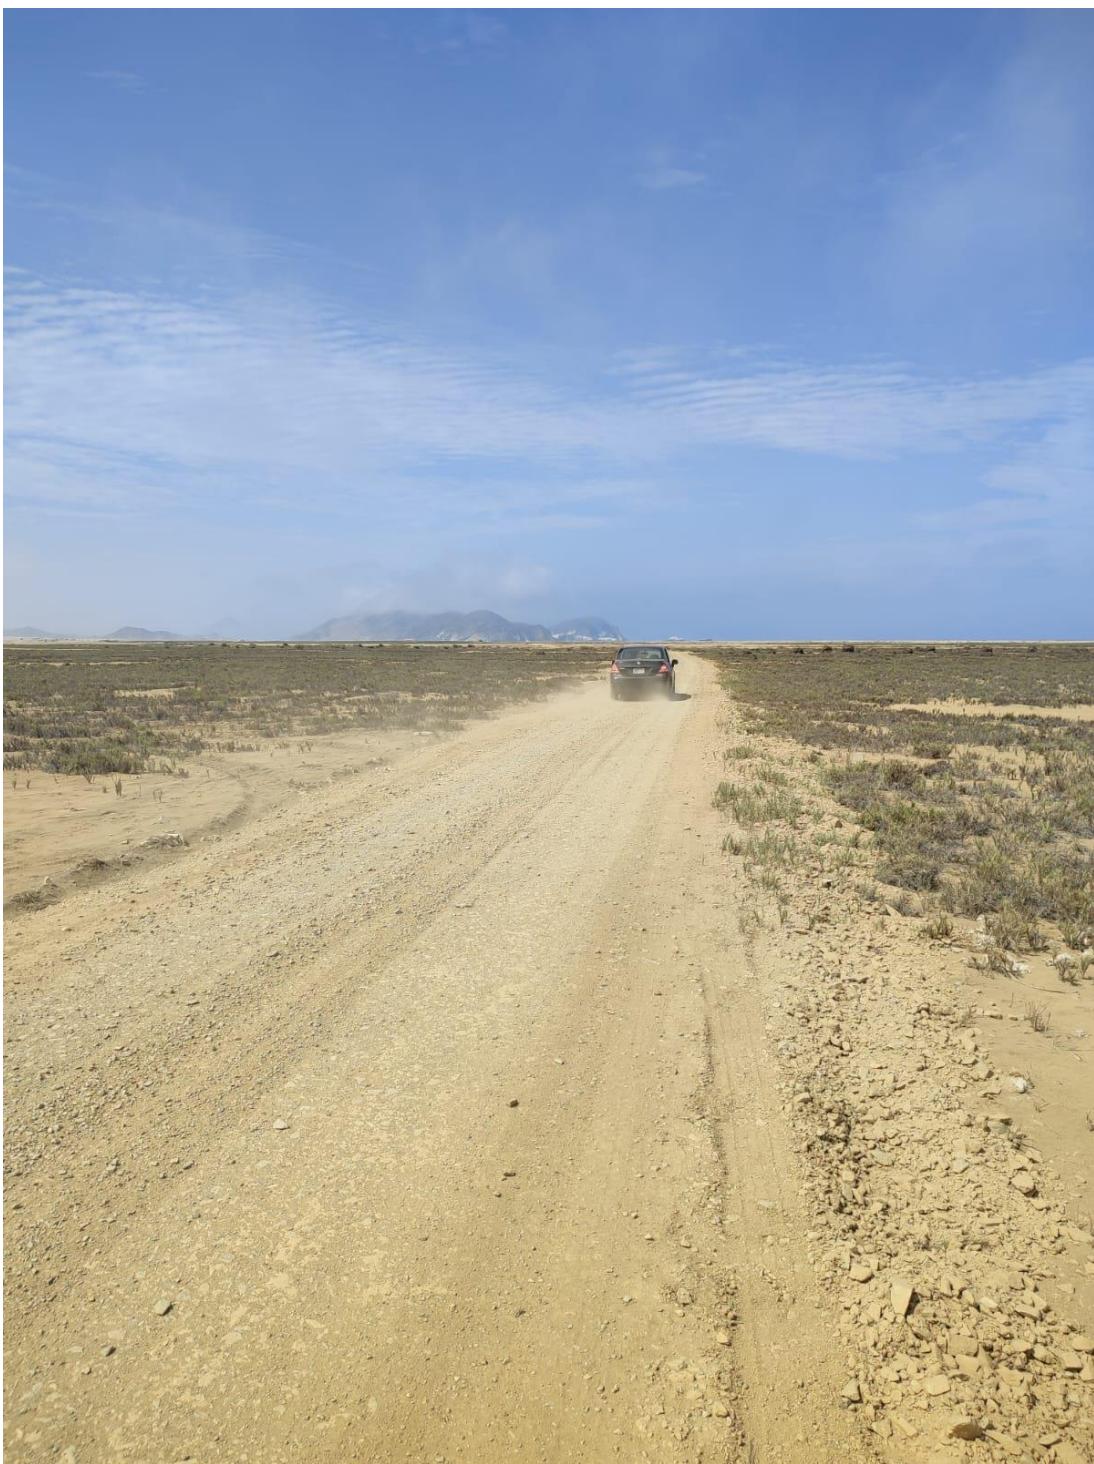
Imagen 02: Como se puede apreciar en la imagen, la trocha en estudio presenta bastante material suelto y levantamiento de polvo leve.

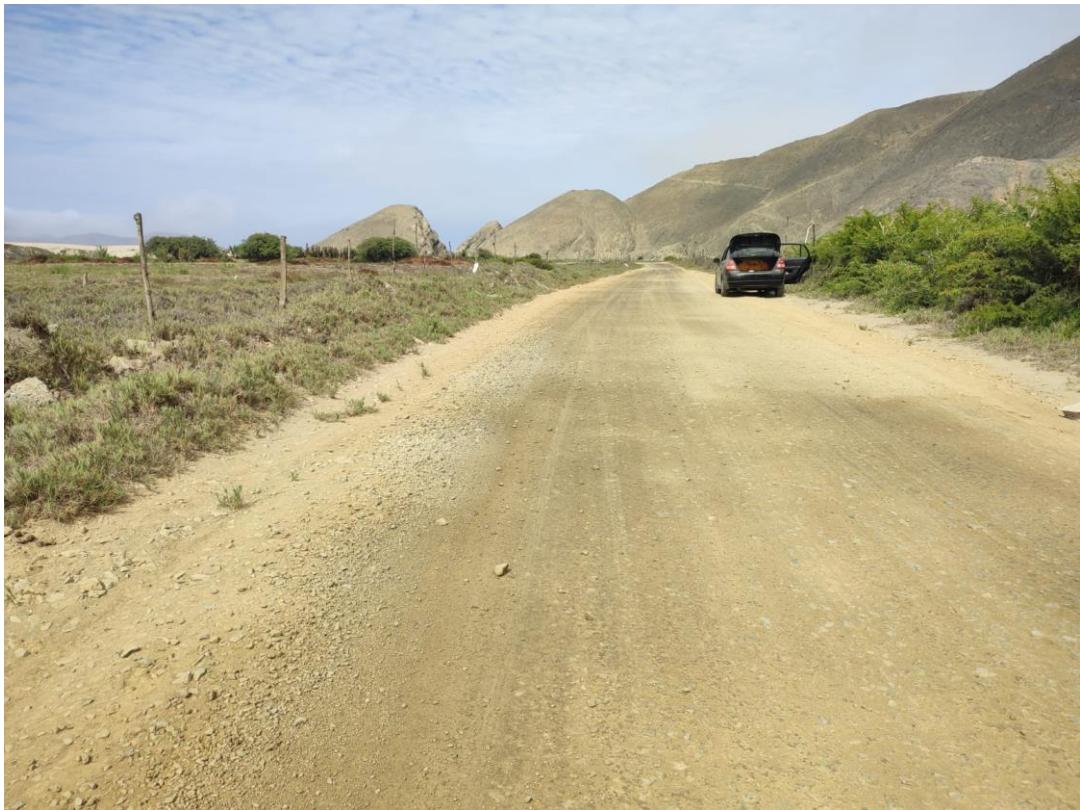
Imagen 03: el ancho de la trocha en estudio varia entre 4.5 a 6.50m.

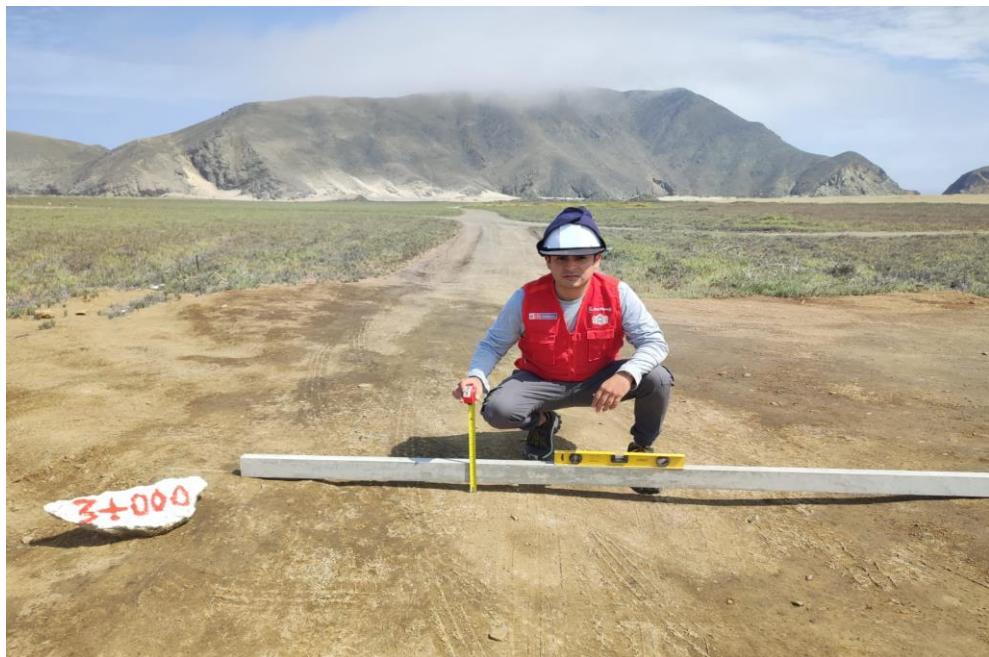
Imagen 07: En nuestra segunda visita, evaluamos las fallas que presenta la trocha en sus dos metodologías del MTC y URMM, progresiva km 2+500 – km 3+000, presente JULIO CESAR BARBA PAREDES, evaluador del presente proyecto.

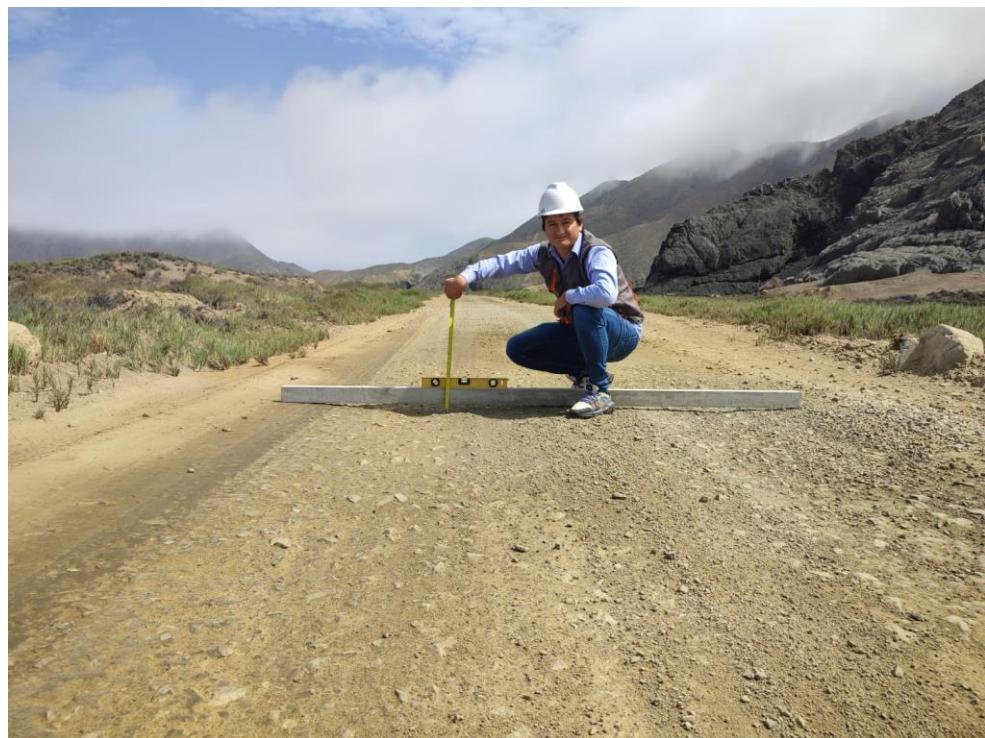
Imagen 08: Los huecos, y hundimientos es notorio a lo largo de la trocha que con ayuda del nivel pudimos calificar con un rango mayor de asertividad, progresiva km 1+500 – km 2+000, presente CRISTIAN AUGUSTO HEREDIA SIFUENTES, investigador del presente proyecto.

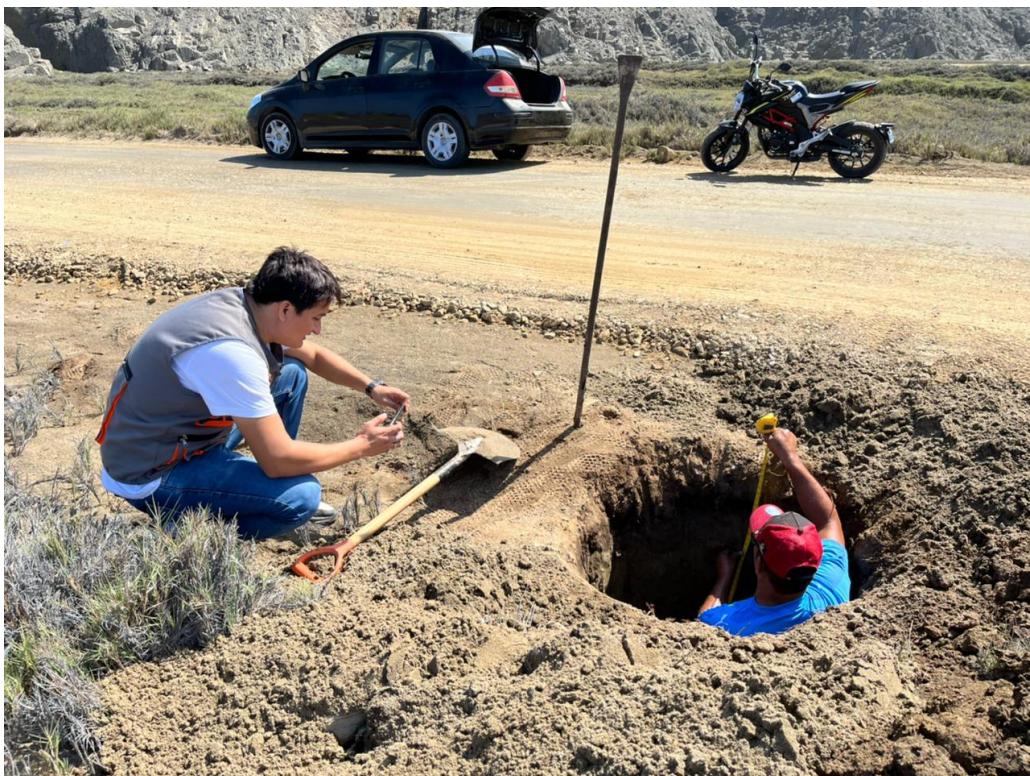
Imagen 09: Las calicatas se realizaron con una profundidad de 1.50m tal como exige la normativa vigente del MTC.

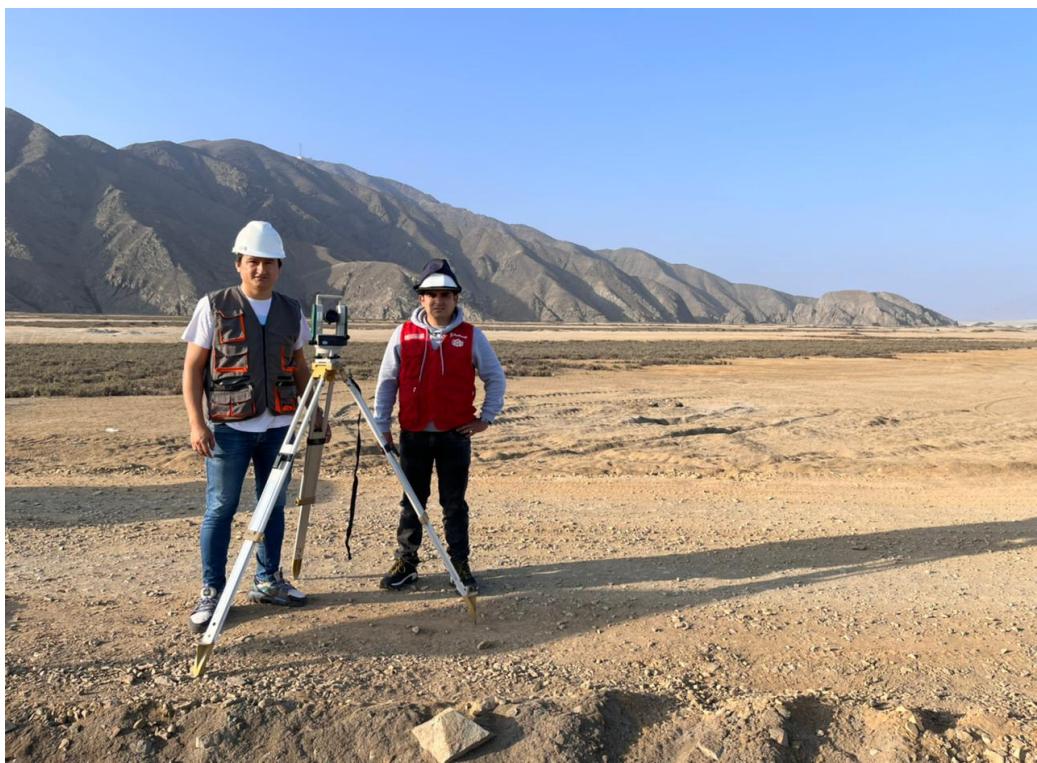
Imagen 11: El levantamiento topográfico se realizó con estación total, donde se pudo determinar que la superficie de la trocha en estudio es plana.
