**UNIVERSIDAD CÉSAR VALLEJO**

**“Estabilidad de taludes para Muros anclados en viviendas  
multifamiliares de 22 pisos y 3 sótanos, Av. Brasil, Pueblo  
Libre, 2022”**

TESIS PARA OBTENER EL TÍTULO PROFESIONAL DE:  
Ingeniero Civil

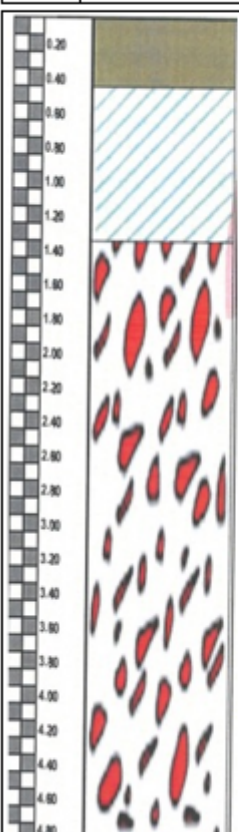
**Figura 2: Resultado del Laboratorio de la Calicata 1.**

**Calicata C1:** del nivel 0 hasta -10 metros con respecto al nivel de la vereda por la AV. Brasil. Se encontró 3 estratos bien definidos: **Primero:** - 0.40 m se encontró un material de relleno, el cual tiene un aspecto a matriz arcillosa, con grava de 3" y 4" en porcentaje aislado de 30%, con bloques de ladrillo de arcilla cocida. **Segundo:** - 1.30 m se encontró un material arcilloso, con grava de 3" a 4" en porcentaje aislado de 20%, en estado húmedo, textura marrón oscuro, semicompacto, de mediana plasticidad. **Tercero:** - 10 m se encontró una mezcla mal graduada de grava en una matriz arenosa medianamente compacta, es decir un conglomerado fluvio aluvial típico característico de la zona (GP), textura gris claro, estado húmedo con presencia de grava subredondeadas de tamaños máximos hasta 7", para un promedio de 4".

CL	A-4 (8)		<p><b>Prof. (m):0.00-0.40: Relleno Contaminado No Controlado</b></p> <p><b>Prof. (m):0.40-1.30: Arcilla de baja plasticidad</b> Material arcilloso con presencia de gravas de 3" a 4" en forma aislada en un 20% estado húmedo de color marrón oscuro semicompacto de media Plasticidad.</p> <p><b>Prof. (m):1.30-10.00: Grava pobremente gradada con arena</b> Material gravoso mal gradado, en una matriz arenosa con escasos porcentajes de arenas medias, color gris claro, estado húmedo. Sus elementos gruesos son subredondeadas de superficies lisas, duras y sanas de alto a buen peso específico mayormente de roca intrusiva y andesita. Se observa la presencia de Boloneria de M.T. 7", promedio 4".</p>	M-01

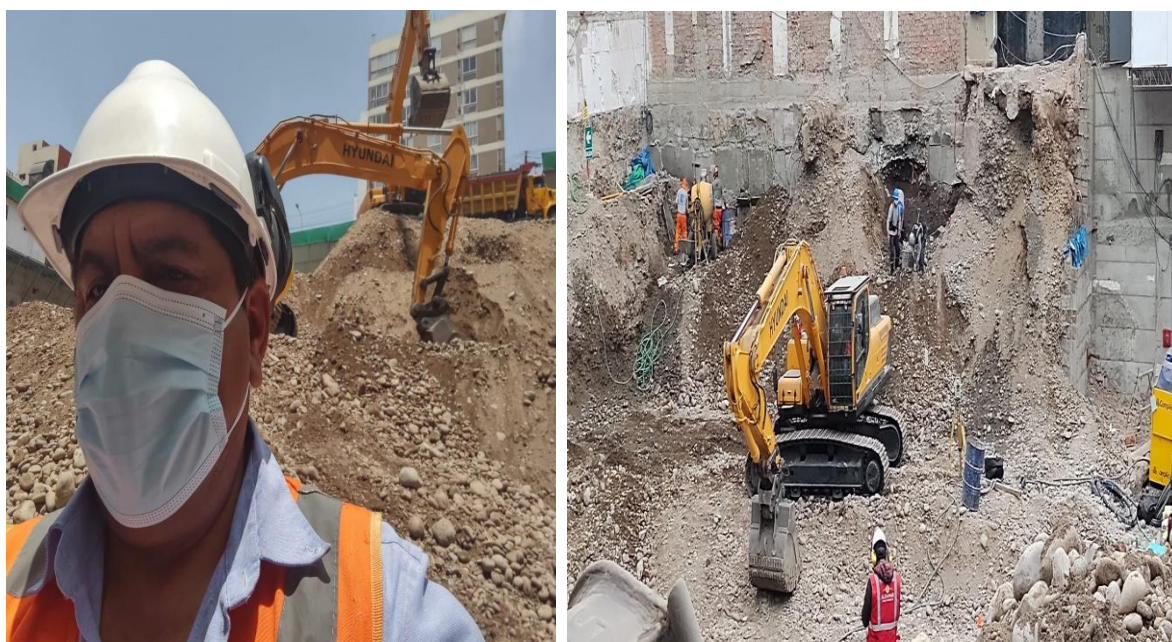
**Figura N° 5: proceso de excavación masiva**

**Excavación masiva:** se realiza la excavación de 3.50 metros utilizando la máquina de excavadora, teniendo como criterio técnico que se debe dejar un 1.20 metro en el perímetro del terreno, conocido como banquetta, posteriormente se realiza la perforación.

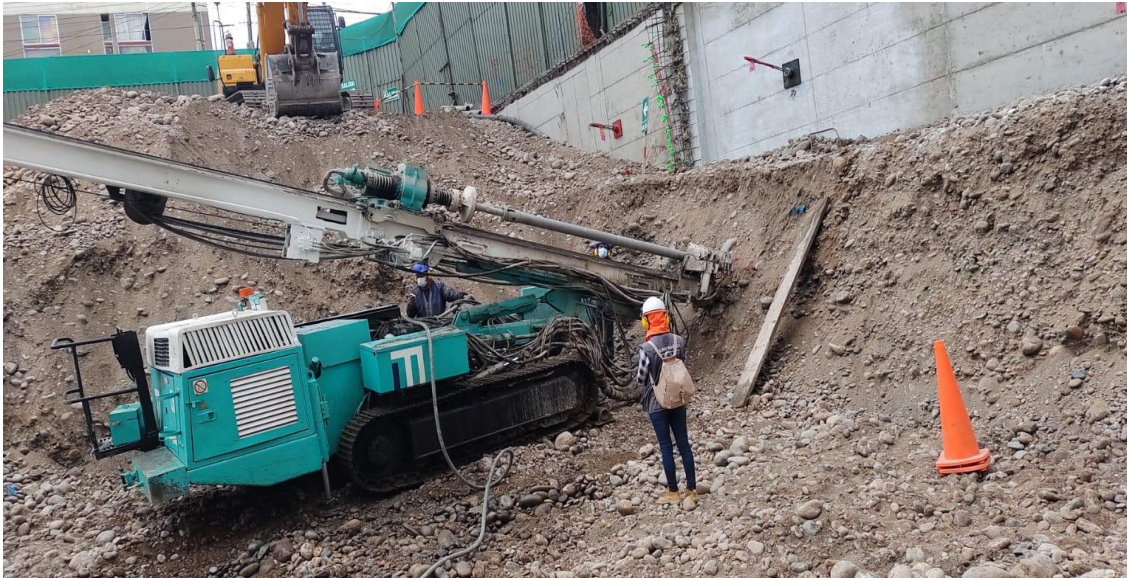
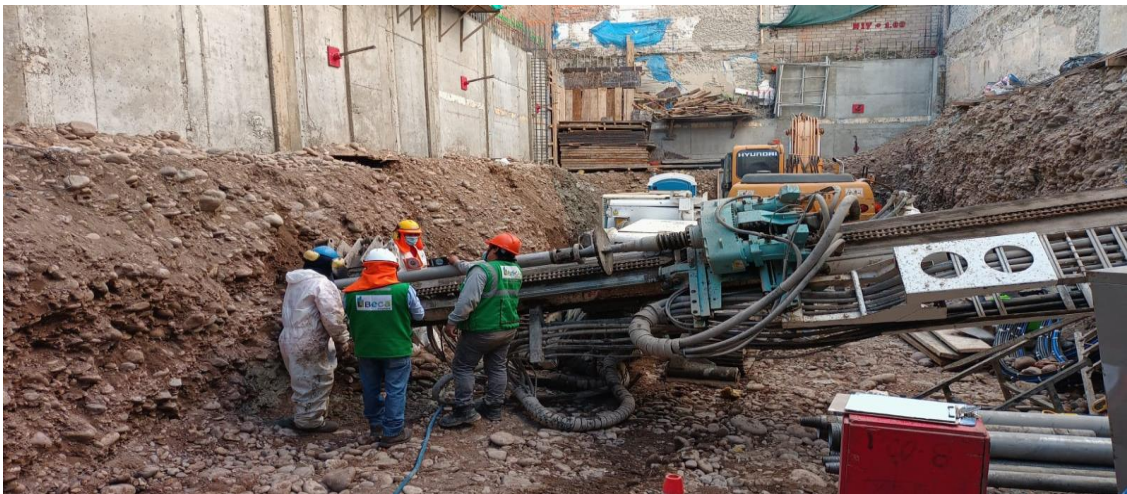
**Figura 6: Proceso de perforación**

que se ha llegado a la longitud requerida, se procede al limpiado del mismo y luego al retiro de la tubería interior (API) quedando la tubería de revestimiento por donde se va a instalar el anclaje. El diámetro de perforación utilizado será de 127 mm o superior, después de este proceso se realiza la inyección de anclajes.

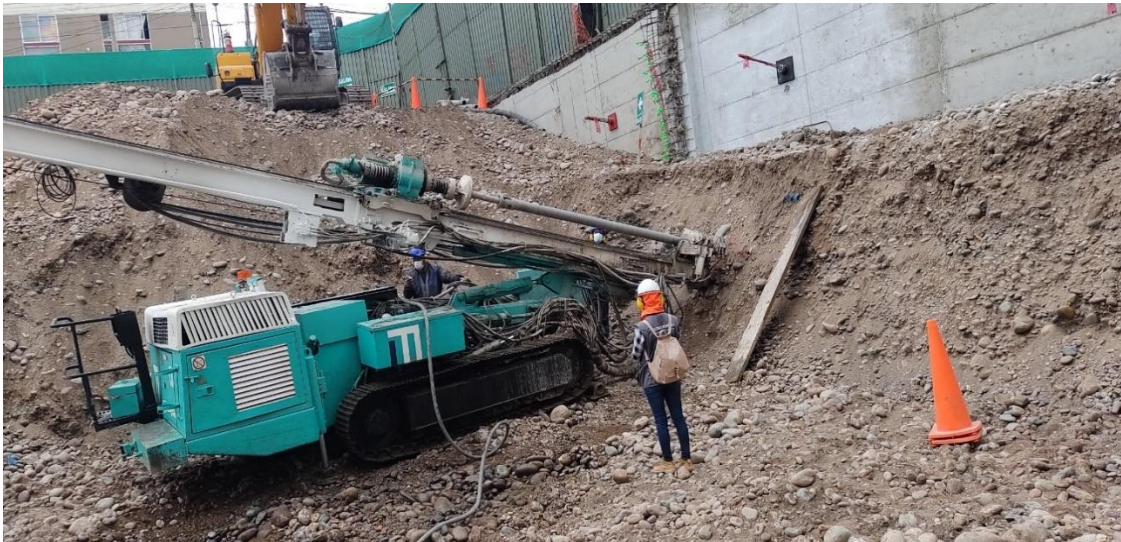
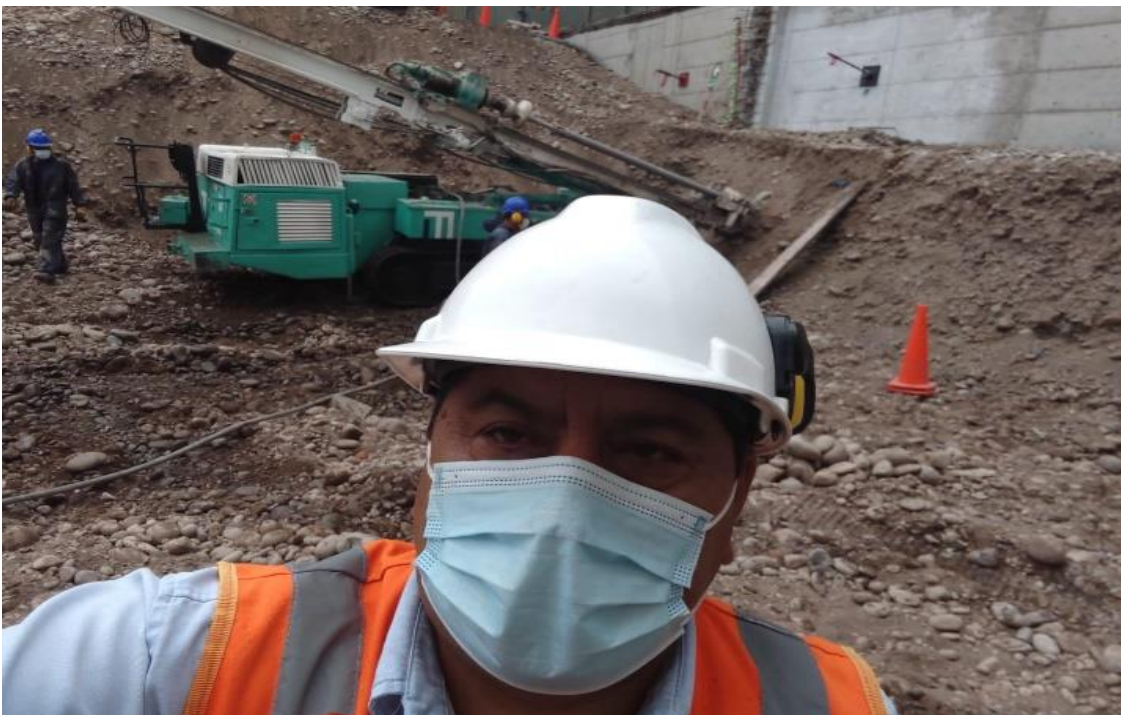
**Figura 7: Proceso de inyección de anclaje**

cuidado, para lo cual se tomarán las precauciones necesarias a fin de no dañar la estructura del anclaje.

**Interpretación:** para la inyección del anclaje se utiliza la misma maquina hidráulica que se utiliza en la perforación.

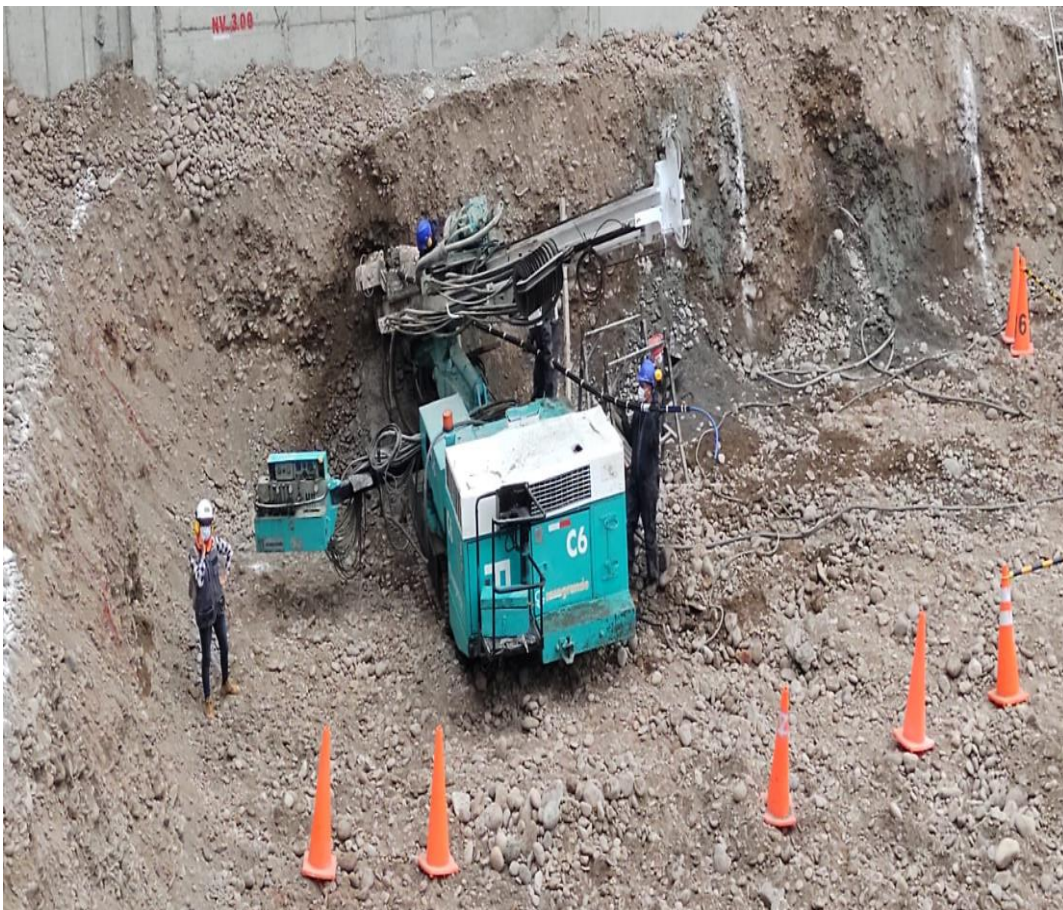
**Figura 8: Procedimiento de inyección de lechada.**

utilizará un agitador de bajas revoluciones y una bomba inyectora. El llenado se realizará a través de un ducto (tubería de polietileno) que será previamente instalado en la etapa de construcción del anclaje, el cual formara parte definitiva de éste quedando al igual que los torones embebidos en la lechada, de este modo se asegura el correcto llenado de la perforación, para realizar dicha tarea se procederá a conectar la manguera proveniente de la inyectora de forma que el ducto quede perfectamente unido a esta manguera. El anclaje se deberá mantener inmóvil durante el proceso de fraguado de la lechada. El tipo de cemento usado será cemento Portland tipo I / GU, con una relación A/C de 0.50. La mezcla de lechada usada deberá ser fluida y proveer una resistencia de al menos 210 kg/cm<sup>2</sup> al momento del tensado.

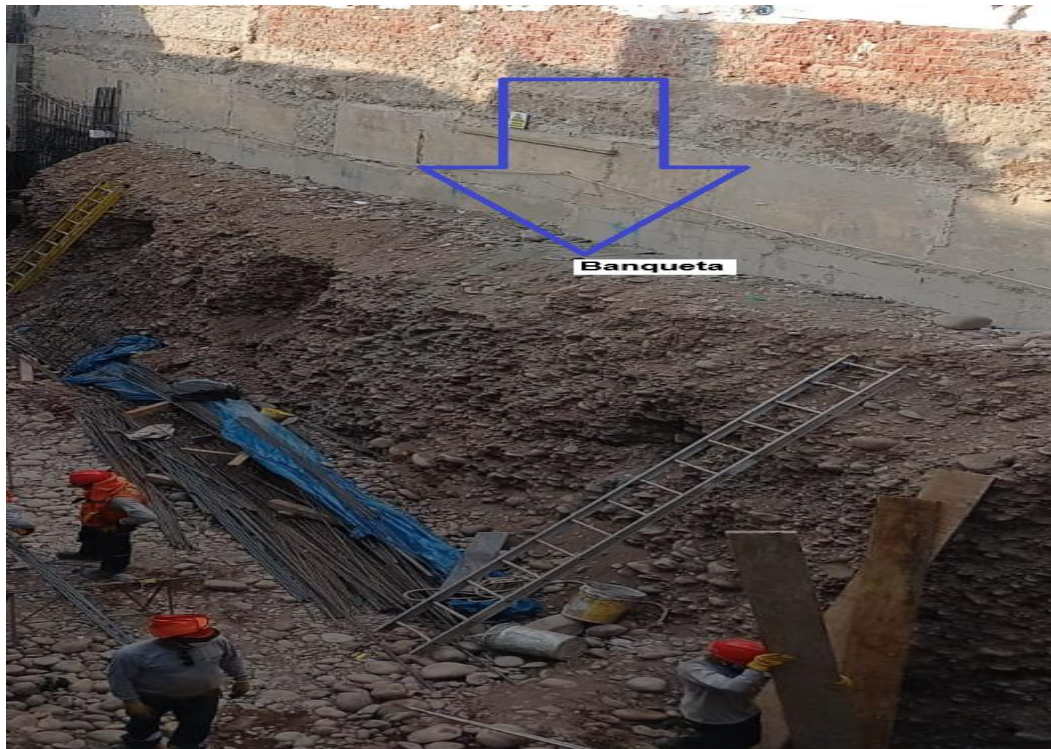
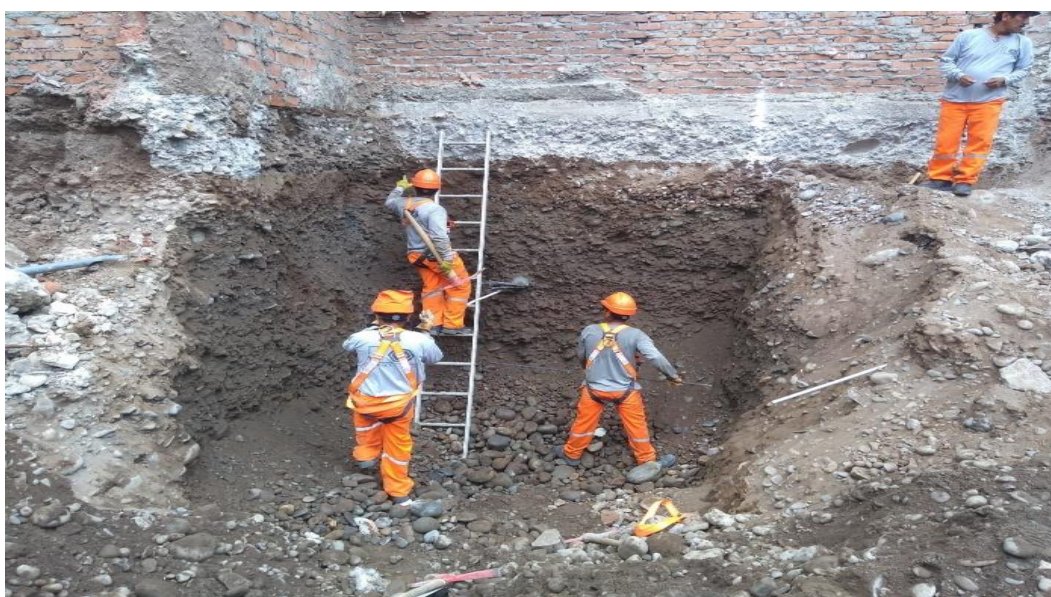
**Figura 9: Identificación y perfilado de banqueta**

Luego de haber ejecutado las etapas indicadas en los ítems anteriores, se debe de retirar y/o perfilar las banquetas de manera alternada según las dimensiones indicadas en los planos del proyecto, es decir se realiza un el perfilado de un ancho de 4.8 metros por 3.50 metros de altura y adicionalmente se excava 70 centímetros para dejar la continuación del acero del segundo anillo.

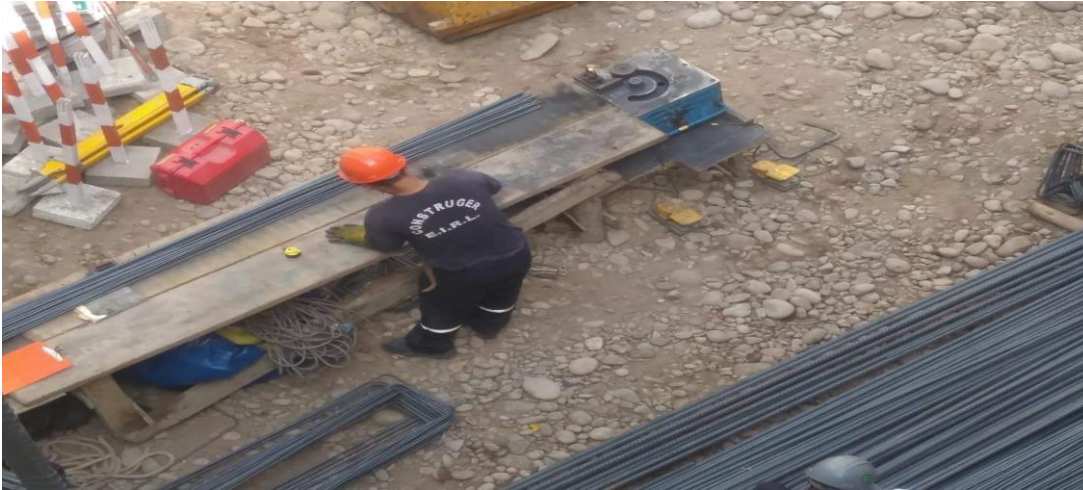
**Figura 10: Habilidad del acero**

Luego del perfilado alterno de banquetas de los muros se procedió habilitar el acero que conforma el muro de concreto armado de los futuros sótanos.

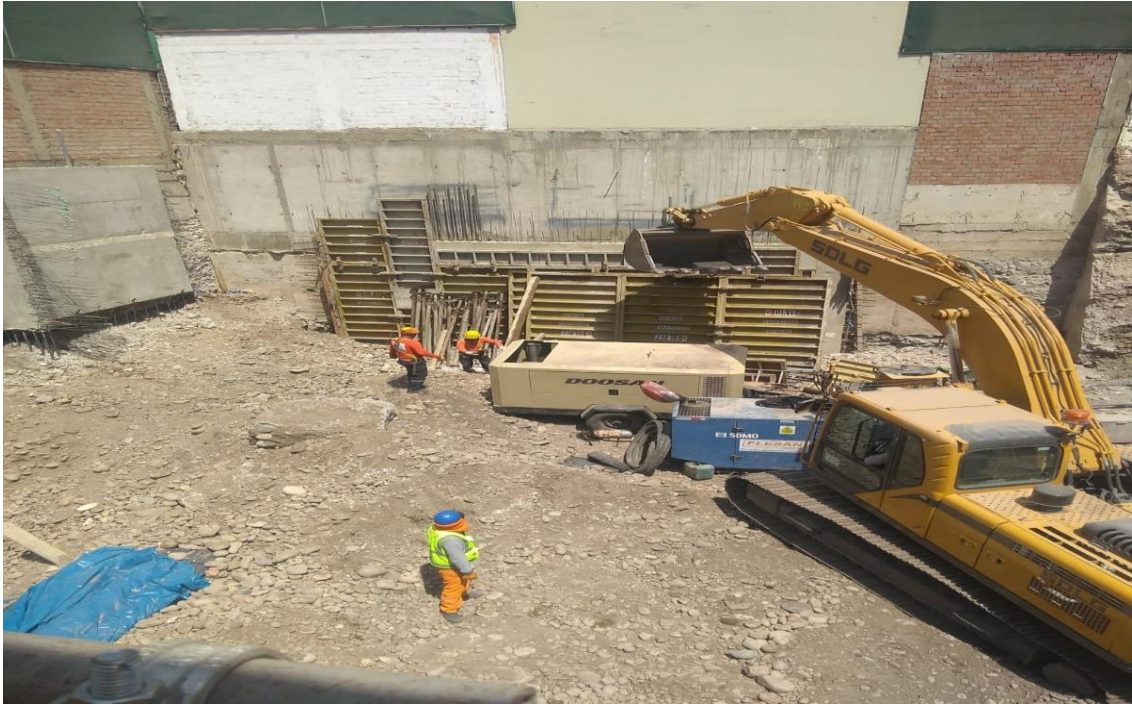
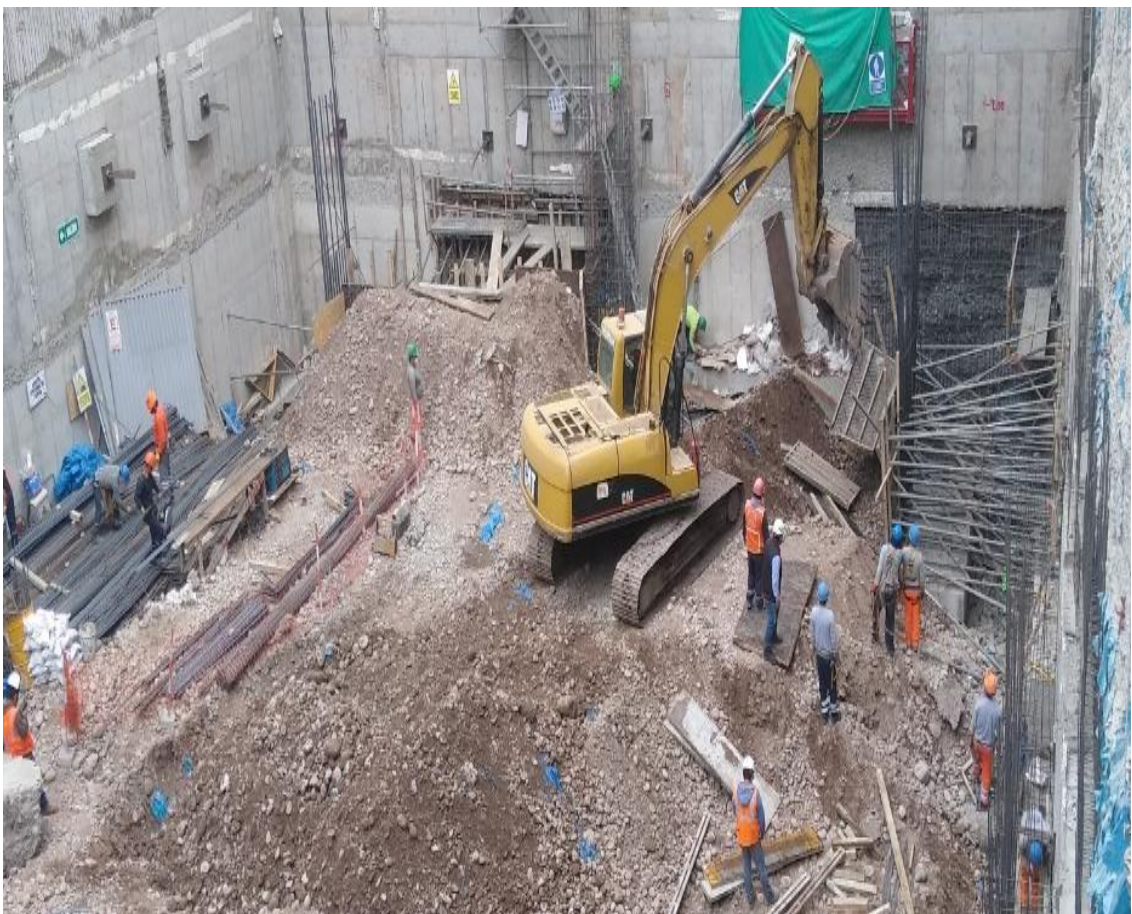
**Figura 12: Colocación del encofrado**

Luego se procede con el encofrado de acuerdo a los perfilados efectuados.

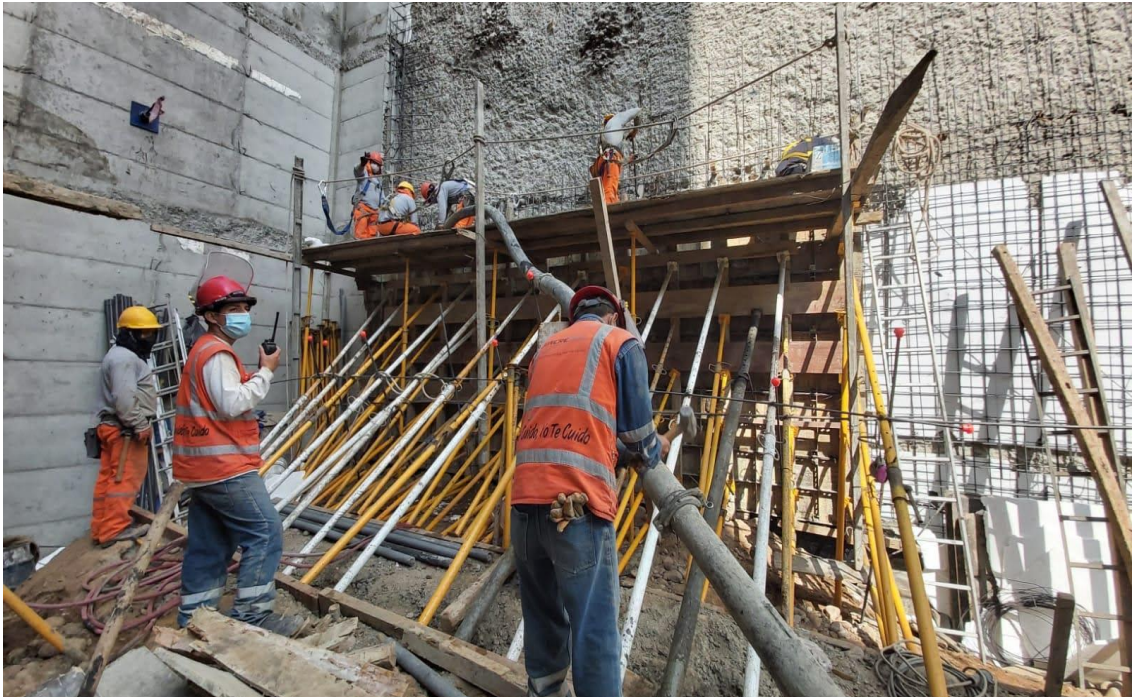
**Figura 13: Colocación del encofrado**

para Terminado este trabajo se procede al vaciado de los muros según el tipo y resistencia de concreto indicado en los planos de estructuras del proyecto.

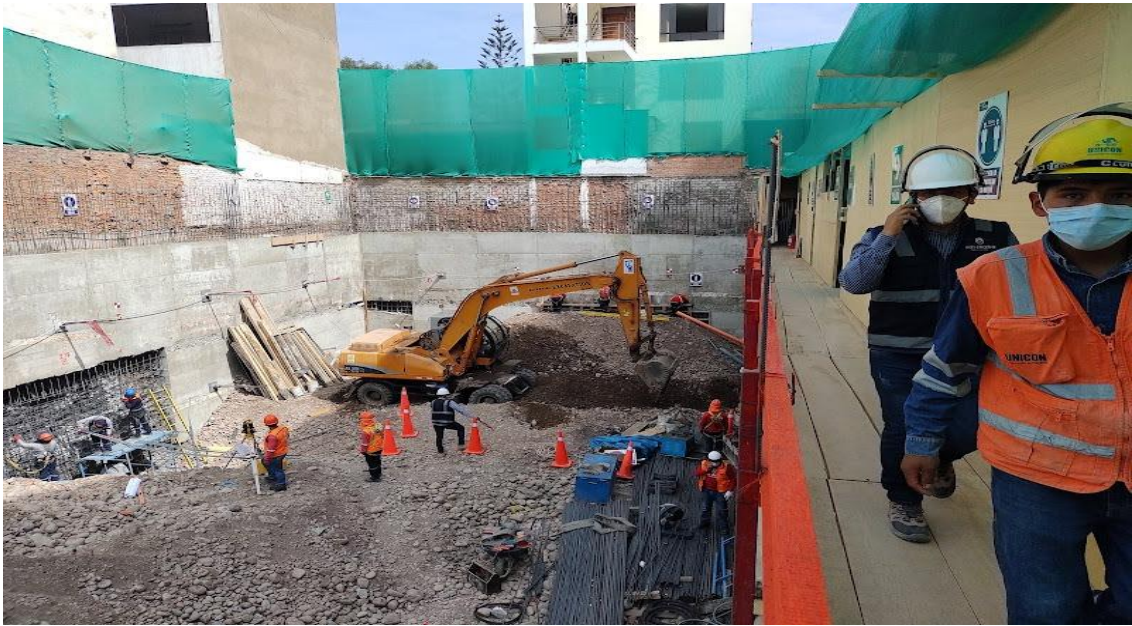
**Figura 16: Muros terminados del primer anillo y empezando el segundo anillo.**

**ETAPA TERMINADA PRIMER ANILLO.** Una vez terminado con los trabajos de tensado de los muros de concreto de manera alterna como medida de seguridad, se tendrá todo el primer anillo terminado, la altura en esta etapa será de 3.50 aproximadamente. Es en esta etapa que procederemos a iniciar la segunda excavación masiva hasta el nivel -6.50, sucesivamente hasta llegar al nivel de fundación de la cimentación de los anclajes de los sótanos.
