Evaluación funcional del pavimento flexible y la tecnología de la medición de rugosidad de la carretera Yanango - Puente Herrería -

Junín 2022

TESIS PARA OBTENER EL TÍTULO PROFESIONAL DE:  
Ingeniera Civil

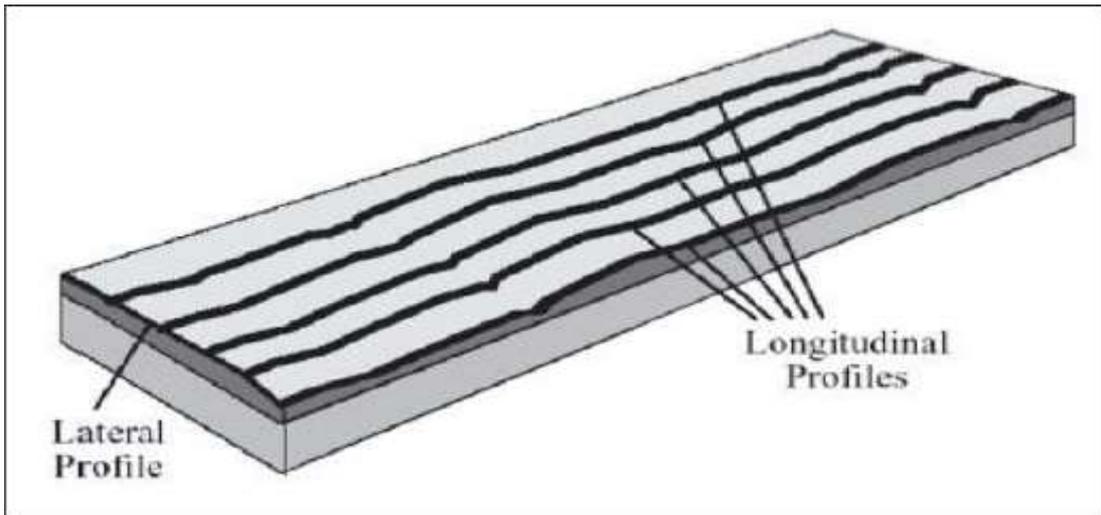
El concepto de IRI fue realizado por el Banco Mundial en la década de los 80 el que consistía en la representación de un modelado matemático, el que conlleva al cálculo del movimiento acumulado en la parte de la suspensión del vehículo de pasajero, al realizar un recorrido de una superficie de la vía a una velocidad de 80 km/h. En la siguiente Figura se ilustra de forma referencial.

Figura 2: Perfil del camino  
 Fuente: (Revista de la Construcción, 2006), Chile.

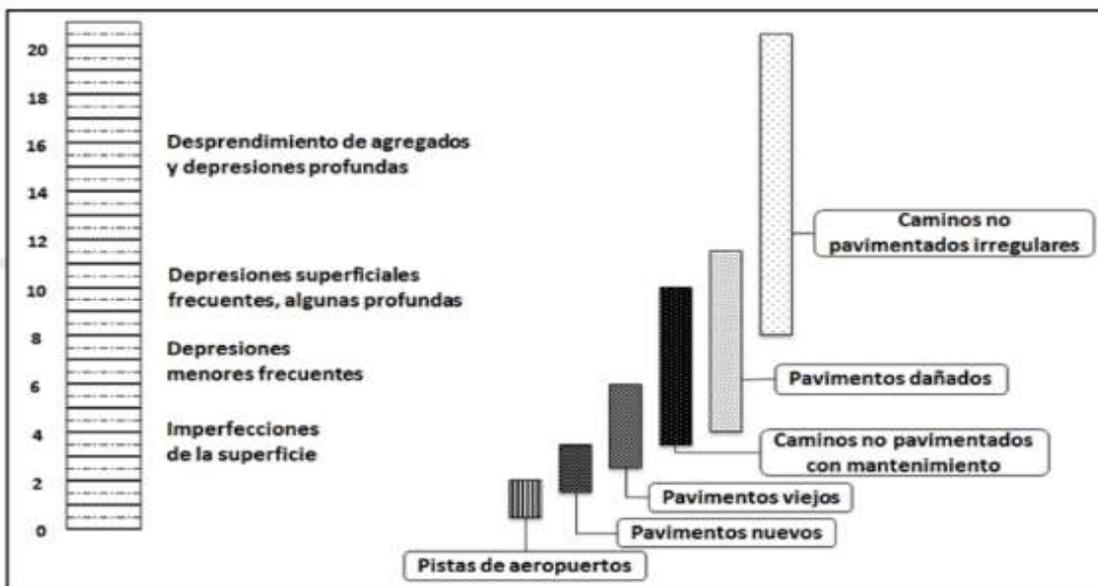
El IRI en los pavimentos juega un papel importante para determinar la funcionalidad del pavimento. En 1986, el Banco Mundial, fundamentó la medición de escalas para pavimentos de concreto asfáltico y tratamientos superficiales, como también vías de bajo tránsito como carreteras afirmadas, trochas carrozables, etc. La (Norma ASTM, 1926), Standard Practice for Computing International Roughness Index of Roads from Longitudinal Profile Measurements”, presentó la siguiente escala:

Figura 3: Escala de rugosidad estimadas para pavimentos de concreto asfáltico y tratamientos superficiales.

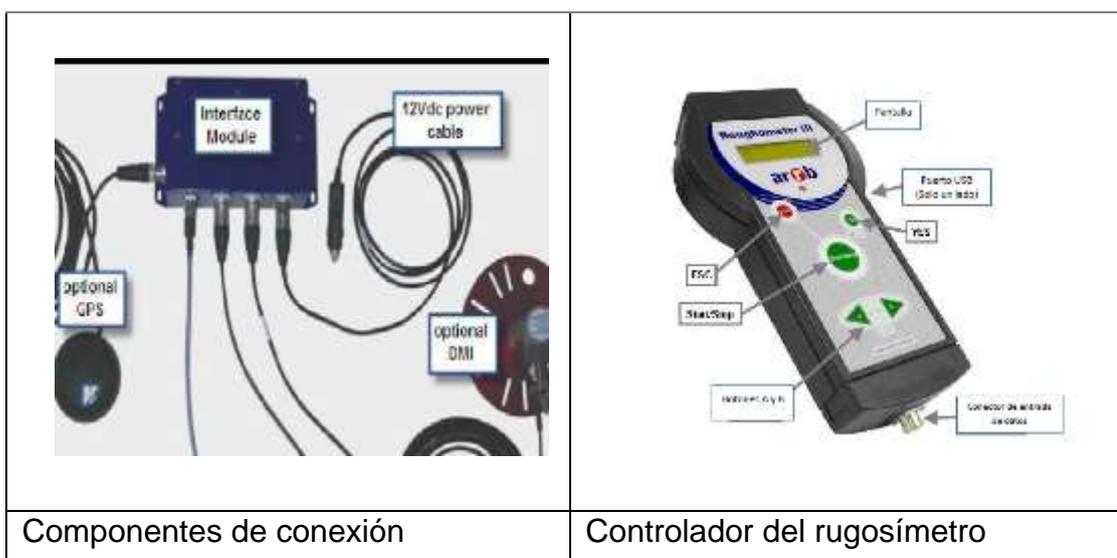
Los componentes del equipo de rugosidad muestran las diferentes partes como componentes los que son conectados entre ellos

Figura 6: Componentes del equipo de rugosidad.  
Fuente: Manual de usuario- roughometer III

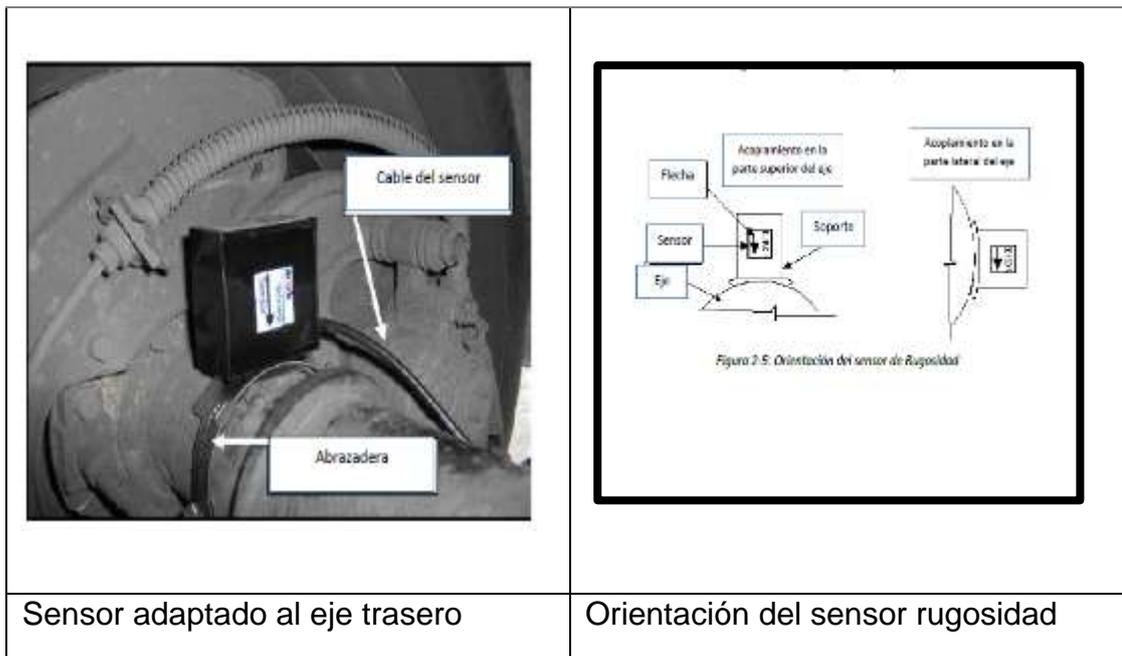
Figura 7: Componentes del equipo de rugosidad.  
Fuente: Manual de usuario- roughometer III

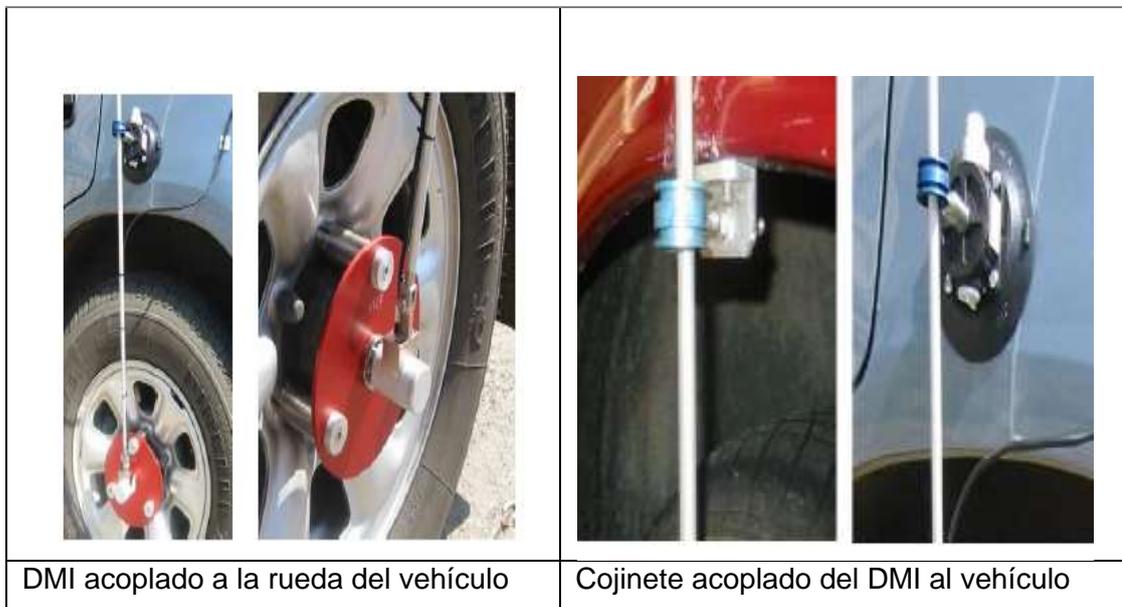
Figura 8: Componentes del equipo de rugosidad.  
Fuente: Manual de usuario- roughometer III

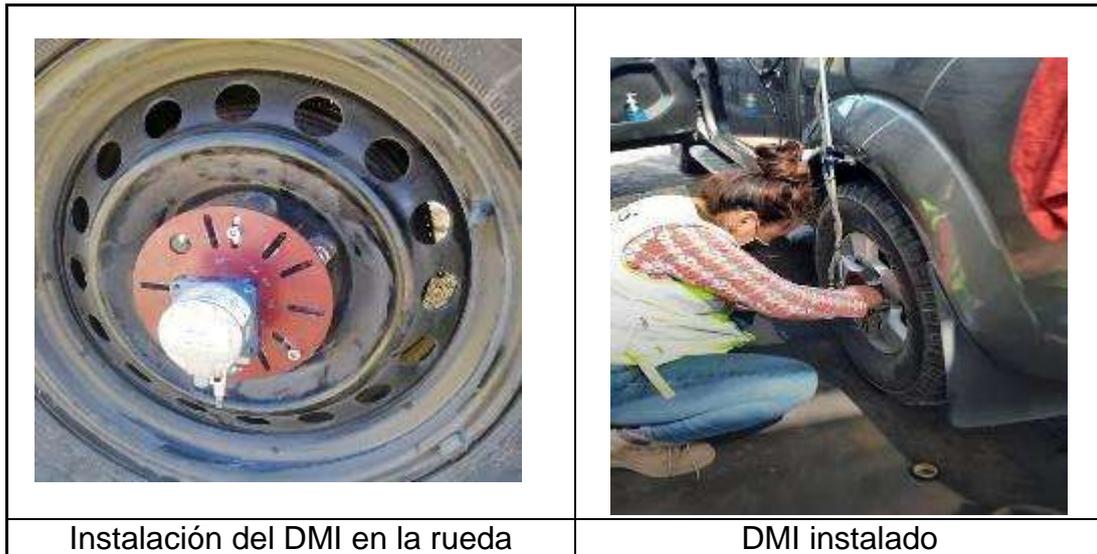
La instalación que se ha realizado, es en función a las precisiones que estableció el manual del equipo Roughometer III, además de una camioneta de cabina abierta modelo hilux 2016

Figura 9: Instalación del DMI en la rueda del vehículo.  
Fuente: elaboración propia

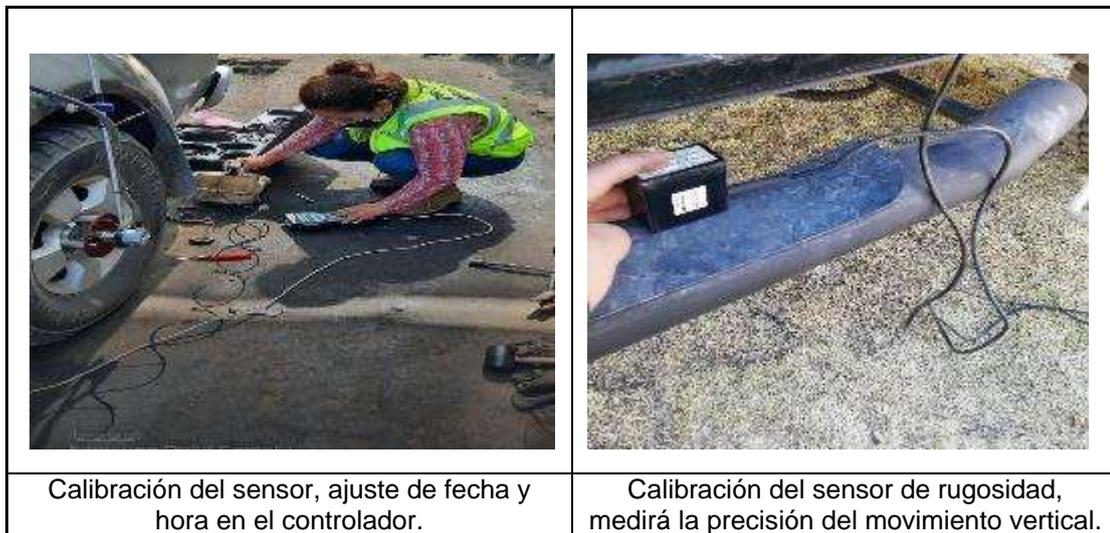
Una vez instalado los cables y todos los componentes al vehículo es necesario realizar el sondeo topográfico calibrando los dispositivos el mismo que se lleva a cabo en el mismo vehículo que se utilizará para el estudio, el resultado de los datos dependerá de la calidad de la calibración que se haga, por tanto, fué indispensable seguir los procedimientos de manera cuidadosa.

Figura 10: Calibración de sensor, ajuste de fecha y hora.  
Fuente: Elaboración propia

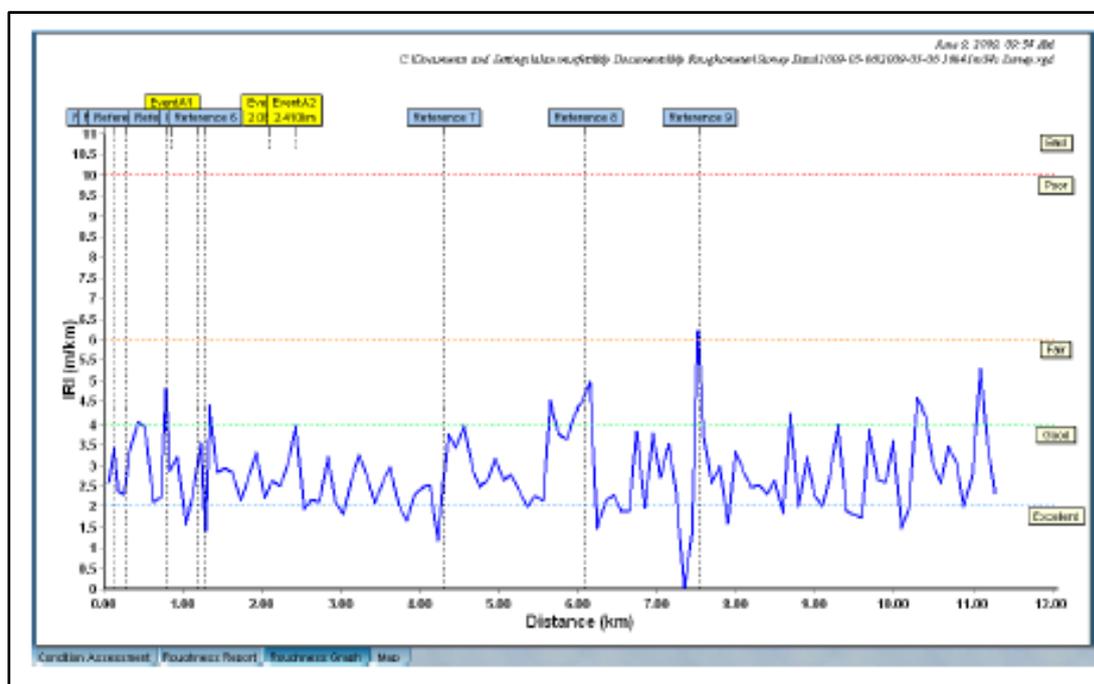
La presentación del Gráfico de Rugosidad es un trazo tipo dispersión, de la Rugosidad (IRI o NAASRA, según seleccionado) vrs Distancia. También se muestran niveles de criterios de evaluación, puntos de referencia y eventos.

Figura 14: Presentación del gráfico de rugosidad.  
Fuente: Manual de usuario- roughometer II

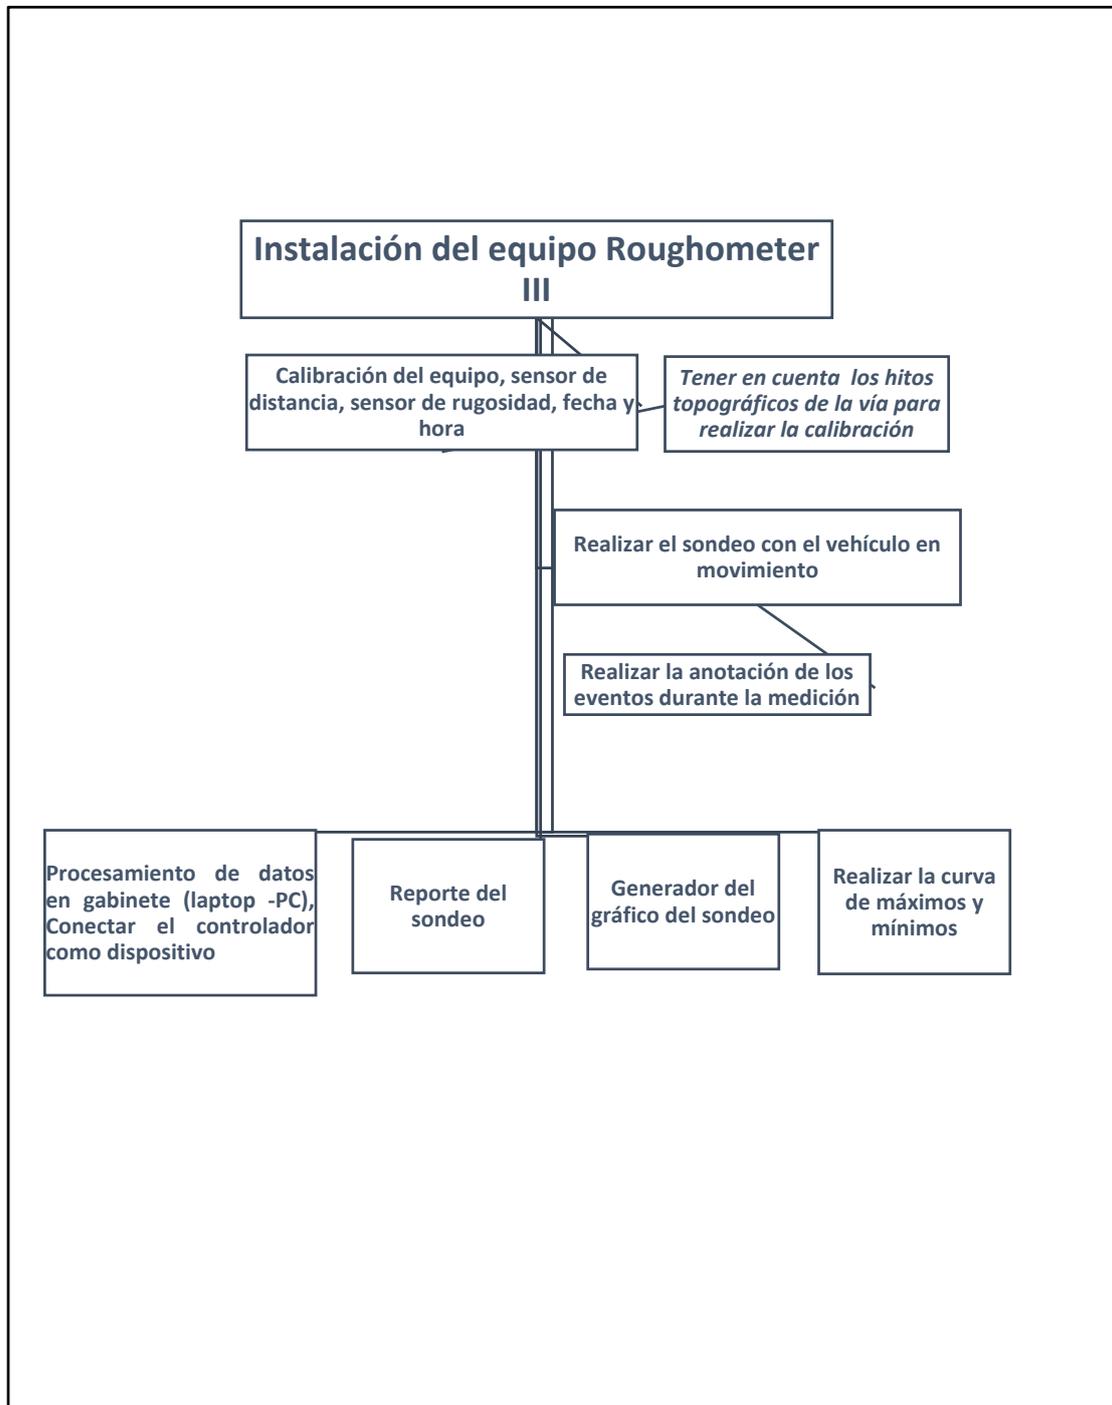
A continuación, se muestra el flujo de forma ilustrativa de la secuencia en general de la instalación, calibración y procesamiento de datos en gabinete del equipo Roughometer III Arrb.

Figura 15: Flujo de instalación del equipo y procesamiento de datos.  
Fuente: Elaboración propia

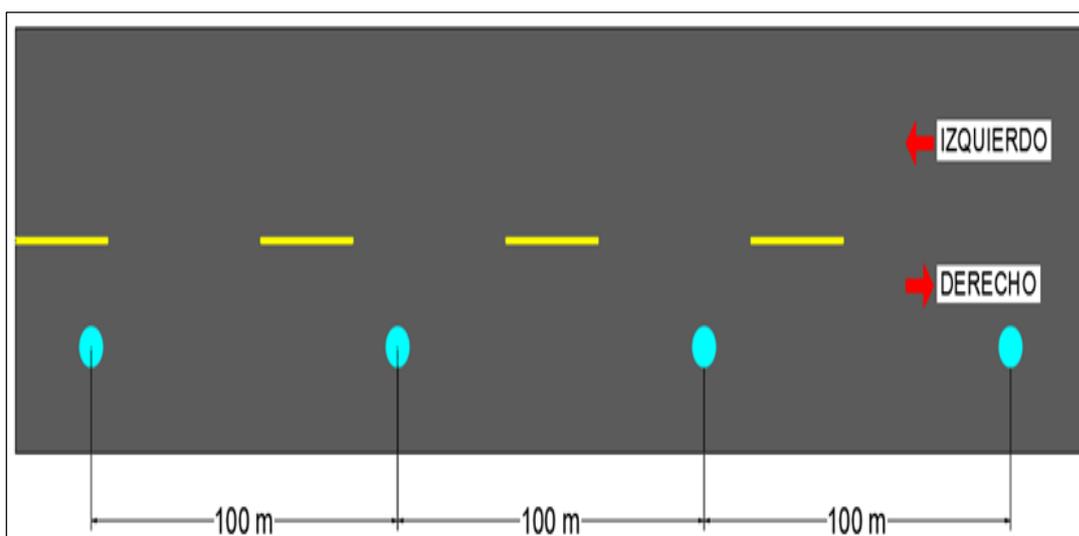
Se realizó el ensayo de medición del índice de rugosidad en el pavimento flexible de la carretera: Yanango al puente Herrería en Junín con una longitud de 23.60km en una vía de carril izquierdo y derecho desde la progresiva: km 79+000 al km 102+600, presentado gráficamente en la siguiente figura:

Figura 16: Esquema de medición, tramo: Yanango al puente Herrería carril: derecho e izquierdo.

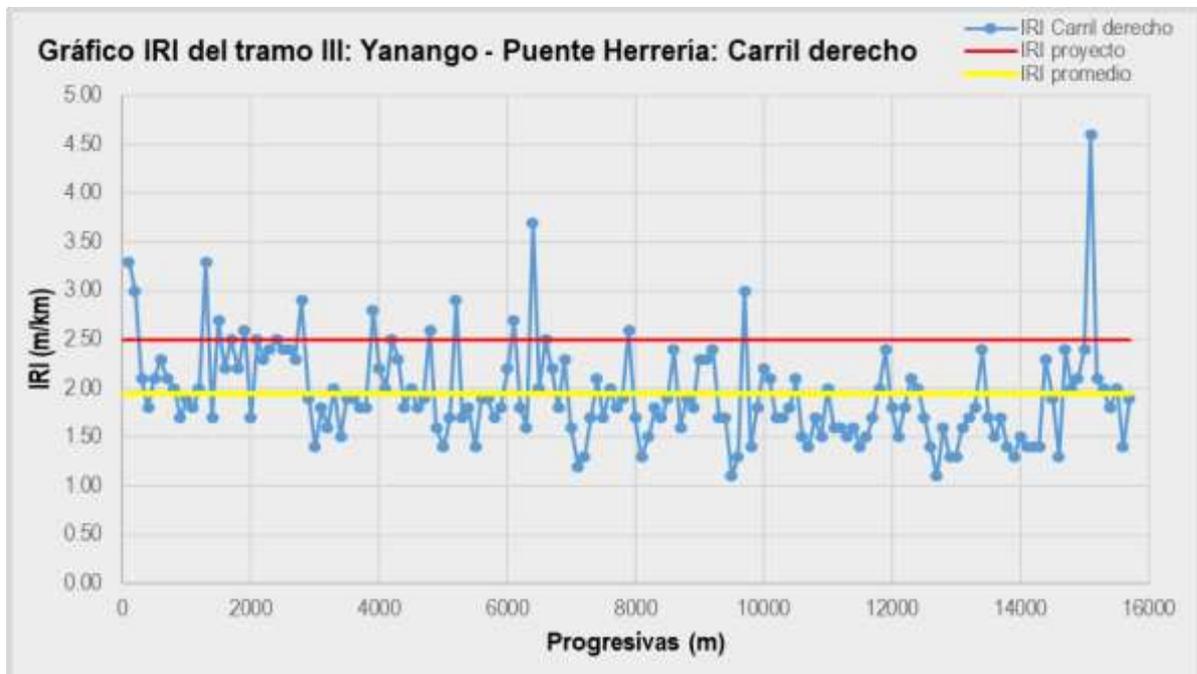
<b>REGULARIDAD DEL PAVIMENTO ENTRE MÁXIMOS Y MÍNIMOS</b>			
Tramo: Puente Herrería- Yanango – carril derecho – Progresiva: km 79+000 al km 102+600			
Iri promedio	Desviación estándar	Máx obtenido	Mín obtenido
<b>1.94</b>	<b>0.50</b>	<b>4.60</b>	<b>1.10</b>

Figura 17: Gráfico de dispersión de la rugosidad – Iri, - carril derecho km 79+000 al km 102+600.

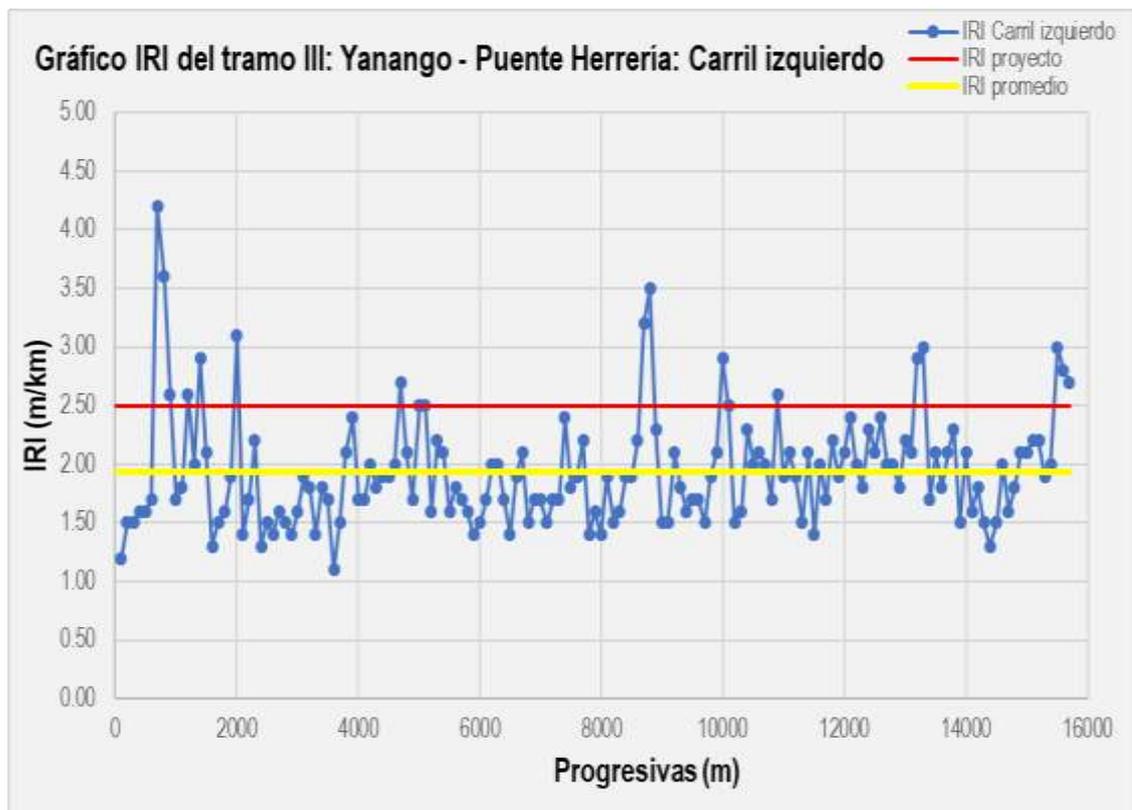
<b>REGULARIDAD DEL PAVIMENTO ENTRE MÁXIMOS Y MÍNIMOS</b>			
Tramo: Yanango – Puente Herrería- carril izquierdo – Progresiva: km 102+600 al km 79+000			
Iri promedio	Desviación estándar	Máx obtenido	Mín obtenido
<b>1.92</b>	<b>0.46</b>	<b>4.20</b>	<b>1.10</b>

Figura 18: Gráfico de dispersión de la rugosidad – Iri, - carril izquierdo km 102+600 al km 79+000.

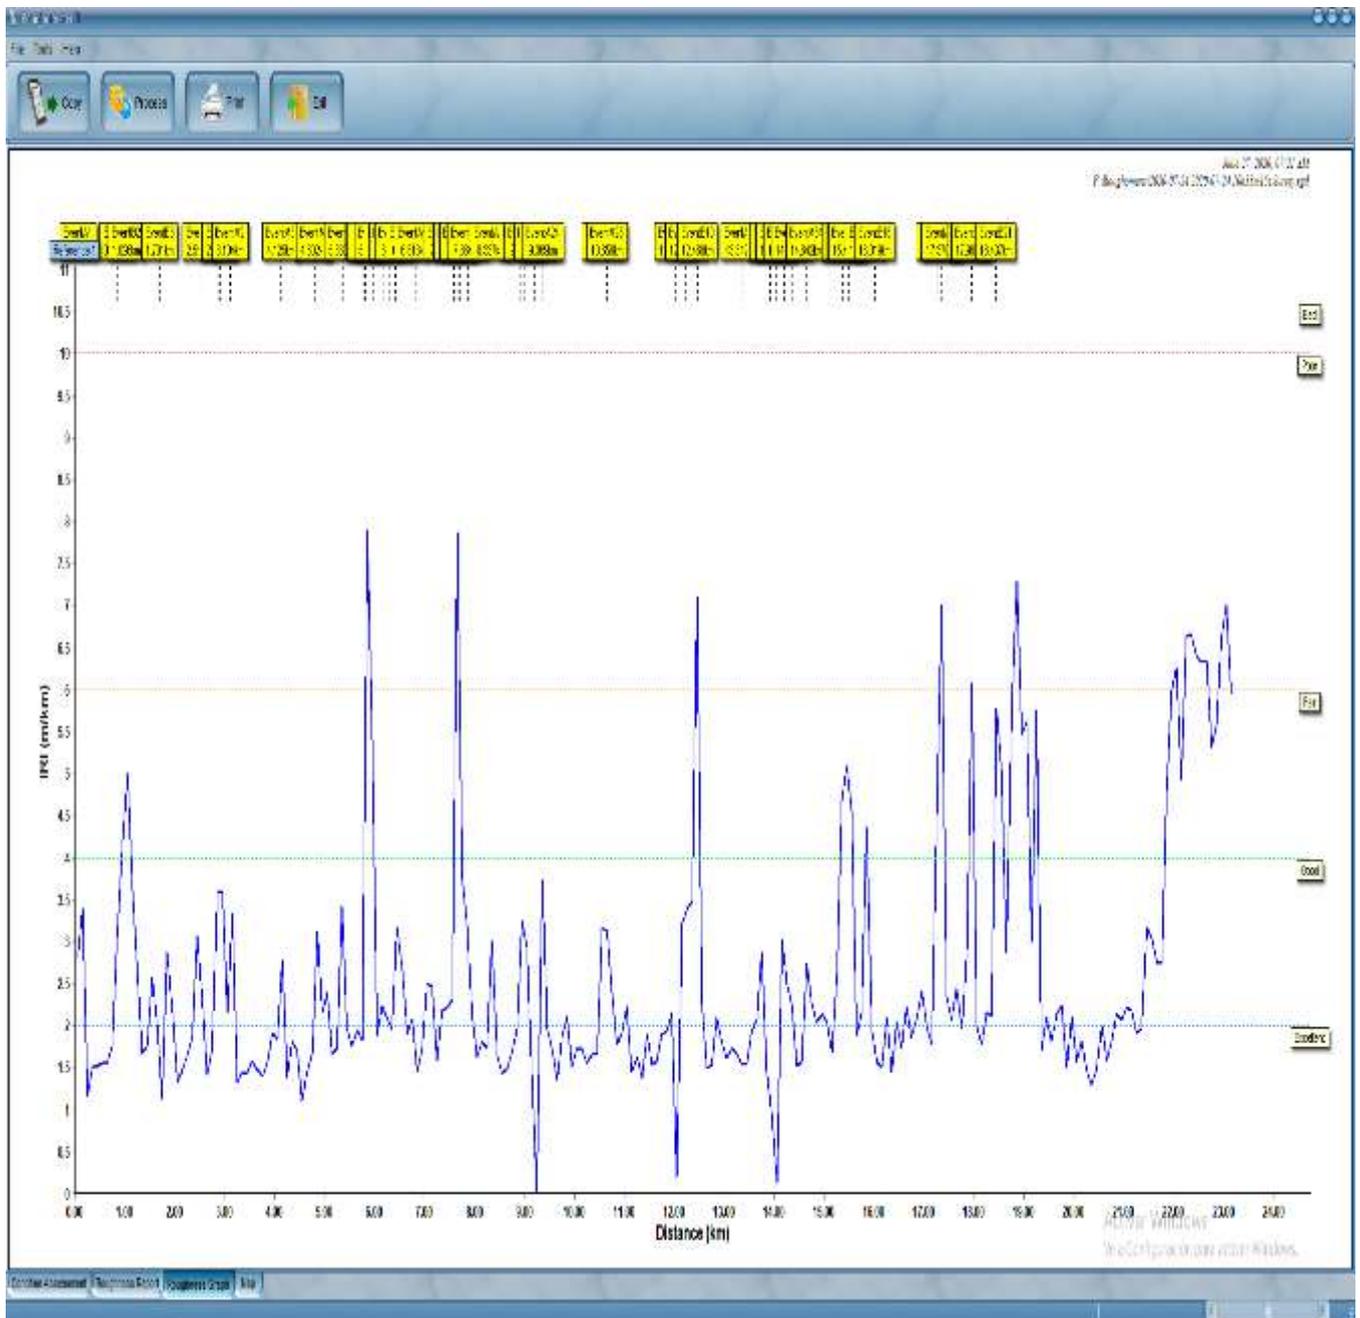
**Anexo 09:** Gráfico de rugosidad del programa Roughometer III, carril izquierdo.

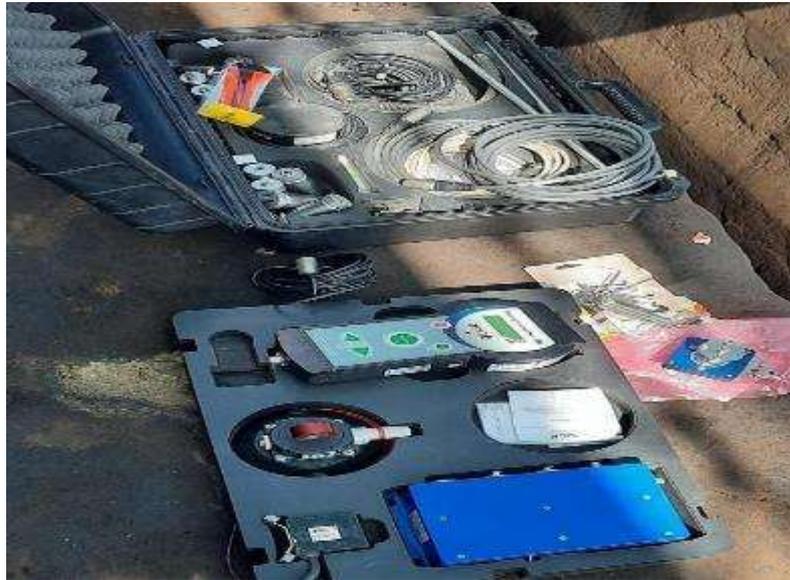
Equipo Roughometer - Marca Arrab de clase III

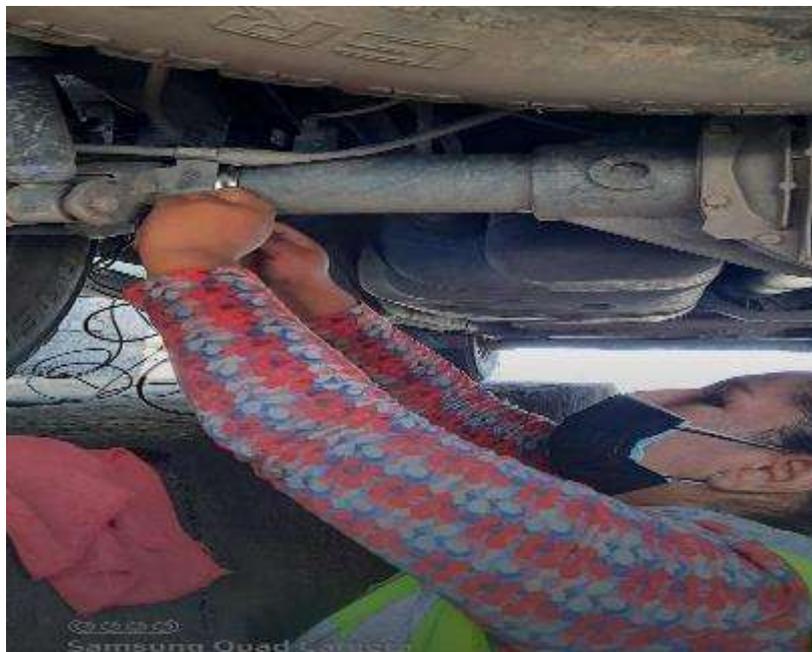
Instalación del sensor en la suspensión del vehículo del equipo Roughometer - Marca Arrab de clase III

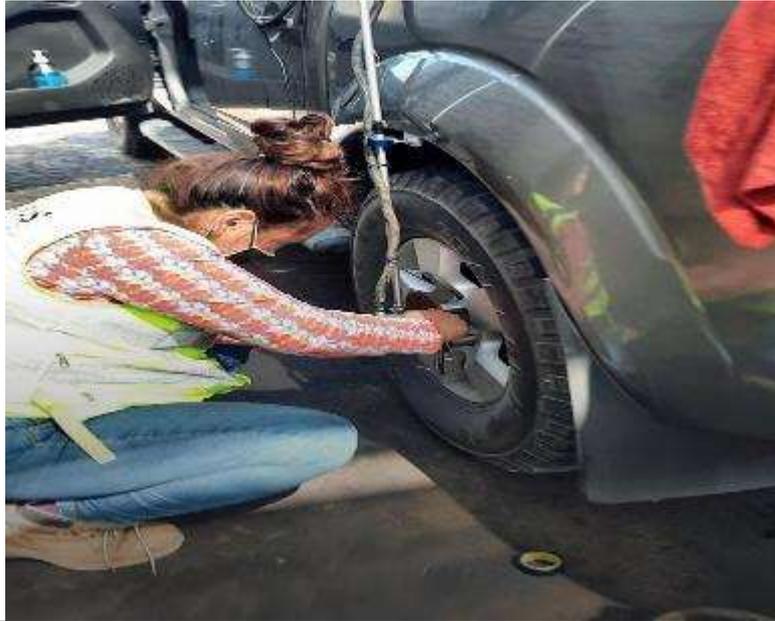
Instalación del DMI en el eje de la llanta del vehículo, equipo del Roughometer III.

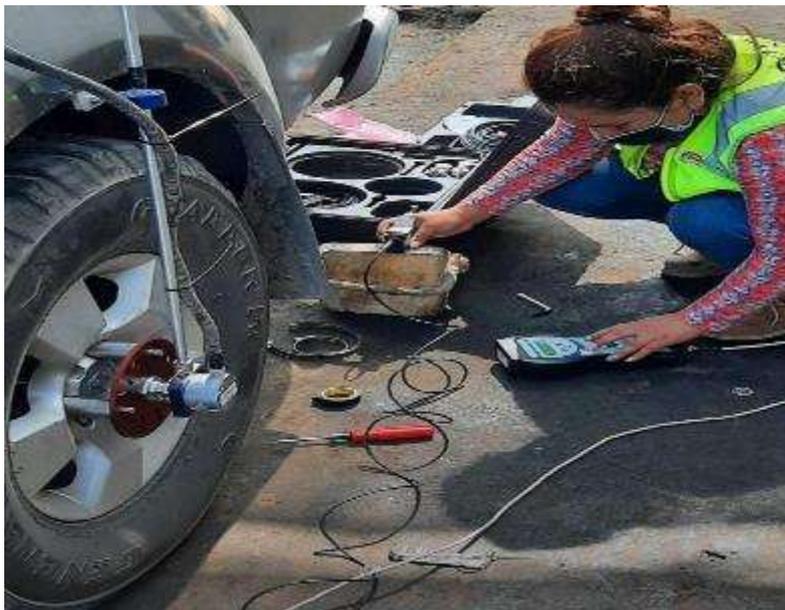
Calibración del sensor del equipo Roughometer - Marca Arrab de clase III.

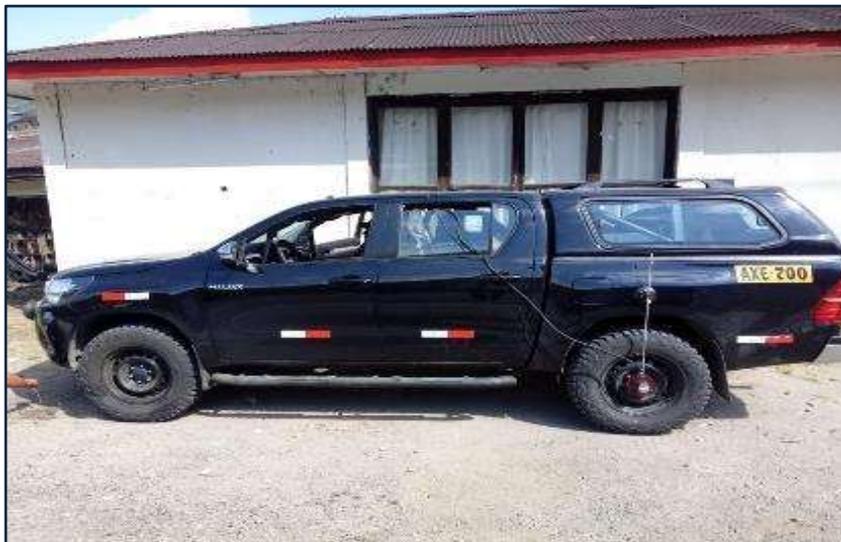
Equipo Roughometer III Instalado y calibrado.

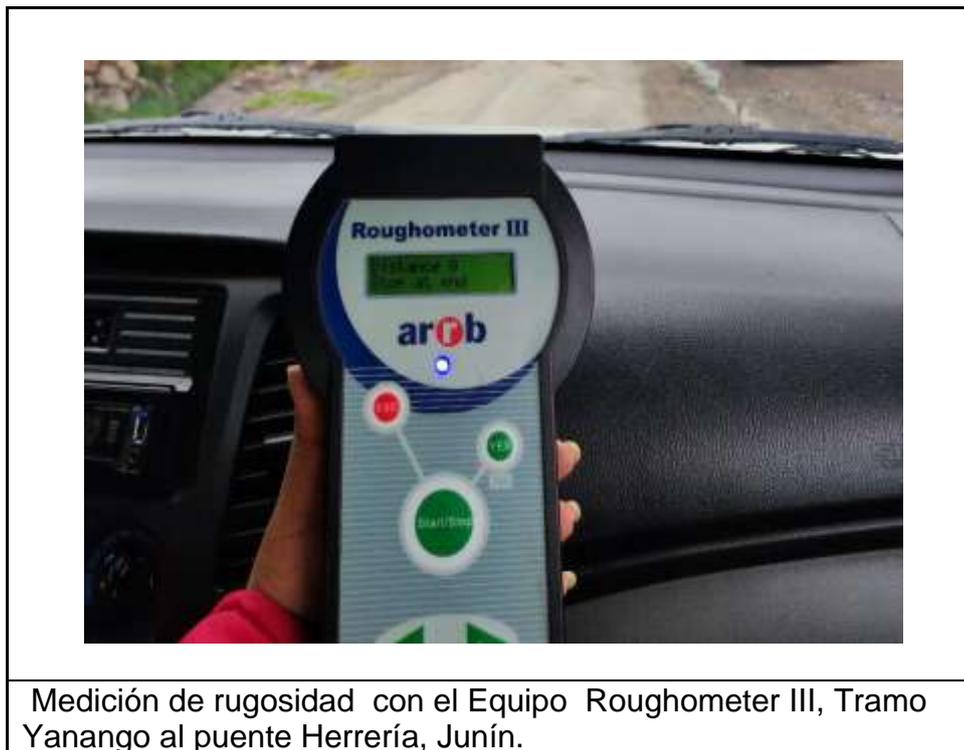
Medición de rugosidad con el Equipo Roughometer III, Tramo Yanango al puente Herrería, Junín.
