Zonificación geotécnica mediante Penetración Dinámica Ligera
para mejorar el ordenamiento territorial del sector Barrio Nuevo,
C.P. Capote - Picsi, Chiclayo

TESIS PARA OBTENER EL TÍTULO PROFESIONAL DE:

Ingeniero Civil

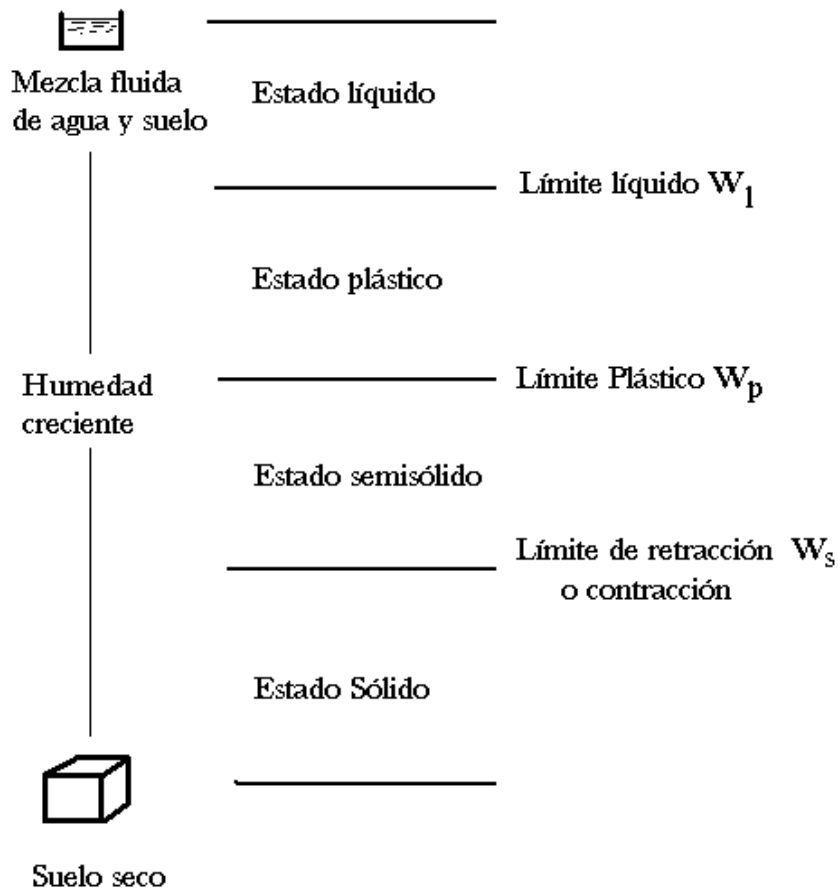
Figura 3: Estados de los suelos finos según Atterberg 1911

Ensayo de Limite de Consistencia (NTP 339.129, 2019); desarrollado por Albert Mauritz Atterberg en 1900, el ingeniero describe la consistencia del suelo con diferente contenido de humedad; este ensayo se divide en 4 estados (Braja M., 2012).

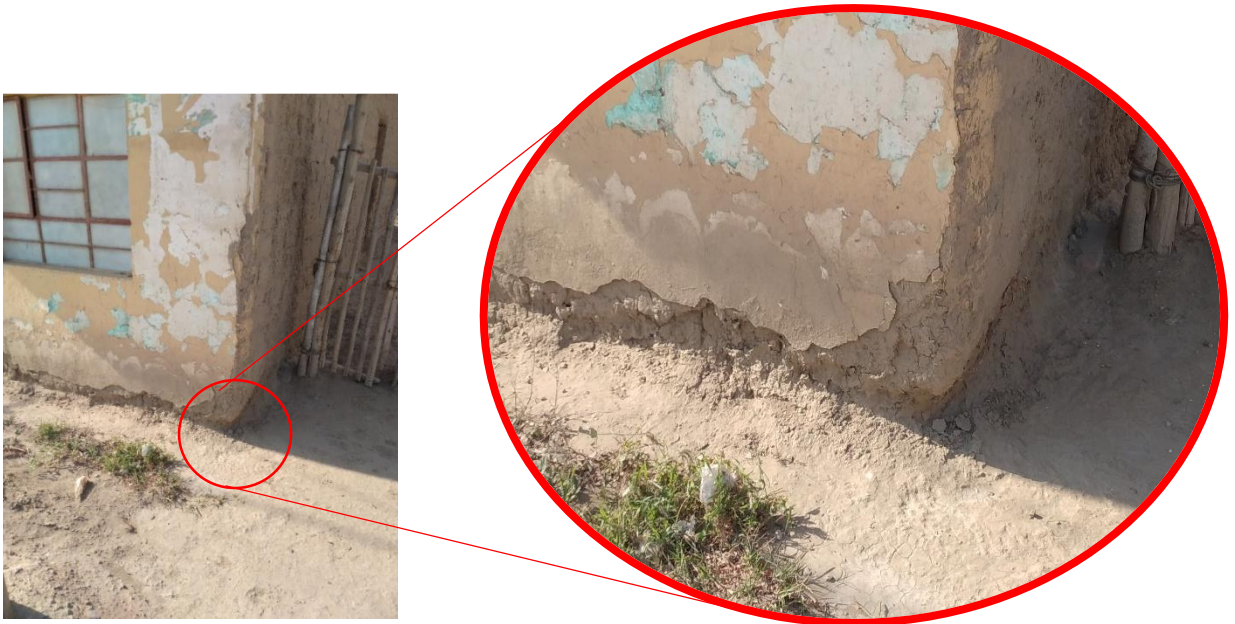
Figura. Erosión de muros por falta de un estudio de mecánica de suelos

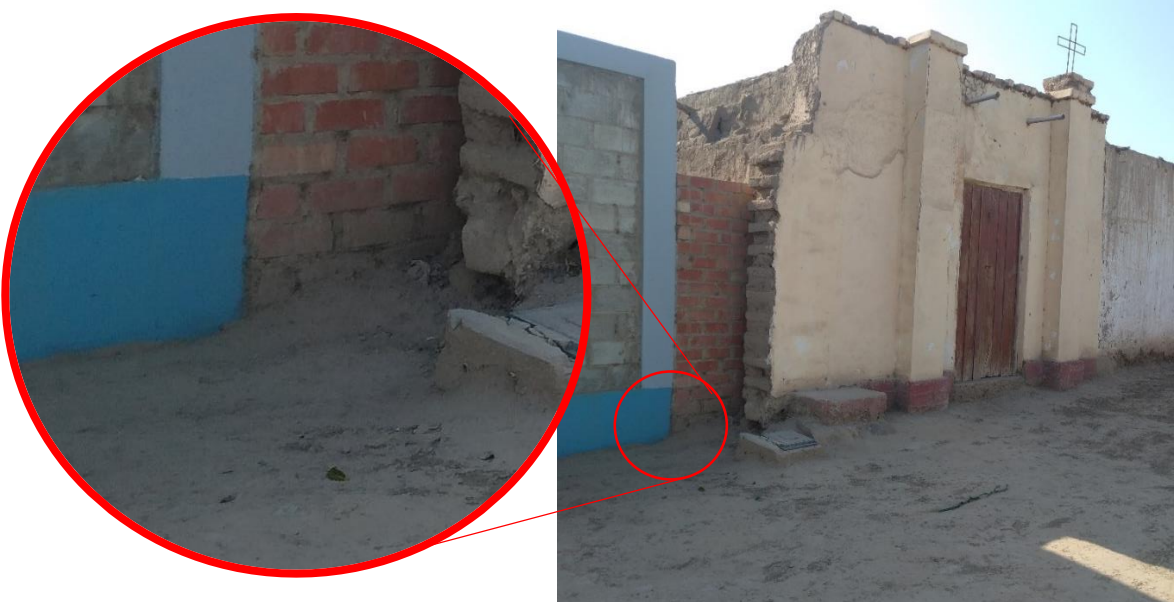
Figura. Muro construido sobre suelo sin un cimiento y sobre cimiento

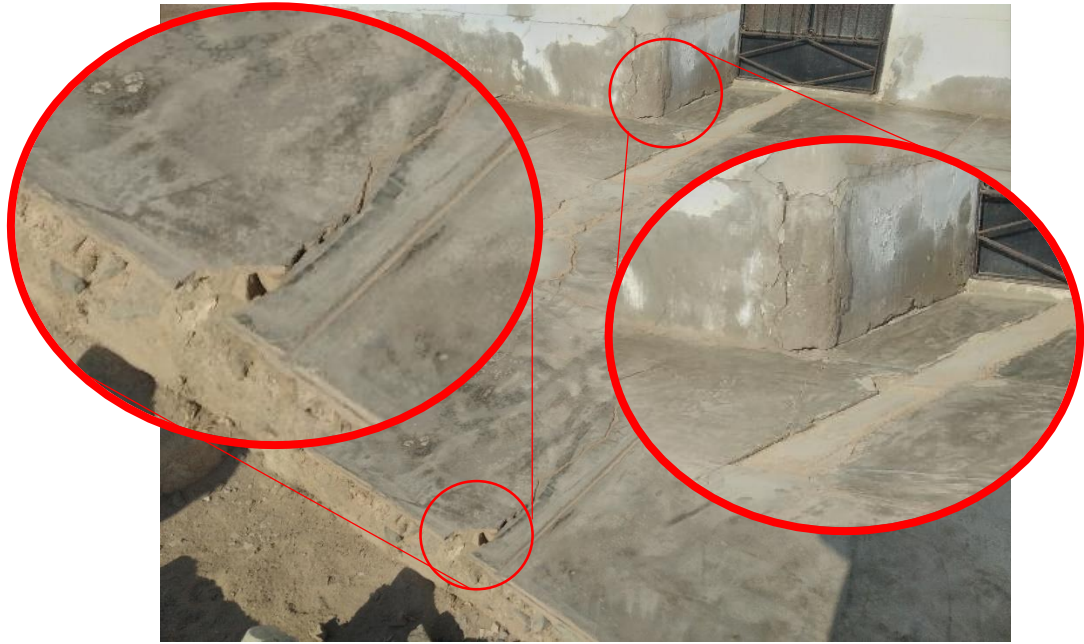
Figura. Asentamiento de vereda y muros causando agrietamiento

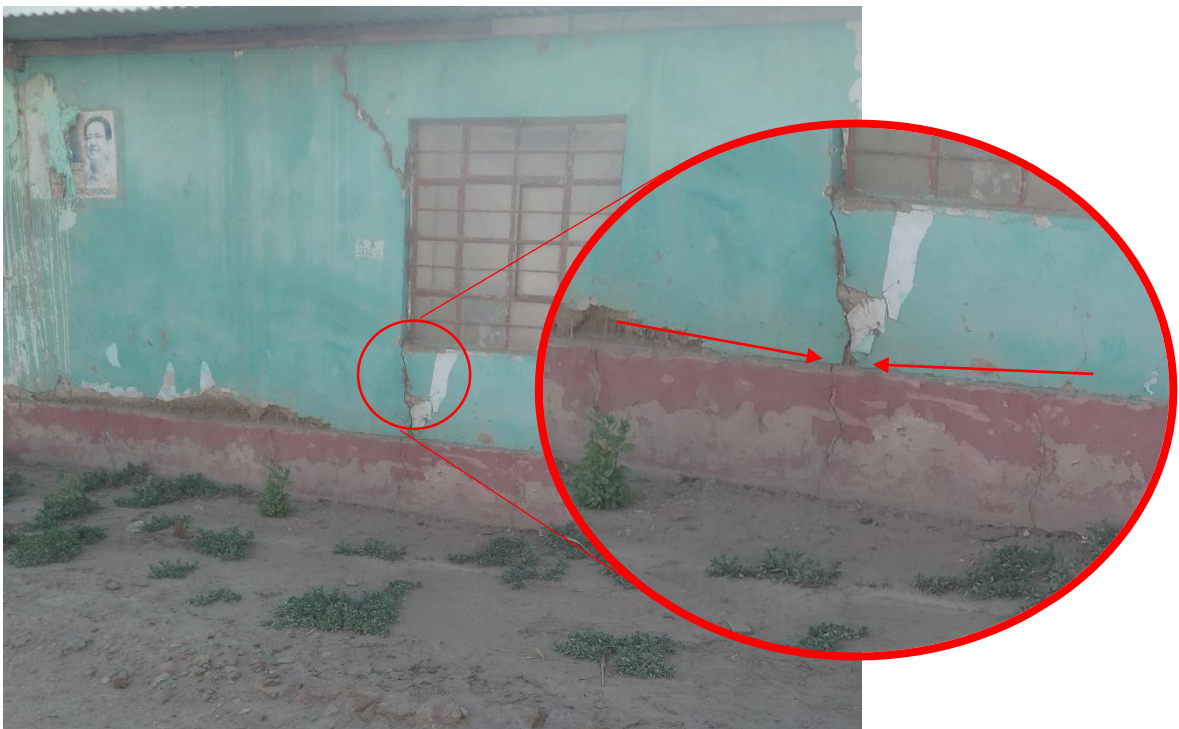
Figura. Asentamiento de muro generando agrietamiento

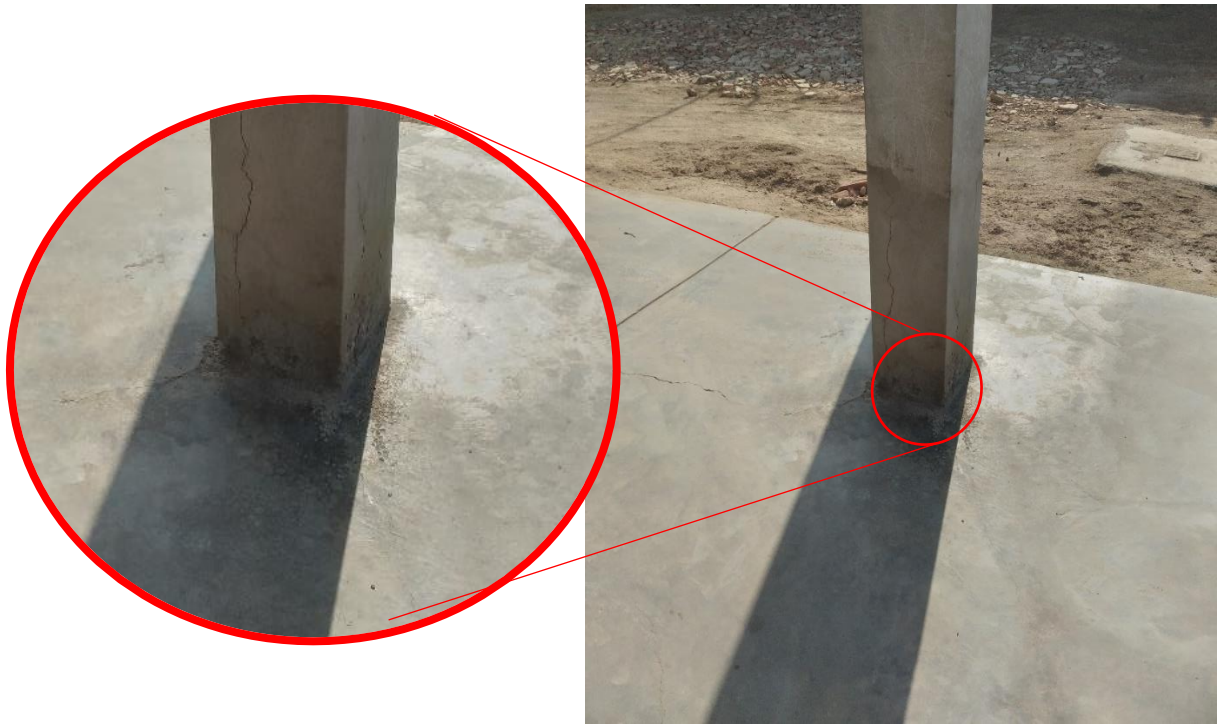
Figura. Asentamiento de columna y debilitamiento del recubrimiento

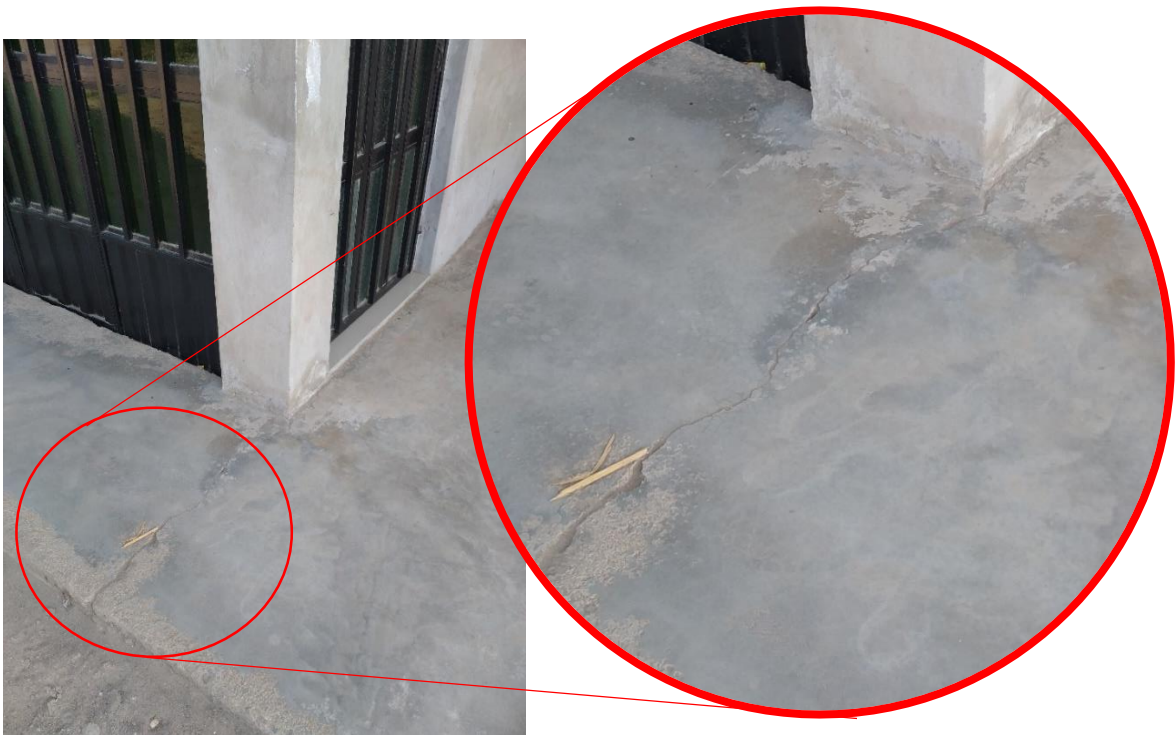
Figura. Asentamiento de vereda y agrietamiento

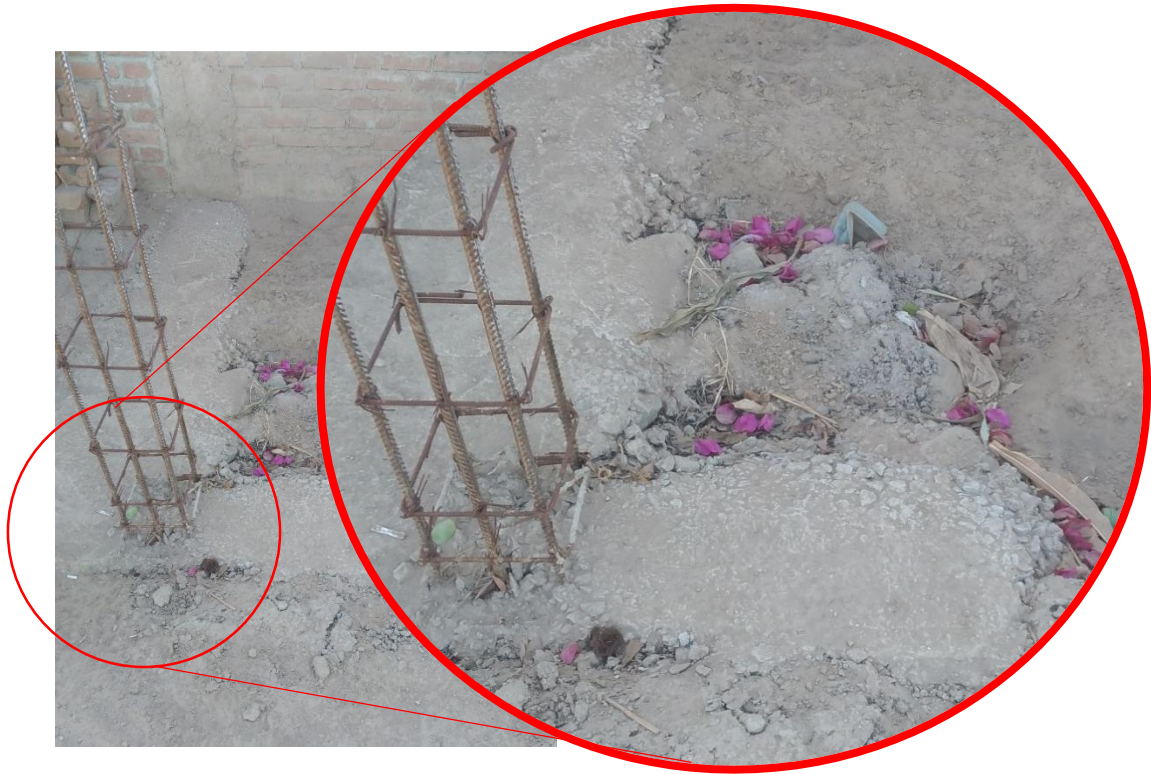
Figura. Columna hecha sin ningún criterio técnico sin una cimentación

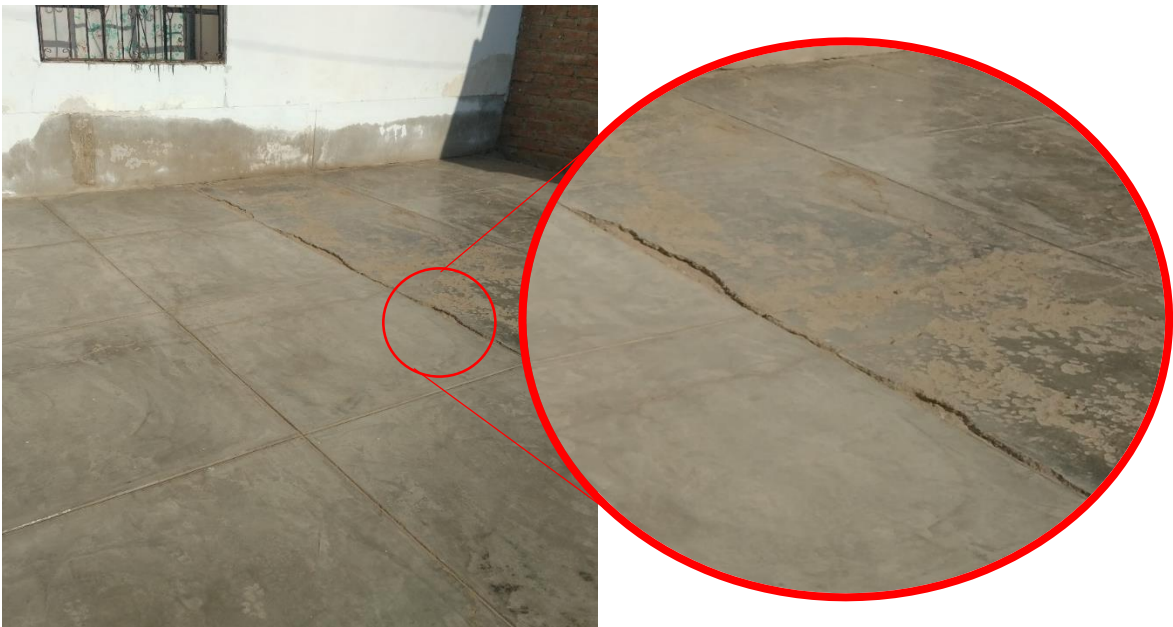
Figura. Asentamiento en un patio en el Centro Poblado Capote
