“Evaluación de la vulnerabilidad sísmica mediante métodos  
convencionales en la parroquia Santísima Trinidad de Tingo -  
Arequipa - 2022”

**TESIS PARA OBTENER EL TÍTULO PROFESIONAL DE  
INGENIERO CIVIL**

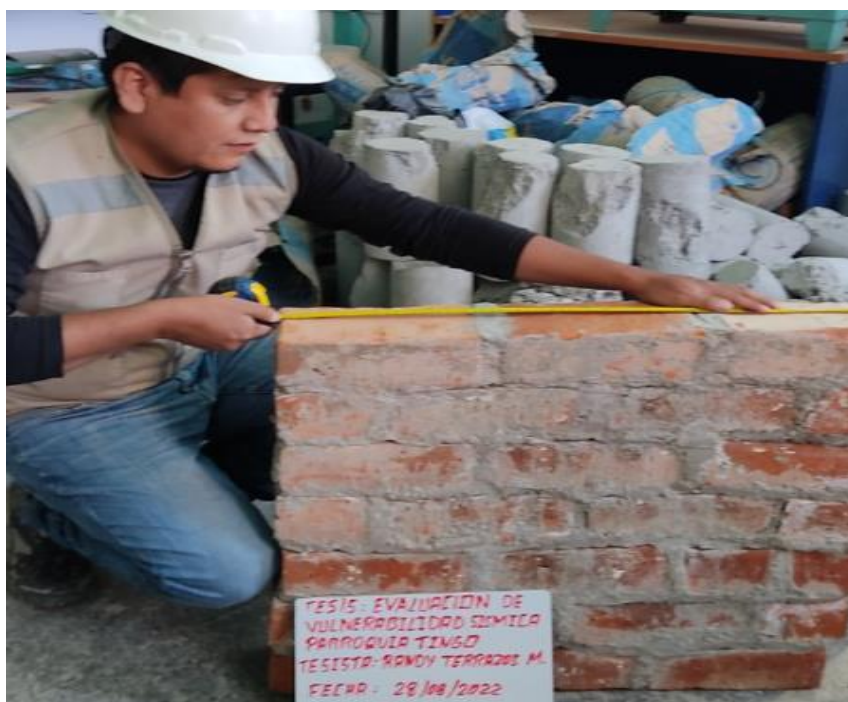
Figura 11. Ensayo de resistencia de muretes.

Para el ensayo de muretes y pilas, se recolectaron ladrillos artesanales King Kong de las ladrilleras informales del distrito de Mollebaya, ya que según informaciones brindadas por los encargados de la Parroquia “Santísima Trinidad” de Tingo, los ladrillos fueron adquiridos de estas fábricas artesanales. Posteriormente estas unidades fueron ensayadas en las instalaciones del laboratorio GEOINTEGRAS S.A.C. de la ciudad de Arequipa, tal como se evidencia en las figuras 11 y 12.

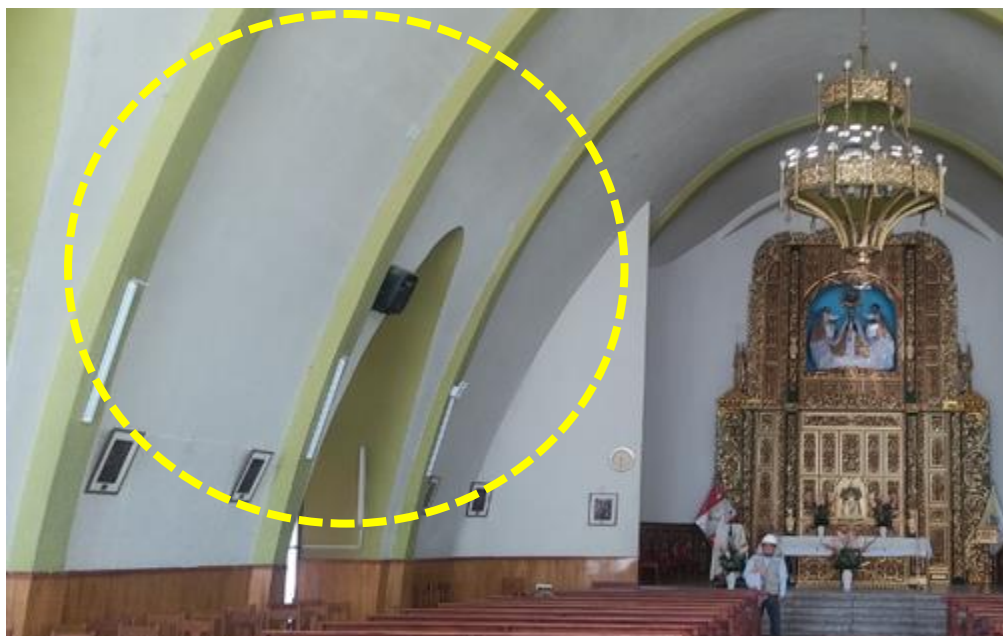
Figura 13. Sistema resistente de la Parroquia Santísima Trinidad.

En este indicador se evaluó la existencia y la manera como están distribuidos los componentes que cumplen la función estructural, es decir los elementos que resisten y dan estabilidad a la edificación. Como se puede apreciar en la figura 13, la mencionada estructura tiene columnas en arco, los cuales están conectados con vigas de amarre, pero no en todos los lados. En ese sentido, de acuerdo con los criterios de calificación descritos en el sustento teórico le corresponde la clasificación “C”.

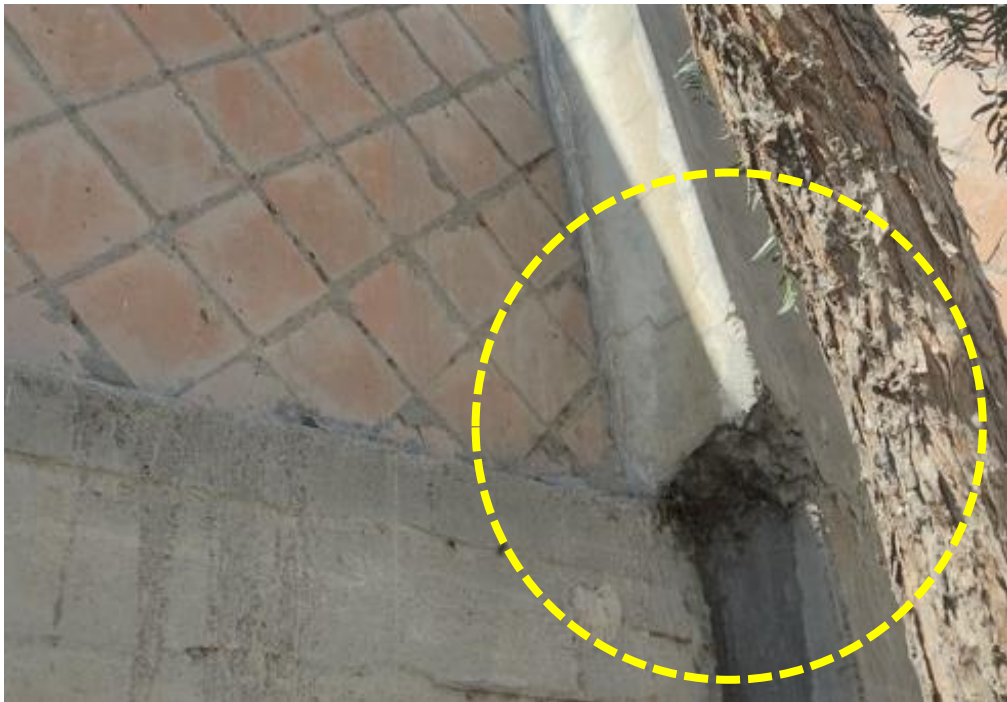
Figura 14. Discontinuidad del elemento estructural de la Parroquia

De acuerdo con los criterios de clasificación del método italiano, en este indicador se evaluó la calidad constructiva y la calidad de los materiales predominantes. Aparentemente la infraestructura tuvo un aceptable proceso constructivo, por la razón de que sus muros evidencian uniformidad, además estos están conformados por un solo tipo de material como es el ladrillo artesanal. Sin embargo, al revisar minuciosamente algunos muros, sus unidades no están dispuestas correctamente y presenta irregularidades, además, algunos elementos estructurales no tienen continuidad como se demuestra en la figura 14. Por lo tanto, en este indicador se clasifica a la estructura como “B”.

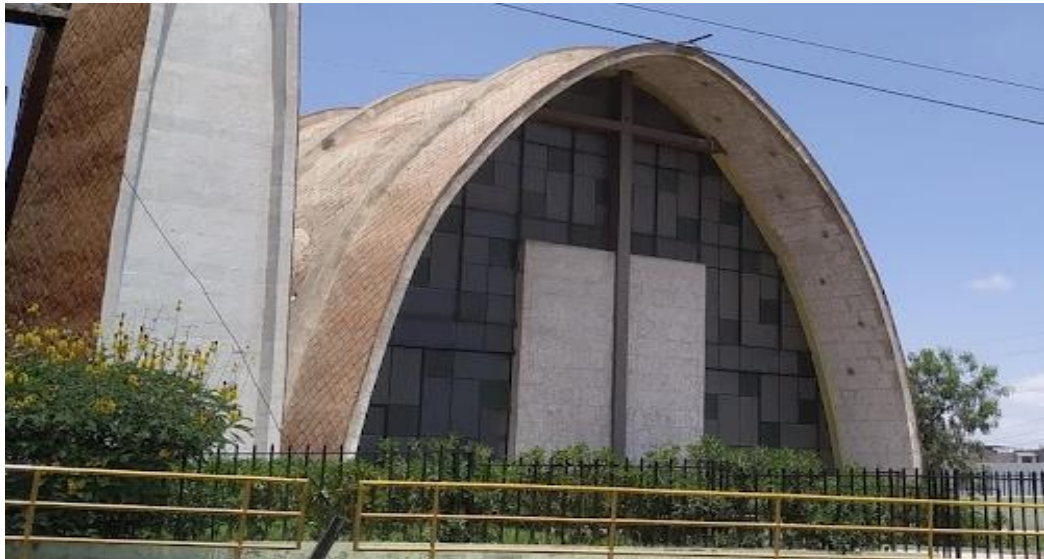
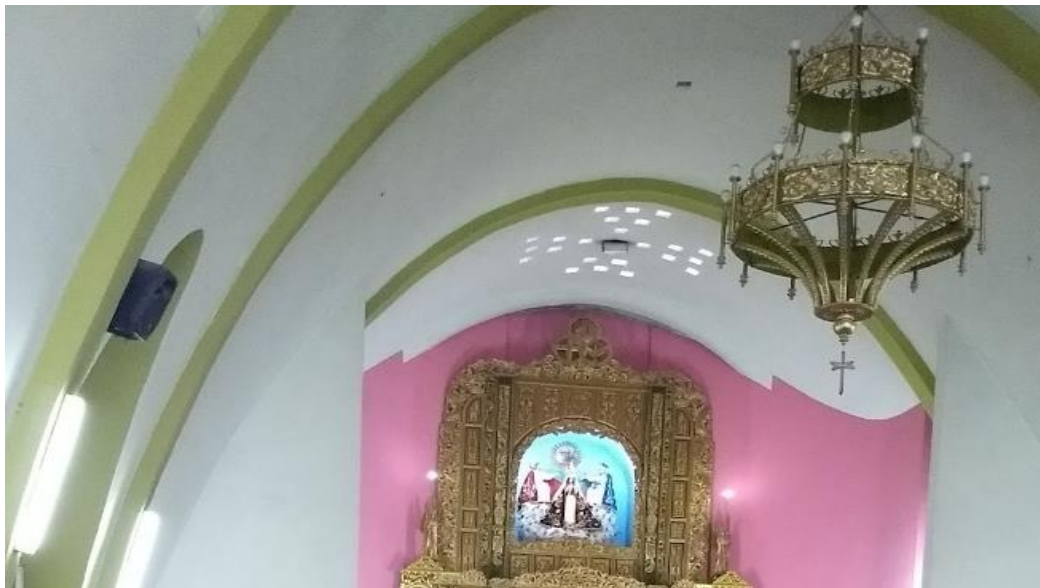
Figura 16. Detalle de bóveda de la Parroquia Santísima Trinidad de Tingo

diafragma como tal, en realidad está cubierta con ladrillo artesanal y construido como una bóveda. Por lo tanto, en este indicador le corresponde la clasificación “D” debido a que no cuenta con diafragma o losa resistente.

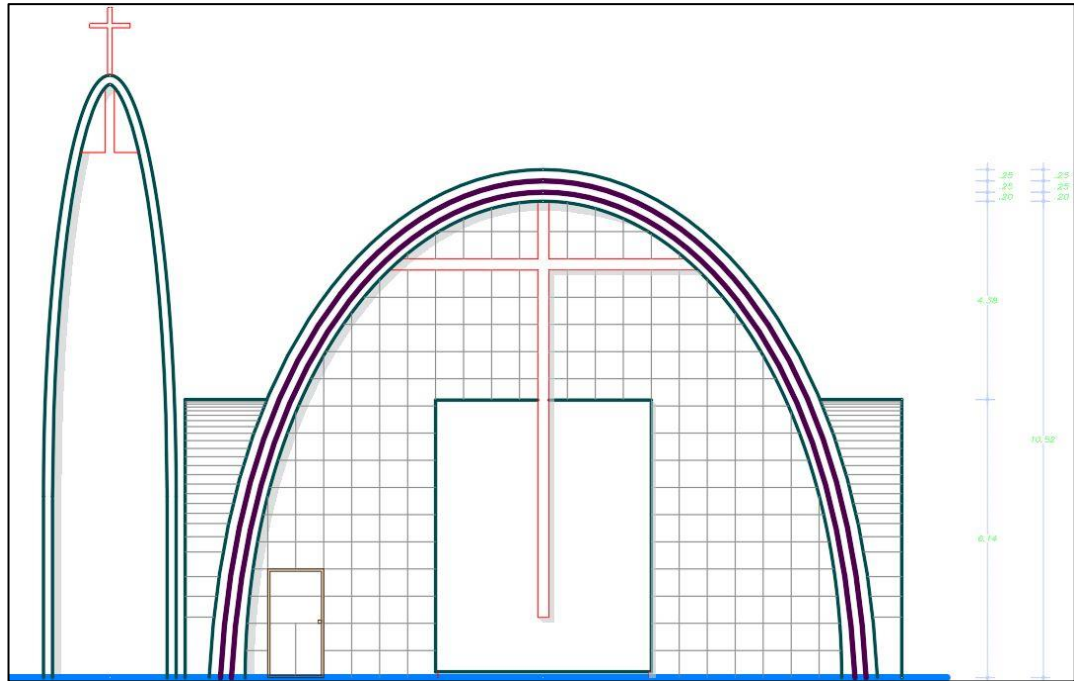
Figura 18. Configuración en elevación de la Parroquia Santísima Trinidad de Tingo

Este indicador analiza la irregularidad en altura que pudiera presentar la edificación, así mismo evalúa la diferencia de masas, lo cual podría sobrecargar a la estructura y desestabilizarla. En la ilustración 18 se aprecia que el edificio en evaluación tiene una elevación simple en el plano vertical, presenta irregularidad vertical favorable, es decir que a más altura menos peso. Bajo esta premisa, se clasifica en este indicador como “B”.

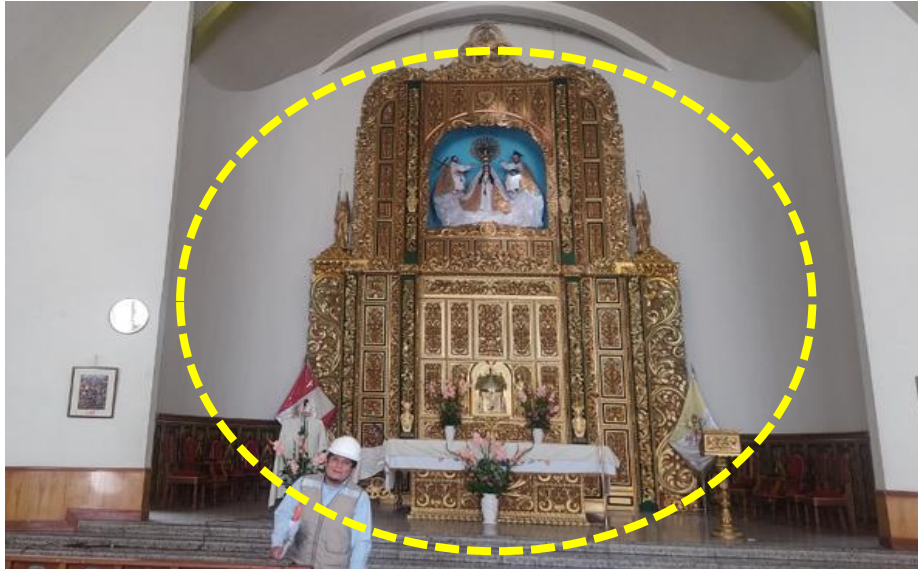
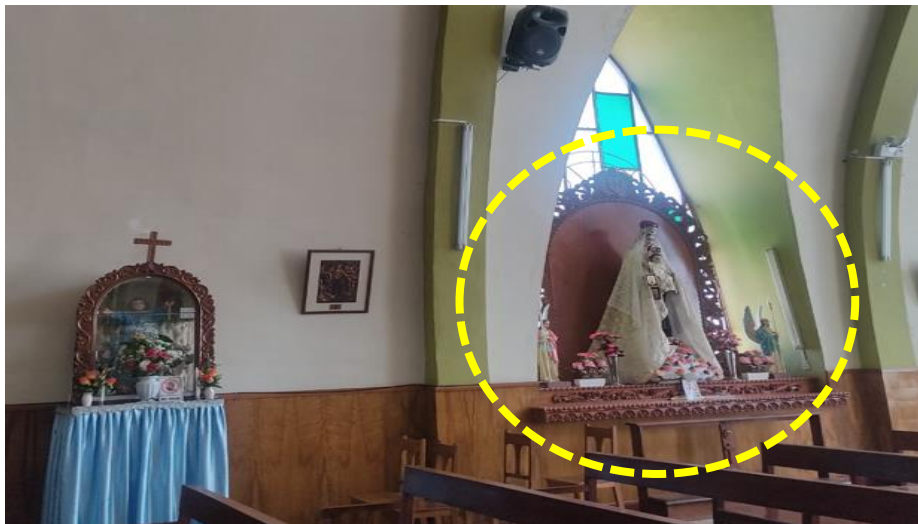
Con respecto a este indicador, cabe aclarar que los componentes no estructurales no tienen la función de resistir o mantener estable a la edificación, por lo que se evaluó las posibles fallas que podrían presentar algunos elementos adosados o dispuestos a la estructura principal en un suceso sísmico. Según las figuras 21 y 22, se observa que en el interior del recinto existen altares de dimensiones considerables en el ábside, asimismo, en las naves laterales se encuentran retablos muy elaborados, del mismo modo se puede observar que existen estatuas de considerable peso en todo el recinto. Estos elementos ornamentales representan un peligro para los ocupantes, debido a que no están bien conectadas ni están correctamente empotradas en los elementos resistentes, Se ha tenido experiencias pasadas donde estos elementos no estructurales fueron los primeros en sufrir volteos durante un sismo. En ese sentido, en este indicador se clasifica al edificio como "D".

Figura 21. Elementos no estructurales en el ábside

Figura 22. Elementos no estructurales en la nave lateral

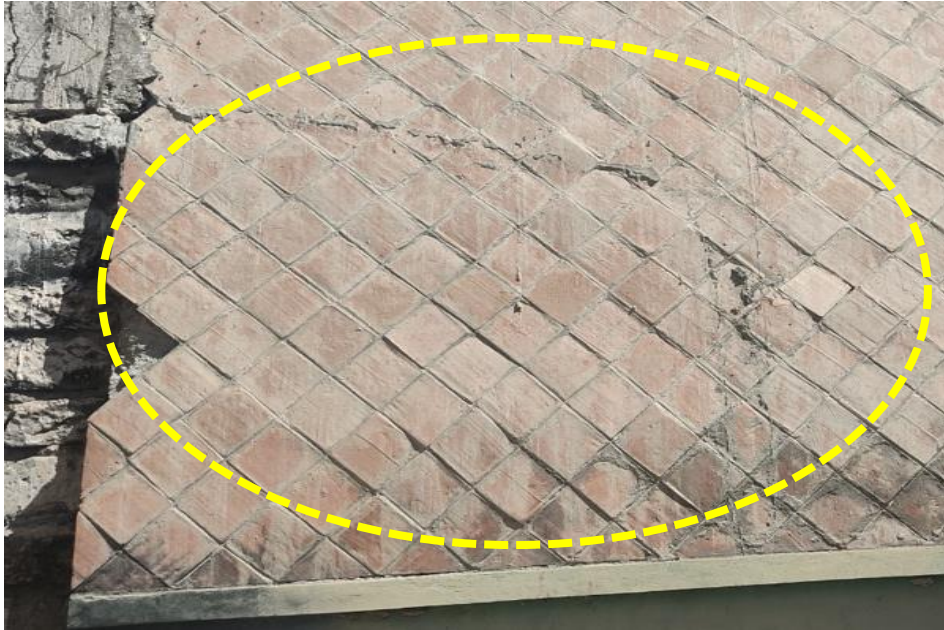
Figura 23. Grietas en los muros de la estructura

En la figura 23 se puede observar el estado en el que se encuentran las paredes del edificio, donde se evidencian fisuras y grietas diagonales considerables. Del mismo modo, los enchapes y los revoques evidencian desprendimiento. Además, evidencia humedecimiento en las bases de los muros, lo que conllevaría a debilitar a la estructura. Razones por las cuales en este indicador clasifica como “D”.

crítica “estado pésimo”, debido a que la Parroquia de la Santísima Trinidad de Tingo se encuentra en una situación de descuido, tal como se demuestra en la figura 44, donde se evidencia grietas considerables en los muros y en la cubierta, asimismo presenta fisuras en algunos componentes estructurales. Además, el recubrimiento se desprende a causa del inadecuado proceso constructivo, materiales no idóneos y los sucesos sísmicos a lo largo del tiempo.

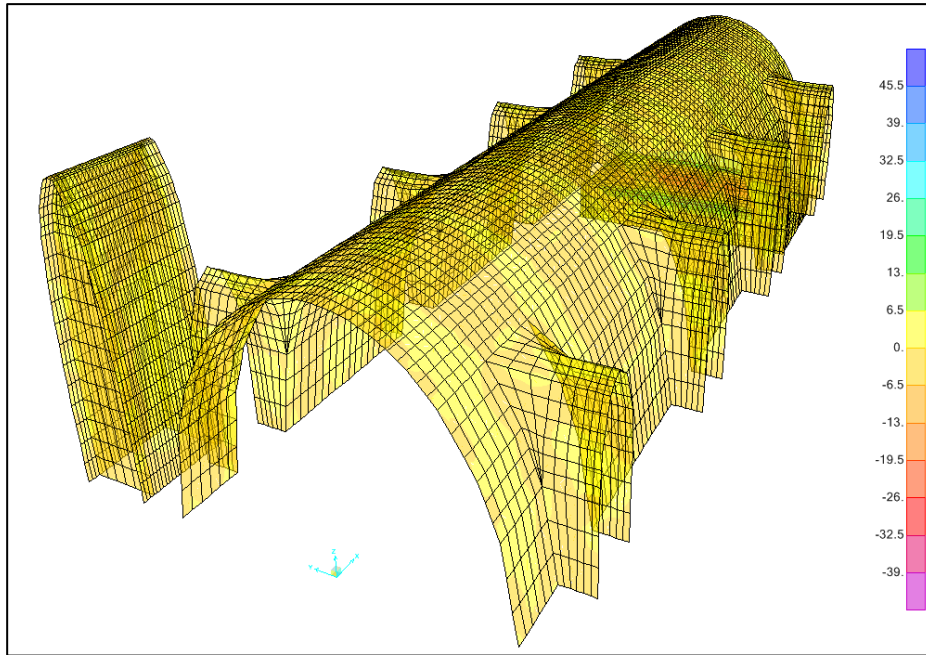
Figura 41. Diagrama de esfuerzos axiales S11 por carga de gravedad

Figura 42. Diagrama de esfuerzos axiales S22 por carga de gravedad

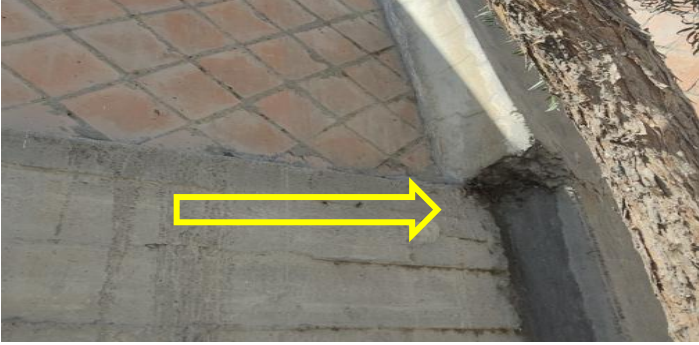
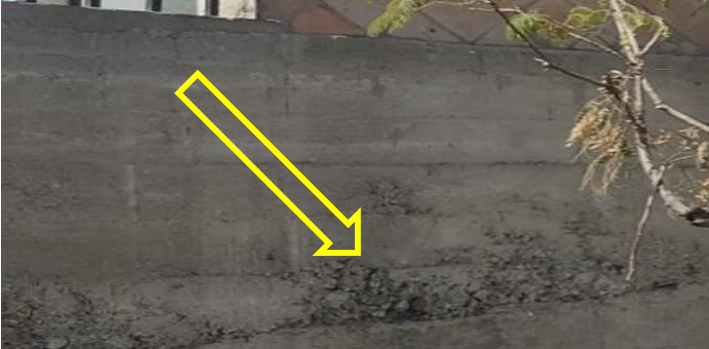
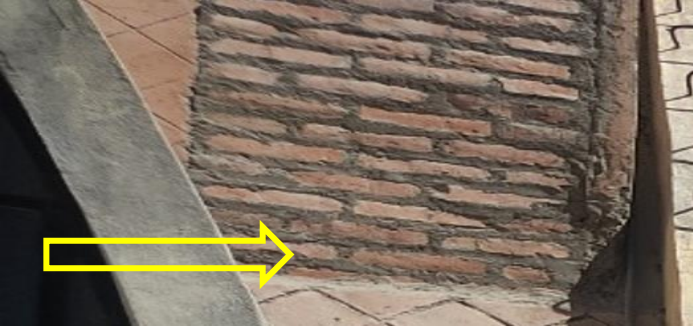
| Errores y deficiencias constructivas | Calidad | Valoración |
|---|---|---|
| <p>Discontinuidad de elementos estructurales</p> <p>Segregación del concreto</p> <p>Deficiente conectividad entre elementos</p> | <p>Mala calidad</p> | <p>3</p> |

fue construida con personal no calificado, porque presenta segregación del concreto en algunos de sus elementos estructurales, la conectividad entre algunos elementos es inadecuada ya que algunos tramos del muro fue construida en distintas etapas lo cual genera la denominada “juntas frías” que pondría en riesgo la estabilidad de la estructura durante un suceso sísmico. Por otro lado, la calidad de materiales es deficiente, tal como se demostró en el ensayo de la resistencia del concreto, donde se obtuvo resultados inferiores a 175 kg/cm<sup>2</sup>, además, la unidad de albañilería es el ladrillo tipo King Kong de fabricación artesanal, los cuales tienen una resistencia a compresión diagonal (V'm) 3.76 kg/cm<sup>2</sup> y resistencia a la compresión axial (f'm) de 13.62 kg/cm<sup>2</sup>, estos valores son considerablemente inferiores a lo establecido en la Norma E.070.
