“Vulnerabilidad sísmica en edificaciones autoconstruidas sobre  
suelos arenosos en el Sector VII del Distrito de Villa el Salvador,  
2022”

**TESIS PARA OBTENER EL TÍTULO PROFESIONAL DE:**

Ingeniero Civil

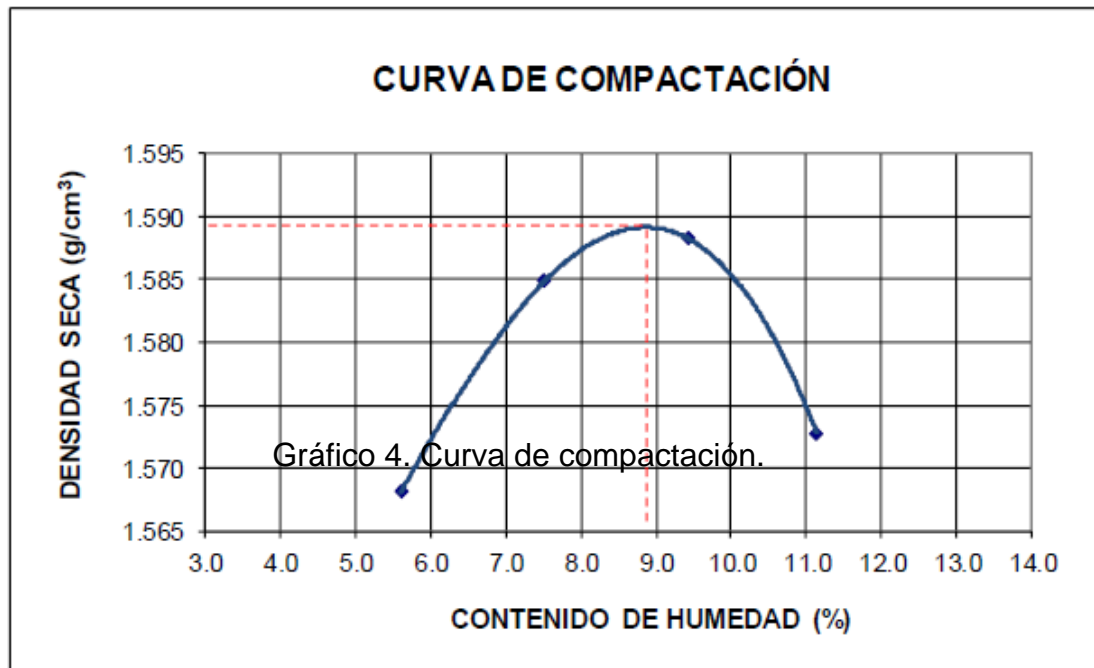
### Figura 5: CURVA DE COMPACTACIÓN

A continuación, se visualiza la gráfica de curvar de compactación vs densidad seca por el laboratorio:

MÁXIMA DENSIDAD SECA (g/cm<sup>3</sup>): 1.589  
ÓPTIMO CONTENIDO DE HUMEDAD (%): 8.9

Para el ensayo del Proctor Modificado en el laboratorio GEOCON SAC, según la normativa del ASTM D-1557.

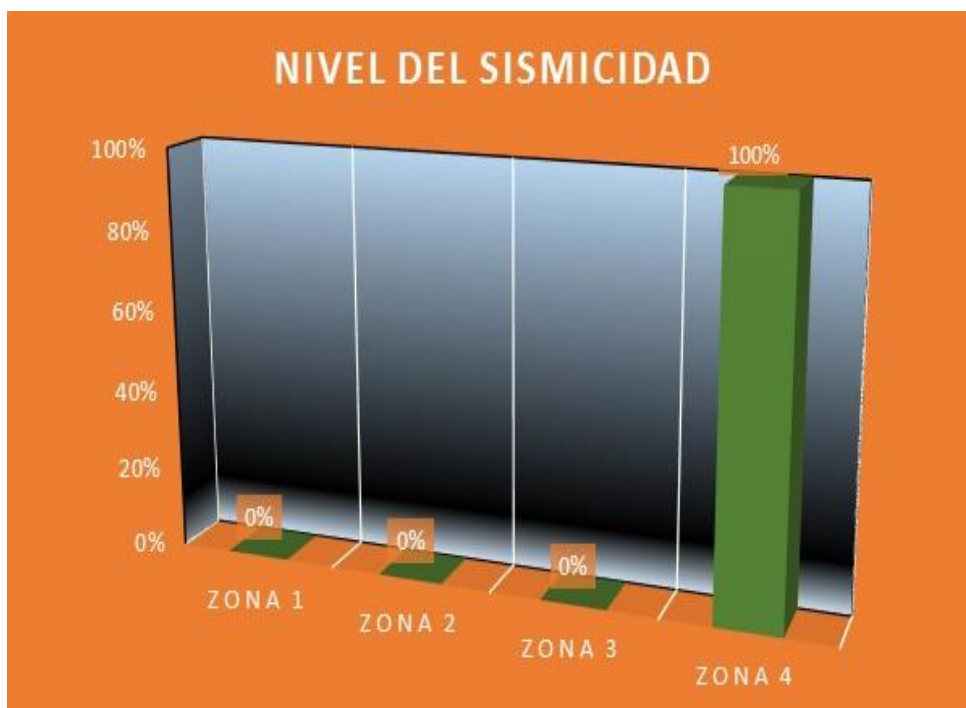
**Figura 6: Niveles de Sismicidad respecto al peligro sísmico**  
Fuente: Elaboración propia

Para la ubicación de la zona de sismicidad se utilizó el mapa de zonificación propuesto por el NTE.030 y el mapa de máxima intensidad. Se determinó que el área de investigación se encuentra en la zona 4, considerada con sismicidad alta.

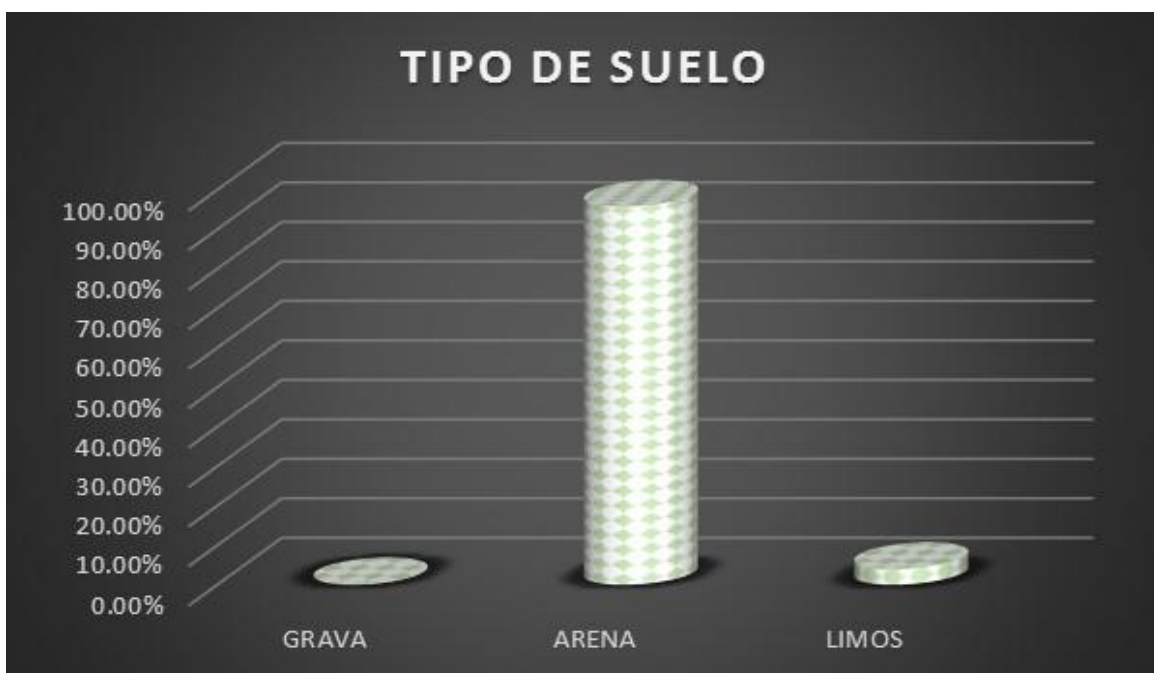
**Figura 7: Tipo de suelo**  
Fuente: Elaboración propia

Habiendo realizado el estudio de mecánica de suelo, se determinaron las características físicas y mecánicas del suelo por lo que se concluye que el mayor porcentaje de tipo de suelo encontrado es arena, mientras los otros tipos de suelos encontrados fueron mínimas cantidades. Clasificándolo al suelo predominante según SUCS como SP, denominado arena mal gradada.

TIPO DE SUELO	
DESCRIPCION	PORCENTAJE PRONOMINANTE
GRAVA	0.20%
ARENA	95.77%
LIMOS	4.03%

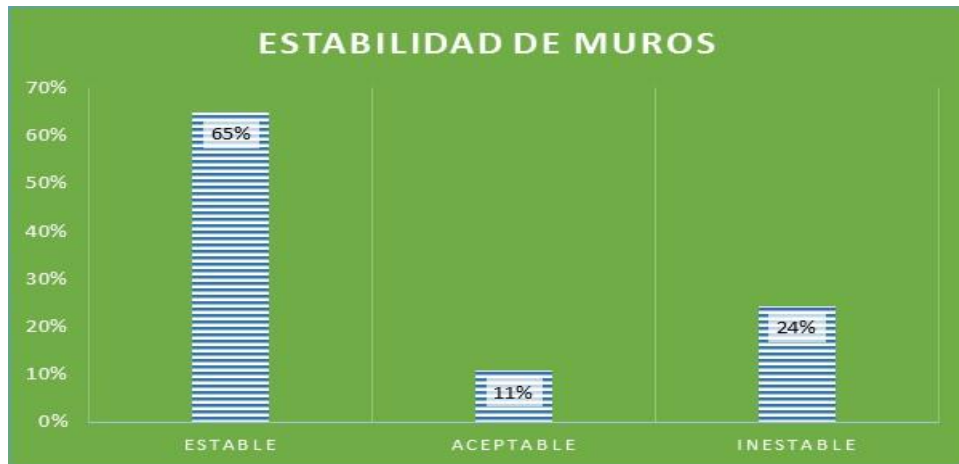
**Figura 11: Estabilidad de muros**

ESTABILIDAD DE MUROS		
DESCRIPCION	VIVIENDAS	PORCENTAJE
ESTABLE	24	65%
ACEPTABLE	4	11%
INESTABLE	9	24%

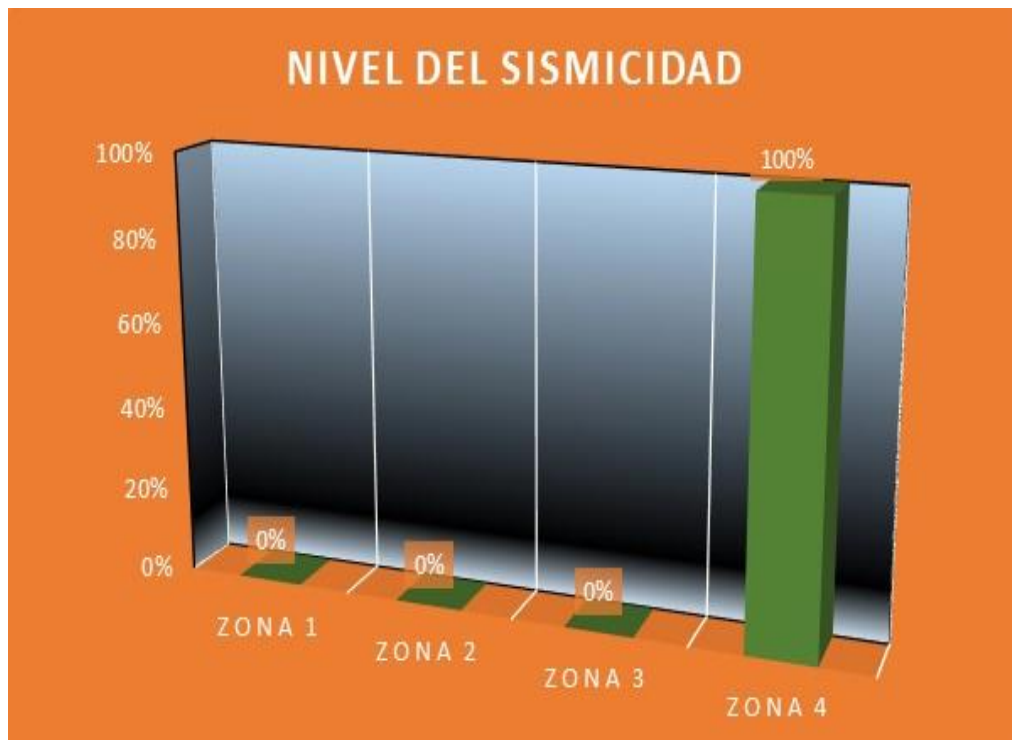
**Figura 13: Niveles de sismicidad**  
Fuente: Elaboración propia.

NIVELES DE SISMICIDAD		
DESCRIPCION	VIVIENDAS	PORCENTAJE
ZONA 1	0	0%
ZONA 2	0	0%
ZONA 3	0	0%
ZONA 4	37	100%

Por lo que concluimos que, al encontrar las 37 viviendas analizadas en la misma ubicación del área de investigación, tienen la misma zona de sismicidad, por lo tanto, la se ubican el a zona 4, dominada zona de sismicidad alta.

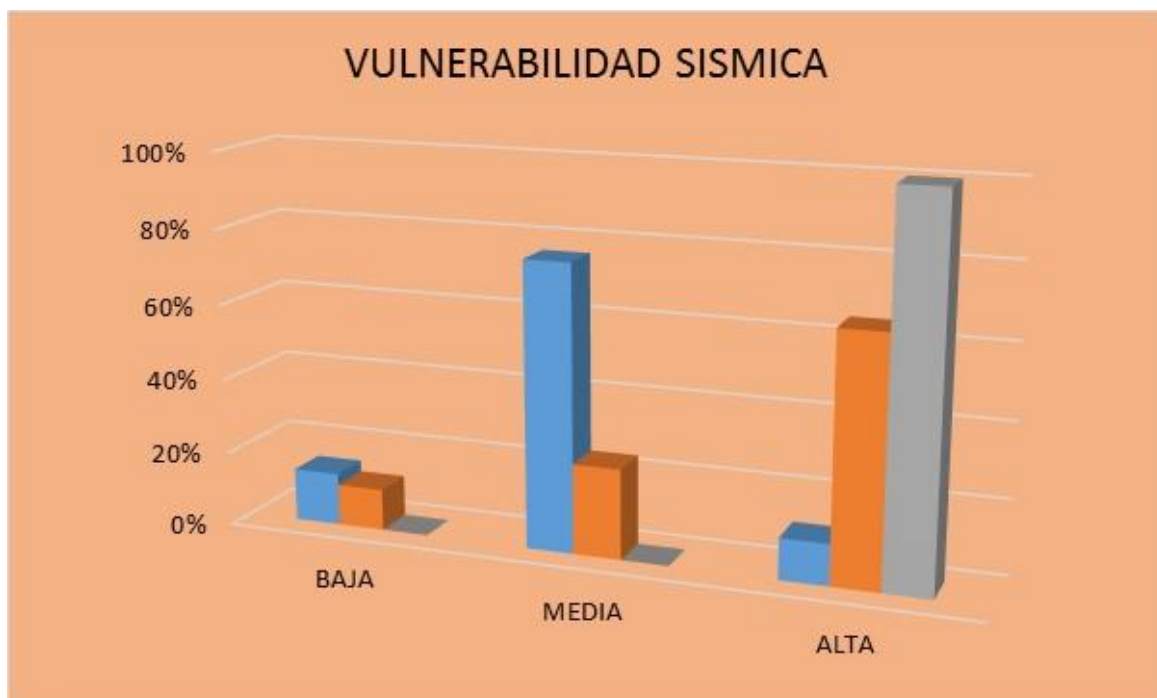
**Figura 14: Vulnerabilidad Sísmica**  
Fuente: Elaboración propia.

VULNERABILIDAD SISMICA			
DESCRIPCION	PELIGRO SISMICO	CONDICIONES ESTRUCTURALES DE ALBAÑILERIA	NIVELES VULNERABILIDAD
BAJA	14%	11%	0%
MEDIA	76%	24%	0%
ALTA	11%	65%	100%

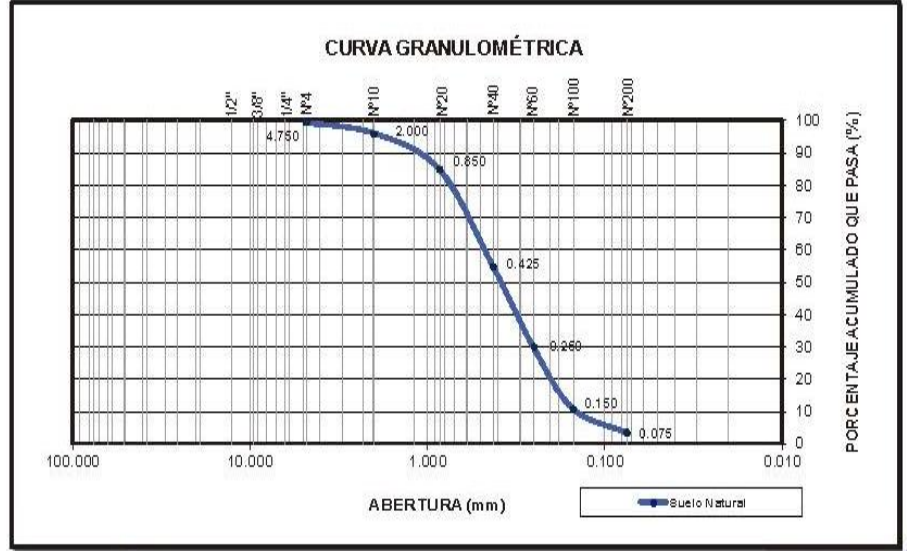
Contenido de Humedad (%)	1.3
Límite Líquido (LL) (%)	NP
Límite Plástico (LP) (%)	NP
Límite Contracción (LC) (%)	---
Índice Plástico (IP) (%)	NP

% GRAVA	0.6	Gruesa	0.0	D10 (mm)	0.141
		Fina	0.6		
% ARENA	96.0	Gruesa	3.3	D30 (mm)	0.250
		Media	41.1	D60 (mm)	0.496
		Fina	51.5		
% FINOS	3.4			CU=	3.533
				Cc=	0.893

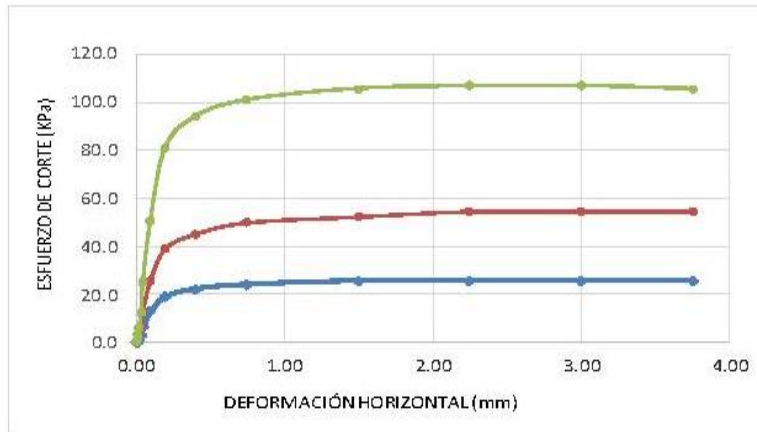
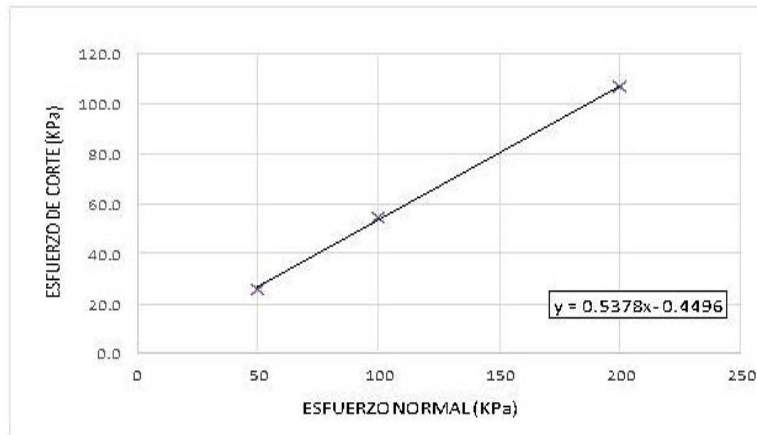
**CORTE DIRECTO DE SUELOS BAJO CONDICIONES CONSOLIDADAS DRENADAS  
ASTM D3080**

RESULTADO DEL ENSAYO	
COHESION (kPa): 0.000	ÁNGULO DE FRICCIÓN (Phi): 28.27

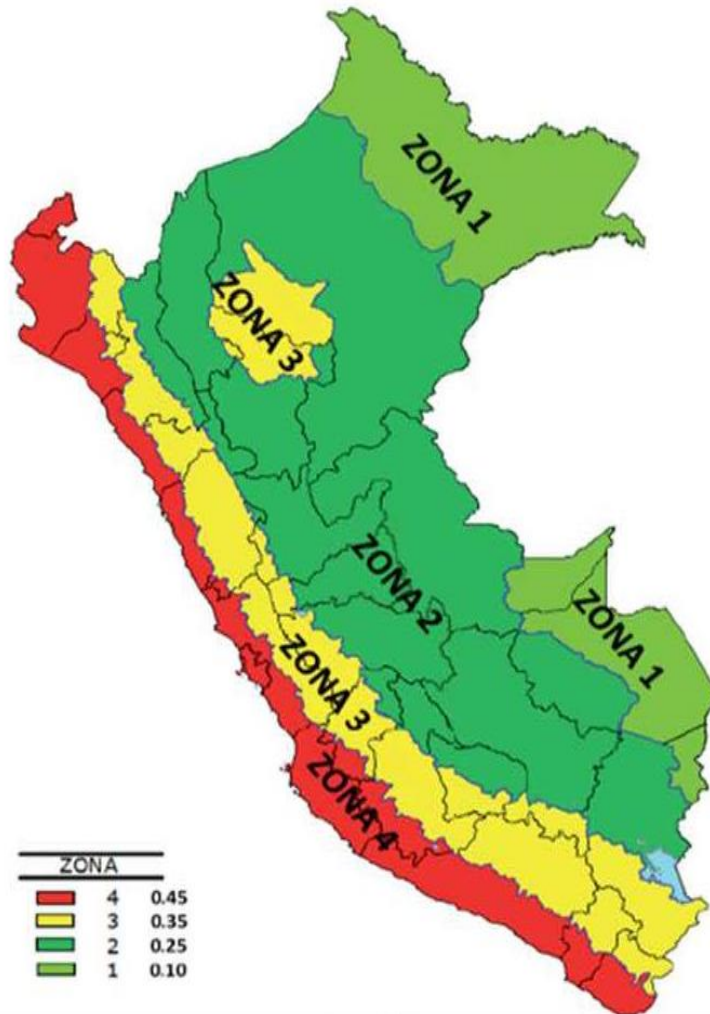
Figura N° 2:  
Mapa de Zonificación Sísmica del Perú, según RNE E-030

El territorio nacional se considera dividido en cuatro zonas, como se muestra en la Figura N° 2. La zonificación propuesta se basa en la distribución espacial de la sismicidad observada, las características generales de los movimientos sísmicos y la atenuación de éstos con la distancia epicentral, así como en la información neotectónica.
