**FACULTAD DE INGENIERÍA Y ARQUITECTURA
ESCUELA PROFESIONAL DE INGENIERÍA CIVIL**

**Análisis de vulnerabilidad y peligro sísmico para identificar los
riesgos sísmicos en viviendas de adobe– Distrito Santiago de
Tuna-Huarochirí-2022**

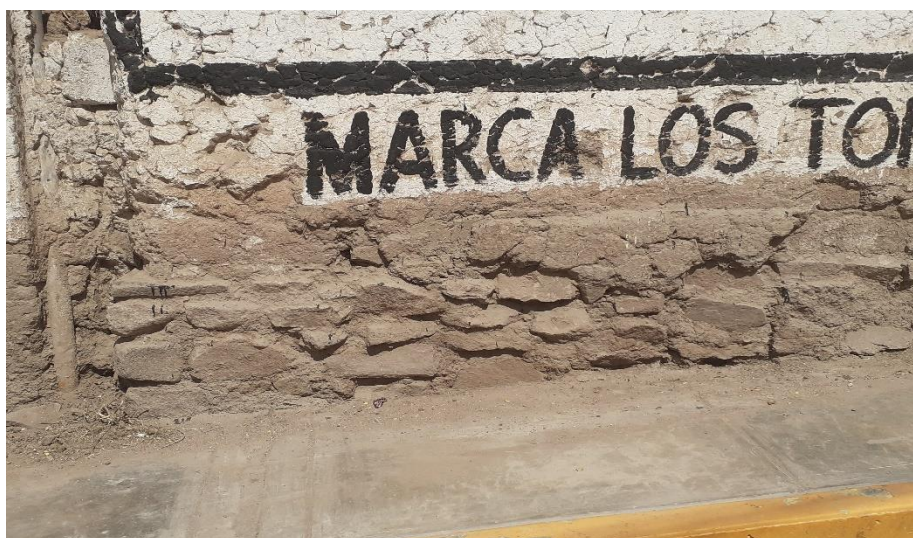
Nota. La siguiente imagen explica los cimientos de la vivienda 11 y su exposición a la humedad e intemperie, además de un estado de conservación defectuoso. Fuente: Autoría propia.

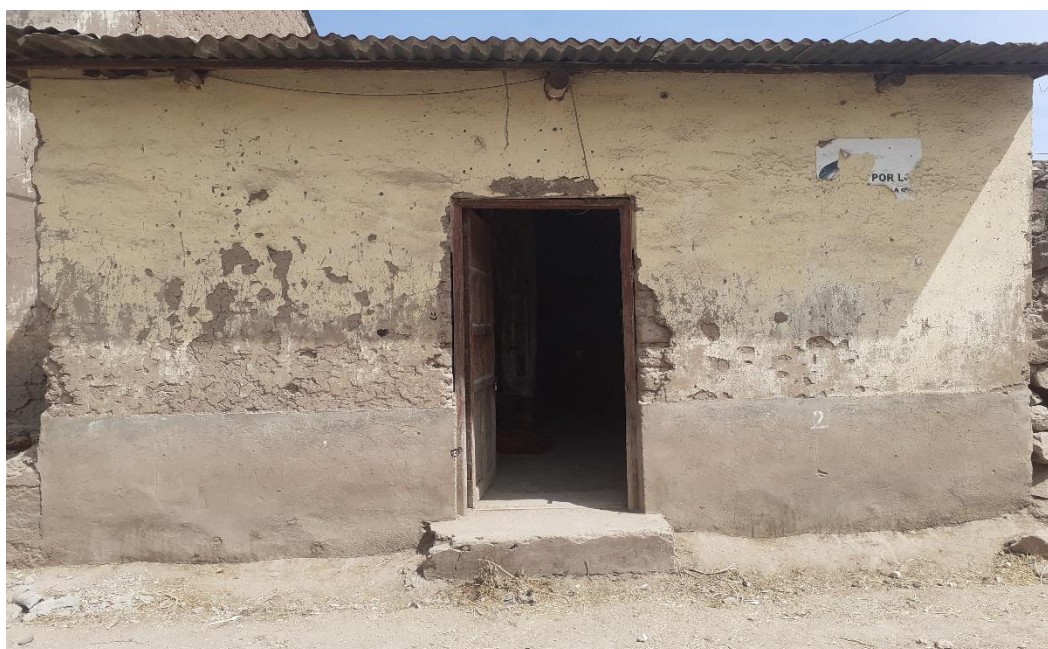
Nota. La siguiente figura explica que la vivienda un techo de calamina sin diafragma horizontal. Fuente: Autoría propia.

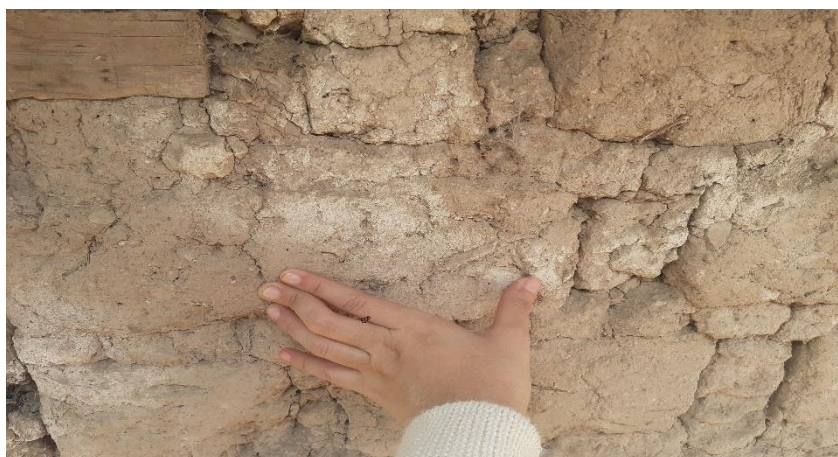
Figura 17
Muros de bloque de adobe en vivienda 5

Nota. La siguiente imagen explica los muros de adobe irregulares en la vivienda número 5. Fuente: Autoría propia.

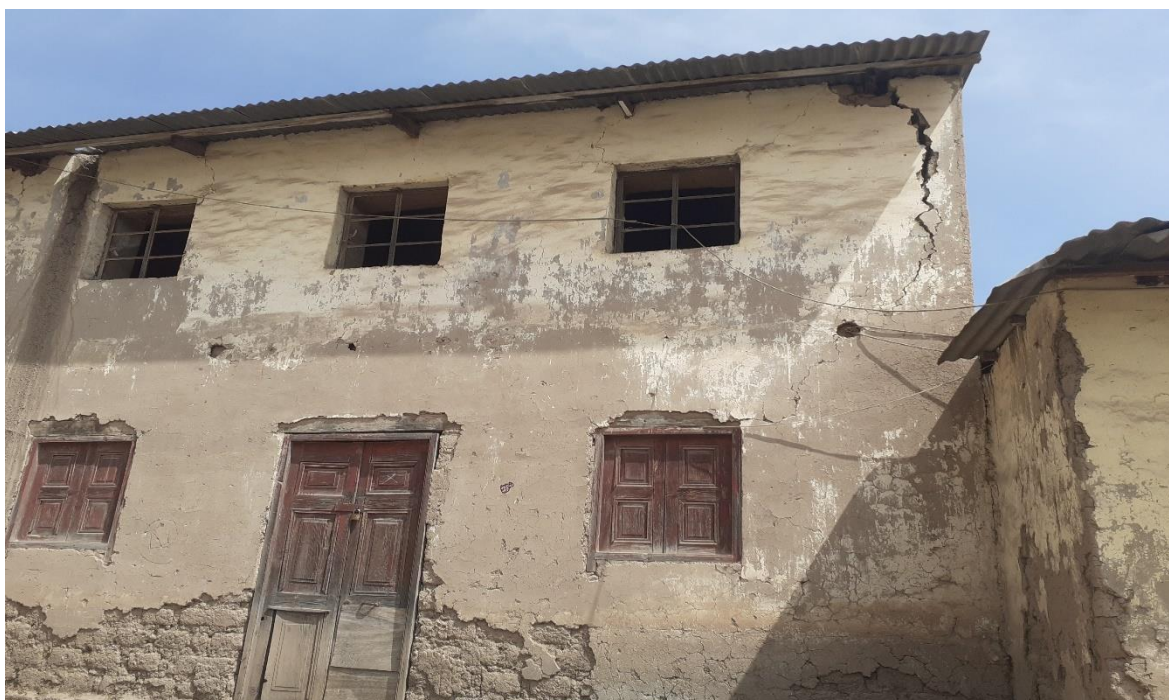
Nota. La siguiente imagen explica la cubierta para la vivienda número 4 que a pesar de que es un material liviano se encuentra inestable y en malas condiciones. Fuente: Autoría propia

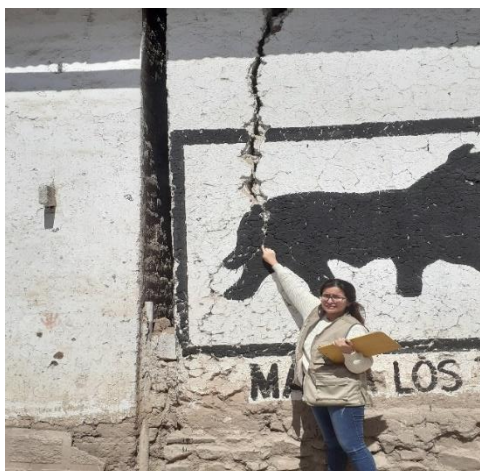
Figura 22
Grietas y fisuras en vivienda 11

Nota. La siguiente imagen explica las grietas y fisuras de gran tamaño que tiene la vivienda 11, además de recalcar que es una vivienda con más de 50 años de construcción. Fuente: Autoría propia.

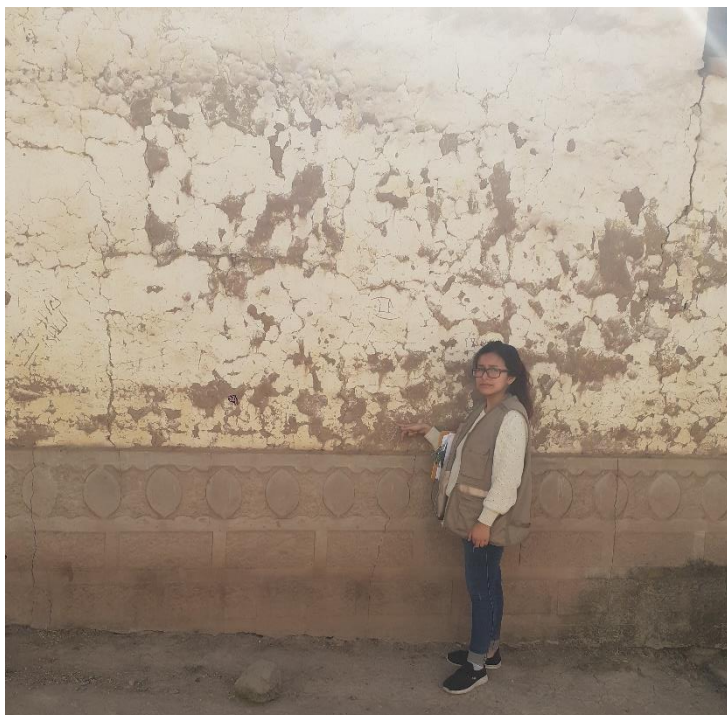
Fisuras y grietas en fachada vivienda 20

Nota. La siguiente imagen muestra las fisuras y el estado de conservación de la vivienda 20. Fuente: Autoría propia.

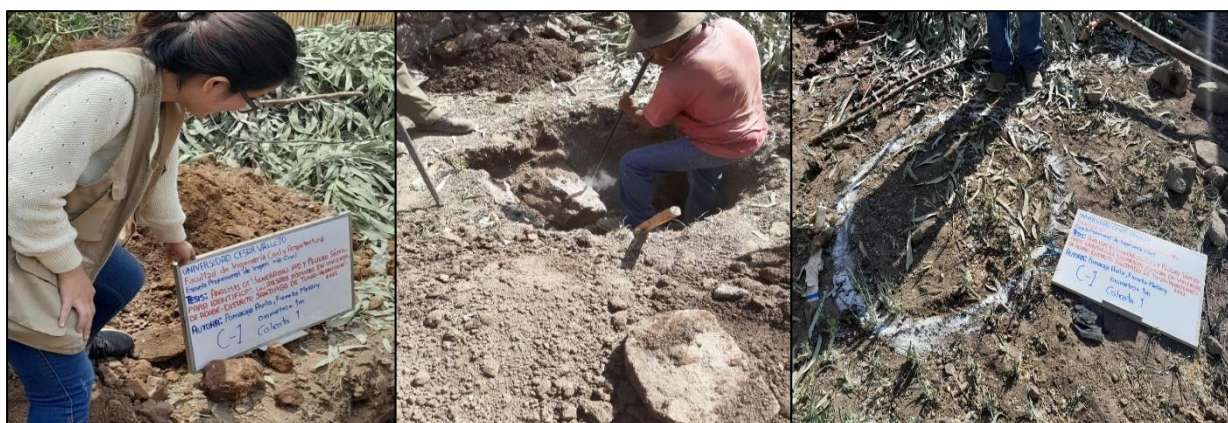
Figura 27

Realización de la primera calicata

Nota: En la siguiente fotografía se puede apreciar la realización de la primera calicata, al lado del título de la presente tesis. Fuente. Autoría propia

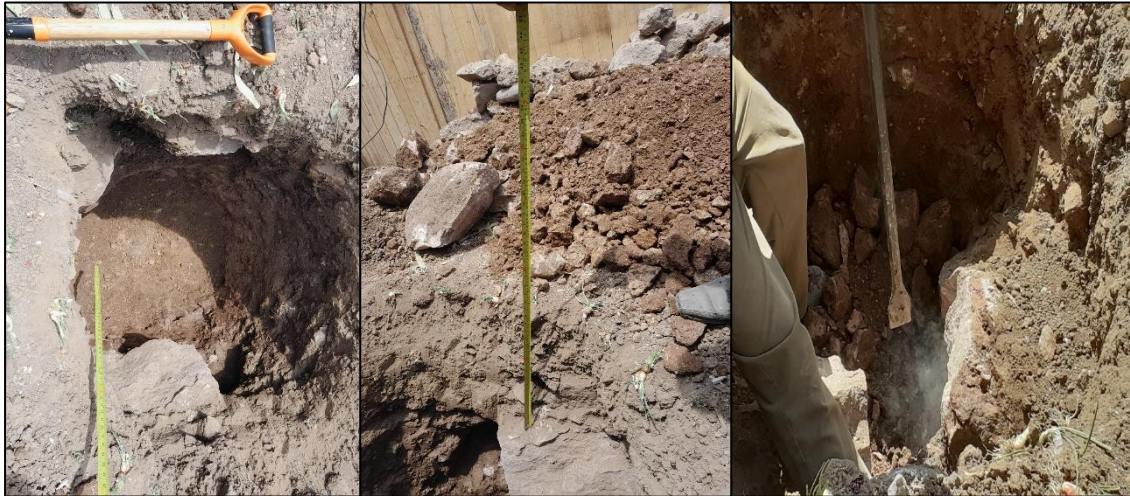
Figura 28

Los resultados de la muestra de calicata N.º 1 permitió investigar las la clasificación SUCS (anexo 1). Cabe recalcar, que, en esta calicata, las dificultades que se encontró fueron rocas de gran tamaño a 48 cm de excavación. Con la observación se encontraron 48 cm de tierra de cultivo, gran cantidad de rocas en 40 cm siguientes, de toda la calicata de 1.50 m. Como se aprecia en la siguiente figura 1:

Tipos de suelos encontrados en realización de calicata 1

Nota. En la siguiente figura se puede apreciar el fondo de la calicata, la tierra de cultivo encontrada, así como las rocas y dificultades en el proceso. Fuente. Autoría propia

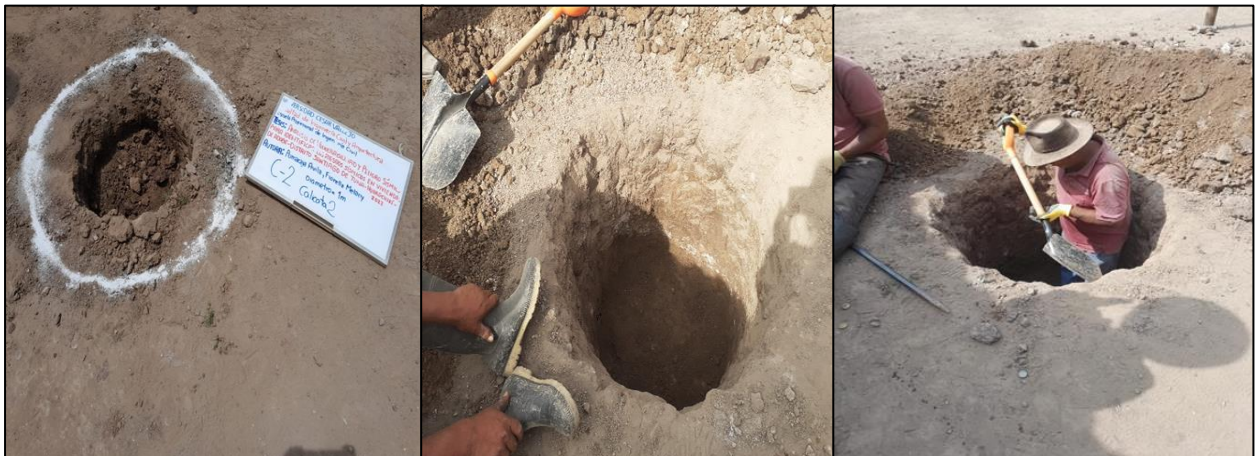
Nota: En la siguiente fotografía se puede apreciar la realización de la segunda calicata, al lado del título de la presente tesis. Fuente. Autoría propia

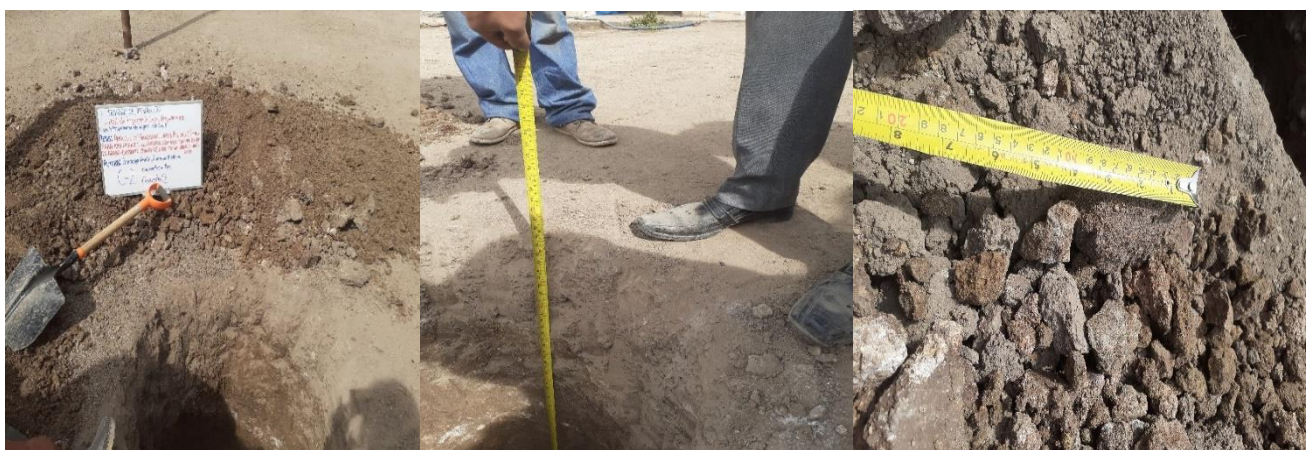
Nota. En la siguiente figura se puede apreciar el fondo de la calicata, la tierra de cultivo encontrada, así como las rocas. Fuente. Autoría propia

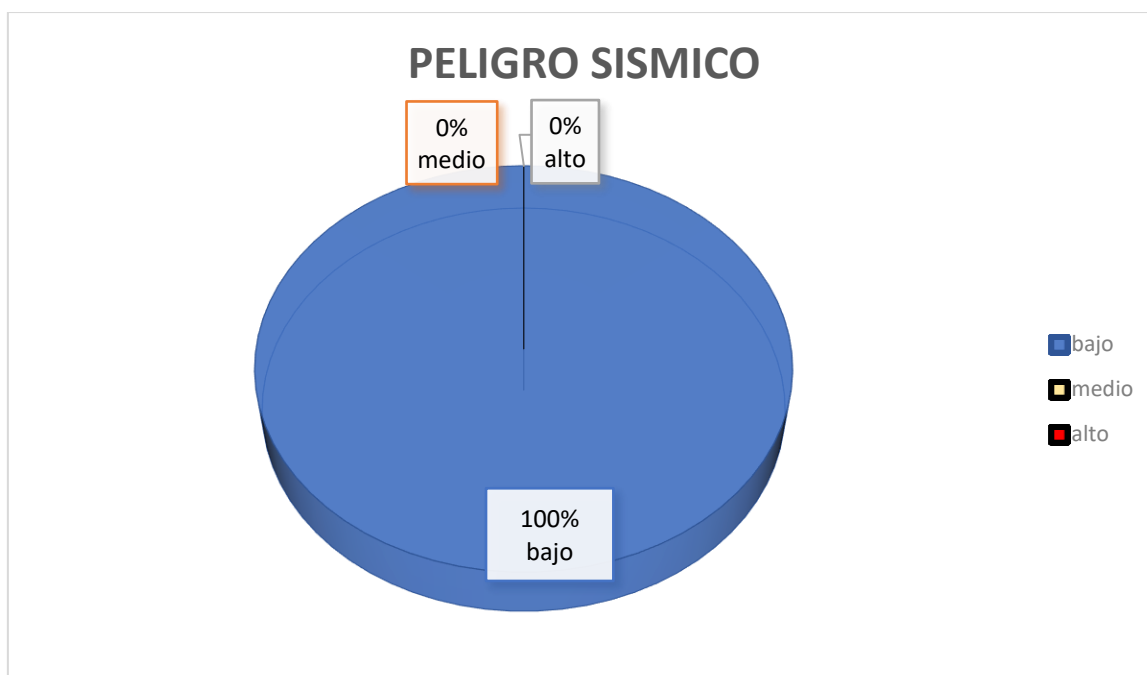
Figura 36
Porcentaje de viviendas con peligro sísmico

Nota. El 100% del total de las 22 viviendas presentaron un nivel de peligro sísmico bajo, al momento de relacionar la sismicidad, con la pendiente y el tipo de suelo.
Fuente. Autoría propia

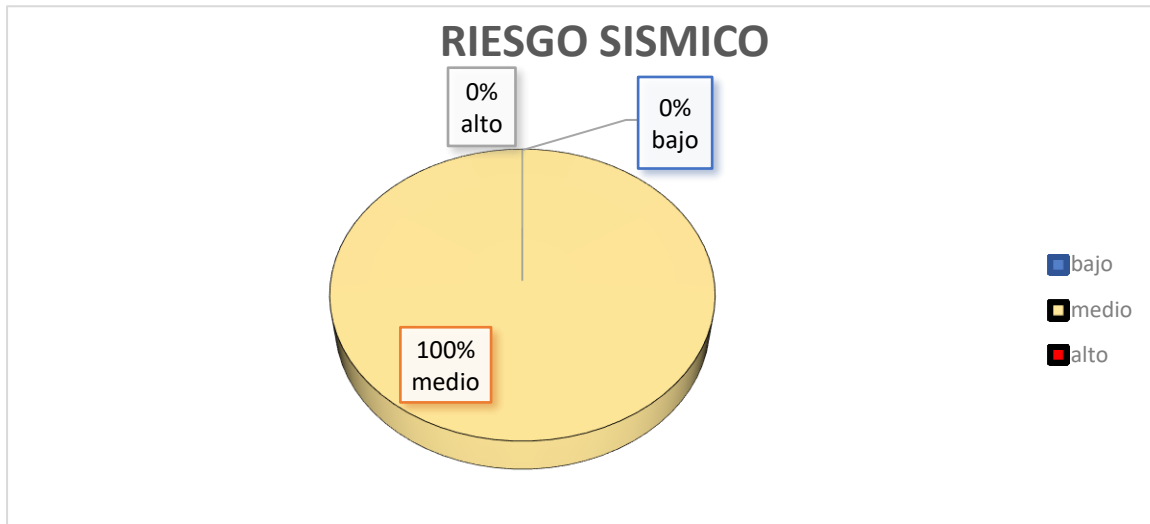
Figura 37
Porcentaje de viviendas con riesgo sísmico

Nota. Del 100% del total de las 22 viviendas presentaron un nivel de riesgo sísmico, medio, lo que conllevaría a deducir que la relación de vulnerabilidad y peligro si da como resultado, el nivel de riesgo para cada vivienda. Autoría propia

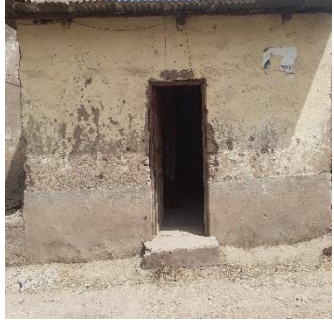
PARAMETROS	Val.	Ki	CARACTERÍSTICAS MEDIBLES DE PARAMETROS	DESARROLLO	FIGURA	
VULNERABILIDAD POR ASPECTOS CONSTRUCTIVOS	8.Calidad del sistema resistente	A	0	Se cumple con tener los 3 componentes: 1. Bloque de adobe de buena calidad secados al sol, además de muros con bloques de adobe homogéneos y dimensión constante. 2. Buena trabazón entre los bloques de adobe. 3. Mortero de barro de buena calidad y juntas homogéneas.	Se pudo observar que tienen muros de bloques de adobe con una dimensión constante, y bien colados en hileras, trabadas adecuadamente. Aunque el mortero de barro presenta desprendimiento por los años de construcción y la exposición a agentes ambientales.

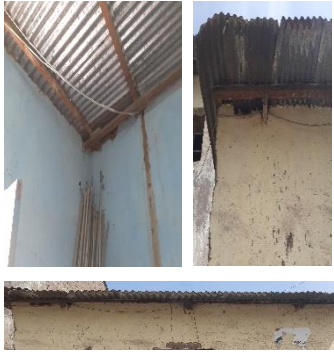
9.Tipo de cubierta	A	0	Se cumple con tener los 3 componentes: 1. Cubierta estable; con una estructura que la soporta a través de tijerales y correas. 2. Cubierta anclada; adecuadamente a la estructura que lo soporta con el uso de accesorios de fijación (tirafones, pernos, clavos). 3. Cubierta plana o liviana; debidamente amarrada y apoyada, y en buenas condiciones.	La cubierta de calamina es plana y liviana, está apoyada en palos de eucalipto como función de vigas de madera. Por lo pronto se encuentra la cubierta de calamina en buena condición. Además de estar anclada con clavos, alambre galvanizado, y elementos de fijación.

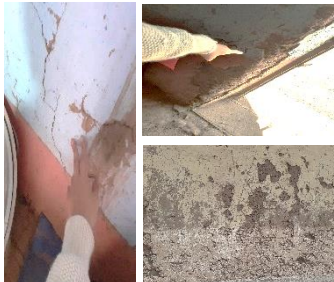
11.Conservacion de la vivienda	A	0	La estructura presenta buenas condiciones sin fisuras visibles, ni grietas.	La vivienda como se muestra en la fotografía presenta deterioros en su conservación con fisuras verticales de 3 mm de espesor, además humedad en sus cimientos, deterioro en el mortero que cubre los bloques de adobe en muros internos y externos.

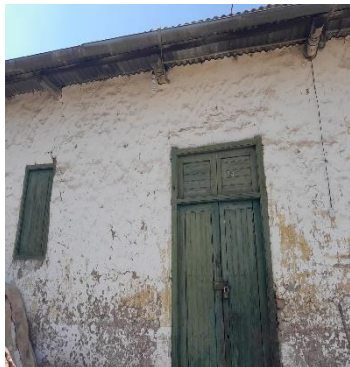
PARAMETROS		Val.	Ki	CARACTERÍSTICAS MEDIBLES DE PARAMETROS	DESARROLLO	FIGURA
VULNERABILIDAD POR ASPECTOS CONSTRUCTIVOS	8.Calidad del sistema resistente	A	0	Se cumple con tener los 3 componentes: 1. Bloque de adobe de buena calidad secados al sol, además de muros con bloques de adobe homogéneos y dimensión constante. 2. Buena trabazón entre los bloques de adobe. 3. Mortero de barro de buena calidad y juntas homogéneas.	Los muros de bloque de adobe son correctos para este tipo de estructura, además de estar correctamente hilados con buena trabazón. Cabe recalcar que el mortero de barro que une los bloques es adecuado, la deficiencia se encuentra en el mortero que recubre los adobe.

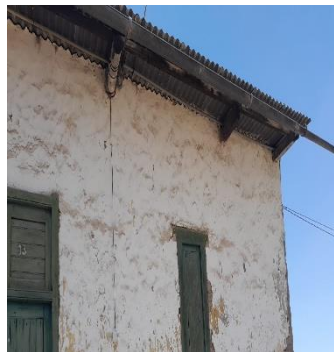
9.Tipo de cubierta	A	0	Se cumple con tener los 3 componentes: 1. Cubierta estable; con una estructura que la soporta a través de tijerales y correas. 2. Cubierta anclada; adecuadamente a la estructura que lo soporta con el uso de accesorios de fijación (tirafones, pernos). 3. Cubierta plana o liviana; debidamente amarrada y apoyada, y en buenas condiciones.	La cubierta se encuentra correctamente anclada y es una cubierta plana de calamina apoyada en palos de eucalipto con función de viga, ancladas con clavos y alambre.

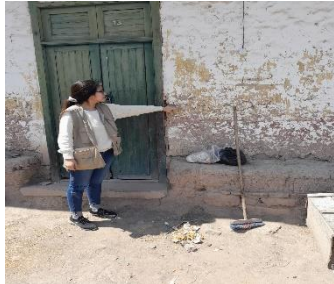
11.Conservacion de la vivienda	A	0	La estructura presenta buenas condiciones sin fisuras visibles, ni grietas.	Aunque la vivienda no presenta fisuras grietas visibles de gran magnitud, si presenta deterioro en la fachada de la vivienda debido a estar expuesto al ambiente y lluvias.

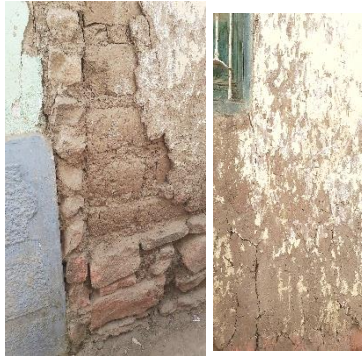
PARAMETROS		Val.	Ki	CARACTERÍSTICAS MEDIBLES DE PARAMETROS	DESARROLLO	FIGURA
VULNERABILIDAD POR ASPECTOS CONSTRUCTIVOS	8.Calidad del sistema resistente	A	0	Se cumple con tener los 3 componentes: 1. Bloque de adobe de buena calidad secados al sol, además de muros con bloques de adobe homogéneos y dimensión constante. 2. Buena trabazón entre los bloques de adobe. 3. Mortero de barro de buena calidad y juntas homogéneas.	Los bloques de adobe que están expuesto sin mortero que lo recubre permite observar que son bloques de adobe no constantes, aunque si hay una buena trabazón no es constante en sus dimensiones. Además, el mortero de barro es de baja calidad entre las juntas y el recubrimiento.

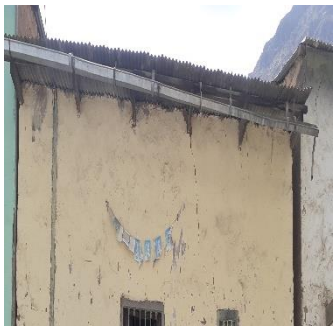
9.Tipo de cubierta	A	0	Se cumple con tener los 3 componentes: 1. Cubierta estable; con una estructura que la soporta a través de tijerales y correas. 2. Cubierta anclada; adecuadamente a la estructura que lo soporta con el uso de accesorios de fijación (tirafones, pernos). 3. Cubierta plana o liviana; debidamente amarrada y apoyada, y en buenas condiciones.	La cubierta es plana y liviana, esta amarrada a palos de eucalipto que cumplen función de viga. Está anclada a través de clavos y alambre galvanizado.

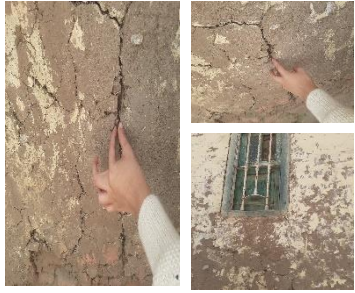
11.Conservacion de la vivienda	A	0	La estructura presenta buenas condiciones sin fisuras visibles, ni grietas.	Esta vivienda presenta fisuras y grietas de gran espesor incluso hasta de 4mm verticales, con deterioros en el interior y exterior de la vivienda. Así como un desprendimiento del mortero que recubre los bloques de adobe.

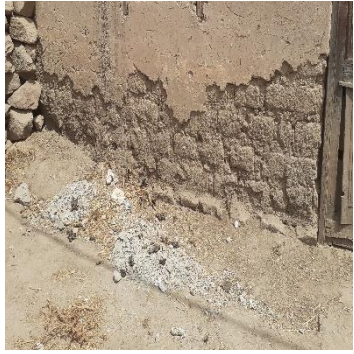
PARAMETROS		Val.	Ki	CARACTERISTICAS MEDIBLES DE PARAMETROS	DESARROLLO	FIGURA
VULNERABILIDAD POR ASPECTOS CONSTRUCTIVOS	8.Calidad del sistema resistente	A	0	Se cumple con tener los 3 componentes: 1. Bloque de adobe de buena calidad secados al sol, además de muros con bloques de adobe homogéneos y dimensión constante. 2. Buena trabazón entre los bloques de adobe. 3. Mortero de barro de buena calidad y juntas homogéneas.	Los bloques de adobe en los muros aparentemente fueron homogéneos, pero no una dimensión constante. Así como el mortero de barro no fue de buena calidad. Cabe recalcar que esta vivienda debido a su tiempo de construcción presenta desprendimiento del mortero en el muro.

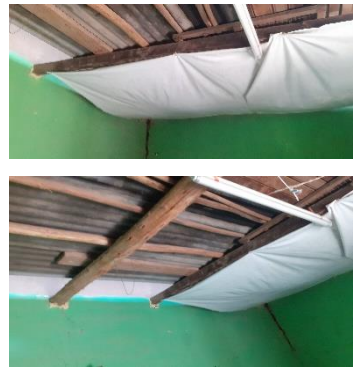
9.Tipo de cubierta	A	0	Se cumple con tener los 3 componentes: 1. Cubierta estable; con una estructura que la soporta a través de tijerales y correas. 2. Cubierta anclada; adecuadamente a la estructura que lo soporta con el uso de accesorios de fijación (tirafones, pernos). 3. Cubierta plana o liviana; debidamente amarrada y apoyada, y en buenas condiciones.	La cubierta de la segunda planta es plana y liviana pero no está debidamente amarrada, así como la cubierta del primer piso presenta deficiencias, hasta un desplome de cierta área.

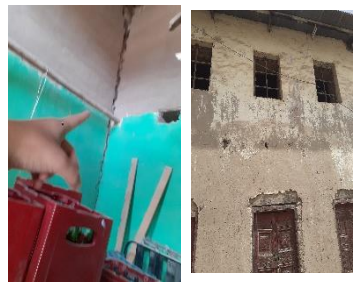
11.Conservacion de la vivienda	A	0	La estructura presenta buenas condiciones sin fisuras visibles, ni grietas.	Existe en esta vivienda grietas a lo largo de la intersección de uno de los muros, así como se puede observar hay pequeñas fisuras en la fachada en distintas partes, además de un desprendimiento en gran tamaño del mortero que recubre la fachada de la vivienda.

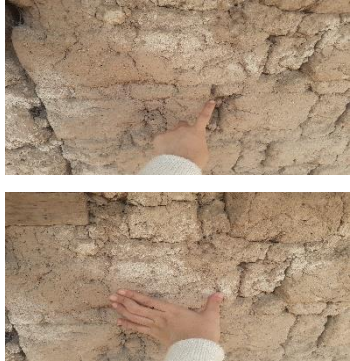
PARAMETROS		Val.	Ki	CARACTERÍSTICAS MEDIBLES DE PARAMETROS	DESARROLLO	FIGURA
VULNERABILIDAD POR ASPECTOS CONSTRUCTIVOS	8.Calidad del sistema resistente	A	0	Se cumple con tener los 3 componentes: 1. Bloque de adobe de buena calidad secados al sol, además de muros con bloques de adobe homogéneos y dimensión constante. 2. Buena trabazón entre los bloques de adobe. 3. Mortero de barro de buena calidad y juntas homogéneas.	Los bloques de adobe en esta vivienda no tienen una dimensión constante ni homogeneidad, Aun a pesar de que no presenta fisuras, los bloques tienen un mortero de barro de regular calidad y juntas homogéneas.

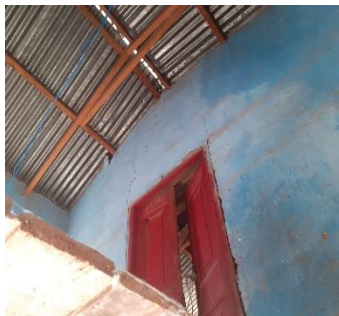
9.Tipo de cubierta	A	0	Se cumple con tener los 3 componentes: 1. Cubierta estable; con una estructura que la soporta a través de tijerales y correas. 2. Cubierta anclada; adecuadamente a la estructura que lo soporta con el uso de accesorios de fijación (tirafones, pernos). 3. Cubierta plana o liviana; debidamente amarrada y apoyada, y en buenas condiciones.	La cubierta se encuentra anclada, y es plana y liviana. La primera cubierta es de madera y la segunda es techo de calamina anclada con palos de eucalipto, clavos y alambre galvanizado.

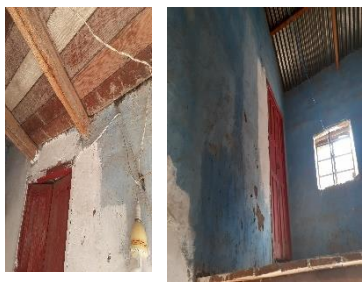
11.Conservacion de la vivienda	A	0	La estructura presenta buenas condiciones sin fisuras visibles, ni grietas.	La vivienda no presenta fisuras visibles, pero si tiene algunos deterioros en partes de la vivienda como se pueden observar. Algunos desprendimientos del mortero que recubre los adobe producto de la exposición a lluvias.

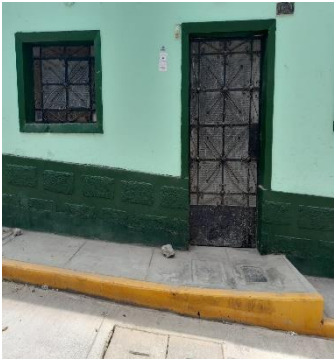
PARAMETROS		Val.	Ki	CARACTERÍSTICAS MEDIBLES DE PARAMETROS	DESARROLLO	FIGURA
VULNERABILIDAD POR ASPECTOS CONSTRUCTIVOS	8.Calidad del sistema resistente	A	0	Se cumple con tener los 3 componentes: 1. Bloque de adobe de buena calidad secados al sol, además de muros con bloques de adobe homogéneos y dimensión constante. 2. Buena trabazón entre los bloques de adobe. 3. Mortero de barro de buena calidad y juntas homogéneas.	Los bloques de adobe utilizados son homogéneos, y de dimensión constante. Además de una buena trabazón entre los bloques, esta vivienda fue modificada hace poco tiempo mejorando su estructura. Con mortero de buena calidad.

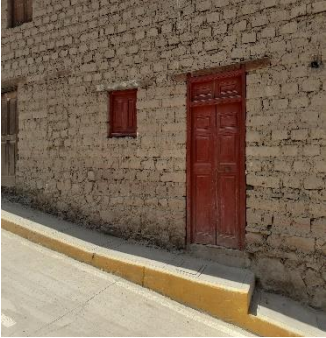
PARAMETROS		Val.	Ki	CARACTERÍSTICAS MEDIBLES DE PARAMETROS	DESARROLLO	FIGURA
VULNERABILIDAD POR ASPECTOS CONSTRUCTIVOS	8.Calidad del sistema resistente	A	0	Se cumple con tener los 3 componentes: 1. Bloque de adobe de buena calidad secados al sol, además de muros con bloques de adobe homogéneos y dimensión constante. 2. Buena trabazón entre los bloques de adobe. 3. Mortero de barro de buena calidad y juntas homogéneas.	Los bloques de adobe se observan como constantes en sus dimensiones, además de una buena trabazón entre ellos. Así como a pesar de no estar tarrajado con mortero de barro tiene el mortero de barro de las juntas con buena calidad.

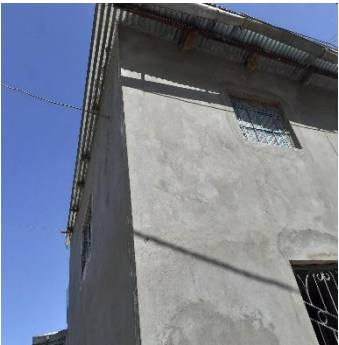
PARAMETROS		Val.	Ki	CARACTERÍSTICAS MEDIBLES DE PARAMETROS	DESARROLLO	FIGURA
VULNERABILIDAD POR ASPECTOS CONSTRUCTIVOS	8.Calidad del sistema resistente	A	0	Se cumple con tener los 3 componentes: 1. Bloque de adobe de buena calidad secados al sol, además de muros con bloques de adobe homogéneos y dimensión constante. 2. Buena trabazón entre los bloques de adobe. 3. Mortero de barro de buena calidad y juntas homogéneas.	Los muros presentaron bloques de adobe homogéneo, además de una buena trabazón de muros y el mortero de barro utilizado entre las juntas son homogéneas.

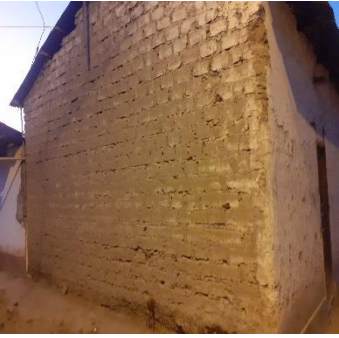
PARAMETROS		Val.	Ki	CARACTERÍSTICAS MEDIBLES DE PARAMETROS	DESARROLLO	FIGURA
VULNERABILIDAD POR ASPECTOS CONSTRUCTIVOS	8.Calidad del sistema resistente	A	0	Se cumple con tener los 3 componentes: 1. Bloque de adobe de buena calidad secados al sol, además de muros con bloques de adobe homogéneos y dimensión constante. 2. Buena trabazón entre los bloques de adobe. 3. Mortero de barro de buena calidad y juntas homogéneas.	Los bloques de adobe son de buena calidad, homogéneos y de dimensión constante además de tener una buena trabazón, el mortero de barro para las juntas es de buena calidad , solo hay deficiencias en el mortero de barro que muestra la fachada de la estructura al presentar desprendimiento por agentes ambientales.

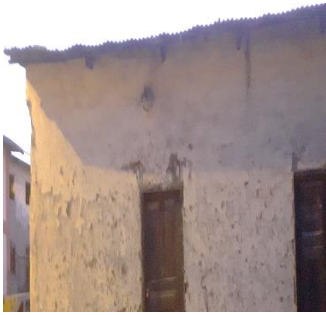
9.Tipo de cubierta	A	0	Se cumple con tener los 3 componentes: 1. Cubierta estable; con una estructura que la soporta a través de tijerales y correas. 2. Cubierta anclada; adecuadamente a la estructura que lo soporta con el uso de accesorios de fijación (tirafones, pernos). 3. Cubierta plana o liviana; debidamente amarrada y apoyada, y en buenas condiciones.	Presenta dos características como una cubierta liviana en este caso de calamina, y anclada con clavos , accesorios de fijación y alambre galvanizado a palos de eucalipto que cumplen función de vigas y viguetas.

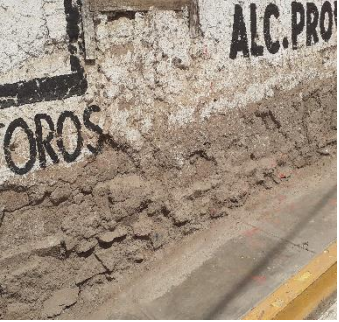
PARAMETROS		Val.	Ki	CARACTERÍSTICAS MEDIBLES DE PARAMETROS	DESARROLLO	FIGURA
VULNERABILIDAD POR ASPECTOS CONSTRUCTIVOS	8.Calidad del sistema resistente	A	0	Se cumple con tener los 3 componentes: 1. Bloque de adobe de buena calidad secados al sol, además de muros con bloques de adobe homogéneos y dimensión constante. 2. Buena trabazón entre los bloques de adobe. 3. Mortero de barro de buena calidad y juntas homogéneas.	Los bloques de adobe aparentemente no son homogéneos a lo largo de su dimensión pero si tiene una buena trabazón de muros, además de que el mortero de los muros no es de buena calidad, y las juntas no son homogéneas.

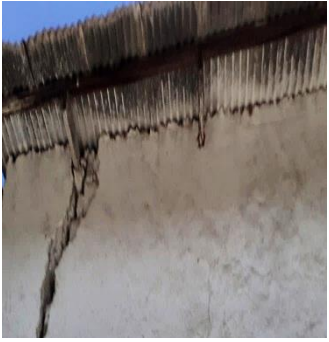
9.Tipo de cubierta	A	0	Se cumple con tener los 3 componentes: 1. Cubierta estable; con una estructura que la soporta a través de tijerales y correas. 2. Cubierta anclada; adecuadamente a la estructura que lo soporta con el uso de accesorios de fijación (tirafones, pernos). 3. Cubierta plana o liviana; debidamente amarrada y apoyada, y en buenas condiciones.	La cubierta es plana y liviana pero no se encuentra en buenas condiciones, esta amarrada a vigas y viguetas de madera con accesorios de fijación, y palos de eucalipto que cumplen función de viga.

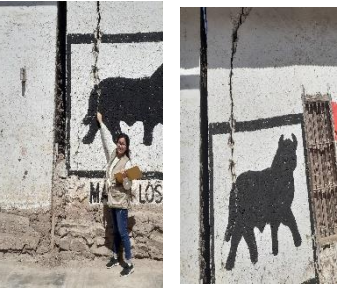
11.Conservacion de la vivienda	A	0	La estructura presenta buenas condiciones sin fisuras visibles, ni grietas.	Esta vivienda presento grietas y fisuras de gran magnitud en la fachada, con una grieta a lo largo del muro en forma vertical desde el techo.

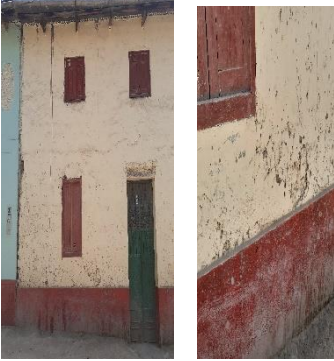
PARAMETROS		Val.	Ki	CARACTERÍSTICAS MEDIBLES DE PARAMETROS	DESARROLLO	FIGURA
VULNERABILIDAD POR ASPECTOS CONSTRUCTIVOS	8.Calidad del sistema resistente	A	0	Se cumple con tener los 3 componentes: 1. Bloque de adobe de buena calidad secados al sol, además de muros con bloques de adobe homogéneos y dimensión constante. 2. Buena trabazón entre los bloques de adobe. 3. Mortero de barro de buena calidad y juntas homogéneas.	Los bloques de adobe fueron homogéneos en la realización de esta vivienda, así como trabazón de ellos. Finalmente fue tarrajado con mortero de barro que apenas por los años de construcción, tiene un ligero desprendimiento.

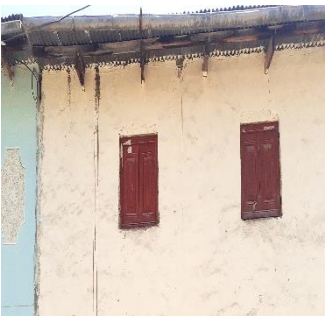
9.Tipo de cubierta	A	0	Se cumple con tener los 3 componentes: 1. Cubierta estable; con una estructura que la soporta a través de tijerales y correas. 2. Cubierta anclada; adecuadamente a la estructura que lo soporta con el uso de accesorios de fijación (tirafones, pernos). 3. Cubierta plana o liviana; debidamente amarrada y apoyada, y en buenas condiciones.	Analizando la cubierta se tiene que es de calamina plano y ligero a la vez, aunque está anclada a palos de eucalipto que funcionan como vigas y viguetas este no usa accesorios de fijación adecuadamente, por eso se puede ver que la cubierta no tiene un estado optimo.

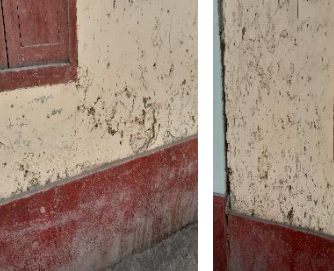
11.Conservacion de la vivienda	A	0	La estructura presenta buenas condiciones sin fisuras visibles, ni grietas.	La vivienda presenta deterioro en nivel intermedio en el mortero que recubre los bloques de adobe. Así mismo se puede observar una ligera humedad en la base de la vivienda. Y en la fachada se puede observar pequeñas fisuras de 2 mm verticales.

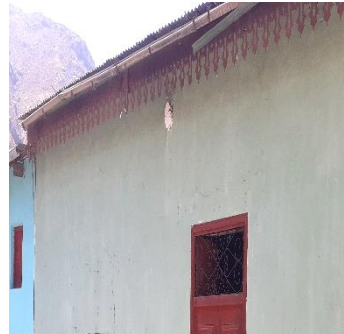
9.Tipo de cubierta	A	0	Se cumple con tener los 3 componentes: 1. Cubierta estable; con una estructura que la soporta a través de tijerales y correas. 2. Cubierta anclada; adecuadamente a la estructura que lo soporta con el uso de accesorios de fijación (tirafones, pernos). 3. Cubierta plana o liviana; debidamente amarrada y apoyada, y en buenas condiciones.	La cubierta esta correctamente anclada con clavos y alambre, a los palos de eucalipto que cumplen función de viga y viguetas. Cuentan con una cubierta plana y liviana como la calamina en optima condición.

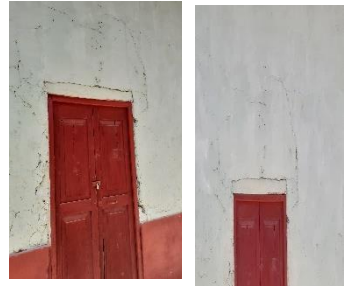
11.Conservacion de la vivienda	A	0	La estructura presenta buenas condiciones sin fisuras visibles, ni grietas.	La vivienda a simple vista presenta leves fisuras de 2 mm aproximadamente, con pocos deterioros en los muros, y en el mortero que lo recubre.

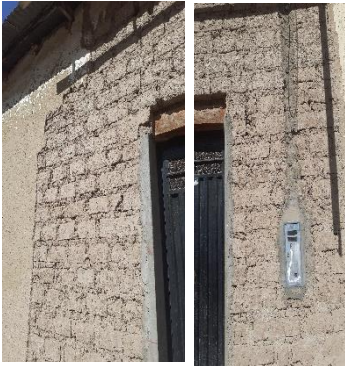
PARAMETROS		Val.	Ki	CARACTERÍSTICAS MEDIBLES DE PARAMETROS	DESARROLLO	FIGURA
VULNERABILIDAD POR ASPECTOS CONSTRUCTIVOS	8.Calidad del sistema resistente	A	0	Se cumple con tener los 3 componentes: 1. Bloque de adobe de buena calidad secados al sol, además de muros con bloques de adobe homogéneos y dimensión constante. 2. Buena trabazón entre los bloques de adobe. 3. Mortero de barro de buena calidad y juntas homogéneas.	Los bloques de adobe son homogéneos a lo largo de los muros y tienen buena trabazón con mortero de barro de buena calidad paralas juntas

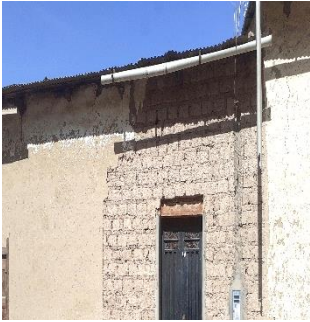
9.Tipo de cubierta	A	0	Se cumple con tener los 3 componentes: 1. Cubierta estable; con una estructura que la soporta a través de tijerales y correas. 2. Cubierta anclada; adecuadamente a la estructura que lo soporta con el uso de accesorios de fijación (tirafones, pernos). 3. Cubierta plana o liviana; debidamente amarrada y apoyada, y en buenas condiciones.	La cubierta es de calamina liviana y plana debidamente amarrada, anclada a palos de eucalipto con alambre galvanizado y clavos.

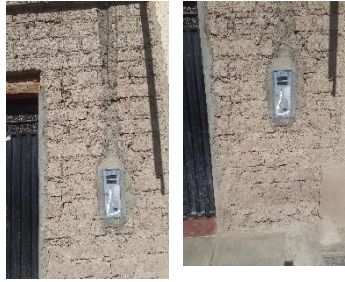
11.Conservacion de la vivienda	A	0	La estructura presenta buenas condiciones sin fisuras visibles, ni grietas.	La vivienda presenta algunos deterioros en su fachada producto de la exposición a lluvias, pero no presenta fisuras ni grietas de gran preocupación.

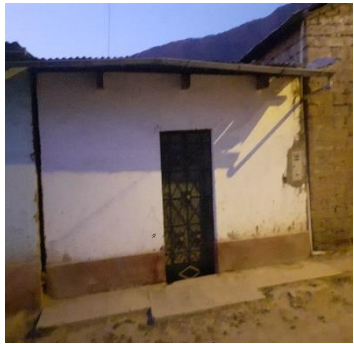
PARAMETROS		Val.	Ki	CARACTERÍSTICAS MEDIBLES DE PARAMETROS	DESARROLLO	FIGURA
VULNERABILIDAD POR ASPECTOS CONSTRUCTIVOS	8.Calidad del sistema resistente	A	0	Se cumple con tener los 3 componentes: 1. Bloque de adobe de buena calidad secados al sol, además de muros con bloques de adobe homogéneos y dimensión constante. 2. Buena trabazón entre los bloques de adobe. 3. Mortero de barro de buena calidad y juntas homogéneas.	Los bloques de adobe a lo largo del muro son de buena calidad, así como su unión entre ellos y el mortero que los recubre.

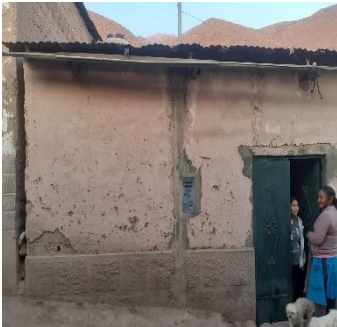
PARAMETROS		Val.	Ki	CARACTERÍSTICAS MEDIBLES DE PARAMETROS	DESARROLLO	FIGURA
VULNERABILIDAD POR ASPECTOS CONSTRUCTIVOS	8.Calidad del sistema resistente	A	0	Se cumple con tener los 3 componentes: 1. Bloque de adobe de buena calidad secados al sol, además de muros con bloques de adobe homogéneos y dimensión constante. 2. Buena trabazón entre los bloques de adobe. 3. Mortero de barro de buena calidad y juntas homogéneas.	Los bloques de adobe en la vivienda fueron recubiertos con mortero de barro de buena calidad, pero con el paso del tiempo este se va desprendiendo producto de lluvias. Tienen una dimensión constante y una buena trabazón entre ellos.

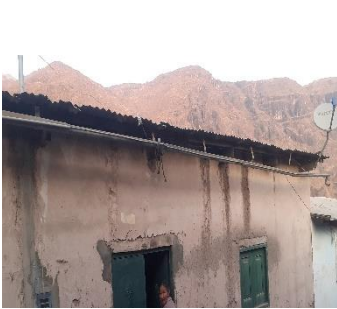
9.Tipo de cubierta	A	0	Se cumple con tener los 3 componentes: 1. Cubierta estable; con una estructura que la soporta a través de tijerales y correas. 2. Cubierta anclada; adecuadamente a la estructura que lo soporta con el uso de accesorios de fijación (tirafones, pernos). 3. Cubierta plana o liviana; debidamente amarrada y apoyada, y en buenas condiciones.	La vivienda presenta una cubierta de calamina liviana y plana pero no está en buenas condiciones por falta de mantenimiento, este está sujeto a palos de eucalipto que cumplen función de vigas y viguetas para las calaminas.

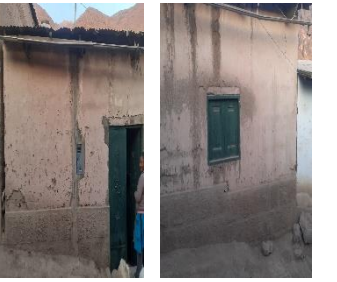
11.Conservacion de la vivienda	A	0	La estructura presenta buenas condiciones sin fisuras visibles, ni grietas.	La vivienda presenta fisuras de 3mm a lo largo del muro en forma vertical, además un desprendimiento de mortero en la fachada.

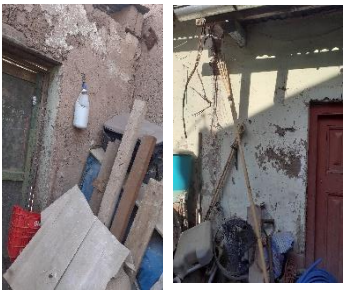
11.Conservacion de la vivienda	A	0	La estructura presenta buenas condiciones sin fisuras visibles, ni grietas.	La vivienda presenta desprendimiento del mortero que cubre los bloques de adobe, además fisuras de 3mm, así como en desgaste en los principales elementos estructurales. Como se puede ver en el marco de la puerta hay desprendimiento de mortero.

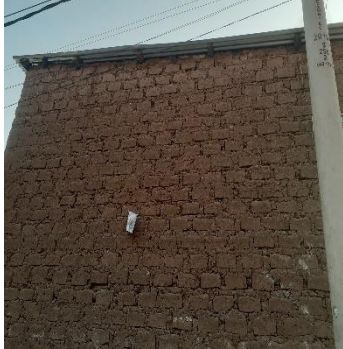
PARAMETROS		Val.	Ki	CARACTERÍSTICAS MEDIBLES DE PARAMETROS	DESARROLLO	FIGURA
VULNERABILIDAD POR ASPECTOS CONSTRUCTIVOS	8.Calidad del sistema resistente	A	0	Se cumple con tener los 3 componentes: 1. Bloque de adobe de buena calidad secados al sol, además de muros con bloques de adobe homogéneos y dimensión constante. 2. Buena trabazón entre los bloques de adobe. 3. Mortero de barro de buena calidad y juntas homogéneas.	Los bloques de adobe a lo largo de los muros son homogéneos, con buena trabazón y con mortero de barro en las juntas de buena calidad. Cabe recalcar que en este caso la fachada fue recubierta con yeso con cemento.

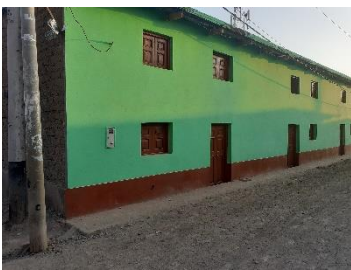
11.Conservacion de la vivienda	A	0	La estructura presenta buenas condiciones sin fisuras visibles, ni grietas.	La vivienda al ser refaccionada recientemente, no presenta ninguna fisura ni grieta visible.

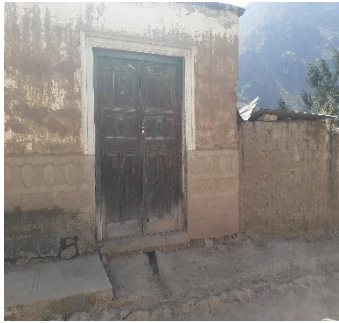
PARAMETROS		Val.	Ki	CARACTERÍSTICAS MEDIBLES DE PARAMETROS	DESARROLLO	FIGURA
VULNERABILIDAD POR ASPECTOS CONSTRUCTIVOS	8.Calidad del sistema resistente	A	0	Se cumple con tener los 3 componentes: 1. Bloque de adobe de buena calidad secados al sol, además de muros con bloques de adobe homogéneos y dimensión constante. 2. Buena trabazón entre los bloques de adobe. 3. Mortero de barro de buena calidad y juntas homogéneas.	Los bloques de adobe presentaron buena trabazón, una dimensión constante y mortero de barro para las juntas de buena calidad.

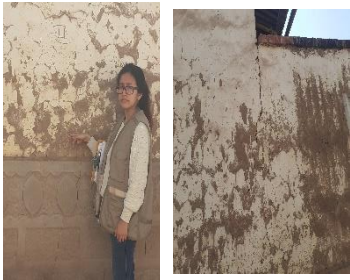
11.Conservacion de la vivienda	A	0	La estructura presenta buenas condiciones sin fisuras visibles, ni grietas.	La vivienda tiene grandes deterioros, internos y externos debido a su exposición a las lluvias que afecta el mortero que recubre los bloques de adobe. Además se puede observar fisuras de gran tamaño de manera vertical en la intersección de los muros.

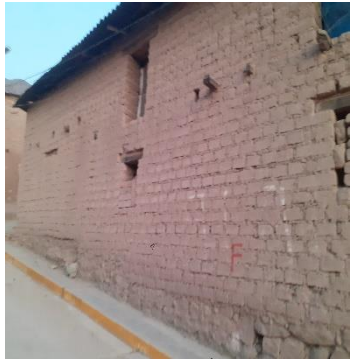
PARAMETROS		Val.	Ki	CARACTERÍSTICAS MEDIBLES DE PARAMETROS	DESARROLLO	FIGURA
VULNERABILIDAD POR ASPECTOS CONSTRUCTIVOS	8.Calidad del sistema resistente	A	0	Se cumple con tener los 3 componentes: 1. Bloque de adobe de buena calidad secados al sol, además de muros con bloques de adobe homogéneos y dimensión constante. 2. Buena trabazón entre los bloques de adobe. 3. Mortero de barro de buena calidad y juntas homogéneas.	La vivienda tiene bloques de adobe de buena calidad, además tiene una buena trabazón entre ellas y el mortero de barro de las juntas es homogéneo en su tamaño.

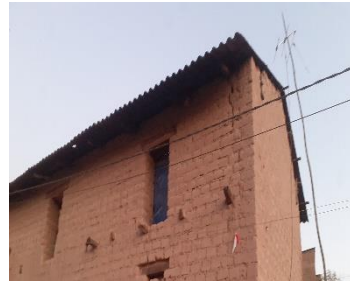
9.Tipo de cubierta	A	0	Se cumple con tener los 3 componentes: 1. Cubierta estable; con una estructura que la soporta a través de tijerales y correas. 2. Cubierta anclada; adecuadamente a la estructura que lo soporta con el uso de accesorios de fijación (tirafones, pernos). 3. Cubierta plana o liviana; debidamente amarrada y apoyada, y en buenas condiciones.	La cubierta es liviana ya que es de calamina, y esta correctamente anclada a los palos de eucalipto que funcionan como vigas para la estructura.

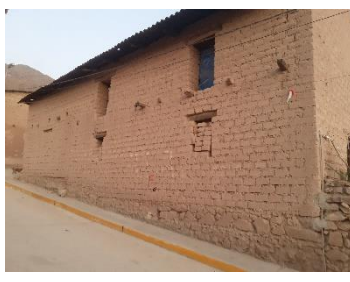
11.Conservacion de la vivienda	A	0	La estructura presenta buenas condiciones sin fisuras visibles, ni grietas.	La vivienda presenta una buena conservación sin grietas ni fisuras. Sin deterioros en elementos principales de la estructura.

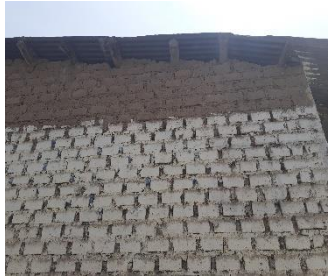
11.Conservacion de la vivienda	A	0	La estructura presenta buenas condiciones sin fisuras visibles, ni grietas.	La vivienda no presenta fisuras ni grietas a lo largo de los muros con bloques de adobe.

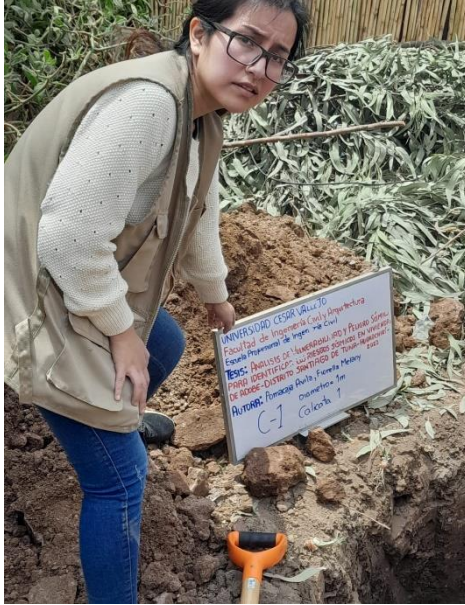
Imagen 1

Primera calicata

Nota. La siguiente imagen se observa la primera calicata realizada en Santiago de tuna. Fuente: autoría propia.

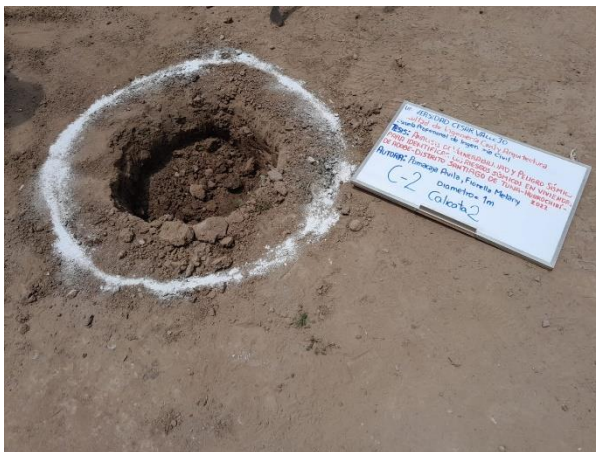
Imagen 2

Los resultados de la muestra de calicata numero 2 permitió investigar la clasificación SUCS (anexo 1). Cabe recalcar, que las dificultades que se encontró fueron rocas de gran tamaño a 90 cm de excavación. Con la observación se encontraron 90 cm de tierra de cultivo, gran cantidad de rocas en 0.40 m siguientes, de toda la calicata de 1.30 m Como se aprecia en la siguiente figura 1:

Segunda calicata

Nota. La siguiente imagen se observa la segunda calicata realizada en Santiago de tuna. Fuente: autoría propia.

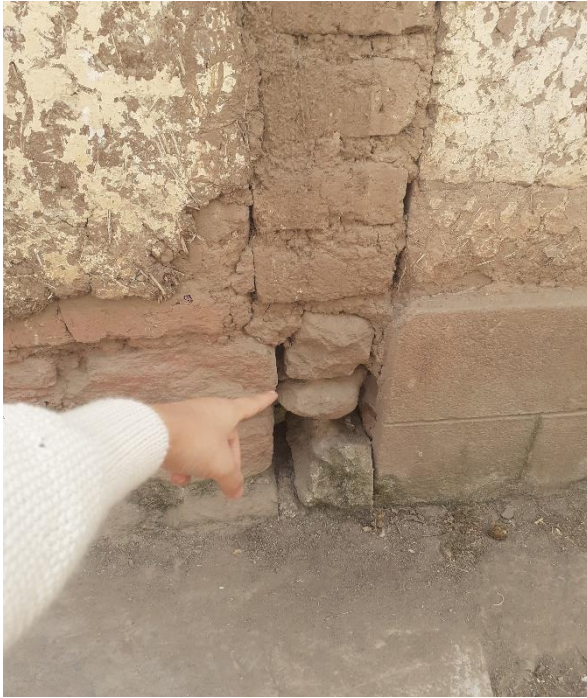
Imagen 3

Junta sísmica vivienda 3

Nota. Se muestra junta sísmica en la vivienda numero 3 Fuente: autoría propia.

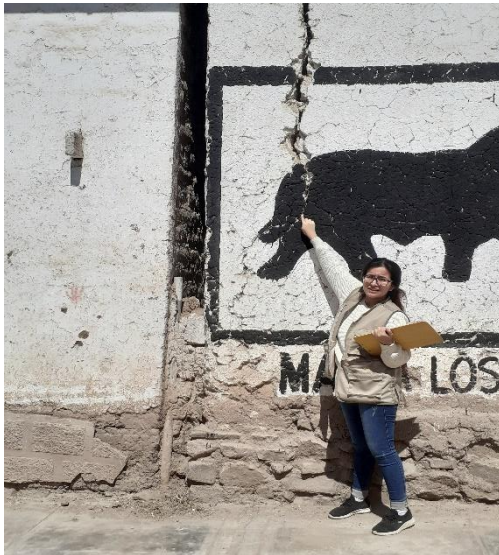
Grieta vertical de gran espesor

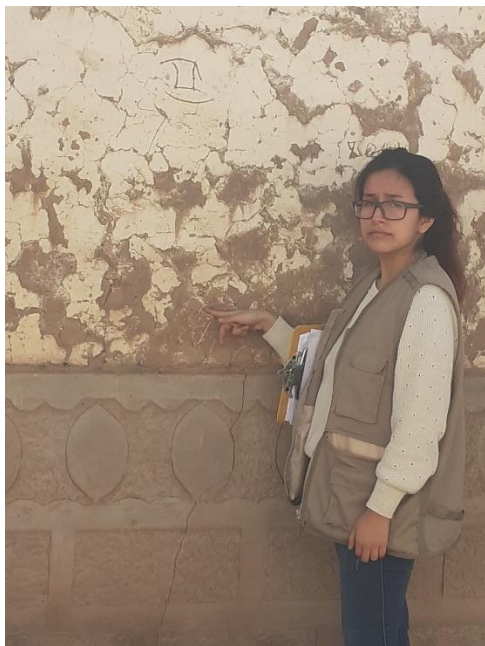
Imagen 5

Desprendimiento de mortero de barro

Nota. La siguiente imagen demuestra el desprendimiento del mortero de barro y fisuras. Fuente: autoría propia.
