Análisis del comportamiento del pavimento rígido con el uso de
platinas metálicas en juntas de contracción, Ayaviri, Puno, 2022

TESIS PARA OBTENER EL TÍTULO PROFESIONAL DE:

Ingeniera Civil

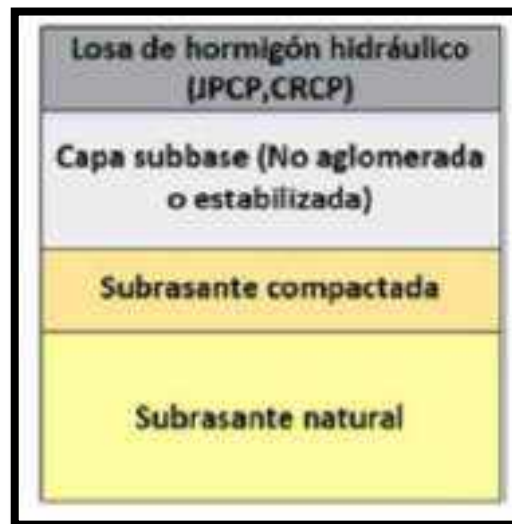
Figura 01. Estructuras posibles de pavimento

Son aquellos que tienen en su composición una losa de concreto la cual es fundamental, debido a su alta rigidez distribuyen las cargas verticales sobre un área extensa y con reducidas precisiones, excepto en los bordes de la losa y juntas que no tengan pasas juntas, (Castro, Castro y Castro, 2020, p. 645) .

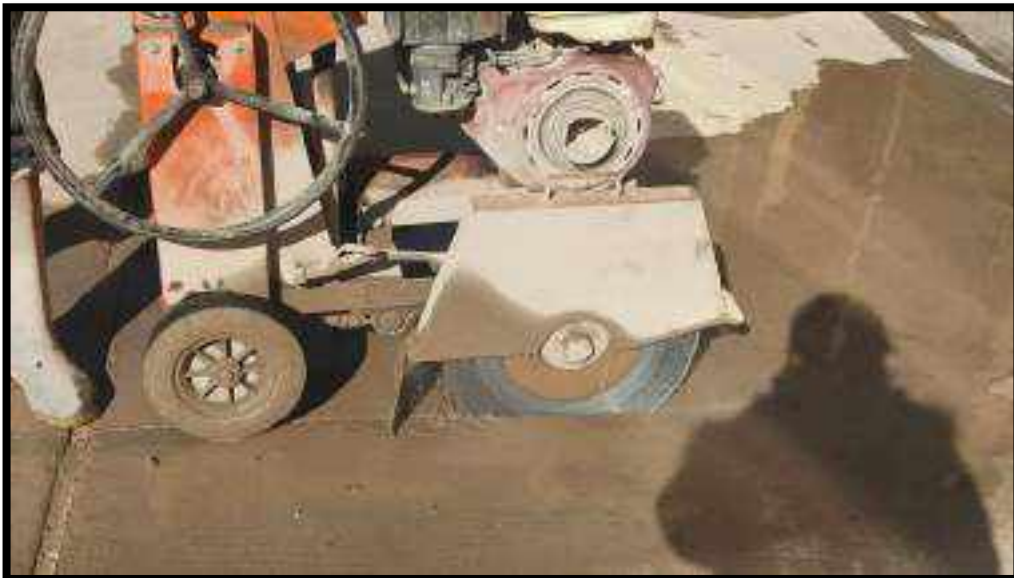
Figura 02. Aserrado para juntas de contracción en pavimento.

El aserrado en las juntas es un proceso que normalmente consta de dos pasos, como primer paso se realiza un corte inicial ello con el fin de liberar las tensiones del concreto y permitir que el agrietamiento suceda en lugares predeterminados y posteriormente se realiza un segundo corte ello para poder conformar el reservorio en el que ira el sellador de juntas.

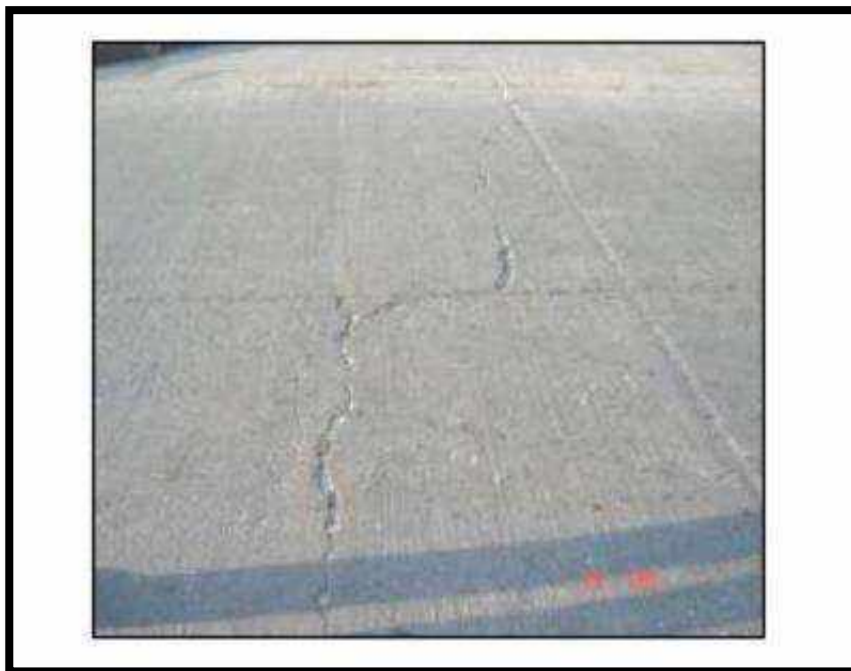
Figura 04. Grietas transversales

Son grietas que se muestran perpendiculares al eje del sentido del flujo, este tipo de grietas suelen extenderse desde una junta longitudinal hacia una junta transversal, siempre en cuando que sé de qué la intersección con la junta transversal se encuentre a una longitud del borde T mayor que la mitad del ancho de la losa y la intersección con la junta longitudinal se ubique a una longitud inferior que la mitad del largo de la losa L (Pérez, 2016, p 22).

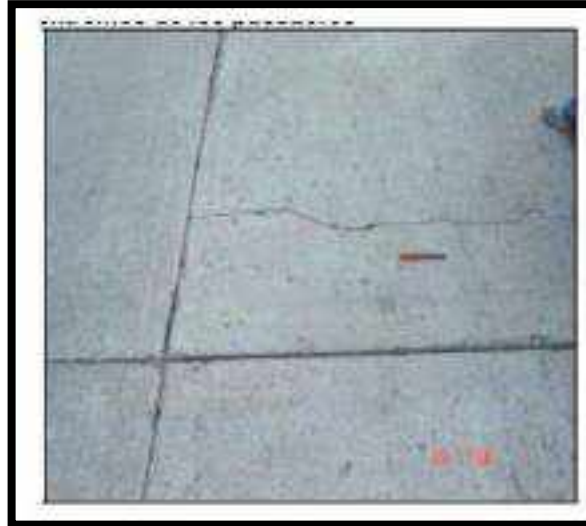
Figura 05. Grietas en los extremos de pasadores

Son grietas que aparecen en el extremo de las dovelas y estos pueden ser causadas por la inadecuada ubicación de los pasadores o por deficiencias en el proceso de construcción. Las fallas de este tipo se presentan generalmente en placas de concreto simple o armadas (Pérez, 2016, p 22).

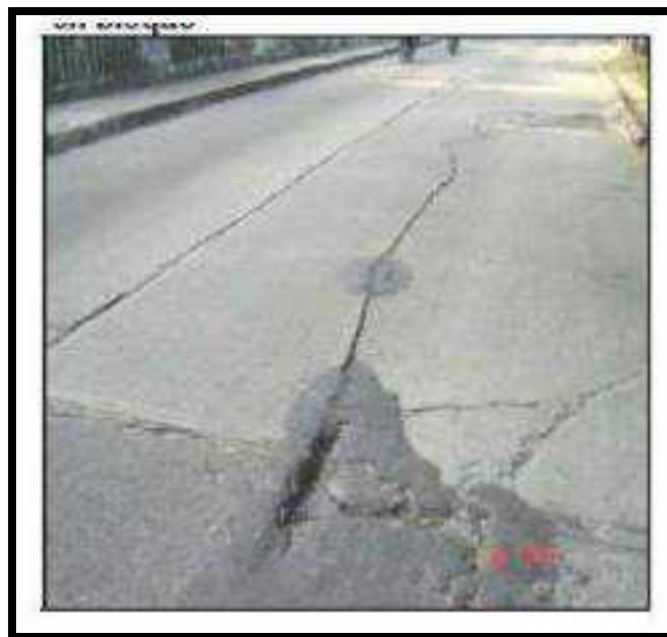
Figura 06. Grieta en bloque

Este tipo de grietas aparecen usualmente en las uniones de las grietas transversales y longitudinales generando así bloques en toda la extensión de la placa, en este tipo de grietas también está comprendida las grietas en tipo Y, que son más frecuentemente visibles en placas de concreto simple y armado (Pérez, 2016, p 22).

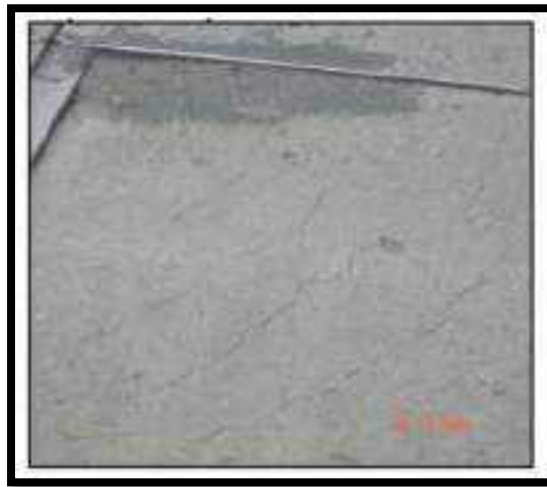
Figura 07. Grietas de aparición temprana

Este tipo de fisuras se caracterizan por ser delgadas que únicamente afectan a la parte superficial de la losa del pavimento rígido, teniendo una longitud que varía de 0.20m a 1.0m, por lo general tienden a formarse paralelas entre si y casualmente con ángulo de 45° de orientación con relación al eje de la vía (Pérez, 2016, p 22)..

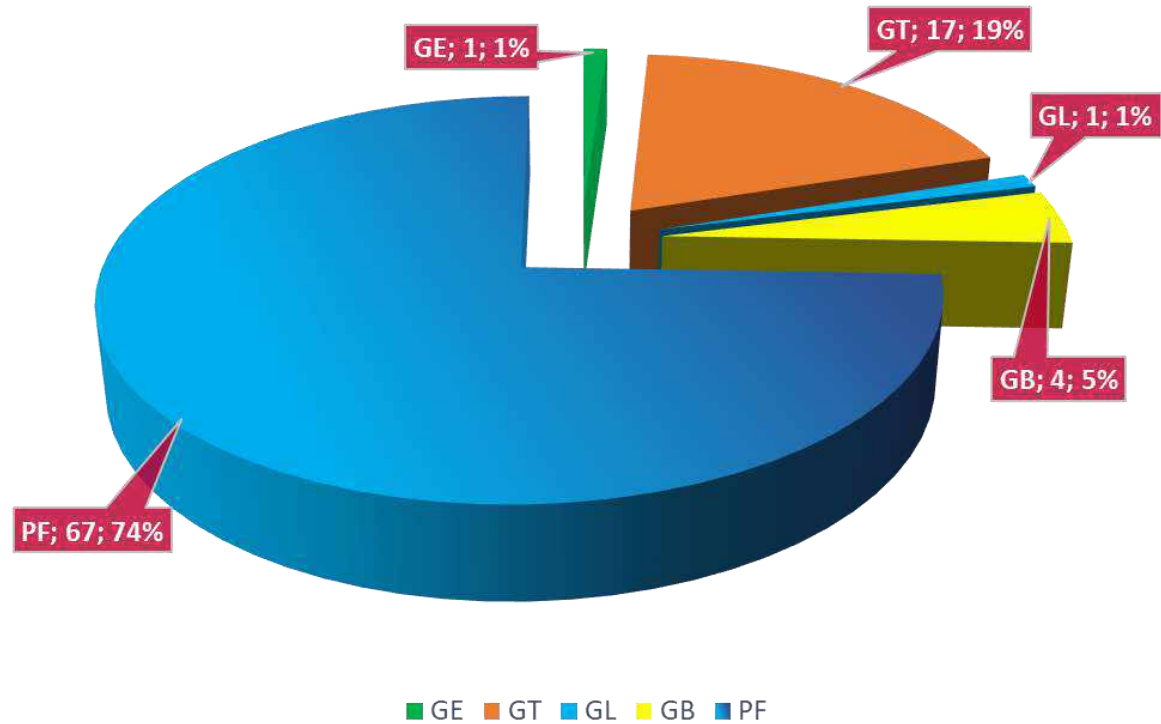
ANALISIS DEL PAVIMENTO RIGIDO A LAS 36 HRS

En la tabla 04, se muestran los resultados obtenidos al realizar el análisis del comportamiento del pavimento rígido, se aprecia que de los 90 paños (losas de concreto), 67 de ellos no presentan fallas, se tiene una losa con 1 grieta de esquina, se tienen también 17 losas en las que se presentaron grietas transversales, se tienen 4 losas en las que se presentaron grietas en bloque y en una losa se presenta 1 grieta longitudinal.

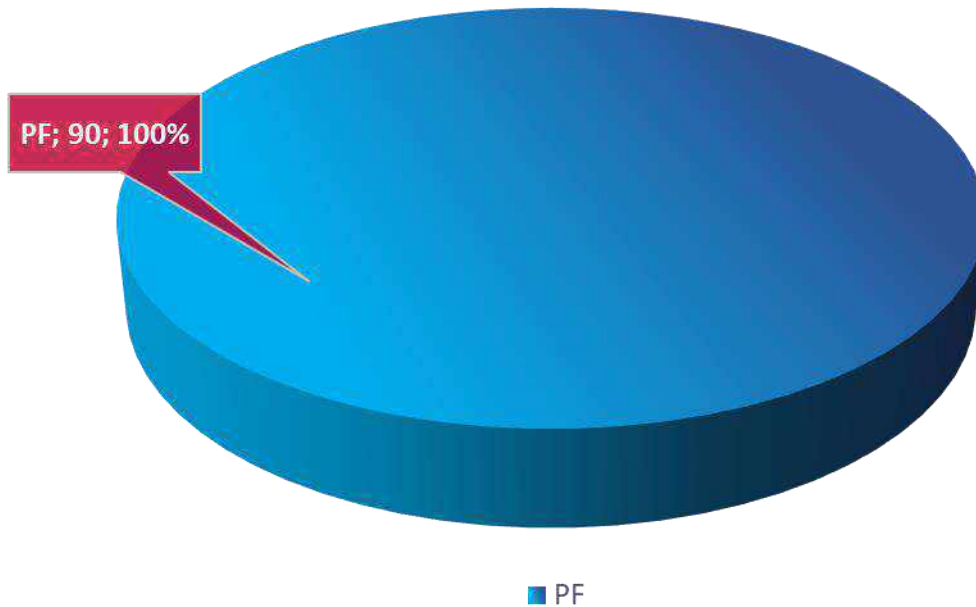
ANÁLISIS DEL PAVIMENTO RÍGIDO A LAS 24 hrs, 36 hrs, 07 y 14 días

Según la Tabla 8, se puede evidenciar que el pavimento rígido en el que se empleó la inserción de platinas metálicas para generar las juntas de contracción, no presentaron con fisuras ni grietas en los 135m analizados, es decir en los 90 paños que se utilizaron como muestra, cabe precisar que se realizó la inspección visual de este pavimento rígido, junto al especialista de laboratorio a las 24hrs, 36hrs, 7 y 14 días, no hallando fallas en estos periodos.

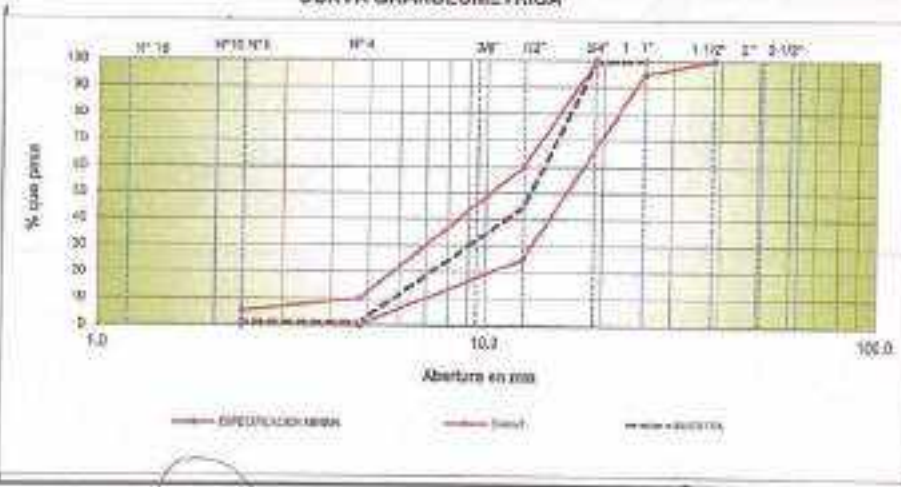
CURVA GRANULOMÉTRICA

TAMAÑO	AMPLITUD	RESE	POUNDOS	LIBRAS	PERCENTAJE	APLICACION	CLASIFICACION
	mm	mm	LIBRAS	LIBRAS	LIBRAS	mm	
2 1/2"	63.500						TAMAÑO MÁX. 3/4"
2"	50.800						PESO TOTAL 7186.0
1 1/2"	38.100				100.0	100	ACUMULO DE PASA 3.7
1"	25.400	80.0	0.7	0.7	89.3	89-100	
3/4"	19.000	236.0	32.1	32.8	47.2		PESO MEDAL 7186.0
1/2"	12.500	1015.0	92.5	94.5	44.8	20-40	PESO LAVADO 7116.0
3/8"	9.500	1199.2	25.0	80.3	35.7		% PASA MÁX. (A.S.T.M.) 0.9
#4	4.750	1290.2	13.8	99.7	5.9	0-10	
#8	2.360	0.0	0.0	99.7	3.3	0-5	
#16	1.180						
#200	0.075						
#200	FONDO

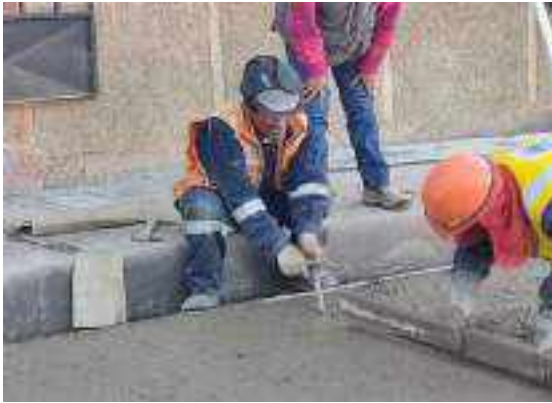
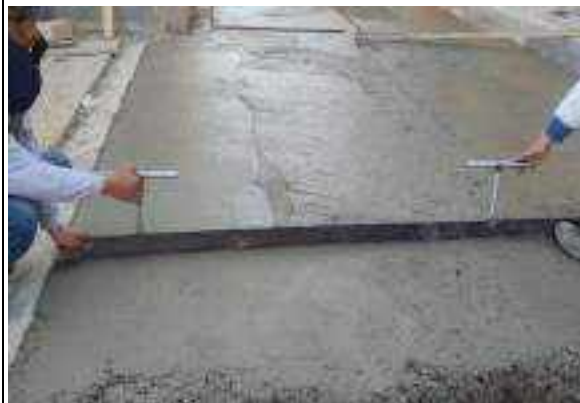
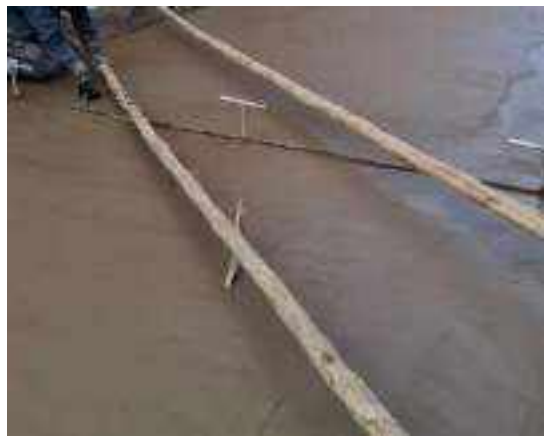
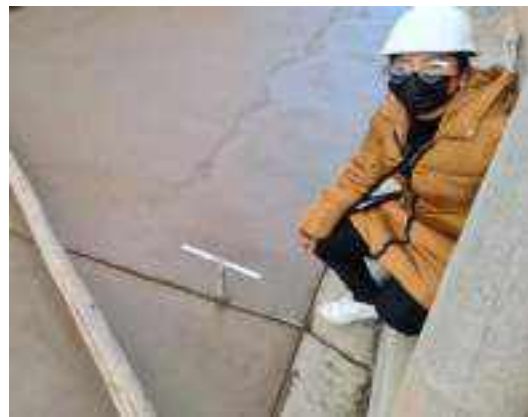
Figura 07: en la imagen se aprecia la insercion de la platina metalica para generar la junta de contraccion en el pavimento rigido, en el Jr. Umachiri de la localidad de Ayaviri, Provincia de Melgar.

Figura 08: en la imagen se aprecia la insercion de la platina metalica para generar la junta de contraccion en el pavimento rigido, en el Jr. Umachiri de la localidad de Ayaviri, Provincia de Melgar.

Figura 09: en la imagen se aprecia la insercion de la platina metalica para generar la junta de contraccion en el pavimento rigido, en el Jr. Umachiri de la localidad de Ayaviri, Provincia de Melgar.

Figura 10: En la imagen se muestra el proceso de vaciado de concreto para las losas del pavimento rigido del Jr. Umachiri, se puede verificar tambien la insercion de las platinas metalicas.

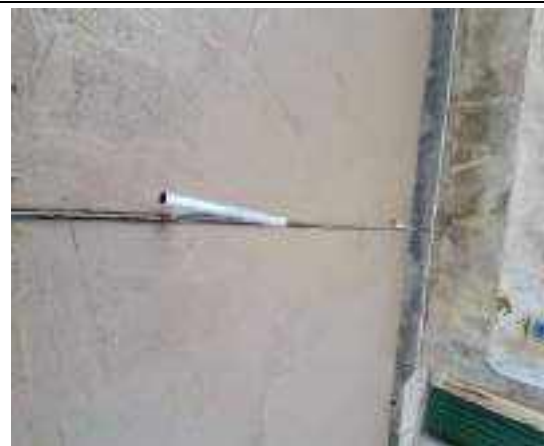
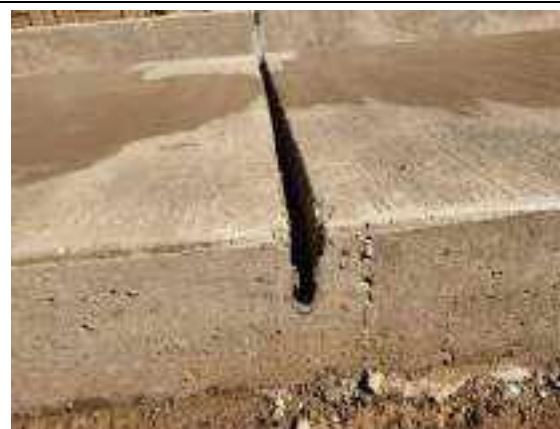
Figura 11: en la imagen se aprecia la platina metalica la cual se insertara en los 135 m del pavimento rigido, cada 3m, en el Jr. Umachiri de la localidad de ayaviri, de la provincia de Melgar.

Figura 12: en la imagen se aprecia la junta de contraccion transversal la cual es el resultado de la insercion de platinas metalicas.

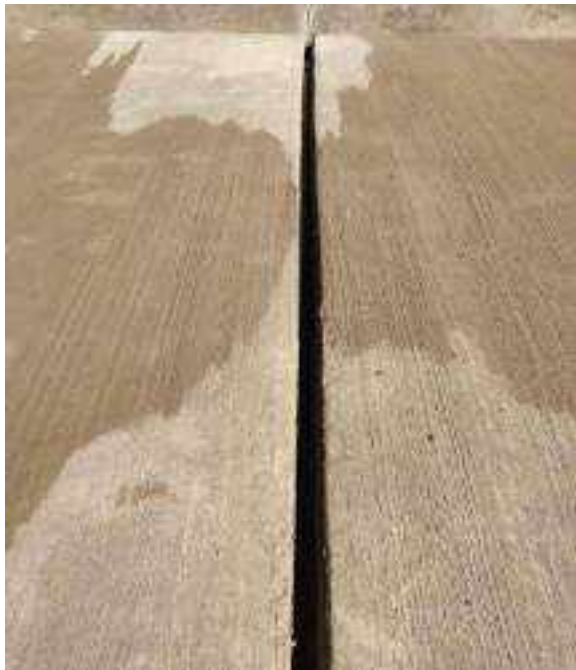
Figura 14: en la imagen se aprecia la junta de contraccion transversal la cual es el resultado de la insercion de platinas metalicas, esta tiene una abertura de 6mm.

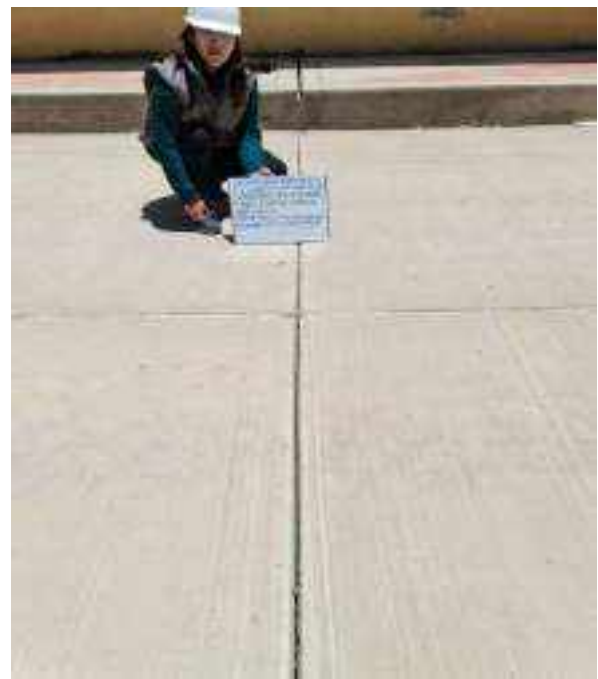
Figura 15: En la imagen se aprecia el resultado de la insercion de platinas metalicas en el pavimento rigido, para la ejecucion de las juntas de contraccion, el cual a la fecha de la ejecucion no presento ninguna falla.

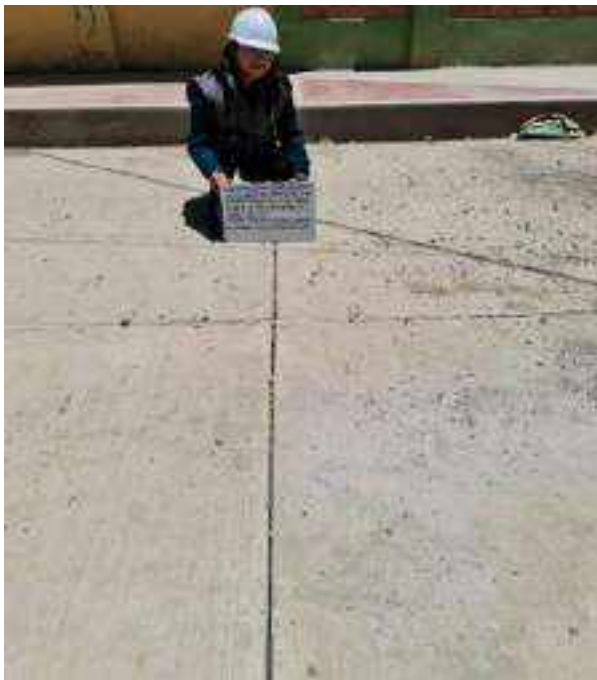
Figura 09: en la imagen se aprecia la junta de contraccion transversal la cual es el resultado de la insercion de platinas metalicas, esta tiene una abertura de 6mm.

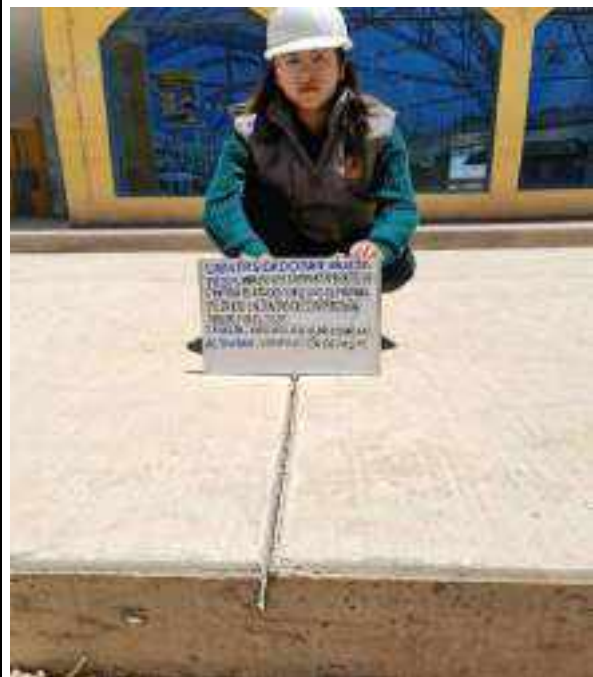
Figura 10: En la imagen se aprecia el resultado de la insercion de platinas metalicas en el pavimento rigido, para la ejecucion de las juntas de contraccion, el cual a la fecha de la ejecucion no presento ninguna falla.

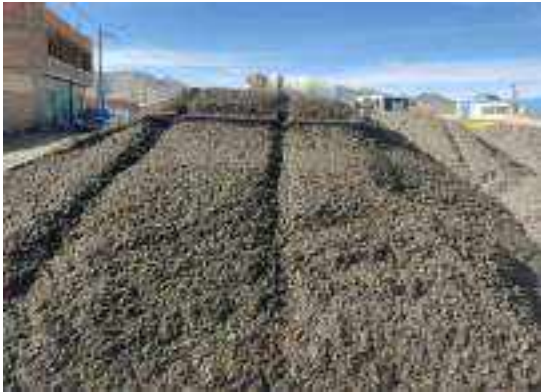
<p><i>Figura 11: en la imagen se aprecia el material a utilizar según diseño de mezcla para el concreto del pavimento rígido en el lugar de preparado según dosificación.</i></p>	<p><i>Figura 12: en la imagen se aprecia el material a utilizar según diseño de mezcla para el concreto del pavimento rígido en el lugar de preparado según dosificación.</i></p>

<p><i>Figura 13: En la imagen se aprecia el ensayo del SLUMP del concreto, el cual cumple con estar dentro de los parametros de 2" a 4 ". Según el diseño de concreto.</i></p>	<p><i>Figura 14: En la imagen se muestra la maquina de aserrado la cual se utilizara para realizar los corte en las juntas de contraccion del pavimento rígido en el jr.umachiri.</i></p>

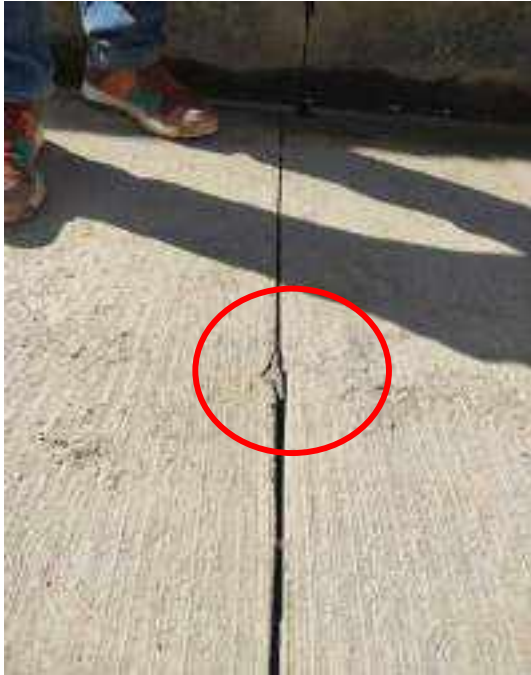
Figura 17: en la imagen se muestra una falla en la junta de contraccion, ya que se aprecia desportillamiento de sus bordes.

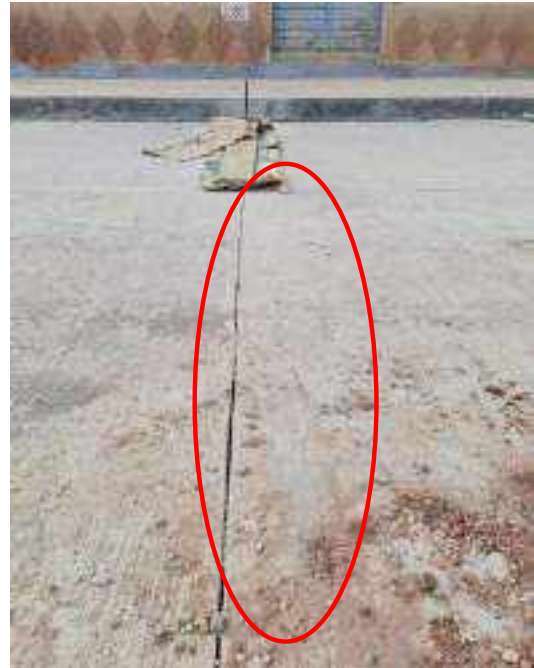
Figura 18: en la imagen se aprecia el aserrado de una junta de contraccion, sin embargo esta a su lado izquierdo presenta una grieta transversal (GT), esto se debe al aserrado en el momento inoportuno

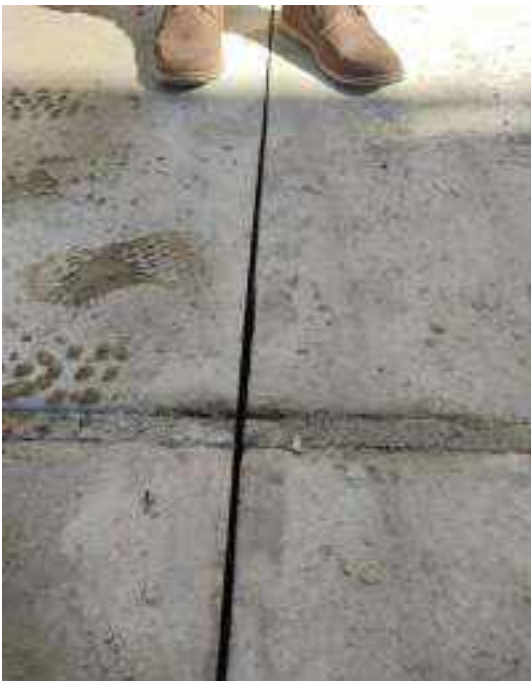
Figura 19: en la imagen la junta de contraccion, la cual presenta discontinuidad en su tramo, esto debido a que el operador no realizo el corte de manera recta.

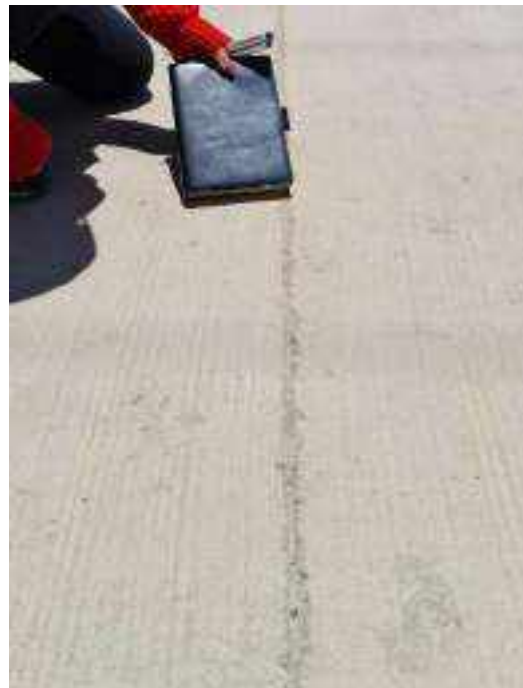
Figura 20: En la imagen se muestra en la imagen se aprecia el aserrado de una junta de contraccion, sin embargo esta presenta desportillamiento en sus bordes, ello se debe a un aserrado en tiempo inoportuno, el concreto ya estaba muy endurecido.
