UNIVERSIDAD CÉSAR VALLEJO

Evaluación de la estabilidad de taludes de muros en el sector de
Mullaca, Tarica, Huaraz, Ancash

**TESIS PARA OBTENER EL TÍTULO PROFESIONAL DE:
Ingeniero Civil**

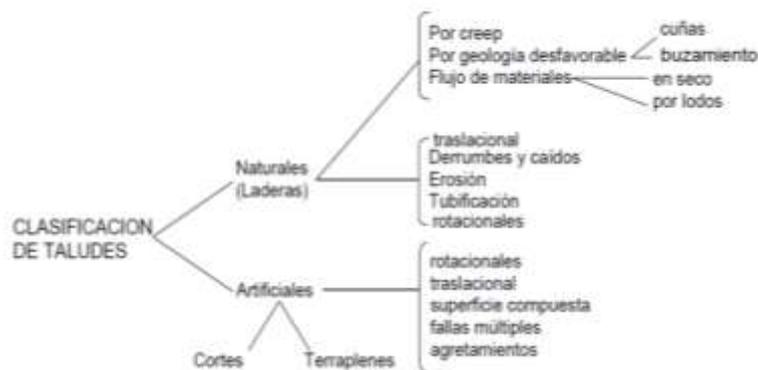
Figura 1 Clasificación de talud

El talud se clasifica en 2 grupos:

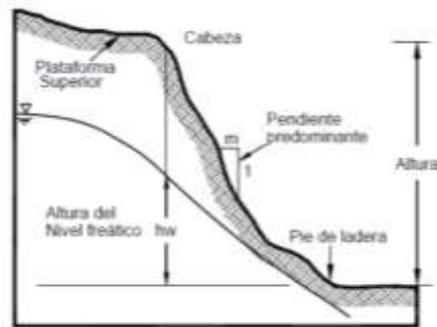
Figura 2 Talud natural

Los taludes naturales, su forma geométrica está dada sin intervención del ser humano, ocasionado naturalmente de procesos erosivos, al que se le denomina como ladera (Carrión, 2019).

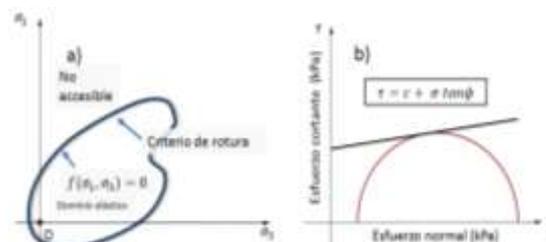
Figura 3 Criterio de punto de rotura

Cuando el esfuerzo de corte sobrepasa la desigualdad, esta se deformará de una manera plástica y de manera irreversible. En la figura 4b se visualiza la recta de resistencia intrínseca, del que se conoce su ángulo de fricción y cohesión. También se presenta la tensión en los planos del suelo, en la cual se observa que la recta y el círculo llegan a ser tangentes en un punto, es decir para ese estado, la rotura del suelo es inminente (Oyola y Vaca, 2018).

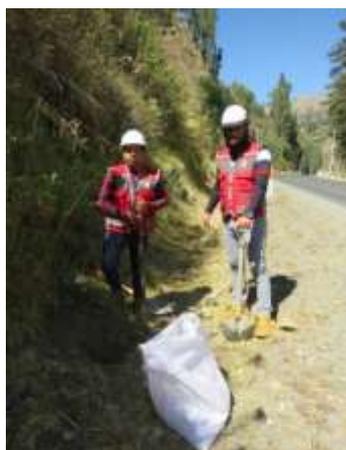
Figura 6 Calicata C-01

Para iniciar lo primero fue ubicar los puntos de extracción el material de suelo, una vez terminado los trabajos de excavación será trasladado a la ciudad de Huaraz y posteriormente realizar los ensayos de laboratorio, el material extraído es aproximadamente 1.05 m³ de suelo, Ver figura 5 y 6.

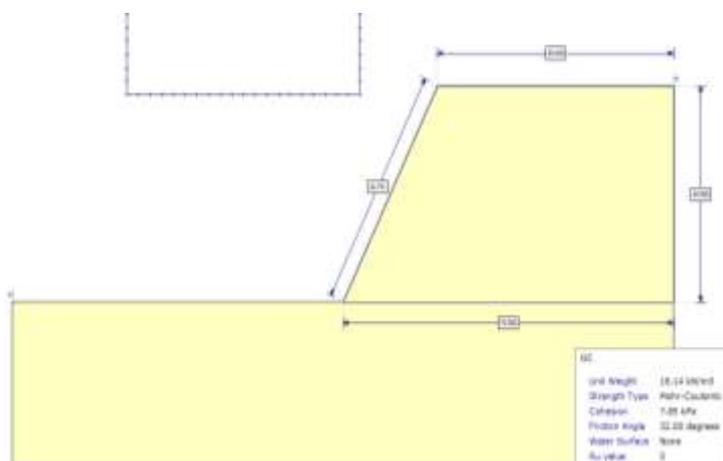
Figura 7 Talud establecido

Se realizó el análisis bidimensional, la cual la caracterización del talud nos da como resultado un fallamiento circular y que también se tendría una problemática de deformación plana. La longitud es mucho mayor a las características de la sección transversal, entonces no existe presencia de factores que sumen a la deformación obtenida al analizar la sección transversal; mejor dicho, las características en toda la longitud de 380.00 metros lineales al ser analizado, son similares en cualquier corte transversal generado sobre esta, por lo cual se obtendrá los mismos resultados en cualquier punto del talud.

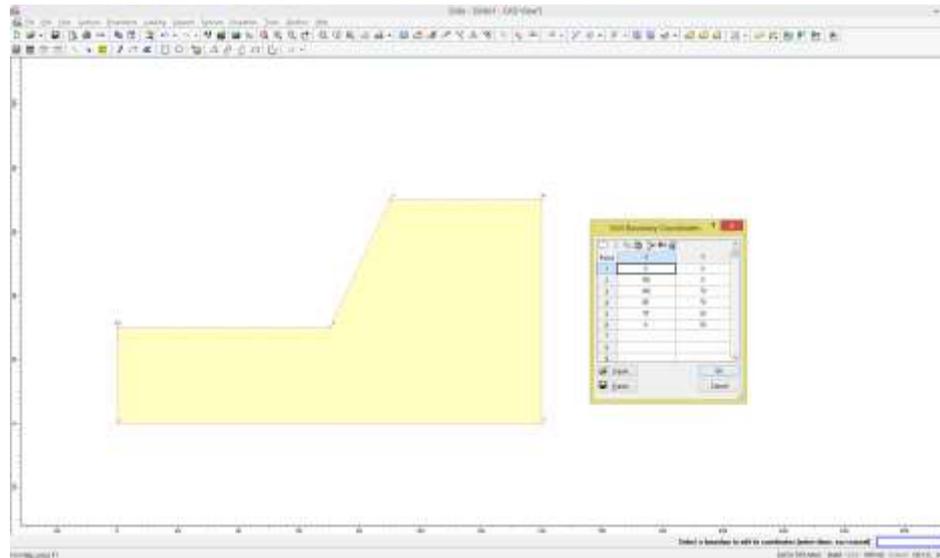
Figura 10 Introducción de datos y modelamiento

Se realizó el modelamiento del talud para ser analizado con el fin de determinar el factor de seguridad, se ingresa los datos en el cuadro de coordenadas, esto ya previa topografía habiendo determinado las dimensiones del talud.

Teniendo la altura de 40 metros, la corona una profundidad de 50 metros, la base de 70 metros, una longitud inclinada de 44.721 metros.

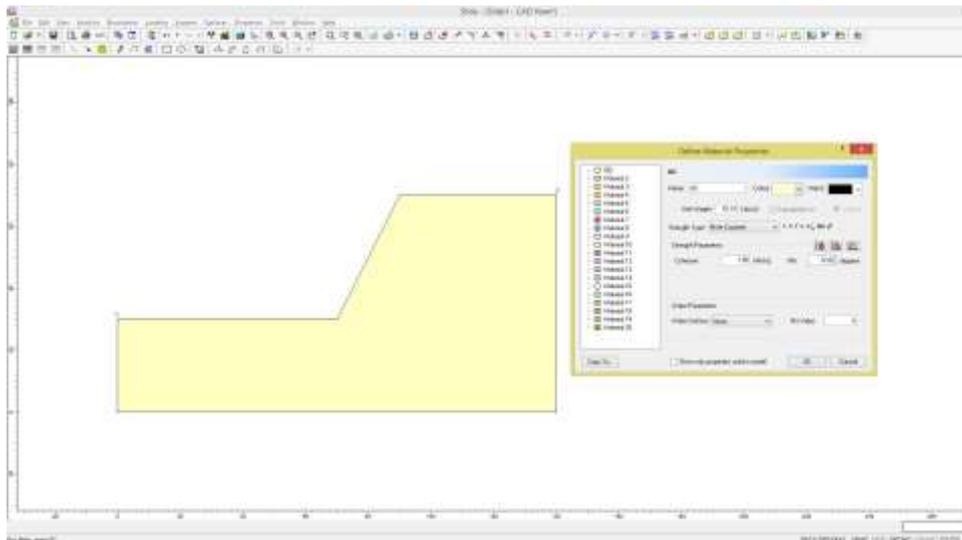
Figura 11 Introducción de datos y modelamiento

Se define el tipo de material del talud, incluido sus propiedades como, su clasificación de grava arcillosa con arena GC, cohesión igual a 7.85 KN/m², ángulo de fricción igual a 32.08°, peso unitario igual a 18.14 KN/m³ y el criterio de rotura en este caso con Mohr-Coulomb.

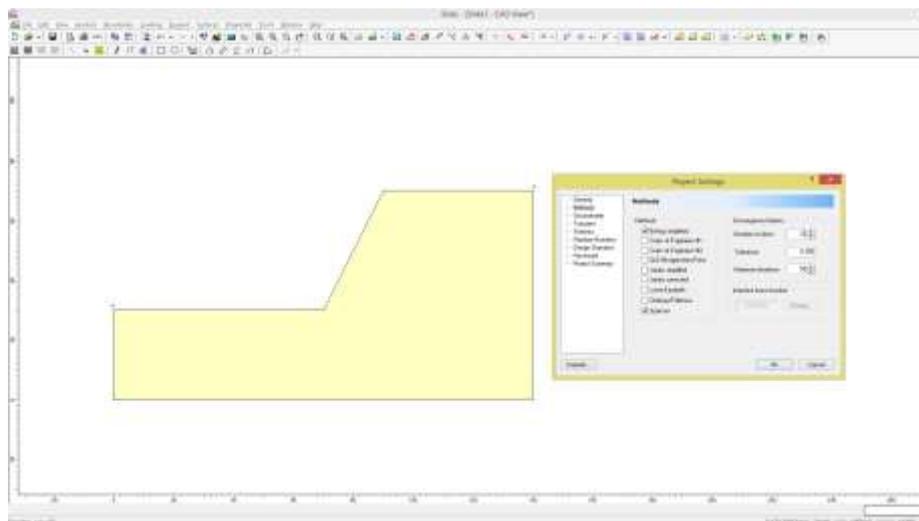
Figura 12 Introducción de datos y modelamiento

Se define los métodos de cálculos para el análisis del talud, se definió que se realizará mediante el método de Bishop Simplificado y el método de Spencer.

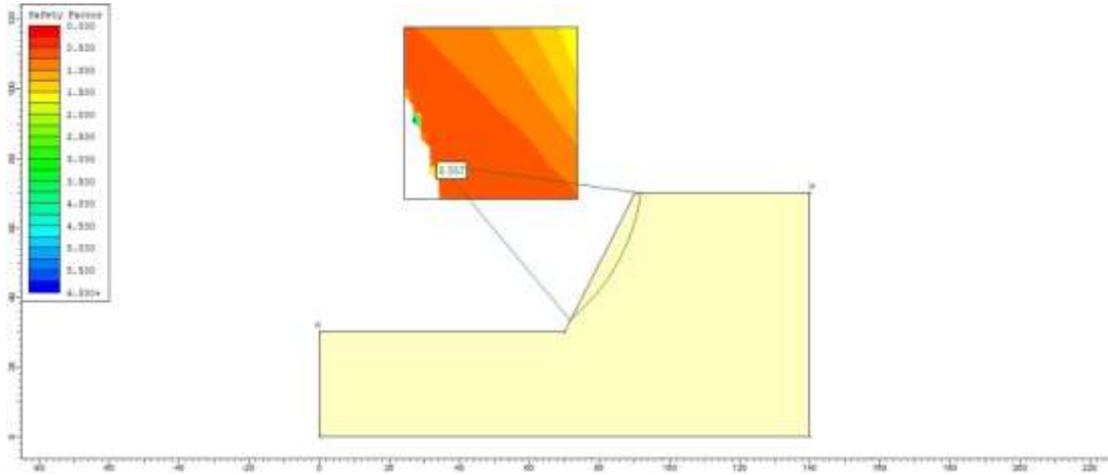
Figura 13 Factor de seguridad, Bishop Simplificado

Mediante el uso del programa SLIDE versión 6.0 se realizó el modelamiento y los cálculos para obtener los resultados.

Se realizó los cálculos mediante el método Bishop Simplificado, en la cual ingresando los datos obtenidos en los ensayos de laboratorio que son los valores del ángulo de fricción, la cohesión el peso unitario, el tipo de material que se presenta en el talud y los datos obtenidos con la altimetría y planimetría para su modelamiento, tenemos el resultado que el Factor de seguridad es igual a 0.557; entonces partiendo por la teoría que si el FS es menor a 1, estaríamos frente a un talud inestable.

Partiendo de la premisa que el talud de muro es inestable si su FS es menor a 1, teniendo el resultado mediante los cálculos aplicando el método Bishop Simplificado y el método Spencer se obtuvo los factores de seguridad 0.557 y 0.550 respectivamente, entonces el talud de muro en el sector de Mullaca, Tarica, Huaraz, Ancash es inestable como se muestra en la tabla 11.

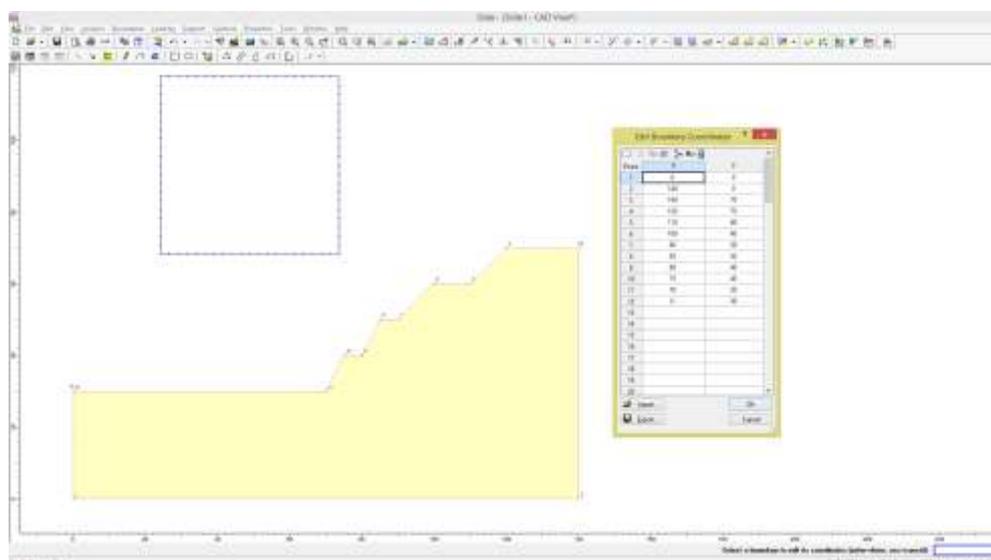
Figura 15 Modelamiento de talud

Al tener los resultados del factor de seguridad como inestable por ser menor a 1, se plantea un método de solución para estabilizar el talud.

Se plantearía el método de la conformación la cual es una de las técnicas más utilizadas respecto a la estabilidad de taludes para así garantizar la seguridad del mismo. Para esto se realiza lo siguiente: Tender el talud para poder disminuir su pendiente, modificar la forma a la superficie del talud teniendo en cuenta la pendiente misma, construir gradas o bermas para tener una variedad de niveles del talud, reducir la altura del talud mediante la remoción de material, es una de las técnicas de estabilización proveídas por MSc: Horacio Ulloa.

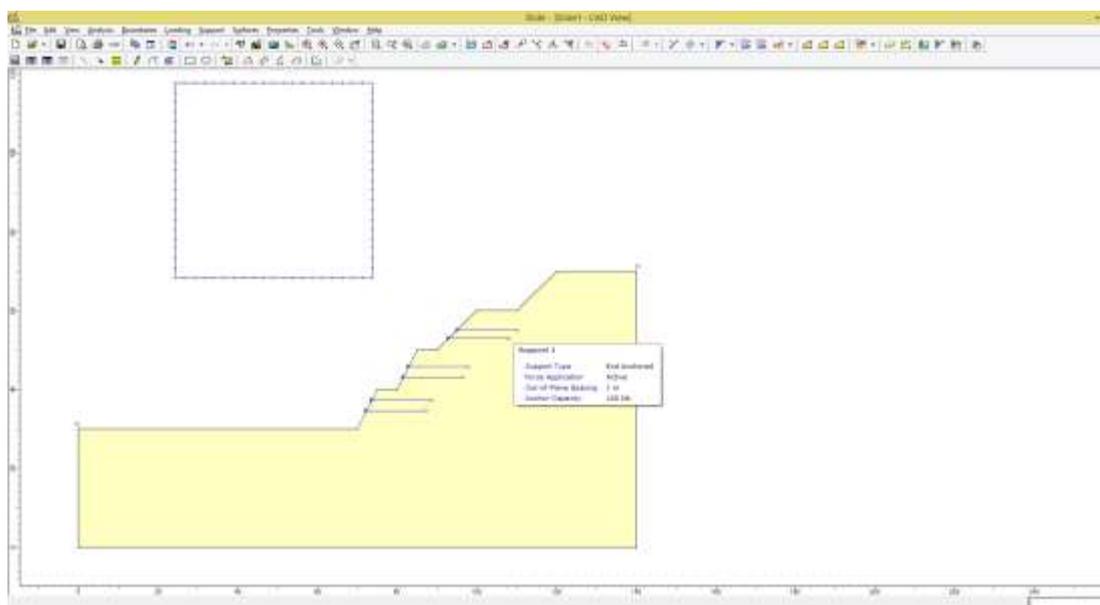
Figura 16 Modelamiento de talud

También se plantea incrustar anclajes de 15 metros de largo a cada 3 metros, siendo 2 anclajes en cada corte realizado. Estos anclajes teniendo una capacidad de resistencia de 100 KN/cm².

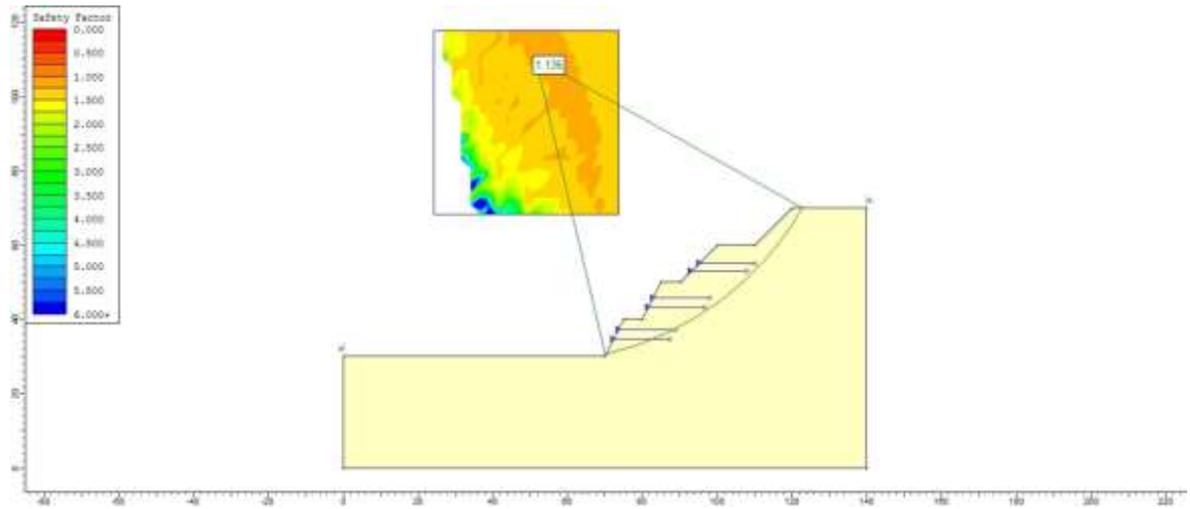
Figura 17 análisis para el FS, Bishop Simplificado

Mediante el método de análisis Bishop Simplificado, aplicando los métodos de estabilización planteados, se tiene un factor de seguridad de 1.136, la cual teniendo como criterio que un talud es inestable si el factor de seguridad es menor a 1, entonces estaríamos frente a un talud estable.

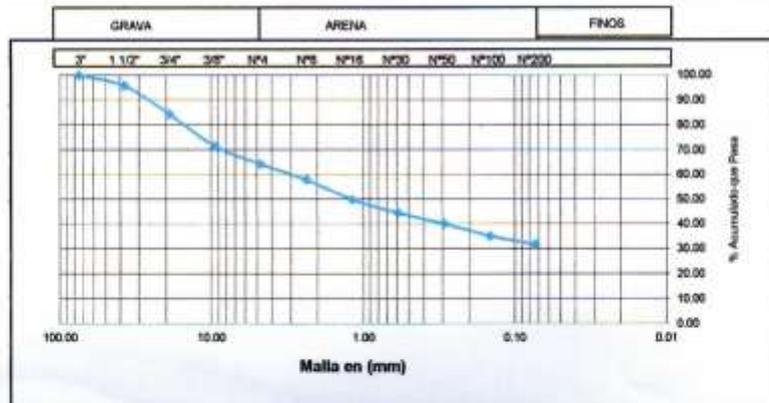
Gravas (%) :	35.68	Arena (%) :	32.55	Finos (%) :	31.77
D10 (mm) :	--	D30 (mm) :	--	D60 (mm) :	2.97
Coef. Unif. (Cu) :	--			Coef. Conc.(Cc) :	--

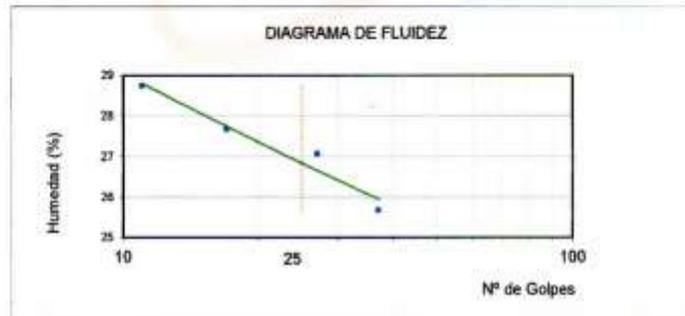
N° de golpes	11	17	27	37
Peso frasco + Peso suelo Húmedo (gr)	33.50	34.00	36.20	34.80
Peso frasco + Peso suelo seco (gr)	28.70	29.10	31.30	30.10
Peso frasco (gr)	12.00	11.40	13.20	11.80
Peso del agua (gr)	4.80	4.90	4.90	4.70
Peso Suelo Seco (gr)	16.70	17.70	18.10	18.30
Contenido de Humedad (%)	28.74	27.68	27.07	25.68
