**Evaluación de los riesgos entre la transversal Tacna y transversal 2
de Mayo del Canal Vía Sullana, Piura - 2021.**

TESIS PARA OBTENER EL TÍTULO PROFESIONAL DE:

Ingeniero civil

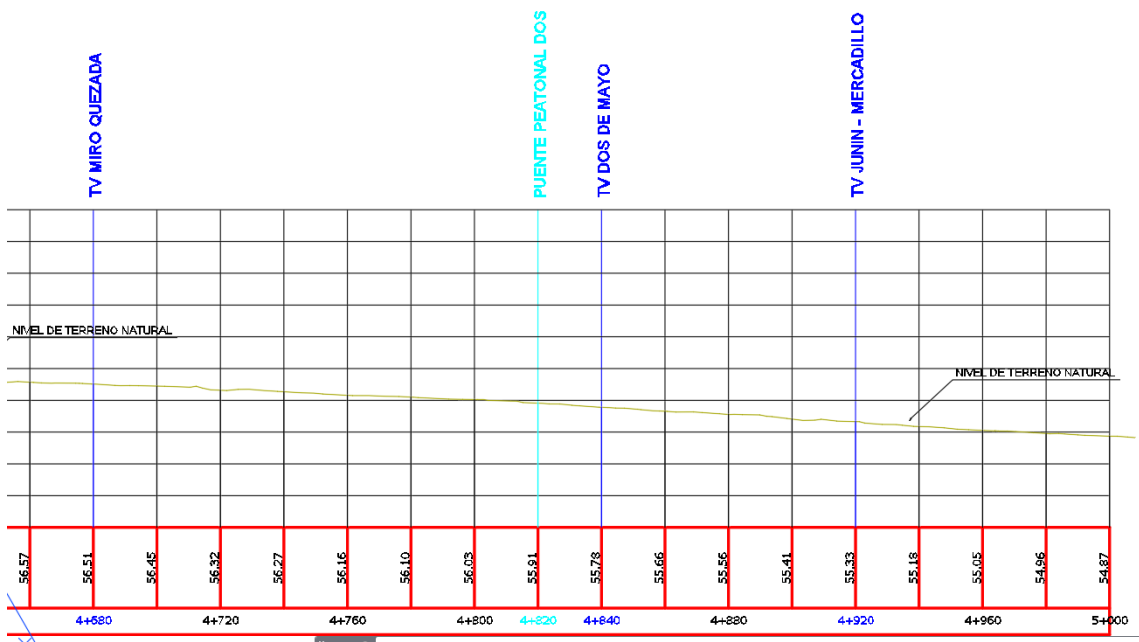
Figura 42: Perfil Longitudinal del Canal Vía. Tramo desde la Progresiva 4+020 hasta la Progresiva 5+000.

Del perfil longitudinal del tramo, se obtuvo que la cota topográfica en el punto A fue de 58.41 m y se encuentra ubicado a 60 metros aproximadamente de la Transversal Tacna, mientras que la cota topográfica en el punto B fue de 55.78 m y se encuentra ubicado en la Transversal 2 de Mayo. Así mismo, se encuentran entre las progresivas 4+020 y 4+840 respectivamente.
