**UNIVERSIDAD CÉSAR VALLEJO**

“Reforzamiento estructural en vivienda autoconstruida y previo análisis de vulnerabilidad por el método de Benedetti y Petrini, distrito del Agustino, Lima, 2020 “

TESIS PARA OBTENER EL TÍTULO PROFESIONAL DE:  
Ingeniero Civil

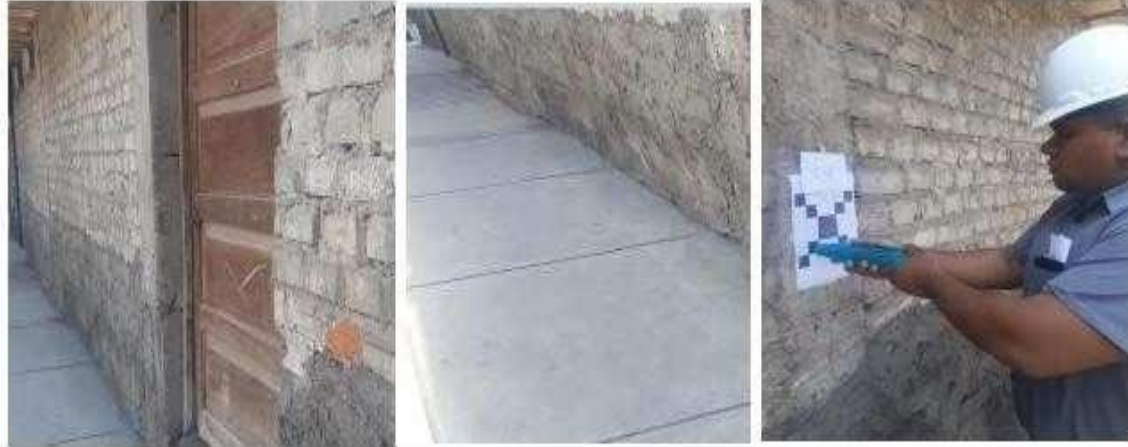
ETIQUETA N°

La columna se encuentra con una resistencia diferente de la demás por que en el lugar se encuentra agrietado por ambos cara de los muros el salitre (mejorar y reforzar la columna aplicando el RNE 0.30 (plomo resistente)

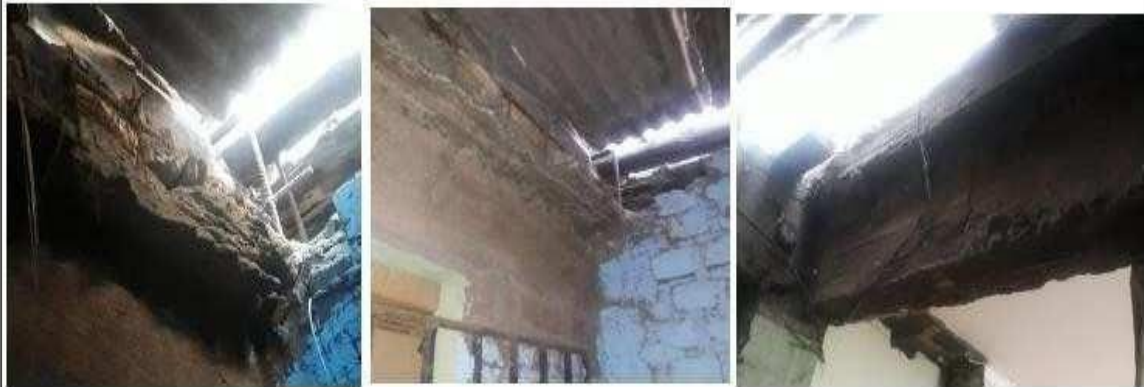
FOTOGRAFÍA

Se encuentra la viga expuesta al intemperie y los aceros oxidados lo dejaron así para una union de futuro trabajo ( se revisara y limpiara para una futura estructura o en todo caso se demolira

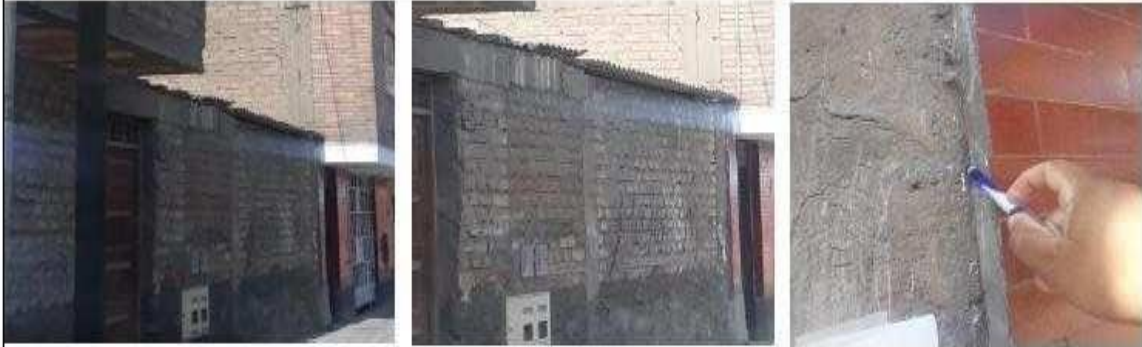
FOTOGRAFIA N°

Se encontro los muros con salitre y no cuenta con juntas sismicas ( se eliminara y aplicara aditivos para los metodos constructivos actualizados )

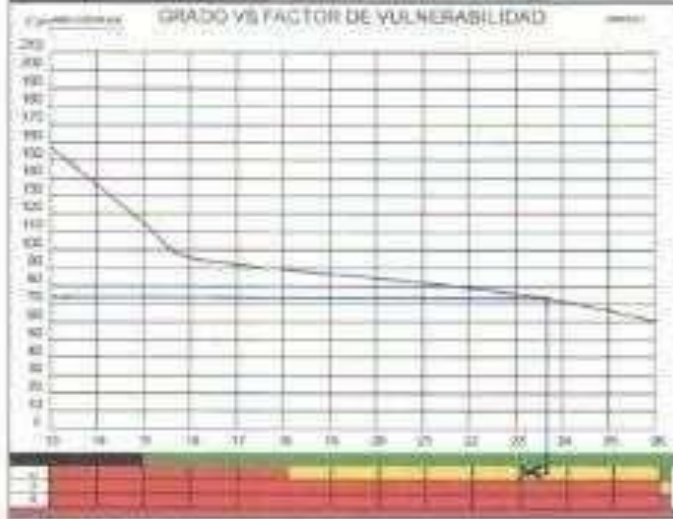
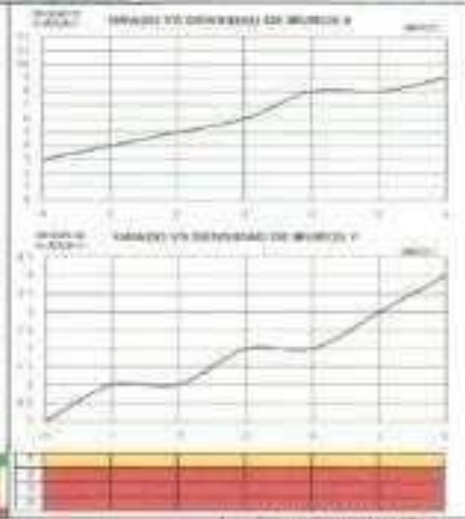
FALLAS

DESPLAZAMIENTO  IMPEDIMENTO COORDINAR  COLUMNAS CORTAS  JUNTAS MUEBLES

COMENTARIOS paredes con grietas, juntas sismicas inconsistentes y algunas rotas

RECOMENDACION	
<input checked="" type="checkbox"/>	Daño de muros Llegar a un acuerdo con su vecino para poder asegurar los elementos que pueden provocar, por su caída, un accidente o un impacto en su techo. Estos elementos usualmente se refuerzan con columnas o columnetas de concreto, pero podrían usarse otras opciones con la coordinación de un Ingeniero Estructural. <i>Neto (Muro Interiores)</i>
<input type="checkbox"/>	Tanque en penthouse Se debe construir una losa con minimo 3 apoyos, la losa debe ser resistente al peso del tanque y además debe estar reforzada con vigas y viguetas. Otra opción podría ser apoyar el tanque sobre el techo del ultimo piso y no tratar de llevarla mas arriba si la economía no permite la construcción de una losa.
<input type="checkbox"/>	Poste de alumbrado Si el poste esta en el ingreso, pueda solicitar a la empresa de suministro eléctrico que lo desplace a un lugar que no le impida una evacuación en caso de sismos. En caso de encontrarse muy cerca de su propiedad deberá solicitar igual el cambio de posición debido a que en un evento sísmico el poste vibra y esto le puede ocasionar un choque contra su edificación. Si el poste se encuentra en una posición diferente a las mencionadas no habrá que solicitar el cambio.

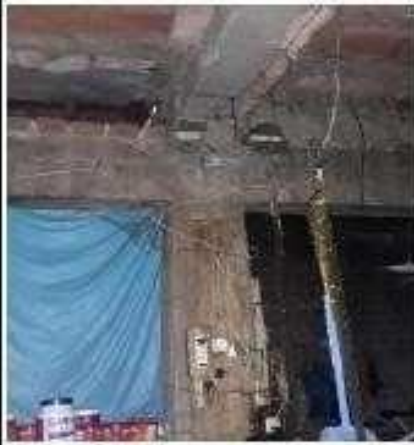
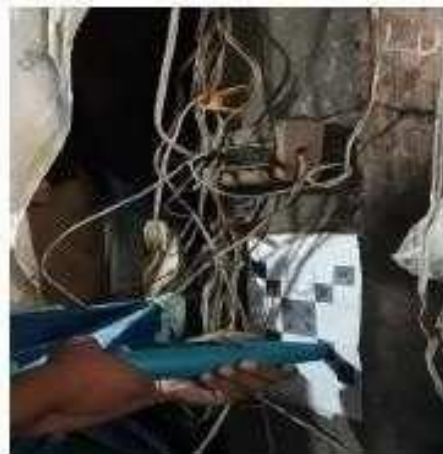
FOTOGRAFIA N°

Las conexiones electricas son empiricas expuestas a un incendio

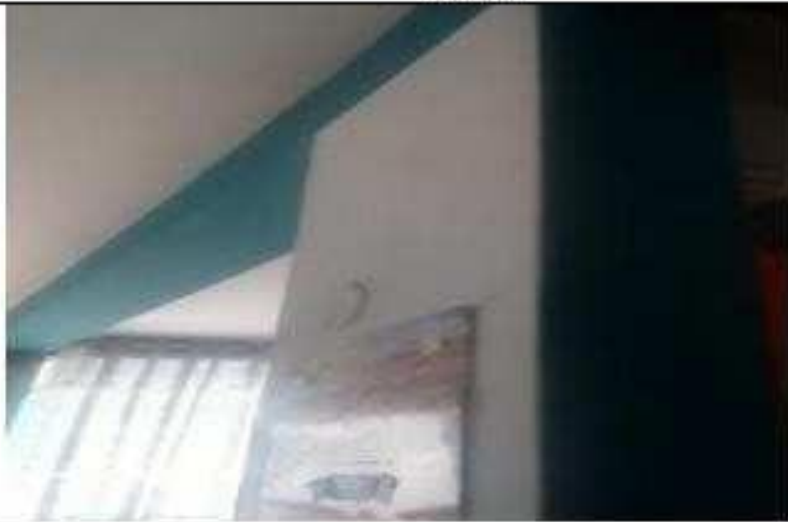
no coinciden en la misma dirección las columnas:			
PLANO DE PLANTA
