**Vulnerabilidad sísmica de edificaciones de albañilería confinada
en la Urbanización El Refugio de la ciudad de Chepén – La
Libertad, 2022**

TESIS PARA OBTENER EL TÍTULO PROFESIONAL DE:

Ingeniero Civil

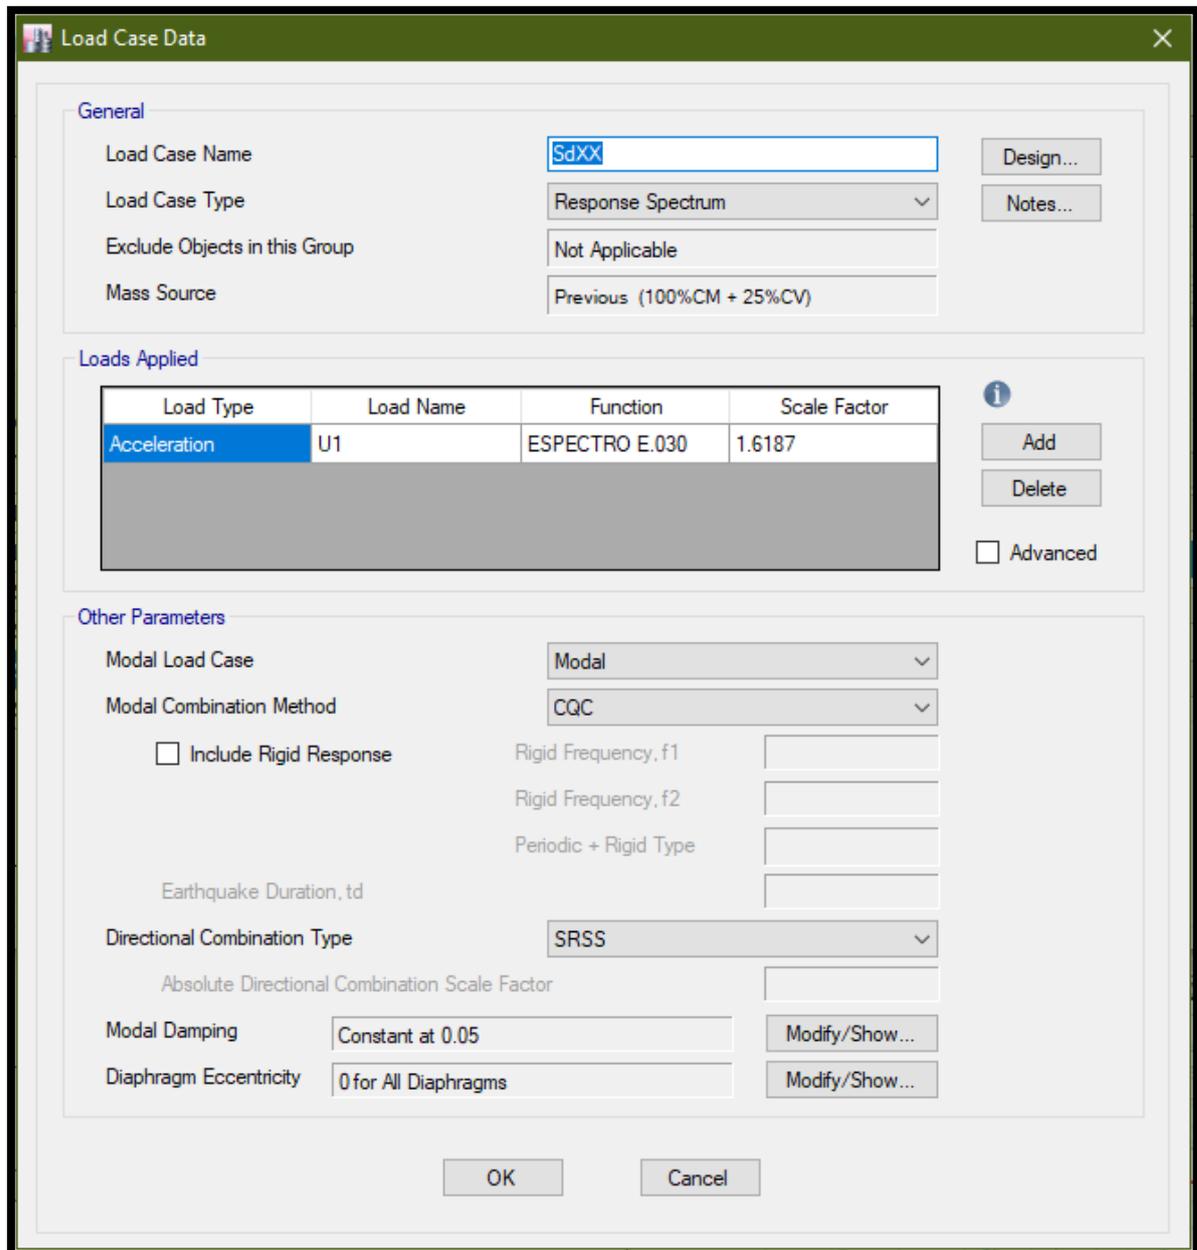
Figura 44. Caso de carga sísmica dinámica preliminar para la dirección X-X “SdXX” y modificación del valor del Factor de Escala en el software Etabs

Se procede entonces a la creación de los casos de carga sísmica dinámica en el software Etabs:

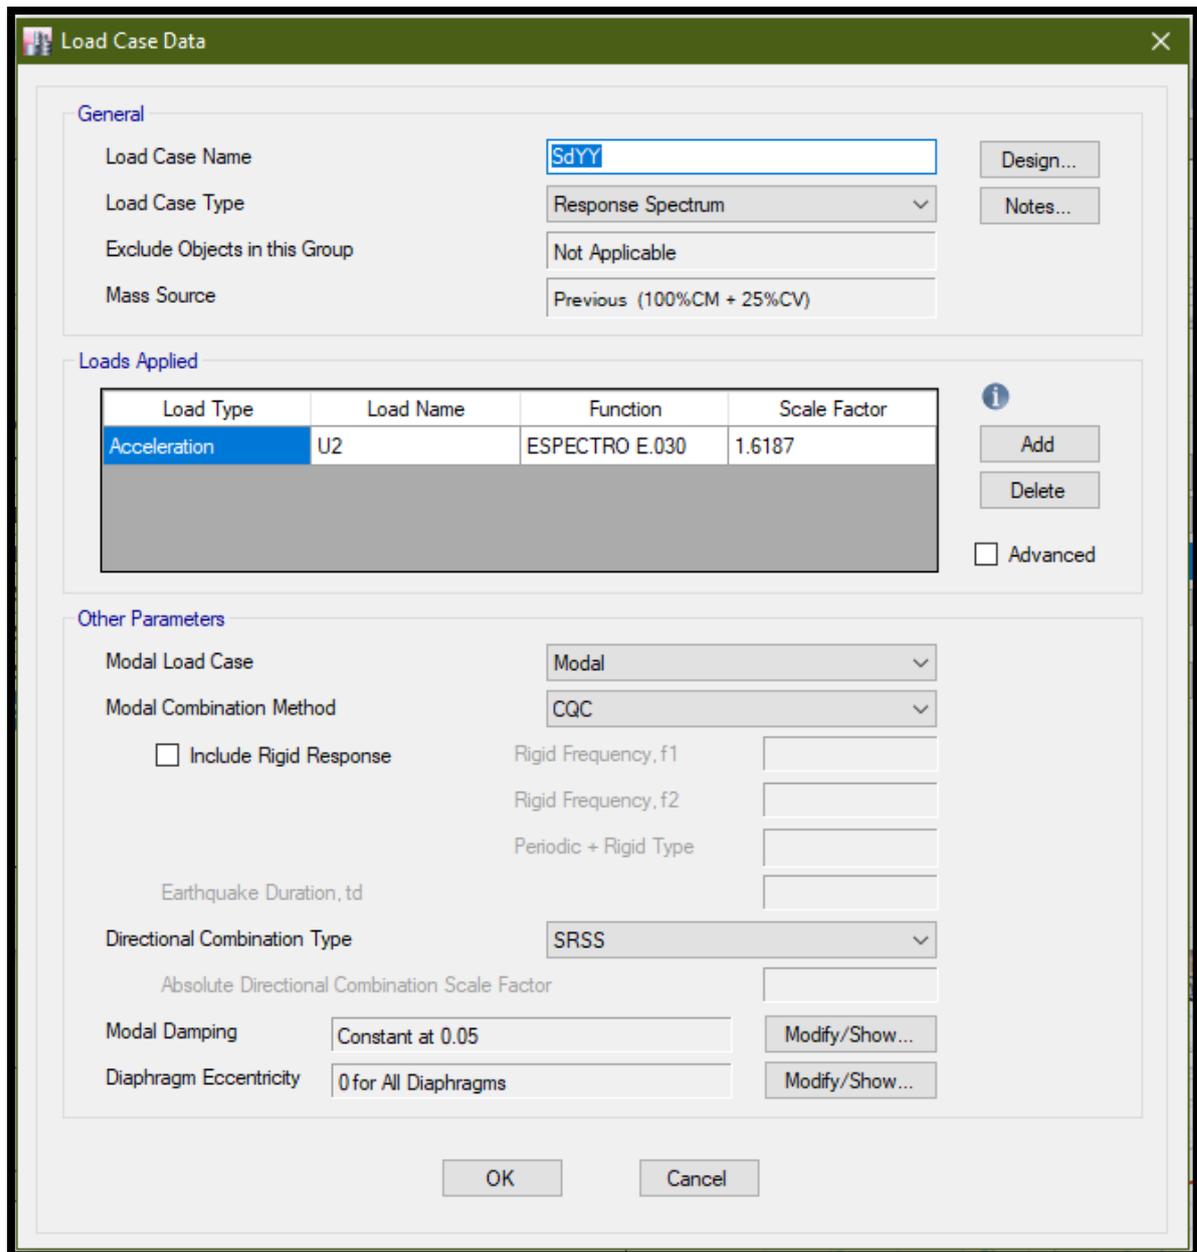
Figura 45. Caso de carga sísmica dinámica preliminar para la dirección Y-Y “SdYY” y modificación del valor del Factor de Escala en el software Etabs

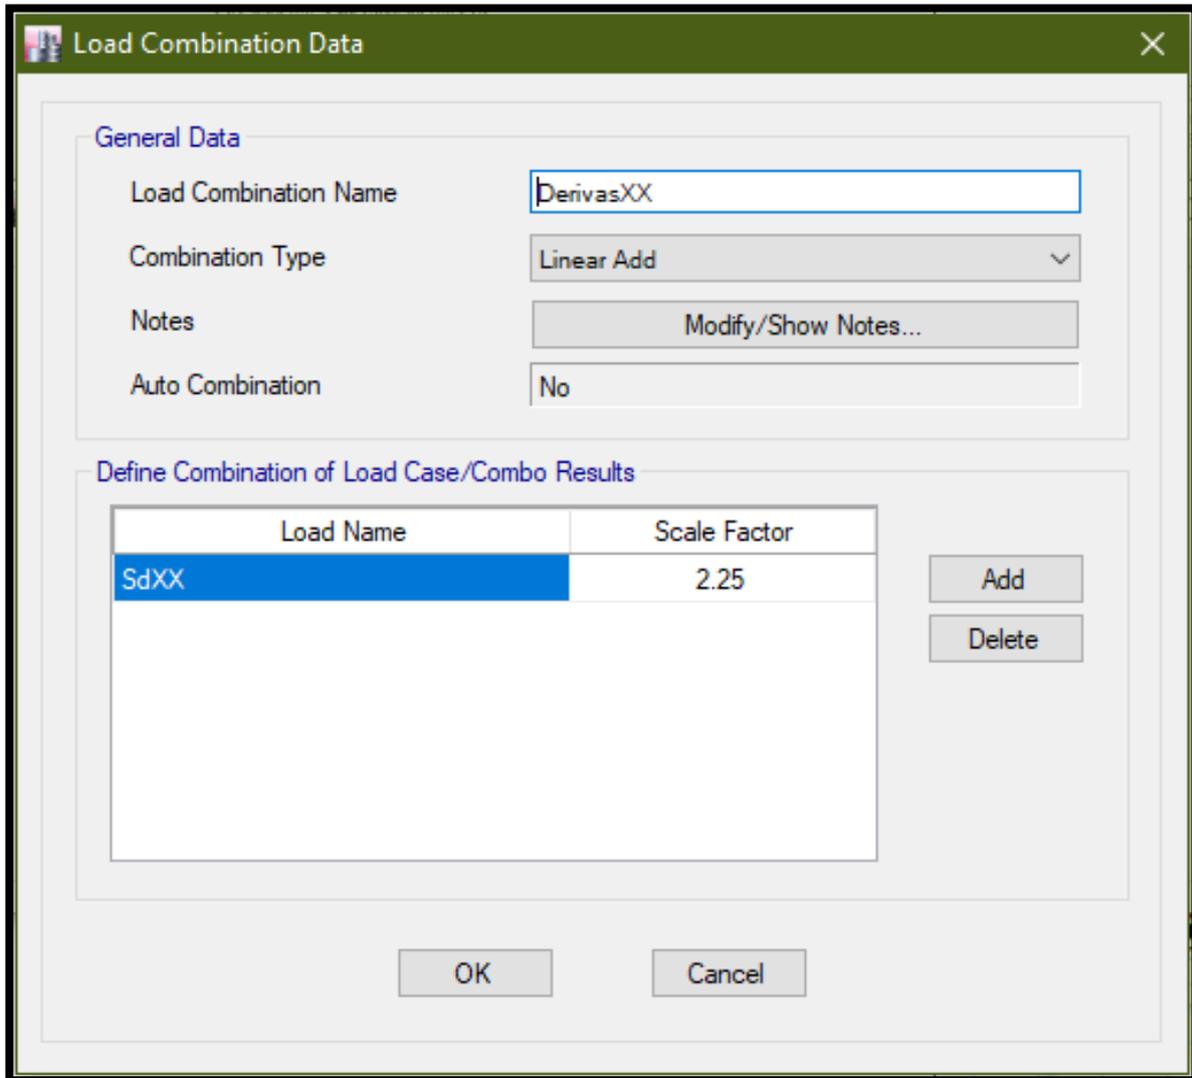
Figura 46. Combinación de carga para desplazamientos laterales preliminares en X-X, “DerivasXX” y “R=2.25”

Una vez ingresados los valores de “SdXX” y “SdYY” con sus respectivos factores de escala encontrados, se crean las combinaciones de carga para los desplazamientos laterales en ambas direcciones “DerivasXX” y “DerivasYY”, asumiendo que, con las irregularidades preliminares, tenemos una estructura regular, por lo cual el factor de reducción “R” se multiplica por 0.75, dando como resultado “R=2.25”, tal como se aprecia a continuación:

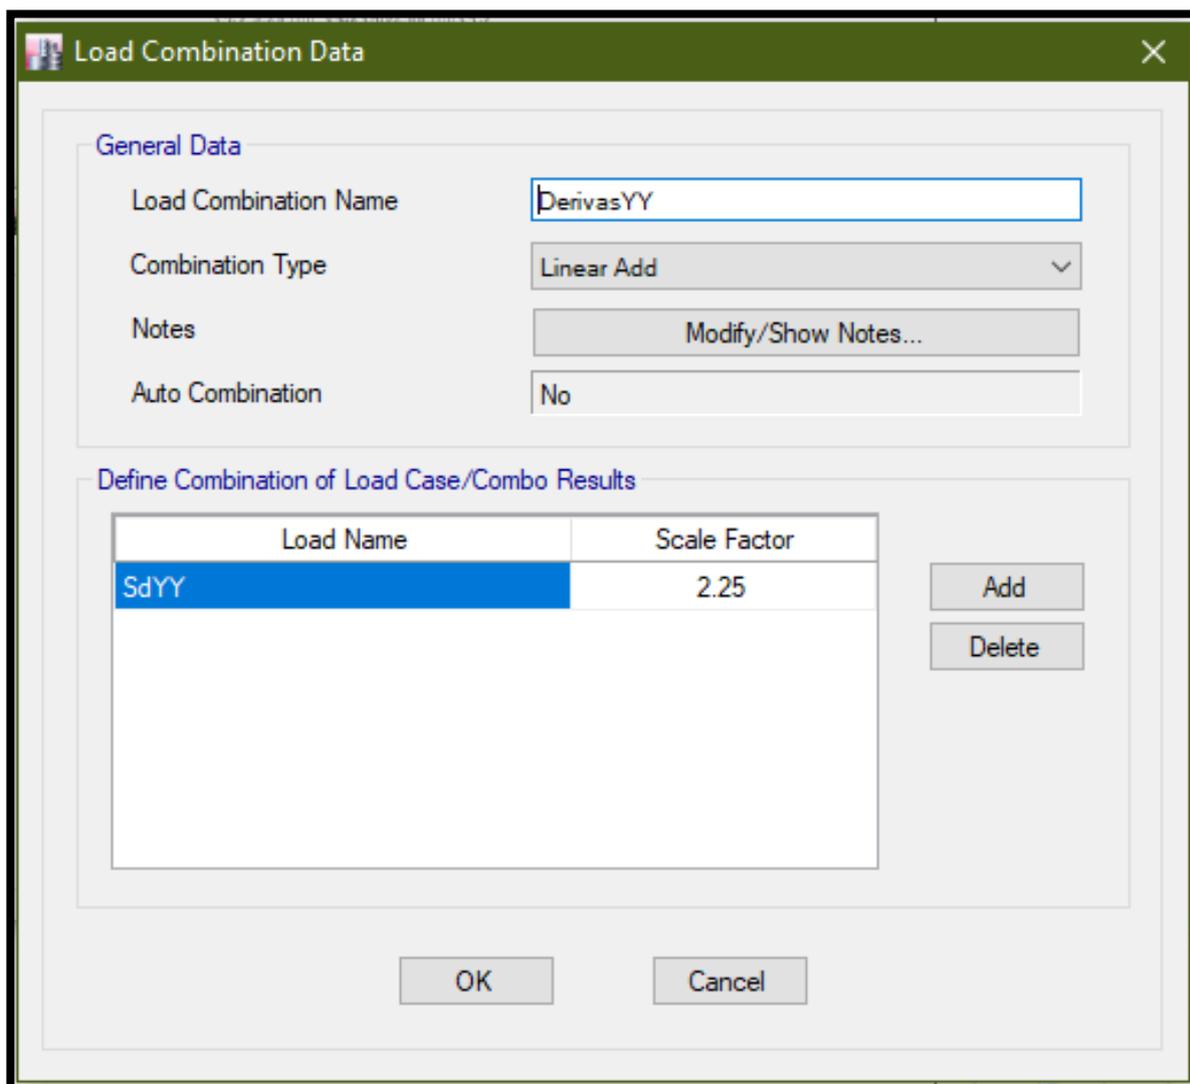
Figura 47. Combinación de carga para desplazamientos laterales preliminares en Y-Y, “DerivasYY” y “R=2.25”

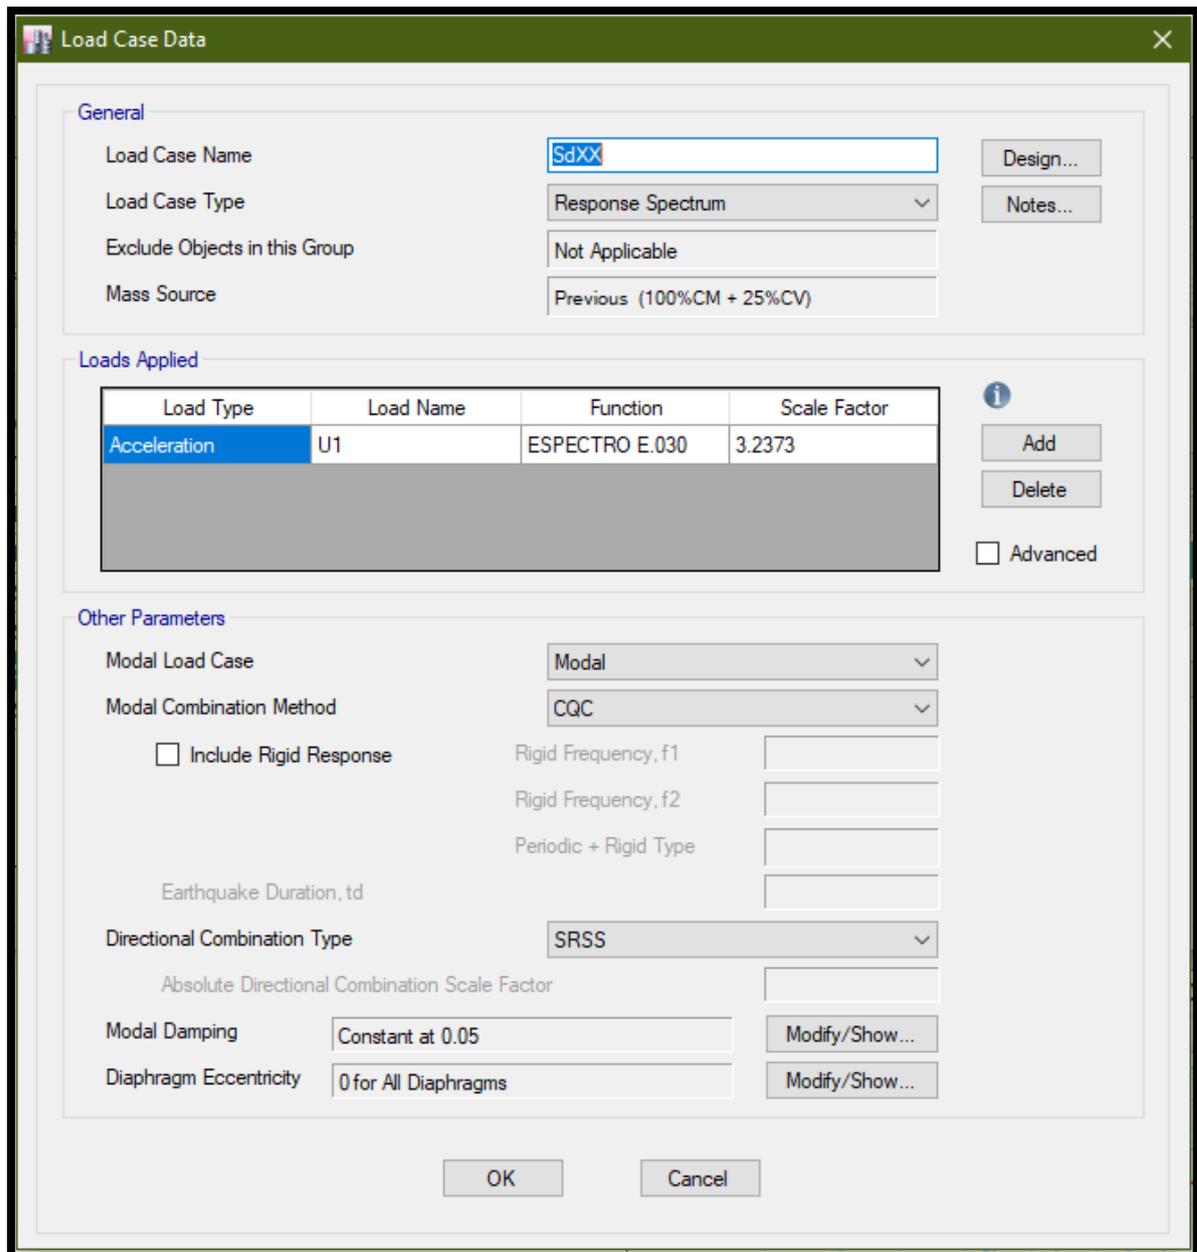
Figura 61. Caso de carga sísmica dinámica definitiva para la dirección X-X “SdXX” y modificación del valor del Factor de Escala en el software Etabs

Se procede entonces a la modificación de los casos de carga sísmica dinámica por los nuevos valores de los factores de escala en el software Etabs:

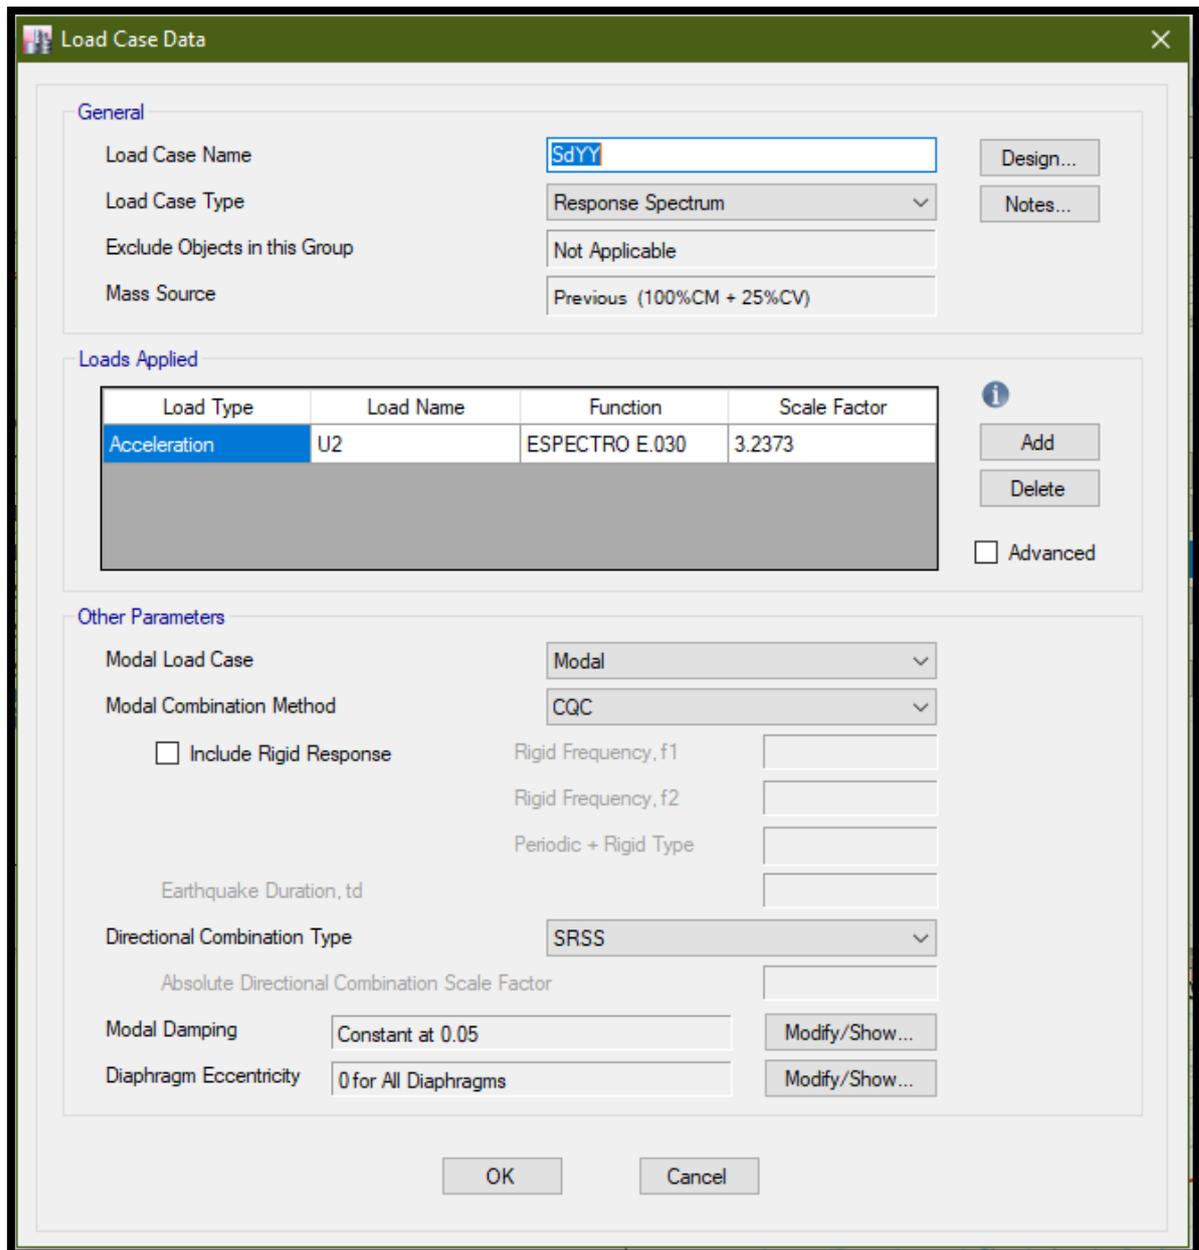
Figura 62. Caso de carga sísmica dinámica definitiva para la dirección Y-Y “SdYY” y modificación del valor del Factor de Escala en el software Etabs

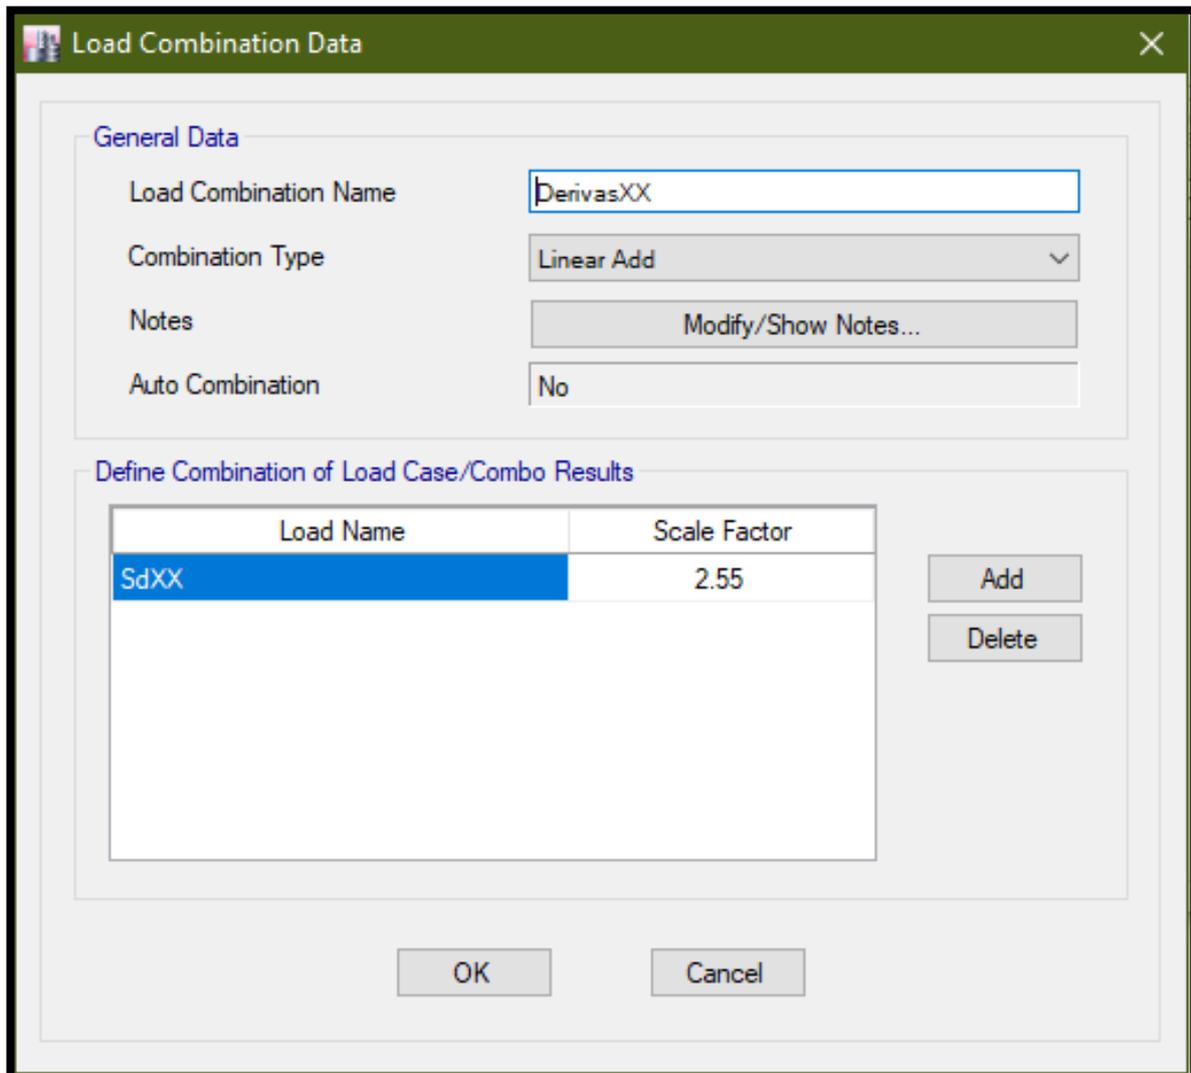
Figura 64. Combinación de carga para desplazamientos laterales definitivos en X-X, “DerivasXX” y “R=2.55”

Una vez ingresados los valores de “SdXX” y “SdYY” con sus respectivos factores de escala definitivos, se modifican las combinaciones de carga para los desplazamientos laterales en ambas direcciones “DerivasXX” y “DerivasYY”, asumiendo que, con las irregularidades definitivas, tenemos una estructura irregular, por lo cual el factor de reducción “R” se multiplica por 0.85, dando como resultado “R=2.55”, tal como se aprecia a continuación:

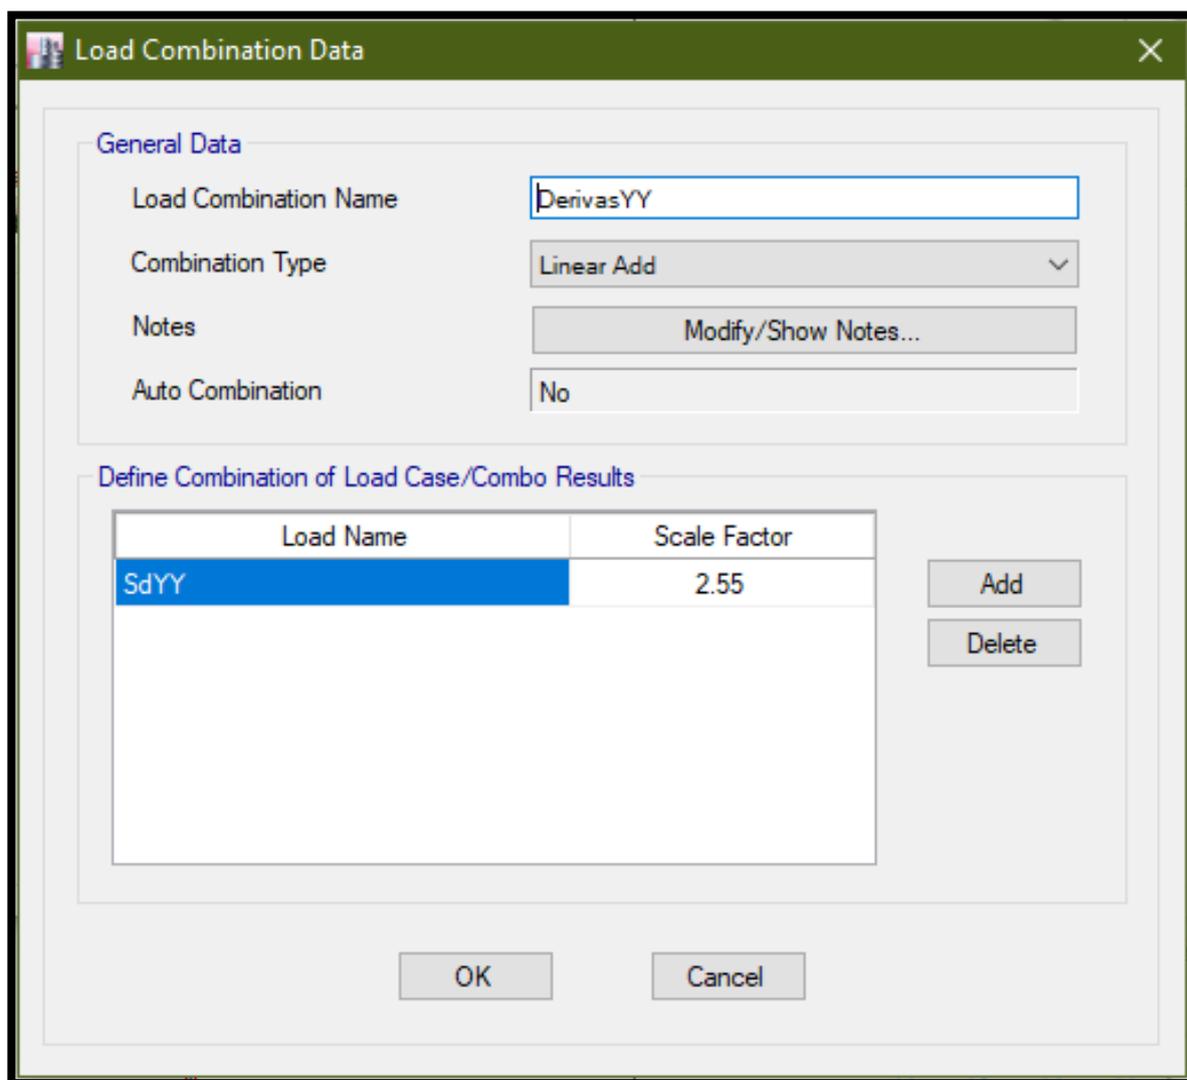
Figura 65. Combinación de carga para desplazamientos laterales preliminares en Y-Y, “DerivasYY” y “R=2.55”

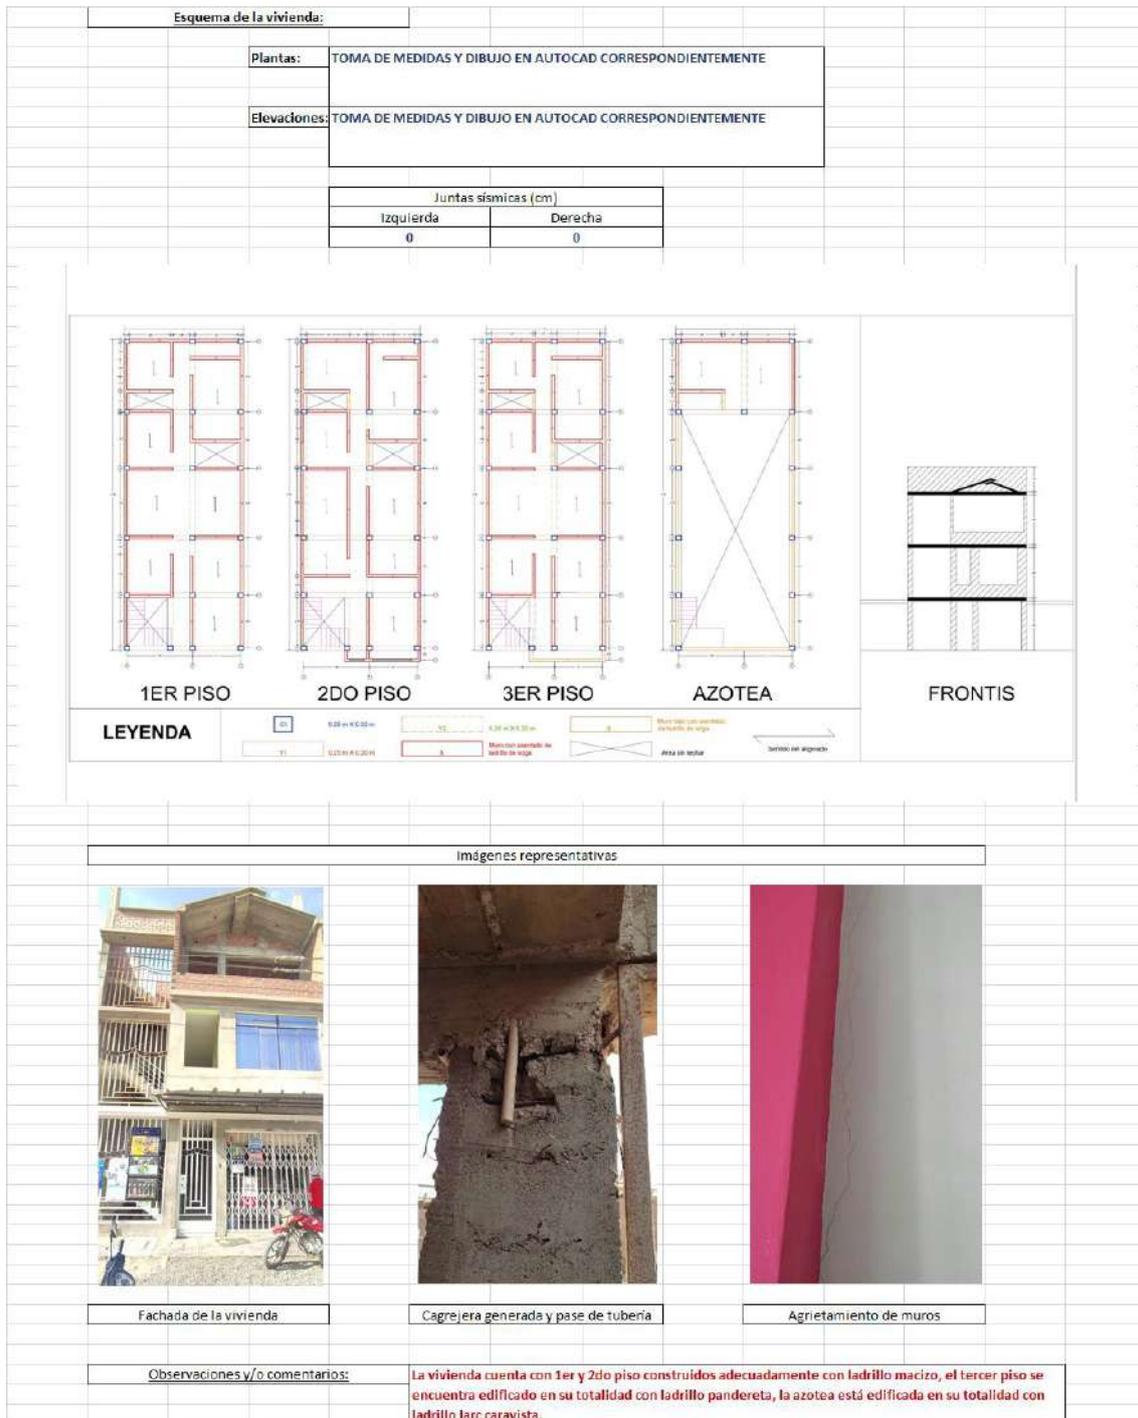
0.4	0.6	1.5	1 x 1				
Muros					Observaciones		
Ladrillo Macizo			Ladrillo Pandereta		- 1er y 2do piso con ladrillo macizo, 3er piso con ladrillo pandereta y azotea con ladrillo Larc caravista; agrietamiento de muros en el 2do piso.		
Características			Características				
Dimensiones	Juntas	Dimensiones	Juntas				
12 x 24 x 7	2.5	23 x 12 x 10	2				
Techo					Observaciones		
Diafragma Rígido			Otros		- 1ero, 2do y 3er piso con losa aligerada; azotea sin cobertura.		
Características			Características				
Tipo	Peralte	Tipo	Peralte				
Aligerado	20	x	x				
Columnas					Observaciones		
Concreto			Otros		- Cangrejeras generadas; perforación de columna para anclaje de estructura metálica.		
Características			Características				
Dimensiones			Dimensiones				
25 x 30			x				
Vigas					Observaciones		
Concreto			Otros		- Cangrejeras generadas.		
Características			Características				
Dimensiones			Dimensiones				
25 x 20			x

Figura 83. Ficha de reporte de la vivienda 002 – segunda parte

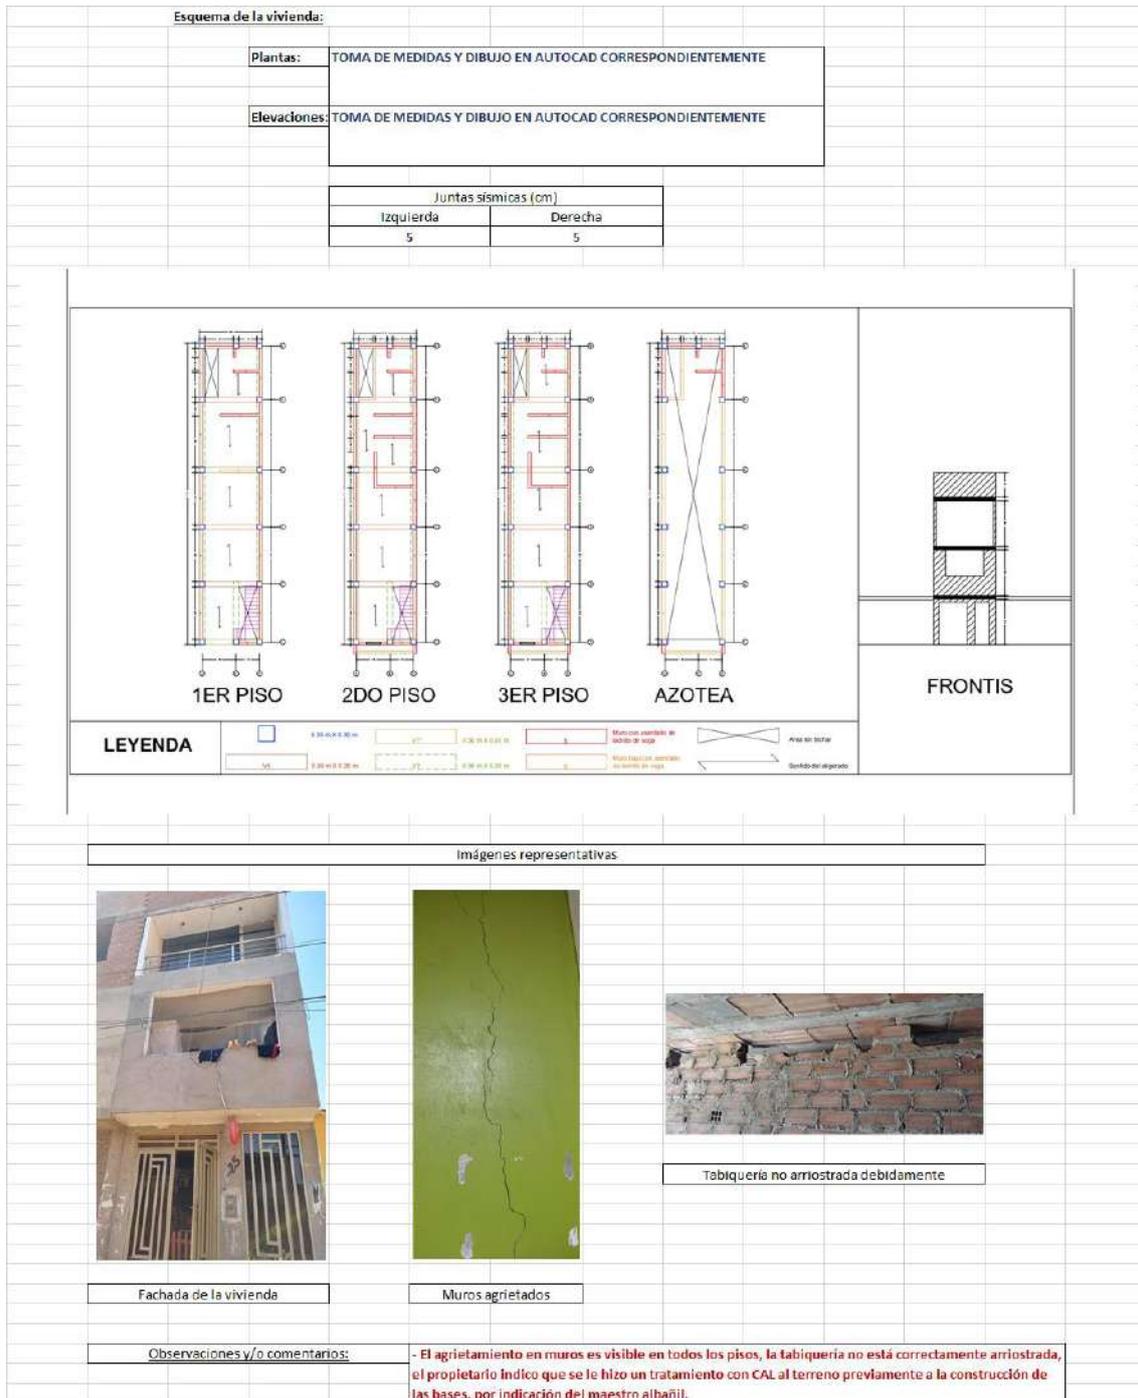
0.45	0.45	1.5	1.2 x 1.2		
Muros				Observaciones	
Ladrillo Macizo		Ladrillo Pandereta		- Agrietamiento en los muros del 1er, 2do y 3er piso; humedad presente en gran parte de los muros del 1er piso. Se indicó que 2 muros en el primer piso no están devidamente arriostrados.	
Características		Características			
Dimensiones	Juntas	Dimensiones	Juntas		
12 x 24 x 7	1.5	x	x		
Techo				Observaciones	
Diafragma Rígido		Otros		- 1ero, 2do y 3er piso con losa aligerada; azotea con cobertura de calamina	
Características		Características			
Tipo	Peralte	Tipo	Peralte		
Aligerado	20	x	x		
Columnas				Observaciones	
Concreto		Otros		- No presentan fallas; acero expuesto en la parte superior de la columna protegido con pintura latex.	
Características		Características			
Dimensiones		Dimensiones			
25 x 30		x			
Vigas				Observaciones	
Concreto		Otros		- 2 vigas peraltadas y el resto vigas chatas, no presentan fallas.	
Características		Características

Figura 85. Ficha de reporte de la vivienda 003 – segunda parte

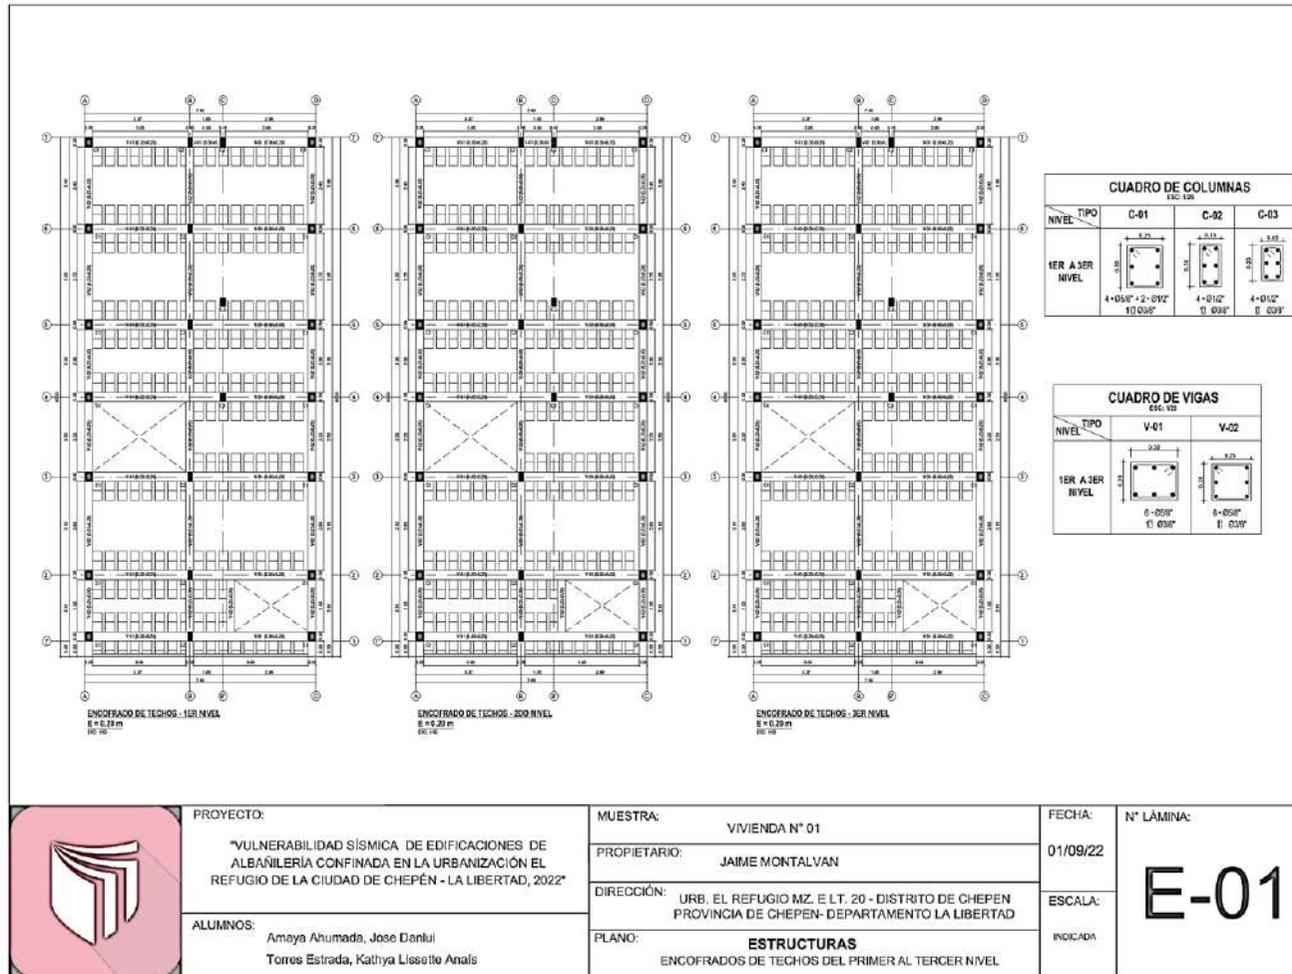
Figura 116. Plano de Estructuras de la vivienda 001

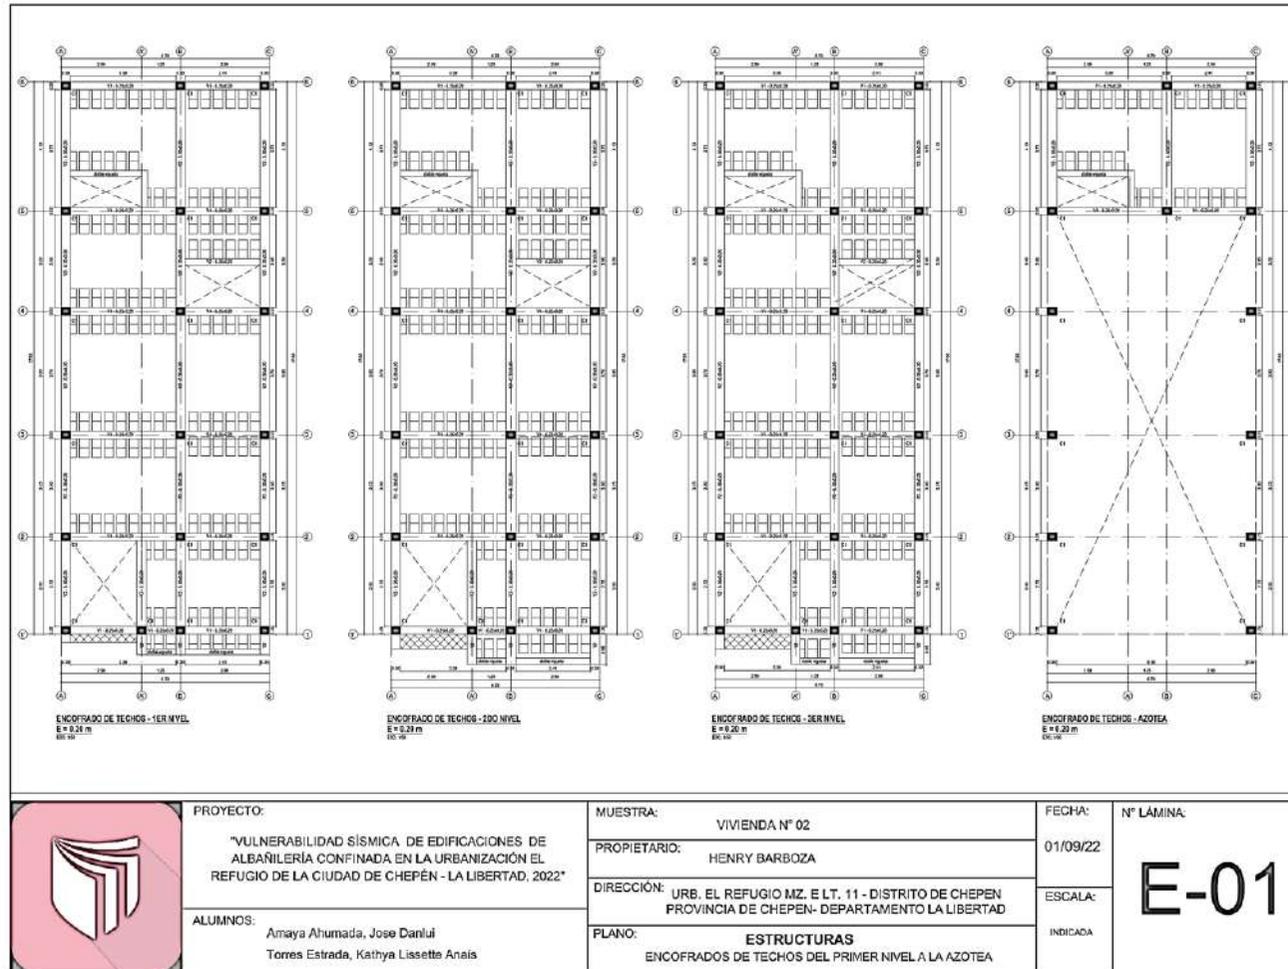
Figura 120. Plano de Estructuras de la vivienda 002

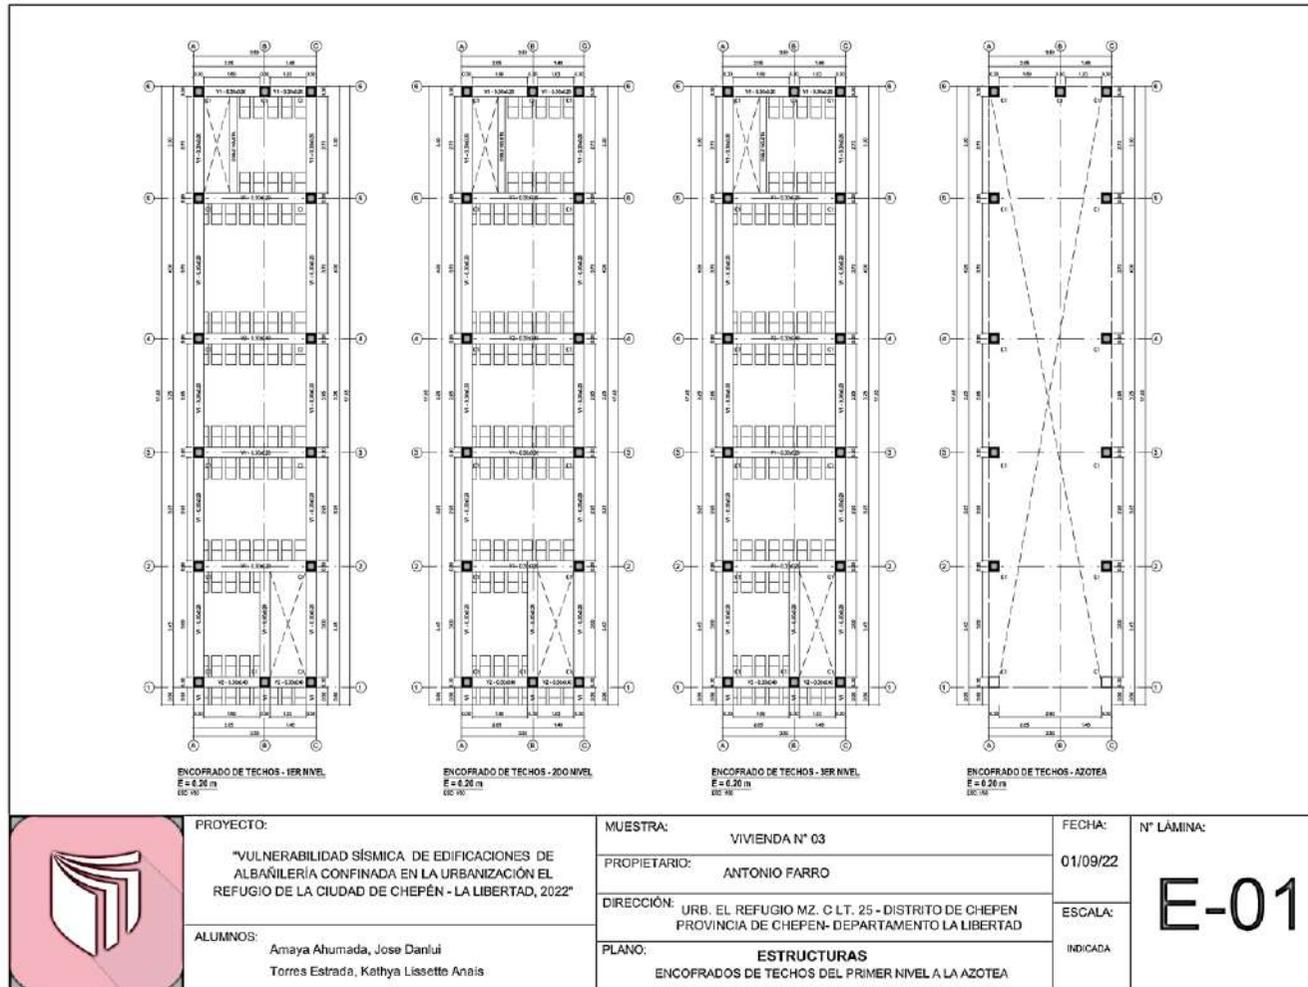
Figura 123. Plano de Estructuras de la vivienda 003

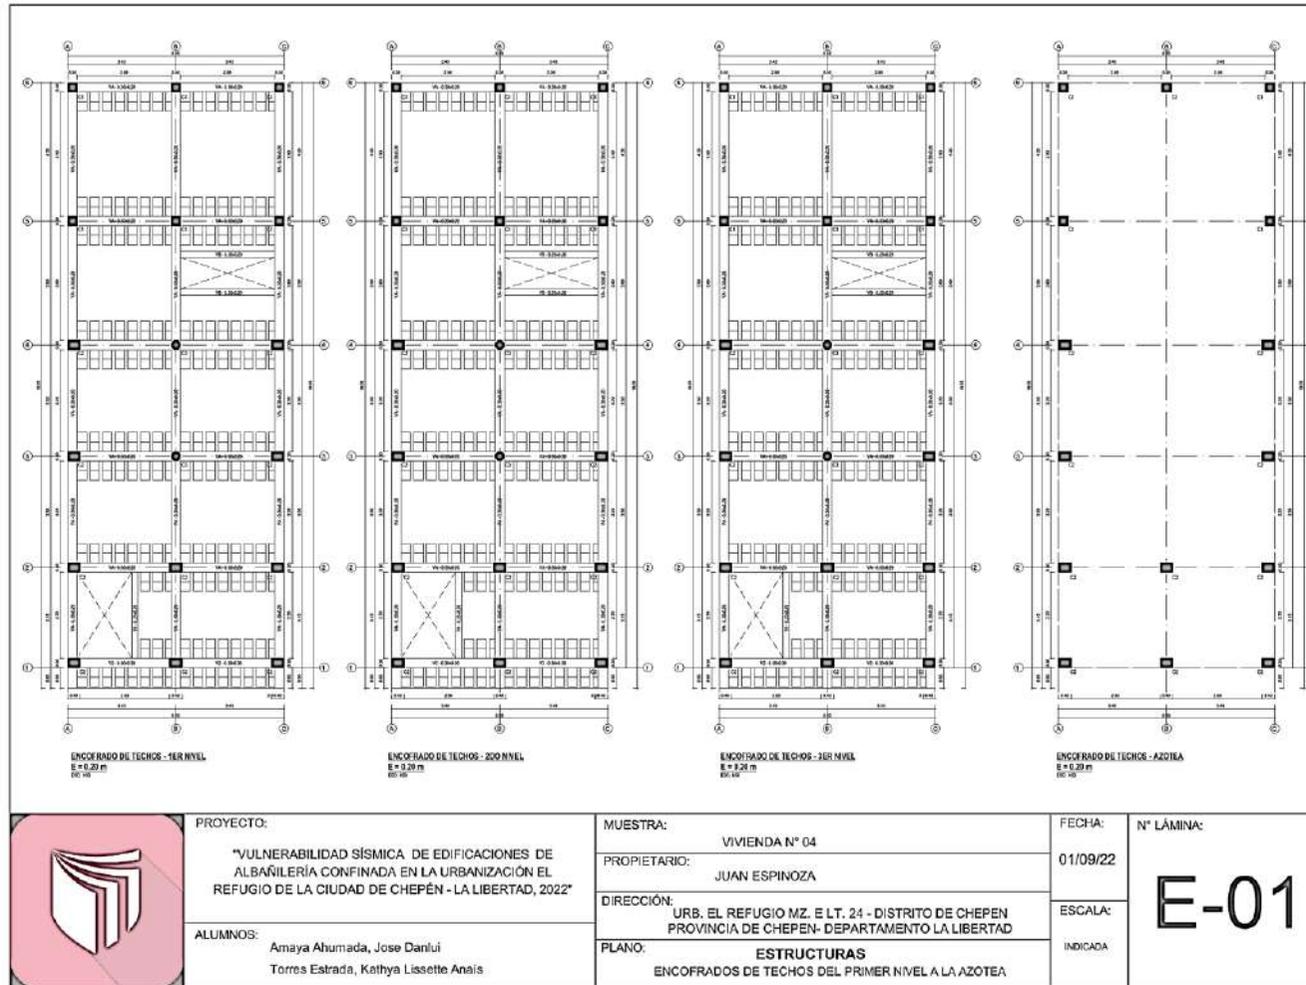
Figura 127. Plano de Estructuras de la vivienda 004

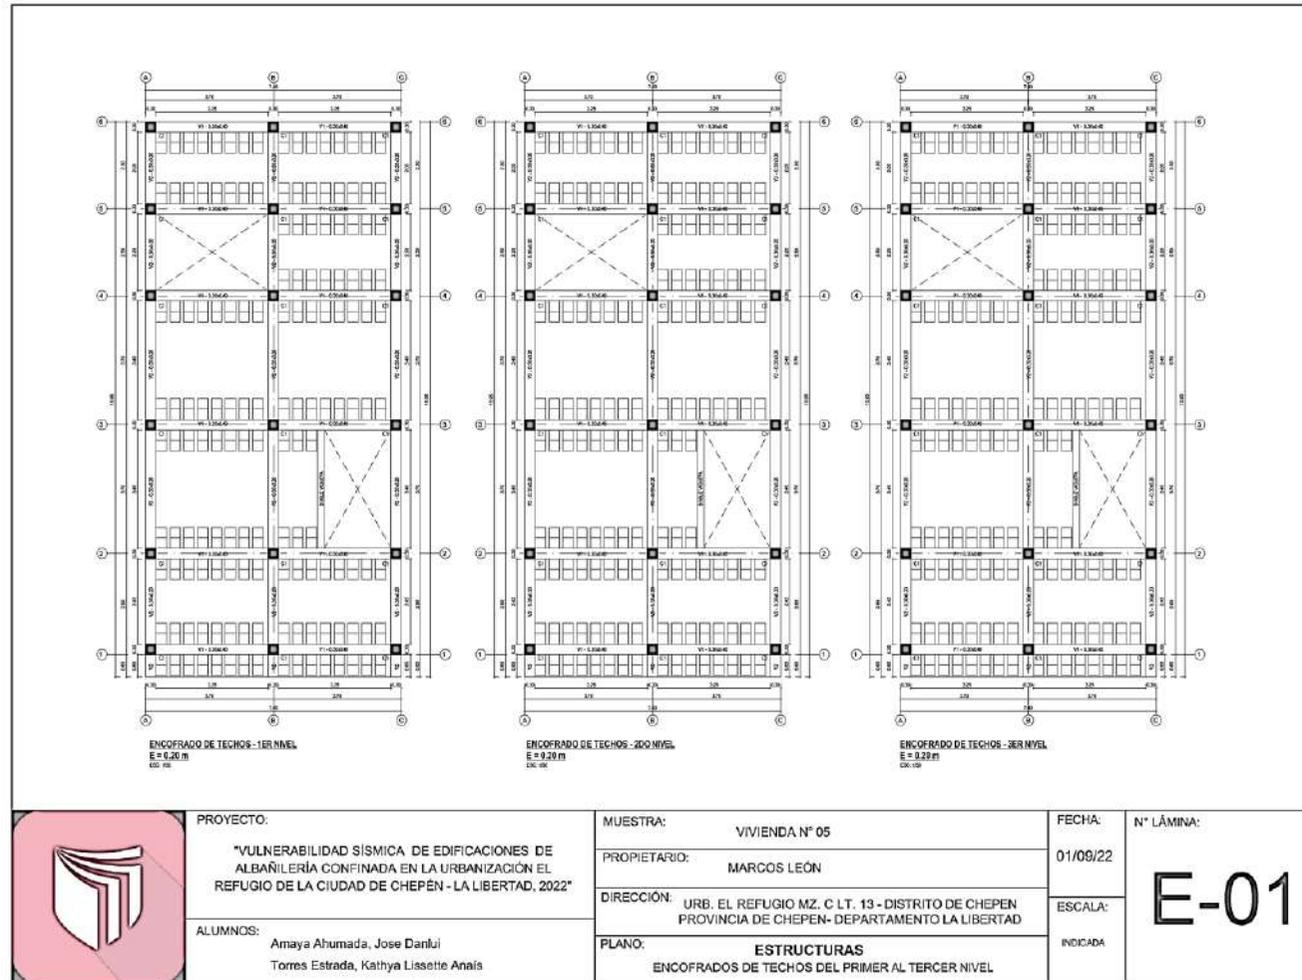
Figura 131. Plano de Estructuras de la vivienda 005

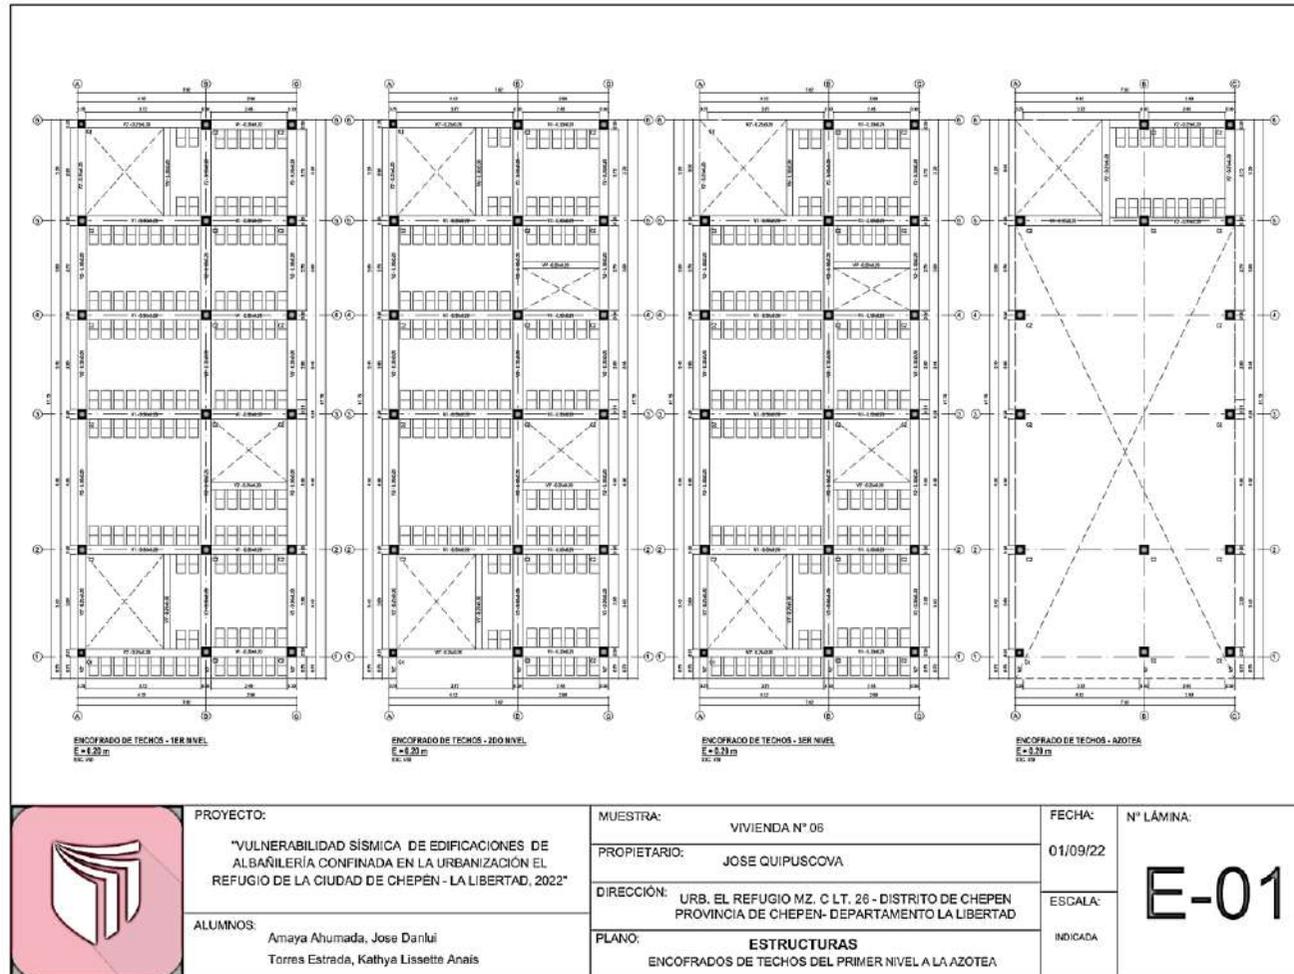
Figura 135. Plano de Estructuras de la vivienda 006
