**Vulnerabilidad sísmica de edificaciones de albañilería confinada
en la Urbanización El Refugio de la ciudad de Chepén – La
Libertad, 2022**

TESIS PARA OBTENER EL TÍTULO PROFESIONAL DE:

Ingeniero Civil

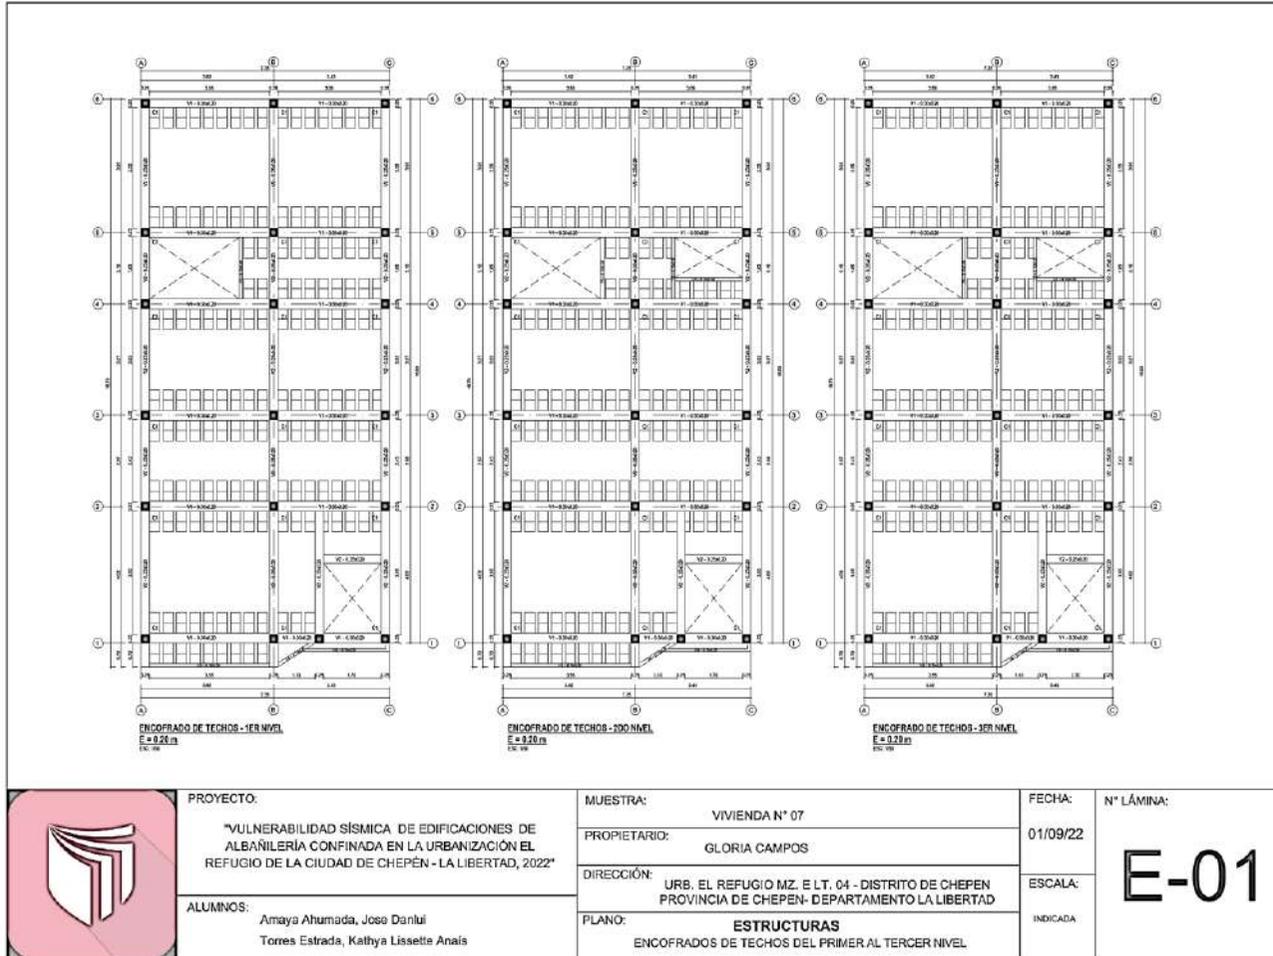
Figura 139. Plano de Estructuras de la vivienda 007

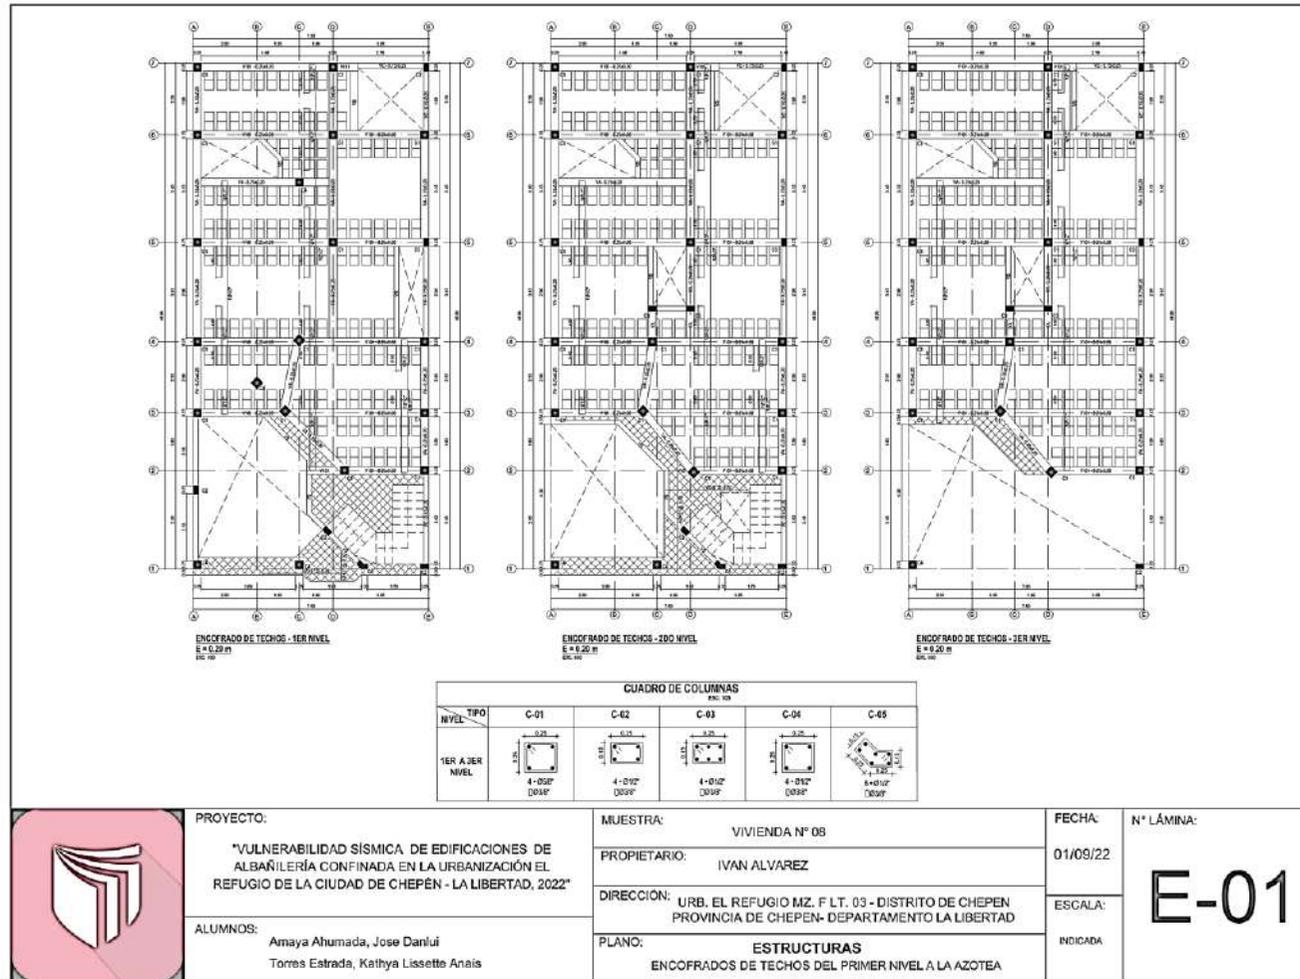
Figura 143. Plano de Estructuras de la vivienda 008

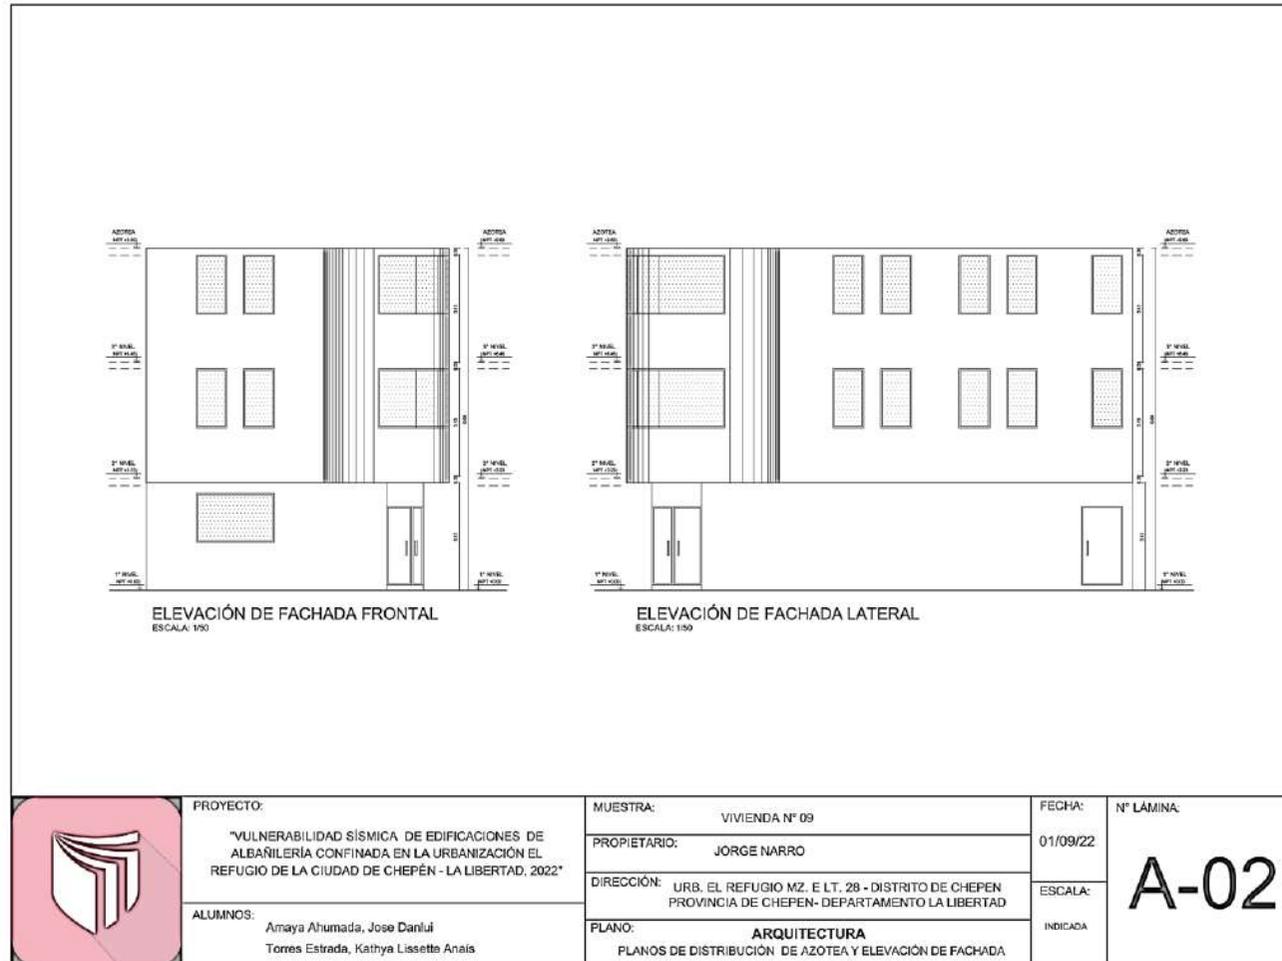
Figura 147. Plano de Estructuras de la vivienda 009

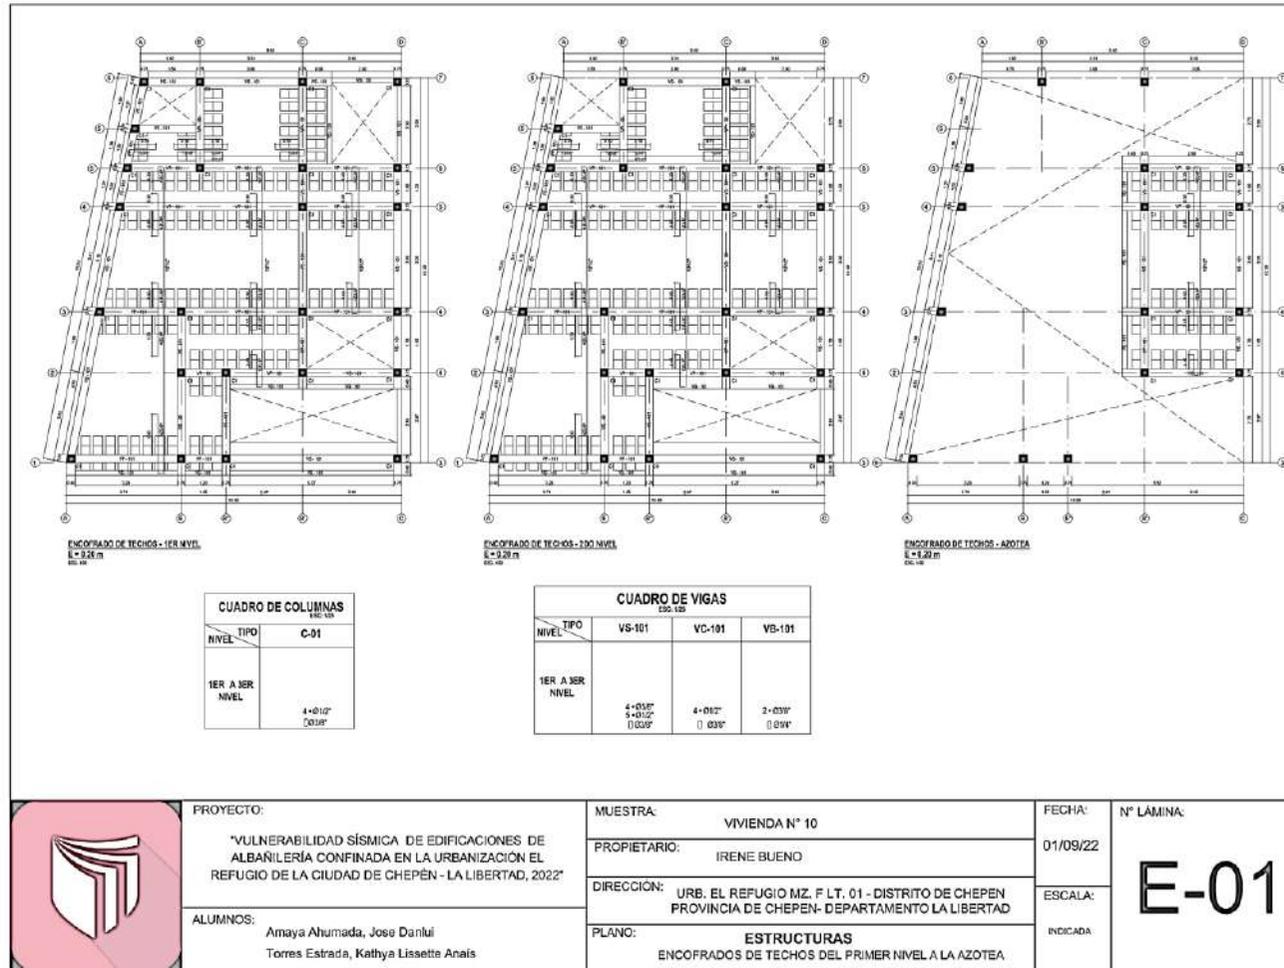
Figura 151. Plano de Estructuras de la vivienda 010

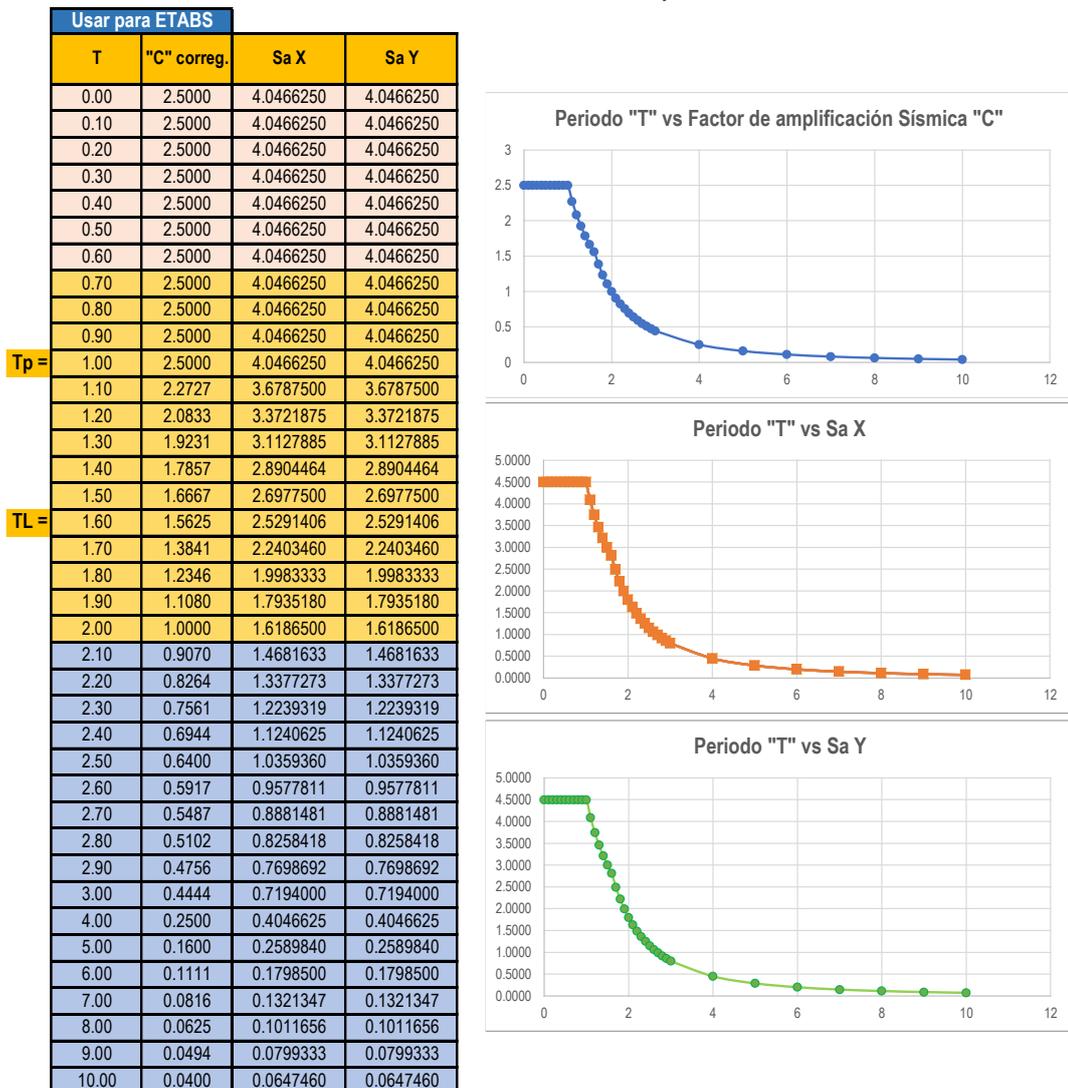
Figura 217. Espectro de respuesta para vivienda N°002

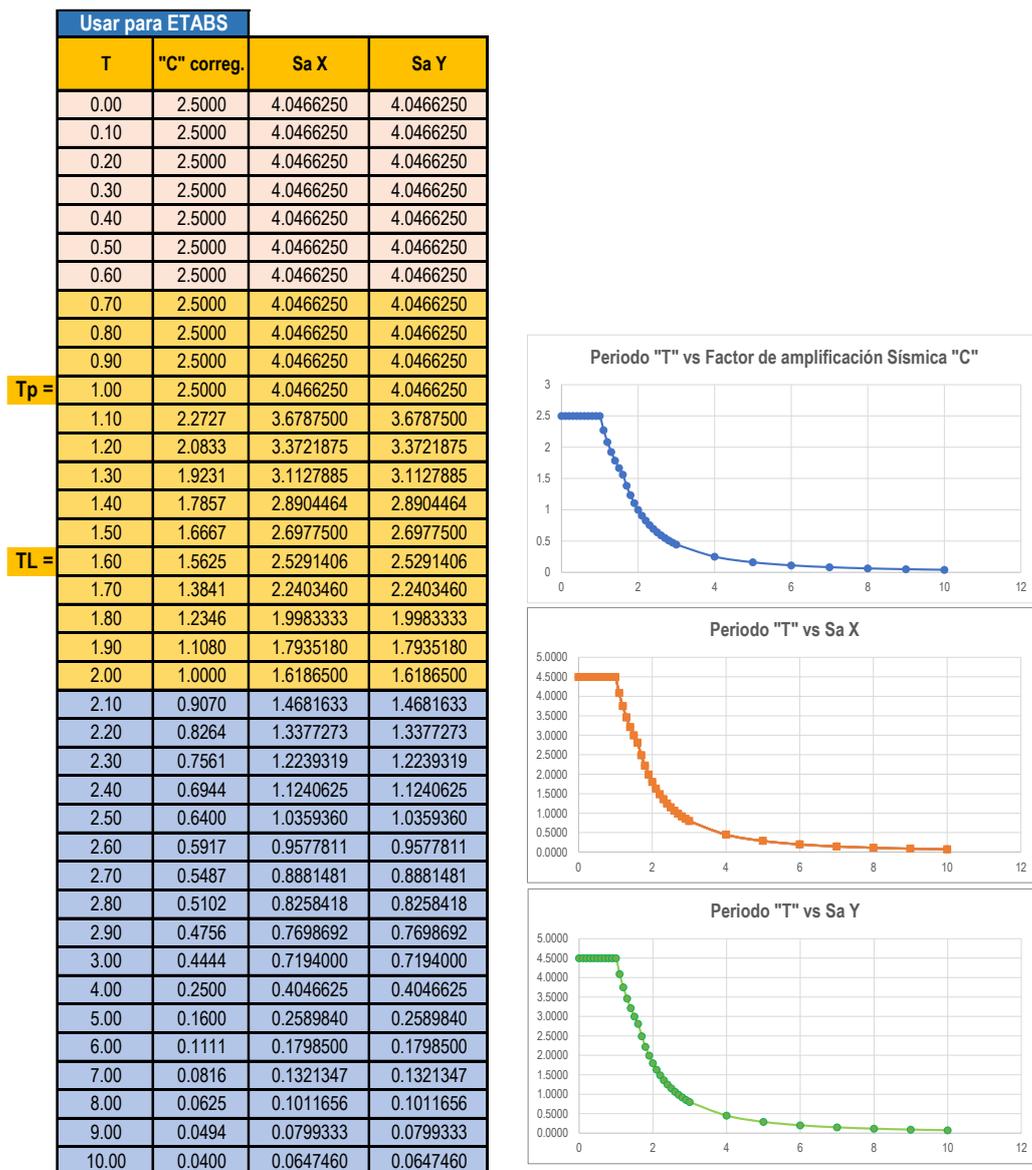
Figura 221. Espectro de respuesta para vivienda N°004

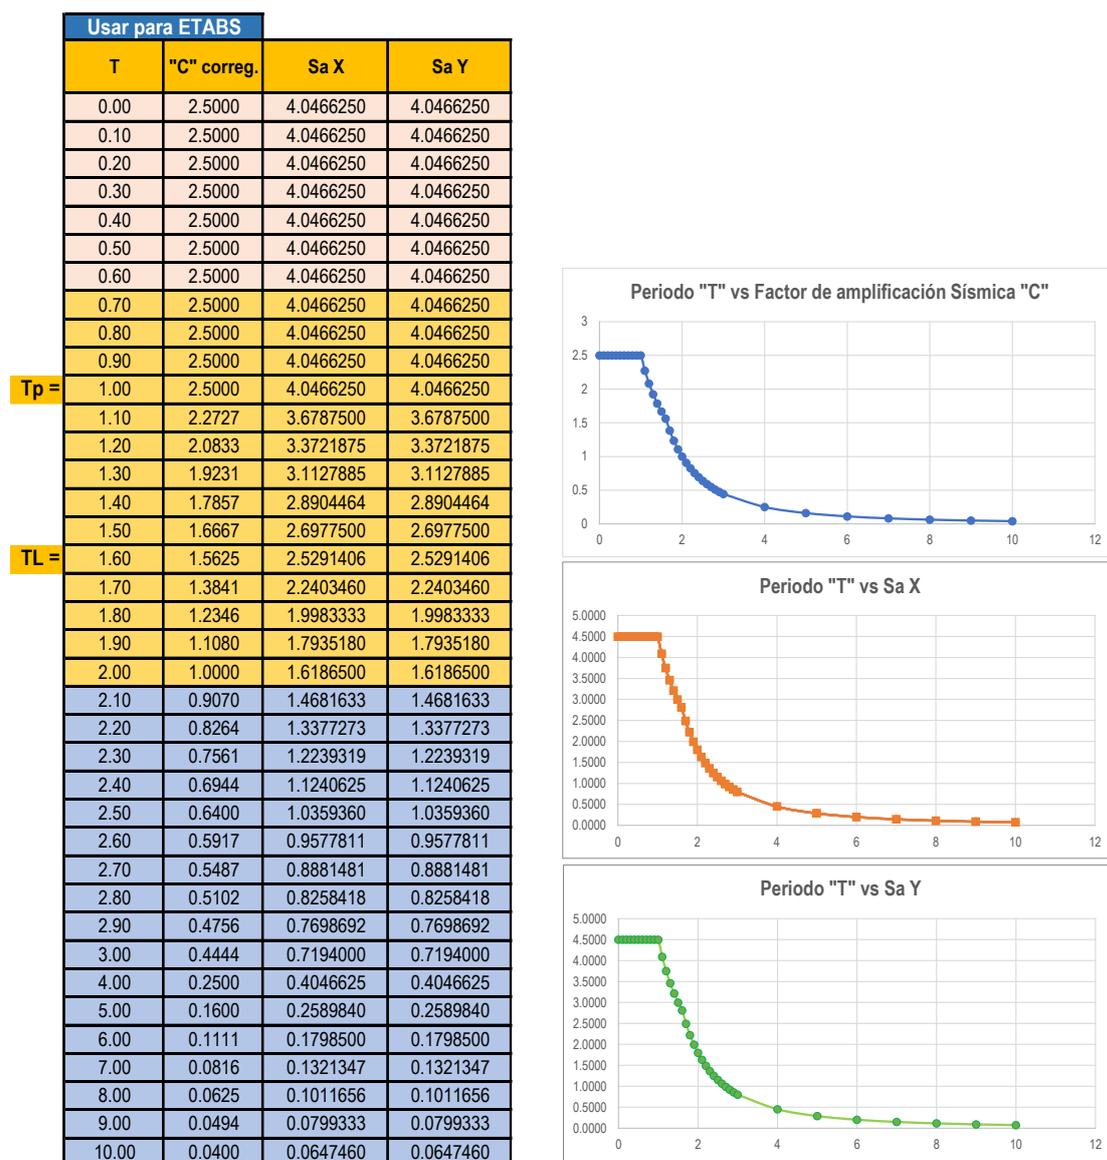
Figura 223. Espectro de respuesta para vivienda N°005

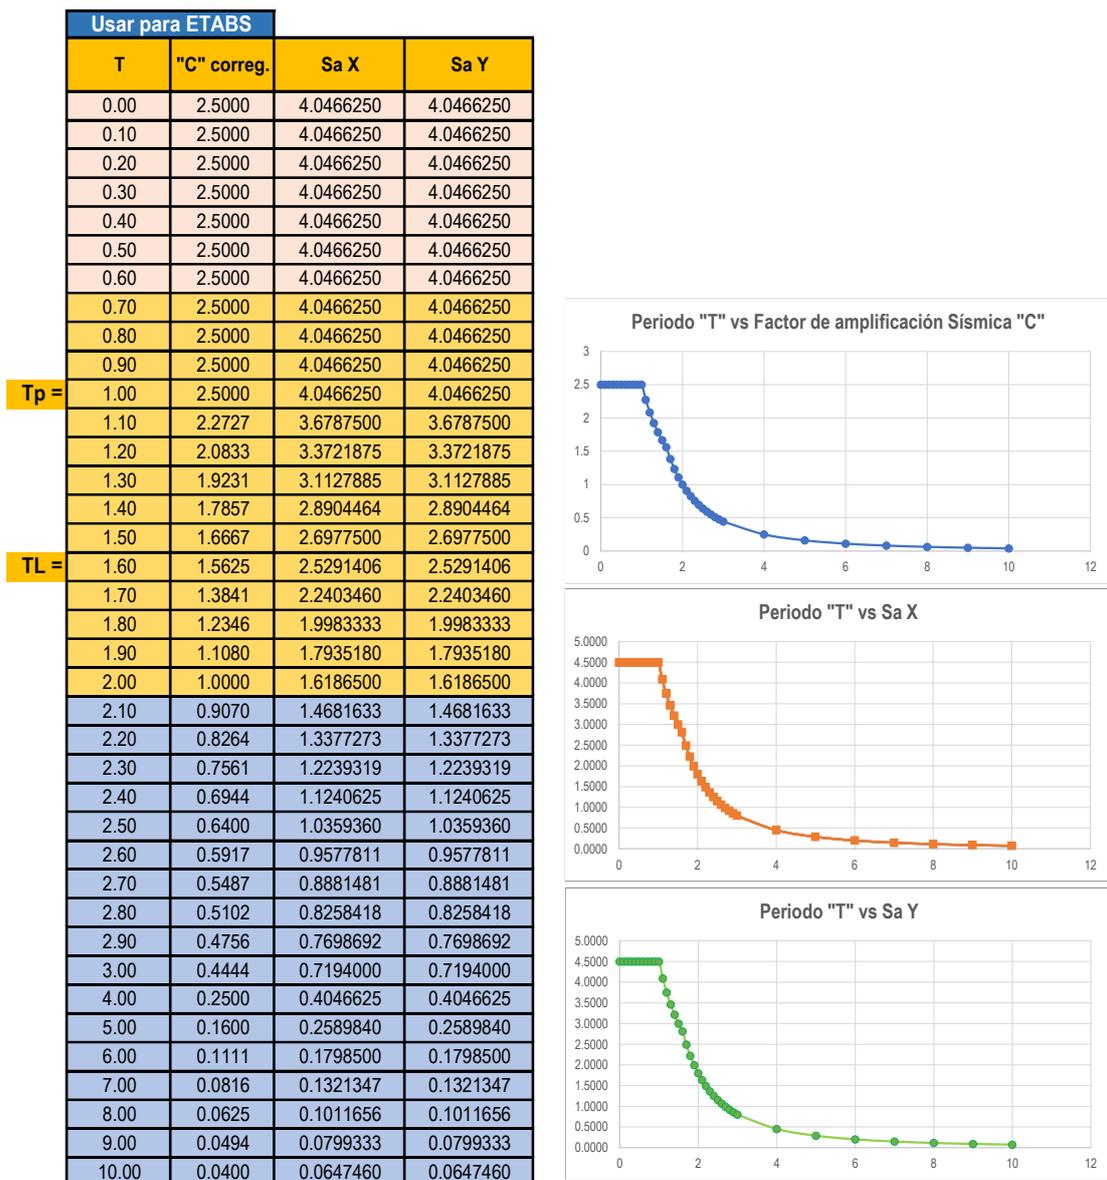
Figura 231. Espectro de respuesta para vivienda N°009

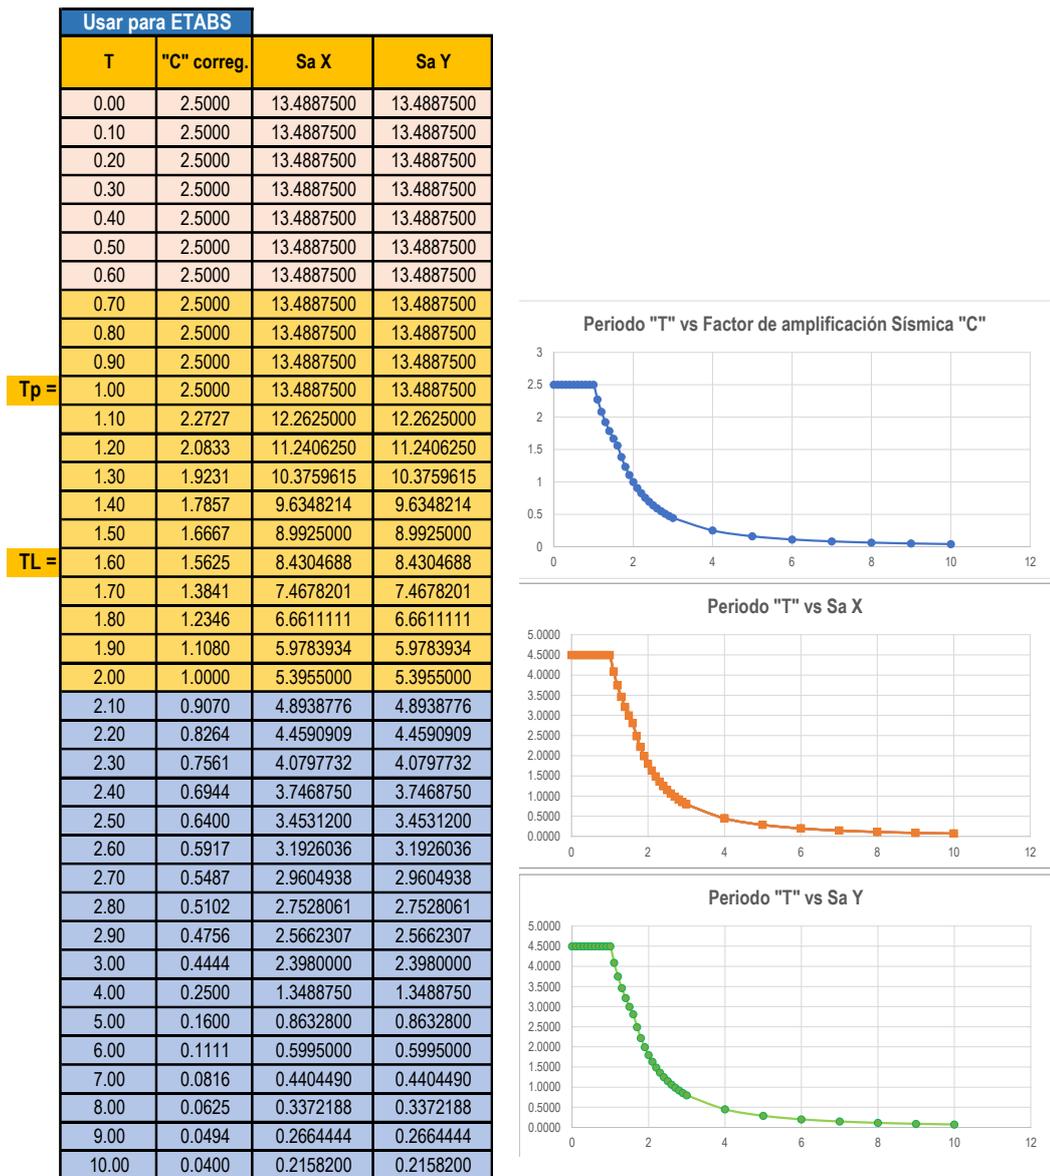
Figura 388. Espectro de respuesta para vivienda 003

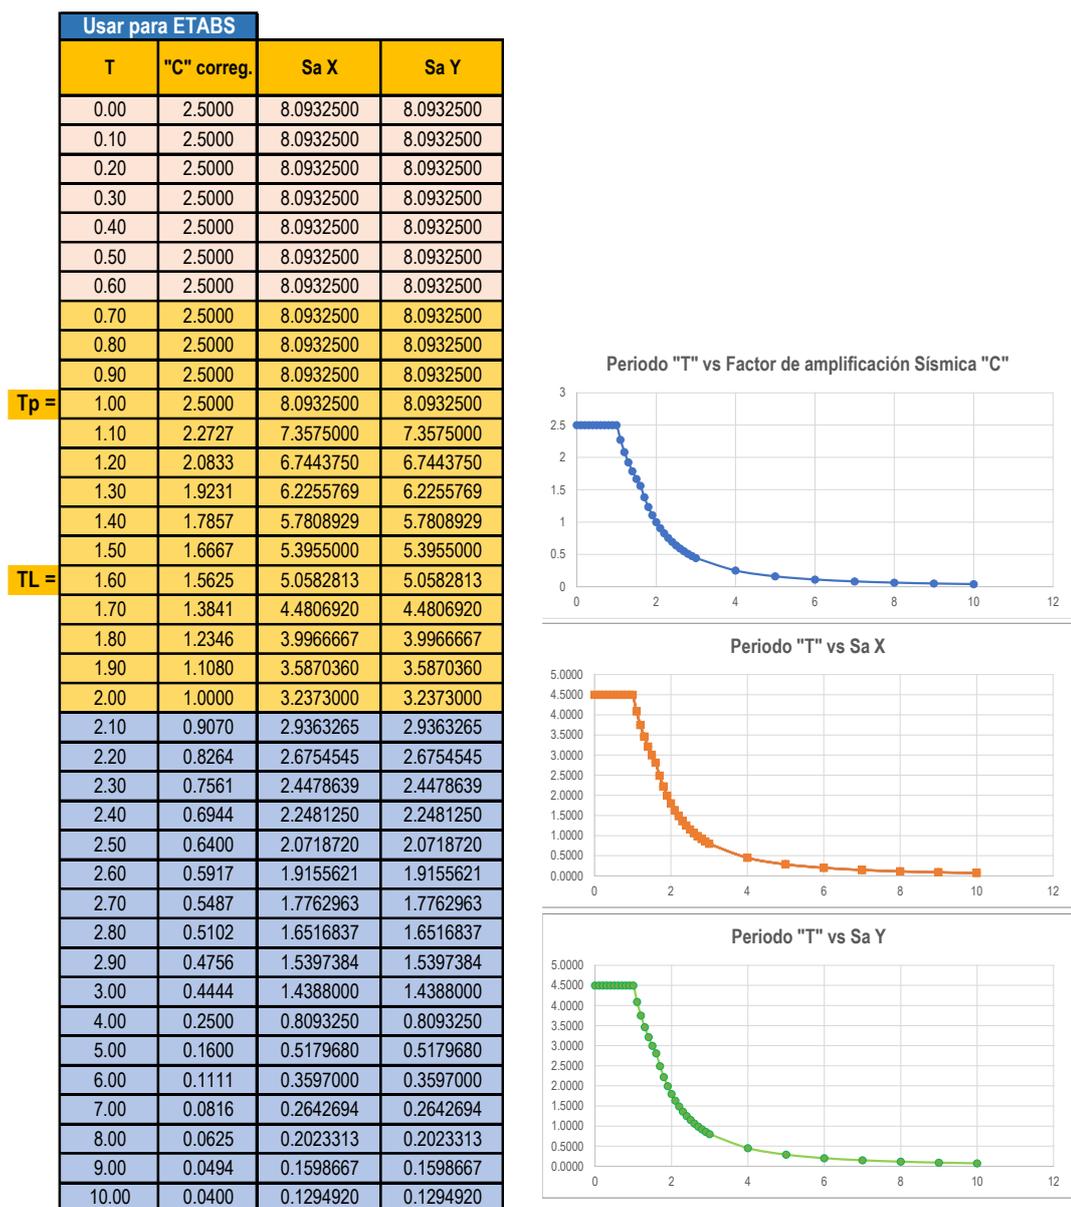
Figura 394. Espectro de respuesta para vivienda N°006

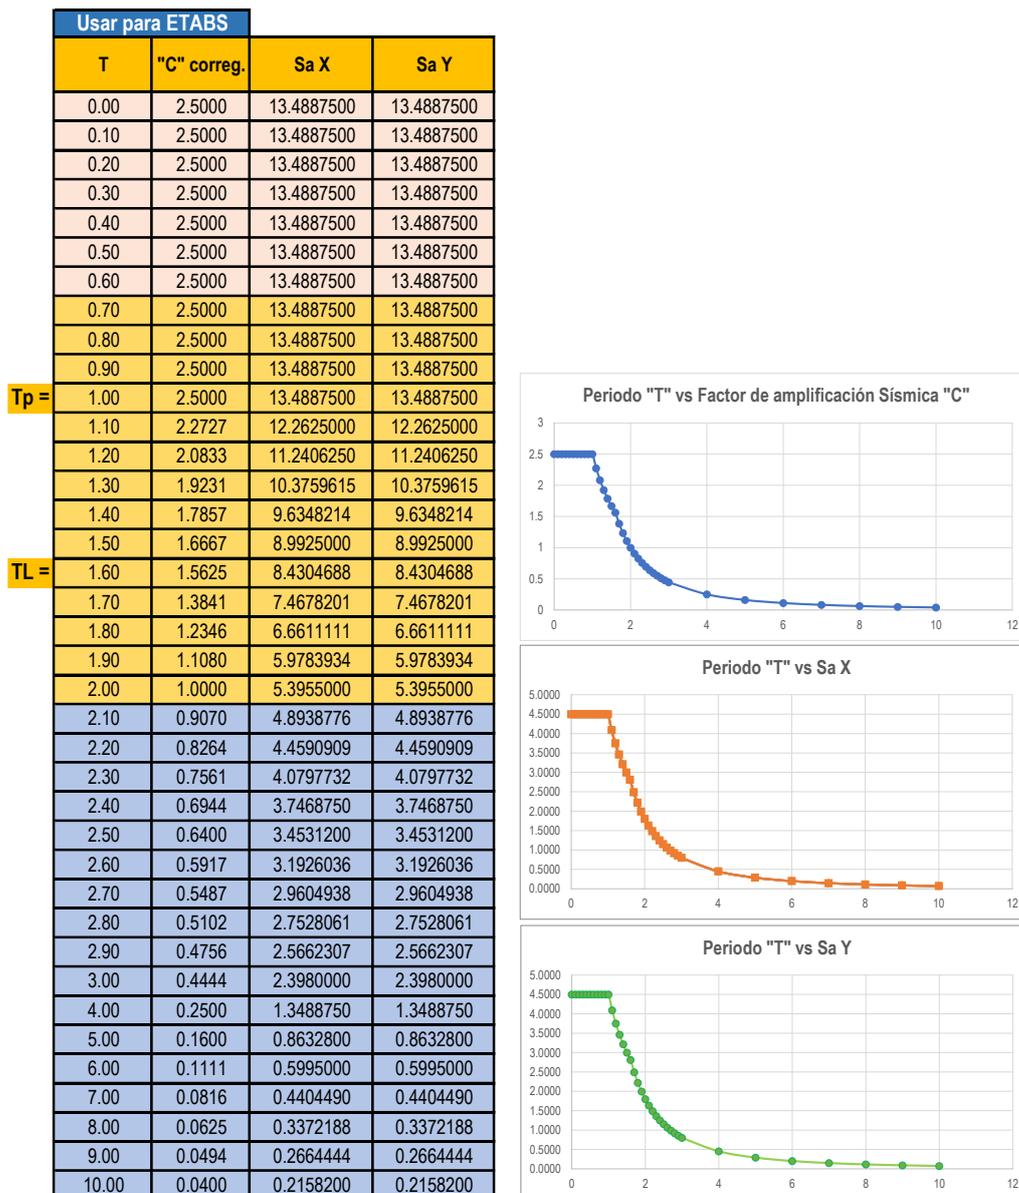
Figura 396. Espectro de respuesta para vivienda N°007

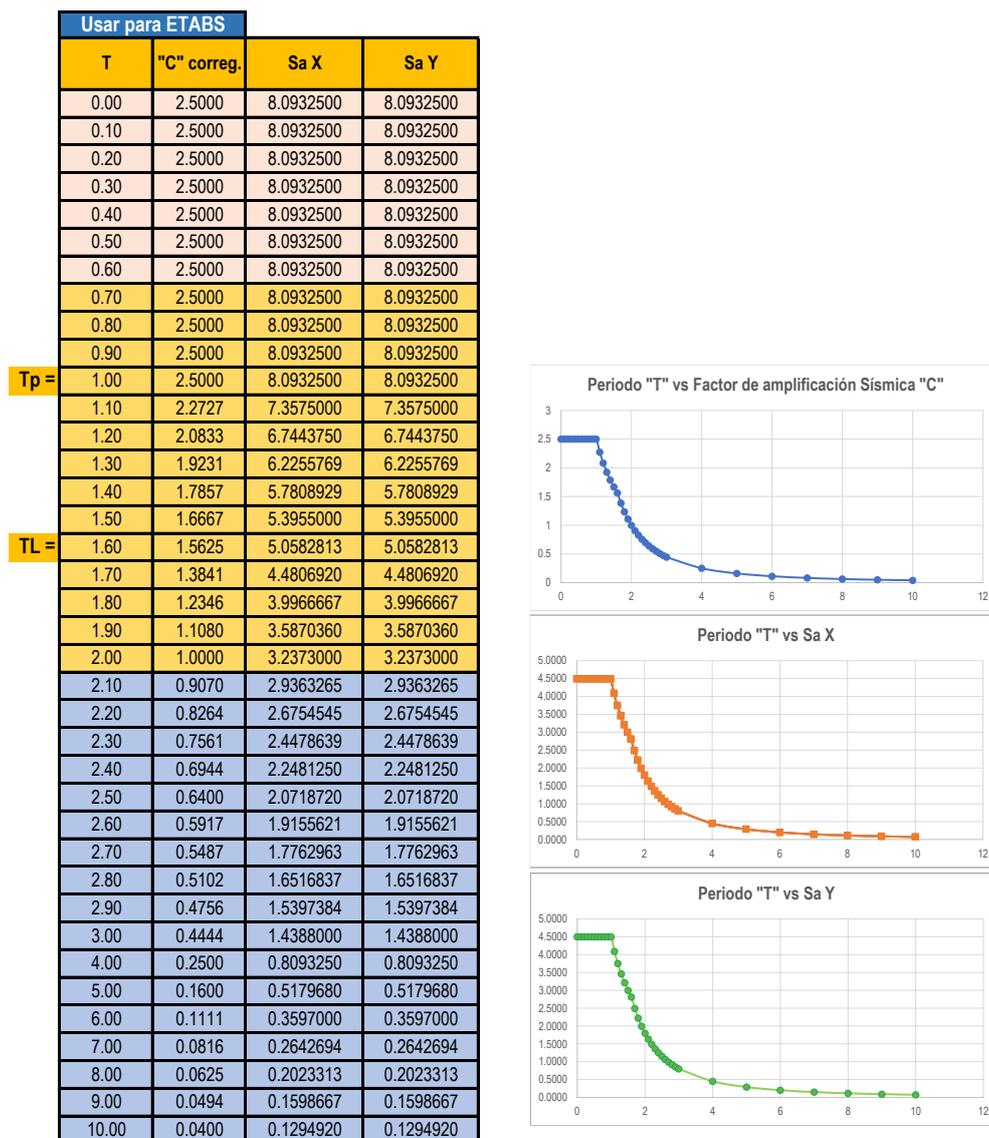
Figura 398. Espectro de respuesta para vivienda N°008

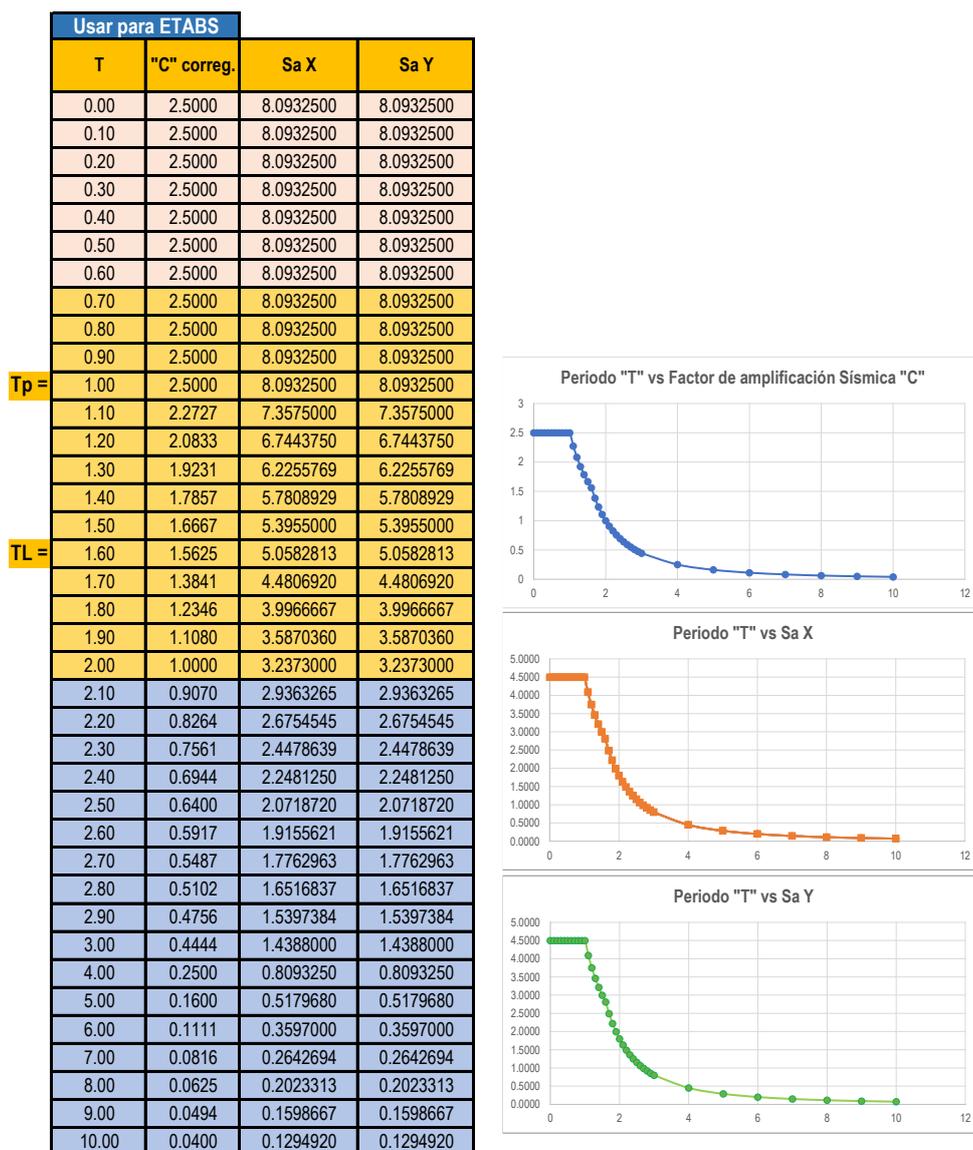
Figura 400. Espectro de respuesta para vivienda N°009

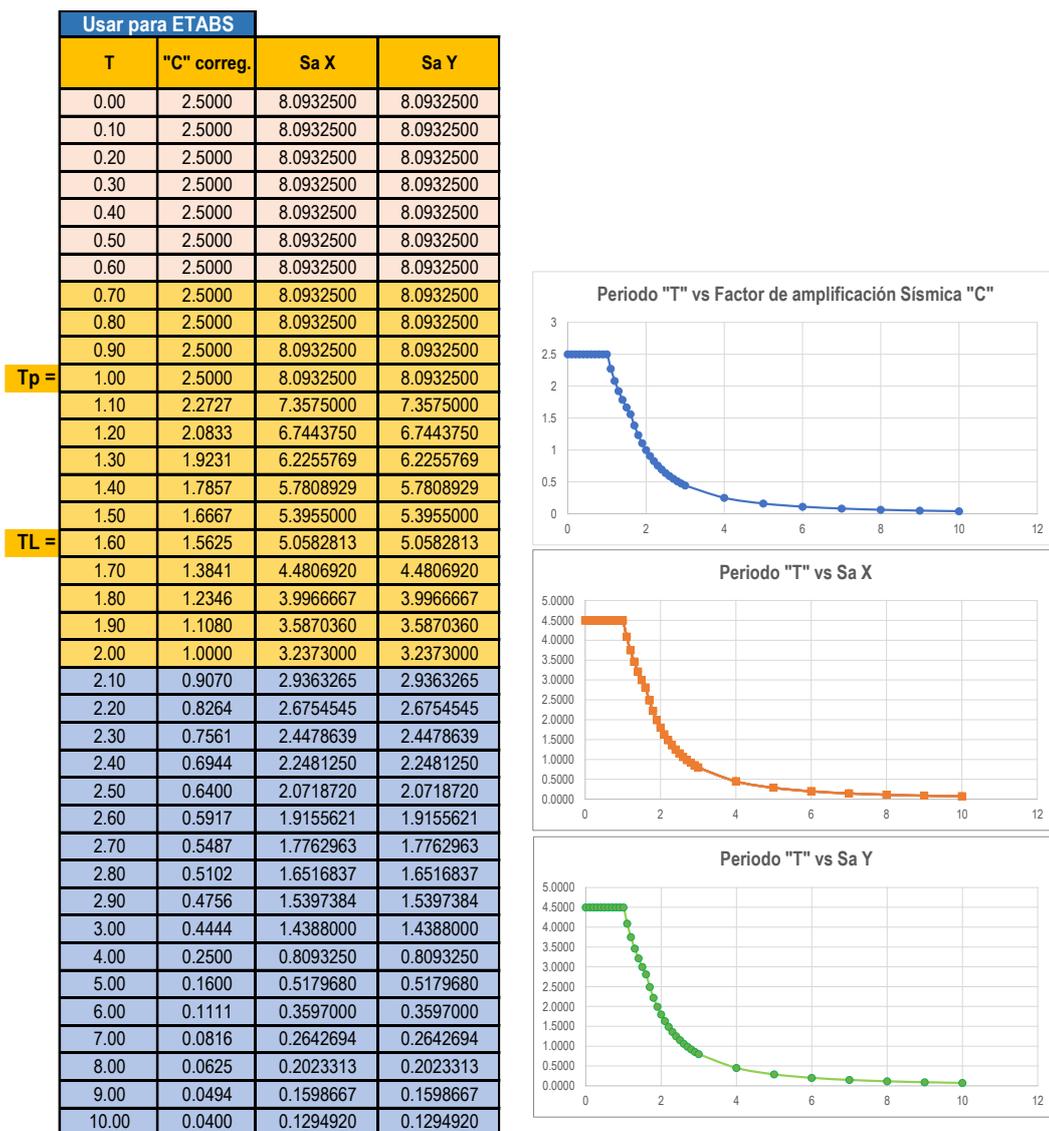
Figura 402. Espectro de respuesta para vivienda N°010

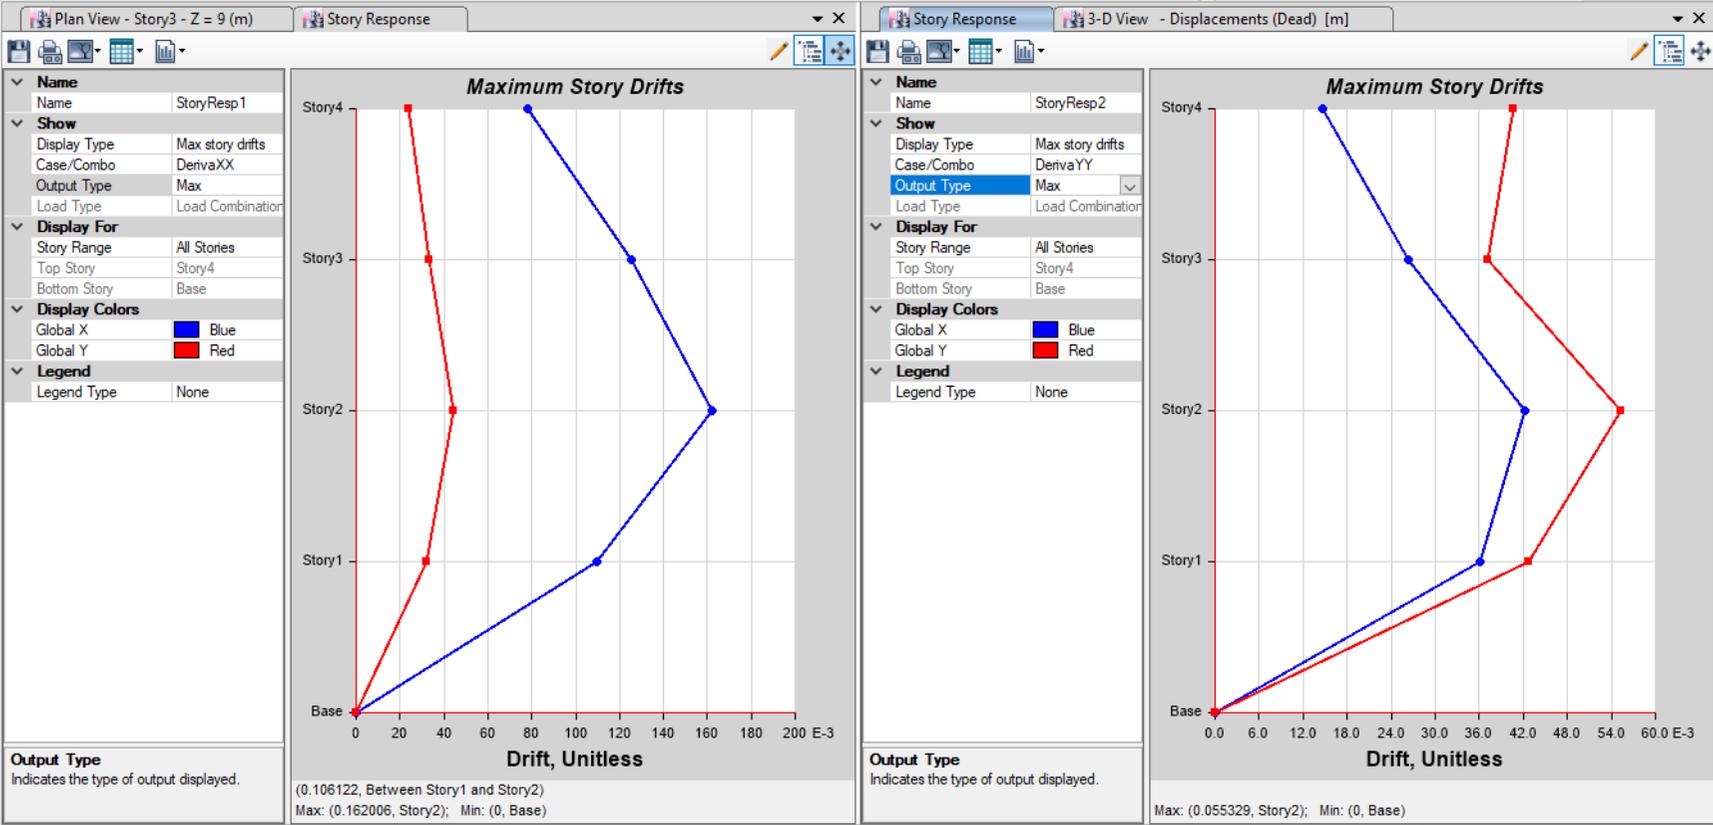
- GRAFICO DE DESPLAZAMIENTOS MÁXIMOS DE LA VIVIENDA 2

Figura 403. Máximo desplazamiento de la vivienda 002

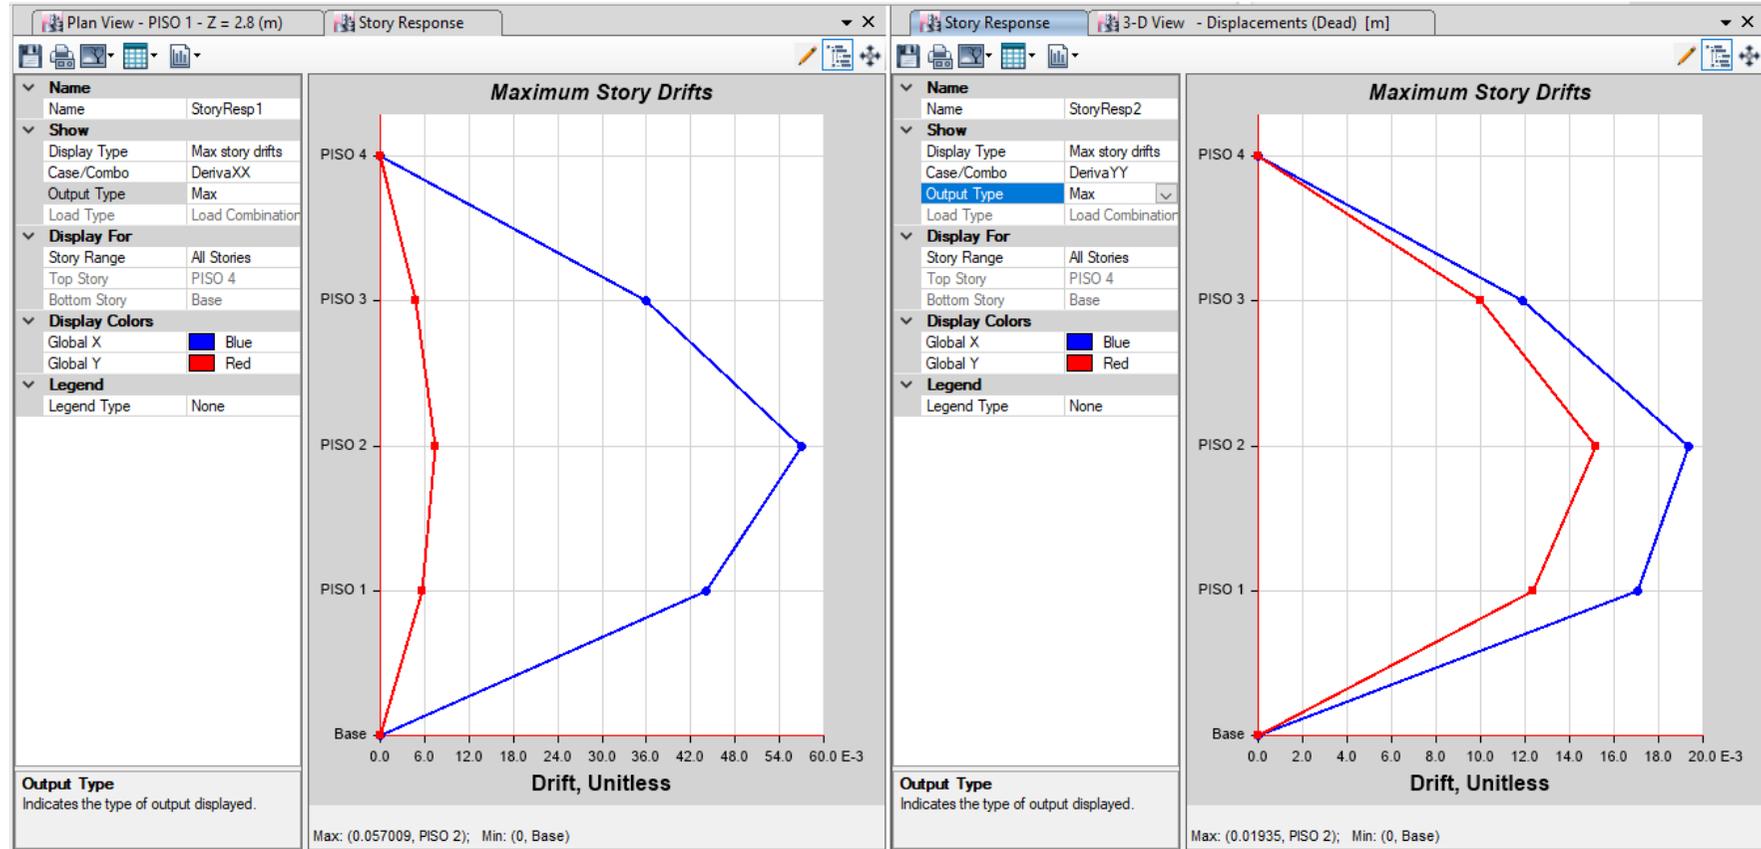
- **GRAFICO DE DESPLAZAMIENTOS MÁXIMOS DE LA VIVIENDA 3**

Figura 404. Máximo desplazamiento de la vivienda 003

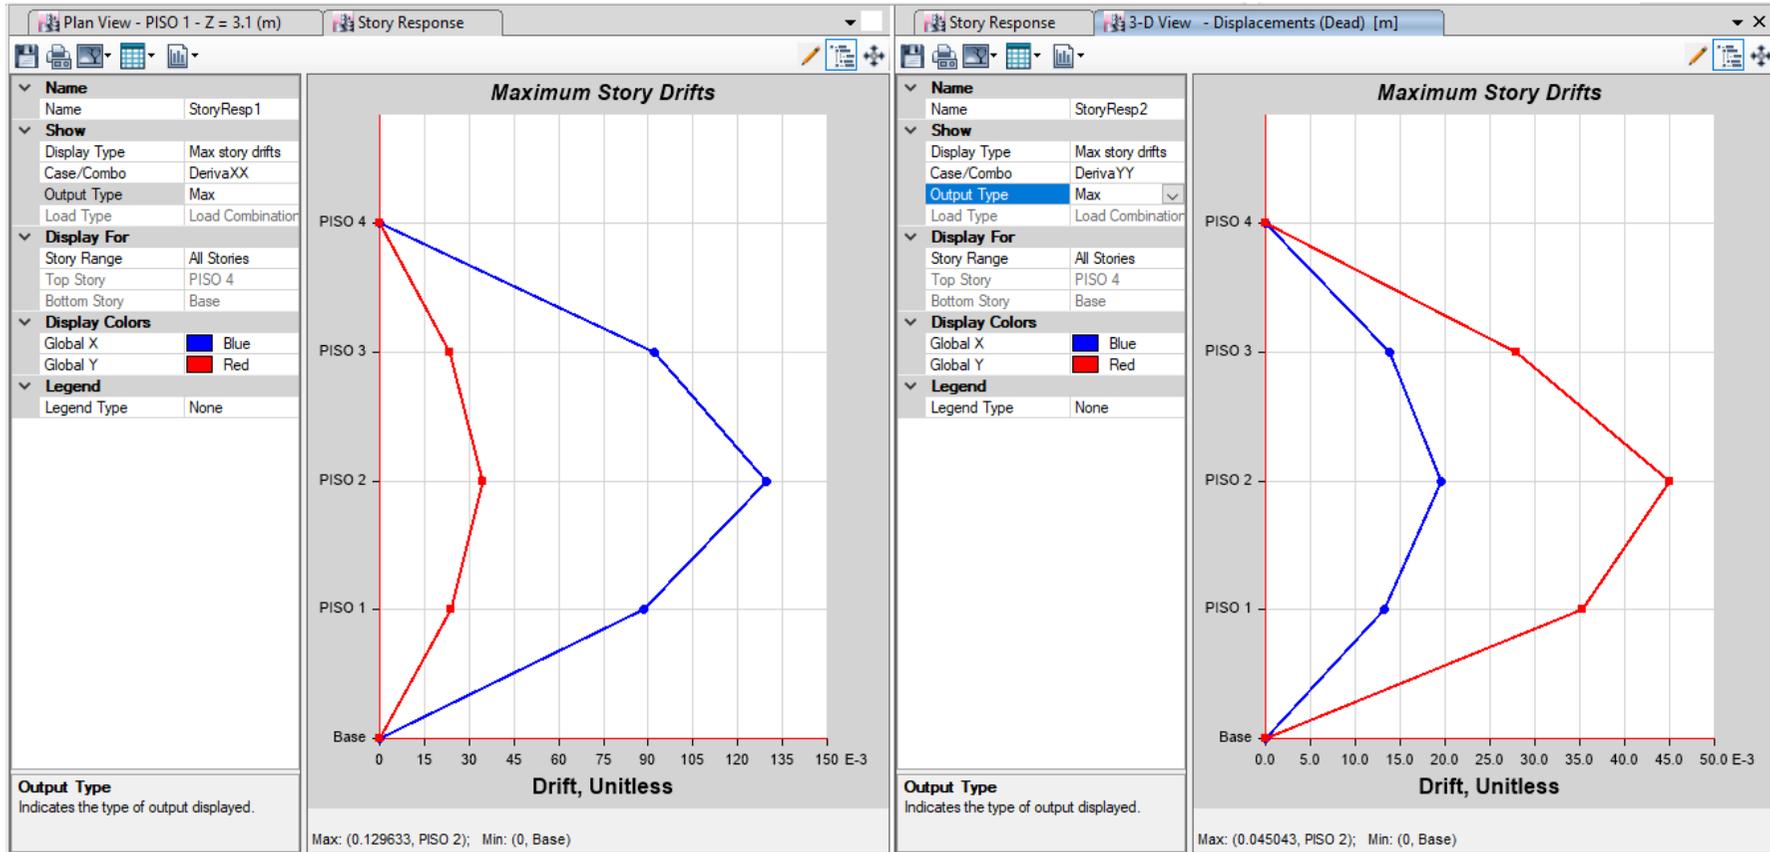
- **GRAFICO DE DESPLAZAMIENTOS MÁXIMOS DE LA VIVIENDA 4**

Figura 405. Máximo desplazamiento de la vivienda 004

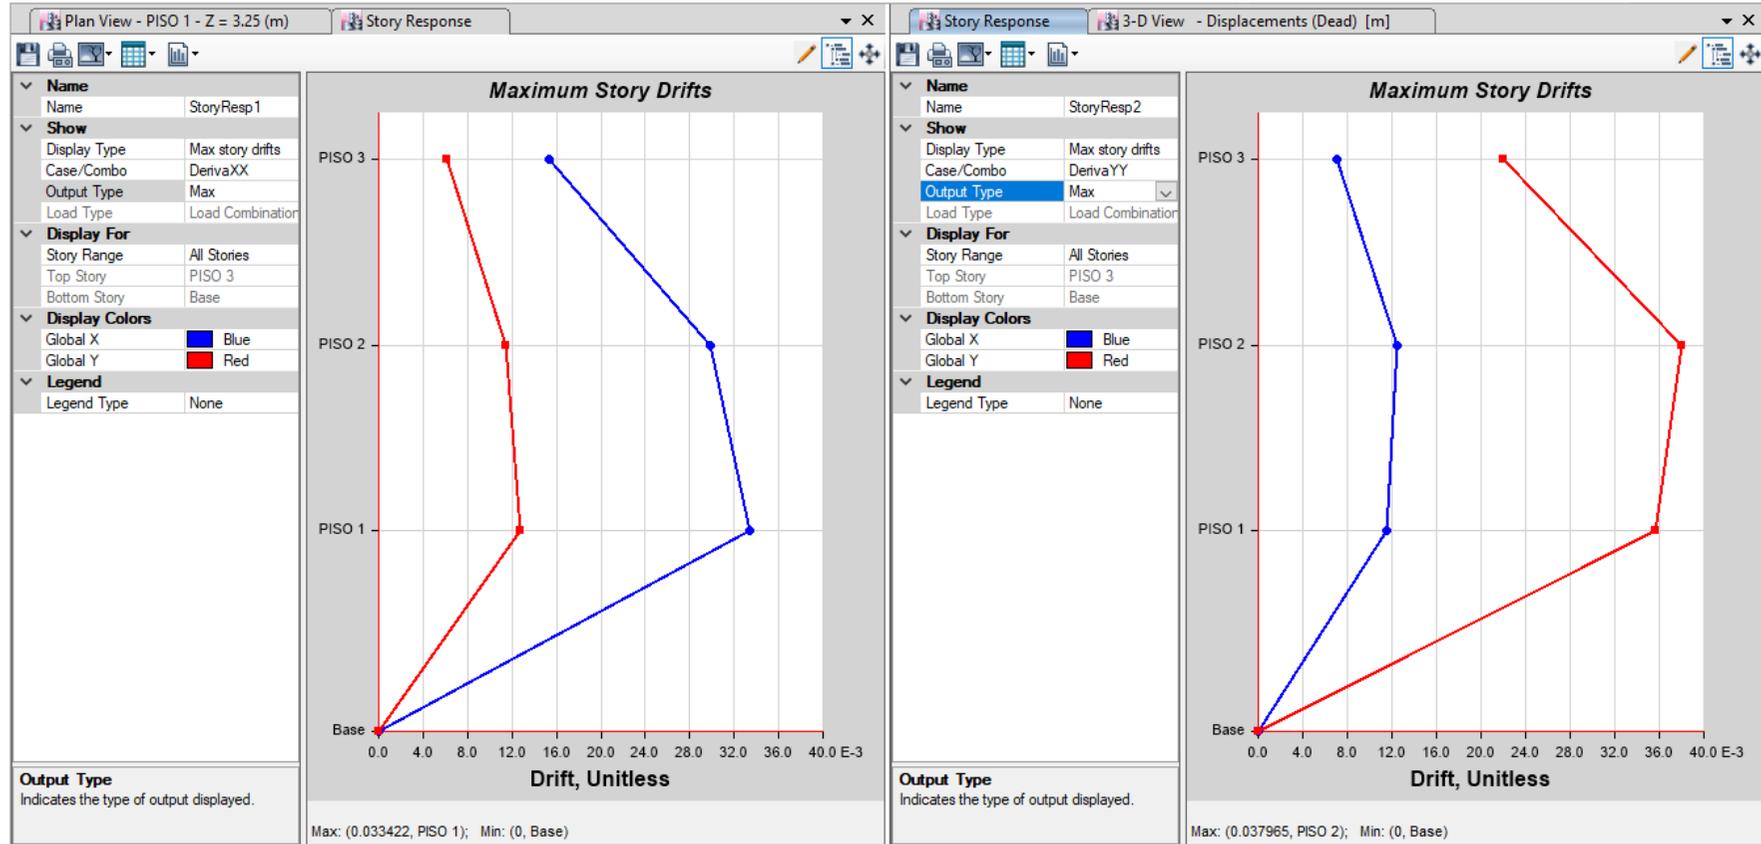
- **GRAFICO DE DESPLAZAMIENTOS MÁXIMOS DE LA VIVIENDA 5**

Figura 406. Máximo desplazamiento de la vivienda 005
