**Vulnerabilidad sísmica de edificaciones de albañilería confinada
en la Urbanización El Refugio de la ciudad de Chepén – La
Libertad, 2022**

TESIS PARA OBTENER EL TÍTULO PROFESIONAL DE:

Ingeniero Civil

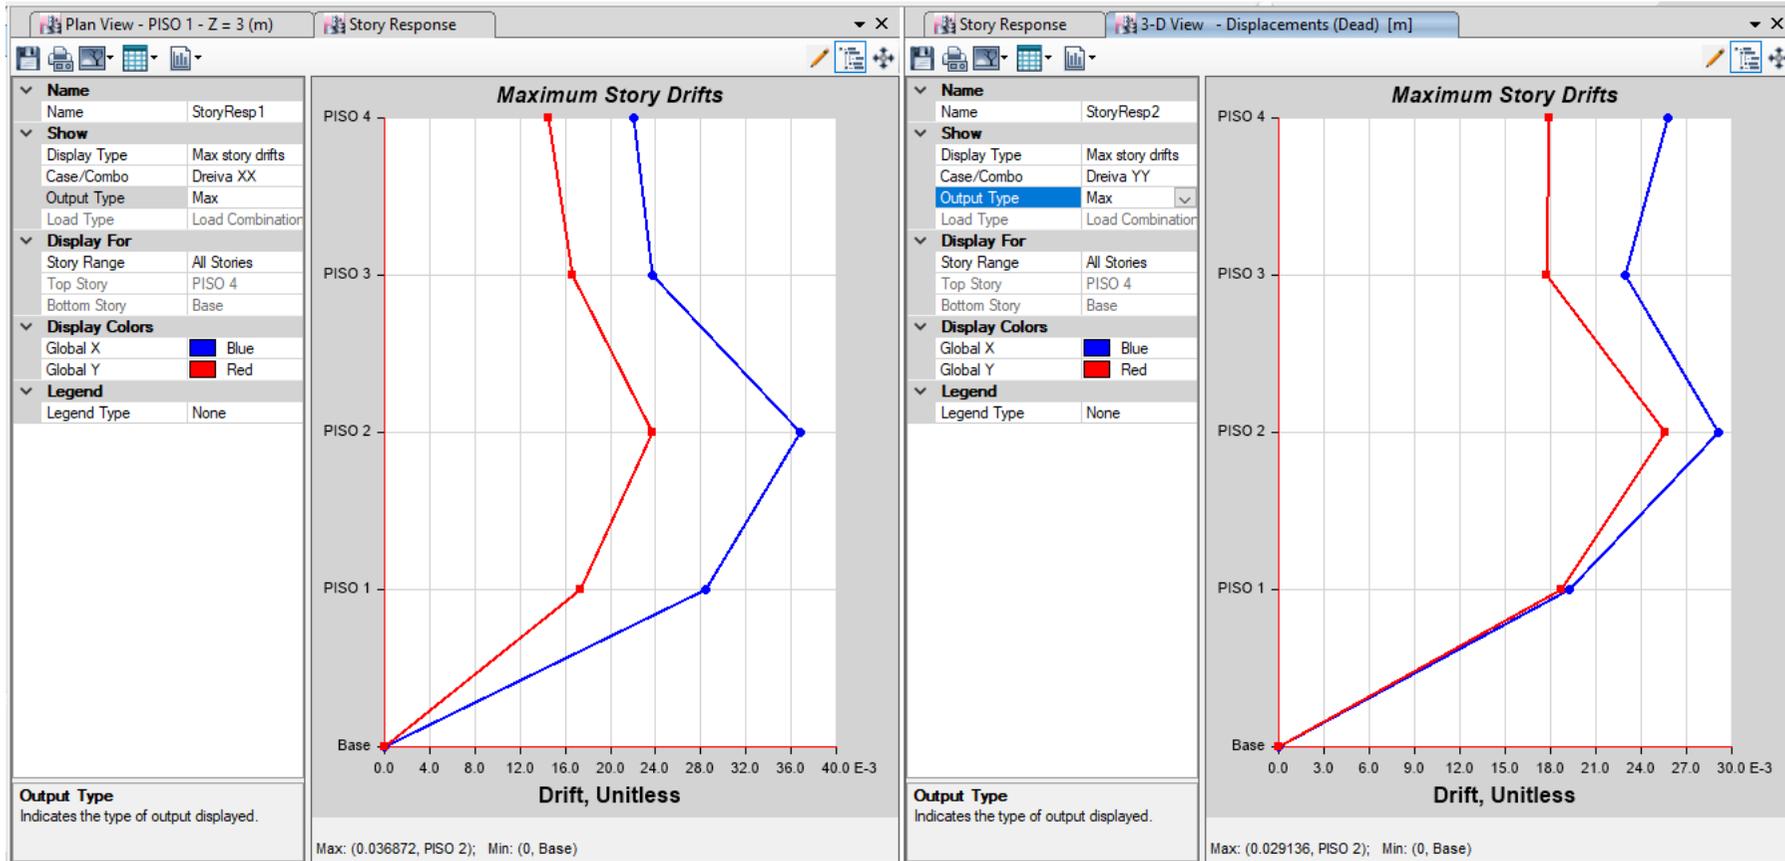
- **GRAFICO DE DESPLAZAMIENTOS MÁXIMOS DE LA VIVIENDA 6**

Figura 407. Máximo desplazamiento de la vivienda 006

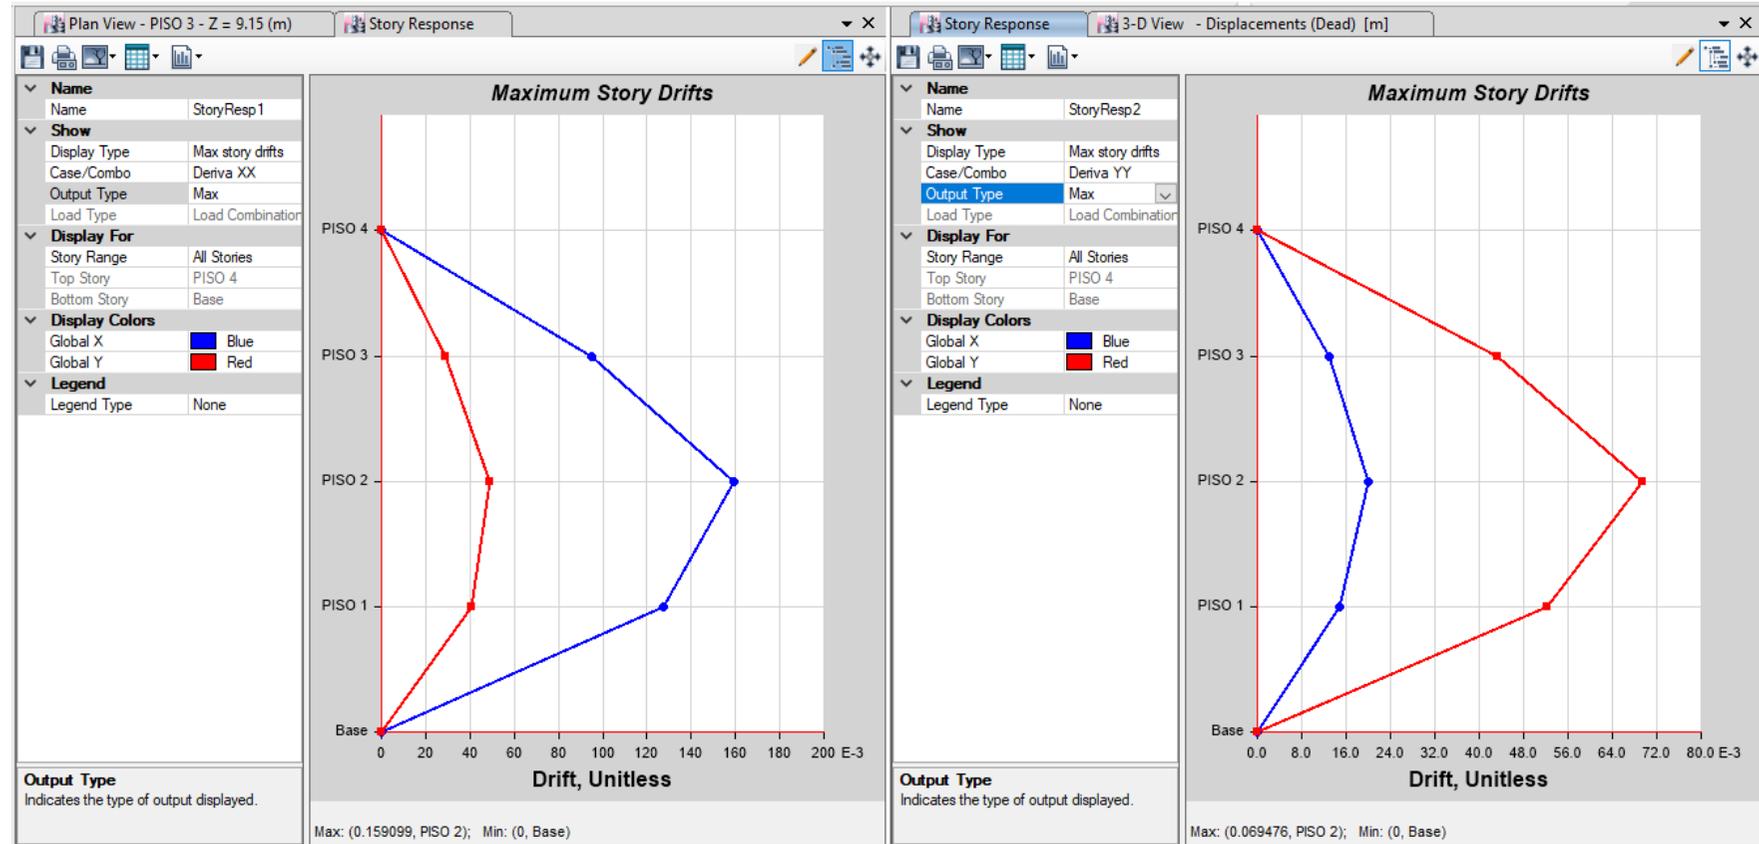
- **GRAFICO DE DESPLAZAMIENTOS MÁXIMOS DE LA VIVIENDA 7**

Figura 408. Máximo desplazamiento de la vivienda 007

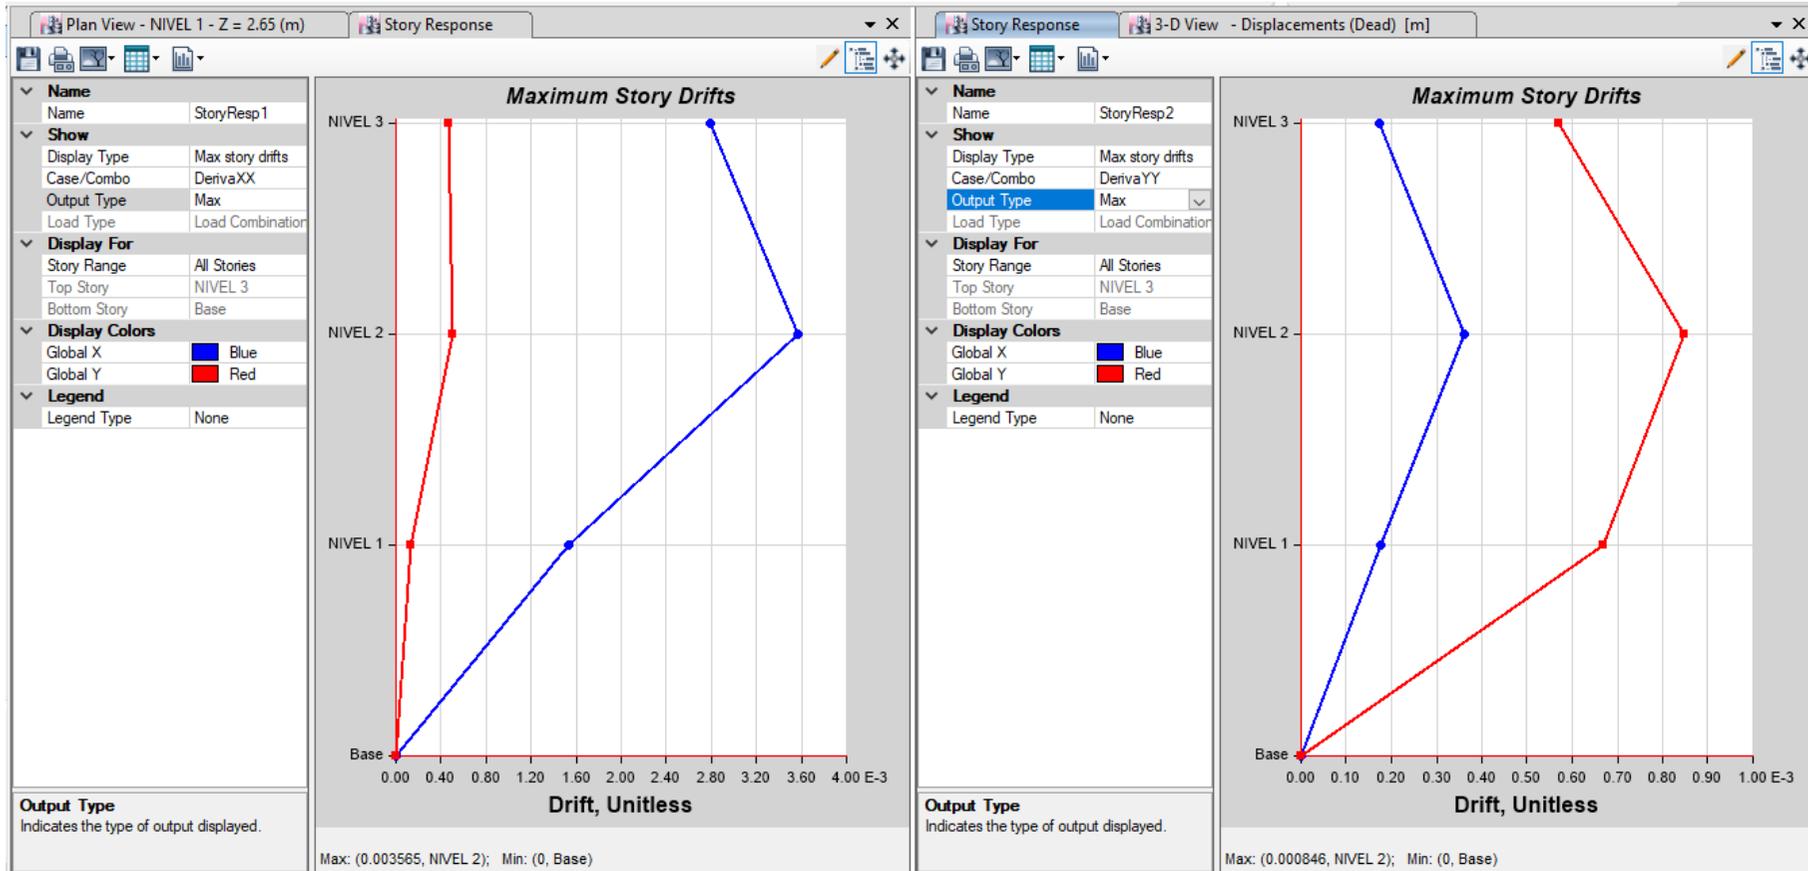
- **GRAFICO DE DESPLAZAMIENTOS MÁXIMOS DE LA VIVIENDA 8**

Figura 409. Máximo desplazamiento de la vivienda 008

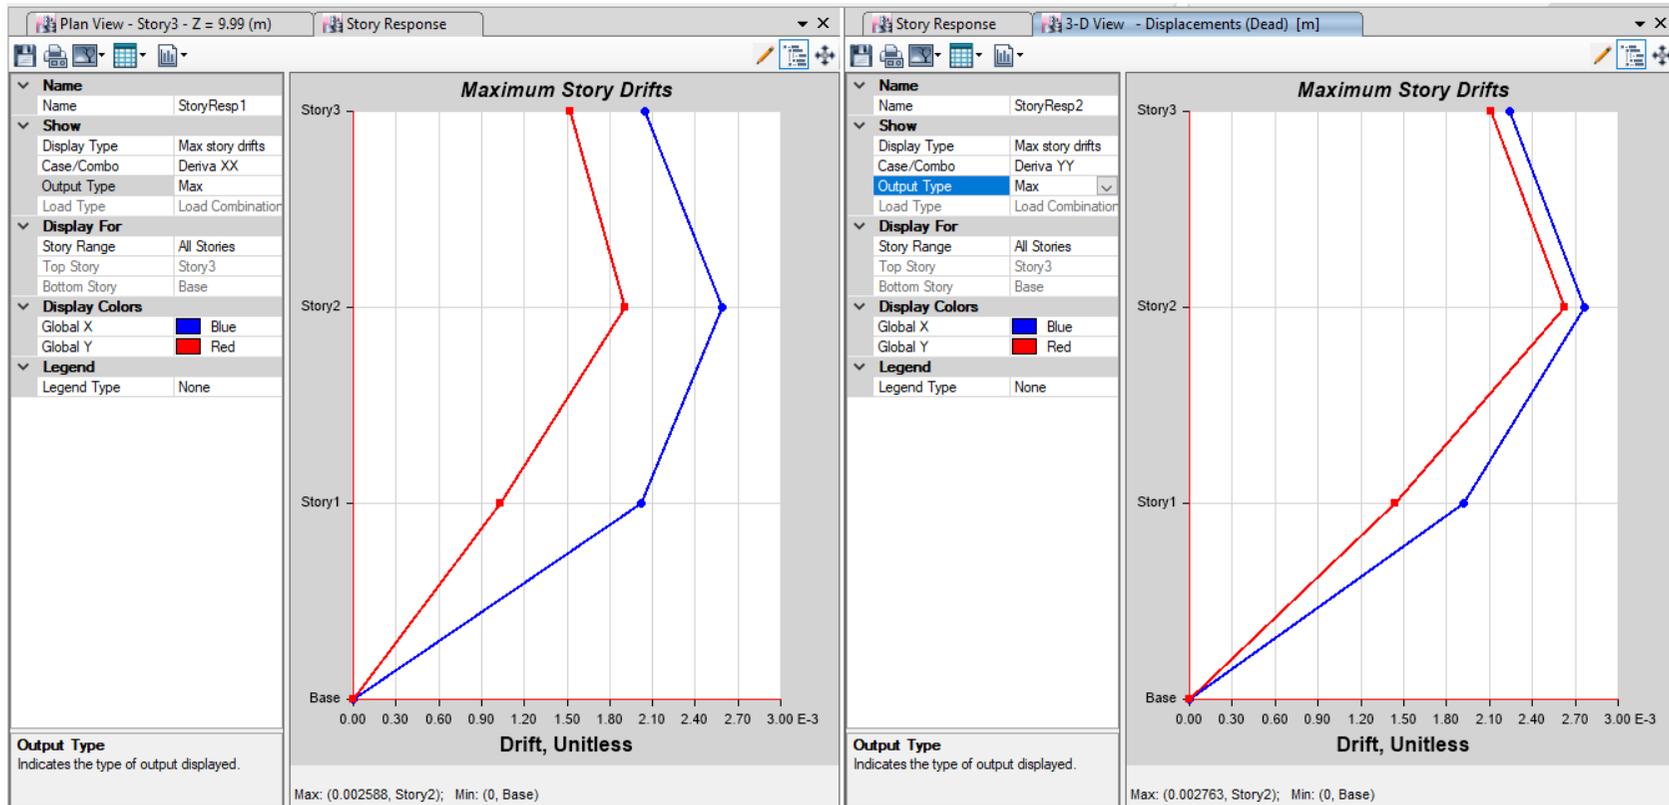
- **GRAFICO DE DESPLAZAMIENTOS MÁXIMOS DE LA VIVIENDA 9**

Figura 410. Máximo desplazamiento de la vivienda 009

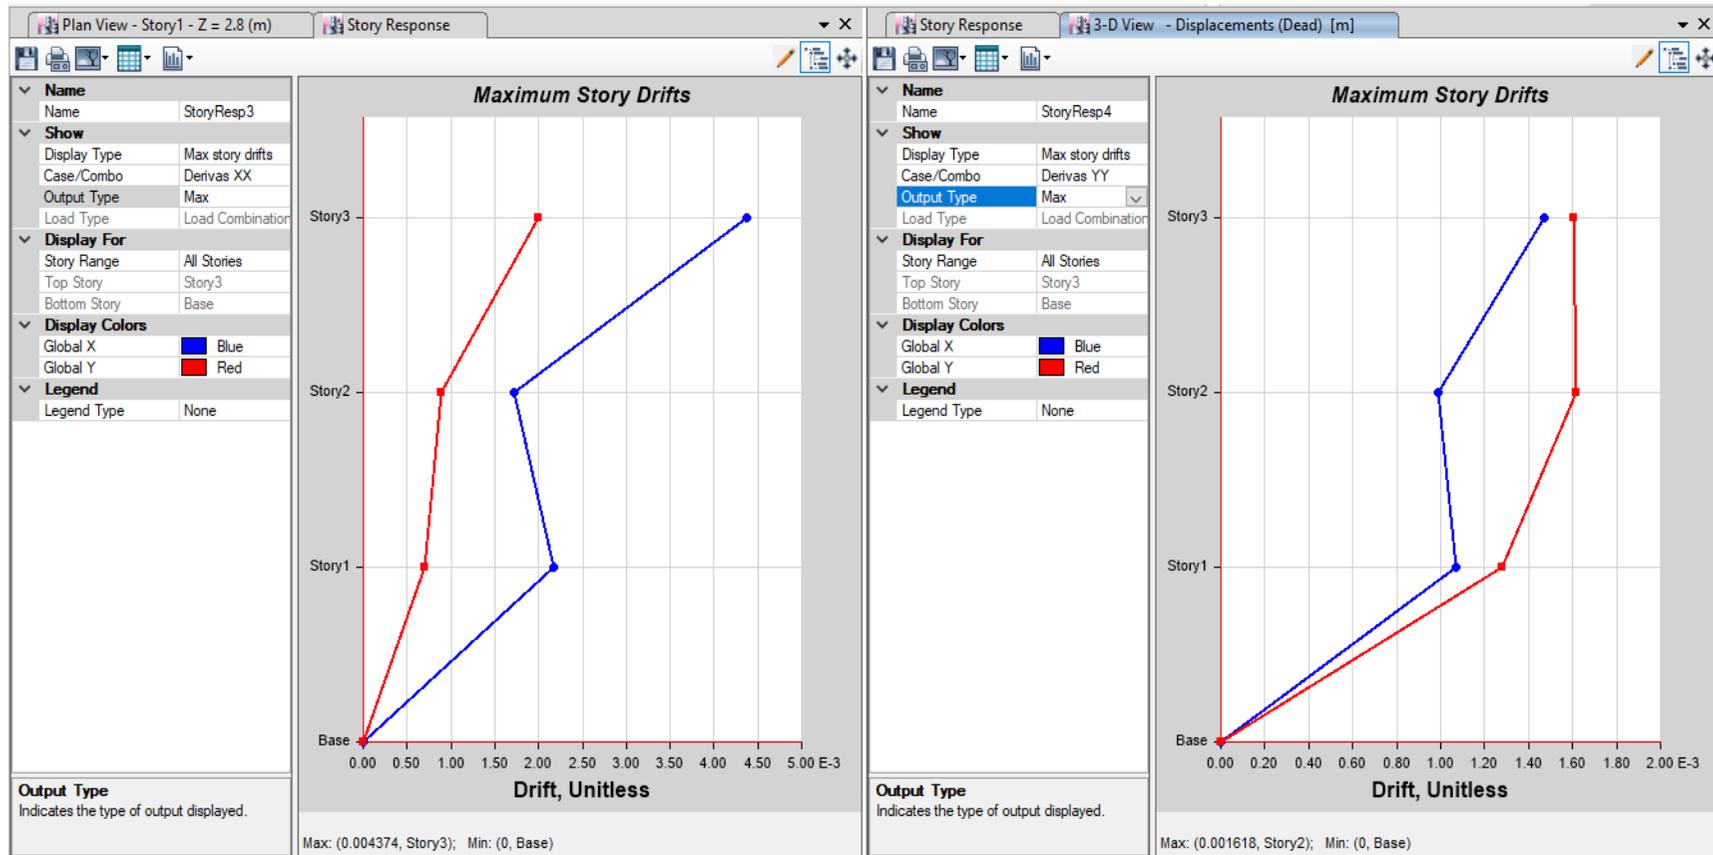
- **GRAFICO DE DESPLAZAMIENTOS MÁXIMOS DE LA VIVIENDA 10**

Figura 411. Máximo desplazamiento de la vivienda 010
