**“Diagnóstico del éxito o el fracaso del diseño de las alamedas
en la ciudad de Chimbote, 2022”**

TESIS PARA OBTENER EL TÍTULO PROFESIONAL DE:
Arquitecto

OBJETIVO 2: Identificar las características y condiciones físicas de las alamedas en la ciudad de Chimbote, 2022.

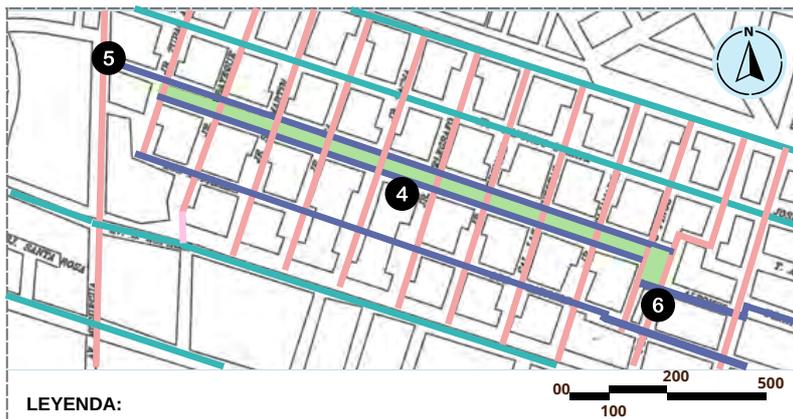
El objeto de estudio cuenta con Vías Principales como el Jrn. Ladislao Espinar, Prolongación Leoncio Prado, Av. Camino Real y Jrn. Alfonso Ugarte, cuenta con vías Secundarias como la Av. La Alameda y los Laureles, además de contar con vías Colectoras las cuales permiten el ingreso a cada parte de la alameda lo cual facilita el acceso y conexión a la Alameda.

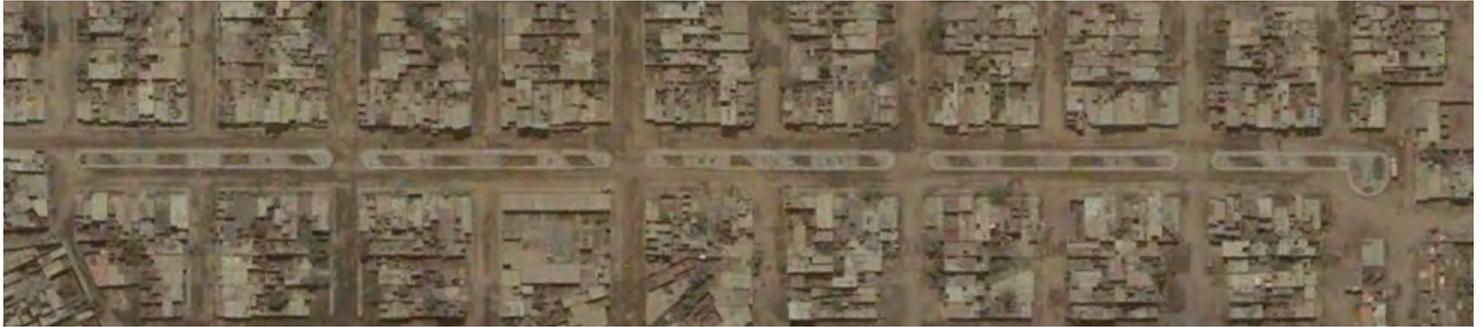
IMAGEN 1: Alameda en el 2003

La Alameda cuenta con 19 años de antigüedad desde su concepción y durante estos 19 años ha sufrido cambios en su estructura y en sus materiales y mobiliarios.

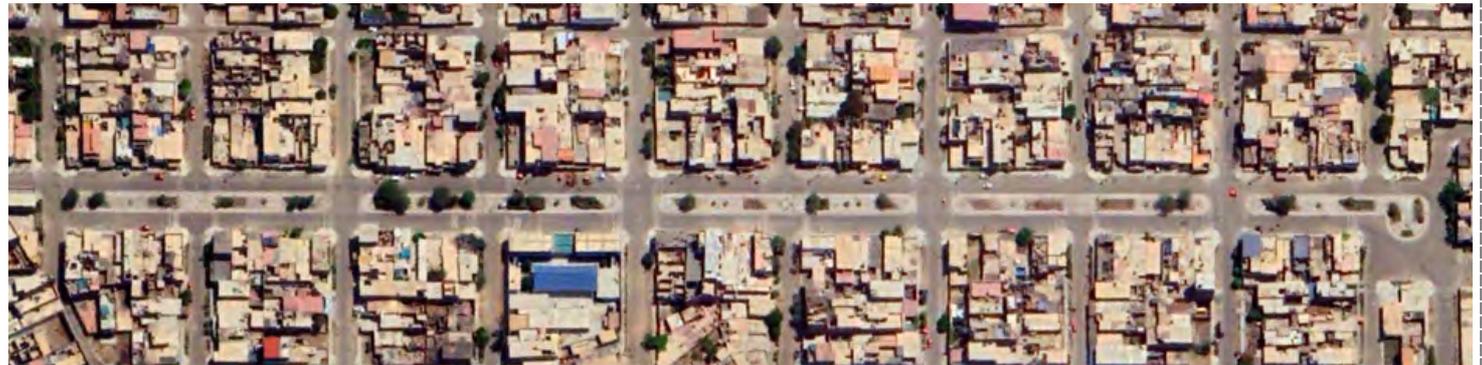
IMAGEN 2: Alameda en el 2022

La alameda contaba con una amplia vegetación, debido a la falta de mantenimiento se puede observar que la mayor parte de su área verde se encuentra desértica y su estructura presenta daños debido a que han pasado muchos años desde su concepción.

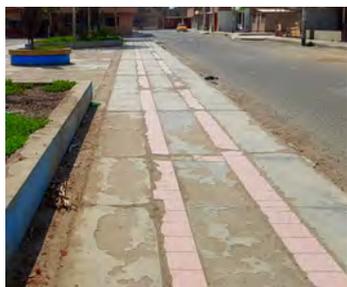
IMAGEN 2: Pisos laterales

Los pisos se encuentran con daños superficiales, en algunos casos grietas y descaramiento del material, encontramos una variedad de materiales:

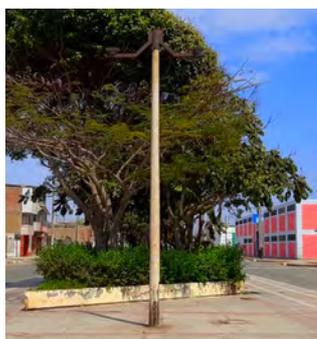
IMAGEN 6: Luminarias

- 6 Encontramos luminarias no se encuentran en funcionamiento e incluso muchas ya no cuentan con la parte superior, al igual que tienen una estructura deficiente y dañada.
- 7 Encontramos sardineles que sirven como asientos con daños estructurales y descaramiento en la pintura, algunos de ellos se encuentran con grietas dejando una parte reducida de su total.
- 8 Esta parte de la alameda no cuenta con bancas solo se observa parte de el anclaje al suelo de las bancas dejándose notar que si existieron.

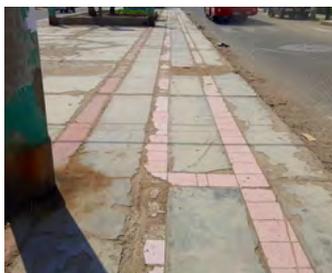
IMAGEN 2: Pisos laterales

Los pisos se encuentran con daños superficiales, en algunos casos grietas y descaramiento del material, encontramos una variedad de materiales:

- Veredas de concreto: Las cuales delimitan la alameda.
- Baldosas rojas: Son baldosas de cerámica resistentes al tránsito.
- Adoquín de arcilla: Son extremadamente duraderos, Este material requiere muy poco mantenimiento.
- Se pudo visualizar que el suelo se está agrietando debido a su falta de mantenimiento.
- Áreas Verdes: cuenta con abundante áreas verdes y arborización muy bien cuidada presentando diversos tipos de vegetación como el Ficus, palmeras, árboles de plátanos y diversos tipos de flores como lo son los girasoles y las margaritas.
- No presenta con cuerpos de agua.

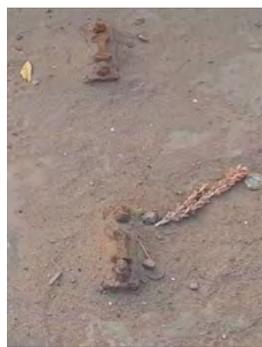
IMAGEN 8: Bancas

- 6 Encontramos luminarias no se encuentran en funcionamiento al igual que tienen una estructura deficiente y dañada, muchas de ellas son usadas para anuncios publicitarios y campañas electorales
- 7 Encontramos sardineles que sirven como asientos con daños estructurales y descaramiento en la pintura, algunos de ellos se encuentran con grietas dejando una parte reducida de su total y con falta de mantenimiento ya que presenta basura en su interior.
- 8 Esta parte de la alameda no cuenta con bancas solo se observa parte de el anclaje al suelo de las bancas dejándose notar que si existieron.
- 9 Este segundo bloque de la alameda cuenta con un puesto de comercio el cual funciona para los estudiantes ya que enfrente se encuentra un colegio.

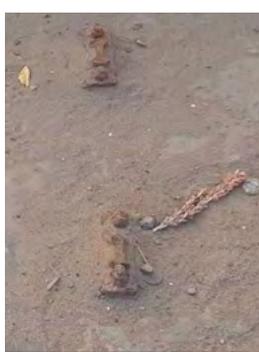
IMAGEN 8: Bancas

- 6 Encontramos luminarias no se encuentran en funcionamiento al igual que su soporte se encuentra deficiente y dañada, muchas de ellas son usadas para campañas electorales e incluso algunas se caen a pedazos..
- 7 Encontramos sardineles que sirven como asientos con daños estructurales y descaramiento en la pintura, presenta grietas y descoloración de la pintura debido al sol y su falta de mantenimiento.
- 8 Esta parte de la alameda no cuenta con bancas solo se observa parte de el anclaje al suelo de las bancas dejándose notar que si existieron.
- 9 Cuenta con soportes de banderas en la parte central de la alameda, los cuales son usados para avisos publicitarios y su estructura esta desgastada y falta de pintura.

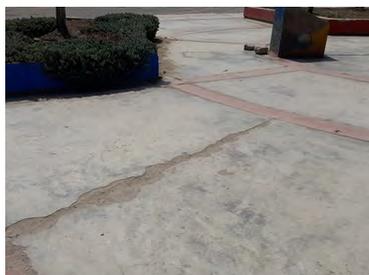
IMAGEN 3: Pisos centrales

Los pisos se encuentran con daños superficiales, en algunos casos grietas, pérdida y descaramiento del material, encontramos una variedad de materiales:

- Veredas de concreto: Las cuales delimitan la alameda.
- Baldosas rojas: Son baldosas de cerámica resistentes al tránsito.
- Adoquín de arcilla: Son extremadamente duraderos, Este material requiere muy poco mantenimiento.
- Se pudo visualizar que existen buzones con grietas en medio de las veredas.
- Áreas Verdes: cuenta áreas verdes y arborización medianamente cuidada presentando diversos tipos de vegetación como el Ficus, palmeras y diversos tipos de flores como lo son los girasoles y las margaritas e incluso presenta con mala hierba a causa de la falta de mantenimiento.
- No presenta con cuerpos de agua.

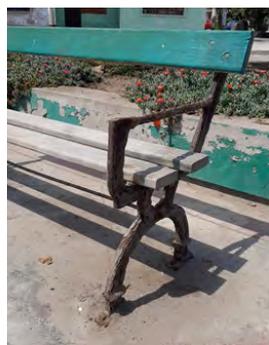
IMAGEN 8: Bancas

- 6 Se encuentran luminarias no se encuentran en funcionamiento al igual que tienen una estructura deficiente y dañada e incluso algunas se encuentran rotas a la mitad
- 7 Se encuentran sardineles que sirven como asientos con daños estructurales y descaramiento en la pintura, algunos de ellos se encuentran con grietas y con falta de mantenimiento ya que presenta basura en su interior y muchos de ellos no cuentan con vegetación.
- 8 Esta parte de la alameda cuenta con bancas, sin embargo, la estructura se encuentra oxidada haciéndose pedazos, con la parte del asiento y espaldar sin pintura y formándose aberturas en las tablas.
- 9 En este último tramo se puede evidenciar la apropiación ya que las personas que colindan formaron sus huertos dentro de las áreas verdes cercándolas con una red, dando mal aspecto al paisaje.

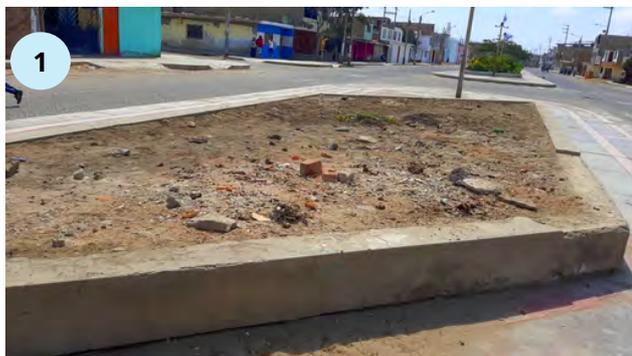
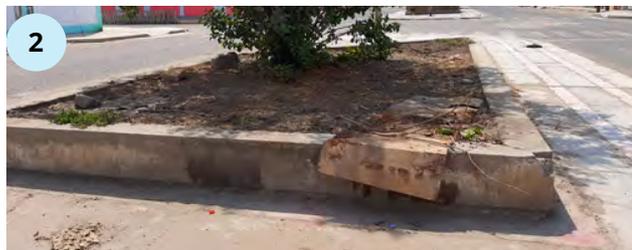
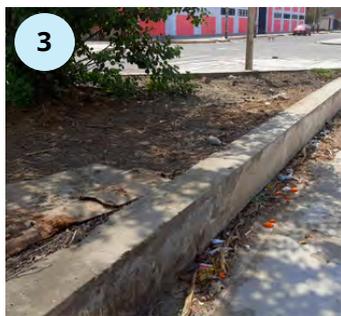
- IMAGEN 1.** Basura y desmonte en áreas destinadas a grass.
- IMAGEN 2.** Basura de ramas caídas en árboles.
- IMAGEN 3.** Basura acumulada en veredas y sardineles.
- IMAGEN 4.** Basura acumulada en veredas y pistas.

En la alameda no se muestran puntos de recolección de residuos sólidos para su próximo reciclaje.

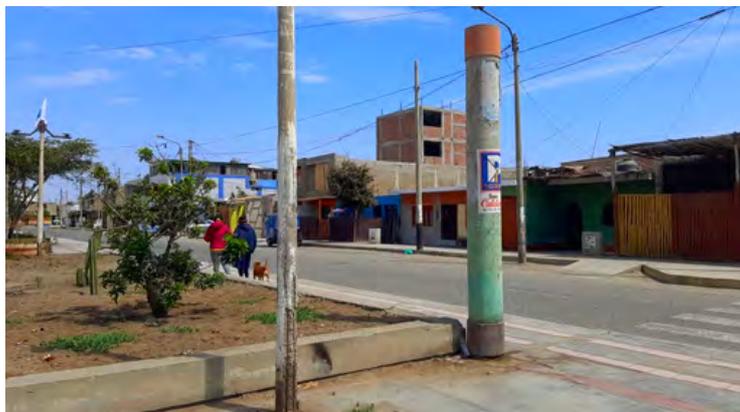
En un inicio, como parte del diseño de la alameda, se consideró una zona de estandarte de bandera, sin embargo con el paso de los años, no mantiene la barra de hierro para la colocación de bandera, solo ha quedado la base de concreto.

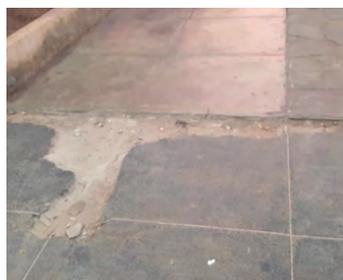
IMAGEN 2: Pisos laterales

Los pisos se encuentran con daños superficiales, en algunos casos grietas y descamamiento del material, encontramos una variedad de materiales:

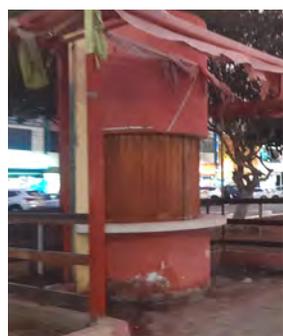
IMAGEN 8: Puesto comercial

- 6** Se encuentran luminarias no se encuentran en funcionamiento e incluso muchas ya no cuentan con la parte superior, al igual que tienen una estructura deficiente y dañada.
- 7** Se encuentran sardineles que sirven como asientos con daños estructurales y descamamiento en la pintura, algunos de ellos se encuentran con grietas dejando una parte reducida de su total.
- 8** En ese tramo presenta un quiosco, sin embargo se mantiene sin cuidado y limpieza, con humedad en la base y sin bancas para sentarse cerca.
- 9** Se encuentran bancas para que los usuarios puedan sentarse, sin embargo, se encuentran sucios birndando un aspecto negativo.
- 10** Se encuentran mobiliarios de ajedrez, mostrando un mejor aspecto que las bancas, sin embargo existe falta de limpieza en sus asientos.

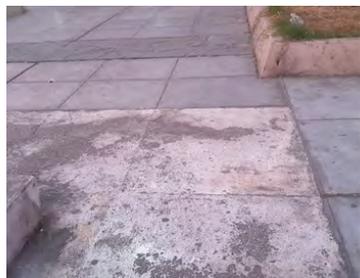
IMAGEN 2: Pisos laterales

Los pisos se encuentran con daños superficiales, en algunos casos grietas y descaramiento del material, encontramos una variedad de materiales:

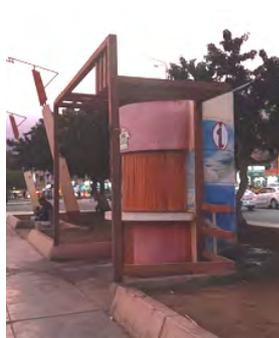
IMAGEN 8: Puesto comercial

- 6 Se encuentran luminarias no se encuentran en funcionamiento e incluso muchas ya no cuentan con la parte superior, al igual que tienen una estructura deficiente y dañada.
- 7 Se encuentran sardineles que sirven como asientos con daños estructurales y descaramiento en la pintura, estos se encuentran sucios, y con montículos de tierra y piedras en sus áreas verdes.
- 8 El quiosco encontrado se muestra con mayor cuidado que el del tramo anterior estudiado, sin embargo, no hay limpieza en sus pisos.
- 9 Se encuentran bancas que permiten el descanso de los peatones, pero carecen de limpieza.
- 10 Este tramo cuenta con una pileta que permitiría una visual lúdica de aguas, sin embargo, no está en funcionamiento debido a su mal estado.

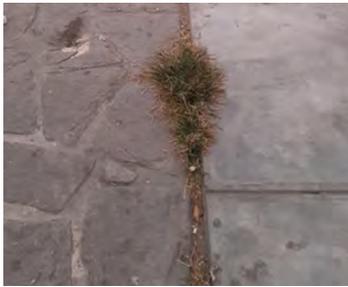
IMAGEN 2: Pisos laterales

Los pisos se encuentran con daños superficiales, en algunos casos grietas y descaramiento del material, encontramos una variedad de materiales:

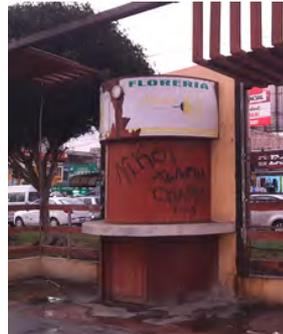
IMAGEN 8: Puesto comercial

- 6** Las luminarias cuentan con funcionamiento. La pintura presenta suciedad y leve desgaste.
- 7** Se encuentran sardineles que sirven como asientos con daños estructurales y descaramiento en la pintura, estos se encuentran con falta de limpieza.
- 8** El quiosco encontrado está abandonado; usado como letrina urbana, sin mantenimiento ni limpieza.
- 9** Las bancas aunque se mantengan cuidadas, presentan basura a su alrededor, generando que los usuarios se alejen.
- 10** Al igual que el anterior tramo, cuenta con una pileta, sin embargo, no está en funcionamiento debido a su mal estado.

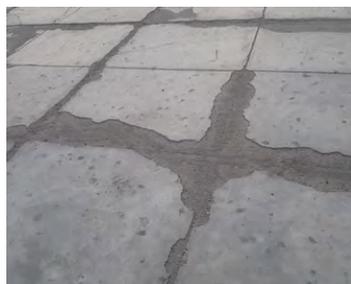
IMAGEN 2: Pisos laterales

Los pisos se encuentran con daños superficiales, en algunos casos grietas y descaramiento del material, encontramos una variedad de materiales:

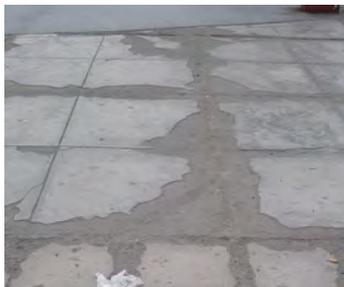
IMAGEN 2: Pisos laterales

Los pisos se encuentran con daños superficiales, en algunos casos grietas y descaramiento del material, encontramos una variedad de materiales:

- Veredas de concreto: Presentan grietas y desgaste por la falta de mantenimiento.
- Granito gris: Este sueño estético se encuentra conservado.
- Piedra laja: Material natural, de gran estética, pero difícil tránsito, generando un obstáculo para personas con problemas de visión.
- Áreas Verdes: Cuenta con áreas verdes en mantenimiento, apreciado por la distancia con el sardineles.
- No presenta cuerpos de agua.

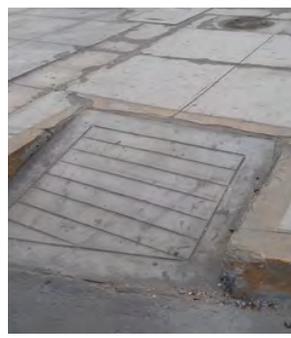
IMAGEN 8: Rampa

- 6 Algunas luminarias no se encuentran en funcionamiento, ya que tienen una estructura deficiente y dañada.
- 7 Se encuentran sardineles de granito que sirven como asientos, pero con fisuras, estos se encuentran sucios, y opacos producto de la humedad.
- 8 Las rampas no cuentan con la medida adecuada del 12% de pendiente según la A.120, asimismo, las pinturas están desgastadas, siendo un riesgo para los peatones.
- 9 Las bancas, se encuentran en buen estado, pero carecen de limpieza.

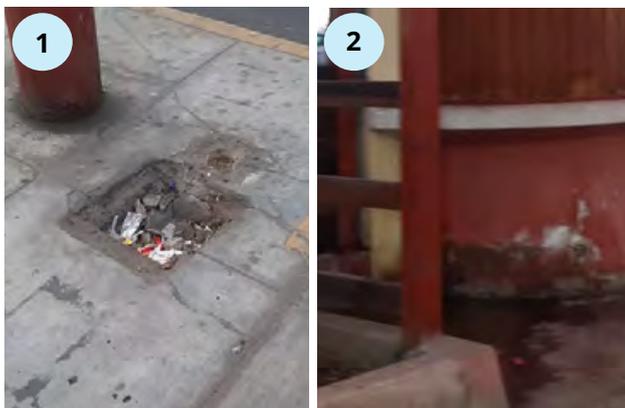
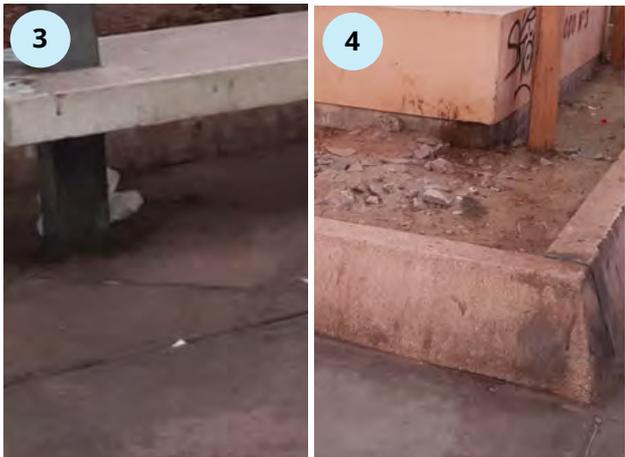
- IMAGEN 1.** Basura acumulada en cajas desgastadas.
- IMAGEN 2.** Residuos de gaseosas en los pisos.
- IMAGEN 3.** Basura ligera detrás de bancas.
- IMAGEN 4.** Desmonte de piedras y tierra en áreas verdes.

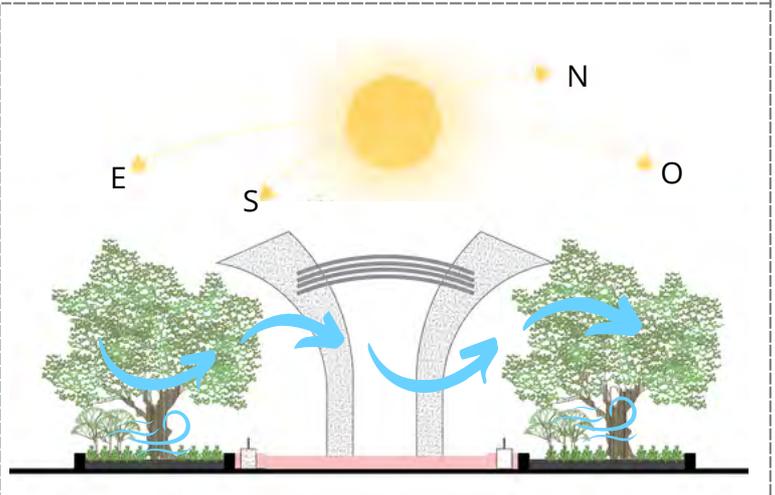
Se puede visualizar a través de este corte como se orientaría el sol y de que manera vienen los vientos a la alameda.

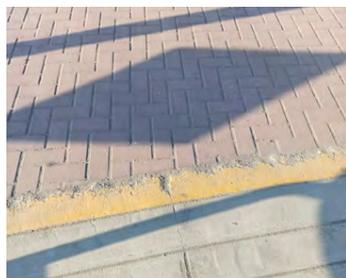
IMAGEN 2: Pisos laterales

Los pisos se encuentran con daños superficiales, en algunos casos grietas, pérdida de color y descaramiento del material. Asimismo posee una variedad de materiales:

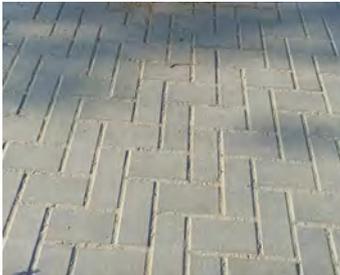
IMAGEN 2: Pisos laterales

Los pisos se encuentran con daños superficiales, en algunos casos grietas, pérdida de color y descaramiento del material. Asimismo posee una variedad de materiales:

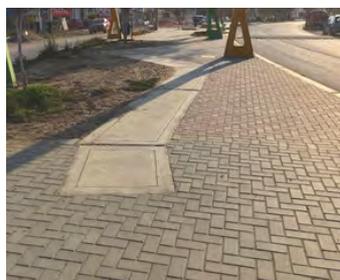
IMAGEN 3: Pisos centrales

Los pisos se encuentran con daños superficiales, en algunos casos grietas, pérdida de color y descaramiento del material. Asimismo posee una variedad de materiales:

- Adoquín de color: Hay en tres tonos: rojo, amarillo y negro. Las cuales se ubican en todo el tramo de forma intercalada, siendo parte del recorrido central para los peatones. Son recomendables para estos espacios ya que tienen larga durabilidad, seguridad y fácil mantenimiento. Estos adoquines se mantiene conservados aunque carecen de limpieza.
- Concreto: Se encuentran en rampas y en el eje como zig zag. Estos necesitan de mantenimiento, ya que se aprecian grietas en la unión con el adoquín.

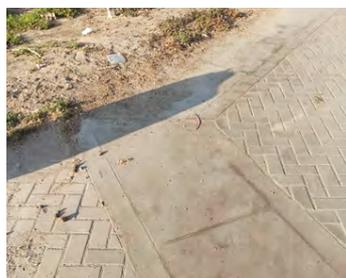
IMAGEN 2: Pisos laterales

Los pisos se encuentran con daños superficiales, en algunos casos grietas, pérdida de color y descaramiento del material. Asimismo posee una variedad de materiales:

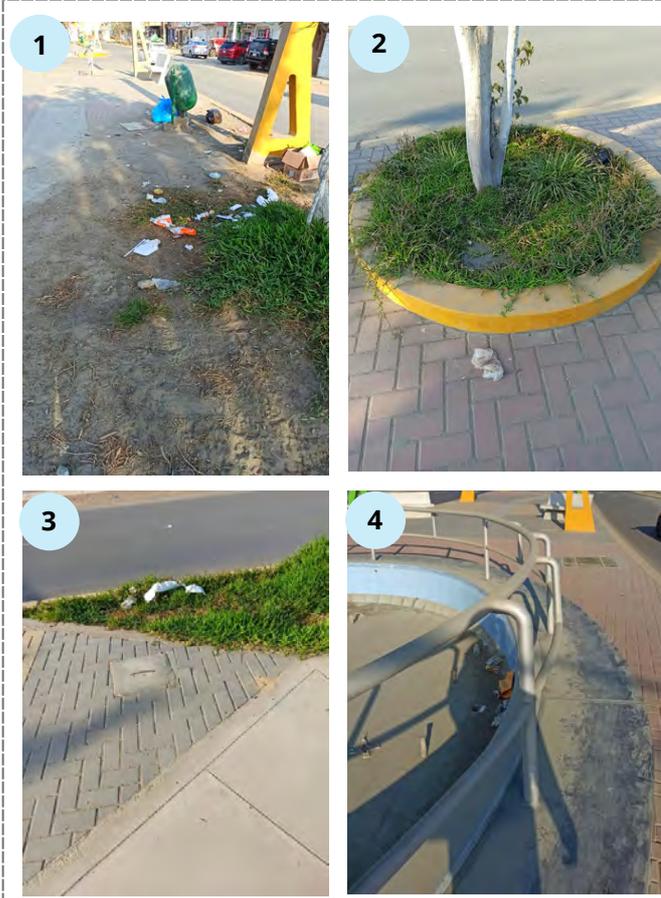
- IMAGEN 1.** Basura arrojada fuera de los basureros.
IMAGEN 2. basura en los pisos.
IMAGEN 3. Basura en las áreas verdes.
IMAGEN 4. Basura dentro de la pileta ya que se encuentra sin agua.

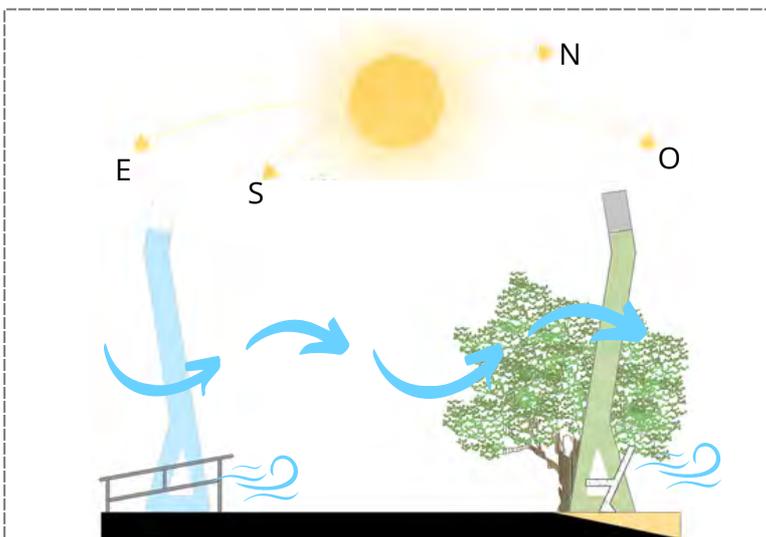
Se puede visualizar a través de este corte como se orientaría el sol y de que manera vienen los vientos a la alameda.

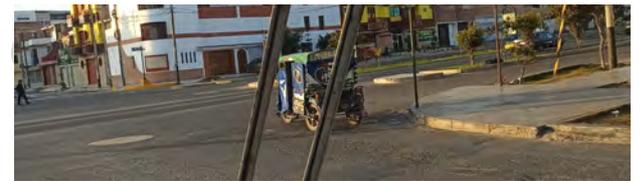
IMAGEN 4: Accesibilidad por la Av. Anchoyeta

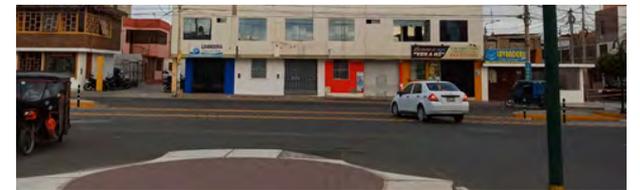
IMAGEN 5: Accesibilidad por Av. A.

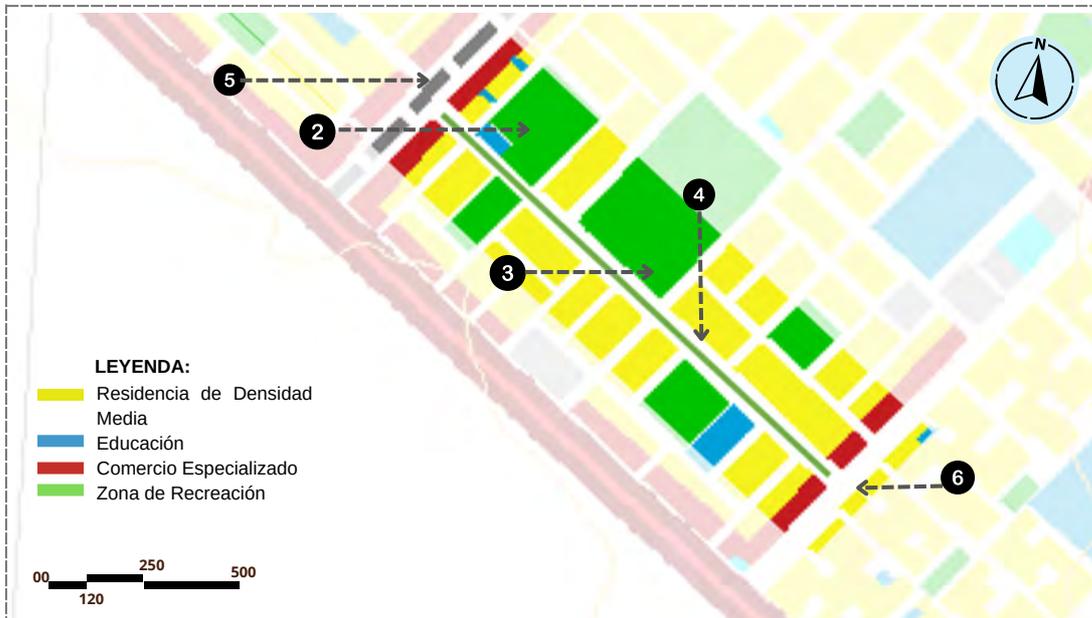
La zona de intervención está conformada en su mayoría por viviendas residenciales de densidad media (RDM), también presenta zonas recreativas, como el Polideportivo de Casuarinas, el Parque de ARUC 1 Etapa y el Parque de la Exposición y el Arte. Además está cerca a comercios especializados (CE) de las vías colectoras, y centros de Educación Básica.

IMAGEN 1: Zonificación de la zona de intervención

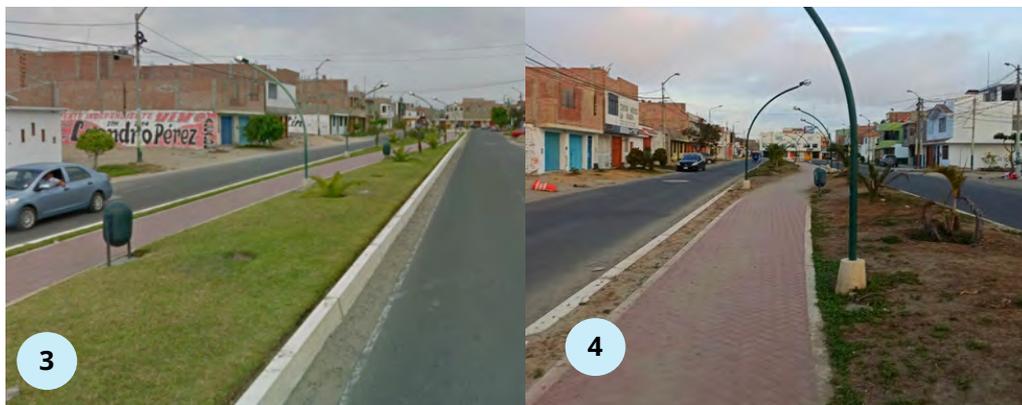
IMAGEN 3 - 4: Alameda en el 2013 y 2022

Si bien las palmeras han ido creciendo a través de los años, el grass se ha ido deteriorando, dejándolo secar. Asimismo los mobiliarios no fueron cuidados, donde no funcionan todas las luminarias, y algunos tachos están rotos.

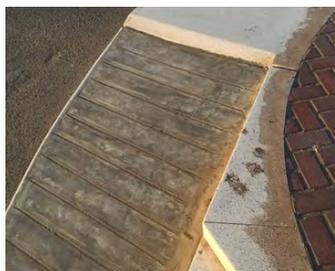
IMAGEN 2: Rampas

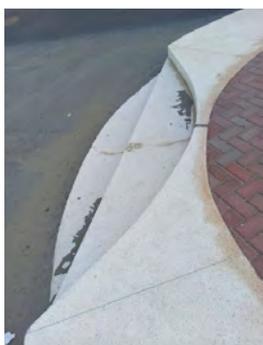
IMAGEN 9: Escalones

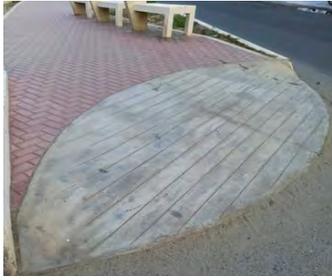
IMAGEN 2: Rampas

- Adoquín rojo: Las cuales se ubican en medio de la alameda, siendo parte del recorrido central para los peatones. Son recomendables para estos espacios ya que tienen larga durabilidad y fácil mantenimiento. Estos adoquines se mantienen conservados aunque carecen de limpieza.
- Granito blanco: Encontrado en pisos y sardineles, este tipo de suelo mejora la estética de la alameda, sin embargo, se desgasta con facilidad con el tiempo. Estos se encuentran conservados, sin embargo, carecen de limpieza.
- Concreto: Ubicado en rampas. Estos necesitan de mantenimiento, ya que se aprecian grietas.

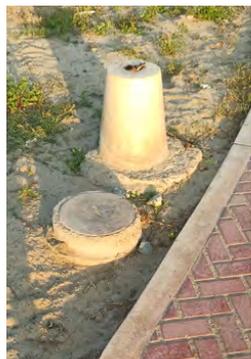
IMAGEN 9: Luminaria retirada

- 6 Se encuentra mobiliario de iluminación con las luminarias, la mayoría de algunas se encuentran en funcionamiento.
- 7 Las bancas de granito blanco ubicadas en el inicio y fin del tramo mejora la imagen de la alameda, al generar contraste de colores. Estas se encuentran conservadas, y las personas las usan.
- 8 Los basureros se ubican en varios puntos dentro del tramo, siendo de gran utilidad, sin embargo se encuentran en su mayoría desbordados, por la falta del recojo por la parte municipal.
- 9 Algunas luminarias han sido retiradas por el peligro que representa al estar degradadas y sin falta de mantenimiento.

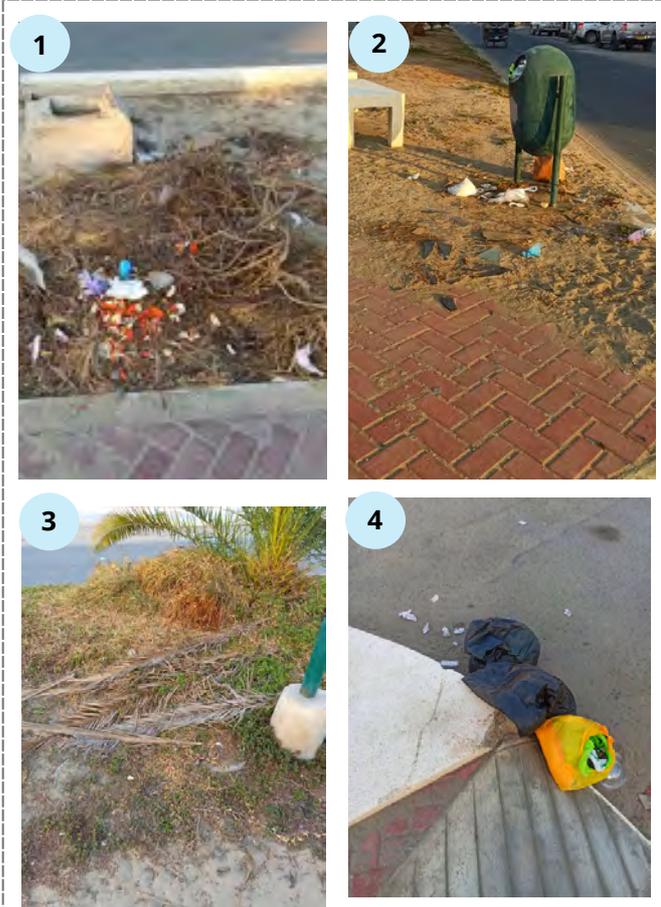
- IMAGEN 1.** Basura arrojada en las áreas verdes.
- IMAGEN 2.** Basura en fuera de los basureros públicos.
- IMAGEN 3.** Plantas caídas y mala hierba.
- IMAGEN 4.** Basura en los perímetros de la alameda

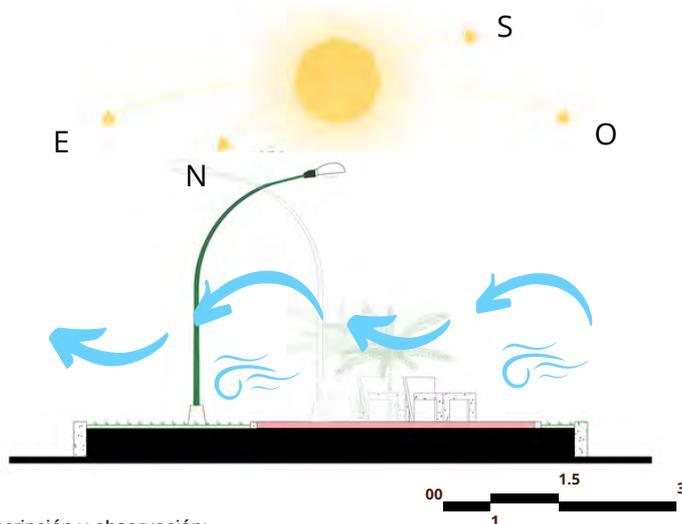
Se puede visualizar a través de este corte como se orientaría el sol y de que manera vienen los vientos a la alameda.

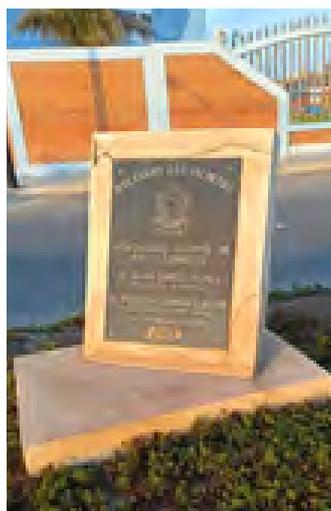
Monumento que hace reconocimiento al boulevard las Palmeras, por la municipalidad distrital de nuevo Chimbote.
