ESCUELA PROFESIONAL DE INGENIERÍA CIVIL

**Propuesta de Mejoramiento del Sistema de Agua
Potable en los Caseríos Churap y Santa Rosa,
Independencia-Huaraz-2022**

**TESIS PARA OBTENER EL TÍTULO PROFESIONAL DE:
INGENIERO CIVIL**

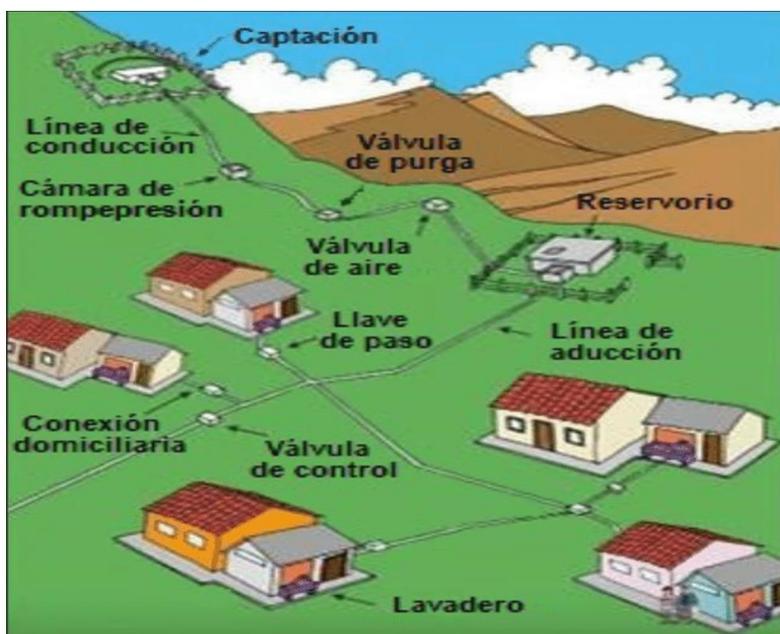
Figura 1

Sistema de agua potable

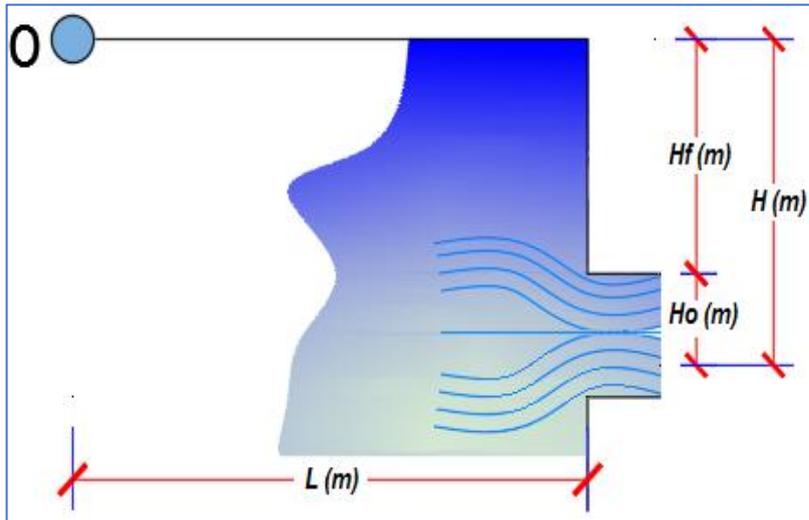
Esquema de las dimensiones de la captación

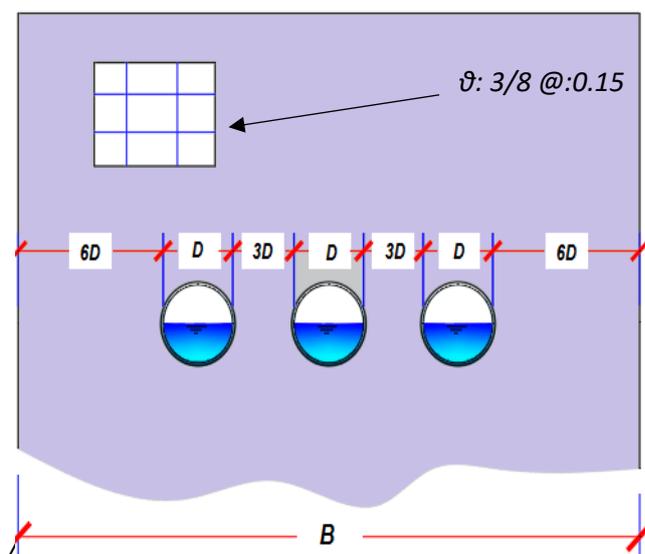
Esquema de pantalla

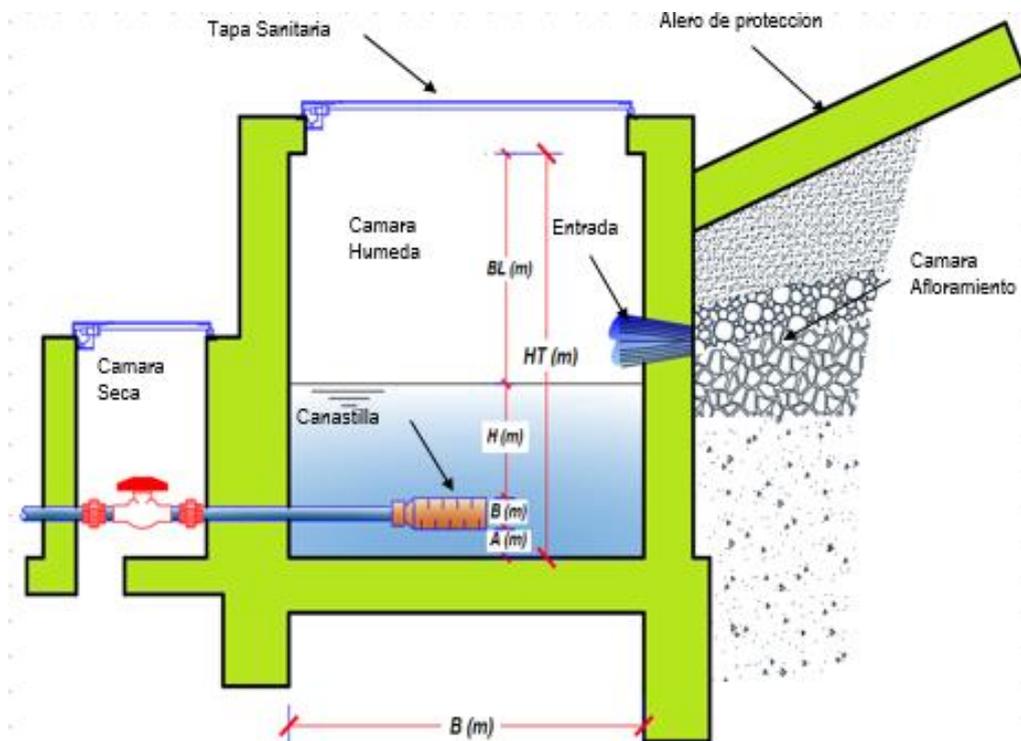
Esquema de cámara húmeda

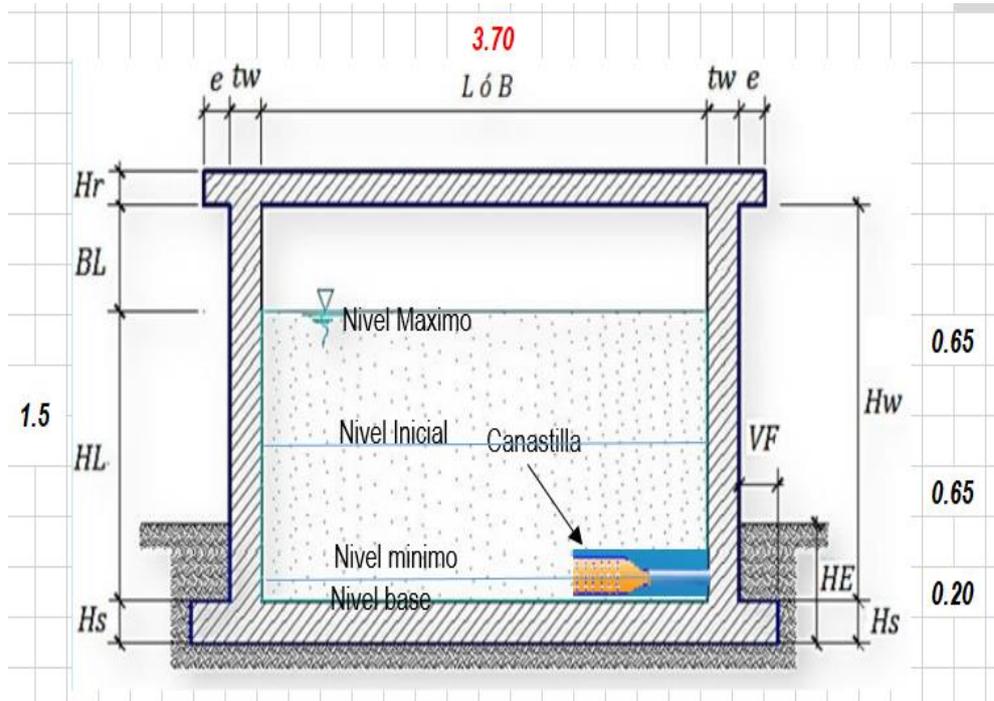
Esquema del reservorio

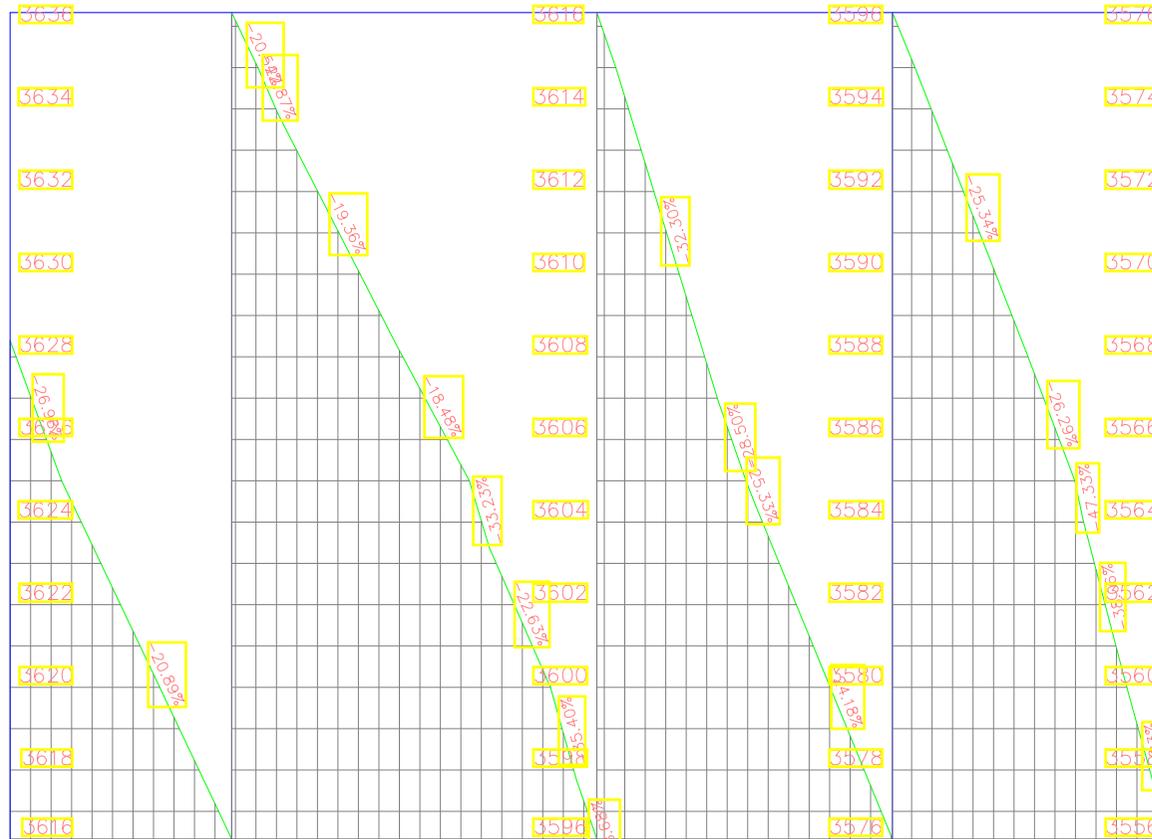
CAP 01 - CR6P CHURAP 01

PROGRESIVA	0+000	0+010	0+020	0+030	0+040	0+050	0+060	0+070	0+080	0+090	0+100	0+110	0+120	0+130	0+140	0+150	0+160	0+170	0+180	0+190	0+200	0+210	0+220	0+230	0+240	0+250	0+260	0+270	0+280	0+283
NIVEL DE TERRENO	3528.35	3525.70	3523.45	3521.36	3519.27	3517.18	3515.10	3512.98	3511.05	3509.11	3507.23	3505.38	3502.89	3500.43	3497.24	3494.30	3491.07	3487.84	3484.88	3482.45	3480.03	3477.62	3475.20	3472.67	3470.14	3467.59	3464.93	3460.95	3457.37	3456.33
NIVEL DE LA RASANTE	3526.39	3525.70	3524.45	3523.36	3521.27	3517.18	3515.10	3512.98	3511.05	3509.11	3507.23	3505.38	3502.89	3500.43	3497.24	3494.30	3491.07	3487.84	3484.88	3482.45	3480.03	3477.62	3475.20	3472.67	3470.14	3467.59	3464.93	3460.95	3457.37	3456.33
ALINEAMIENTO HORIZONTAL	L=282.76m

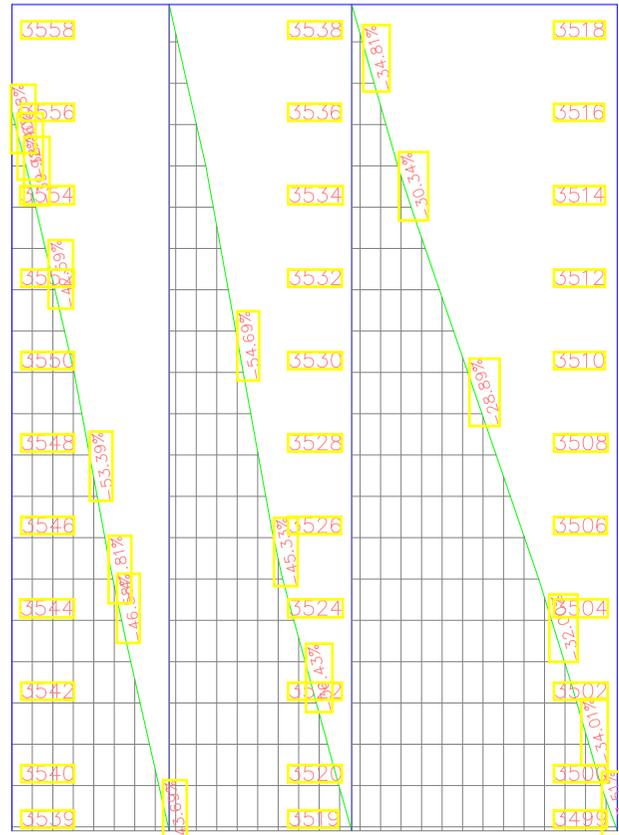
CHURAP 01 - 02

PROGRESIVA	0+000	0+010	0+020	0+030	0+040	0+050	0+060	0+070	0+080	0+090	0+100	0+110	0+120	0+130	0+140	0+148
NIVEL DE TERRENO	3556.33	3562.22	3574.5	3582.57	3588.20	3593.54	3598.07	3623.57	3519.93	3516.45	3513.26	3510.37	3507.48	3504.55	3501.28	3498.90
NIVEL DE LA RASANTE	3556.33	3562.22	3574.5	3582.57	3588.20	3593.54	3598.07	3623.57	3519.93	3516.45	3513.26	3510.37	3507.48	3504.55	3501.28	3498.90
ALINEAMIENTO HORIZONTAL	L=147.74m

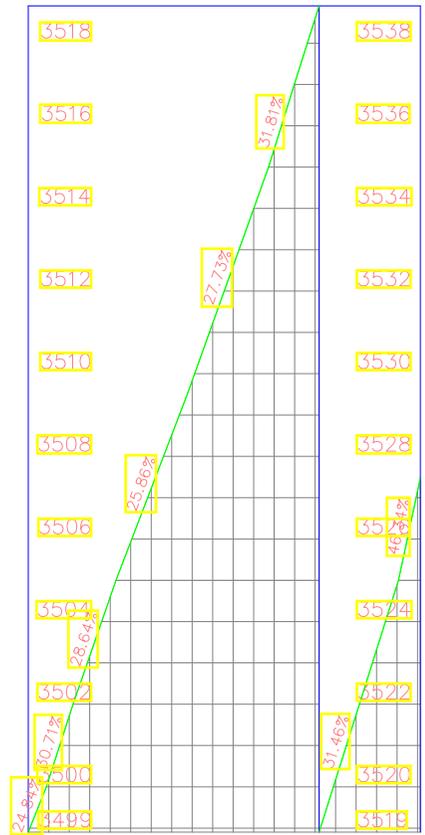
CR6P CHURAP 02 - CAP

PROGRESIVA	NIVEL DE TERRENO	NIVEL DE LA RASANTE	ALINEAMIENTO HORIZONTAL
0+000	3498.30	3498.30	L=95.69m
0+010	3501.72	3501.72	
0+020	3504.60	3504.60	
0+030	3507.22	3507.22	
0+040	3509.83	3509.83	
0+050	3512.61	3512.61	
0+060	3515.43	3515.43	
0+070	3518.60	3518.60	
0+080	3521.74	3521.74	
0+090	3524.88	3524.88	
0+096	3527.47	3527.47

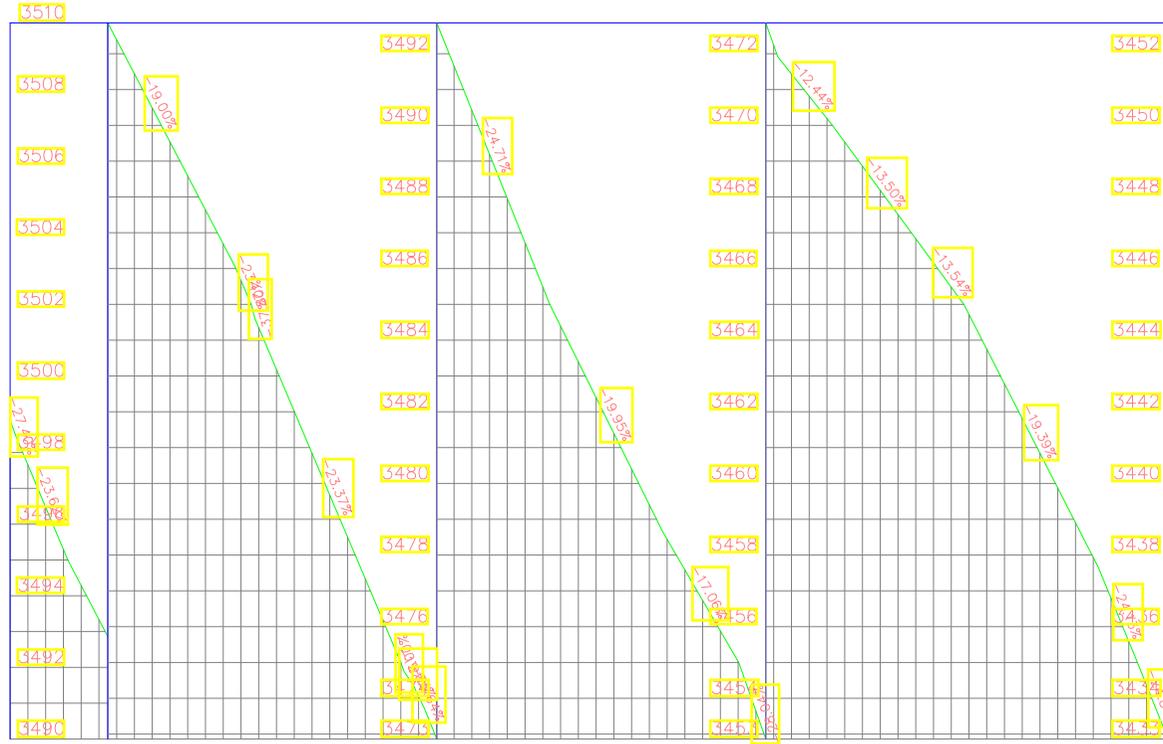
CR6P CHURAP 02 - C.D

PROGRESIVA	0+000	0+010	0+020	0+030	0+040	0+050	0+060	0+070	0+080	0+090	0+100	0+110	0+120	0+130	0+140	0+150	0+160	0+170	0+180	0+190	0+200	0+210	0+220	0+230	0+240	0+250	0+260	0+270	0+280	0+290	0+300	0+310	0+320	0+326
NIVEL DE TERRENO	3488.30	3486.47	3484.28	3482.38	3480.49	3488.59	3486.68	3484.35	3482.01	3479.68	3477.34	3475.00	3472.66	3470.32	3467.98	3465.64	3463.30	3460.96	3458.62	3456.28	3453.94	3451.60	3449.26	3446.92	3444.58	3442.24	3439.90	3437.56	3435.22	3432.88	3430.54	3428.20	3425.86	3423.52
NIVEL DE LA RASANTE	3488.30	3486.47	3484.28	3482.38	3480.49	3488.59	3486.68	3484.35	3482.01	3479.68	3477.34	3475.00	3472.66	3470.32	3467.98	3465.64	3463.30	3460.96	3458.62	3456.28	3453.94	3451.60	3449.26	3446.92	3444.58	3442.24	3439.90	3437.56	3435.22	3432.88	3430.54	3428.20	3425.86	3423.52
ALINEAMIENTO HORIZONTAL	L=326.04m

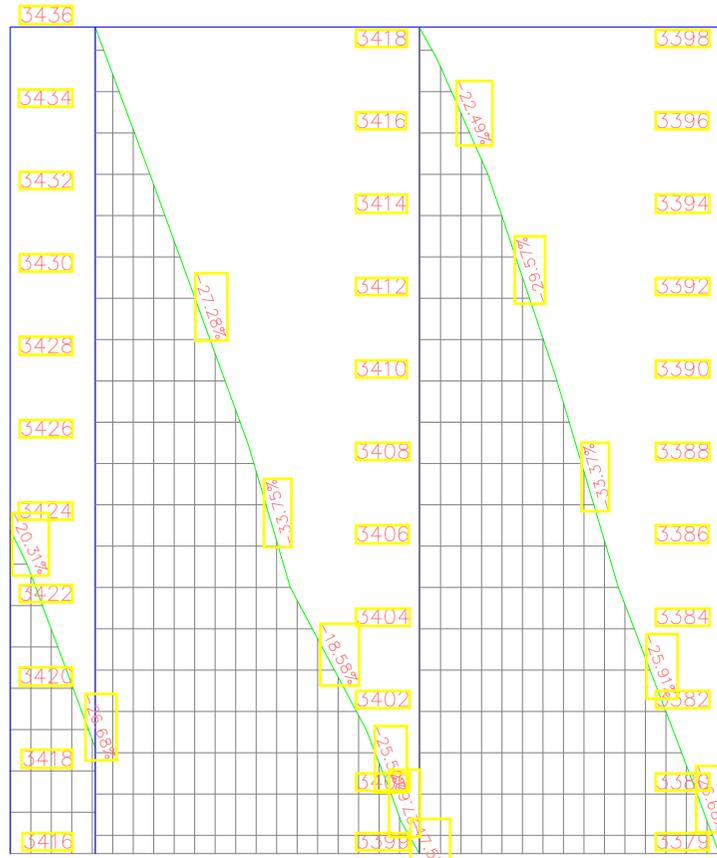
RE.CHURAP - CR7 CHURAP - 01

PROGRESIVA	0+000	0+010	0+020	0+030	0+040	0+050	0+060	0+070	0+080	0+090	0+100	0+110	0+120	0+130	0+140	0+150	0+160	0+170	0+173
NIVEL DE TERRENO	3423.83	3421.43	3418.76	3416.09	3413.39	3410.66	3407.81	3404.69	3402.83	3400.75	3398.52	3396.48	3393.99	3391.03	3387.80	3384.59	3381.99	3379.35	3378.56
NIVEL DE LA RASANTE	3423.83	3421.43	3418.76	3416.09	3413.39	3410.66	3407.81	3404.69	3402.83	3400.75	3398.52	3396.48	3393.99	3391.03	3387.80	3384.59	3381.99	3379.35	3378.56
ALINEAMIENTO HORIZONTAL	= 172.97m

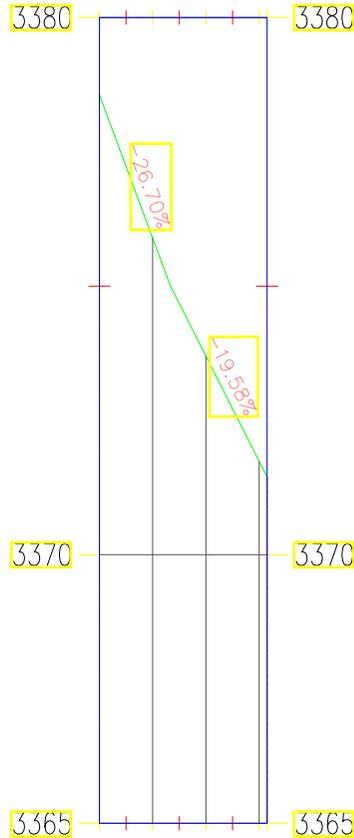
CR7 CHURAP 01 - 02

PERFIL LONGITUDINAL (KM: 0+000 A 0+173)
SC: 1650

PROGRESIVA	0+000	0+010	0+020	0+031
NIVEL DE TERRENO	3378.56	3375.89	3373.70	3371.22
NIVEL DE LA RASANTE	3378.56	3375.89	3373.70	3371.22
ALINEAMIENTO HORIZONTAL	L = 31.48m

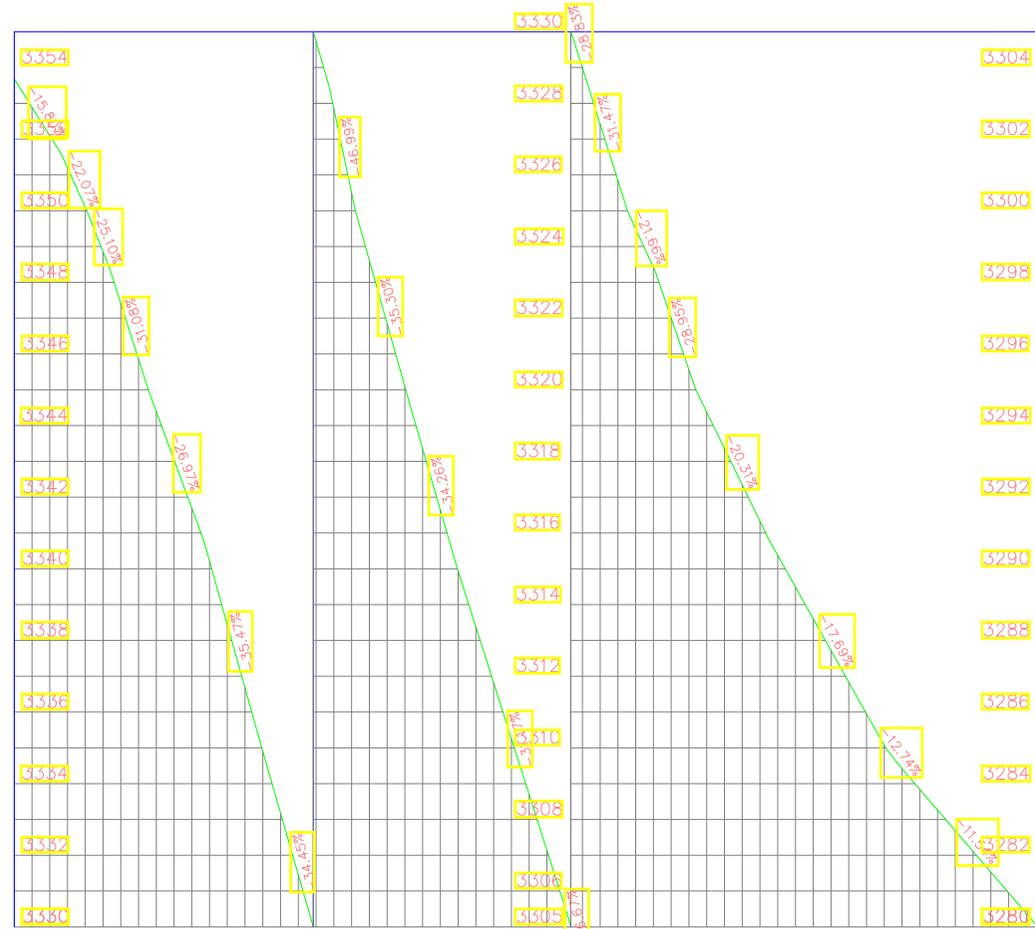
CR7 CHURAP 03 - C.P. CHURAP

PROGRESIVA	0+000	0+010	0+020	0+030	0+040	0+050	0+060	0+070	0+080	0+090	0+100	0+110	0+120	0+130	0+140	0+150	0+160	0+170	0+180	0+190	0+200	0+210	0+220	0+230	0+240	0+250	0+260	0+270	0+280	0+288
NIVEL DE TERRENO	3353.68	3352.10	3350.10	3347.41	3344.38	3341.70	3338.44	3334.90	3331.46	3327.25	3323.61	3320.08	3316.64	3313.37	3310.26	3307.14	3303.98	3300.85	3298.42	3295.58	3293.36	3291.33	3289.48	3287.72	3286.05	3284.42	3283.26	3282.11	3280.95	3280.00
NIVEL DE LA RASANTE	3353.68	3352.10	3350.10	3347.41	3344.38	3341.70	3338.44	3334.90	3331.46	3327.25	3323.61	3320.08	3316.64	3313.37	3310.26	3307.14	3303.98	3300.85	3298.42	3295.58	3293.36	3291.33	3289.48	3287.72	3286.05	3284.42	3283.26	3282.11	3280.95	3280.00
ALINEAMIENTO HORIZONTAL	L=288.24m

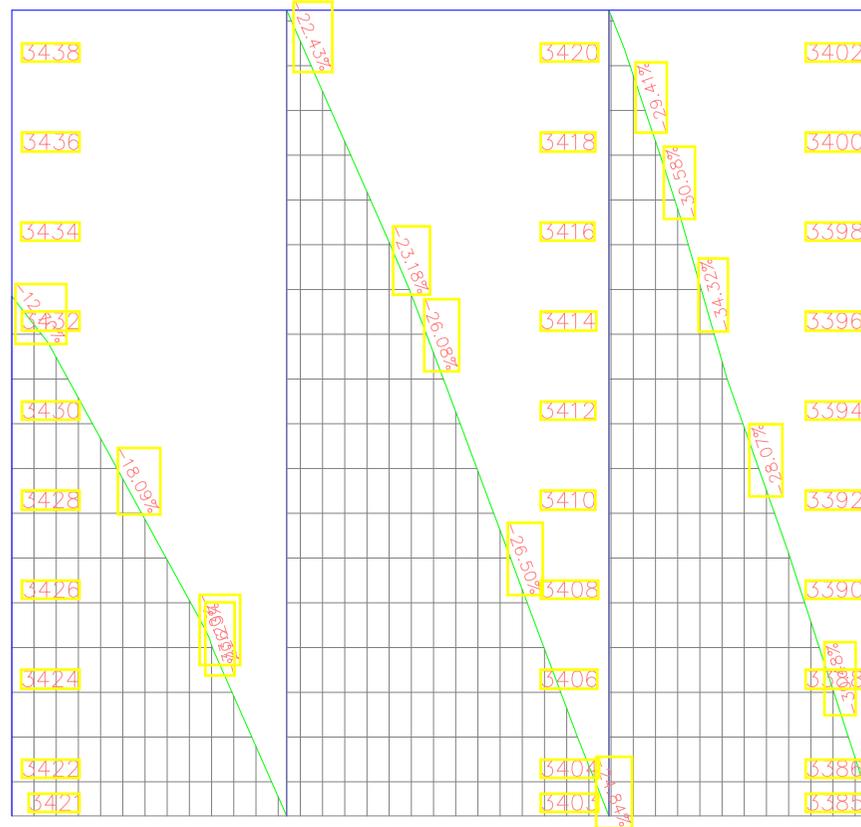
C.D - CRR6 01 SANTA ROSA

PROGRESIVA	0+000	0+010	0+020	0+030	0+040	0+050	0+060	0+070	0+080	0+090	0+100	0+110	0+120	0+130	0+140	0+150	0+160	0+170	0+180	0+190	0+194
NIVEL DE TERRENO	3432.85	3431.48	3429.67	3427.86	3426.05	3423.91	3421.67	3419.42	3417.18	3414.88	3412.27	3409.62	3406.97	3404.36	3401.78	3398.80	3395.39	3392.51	3389.58	3386.53	3385.24
NIVEL DE LA RASANTE	3432.85	3431.48	3429.67	3427.86	3426.05	3423.91	3421.67	3419.42	3417.18	3414.88	3412.27	3409.62	3406.97	3404.36	3401.78	3398.80	3395.39	3392.51	3389.58	3386.53	3385.24
ALINEAMIENTO HORIZONTAL	L = 194.24m

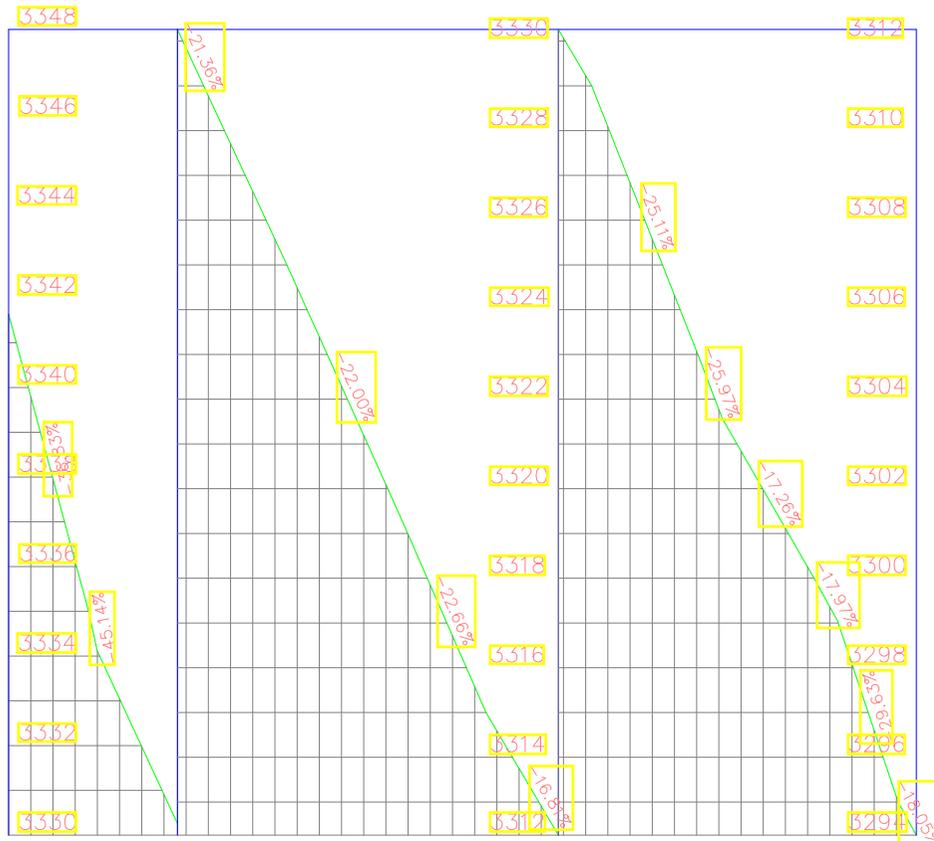
Crp6 Santa Rosa 02 - Crp6 Santa Rosa 03

PROGRESIVA	0+000	0+010	0+020	0+030	0+040	0+050	0+060	0+070	0+080	0+090	0+100	0+110	0+120	0+130	0+140	0+150	0+160	0+170	0+180	0+190	0+200	0+204
NIVEL DE TERRENO	3341.64	3337.95	3334.11	3331.98	3329.84	3327.71	3325.57	3323.39	3321.19	3318.98	3316.71	3314.59	3312.91	3311.23	3308.83	3306.32	3303.77	3301.98	3300.25	3298.08	3295.12	3294.26
NIVEL DE LA RASANTE	3341.64	3337.95	3334.11	3331.98	3329.84	3327.71	3325.57	3323.39	3321.19	3318.98	3316.71	3314.59	3312.91	3311.23	3308.83	3306.32	3303.77	3301.98	3300.25	3298.08	3295.12	3294.26
ALINEAMIENTO HORIZONTAL	L=204.49m

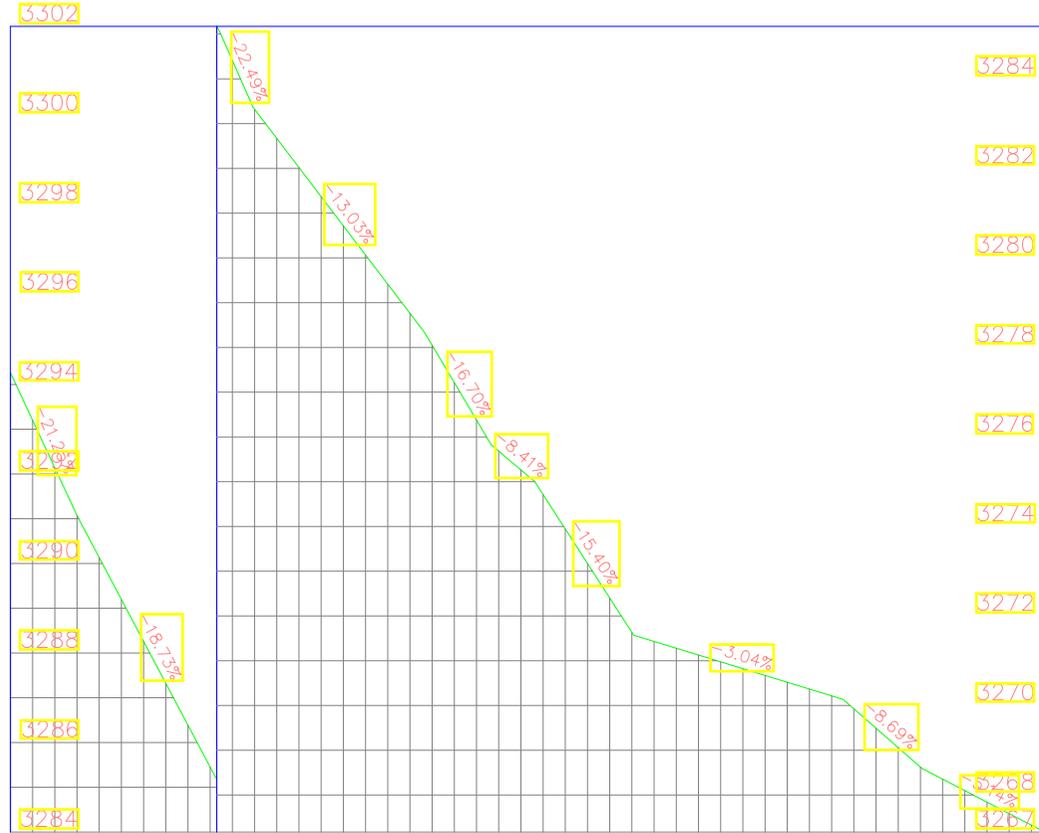
Crp6 Santa Rosa 03 - Crp6 Santa Rosa 04

PROGRESIVA	0+000	0+010	0+020	0+030	0+040	0+050	0+060	0+070	0+080	0+090	0+100	0+110	0+120	0+130	0+140	0+150	0+160	0+170	0+180	0+190	0+200	0+210	0+220	0+230	0+233
NIVEL DE TERRENO	3294.26	3292.13	3290.13	3288.26	3286.39	3284.42	3282.67	3281.37	3280.06	3278.76	3277.21	3275.68	3274.71	3273.17	3271.63	3271.28	3270.97	3270.67	3270.37	3269.93	3269.06	3268.35	3267.84	3267.33	3267.17
NIVEL DE LA RASANTE	3294.26	3292.13	3290.13	3288.26	3286.39	3284.42	3282.67	3281.37	3280.06	3278.76	3277.21	3275.68	3274.71	3273.17	3271.63	3271.28	3270.97	3270.67	3270.37	3269.93	3269.06	3268.35	3267.84	3267.33	3267.17
ALINEAMIENTO HORIZONTAL	L=232.99m

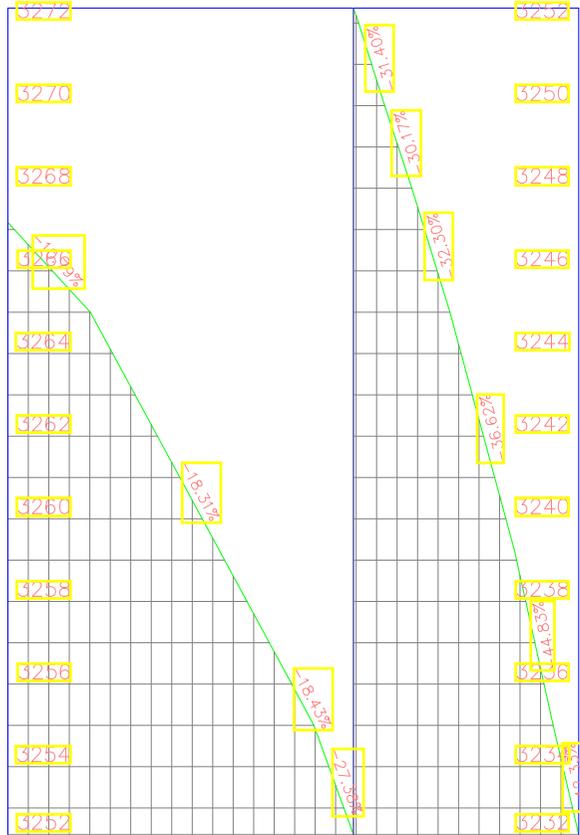
CR6P SANTA ROSA 04 - 05

PROGRESIVA	0+000	0+010	0+020	0+030	0+040	0+050	0+060	0+070	0+080	0+090	0+100	0+110	0+120	0+130	0+139
NIVEL DE TERRENO	3267.17	3266.09	3265.01	3263.19	3261.36	3259.53	3257.70	3255.87	3253.55	3250.62	3247.55	3244.23	3240.57	3236.38	3232.36
NIVEL DE LA RASANTE	3267.17	3266.09	3265.01	3263.19	3261.36	3259.53	3257.70	3255.87	3253.55	3250.62	3247.55	3244.23	3240.57	3236.38	3232.36
ALINEAMIENTO HORIZONTAL	L=139.32m

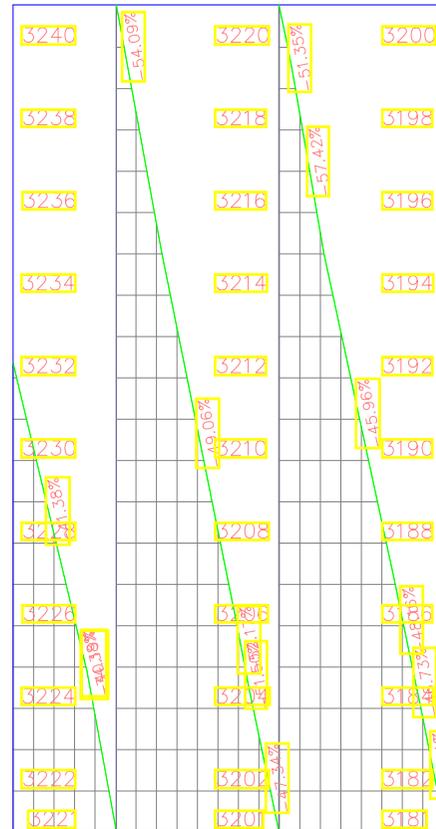
CR6P SANTA ROSA 05 - 06

PROGRESIVA	NIVEL DE TERRENO	NIVEL DE LA RASANTE	ALINEAMIENTO HORIZONTAL
0+000	3232.36	3232.36	L=105.50m
0+010	3228.72	3228.72	
0+020	3223.64	3223.64	
0+030	3218.43	3218.43	
0+040	3213.20	3213.20	
0+050	3208.30	3208.30	
0+060	3203.34	3203.34	
0+070	3198.38	3198.38	
0+080	3193.11	3193.11	
0+090	3188.51	3188.51	
0+100	3183.78	3183.78	
0+106	3181.03	3181.03

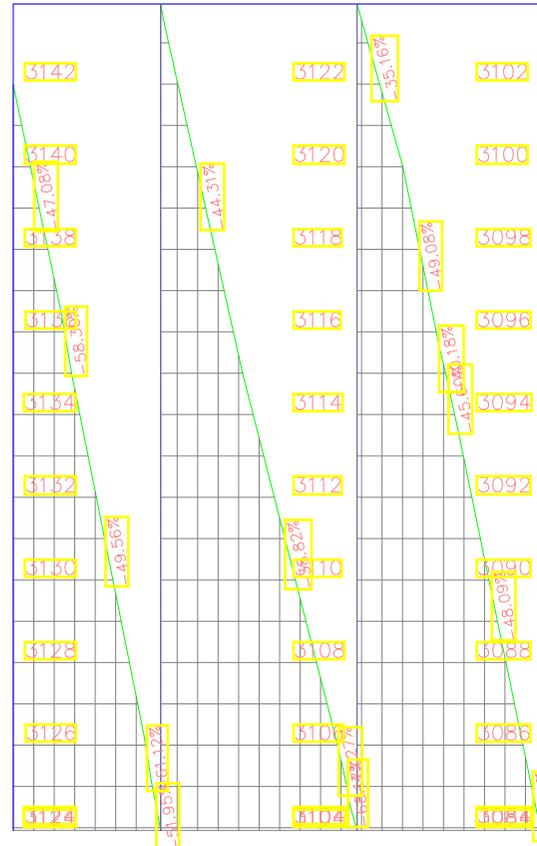
CR6P SANTA ROSA 07 - 08

PROGRESIVA	NIVEL DE TERRENO	NIVEL DE LA RASANTE	ALINEAMIENTO HORIZONTAL
0+000	3141.98	3141.98	L=128.68m
0+010	3137.28	3137.28	
0+020	3132.14	3132.14	
0+030	3127.19	3127.19	
0+040	3122.07	3122.07	
0+050	3117.64	3117.64	
0+060	3113.43	3113.43	
0+070	3109.55	3109.55	
0+080	3105.62	3105.62	
0+090	3101.78	3101.78	
0+100	3097.59	3097.59	
0+110	3092.93	3092.93	
0+120	3088.12	3088.12	
0+129	3083.94	3083.94

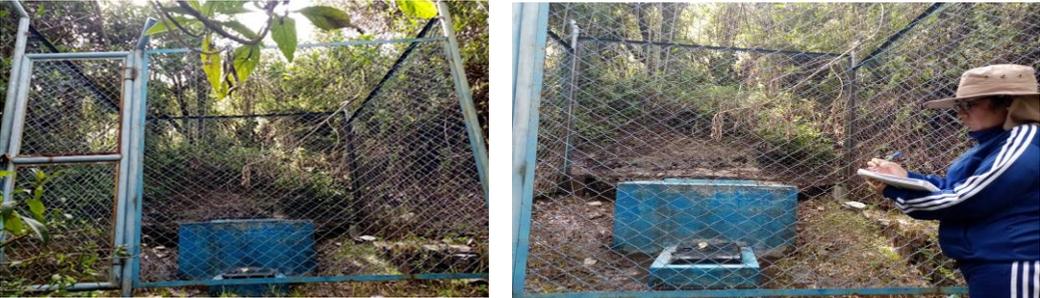
FICHA TÉCNICA DEL SISTEMA DE AGUA POTABLE		
CAPTACIÓN 1 TIPO LADERA -CHURAP		
Nombre de la fuente	Cochayocpampa	
Tipo de fuente	Subterráneo	
Año de Construcción	2012	
Acceso a la fuente	Solo hasta el caserío de Churap hay entrada de carros, seguidamente se realizó la caminata correspondiente hasta dicho sistema. El tiempo de recorrido es de 1h.	
Tipo de material de la unidad	Concreto Armado	
Progresivas	0+000	
Coordenada de la Captación(UTM)	Este=223278.6	
	Norte=8953916.4	
	Altura= 3627.00m.s.n.m	
Caudal de Aforo(l/s)	1.17 l/s	
Dimensiones de la Captación (ANEXO RM 192-2018-VIVIENDA-B)	Largo=1.20 m	
	Ancho=1.20 m	
	Alto=1.00 m	
	Espesor=10 cm	
Existe Caja de Válvulas	Si(X)	
	No ()	
Existen Válvulas de Control	Si(X)	
	No ()	
Tipo de Tubería	Material:PVC	
Estado de Válvulas de Control(Saavedra 2018)	Bueno(X)	
	Regular()	
	Malo()	
Estado operativo(Saavedra 2018)	Bueno(X)	
	Regular()	
	Malo()	
Fotografía

<p>Observaciones: En la captación cuenta con obras de seguridad, previniendo que los animales y personas se encuentren cerca del componente del sistema de agua potable. Posee una caja de válvulas que se encuentra en buen estado.</p>

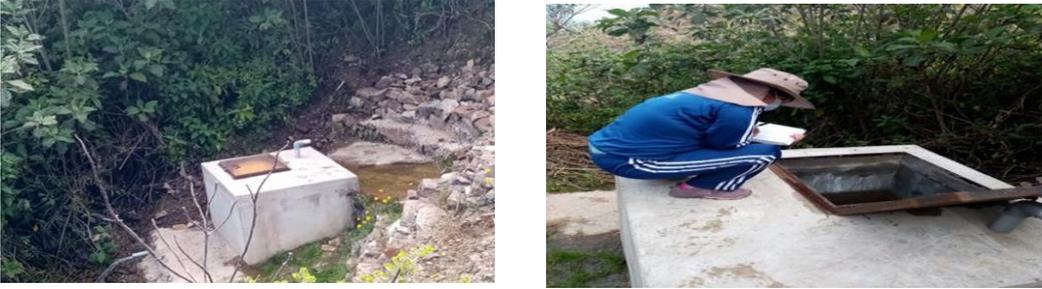
FICHA TÉCNICA DEL SISTEMA DE AGUA POTABLE		
CAPTACIÓN 2 TIPO LADERA -CHURAP		
Nombre de la fuente	Campanayoc	
Tipo de fuente	Subterráneo	
Año de Construcción	2017	
Acceso a la fuente	Toda trayectoria para llegar al sistema se realizo a pie (caminata), donde el camino cuenta con mucha pendiente.	
Tipo de material de la unidad	Concreto Armado	
Progresivas	0+000	
Coordenada de la Captación(UTM)	Este=222954.6	
	Norte=8953867.7	
	Altura=3527.3 msnm	
Caudal de Aforo(l/s)	0.39 l/s	
Dimensiones de la Captación(ANEXO RM 192-2018-VIVIENDA-B)	Largo=1.20 cm	
	Ancho=1.20 cm	
	Alto=1.20 cm	
	Espesor=10 cm	
Existe Caja de Válvulas	Si()	
	No (X)	
Existen Válvulas de Control	Si()	
	No (X)	
Tipo de Tubería	Material:	
Estado de Válvulas de Control(Saavedra 2018)	Bueno()	
	Regular()	
	Malo()	
Estado operativo(Saavedra 2018)	Bueno()	
	Regular(X)	
	Malo()	
Fotografía

<p>Observaciones: En el año 2012 se realizó la obra Mejoramiento del sistema de agua potable por parte de la Municipalidad Distrital de Independencia, en el año 2017 se genero el Fenomeno del Niño originando un derrumbe en la zona por donde se ubica la captación, la JASS realizó la restauración de la captación sin dirección técnica y con fondos propios, se observa que no cuenta con Caja de válvulas, no presenta el cerco perimétrico y la tapa metálica esta oxidada. Existe filtración lo cual perjudica a la estructura de concreto que se encuentra en contacto directo.</p>

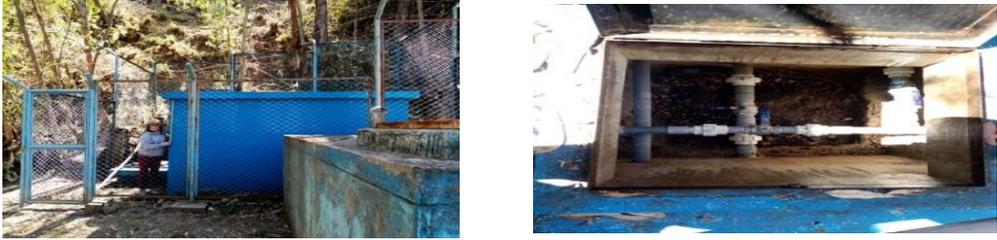
FICHA TECNICA DEL SISTEMA DE AGUA POTABLE		
RESERVORIO 02-SANTA ROSA		
Nombre del Reservorio	Sapash	
Tipo de Reservorio	Apoyado	
Año de Construcción	2012	
Acceso al reservorio	Toda trayectoria para llegar al sistema se realizo a pie (caminata), donde el camino cuenta con mucha pendiente y es pedregoso.	
Tipo de material de la unidad	Concreto Armado	
Coordenadas del reservorio (UTM)	Este=221485.0	
	Norte=8953827.4	
	Altura= 3043.0m.s.n.m.	
Tubería de Rebose(ANEXO RM 192-2018-VIVIENDA-B)	Material:PVC Diámetro:2pulg	
Tubería de Entrada(ANEXO RM 192-2018-VIVIENDA-B)	Material:PVC Diámetro:2pulg	
Tubería de Salida(ANEXO RM 192-2018-VIVIENDA-B)	Material:PVC Diámetro:2pulg	
Dimensiones del reservorio (ANEXO RM 192-2018-VIVIENDA-B)	Largo=3.20 m	
	Ancho=3.20 m	
	Alto=1.90 m	
	Espesor=0.15 cm	
Existen Válvulas	Si(X)	
	No()	
Válvula de Entrada	Si(X)	
	No()	
Válvula de Salida	Si(X)	
	No()	
Válvula de Rebose	Si(X)	
	No()	
Estado de Válvulas (Saavedra 2018)	Bueno(X)

Regular()	
	Malo()	
Progresiva	1+297.361	
Existen casetas de Válvulas	Si(X)	
	No()	
Volumen	16 m3	
Estado operativo(Saavedra 2018)	Bueno(X)	
	Regular()	
	Malo()	
Fotografia

<p>Observaciones: En el reservorio cuenta con obras de seguridad, previniendo que los animales y personas se encuentren cerca del componente del sistema de agua potable y se encuentra en buen estado.</p>		
Validado por:

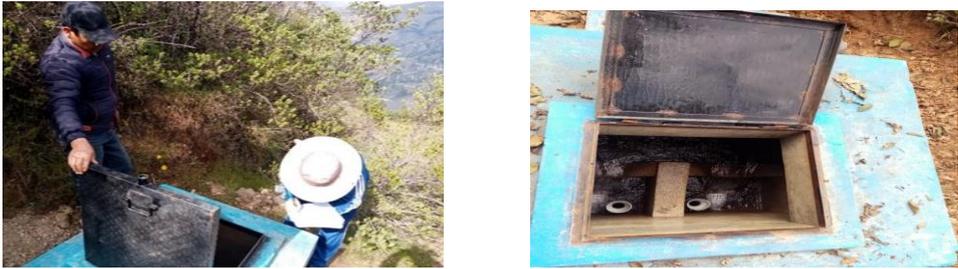
FICHA TÉCNICA DEL SISTEMA DE AGUA POTABLE		
CÁMARA DE DISTRIBUCIÓN		
Tipo de Cámara	Subterráneo	
Año de Construcción	2012	
Acceso a la Cámara de distribución	Toda trayectoria para llegar al sistema se realizó a pie (caminata), donde el camino cuenta con mucha pendiente, pedregoso y con mucha vegetación.	
Tipo de material de la unidad	Concreto Armado	
Coordenadas de la Cámara(UTM)	Este=222537.6	
	Norte=8953843.5	
	Altura= 3432.5 m.s.n.m.	
Dimensiones de la Cámara(ANEXO RM 192-2018-VIVIENDA-B)	Largo=1.00m	
	Ancho=1.00m	
	Alto=1.00m	
	Espesor=10 cm	
Material de Tubería	PVC	
Tipo de Red	Ramificado	
Progresiva	0+761.480	
Estado operativo(Saavedra 2018)	Bueno(X)	
	Regular()	
	Malo()	
Fotografía

Observaciones: La cámara de distribución se encuentra en estado operativo, por que no presenta filtración.		
Validado por:

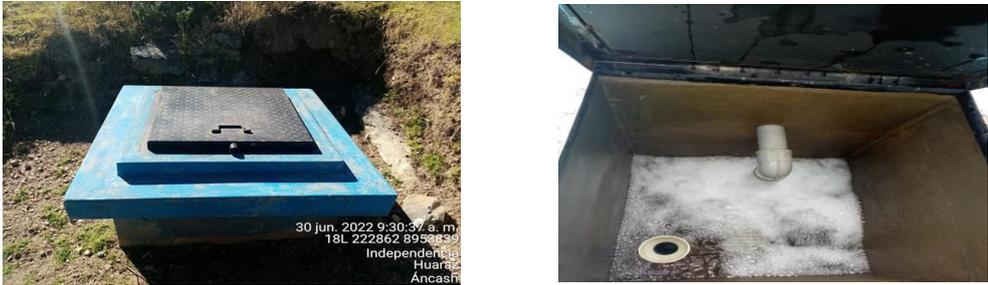
FICHA TÉCNICA DEL SISTEMA DE AGUA POTABLE		
CÁMARA ROMPE PRESIÓN TIPO 6		
Nombre de la Cámara	CR6-CHURAP(01)	
Tipo de Cámara	Semienterrada	
Año de Construcción	2012	
Acceso a la Cámara	Toda trayectoria para llegar al sistema se realiza a pie (caminata), donde el camino cuenta con mucha pendiente y el tiempo de recorrido es de 45 min.	
Tipo de material de la unidad	Concreto Armado	
Coordenadas de la Cámara (UTM)	Este=223011.3	
	Norte=8953824.4	
	Altura= 3556m.s.n.m.	
Progresiva	0+282.722	
Cota	3556	
Longitud	Ramal 1(X)	
	Ramal 2()	
Dimensiones de la Cámara (ANEXO RM 192-2018-VIVIENDA-B)	Largo=0.80m	
	Ancho=0.80m	
	Alto=1.00m	
	Espesor=10	
Patologías de la estructura	No presenta patología alguna	
Estado operativo(Saavedra 2018)	Bueno(X)	
	Regular()	
	Malo()	
Fotografía

<p>Observaciones: La estructura se encuentra en buen estado porque el concreto no presenta fisuras, la tapa metálica esta conservada, las válvulas son de PVC se encuentran en buen estado de conservación y funcionan correctamente, no presenta filtración alguna. El presidente de la JASS refiere que le dan mantenimiento con recursos propios que la respuesta que dan ante cualquier fuga, rotura, mal estado es inmediato que los mismos usuarios comunican cuando algún accesorio se encuentra en mal estado que el mantenimiento es continuo y de forma oportuna por mismo beneficiarios</p>

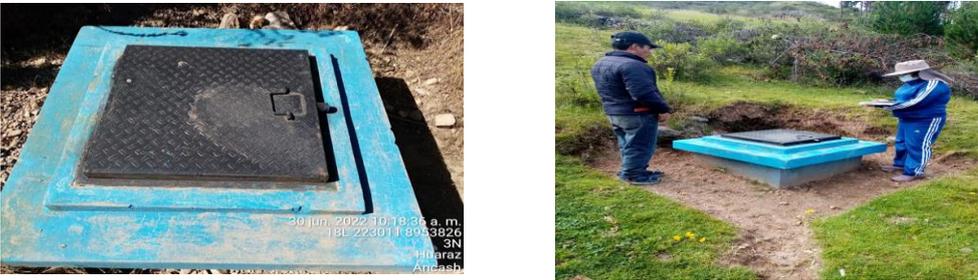
FICHA TÉCNICA DEL SISTEMA DE AGUA POTABLE		
CÁMARA ROMPE PRESIÓN TIPO 6		
Nombre de la Cámara	CR6-CHURAP(02)	
Tipo de Cámara	Semienterrada	
Año de Construcción	2012	
Acceso a la Cámara	Toda trayectoria para llegar al sistema se realizo a pie (caminata), donde el camino cuenta con mucha pendiente y el tiempo de recorrido es de 1 h	
Tipo de material de la unidad	Concreto Armado	
Coordenadas de la Cámara (UTM)	Este=222864.8	
	Norte=8953833.4	
	Altura=3499 m.s.n.m.	
Progresiva	0+429.451	
Cota	3499	
Longitud	Ramal 1(X)	
	Ramal 2()	
Dimensiones de la Cámara (ANEXO RM 192-2018-VIVIENDA-B)	Largo=0.80m	
	Ancho=0.80m	
	Alto=1.00m	
	Espesor=10	
Patologías de la estructura	No presenta patología alguna	
Estado operativo(Saavedra 2018)	Bueno(X)	
	Regular()	
	Malo()	
Fotografia

<p>Observaciones: La estructura se encuentra en buen estado porque el concreto no presenta fisuras, la tapa metálica esta conservada, las válvulas son de PVC se encuentran en buen estado de conservación y funcionan correctamente, no presenta filtración alguna. El presidente de la JASS refiere que le dan mantenimiento con recursos propios que la respuesta que dan ante cualquier fuga, rotura, mal estado es inmediato que los mismos usuarios comunican cuando algún accesorio se encuentra en mal estado que el mantenimiento es continuo y de forma oportuna por mismo beneficiarios</p>

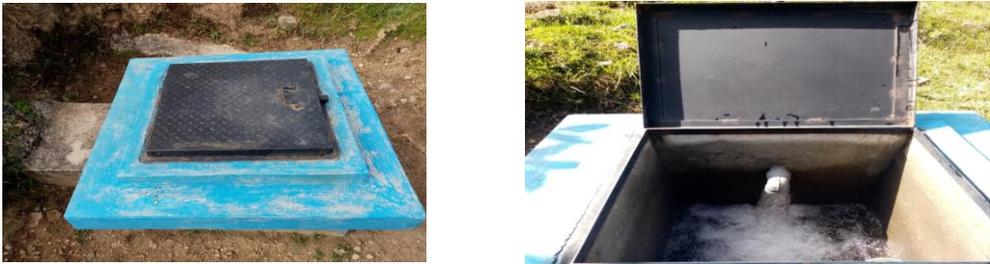
FICHA TÉCNICA DEL SISTEMA DE AGUA POTABLE		
CÁMARA ROMPE PRESIÓN TIPO 6		
Nombre de la Cámara	CR6-SANTA ROSA(01)	
Tipo de Cámara	Semienterrada	
Año de Construcción	2012	
Acceso a la Cámara	Toda trayectoria para llegar al sistema se realizo a pie (caminata), donde el camino cuenta con mucha pendiente y el tiempo de recorrido es de 45 min	
Tipo de material de la unidad	Concreto Armado	
Coordenadas de la Cámara (UTM)	Este=222365.9	
	Norte=8953934.4	
	Altura=3385 m.s.n.m	
Progresiva	0+194.280	
Cota	3385	
Longitud	Ramal 1()	
	Ramal 2(X)	
Dimensiones de la Cámara (ANEXO RM 192-2018-VIVIENDA-B)	Largo=0.80m	
	Ancho=0.80m	
	Alto=1.00m	
	Espesor=10	
Patologías de la estructura	No presenta patología alguna	
Estado operativo(Saavedra 2018)	Bueno(X)	
	Regular()	
	Malo()	
Fotografía

<p>Observaciones:La estructura se encuentra en buen estado porque el concreto no presenta fisuras, la tapa metálica esta conservada, las válvulas son de PVC se encuentran en buen estado de conservación y funcionan correctamente, no presenta filtración alguna.El presidente de la JASS refiere que le dan mantenimiento con recursos propios que la respuesta que dan ante cualquier fuga, rotura, mal estado es inmediato que los mismos usuarios comunican cuando algún accesorio se encuentra en mal estado que el mantenimiento es continuo y de forma oportuna por mismo beneficiarios</p>

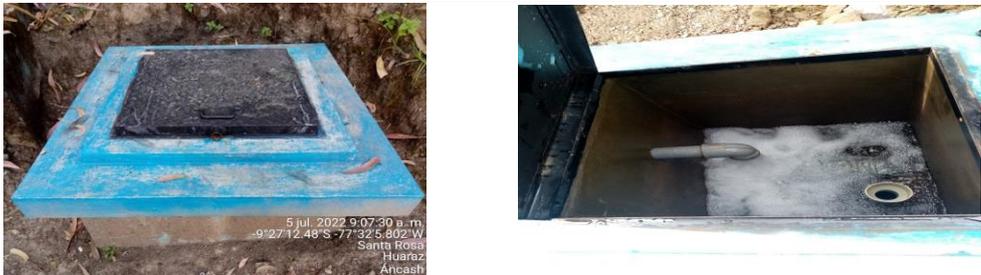
FICHA TÉCNICA DEL SISTEMA DE AGUA POTABLE		
CÁMARA ROMPE PRESIÓN TIPO 6		
Nombre de la Cámara	CR6-SANTA ROSA (03)	
Tipo de Cámara	Semienterrada	
Año de Construcción	2012	
Acceso a la Cámara	Toda trayectoria para llegar al sistema se realizo a pie (caminata), donde el camino cuenta con mucha pendiente y el tiempo de recorrido es de 29min	
Tipo de material de la unidad	Concreto Armado	
Coordenadas de la Cámara (UTM)	Este=222091.7	
	Norte=8954107.4	
	Altura=3294m.s.n.m	
Progresiva	0+520.000	
Cota	3294	
Longitud	Ramal 1()	
	Ramal 2(X)	
Dimensiones de la Cámara (ANEXO RM 192-2018-VIVIENDA-B)	Largo=0.80m	
	Ancho=0.80m	
	Alto=1.00m	
	Espesor=10	
Patologías de la estructura	No presenta patología alguna	
Estado operativo(Saavedra 2018)	Bueno(X)	
	Regular()	
	Malo()	
Fotografía

<p>Observaciones: La estructura se encuentra en buen estado porque el concreto no presenta fisuras, la tapa metálica esta conservada, las válvulas son de PVC se encuentran en buen estado de conservación y funcionan correctamente, no presenta filtración alguna. El presidente de la JASS refiere que le dan mantenimiento con recursos propios que la respuesta que dan ante cualquier fuga, rotura, mal estado es inmediato que los mismos usuarios comunican cuando algún accesorio se encuentra en mal estado que el mantenimiento es continuo y de forma oportuna por mismo beneficiarios</p>

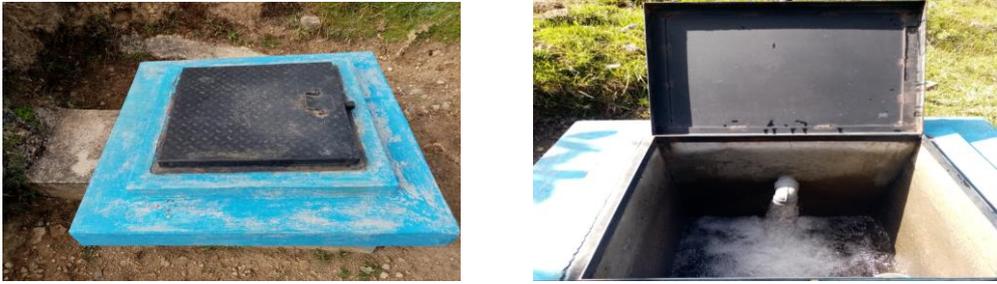
FICHA TÉCNICA DEL SISTEMA DE AGUA POTABLE		
CÁMARA ROMPE PRESIÓN TIPO 6		
Nombre de la Cámara	CR6-SANTA ROSA(04)	
Tipo de Cámara	Semienterrada	
Año de Construcción	2012	
Acceso a la Cámara	Toda trayectoria para llegar al sistema se realizo a pie (caminata), donde el camino cuenta con mucha pendiente y el tiempo de recorrido es de 21 min	
Tipo de material de la unidad	Concreto Armado	
Coordenadas de la Cámara (UTM)	Este=221874.4	
	Norte=8954190.9	
	Altura= 3267 m.s.n.m.	
Progresiva	0+753.851	
Cota	3267	
Longitud	Ramal 1()	
	Ramal 2(X)	
Dimensiones de la Cámara (ANEXO RM 192-2018-VIVIENDA-B)	Largo=0.80m	
	Ancho=0.80m	
	Alto=1.00m	
	Espesor=10	
Patologías de la estructura	No presenta patología alguna	
Estado operativo(Saavedra 2018)	Bueno(X)	
	Regular()	
	Malo()	
Fotografía

<p>Observaciones: La estructura se encuentra en buen estado porque el concreto no presenta fisuras, la tapa metálica esta conservada, las válvulas son de PVC se encuentran en buen estado de conservación y funcionan correctamente, no presenta filtración alguna. El presidente de la JASS refiere que le dan mantenimiento con recursos propios que la respuesta que dan ante cualquier fuga, rotura, mal estado es inmediato que los mismos usuarios comunican cuando algún accesorio se encuentra en mal estado que el mantenimiento es continuo y de forma oportuna por mismo beneficiarios</p>

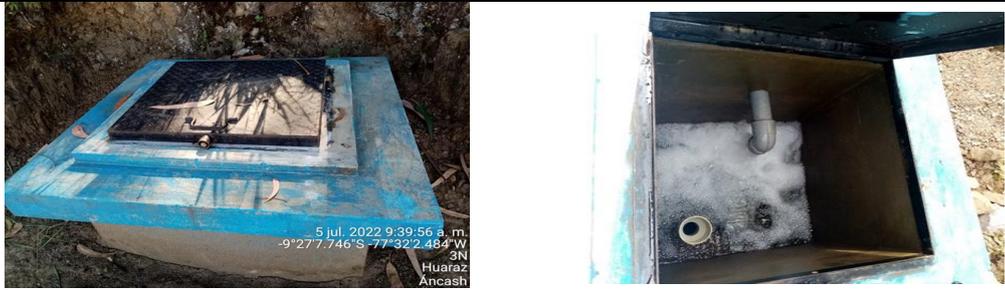
FICHA TÉCNICA DEL SISTEMA DE AGUA POTABLE		
CÁMARA ROMPE PRESIÓN TIPO 6		
Nombre de la Cámara	CR6-SANTA ROSA(05)	
Tipo de Cámara	Semienterrada	
Año de Construcción	2012	
Acceso a la Cámara	Toda trayectoria para llegar al sistema se realizo a pie (caminata), donde el camino cuenta con mucha pendiente y el tiempo de recorido es de 16 min	
Tipo de material de la unidad	Concreto Armado	
Coordenadas de la Cámara (UTM)	Este=221752.9	
	Norte=8954125.3	
	Altura=3230 m.s.n.m.	
Progresiva	0+891.854	
Cota	3230	
Longitud	Ramal 1()	
	Ramal 2(X)	
	Largo=0.80m	
	Ancho=0.80m	
Dimensiones de la Cámara (ANEXO RM 192-2018-VIVIENDA-B)	Alto=1.00m	
	Espesor=10	
	Patologías de la estructura	No presenta patología alguna
Estado operativo(Saavedra 2018)	Bueno(X)	
	Regular()	
	Malo()	
Fotografía

<p>Observaciones: La estructura se encuentra en buen estado porque el concreto no presenta fisuras, la tapa metálica esta conservada, las válvulas son de PVC se encuentran en buen estado de conservación y funcionan correctamente, no presenta filtración alguna. El presidente de la JASS refiere que le dan mantenimiento con recursos propios que la respuesta que dan ante cualquier fuga, rotura, mal estado es inmediato que los mismos usuarios comunican cuando algún accesorio se encuentra en mal estado que el mantenimiento es continuo y de forma oportuna por mismo beneficiarios</p>

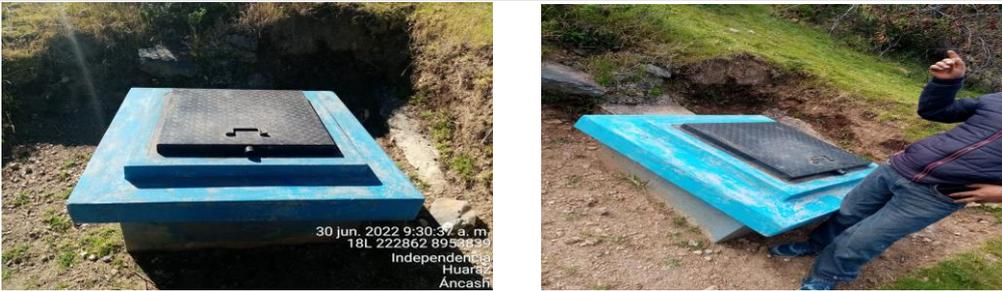
FICHA TÉCNICA DEL SISTEMA DE AGUA POTABLE		
CÁMARA ROMPE PRESIÓN TIPO 6		
Nombre de la Cámara	CR6-SANTA ROSA (07)	
Tipo de Cámara	Semienterrada	
Año de Construcción	2012	
Acceso a la Cámara	Toda trayectoria para llegar al sistema se realizó a pie (caminata), donde el camino cuenta con mucha pendiente, el tiempo de recorrido es de 13 min .	
Tipo de material de la unidad	Concreto Armado	
Coordenadas de la Cámara (UTM)	Este=221635.15	
	Norte=8953984.1	
	Altura=3142 m.s.n.m.	
Progresiva	1+079.335	
Cota	3142	
Longitud	Ramal 1()	
	Ramal 2(X)	
Dimensiones de la Cámara (ANEXO RM 192-2018-VIVIENDA-B)	Largo=0.80m	
	Ancho=0.80m	
	Alto=1.00m	
	Espesor=10	
Patologías de la estructura	No presenta patología alguna	
Estado operativo(Saavedra 2018)	Bueno(X)	
	Regular()	
	Malo()	
Fotografía

<p>Observaciones: La estructura se encuentra en buen estado porque el concreto no presenta fisuras, la tapa metálica está conservada, las válvulas son de PVC se encuentran en buen estado de conservación y funcionan correctamente, no presenta filtración alguna. El presidente de la JASS refiere que le dan mantenimiento con recursos propios que la respuesta que dan ante cualquier fuga, rotura, mal estado es inmediato que los mismos usuarios comunican cuando algún accesorio se encuentra en mal estado que el mantenimiento es continuo y de forma oportuna por mismo beneficiarios</p>

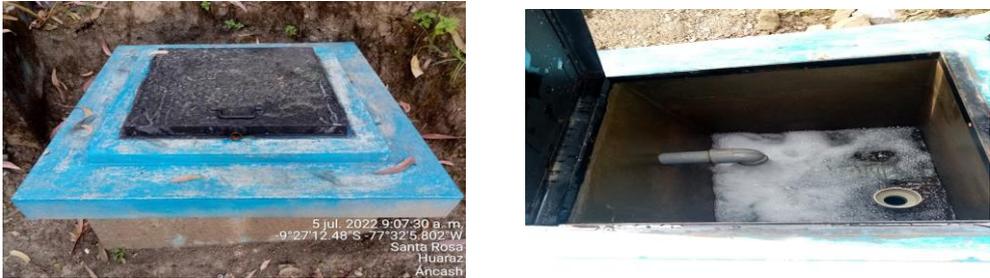
FICHA TÉCNICA DEL SISTEMA DE AGUA POTABLE		
CÁMARA ROMPE PRESIÓN TIPO 6		
Nombre de la Cámara	CR6-SANTA ROSA (08)	
Tipo de Cámara	Semienterrada	
Año de Construcción	2012	
Acceso a la Cámara	Toda trayectoria para llegar al sistema se realizó a pie (caminata), donde el camino cuenta con mucha pendiente, el tiempo de recorrido es de 15 min.	
Tipo de material de la unidad	Concreto Armado	
Coordenadas de la Cámara (UTM)	Este=221554.0	
	Norte=8953884.5	
	Altura= 3085m.s.n.m.	
Progresiva	1+207.863	
Cota	3085	
Longitud	Ramal 1()	
	Ramal 2(X)	
Dimensiones de la Cámara (ANEXO RM 192-2018-VIVIENDA-B)	Largo=0.80m	
	Ancho=0.80m	
	Alto=1.00m	
	Espesor=10	
Patologías de la estructura	No presenta patología alguna	
Estado operativo(Saavedra 2018)	Bueno(X)	
	Regular()	
	Malo()	
Fotografía

<p>Observaciones: La estructura se encuentra en buen estado porque el concreto no presenta fisuras, la tapa metálica está conservada, las válvulas son de PVC se encuentran en buen estado de conservación y funcionan correctamente, no presenta filtración alguna. El presidente de la JASS refiere que le dan mantenimiento con recursos propios que la respuesta que dan ante cualquier fuga, rotura, mal estado es inmediato que los mismos usuarios comunican cuando algún accesorio se encuentra en mal estado que el mantenimiento es continuo y de forma oportuna por mismo beneficiarios</p>

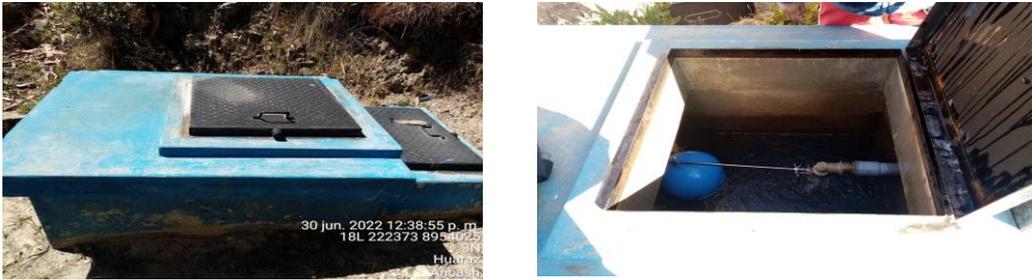
FICHA TÉCNICA DEL SISTEMA DE AGUA POTABLE		
CÁMARA ROMPE PRESIÓN TIPO 7		
Nombre de la Cámara	CR7-CHURAP (01)	
Tipo de Cámara	Semienterrada	
Año de construcción	2012	
Acceso a la Cámara	Toda trayectoria para llegar al sistema se realizó a pie (caminata), donde el camino cuenta con mucha pendiente, el tiempo de recorrido es de 1h	
Tipo de material de la unidad	Concreto Armado	
Coordenadas de la Cámara (UTM)	Este=222373.0	
	Norte =8954025.5	
	Altura= 3379m.s.n.m	
Progresiva	1+200	
Cota	3379	
Longitud	Ramal 1(X)	
	Ramal 2()	
Dimensiones de la Cámara (ANEXO RM 192-2018-VIVIENDA-B)	Largo=1.06m	
	Ancho=1.35m	
	Alto=1.00m	
	Espesor=10	
Patologías de la estructura	No presenta patología alguna	
Estado operativo(Saavedra 2018)	Bueno(X)	
	Regular()	
	Malo()	
Fotografía

<p>Observaciones: La estructura se encuentra en buen estado porque el concreto no presenta fisuras, tiene su caseta de válvulas al costado y la tubería es de PVC también en buen estado de conservación la misma válvula era de bronce se encuentra en buen estado y no se observan filtraciones, válvula flotadora y la boya de igual manera se observan que está en buen estado. El presidente de la JASS refiere que le dan mantenimiento con recursos propios que la respuesta que dan ante cualquier fuga, rotura, mal estado es inmediato que los mismos usuarios comunican cuando algún accesorio se encuentra en mal estado que el mantenimiento es continuo y de forma oportuna por mismos beneficiarios.</p>

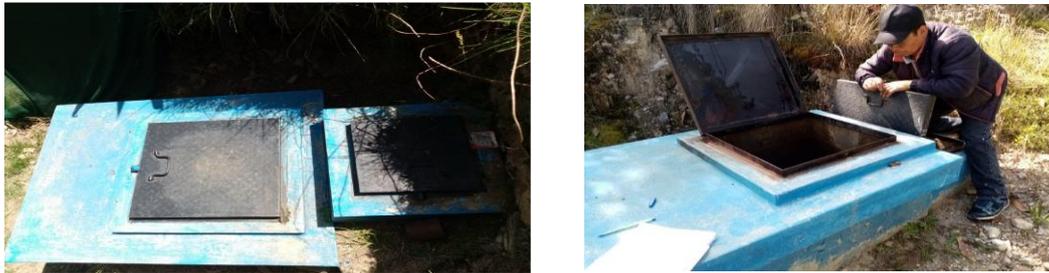
<p>Observaciones: La estructura se encuentra en buen estado porque el concreto no presenta fisuras, tiene su caseta de válvulas al costado y la tubería es de PVC también en buen estado de conservación la misma válvula era de bronce se encuentra en buen estado y no se observan filtraciones, válvula flotadora y la boya de igual manera se observan que está en buen estado. El presidente de la JASS refiere que le dan mantenimiento con recursos propios que la respuesta que dan ante cualquier fuga, rotura, mal estado es inmediato que los mismos usuarios comunican cuando algún accesorio se encuentra en mal estado que el mantenimiento es continuo y de forma oportuna por mismos beneficiarios.</p>

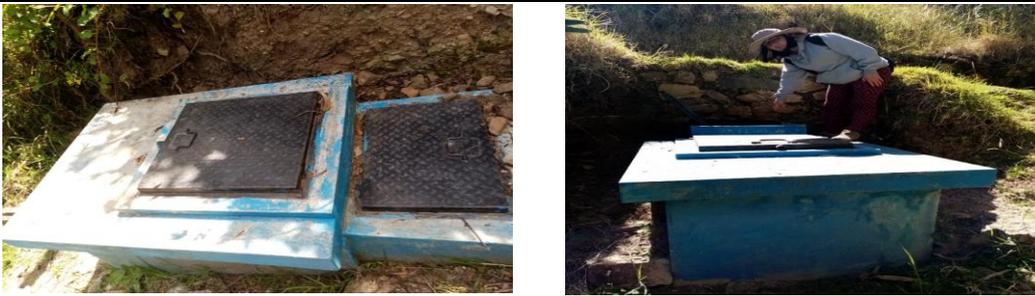
<p>Observaciones: La estructura se encuentra en buen estado porque el concreto no presenta fisuras, tiene su caseta de válvulas al costado y la tubería es de PVC también en buen estado de conservación la misma válvula era de bronce se encuentra en buen estado y no se observan filtraciones, válvula flotadora y la boya de igual manera se observan que está en buen estado. El presidente de la JASS refiere que le dan mantenimiento con recursos propios que la respuesta que dan ante cualquier fuga, rotura, mal estado es inmediato que los mismos usuarios comunican cuando algún accesorio se encuentra en mal estado que el mantenimiento es continuo y de forma oportuna por mismos beneficiarios.</p>
