ESCUELA PROFESIONAL DE INGENIERÍA CIVIL

**Propuesta de Mejoramiento del Sistema de Agua
Potable en los Caseríos Churap y Santa Rosa,
Independencia-Huaraz-2022**

**TESIS PARA OBTENER EL TÍTULO PROFESIONAL DE:
INGENIERO CIVIL**

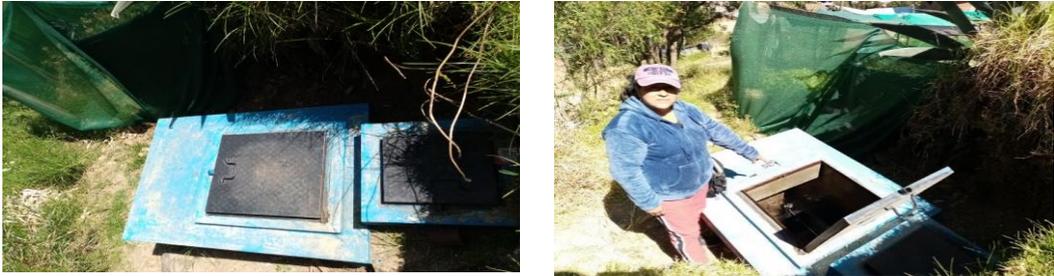
<p>Observaciones: La estructura se encuentra en buen estado porque el concreto no presenta fisuras, tiene su caseta de válvulas al costado y la tubería es de PVC también en buen estado de conservación la misma válvula era de bronce se encuentra en buen estado y no se observan filtraciones, válvula flotadora y la boya de igual manera se observan que está en buen estado. El presidente de la JASS refiere que le dan mantenimiento con recursos propios que la respuesta que dan ante cualquier fuga, rotura, mal estado es inmediato que los mismos usuarios comunican cuando algún accesorio se encuentra en mal estado que el mantenimiento es continuo y de forma oportuna por mismos beneficiarios.</p>

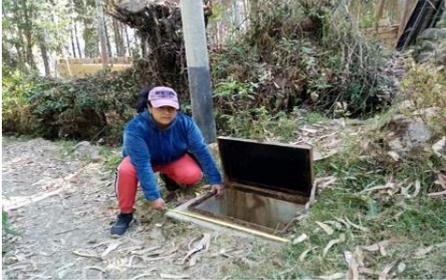
FICHA TÉCNICA DEL SISTEMA DE AGUA POTABLE		
LLAVES DE PASO(CHURAP)		
Año de Construcción	2012	
Material	Bronce	
Diámetro de la tubería	2 "	
Medidas de la caja	1.06 x 1.35 x 1.00 m	
Material de la caja	Concreto	
Estado operativo (Saavedra 2018)	Bueno(X)	
	Regular()	
	Malo()	
Fotografia

<p>Observaciones: Las llaves de paso se encuentran en estado optimo , asi mismo la caja de la llave es de material concreto se mantiene en buen estado.</p>		
Validado por:

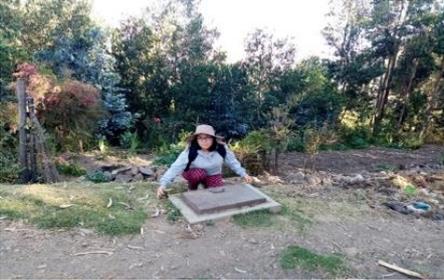
FICHA TÉCNICA DEL SISTEMA DE AGUA POTABLE		
LLAVES DE PASO(SANTA ROSA)		
Año de Construcción	2012	
Material	Bronce	
Diámetro de la tubería	2 "	
Medidas de la caja	1.06 x 1.35 x 1.00 m	
Material de la caja	Concreto	
Estado operativo (Saavedra 2018)	Bueno(X)	
	Regular()	
	Malo()	
Fotografia

<p>Observaciones: Las llaves de paso se encuentran en estado optimo , asi mismo la caja de la llave es de material concreto se mantiene en buen estado.</p>		
Validado por:

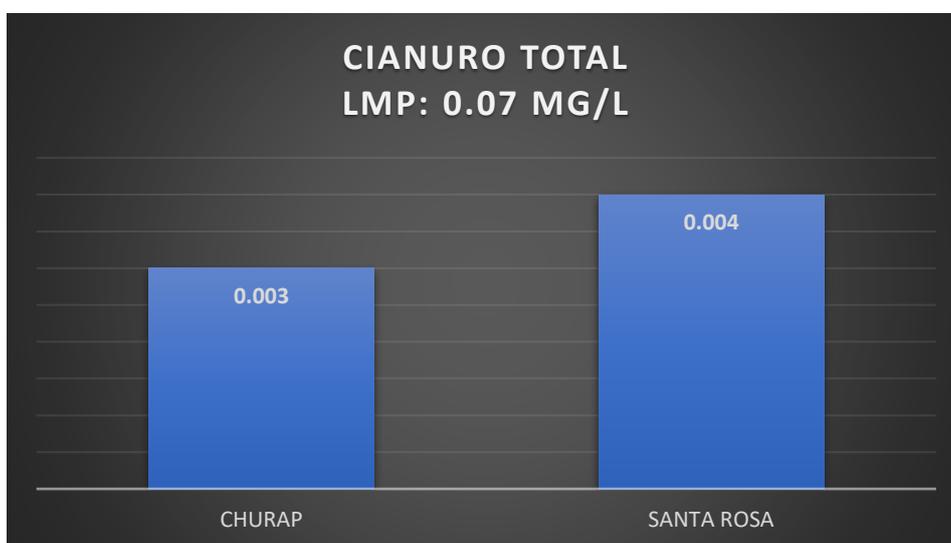
Figura 1. Cianuro total

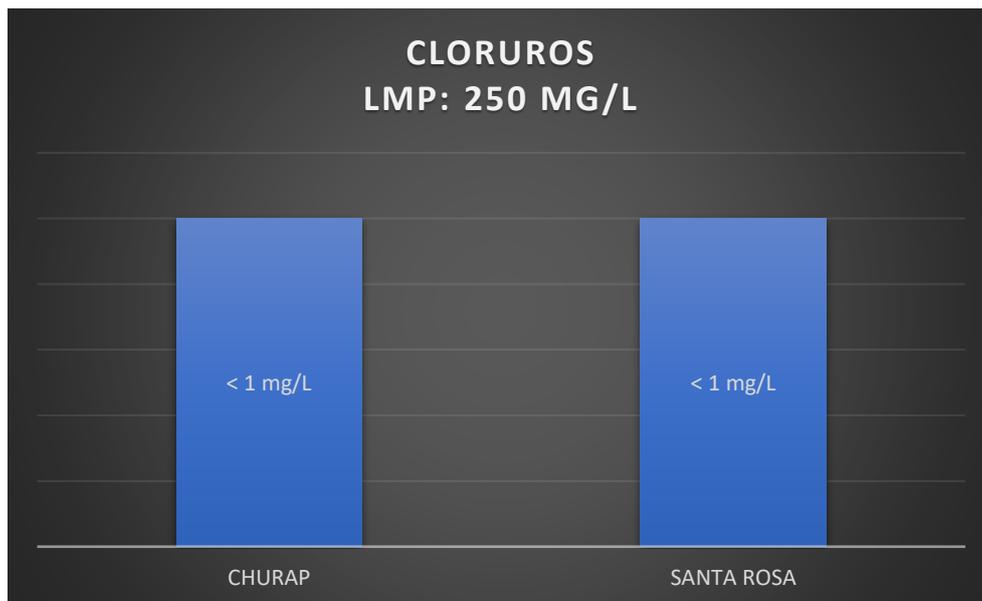
Figura 2. Cloruros

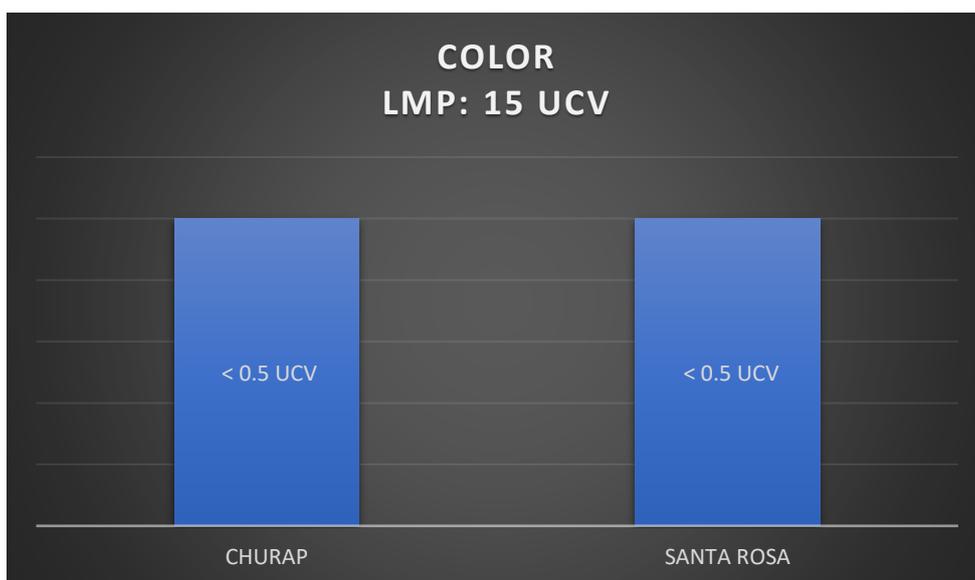
Figura 3. Color

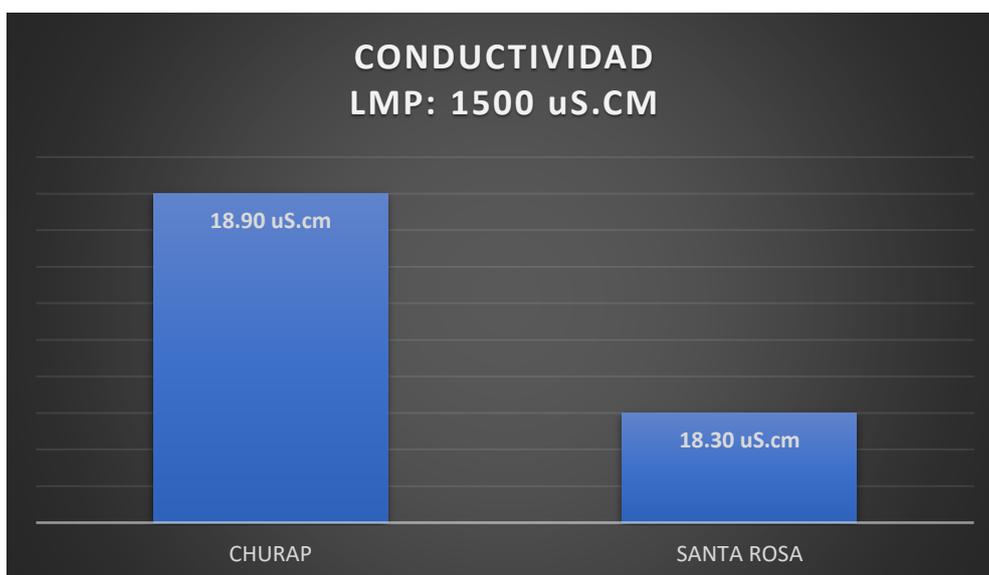
Figura 4. Conductividad

Interpretación: en la Tabla 4 y Figura 4, se puede observar la conductividad con un LMP de 1500 uS.cm como parámetro establecido en el DS 031-2010, la muestra de Cochayocpama que abastece la captación de Churap presenta un valor de 18.9 uS.cm y la captación de Santa Rosa presenta un valor de 18.30 uS.cm, ambos valores están por debajo del LMP.

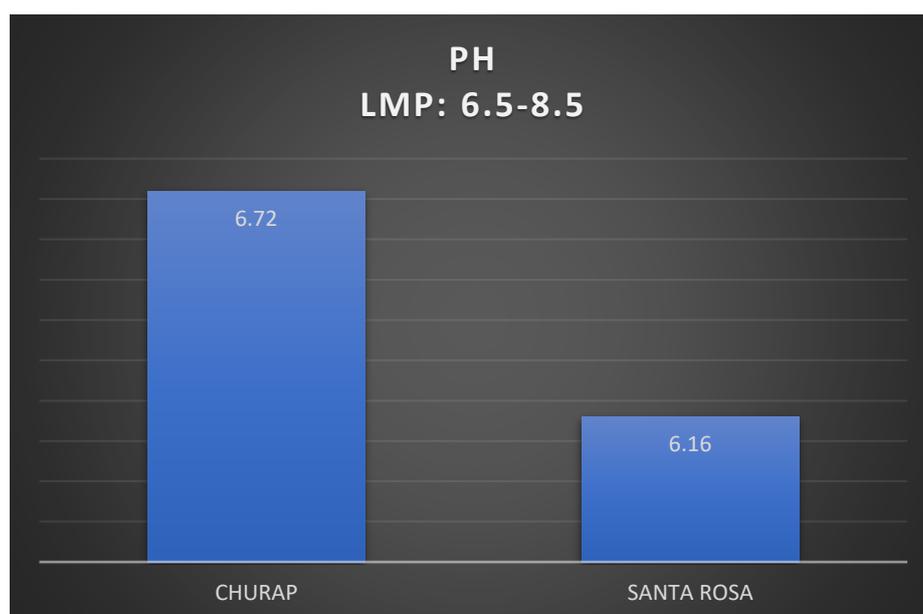
Figura 7. PH

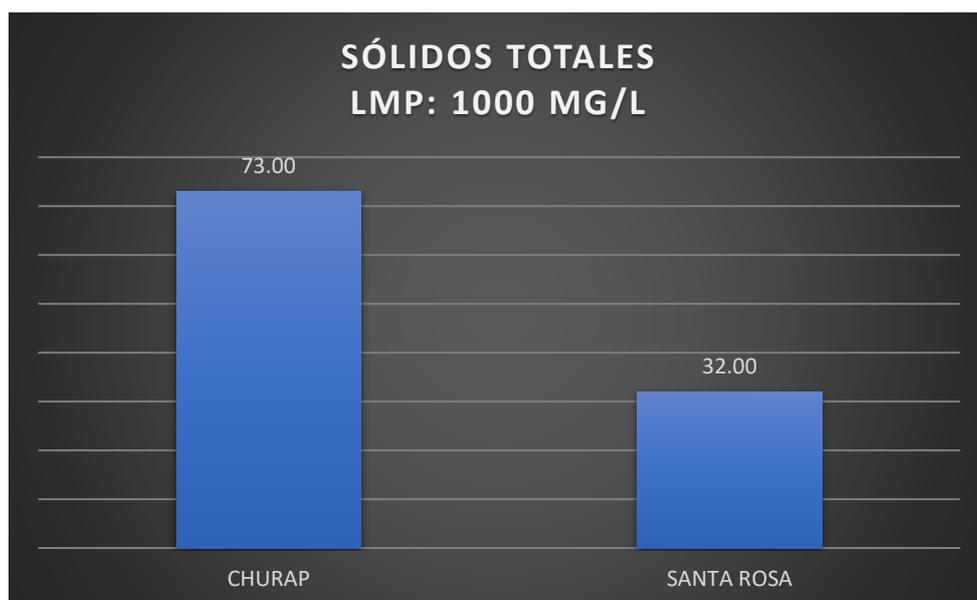
Interpretación: en la Tabla 8 y Figura 8, se observa que los valores obtenidos de las muestras son de 73 mg/l y 32 mg/l de las captaciones de Churap y Santa Rosa respectivamente, se encuentran por debajo del LMP de 1000 mg/, siendo un indicador que cumple con la calidad del agua.

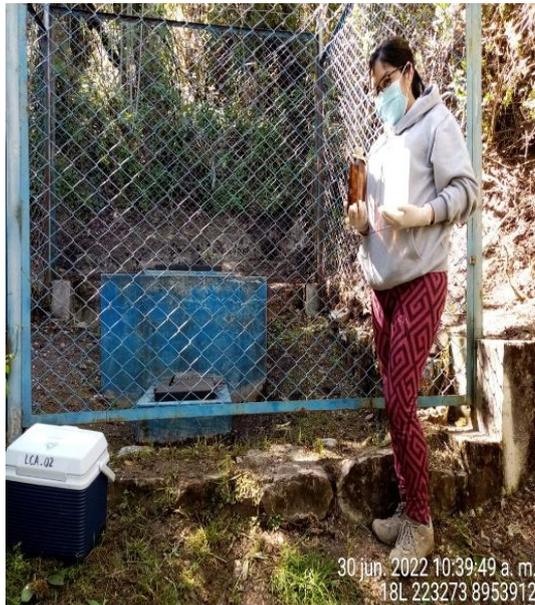
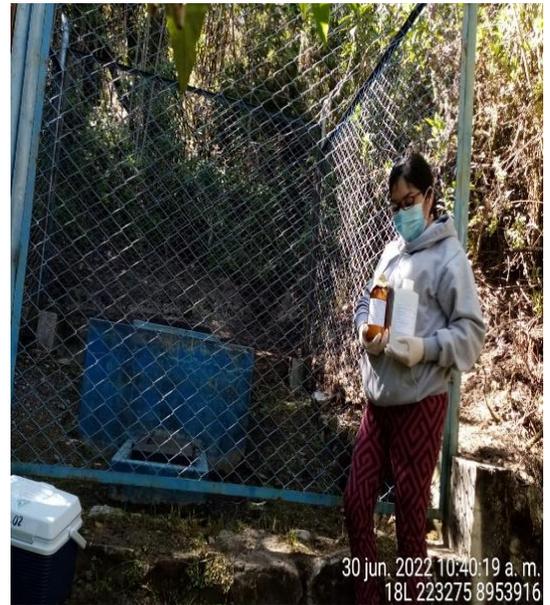
Figura 01: Toma de muestra de agua de la Captación 01 ubicado en la zona de (Cochayocpampa), considerando los factores a evaluar para luego ser analizados en el Laboratorio de Calidad Ambiental-Facultad de Ciencias del Ambiente de la UNASAM-(Huaraz).

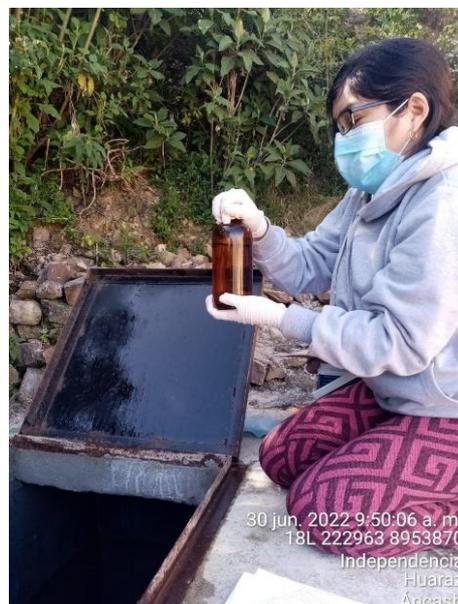
Figura 02: Toma de muestra de agua de la Captación 02 ubicado en la zona de Campanayoc, considerando los factores a evaluar para luego ser analizados en el Laboratorio de Calidad Ambiental-Facultad de Ciencias del Ambiente de la UNASAM-(Huaraz).

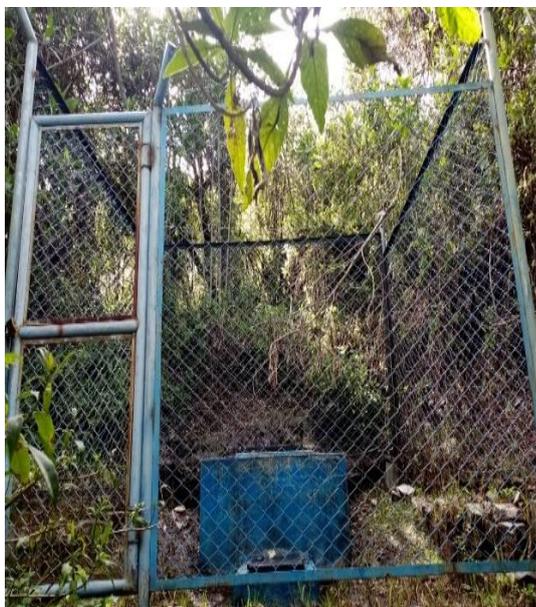
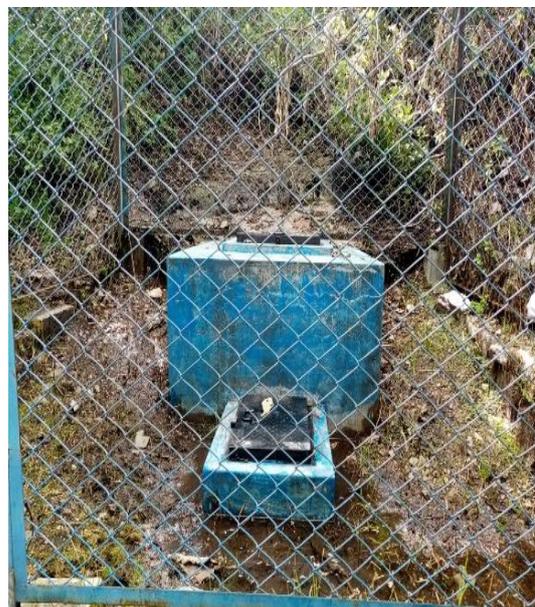
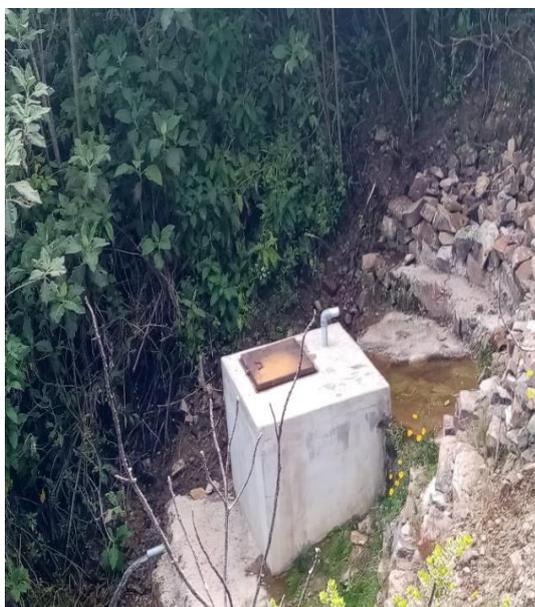
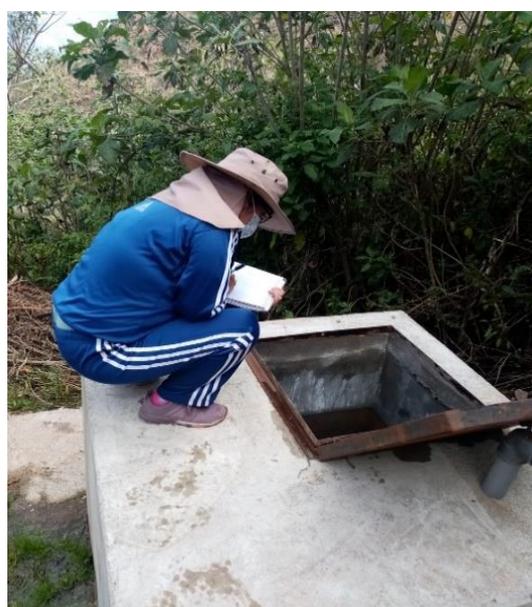
Figura 03: Se realiza la observación de la estructura de la Captaciones N°01 y N°02 por la parte de adentro para ver su funcionamiento y así mismo tomando sus dimensiones.

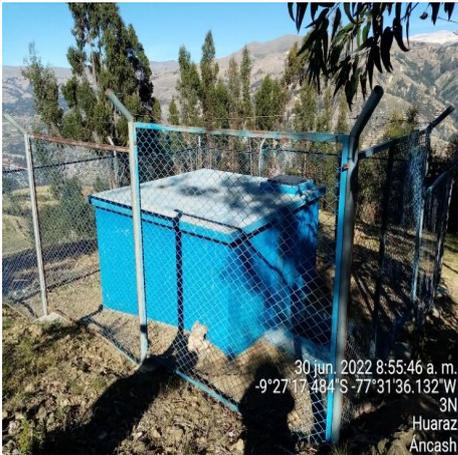
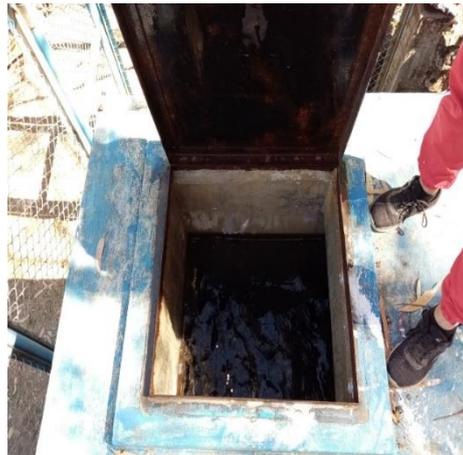
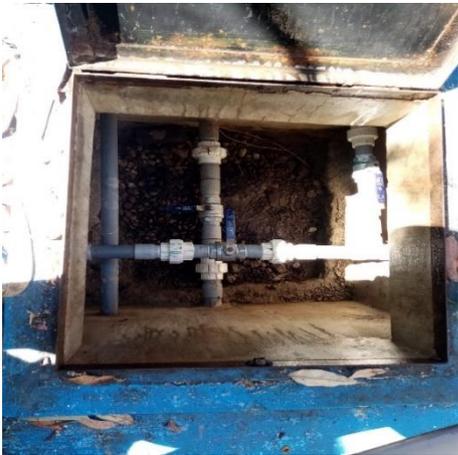
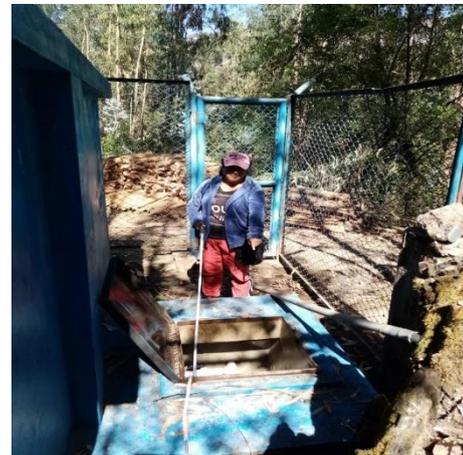
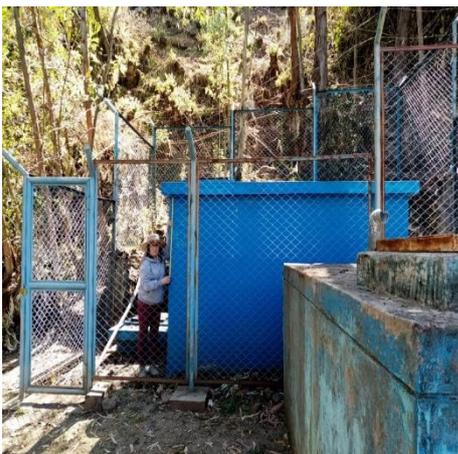
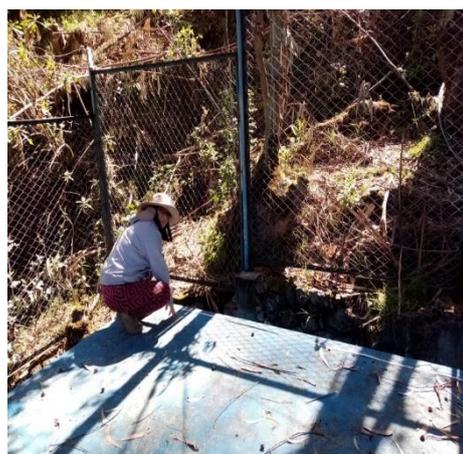
Figura 04: Se realiza la toma dimensiones, verificación del estado de funcionamiento de tuberías de las estructuras de los Reservorios Churap y Santa Rosa N^o2

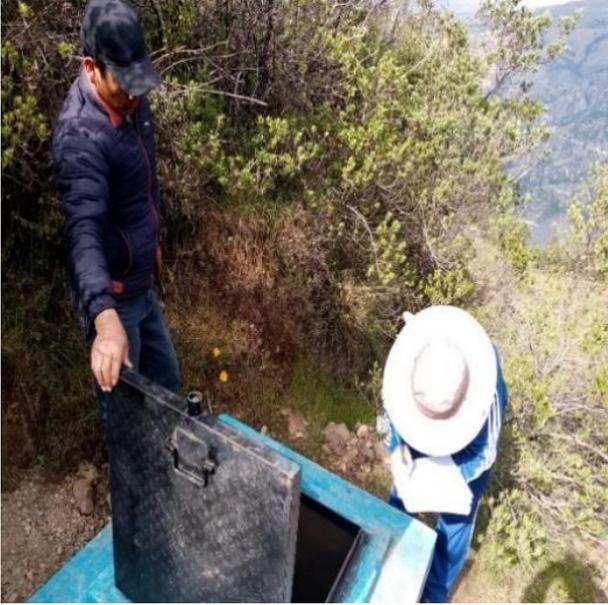
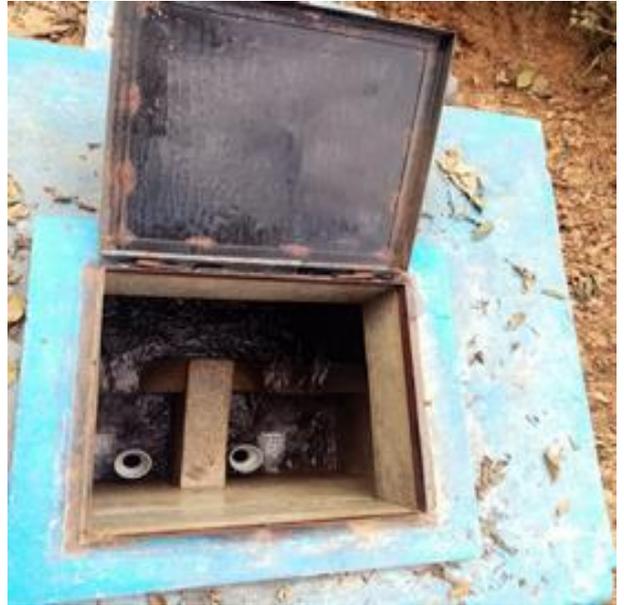
Figura 05: Se realiza la verificación del estado de funcionamiento de la Cámara de distribución, así mismo la toma de dimensiones en compañía del presidente del JASS.

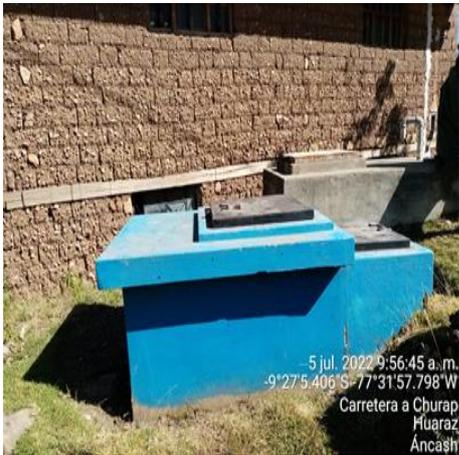
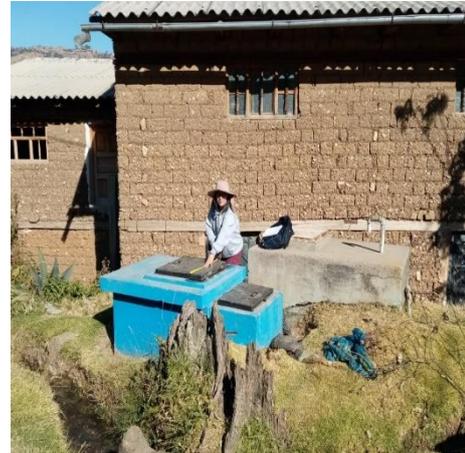
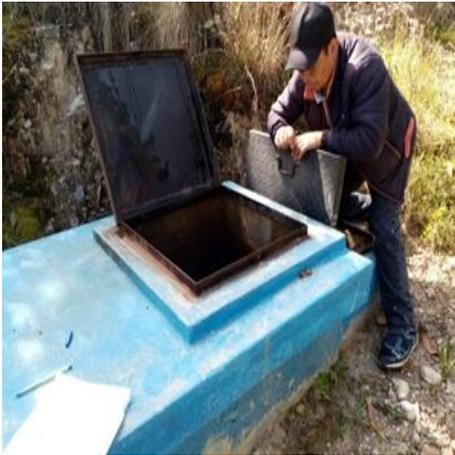
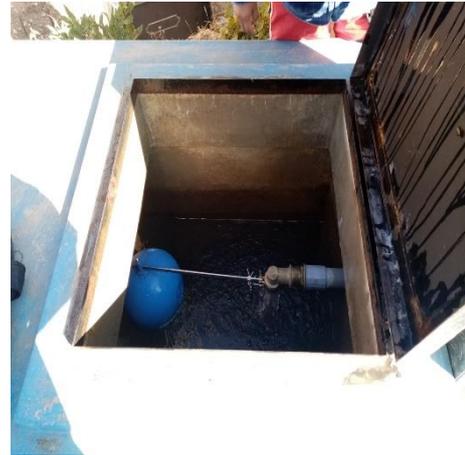
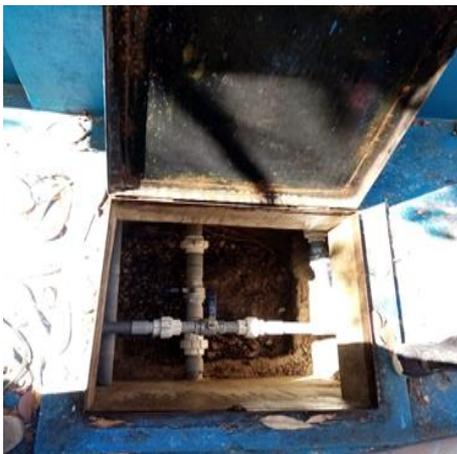
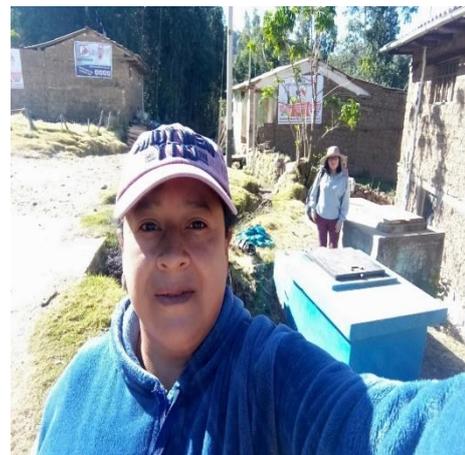
Figura 06: Se realiza la verificación del estado de funcionamiento de las cámaras rompe presión así mismo la toma de dimensiones y observación del tipo de tubería de dichas cámaras.

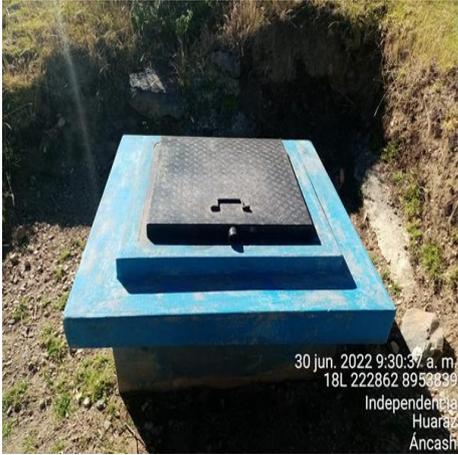
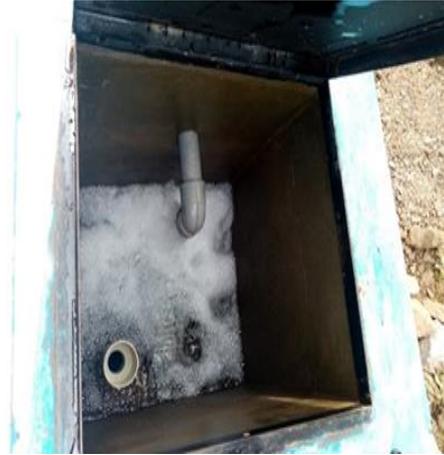
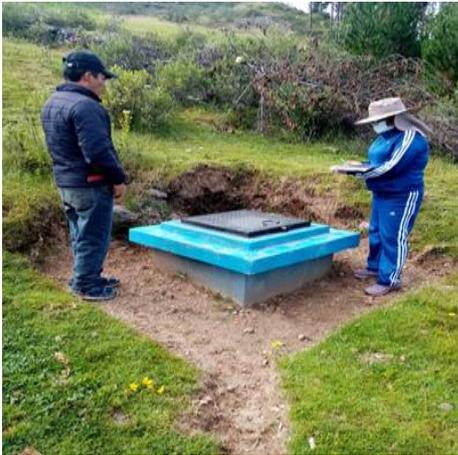
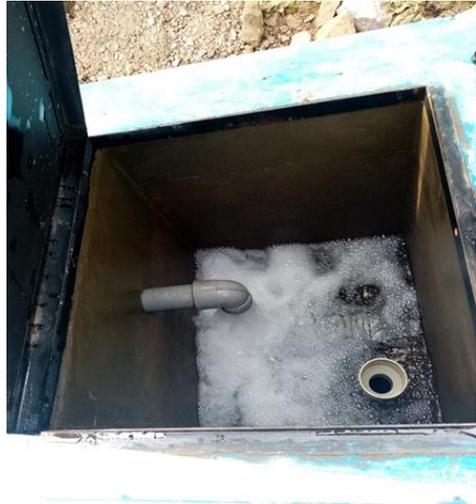
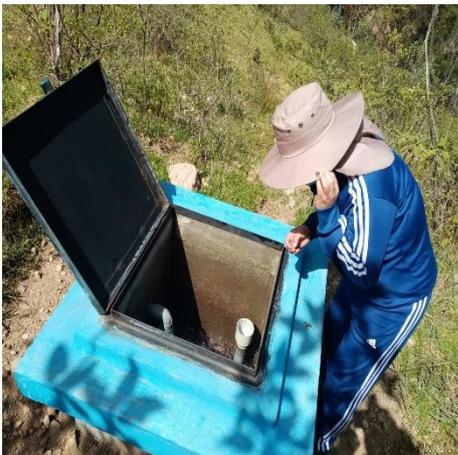
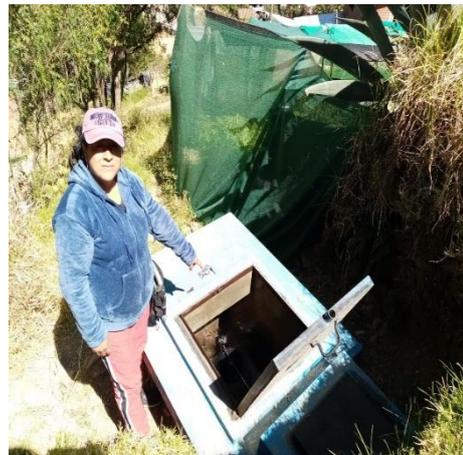
Figura 07: Se realiza la verificación del estado de funcionamiento de las cámaras rompe presión así mismo la toma de dimensiones y observación del tipo de tubería de dichas cámaras.

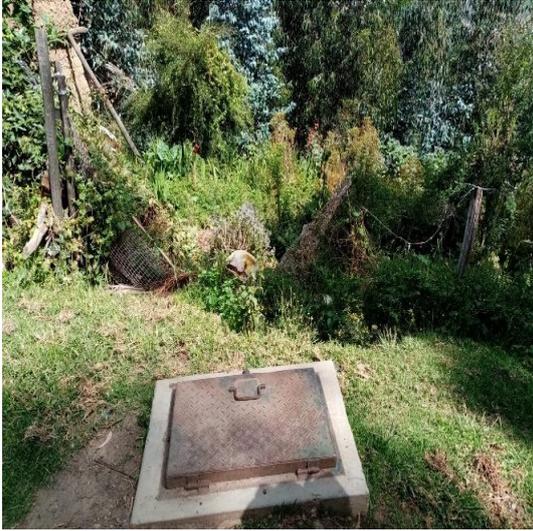
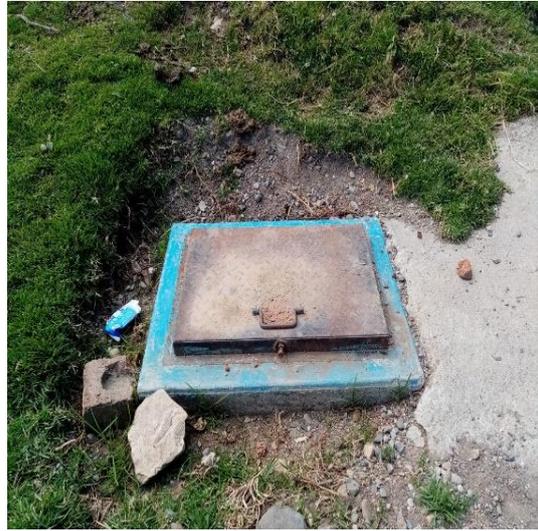
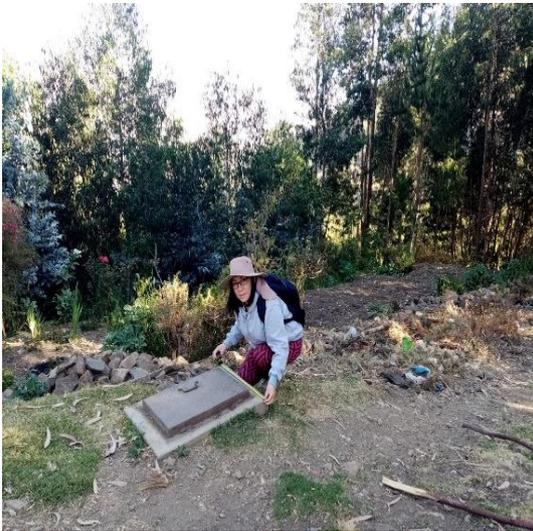
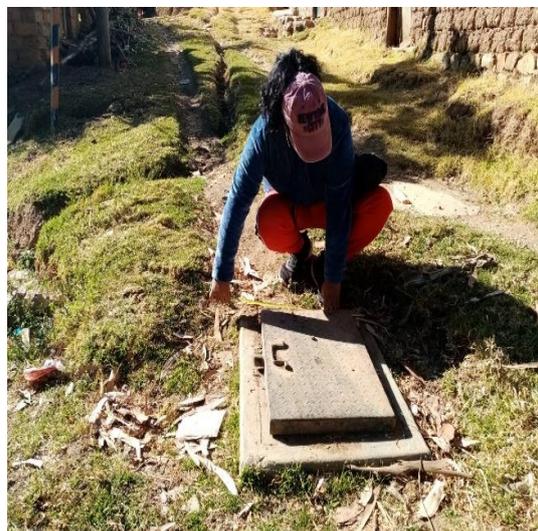
Figura 08: Se realiza la toma de las dimensiones, observación en su estado
Válvula de purga

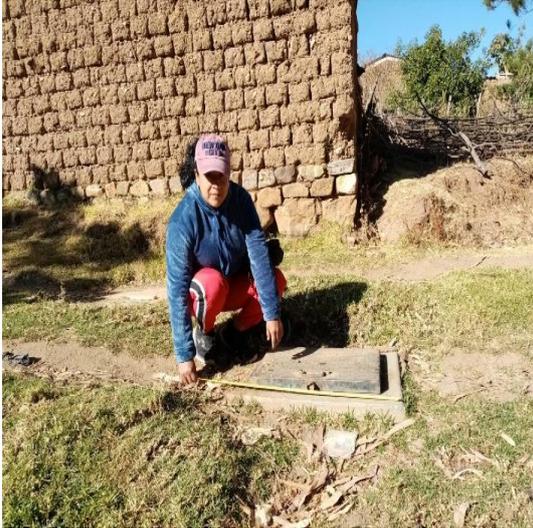
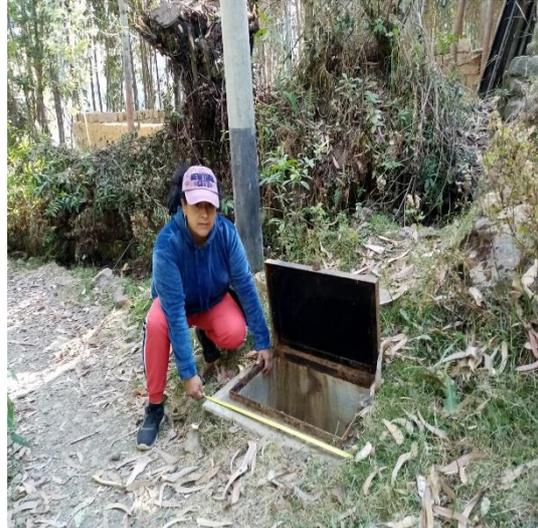
Figura 09: Se realiza, la toma de dimensiones de la estructura, verificación del estado físico de la válvula de purga que Cuenta cada pueblo

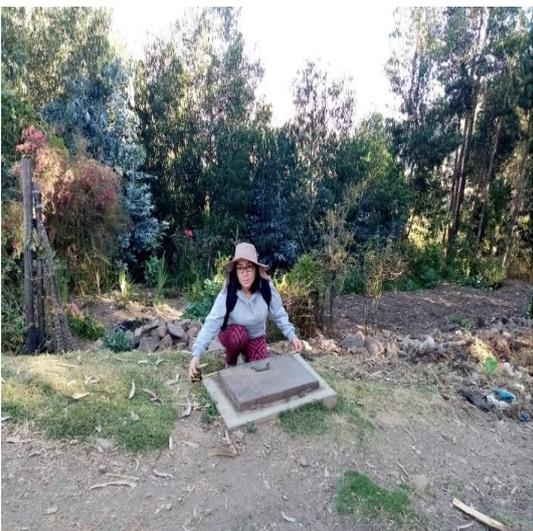
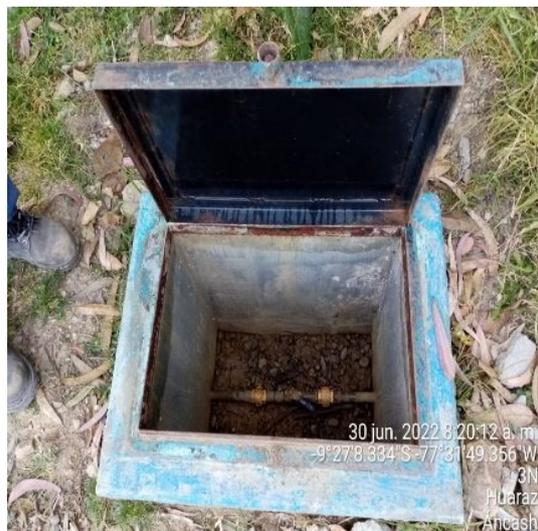
Figura 10: Se realiza, la toma de dimensiones de la estructura, verificación del estado físico de la llave de control.

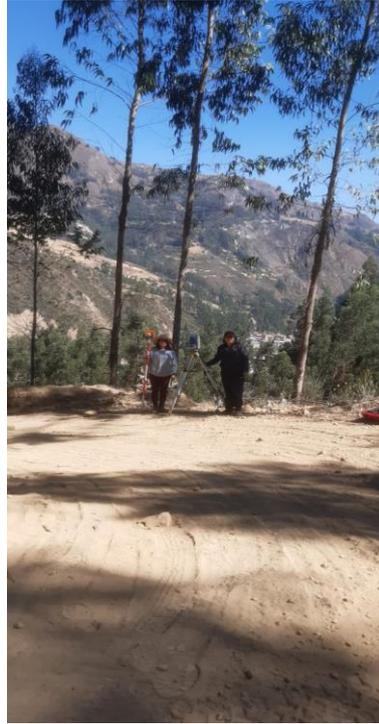
Figura 11: Las investigadoras realizan el levantamiento topográfico de la zona de estudio, con la ayuda de los equipos topográficos: estación total y mira topográfica.

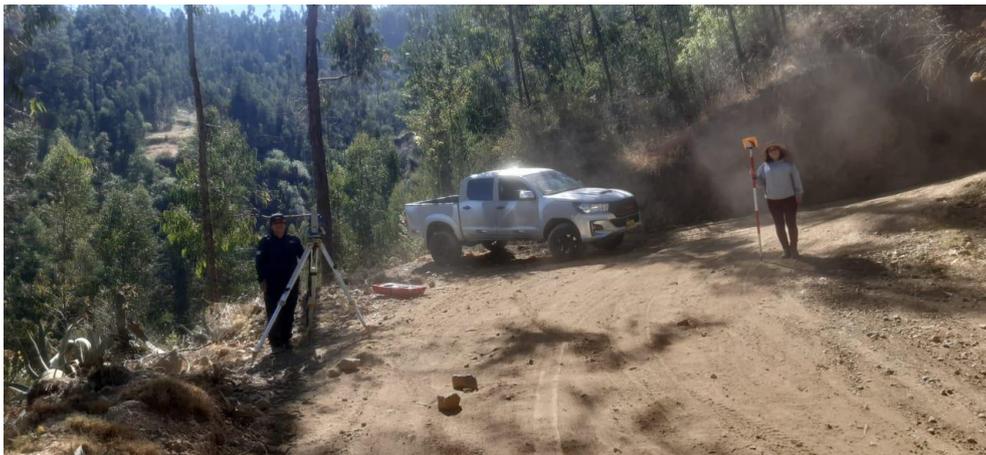
Figura12: En la imagen se muestra que las investigadoras realizan el levantamiento topográfico, en el trayecto de recorrido al sistema de agua potable.

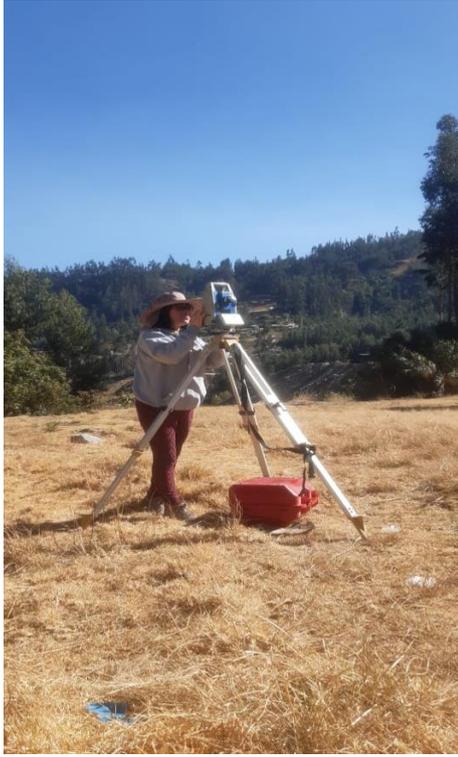
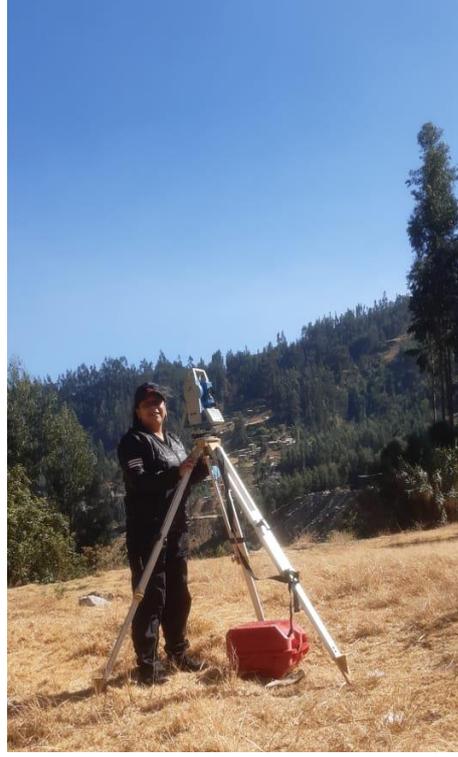
Figura 13: Se realiza el levantamiento topográfico de la zona de estudio.
